RELATÓRIO DE VISTORIA DE PROJETO RECUPERAÇÃO VEGETATIVA NA ZONA CILIAR DA ILHA DA PACIÊNCIA, NO RIO JACUÍ, NO MUNICÍPIO DE TRIUNFO-RS.

O objeto deste relatório é descrever a 16ª vistoria realizada no dia 13 de março de 2015 na implantação dos três procedimentos de recuperação vegetativa na zona ciliar da Ilha da Paciência, no Rio Jacuí, no município de Triunfo-RS, conforme projeto anteriormente definido.

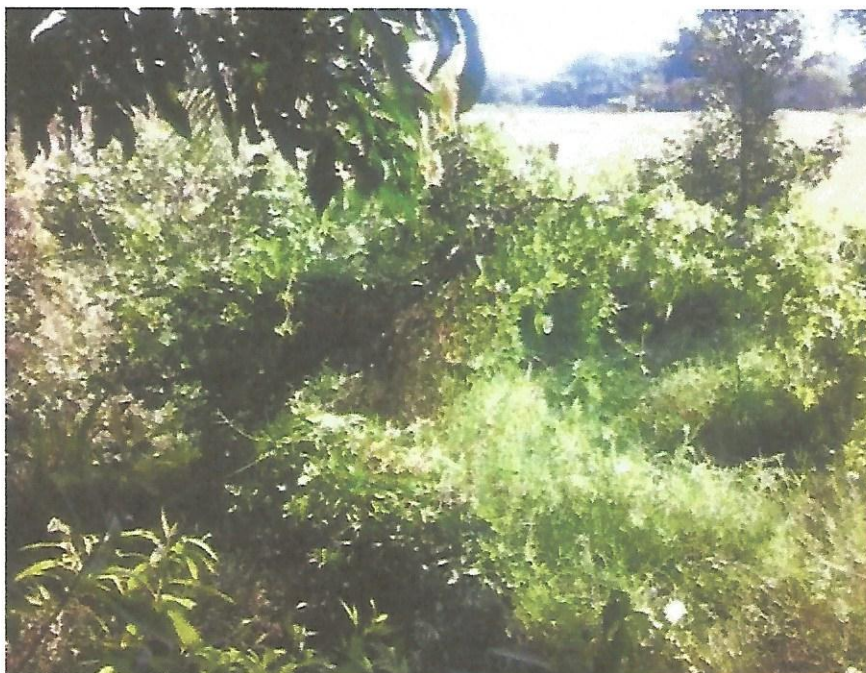
Fig. 01 – Vista da borda do Tratamento 3 (área onde foram plantadas as mudas)

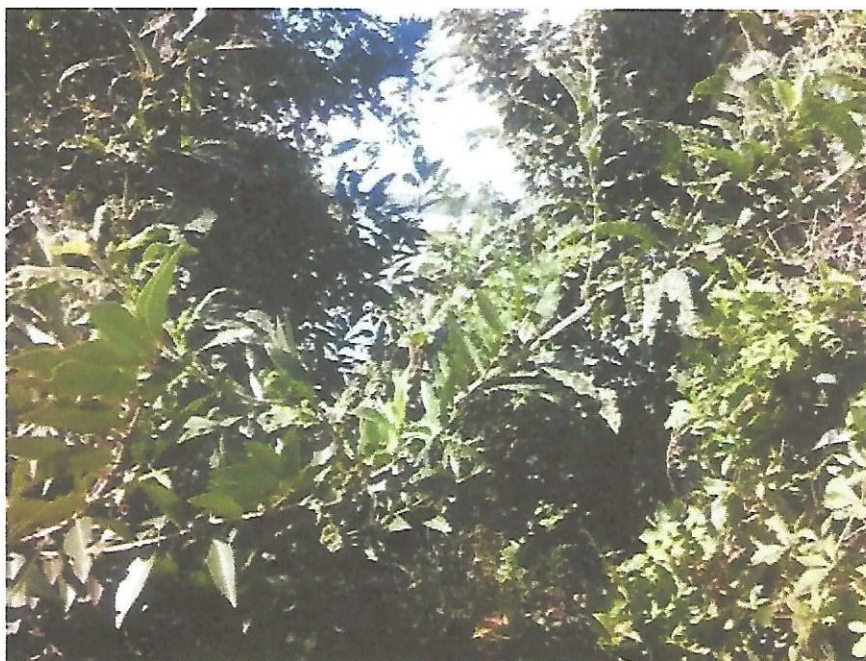
Fig. 02 – Vista interna do Tratamento 3 (ao fundo o Rio Jacuí)

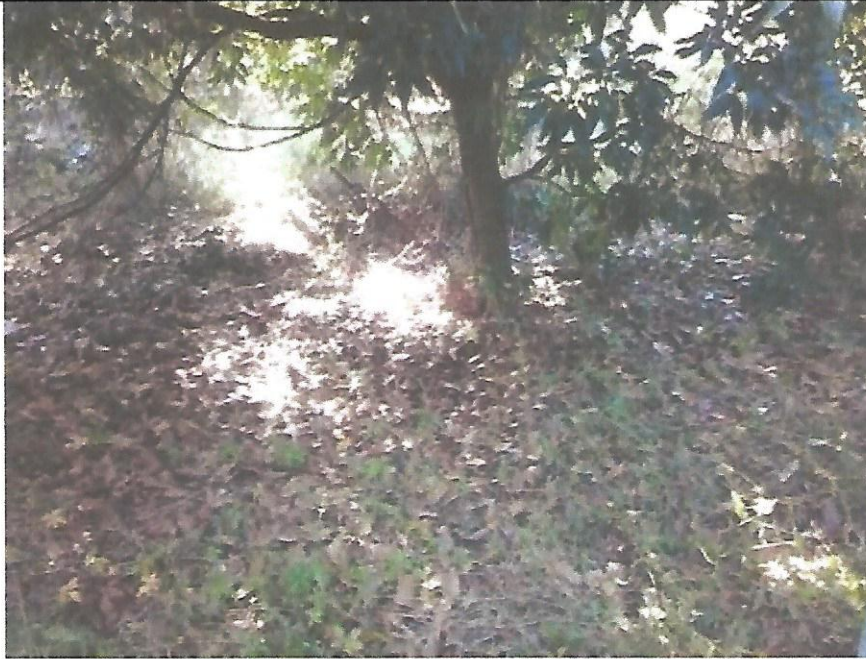
Fig. 03 – Vista interna do Tratamento 3 (onde pode ser vista a pouca incidência de sub-bosque sob Ingazeiro)

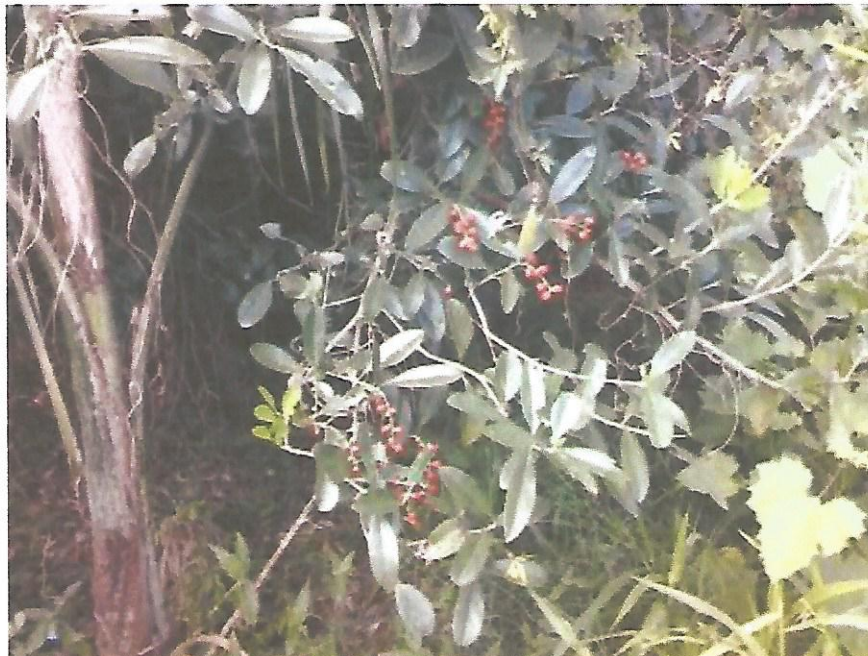
Fig. 04 – Tarumã-de-espinho em frutificação

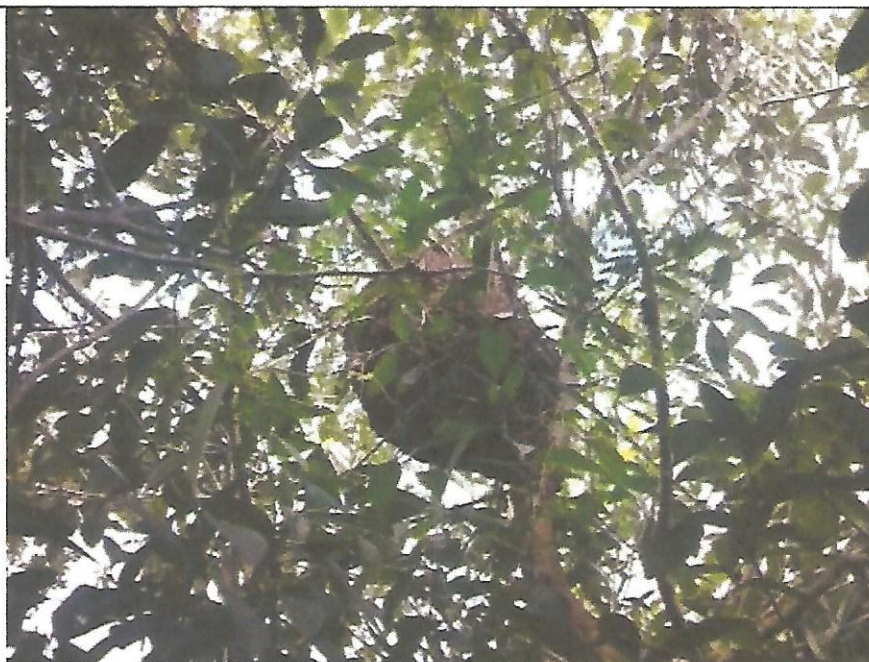
Fig. 05 – Destaque para ninho de vespas - marimbondos

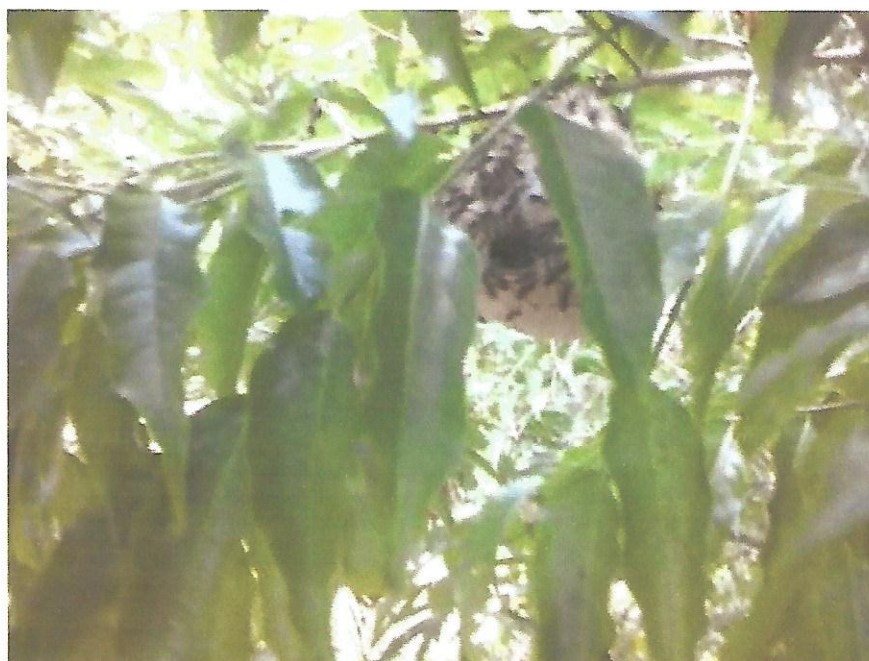
Fig. 06 – Destaque para ninho de vespas - camotim

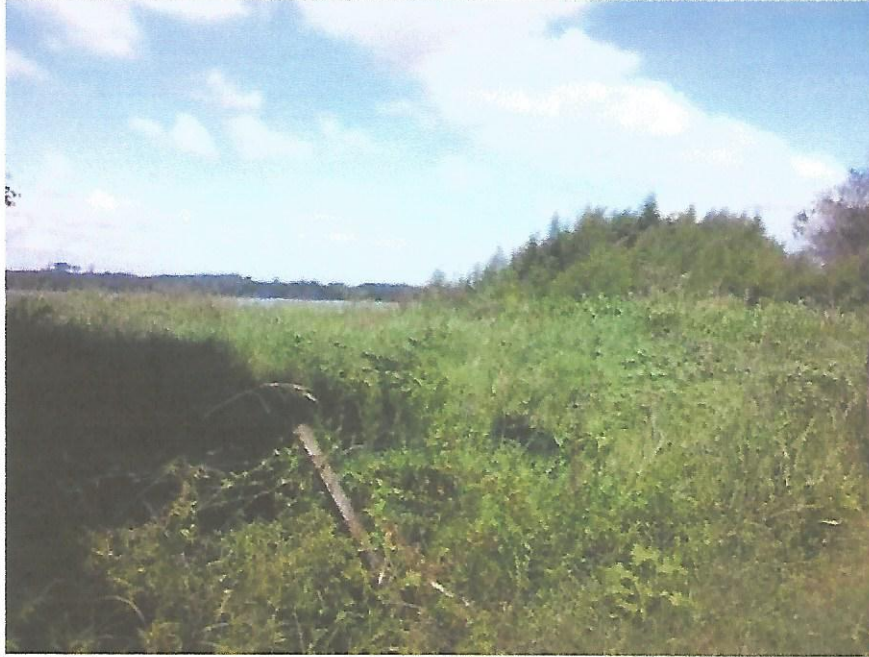
Fig. 07 – Vista da borda do Tratamento 1 (área sem plantio de mudas e sem intervenção de adubação. Permanece a inexistência de exemplares arbóreos)

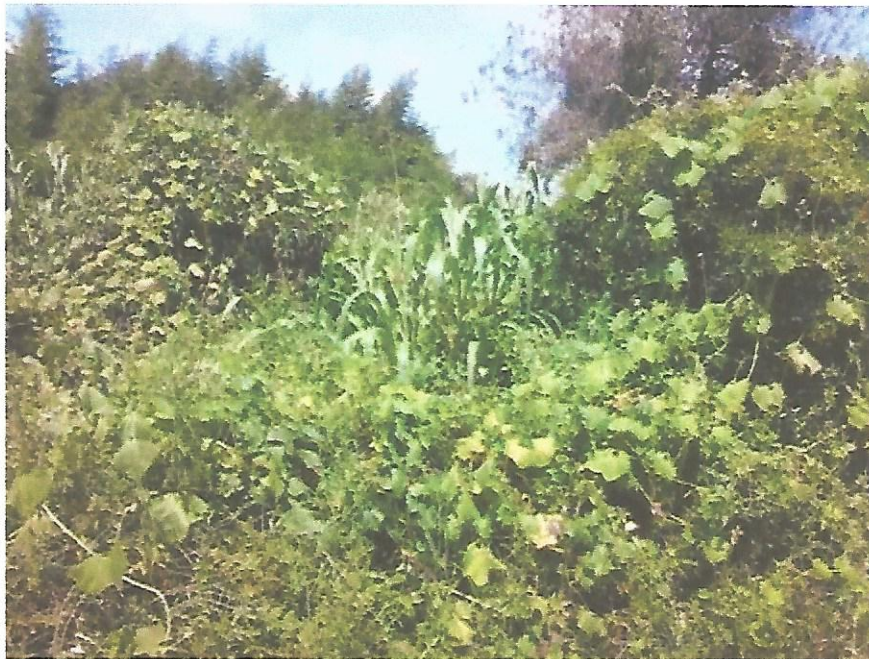
O talude da ilha, junto ao local, continua sofrendo avarias causadas por quedas de barranco e tem atingido parcialmente o projeto com queda de algumas árvores da bordadura do Tratamento 3. Estas árvores, no entanto, não são consideradas para fins de levantamento, mas delimitam a área do tratamento com o entorno não alterado.

Fig. 08 – Vista da borda do Tratamento 3.

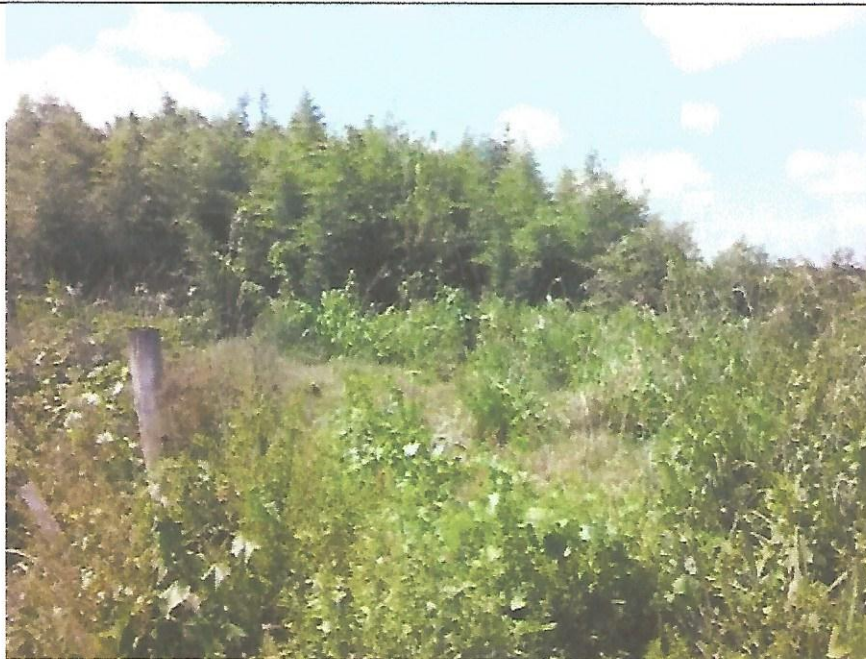
A população da *Bambusa textilis* McClure gracillis (Bambu-de-jardim) próximo do Tratamento 2 está relativamente controlada, devido a intervenção realizada ainda na 15ª vistoria. As intervenções são realizadas periodicamente, quando se nota que o avanço da espécie próxima ao Tratamento 2 está comprometendo a continuidade do projeto, podendo intervir nos resultados finais.

Fig. 09 – Vista da borda do Tratamento 2 (Local onde foi colocado somente adubo orgânico. Ao fundo maciço de bambu, invasor de grande agressividade na ocupação de áreas)

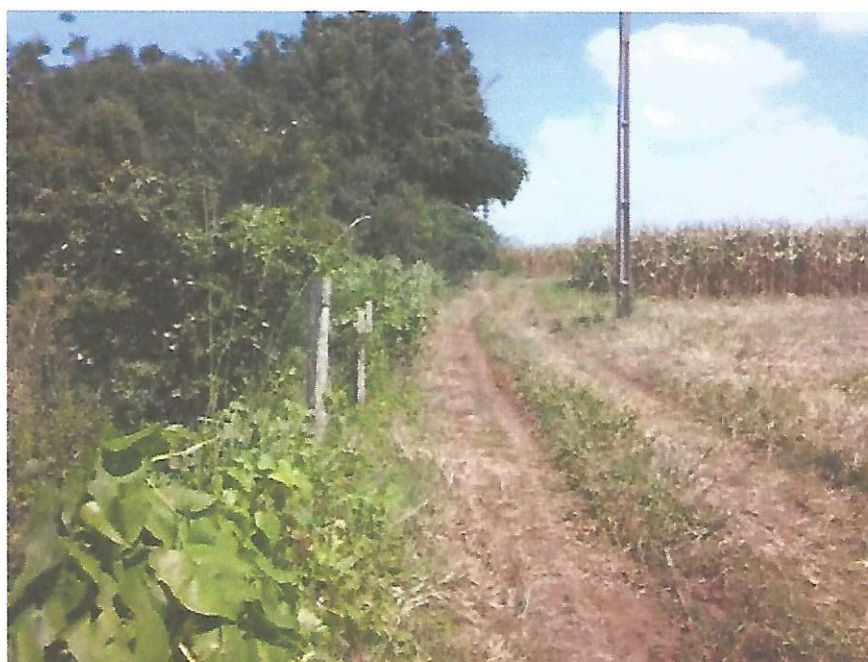
Fig. 10 – Vista da borda do Tratamento 3 destacando a expressiva diferença de biomassa entre a área do projeto, a esquerda da foto, e a da lavoura, a direita.
