RELATÓRIO DE VISTORIA DE PROJETO RECUPERAÇÃO VEGETATIVA NA ZONA CILIAR DA ILHA DA PACIÊNCIA, NO RIO JACUÍ, NO MUNICÍPIO DE TRIUNFO-RS.

O objeto deste relatório é descrever a 17ª vistoria realizada no dia 29 de setembro de 2015 na implantação dos três procedimentos de recuperação vegetativa na zona ciliar da Ilha da Paciência, no Rio Jacuí, no município de Triunfo-RS, conforme projeto anteriormente definido.

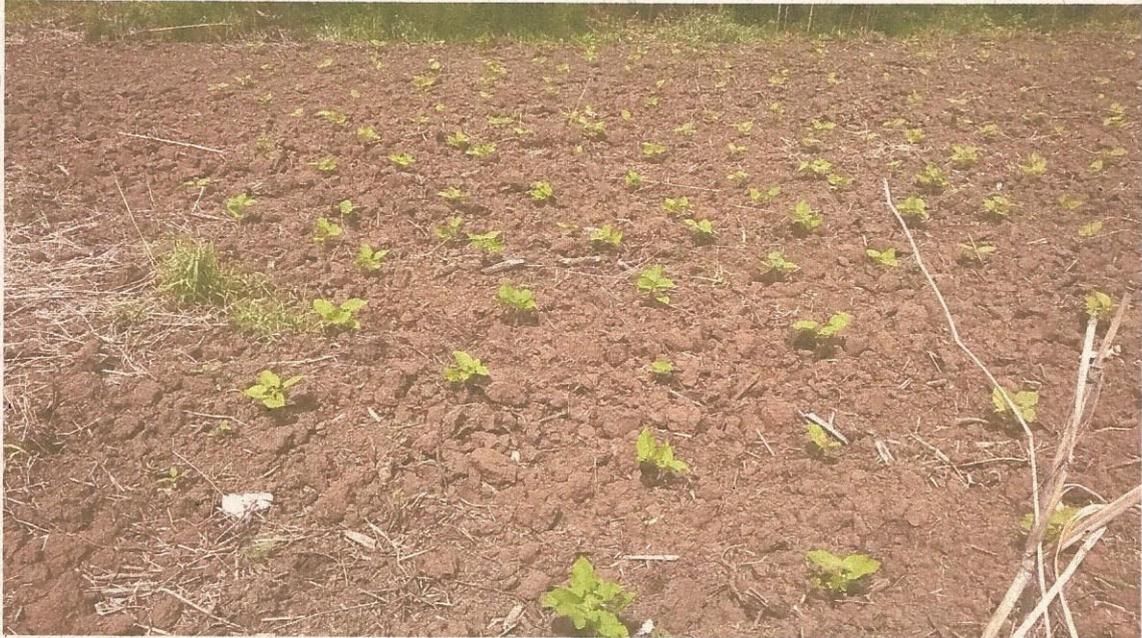
Cabe destacar que a área do Tratamento 01 teve sua cobertura natural eliminada com o preparo do solo para o cultivo agrícola, contrariando o acordo inicial com o proprietário. Quando da implantação do projeto o desejo manifesto do proprietário era a recuperação ambiental da área próxima à borda do barranco, no caso específico com a recuperação natural da vegetação. Por esta razão o Tratamento 01 foi eliminado do levantamento comparativo.

Fig. 01 – Vista do Tratamento 01 onde houve substituição por cultivo agrícola

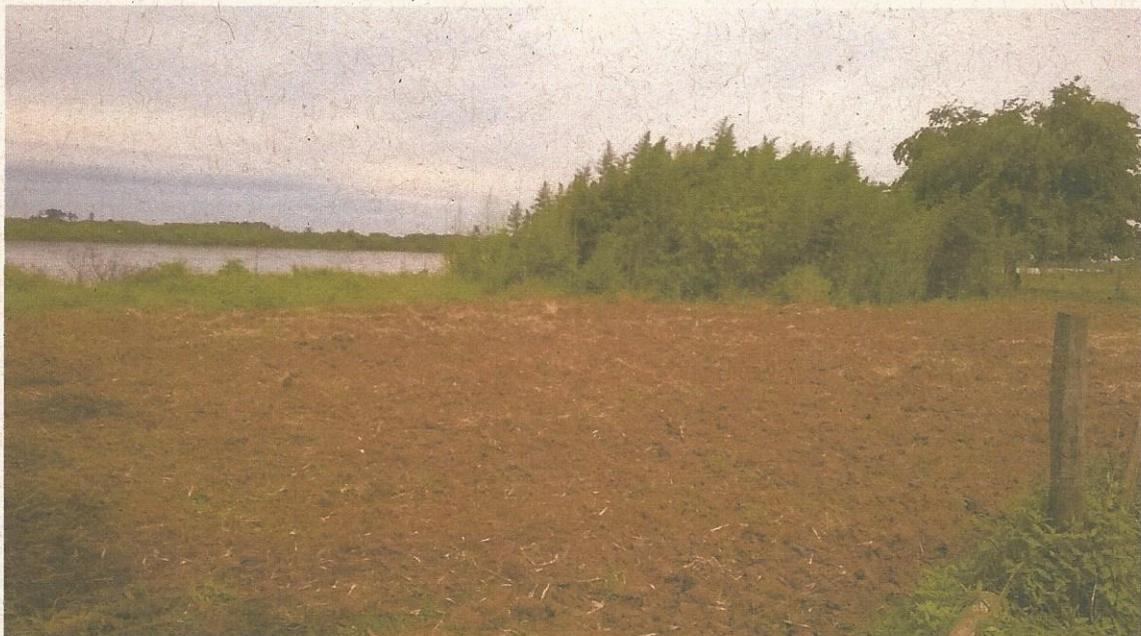
Fig. 02 – Ainda vista do Tratamento 01 onde houve substituição por cultivo agrícola

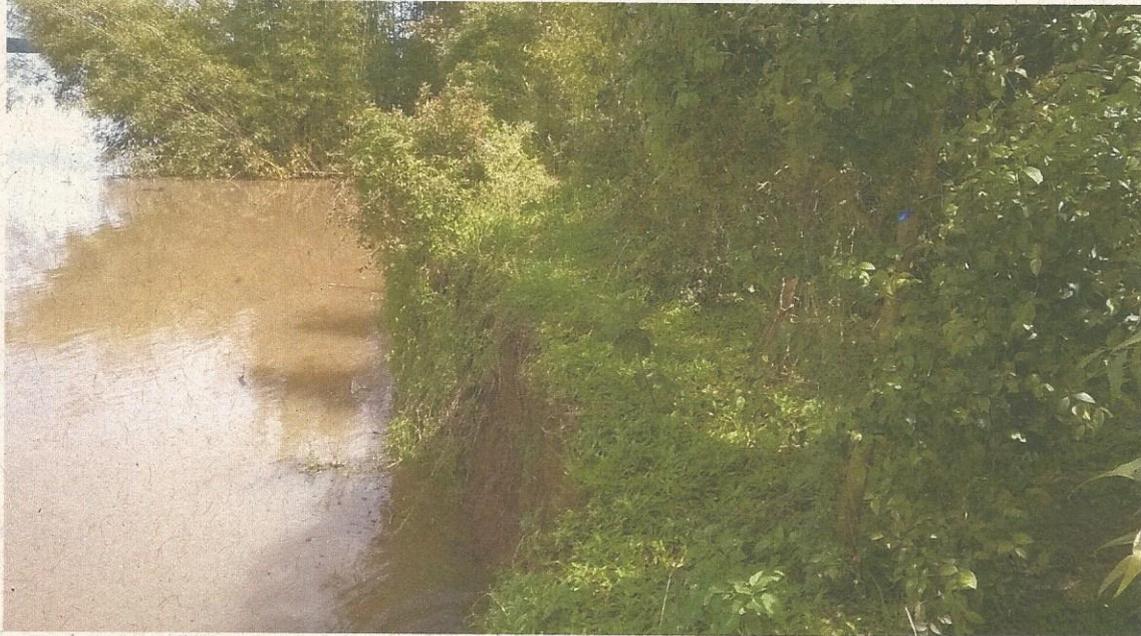
O talude da ilha, junto ao local, continua sofrendo avarias causadas por quedas de barranco e tem atingido parcialmente o projeto com queda de algumas árvores da bordadura do Tratamento 3. Estas árvores, no entanto, não são consideradas para fins de levantamento, mas delimitam a área do tratamento com o entorno não alterado.

Fig. 03 – Vista da lateral do barranco, junto ao Tratamento 03

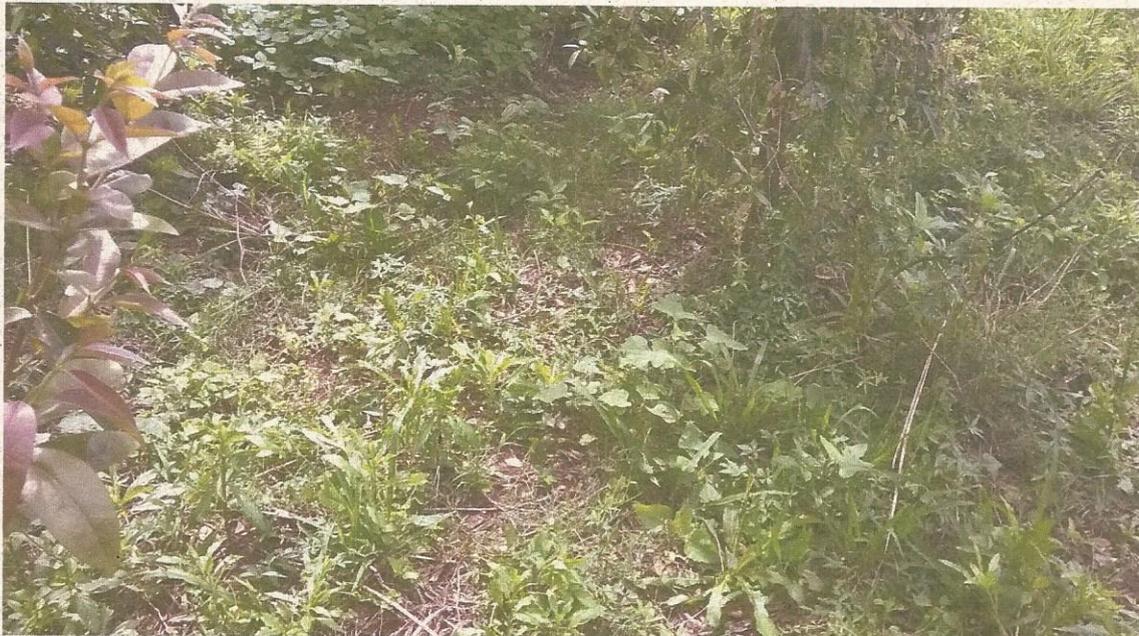
Fig. 04 – Vista do Tratamento 03 em área de bordadura

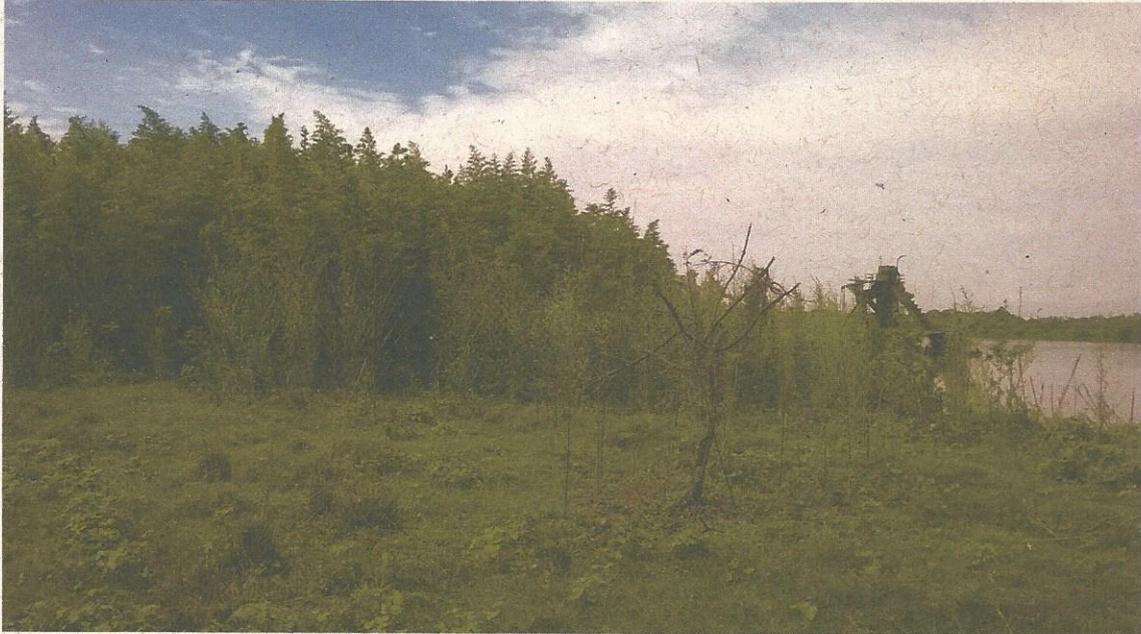
A população da *Bambusa textilis* McClure gracillis (Bambu-de-jardim) próximo do Tratamento 2 está relativamente controlada, devido a intervenção

realizada ainda na 15ª vistoria. As intervenções são realizadas periodicamente, quando se nota que o avanço da espécie próxima ao Tratamento 2 está comprometendo a continuidade do projeto, podendo intervir nos resultados finais.

Fig. 05 – Vista do Tratamento 02 com o avanço ainda contido do Bambú-de-jardim.

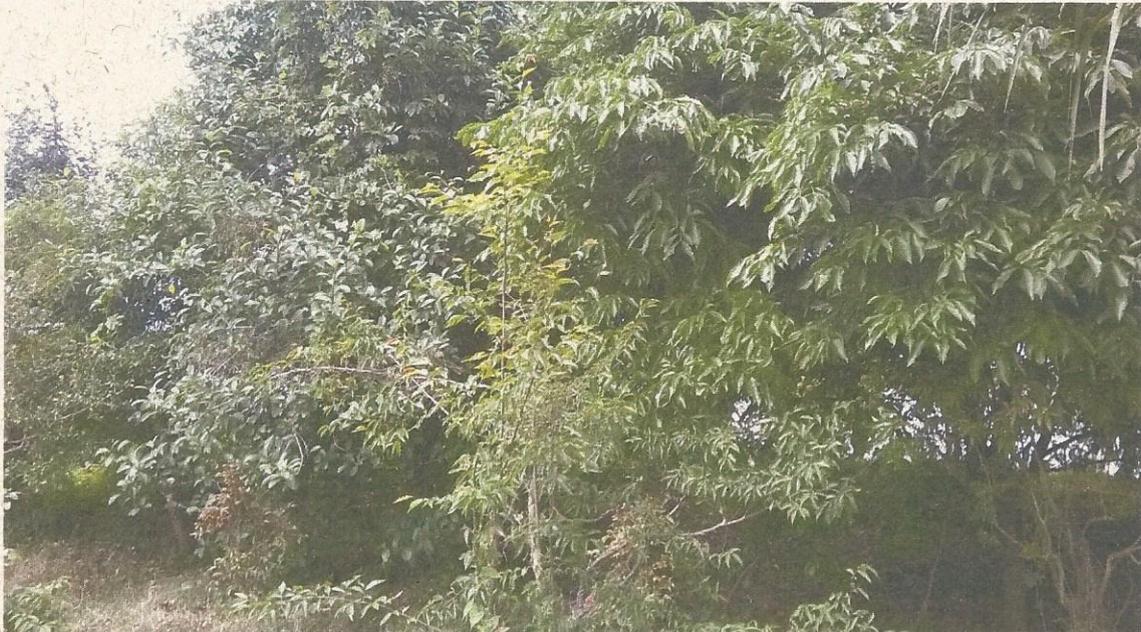
Fig. 06 – Vista do Tratamento 03 próximo ao barranco do rio

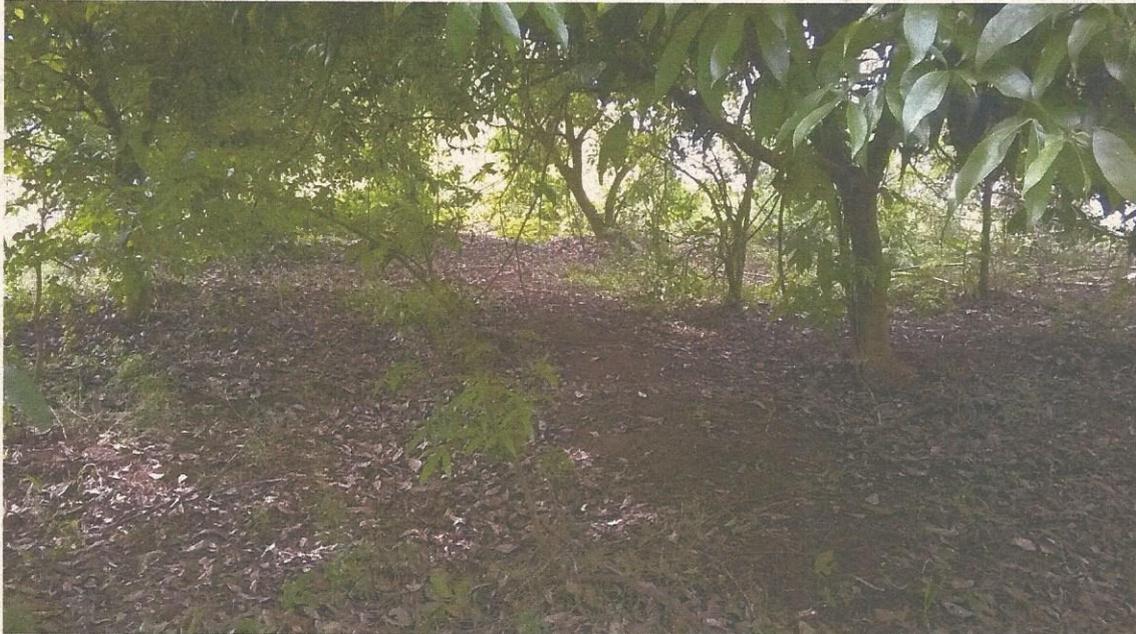
O crescimento das mudas plantadas no Tratamento 03 representam, hoje, a substituição do domínio heliófilo pelo ombrófilo, junto ao solo. Isto determinou a presença de sub-bosque ralo e, em algumas áreas, ausente. O domínio do dossel superior se dá pelas copas de cinco espécies: Ingá-feijão, Tarumã-de-espinho,

Fig. 07 – Vista interna do Tratamento 03 onde o ambiente ombrófilo eliminou parte do sub-bosque

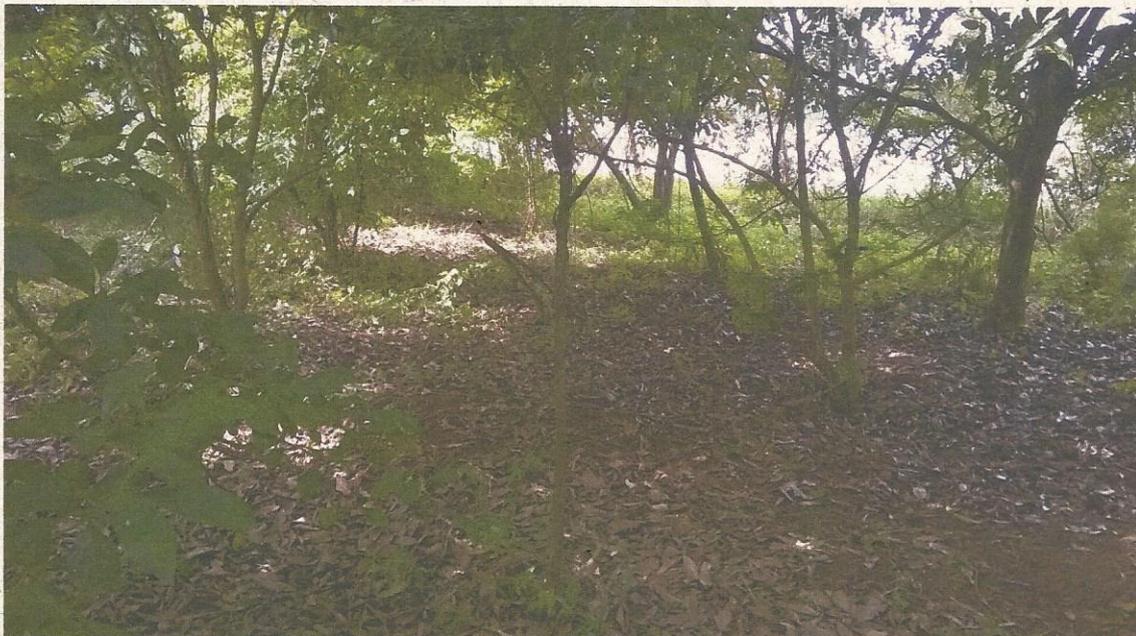
Fig. 08 – Outra vista interna do Tratamento 03 onde o ambiente ombrófilo eliminou parte do sub-bosque.
