**RELATÓRIO DE VISTORIA DE PROJETO RECUPERAÇÃO
VEGETATIVA NA ZONA CILIAR DA ILHA DA PACIÊNCIA, NO RIO
JACUÍ, NO MUNICÍPIO DE CHARQUEADAS-RS.**

O objeto deste relatório é descrever as vistorias realizada no dia 28 de dezembro de 2010 e no dia 31 de janeiro de 2011 na implantação dos três procedimentos de recuperação vegetativa na zona ciliar da Ilha da Paciência, no Rio Jacuí, no município de Triunfo-RS, conforme projeto anteriormente definido.

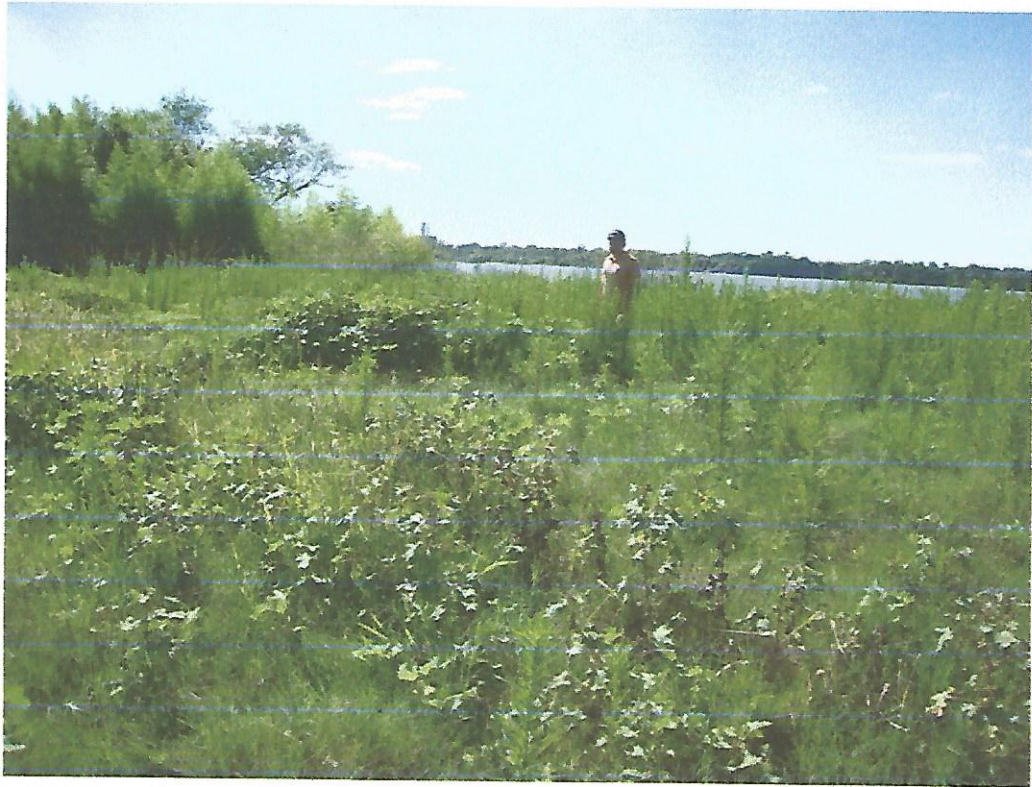
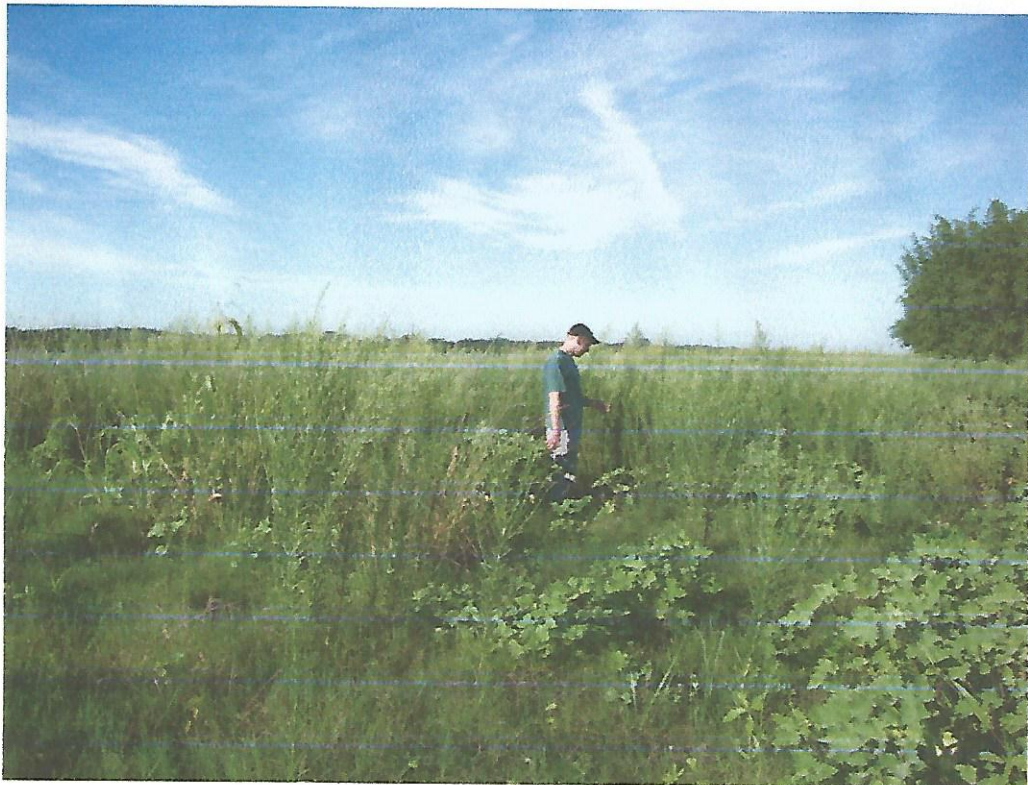
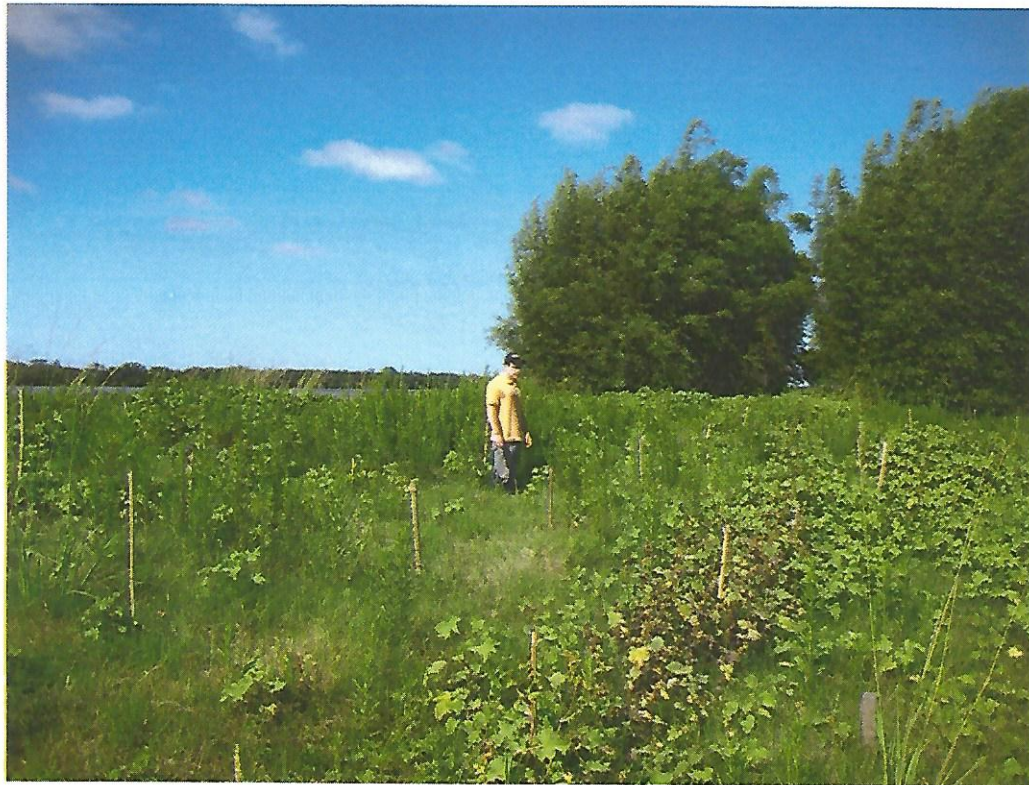
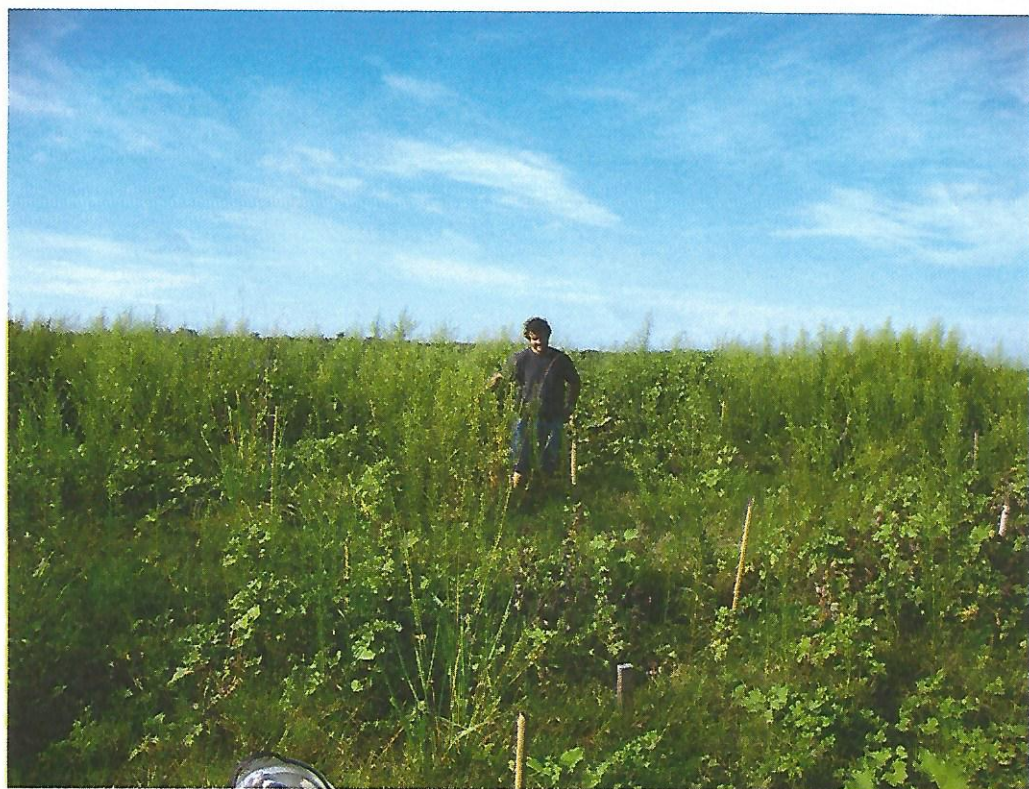
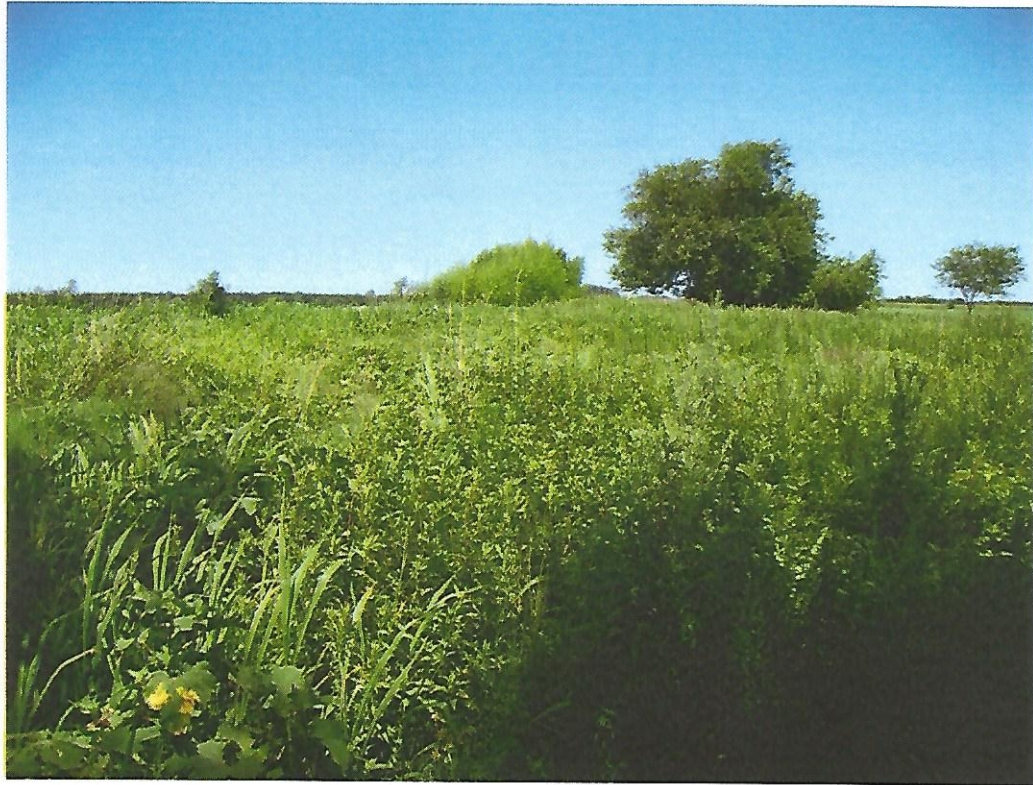
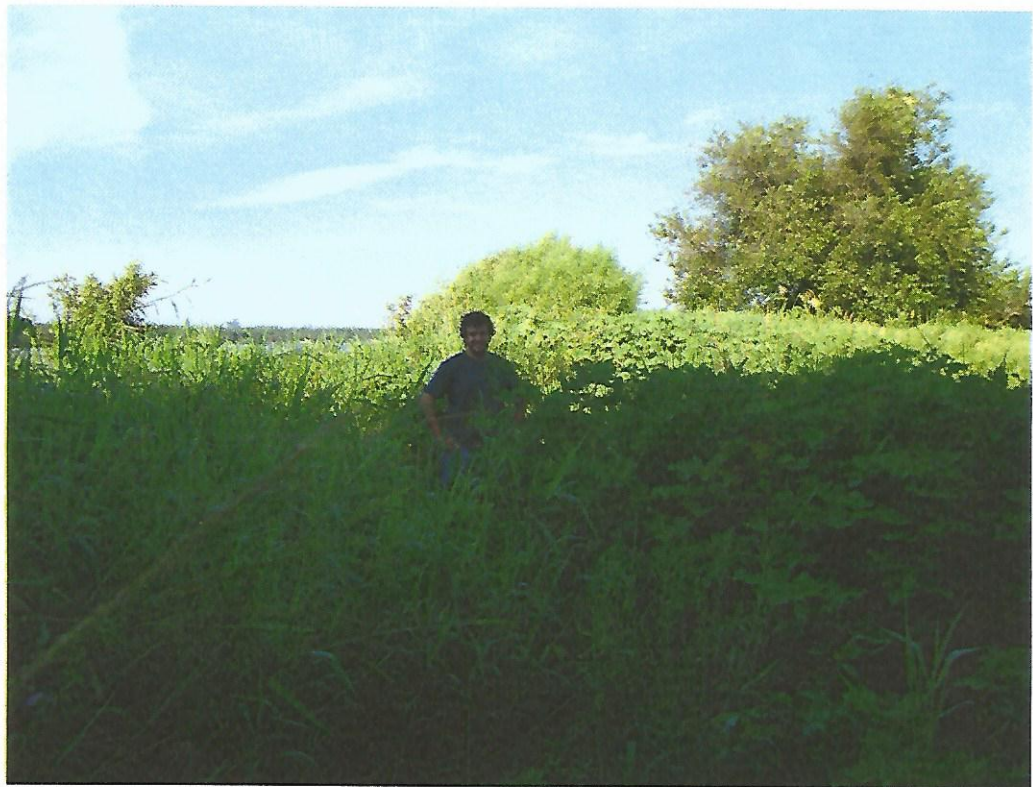
Nas figuras 01 à 06, é possível comparar visualmente as pequenas alterações ocorridas no período de 28 de dezembro de 2010 até 31 de janeiro de 2011. Uma das principais mudanças foi o aumento da presença de indivíduos da espécie *Senecio brasiliensis* (Maria mole) e a diminuição da dominância espécie *Xanthium cavanillesii*

(Carrapicho). Este fator demonstra uma tendência momentânea de redução do índice de equitatividade do local, uma vez que periodicamente algumas espécies assumem a preponderância.

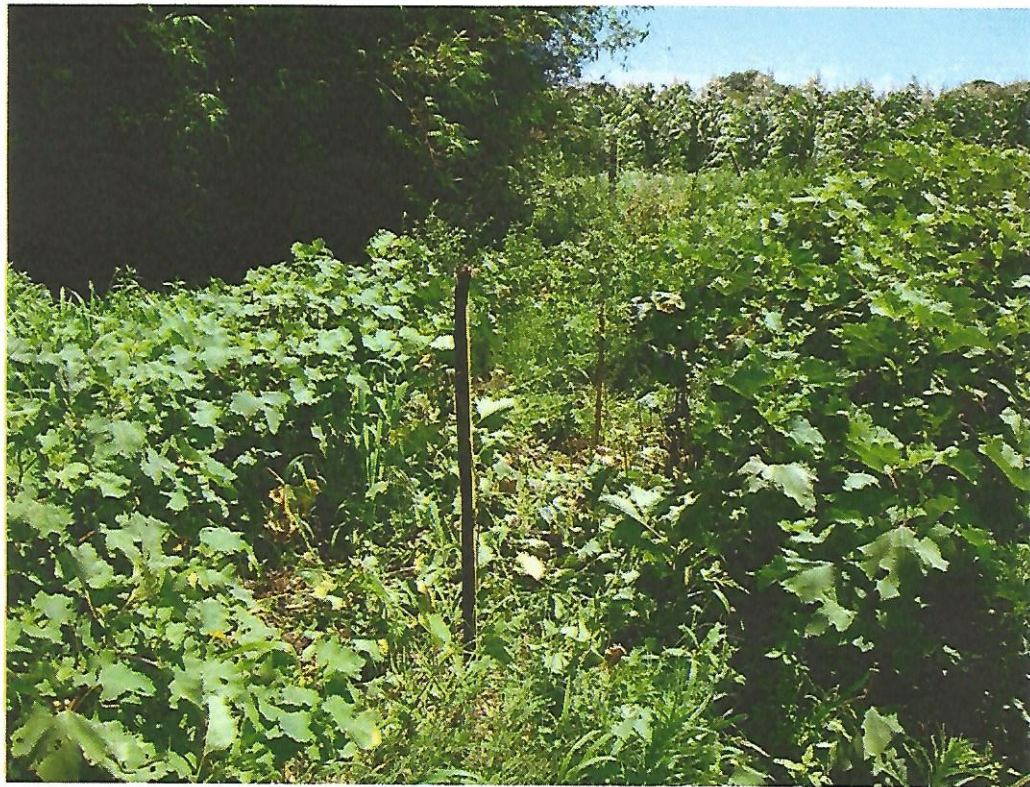
Fig. 07 – Coroamento das mudas realizado em 28/12/2010.

No dia 28 de dezembro de 2010, foi feito o coroamento das mudas que sofreram maior competição de ervas e arbustos, mantendo uma cobertura vegetal ao redor de cada planta para diminuir os efeitos do sol no solo (Fig. 07).

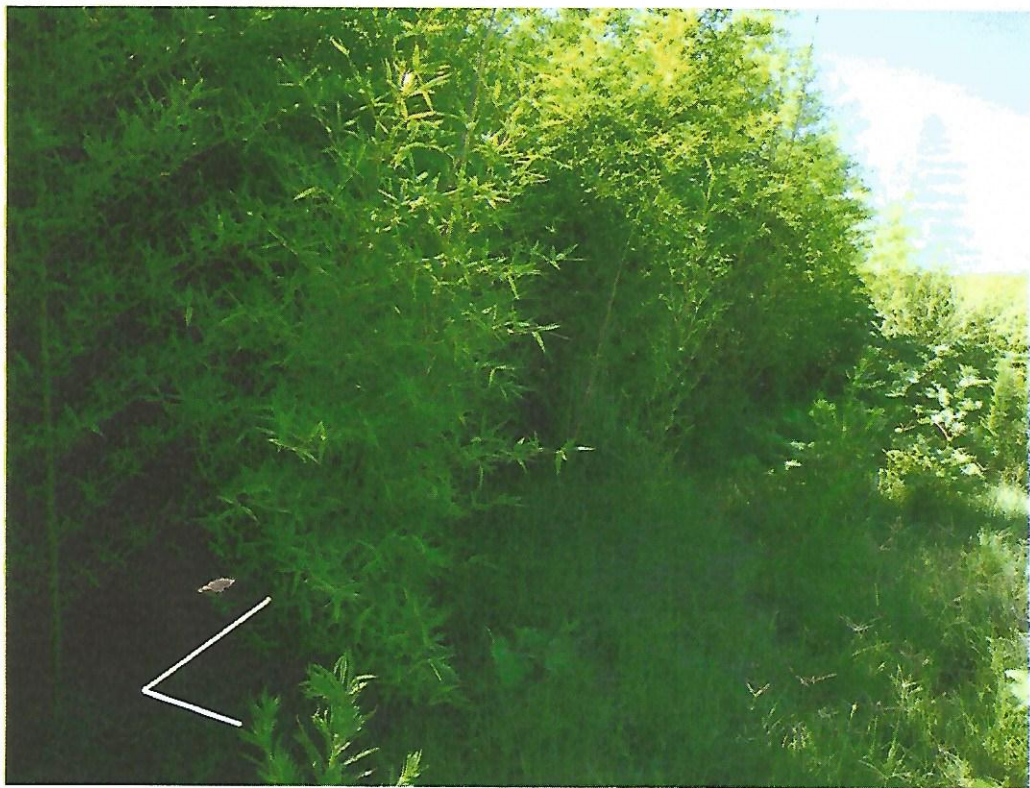
Ainda não é visível regeneração natural de espécies arbóreas nas áreas. No entanto, o avanço das taquaras (*Bambusa taquara*) percebido na vistoria anterior, ao leste da área 1, em direção ao oeste, já supera em torno de 1,5 m do lado leste da primeira parcela do tratamento 1, fruto da inexistência de ação predatória sobre as mesmas ou mesmo o pisoteio da brotação (Fig. 08). É necessário definir uma metodologia para controle do avanço desta espécie, visto que suas conseqüências vão desde a supressão da regeneração natural de espécies nativas, o que comprometeria os resultados esperados, até a fixação permanente, pois sua remoção em áreas maiores é tecnicamente difícil de ser executada. Na próxima vistoria, se a competição natural não for suficiente para conter a proliferação da espécie, será necessário uma intervenção antrópica.

Fig. 08 - Avanço das taquaras na parcela 1 do T2

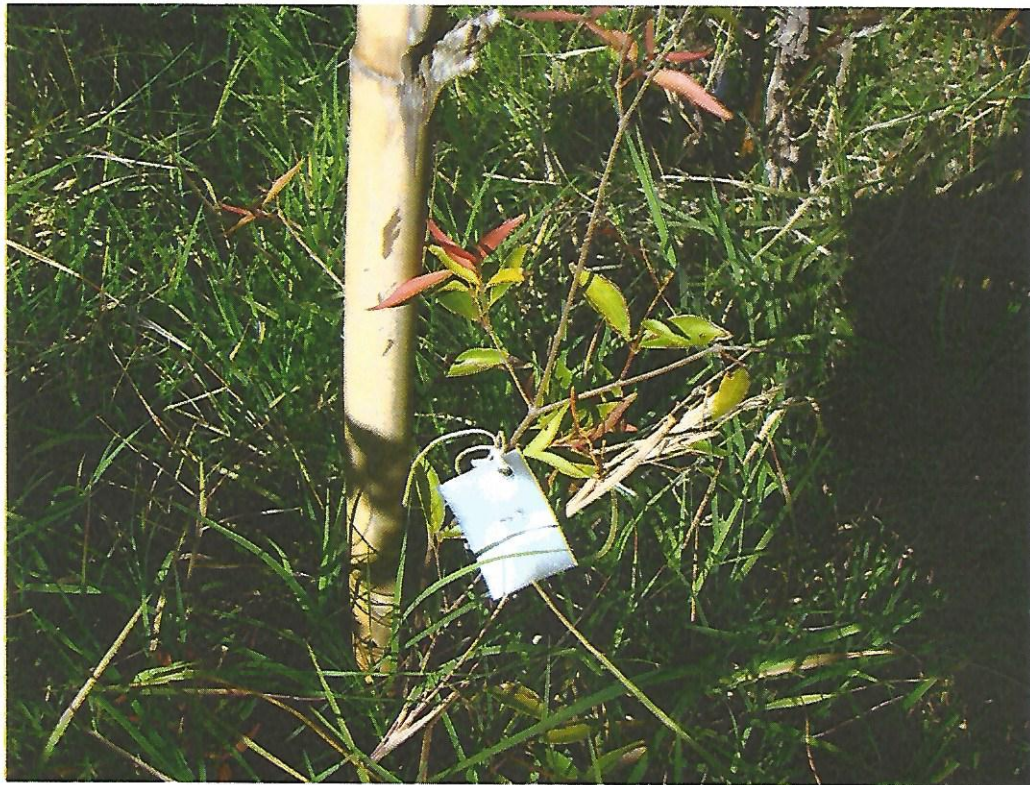
Fig. 09 - Foto da etiqueta identificadora.

No dia 31 de janeiro de 2011, etiquetas de alumínio (Fig. 09) foram colocadas individualmente nas mudas plantadas no interior de cada uma das parcelas do tratamento 2, cuja finalidade principal é constituir um histórico desta data em diante sobre cada indivíduo arbóreo desenvolvido até o final do projeto. A numeração foi atribuída de forma seqüencial, iniciando em 1 no canto NW e terminando em 96 (último indivíduo da segunda parcela do tratamento 2) no canto SW.
