RELATÓRIO DE VISTORIA DE PROJETO RECUPERAÇÃO VEGETATIVA NA ZONA CILIAR DA ILHA DA PACIÊNCIA, NO RIO JACUÍ, NO MUNICÍPIO DE CHARQUEADAS-RS.

O objeto deste relatório é descrever a vistoria realizada no dia 16 de agosto de 2011 na implantação dos três procedimentos de recuperação vegetativa na zona ciliar da Ilha da Paciência, no Rio Jacuí, no município de Triunfo-RS, conforme projeto anteriormente definido.

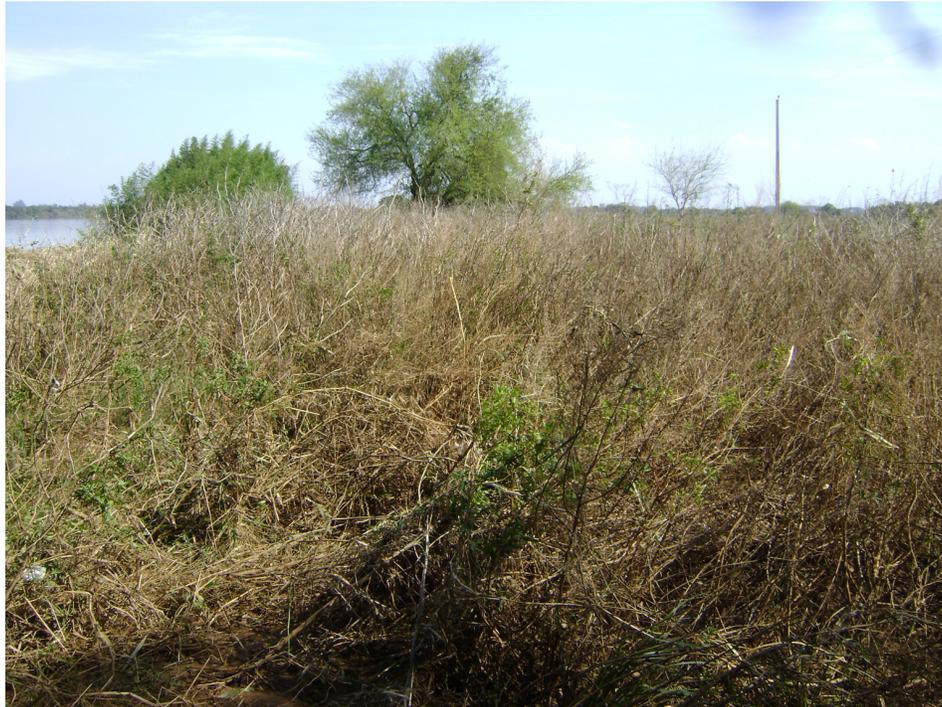
Quanto as demais espécies da regeneração natural, ainda não foram identificados indivíduos pertencentes às espécies de caráter arbóreo. O que se notou é que os *Xanthium cavanillesii* (Carrapicho) continuaram a retrair-se consideravelmente em função do rigor do inverno.

Fig. 01 – *Xanthium cavanillesii* (Carrapicho) mais seco nas parcelas do T1.

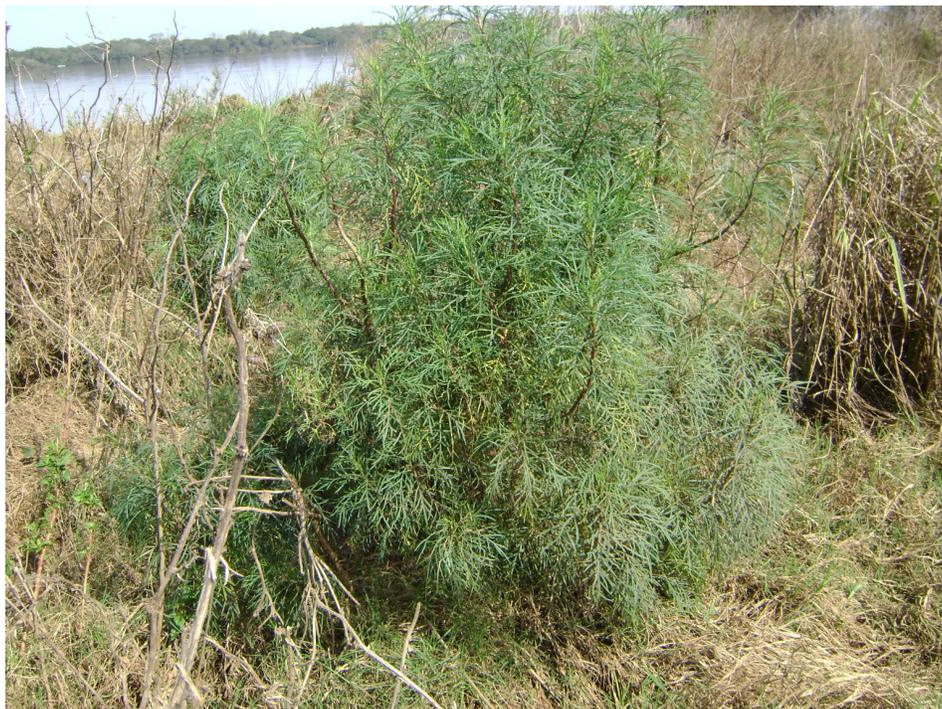
Fig. 02 – *Senecio brasiliensis* Less. presente nas seis parcelas.

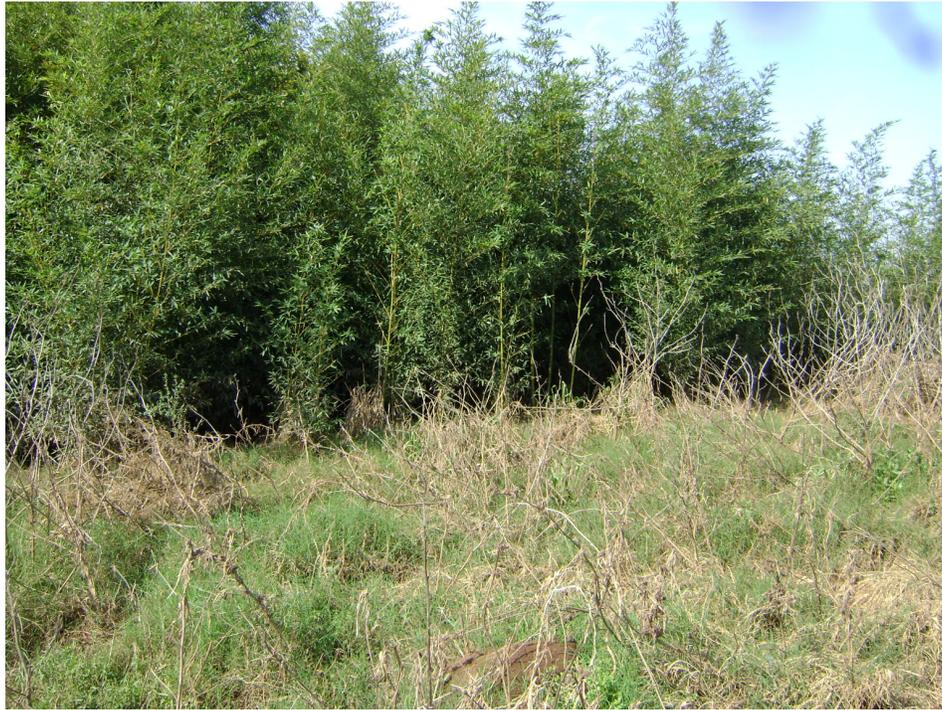
O avanço das *Bambusa taquara* (taquaras) está contido de forma natural, não sendo identificado o avanço em comparação à vistoria anterior. Para efeito de execução de uma intervenção que reflita muito pouco, ou até mesmo não reflita, nos resultados, na próxima vistoria será novamente reavaliada a necessidade de supressão artificial. Embora o período transcorrido desde a última vistoria seja impróprio para a proliferação da espécie, é necessário aguardar mais um trimestre para ter a clareza de que o avanço cessou (por dinâmica natural) demonstrando que o processo de regeneração começa a acelerar.

Fig. 03 – *Bambusa taquara* estagnada em virtude da estação atual.

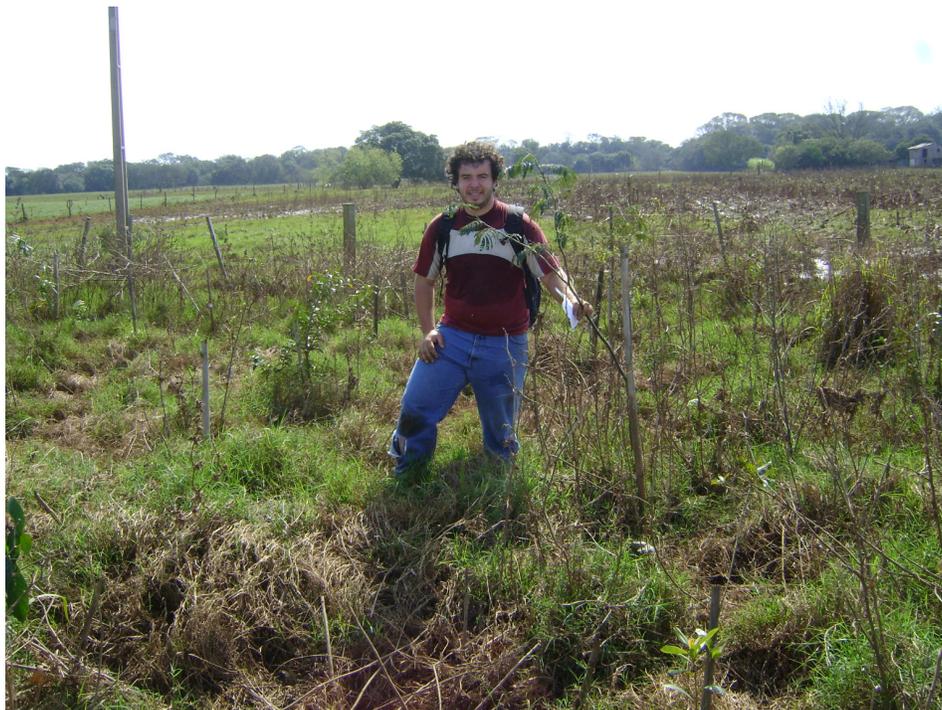
Fig. 04 – Muda de *Parapiptadenia rígida* (angico) bem desenvolvida.
