RELATÓRIO DE VISTORIA DE PROJETO RECUPERAÇÃO VEGETATIVA NA ZONA CILIAR DA ILHA DA PACIÊNCIA, NO RIO JACUÍ, NO MUNICÍPIO DE TRIUNFO-RS.

O objeto deste relatório é descrever a vistoria realizada no dia 01 de novembro de 2011 na implantação dos três procedimentos de recuperação vegetativa na zona ciliar da Ilha da Paciência, no Rio Jacuí, no município de Triunfo-RS, conforme projeto anteriormente definido.

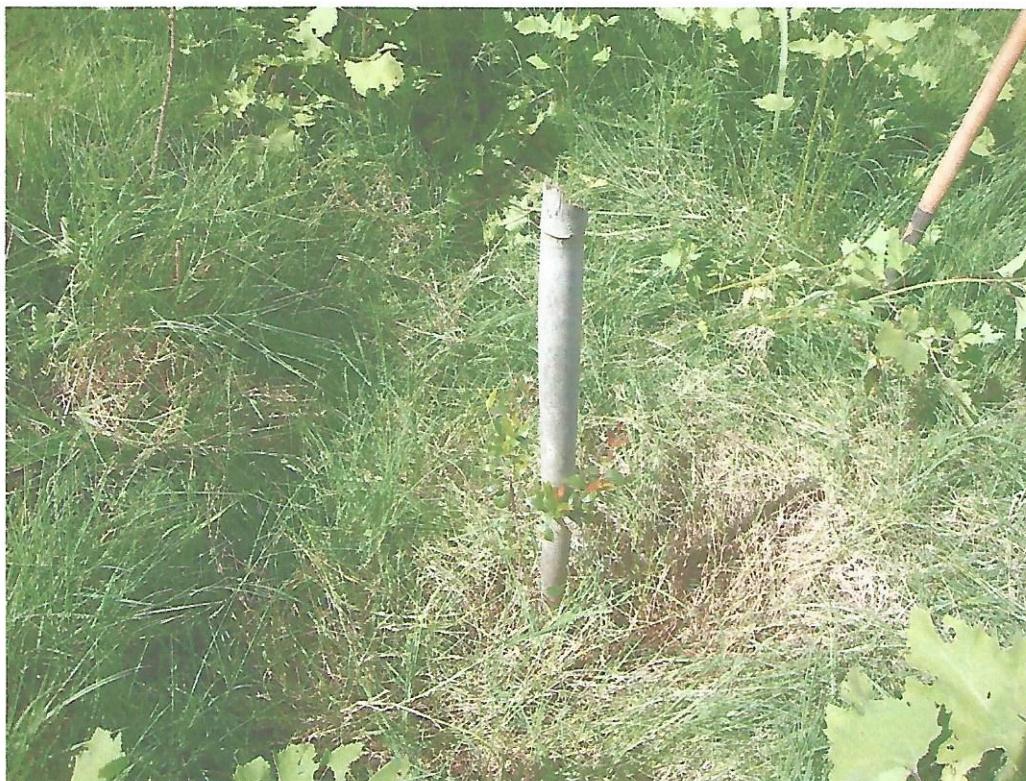
Fig. 01 – Corte de vegetação no entorno de mudas frágeis.

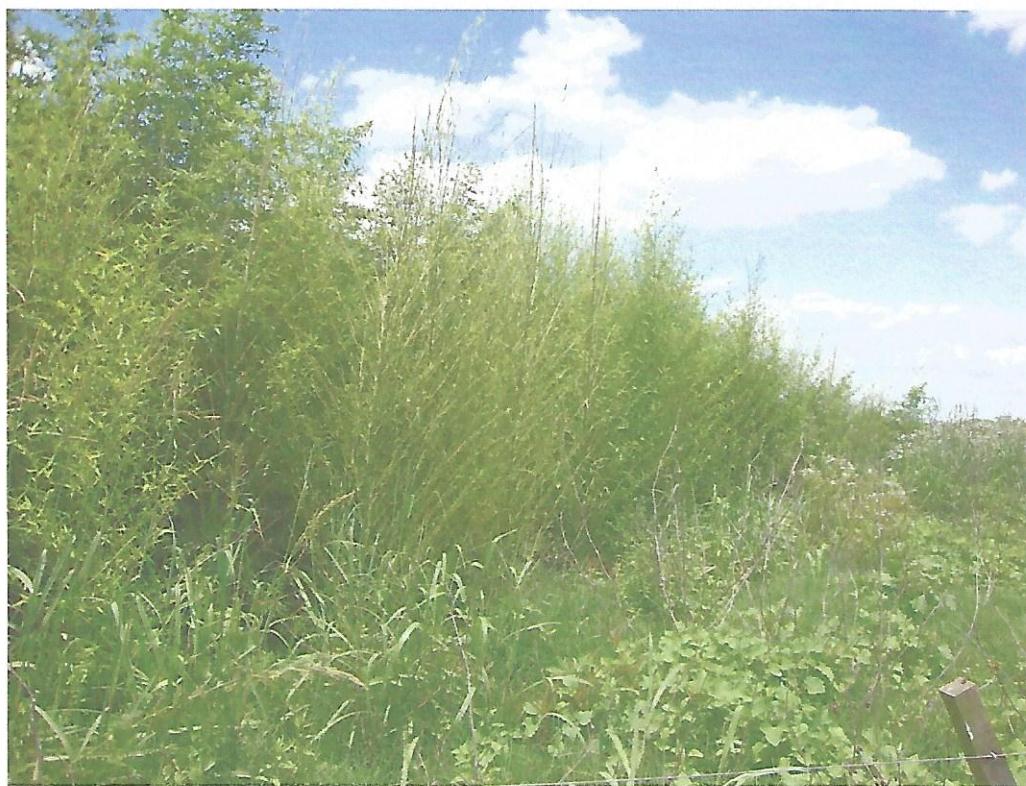
Conforme o relatado na quinta vistoria, uma nova avaliação do avanço dos indivíduos *Bambusa taquara* (taquaras) foi realizada. Pode-se identificar uma continuação do avanço, uma vez que os três meses transcorridos foram períodos mais propícios para a proliferação do que os três anteriores. Com isso, identificou-se a necessidade de intervenção manual (roçada), a fim conter este avanço, fato este que foi executado conforme as Figuras 02 e 03 demonstram.

Fig. 02 – Avanço das taquaras sem intervenção.

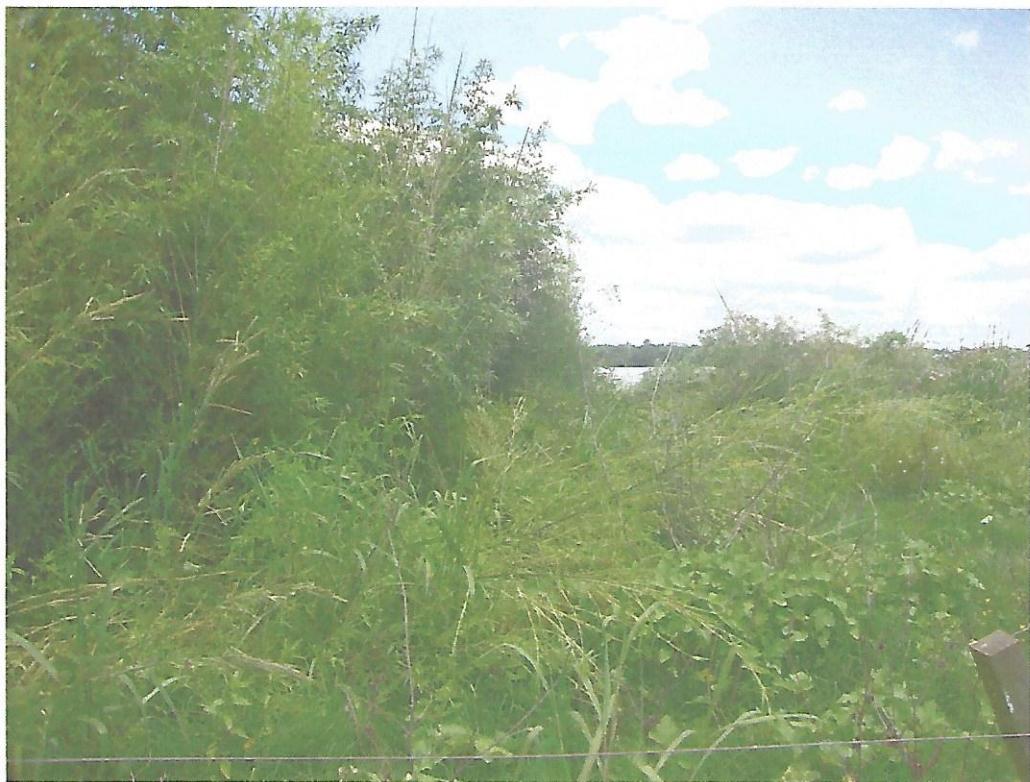
Fig. 03 – Mediação do avanço da *Bambusa taquara*.

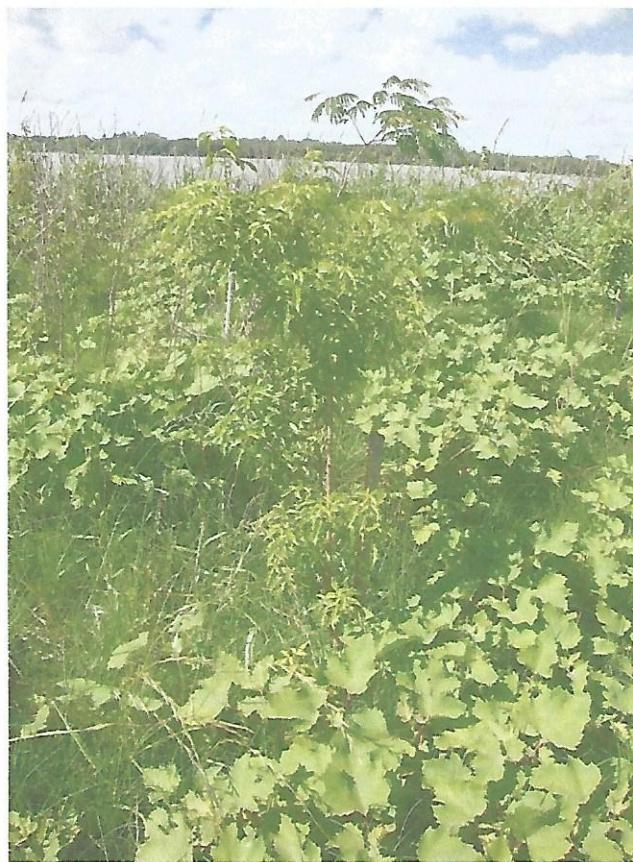
Fig. 04 – Muda de *Allophylus edulis* (Chal-chal) bem desenvolvida.
