RELATÓRIO TÉCNICO

INSPEÇÃO DOS MARCOS DAS ESTAÇÕES GEODÉSICAS DA REDE LOCAL DA SOMAR MINERADORA Ltda

BAIXO RIO JACUÍ.

Abril 2014

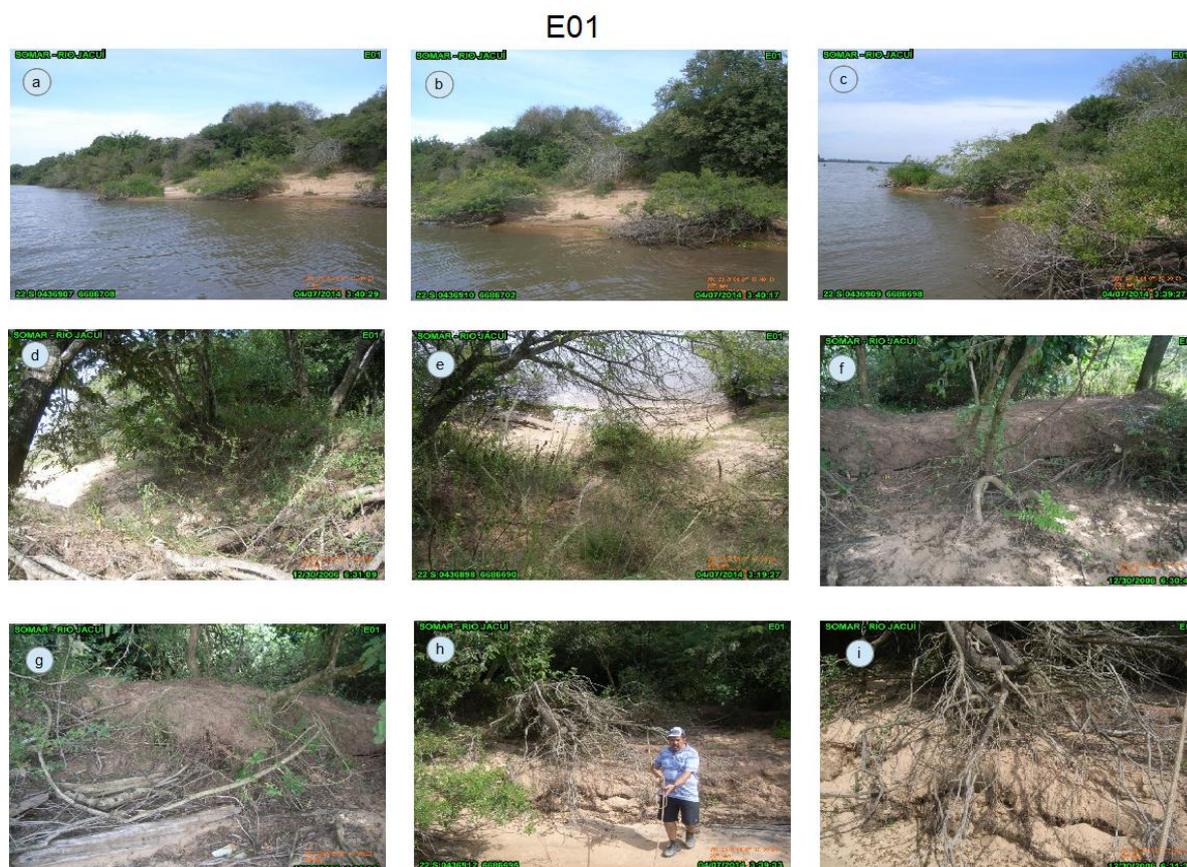
A Figura 6 mostra imagens obtidas da área com aspectos da região considerada como de média erosão. A área é coberta por vegetação nativa, com formação de praia arenosa e talude inclinado o que auxilia na proteção do talude e no embate das correntes e ondas.

Entretanto o local está sujeito a problemas erosivos. Um aspecto a considerar é a geologia da área constituída de material fino arenoso solto, friável e de fácil erosão. Percebe-se movimentação ao longo do talude, com limpeza de material depositado ao longo da praia e talude, como verificado nas inspeções anteriores.

Figura 6: Marco E01 localizado na margem direita do rio Jacu, município de Charqueadas. (a) vista da margem para jusante; (b) detalhe da margem no local do marco; (c) vista da margem para jusante; (d) vista da vegetação no talude; (e) vista da praia e da vegetação; (f) caminho no talude; (g) erosão no talude; (h) exposição de raízes; (i) detalhe da erosão no talude.

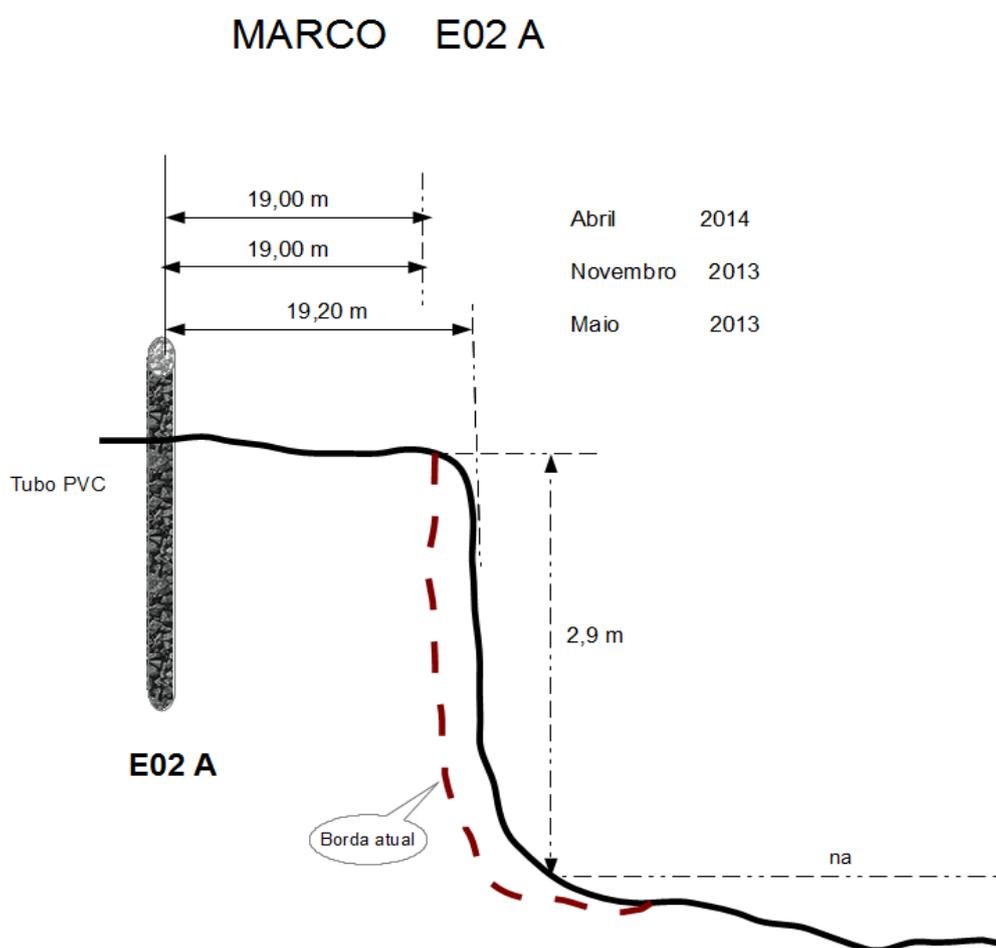
O marco E02 A foi fixado nas proximidades de uma árvore, distante 19,20 m do topo do talude numa direção 240° (SSO). Nesta última inspeção não constatamos erosão na face superior do talude (Fig. 7). As imagens da Figura 8 mostram aspectos da área.

Figura 7: Croqui representando o marco E02 A, com indicação atual da borda do talude.

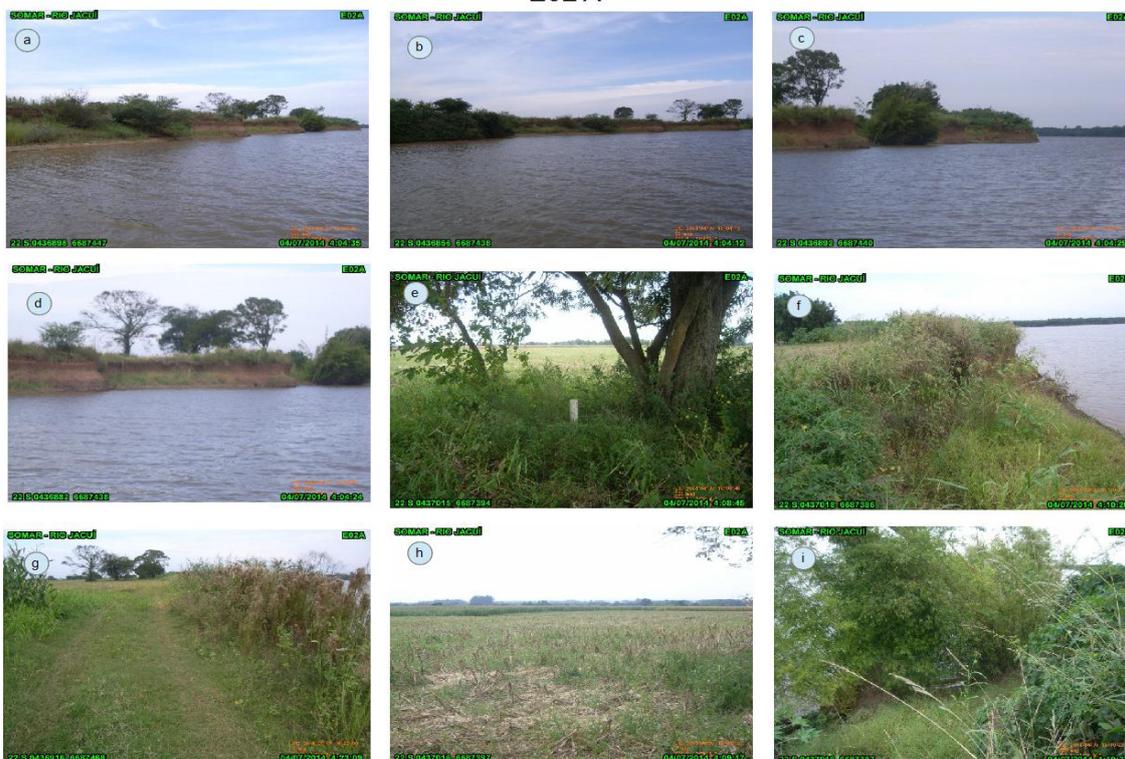
Figura 8: Imagens do Marco E02 A e imediações, localizado na margem esquerda do rio Jacuí, ilha da Paciência. (a) vista da margem para jusante; (b) vista da margem; (c) detalhes da área para jusante; (d) detalhes do talude; (e) vista do marco e interior; (f) detalhes do talude para jusante; (g) caminho usado por máquinas que aumentam a infiltração da água; (h) resteva de milho; (i) detalhes do talude e bambual para montante.

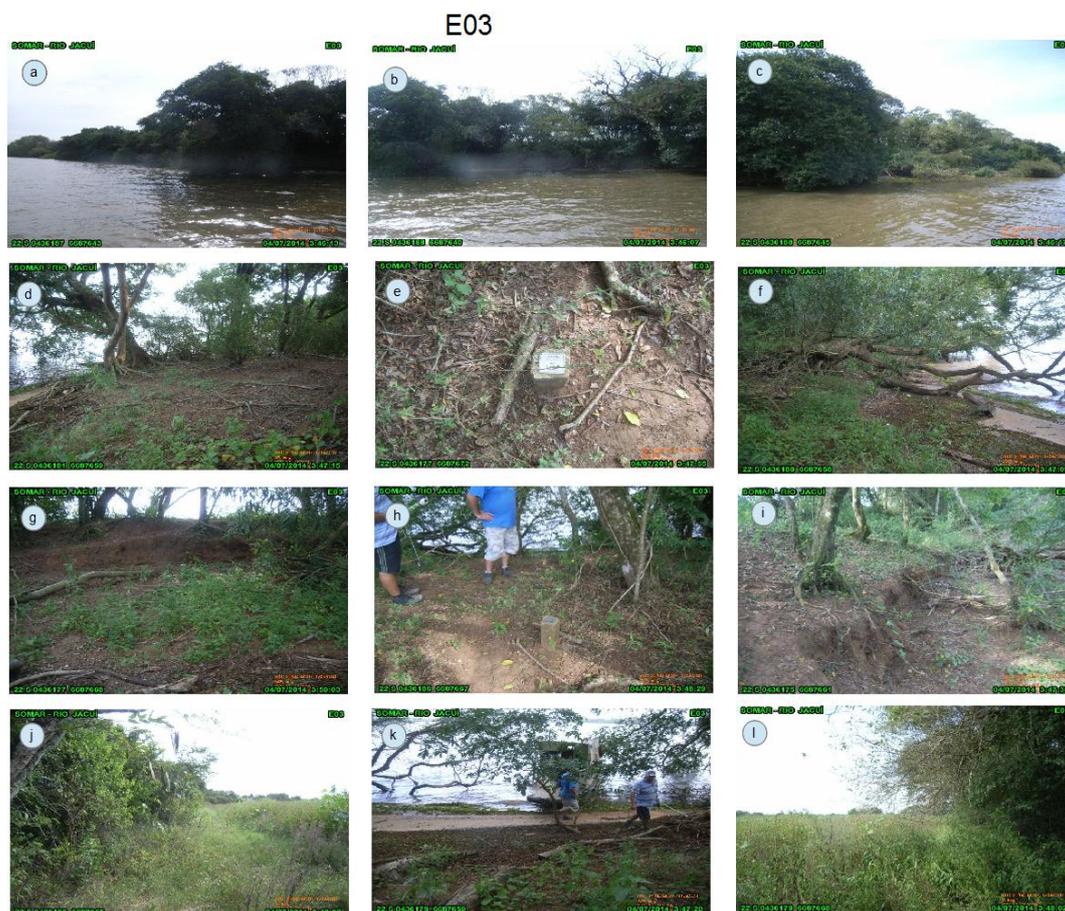
Figura 10: Imagens do Marco E03 e imediações, localizado na margem esquerda do rio Jacuí, ilha da Paciência. (a) vista da margem para montante com mata ciliar contínua; (b) idem anterior; (c) vista da margem e mata ciliar para jusante; (d) vista para montante da base do talude; (e) marco; (f) árvore de grande porte caída vista do marco para jusante; (g) vista do talude; (h) vista do marco em direção ao talude; (i) talude superior e raízes expostas; (k) árvore caída e praia; (l) resteva de milho para o interior.

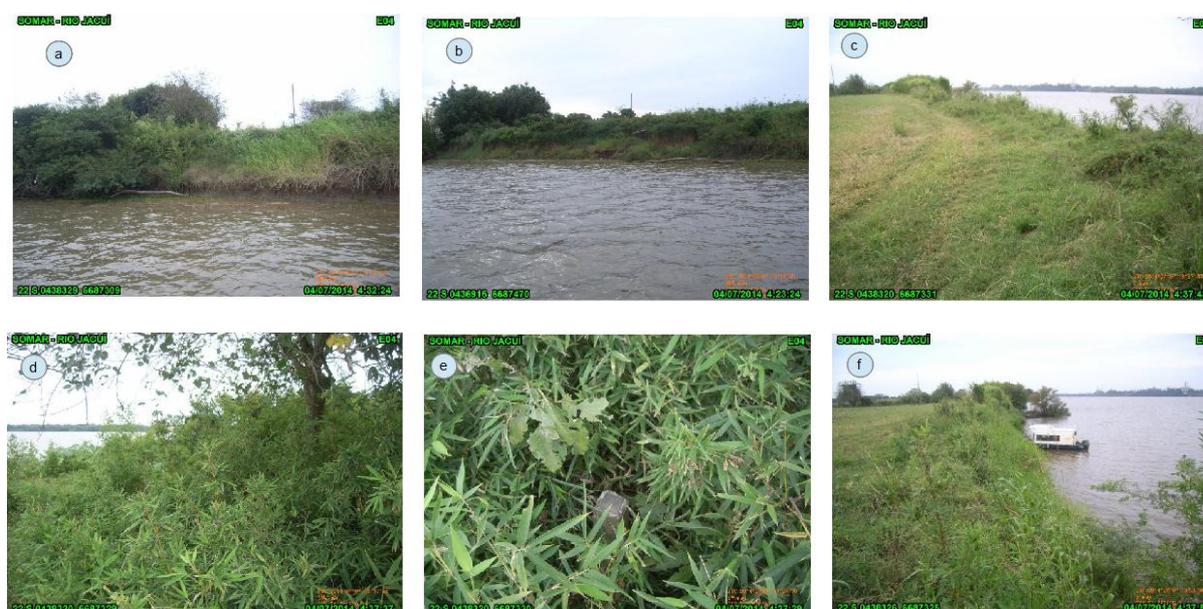
Figura 12: Imagens do Marco E04 e imediações, localizado na margem esquerda do rio Jacuí, ilha da Paciência. (a) vista da margem; (b) margem local do marco com solapamento do talude vegetado; (c) vista da margem para jusante; (d) vegetação existente no entorno do marco; (e) marco; (f) detalhe do talude para jusante.

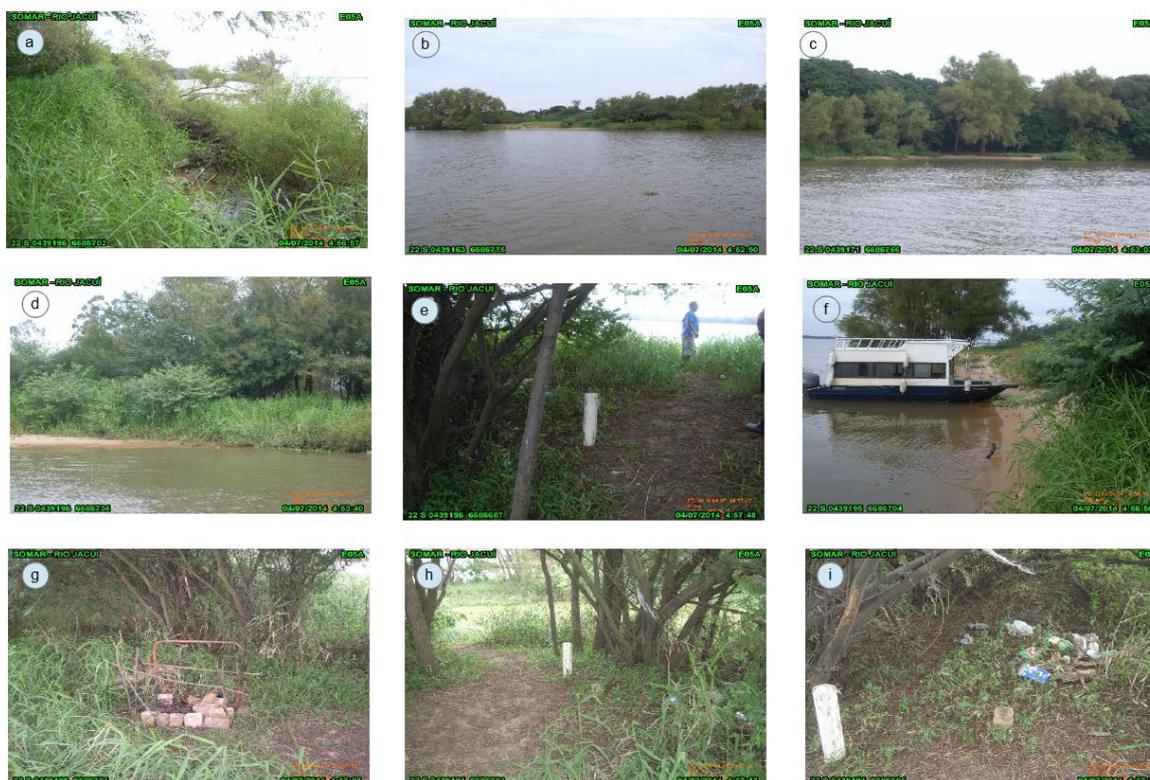
Figura 16: Imagens do Marco E05 A e imediações localizado na margem esquerda do rio Jacu, ilha Dna Antonia. (a) vista da margem para jusante; (b) vista da margem; (c) vista da margem local do marco; (d) detalhe da margem; (e) marco; (f) vista da margem e praia para jusante; (g) uso antrópico da área; (h) marco; (i) uso antrópico da área.

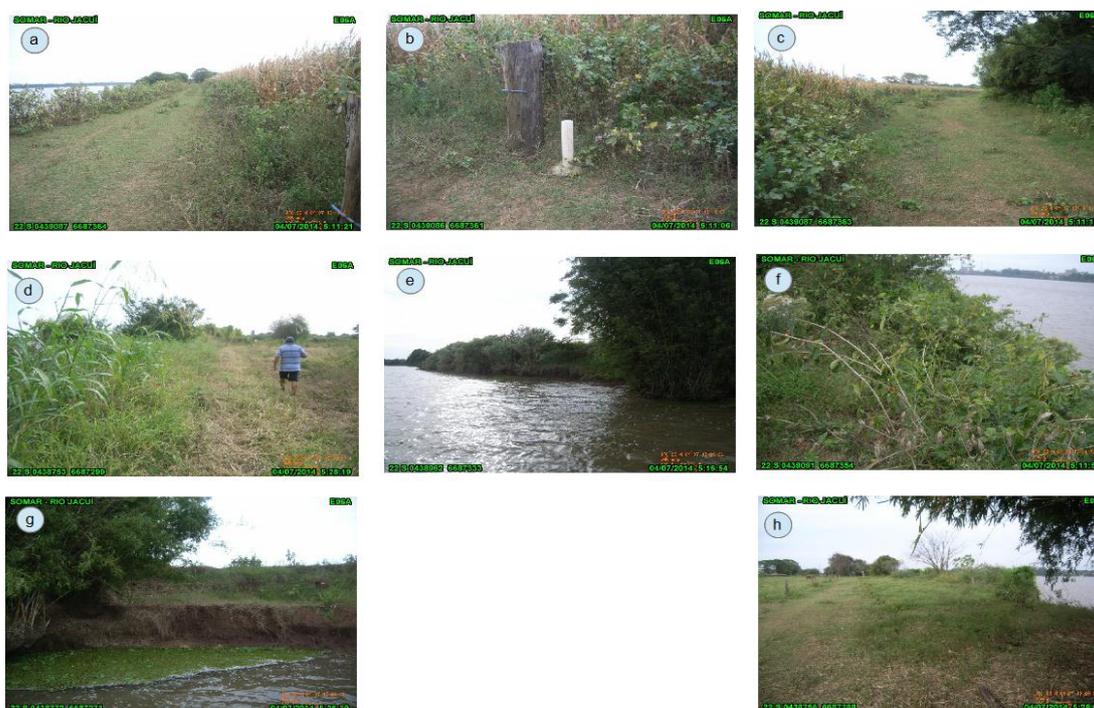
Figura 19: Imagens do Marco E06 e E06 A e imediações localizados na margem esquerda do rio Jacuá, ilha da Paciência. (a) vista da margem para montante; (b) vista do marco E06 A; (c) margem para jusante; (d) vista da margem para montante vegetada com estrada local; (e) vista margem e talude; (f) local do marco E06 e da margem para jusante; (g) vista da margem com solapamento do talude superior; (h) vista para jusante.

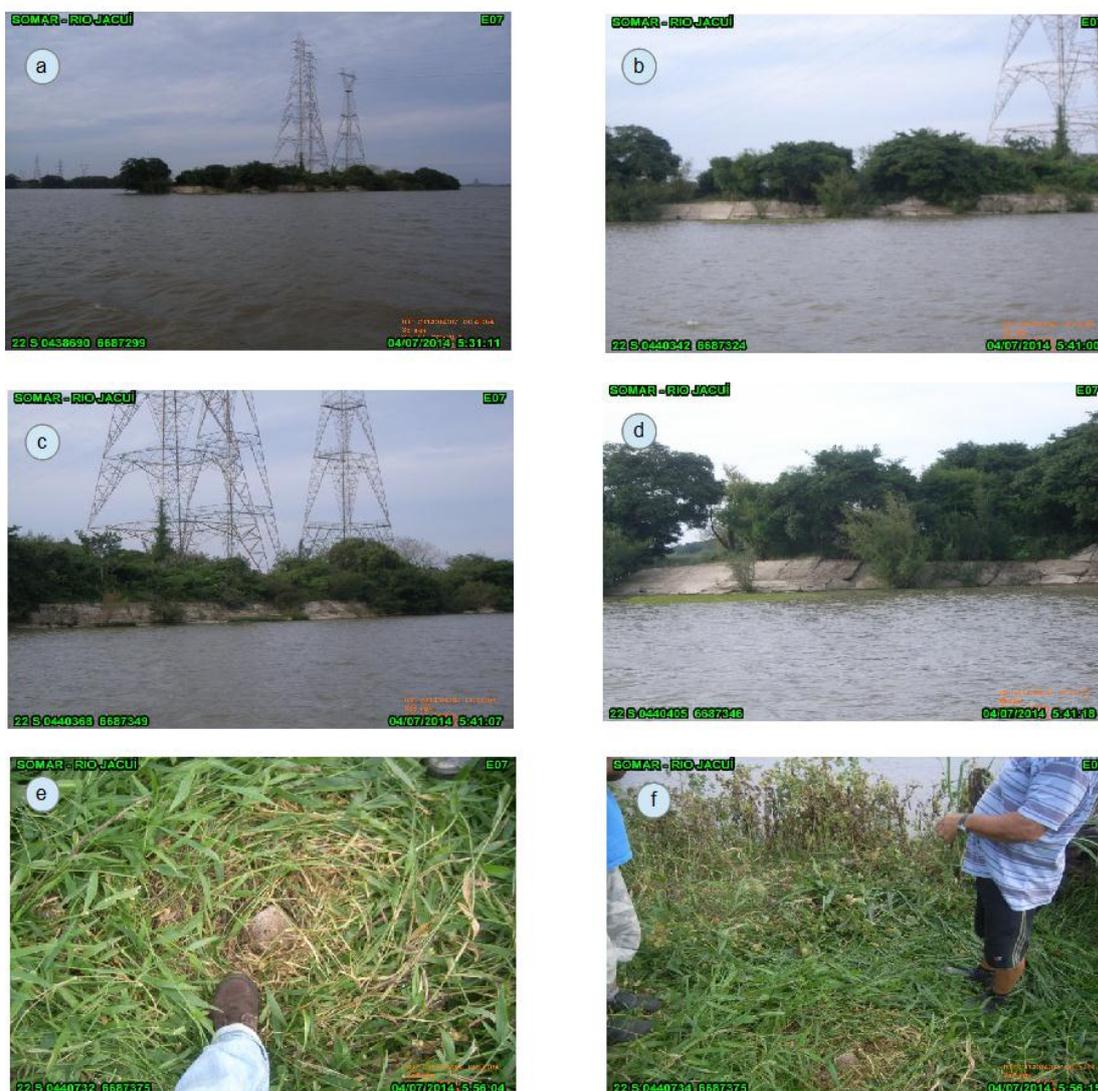
Devido à importância da Ilha das Cabras, por dispor de torres de transmissão de energia, foram feitas algumas imagens da margem, para mostrar a deterioração da proteção de concreto ali existente (Fig. 21). A erosão desta parte da Ilha onde estão localizados os marcos, está provavelmente relacionada à proteção de concreto do pontal, com aumento da profundidade junto a margem, causando erosão mais a jusante (Fig. 21).

Figura 21: Imagens do Marco E07 e imediações, localizado na margem esquerda do rio Jacuí, ilha das Cabras. (a) vista do pontal oeste da ilha das Cabras e Torres de transmissão; (b) aspecto da proteção da margem; (c) detalhe da proteção de concreto; (d) detalhe da proteção e deterioração da estrutura; (e) marco praticamente enterrado e escondido pela vegetação; (f) marco e talude com gramíneas.

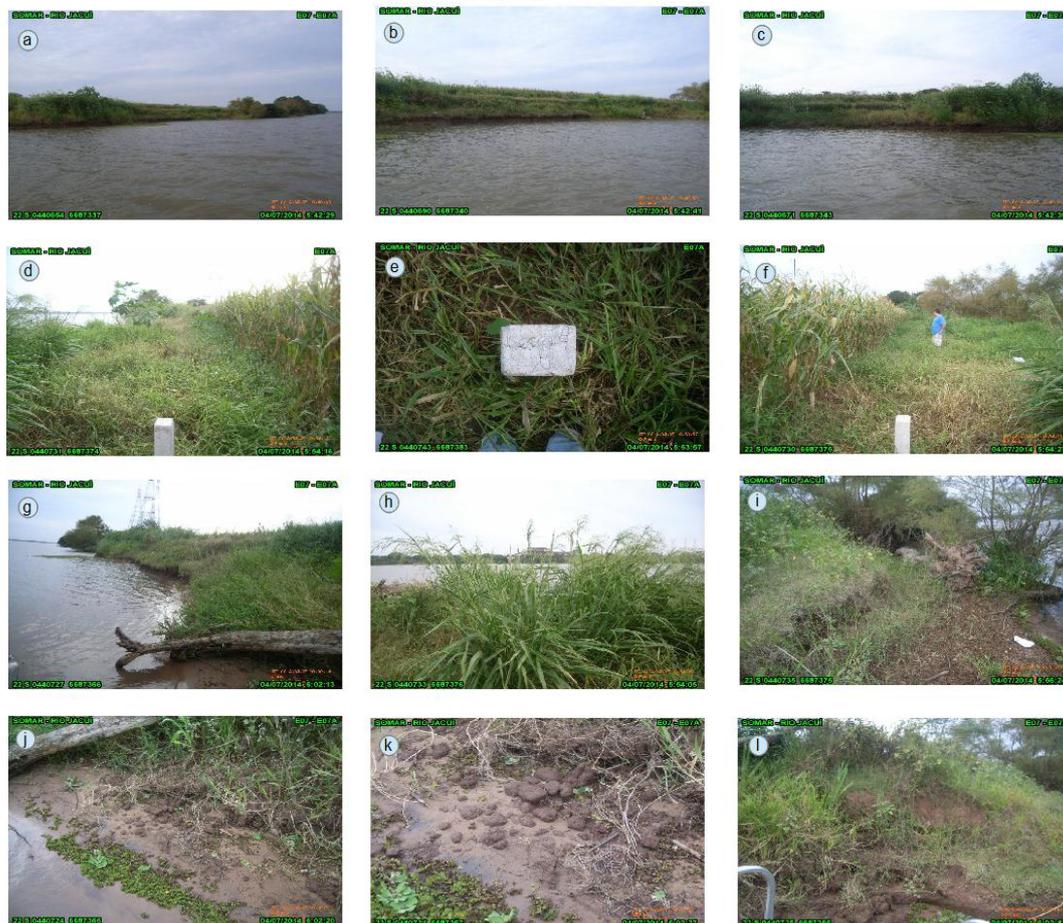
Figura 23: Imagens da ilha das Cabras e local dos marcos. O marco E07 A encontra-se mais para jusante do marco E07. (a) vista da margem; (b) detalhe da margem; (c) vista do talude local dos marcos; (d) vista do marco E07 A para montante; (e) marco E07 A; (f) vista desde o marco para jusante; (g) vista da margem/talude para montante; (h) vegetação da margem; (i) detalhe do talude vegetado para jusante; (j e k) pelotas de argila resultado da erosão do talude; (l) solapamento do talude.

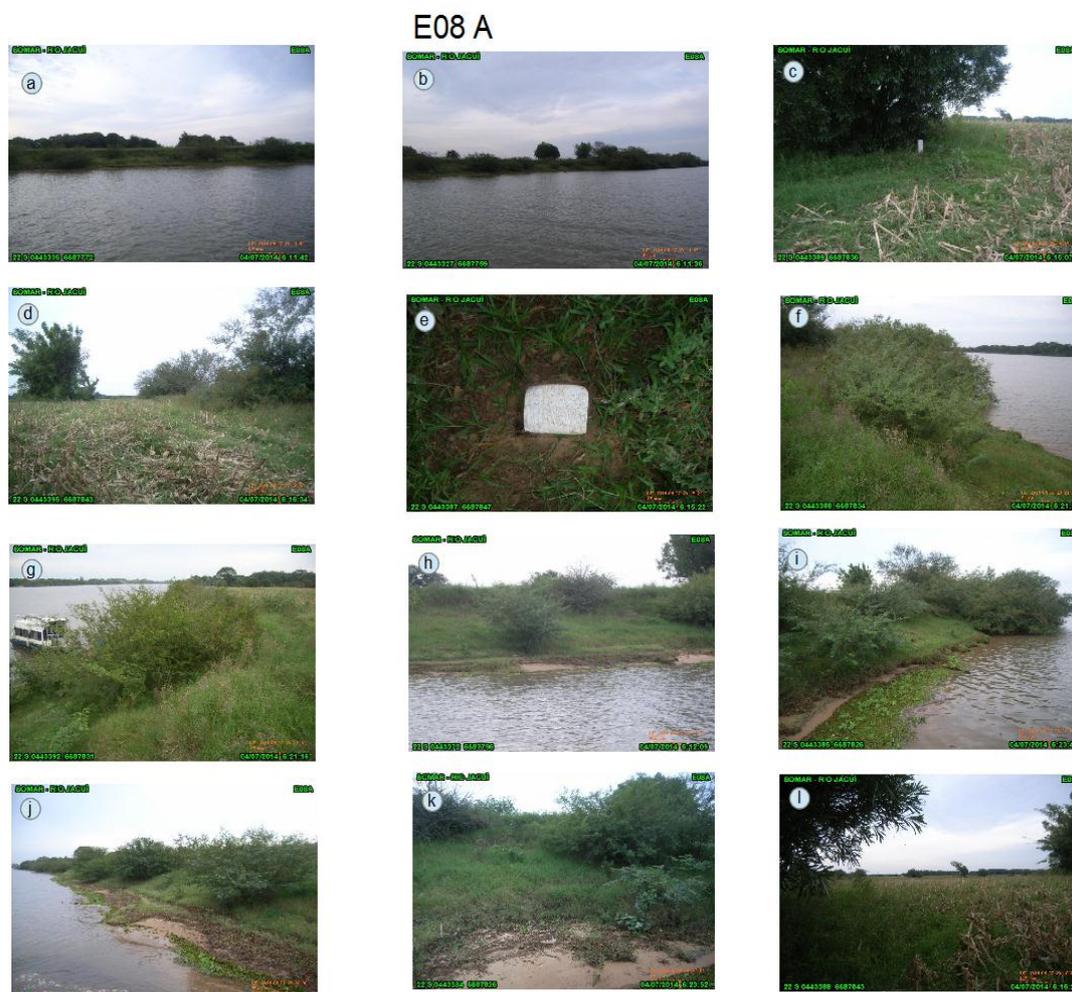
Figura 25: Imagens da ilha do Dorneles e local do marco. (a) Margem onde está localizado o marco; o marco E08 A encontra-se mais para jusante. (a) vista do local dos marcos; (b) margem para jusante; (c) marco e interior com resteva de milho; (d) resteva de milho; (e) marco; (f) margem/talude para jusante; (g) idem anterior para montante; (h) vista da margem; (i) vista do margem/talude para jusante; (j) detalhe da margem para montante; (k) vista da praia e talude vegetado; (l) vista do interior com plantação de milho.

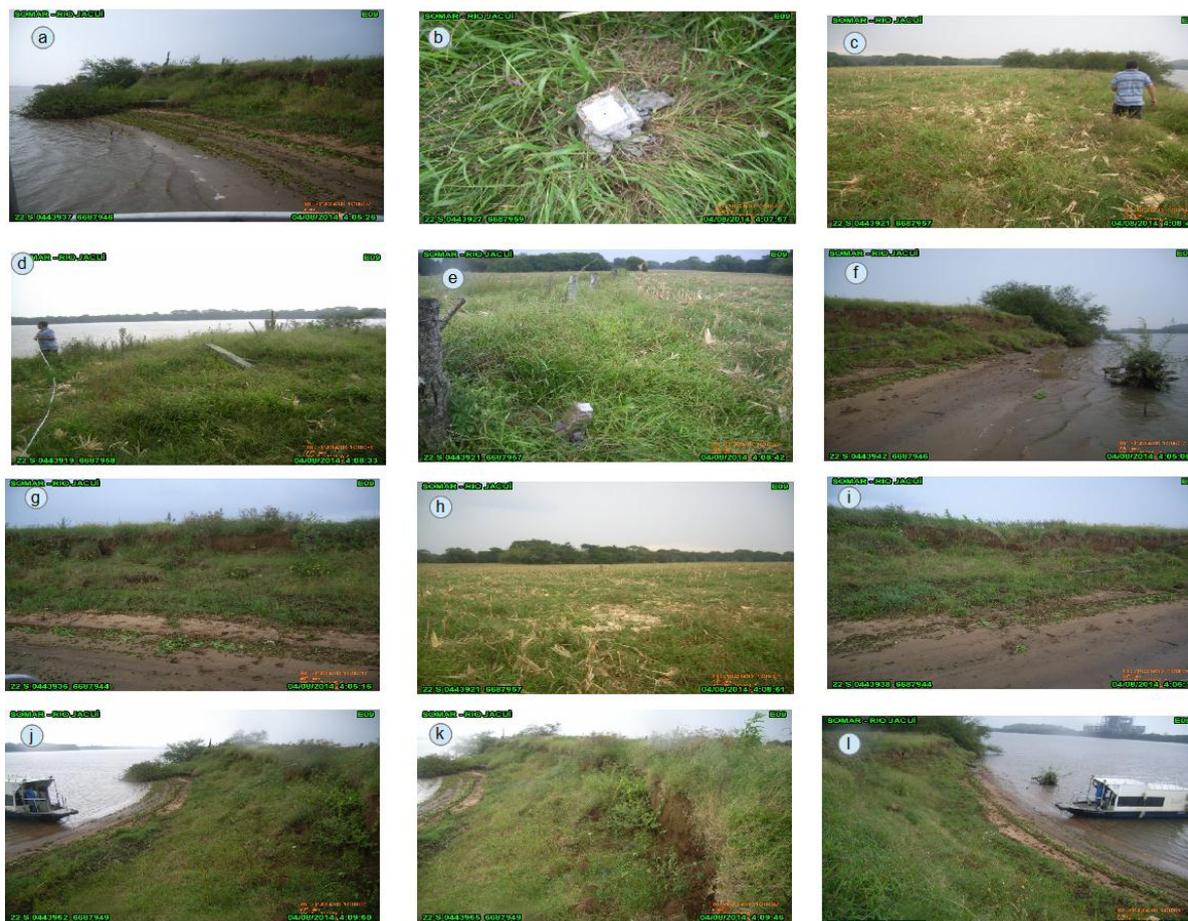
Figura 27: Imagens do Marco E09 e imediações, localizado na Ilha do Dorneles, margem esquerda do rio Jacuí; (a) vista da margem/talude para montante; (b) marco quebrado; (c) margem para jusante com resteva de milho; (d) vista da margem para montante; (e) vista do marco quebrado e interior; (f) vista talude e praia para jusante; (g) vista do talude e praia; (h) vista para o interior; (i) detalhe do talude; (j) margem/talude para montante; (k) detalhe do solapamento do talude para montante; (l) vista do talude e praia.

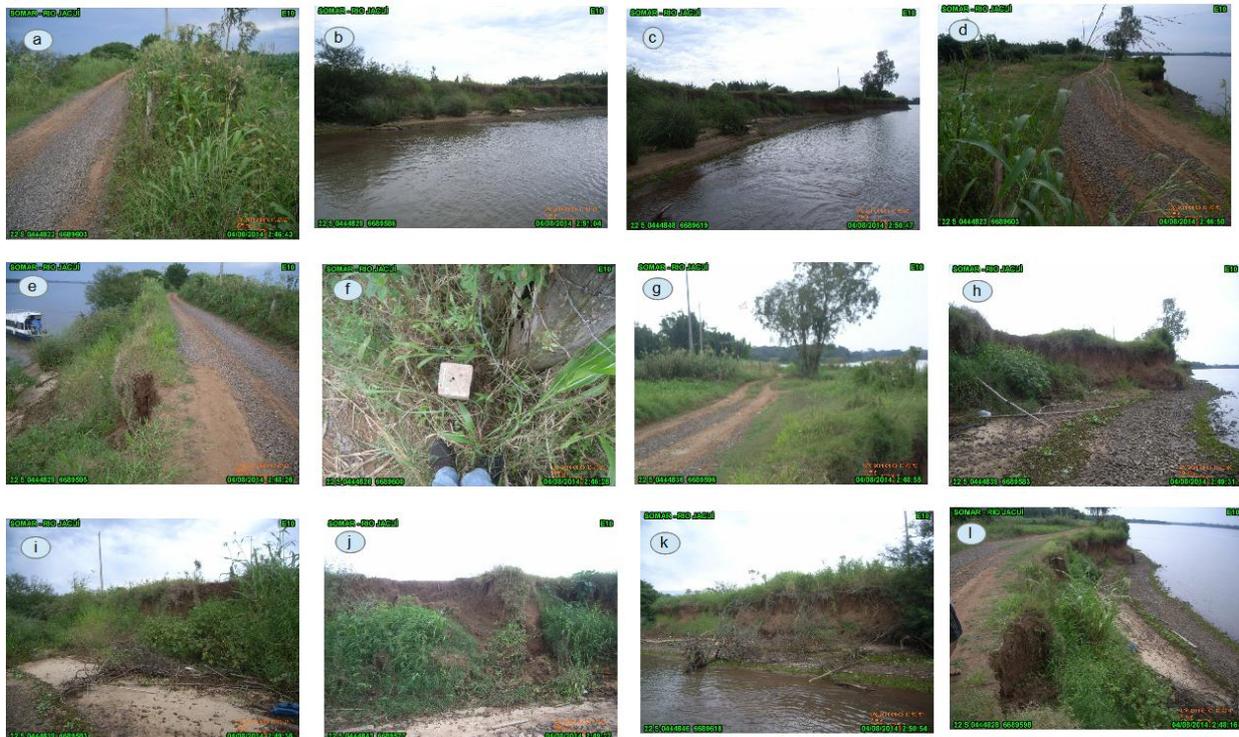
Figura 29: Imagens do Marco E10 e imediações, localizado na margem esquerda do rio Jacuí, Triunfo; (a) vista da estrada municipal e da margem para montante; (b) vista da margem; (c) detalhe do talude para jusante; (d) vista da estrada para jusante; (e) talude e estrada; (f) marco; (g) estrada para jusante; (h) base do talude com ocorrência de seixos rolados; (i) talude com material erodido e depositado na base e/ou praia; (j) detalhe do talude com produtos erodidos; (k) talude; (l) vista do talude para jusante.

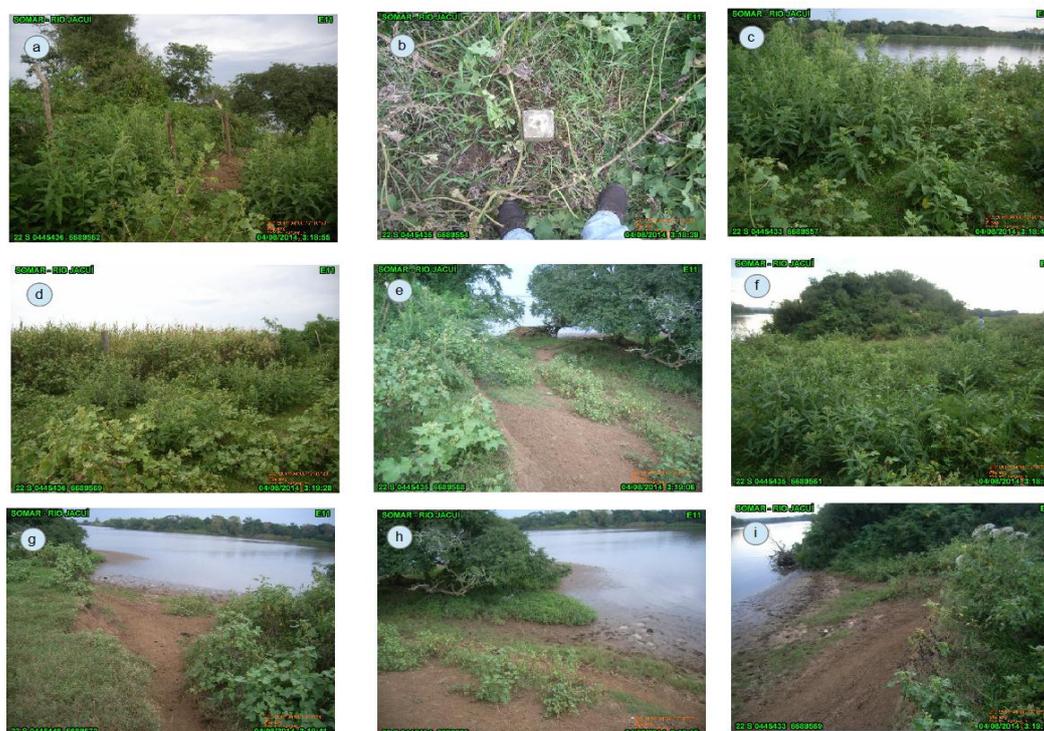
Figura 31: Imagens do Marco E11 e imediações, localizado no pontal oeste da Ilha do Fanfa, margem esquerda do rio Jacuí. (a) vista da margem para SSO; (b) marco; (c) vista da margem e vegetação para montante; (d) vista do interior utilizada na plantação de milho; (e) vista do pontal; (f) vista da margem para norte; (g) talude; (h) vista da praia; (i) praia com material lamoso.

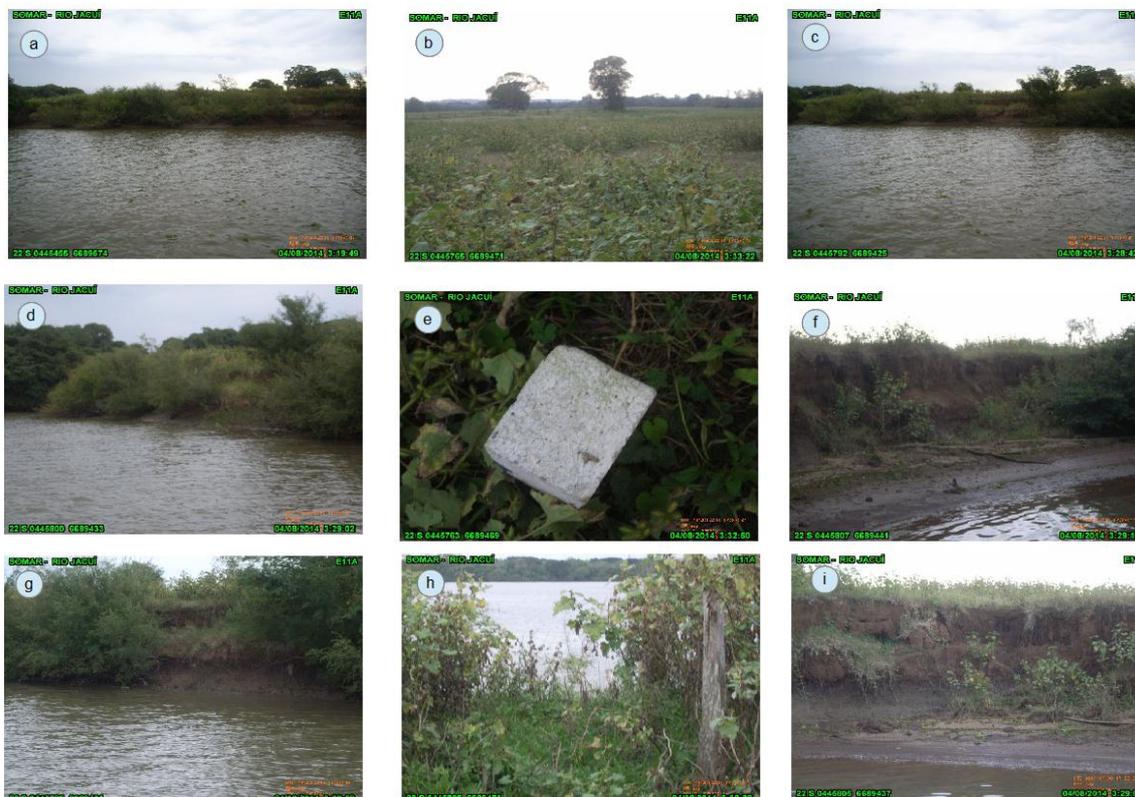
Figura 33: Imagens do Marco E11 A e imediações localizado no pontal oeste da Ilha do Fanfa, margem esquerda do rio Jacuí. (a) vista da margem/talude; (b) vista do interior; (c) vista da margem; (d) vista da margem para montante; (e) vista do marco; (f) vista do talude e praia; (g) vista do talude vegetado com degrau inferior; (h) cerca que adentra o rio; (i) talude com degrau devido ao solapamento do talude superior.

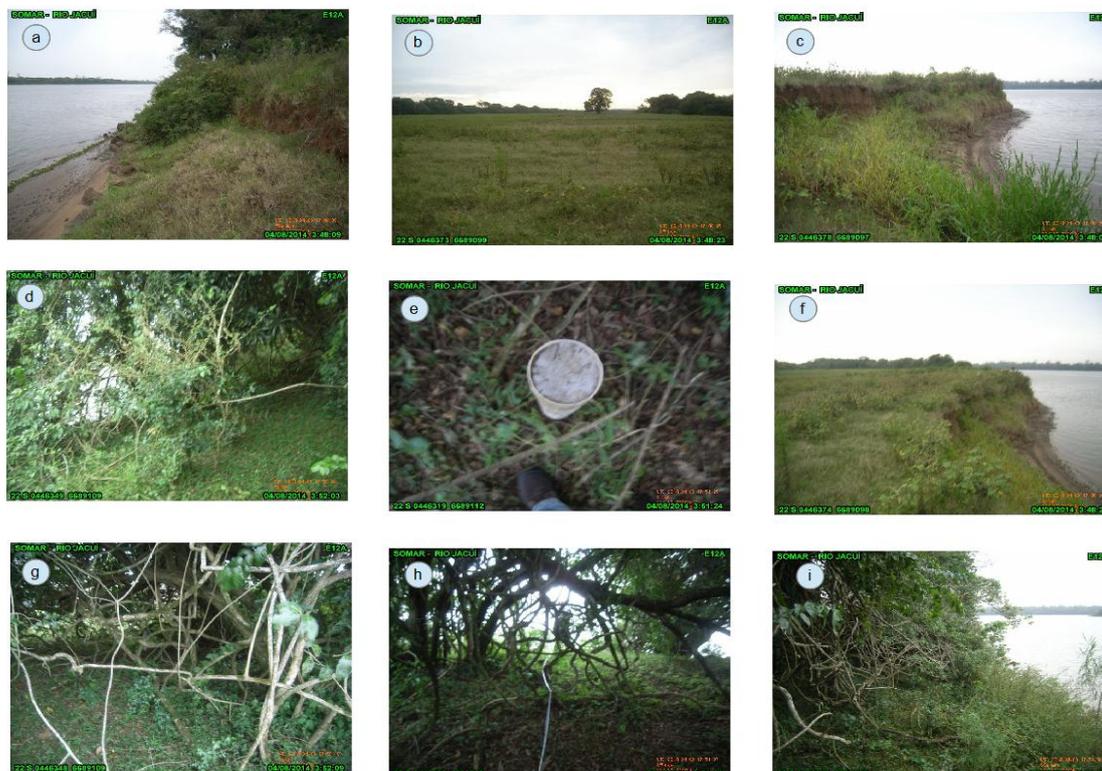
Figura 35: Imagens do Marco E12 A imediações, localizado na ilha do Fanfa, margem esquerda do rio Jacuí; (a) vista da área para montante com vegetação natural ciliar; (b) vista do interior; (c) margem/talude para jusante; (d) vista do mato para montante onde foi instalado o marco; (e) marco; (f) margem/talude para jusante; (g) vegetação no local do marco para o interior; (h) vegetação no local do marco para o talude/margem; (i) margem para jusante.

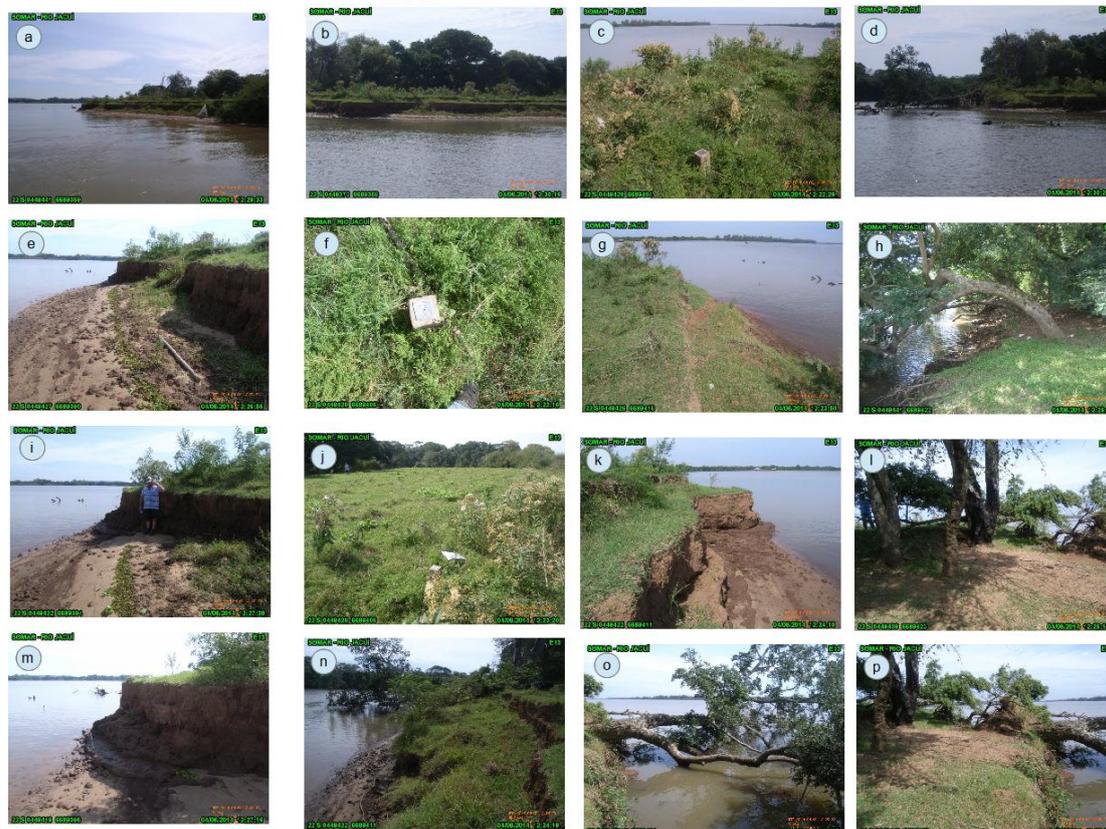
Figura 37: Imagens do Marco E13 e imediações, localizado na extremidade oeste da Ilha do Araújo; (a) vista da extremidade do pontal e do talude; (b) vista da extremidade do pontal; (c) marco e interior; (d) detalhe do talude na extremidade do pontal com barracas; (e) evidente erosão do talude; (f) extremidade do pontal, vegetação de grande porte e barracas de veranistas; (g) vista do talude para jusante; (h) detalhe da cobertura vegetal; (i) detalhe do talude; (j) vista para o interior; (k) detalhe do talude para jusante; (l) área de acampamento com árvore tombada; (m) detalhe do talude; (n) margem na extremidade do pontal com degraus resultado do solapamento do talude superior; (o) detalhe de árvore de grande porte tombada; (p) idem anterior.

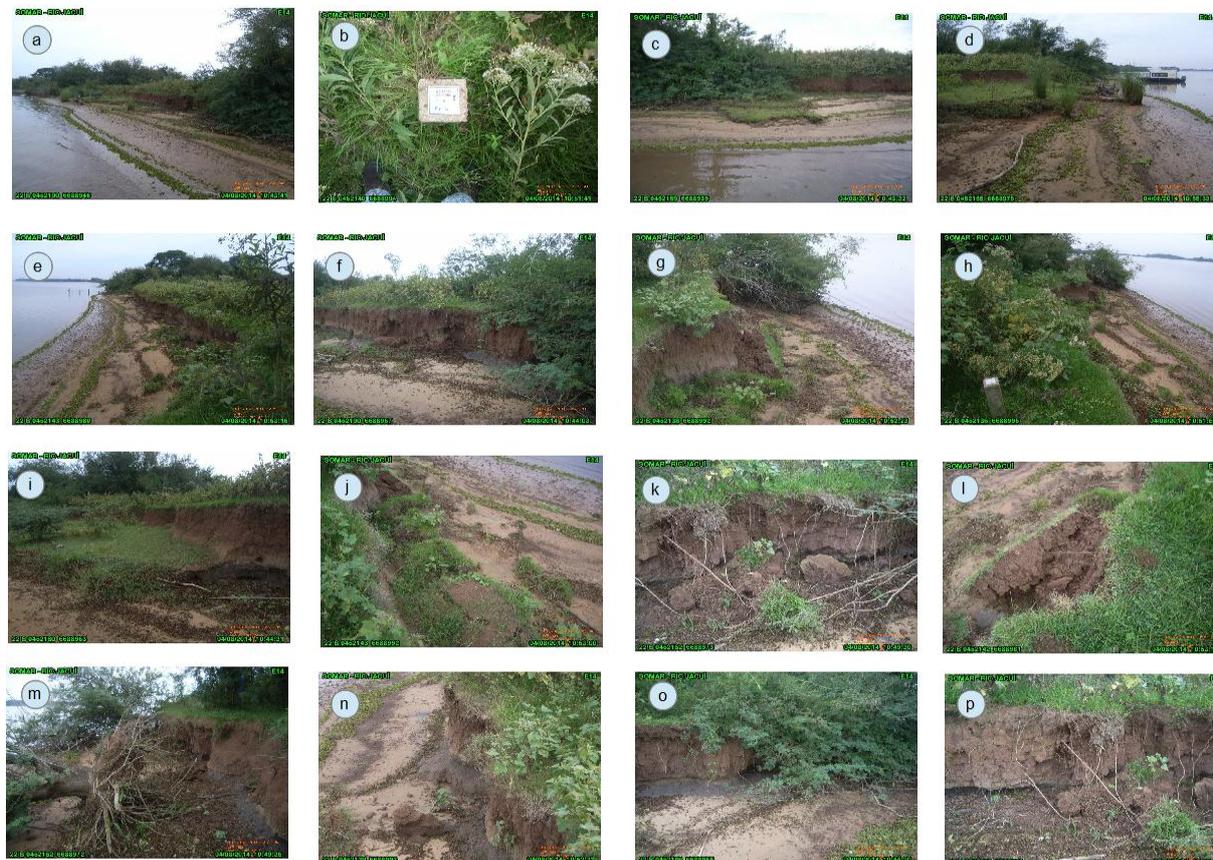
Figura 39: Imagens do Marco E14 e imediações, localizado na Ilha do Araújo, margem esquerda do rio; (a) margem e praia para montante; (b) marco; (c) margem/talude; (d) aspecto do talude e da praia para jusante; (e) margem/talude e praia para montante; (f) detalhe do talude; (g) detalhe do talude para jusante; (h) marco e talude; (i) solapamento do talude; (j) material depositado na base do talude; (k) processo de erosão em andamento; (l) idem anterior; (m) erosão do talude para jusante; (n) talude e praia; (o) talude e vegetação na margem; (p) erosão do talude.

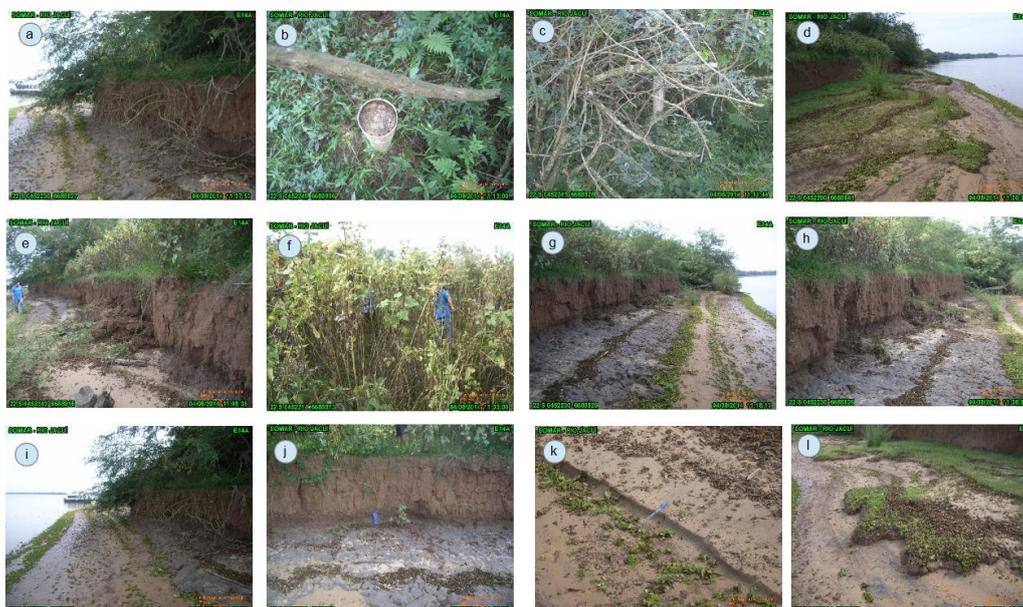
Figura 41: Imagens do Marco E14 A e imediações, localizado na Ilha do Araújo, margem esquerda do rio; (a) talude para montante; (b) marco; (c) marco protegido por vegetação; (d) praia e talude para jusante; (e) erosão do talude para jusante; (f) vegetação típica do local; (g) praia e talude para jusante; (h) detalhe do talude com erosão na base; (i) praia e talude para montante; (j) vista frontal do talude; (k) erosão por ondas na praia; (l) material erodido e depositado na praia.

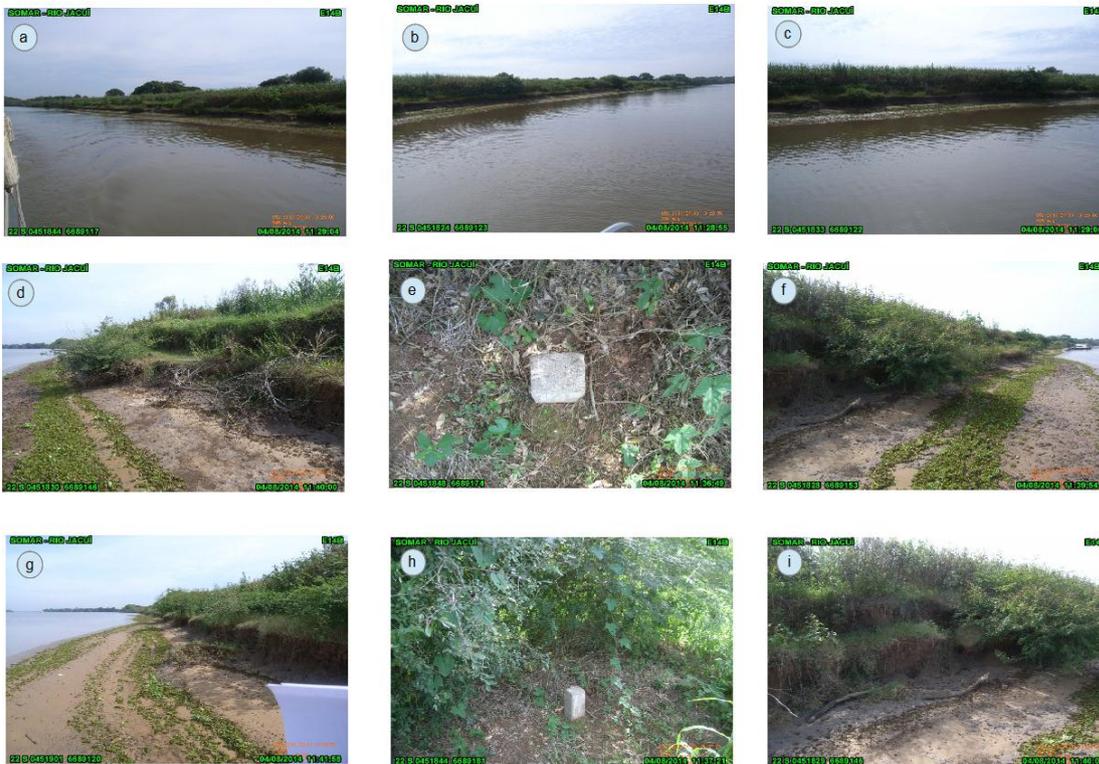
Figura 43: Imagens do Marco E14 B e imediações, localizado na Ilha do Araújo, margem esquerda do rio; (a) margem para montante; (b) margem para jusante; (c) margem/talude para jusante com plantação de milho; (d) aspecto do talude e da praia para montante; (e) marco; (f) vista do talude/margem e praia para jusante; (g) detalhe da praia e do talude para jusante; (h) marco; (i) degrau causado pelo solapamento do talude.

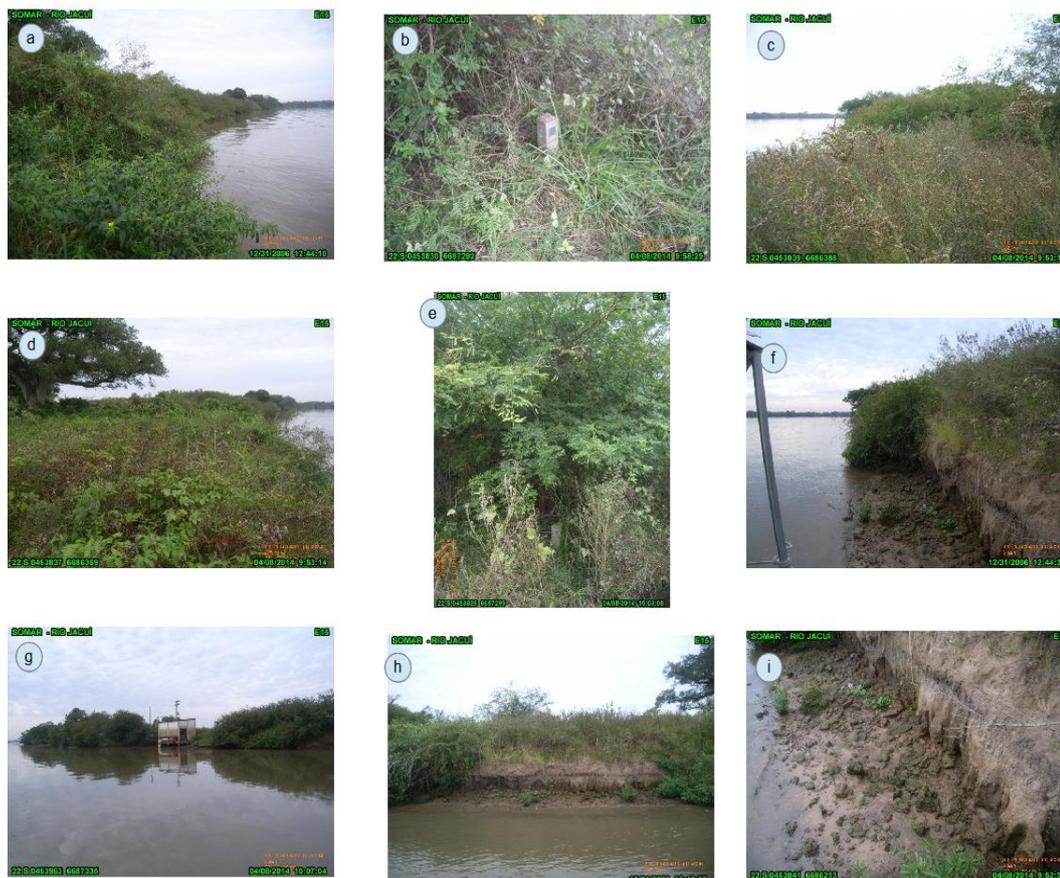
Figura 45: Imagens do Marco E15 e imediações, localizado na margem direita do rio Jacu, Charqueadas. (a) margem para montante; (b) marco; (c) detalhe da margem com vegetação ciliar; (d) detalhe da margem vegetada para montante; (e) marco sob vegetação não existente na origem; (f) erosão da margem/talude para jusante; (g) tomada de água a jusante; (h) detalhe do talude; (i) detalhe do material na base do talude.

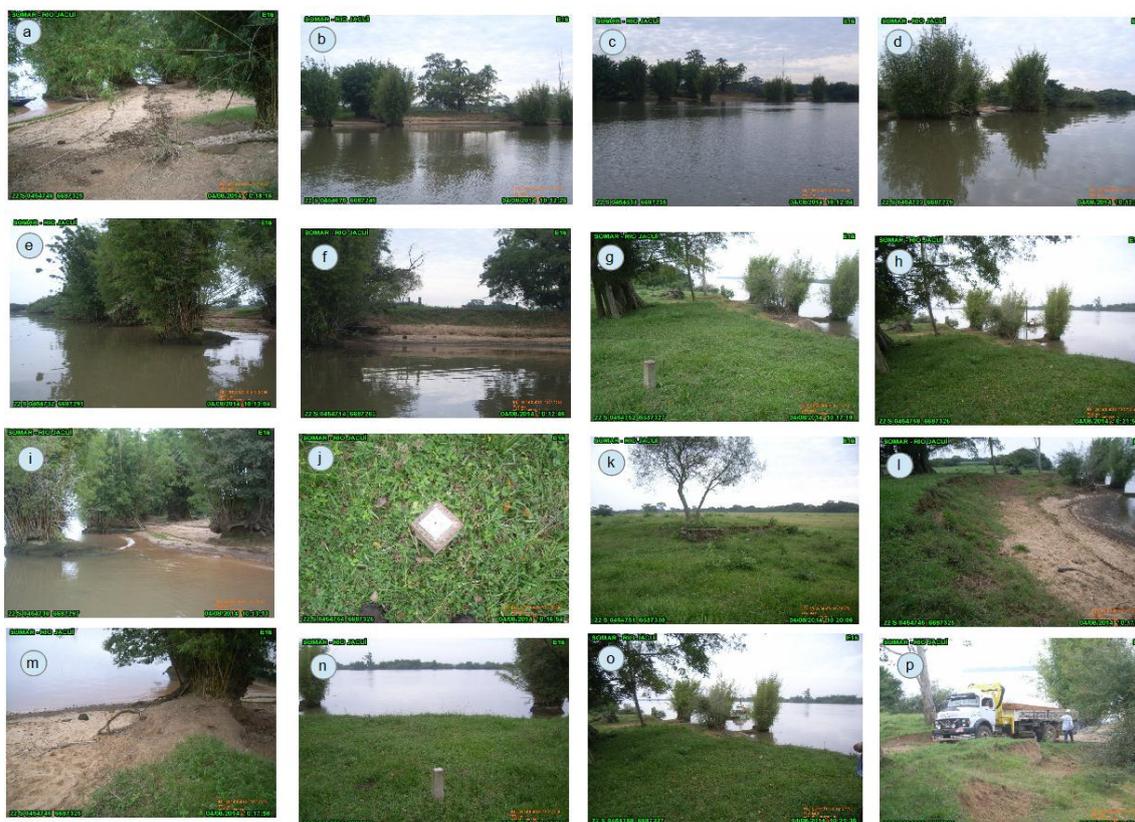
Figura 47: Imagens do Marco E16 e imediações, localizado na margem esquerda do rio Jacuí, Ilha do Araújo. (a) vista da margem para montante; (b) vista da margem; (c) margem para jusante; (d) idem anterior; (e) bambual em processo erosivo; (f) vista do talude; (g) marco e vista para jusante; (h) talude e praia para jusante; (i) praia para montante; (j) marco; (k) interior; (l) talude e praia com material erodido; (m) talude e bambual; (n) marco e vista para o rio; (o) vista para jusante; (p) local de desembarque de material para construção das torres de transmissão de energia.
