RELATÓRIO TÉCNICO

INSPEÇÃO DOS MARCOS DAS ESTAÇÕES GEODÉSICAS DA REDE LOCAL DA SOMAR MINERADORA Ltda

BAIXO RIO JACUÍ.

Abril 2014

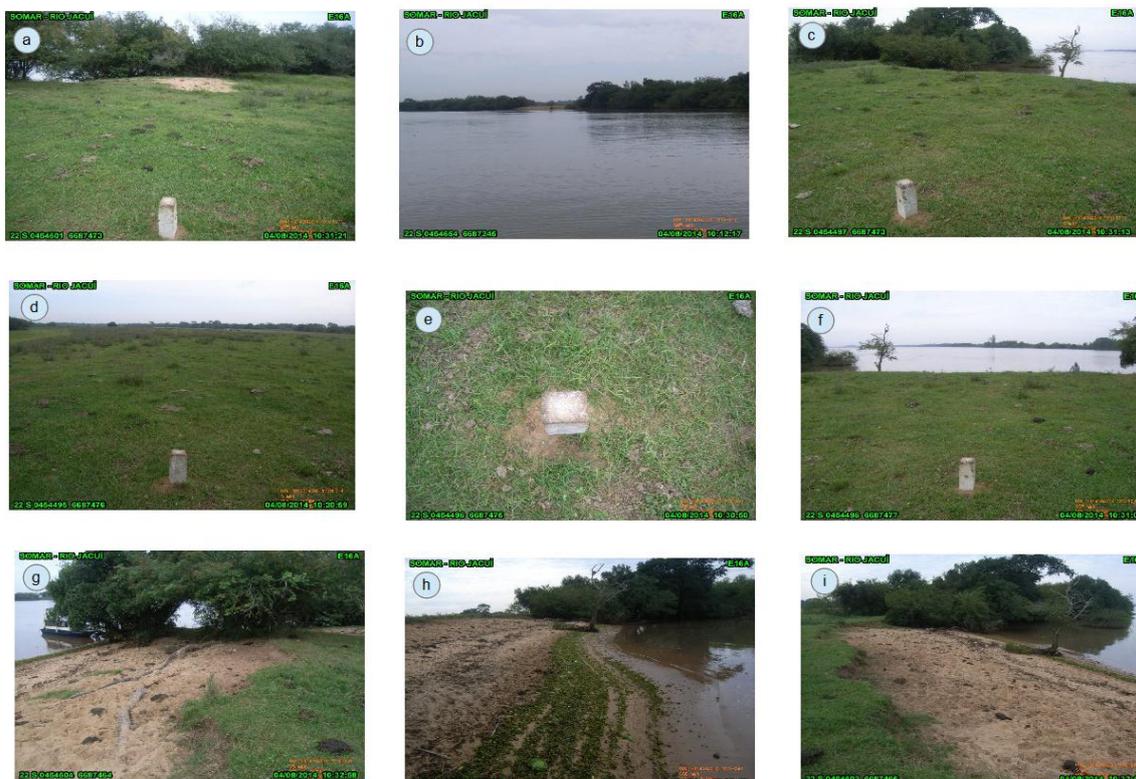
Figura 49: Imagens do Marco E16 A e imediações localizado na margem esquerda do rio Jacuí, Ilha do Araújo (a) vista do marco e da margem para montante; (b) vista da margem; (c) marco e margem para jusante; (d) marco e interior; (e) marco; (f) marco e rio; (g) talude e praia para montante; (h) praia; (i) talude e praia para jusante.

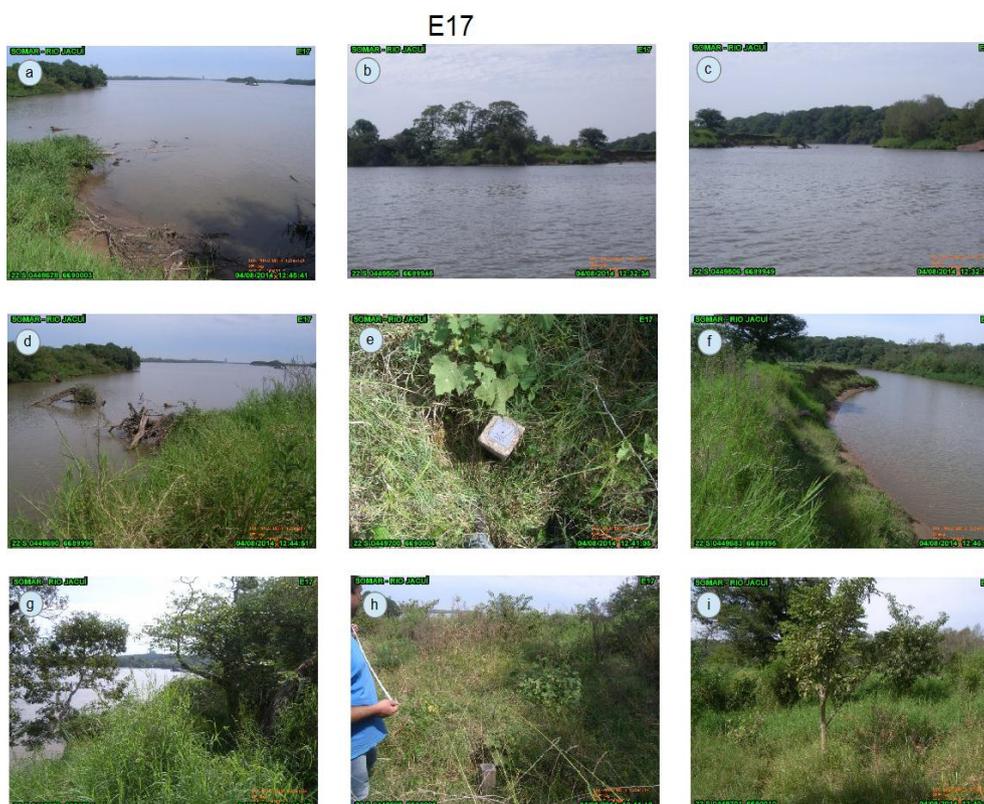
Figura 51: Imagens do Marco E17 e imediações, localizado na margem esquerda do rio Jacuí, Ilha do Carioca. (a) rio e extremidade do pontal; (b) vista do pontal; (c) pontal e entrada de arroio; (d) material depositado no arroio que divide a I. do Carioca; (e) marco; (f) talude para jusante ao longo do arroio; (g) margem arborizada para o rio; (h) marco e vegetação rasteira; (i) gramíneas e vegetação (Arueira, Canela, Araçá, outras) plantada pelo proprietário árvore de grande porte.

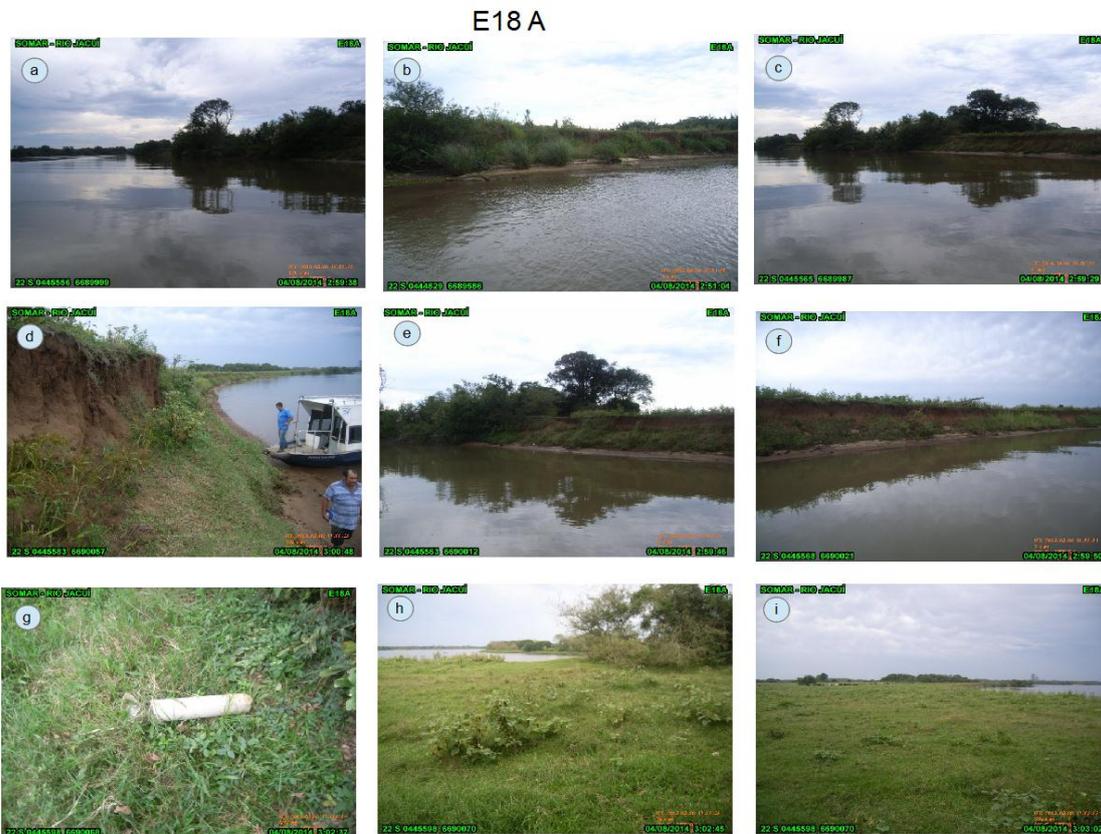
Figura 53: Imagens do Marco E18A e imediações, localizado na Ilha do Fanfa. (a) margem para jusante; (b) margem e talude; (c) margem para montante; (d) detalhe do talude para montante; (e) talude e vegetação ciliar; (f) margem com solapamento do talude; (g) marco E18A danificado ; (h) vista da área para montante; (i) vista da área para jusante.

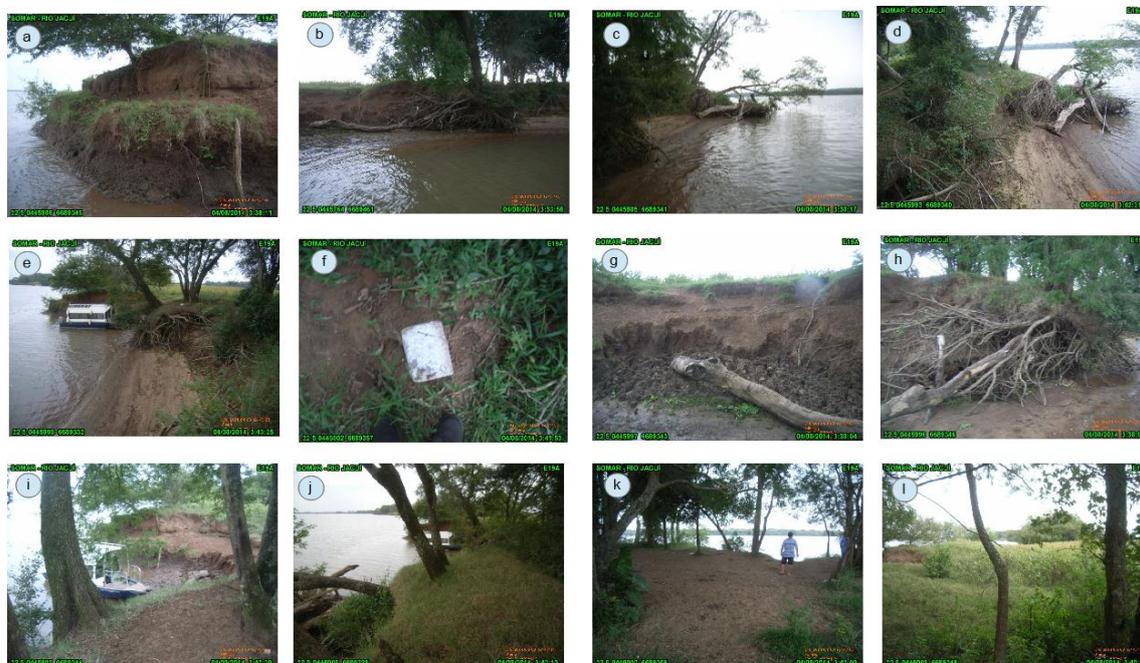
Figura 57: Imagens do Marco E19 A e imediações localizado na Ilha do Fanfa. (a) margem para montante com solapamento do talude superior; (b) vista da margem e talude; (c) margem para jusante; (d) margem/talude para jusante; (e) marco E18A danificado; (f) marco; (g) detalhe do talude com tronco depositado e pisoteio do gado; (h) exposição das raízes de árvore localizada na margem; (i) detalhe do talude para montante; (j) talude para montante; (k) área usada para acampamento de pescadores; (l) vista para o interior.

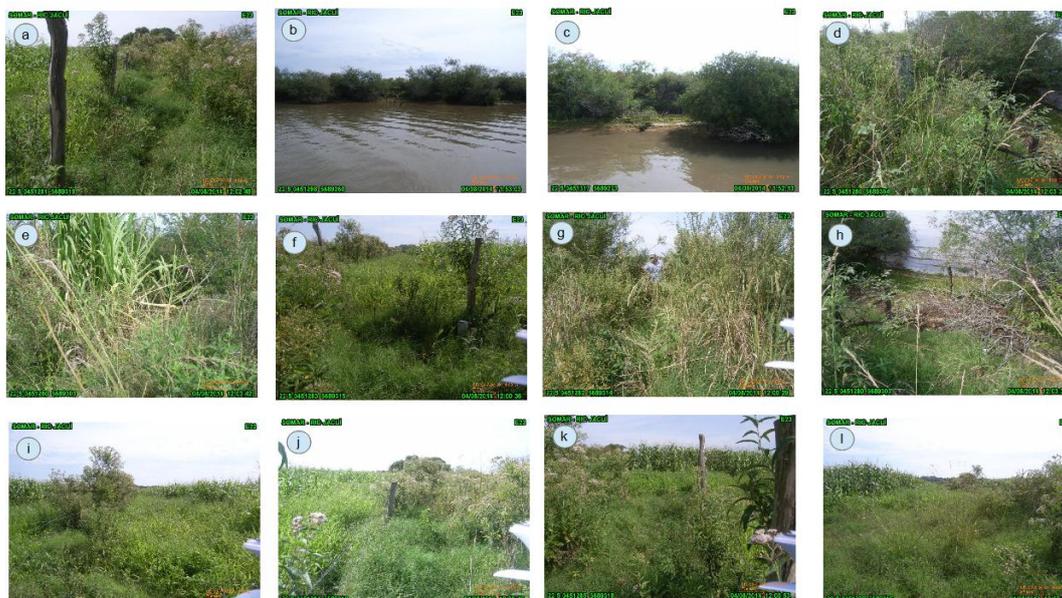
Figura 61: Imagens do Marco E23 e imediações, localizado na Ilha do Araújo. (a) vegetação ao longo da cerca antes da margem para jusante; (b) vista da margem; (c) margem no local do marco; (d) margem/talude para jusante; (e) vegetação local; (f) vegetação local e lavoura de milho; (g) vegetação para o talude; (h) vegetação e praia; (i) interior ao longo da cerca; (j) idem anterior; (k) marco e lavoura de milho; (l) vista para o interior.
