RELATÓRIO TÉCNICO

INSPEÇÃO DOS MARCOS DAS ESTAÇÕES GEODÉSICAS DA REDE LOCAL DA SOMAR Ltda

BAIXO RIO JACUÍ.

Mai 2013

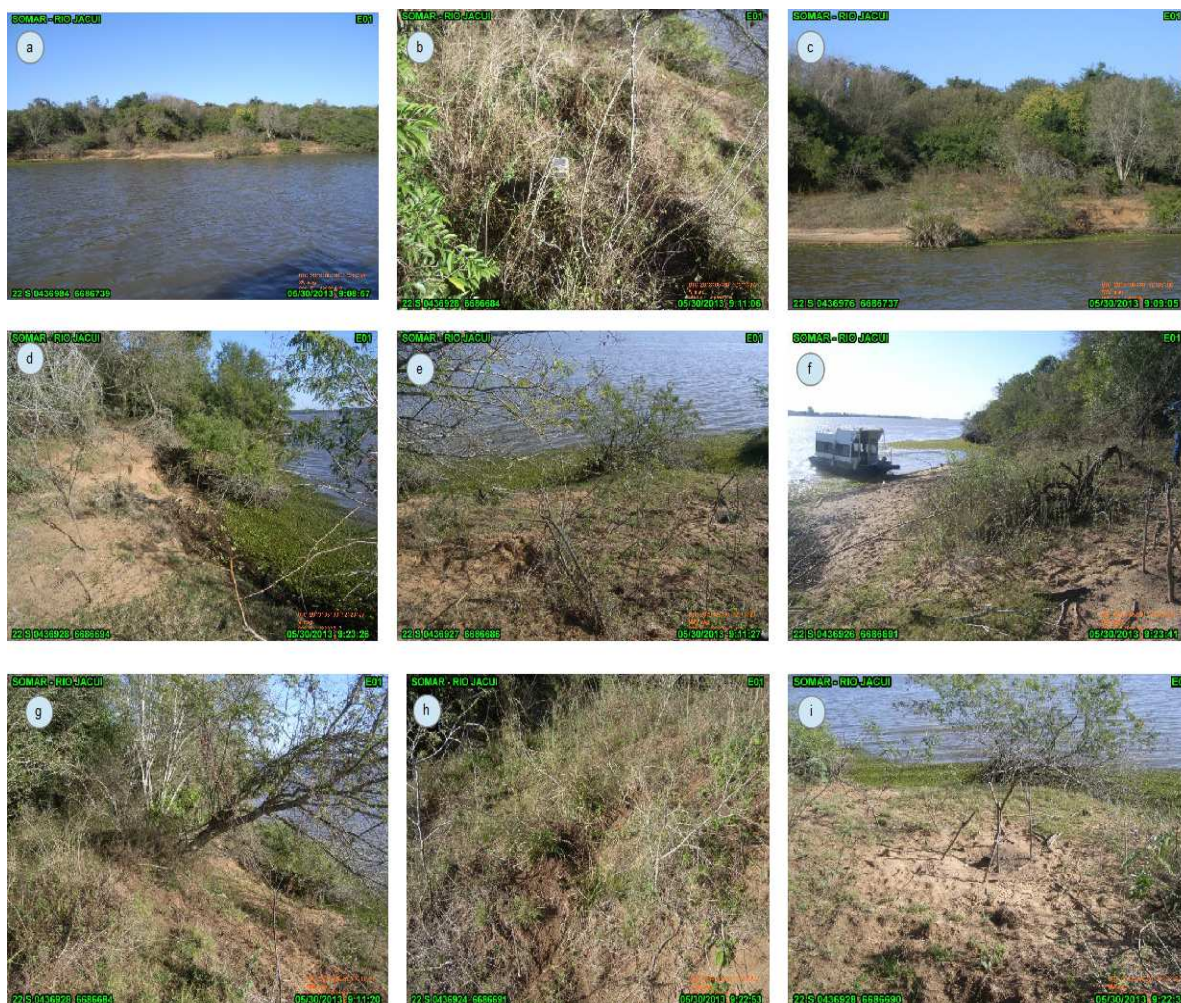
Entretanto, o local está sujeito a problemas erosivos, como constatado. Percebe-se que houve movimentação ao longo do talude, com limpeza de material depositado, como verificado nas inspeções anteriores.

Figura 5. Marco E01 localizado na margem direita do rio Jacuí, município de Charqueadas. (a) vista da margem; (b) vista do marco para montante; (c) detalhe da margem local do marco; (d) vista do talude para montante; (e) vista da praia e do talude; (f) vista da margem para jusante; (g) árvore sendo derrubada pela erosão para montante; (h) vegetação arbórea típica na área; (i) ação antrópica na praia.

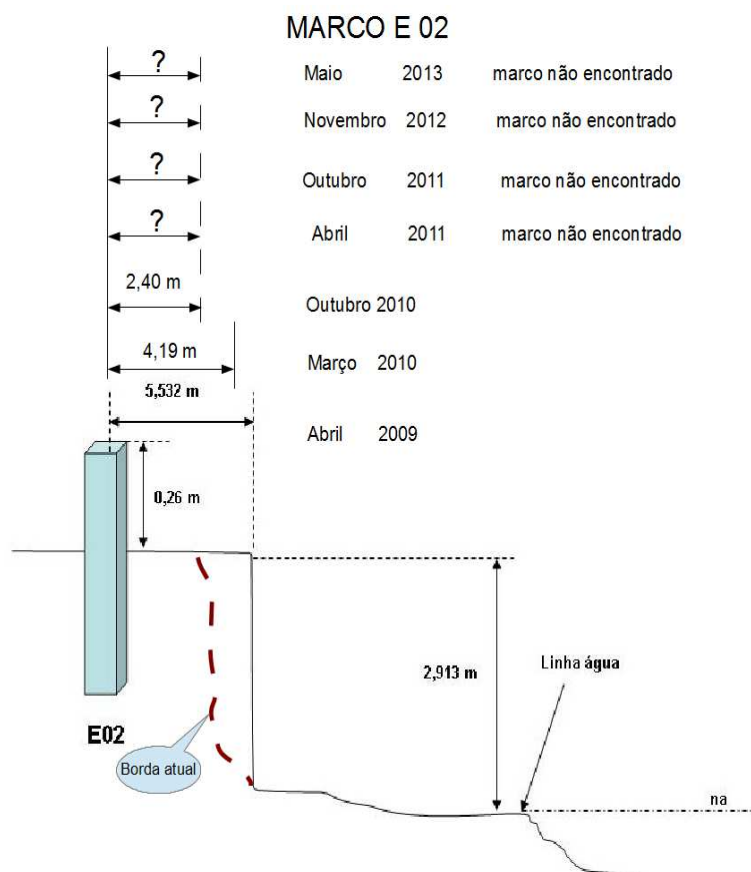
Neste local o marco desapareceu como verificado na inspeção anterior. Esta é uma região de talude alto, vertical, sem vegetação e devido a esta morfologia está muito favorável a erosão (Fig. 6).

Figura 6. Croqui representando o marco E02. Marco não encontrado.

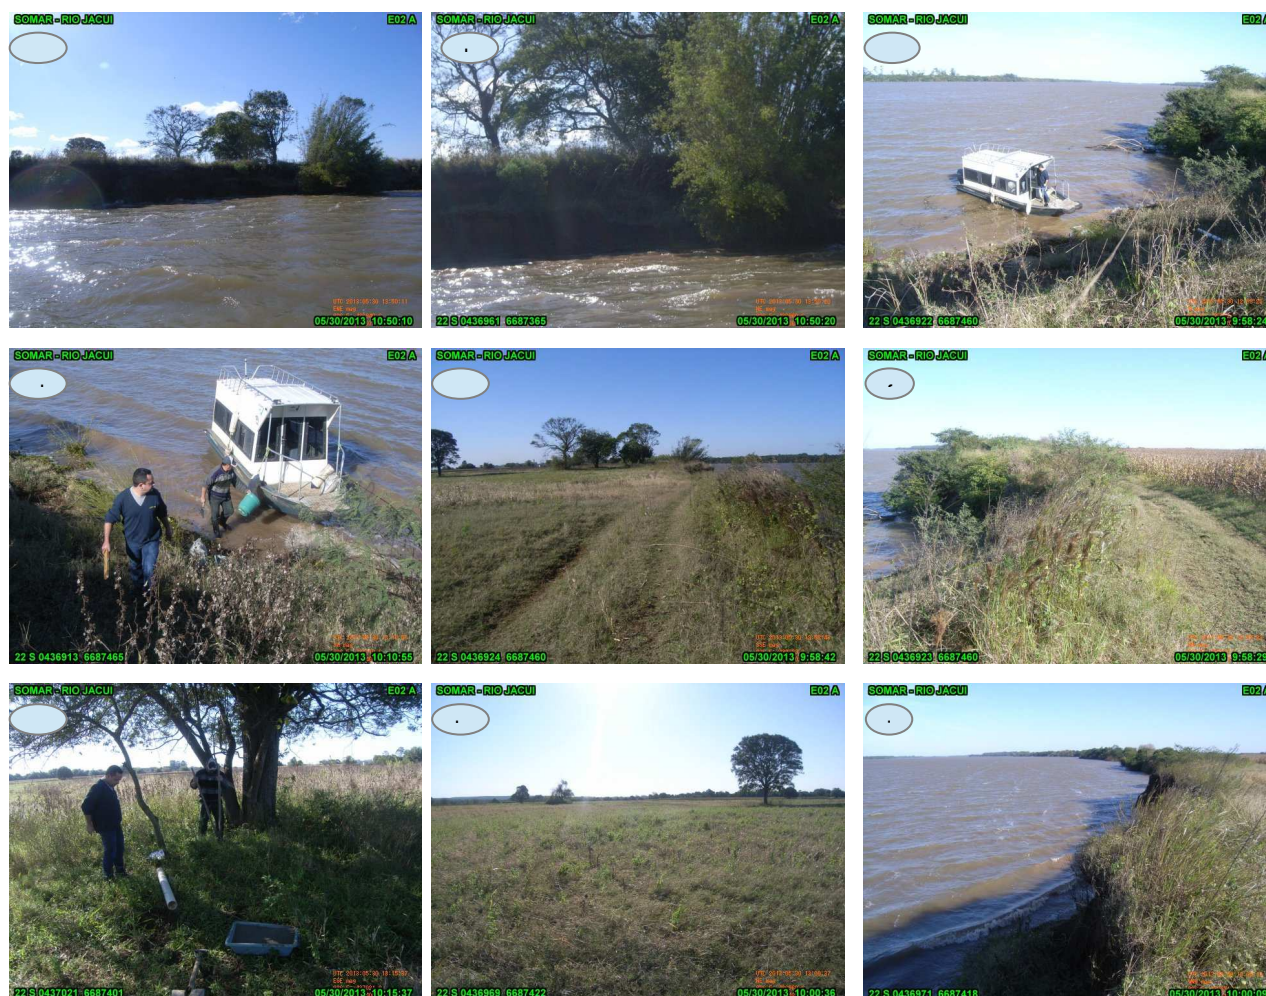
Figura 7. Marco E02 localizado na margem esquerda do rio Jacuí, ilha da Paciência. (a) vista da margem; (b) (c) detalhes da margem; (d) vista do talude para jusante; (e) vista da margem para jusante, vendo-se ao fundo as árvores local de instalação do marco; (f) vista da margem; (g) vista do interior e da árvore local de instalação do marco; (h) vegetação detalhe da base do talude; (i) vista da margem para montante.

implantação de novo marco na área é importante. A sugestão foi localizar o marco junto ao pé de uma árvore de grande porte e neste local foi feita uma medida na direção WSW (240°) e constatamos uma distancia de 12 metros. Neste local acreditamos que o futuro marco E02 A será preservado.

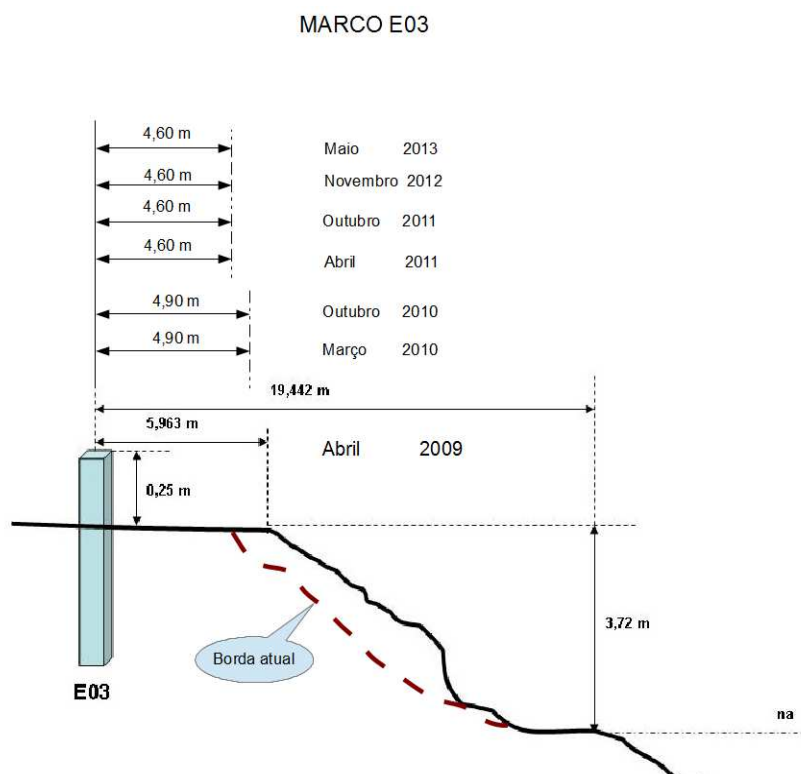
O croqui da Figura 8 mostra a evolução do talude, onde se verifica uma retração de 1,36 m desde abril de 2009. Sendo que nenhuma modificação do talude foi observada em Novembro de 2012, considerando as inspeções realizadas em 2011. Verificamos a retração do degrau no talude e a retirada de material erodido, normalmente encontrado na base do talude ou na praia.

Figura 11. Croqui da região do marco E03, com indicação atual da borda do talude.

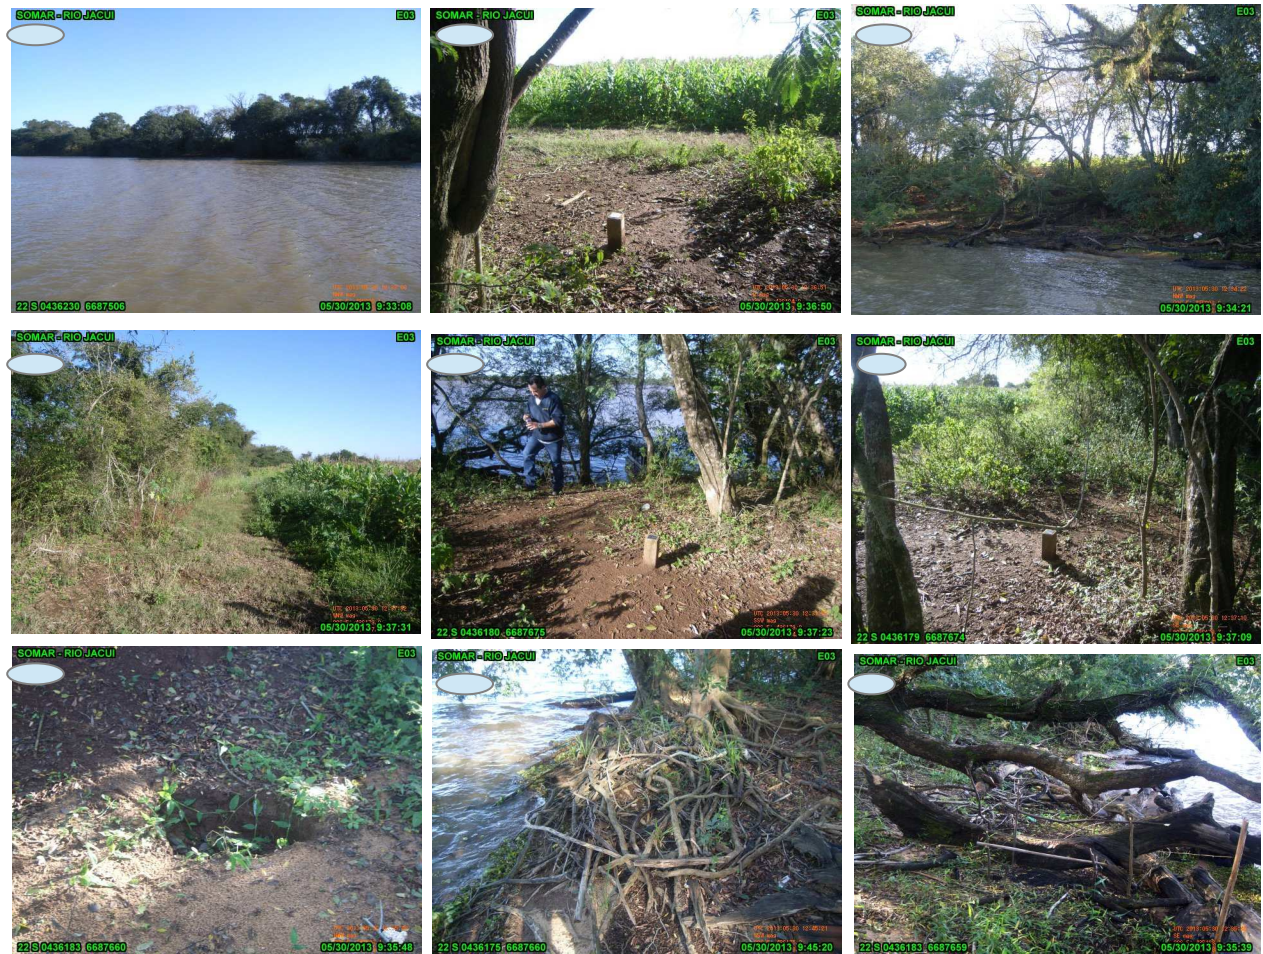
Figura 12. Marco E03 localizado na margem esquerda do rio Jacuí, ilha da Paciência. (a) vista da margem com mata ciliar contínua; (b) vista do marco e da plantação de milho; (c) detalhe da margem; (d) vista para montante; (e) marco; (f) vista do marco para o interior; (g) ação antrópica na praia; (e) raízes expostas pela ação da corrente do rio com a retirada de material; (i) árvore caída e ação antrópica (fogueira).

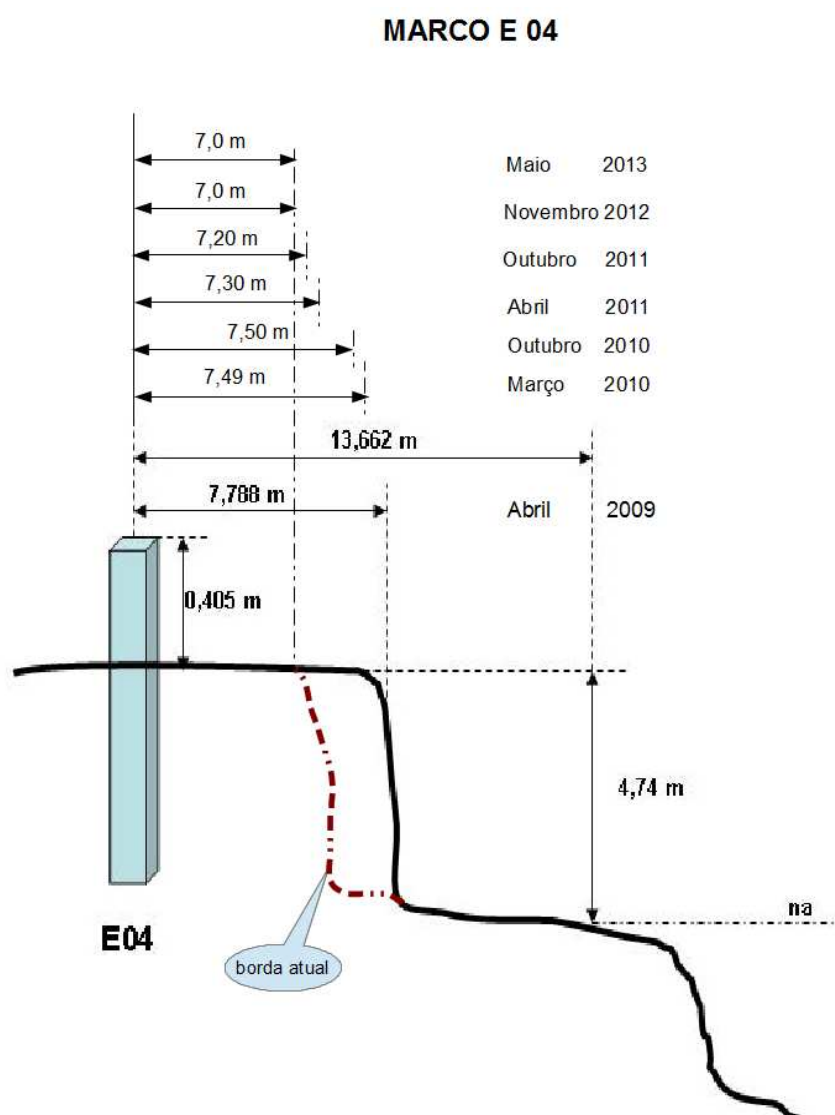
Parte da vegetação existente não é natural e está sendo destruída. Neste local o talude é alto e vertical e ocorrem gramíneas ao longo da margem.

Figura 13. Croqui representando o marco E04, com indicação atual da borda do talude.

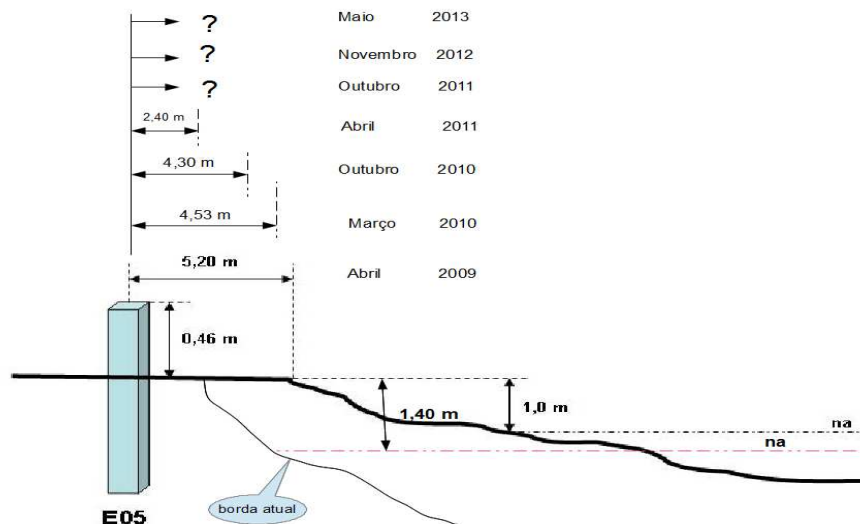
Figura 16. Croqui representando o marco E05, com indicação da borda do talude, em abril de 2011. Em Outubro de 2011 já estava fora do lugar, sem condições de fazer qualquer medida. Note a borda mais íngreme do talude.

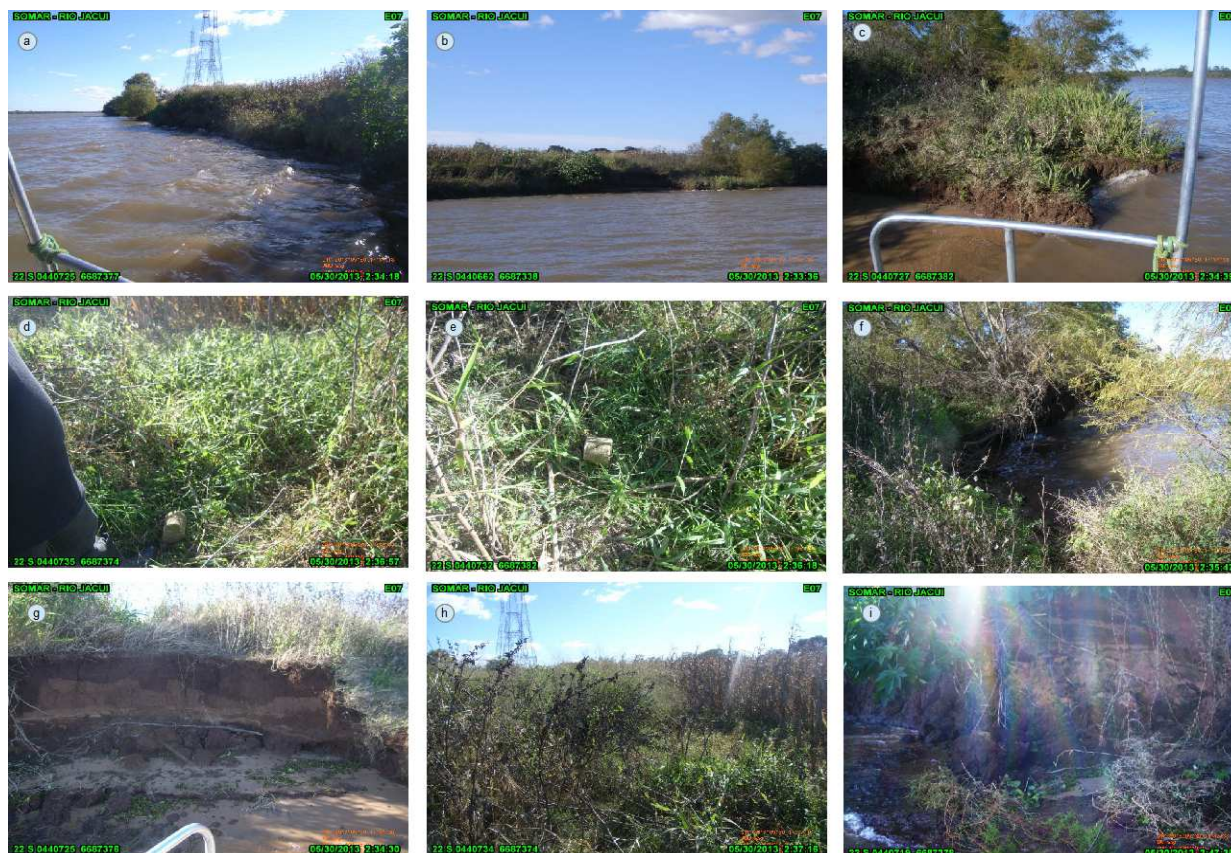
Figura 25. Marco E07 localizado na margem esquerda do rio Jacuí, ilha das Cabras. (a) vista da margem para montante; (b) vista da margem; (c) vista da margem para jusante; (d) (e) marco; (f) vista da margem com vegetação ciliar para jusante; (g) detalhe do talude com evidencias de erosão; (h) vista para o interior da área utilizada para o plantio de milho; (i) desmoronamento do talude/barranco.

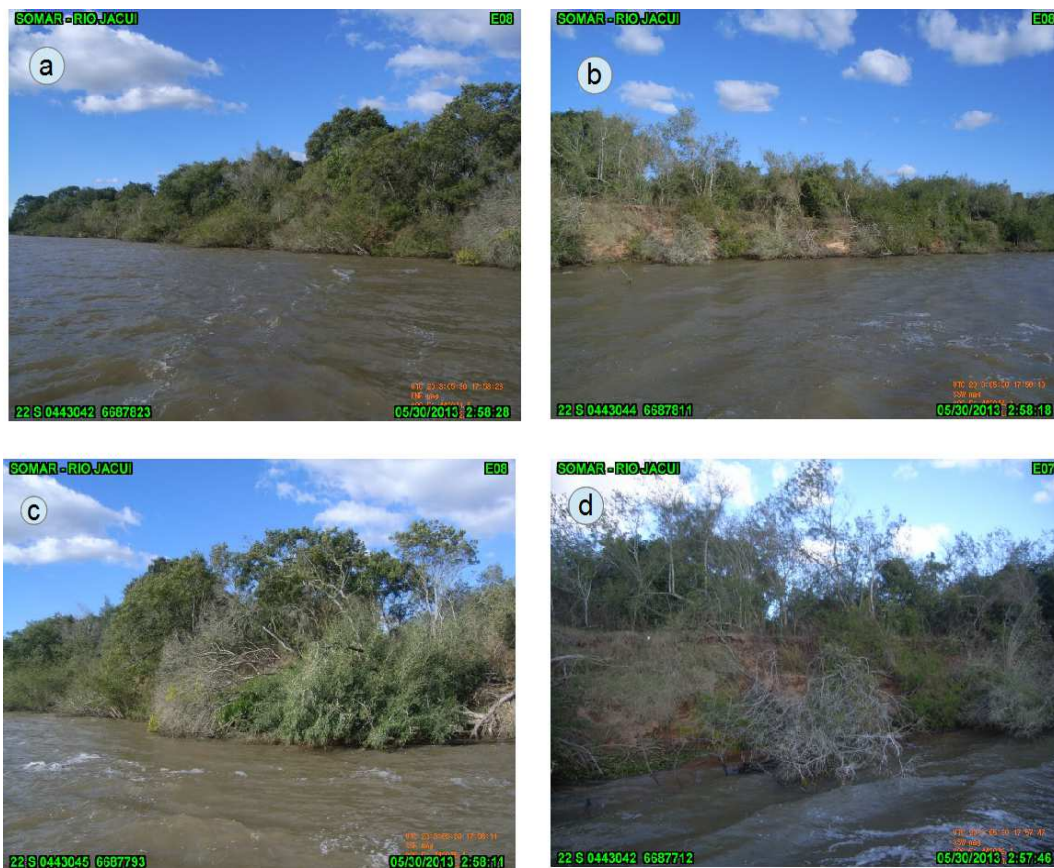
Figura 27. Margem de localização do marco E08, na Ilha do Dorneles, onde a ação do rio é evidente com a derrubada da mata ciliar (maricás) mostrado nas imagens. (a) vista da margem para montante; (b) vista da margem para jusante; (c) mata ciliar sendo derrubada por erosão do talude e ação do vento; (d) vista da margem com a derrubada de árvores.

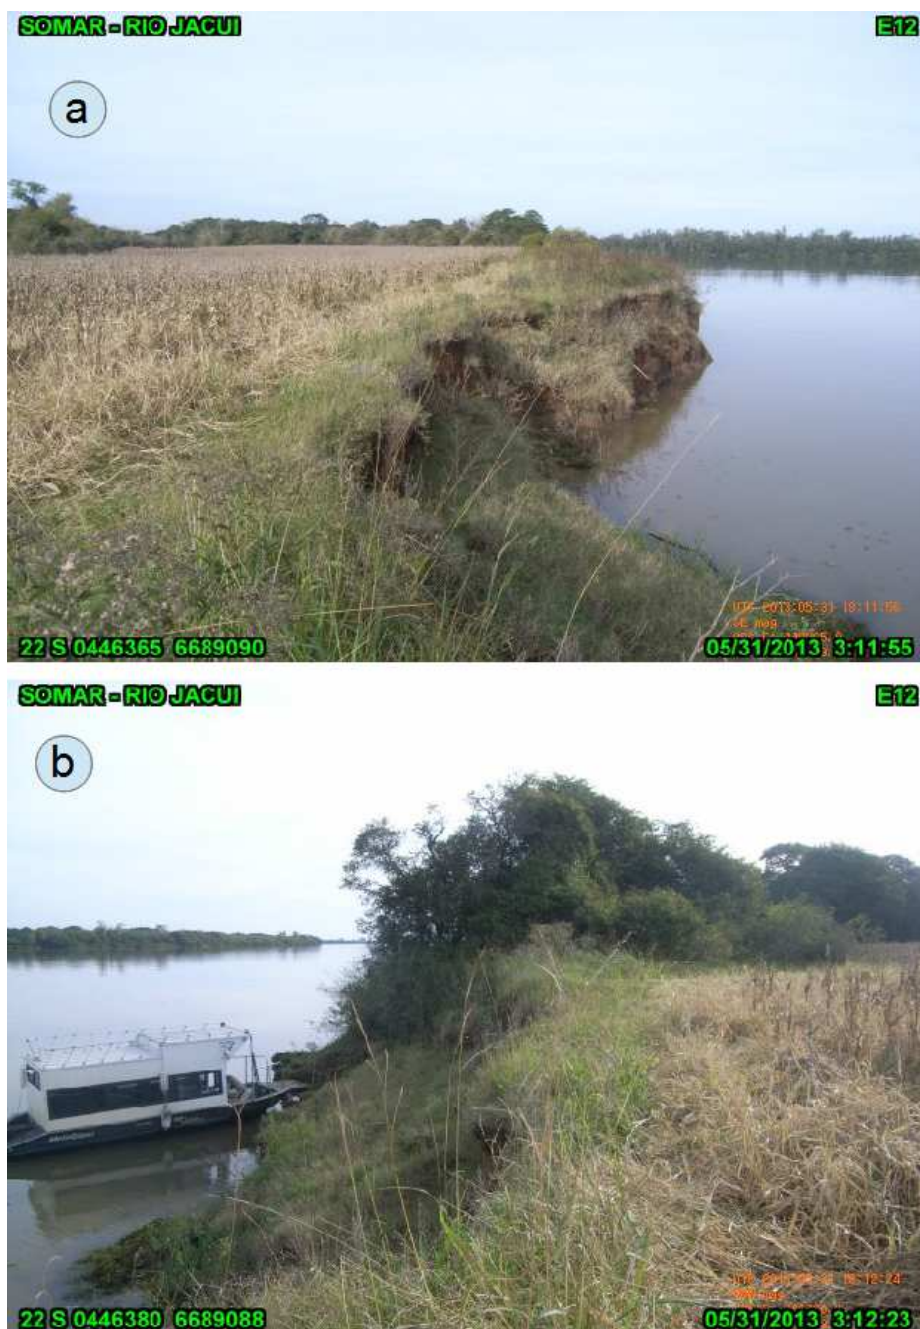
Figura 35. Local do Marco E12 localizado na ilha do Fanfa, margem esquerda do rio Jacuí. (a) vista da margem/talude para jusante e plantação de milho; (b) vista do talude para montante com mata ciliar e local de instalação do marco E12 A.

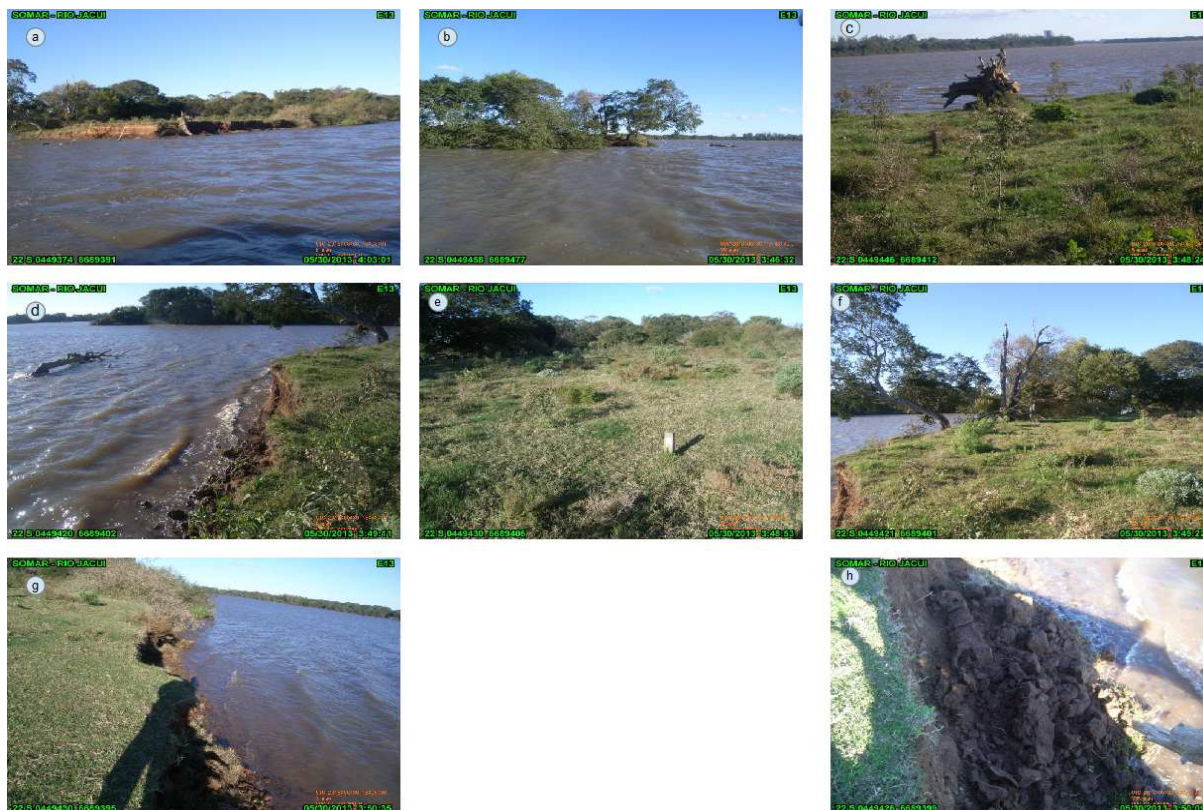
Figura 40. Marco E13 localizado na extremidade oeste da Ilha do Araújo; (a) vista da extremidade do pontal e do talude; (b) pontal; (c) marco e rio; (d) detalhe do talude na extremidade do pontal; (e) marco e interior; (f) extremidade do pontal e vegetação ciliar ao fundo; (g) vista do talude para jusante; (h) detalhe do talude com evidências da erosão.

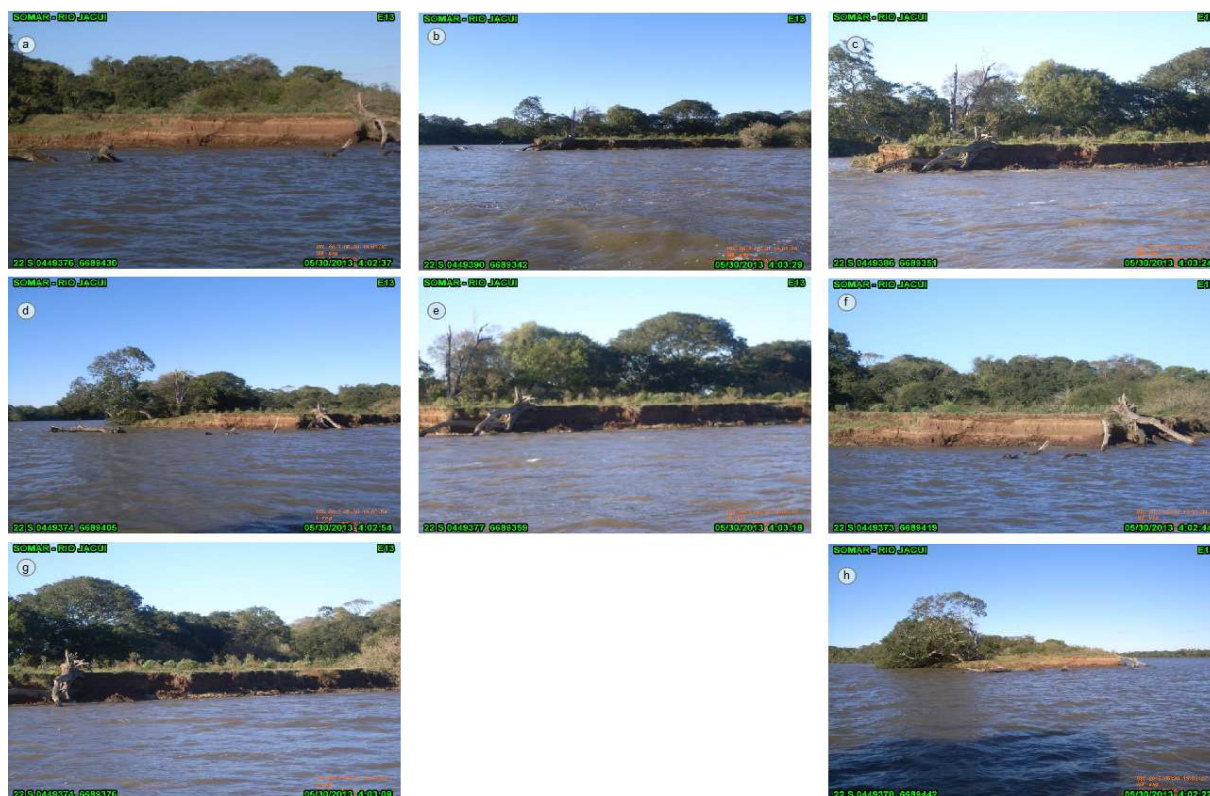
Figura 41. Outras imagens da região do marco E13 localizado na extremidade oeste da Ilha do Araújo que evidenciam processos erosivos intensos. (a) (b) (c) (d) (e) (f) (g) (h) aspectos da margem detalhes do pontal, do talude e vista da extremidade da ilha e da margem.

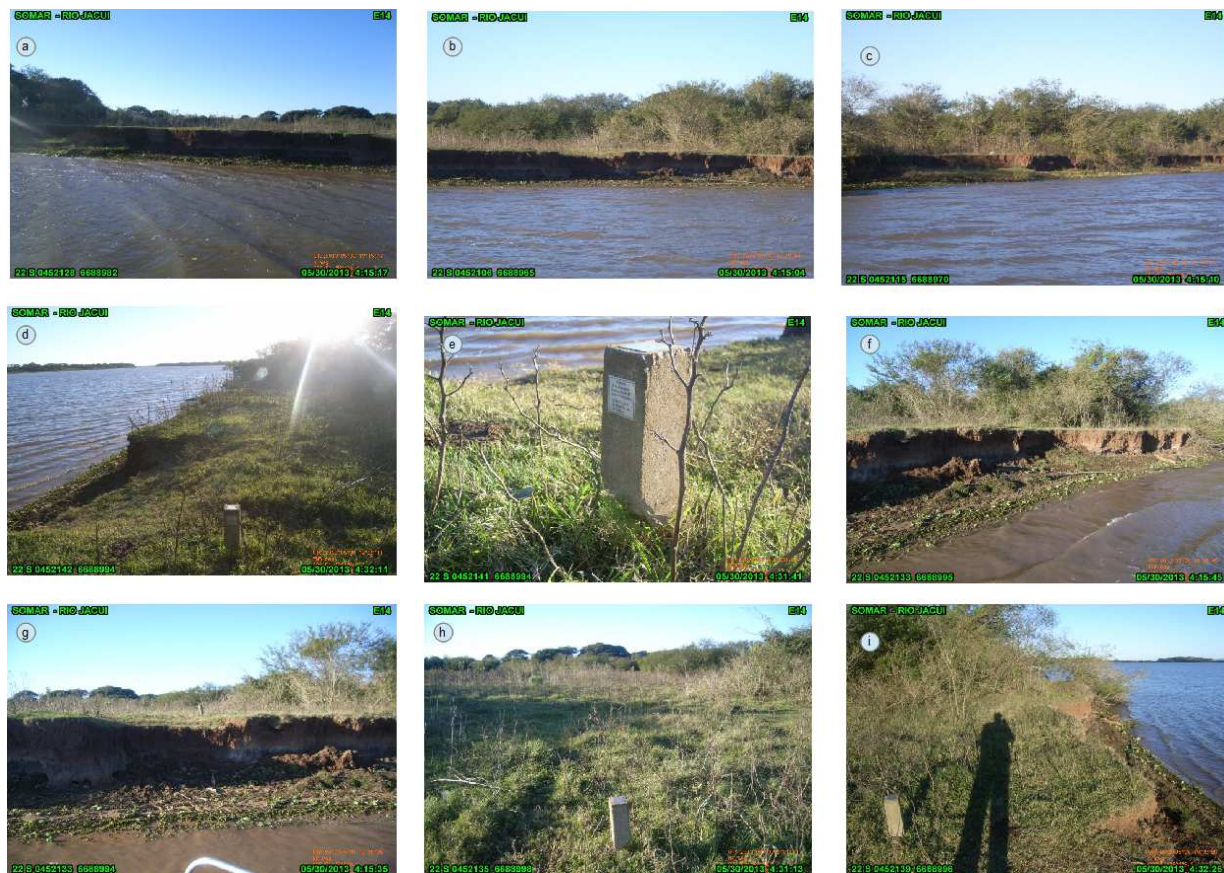
Figura 43. Marco E14 localizado na Ilha do Araújo, margem esquerda do rio; (a) (b) (c) vista da margem/talude; (d) margem para jusante; (e) marco com base avariada; (f) vista do talude para jusante; (g) detalhe do talude; (h) marco e vista para o interior; (i) margem para jusante.

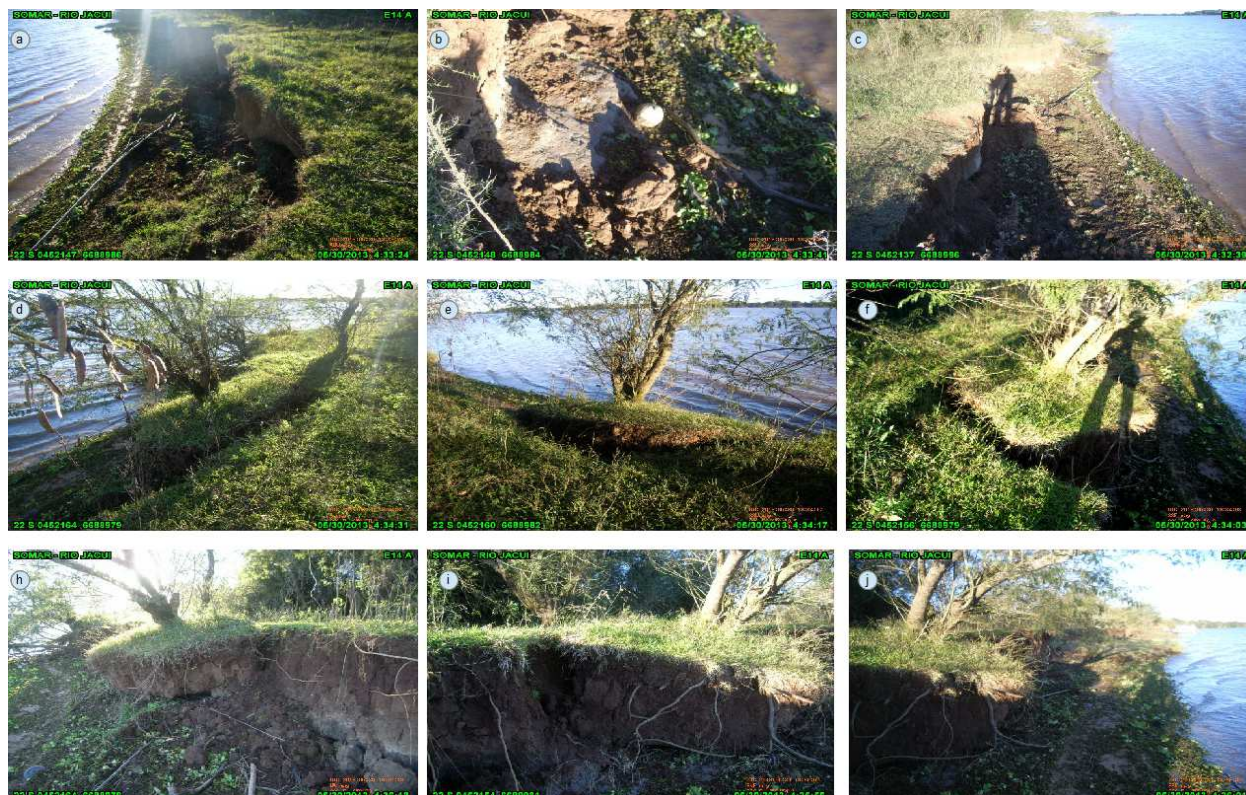
Figura 46. Marco E14 A localizado na Ilha do Araújo, margem esquerda do rio; todas as imagens desta figura mostram aspectos da erosão da margem/talude com evidência de um processo de desbarrancamento com a derrubada de um maricá. A fenda no barranco é evidente.

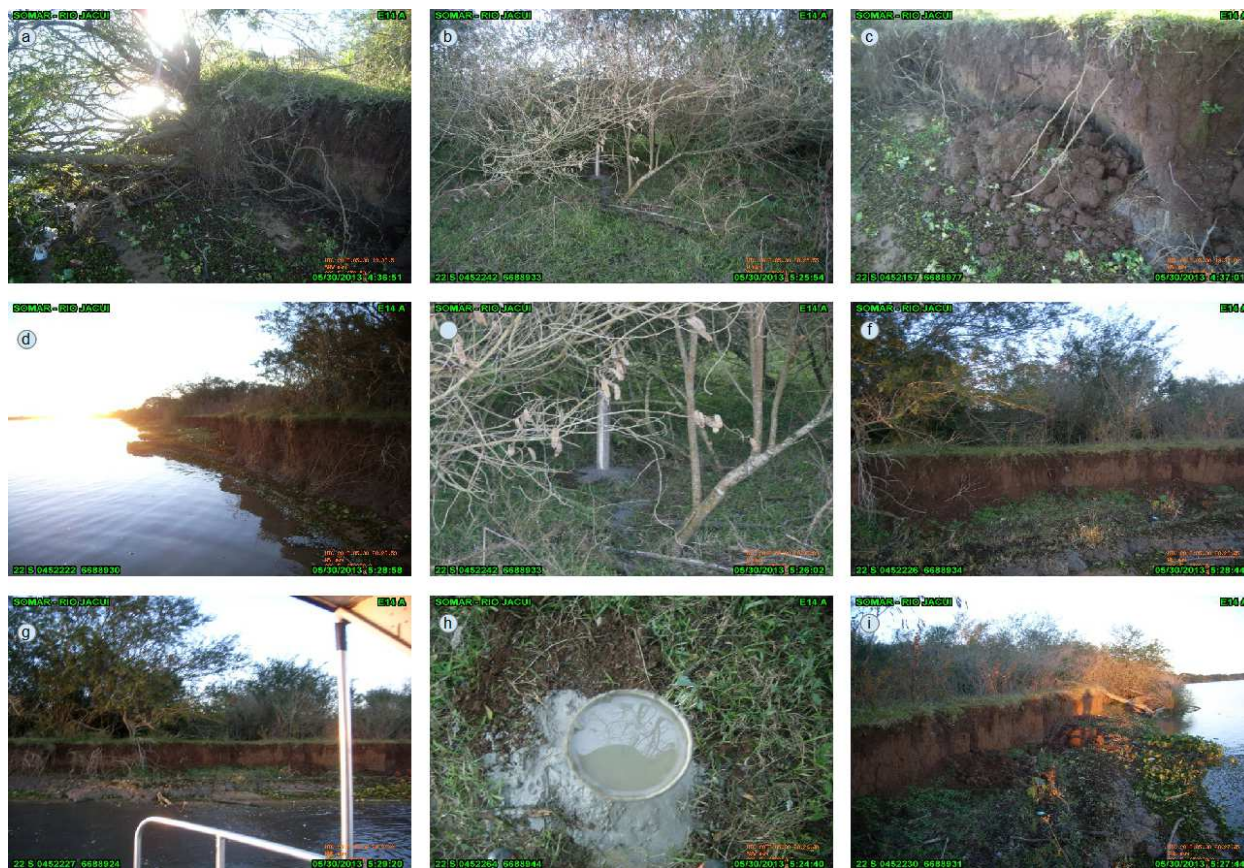
Figura 47. Aspectos da margem e da Instalação do Marco E14 A localizado na Ilha do Araújo, margem esquerda do rio; (a) margem para montante com erosão do talude e queda de árvore; (b) vista do local de instalação do marco; (c) acúmulo de material erodido no pé do talude; (d) margem para montante; (e) local de instalação do marco; (f) vista do talude; (g) vista da margem; (h) marco concretado; (i) margem/talude para jusante com acúmulo de material erodido da margem/talude.

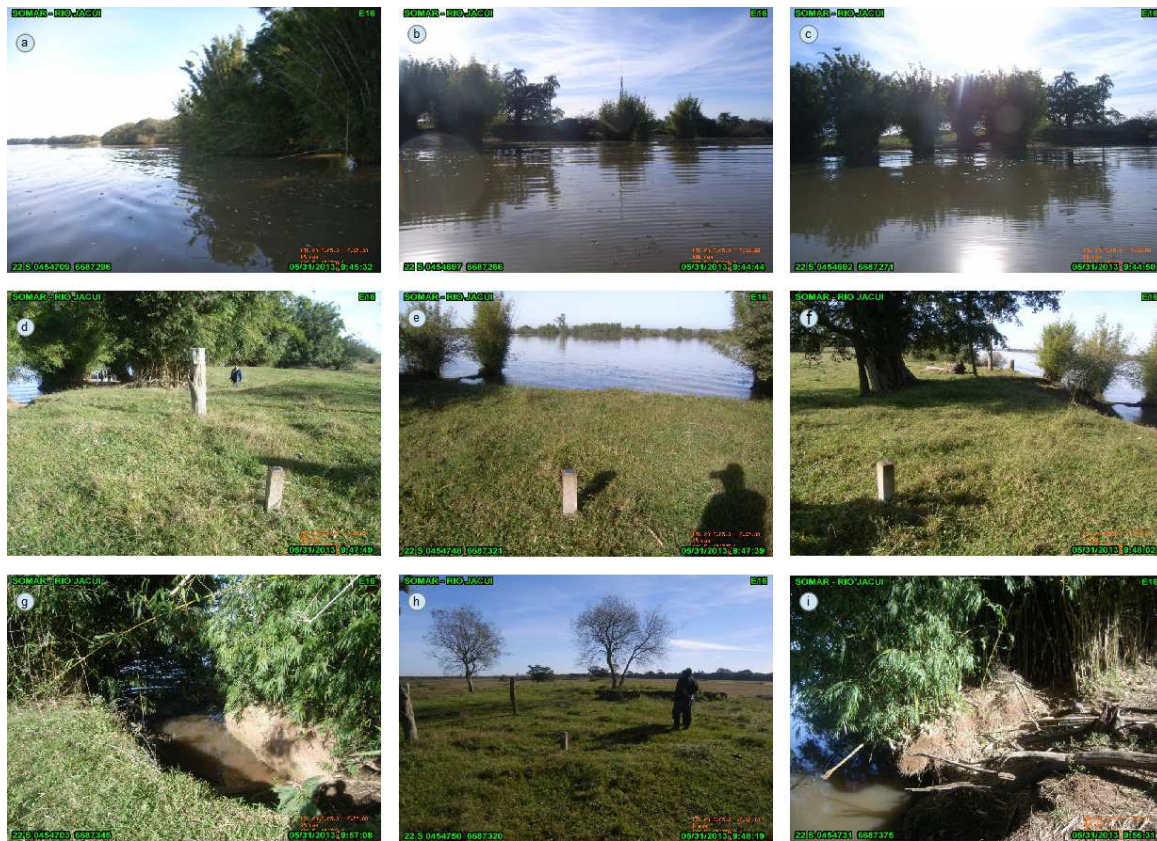
Figura 51. Marco E16 localizado na margem esquerda do rio Jacuí, Ilha do Araújo (a) vista da margem para montante; (b) vista da margem; (c) detalhes da margem com o bambual, alguns com problemas de erosão; (d) vista da margem para montante; (e) vista do marco para o rio; (f) vista da margem para jusante; (g) detalhe da erosão na base do bambual para montante; (h) vista do interior; (i) detalhe da margem e erosão na base do bambual.

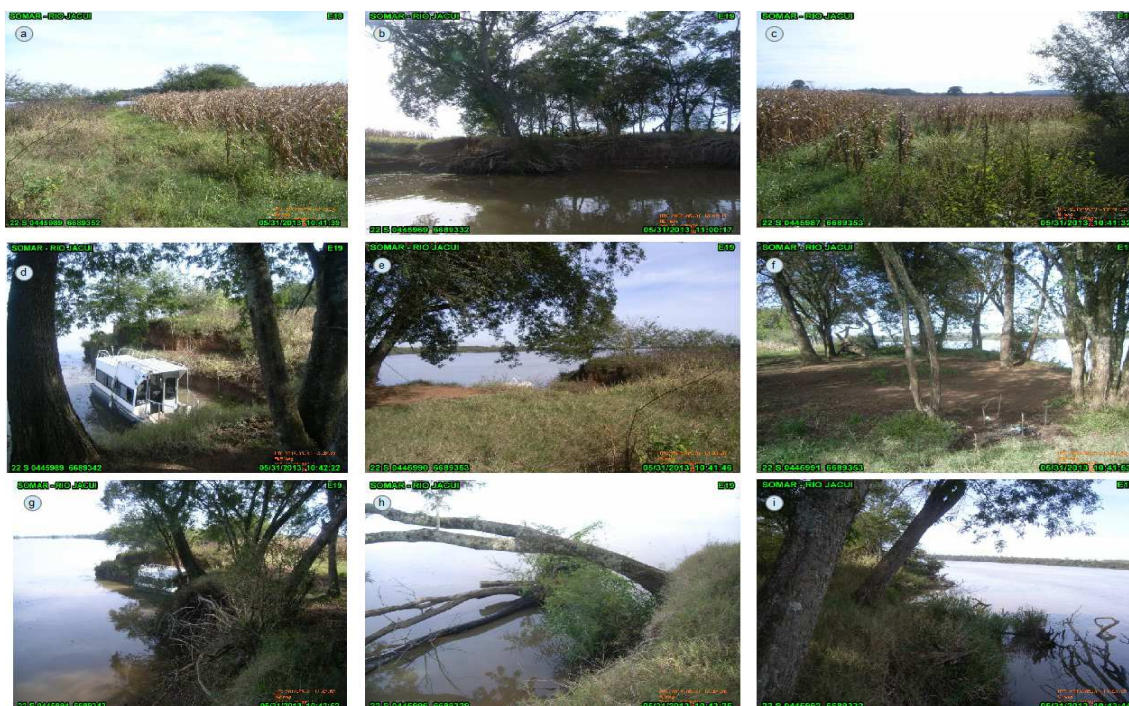
Figura 61. Aspecto da margem e do local onde foi instalado o Marco E19 no dia 31/05/2013. Área muito utilizada para acampamento de pescadores. Nota-se a ação antrópica com corte de árvores, fogueiras e árvores de grande porte caindo para o rio.

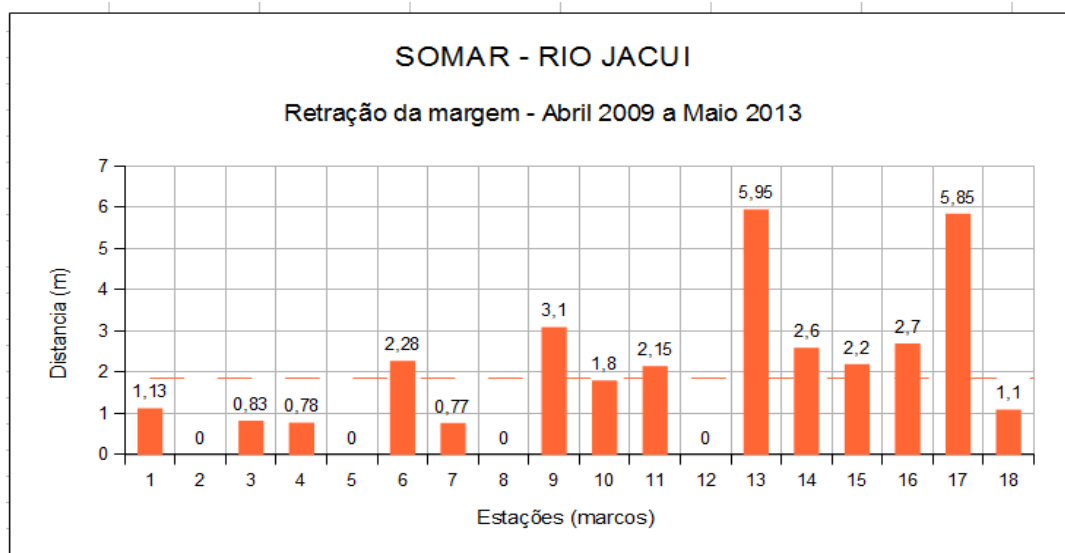
Figura 63. Gráfico representando a retração da margem em metros, nos locais monitorados num período de 4 anos e 5 meses (abril 2009 a maio 2013), não considerando as estações E02, E05, E08 e E12, com média de 1,8 metros.

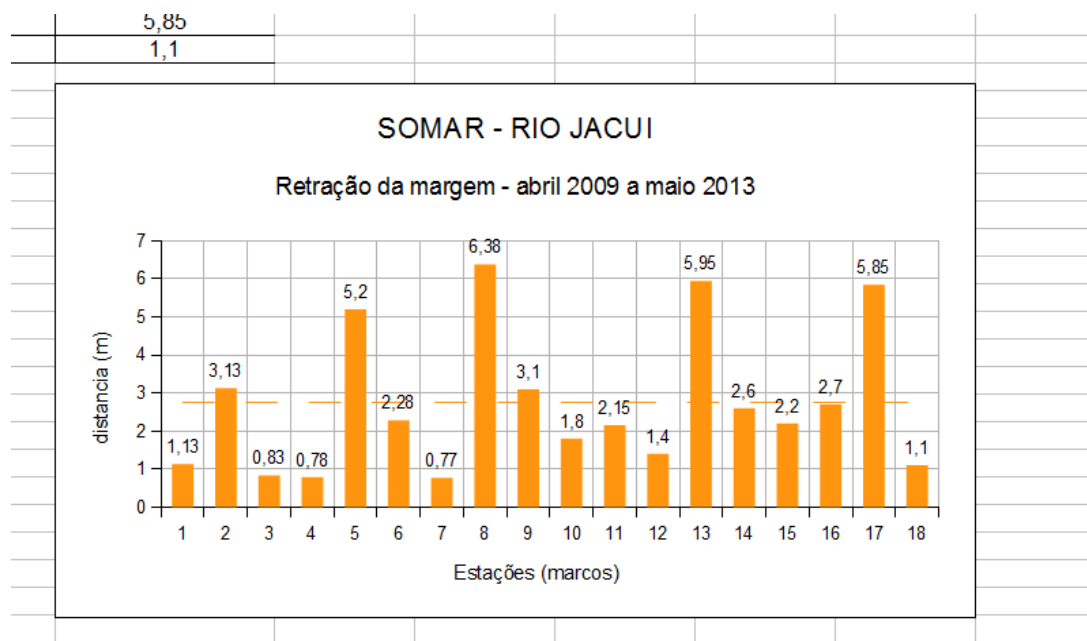
Figura 64. Gráfico representando a retração da margem em metros, nos locais monitorados num período de 4 anos e 5 meses (abril 2009 a maio 2013), considerando todas as estações, com média de 2,7 metros.
