RELATÓRIO TÉCNICO

INSPEÇÃO DOS MARCOS DAS ESTAÇÕES GEODÉSICAS DA REDE LOCAL DA SOMAR Ltda

BAIXO RIO JACUÍ.

Março 2010

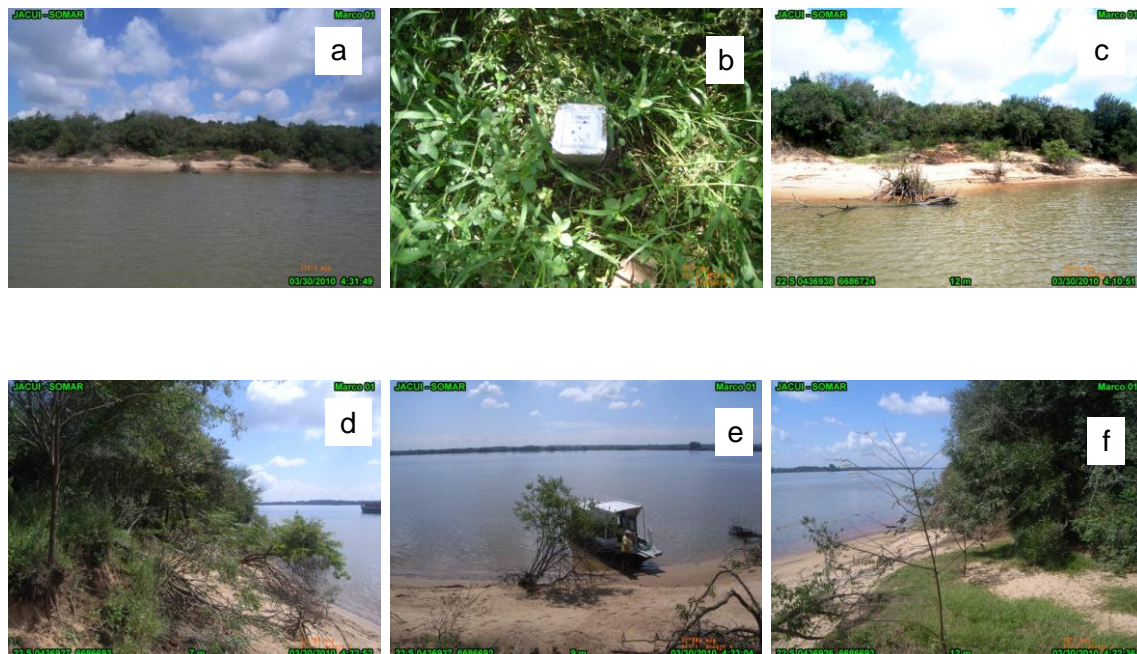
A Figura 12, mostra fotografias obtidas da área mostrando aspectos da região considerada erosiva. Percebe-se que houve movimentação ao longo do talude, entretanto a medida realizada a partir do marco foi da ordem de 8 cm. Observa-se que a área é coberta por vegetação nativa, formação de praia arenosa que auxilia na proteção do talude do embate das correntes e ondas. Entretanto o local está propenso a problemas erosivos.

Figura 12. Marco E 01 localizado na margem direita do rio Jacui, município de Charqueadas. (a) vista do local; (b) marco; (c) detalhe da margem; (d) vista da margem para montante; (e) vista da margem para o rio e (f) vista da margem para jusante.

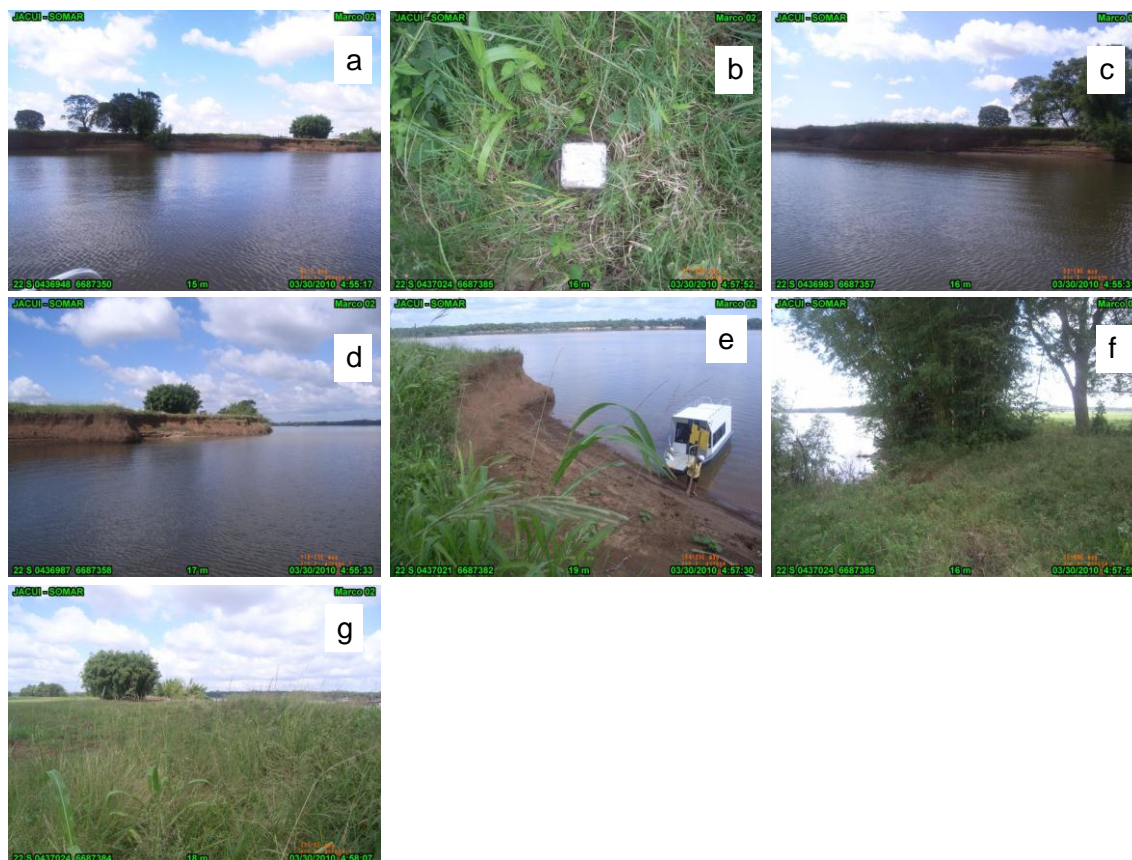
Este marco está localizado na Ilha da Paciência, margem esquerda do rio, em local de talude vertical sem proteção de nenhum tipo. Representa local com processo erosivo atuante, onde as correntes e ondas atuam com alta dinâmica, (Fig. 13). Neste local houve uma retração de 1,34 m, no período considerado.

Figura 16. Marco E 02 localizado na margem esquerda do rio Jacui, ilha da Paciência. (a) vista do local; (b) marco; (c) vista da margem para montante (d) vista da margem para jusante; (e) detalhe do talude e (f) detalhe da margem para jusante e (f) vista para jusante.

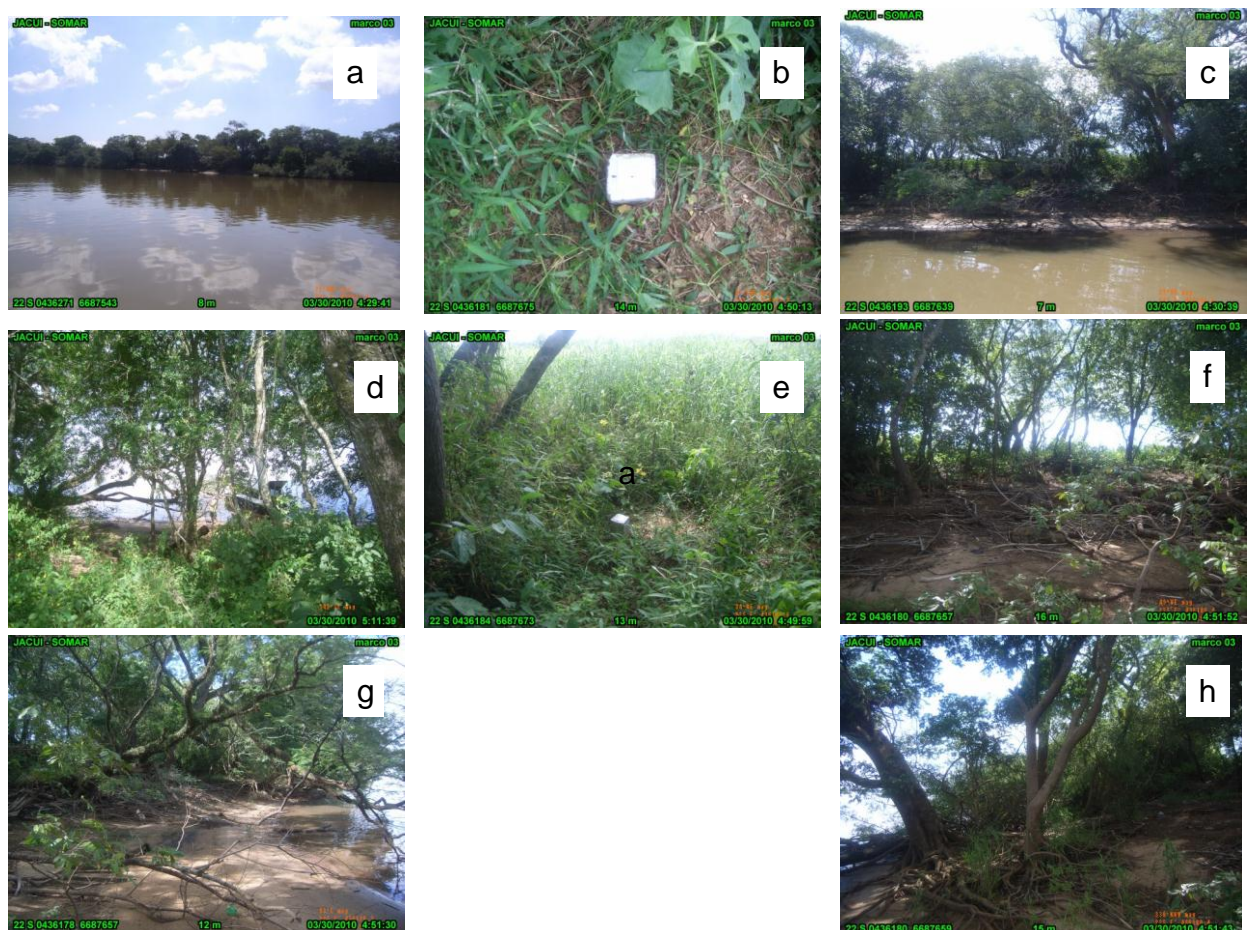
Este marco está localizado em área que poderia ser considerada como estável, pelo fato de estar coberta de mata ciliar e portanto protegida do embate das ondas e correntes. Entretanto pela Figura 17 constata-se que o marco está localizado em área de erosão (margem côncava) onde a ação das correntes e ondas é intensa. No local verificamos uma retração de 1,09 m indicando processo erosivo. A exposição de raízes e a formação de degraus são marcas dos processos erosivos. Neste local devemos considerar a dificuldade na definição do limite do talude. (Figs. 18 e 19). Detalhe da área é mostrado nas fotos da Figura 20.

Figura 20. Marco E 03 localizado na margem esquerda do rio Jacui, ilha da Paciência. (a) vista do local; (b) marco; (c) detalhe da margem (d) vista do talude; (e) vista do marco e interior; (f) detalhe do talude; (g) detalhe da margem para jusante; (h) detalhe da margem para montante.

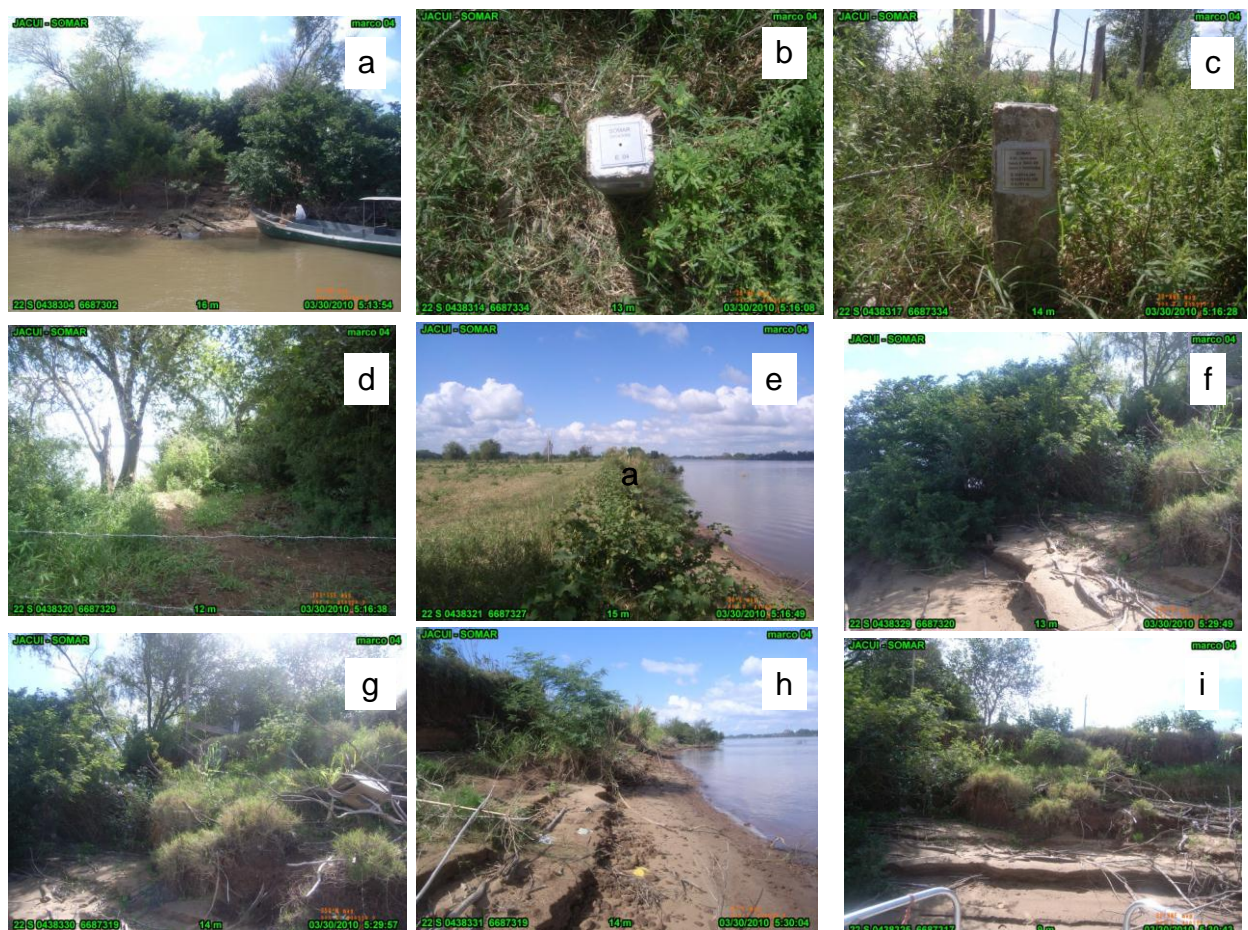
Localizado na Ilha da Paciência ambiente de alta erosão, com ausência de mata nativa e uso intenso do solo nas proximidades (Fig. 21). A vegetação existente não é natural e está sendo destruída. Neste local o talude é alto e vertical com a formação de degraus, representando níveis de erosão e a exposição de raízes são marcas dos processos erosivos atuantes. Observa-se a formação de pelotas de argila pelo retrabalhamento das ondas do material erodido do talude (Fig. 24). A variação encontrada para a linha de costa foi da ordem de 0,29 m.

Figura 24. Marco E04 localizado na margem esquerda do rio Jacui, ilha da Paciência. (a) vista do local; (b) marco; (c) detalhe da margem (d) vista do talude; (e) vista do marco e interior; (f) detalhe do talude e raízes; (g) detalhe da margem para jusante; (h) detalhe da margem para montante e das pelotas de argila; (i) Solapamento do talude.

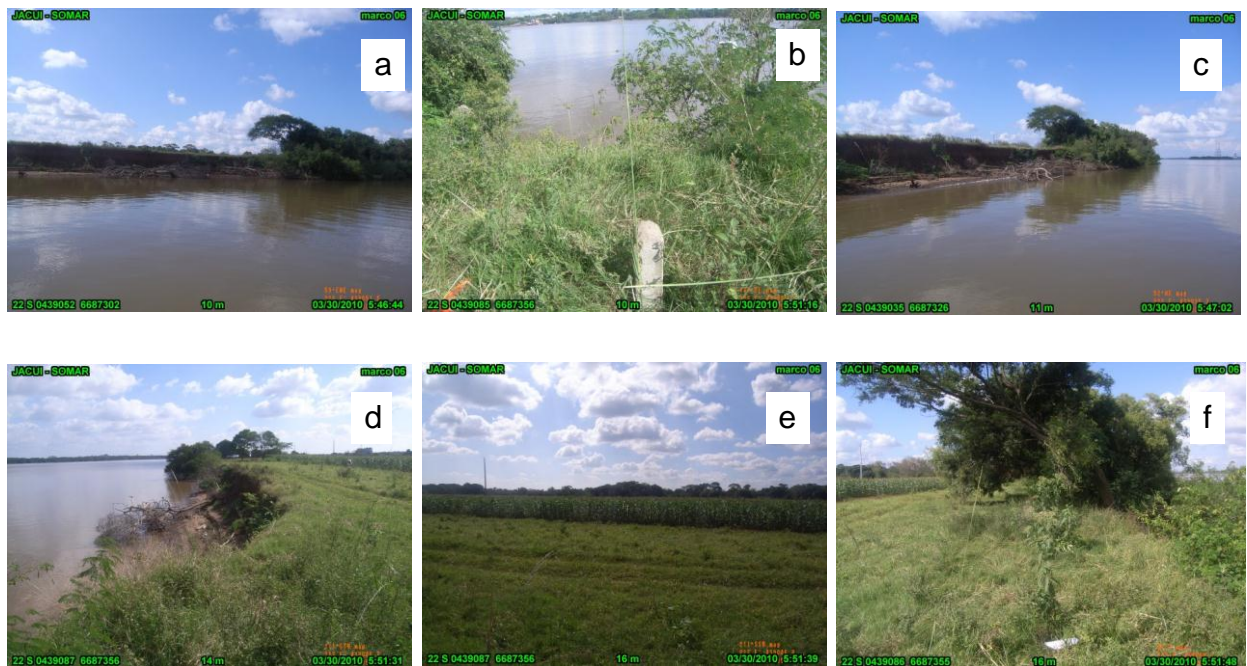
Localizado na margem esquerda do rio na I. da Paciência (Fig. 29) em margem alta, talude vertical e em local altamente erosivo. O marco é mostrado na foto da Figura 30 com dados associados e na Figura 31 vista da margem. Como verificado na inspeção anterior observa-se o solapamento do talude e queda da vegetação ciliar. Na Figura 32 as fotos mostram detalhes da área. A erosão constatada na área foi da ordem de 1,68 m.

Figura 32. Marco E 06 localizado na margem esquerda do rio Jacui, ilha da Paciencia (a) vista da margem; (b) marco; (c) detalhe da margem para jusante (d) detalhe da margem para montante; (e) vista do interior da ilha; (f) vista da margem para jusante sobre talude.

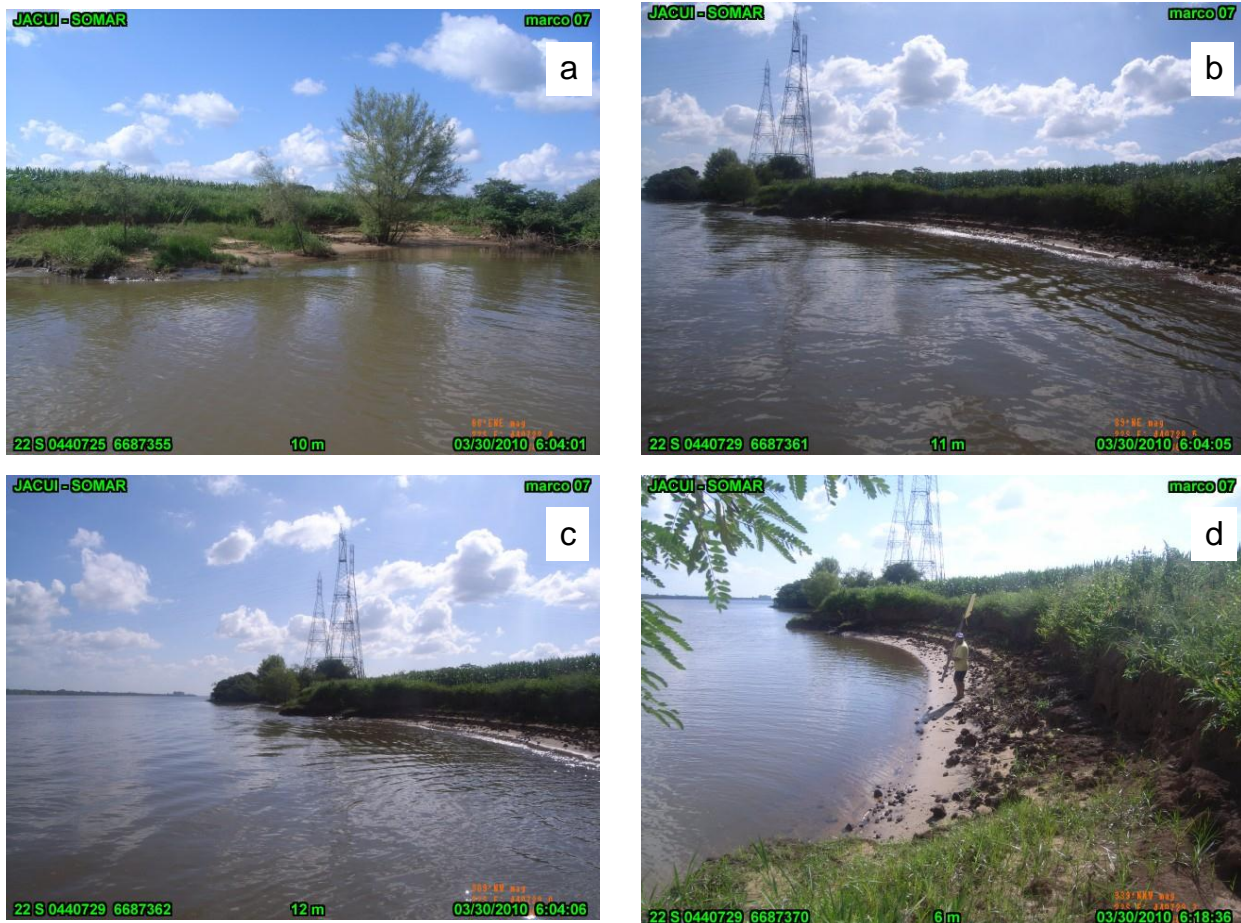
Este marco está localizado na I. das Cabras, com talude baixo, plano e local em processo erosivo (Fig. 33). Ocorrência de vegetação ciliar e gramíneas (Fig. 34). Uso do solo mecanizado nas proximidades. Aspecto do local pode ser verificado nas Figuras 35 e 36. Constatamos que houve uma retração no local de 32 cm.

Figura 36. Marco E 07 localizado na margem esquerda do rio Jacui, ilha Dna Antonia (a) vista da margem; (b) local do marco; (c) detalhe da margem para montante (d) detalhe da margem para jusante e formação de pelotas de argila.

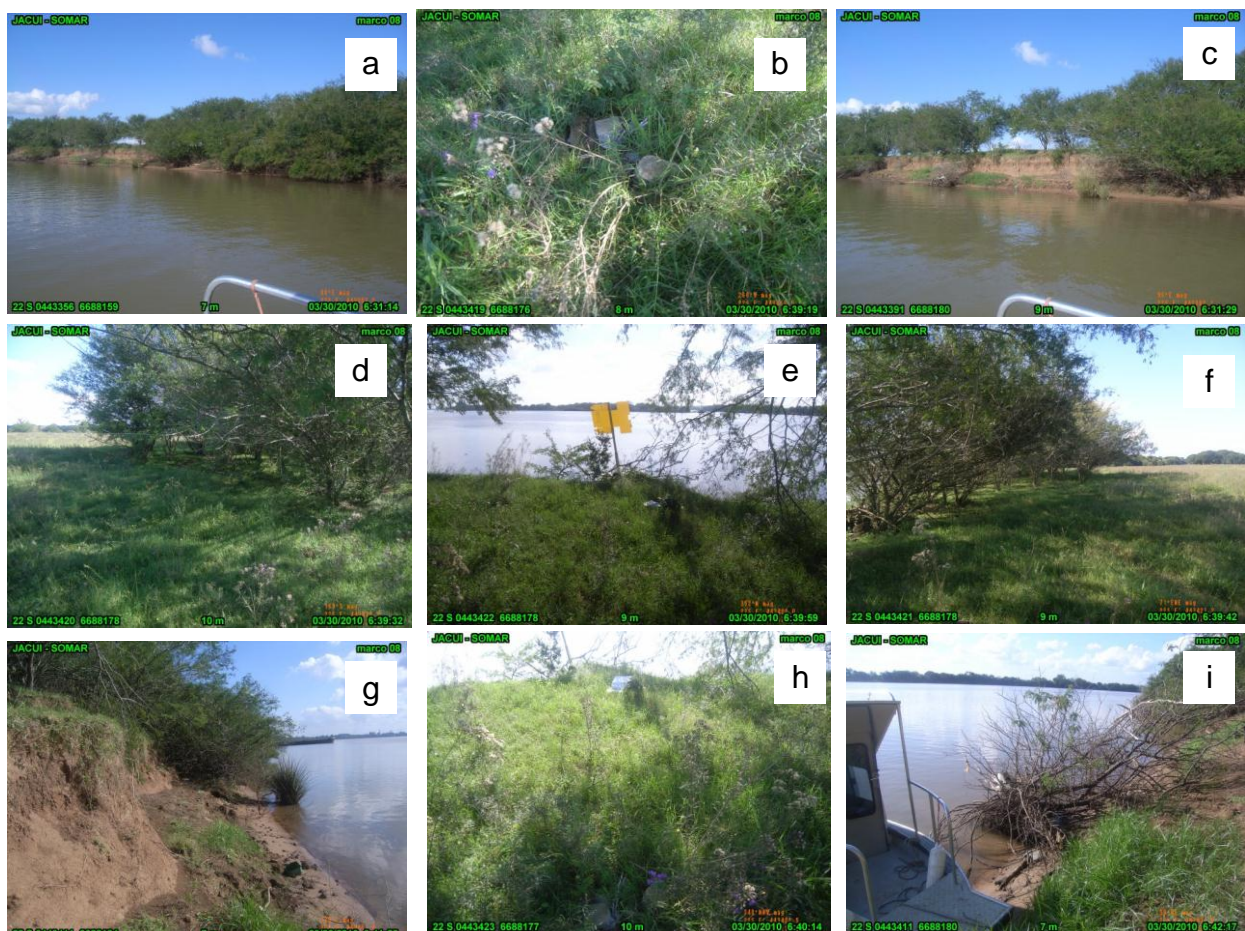
Localizado na I. do Dorneles (Fig. 37) em local com talude vertical e com evidências de processos erosivos. No local existe vegetação arbustiva, árvores como mata ciliar e pastagem. O marco foi destruído mas a base está no lugar (Fig. 38.). A margem pode ser vista na Figura 39 georreferenciada com dados associados. Aspectos da área são mostrados nas fotos da Figura 40. Observações *in loco* mostram o avanço da erosão no local com o escorregamento de parte do barranco registrando-se uma diferença de 0,58 m.

Figura 40. Marco E 08 localizado na Ilha do Dorneles margem (a) vista da margem; (b) marco quebrado; (c) detalhe da margem; (d) detalhe da margem para montante; (e) vista da margem e rio; (f) vista para montante; (g) detalhe do talude para jusante; (h) vegetação ao redor do marco; (i) detalhe do talude para montante.

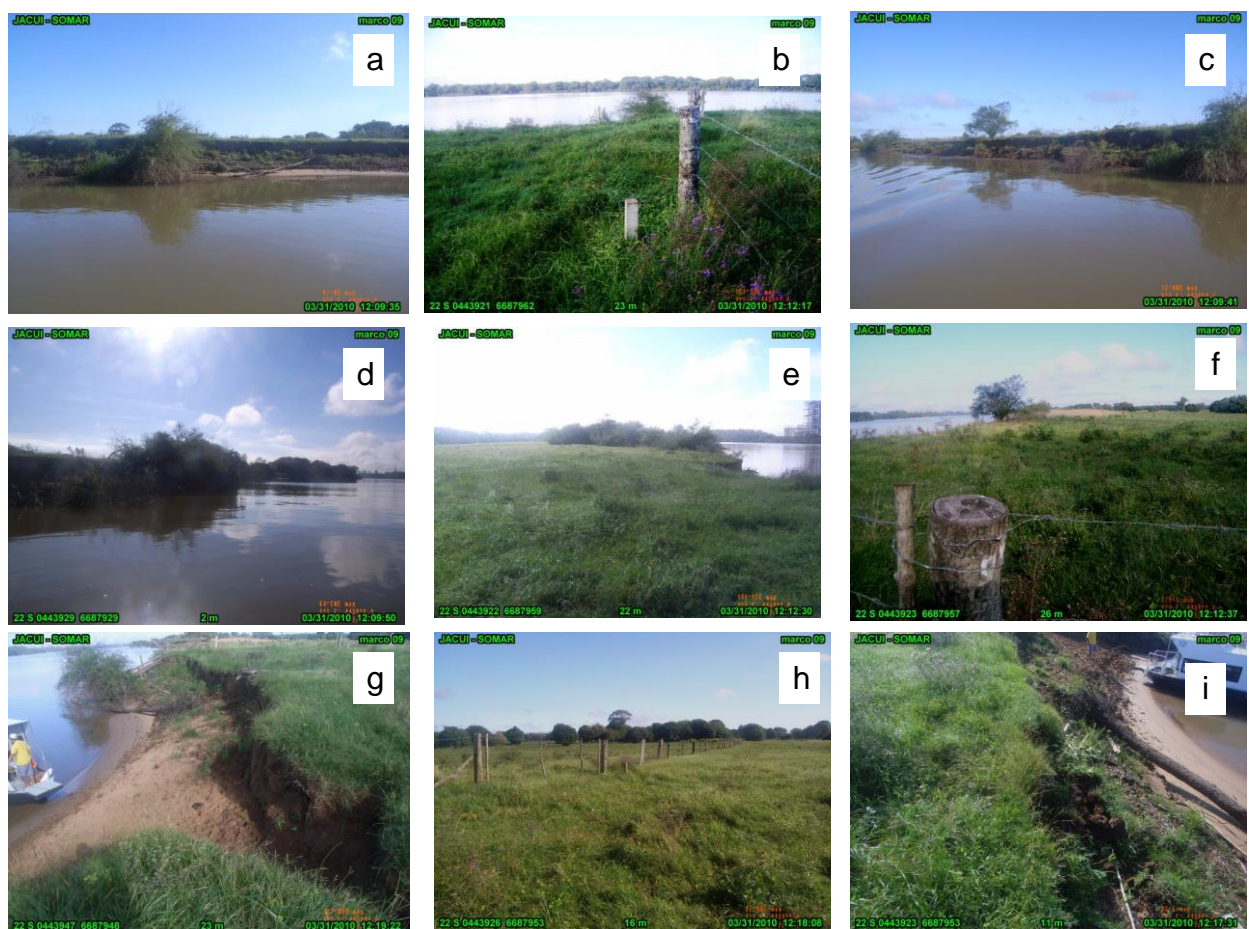
Este marco também se localiza na I. do Dorneles, margem esquerda do rio Jacui local em processo erosivo (Fig. 41). Diferença de 0,73 m foi observada neste local indicando erosão do talude. O marco é mostrado na foto da Figura 42 com dados associados e na Figura 43 aspecto do talude para jusante e dados associados. A região do entorno é mostrada nas fotos da Figura 44.

Figura 44. Marco E 09 localizado na Ilha do Dorneles, margem esquerda do rio Jacui; (a) vista da margem; (b) marco; (c) detalhe da margem para montante (d) detalhe da margem para jusante; (e) vista para jusante; (f) vista para montante; (g) detalhe do talude para montante; (h) vista do interior; (i) talude com escorregamento de material.

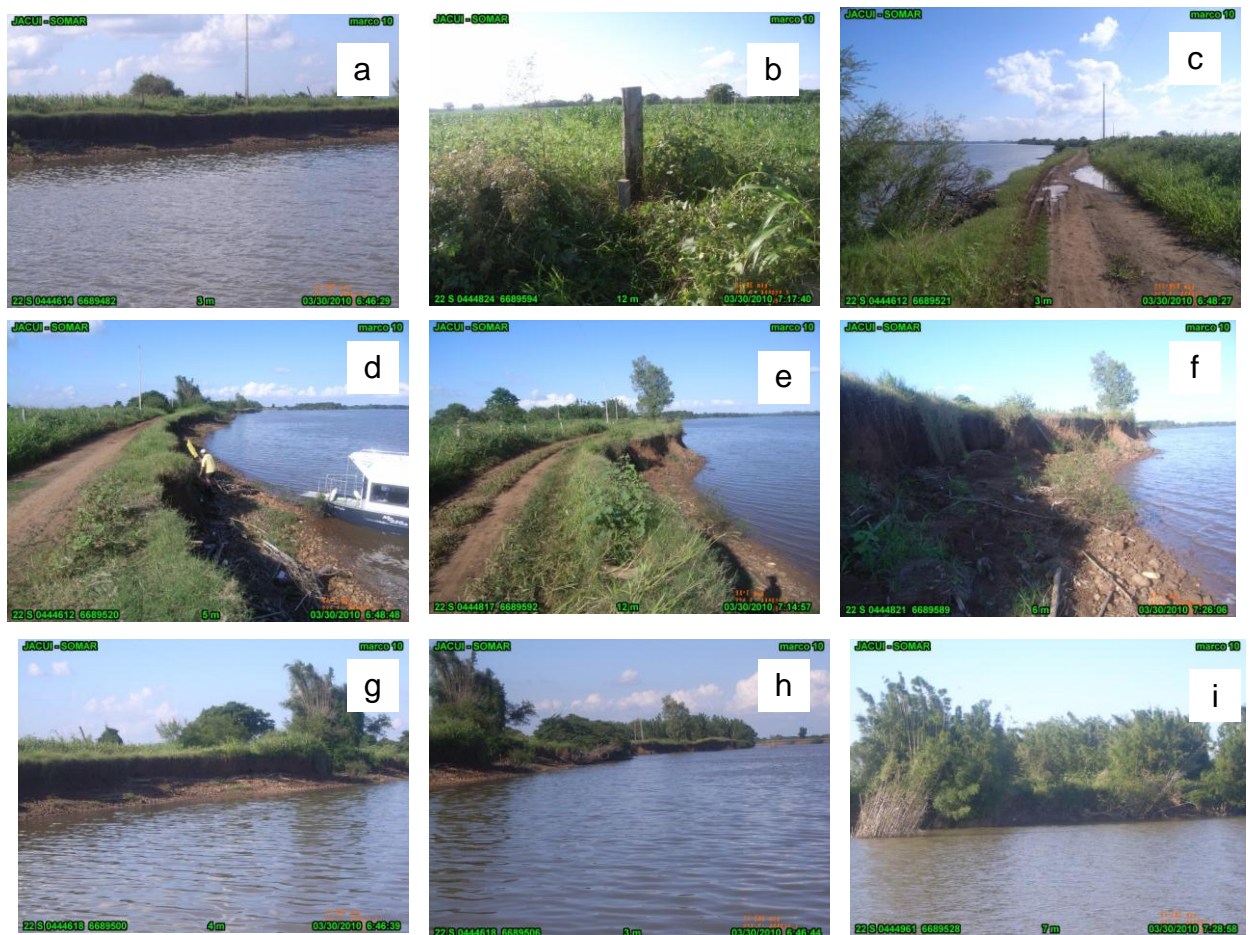
Local com processo erosivo intenso localizado na margem esquerda do rio Jacui, em Triunfo (Fig. 45). Talude vertical, alto é marginado por estrada municipal e na base do talude são encontrados seixos rolados disponibilizados do leito da estrada. A diferença encontrada foi de 0,20 m entretanto não representa a intensidade erosiva evidente que ocorre ao longo da margem. Esta é desprotegida de mata nativa exceto a existência de arbustos e gramíneas. Local de ação intensa de correntes e ondas nas cheias e intenso uso do solo, (Figs. 46 e 47). Aspectos do entorno do marco é mostrado nas fotos da Figura 48.

Figura 48. Marco E 10 localizado na margem esquerda do rio Jacui, Triunfo; (a) vista da margem e talude; (b) vista do marco e interior; (c) vista para montante e estrada; (d) vista do talude, estrada e seixos para jusante; (e) aspecto da margem para jusante; (f) detalhe do talude para jusante e seixos; (g) aspecto do talude para jusante; (h) aspecto da margem para jusante; (i) detalhe da margem com taquaral.

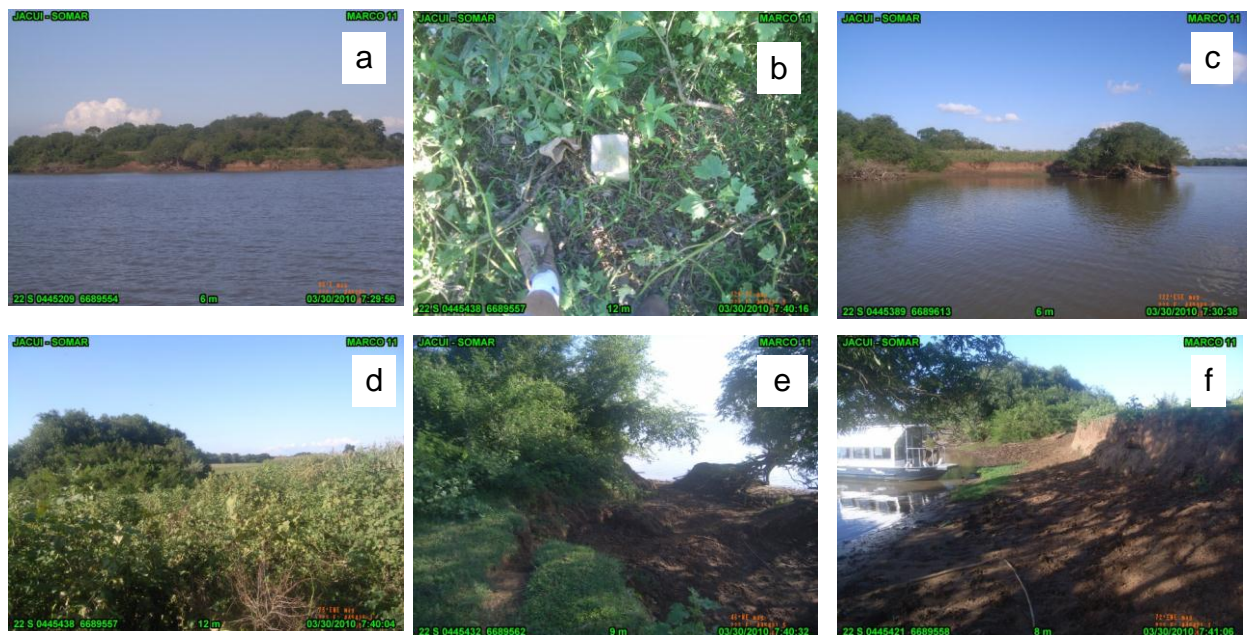
Marco localizado na extremidade oeste da I. do Fanfa onde processos erosivos são evidentes, (Fig. 49). O marco é mostrado na foto da Figura 50 com dados associados. Neste local encontramos uma diferença de 1,15 m de retração do talude (Fig. 51). Aspectos do local é mostrado nas fotos da Figura 52.

Figura 52. Marco E 11 localizado no pontal oeste da Ilha do Fanfa, margem esquerda do rio Jacui. (a) vista da extremidade da Ilha; (b) marco; (c) vista da margem; (d) vista para montante; (e) detalhe do talude para jusante; (f) detalhe do talude para montante.

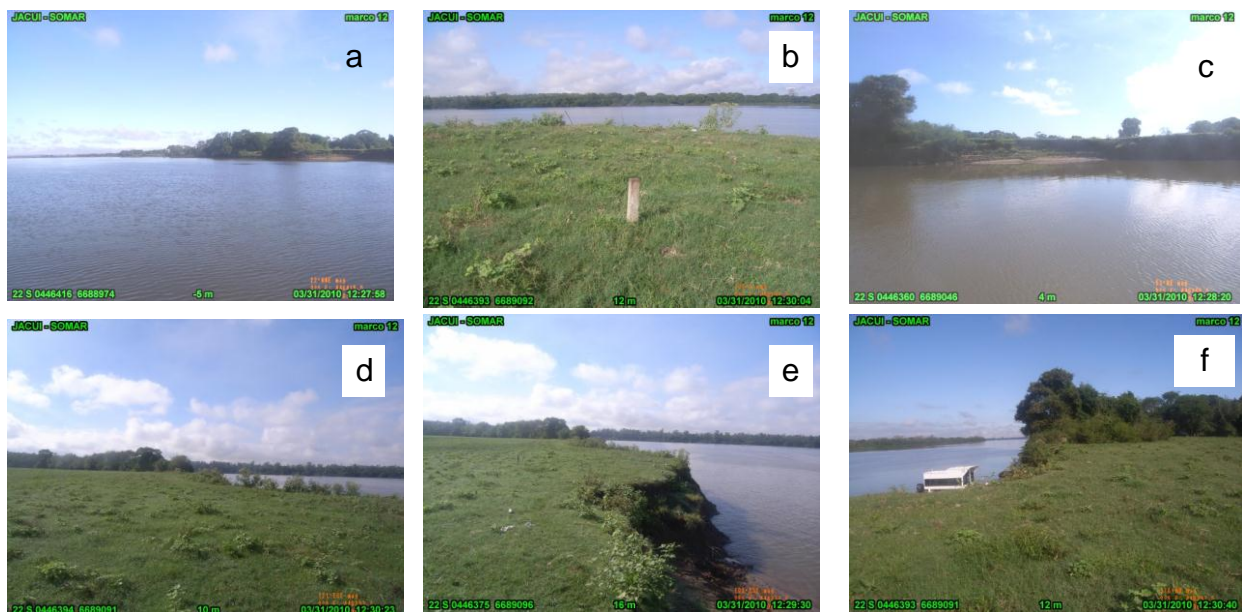
Localizado na I. do Fanfa margem esquerda do rio Jacui, em margem com talude vertical e onde a ação das enchentes é evidente (Fig. 53). O marco é mostrado na foto da Figura 54 com dados associados. Aspecto do talude para jusante é mostrado na Figura 55, com dados associados. A ocorrência de deslizamentos na área é evidente, entretanto não constatamos mudança erosiva no local. Aspectos da área são mostrados nas fotos da Figura 56.

Figura 56. Marco E 12 localizado na ilha do Fanfa, margem esquerda do rio Jacui; (a) vista geral da margem; (b) marco; (c) vista da margem; (d) vista para jusante (e) detalhe da margem e talude para jusante; (f) vista para montante com vegetação nativa ao fundo.

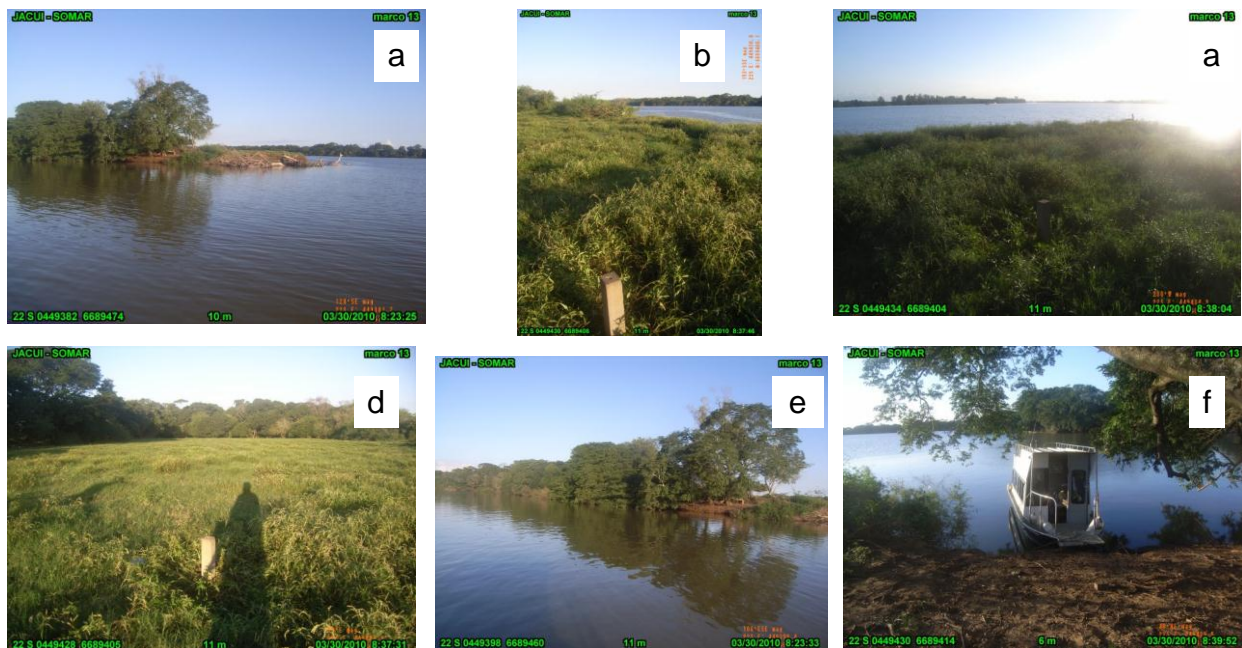
Localizado na extremidade oeste da Ilha do Araújo (Fig. 57) sobre talude alto mostra evidencia de erosão obtendo-se uma variação de 1,60 m de retração do talude. Aspecto da margem é mostrada na Figura 58. Na Figura 59 destaca-se o marco e vista para jusante com dados associados. Os entorno da área é mostrada nas fotos da Figura 60.

Figura 60. Marco E 13 localizado na extremidade oeste da Ilha do Araújo; (a) vista da extremidade e da margem; (b) marco; (c) vista do pontal para oeste; (d) vista para do interior (e) vista da margem; (f) detalhe da margem para o norte.

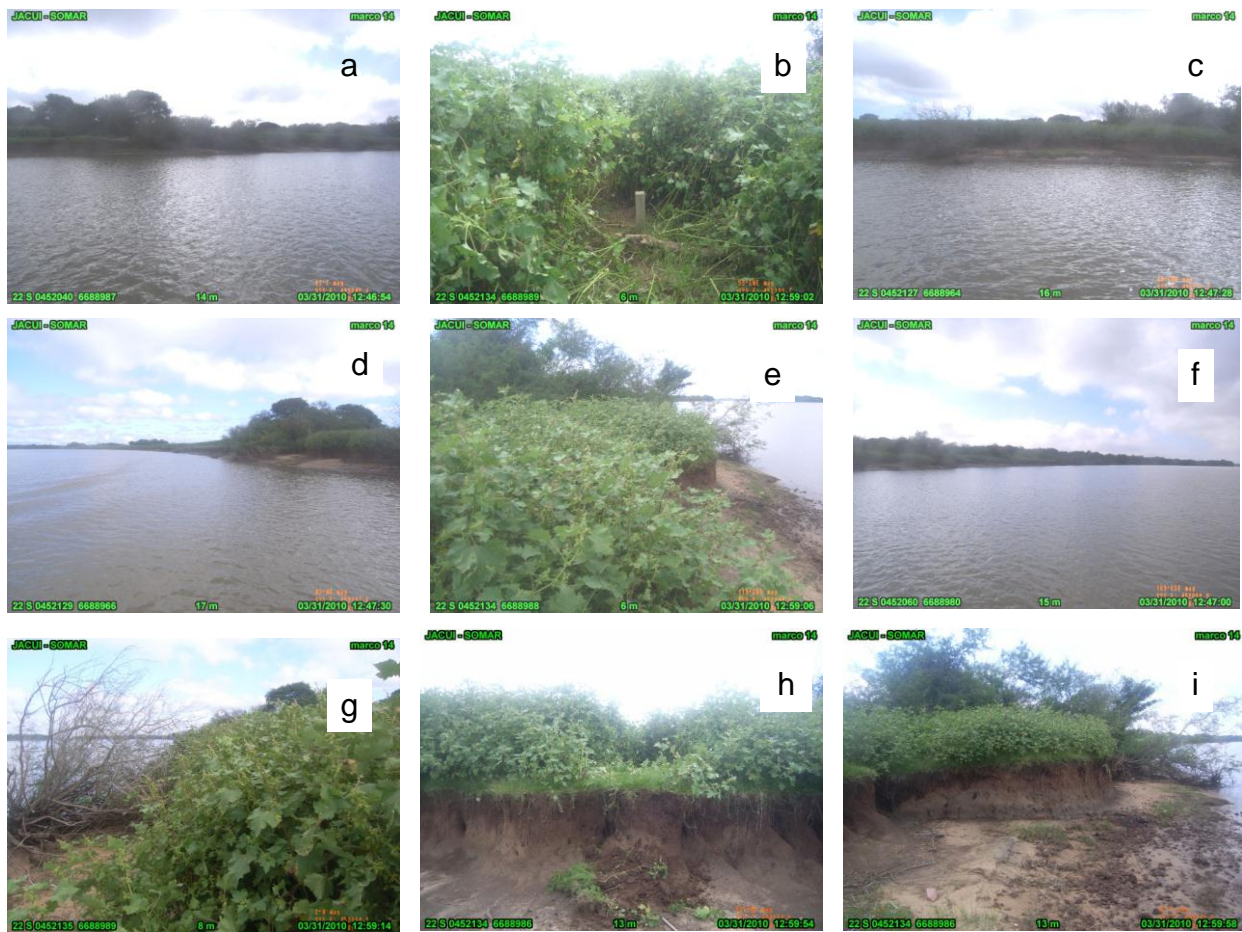
Localizado na Ilha do Araújo, margem esquerda do rio Jacuí (Fig. 61). O talude é baixo e vertical, constando-se uma variação de 0,50 m de retração. Área com mata nativa entretanto sujeita a ação das correntes e ondas por ocasião das cheias, por estar localizada numa região côncava do rio. O marco é mostrado na foto da Figura 62, o qual está rodeado de vegetação rasteira (carapicho) e gramíneas. Na Figura 62 fotografia da margem e nas fotos da Figura 63 aspectos da região.

Figura 64. Marco E 14 localizado na Ilha do Araújo, margem esquerda do rio; (a) vista da margem; (b) marco; (c) vista da margem; (d) vista da margem para montante (e) vista do talude para jusante; (f) vista da margem para jusante; (g) margem para montante; (h) detalhe do talude; (i) talude para jusante.

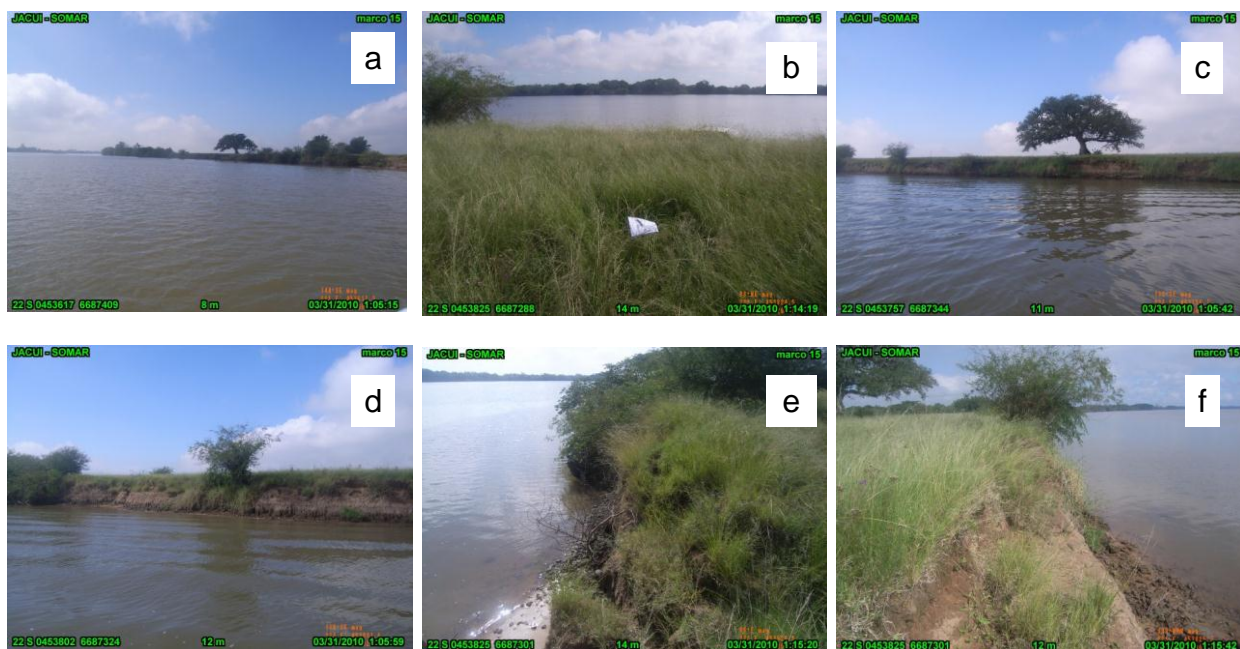
Localizado na margem direita do rio Jacui, fazenda São José, sobre margem com talude vertical alto (Fig. 65). Local de alta erosão onde verifica-se retração no talude de 1,90 m. Sem vegetação nativa marginal mostrado na foto da Figura 66 com dados associados. Detalhe do talude é mostrado na foto da Figura 67 e nas fotos da Figura 68 aspectos da área.

Figura 68. Marco E 15 localizado na margem direita do rio Jacui, Charqueadas (a) vista da margem; (b) marco; (c) vista em detalhe da margem; (d) vista do talude para jusante (e) detalhe da margem e talude para jusante; (f) detalhe da margem e talude para montante.

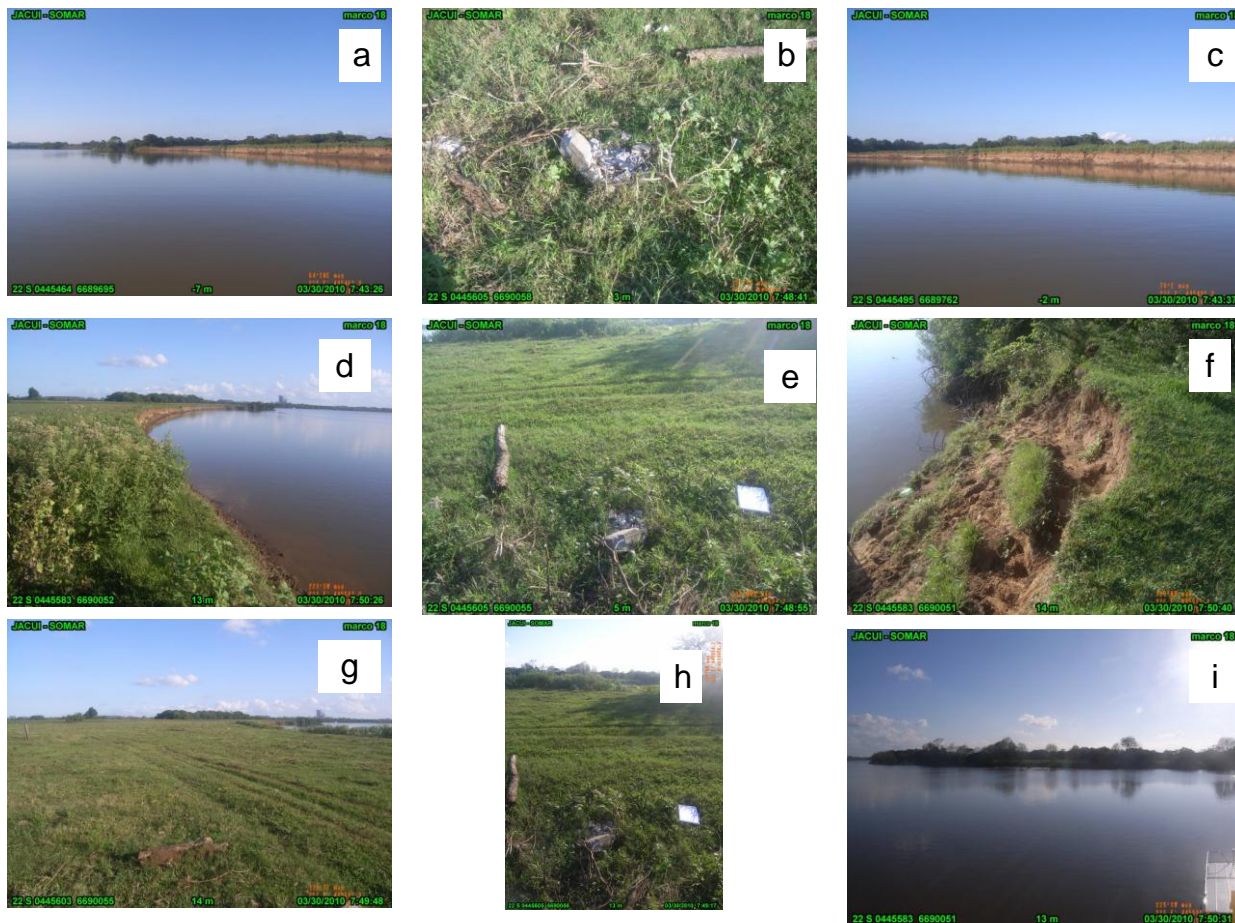
Figura 80. Marco E 18 localizado na Ilha do Fanfa (a) vista da margem; (b) vista do marco (quebrado); (c) vista da margem; (d) vista para o sul montante (e) vista do marco; (f) detalhe do talude; (g) vista do entorno para o sul; (h) vista do marco e interior; (i) vista da margem oposta.
