RELATÓRIO TÉCNICO

INSPEÇÃO DOS MARCOS DAS ESTAÇÕES GEODÉSICAS DA REDE LOCAL DA SOMAR Ltda

BAIXO RIO JACUÍ.

Novembro 2012

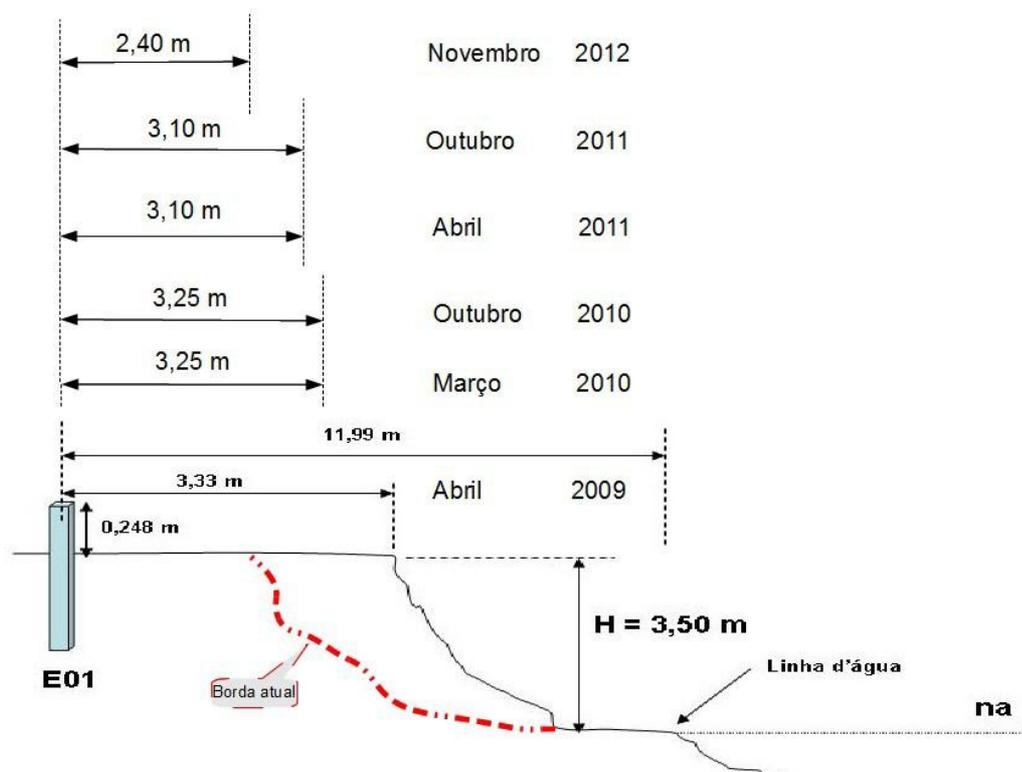
Figura 4. Croqui representando o marco E 01, com indicação atual da borda do talude.

O croqui da Figura 4 mostra as medidas realizadas, verificando-se que desde Abril de 2009 houve baixa erosão da margem, mas se observa mudanças na morfologia da praia. A medida realizada a partir do marco é da ordem de 2,40 m apresentando uma diferença de 0,93 m desde Abril de 2009.

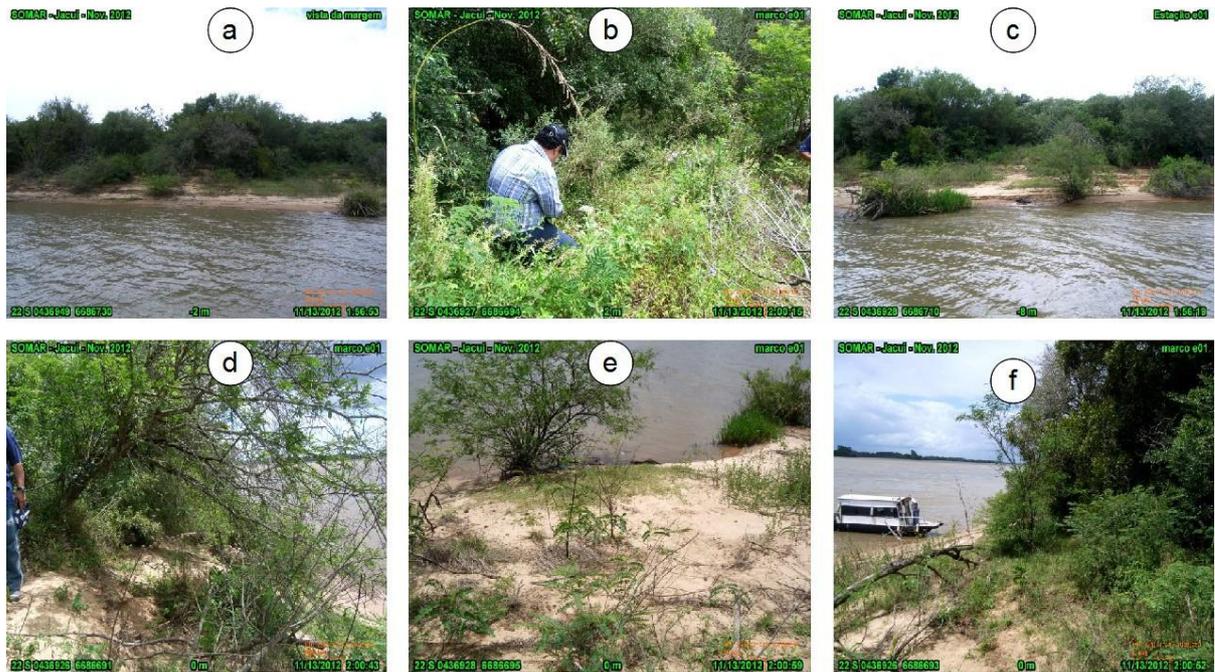
Figura 5. Marco E 01 localizado na margem direita do rio Jacuí, município de Charqueadas. (a) vista da margem; (b) vista do marco para montante; (c) vista da margem local do marco; (d) vista do talude para montante; (e) vista da praia e do talude; (f) vista da margem para jusante.

A Figura 5, mostra imagens obtidas da área com aspectos da região considerada pouco erosiva. A área é coberta por vegetação nativa, com formação de praia arenosa que auxilia na proteção do talude do embate das correntes e ondas.

Entretanto o local está sujeito a problemas erosivos, como constatado. Percebe-se que houve movimentação ao longo do talude, com limpeza de material depositado, como verificado nas inspeções anteriores.

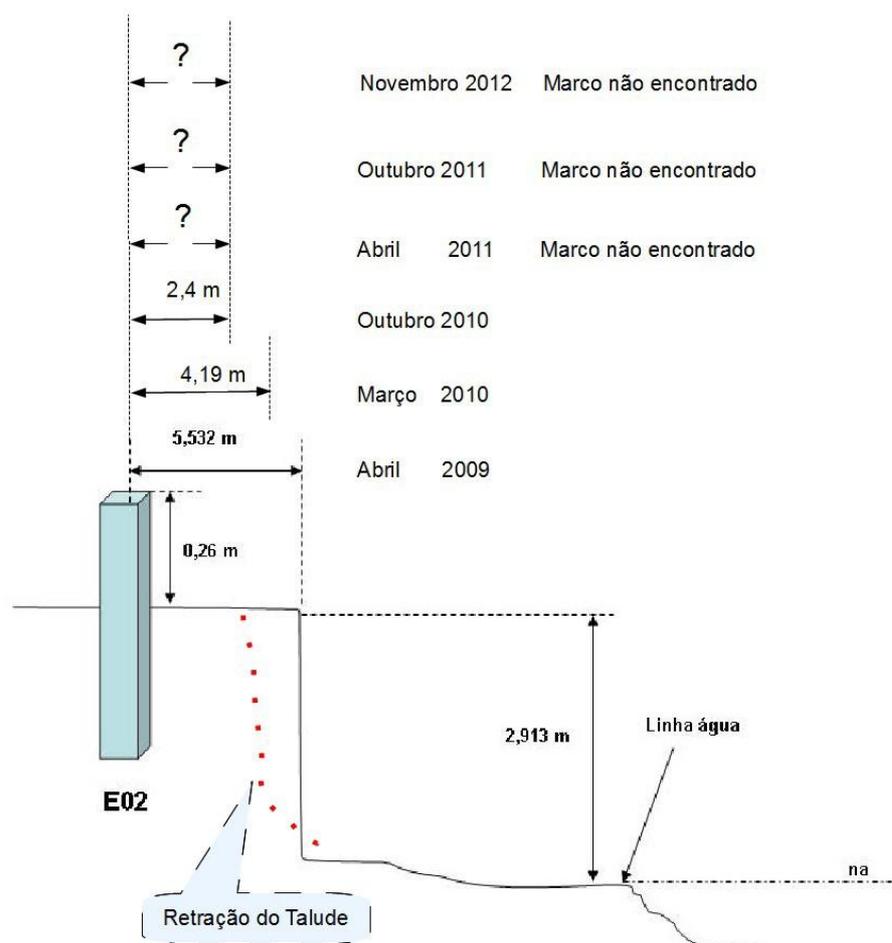
Figura 6. Croqui representando o marco E 02. Marco não encontrado.

A distancia do marco ao limite do talude era de 5,53 metros quando de sua implantação. Em Outubro de 2010 foi comprovada uma retração da margem de menos 3,13 metros, portanto faltariam ainda 2,40 metros para estar na borda do talude, o que é muito provável que não tenha acontecido. Esta é uma área de alta erosão auxiliada pela geomorfologia da costa e pela falta de vegetação ao longo da área. Na vistoria de Outubro 2010 ele já se encontrava avariado. A plantação de milho avançou sobre a estrada (Fig. 6).

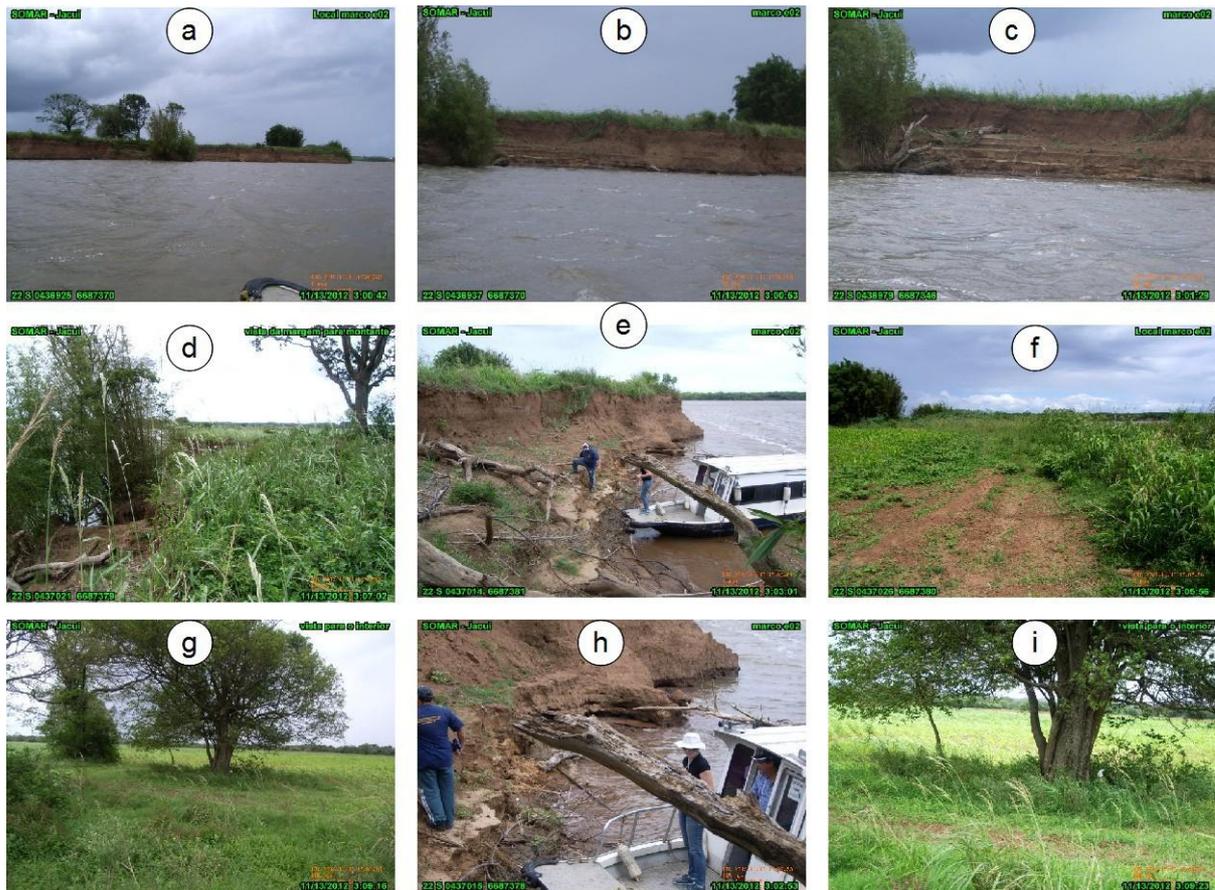
Este marco não foi encontrado, provavelmente tenha sido destruído pelos agricultores da área e retirado do local. Detalhes do entorno do local é mostrado nas imagens da Figura 7. Observa-se que o material erodido do talude foi levado pela enchente, e a erosão avançou contornando o Taquaral que está prestes a desaparecer (Fig. 7). A implantação de novo marco na área é importante, assim foi feita uma medida na base da árvore na direção OSO (240°) e constatamos uma distancia de 12 metros. A árvore de grande porte com certeza será preservada pelos agricultores e poderá ser utilizada como base para controlar a erosão na área e local ideal para colocar outro marco.

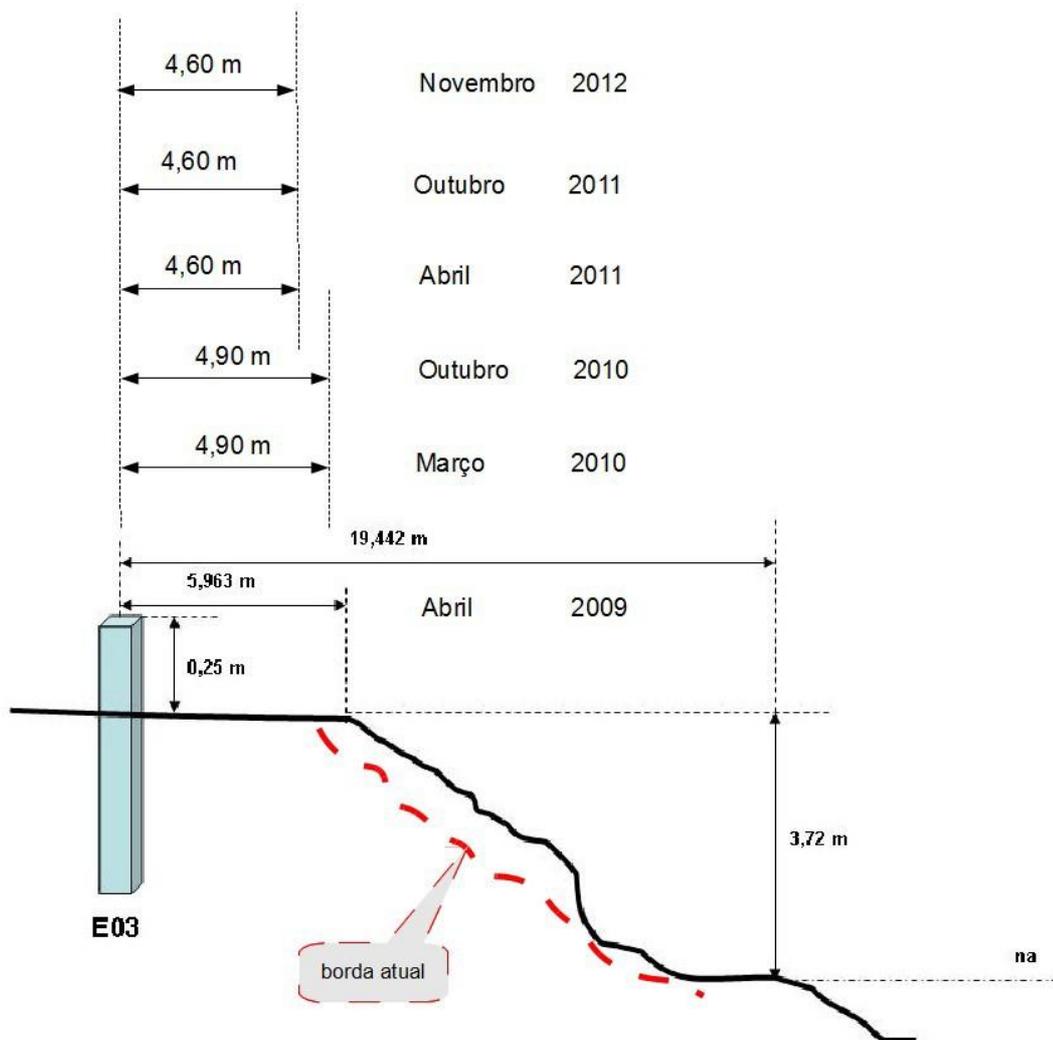
Figura 8. Croqui representando o marco E 03, com indicação atual da borda do talude.

O croqui da Figura 8 mostra a evolução do talude, onde se verifica uma retração de 1,36 m desde abril de 2009. Sendo que nenhuma modificação do talude foi observada em Novembro de 2012, considerando as inspeções realizadas em 2011. Verificamos a retração do degrau no talude e a retirada de material erodido, normalmente encontrado na base do talude ou na praia.

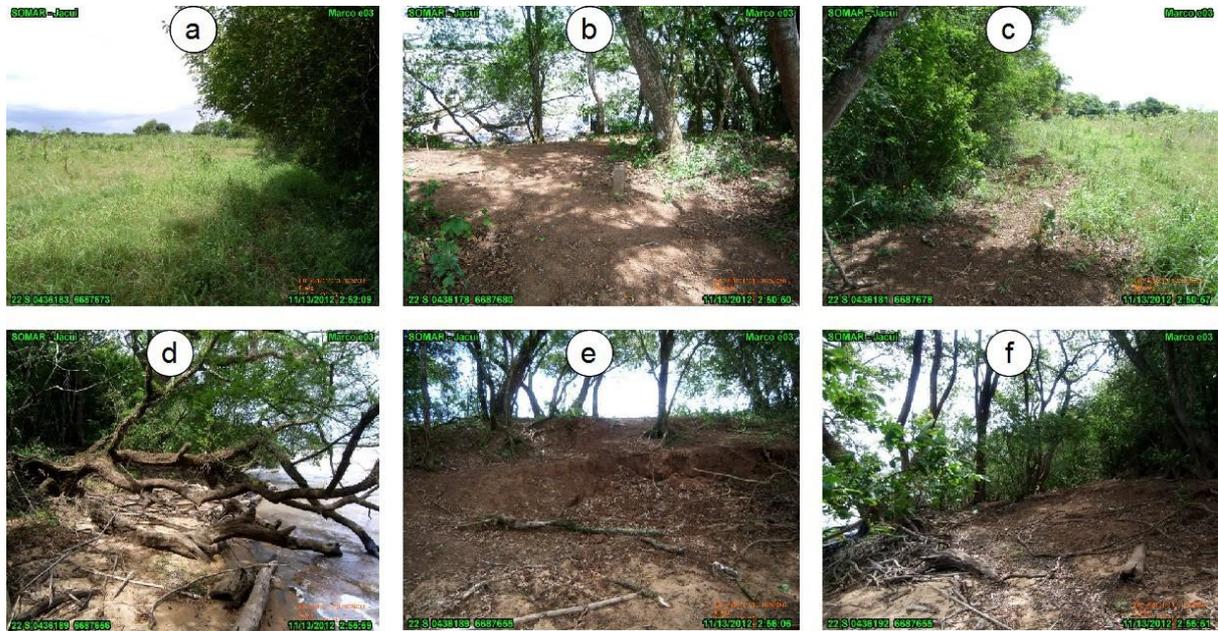
Figura 9. Marco E 03 localizado na margem esquerda do rio Jacui, ilha da Paciência. (a) vista do interior para jusante; (b) vista do talude desde o marco; (c) vista do interior para montante; (d) vista da margem/praias para jusante; (e) marco; (f) detalhe da margem para montante.

Entretanto pela Figura 9 constata-se que o marco está localizado em área de erosão (margem côncava) onde a ação das correntes e ondas é intensa. A exposição de raízes e a formação de degraus são marcas dos processos erosivos.

Neste local apesar da agricultura mecanizada próxima, a existência de mata nativa de porte e vegetação arbustiva, colaboram no sentido de diminuir a erosão da margem. Detalhes do entorno da área é mostrado nas imagens da Figura 9.

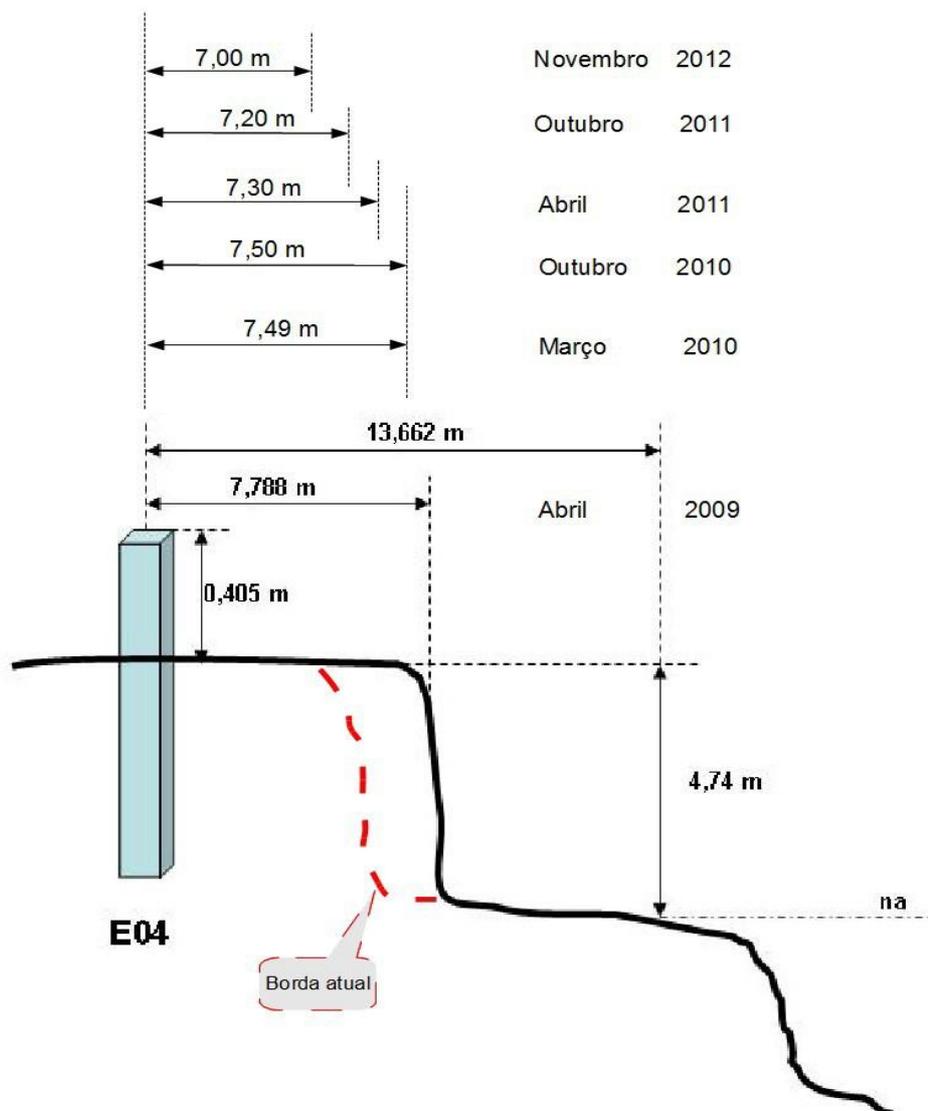
Figura 10. Croqui representando o marco E 04, com indicação atual da borda do talude.

Localizado na Ilha da Paciência ambiente com erosão, ausência de mata nativa e uso intenso do solo nas proximidades (Fig. 2). A variação na retração do talude desde Outubro de 2011 foi de 0,20 m e para a linha de costa desde abril de 2009 foi da ordem de 0,79 m como mostrado no croqui da Figura 10.

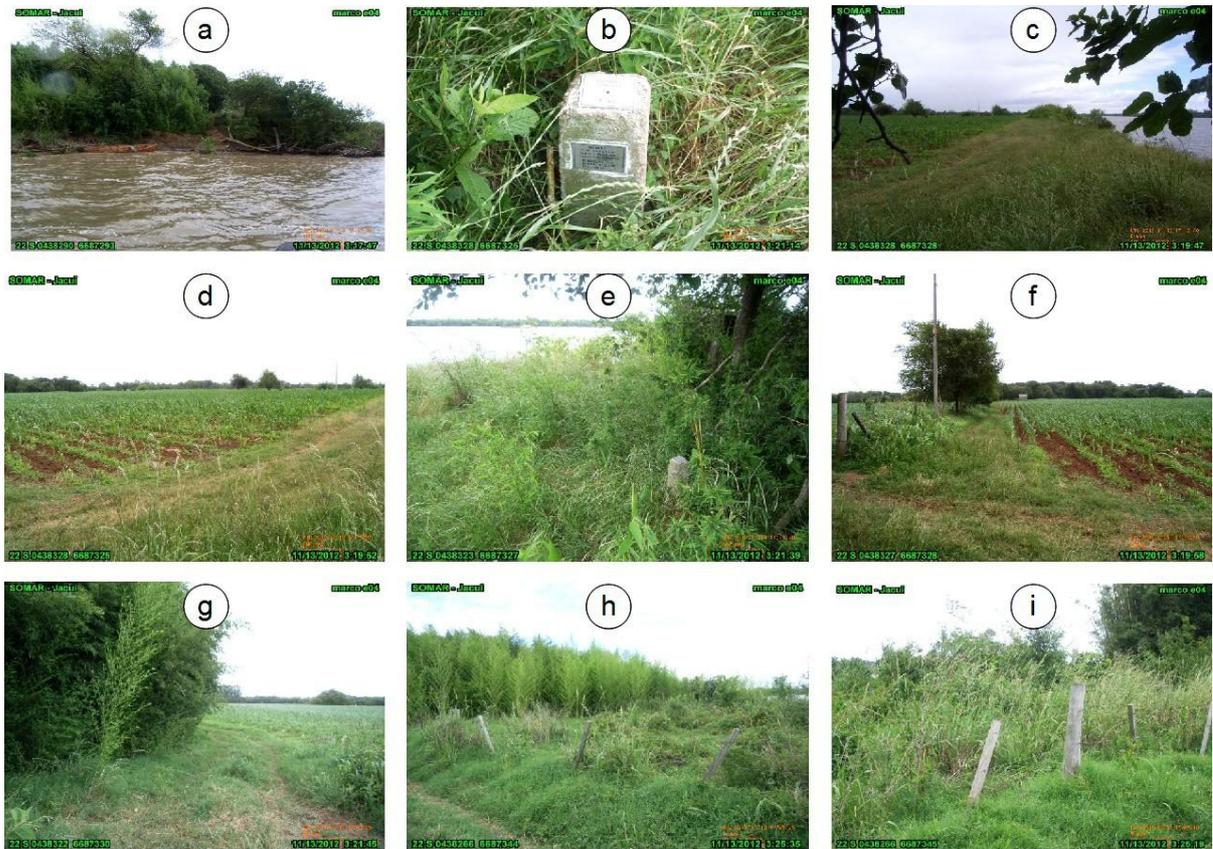
A vegetação existente não é natural e está sendo destruída. Neste local o talude é alto e vertical. Percebe-se que o material acumulado na base do talude como já constatamos em Abril de 2011 e a cobertura de vegetação rasteira ao longo da margem, foram levados pelas enchentes de inverno (Fig. 11).

Nesta região para montante do marco está sendo conduzido pela SOMAR, um experimento com a plantação de vegetação, em área cercada, utilizando diferentes espécies nativas, verifica-se o bom desenvolvimento das plantas (Fig. 11 h, i), como já observado na inspeção de Outubro de 2011.

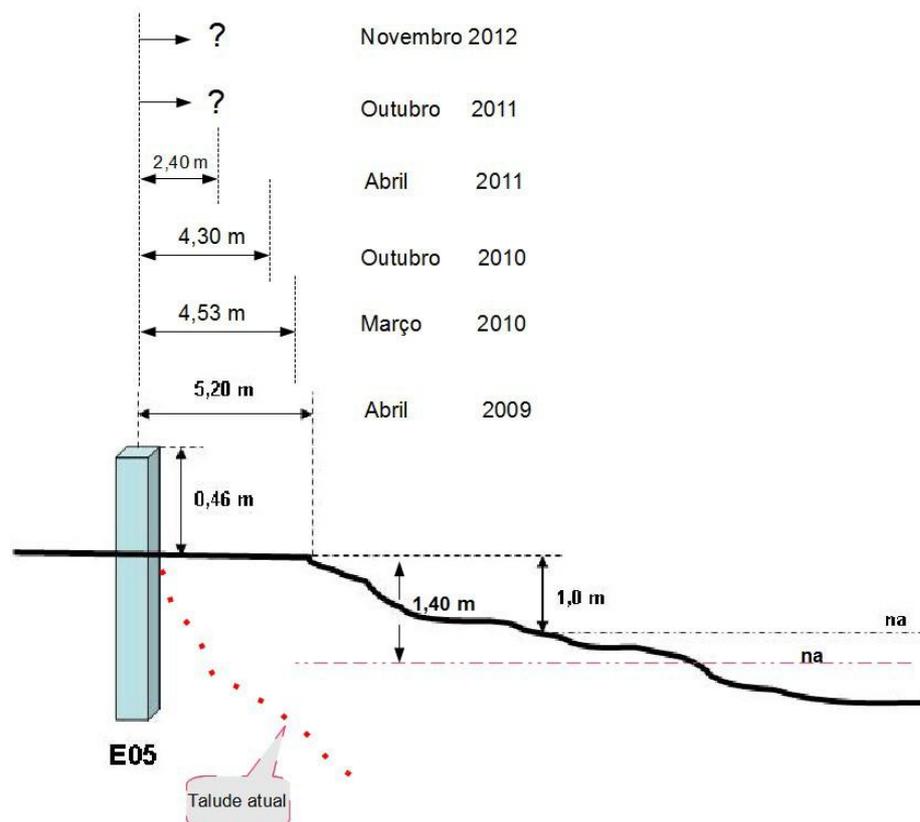
Figura 12. Croqui representando o marco E 05, com indicação da borda do talude, em abril de 2011. Em Outubro de 2011 já estava fora do lugar, sem condições de fazer qualquer medida.

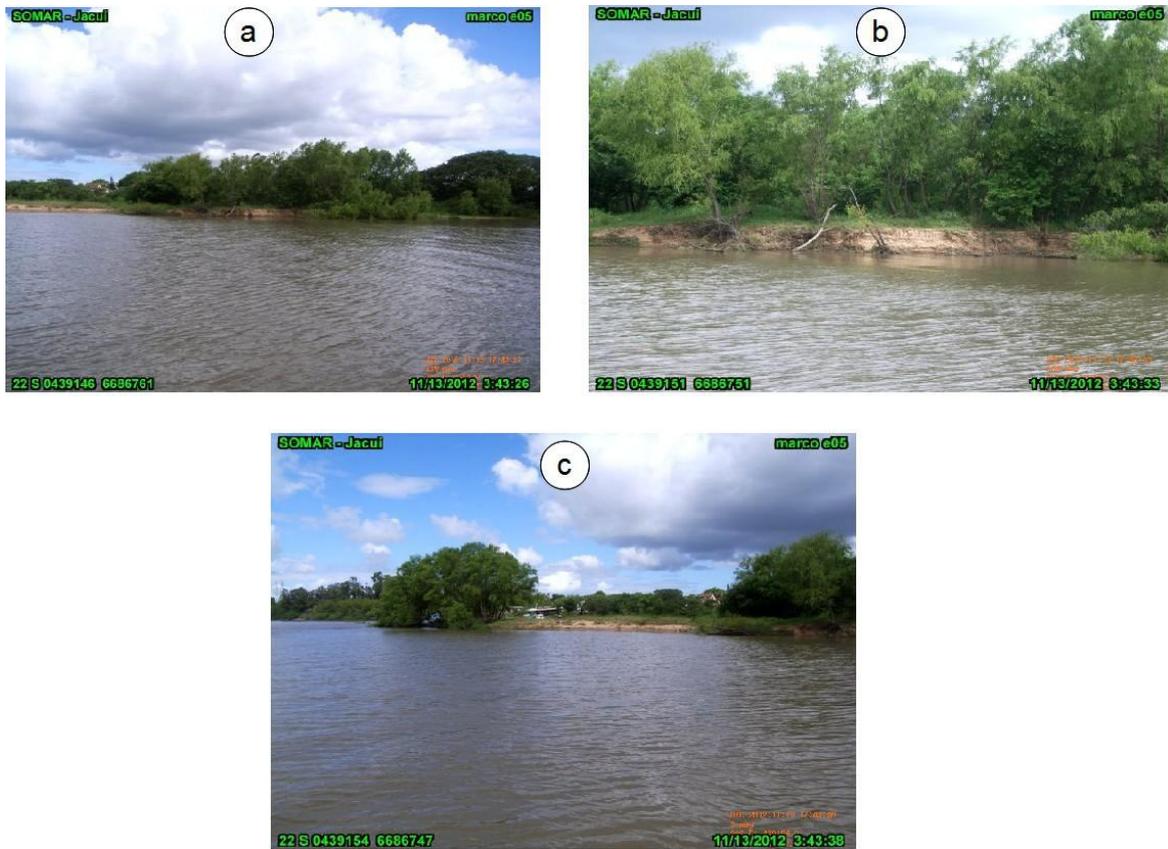
Figura 13. Marco E 05 localizado na margem esquerda do rio Jacuí, ilha Dna Antonia (a) vista da margem; (b) vista da margem no local de instalação do marco, onde percebe-se a formação de barranco desde 2011, antes não existente; (c) vista da margem margem/praias para jusante.

Localizado na I. Dna Antônia (Fig. 2) em terreno arenoso e plano, sem talude pronunciado, existência de praia arenosa, com gramíneas e vegetação arbórea. O local é bastante exposto a ação das enchentes, correntes e ondas. Na área em Abril de 2011 foi constatado uma variação de 2,8 m, desde Abril de 2009, indicando alto processo erosivo com destruição da praia e de árvores, formando uma margem íngreme com aumento na profundidade (Fig. 12). Em Outubro de 2011, o marco está tombado e não permite que se calcule o quanto foi a erosão na área, supondo-se que atingiu o limite inicial do marco da ordem de 5,20 m (Fig. 12). Situação semelhante foi encontrada na inspeção de novembro de 2012. No local seria interessante a instalação de novo marco. Aspectos da área são mostrados nas imagens georreferenciadas da Figura 13.

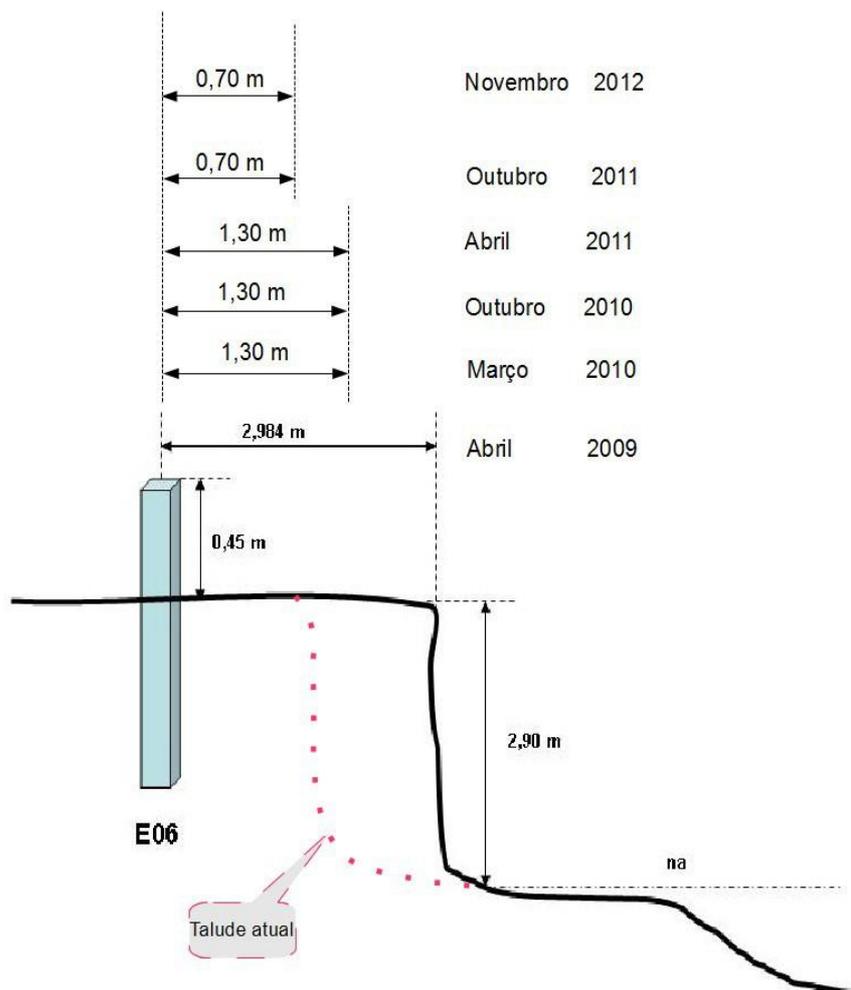
Figura 14. Croqui representando o marco E 06, com indicação atual da borda do talude.

Localizado na margem esquerda do rio Jacuí na Ilha da Paciência (Fig. 2) em margem alta, talude vertical e em local de média erosão. O croqui da Figura 14 mostra o avanço da erosão do talude da ordem de 2,28 m, desde Abril de 2009. A situação encontrada é semelhante à relatada em outubro de 2011, não sendo observada nenhuma retração do talude desde Outubro de 2011. Nas inspeções anteriores observa-se o solapamento do talude e queda da vegetação ciliar localizada sobre o talude, aspecto não encontrado nas últimas inspeções de Outubro 2011 e Novembro de 2012 (Fig. 15).

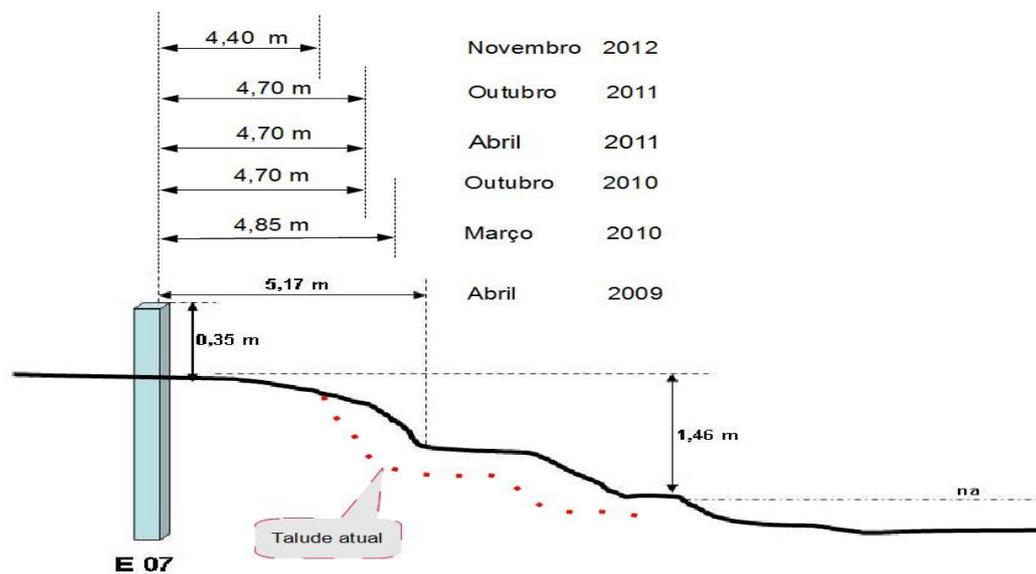
Figura 16. Croqui representando o marco E 07, com indicação atual da borda do talude.

Nesta inspeção houve uma retração do talude/margem de 0,30 m como mostra o croqui da Figura 16. A retração da margem neste local desde Abril 2009 é da ordem de 0,77 m. Neste local também constata-se que o material depositado na base do talude foi levado pelas enchentes, como verificado na inspeção de Outubro de 2011. Aspecto do local pode ser verificado nas imagens da Figura 17.

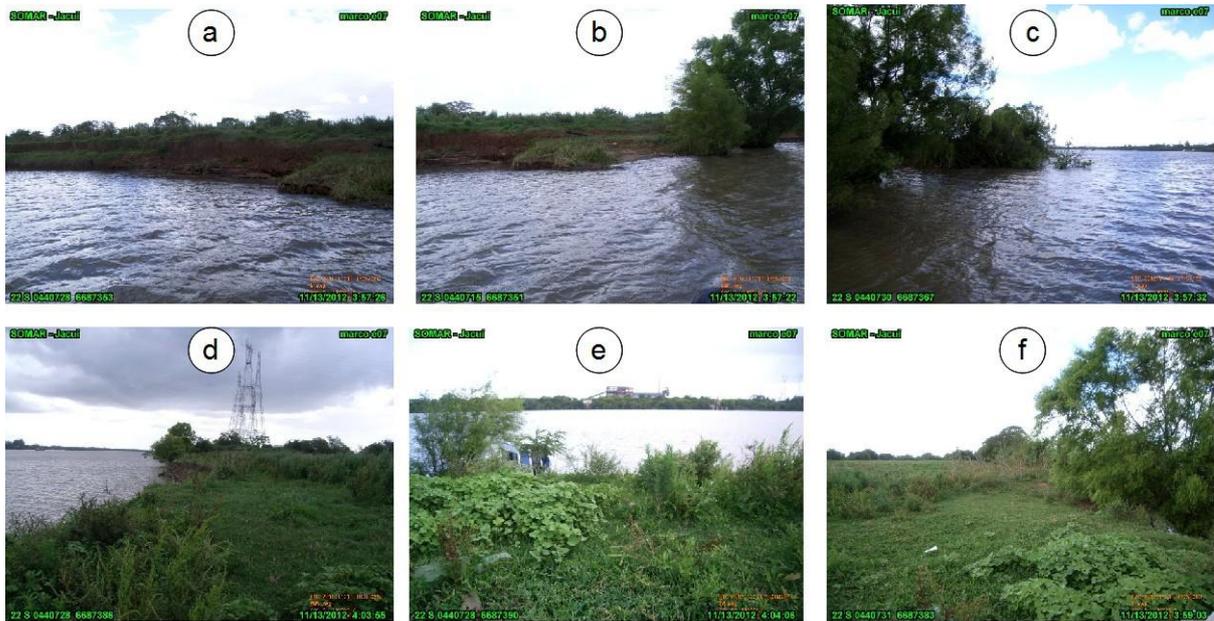
Figura 17. Marco E 07 localizado na margem esquerda do rio Jacuí, ilha das Cabras. (a) vista da margem para montante; (b) vista da margem; (c) vista da margem para jusante; (d) detalhe da margem/talude para montante; (e) marco; (f) vista do marco e da margem para jusante.

Este marco está localizado na Ilha das Cabras, com talude baixo, plano e local em processo erosivo baixo (Fig. 2). Está inclinado devido possivelmente a batida de um trator quando do preparo do terreno para plantio da lavoura adjacente.

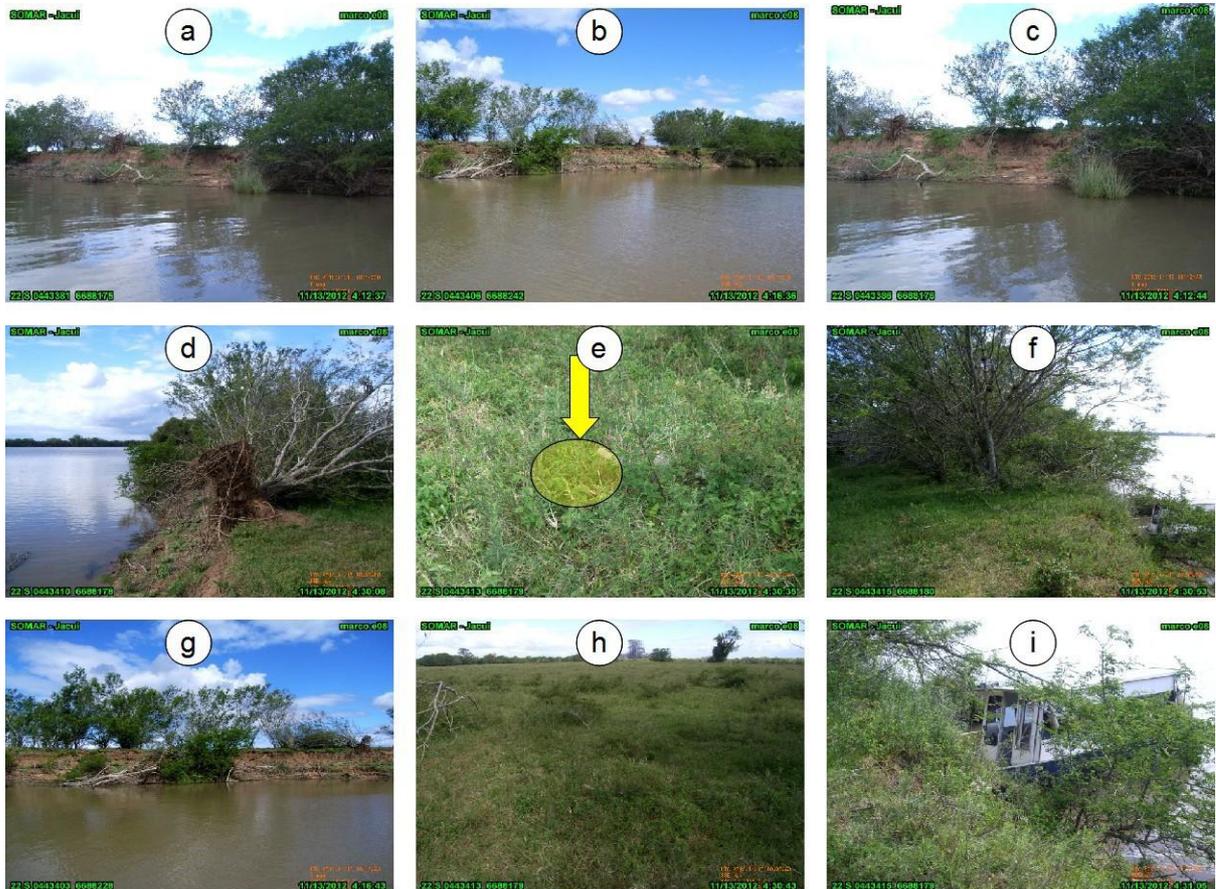
Localizado na Ilha do Dorneles (Fig. 2) em local com talude vertical e com evidencia de processo erosivo médio a alto. No local existe vegetação arbustiva, árvores como mata ciliar e pastagem. A Figura 18 representa o croqui do talude observando-se uma diferença de 4,20 m desde Outubro de 2011 e de 6,38 m desde Abril de 2009. Nesta região a retração da margem é elevada. O marco foi destruído, mas a base está no lugar. Aspectos da área são mostrados nas imagens da Figura 19.

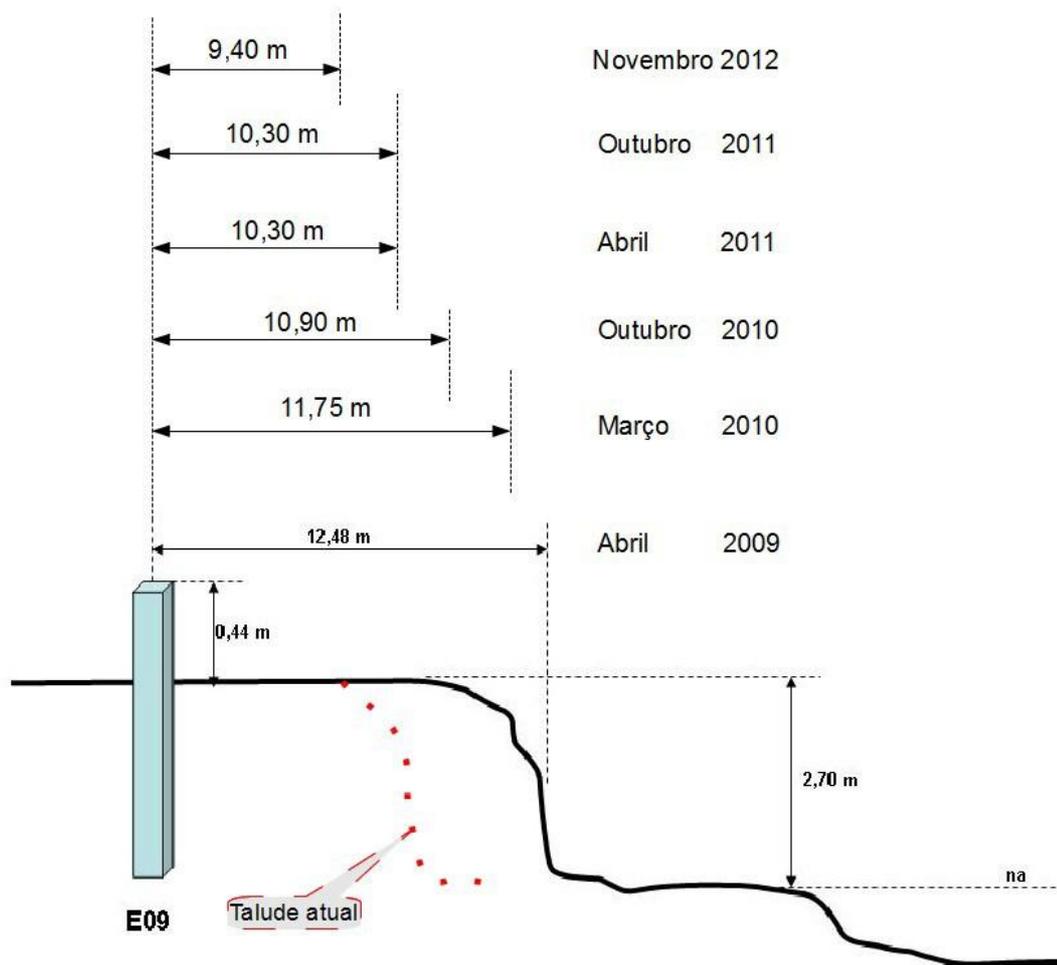
Figura 20. Croqui representando o marco E 09, com indicação atual da borda do talude.

Este marco também se localiza na Ilha do Dorneles, margem esquerda do rio Jacuí local em processo erosivo alto (Fig. 2). A Figura 20 representa o croqui do talude verificando-se uma retração na margem de 0,90 m e as medidas indicam erosão da margem desde abril de 2009 de 3,08 m. Aspecto da área e da região do entorno é mostrada nas imagens da Figura 21. O aumento da erosão na área está associada a falta de vegetação marginal e ao pisoteio do gado que desce até a praia para beber água no rio, aspecto constatado nas inspeções anteriores.

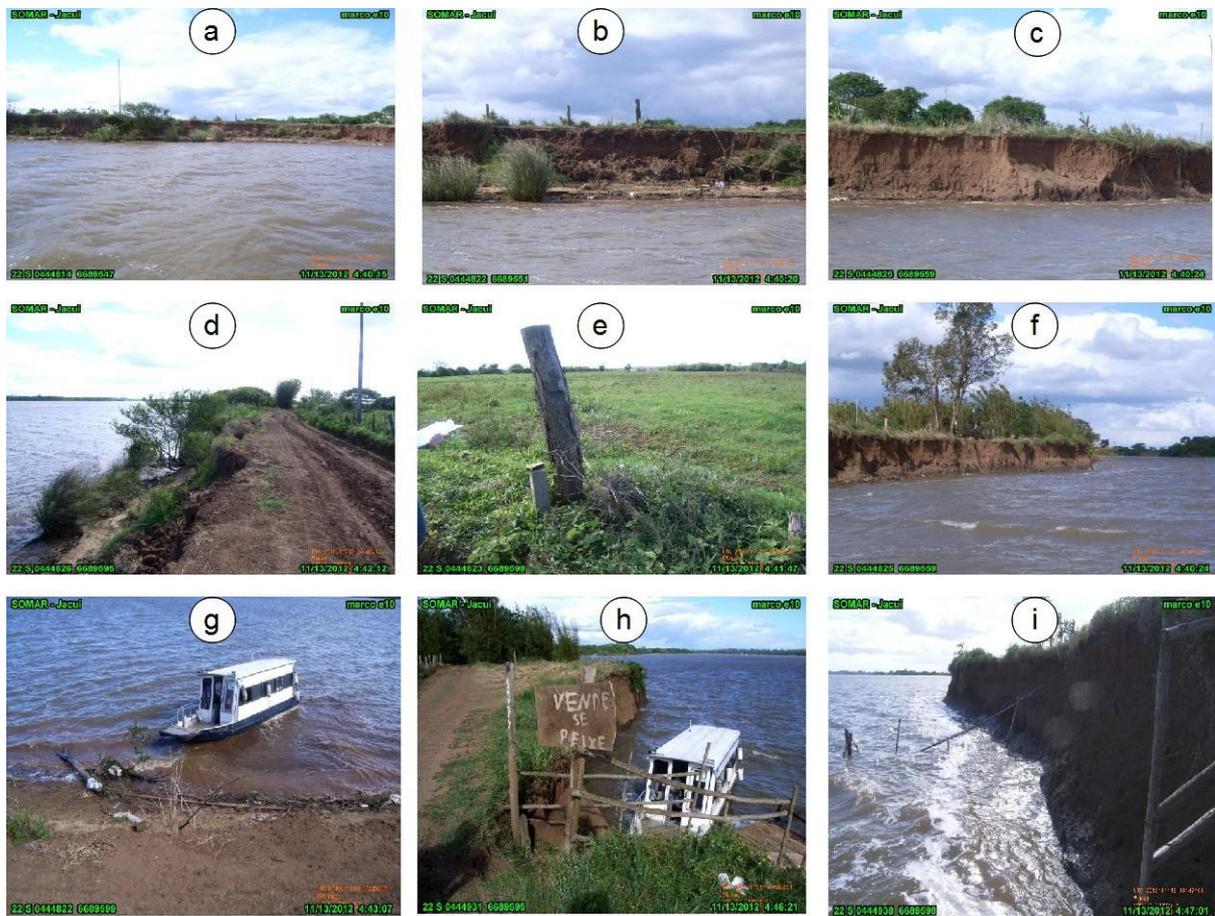
Local com processo erosivo alto localizado na margem esquerda do rio Jacui, em Triunfo (Fig. 2). Talude vertical alto com estrada municipal, na base do talude são encontrados seixos rolados disponibilizados do leito da estrada. Local de ação intensa de correntes e ondas nas cheias e intenso uso do solo. Este local é desprotegido de mata nativa exceto a existência de arbustos e gramíneas. O croqui da Figura 22, mostra a evolução do talude, com uma variação de 0,20 m desde Outubro de 2011 e uma retração da margem de 1,80 m desde Abril de 2009. Aspectos do entorno do marco é mostrado nas imagens da Figura 23.

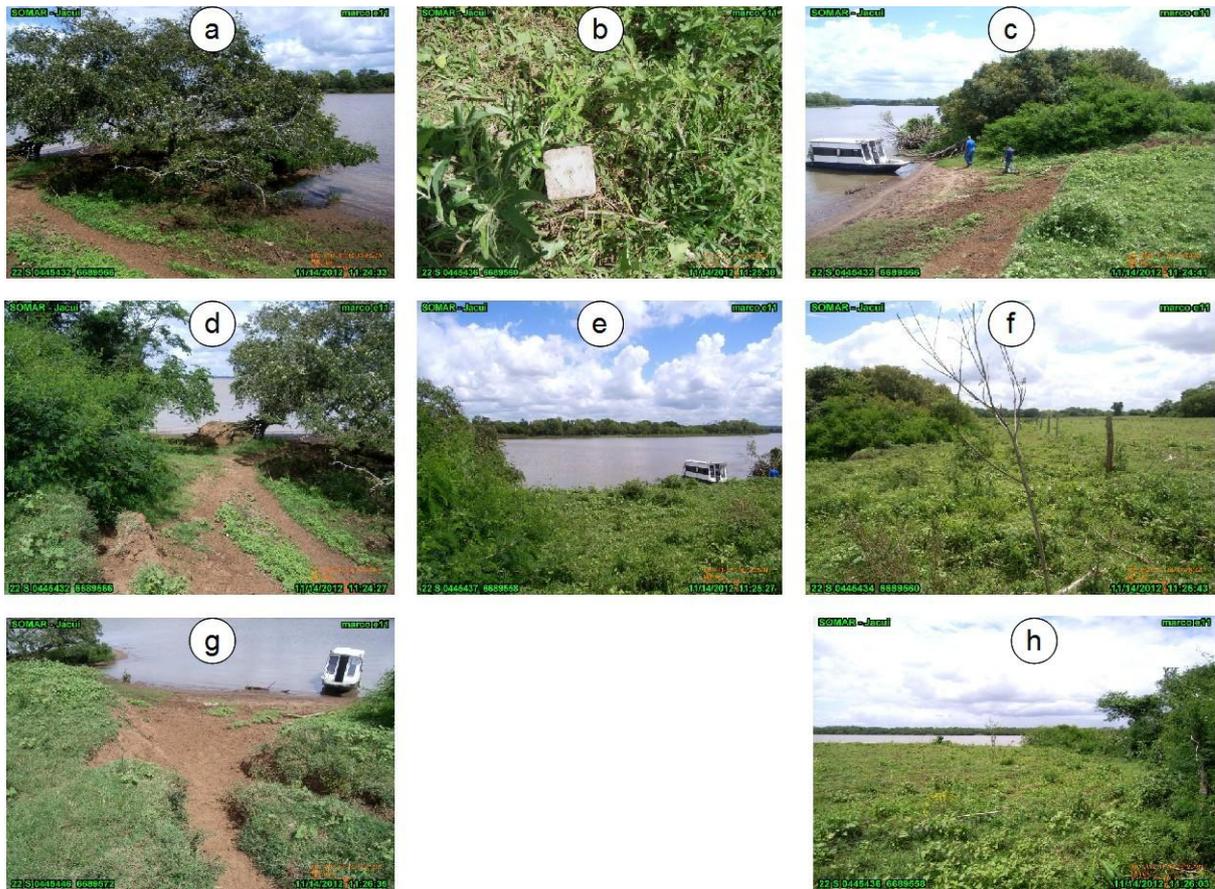
Marco localizado na extremidade oeste da Ilha do Fanfa onde processos erosivos são evidentes, (Fig. 2). Neste local encontramos uma variação de 0,10 m desde Outubro de 2011, com uma retração do talude desde Abril de 2009 de 1,65 m (Fig. 24). Devido ao uso da área pelo homem observa-se o corte de raízes das árvores que protegem a margem e a presença do gado que vem beber água, o que aumenta a remobilização de material. Aspectos do local é mostrado nas imagens da Figura 25.

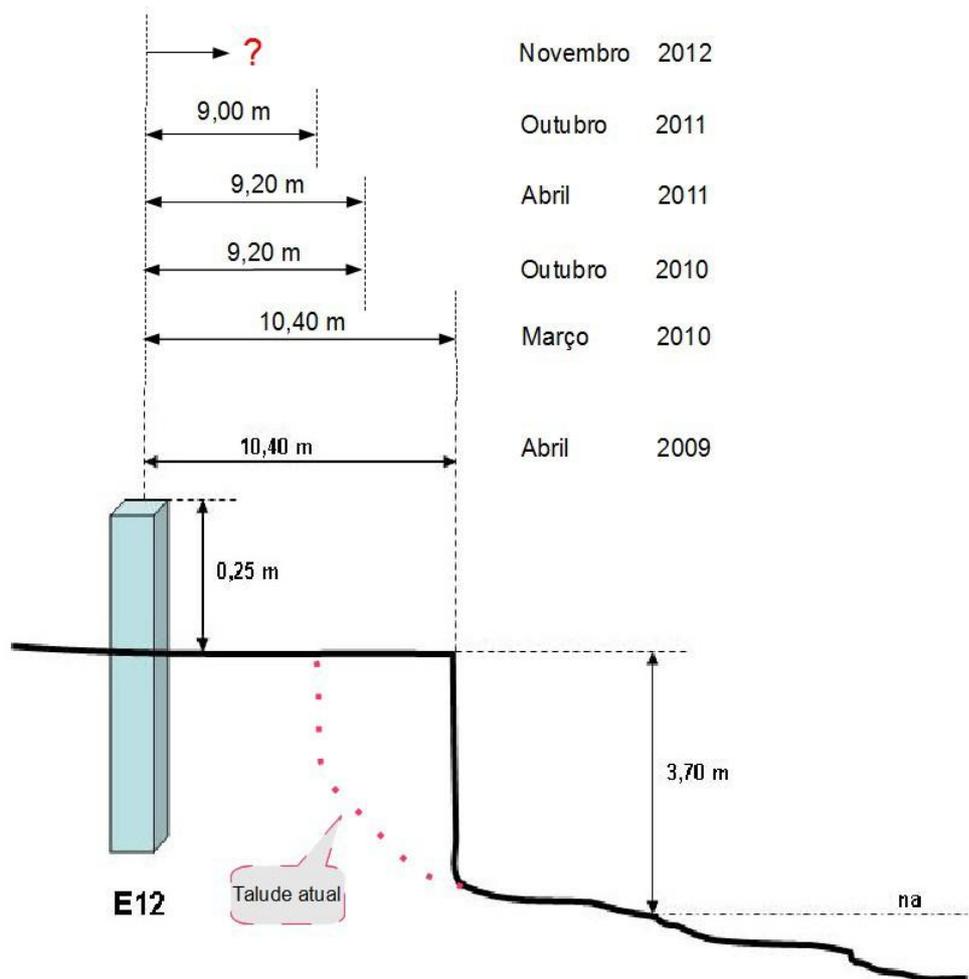
Figura 26. Croqui representando o marco E 12, com indicação atual da borda do talude.

Localizado na Ilha do Fanfa margem esquerda do rio Jacuí, em margem com talude vertical e onde a ação das enchentes é evidente (Fig. 2). Marco não foi encontrado, não sendo possível realizar a medida (Fig. 26). Considerando a última medida feita em outubro de 2011 de 9,00 m a diferença desde Abril de 2009 é da ordem de 1,40 m o que representa uma retração média. A colocação de outro marco na área é importante porque a ocorrência de deslizamentos na área são evidentes.

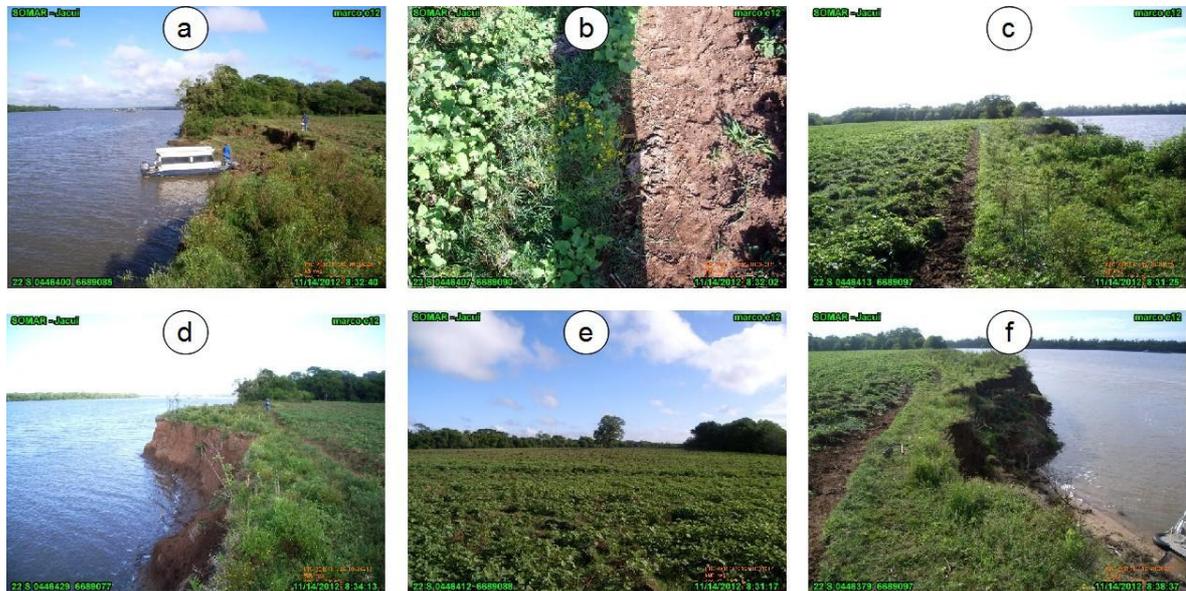
Figura 27. Marco E 12 localizado na ilha do Fanfa, margem esquerda do rio Jacuí; (a) vista da margem/talude para montante; (b) vista do limite da área arada; (c) margem para jusante mostrando a área arada; (d) vista do talude para montante; (e) vista do interior; (f) margem/talude para jusante.

Foi feita uma medição desde o limite da área arada até o limite do talude da ordem de 9 metros, que representa a provável localização inicial do marco retirado quando da lavoura. Aspectos do local são mostrados nas imagens da Figura 27.

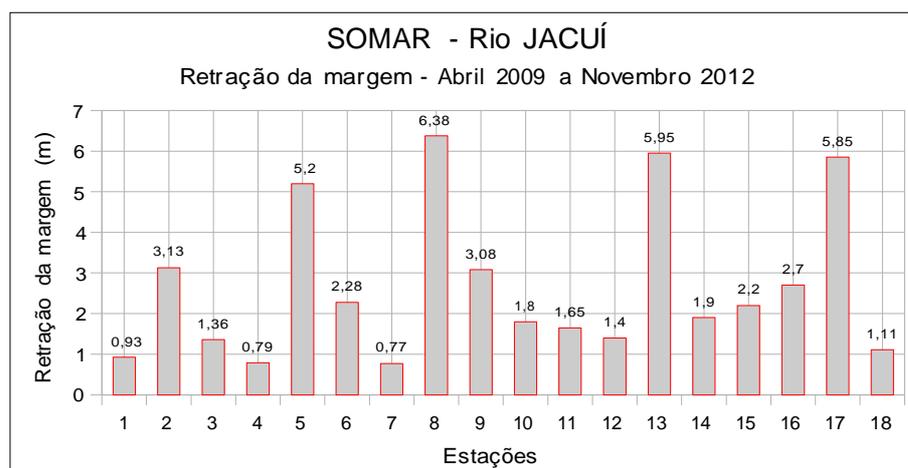
Figura 40. Gráfico representando a retração da margem em metros, nos locais monitorados num período de 4 anos.

Por último anexamos a Figura 40, que representa a erosão ou retração dos taludes, onde se localizam os marcos, no período de Abril de 2009 a Novembro de 2012, exceto nas estações E 02 e E12.
