RELATÓRIO TÉCNICO

INSPEÇÃO DOS MARCOS DAS ESTAÇÕES GEODÉSICAS DA REDE LOCAL DA SOMAR Ltda

BAIXO RIO JACUÍ.

Outubro 2009

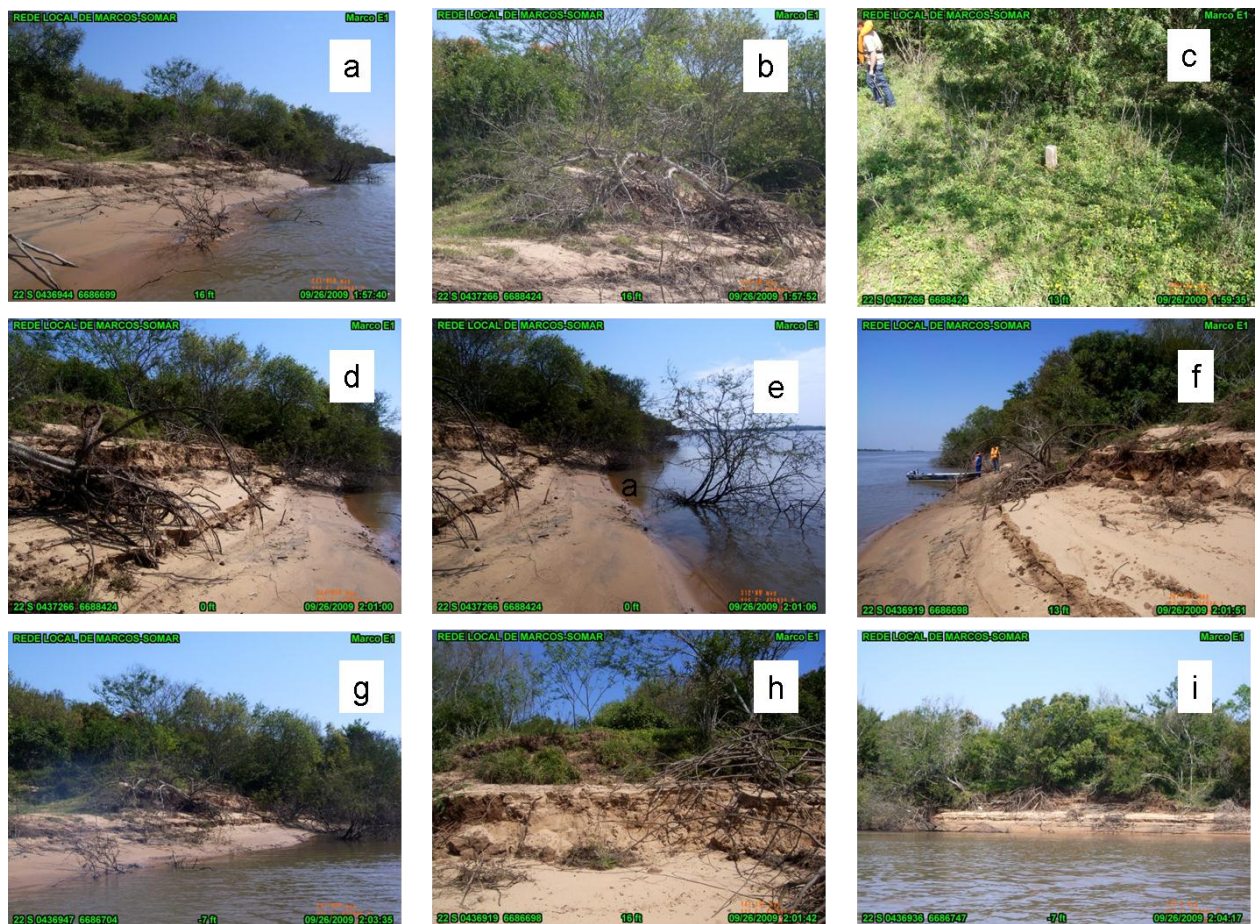
MARCO E 01

As fotos da Figura 6 mostram aspectos da margem nas proximidades do marco E 01, localizado na margem direita sobre terreno arenoso, onde se verifica a existência de níveis de erosão por conta do aumento do nível e da correnteza. Observa-se a exposição das raízes e a queda de árvores.

Figura 6. a) aspecto da margem no local do marco; b) galhos depositados pela enchente; c) marco E 01; d) aspecto da margem para montante mostrando níveis de erosão; e) idem com a queda de árvore; f) vista da praia para jusante com níveis de erosão; g) vista geral; h) vista frontal do talude; i) vista geral da margem.

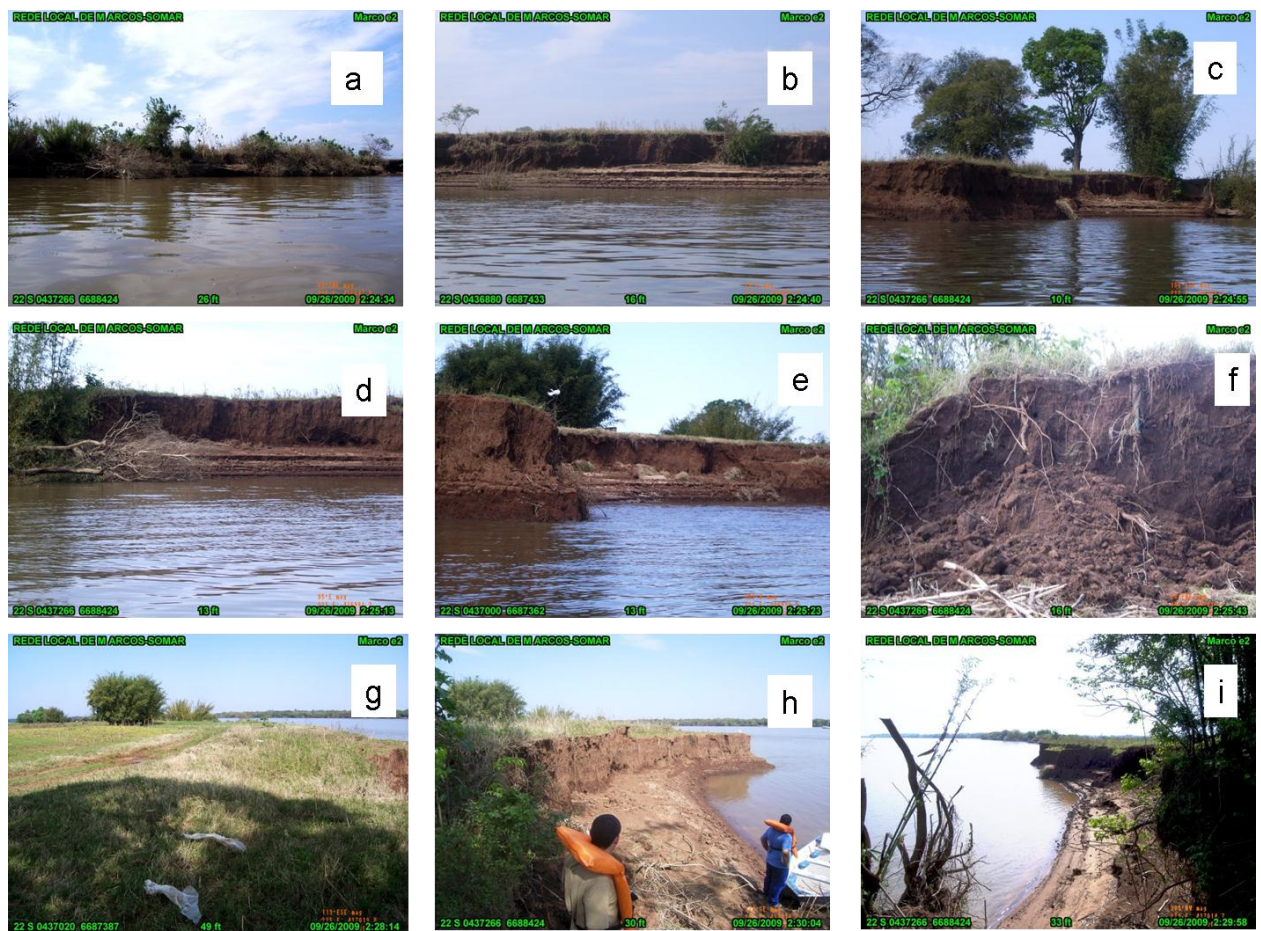
MARCO E 02

As fotos da Figura 7 mostram aspectos da margem nas proximidades do marco E 02, localizado na margem esquerda do rio, Ilha da Paciência. Ao longo da margem nas proximidades do marco, observa-se a ação da enchente com a formação dos degraus, na queda de árvores e solapamento do talude. O terreno é argiloso e plano, utilizado como pastagem e uso intensivo da agricultura mecanizada, com ausência de mata ciliar. Sobre o talude margem da falésia são encontrados depósitos de areia fina e lama.

Figura 7. a) aspecto da margem; b) vista frontal do talude; c) vista do talude para jusante do marco E 02; d) vista do talude no local com evidências da erosão; e) erosão do talude; f) solapamento do talude; g) marco E 02 com vista para jusante e depósito de areia fina; h) vista do talude para jusante; i) vista do talude para montante.

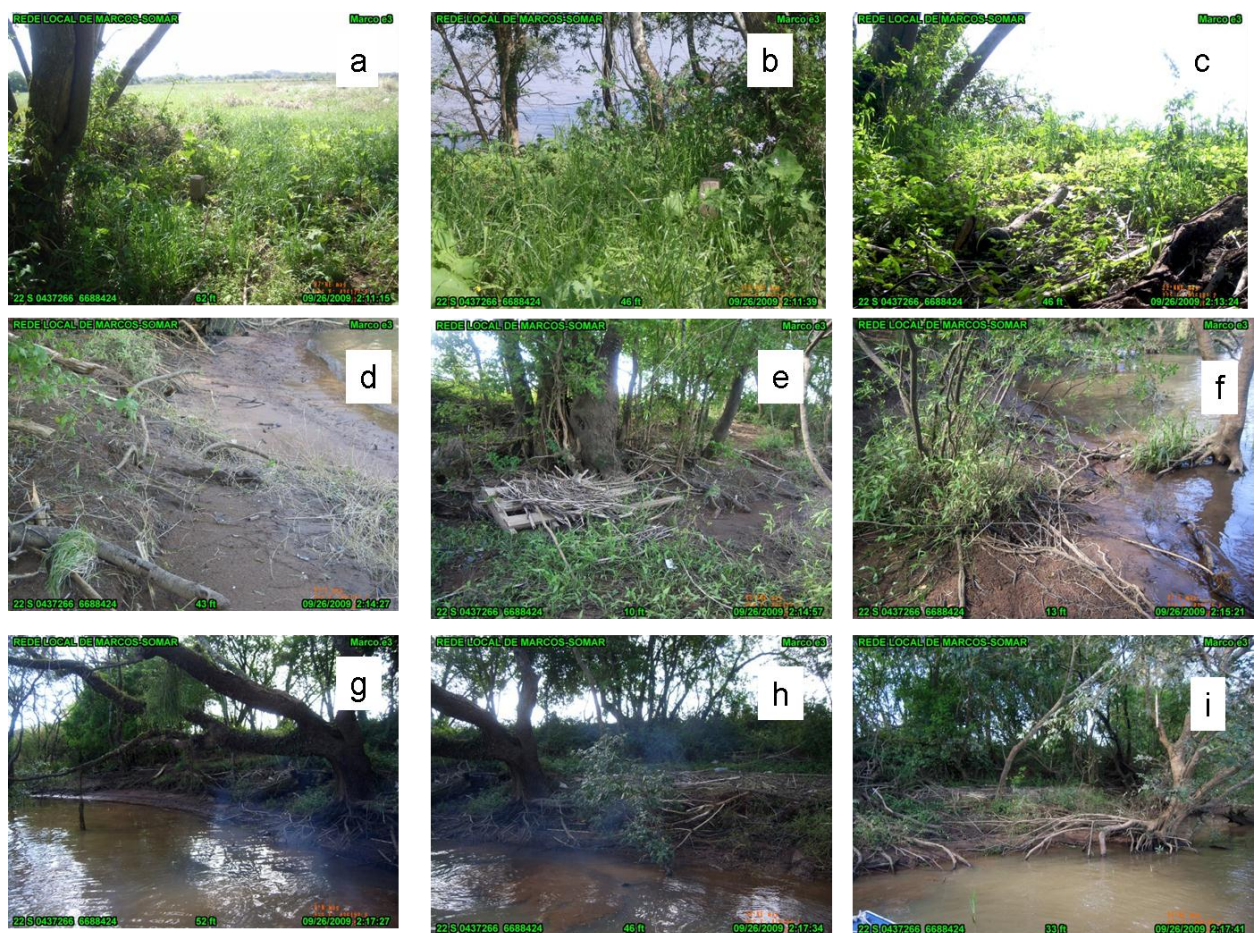
MARCO E 03

As fotos da Figura 8 mostram aspectos da margem nas proximidades do marco E 03, localizado na margem esquerda do rio, nas proximidades do limite da área, Ilha da Paciência. Este local contém mata nativa marginal, o terreno é argiloso e plano utilizado como pastagem e agricultura intensiva mecanizada. Ao longo da margem nas proximidades do marco, observa-se a ação da enchente com a exposição de raízes e deposição de lama, não ocorrendo solapamento do talude em vista da área estar protegida.

Figura 8. a) local do marco E 03; b) mata nativa; c) idem anterior; d) exposição de raízes e depósitos de lama; e) deposito de restos vegetais; f) exposição de raízes e lama depositada; g) vista da margem; h) idem anterior; i) exposição de raízes.

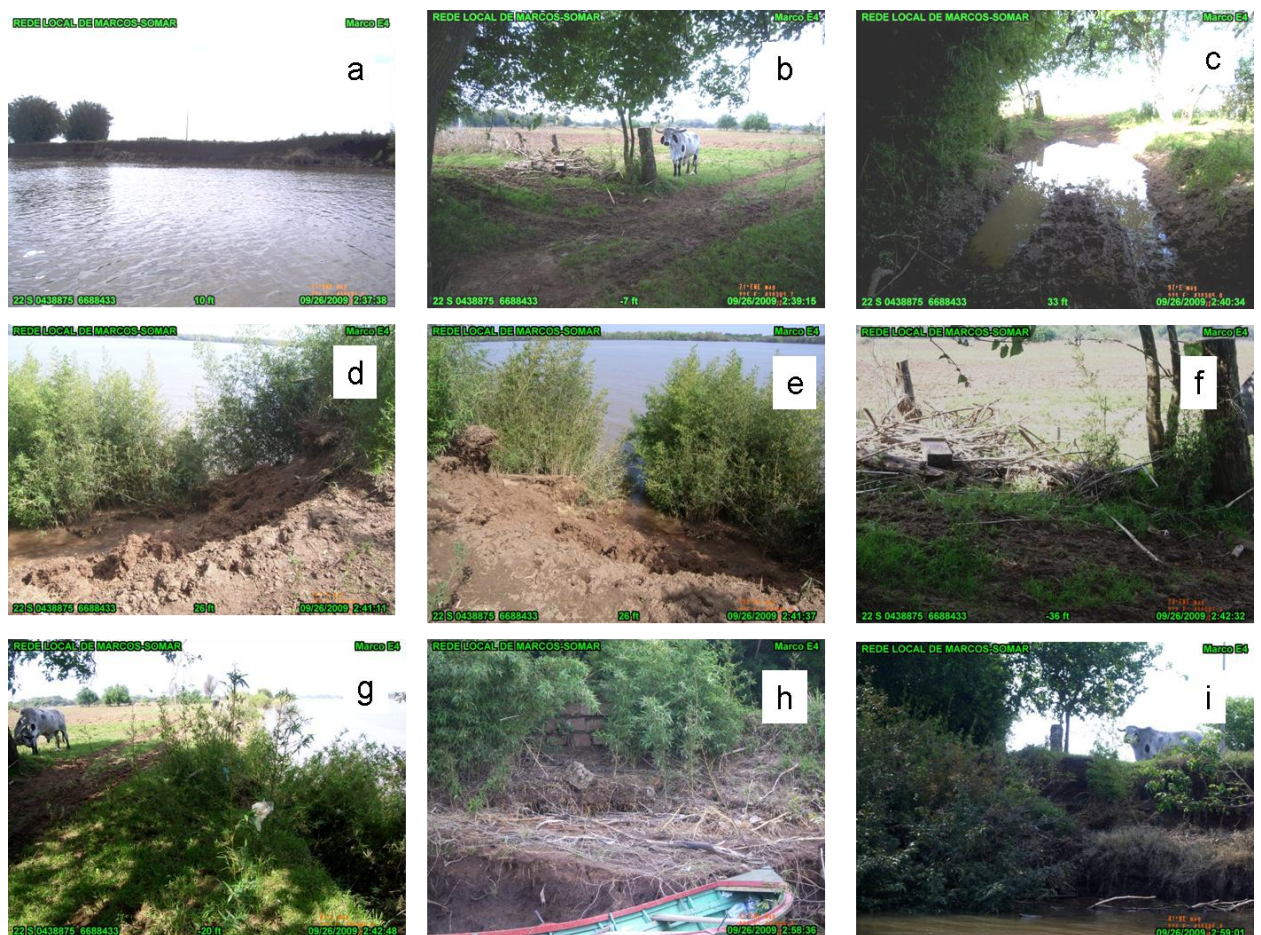
MARCO E 04

As fotos da Figura 9 mostram aspectos da margem nas proximidades do marco E 04, localizado na margem esquerda do rio, Ilha da Paciência. Ao longo da margem nas proximidades do marco, observa-se a ação da enchente, com o solapamento do talude e queda de taquaral. O terreno é argiloso, plano, utilizado como pastagem e uso intensivo da agricultura mecanizada, com mata ciliar insipiente. Sobre o talude margem da falésia circulam veículos.

Figura 9. a) vista da margem; b) local do marco E 04; c) estrada marginal com acúmulo de água; d) solo argiloso sendo solapado do talude a montante do marco; e) idem para jusante; f) marco e campo de pastagem e agricultura; g) vista para jusante, campo agrícola sobre talude; h) aspecto do talude com restos vegetais e parede de granito do que restou de antiga moradia; i) aspecto do talude com vegetação.

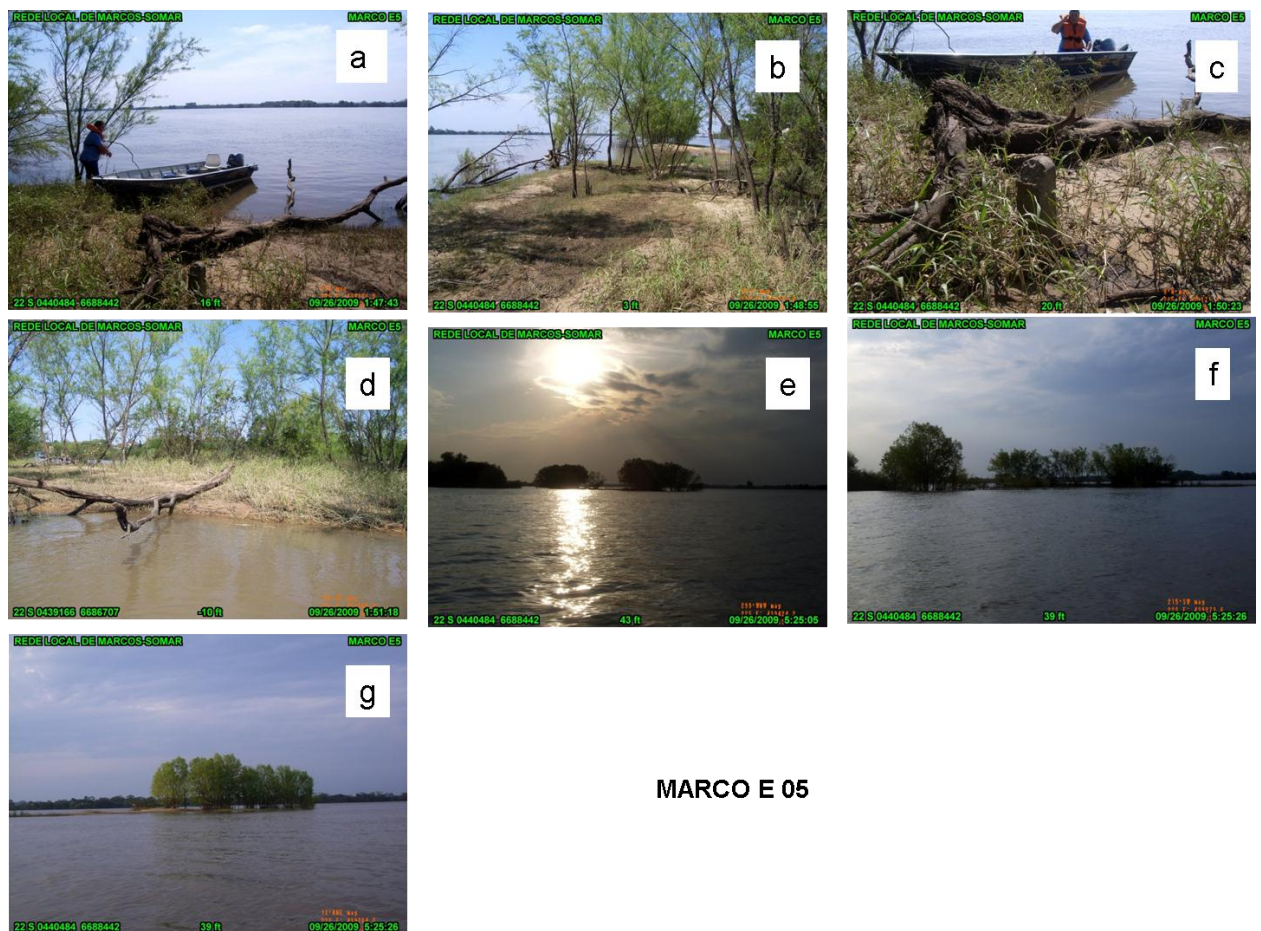
MARCO E 05

As fotos da Figura 10 mostram aspectos da margem nas proximidades do marco E 05, localizado na margem direita do rio, Ilha Dna Antonia. Ao longo da margem nas proximidades do marco, observa-se a ação da enchente com a deposição de material arenoso e lama. O terreno plano e arenoso é utilizado como área de lazer nos períodos de verão. Existência de vegetação arbórea e gramíneas.

Figura 10. a) marco E 05 Ilha Dna Antonia; b) vista para jusante, deposito de lama e areia fina; c) tronco de árvore transportado pela enchente; d) vista do local do marco; e) vista da Ilha quase submersa; f) idem anterior; g) detalhes do extremo leste da ilha.

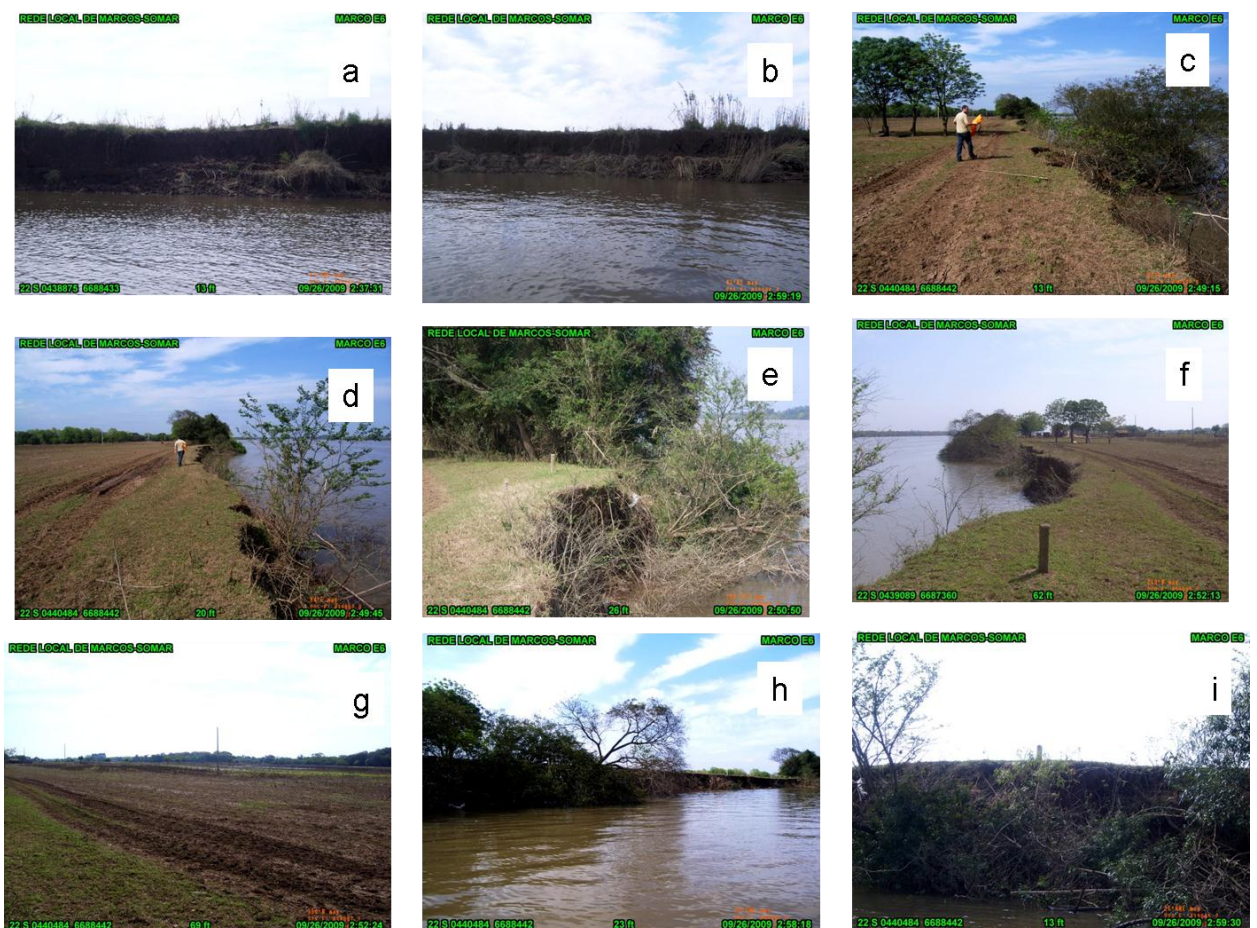
MARCO E 06

As fotos da Figura 11 mostram aspectos da margem nas proximidades do marco E 06, localizado na margem esquerda do rio, Ilha da Paciência. Ao longo da margem nas proximidades do marco, observa-se a ação da enchente, com o solapamento do talude e queda de vegetação marginal incipiente. O terreno é argiloso, plano, utilizado como pastagem e uso intensivo da agricultura mecanizada. Sobre o talude margem da falésia circulam veículos. Devido ao processo erosivo a linha do talude é sinuosa como mostrado nas fotos.

Figura 11. a) vista do talude a montante do marco E 06; b) idem anterior com solapamento do talude; c) vista da margem para jusante; d) idem anterior; e) local do marco E 06; f) vista do marco e da margem para montante; g) local com uso intensivo do solo para agricultura mecanizada; h) vista da margem para jusante; i) vista do talude e marco.

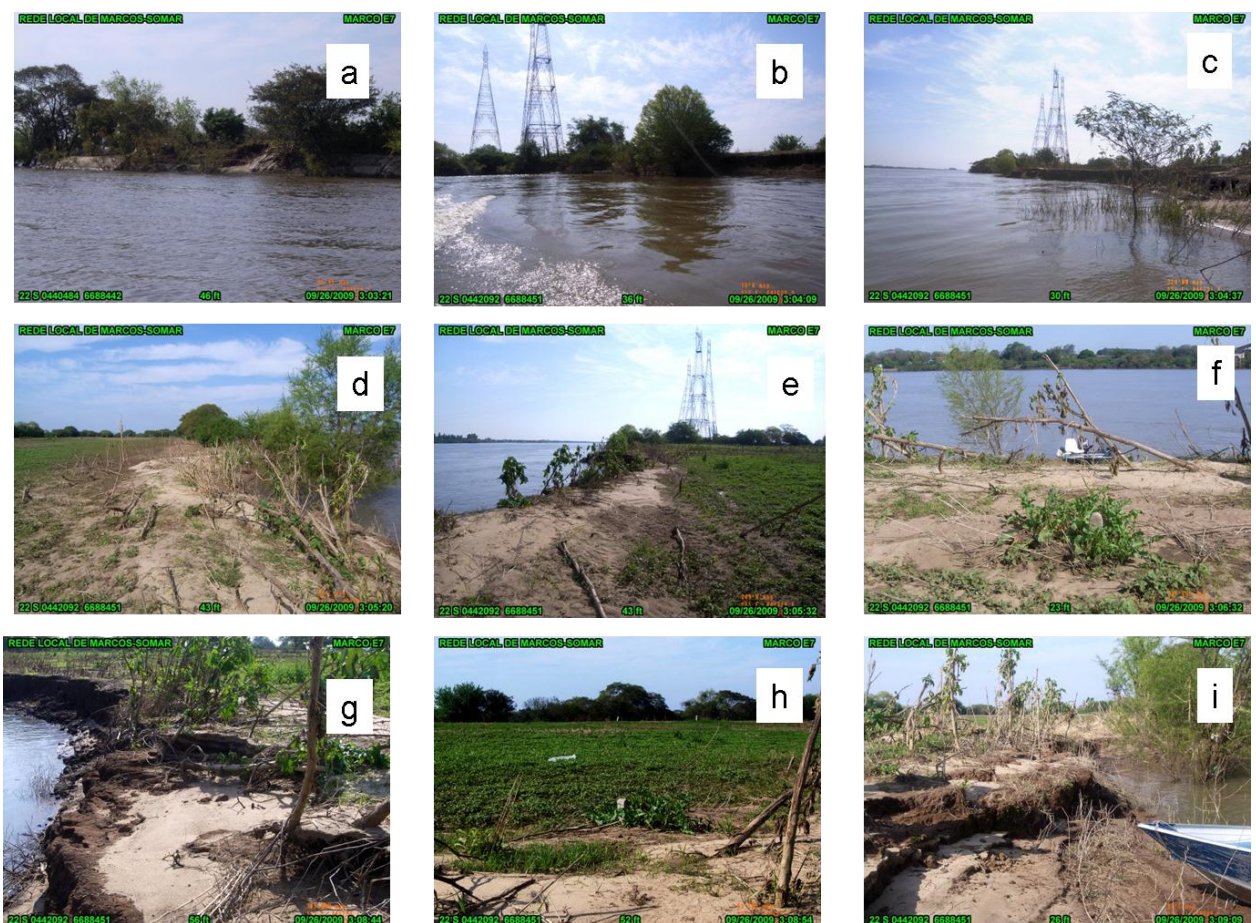
MARCO E 07

As fotos da Figura 12 mostram aspectos da margem nas proximidades do marco E 07, localizado na margem esquerda do rio, Ilha das Cabras. Ao longo da margem nas proximidades do marco, observa-se a ação da enchente, com erosão da margem e deposição de areia fina e lama. O terreno é argiloso, plano, utilizado como pastagem e uso intensivo da agricultura mecanizada, com mata ciliar insipiente.

Figura 12. a) proteção da Ilha das Cabras; b) vista da Ilha das Cabras; c) Vista da margem para montante; d) vista da margem para jusante e deposito de areia fina e lama; e) vista para montante com deposito de areia fina e lama; f) vista do marco e deposito de areia fina e lama; g) evidencias da erosão da margem; h) vista para o interior da ilha mostrando área utilizada para agricultura; i) vista para jusante com evidencias erosivas da margem.

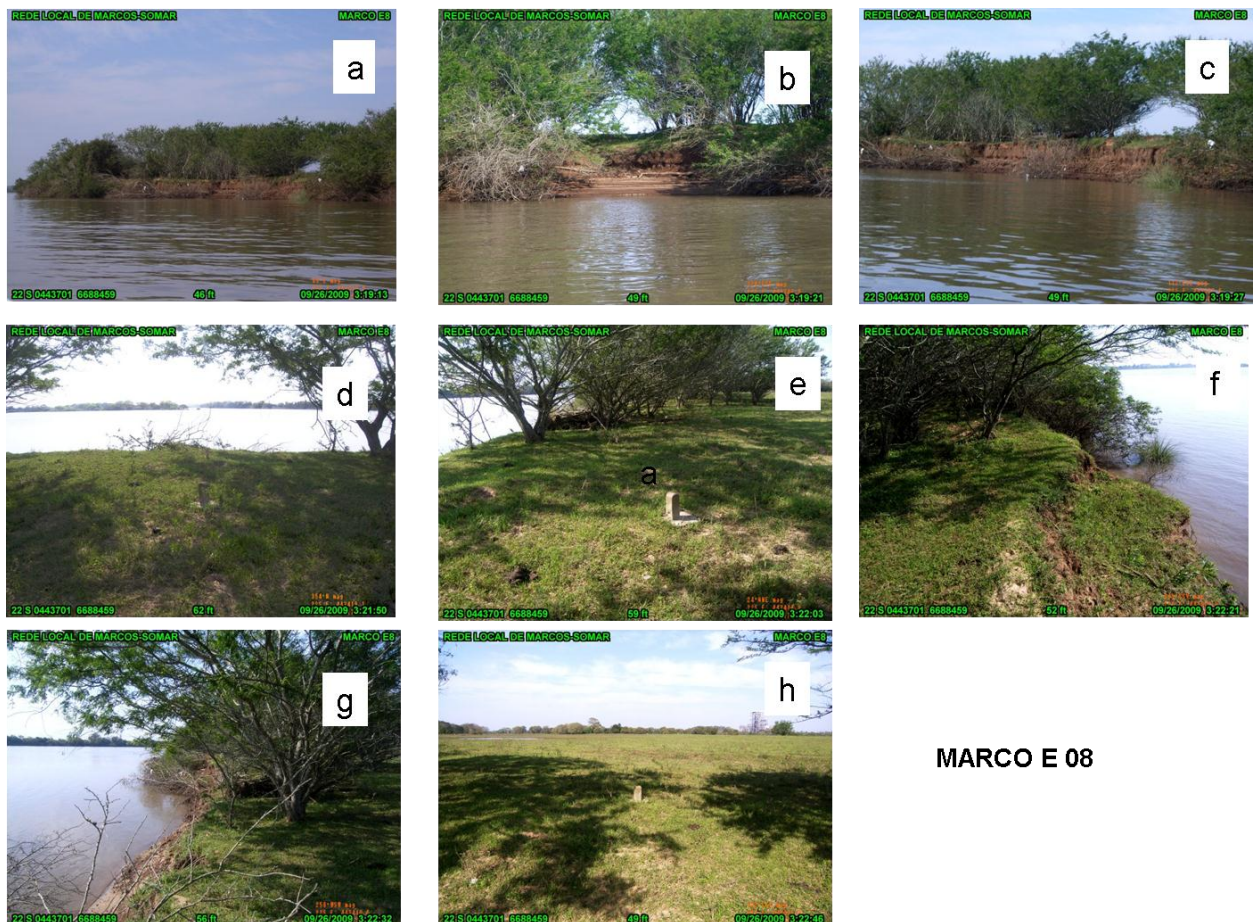
MARCO E 08

As fotos da Figura 13 mostram aspectos da margem nas proximidades do marco E 08, localizado na margem direita do rio, Ilha do Dorneles. Ao longo da margem nas proximidades do marco, observa-se pouco a ação da enchente. O terreno é areno-argiloso, plano, recoberto por gramíneas e utilizado como pastagem. Ao longo da margem existe mata ciliar colonizada principalmente de Maricás. Camada de Lama misturada com depósito de areia fina observados, são resultado da enchente.

Figura 13. a) vista da área, com vegetação marginal de *maricá*; b) vista do talude; c) vista do talude; d) marco E 08; e) vista do marco para jusante, ocorrência de areia fina e lama; f) vista para montante; g) vista para jusante; h) vista para o interior da ilha utilizada como pastagem.

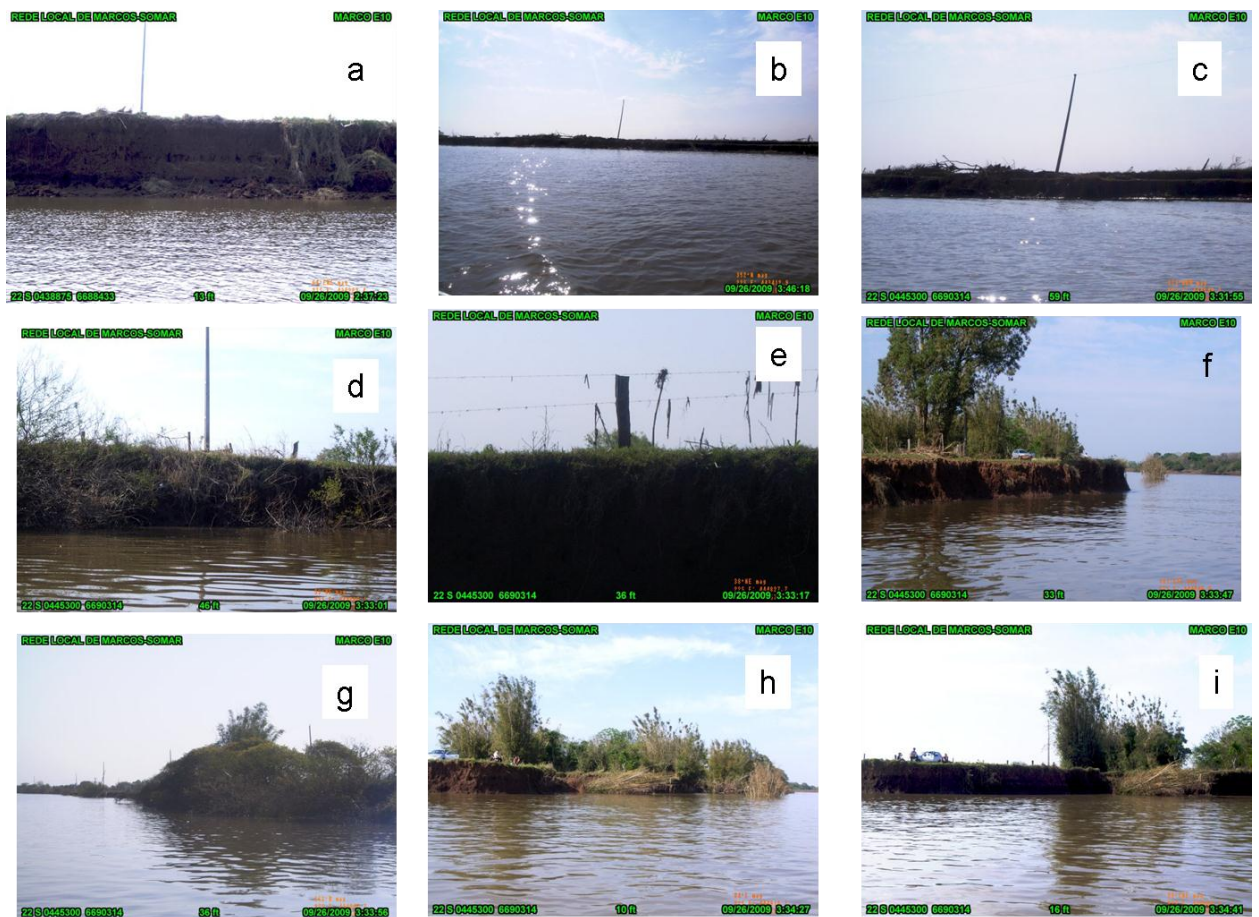
MARCO E 10

As fotos da Figura 14 mostram aspectos da margem nas proximidades do marco E 10, localizado na margem esquerda do rio, município de Triunfo. Ao longo da margem nas proximidades do marco, observa-se a ação da enchente, com o solapamento do talude e queda de vegetação marginal incipiente. O terreno é argiloso, plano, utilizado como pastagem e uso intensivo da agricultura mecanizada. Sobre o talude margem da falésia circulam veículos numa estrada vicinal, por onde existe a rede de eletrificação rural da CEE. Parte da estrada em alguns locais já desapareceu. Devido ao processo erosivo a linha do talude é sinuosa como mostrado nas fotos.

Figura 14. a) vista da margem; b) vista da margem com o detalhe da inclinação do poste da rede de energia; c) detalhe da margem e do poste; d) talude em processo de erosão; e) local do marco E 10; f) vista da margem para jusante com evidente processo erosivo; g) vista para montante da margem; h) vista da margem evidencia da queda do taquaral; i) idem anterior.

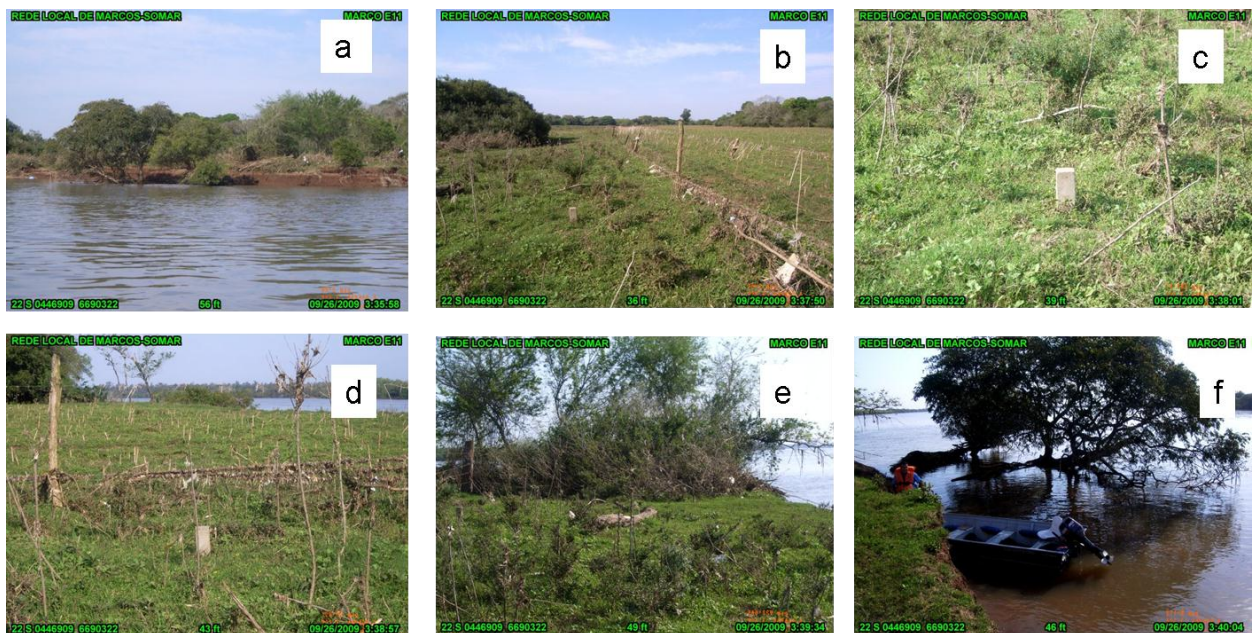
MARCO E 11

As fotos da Figura 15 mostram aspectos da margem nas proximidades do marco E 11, localizado na extremidade oeste da ilha do Fanfa. Ao longo da margem nas proximidades do marco, observa-se a ação da enchente, com depósito de restos vegetais e alguns presos na cerca de arame farpado, o que mostra a altura alcançada pela água, submergindo toda a ilha. O terreno é argiloso, plano, utilizado como pastagem e uso intensivo da agricultura mecanizada. Neste local a ação da corrente do rio por ocasião das enchentes é considerável, como pode ser visto no perfil 12, localizado mais para jusante da ilha.

Figura 15. a) vista da margem; b) vista do marco mostrando área de intenso uso do solo; c) marco E 11; d) marco e cerca com restos vegetais transportados pela enchente; e) vista da vegetação na margem; f) árvore existente no pontal da ilha.

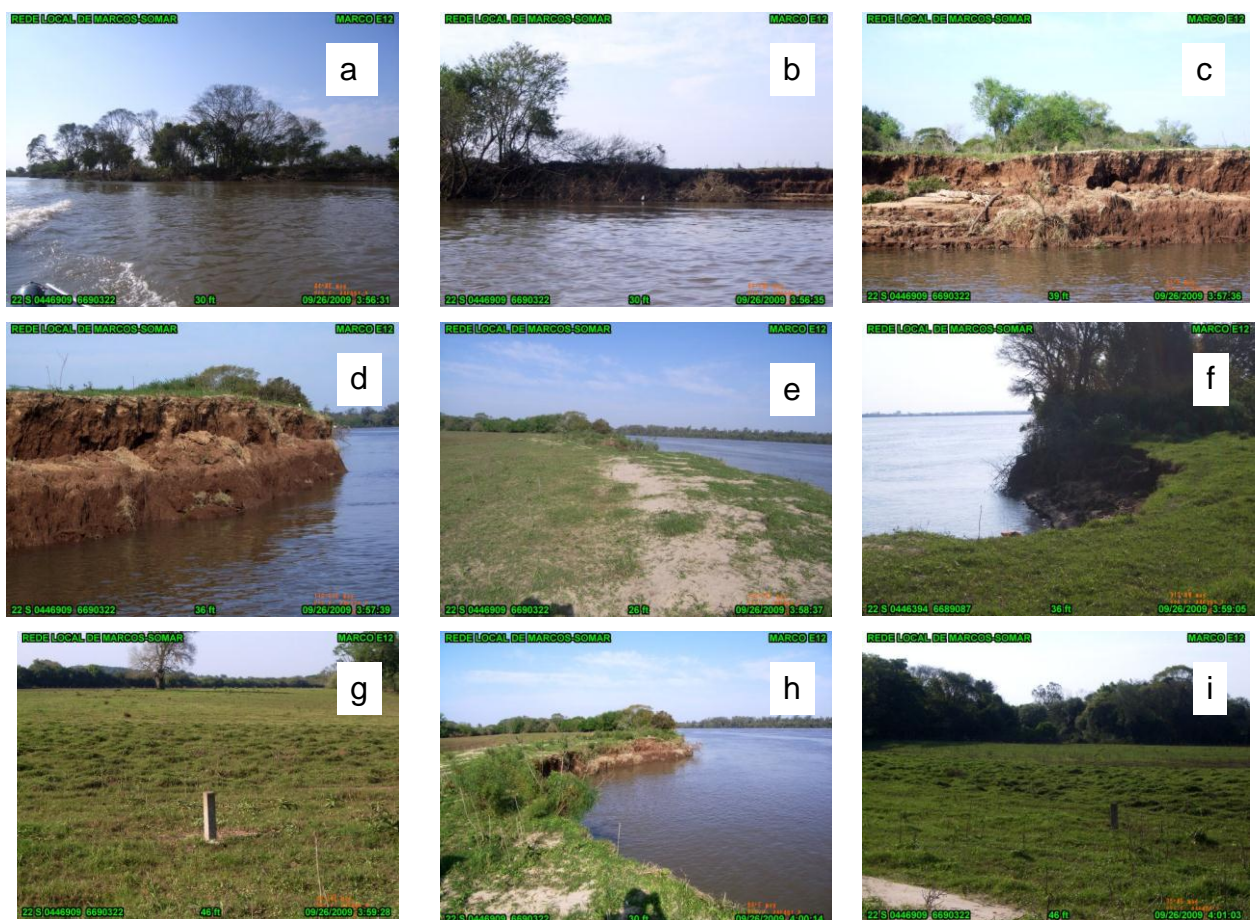
Marco E 12

As fotos da Figura 16 mostram aspectos da margem nas proximidades do marco E 12, localizado na margem esquerda do rio Jacui, na Ilha do Fanfa em terreno argiloso plano, utilizado principalmente como pastagem. Ao longo da margem nas proximidades do marco, a montante, observa-se a ação da enchente, com queda de árvores e solapamento do barranco. Neste local a ação da corrente do rio por ocasião das enchentes é considerável, como pode ser visto no perfil 6 (ADCP). A vegetação marginal é praticamente ausente.

Figura 16. a) vegetação marginal a montante do marco b) aspecto da margem no local do marco; c) solapamento do barranco; d) solapamento do barranco para jusante; e) deposito de areia fina sobre a margem; f) vista da margem para montante em parte protegida pela ocorrência de vegetação; g) vista do marco e do interior da ilha; h) vista para jusante da margem mostrando a formação de uma enseada; i) vista para o interior da ilha e da vegetação nativa de grande porte.

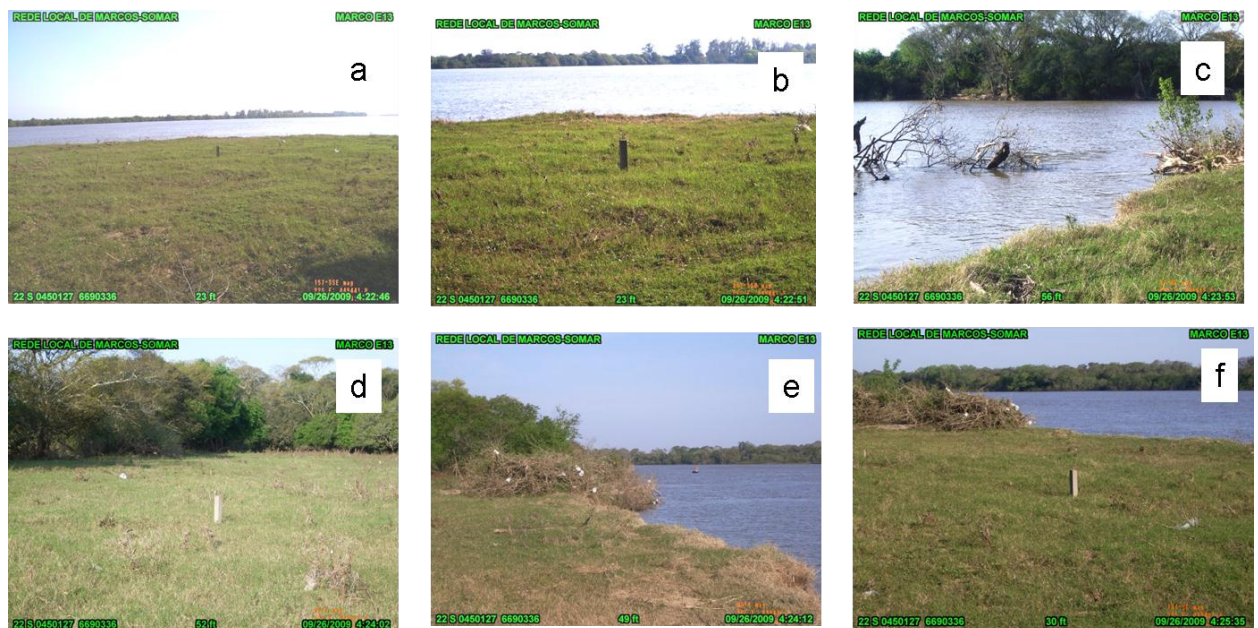
MARCO E 13

As fotos da Figura 17 mostram aspectos da margem nas proximidades do marco E 13, localizado na extremidade oeste da ilha do Carioca. Ao longo da margem nas proximidades do marco, observa-se a ação da enchente, com depósito de restos vegetais e vegetação no rio. O terreno é argiloso, plano, utilizado como pastagem.

Figura 17. a) vista do marco e do rio para montante; b) vista do marco e do rio para montante em detalhe; c) vegetação arbórea derrubada; d) vista do marco e do interior da ilha com vegetação de grande porte ao fundo; e) vista da margem para jusante e depósito de vegetais devido a enchente; f) vista da margem para jusante, do rio e do depósito de restos vegetais.

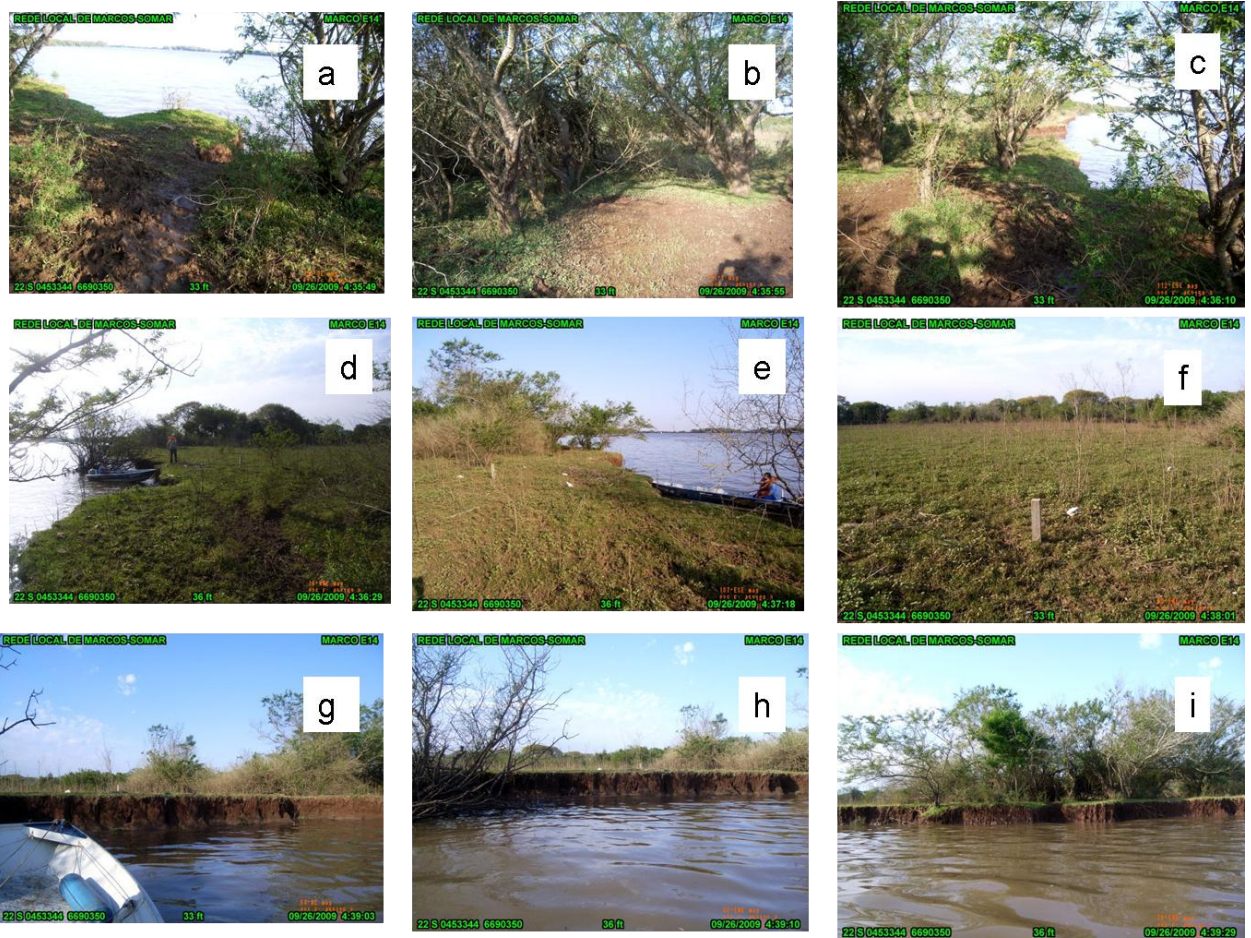
MARCO E 14

As fotos da Figura 18 mostram aspectos da margem nas proximidades do marco E 14, localizado na margem esquerda do rio Jacui, na Ilha do Araújo em terreno argiloso plano, utilizado principalmente como pastagem e agricultura. Ao longo da margem nas proximidades do marco, observa-se a ação da enchente, com a deposição de lama e solapamento do barranco. No local a vegetação arbórea marginal é quase ausente.

Figura 18. a) vegetação marginal a jusante do marco; b) aspecto da margem no local a jusante com o pisoteio do gado e local de acampamento de pescadores; c) vista da margem para jusante formação de enseada causada pela erosão devido a falta de vegetação; d) vista da margem para montante; e) vista do marco para jusante; f) vista da margem para o interior da ilha com mata nativa ao fundo; g) vista da margem no local do marco; h) idem anterior; i) vista da margem para jusante do marco com árvores nativas.

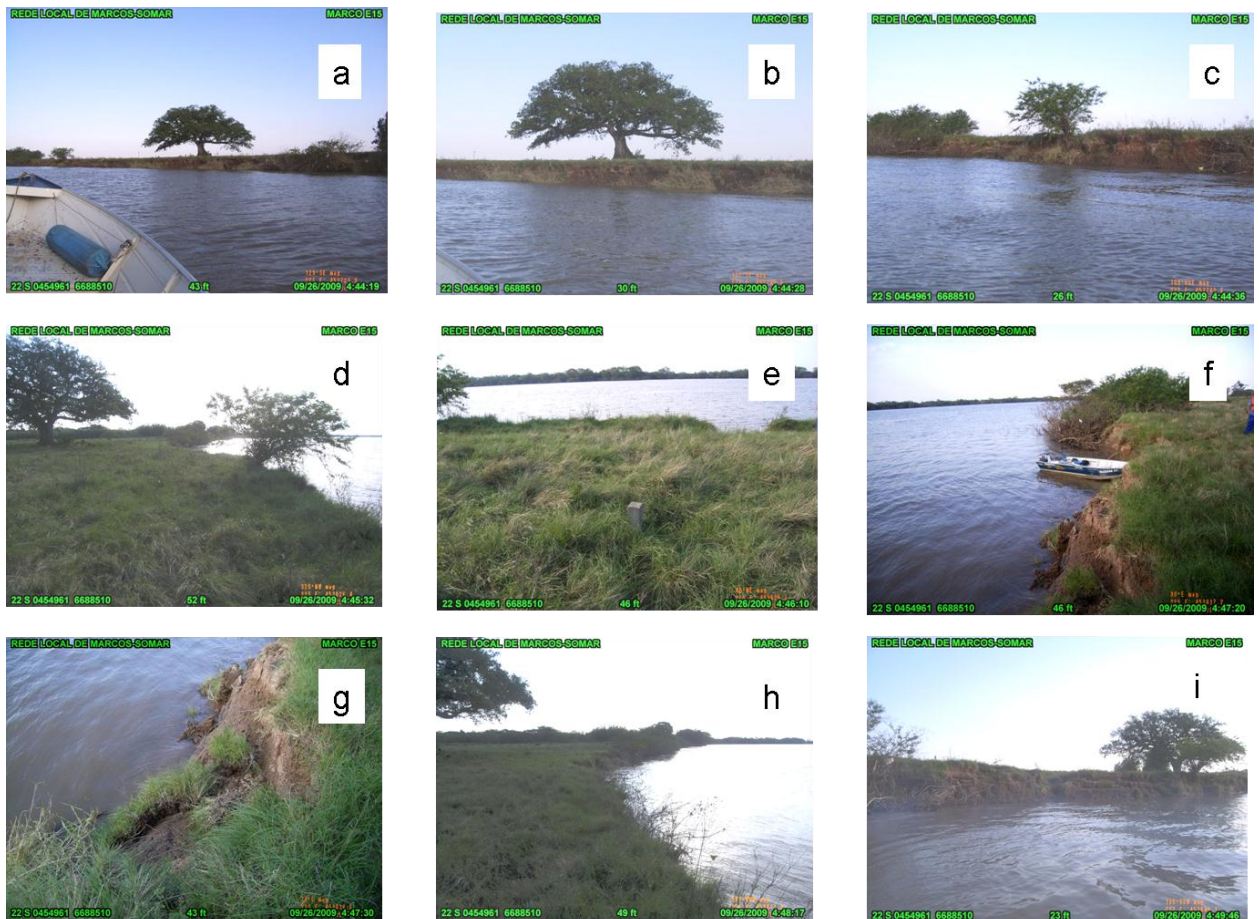
MARCO E 15

As fotos da Figura 19 mostram aspectos da margem nas proximidades do marco E 15, localizado na margem direita do rio Jacuí, em terreno argiloso plano, utilizado principalmente como área agrícola de intensa mecanização e pastagem. Neste local ao longo da margem a ação da enchente não é considerável. Somente em áreas localizadas verifica-se o solapamento do barranco. A vegetação no local do marco esta ausente.

Figura 19. vista da margem no local do marco E 15; b) idem anterior com mais detalhe; c) vista da margem no local do marco; d) vista da margem para montante; e) vista do marco para o rio; f) vista da margem para jusante; g) vista da margem no local do marco com solapamento da margem; h) vista para montante; i) vista da margem desde o rio.

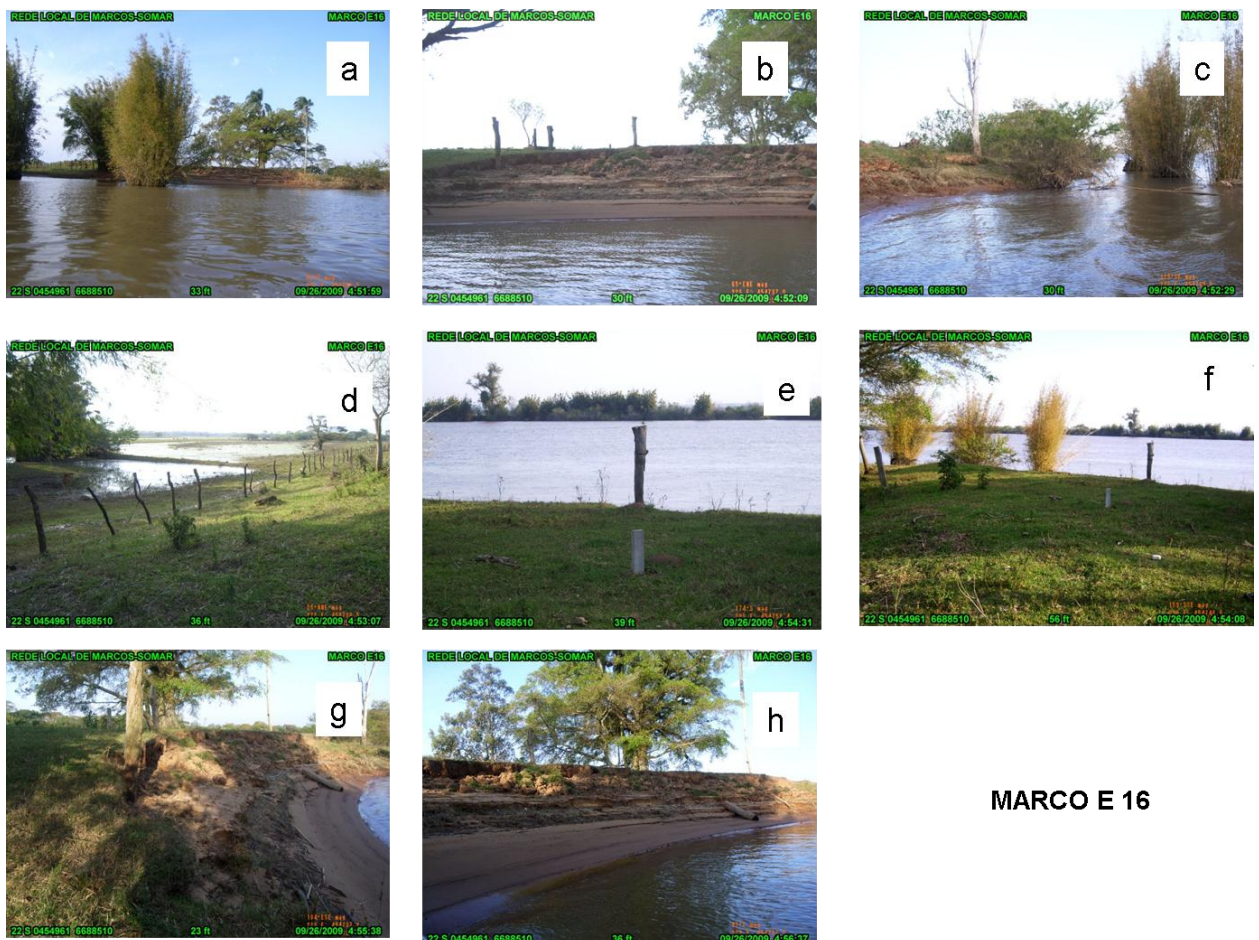
MARCO E 16

As fotos da Figura 20 mostram aspectos da margem nas proximidades do marco E 16, localizado na margem esquerda do rio Jacui, na Ilha do Araújo em terreno argiloso plano, utilizado principalmente como pastagem. Ao longo da margem nas proximidades do marco, observa-se a ação da enchente, com o solapamento do barranco. Neste local a ação da corrente do rio por ocasião das enchentes é considerável, bem como na ação do vento do quadrante leste. A vegetação marginal é quase inexistente.

Figura 20. a) aspecto da margem b) aspecto da margem no local do marco com níveis de erosão; c) vista para jusante da margem; d) vista para o interior da ilha ainda alagada; e) vista do marco e do rio, margem direita; f) vista da margem para jusante; g) vista para jusante e aspecto da falésia; h) vista da falésia no local do marco.

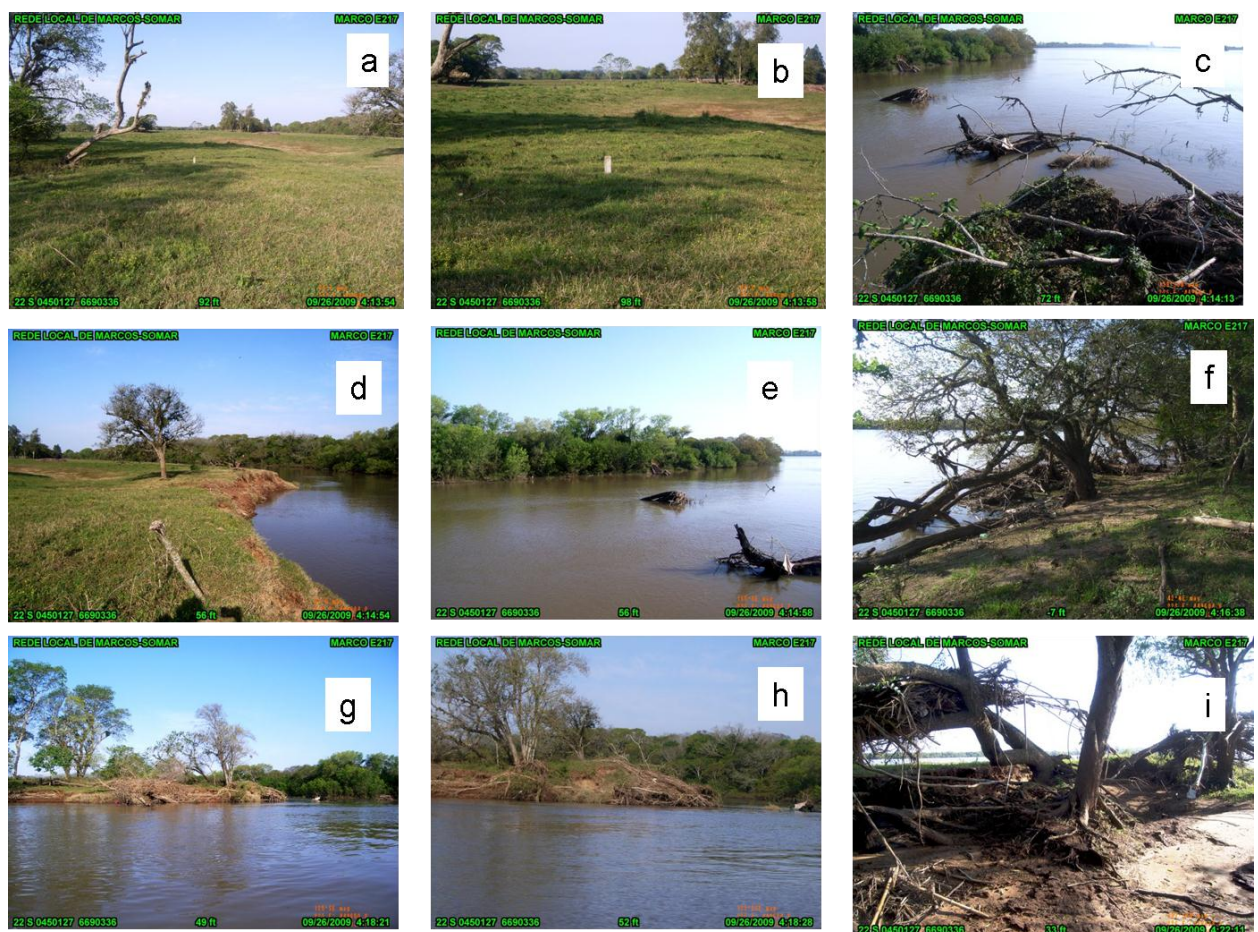
MARCO E 17

As fotos da Figura 21 mostram aspectos da margem nas proximidades do marco E 17, localizado na na extremidade oeste da Ilha do Carioca em terreno argiloso plano, utilizado principalmente como pastagem. Ao longo da margem nas proximidades do marco, a montante, observa-se a ação da enchente, com queda de arvores e solapamento do barranco. A vegetação marginal está ausente.

Figura 21. a) vista do marco e do interior da ilha, pastagem e mata nativa ao fundo; b) idem anterior com maior detalhe; c) erosão da margem com ocorrência de árvores no leito do rio; d) vista para jusante e desaparecimento de árvore de grande porte que existia quando da colocação do marco; e) vista do rio e arvores no leito; f) aspecto da margem com vegetação; g) vista da margem; h) idem anterior; i) erosão na base das árvores de grande porte com a formação de buracos e exposição das raízes.
