RELATÓRIO TÉCNICO

INSPEÇÃO DOS MARCOS DAS ESTAÇÕES GEODÉSICAS DA REDE LOCAL DA SOMAR Ltda

BAIXO RIO JACUÍ.

Outubro 2009

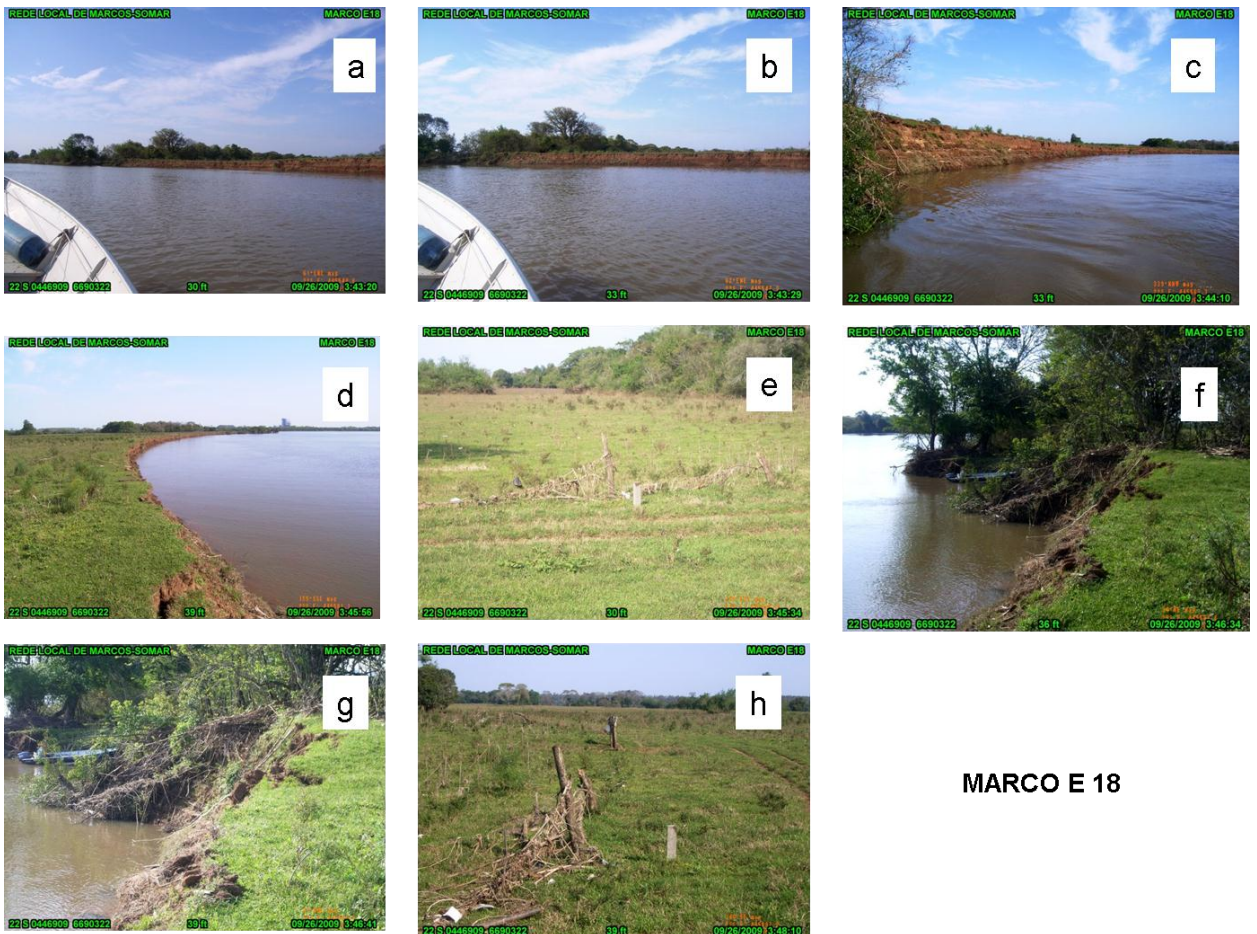
MARCO E 18

As fotos da Figura 22 mostram aspectos da margem nas proximidades do marco E 18, localizado na margem da ilha do Fanfa, em terreno argiloso plano, utilizado principalmente como pastagem. Ao longo da margem nas proximidades do marco, a montante, observa-se a ação da enchente, com queda de arvores e solapamento do barranco. Neste local a ação da corrente do rio por ocasião das enchentes é considerável. A vegetação marginal é praticamente ausente.

Figura 22. a) vista da margem; b) aspecto da margem no local do marco; c) margem exposta a dinâmica do rio; d) vista da margem para jusante; e) vista do marco e interior da ilha do Fanfa, pastagem e vegetação de grande porte ao fundo; f) vista da margem para montante em parte protegida pela ocorrência de vegetação; g) idem anterior com mais detalhe; h) vista para jusante e cerca com restos de vegetação indicando a subida das águas.
