RELATÓRIO TÉCNICO

INSPEÇÃO DOS MARCOS DAS ESTAÇÕES GEODÉSICAS DA REDE LOCAL DA SOMAR Ltda

BAIXO RIO JACUÍ.

Outubro 2010

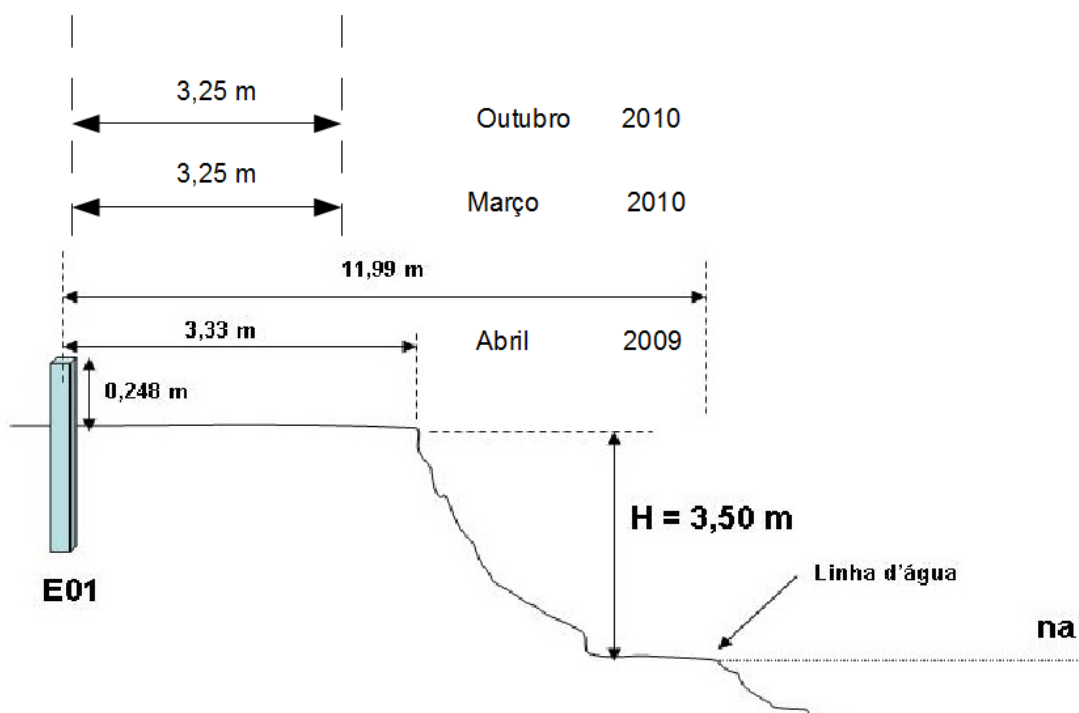
MARCO E01

O croqui da Figura 10 mostra as medidas realizadas e verifica-se que desde a última medição não houve variação de limite do talude desde o marco, mas observa-se mudanças ao longo da praia.

Figura 10. Croqui representado o local de instalação do marco E01 com as três medidas realizadas até o momento.

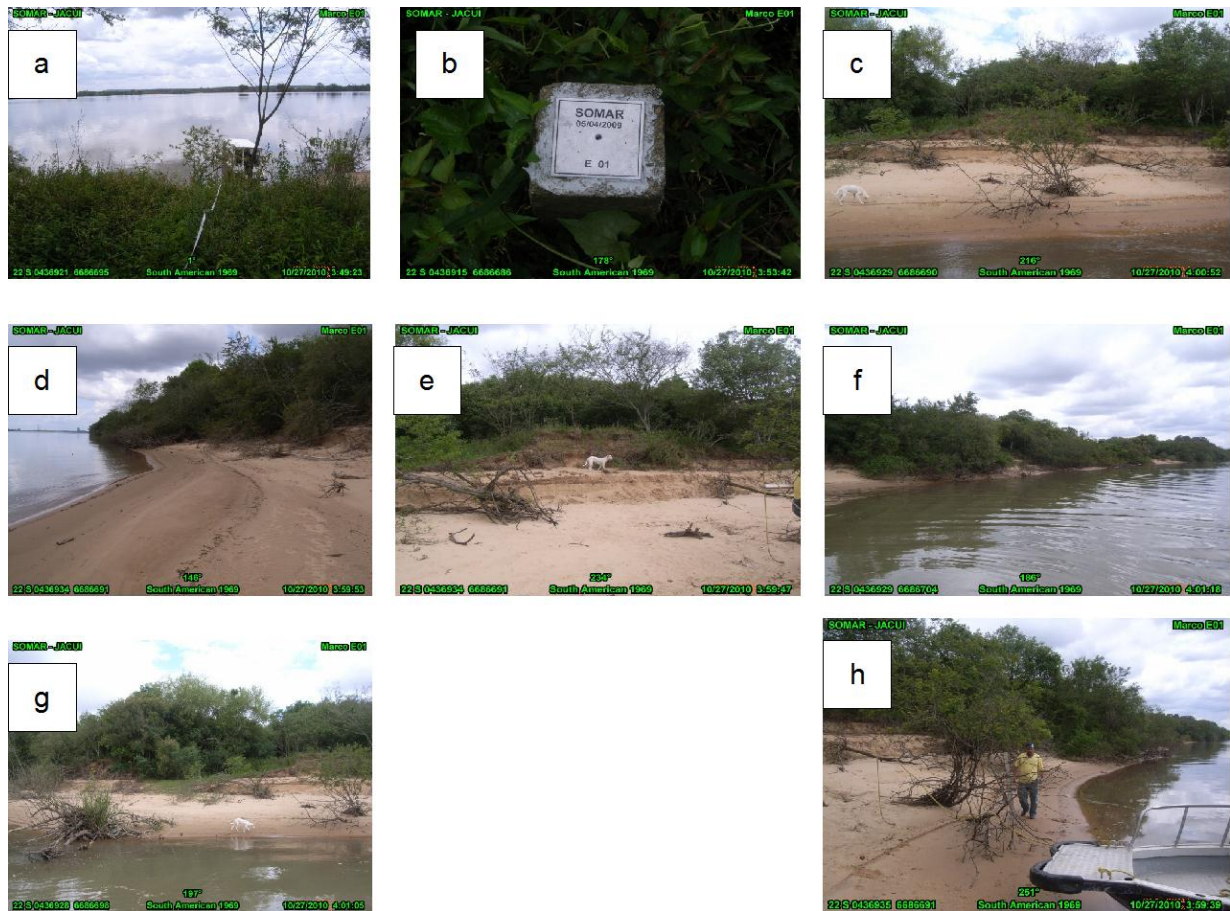
A Figura 11, mostra imagens obtidas da área. Percebe-se que desde a última inspeção ocorreu movimentação ao longo da praia, por se tratar de material composto de areia média a fina inconsolidada. No talude, por estar coberto por vegetação nativa isto não ocorre. Desta forma apesar de haver mudança na face da praia, com exposição de raízes e formação de degraus, o talude a partir do marco não mostra variação de erosão (Fig. 10). A existência de vegetação nativa e a formação de praia arenosa auxiliam na proteção do talude do embate das correntes e ondas. Entretanto, o local está propenso a problemas erosivos.

Figura 11. Marco E 01 localizado na margem direita do rio Jacuí, município de Charqueadas. (a) vista do local desde o marco mostrando a cobertura vegetal; (b) vista do marco; (c) detalhe da margem e do talude; (d) vista da margem para jusante; (e) vista da margem desde o rio; (f) vista da margem para montante; (g) vista da margem e da praia com vegetação arbustiva e (h) detalhe da margem para montante.

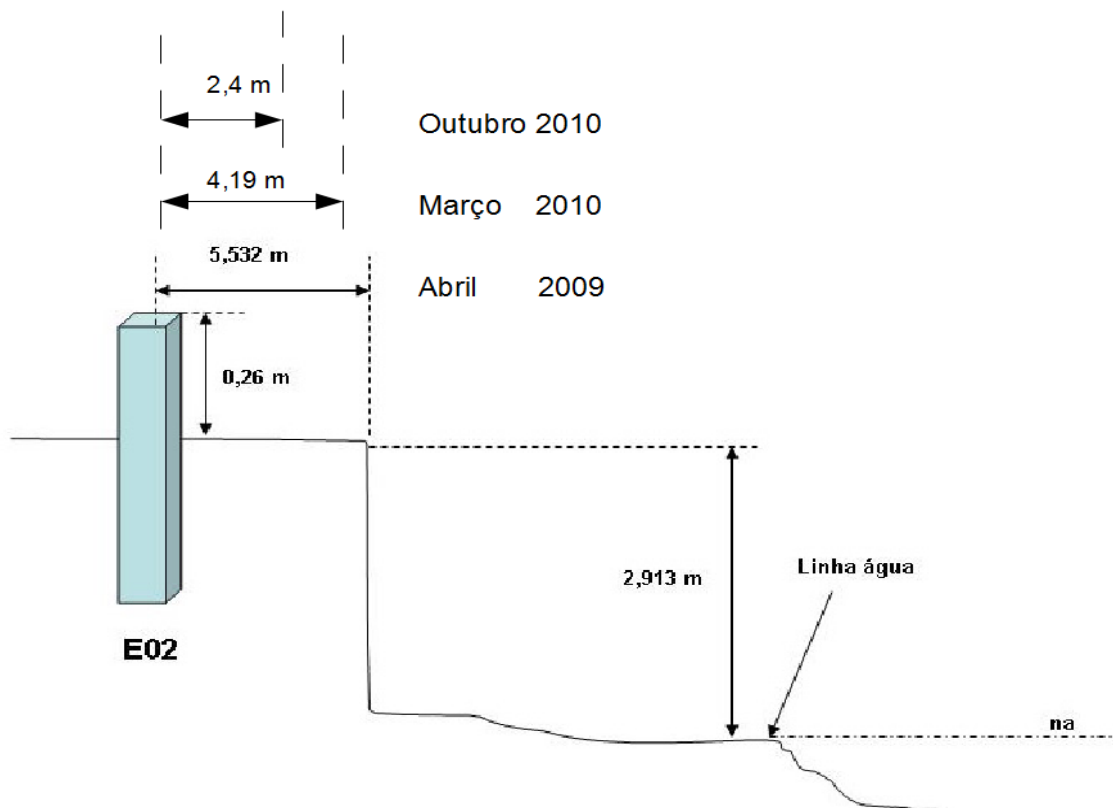
MARCO E02

Este marco está localizado na Ilha da Paciência, margem esquerda do rio, em local de talude vertical sem proteção de nenhum tipo. Representa local com processo erosivo atuante, onde as correntes e ondas atuam com alta dinâmica, (Fig. 12). Neste local houve uma retração de 1,79 m, superior ao verificado em março deste ano, como mostrado no croqui da Figura 13.

Figura 13. Croqui da margem local do marco E02 com as observações de medidas realizadas.

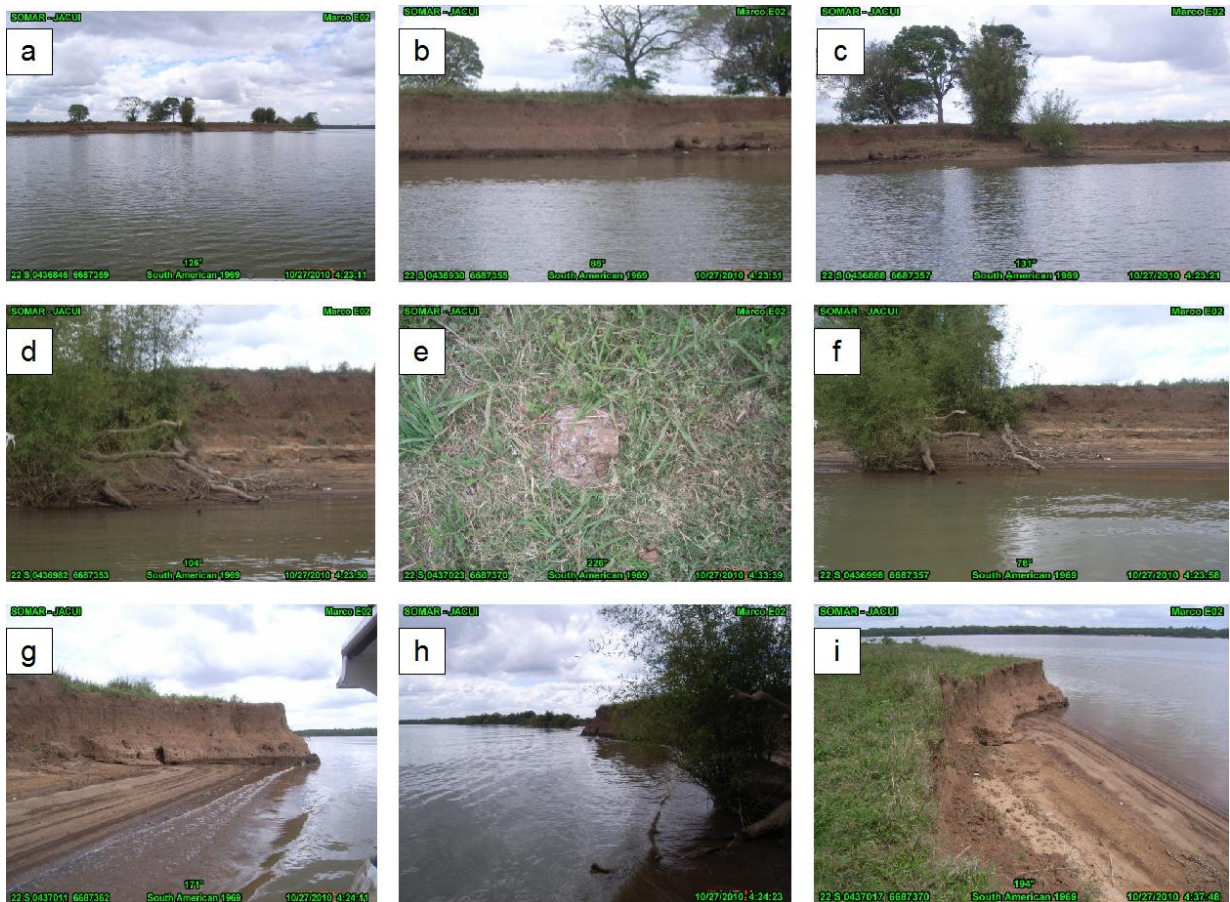
Figura 14. Marco E 02 localizado na margem esquerda do rio Jacuí, ilha da Paciência. (a) vista da margem; (b) vista em detalhe da margem; (c) vista da margem para jusante (d) detalhe do talude no local do marco; (e) restos do marco destruído; (f) detalhe da margem para jusante e (g) vista do talude e praia para jusante; (h) vista da margem para montante e (i) detalhe para jusante do talude visto do local do marco.

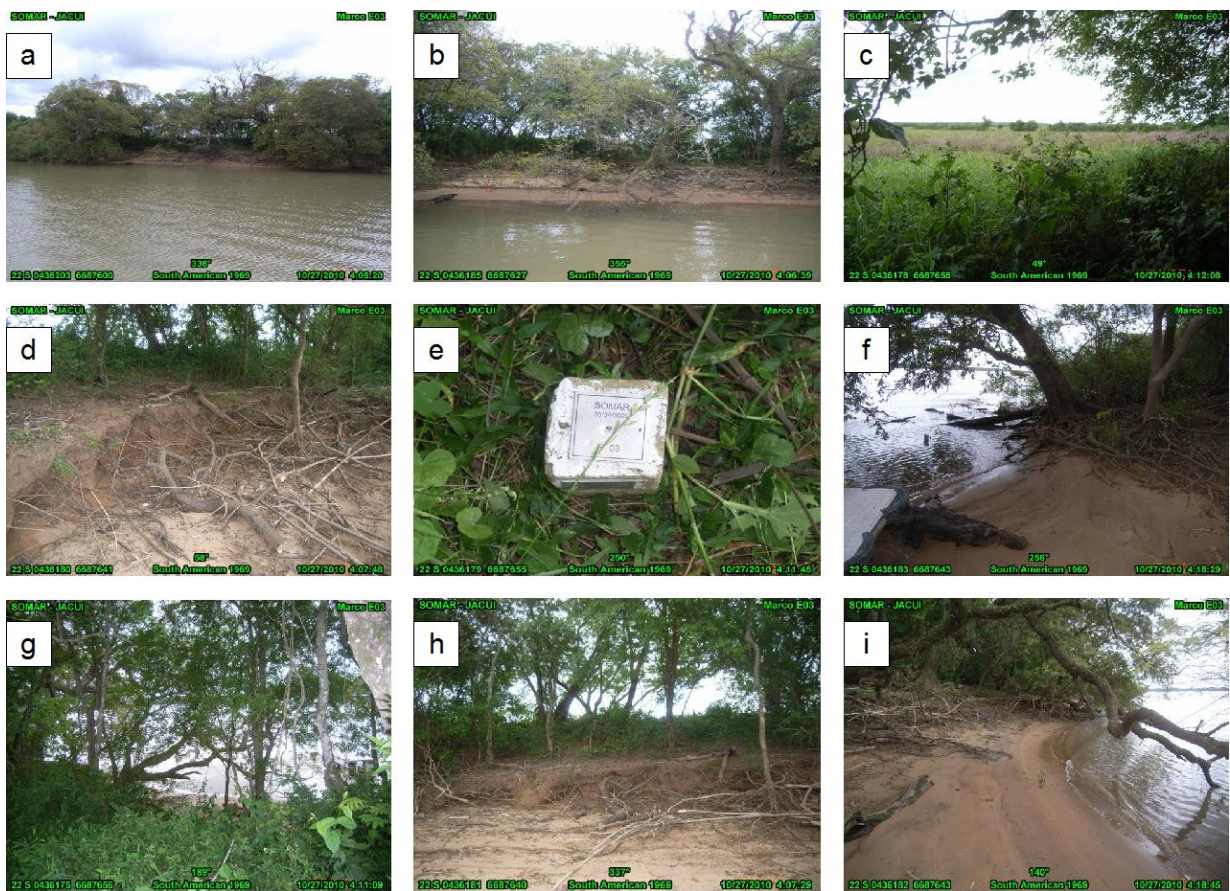
Este marco está localizado em área que poderia ser considerada como estável, pelo fato de estar coberta de mata ciliar e portanto protegida do embate das ondas e correntes (Fig. 15). Representamos no croqui da Figura 16 a evolução do talude. Neste local não constatamos erosão no talude, entretanto, o local é propício a ocorrer erosão como verificado em março deste ano. A exposição de raízes e a formação de degraus são marcas dos processos erosivos, como mostrado nas imagens da Figura 17.

Figura 17. Marco E 03 localizado na margem esquerda do rio Jacuí, ilha da Paciência. (a) vista da margem; (b) detalhe da margem; (c) vista do interior área agrícola (d) vista do talude com exposição de raízes; (e) vista do marco; (f) detalhe da margem e do talude para montante; (g) detalhe da margem vista do local do marco para o rio; (h) detalhe da margem do talude e (i) vista da margem para jusante.

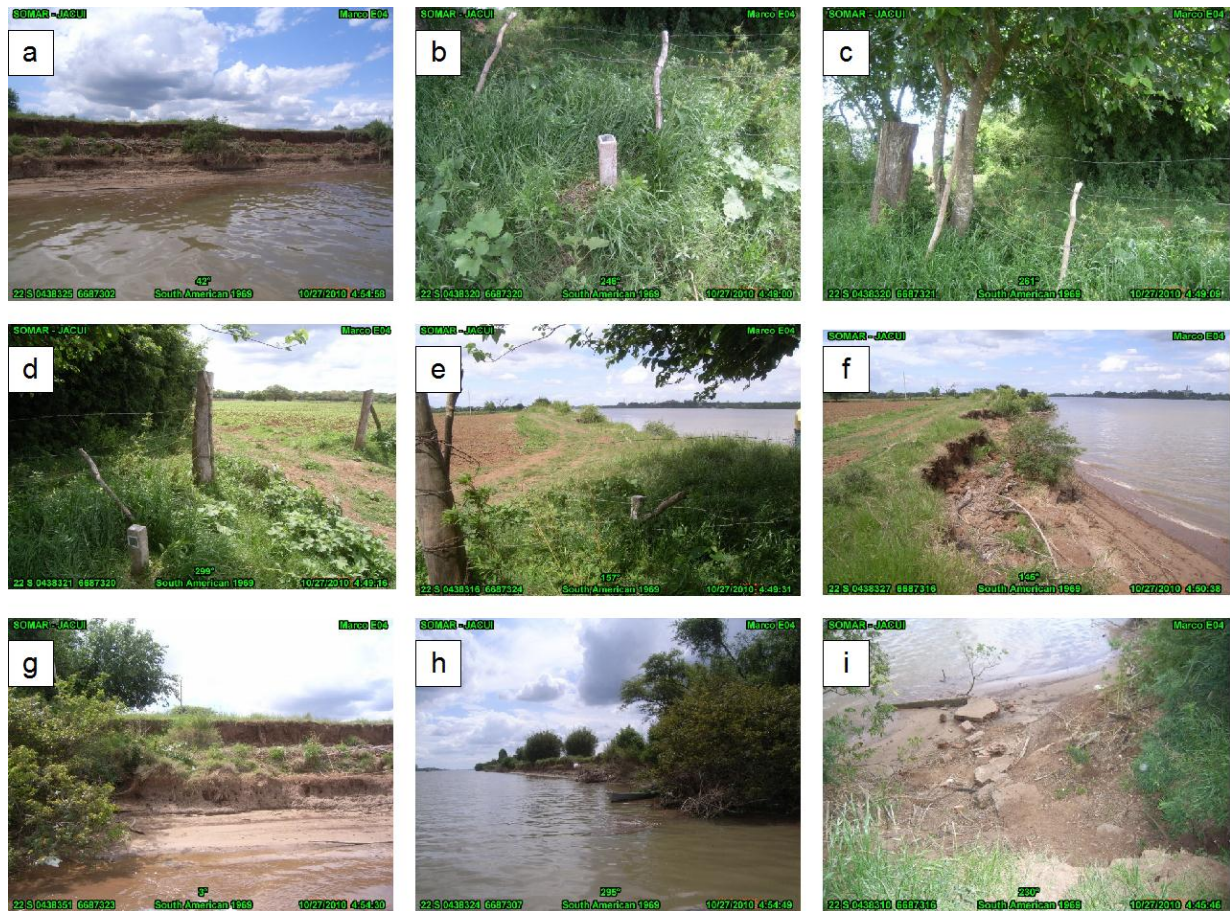
Localizado na Ilha da Paciência ambiente de alta erosão, com ausência de mata nativa e uso intenso do solo nas proximidades (Fig. 18). A vegetação existente não é natural e está sendo destruída. Neste local o talude é alto e vertical com a formação de degraus com o acúmulo de material erodido, representando níveis de erosão e a exposição de raízes são marcas dos processos erosivos atuantes. O croqui da Figura 19 mostra a erosão do talude, com uma diferença de aproximadamente 30 cm desde a vistoria anterior (março). As imagens da Figura 20 representam aspectos da margem e do talude.

Figura 20. Marco E04 localizado na margem esquerda do rio Jacuí, ilha da Paciência. (a) vista da margem; (b) marco; (c) vista da vegetação existente para montante; (d) vista do marco e interior; (e) vista do marco, da margem mostrando área preparada para plantio de milho; (f) detalhe do talude com a formação de degraus devido ao material erodido do talude; (g) detalhe da margem; (h) detalhe da margem para montante; (i) Restos de antiga moradia totalmente destruída.

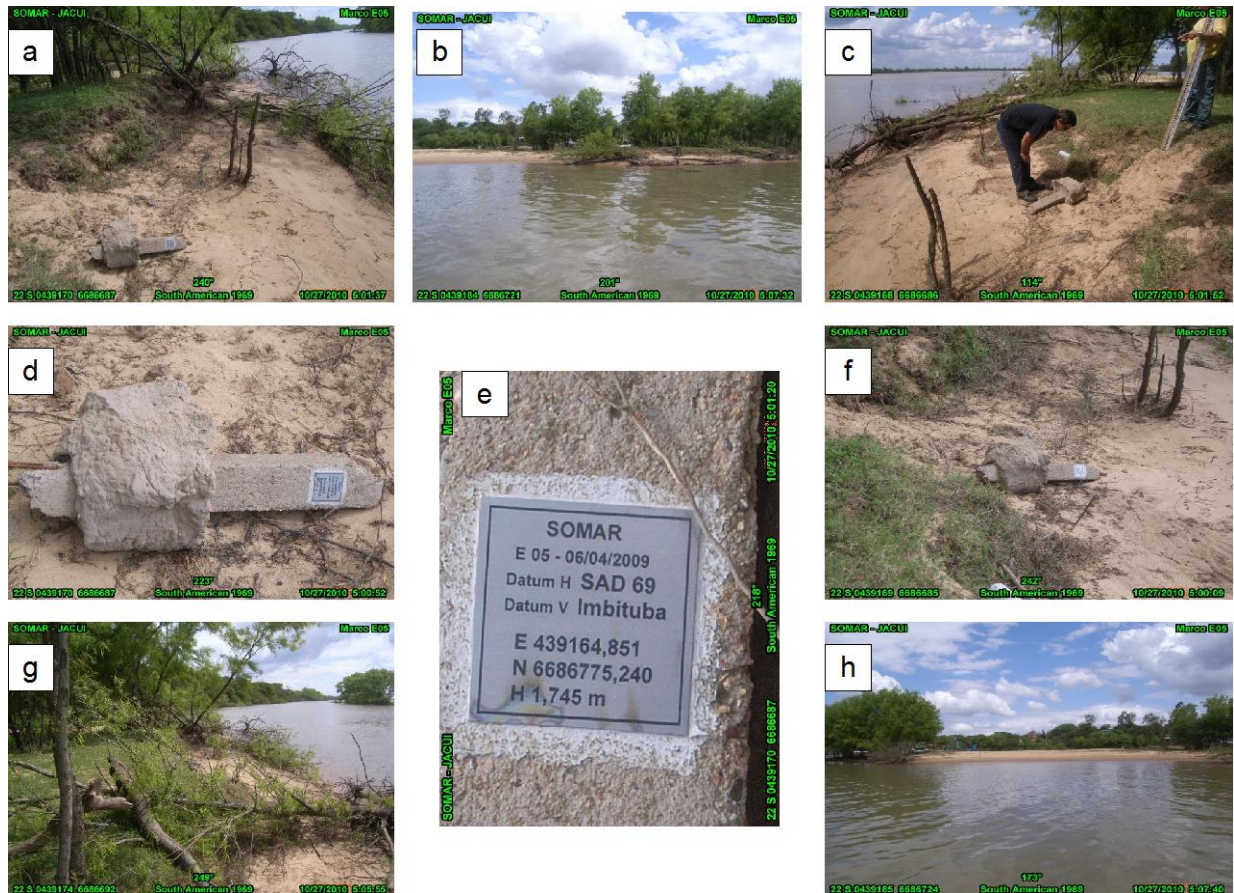
Localizado na I. Dna Antonia (Fig. 21) em terreno arenoso e plano, inexistência de talude, com praia constituída de areia média a fina, com gramíneas e vegetação arbórea artificial. Na área constamos uma variação de 23 cm, como indicado no croqui da Figura 22. Esta medida foi feita apesar do marco estar tombado, assim consideramos a base do mesmo que provavelmente era seu lugar de origem. A retração da praia ficou evidente pela derrubada do marco e na queda das árvores. O local é bastante exposto a ação das enchentes, correntes e ondas. Aspectos da área são mostrados nas imagens nas obtidas do local (Fig. 23).

Figura 23. Marco E 05 localizado na margem esquerda do rio Jacuí, ilha Dna Antonia (a) vista da margem para montante; (b) vista da margem; (c) detalhe da margem para jusante (d) marco tombado; (e) placa de identificação; (f) vista no marco tombado com erosão do talude; (g) derrubada das árvores e h) vista geral da área.

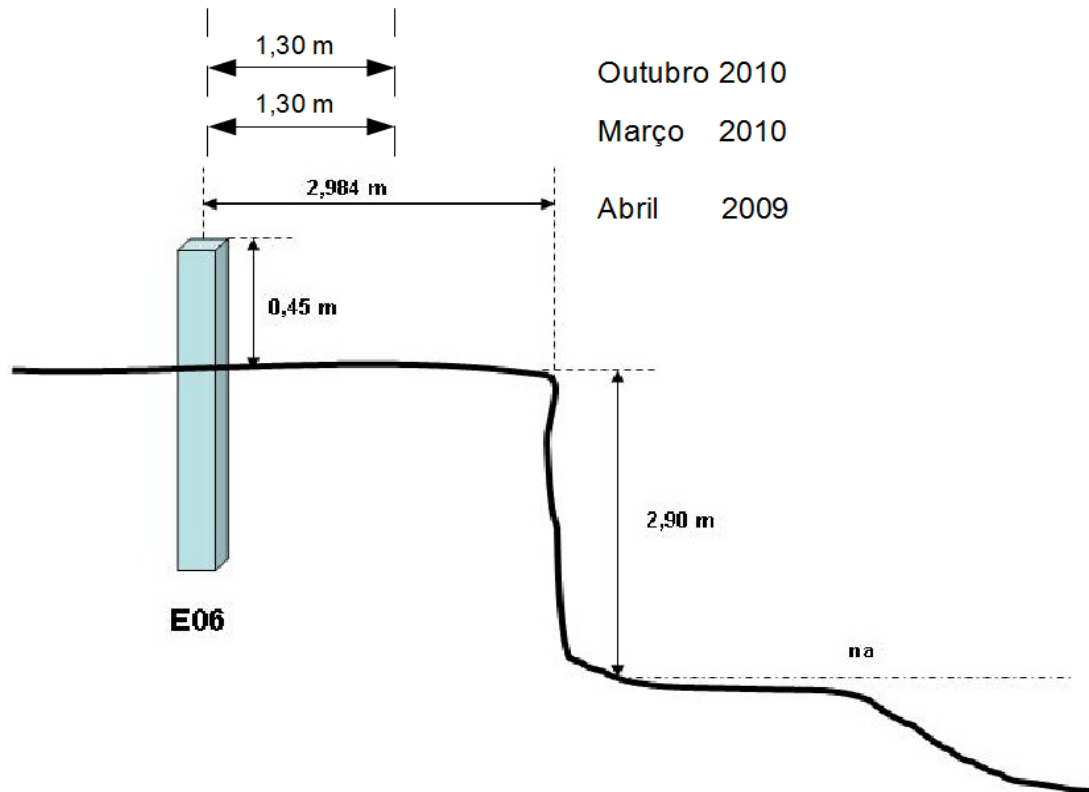
MARCO E06

Localizado na margem esquerda do rio na I. da Paciência (Fig. 24) em margem alta, talude vertical e em local altamente erosivo. Como verificado na inspeção anterior observa-se o solapamento do talude e queda da vegetação ciliar. Verificamos que não houve erosão do talude desde a última inspeção, como mostrado no croqui da Figura 25. Na Figura 26 as imagens mostram detalhes da área.

Figura 25. Croqui da margem local do marco E02 com as observações de medidas realizadas.

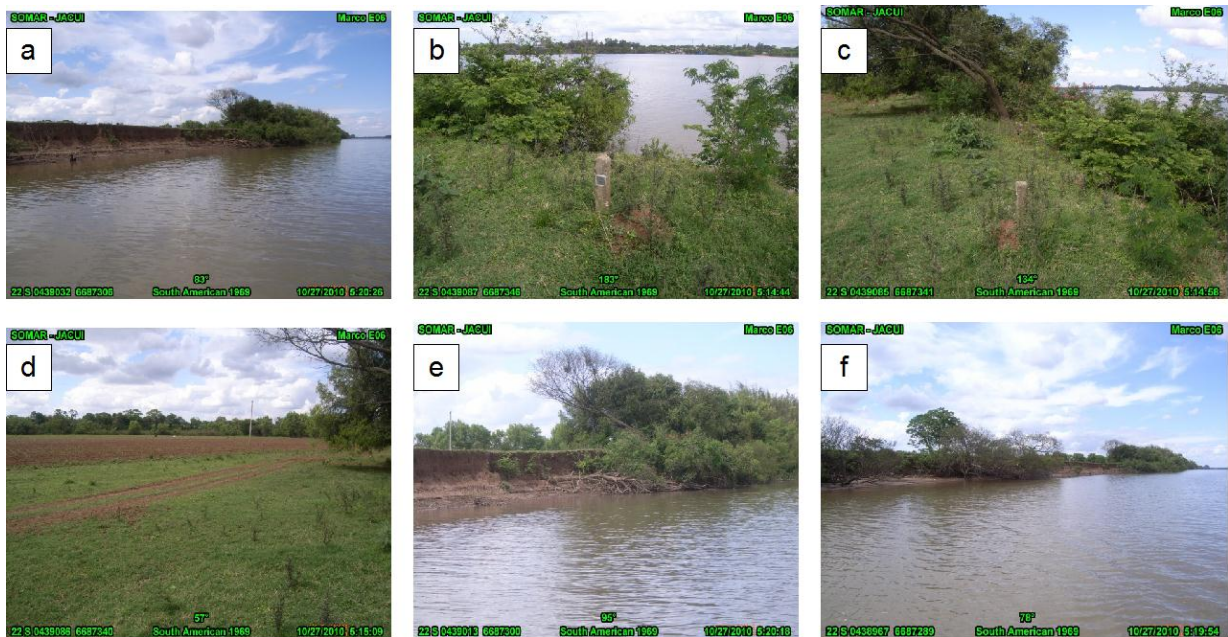
Figura 26. Marco E 06 localizado na margem esquerda do rio Jacuí, ilha da Paciência (a) vista da margem; (b) marco; (c) detalhe da margem para jusante (d) detalhe da margem para montante; (e) vista do interior da ilha; (f) vista da margem para jusante sobre talude.

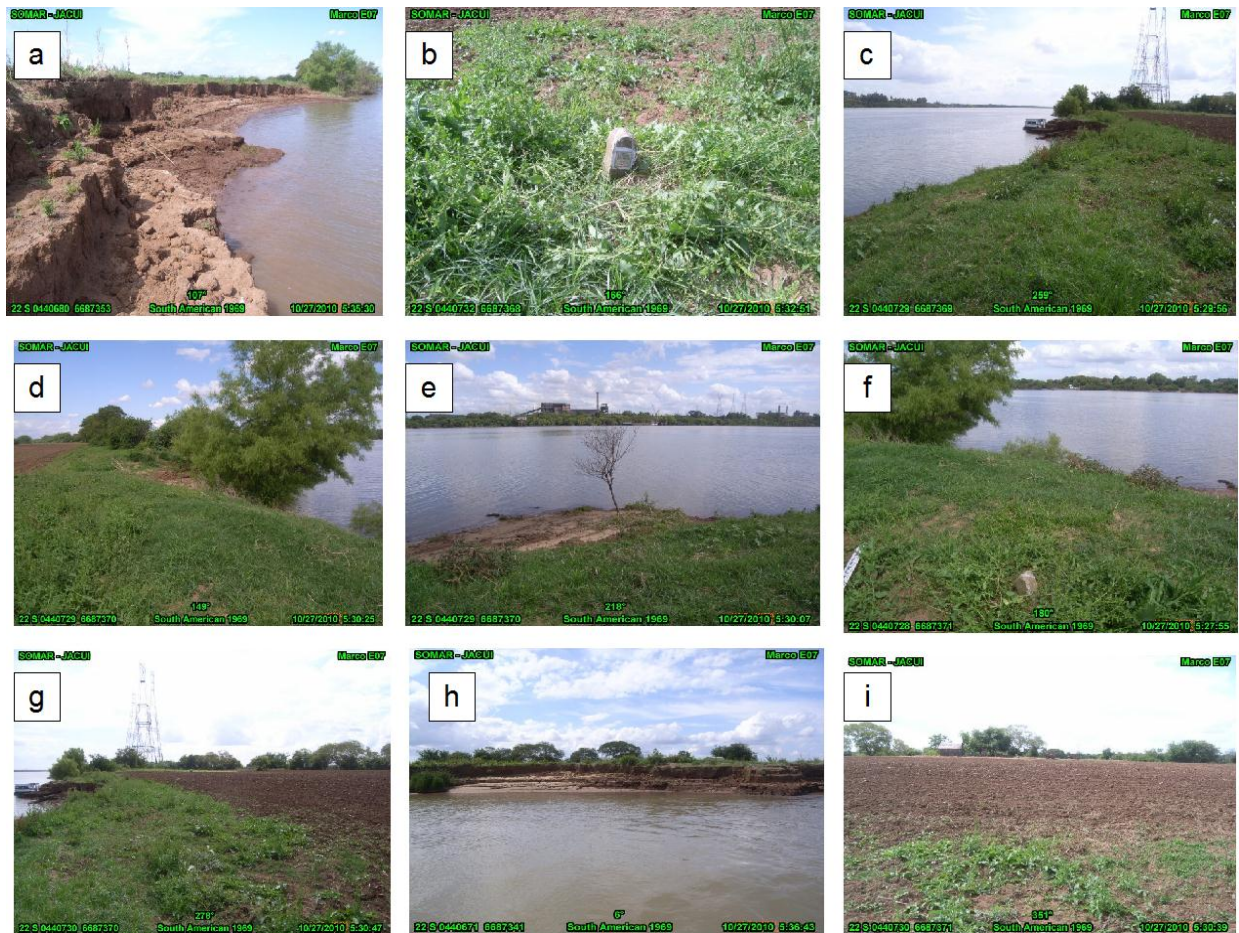
Este marco está localizado na I. das Cabras, com talude baixo, plano e local em processo erosivo (Fig. 27). O uso do solo mecanizado nas proximidades é intenso. A vegetação ciliar e gramíneas foram destruídas bem próximo do talude para preparação da terra para plantio de milho. A inclinação do marco está provavelmente relacionada a uma batida com um dispositivo agrícola. No croqui da Figura 28 observa-se uma pequena retração do talude de aproximadamente 15 cm. Aspecto do local pode ser verificado nas imagens da Figura 29.

Figura 29. Marco E 07 localizado na margem esquerda do rio Jacuí, ilha das Cabras. (a) vista da margem para jusante; (b) local do marco inclinado; (c) vista da margem para montante (d) detalhe da margem para jusante; (e) vista da área para o rio; (f) vista do marco e gramíneas; (g) vista para montante da área preparada para plantio; (h) vista da margem e (i) vista da área preparada para plantio.

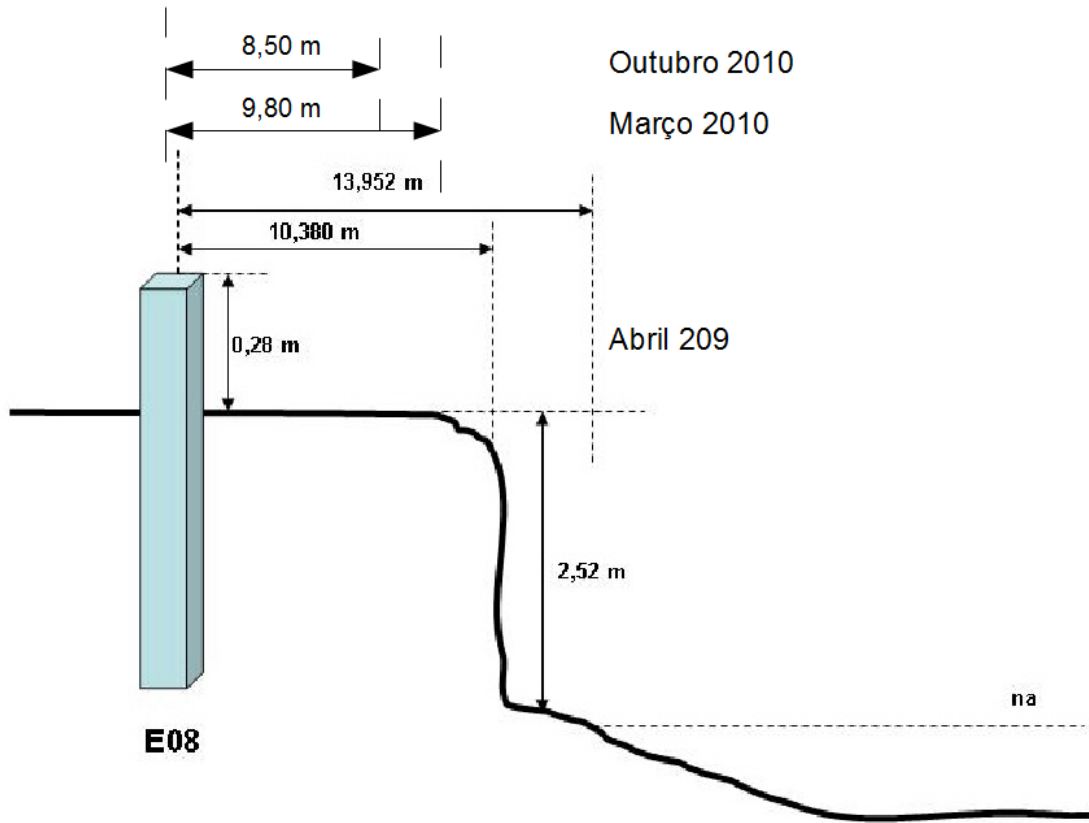
MARCO E08

Localizado na I. do Dorneles (Fig. 30) em local com talude vertical e com evidências de processos erosivos. Observações *in loco* mostram o avanço da erosão no local com o escorregamento de parte do barranco registrando-se uma diferença de 1,30 m. No local existe vegetação arbustiva, árvores como mata ciliar e pastagem. Como verificado na inspeção anterior o marco está destruído mas a base está no lugar (Fig. 31.). Aspectos da área são mostrados nas fotos da Figura 32.

Figura 31. Croqui da margem local do marco E 08 com as observações de medidas realizadas.

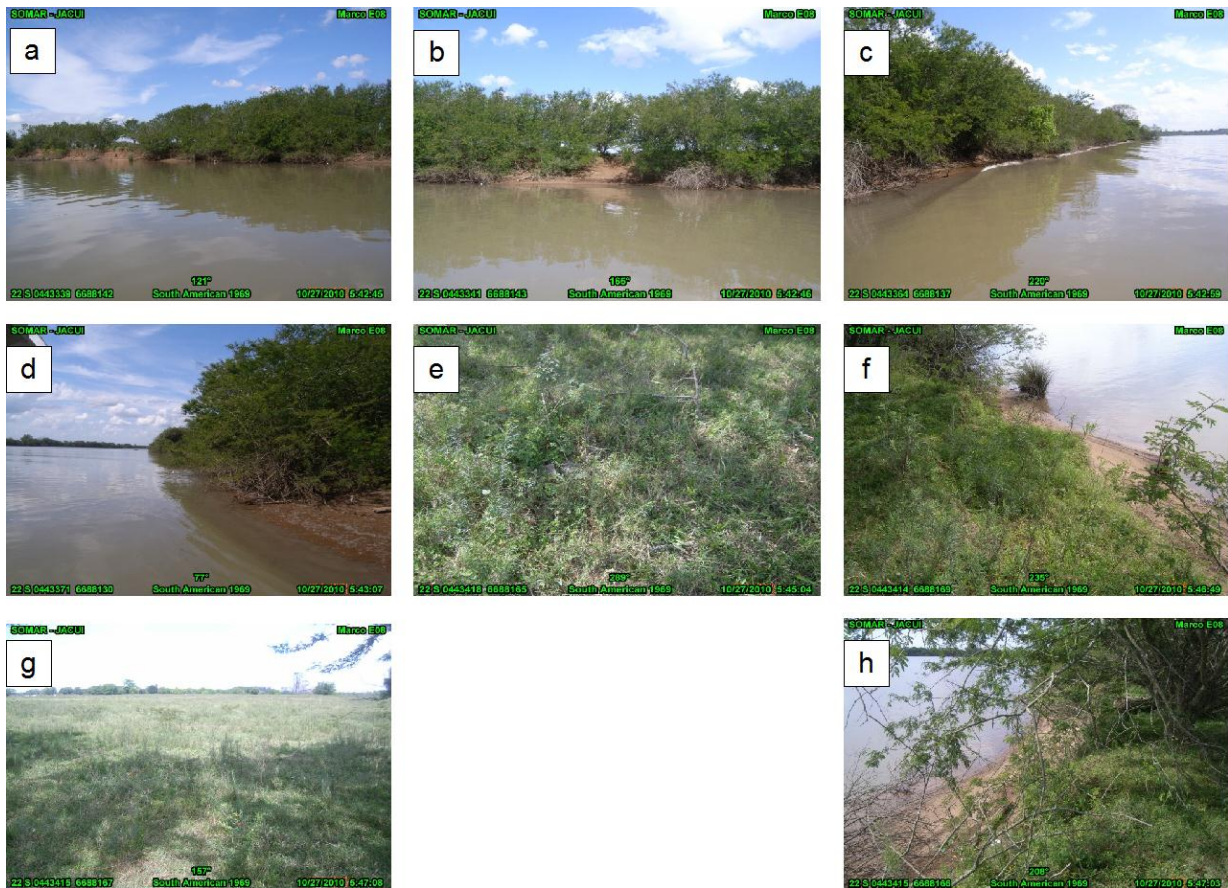
Figura 32. Marco E 08 localizado na Ilha do Dorneles margem (a) vista da margem; (b) marco quebrado; (c) detalhe da margem; (d) detalhe da margem para montante; (e) vista da margem e rio; (f) vista para montante; (g) detalhe do talude para jusante; (h) vegetação ao redor do marco; (i) detalhe do talude para montante.

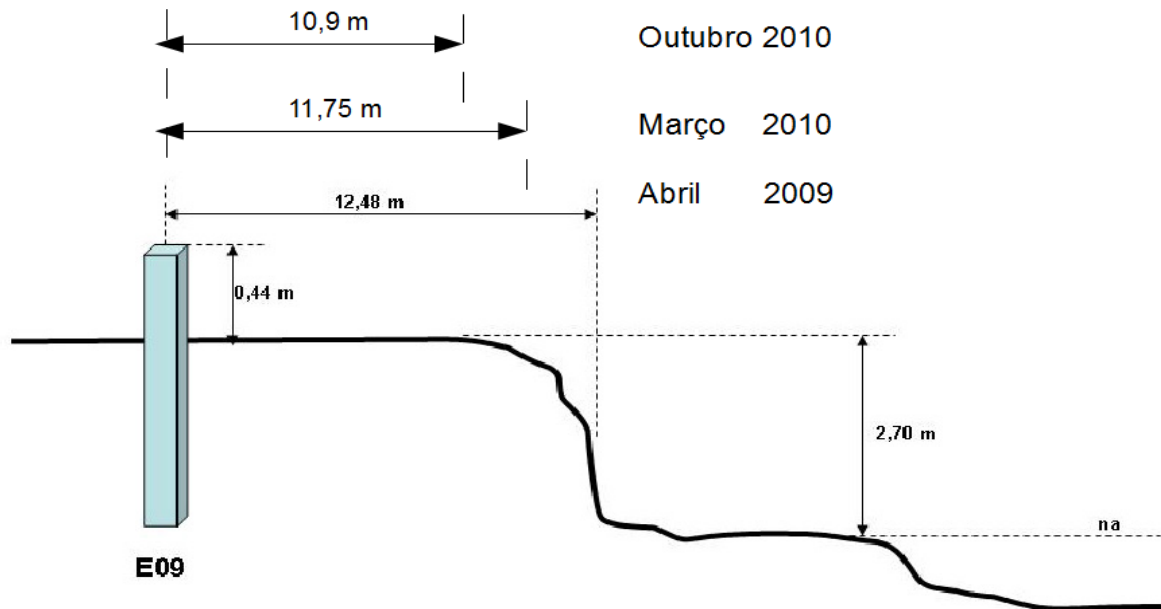
MARCO E09

Este marco também localizado na I. do Dorneles, margem esquerda do rio Jacuí local em processo erosivo (Fig. 33). Diferença de 85 cm foi observada neste local indicando que houve erosão do talude desde a última inspeção. Na Figura 34 aspecto da margem e do talude para jusante, montante e entorno e dados associados. O terreno para o interior é somente utilizado para pastagem.

Figura 34. Croqui da margem local do marco E 09 com as observações de medidas realizadas.

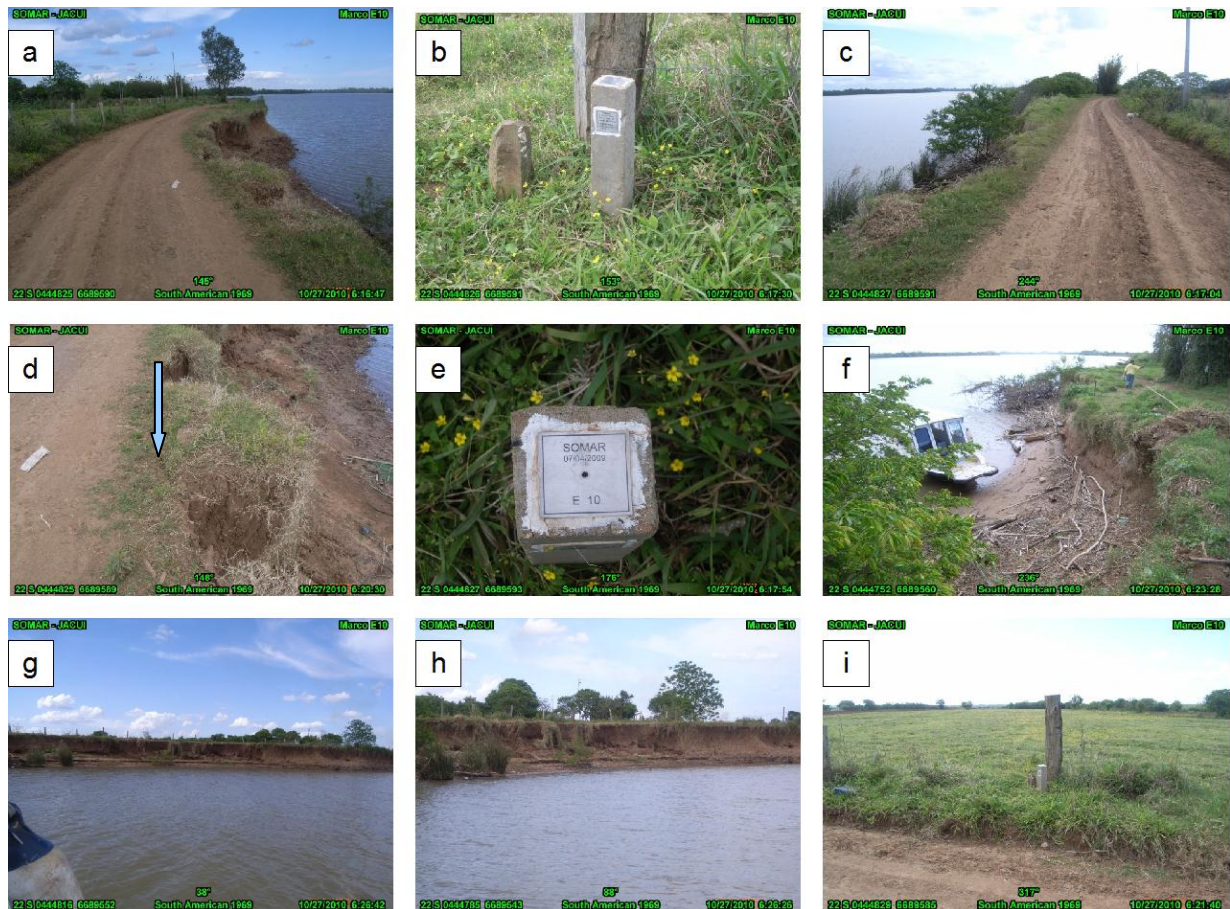
Local com processo erosivo intenso localizado na margem esquerda do rio Jacuí, em Triunfo (Fig. 36). Talude vertical alto é marginado por estrada municipal e na base do talude são encontrados seixos rolados disponibilizados do leito da estrada. A diferença encontrada foi de 60 cm o que não demonstra a intensidade erosiva evidente que ocorre ao longo da margem (Fig. 37). Esta é desprotegida de mata nativa exceto a existência de arbustos e gramíneas. Local de ação intensa de correntes e ondas nas cheias e intenso uso do solo. Aspectos do entorno do marco é mostrado nas fotos da Figura 38.

Figura 38. Marco E 10 localizado na margem esquerda do rio Jacuí, Triunfo; (a) vista da margem e talude para jusante; (b) vista do marco; (c) vista para montante e estrada; (d) vista do talude, estrada e detalhe da fissura no talude indicada pela seta; (e) marco; (f) detalhe do talude para montante ocorrência de seixos; (g) vista da margem; (h) detalhe da margem e do talude; (i) marco e interior terreno em processo de preparo da terra para plantio de milho.

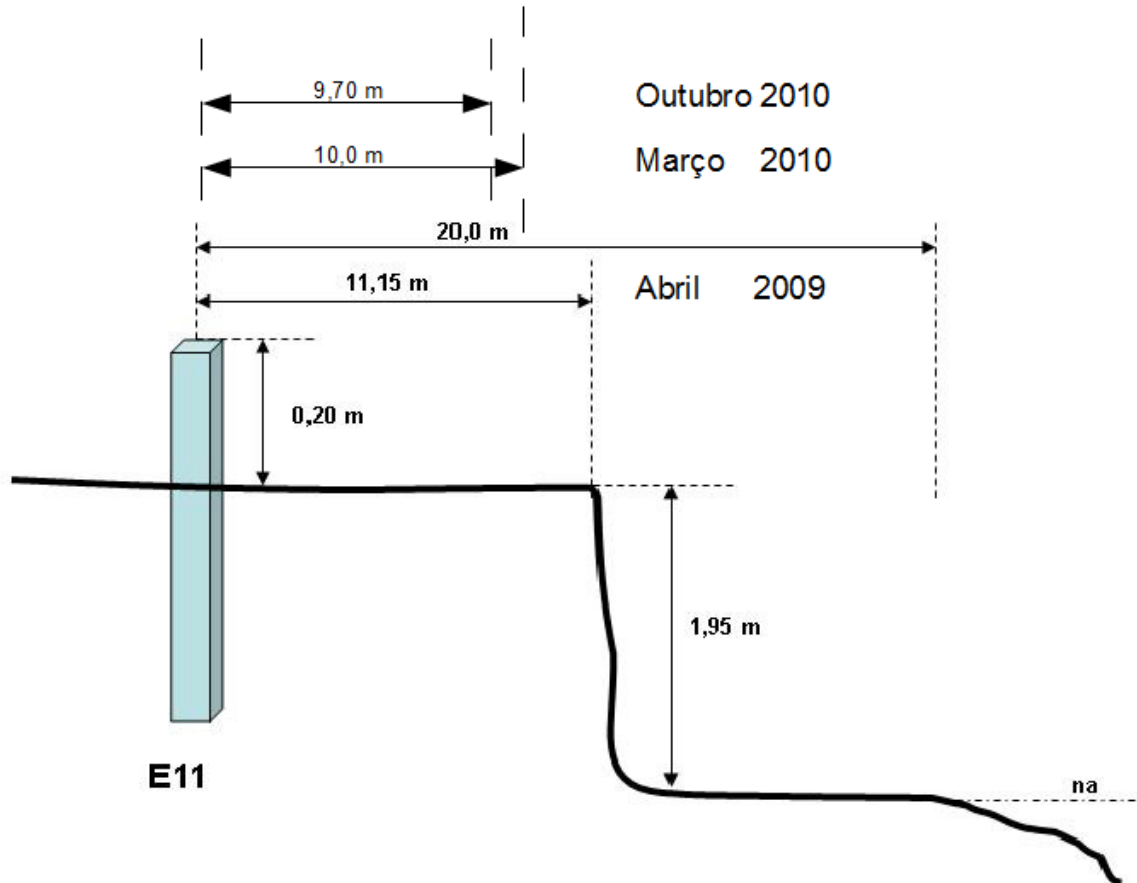
MARCO E11

Marco localizado na extremidade oeste da I. do Fanfa onde processos erosivos são evidentes, (Fig. 39). Neste local encontramos uma diferença de 30 cm de retração do talude (Fig. 40). Aspectos do local é mostrado nas fotos da Figura 41.

Figura 40. Croqui da margem local do marco E 11 com as observações de medidas realizadas.

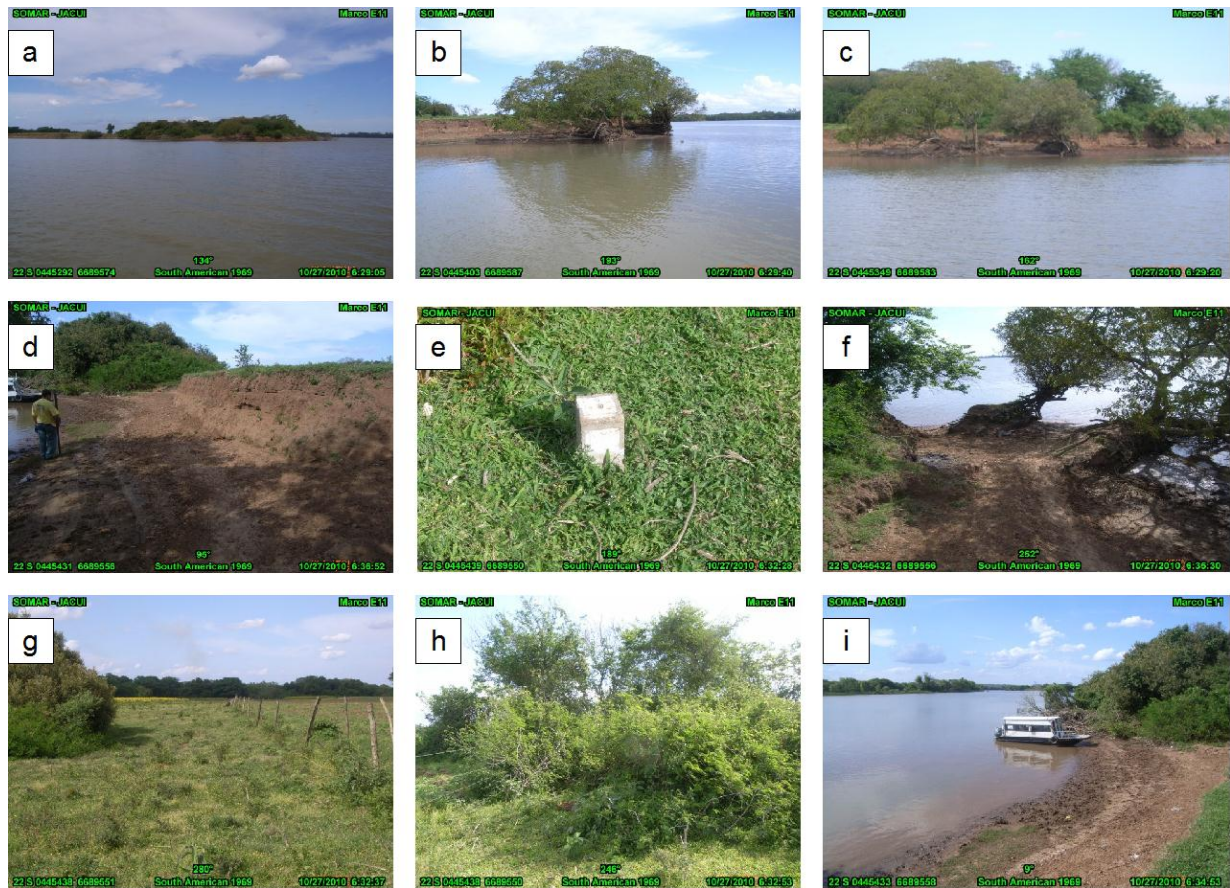
Figura 41. Marco E 11 localizado no pontal oeste da Ilha do Fanfa, margem esquerda do rio Jacuí. (a) vista da extremidade da Ilha; (b) extremidade da ilha mostrando árvore que serve de proteção à erosão; (c) vista da margem e vegetação; (d) vista para montante; (e) marco sem as placas de identificação que foram retiradas (f) detalhe do talude para montante; (g) vista do interior coberta por gramíneas. Área além da cerca utilizada para plantio de milho; (h) detalhe da vegetação; (i) detalhe da praia com ocorrência de material fino (lama) para montante.

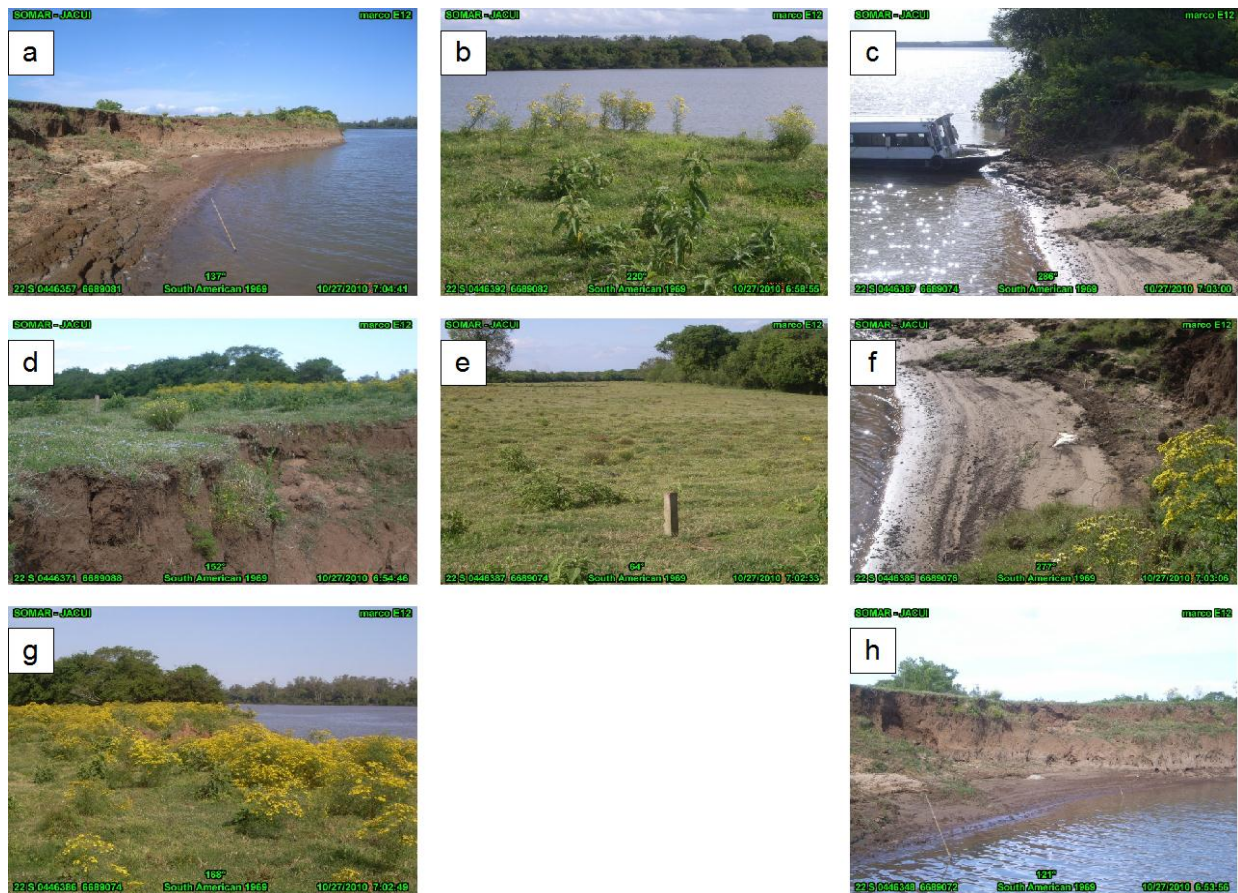
Localizado na I. do Fanfa margem esquerda do rio Jacuí, em margem com talude vertical e onde a ação das enchentes é importante (Fig. 42). A ocorrência de deslizamentos na área é evidente, e por conta disso houve uma mudança de 1,20 m de retração do talude (Fig.43). Aspectos da área e do talude são mostrados nas fotos da Figura 44.

Figura 44. Marco E 12 localizado na ilha do Fanfa, margem esquerda do rio Jacuí; (a) vista do talude para jusante; (b) vista do rio desde o marco; (c) vista da margem para montante; (d) detalhe do talude para jusante (e) marco e interior gramíneas e mata nativa ao fundo; (f) vista da praia e talude para montante; (g) vegetação sobre talude e mata ciliar ao fundo; (h) vista do talude.

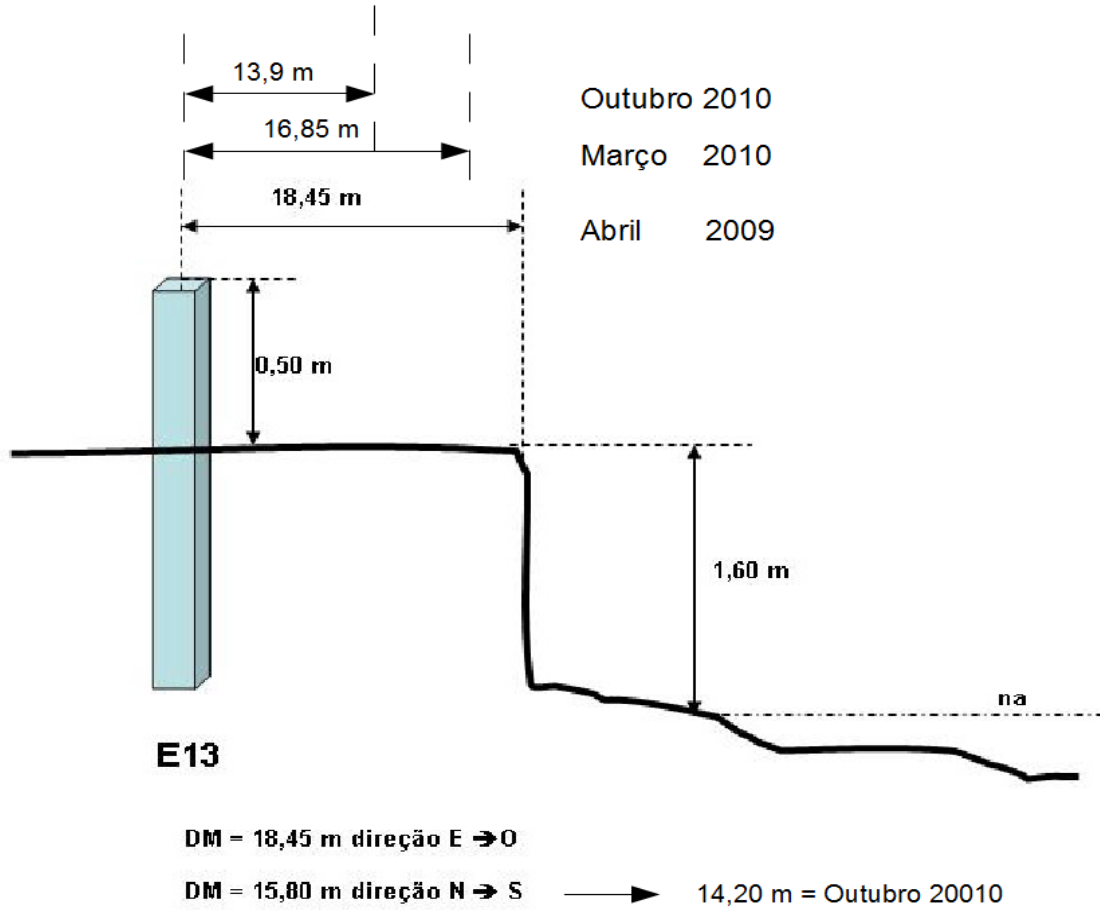
MARCO E13

Localizado na extremidade oeste da Ilha do Araújo (Fig. 45) sobre talude alto mostra evidencia de erosão obtendo-se uma variação de 2,95 m de retração do talude (Fig. 46). Aspecto da margem e entorno da área é mostrado nas imagens da Figura 47.

Figura 46. Croqui da margem local do marco E 13 com as observações de medidas realizadas.

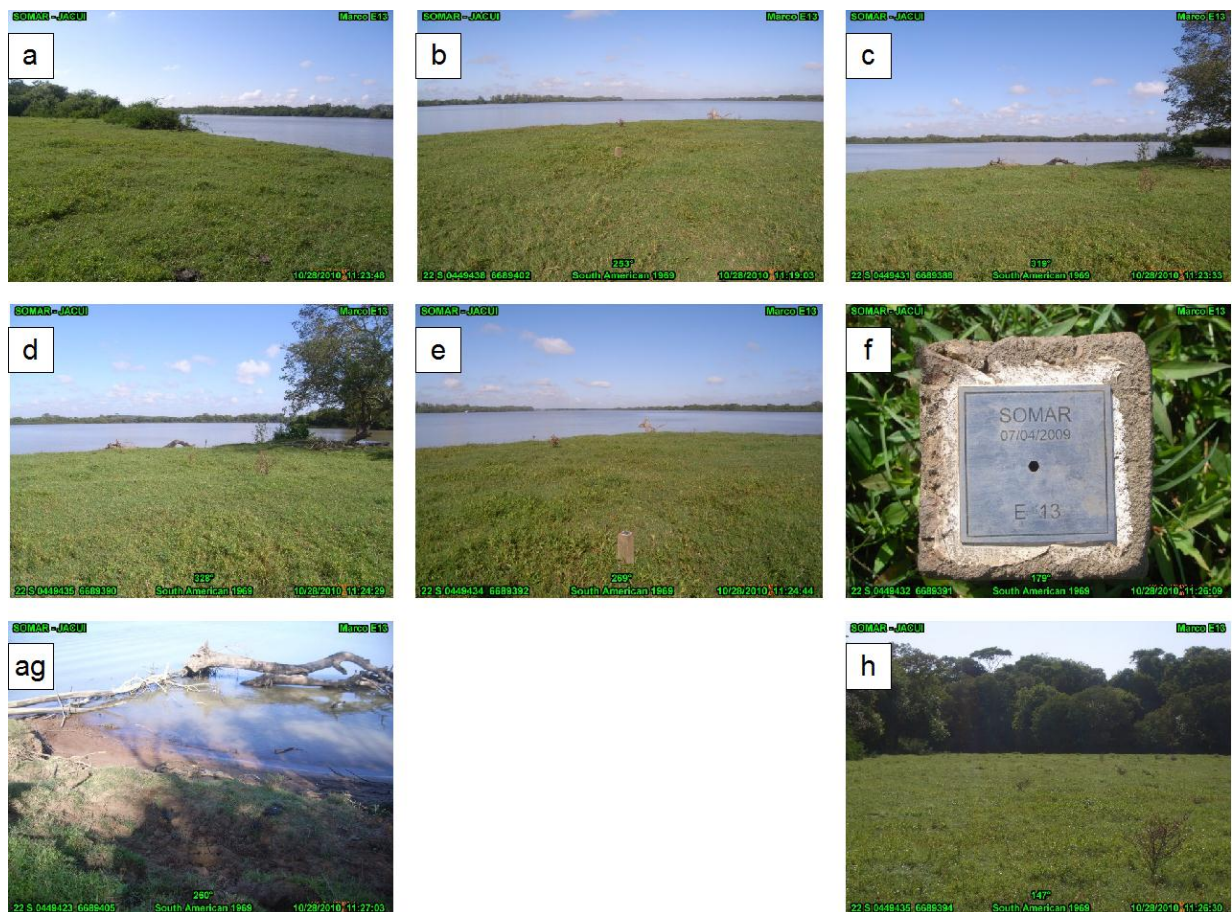
Figura 47. Marco E 13 localizado na extremidade oeste da Ilha do Araújo; (a) vista da margem do local para jusante, mata ciliar ao fundo; (b) marco e rio; (c) vista do pontal para oeste; (d) vista para do interior (e) vista da margem; (f) placa de identificação do marco; (g) vista do talude com vegetação destruída; (h) vista do interior com mata nativa ao fundo.
