RELATÓRIO TÉCNICO

INSPEÇÃO DOS MARCOS DAS ESTAÇÕES GEODÉSICAS DA REDE LOCAL DA SOMAR Ltda

BAIXO RIO JACUÍ.

Outubro 2010

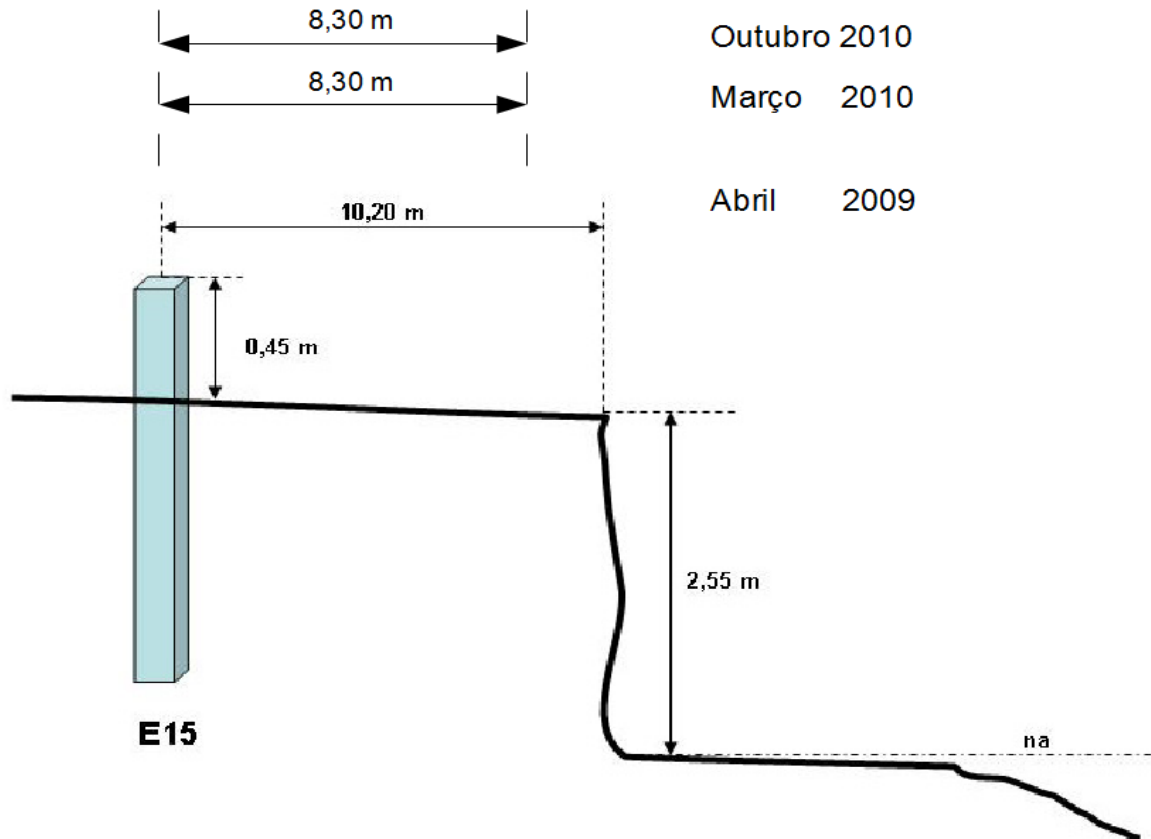
MARCO E15

Localizado na margem direita do rio Jacuí, Fazenda São José, sobre margem com talude vertical alto (Fig. 51). Local de alta erosão onde verificou-se retração no talude de 1,90 m em março de 2010, entretanto nesta inspeção não houve diferença (Fig. 52). Detalhes da região e do talude é mostrado nas fotos da Figura 53 aspectos da área.

Figura 52. Croqui da margem local do marco E 15 com as observações de medidas realizadas.

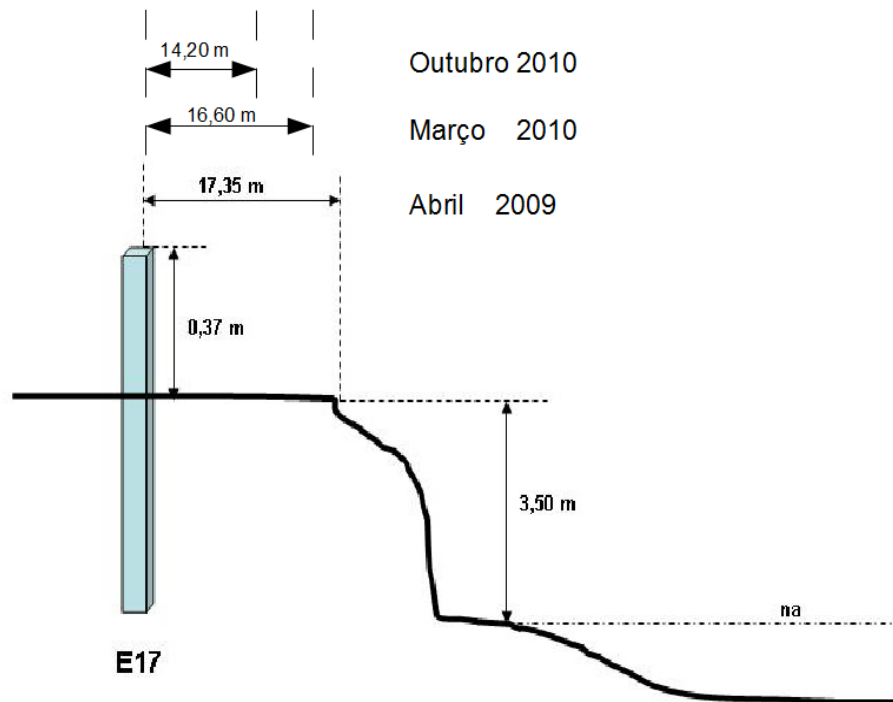
MARCO E17

Este marco está localizado na extremidade oeste da Ilha do Carioca, onde processos erosivos são evidentes (Fig. 57). Desde a última visita a área em março deste ano observa-se que houve uma retração da margem de 2,4 m, bastantes expressiva (Fig. 58). Deve-se levar em conta que a área corresponde ao pontal extremidade da ilha sujeita a ação direta da corrente, com talude elevado. Nas imagens da Figura 59 registram-se alguns aspectos do local.

Figura 58. Croqui da margem local do marco E 17 com as observações de medidas realizadas.

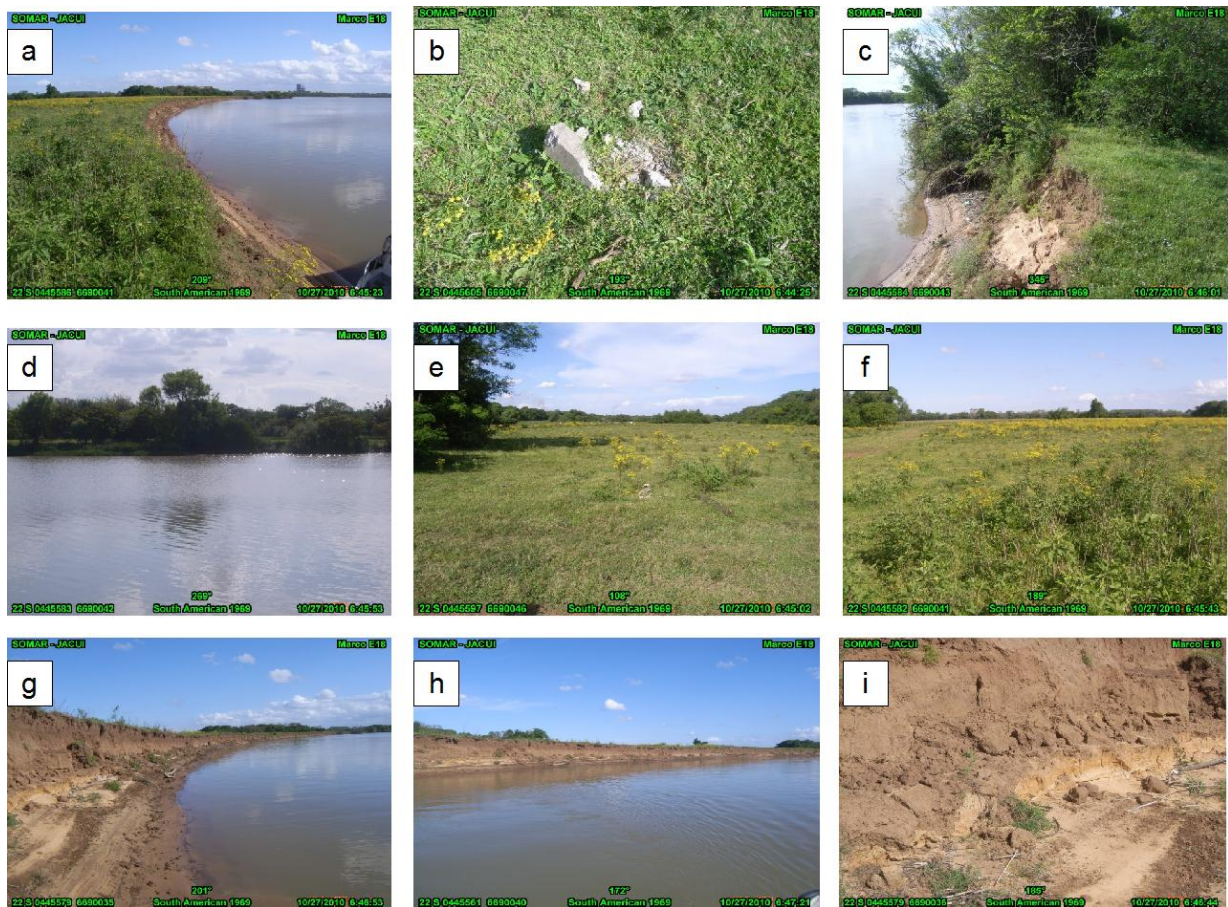
Localizado na Ilha do Fanfa, no final de margem sobre talude elevado com intensa erosão que tem início no marco E 11, este marco encontra-se destruído sendo possível, entretanto, visualizar sua base (Fig. 60). Apesar de existir na área processo erosivo intenso a diferença encontrada no local foi de somente 30 cm em marco e nesta vistoria não houve nenhuma retração do talude (Fig. 61). Talvez por estar localizado no final do arco do talude e nas proximidades de mata nativa. Outros aspectos da área podem ser vistos nas imagens da Figura 62.

Figura 62. Marco E 18 localizado na Ilha do Fanfa (a) vista da margem para jusante; (b) vista do marco (quebrado); (c) vista da margem para montante; (d) vista da margem do outro lado do rio região de deposição; (e) vista do marco e interior; (f) vista do interior; (g) vista do talude para jusante (sul); (h) vista da margem e do talude; (i) detalhe do talude com camada de areia fina na base.
