# **RELATÓRIO TÉCNICO**

## **INSPEÇÃO DOS MARCOS DAS ESTAÇÕES GEODÉSICAS DA REDE LOCAL DA SOMAR - SOCIEDADE MINERADORA Ltda.**

**BAIXO RIO JACUÍ**

**ABRIL, 2015**

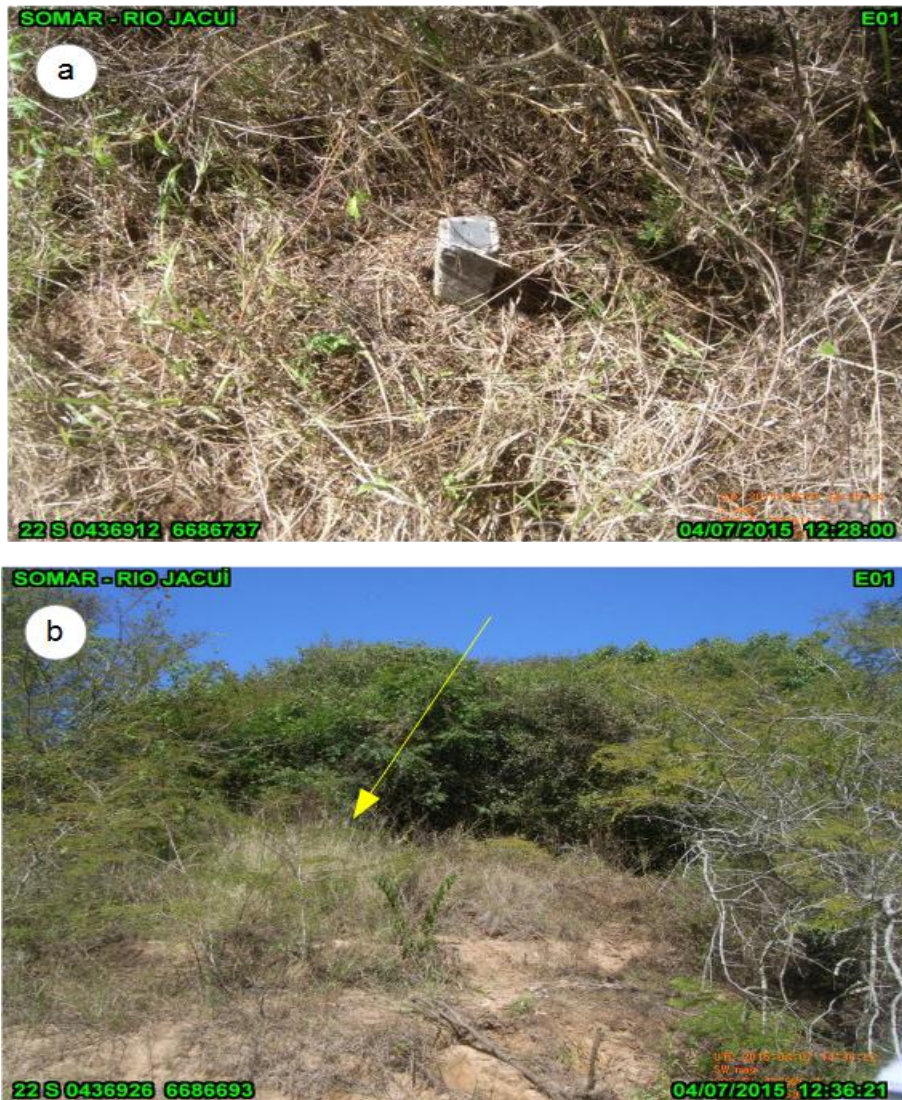
## E 01

Figura 8 - Marco E01 localizado na margem direita do rio Jacuí, município de Charqueadas. (a) marco; (b) margem/talude. A seta indica o local do marco.

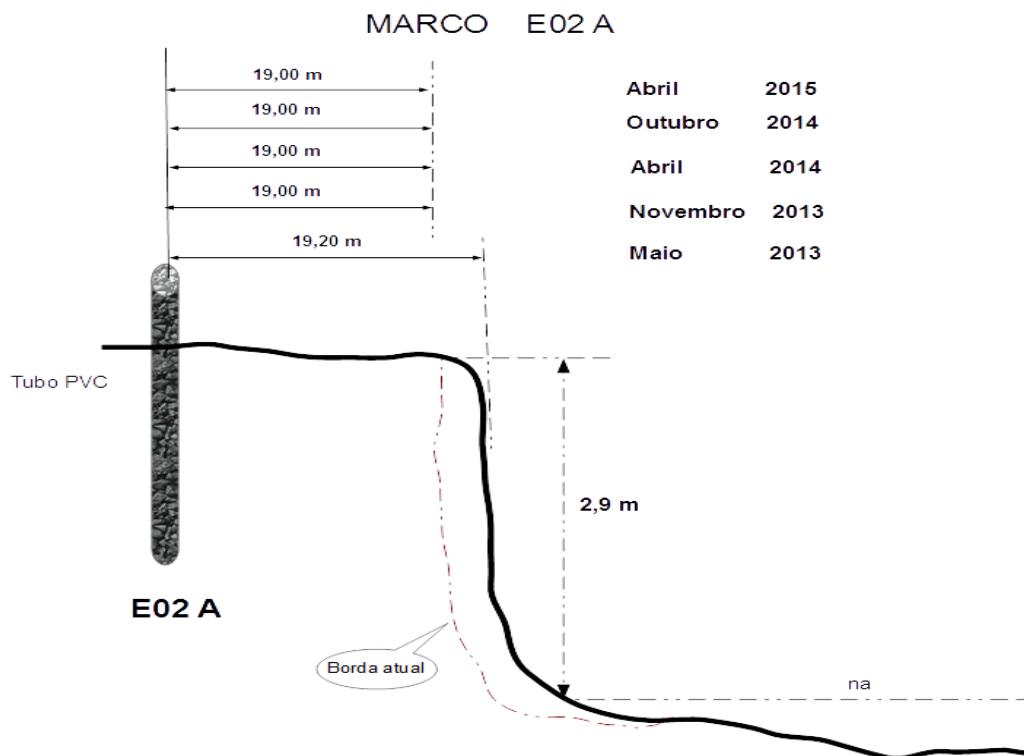
Figura 9 - Croqui representando o marco E02A, com indicação atual da borda do talude.

O marco E02A foi fixado nas proximidades de uma árvore, distante 19,20 m do topo do talude numa direção 240° (SSO). Nesta inspeção não foi constatado retração da margem no local, conforme pode ser visualizado na Figura 9. Percebe-se que em outros locais das proximidades desse marco o solapamento e erosão na base do talude para montante e jusante. A Figura 10 apresenta o marco e a margem.

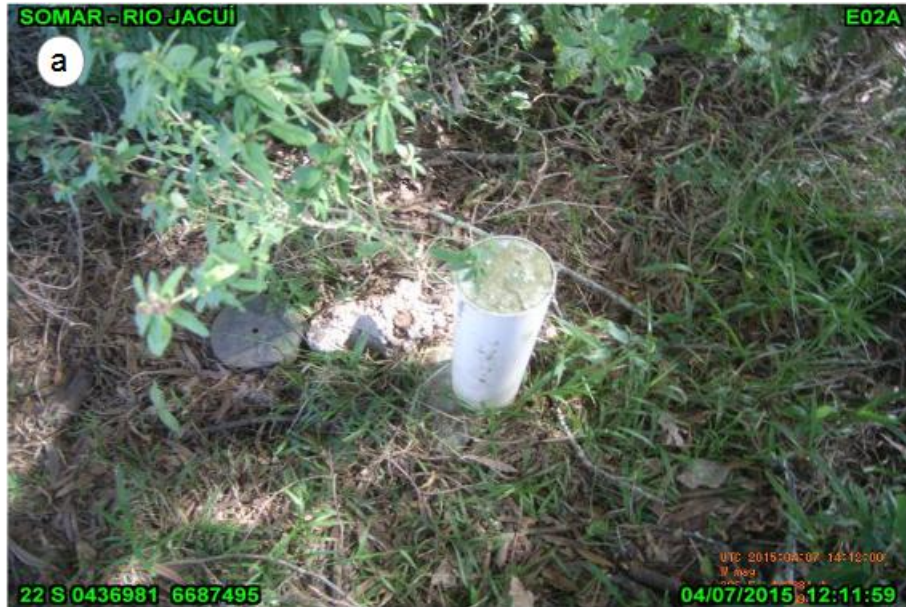
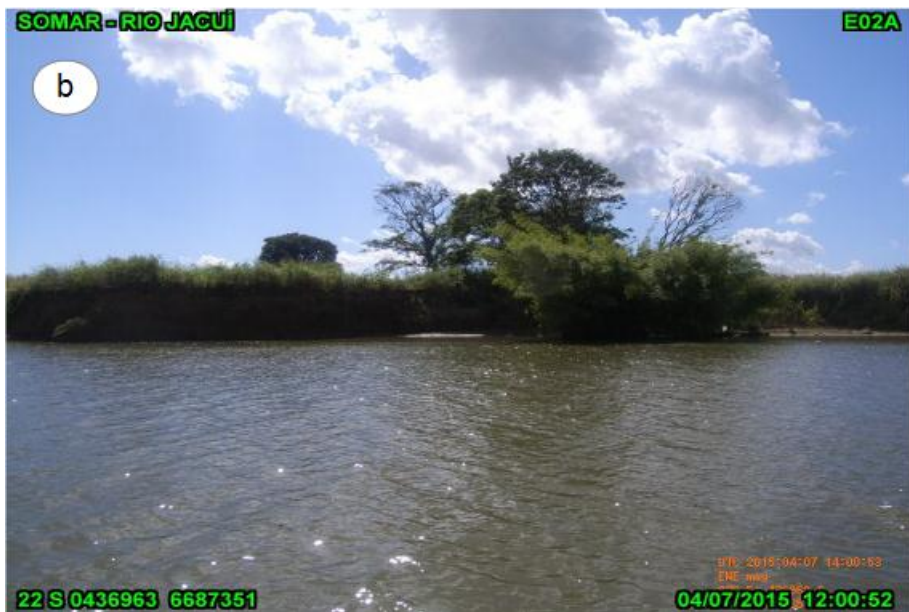
## E02 A

Figura 10 - Marco E02A localizado na ilha da Paciência. (a) marco; (b) margem.

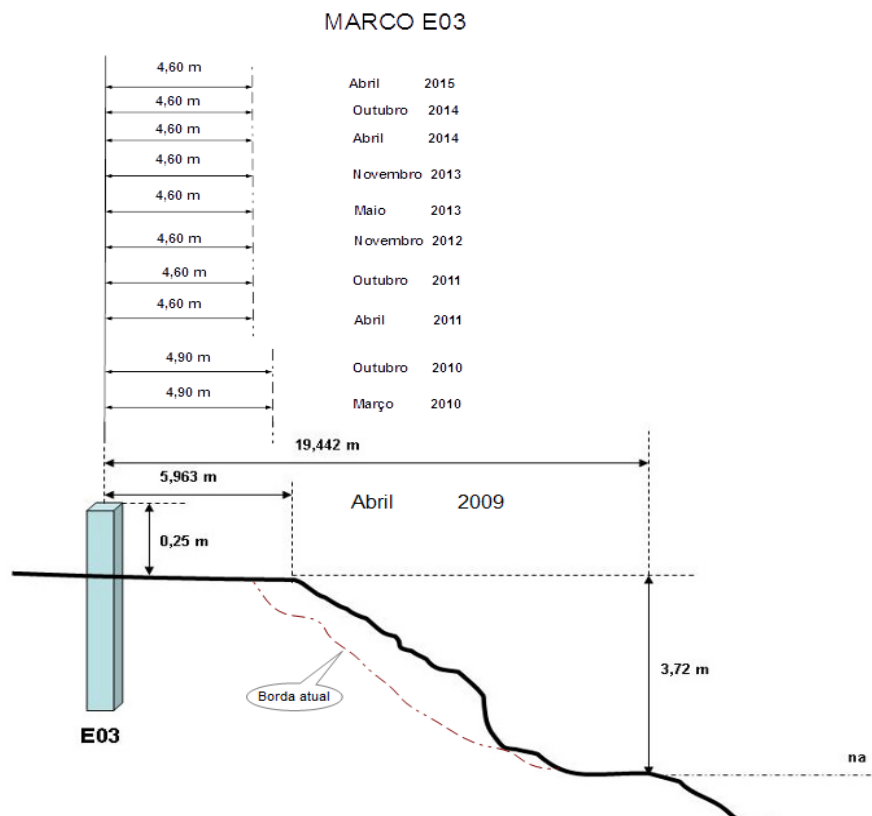
Figura 11 - Croqui da região do marco E03, com indicação atual da borda do talude.

Este marco está localizado em área de médio potencial erosivo que apresenta-se estável, por estar protegida do embate das ondas e corrente e por possuir boa cobertura de mata ciliar de grande porte. Nenhuma modificação do talude superior foi observada nas últimas inspeções desde a realizada em 2011 (Figura. 11). A área é muito utilizada por pescadores que cortam galhos de árvores, constroem escadas no talude e fazem fogueiras no local. O acesso do gado na margem para beber água é visível, com a formação de trilhas. A remobilização do material erodido é evidente, constata-se a ação do rio, normalmente, na base do talude com a formação de degraus no talude médio. O marco e a margem vegetada são mostrados nas imagens da Figura 12.

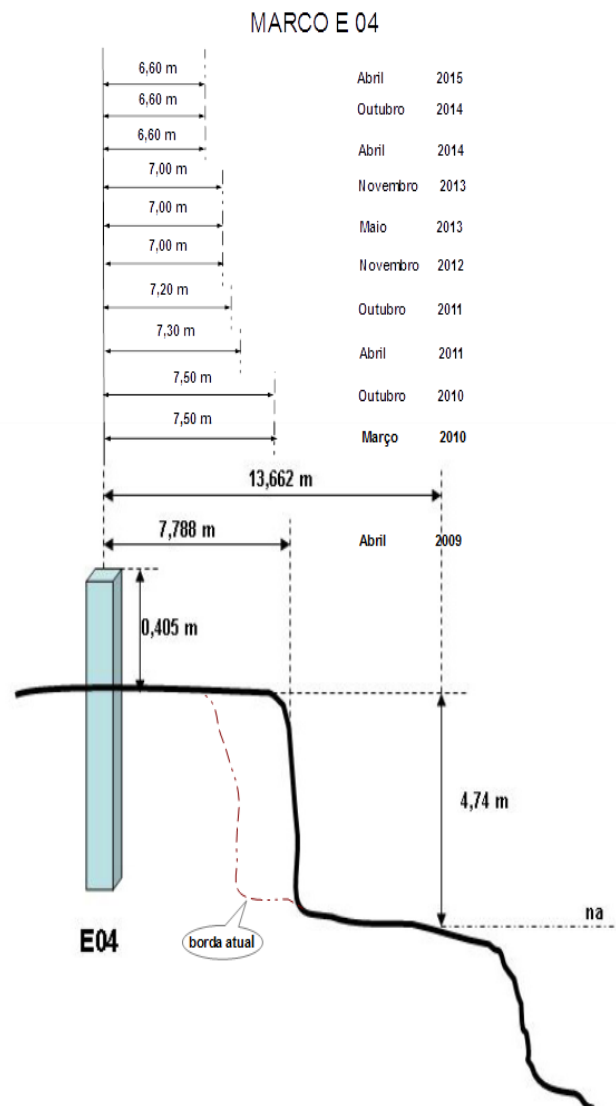
Figura 13 - Croqui representando o marco E04, com indicação atual da borda do talude.

Localizado na ilha da Paciência em ambiente com erosão, ausência de mata nativa para jusante e uso intenso do solo nas proximidades para o interior. Neste local, o talude é alto e vertical e ocorrem gramíneas ao longo da margem. Nenhuma variação de retração do talude foi constatada nas duas últimas inspeções, como mostrado no croqui da Figura 13. As imagens da Figura 14 mostram o marco e o talude vegetado.

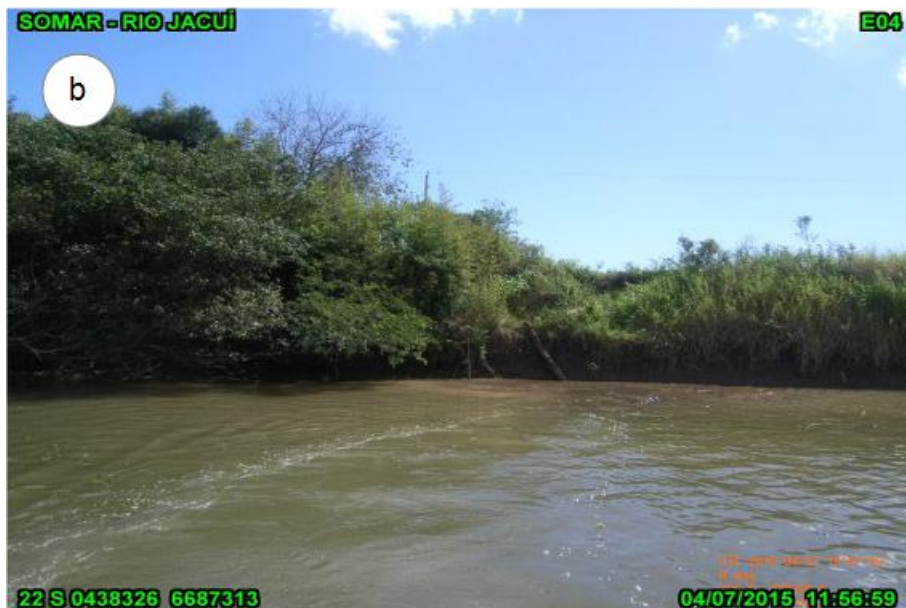
## E04

Figura 14 - Marco E04 localizado na ilha da Paciência. (a) marco; (b) margem.

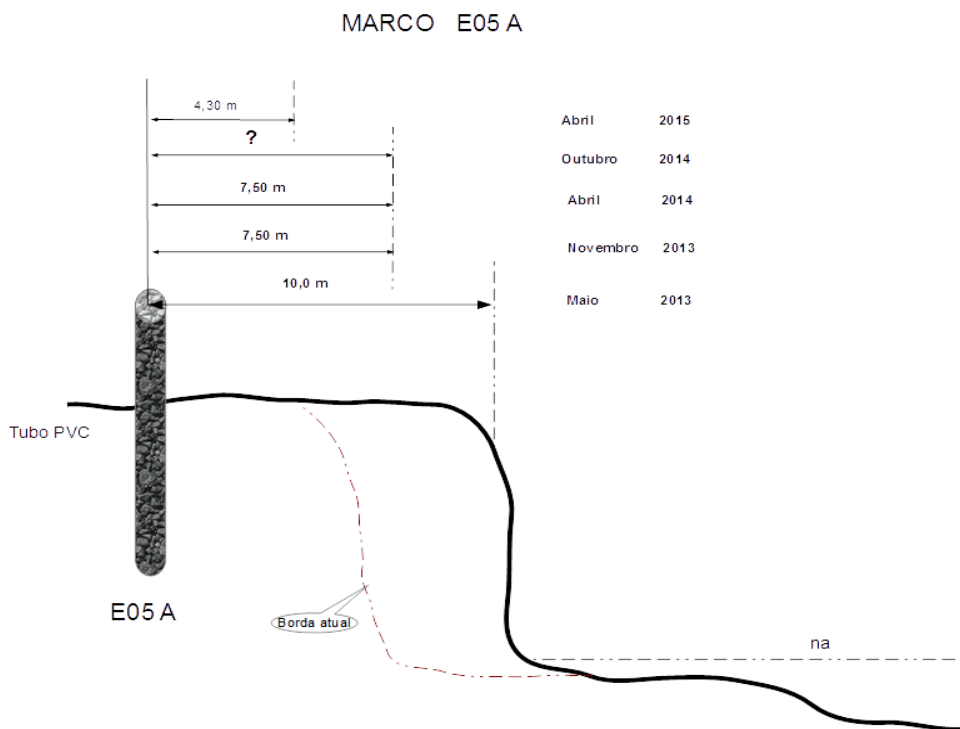
Figura 17 - Croqui do Marco E05A instalado na Ilha Dona Antônia, com indicação da borda do talude.

Na inspeção anterior não foi possível fazer a medida do marco com relação ao talude superior porque a ilha encontrava-se coberta por água. Nesta inspeção constatou-se uma grande retração do talude da ordem de 3,20 m, como mostrado no croqui da Figura 17. Imagens do marco e da área (Figura 18).

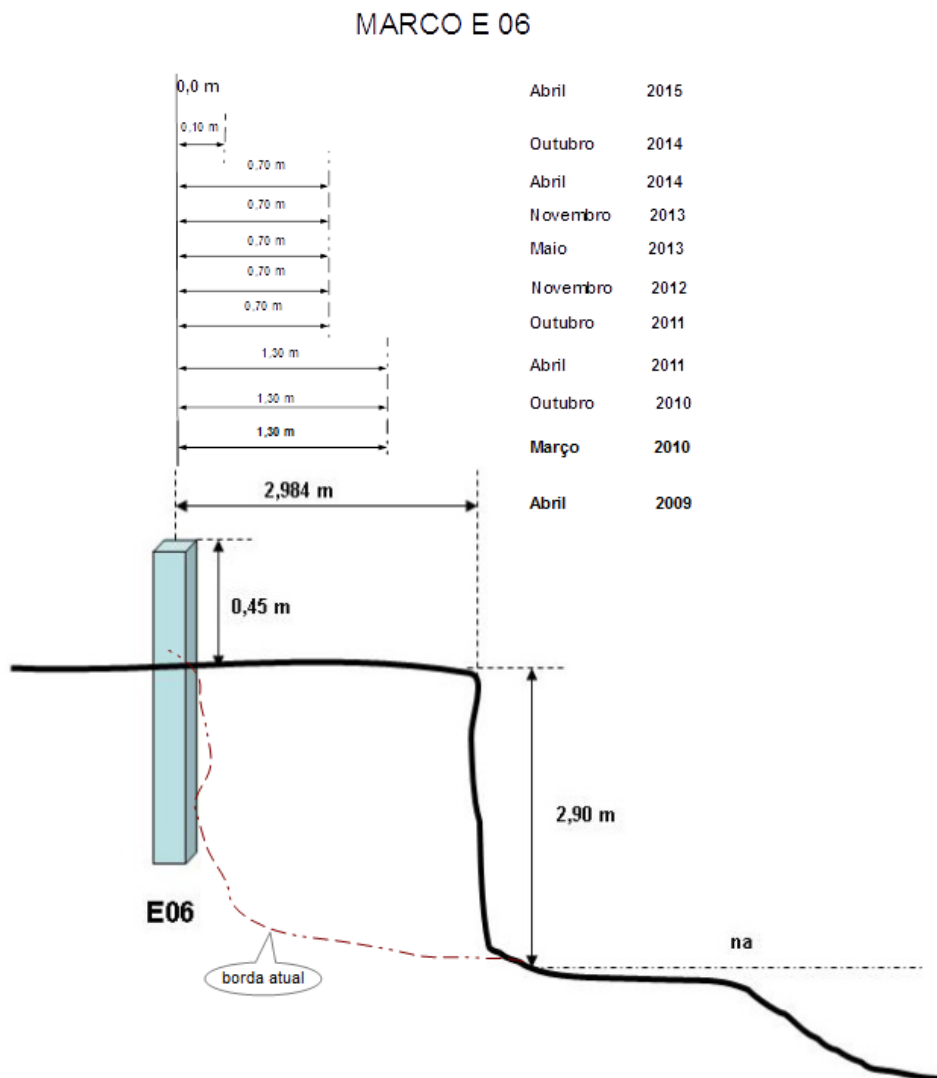
Figura 19 - Croqui representando o marco E06, com indicação atual da borda do talude.

Localizado na margem esquerda do rio Jacuí, na ilha da Paciência, em margem alta, talude vertical e em local de média erosão. O croqui da Figura 19 mostra que o marco está no limite do talude, prestes a cair no rio, indicando que em seis anos o talude no local regrediu 2,98 m. Nas imagens da Figura 20 são mostrados aspectos do local.

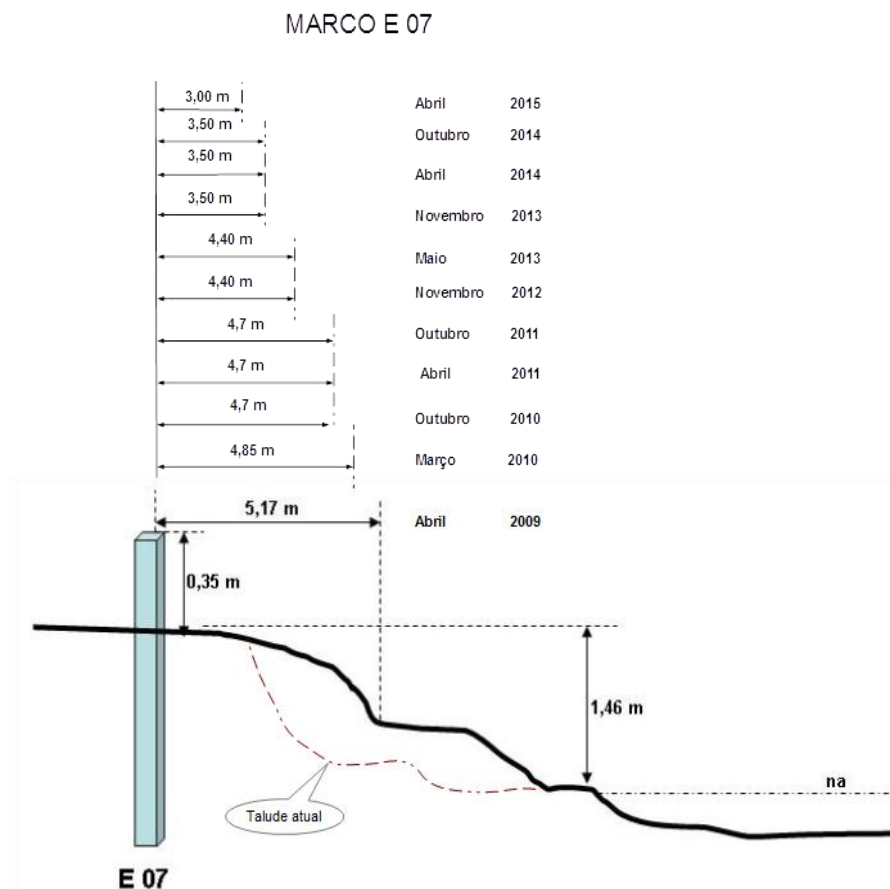
Figura 23 - Croqui representando o marco E07, com indicação atual da borda do talude.

Como já mencionado a erosão desta parte da Ilha, onde estão localizados os marcos, está provavelmente relacionada à proteção de concreto do pontal, com aumento da profundidade junto a margem, causando erosão mais a jusante. Aspectos do marco e da margem podem ser visualizados nas imagens da Figura 24.

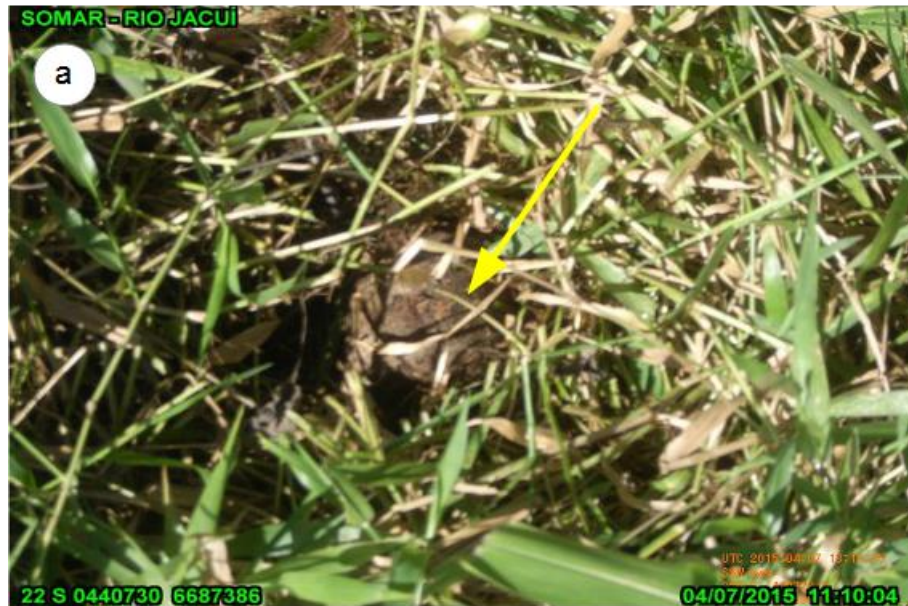
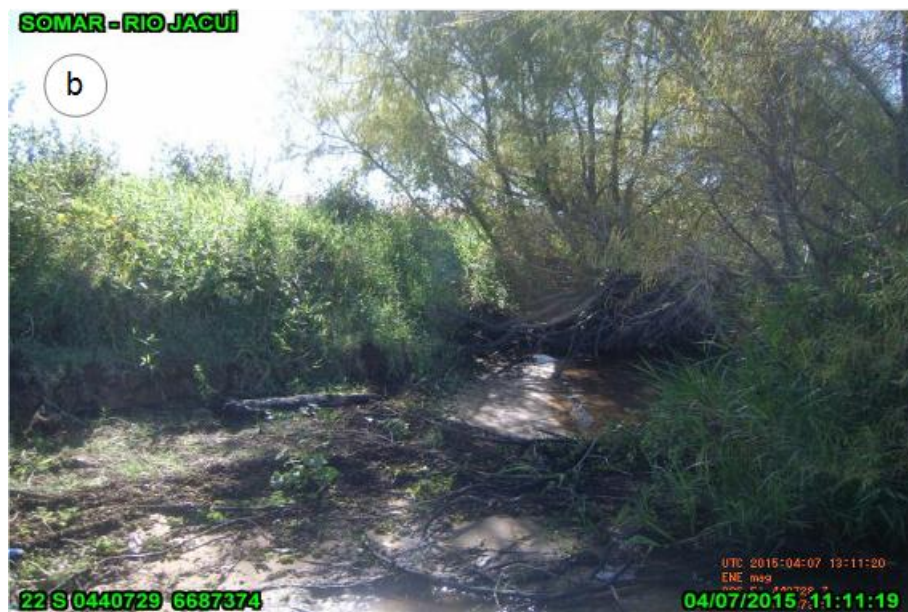
## E07

Figura 24 - Marco E07, localizado na ilha das Cabras. (a) marco parcialmente enterrado; (b) vista da margem com degraus e talude com gramíneas.

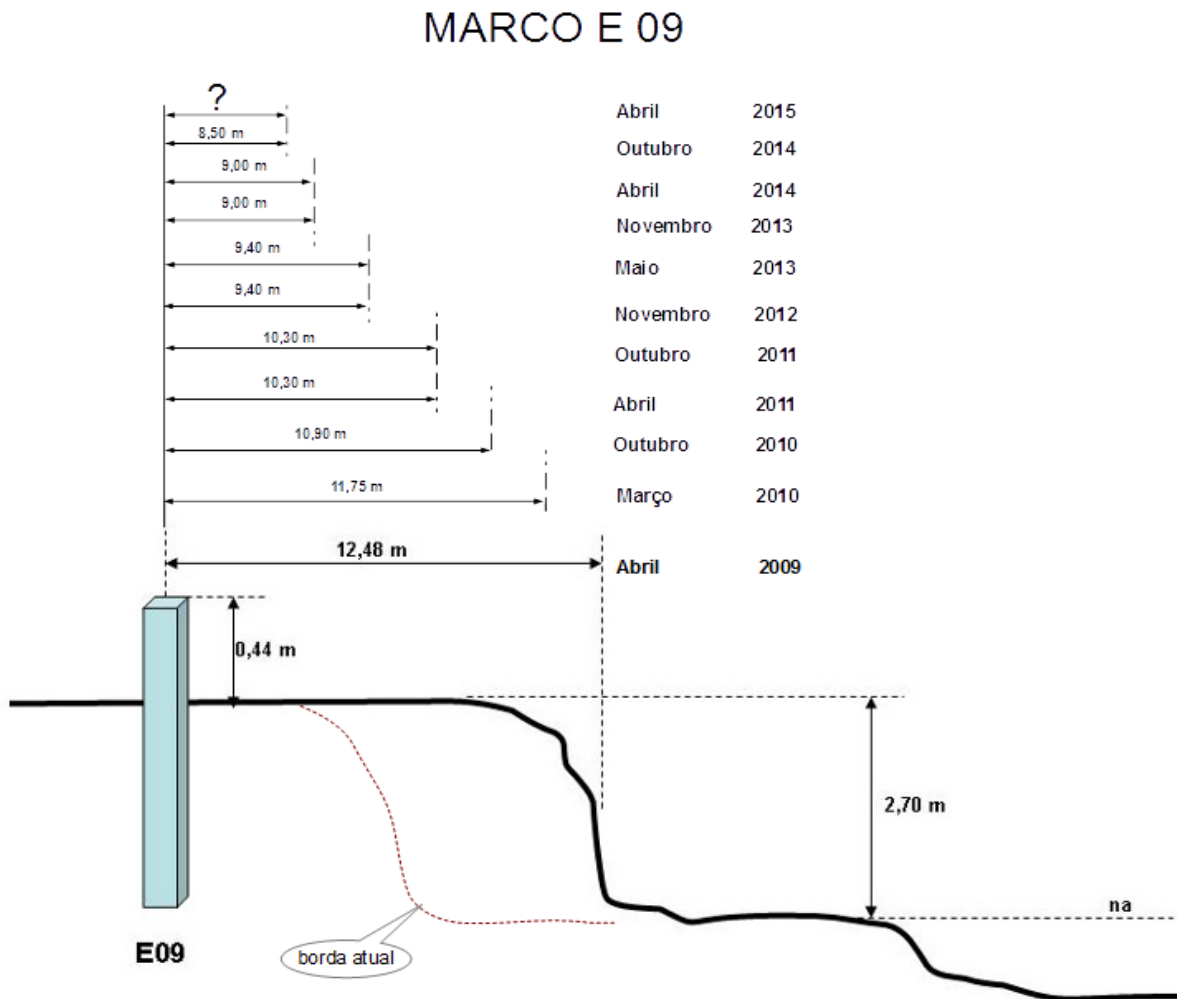
Figura 29 - Croqui representando o marco E09, com indicação atual da borda do talude, em Outubro de 2014.

Este marco está localizado na Ilha do Dorneles, margem esquerda do rio Jacuí, local de processo erosivo alto. Em outubro de 2014 constatou-se que o marco havia sido quebrado. Nesta inspeção não ocorreu visita devido ha dificuldades de acesso a área. No local onde está o marco e nas suas imediações tem pouca vegetação ciliar e a erosão no talude está presente. De abril de 2009 a outubro de 2014 a retração do talude foi de 3,98 m (Figura. 29). Os aspectos da área e da região do entorno são mostrados nas imagens da Figura 30, obtidas em outubro de 2014.

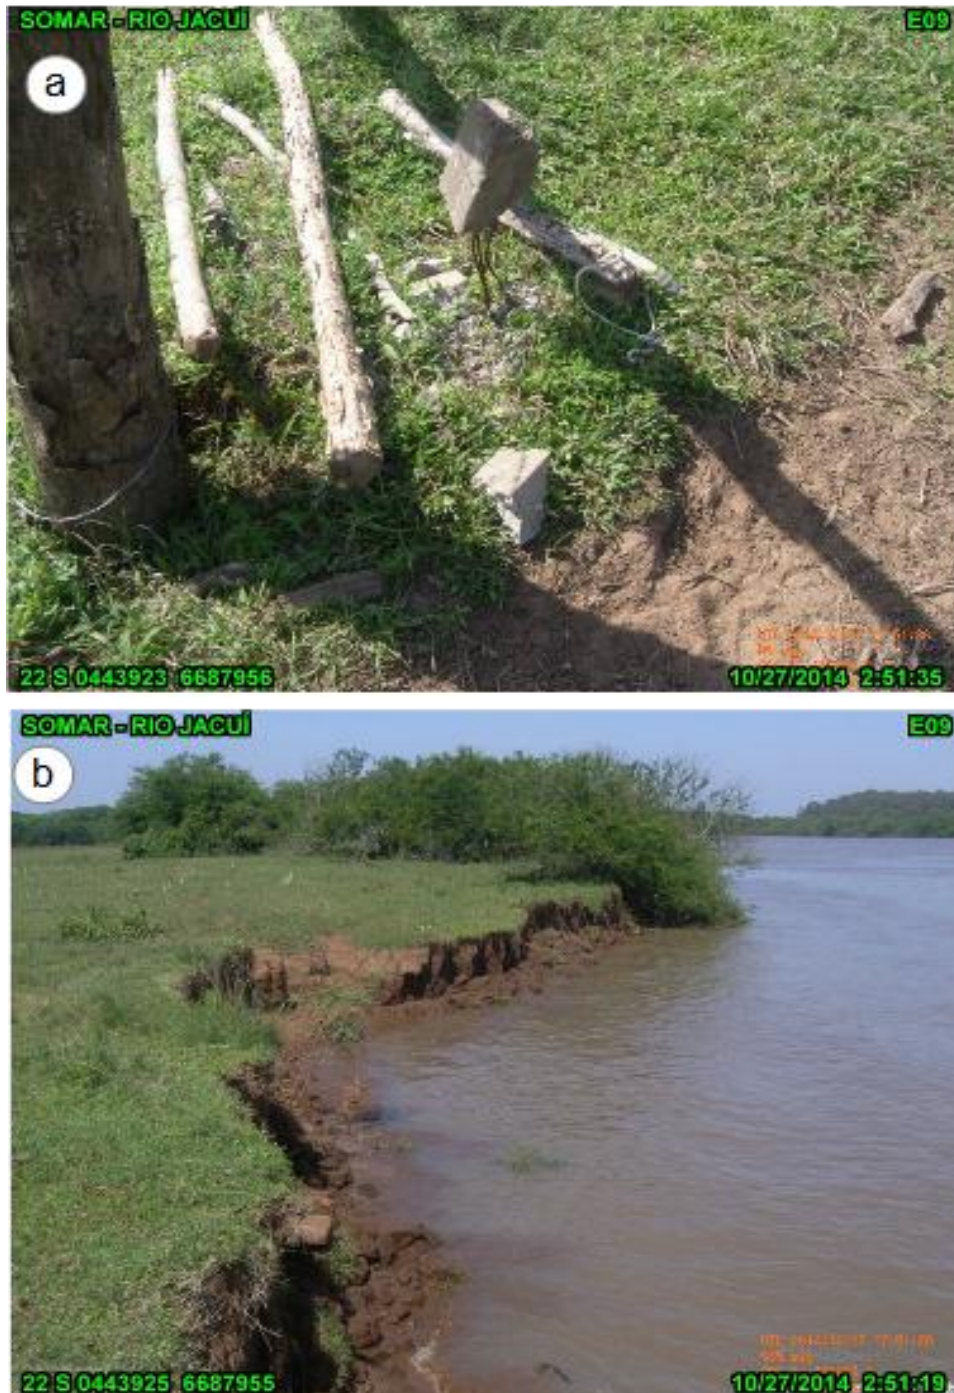
## E09

Figura 30 - Marco E09, localizado na Ilha dos Dornelles. (a) marco avariado; (b) talude para jusante. Imagens obtidas em outubro de 2014.

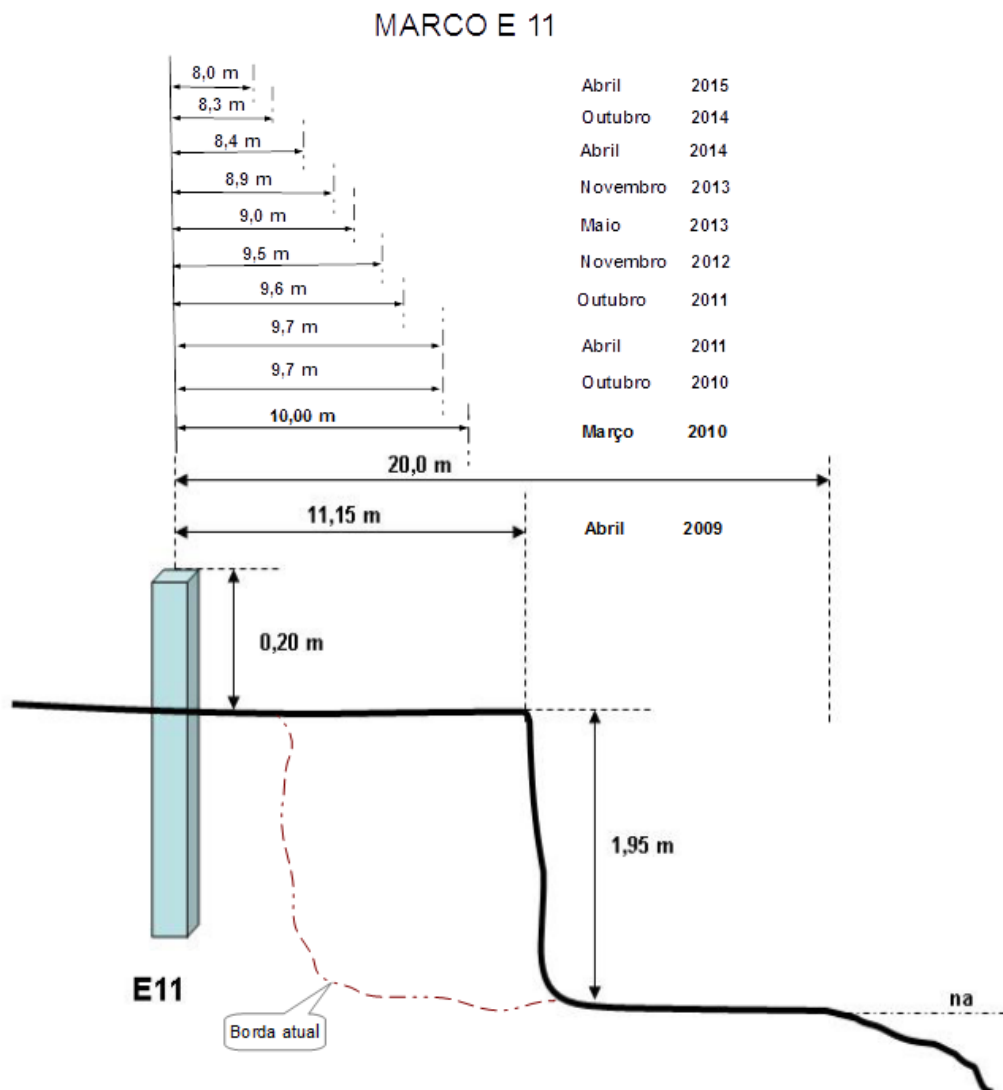
Figura 33 - Croqui representando o marco E11, com indicação atual da borda do talude.

Marco localizado na extremidade oeste da Ilha do Fanfa onde processos erosivos são evidentes. Neste local a retração do talude, desde abril de 2009, aumentou 0,30 m ficando em 3,15 m (Figura 33). O uso antrópico da área é evidente, sendo esta, também utilizada para dessedentação do gado, que ocasiona o aumento da remobilização de material da margem. Lama é depositada na praia, nos períodos de cheia. As imagens da Figura 34 mostram o marco que foi danificado por uma roçadeira mecânica e o aspecto da base do talude.

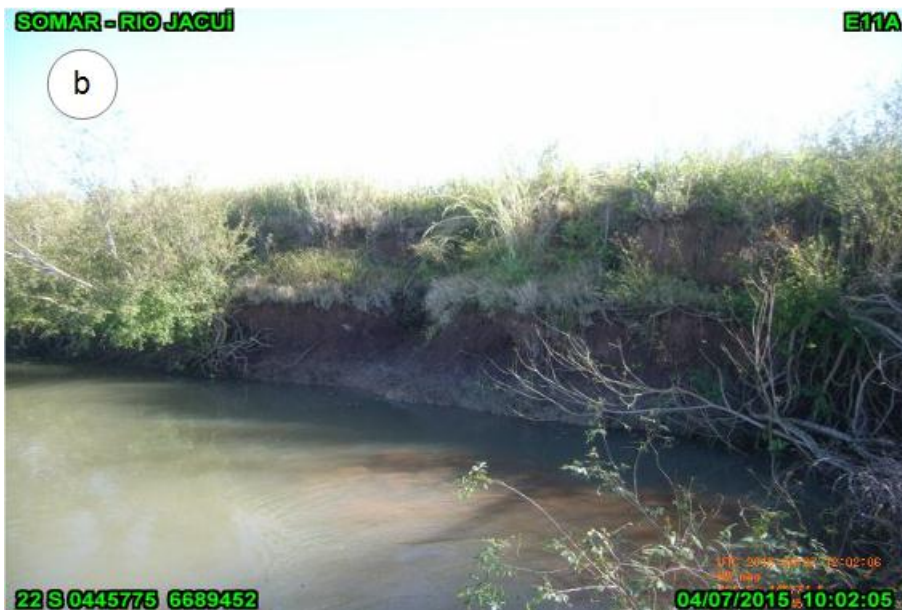
## E11 A

Figura 35 - Marco E11A, localizado no pontal oeste da Ilha do Fanfa. (a) marco; (b) talude vegetado. Observa-se buracos ou “tocas” ao longo da parede do talude.

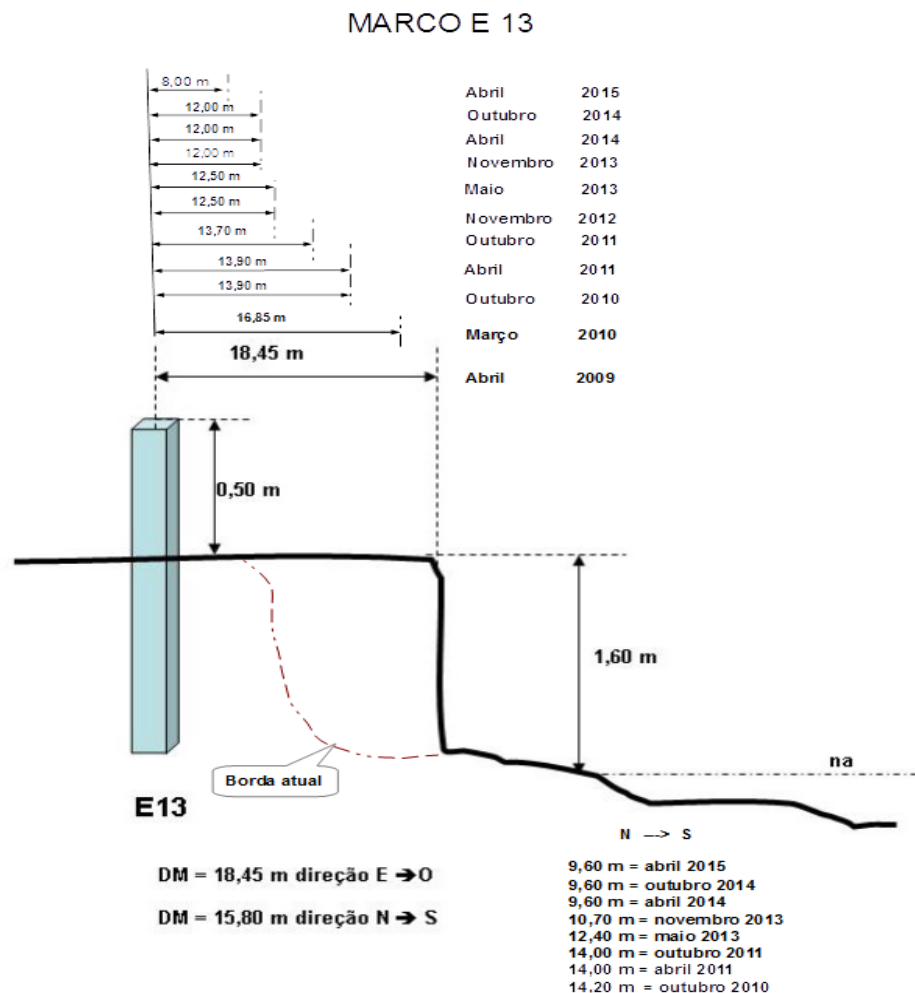
Figura 38 - Croqui representando o marco E13, com indicação atual da borda do talude.

porte. O local representa o pontal da ilha do Araújo, que é diretamente afetado pelo fluxo do rio. Considerando esta última inspeção, observa-se uma regressão do talude da ordem de 4,0 metros, considerada bastante expressiva. De abril de 2009 até esta última inspeção, calculou-se uma regressão do talude de 10,45 m (Figura. 39). No sentido de medida do talude superior na direção Norte-Sul, não constatou-se retração do talude. A ação antrópica na área é evidente, com vestígios de acampamento e disposição inadequada de resíduos. As imagens da Figura 39 mostram o marco e uma vista do pontal.

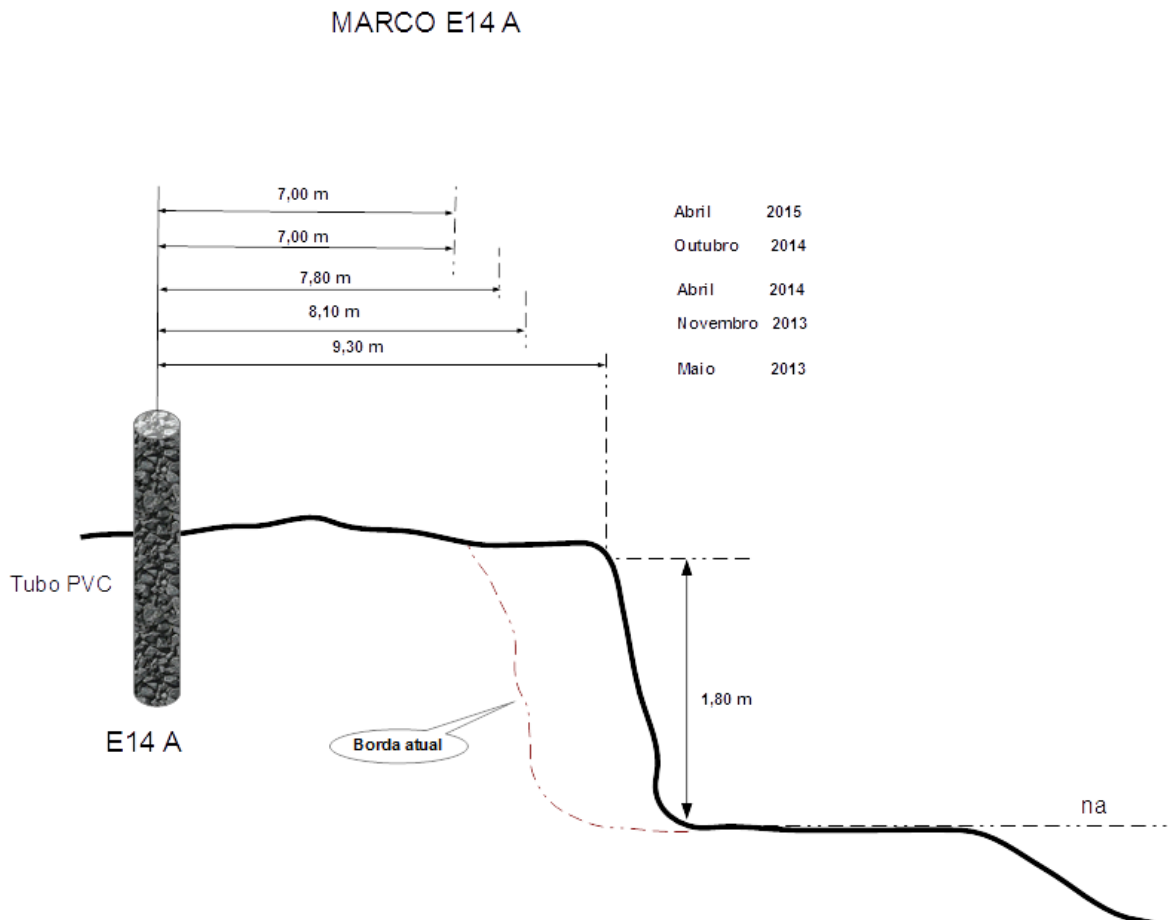
Figura 40 - Croqui do Marco E14A, com indicação atual da borda do talude.

Este marco foi instalado em abril de 2013, próximo do local do marco E14. A Figura 40 mostra o croqui deste marco na Ilha do Araújo, localizado a 9,30 metros da borda da margem. Não observou-se variações de retração do talude nesta inspeção. As imagens da Figura 41 mostram aspectos da área e evidências de processos erosivos.

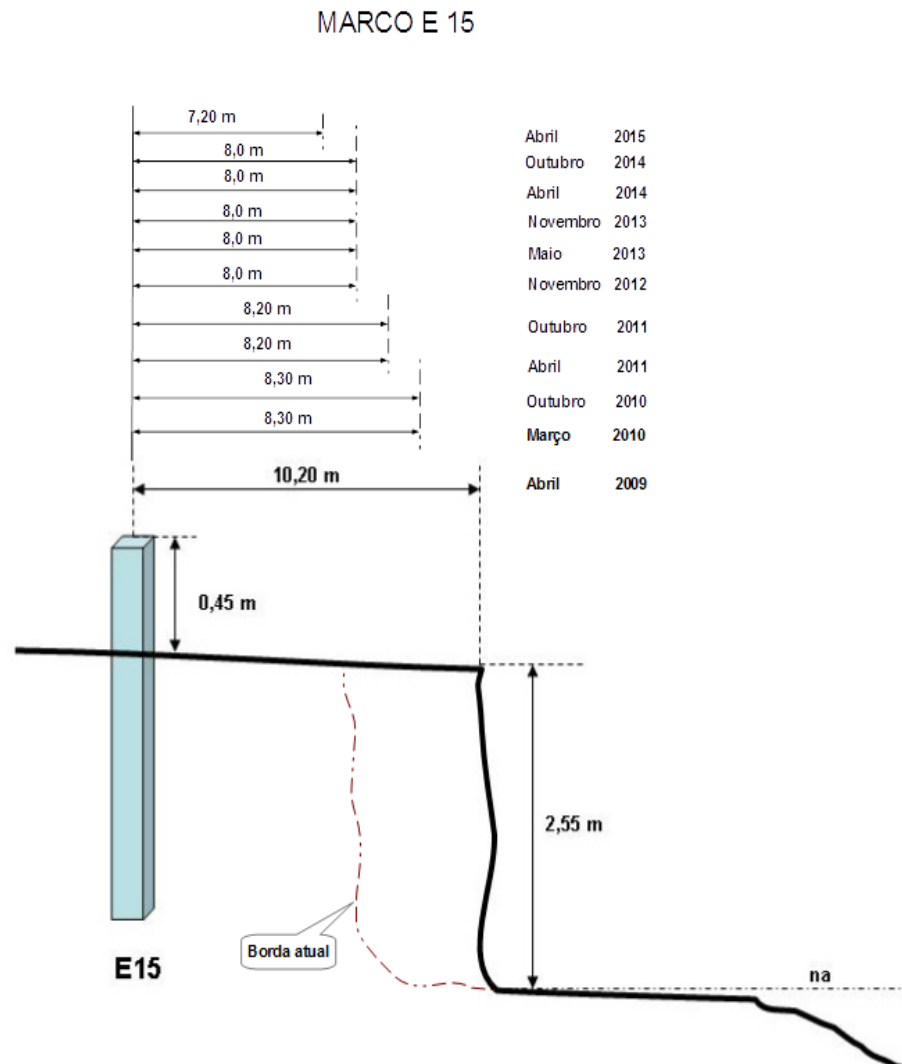
Figura 44 - Croqui representando o marco E15, com indicação atual da borda do talude.

Localizado na margem direita do rio Jacuí, na fazenda São José, sobre margem com talude vertical alto. O local apresenta erosão visível ao longo do talude e observa-se erosão da margem para jusante e montante e no local do marco uma retração de 0,80 m, desde a última inspeção. A área é bem vegetada e sem acesso do gado. A regressão do talude desde abril de 2009 é de 3,0 m e está apresentada na Figura 44. As imagens da Figura 45 mostram aspectos da área.

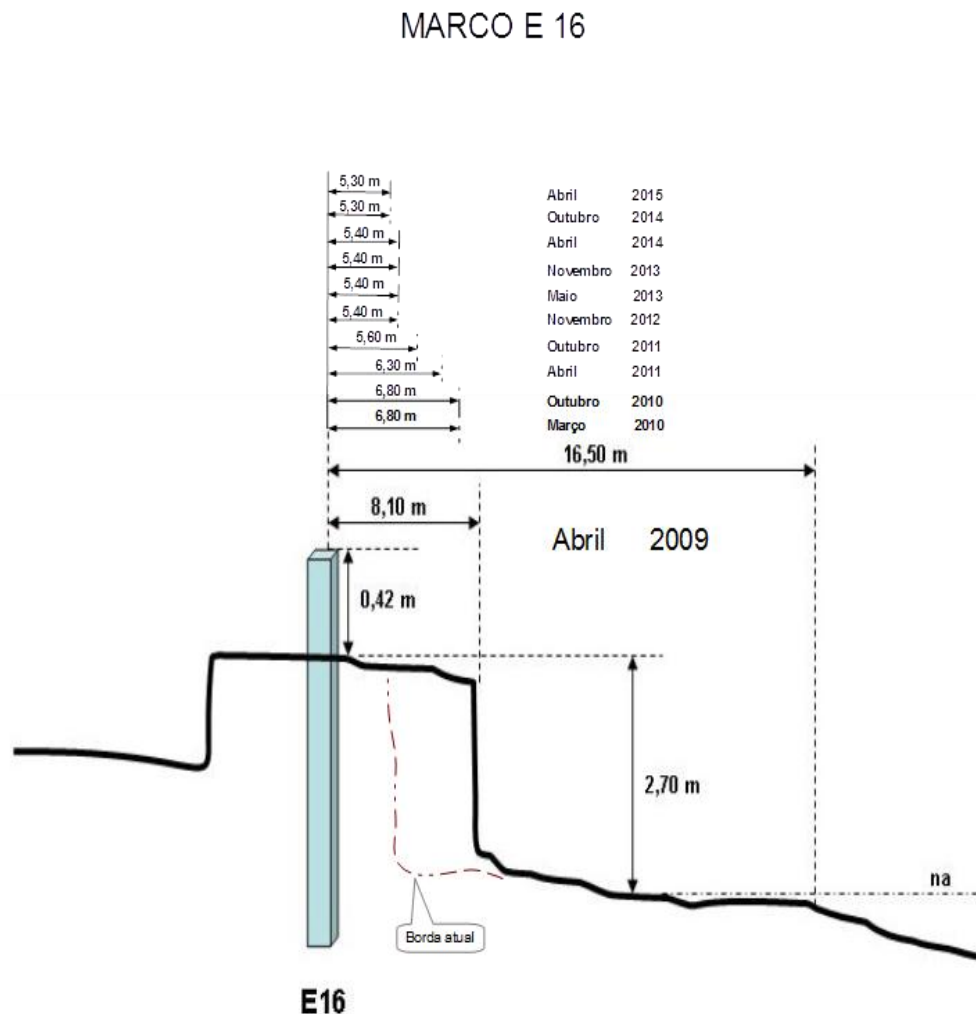
Figura 46 - Croqui representando o marco E16, com indicação atual da borda do talude.

Localizado na extremidade sul da Ilha do Araújo que está exposta à dinâmica gerada pelos ventos do quadrante sul e das cheias. Conforme demonstrado no croqui da Figura 46, evidencia-se pouca variação no talude. Entretanto, observa-se ao longo do talude uma erosão escalonada, indicando os diversos níveis alcançados pela água, com erosão da base e solapamento do talude superior para jusante e montante na margem. Na Figura 47 são mostradas imagens com aspectos da área.

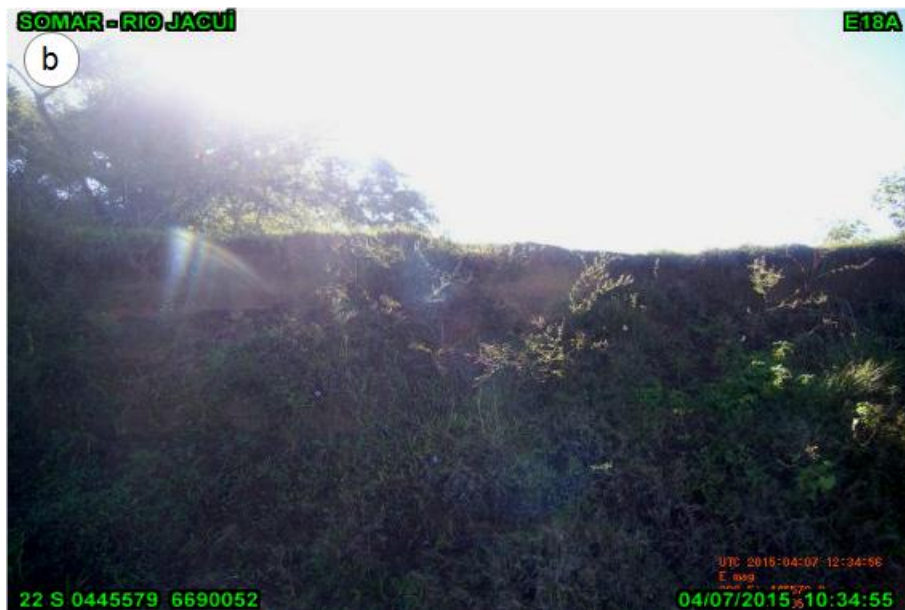
## E18 A

Figura 53 - Marco E18A localizado na Ilha do Fanfa. (a) marco danificado; (b) talude.

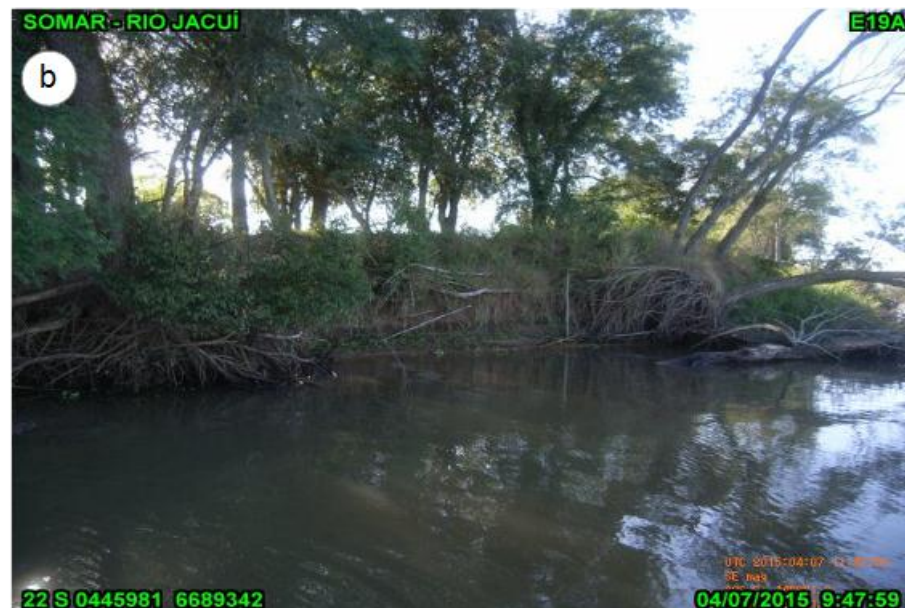
## E19 A

Figura 57 - Marco E19A localizado na ilha do Fanfa. (a) marco; (b) aspecto do talude/margem com queda de árvores.

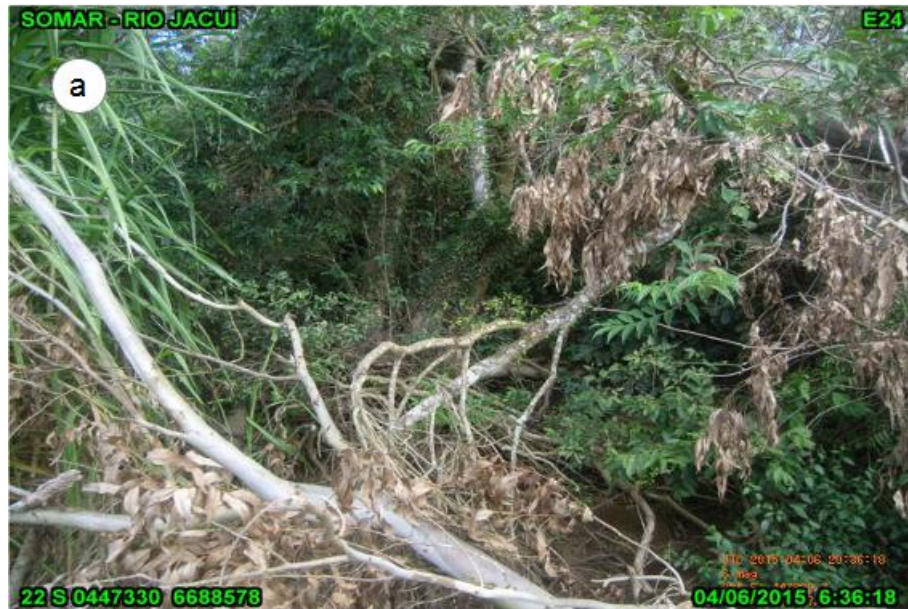
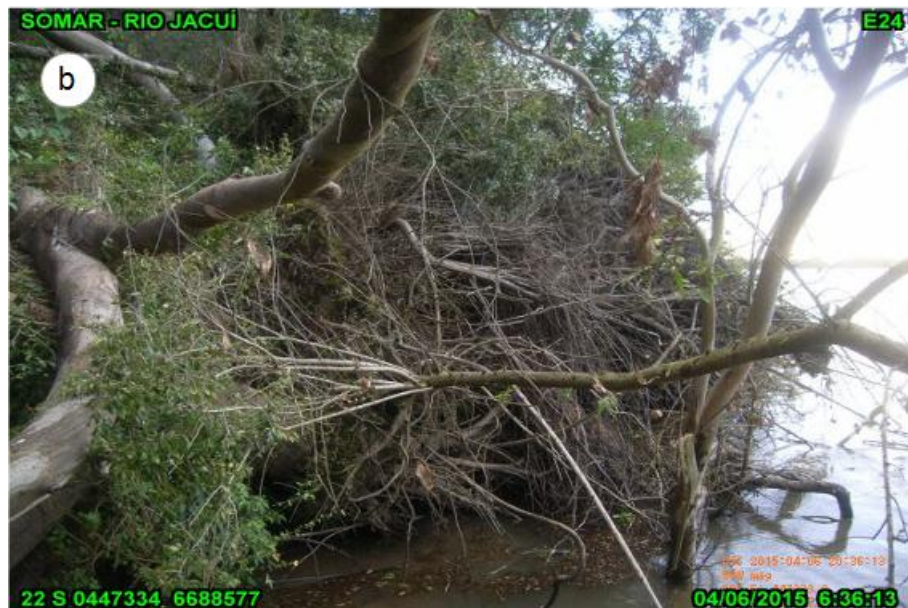
## E24

Figura 63 - Marco E24 localizado na margem direita do rio Jacuí (Charqueadas). (ab) imagens da margem com a árvore caída sobre o local do marco.
