RELATÓRIO TÉCNICO

INSPEÇÃO DOS MARCOS DAS ESTAÇÕES GEODÉSICAS DA REDE LOCAL DA SOMAR Ltda

BAIXO RIO JACUÍ.

Novembro 2013

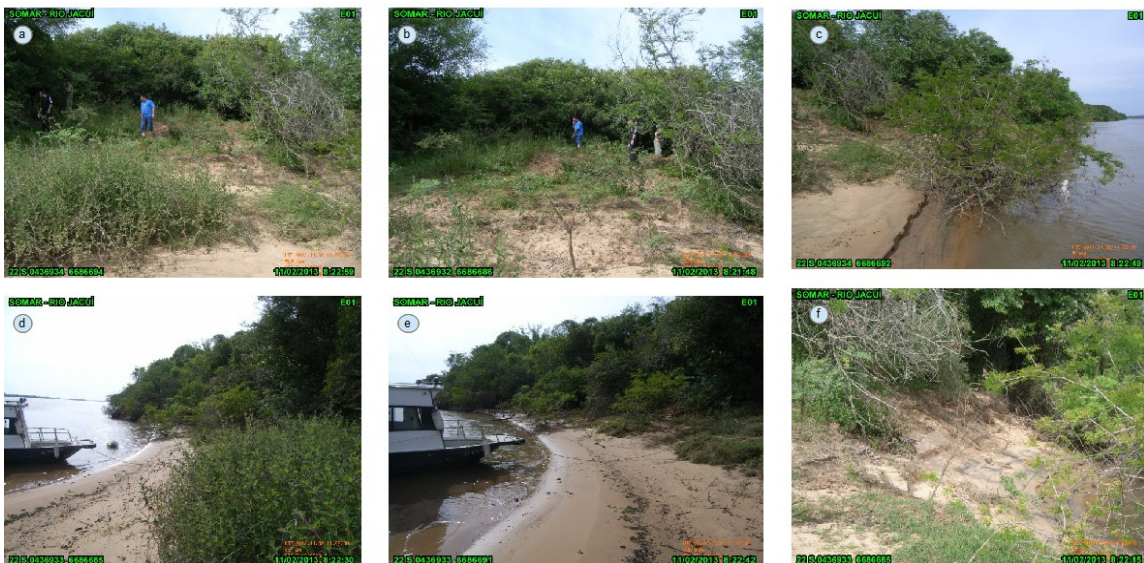
Figura 7. Marco E01 localizado na margem direita do rio Jacuí, município de Charqueadas. (a) vista da margem; (b) detalhe da margem no local do marco; (c) vista da margem para montante; (d) vista da margem para jusante; (e) vista da praia e do primeiro degrau no talude; (f) vista da margem para jusante e do segundo degrau.

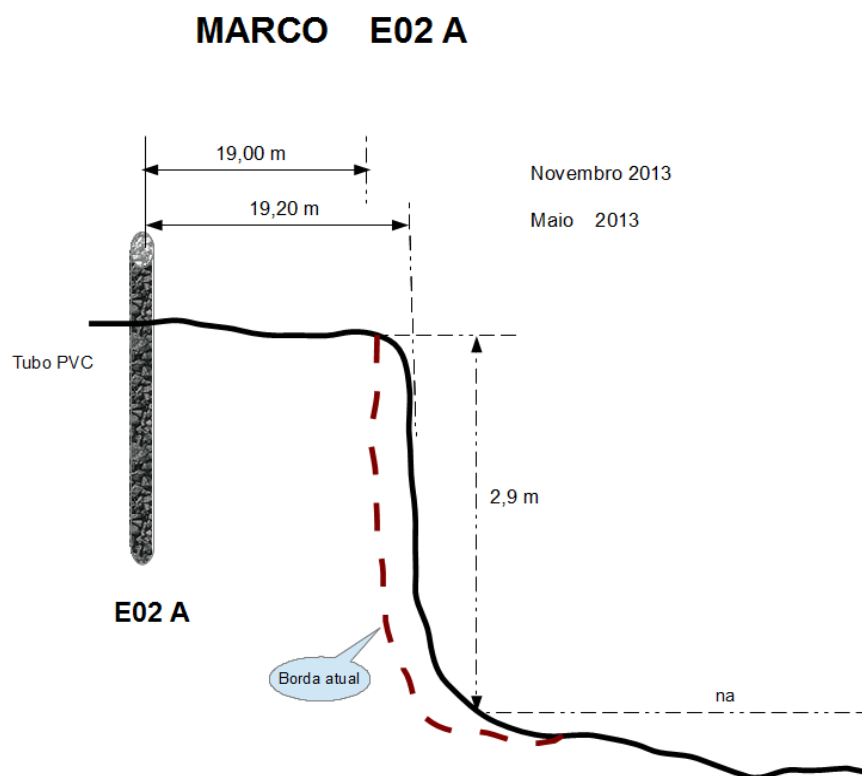
O marco E02 A foi fixado nas proximidades de uma árvore, distante 19,20 m do topo do talude numa direção 240° (SSW). Nesta última inspeção houve pequena retração de 0,20 m na face superior do talude, verificando-se uma ação importante da água ao longo do mesmo.

Figura 9. Croqui representando o marco E02 A, com indicação atual da borda do talude.

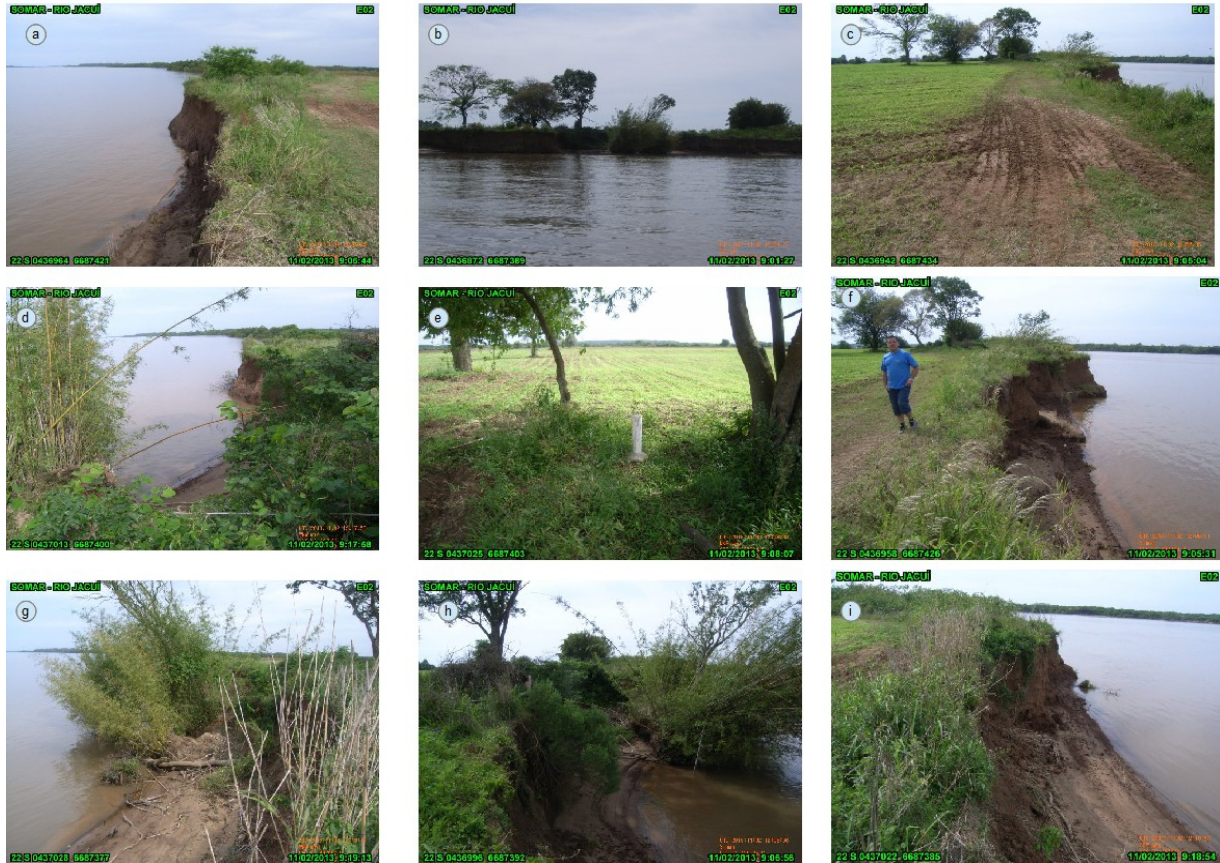
Figura 10. Imagens do Marco E02 A e imediações, localizado na margem esquerda do rio Jacuí, ilha da Paciência. (a) vista da margem para montante; (b) vista da margem; (c) vista da área para jusante; (d) detalhes do talude para montante; (e) vista do marco e interior; (f) detalhes do talude; (g) praia e bambual sendo derrubado pela erosão; (h) idem anterior; (i) detalhes do talude para jusante.

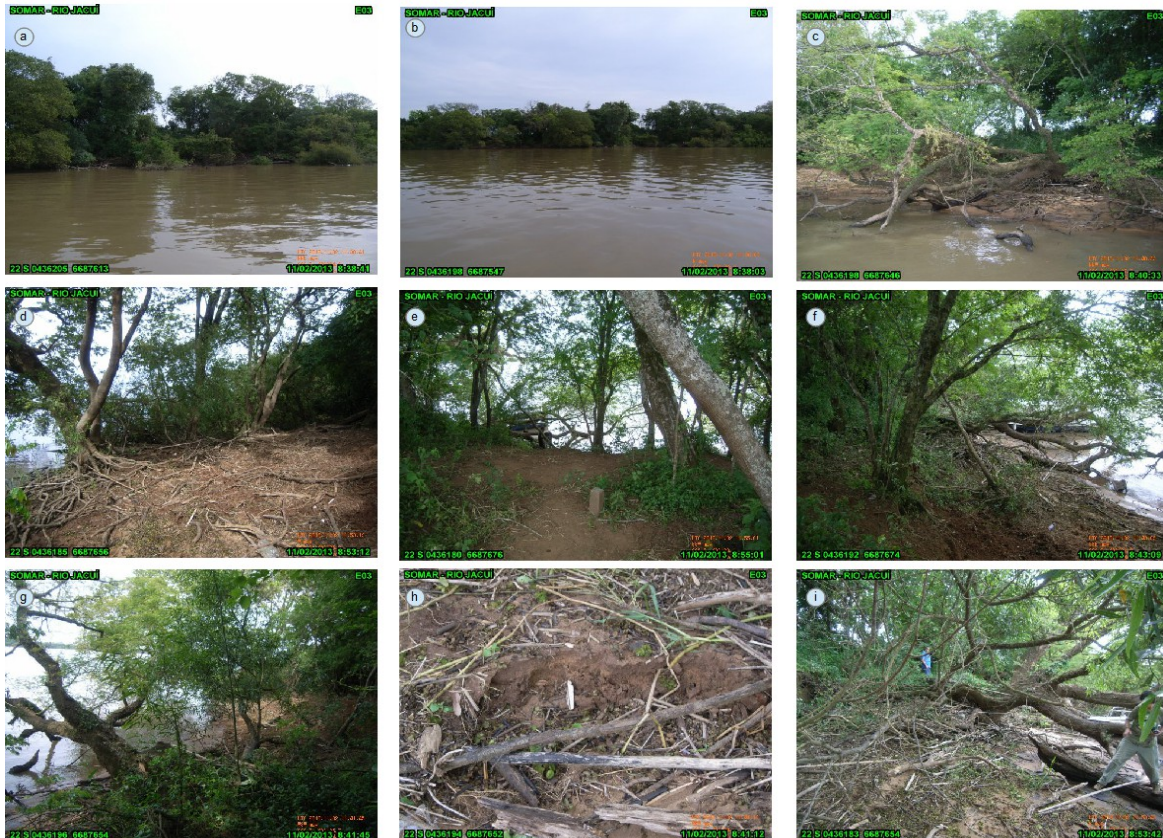
Verifica-se o acesso a água e o pisoteio do gado, com a formação de trilhas no talude. A remobilização do material erodido, é evidente, mostrando a ação da água, que é normalmente encontrado na base do talude ou na face da praia.

Figura 14. Imagens do Marco E03 e imediações localizado na margem esquerda do rio Jacuí, ilha da Paciência. (a) vista da margem com mata ciliar contínua; (b) idem anterior; (c) detalhe da praia e árvore derrubada; (d) vista para montante e a exposição de raízes; (e) marco; (f) vista do marco para jusante; (g) árvore de grande porte caída; (h) raízes expostas pela ação da corrente do rio com formação de degrau no talude; (i) árvore caída e outra em processo avançado de queda.

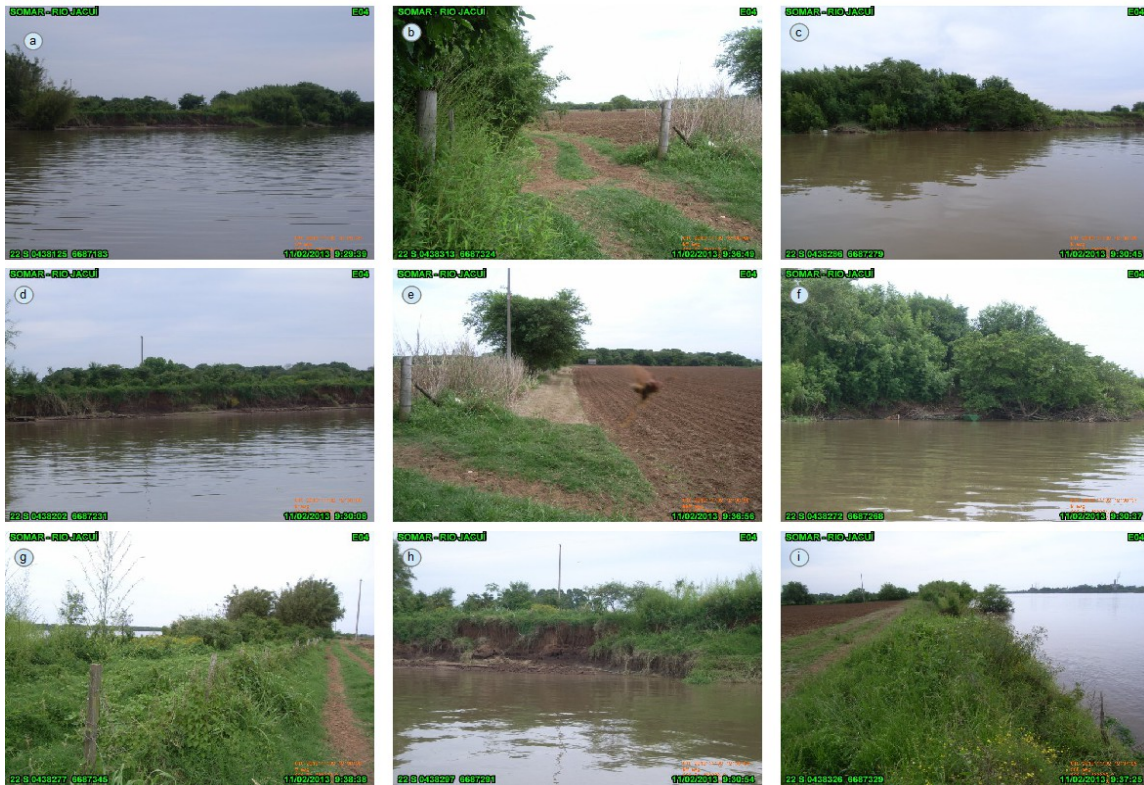
Neste local o talude é alto e vertical e ocorre gramíneas ao longo da margem. Para montante nota-se uma área com evidências de erosão do talude (Fig. 17d), onde a SOMAR está com um projeto de plantio de árvores nativas, em área cercada.

Figura 17. Imagens do Marco E04 e imediações localizado na margem esquerda do rio Jacuí, ilha da Paciência. (a) vista da margem; (b) margem local do marco para interior montante; (c) vista da margem/talude para jusante; (d) vista do talude para montante do marco, local de revegetação; (e) vista para o interior arado; (f) detalhe do talude vegetado; (g) vista da margem para montante e área de plantio de árvores nativas; (h) talude com solapamento do mesmo; (i) vista da margem para jusante.

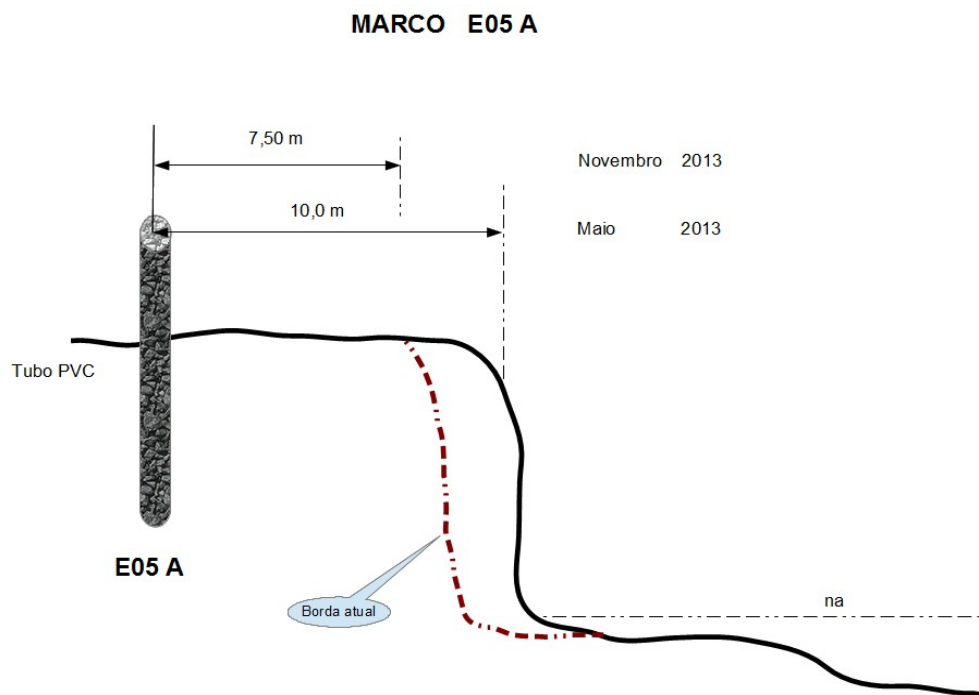
O croqui do novo marco é mostrado na Figura 18. Nesta inspeção constata-se a alta dinâmica da área com a erosão do talude de 2,5 m. É muito provável, que a margem onde está colocado o marco, seja separada da ilha, pelo crescimento da enseada com o rompimento do istmo para montante.

Figura 18. Croqui do Marco E05 A instalado na Ilha Dna Antonia, com indicação atual da borda do talude.

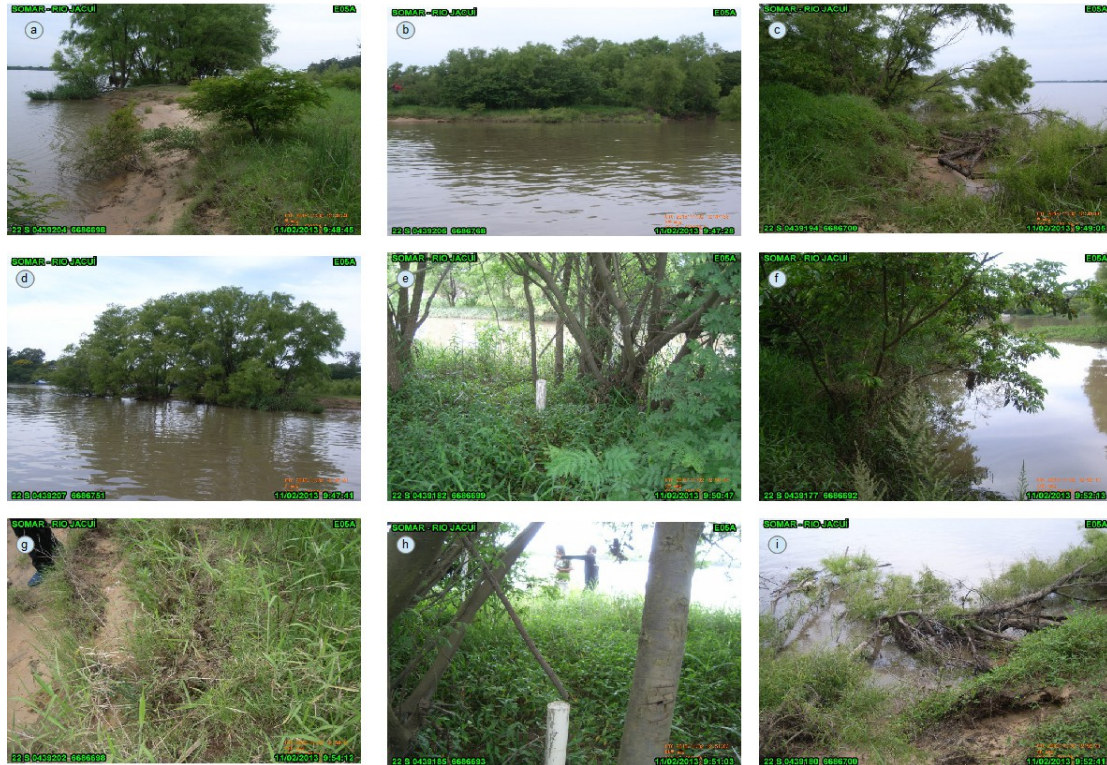
Figura 19. Imagens do Marco E05 A e imediações localizado na margem esquerda do rio Jacuí, ilha Dna Antonia. (a) vista da margem para jusante; (b) vista da margem; (c) vista da margem para montante; (d) vista da margem para jusante; (e) vegetação no lugar de instalação do marco com enseada; (f) vista da enseada atrás do marco; (g) solapamento do talude; (h) marco e gramíneas; (i) árvore derrubada na margem defronte ao marco.

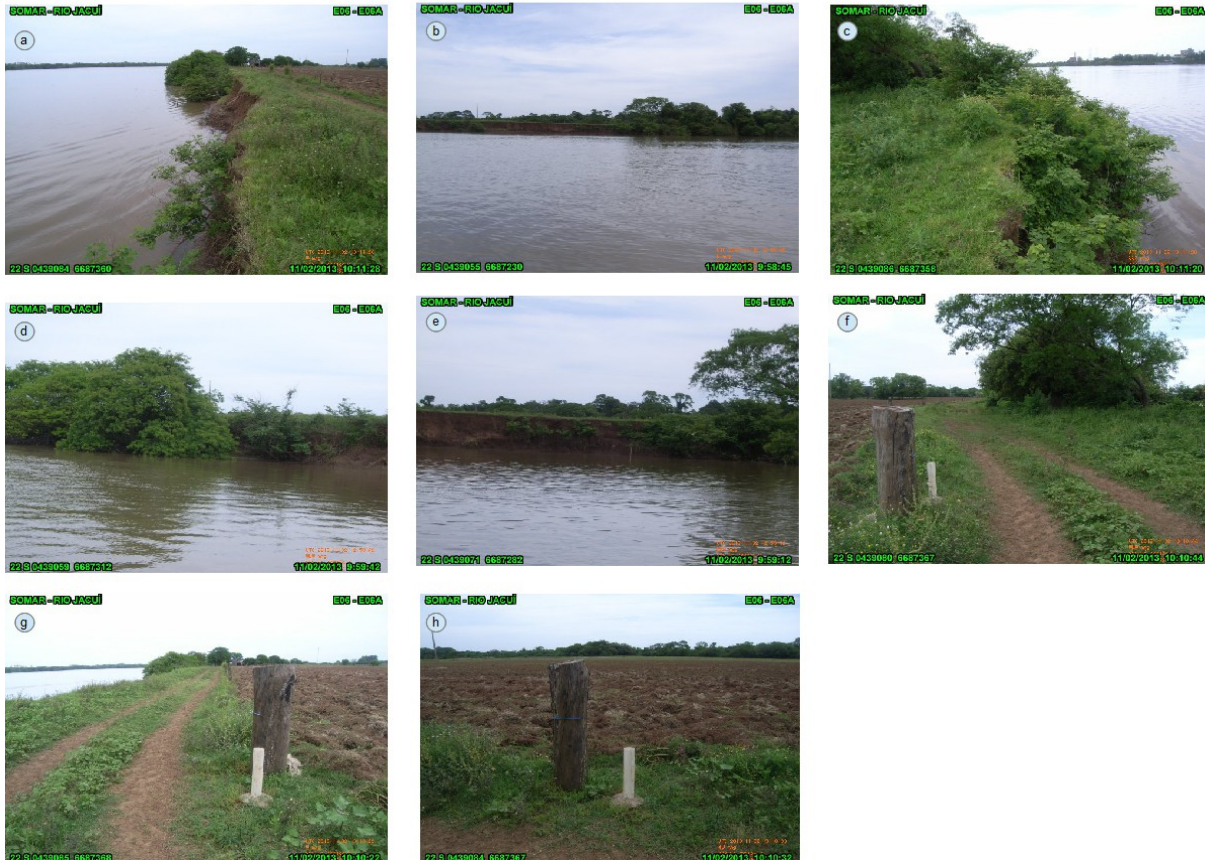
Como observado anteriormente para o E06, não constamos mudanças nos limites no topo do talude, mas observa-se a ocorrência de degraus no talude e erosão na base (Fig. 23).

Figura 23. Imagens do Marco E06 e E06 Ae imediações localizados na margem esquerda do rio Jacuí, ilha da Paciência. (a) vista da margem para montante; (b) vista da margem; (c) detalhe da margem para jusante; (d) vista da margem para montante vegetada; (e) talude com solapamento do talude; (f) vista do marco E06 A e da margem para jusante; (g) vista do marco, cerca e estrada local para montante; (h) marco E06 A e interior arado.

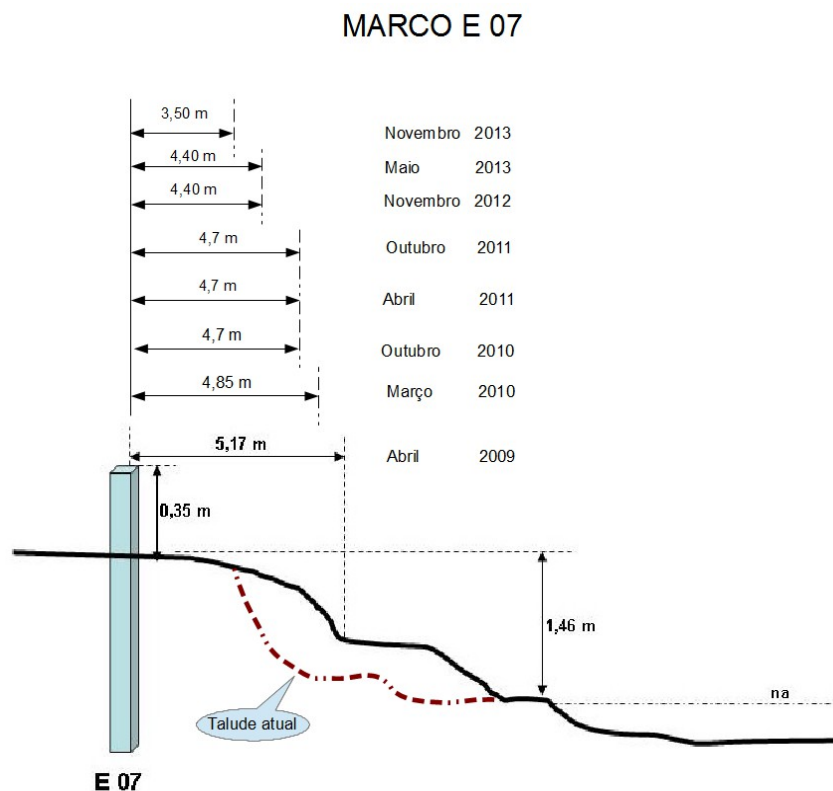
A erosão desta parte da Ilha está provavelmente relacionada a proteção de concreto do pontal, com aumento da profundidade no local e onde a correnteza do rio é desviada mais para jusante, impactando a margem.

Figura 25. Croqui representando o marco E07, com indicação atual da borda do talude.

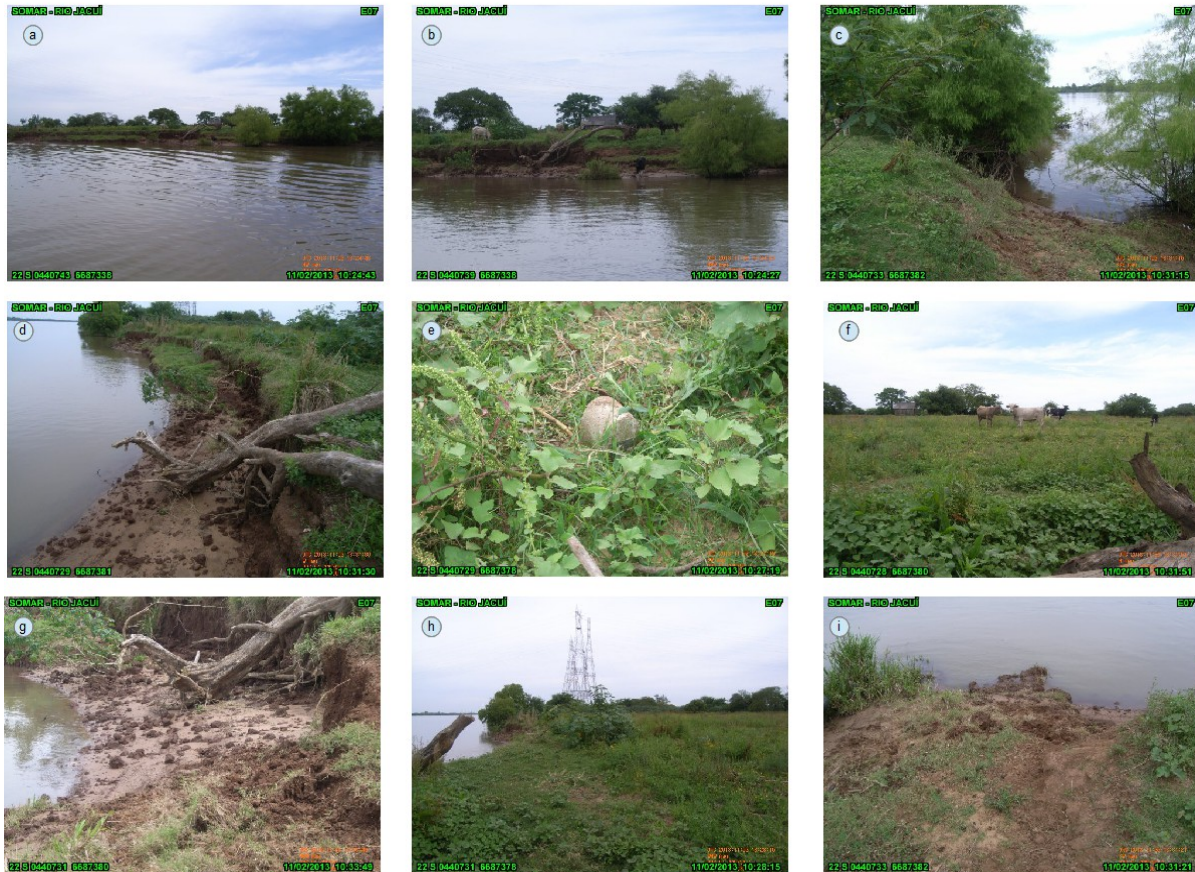
Figura 26. Imagens do Marco E07 e imediações localizado na margem esquerda do rio Jacuí, ilha das Cabras. (a) vista da margem para montante; (b) margem e local do marco; (c) vista da margem para jusante; (d) margem e talude para montante com solapamento do talude; (e) marco praticamente enterrado por deposição; (f) vista para o interior da área utilizada para o plantio de milho e gado; (g) vista da praia e talude com pisoteio do gado; (h) vista da margem para montante; (i) detalhe do talude com evidências de erosão e pisoteio do gado.

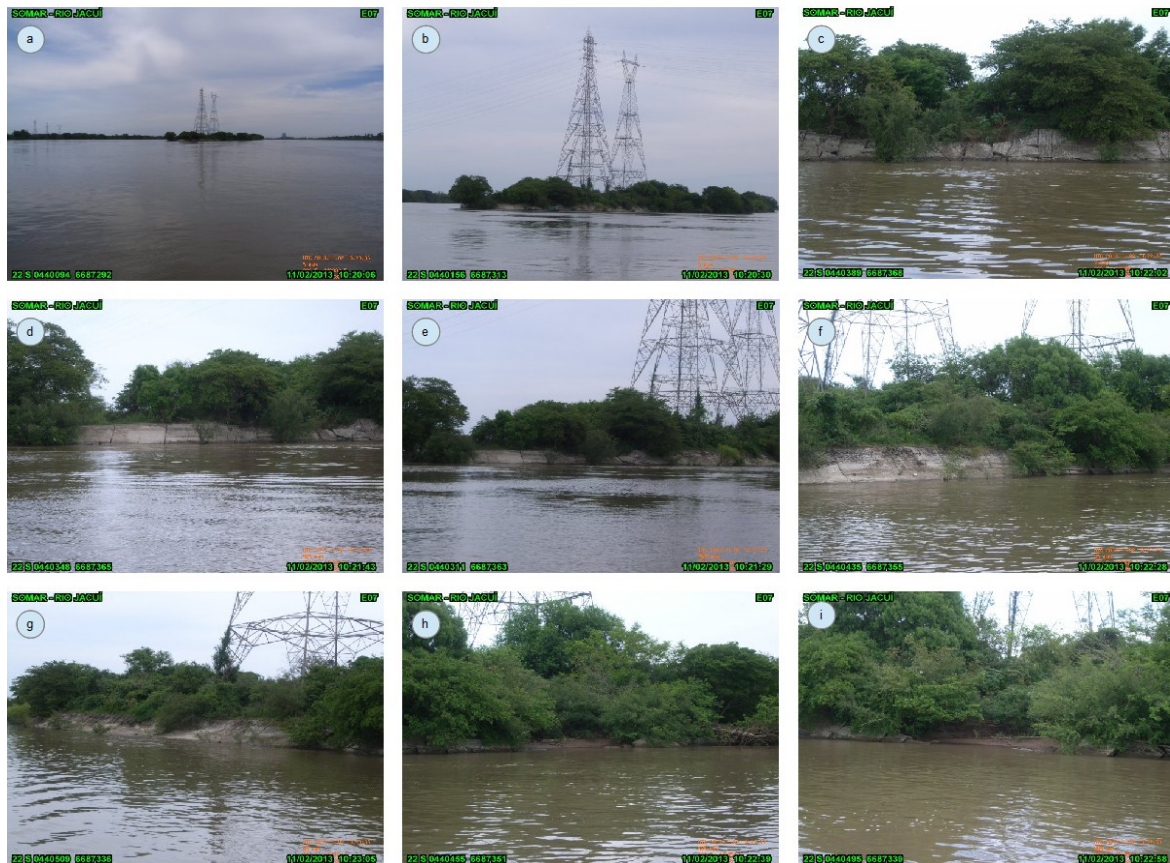
Devido a importância da Ilha das Cabras, por dispor de torres de transmissão de energia, foram feitas algumas imagens no modo VV e lvp da margem, para mostrar a deterioração da proteção de concreto ali existente e, que requer uma renovação urgente (Fig. 27).

Figura 27. Imagens do pontal da ilha das Cabras e das estruturas de concreto, localizadas na margem esquerda do rio Jacuí para contenção da erosão e proteção das torres de transmissão de energia. O marco E07 encontra-se mais para jusante. (a) vista do pontal da ilha; (b) torres; (c) parede de proteção com problemas; (d) vista da proteção; (e) parede de proteção e torres; (f) idem anterior; (g) idem anterior para jusante; (h) proteção de concreto destruída e sem utilidade; (i) detalhe da área (h).

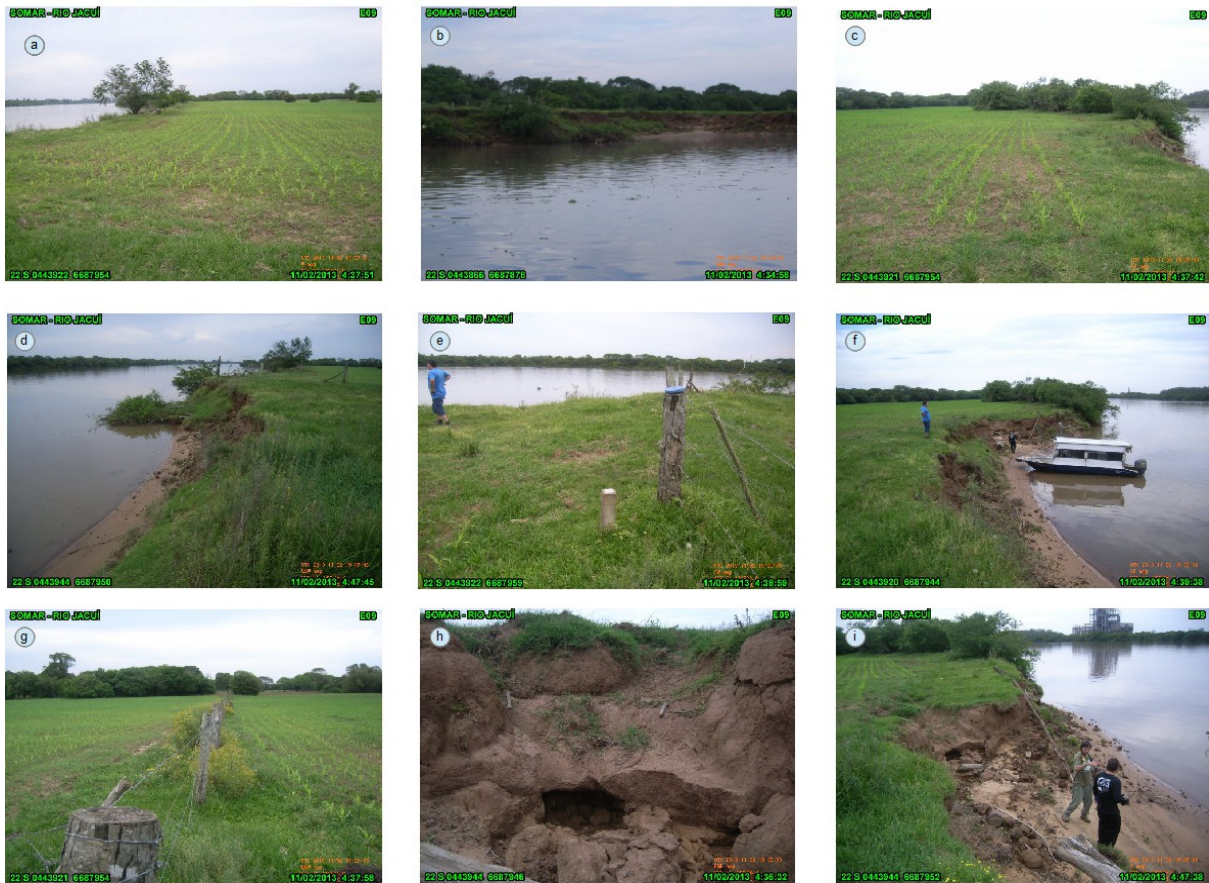
Figura 30. Imagens do Marco E09 e imediações localizado na Ilha do Dorneles, margem esquerda do rio Jacuí; (a) vista da margem para montante; (b) vista da margem; (c) detalhe da margem para jusante com plantação de milho; (d) vista da margem e talude para; (e) vista do marco; (f) vista talude com solapamento da borda para jusante; (g) vista do interior, plantação de milho e mata natural ao fundo; (h) cavidade no talude resultando no solapamento da parte superior do talude; (i) detalhe do talude para jusante e material erodido.

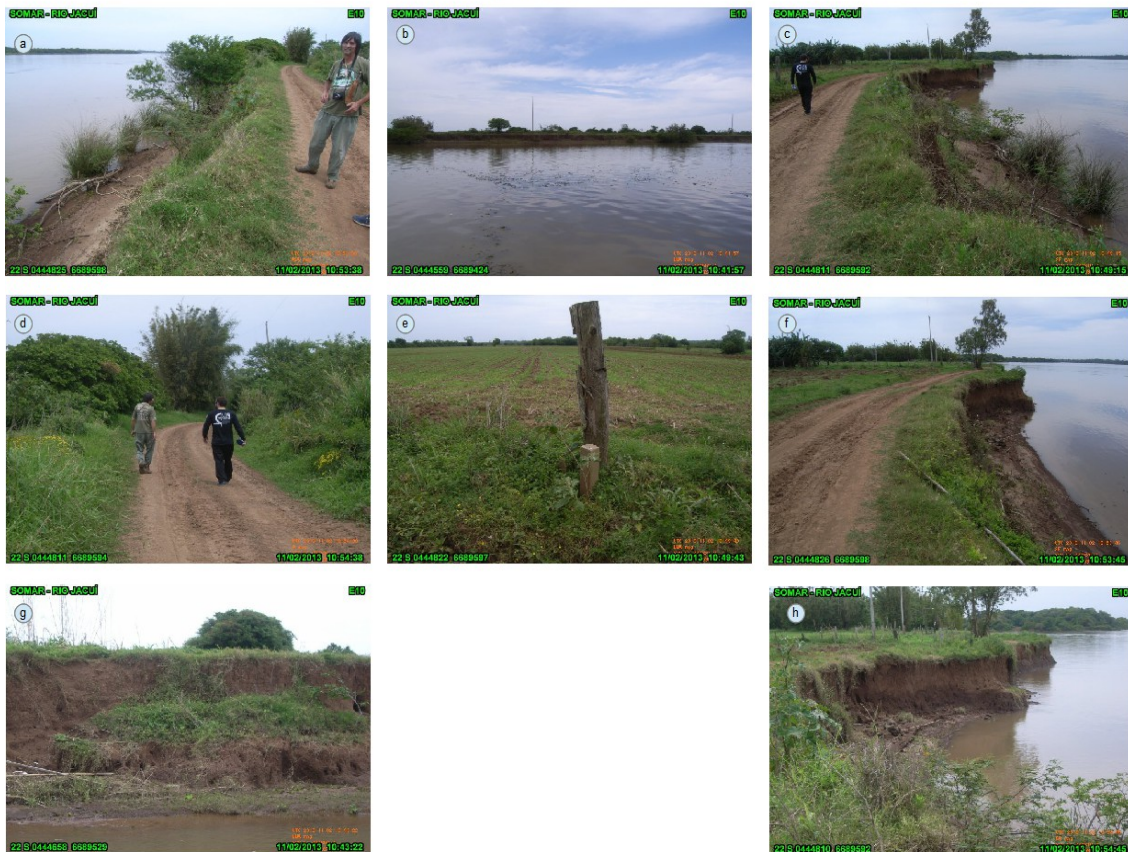
Figura 33. Imagens do Marco E10 e imediações localizado na margem esquerda do rio Jacuí, Triunfo; (a) vista da estrada municipal e da margem para montante; (b) vista da margem; (c) detalhe do talude para jusante, com solapamento do talude e onde ocorre intenso processo erosivo; (d) vista da estrada; (e) marco e interior; (f) base do talude com ocorrência de seixos rolados de ocorrência antrópica; (g) talude com material erodido e depositado na base e/ou praia; (h) detalhe do talude/margem para jusante.

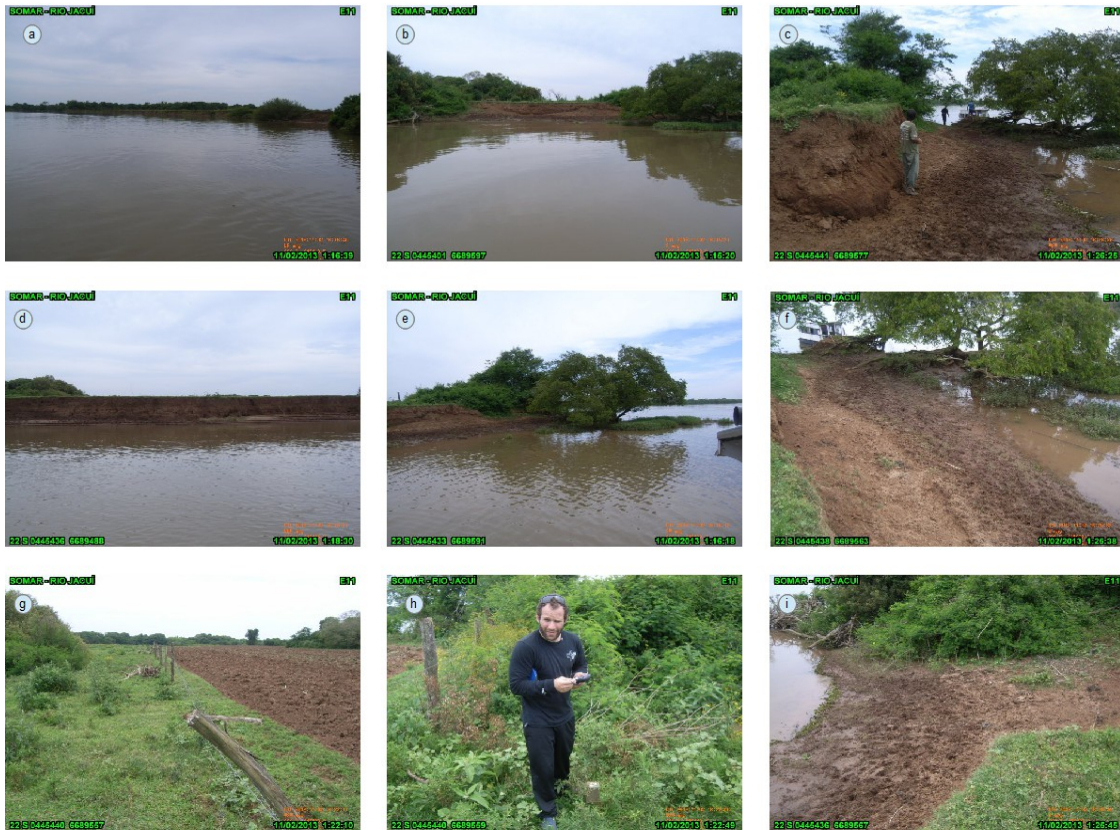
Figura 36. Imagens do Marco E11 e imediações localizado no pontal oeste da Ilha do Fanfa, margem esquerda do rio Jacuí. (a) vista da margem/talude para jusante; (b) vista da margem; (c) vista da margem e vegetação para montante; (d) vista do talude; (e) vista do pontal; (f) vista do talude e praia com marcas de pisoteio do gado; (g) vista do interior utilizada na plantação de milho; (h) vista do marco sem plaqueta de identificação; (i) praia com material lamoso e marcas do gado.

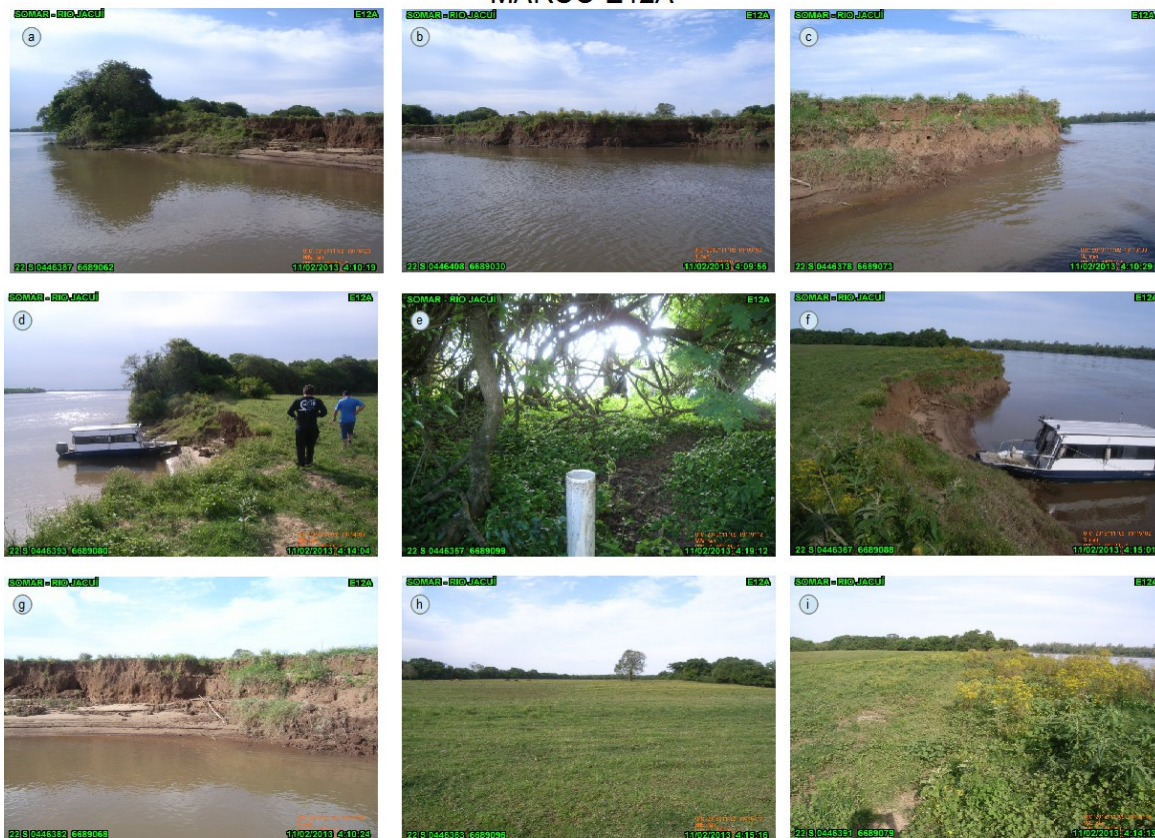
Figura 39. Imagens do Marco E12 A imediações localizado na ilha do Fanfa, margem esquerda do rio Jacuí; (a) vista da área para montante com vegetação natural ciliar ao fundo local do marco E12A; (b) vista da margem; (c) margem para jusante com solapamento do talude; (d) vista do talude e do mato para montante onde foi instalado o marco; (e) marco; (f) margem e talude para jusante; (g) detalhe do talude com a formação de degraus e material solapado; (h) vista do interior; (i) margem para jusante.

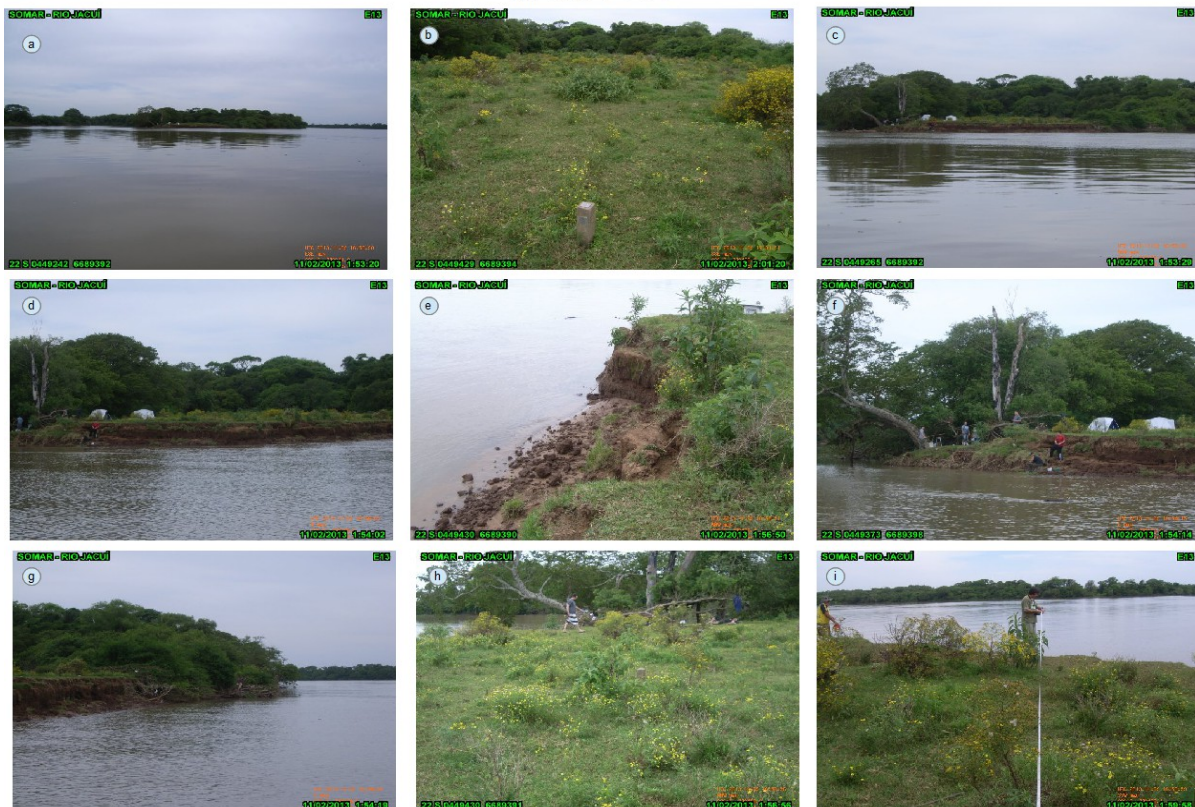
Figura 41. Imagens do Marco E13 e imediações localizado na extremidade oeste da Ilha do Araújo; (a) vista da extremidade do pontal e do talude; (b) marco e interior; (c) margem; (d) detalhe do talude na extremidade do pontal com barracas; (e) evidente erosão do talude; (f) extremidade do pontal, vegetação de grande porte e barracas de veranistas; (g) vista do talude para jusante; (h) detalhe da cobertura vegetal; (i) obtenção de medida no sentido N-S.

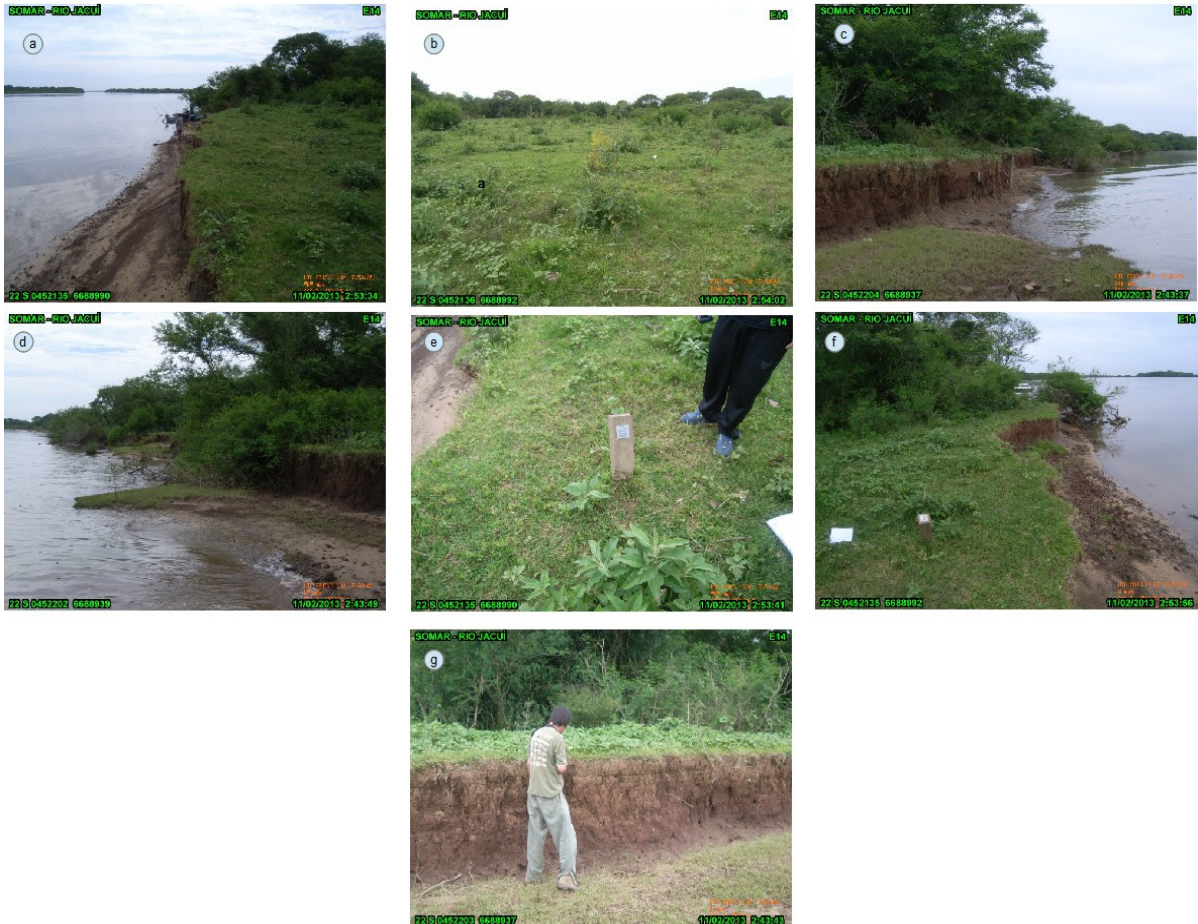
Figura 45. Imagens do Marco E14 e E14 A e imediações localizado na Ilha do Araújo, margem esquerda do rio; (a) margem para montante; (b) vista para o interior; (c) margem/talude para jusante; (d) aspecto do talude e da praia para montante; (e) marco com base avariada; (f) vista do talude para jusante; (g) detalhe do talude.

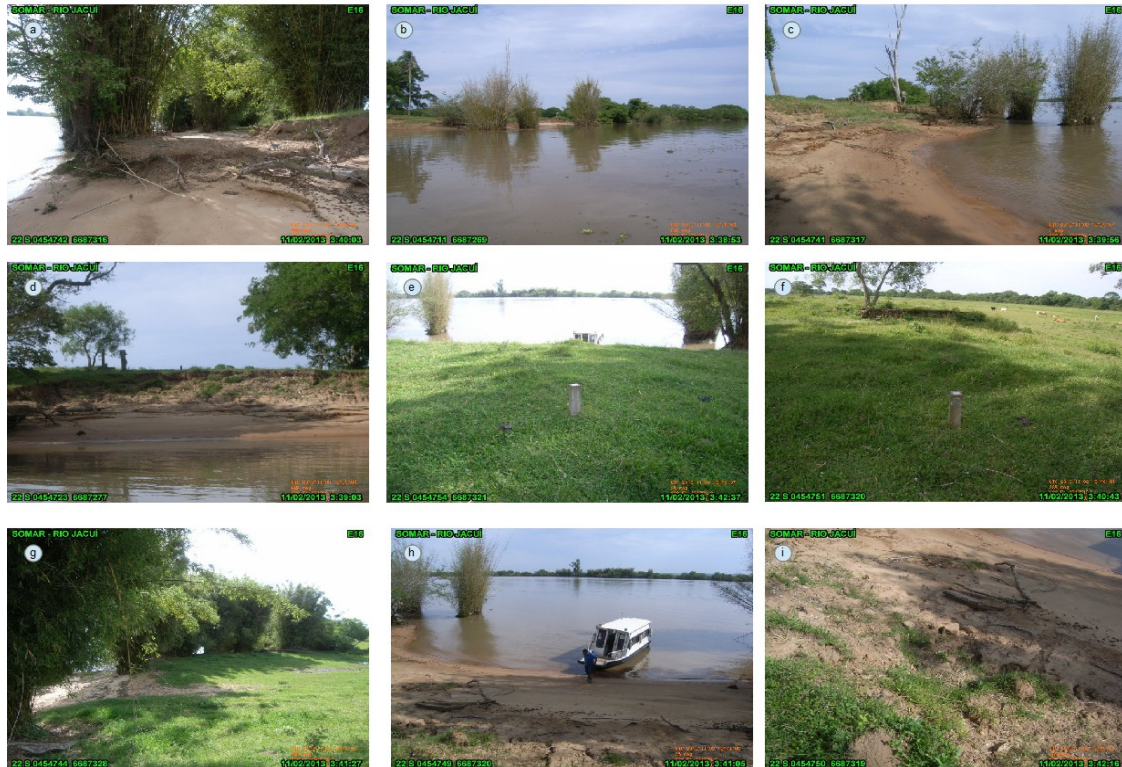
Figura 51. Imagens do Marco E16 e imediações localizado na margem esquerda do rio Jacuí, Ilha do Araújo (a) vista da margem para montante; (b) vista da margem; (c) margem para jusante; (d) detalhe do talude e praia; (e) vista do marco para o rio; (f) marco e interior; (g) margem e bambual para montante; (h) praia e rio; (i) talude e praia com material depositado.

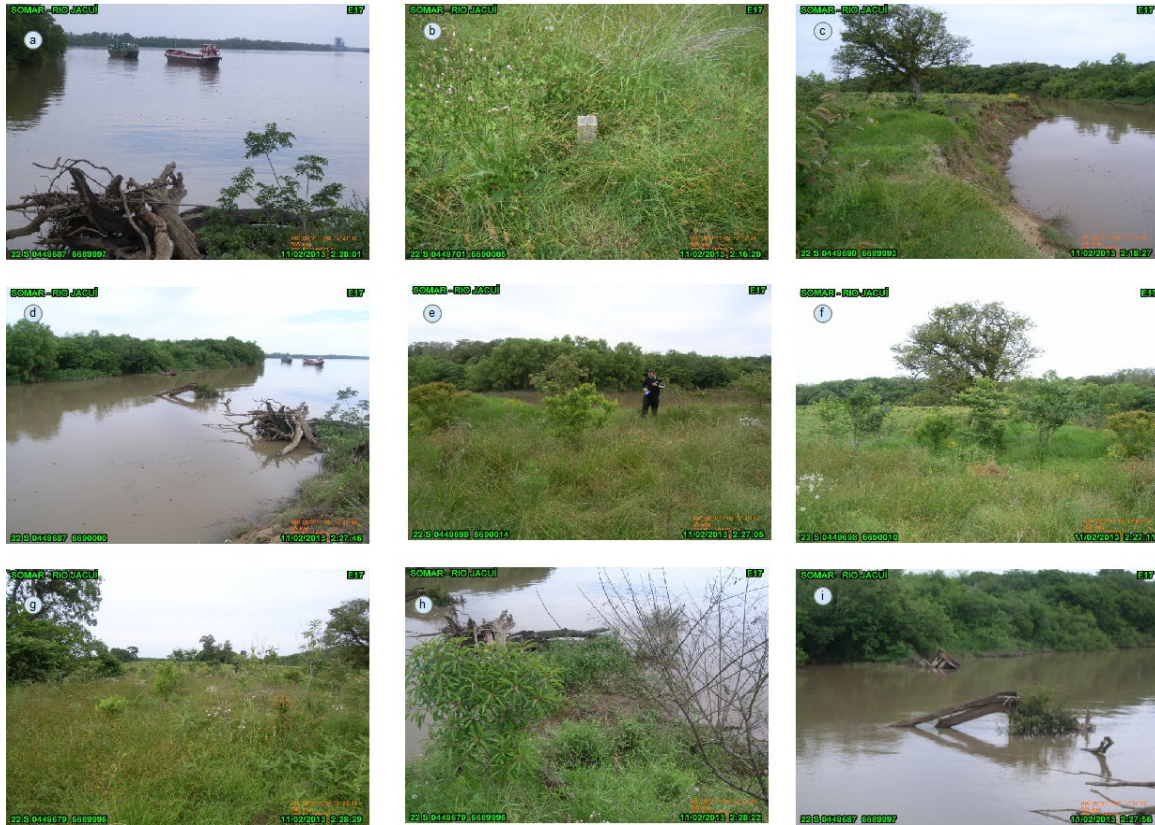
Figura 54. Imagens do Marco E17 e imediações localizado na margem esquerda do rio Jacuí, Ilha do Carioca (a) rio e extremidade do pontal com material depositado; (b) marco; (c) margem e talude para jusante; (d) material depositado no rio que divide a I. Do Carioca; (e) gramíneas e vegetação (Arueira, Canela, Araçá, outras) plantada pelo proprietário; (f) vista da margem para jusante do rio que divide a ilha do Carioca; (g) interior da área com árvores nativas plantadas; (h) detalhe do material depositado na base do talude; (i) árvore de grande porte na boca do rio que divide a Ilha do Carioca.

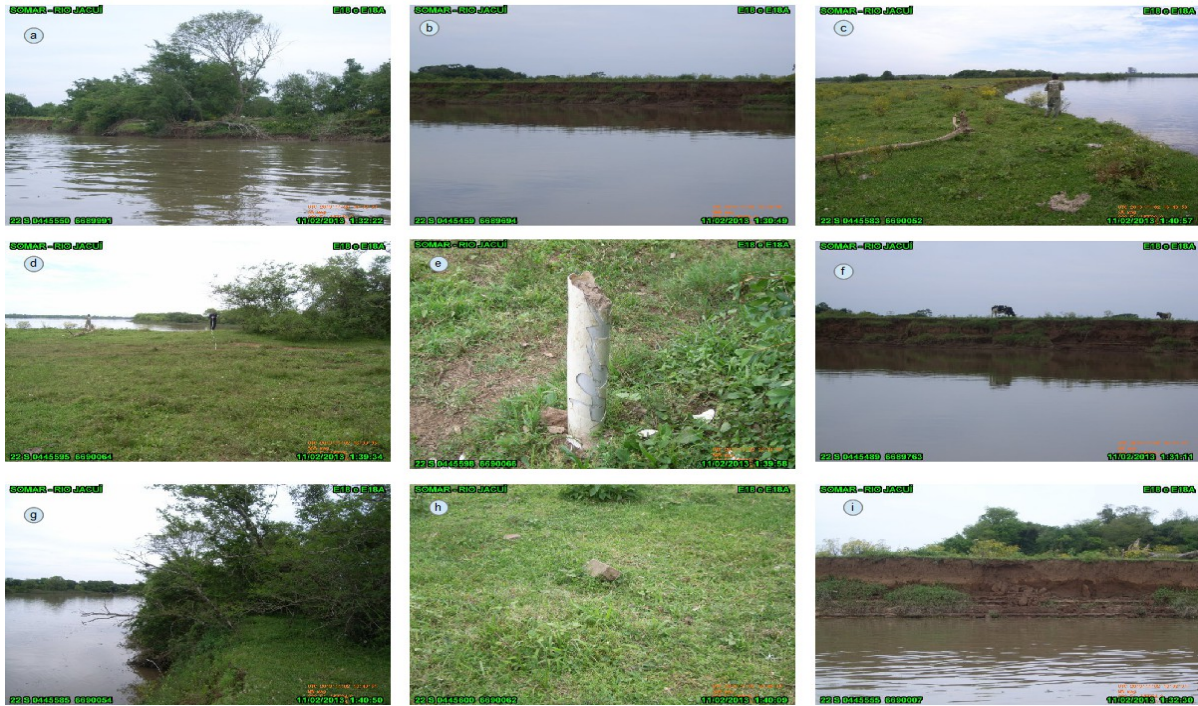
Figura 59. Imagens do Marco E18 e E18A e imediações localizado na Ilha do Fanfa. (a) margem para jusante; (b) margem e talude; (c) margem para montante; (d) vista da margem com mata nativa para jusante; (e) marco E18A danificado; (f) margem com solapamento do talude e gado; (g) detalhe do talude com vegetação ciliar para para jusante; (h) marco E18 danificado; (i) detalhe do talude e solapamento do talude.

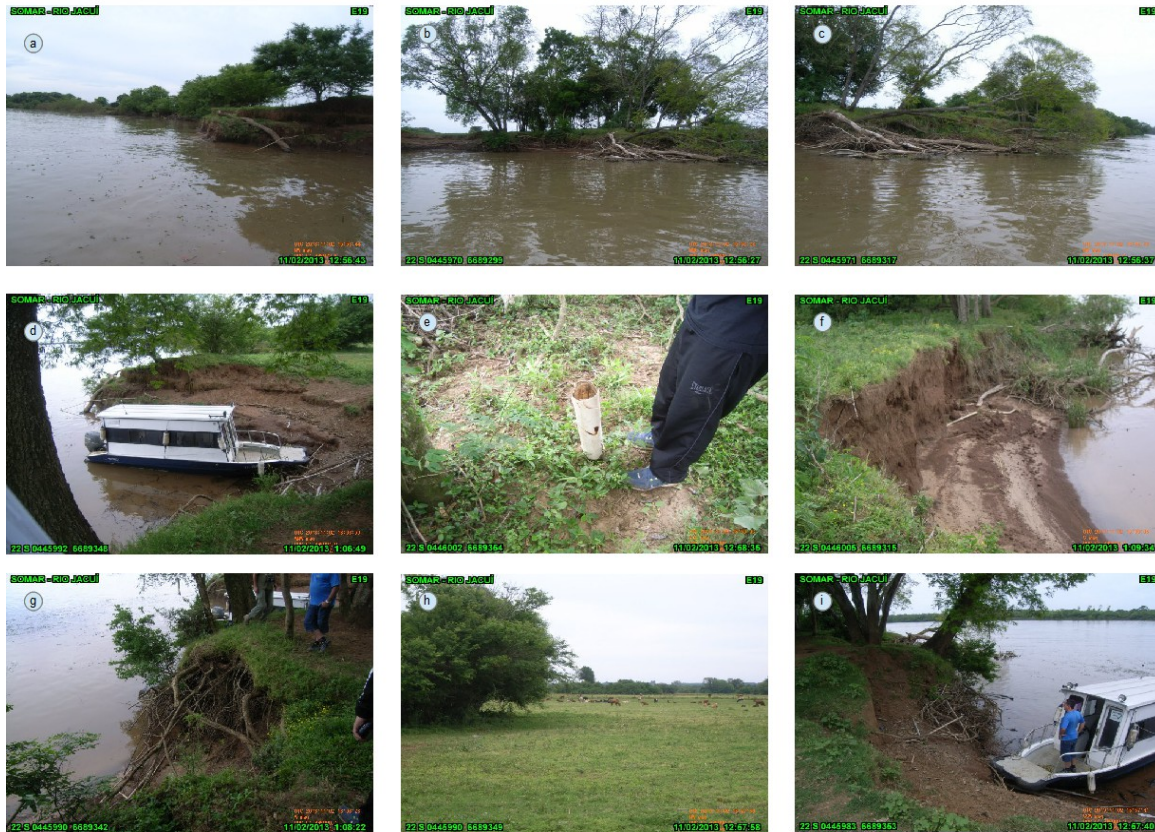
Figura 62. Imagens do Marco E19 e imediações. (a) margem para jmontante; (b) margem e talude; (c) margem para jusante; (d) margem para montante com a ocorrência de uma pequena enseada causada pela erosão, utilizada para desembarque; (e) marco E18A danificado; (f) talude para jusante; (g) detalhe do talude/margem para para jusante; (h) interior e com gado; (i) detalhe do talude, formação de degrau.

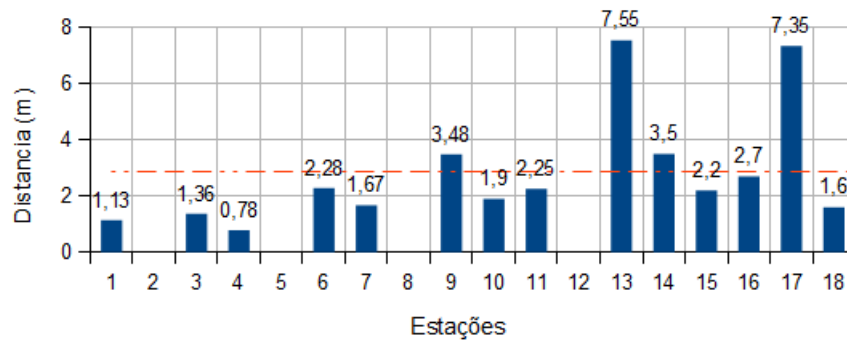
Figura 64. Gráfico representando a retração da margem em metros, nos locais monitorados num período de 5 anos e 6 meses (abril 2009 a novembro 2013), não considerando as estações E02, E05, E08 e E12, com erosão média de 2,84 m.

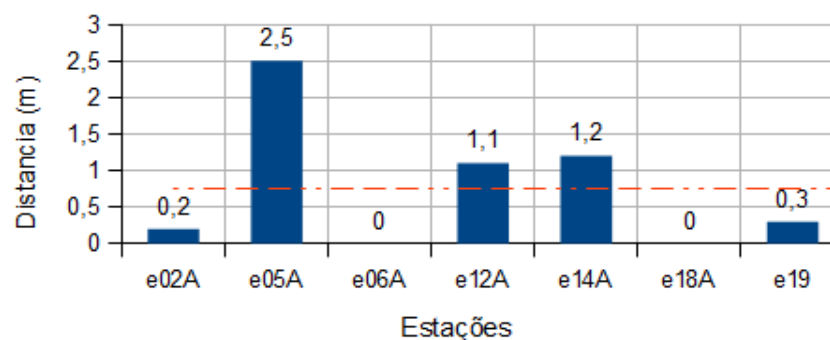
Figura 65. Gráfico representando a retração da margem em metros, nos locais monitorados das novas estações no período de Maio a Novembro de 2013, média de 0,76 metros.
