RELATÓRIO TÉCNICO

INSPEÇÃO DOS MARCOS DAS ESTAÇÕES GEODÉSICAS DA REDE LOCAL DA SOMAR MINERADORA Ltda

BAIXO RIO JACUÍ.

Outubro 2014

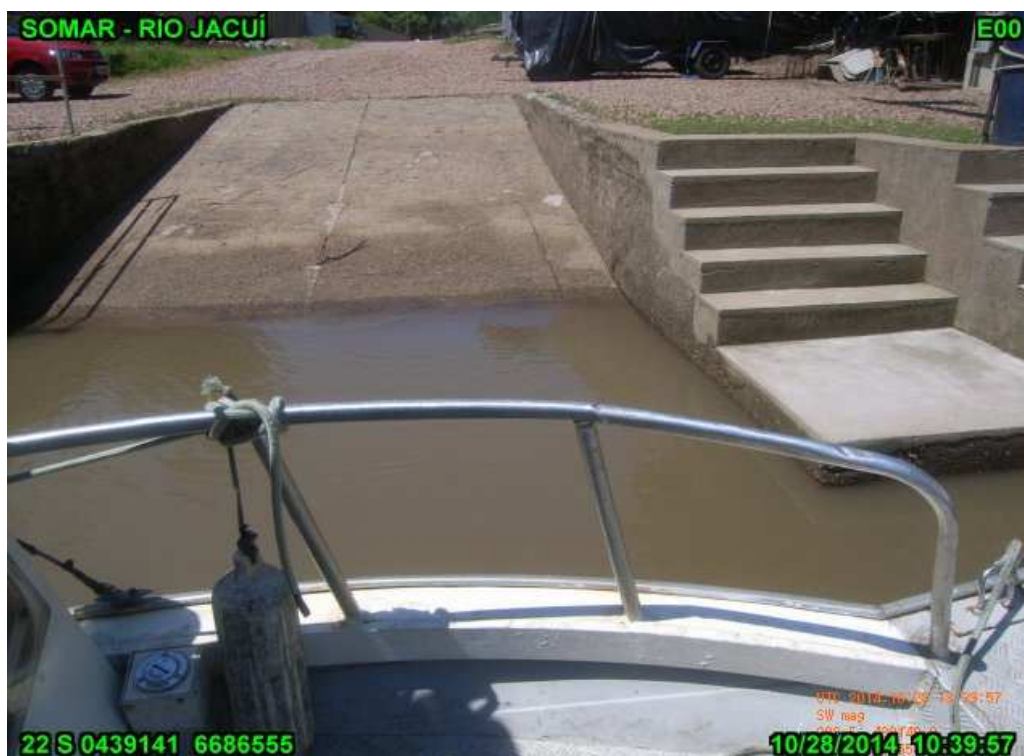
Para ilustrar anexamos a imagem da Figura 5, mostrando o local com o nível da água em 2,96 m às 7h00 no dia 27/10 de inspeção dos marcos. No dia seguinte, 28/10, o nível tinha baixado 0,16 m indicando 2,80 m às 7h00.

Figura 5. Cais da SOMAR e local do Marco referência E00, instalado em abril de 2009. Observe a diminuição do nível do rio, mostrado pela área molhada na imagem de 28/10/14.

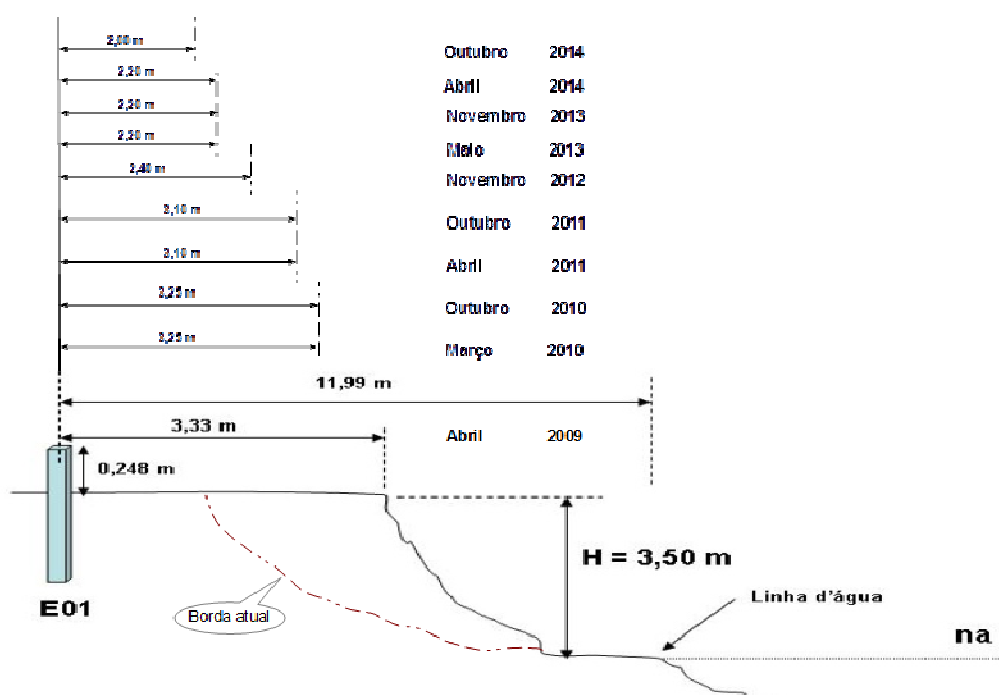
MARCO E 01

O croqui da Figura 6 mostra as medidas realizadas, desde abril de 2009, com variação na morfologia da praia, erosão a montante e deposição a jusante. A medida realizada a partir do marco apresenta uma diferença de 1,13 m desde abril de 2009.

Figura 6. Croqui representando o marco E01, com indicação atual da borda do talude.

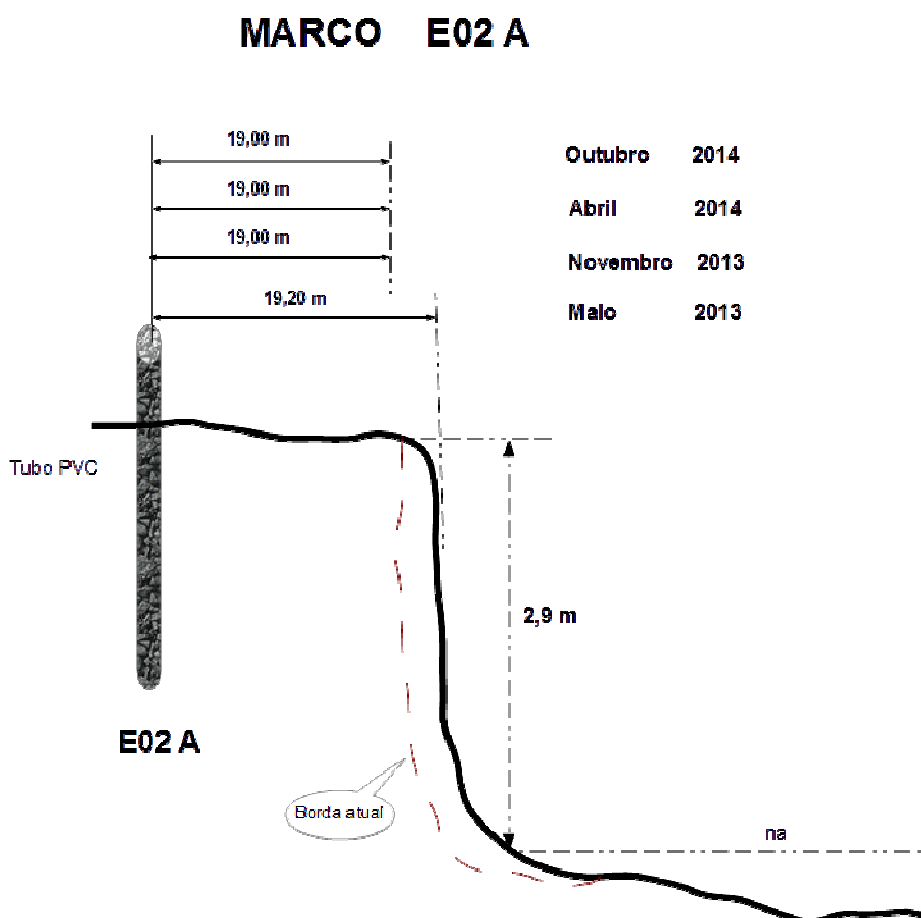
O marco E02 A foi fixado nas proximidades de uma árvore, distante 19,20 m do topo do talude numa direção 240° (SSO). Nesta última inspeção não constatamos erosão na face superior do talude (Fig. 8). Entretanto percebe-se em outros locais das proximidades, o solapamento do talude e de erosão na base do talude para montante e jusante. As imagens da Figura 9abc mostram aspectos da área.

Figura 8. Croqui representando o marco E02 A, com indicação atual da borda do talude.

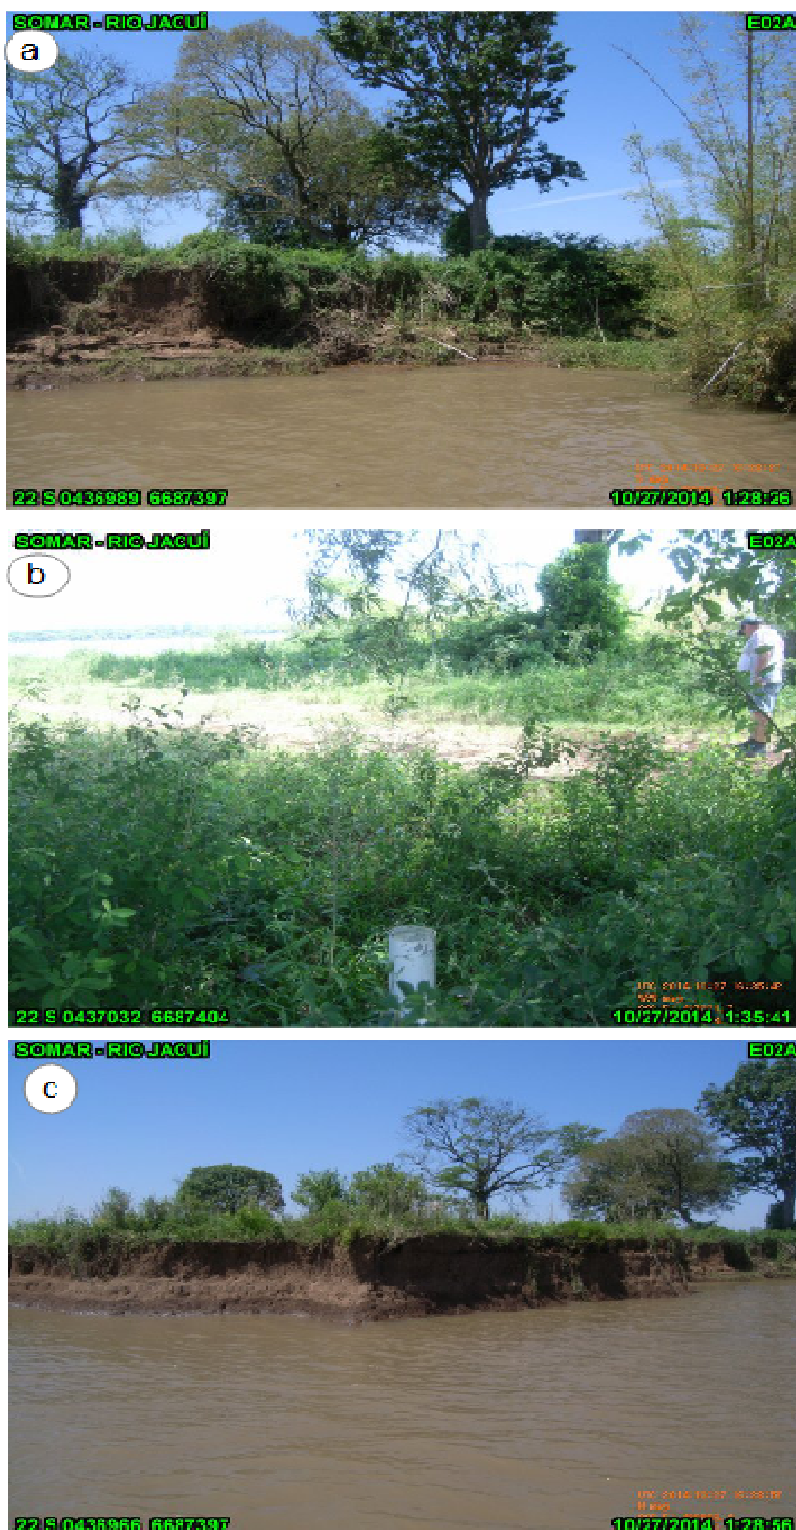
Figura 9abc. Marco E02 A localizado na ilha da Paciência. (a) detalhes da margem; (b) marco e (c) talude.

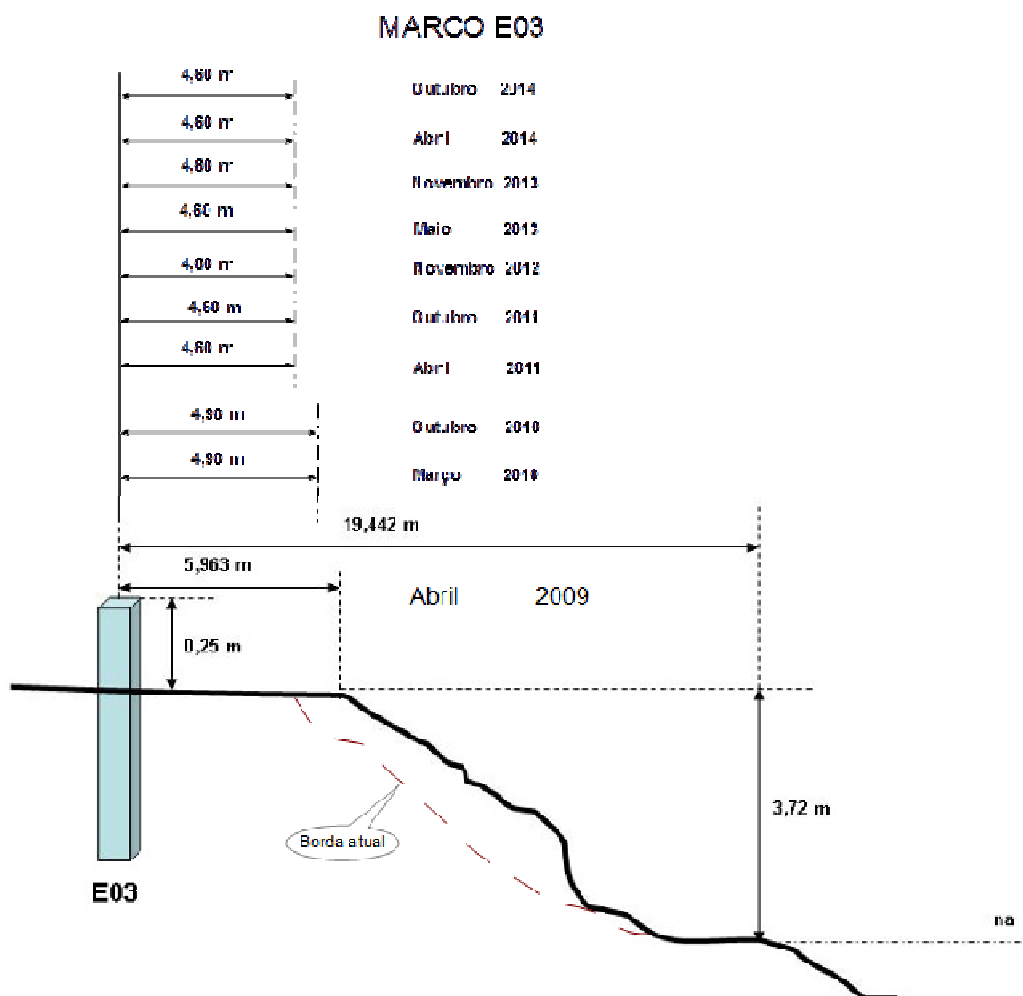
Este marco está localizado em área considerada de média erosão e estável, de certa forma protegida do embate das ondas e correntes, em local com boa cobertura de mata ciliar de grande porte (Fig. 2). Nenhuma modificação do talude superior foi observada nas últimas inspeções desde a realizada em 2011. O croqui da Figura 10 mostra a evolução do talude, onde se verifica uma retração de 1,36 m desde abril de 2009.

Figura 10. Croqui da região do marco E03, com indicação atual da borda do talude.

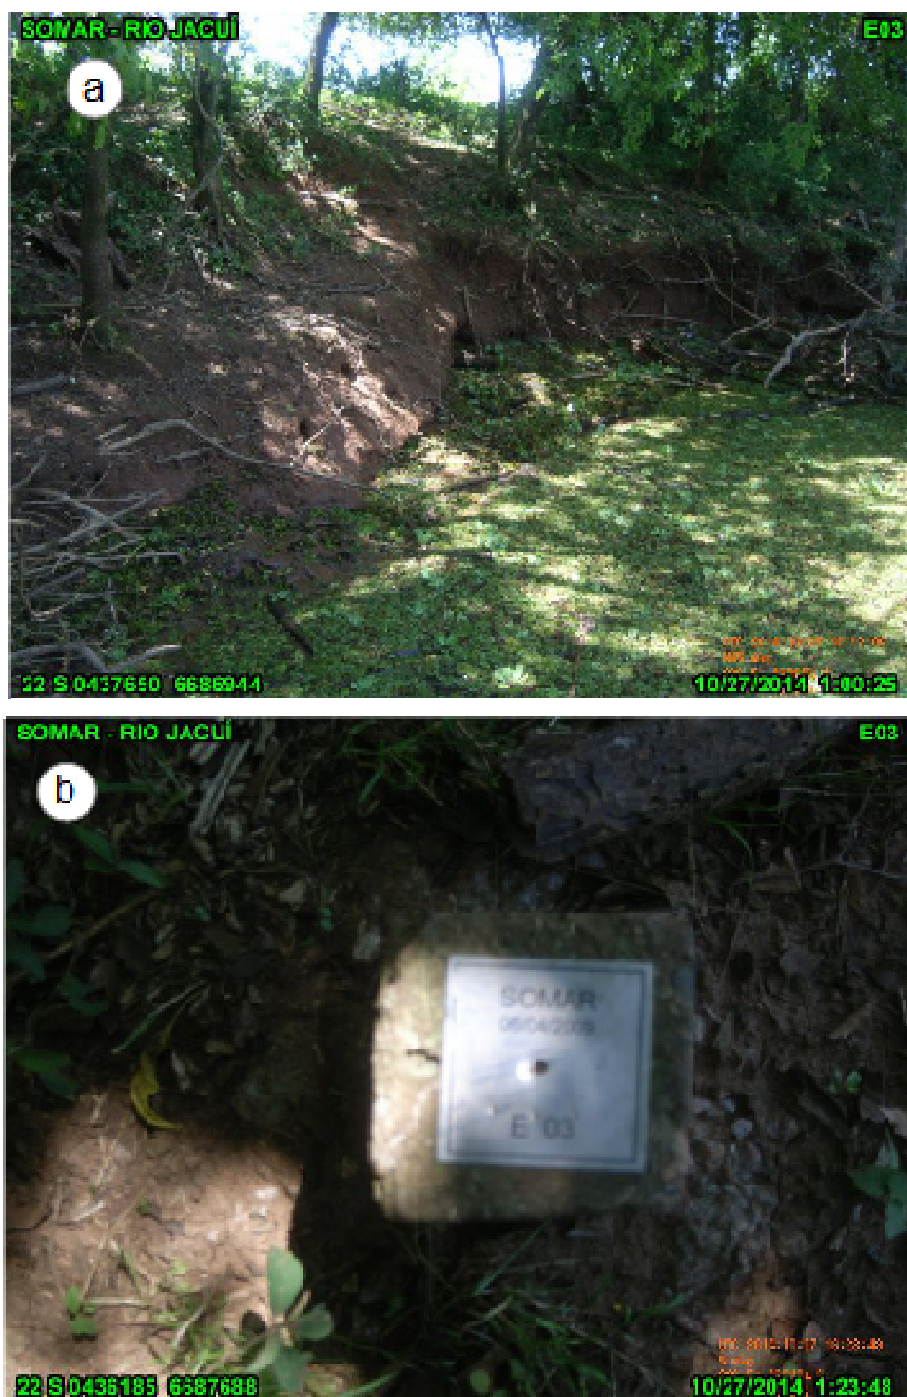
E3 A

Nas imagens da Figura 11ab, constata-se que a exposição de raízes, a queda de árvores e a formação de degraus no talude médio e inferior, são marcas dos processos erosivos, que acontecem no talude.

Verifica-se o acesso do gado a margem para beber água, com a formação de trilhas. A remobilização do material erodido é evidente, mostrando a ação do rio, normalmente, na base do talude.

Figura 11ab. Marco E03, localizado na ilha da Paciência. (a) vista do talude; (b) marco.

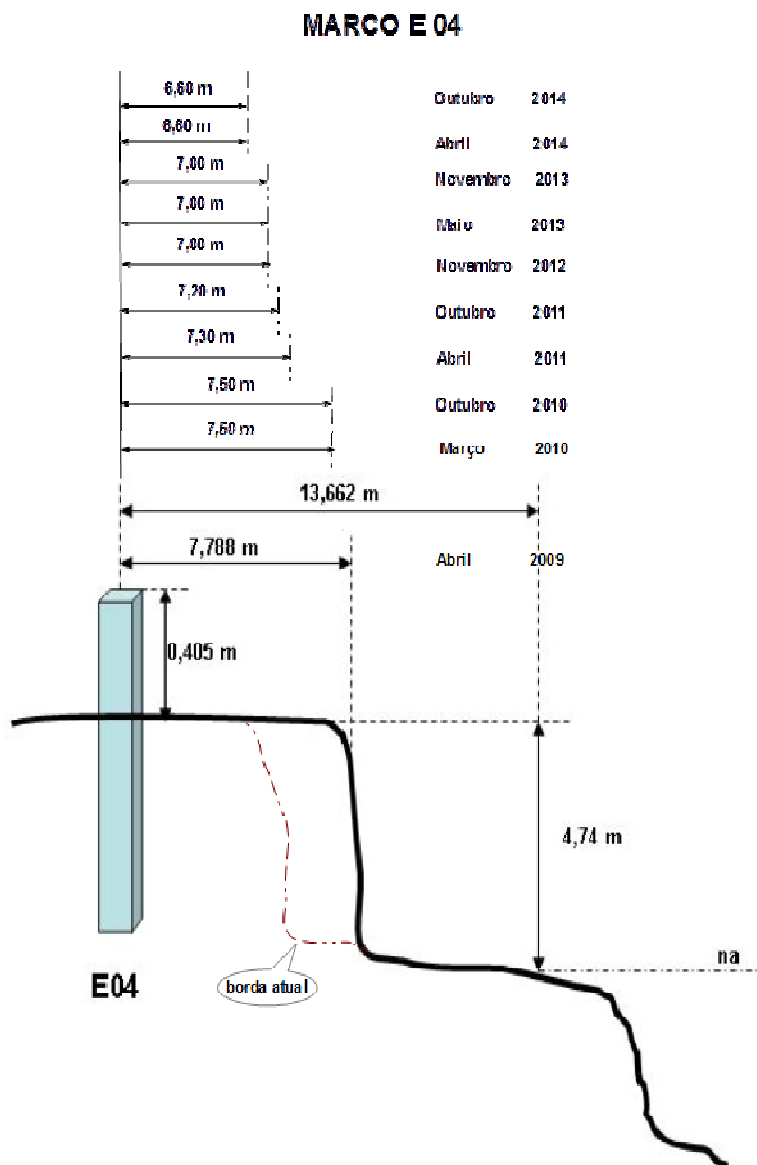
Localizado na Ilha da Paciência ambiente com erosão, ausência de mata nativa para jusante e uso intenso do solo nas proximidades para o interior (Fig. 2). Constatamos uma retração do talude nesta inspeção desde Novembro de 2013 de 0,4 m não havendo mudança nesta inspeção. Desde abril de 2009 a variação na retração do talude foi da ordem de 1,19 m como mostrado no croqui da Figura 12.

Figura 12. Croqui representando o marco E04, com indicação atual da borda do talude.

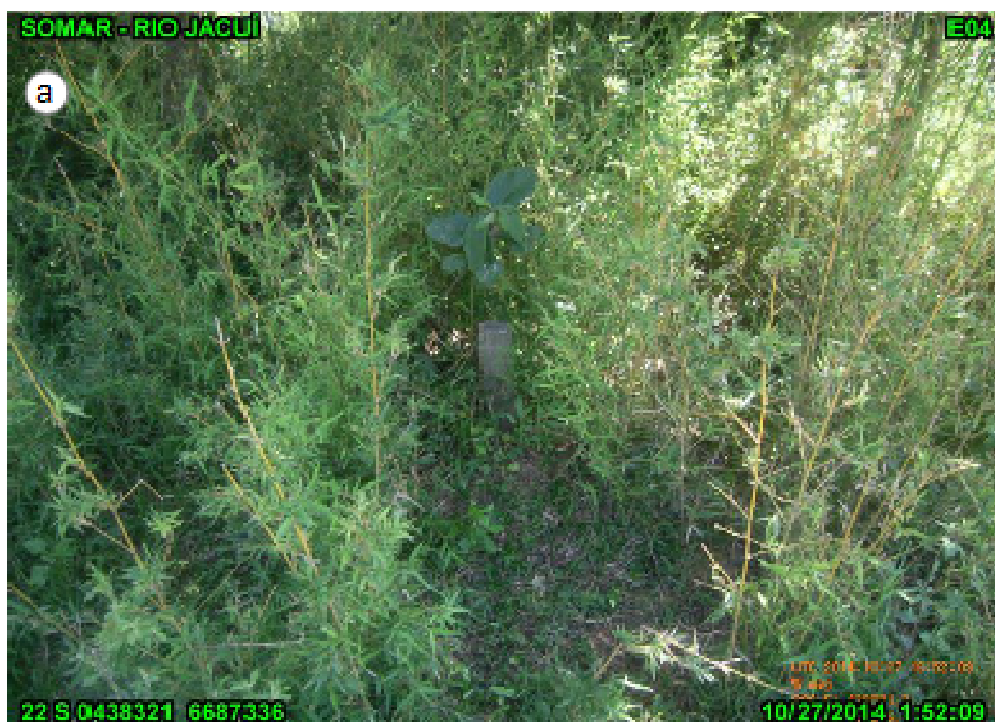
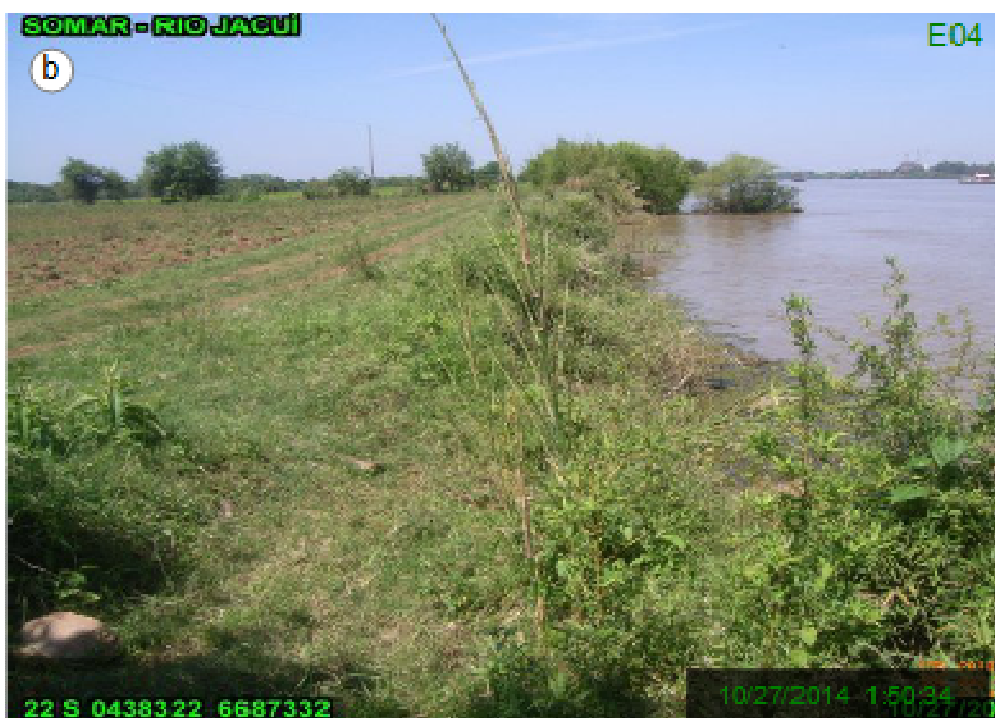
Neste local, o talude é alto e vertical e ocorrem gramíneas ao longo da margem. As imagens da Figura 13ab mostram aspectos do local.

Figura 13ab. Marco E04 localizado na ilha da Paciência. (a) marco; (b) margem para jusante.

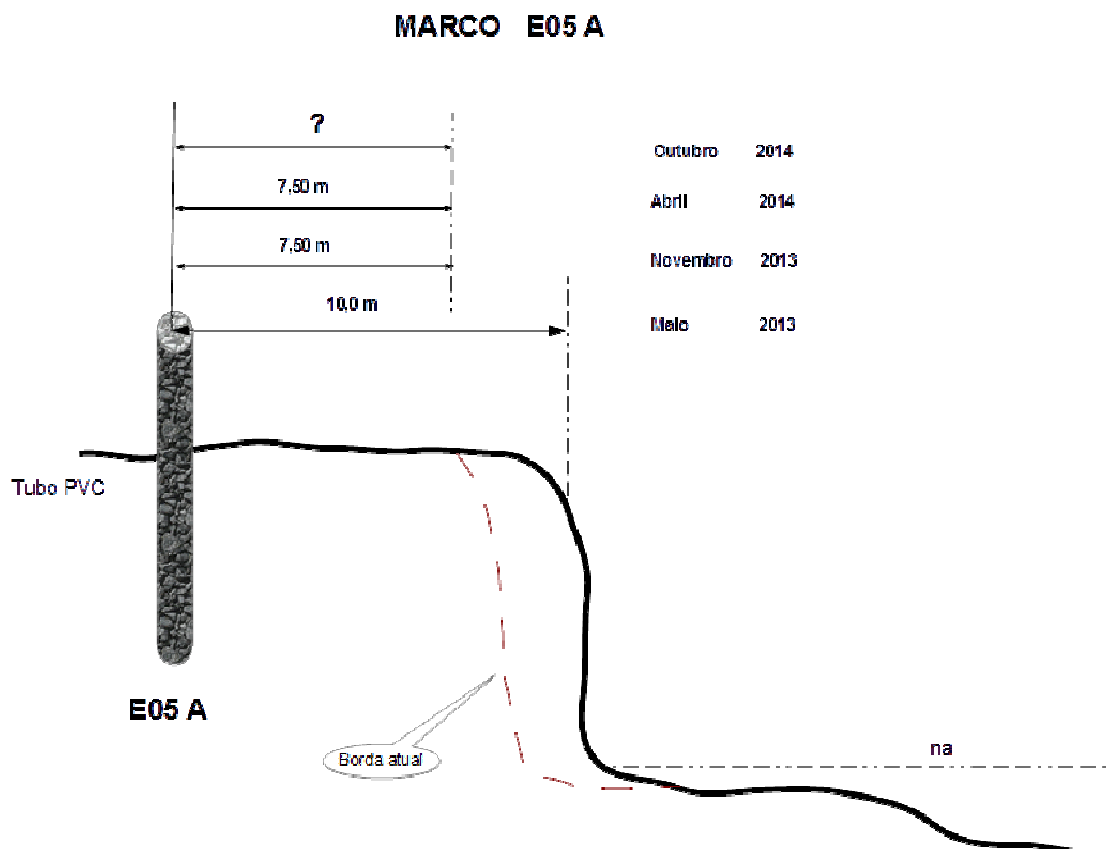
Nesta inspeção não foi possível fazer medida do marco com relação ao talude superior porque a ilha encontrava-se coberta por água. O croqui da Figura 16 mostra a evolução da margem. Foram feitas várias imagens da área e do marco para mostrar a situação do local (Fig. 17).

Figura 16. Croqui do Marco E05 A instalado na Ilha Dona Antônia, com indicação da borda do talude.

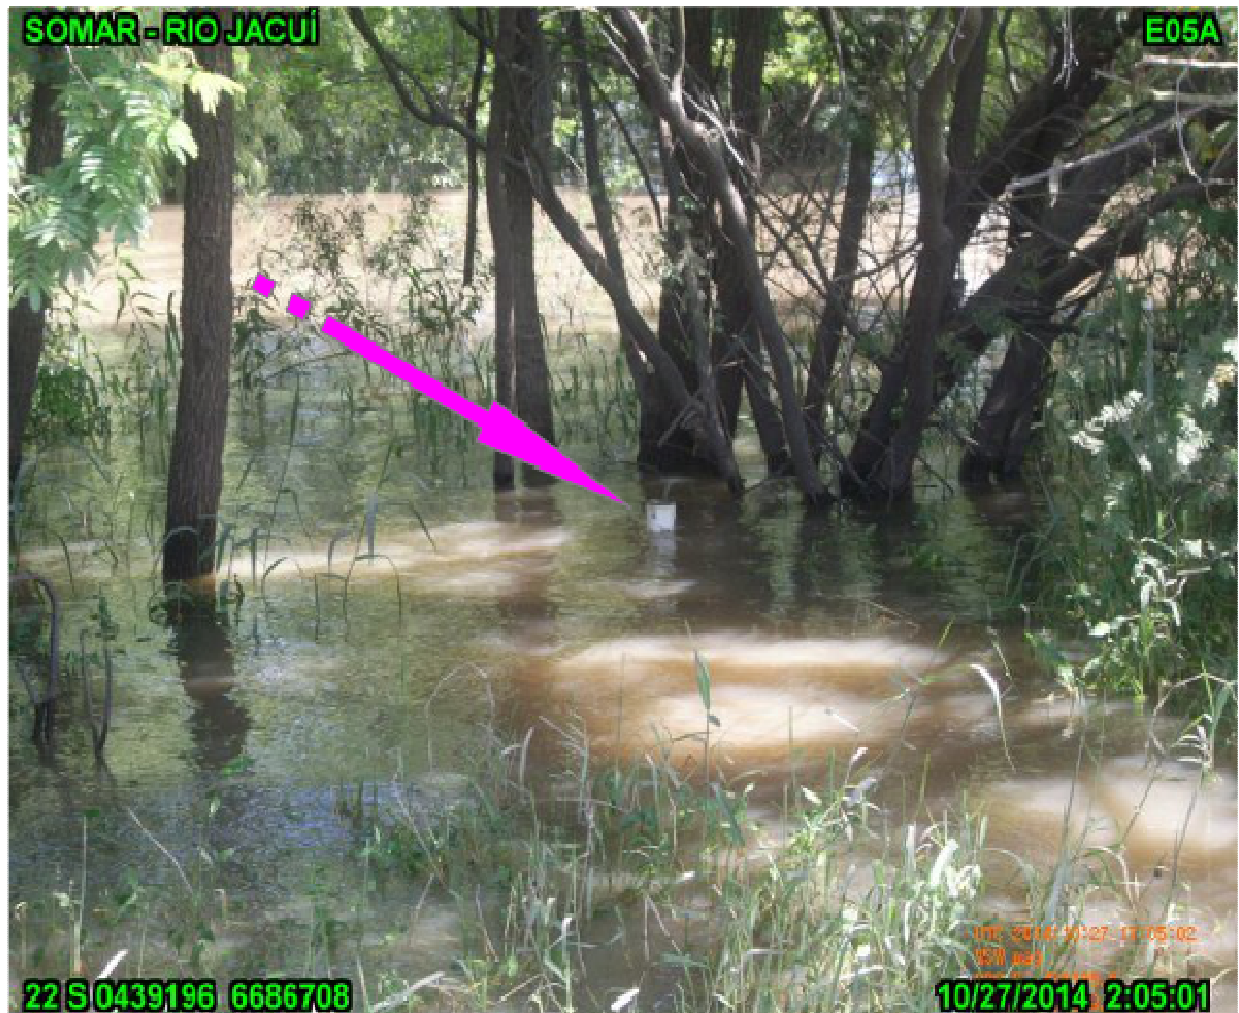
E05 A

Figura 17. Marco E05 A, localizado na ilha Dona Antônia. A seta indica o local do marco.

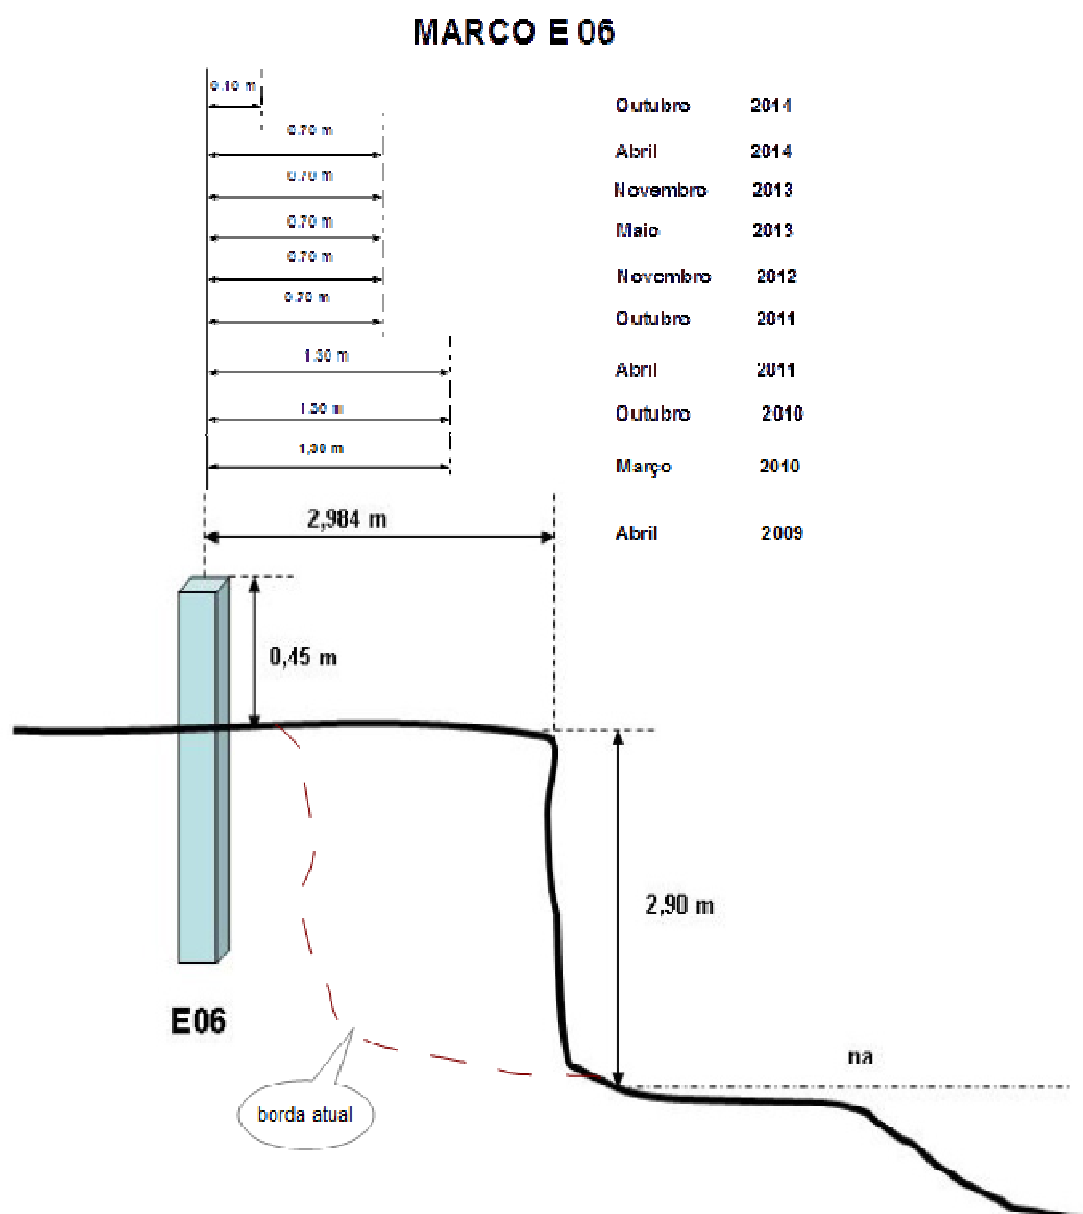
Localizado na margem esquerda do rio Jacuí na Ilha da Paciência (Fig. 2) em margem alta, talude vertical e em local de média erosão. O croqui da Figura 18 mostra o avanço da erosão do talude da ordem de 2,88 m, o marco estando a somente 0,10 m da borda do talude superior. Nas imagens da Figura 19ab são mostrados aspectos do local.

Figura 18. Croqui representando o marco E06, com indicação atual da borda do talude.

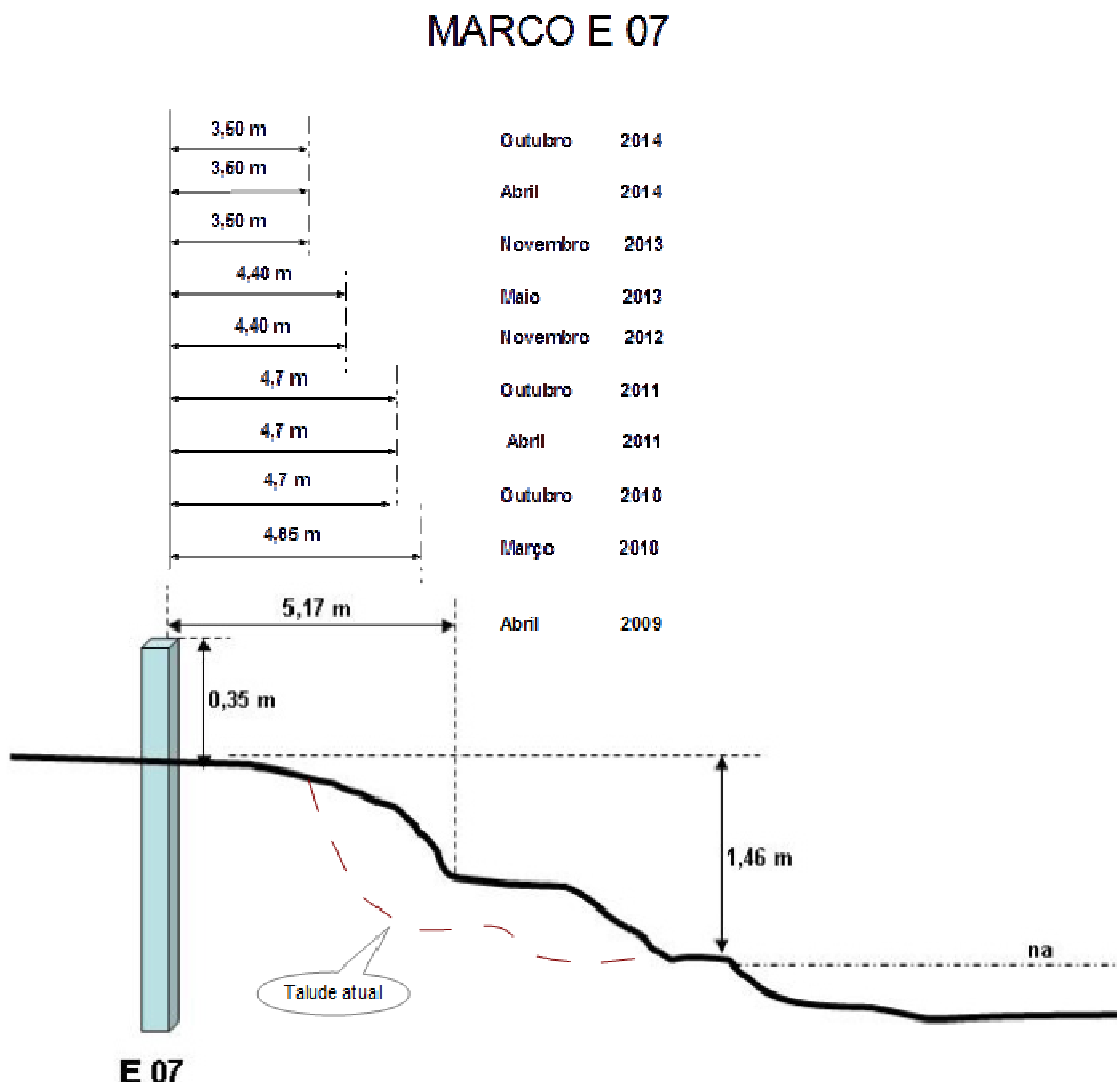
A erosão desta parte da Ilha onde estão localizados os marcos está provavelmente relacionada à proteção de concreto do pontal, com aumento da profundidade junto a margem, causando erosão mais a jusante. Aspectos do local podem ser verificados nas imagens da Figura 23ab.

Figura 22. Croqui representando o marco E07, com indicação atual da borda do talude.

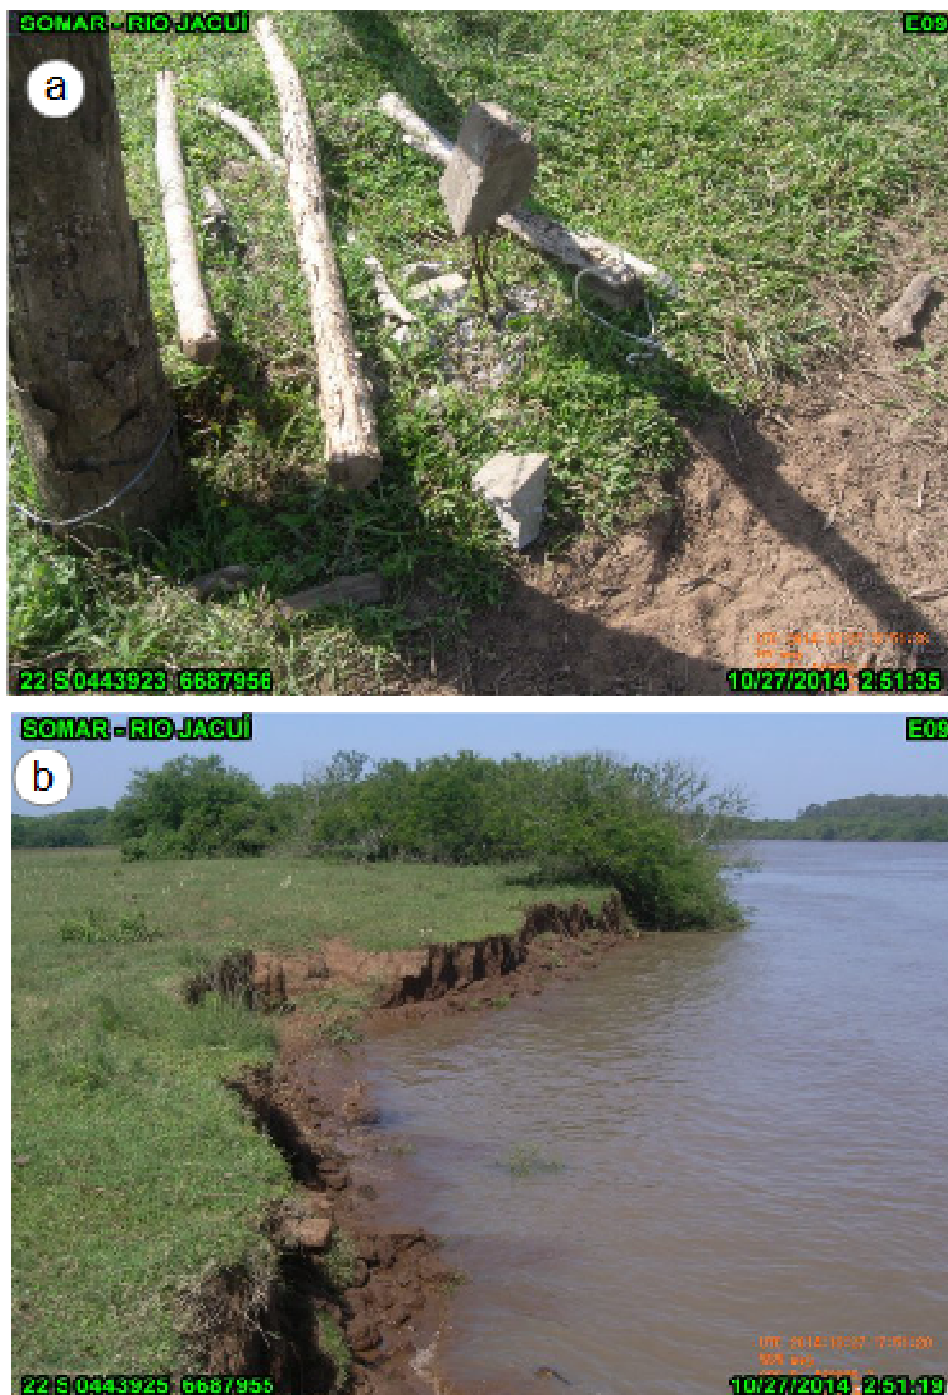
E09

Figura 29ab. Marco E09, localizado na Ilha dos Dornelles. (a) marco avariado; (b) talude para jusante.

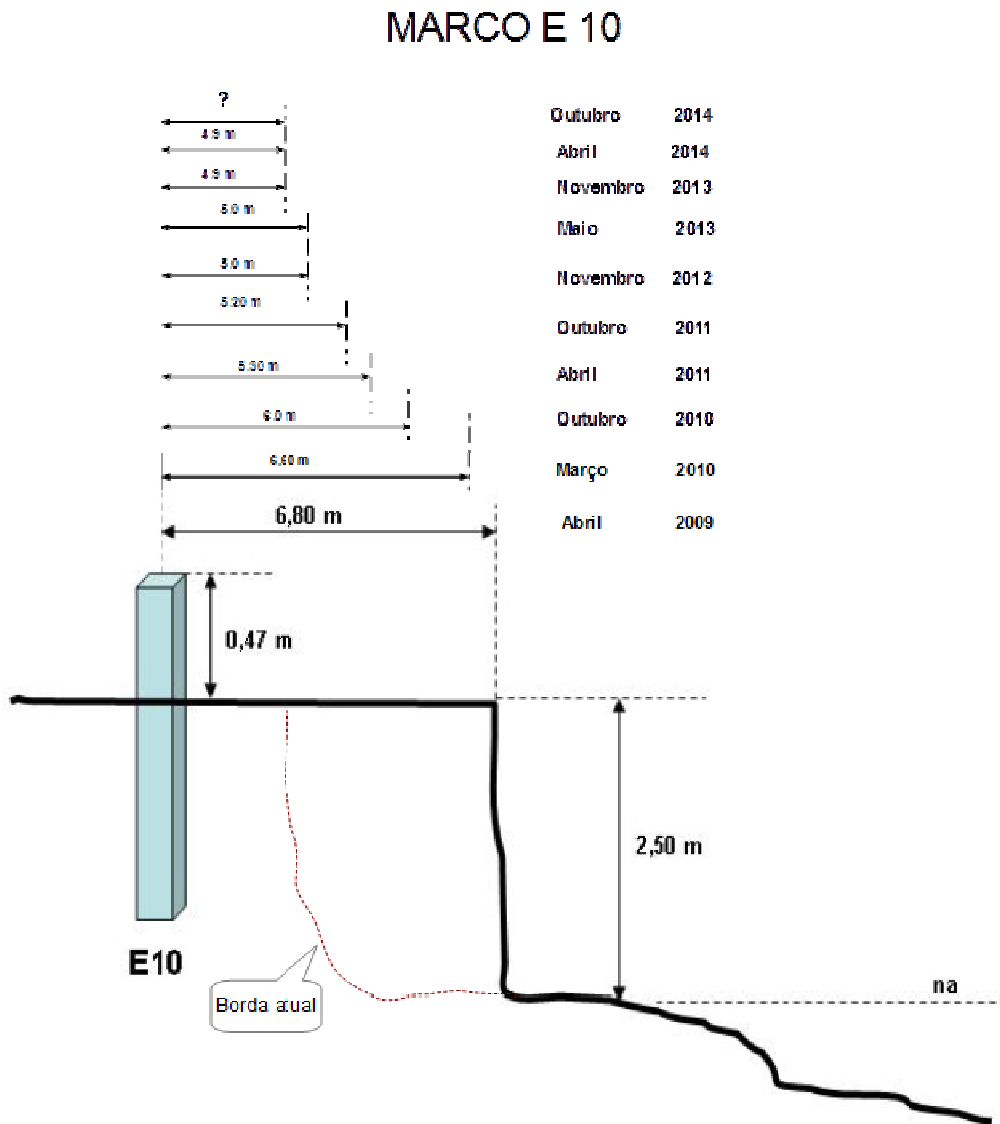
Nesta inspeção o marco E10 não foi mais encontrado, nem a cerca próxima. No local observa-se que houve movimentação de tratores no preparo da terra para plantação de milho. Aspecto da área e da região do entorno do marco E10 é mostrado nas imagens da Figura 29.

Figura 30. Croqui representando o marco E10, com indicação da borda do talude em abril 2014.

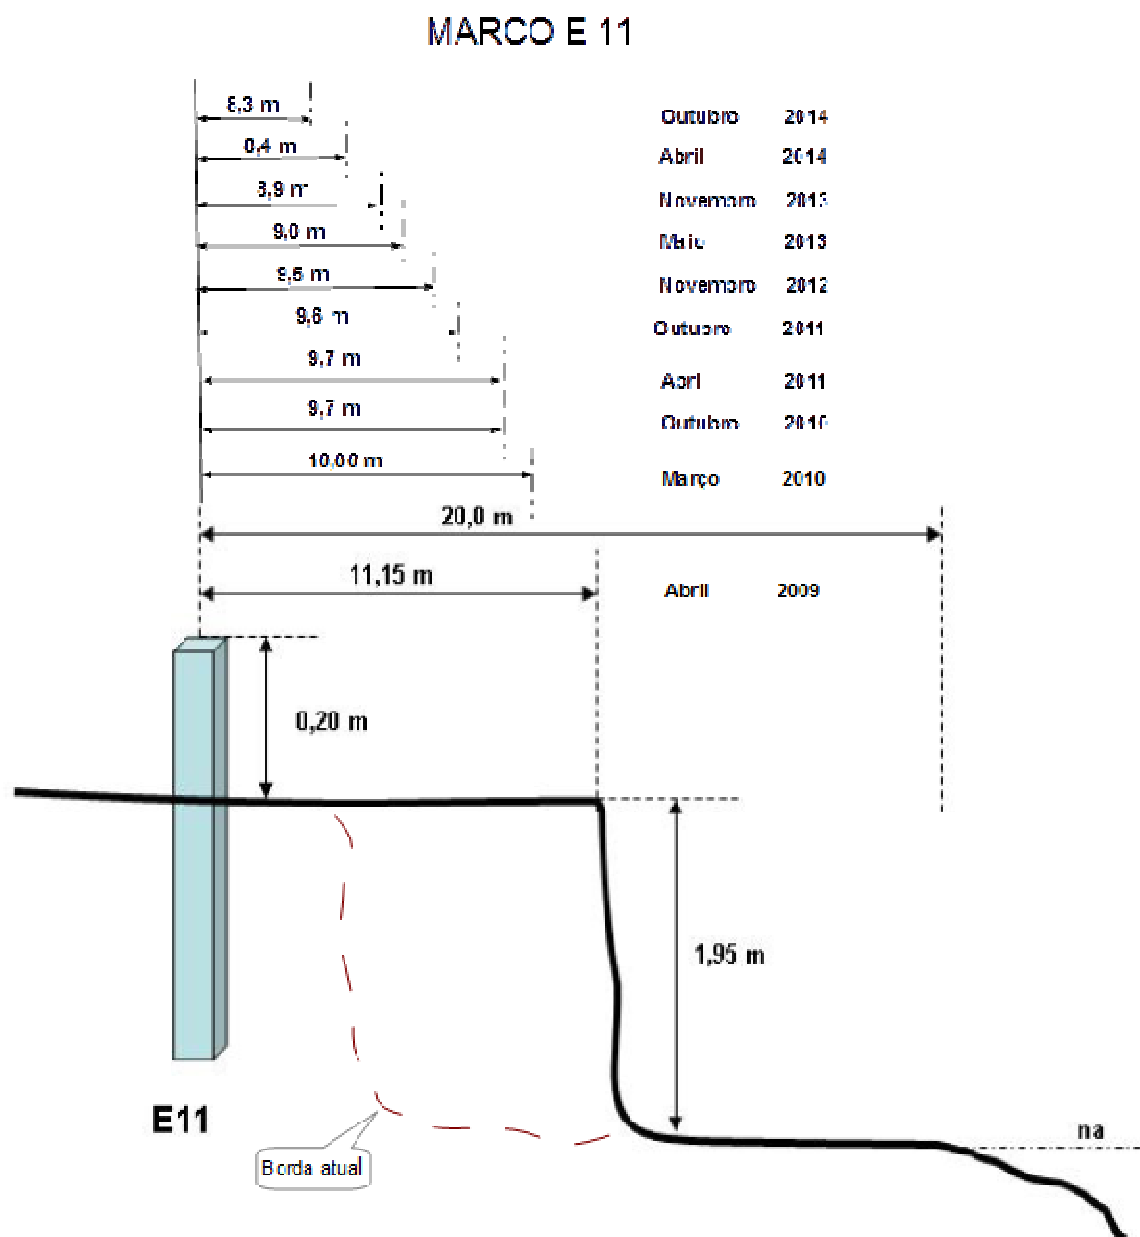
Marco localizado na extremidade oeste da Ilha do Fanfa onde processos erosivos são evidentes, (Fig. 2). Neste local encontramos uma retração do talude desde abril de 2009 de 2,85 m (Fig. 33). O uso antrópico da área é evidente e a presença do gado que vem beber água, aumenta a remobilização de material. Lama é depositada na praia, nos períodos de cheia. As imagens da Figura 34ab mostram aspectos da área e do marco.

Figura 33. Croqui representando o marco E11, com indicação atual da borda do talude.

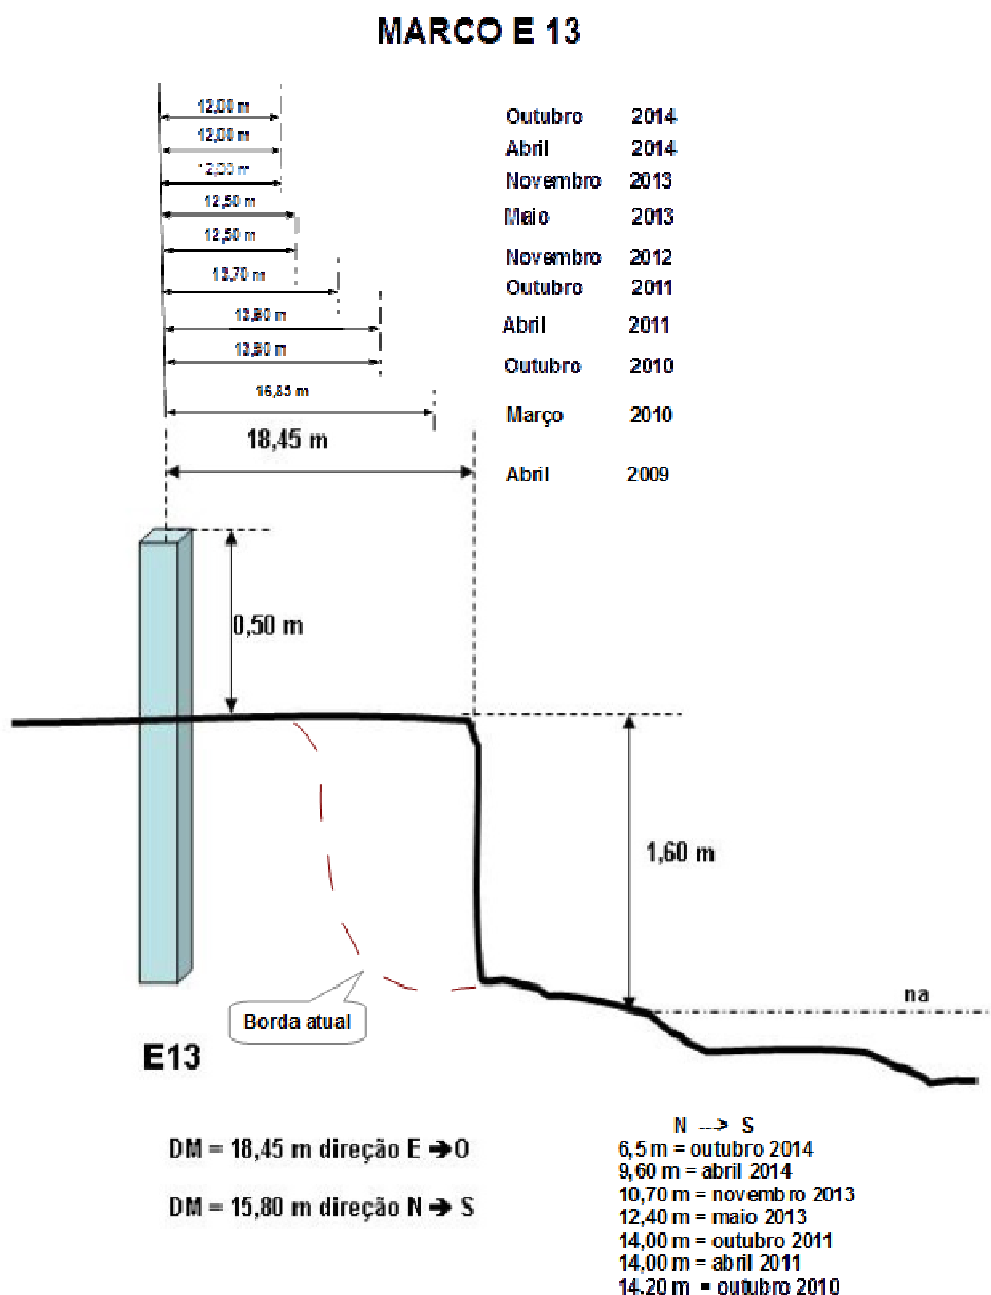
Localizado na extremidade oeste da Ilha do Araújo (Fig. 2) sobre talude alto mostra evidencia de erosão em toda a área. O local representa o pontal da ilha do Araújo que é diretamente afetado pelo fluxo do rio. De abril de 2009 até esta última inspeção, calculamos uma regressão do talude de 6,45 m (Fig. 39). No sentido de medida do talude Norte-Sul há uma regressão de 9,3 metros desde 2009. A ação antrópica na área é evidente, com vestígios de acampamento e lixo. As imagens da Figura 40ab mostram aspectos da área.

Figura 39. Croqui representando o marco E13, com indicação atual da borda do talude.

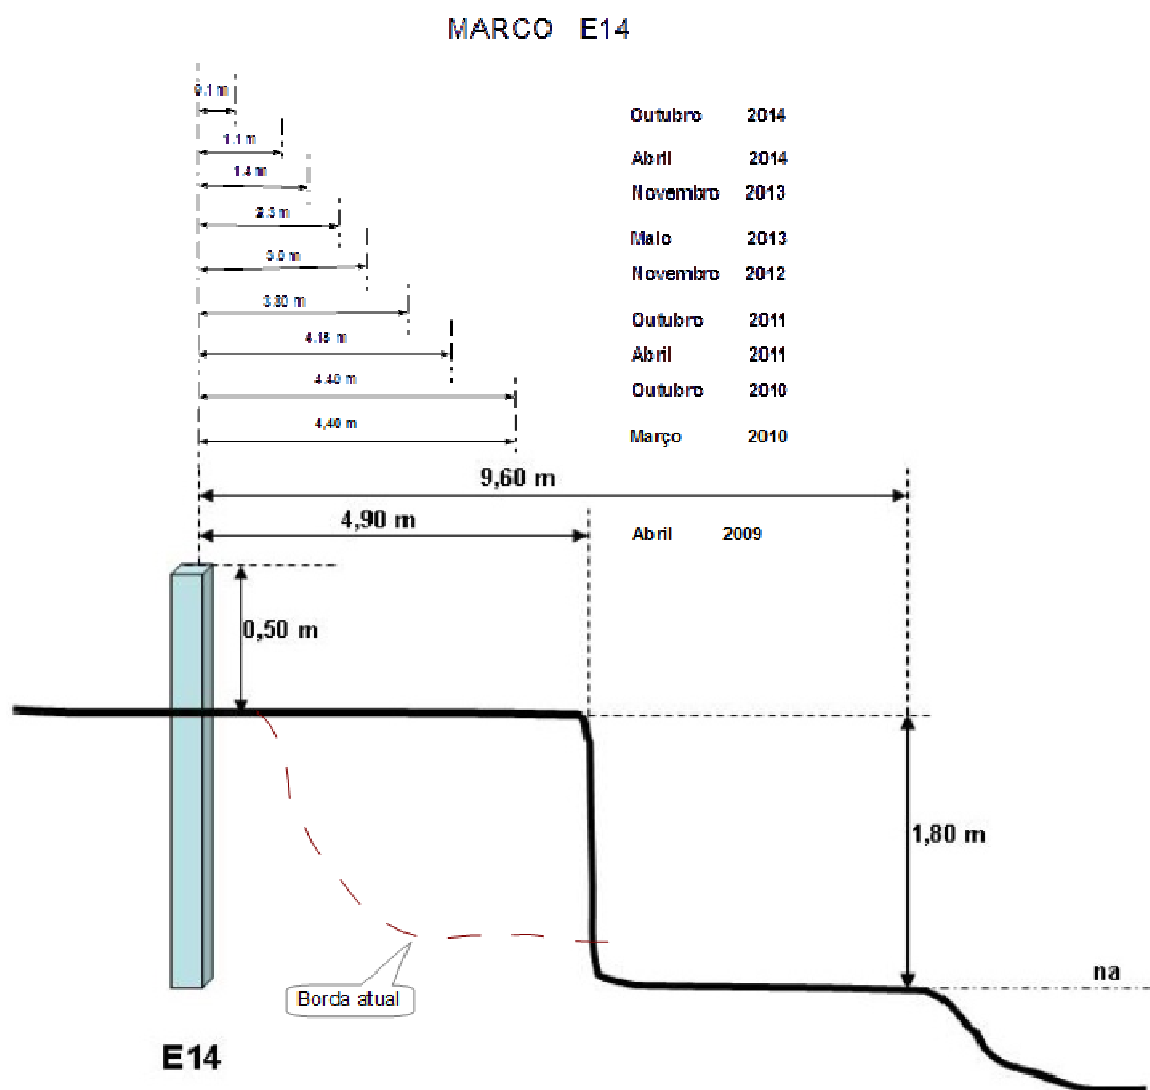
Localizado na Ilha do Araújo, margem esquerda do rio Jacuí (Fig. 2). O talude é baixo e vertical, com nível de erosão de média a alta. Apesar da existência de mata nativa, a área está sujeita a ação das correntes e ondas, por ocasião das cheias e, localizada numa região côncava do rio, o que propicia a regressão da margem. De abril de 2009 a outubro de 2014, houve uma regressão do talude de 4,8 m (Fig. 41). O marco está praticamente na borda do talude. As imagens da Figura 42ab mostram aspectos da região.

Figura 41. Croqui representando o marco E14, com indicação atual da borda do talude.

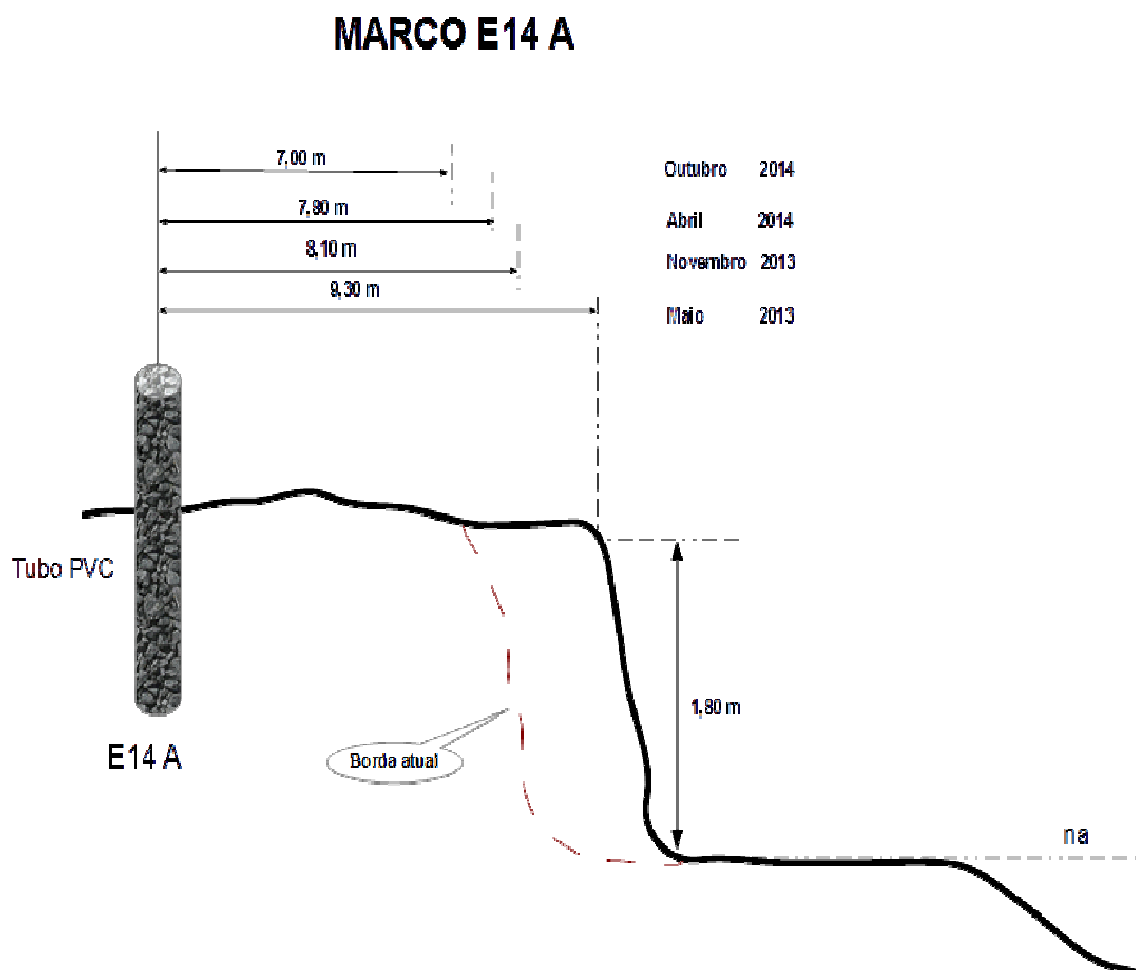
Este marco foi instalado em abril de 2013. A Figura 43 mostra o croqui deste marco na Ilha do Araújo, localizado a 9,30 metros da borda da margem/talude (Fig. 3). De maio de 2013 a outubro de 2014 houve uma regressão de 2,3 m. As imagens da Figura 44ab mostram aspectos da área e evidências de processos erosivos.

Figura 43. Croqui do Marco E14 A, com indicação atual da borda do talude.
