RELATÓRIO TÉCNICO

INSPEÇÃO DOS MARCOS DAS ESTAÇÕES GEODÉSICAS DA REDE LOCAL DA SOMAR MINERADORA Ltda

BAIXO RIO JACUÍ.

Outubro 2014

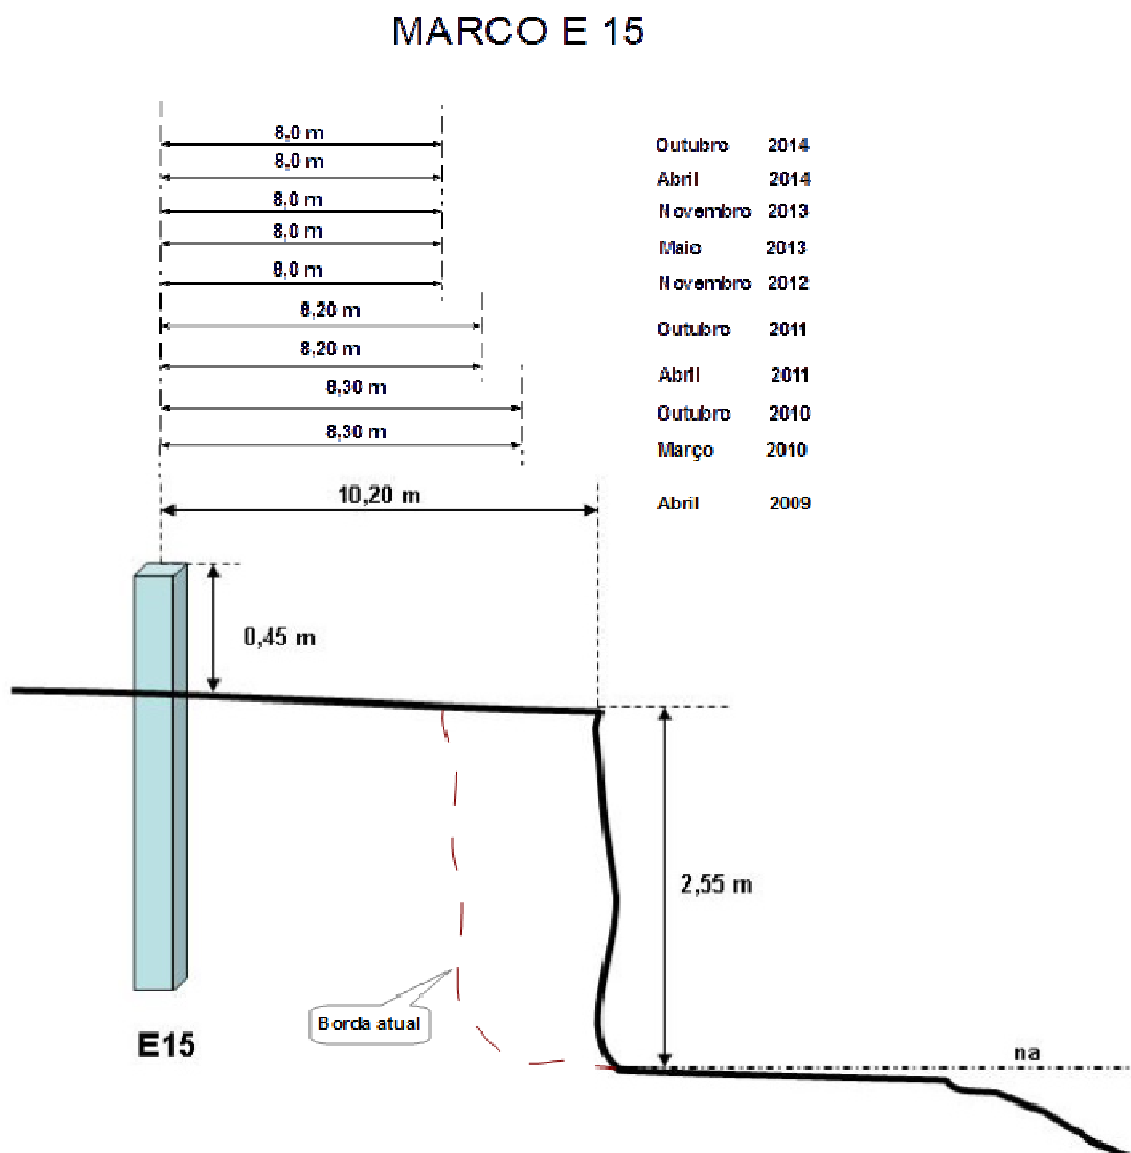
Localizado na margem direita do rio Jacuí, fazenda São José, sobre margem com talude vertical alto (Fig. 2). Local de erosão visível ao longo do talude, observando-se desabamento do talude para jusante e montante, mas não havendo mudança na medida realizada do talude superior desde novembro de 2012. Área muito vegetada e sem acesso do gado. A regressão do talude desde abril de 2009 é de 2,2 m (Fig. 47). As imagens da Figura 48ab mostram aspectos da área.

Figura 47. Croqui representando o marco E15, com indicação atual da borda do talude.

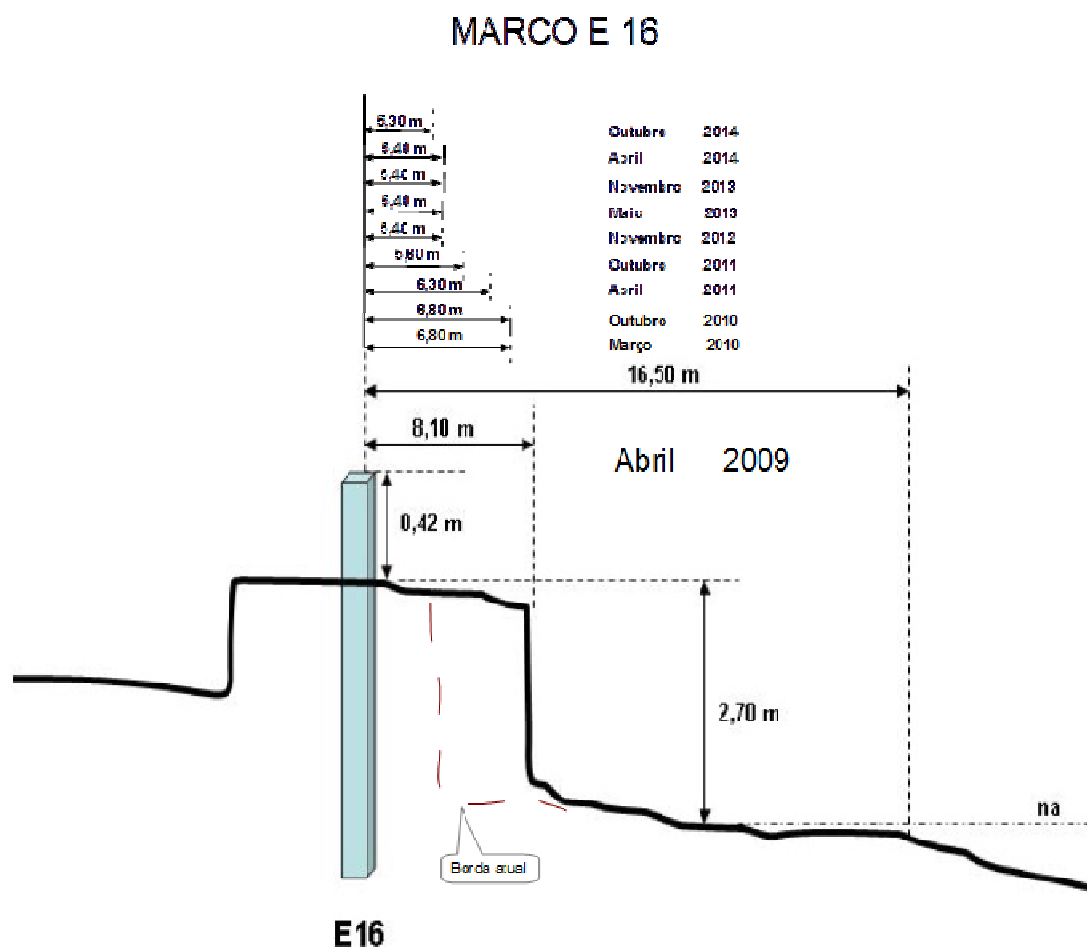
Localizado na extremidade sul da Ilha do Araújo (Fig. 2), exposta à dinâmica gerada pelos ventos do quadrante sul e das cheias. Como mostrado no croqui da Figura 49 encontramos pouca variação no talude. Entretanto observa-se ao longo do talude uma erosão escalonada, indicando os diversos níveis alcançados pela água, com erosão da base e solapamento do talude superior. Também encontramos lama depositada e a formação de cristas de contração. Na Figura 50ab são mostradas imagens com aspectos da área e dados associados.

Figura 49. Croqui representando o marco E16, com indicação atual da borda do talude.

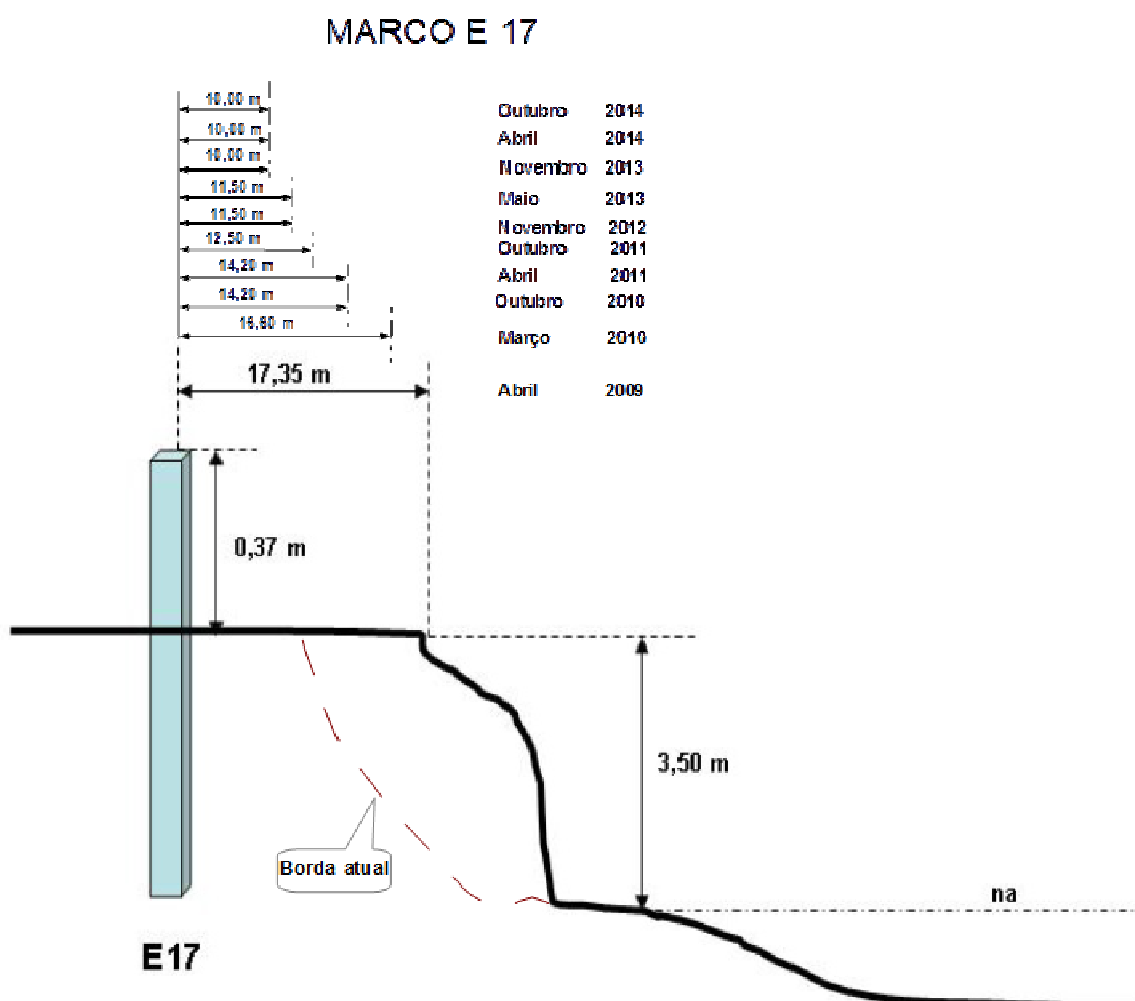
Este marco está localizado na extremidade oeste da Ilha do Carioca (Fig. 2), onde a erosão é alta, como indicado no croqui da Figura 53. A regressão da área desde abril de 2009 é de 7,35 m. Entretanto, nas últimas inspeções não houve retração do talude superior. Aspecto do pontal, com restos de galhos e troncos de árvores é mostrado nas imagens da Figura 54. A área do pontal foi cercada pelo proprietário, não permitindo o acesso do gado. As árvores plantadas pelo proprietário estão vingando muito bem, algumas com alturas superiores a 2 metros.

Figura 53. Croqui representando o marco E17, com indicação atual da borda do talude.

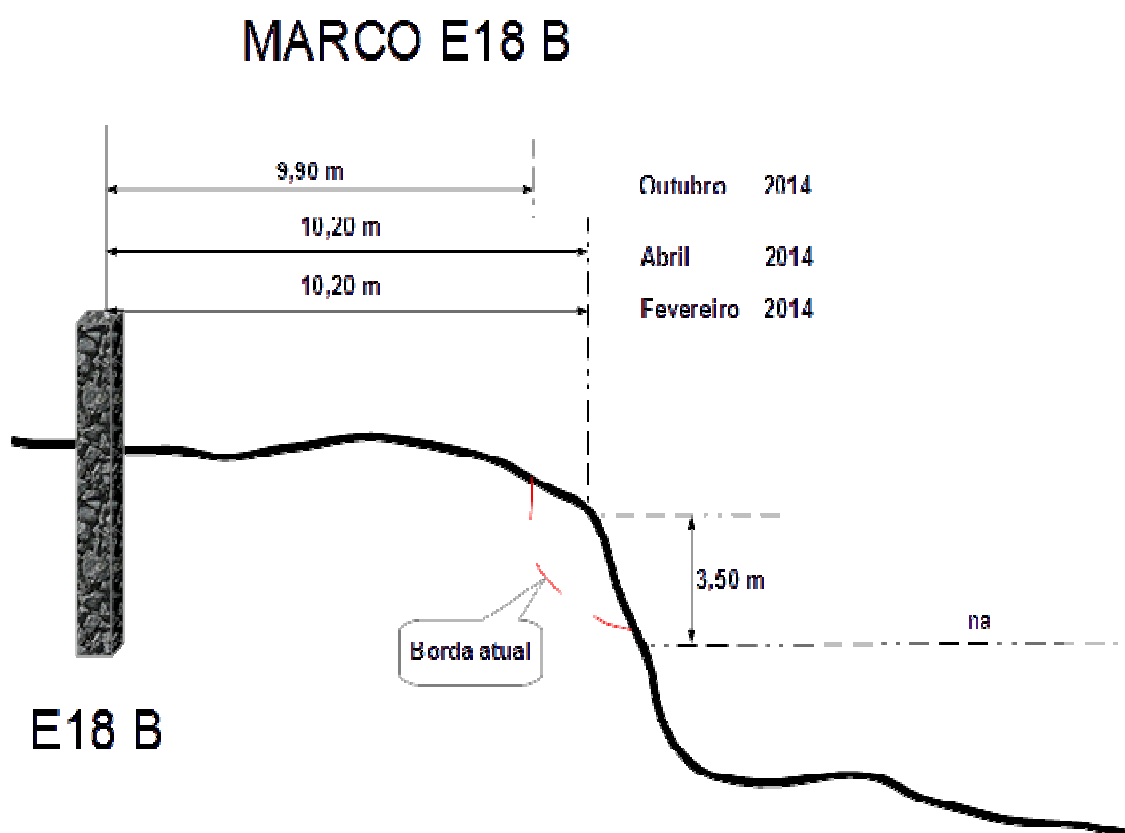
Este marco localizado na Ilha do Fanfa, para montante do marco E18 e E18 A danificados (Fig. 3). Distante 20 metros da borda do talude, observando-se pequena mudança no talude superior da ordem de 0,30 m. A Figura 57 mostra o croqui e as imagens da Figura 58ab aspectos da área e evidências de processos erosivos.

Figura 57. Croqui do Marco E18 B, com indicação atual da borda do talude.
