# RELATÓRIO TÉCNICO

## INSPEÇÃO DOS MARCOS DAS ESTAÇÕES GEODÉSICAS DA REDE LOCAL DA SOMAR – SOCIEDADE MINERADORA LTDA.

**BAIXO RIO JACUÍ**

**OUTUBRO, 2015**

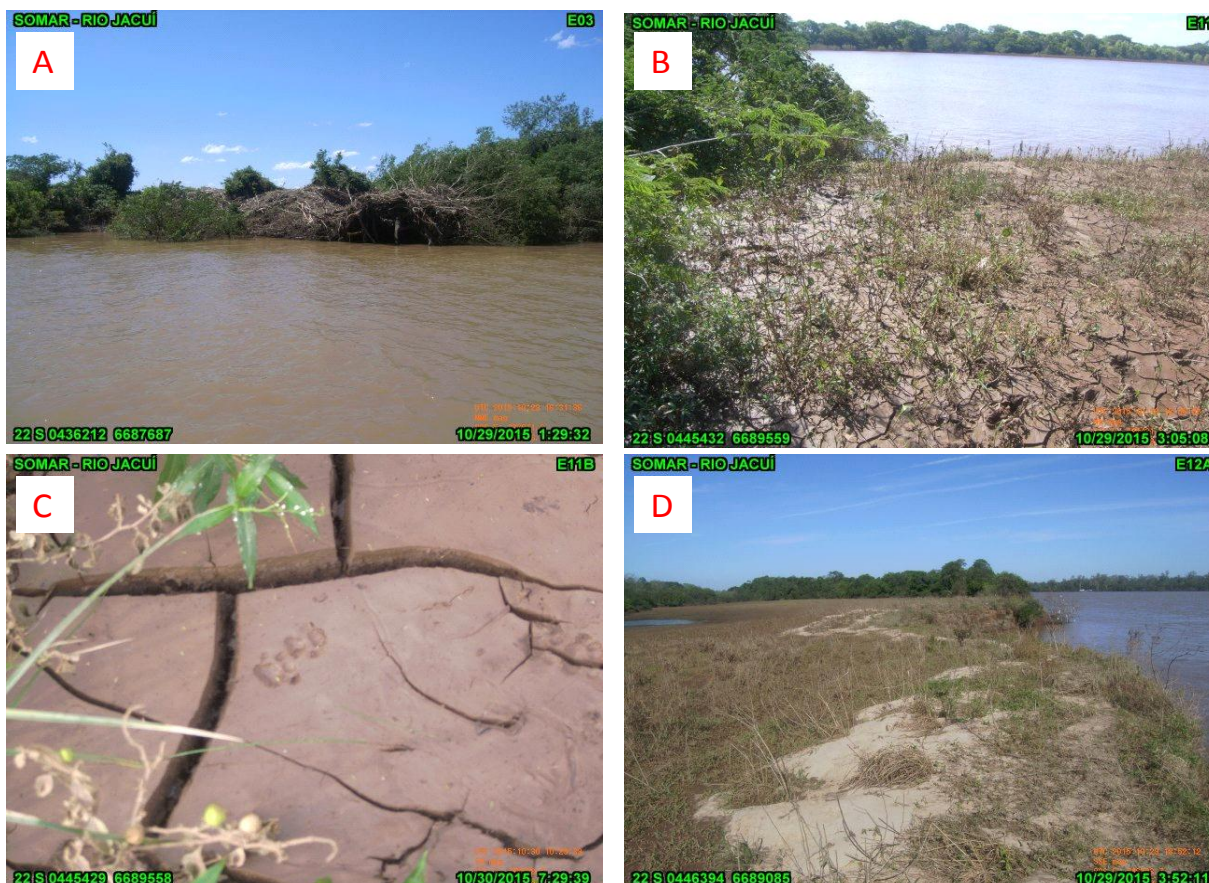
Na Figura 5 (ABCD) são mostrados aspectos da influência da inundação nas margens, como a deposição de restos de árvores, troncos, galhos e entulhos, próximos

ao marco E02A (Fig. 5A); a grande deposição de material fino (lama) em praticamente todas as estações da rede (Fig. 5B) e na Figura 5C detalhe da espessura do pacote (entre 5 e 10 cm). Na Fig. 5D a deposição de areia fina também é encontrada em praticamente todas as estações, na foto, próxima à estação E12A.

Figura 5: (ABCD) Aspectos da influência da inundação nas margens, com deposição de entulhos, proximidade da E02A (Fig. 5A); a deposição de material fino (lama) em praticamente todas as estações da rede (Fig. 5B) e na Fig. 5C detalhe da espessura do pacote (entre 5 e 10 cm). Na Fig. 5D a deposição de areia fina no caso próximo da E12A.

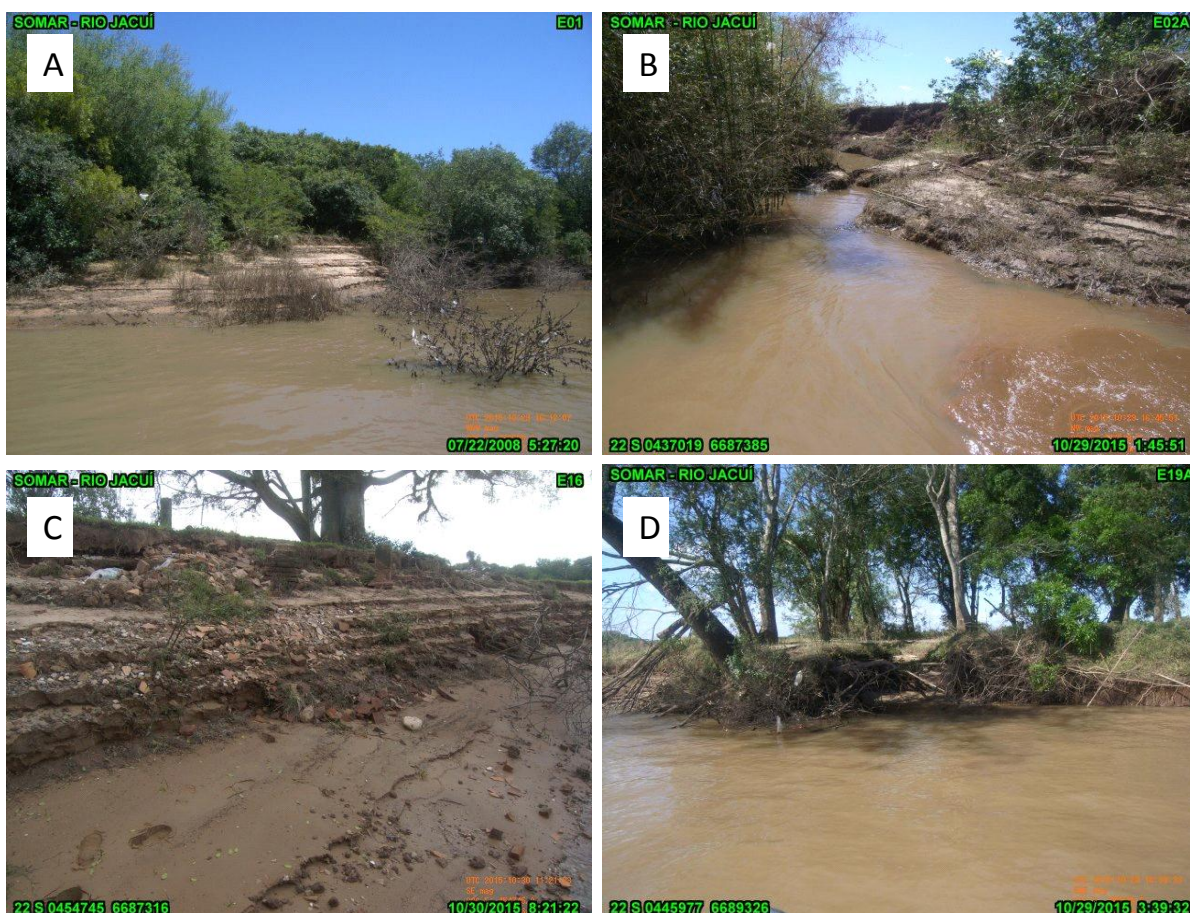
Com a elevação do nível do rio atingindo cotas superiores a 6,0 metros, como aconteceu neste ano, o impacto sobre as áreas mais expostas dos taludes foi visível nesta vistoria. As imagens da Fig. 6(ABCD) ilustram alguns aspectos da erosão nas margens, assim como a deposição de areia.

Figura 6: (ABCD) Impacto da elevação do nível d'água no período de enchente. A elevação e o retorno das águas ao nível médio deixam marcas (degraus) nos taludes das margens como mostrado nas imagens. Na Fig. 6A, talude no local da estação E01, margem direita; na Fig. 6B talude no local da estação E02A, ilha da Paciência; na Fig. 6C aspecto dos taludes na estação E16, ilha do Araújo e na Fig. 6D local da estação E19A, ilha do Fanfa.

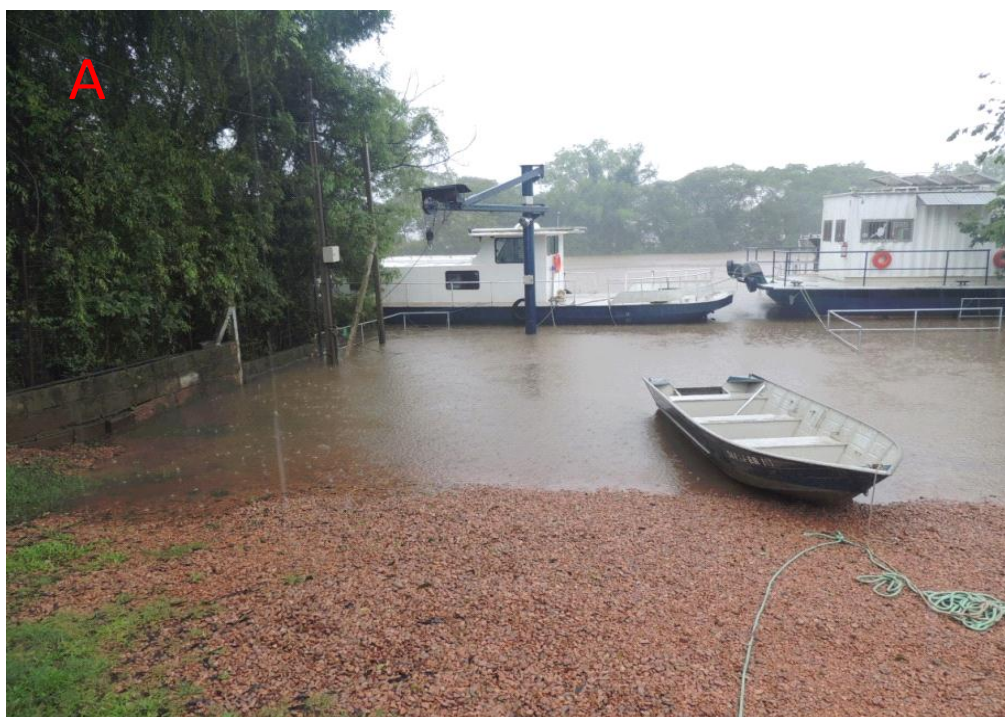
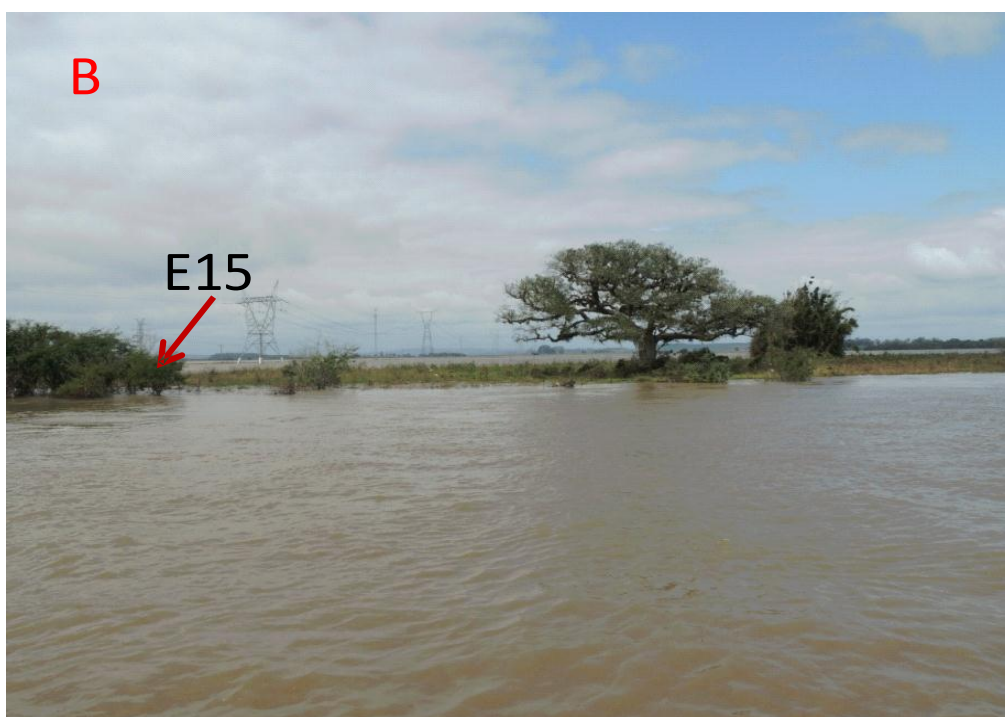
As imagens da Figura 7(AB) mostram a inundação do cais da SOMAR (Fig. 7A), quando o nível da água, em 22/09/15, estava na cota de 4,40 m e no local da estação E15 (Fig. 7B), localizada na fazenda São José, quando o nível da água em 24/10/15 estava na cota de 5,02 m.

Figura 7: (AB) Imagens capturadas na época da cheia. (A) do cais da SOMAR (22/09/15) e (B) no local da estação E15 (24/10/15).

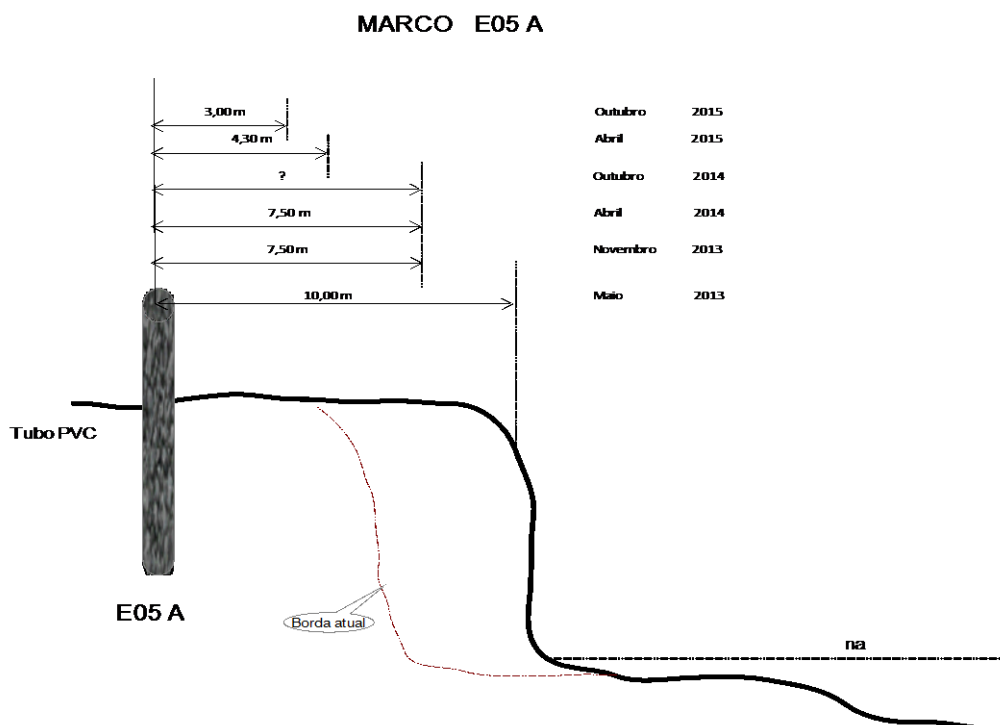
Figura 21: Croqui do Marco E05A instalado na ilha Dona Antonia, com indicação da borda do talude.

Nesta inspeção constatou-se uma retração do talude da ordem de 1,30 m, (Fig. 21). Imagens do marco e da área (Fig. 22ab).

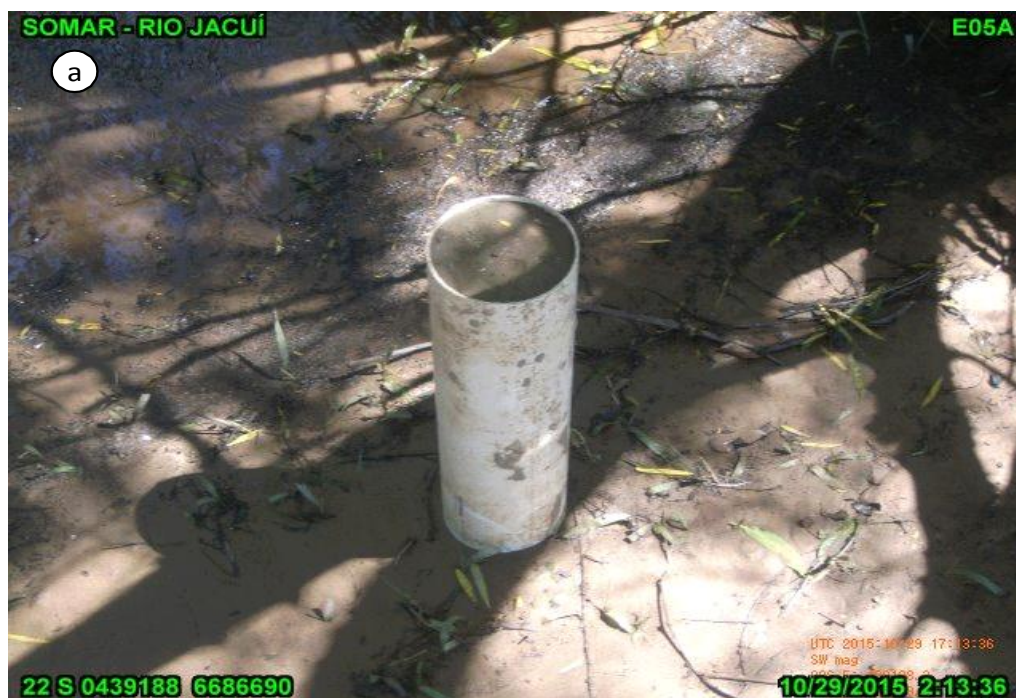
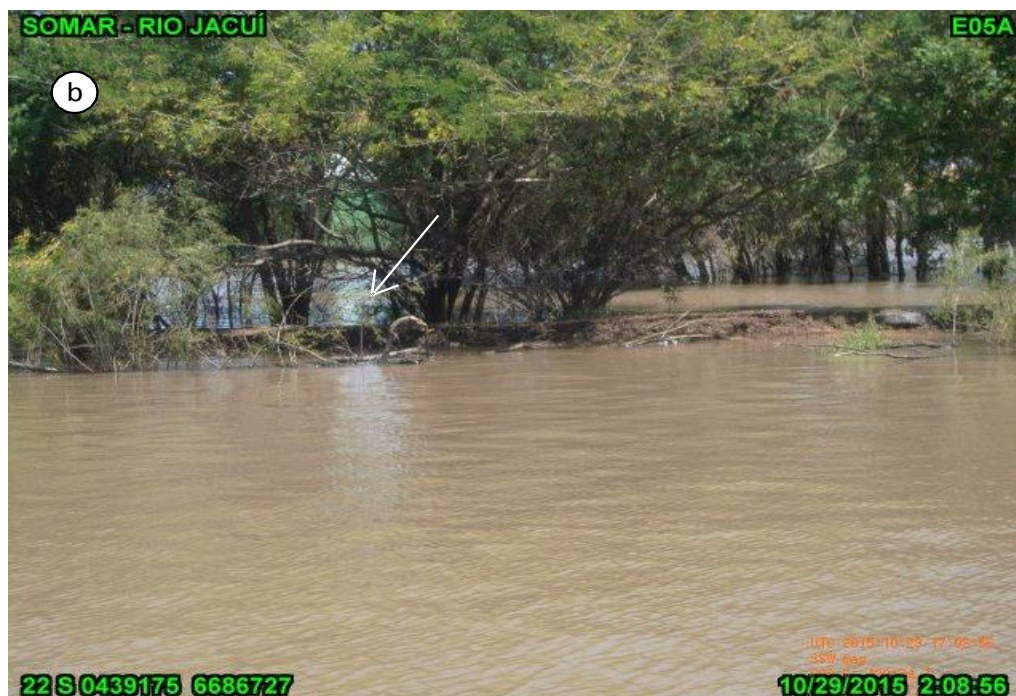
Figura 22: (ab) Marco E05A, localizado na ilha Dona Antonia. (a) marco; (b) vista da margem, a seta indica a posição do marco.

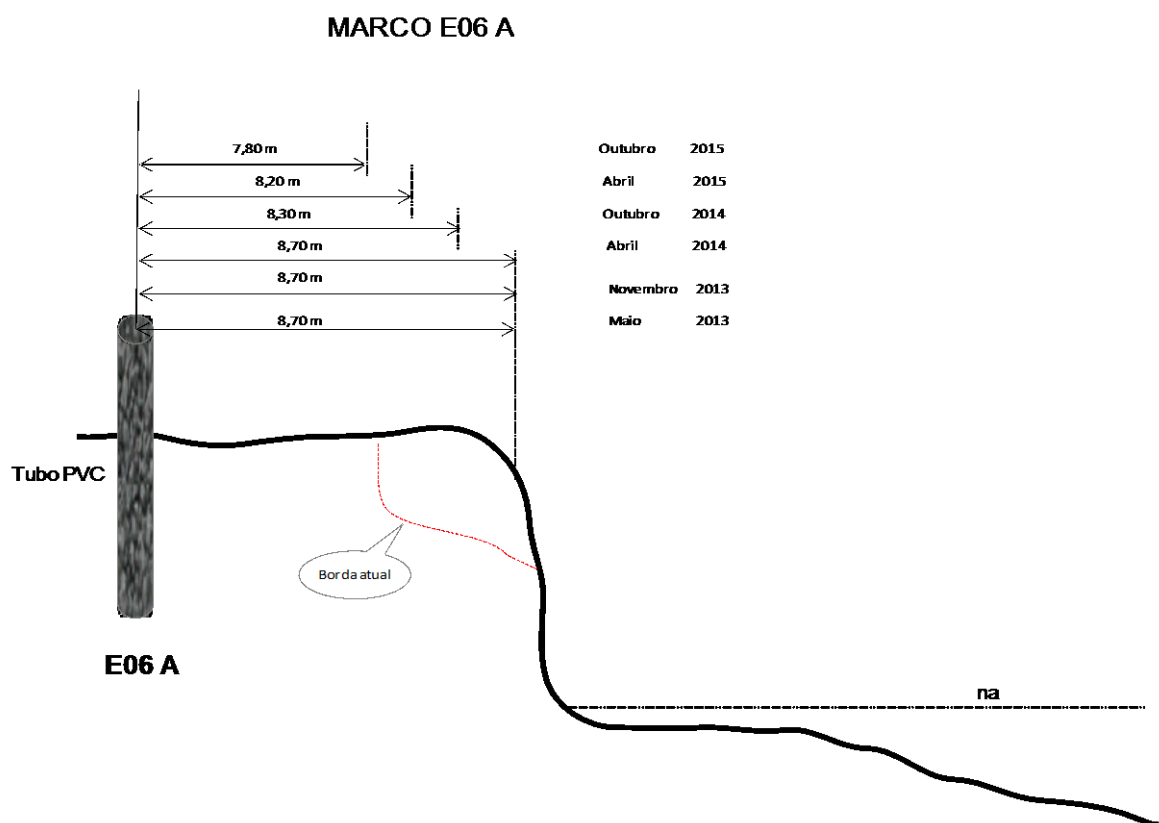
Figura 23: Croqui do Marco E06A, com indicação atual da borda do talude.

O marco E06A está localizado mais para o interior da área, próximo de um moirão, a uma distância de 8,70 metros da borda superior do talude (Fig. 23). Uma retração de 0,90 m da margem foi observada no local. Imagens da Figura 24ab mostram aspectos do local do marco E06A.

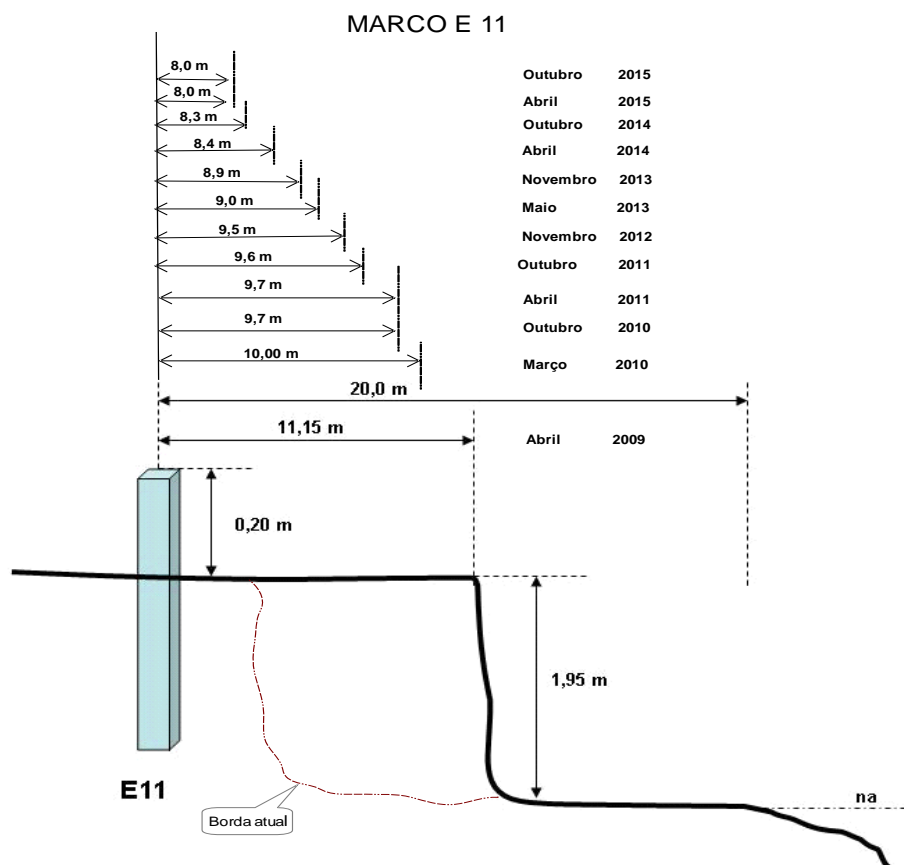
Figura 29: Croqui representando o marco E11, com indicação atual da borda do talude.

Marco localizado na extremidade oeste da ilha do Fanfa onde processos erosivos são evidentes. O marco foi destruído, mas a sua base de ferro ainda visível pôde ser utilizada para avaliação, não sendo constatada retração do talude (Fig. 29). Este marco foi substituído por outro E11B mais para o interior da área, próximo a uma cerca, para evitar depredação. O uso antrópico da área é evidente e a dessedentação do gado, aumenta a remobilização de material da margem. Nesta enchente muita lama foi depositada no local. A Figura 30ab mostra o marco que foi danificado por uma roçadeira e aspecto do talude.

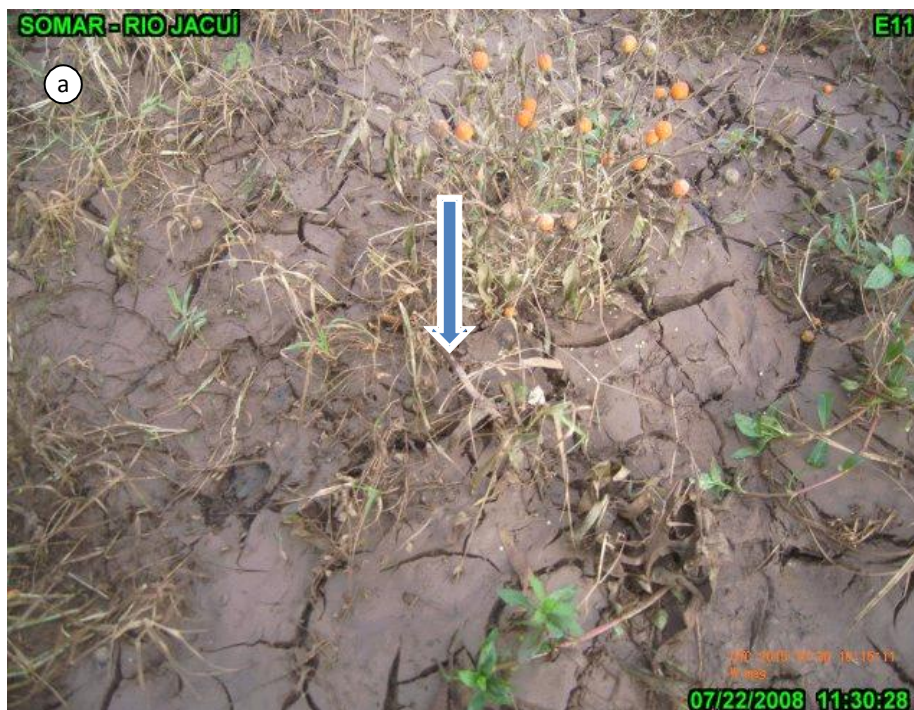
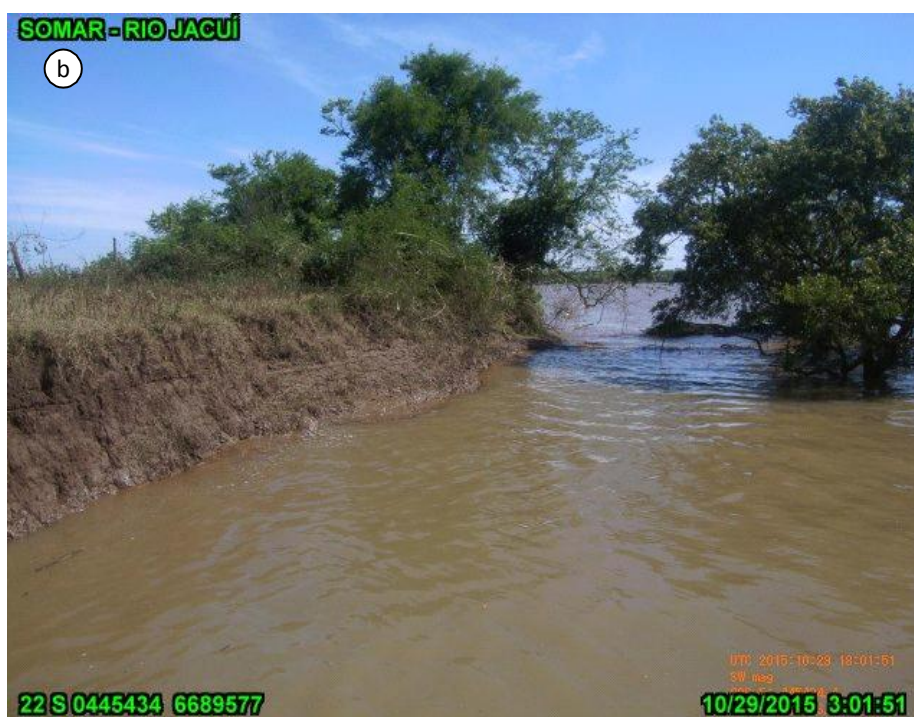
Figura 30: (ab) Marco E11, localizado no pontal oeste da ilha do Fanfa. (a) seta indica a base de ferro do marco; (b) vista do talude para SSO.

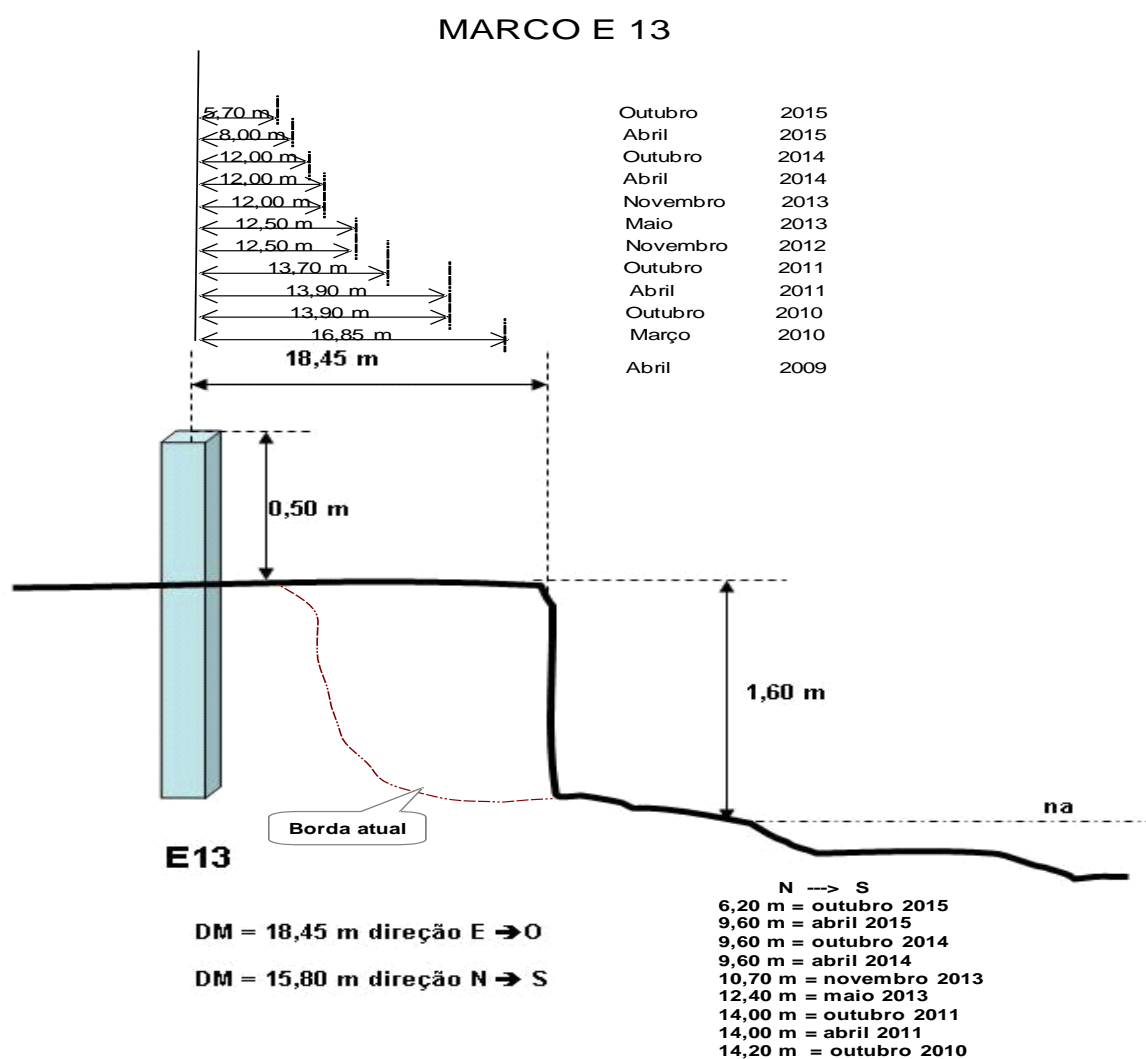
Figura 37: Croqui representando o marco E13, com indicação atual da borda do talude.

Localizado na extremidade oeste da ilha do Araújo sobre talude alto, observa-se evidência de erosão em toda a área, com a queda de árvores de grande porte. O marco situa-se no pontal da ilha, local muito exposto aos fluxos do rio, principalmente em períodos de enchente. Nesta inspeção constatou-se uma regressão do talude da ordem de 2,30 metros, bastante expressiva (Fig. 37). No sentido de medida do talude superior na direção Norte-Sul, a regressão do talude foi da ordem de 3,4 metros. A Figura 38ab mostra o marco e uma vista do pontal, lado sul. A área ainda é exposta à dessedentação do gado e ausência de árvores de grande porte que contribuem para a alta regressão registrada neste talude.

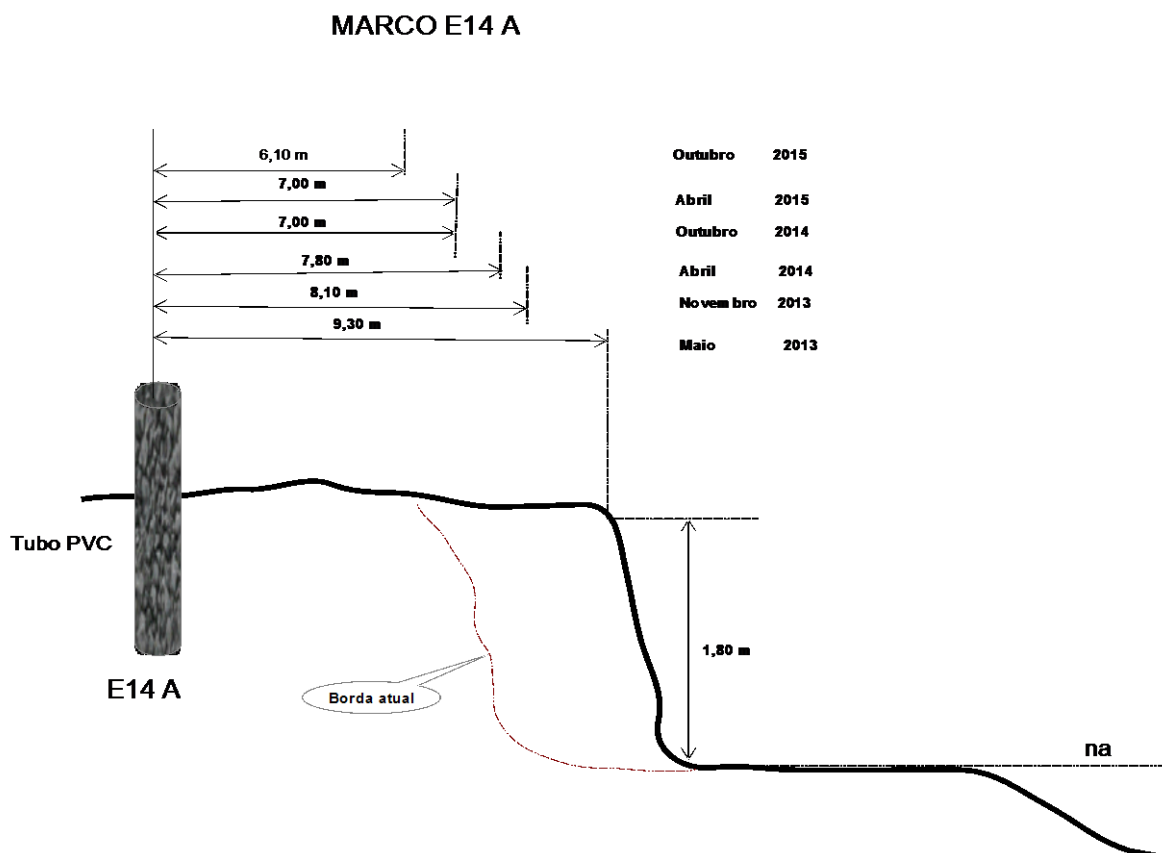
Figura 39: Croqui do Marco E14A, com indicação atual da borda do talude.

Marco instalado em abril de 2013, próximo do local do marco E14. A Figura 39 mostra o croqui deste marco na ilha do Araújo, localizado a 9,30 metros da borda da margem/talude. Neste local houve uma retração da margem de 0,90 m. A Figura 40ab mostra aspectos da área. Verificou-se a deposição de muita lama no local, após as enchentes de julho, setembro e outubro.

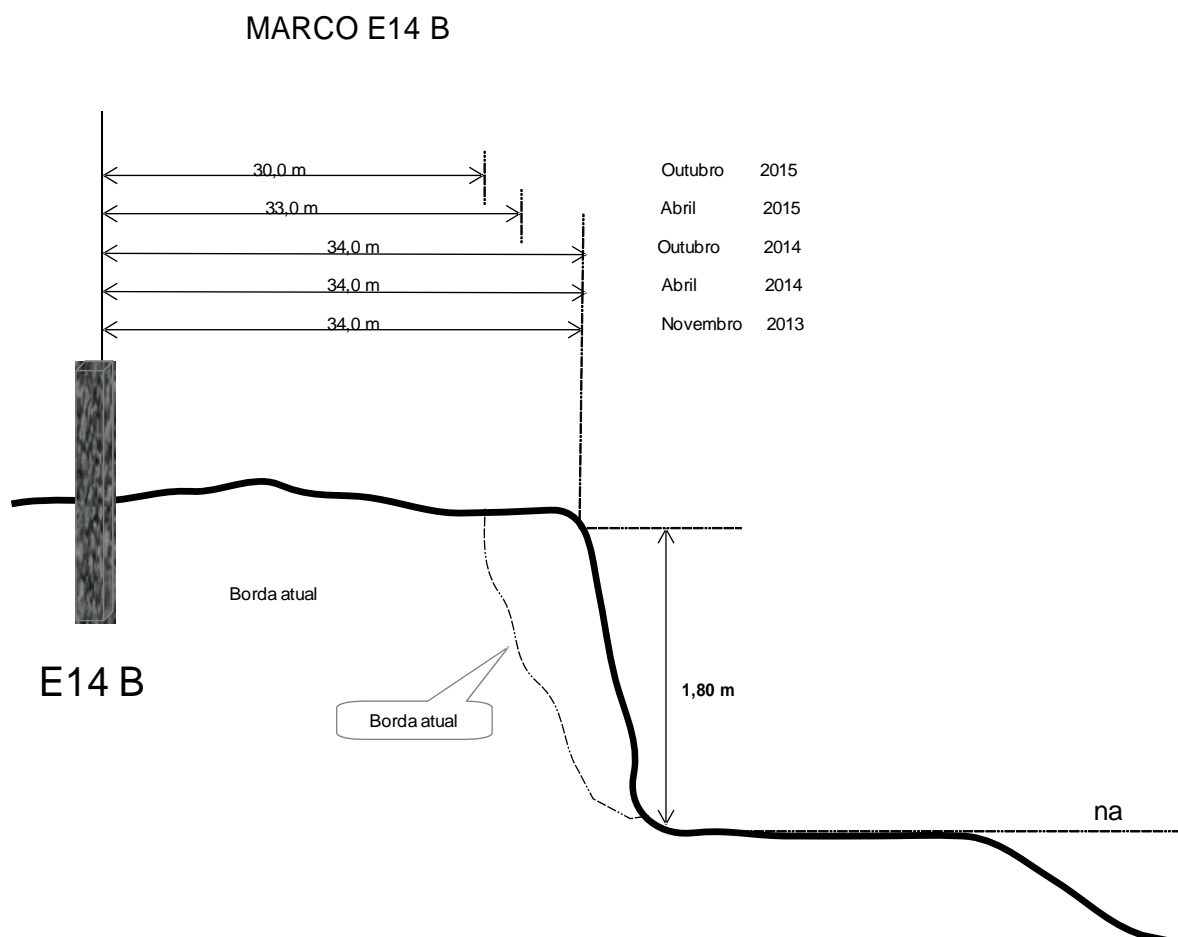
Figura 41: Croqui do Marco E14B.

Marco instalado em novembro de 2013. A Figura 41 mostra o croqui deste marco na ilha do Araújo, com a regressão do talude bastante expressiva, da ordem de 3,00 metros. Neste local, a margem é desprovida de vegetação ciliar e a plantação de milho avança até a borda do talude. O solo é friável e o talude é vertical e baixo. A morfologia do rio neste local representa a migração de um meandro encaixado, com a formação de uma margem côncava. A Figura 42ab mostra aspectos da área.

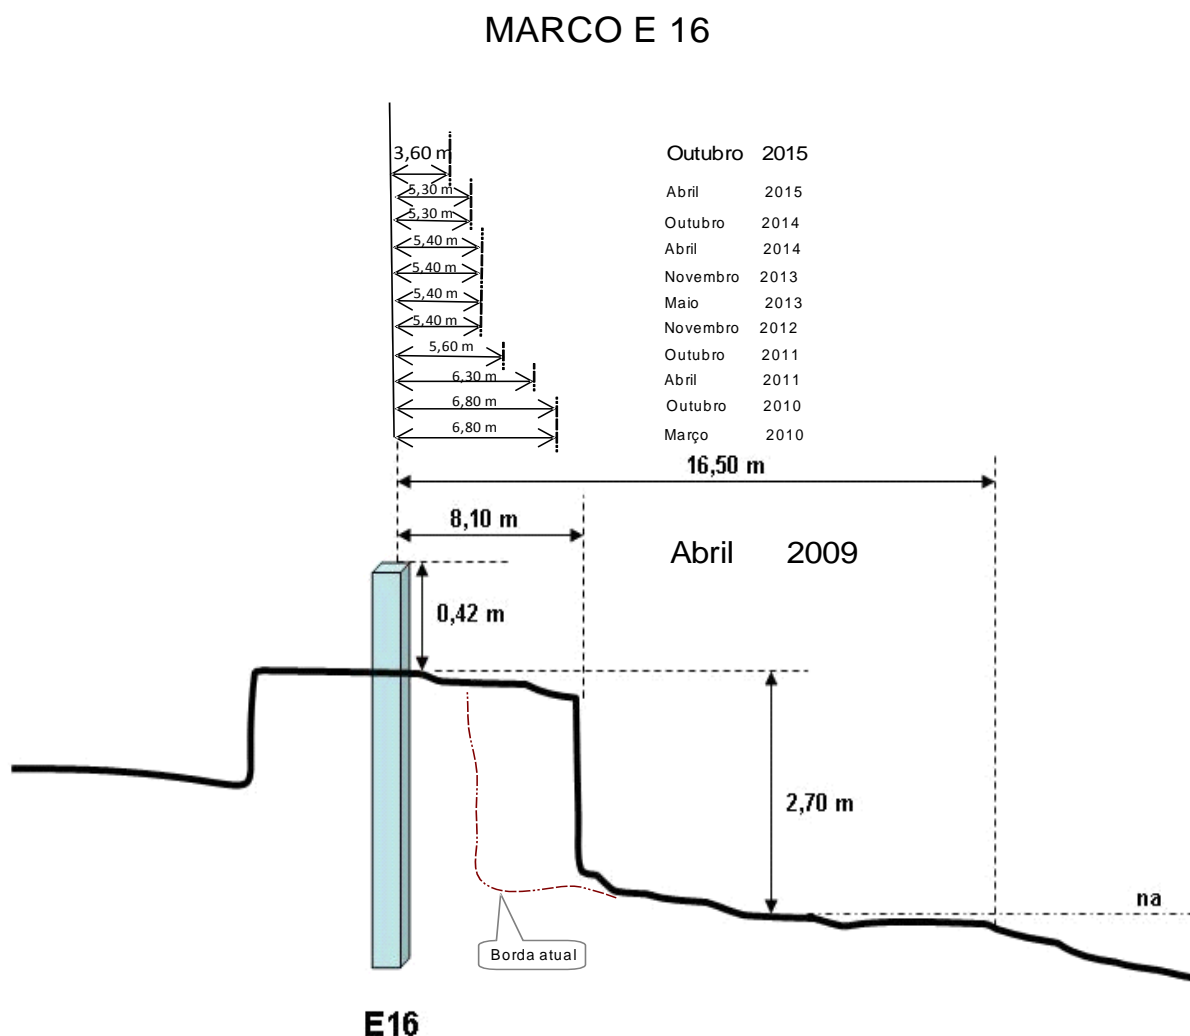
Figura 45: Croqui representando o marco E16, com indicação atual da borda do talude.

Localizado na extremidade sul da ilha do Araújo, exposto às fortes correntes de ventos do quadrante sul e das cheias. A dinâmica do rio foi bastante evidente com uma regressão de 2,14 m (Fig. 45). Observa-se ao longo do talude uma erosão escalonada, indicando os diversos níveis alcançados pela água, com erosão da base e solapamento do talude superior para jusante e montante na margem. A Figura 46ab mostra imagens com aspectos da área.

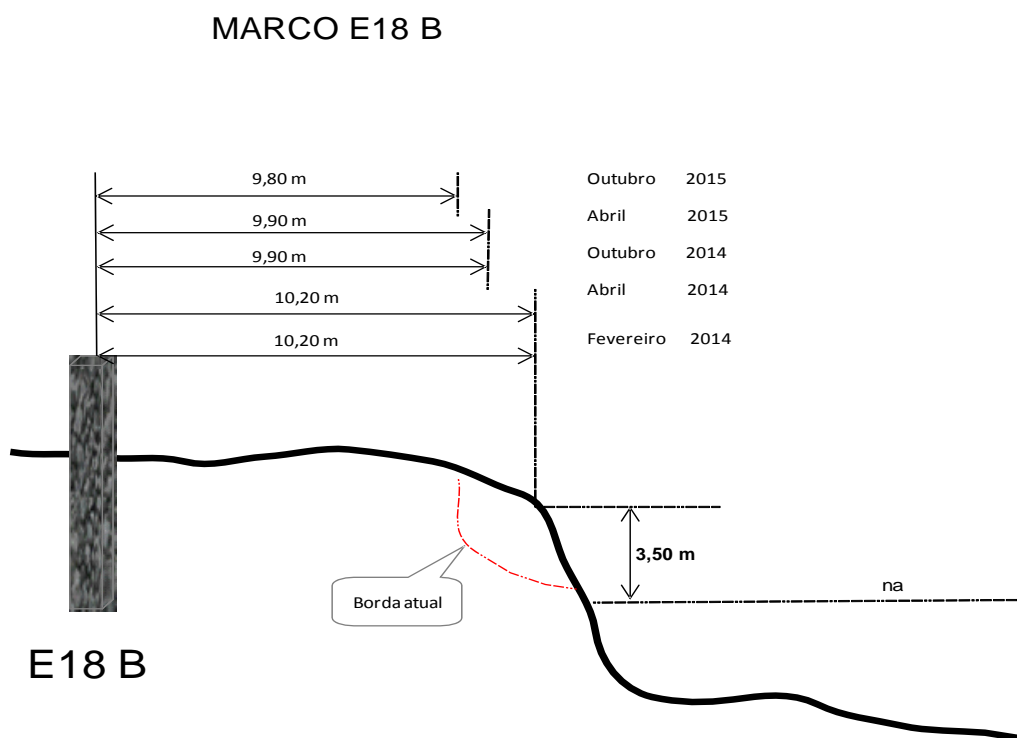
Figura 51: Croqui do Marco E18B, com indicação atual da borda do talude.

Este marco está localizado na ilha do Fanfa. A morfologia do rio neste local representa a migração de um meandro encaixado, com a formação de uma margem côncava e talude vertical alto. A retração da margem no local foi insignificante (Fig. 51). A Figura 52ab mostra aspectos da área.

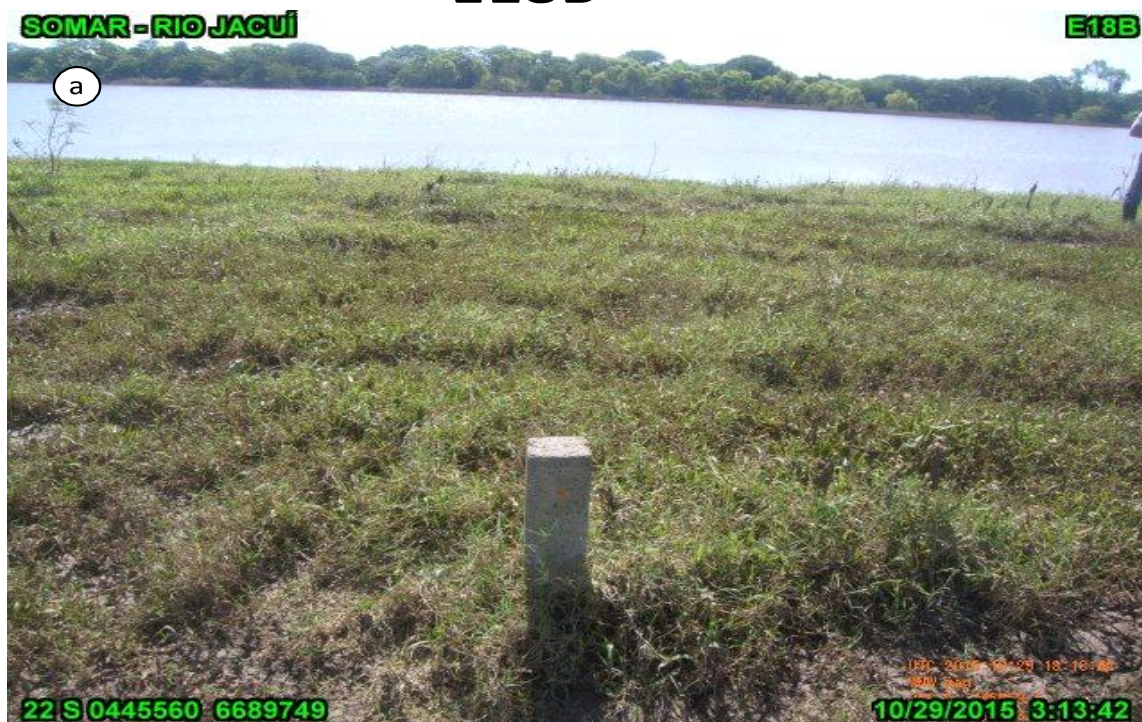
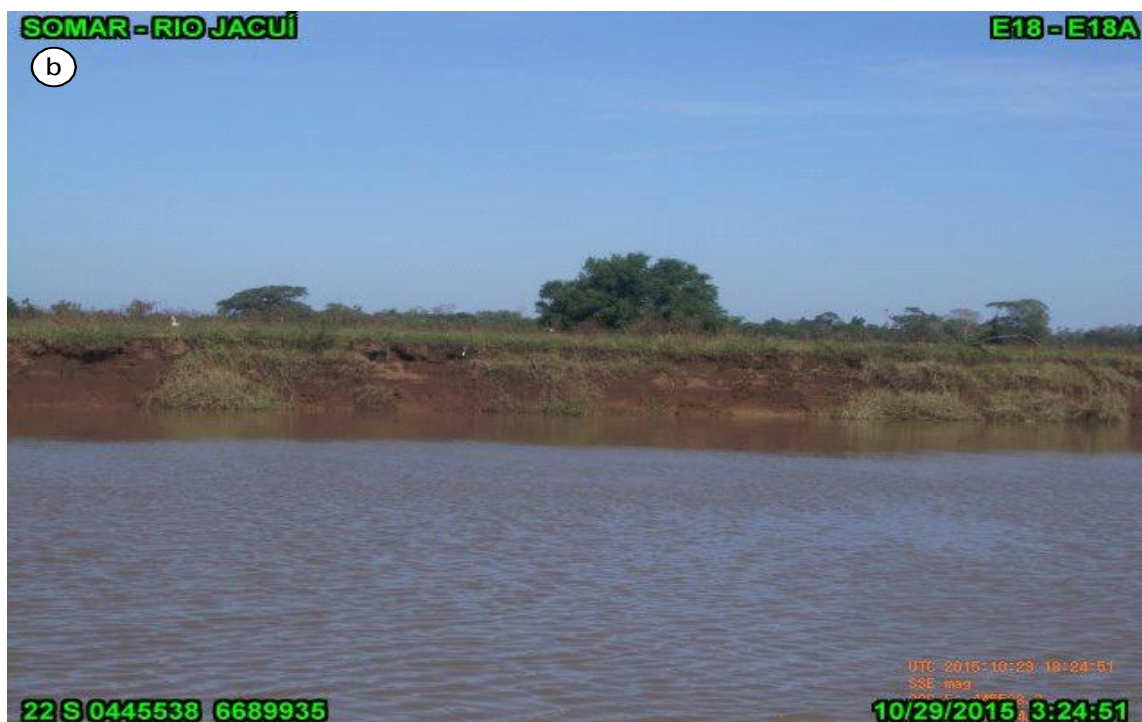
Figura 52: (ab) Marco E18B localizado na ilha do Fanfa. (a) marco; (b) talude e margem. Observa-se a formação de degraus pelo solapamento do talude superior.

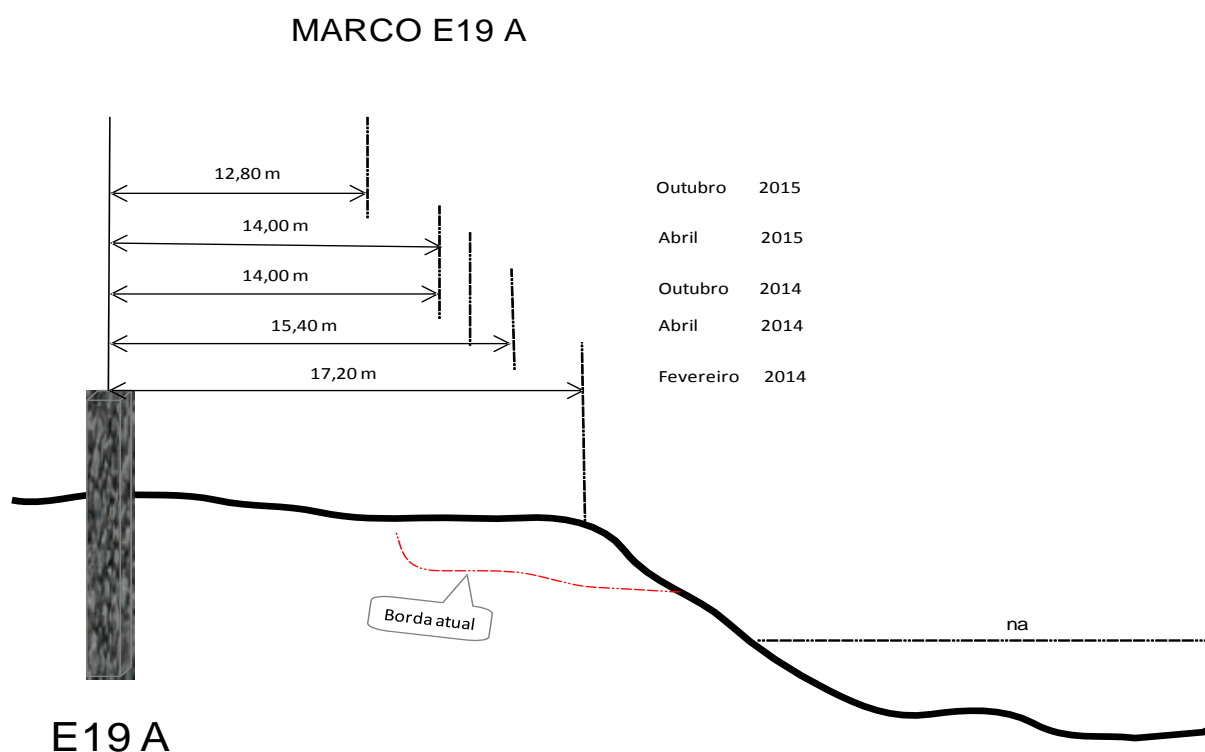
Figura 53: Croqui do Marco E19A, com indicação atual da borda do talude.

Marco localizado na ilha do Fanfa, margem esquerda do rio Jacuí com talude alto, mata ciliar e gramíneas. Nesta inspeção constatou-se uma erosão do talude da ordem de 1,20 metros (Fig. 53). Na área, processos erosivos do talude são visíveis a jusante e a montante do marco. O local é muito usado por pescadores e lugar de acampamento e acesso do gado. Nesta enchente houve depósito de areia fina e lama. A Figura 54ab mostra o marco e o talude/margem evidenciando os processos erosivos.

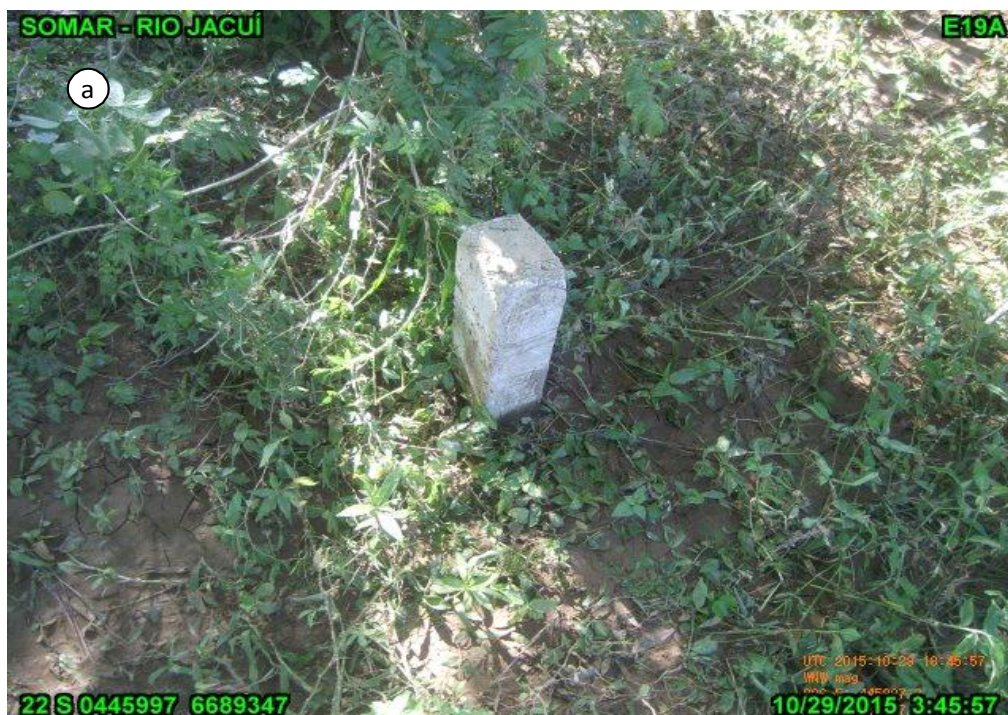
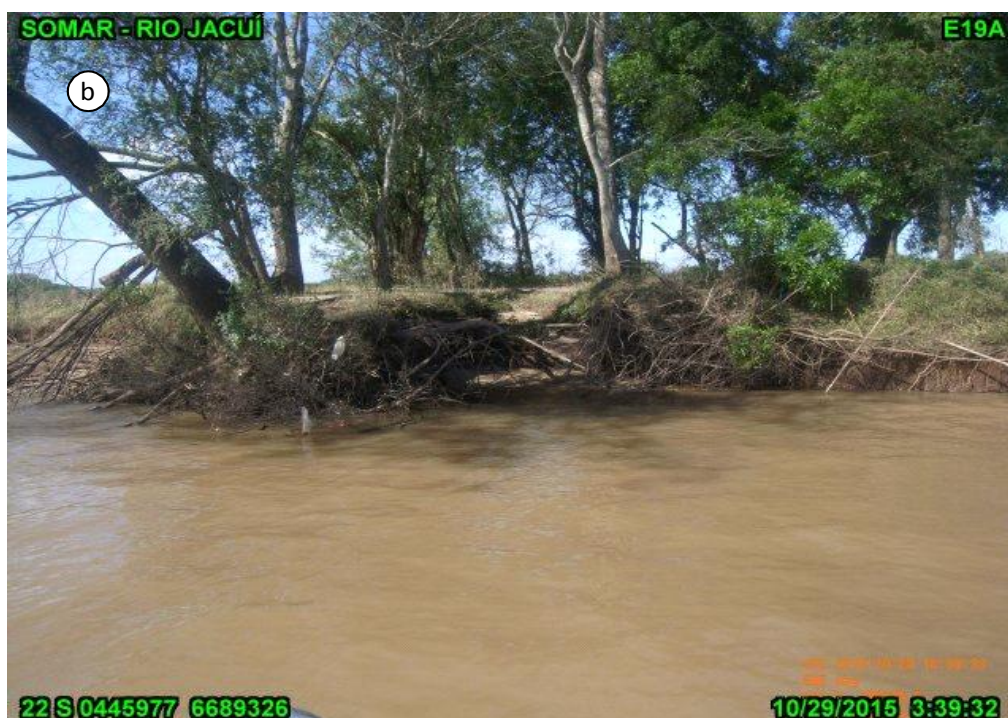
Figura 54: (ab) Marco E19A localizado na ilha do Fanfa. (a) marco; (b) aspecto do talude/margem com queda de árvores.

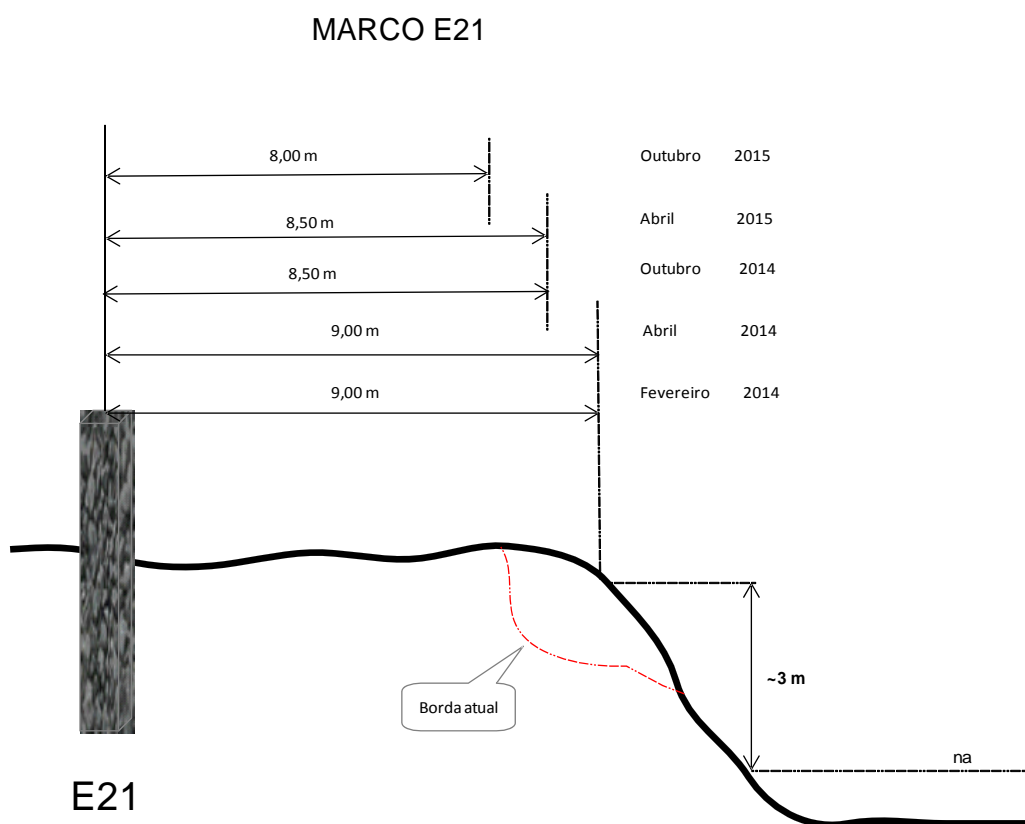
Figura 55: Croqui do Marco E21, com indicação atual da borda do talude.

Localizado na margem esquerda do rio Jacuí, na ilha da Paciência, margem com talude baixo, campo limpo. Nesta inspeção, constatamos uma retração de 0,50 m do talude superior (Fig. 55). A Figura 56ab mostra o marco e o talude para jusante.

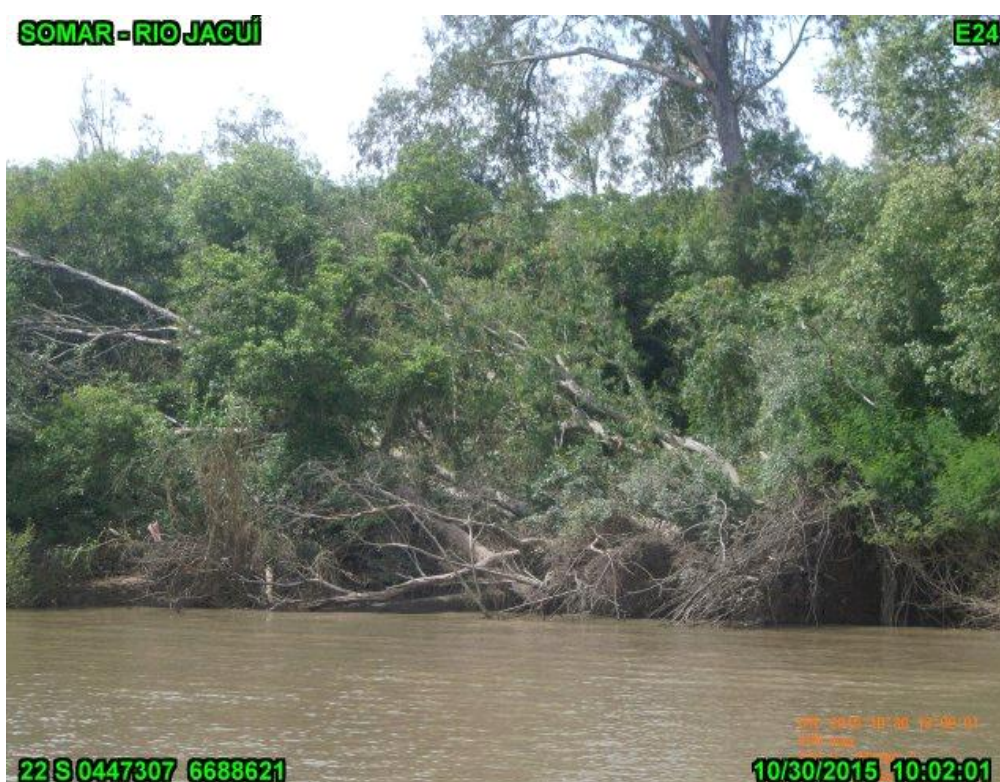
Figura 59: Aspecto do local onde localiza-se o marco E24, margem direita do rio Jacuí (Charqueadas), acesso não possibilitado.
