**RELATÓRIO ANUAL 2017**  
**PROGRAMA DE MONITORAMENTO DA ESTABILIDADE DAS MARGENS**  
**SOMAR – SOCIEDADE MINERADORA LTDA.**

## **1. INTRODUÇÃO**

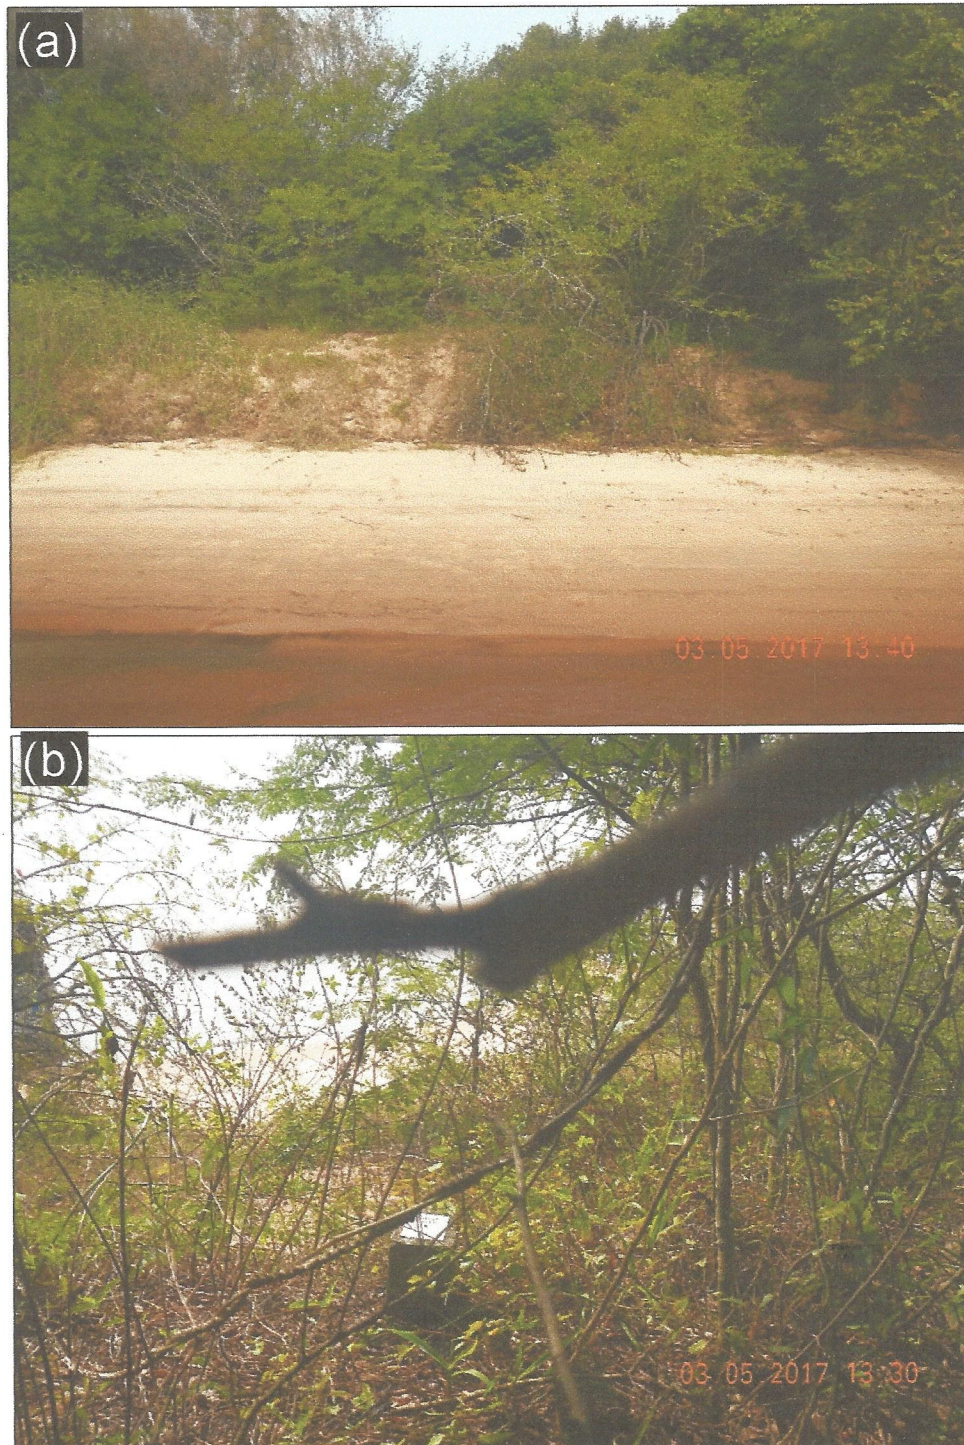
Este marco localiza-se na margem direita do rio, município de Charqueadas. É uma área exposta a fortes correntes e velocidades do fluxo d'água, sem a presença de ilhas e meandros que reduzam o impacto da água nas margens.

Figura 7: (ab) Margem direita do rio Jacuí, localização do marco E01.

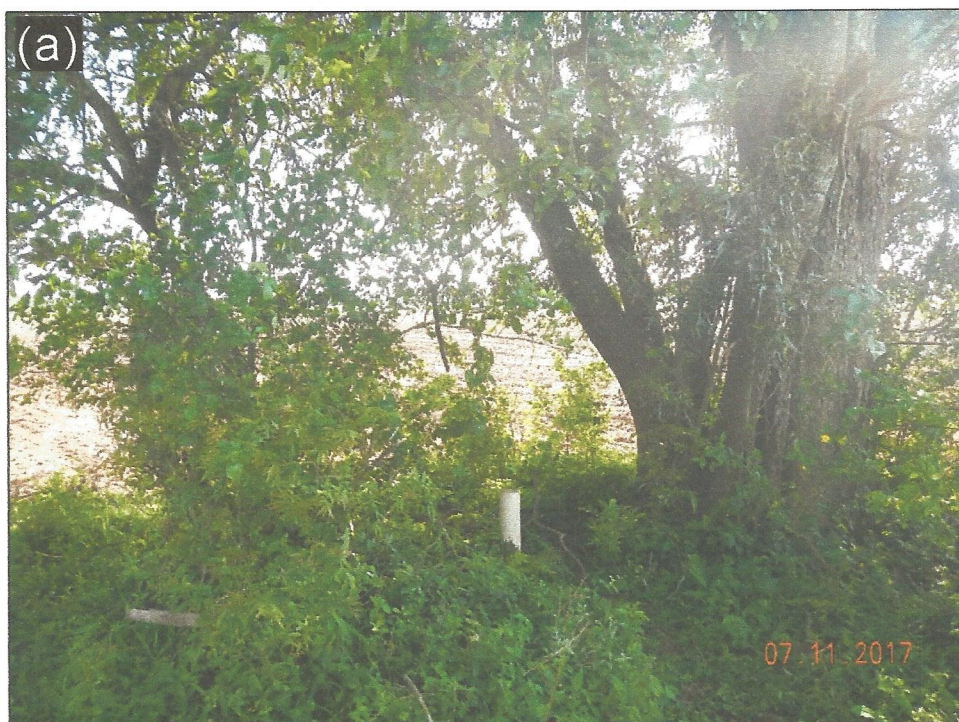
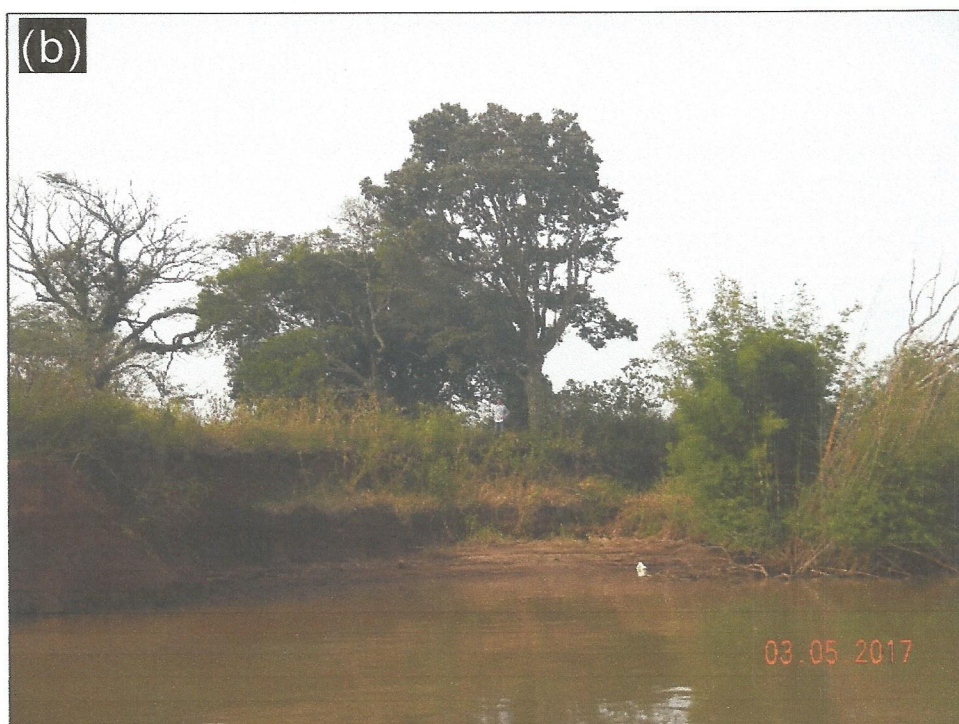
O marco E02A substitui o marco E02 que desapareceu. Localiza-se na ilha da Paciência, margem esquerda do rio, em talude vertical com vegetação e alto potencial de erosão. Sua instalação ocorreu em maio de 2013.

O talude apresenta nível de erosão baixo, na comparação entre novembro de 2016 e novembro de 2017, conforme mostra o croqui a seguir e a Figura 8ab com imagens da área.

Figura 8: (a) Margem esquerda do rio Jacuí. Entre o marco e a crista do talude marginal há uma estrada rural para veículos e maquinário agrícola. (b) Imagem panorâmica de onde está localizado o marco.

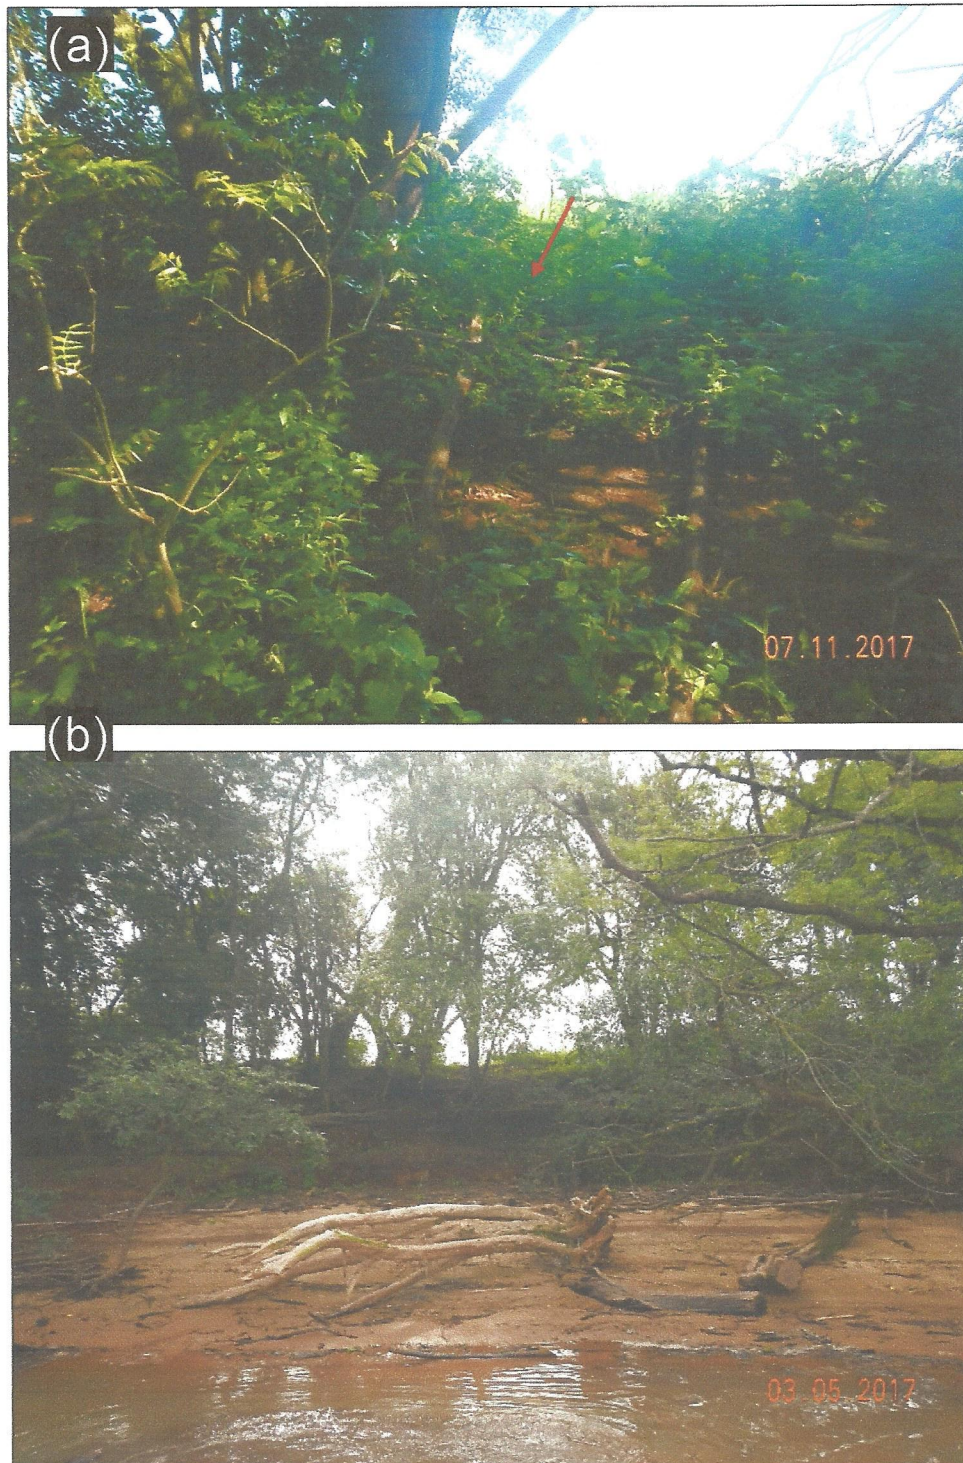
Localiza-se na margem esquerda do rio, na ilha da Paciência, em área que apresenta-se estável, pois não foi verificada regressão do talude no último ano de monitoramento.

Figura 9: (ab) Marco E03, instalado em 2009. a) Detalhe da vegetação arbustiva se desenvolvendo ao redor do marco. b) Vista geral do entorno do ponto de monitoramento.

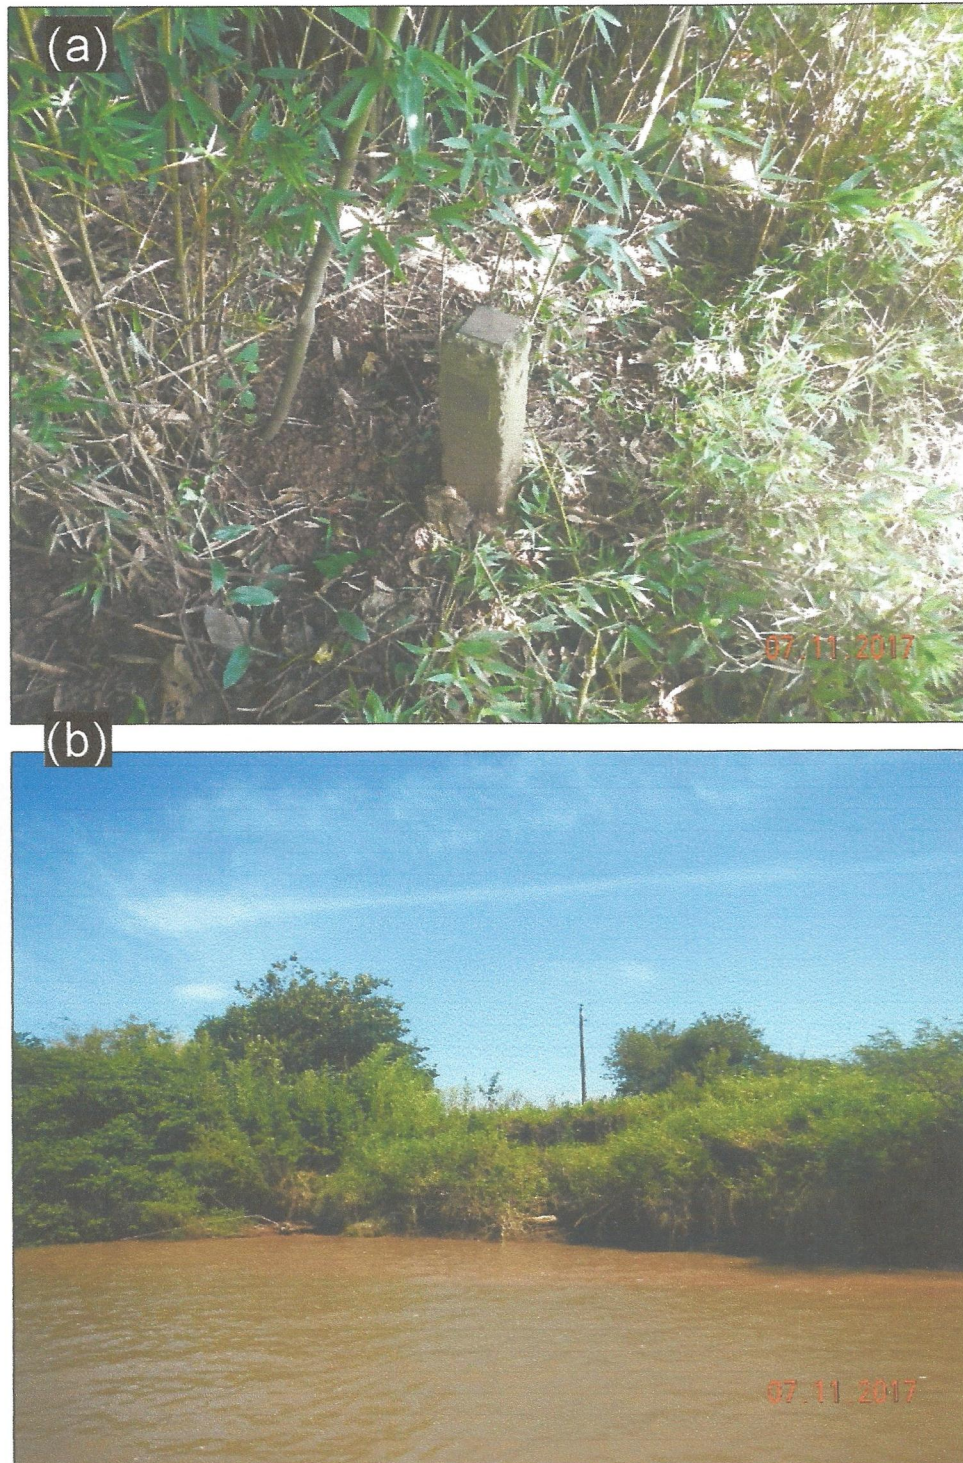
Localiza-se na margem esquerda do rio, na ilha da Paciência. A margem neste local costuma não apresentar altas taxas de regressão, e embora apresente nível médio de erosão desde sua instalação, manteve-se estável nas últimas três campanhas.

No entorno da localização do marco não observa-se mata ciliar nativa representativa. Como na maioria dos pontos localizados nas ilhas observa-se o uso intensivo do solo para culturas agrícolas, onde as APP's não são preservadas.

Figura 10: (ab) Detalhe do marco e vista geral do ponto de monitoramento. É possível observar que as gramíneas fixadas na face do talude estão o protegendo dos agentes erosivos.

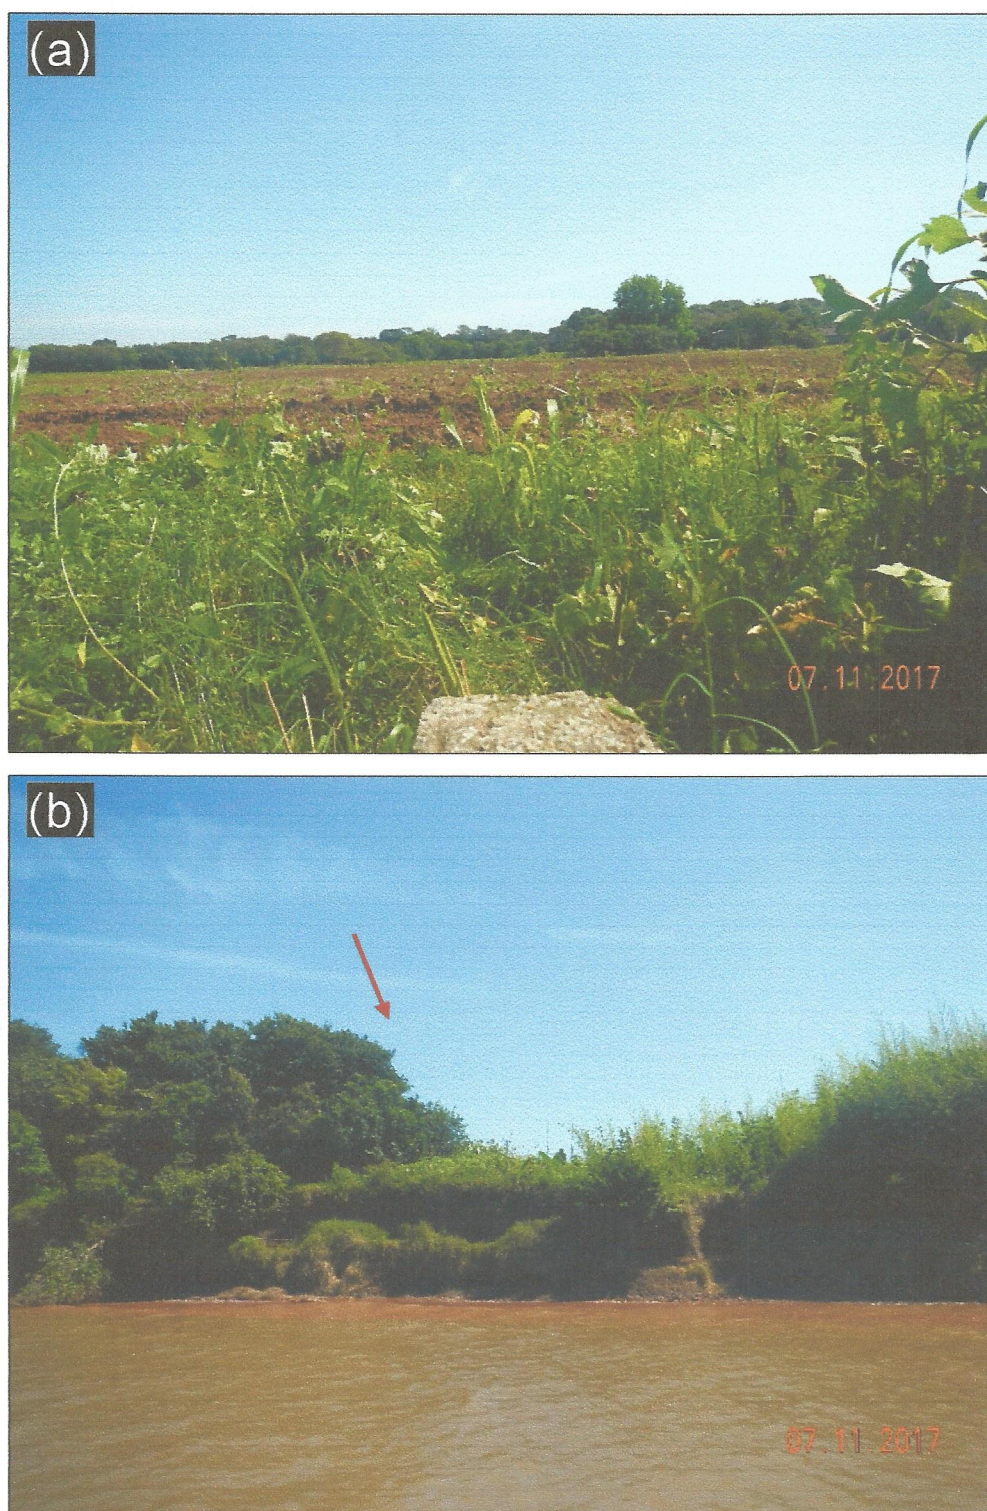
A seguir, são apresentadas imagens da área (Figura 11ab). Não foi elaborado croqui, uma vez que não foi possível realizar as medições.

Figura 11: (a) Vista do marco de concreto ao lado de estrada rural. (b) Imagem no sentido Sul para Norte, margem esquerda do rio. A seta indica a localização do marco.

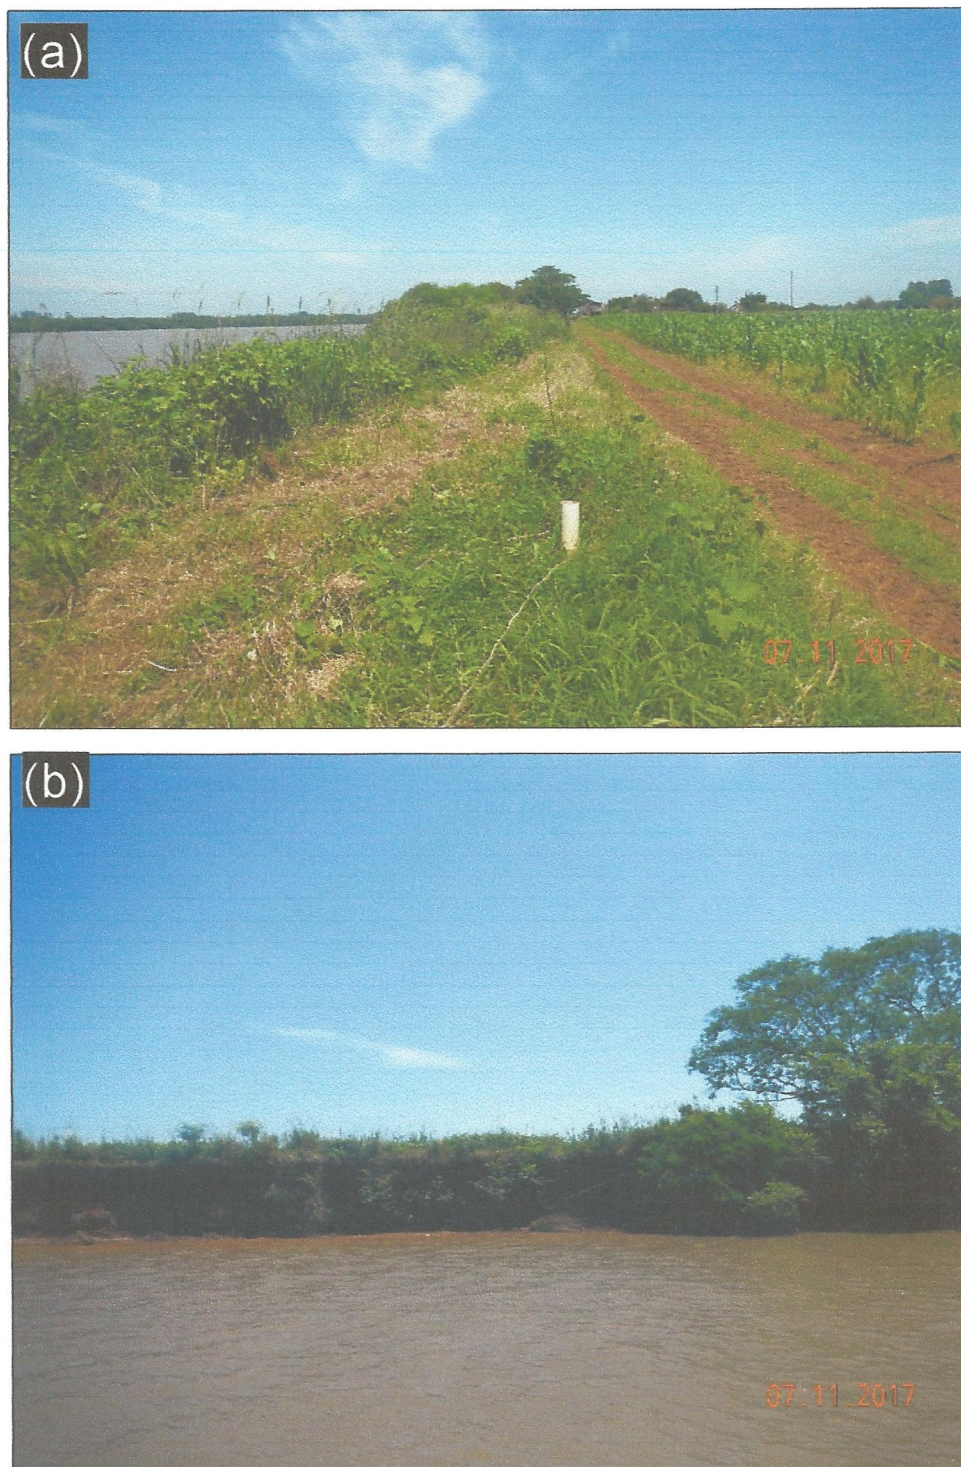
Figura 12: (a) Marco de concreto e PVC. Observa-se o plantio de milho muito próximo a margem do rio Jacuí e a existência de uma estrada. (b) Detalhe geral do ponto de monitoramento.

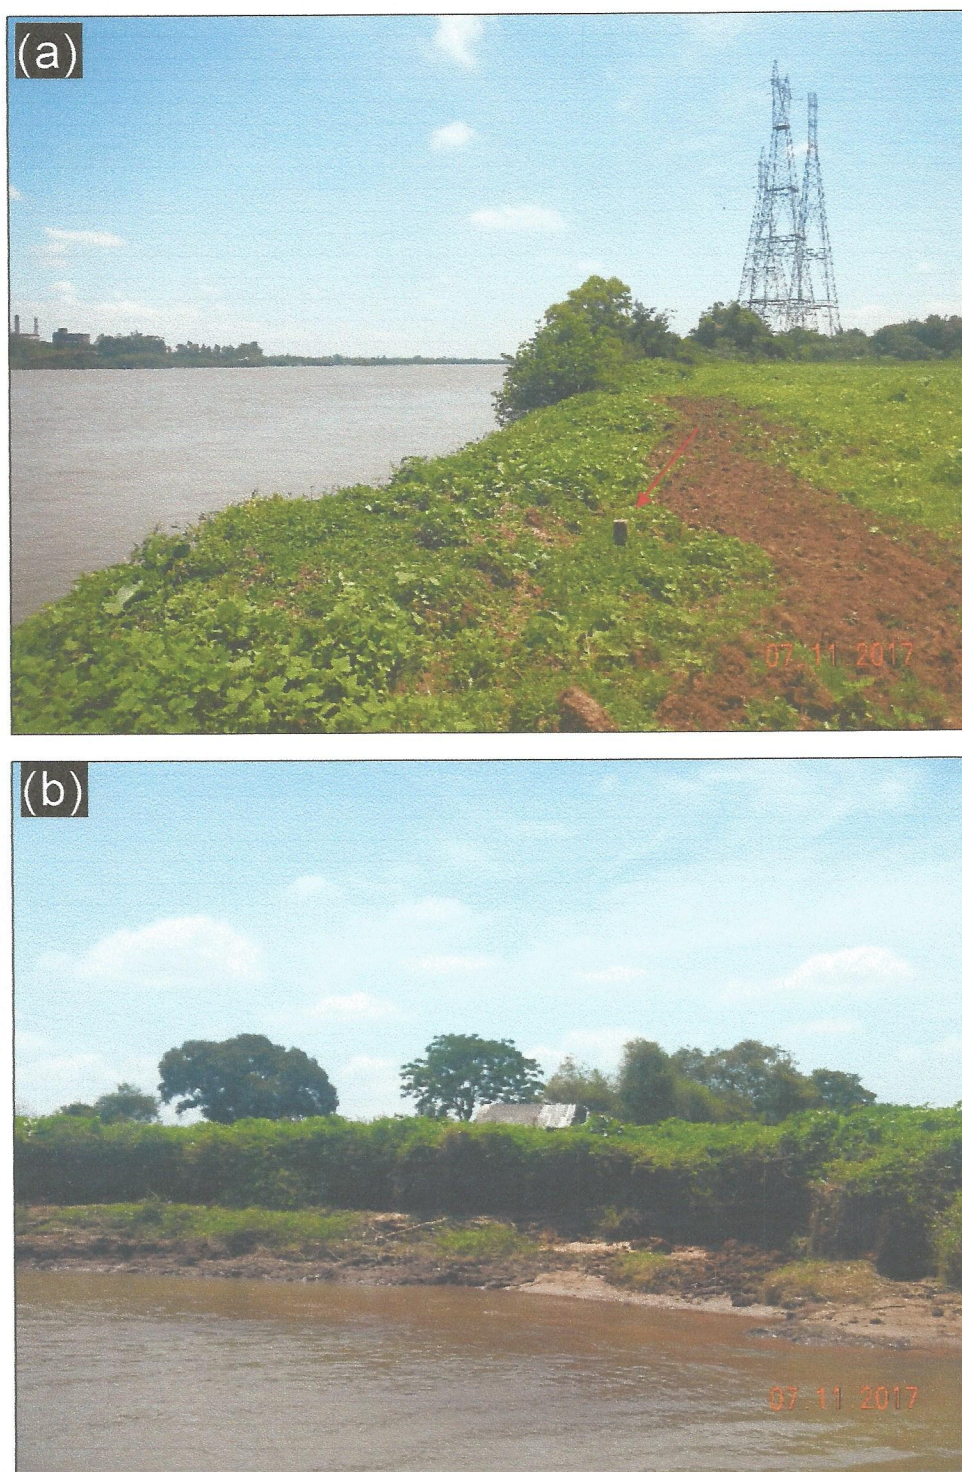
Este marco foi instalado em fevereiro de 2014, em local plano e com talude baixo, na ilha das Cabras, próximo à área de plantio de milho e pastagem de gado, após o desaparecimento do marco E07, que foi soterrado devido a deposição de lama e areia sobre o talude.

Figura 13: (a) Imagem detalhando o marco de concreto, onde não se observa a presença de vegetação ciliar. (b) Imagem das condições do talude.

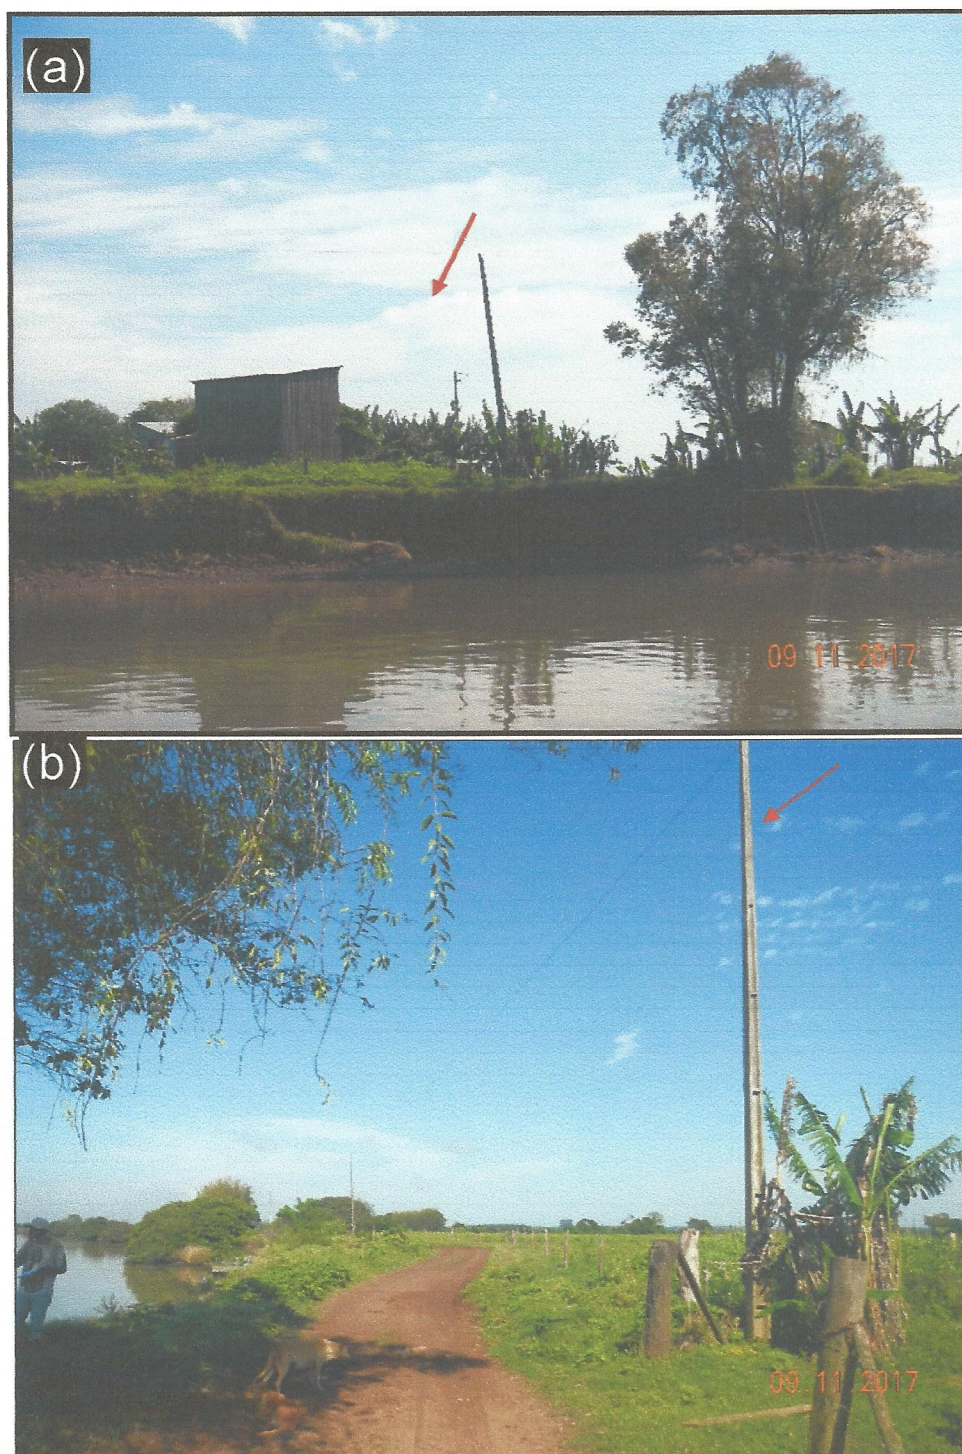
A estação E10 foi substituída pela estação E10A, um poste fixo da CEEE (Nº 36155) localizado na margem esquerda do rio Jacuí, em Triunfo, em área sensível a processos erosivos, em margem naturalmente destrutiva pela sua concavidade.

Figura 14: (a) Imagem demonstrando o ponto de monitoramento. A seta indica a localização do poste. (b) Imagem detalhando o entorno da área de monitoramento, observa-se a estrada municipal no limite da margem do rio, que não possui APP preservada.

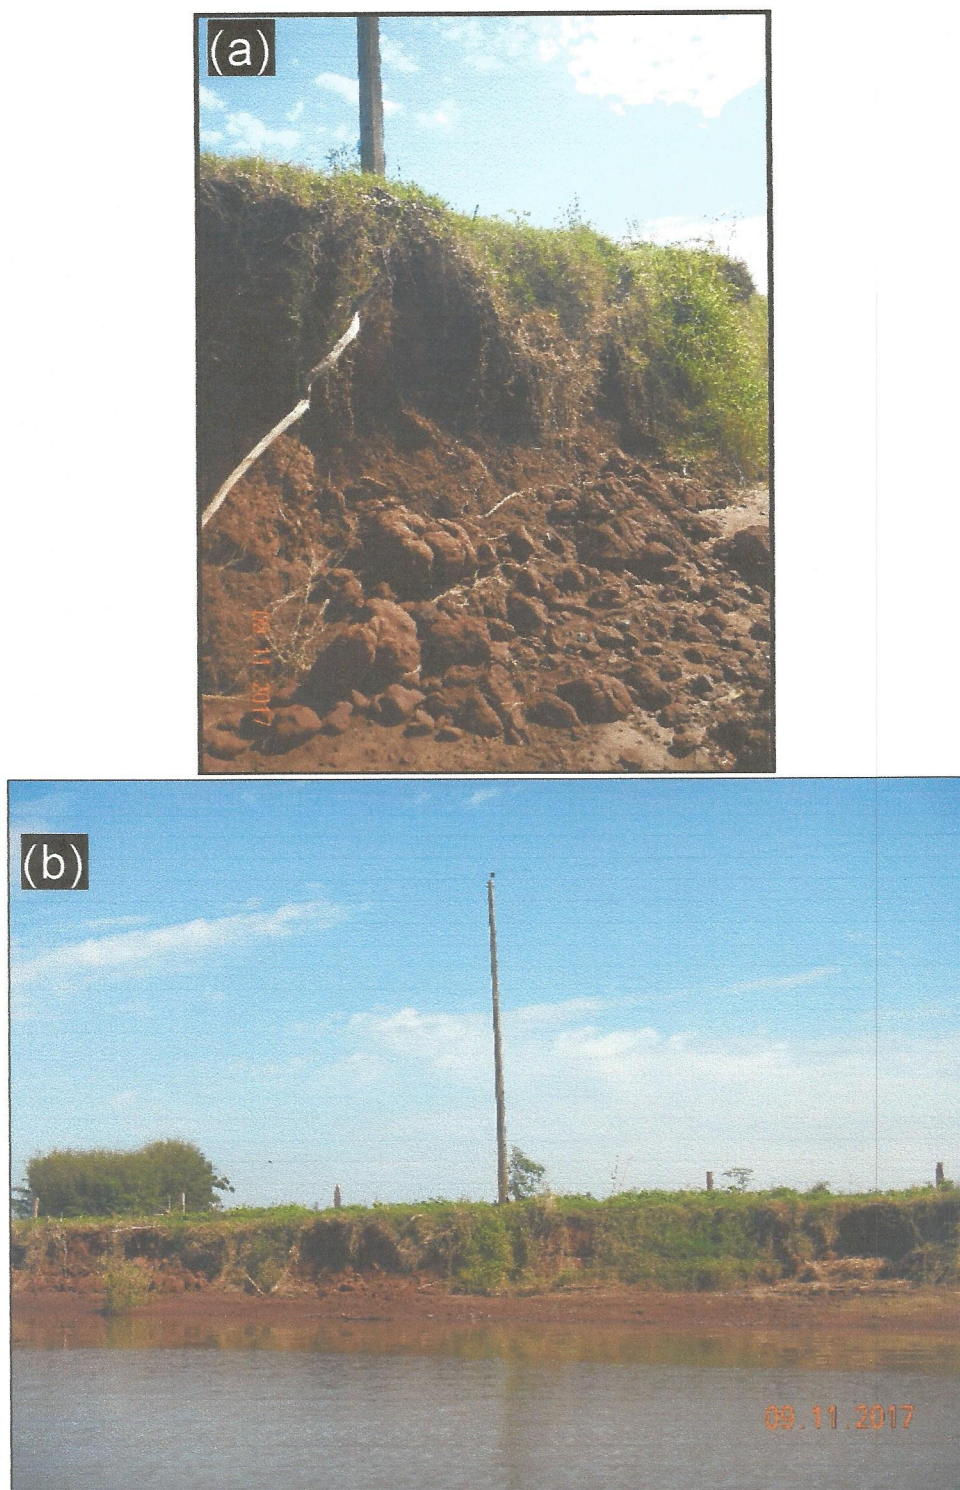
Figura 15: (a) Imagem ilustra os blocos de solo que se desprenderam do talude, fato que comprova o alto índice de erosão do período monitorado. (b) Imagem geral do ponto de monitoramento.

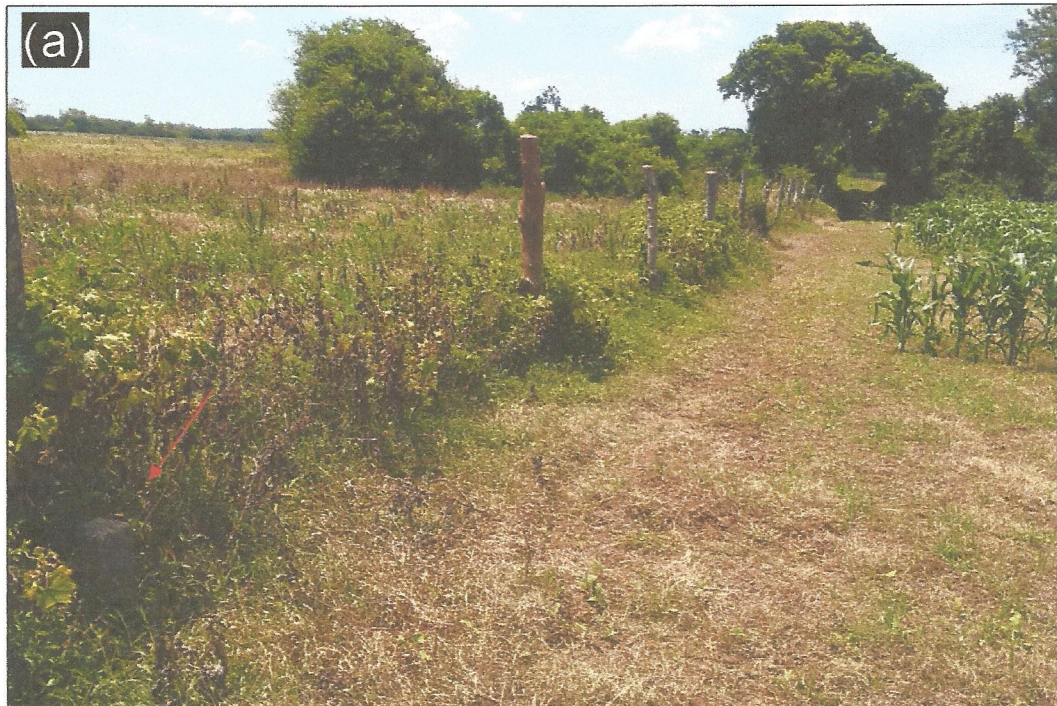
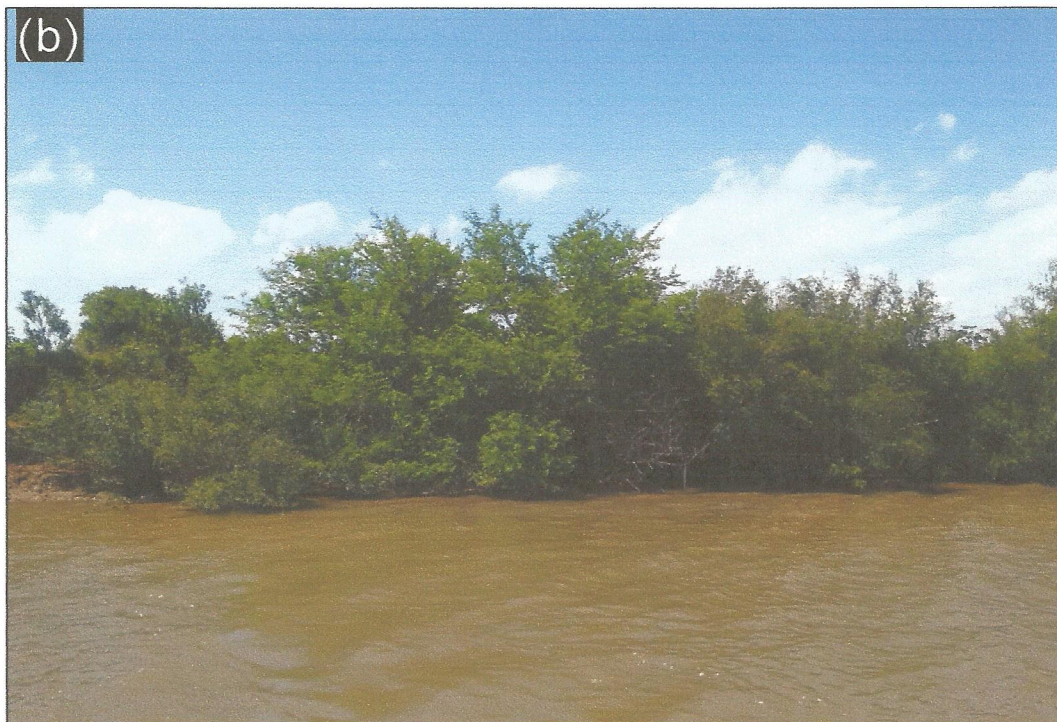
A Figura 16ab mostra imagens da área, e a partir do croqui, é possível observar o baixo índice de regressão do talude nesta região.

Figura 16: (a) Detalhe do local onde o marco estaria localizado e da área de entorno livre de vegetação nativa e utilizada para plantio de milho. (b) Imagem geral do ponto de monitoramento.

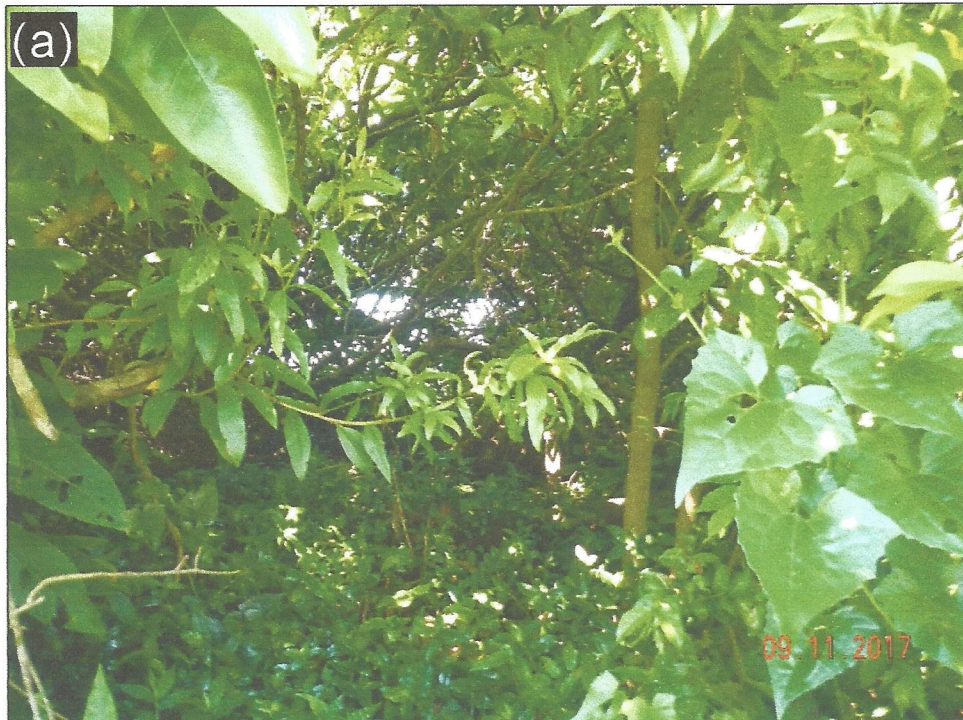
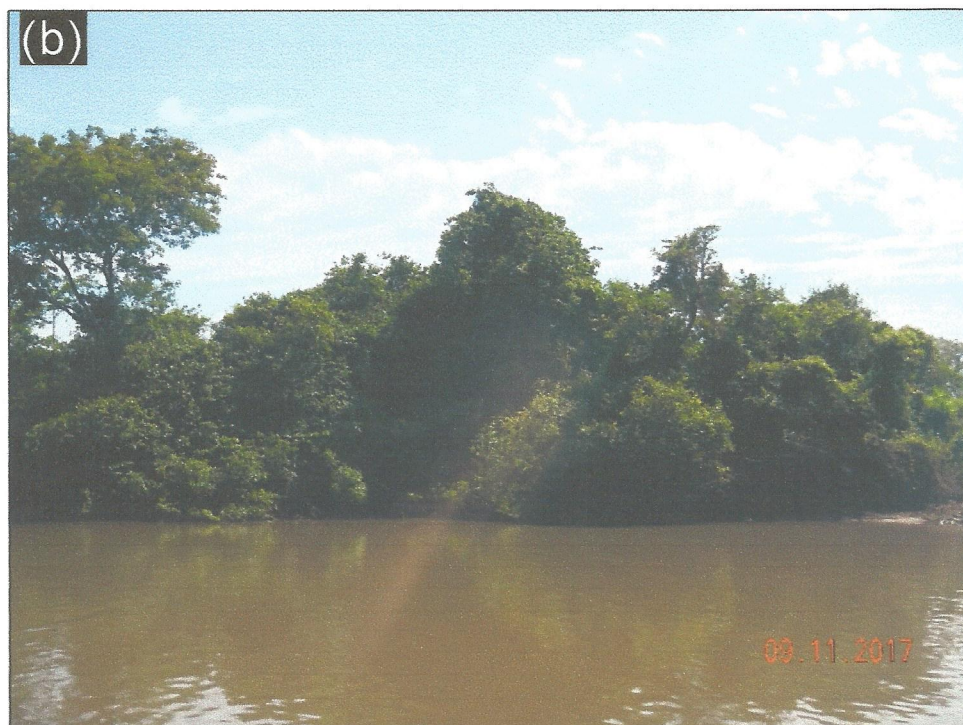
Marco localizado na ilha do Fanfa, margem esquerda do rio Jacuí. O talude é médio, com mata ciliar e gramíneas. Na área, são evidentes processos erosivos do talude a jusante e a montante do marco, porém onde o mesmo está localizado há um capão de vegetação arbórea nativa que protege a margem.

Figura 17: (a) Detalhe da vegetação no interior do capão de vegetação. (b) Condições do talude, com vegetação arbórea e ciliar.

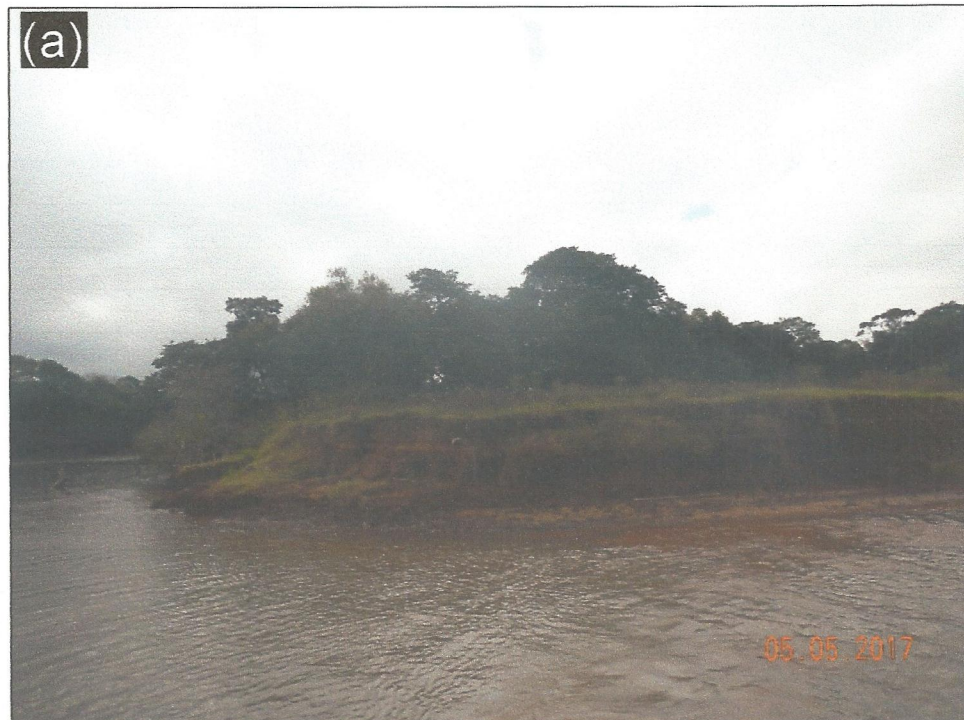
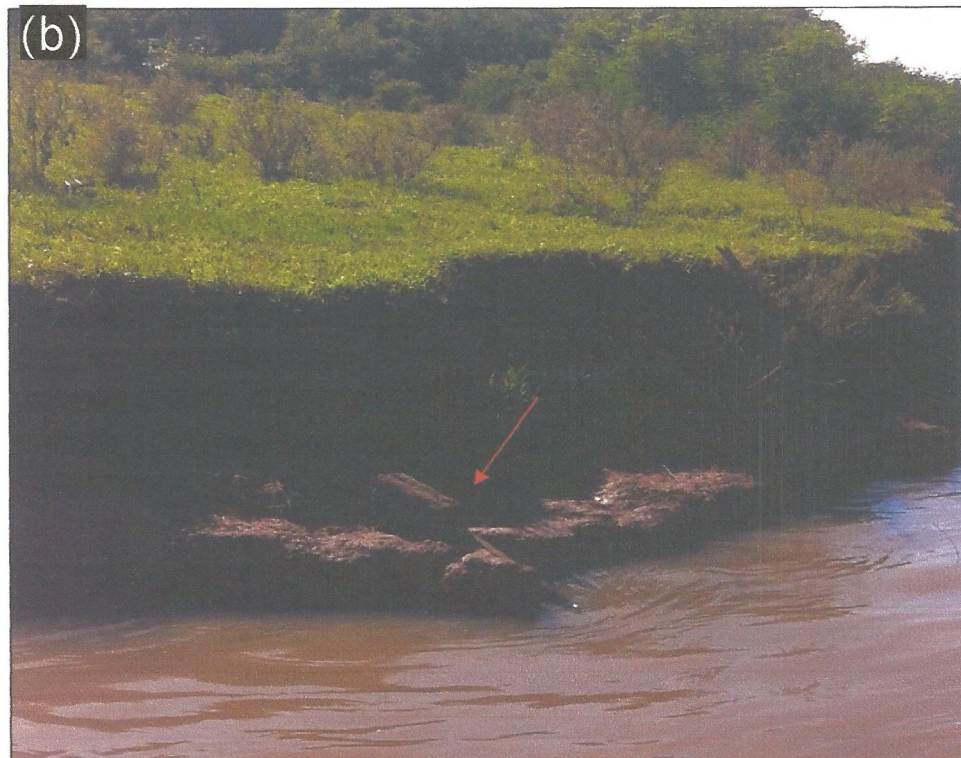
Localiza-se na extremidade oeste da ilha do Araújo sobre talude médio, exposto diretamente aos fluxos de corrente que se dividem neste pontal. Esta área é suscetível a intensos processos erosivos fluviais ou de encosta, principalmente em períodos de enchente, quando ocorrem quedas de árvores de grande porte e que, muitas vezes, contribuem para instabilizar os taludes marginais.

Figura 18: (a) Imagem evidenciando a condição do talude marginal em maio de 2017. (b) Imagem demonstrando a queda do marco em outubro de 2017.

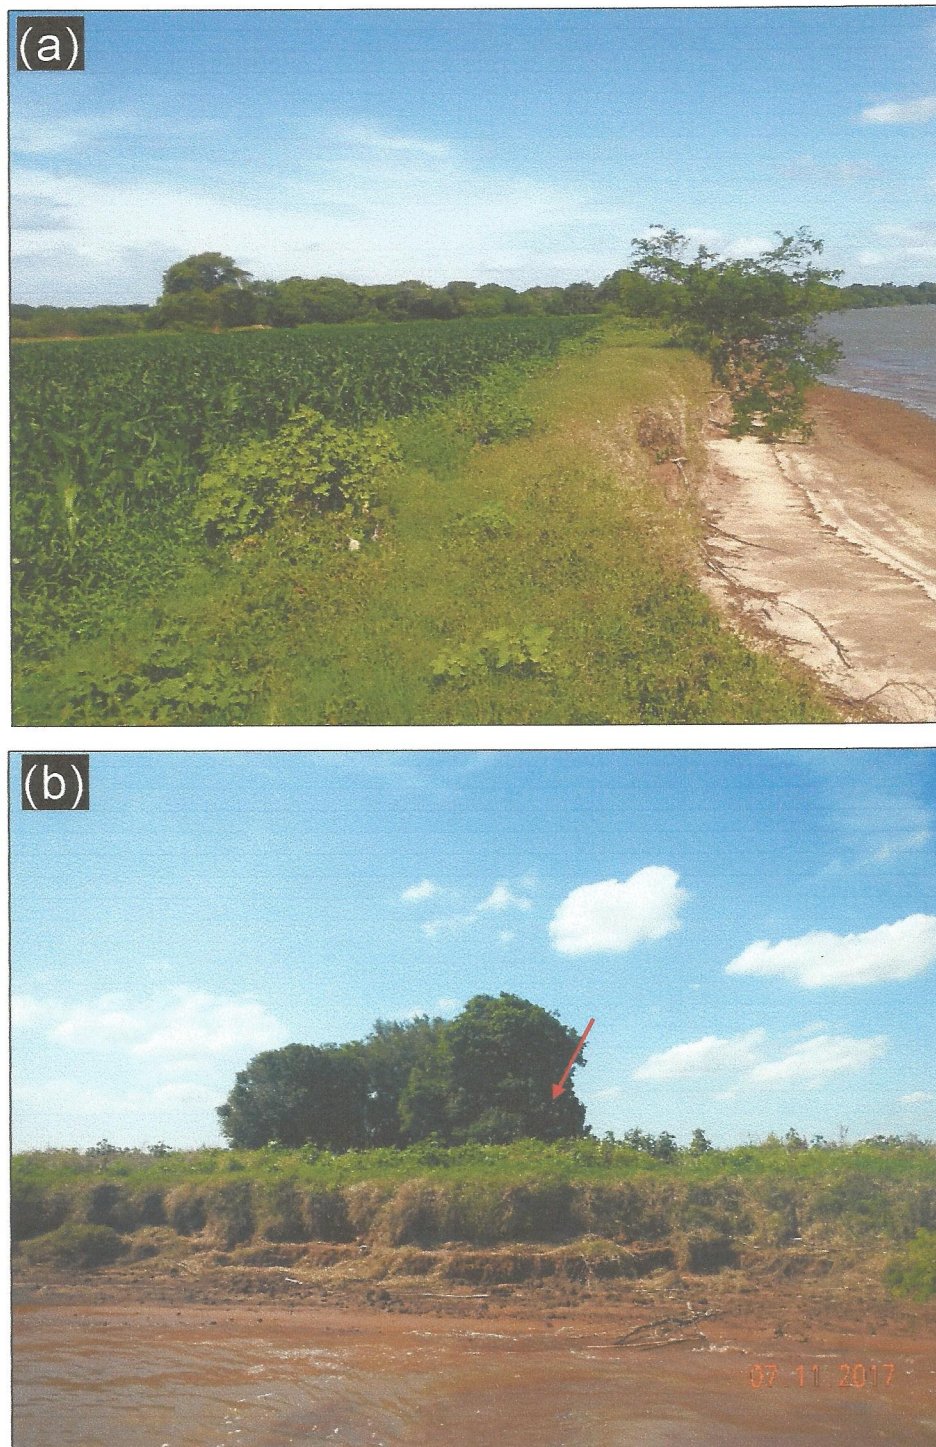
Marco instalado em novembro de 2013, próximo a um capão de vegetação, na margem direita da ilha do Araújo, em local onde a margem é desprovida de vegetação ciliar, com histórico de plantação de milho avançando até a borda do talude. O solo é friável e o perfil do talude é vertical e baixo.

Figura 19: (a) Imagem ilustrando a plantação de milho que se estende até o limite das margens totalmente desprovidas de vegetação ciliar. (b) Detalhe da localização do marco próximo ao capão de vegetação e da face do talude nesse ponto de monitoramento.

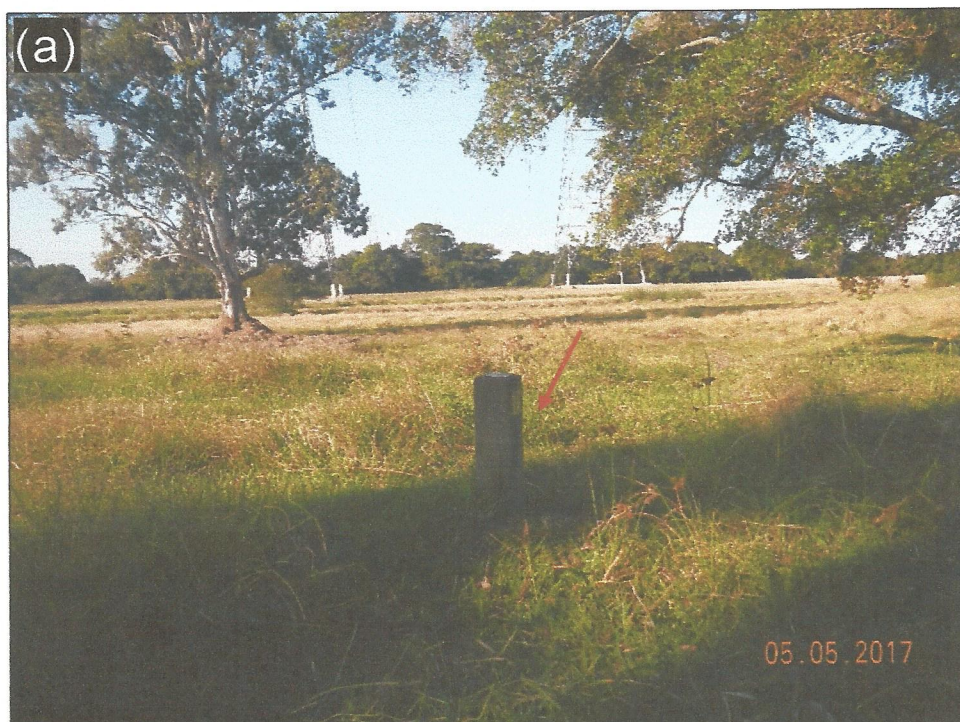
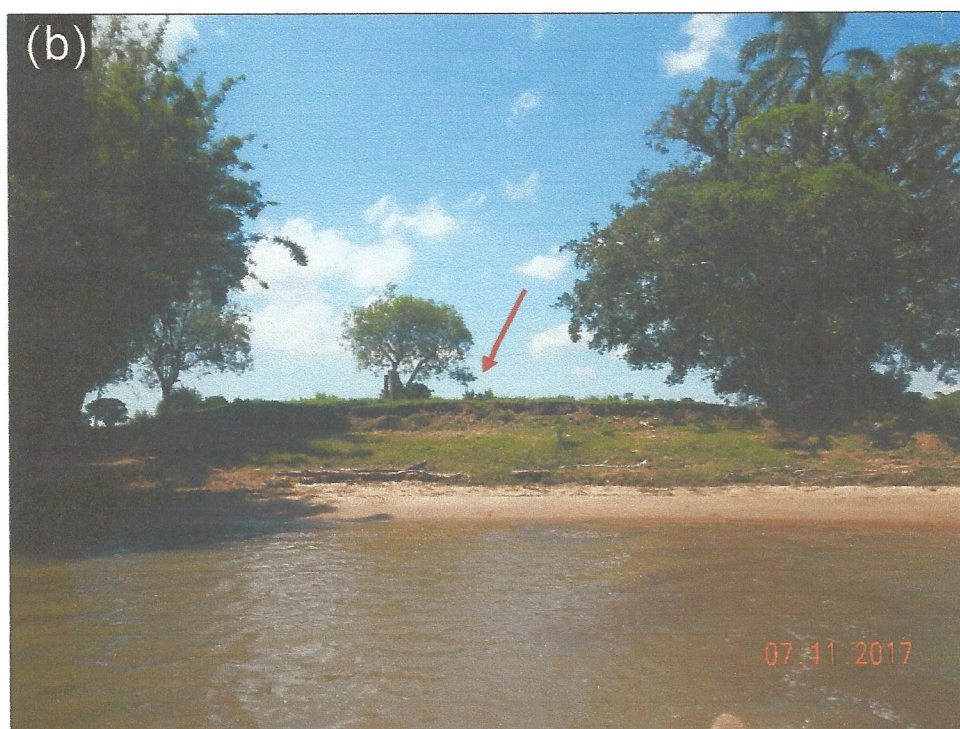
Figura 21: (a) Imagem capturada no sentido de Oeste para Leste. (b) Imagem de Sul para Norte, com a indicação da localização do marco. É possível visualizar a exposição do solo pela ausência de vegetação ciliar, e as marcas do pisoteio deixadas pelo gado.

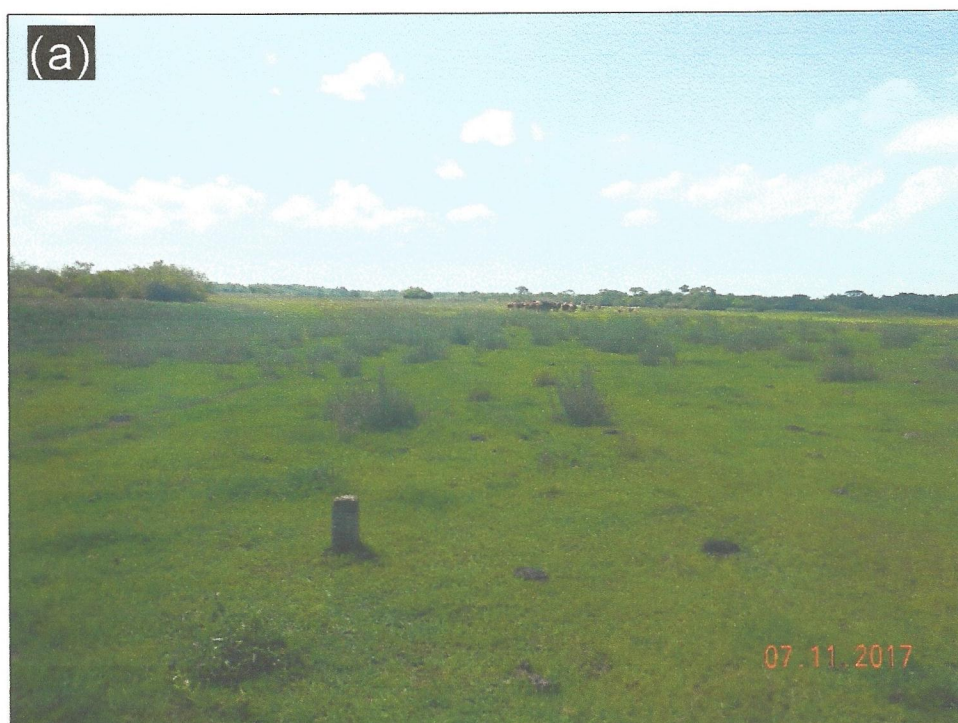
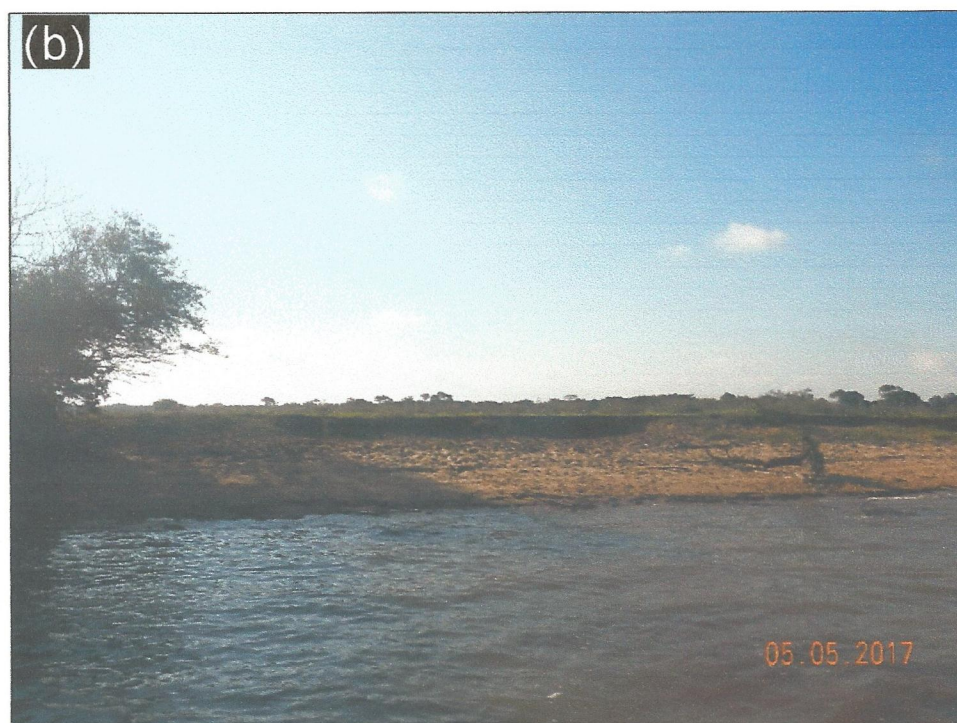
Figura 22: (a) Imagem do marco para o interior da ilha. Observa-se a presença de gado ao fundo. (b) Vista geral do ponto de monitoramento. É possível visualizar o terreno plano e os sedimentos arenosos que compõem a praia, bem como as marcas do pisoteio do gado.
