**RELATÓRIO ANUAL 2017**  
**PROGRAMA DE MONITORAMENTO DA ESTABILIDADE DAS MARGENS**  
**SOMAR – SOCIEDADE MINERADORA LTDA.**

## **1. INTRODUÇÃO**

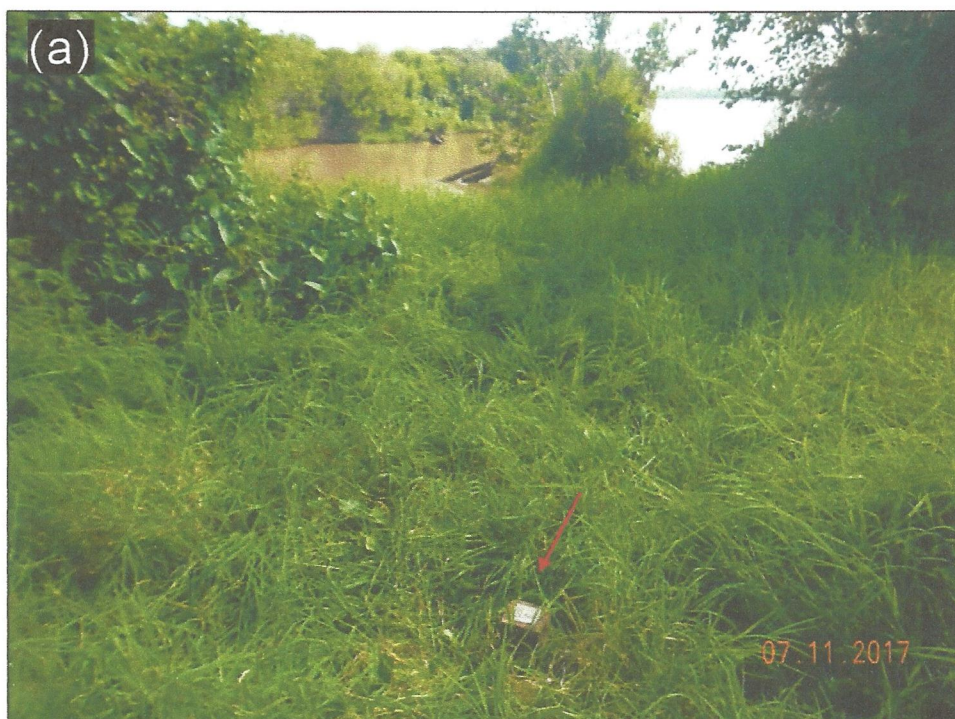
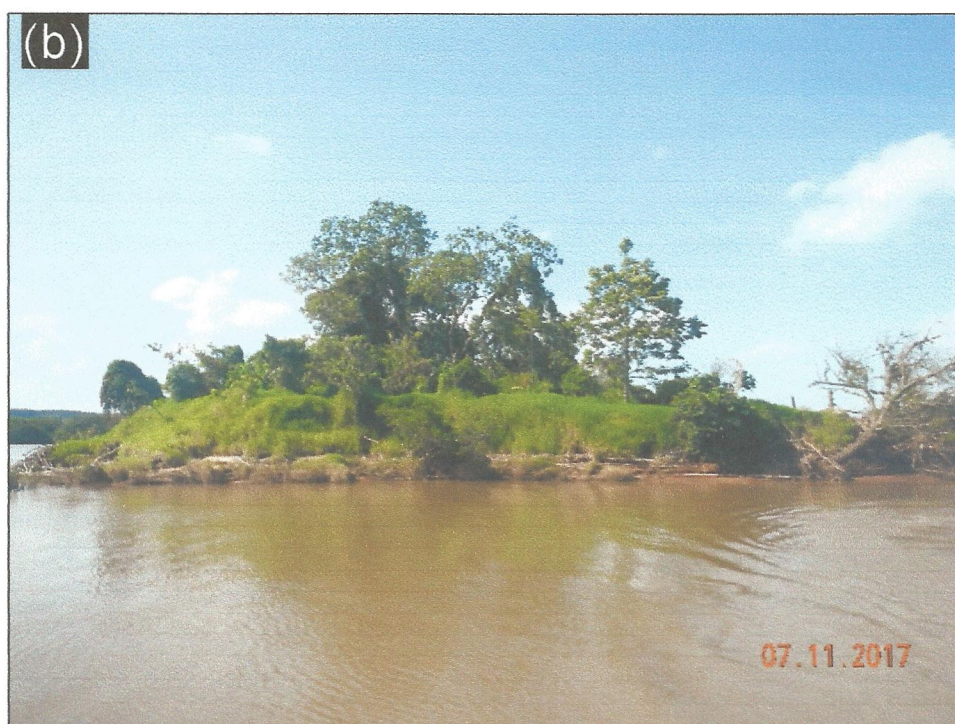
Este marco está localizado na extremidade oeste da ilha do Carioca. A região é muito suscetível a processos erosivos fluviais pela ação das correntes que se dividem na extremidade da ilha do Araújo e escoam em direção a ilha do Carioca.

Figura 23: (a) Imagem detalhando o entorno da localização do marco. (b) Imagem de Norte para Sul do aspecto do pontal onde está localizado o ponto de monitoramento.

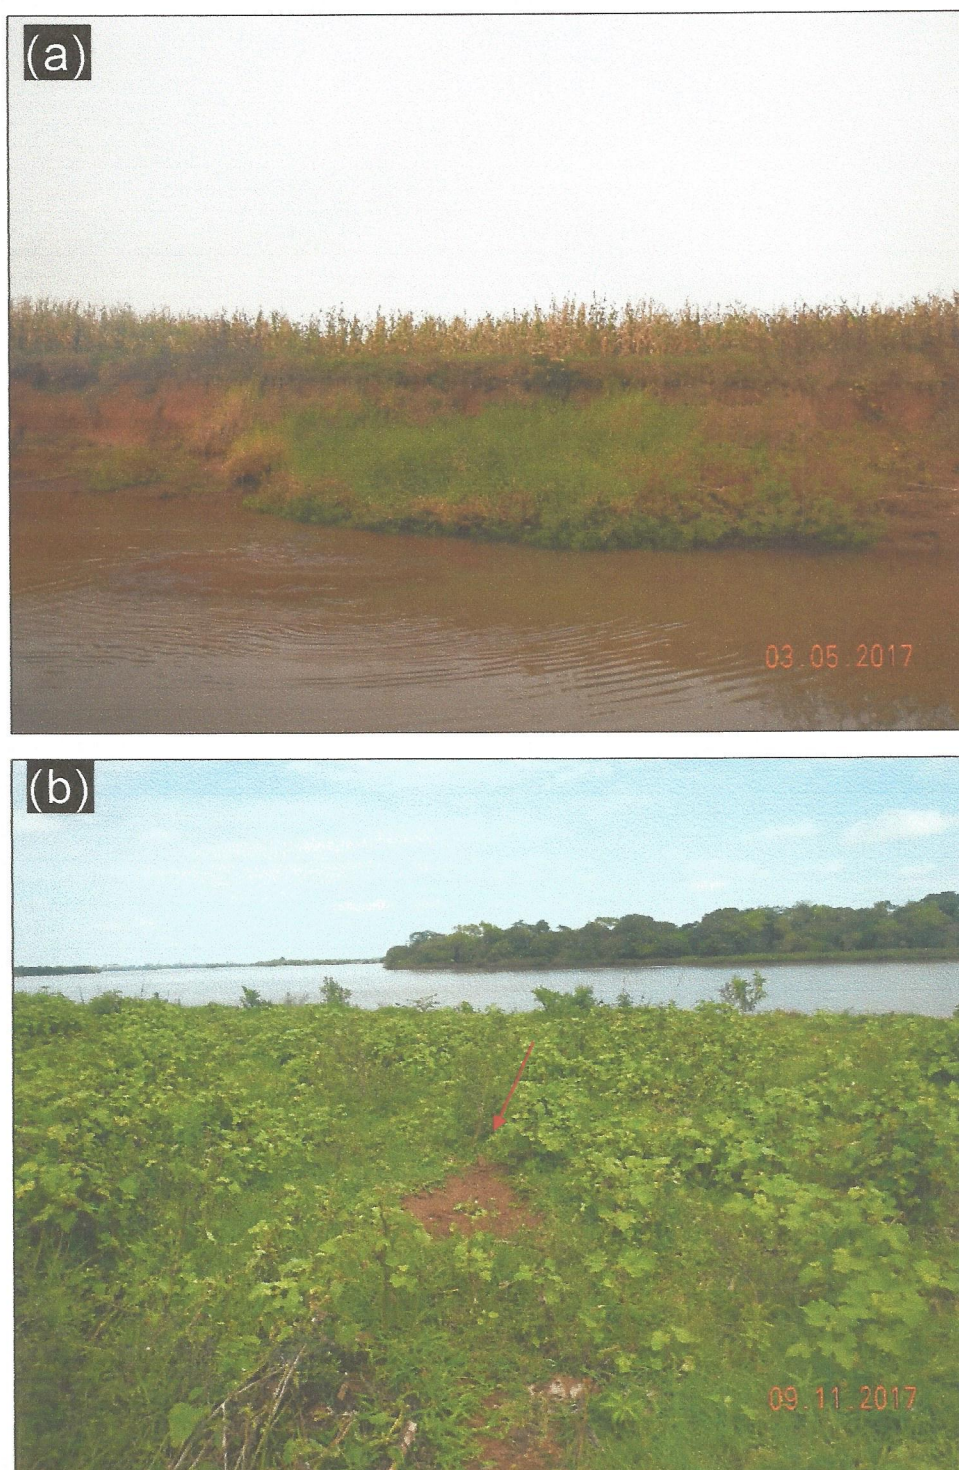
Figura 24: (a) Vista geral do ponto de monitoramento em maio de 2017. (b) Vista de onde o marco deveria estar instalado, em novembro de 2017, porém o mesmo foi arrancado.

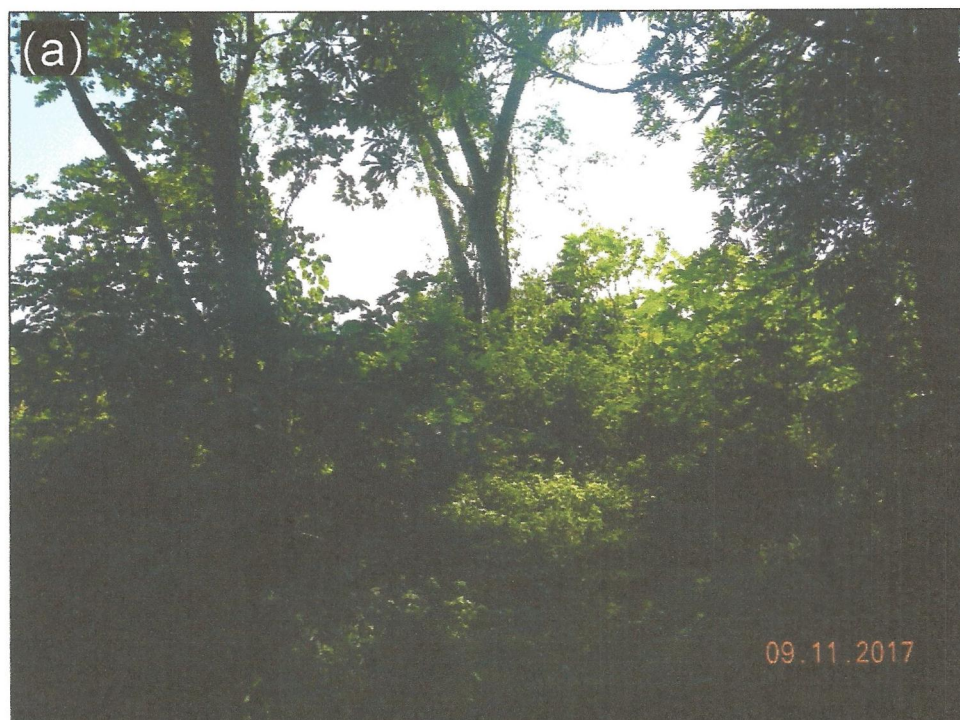
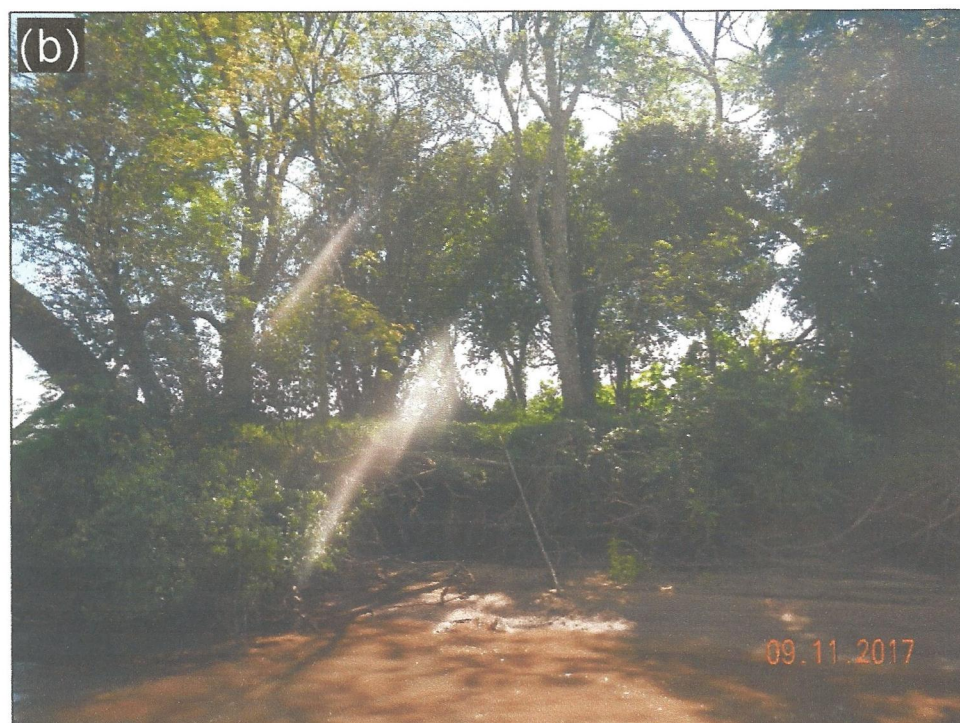
Figura 25: (a) Adensamento da mata tornou no entorno do marco E19A. (b) Vista geral do ponto de monitoramento.
