## RELATÓRIO TÉCNICO

### MONITORAMENTO DA ESTABILIDADE DAS MARGENS ESTAÇÕES GEODÉSICAS DA REDE LOCAL DA SOMAR –SOCIEDADE MINERADORA LTDA.

MAIO, 2016

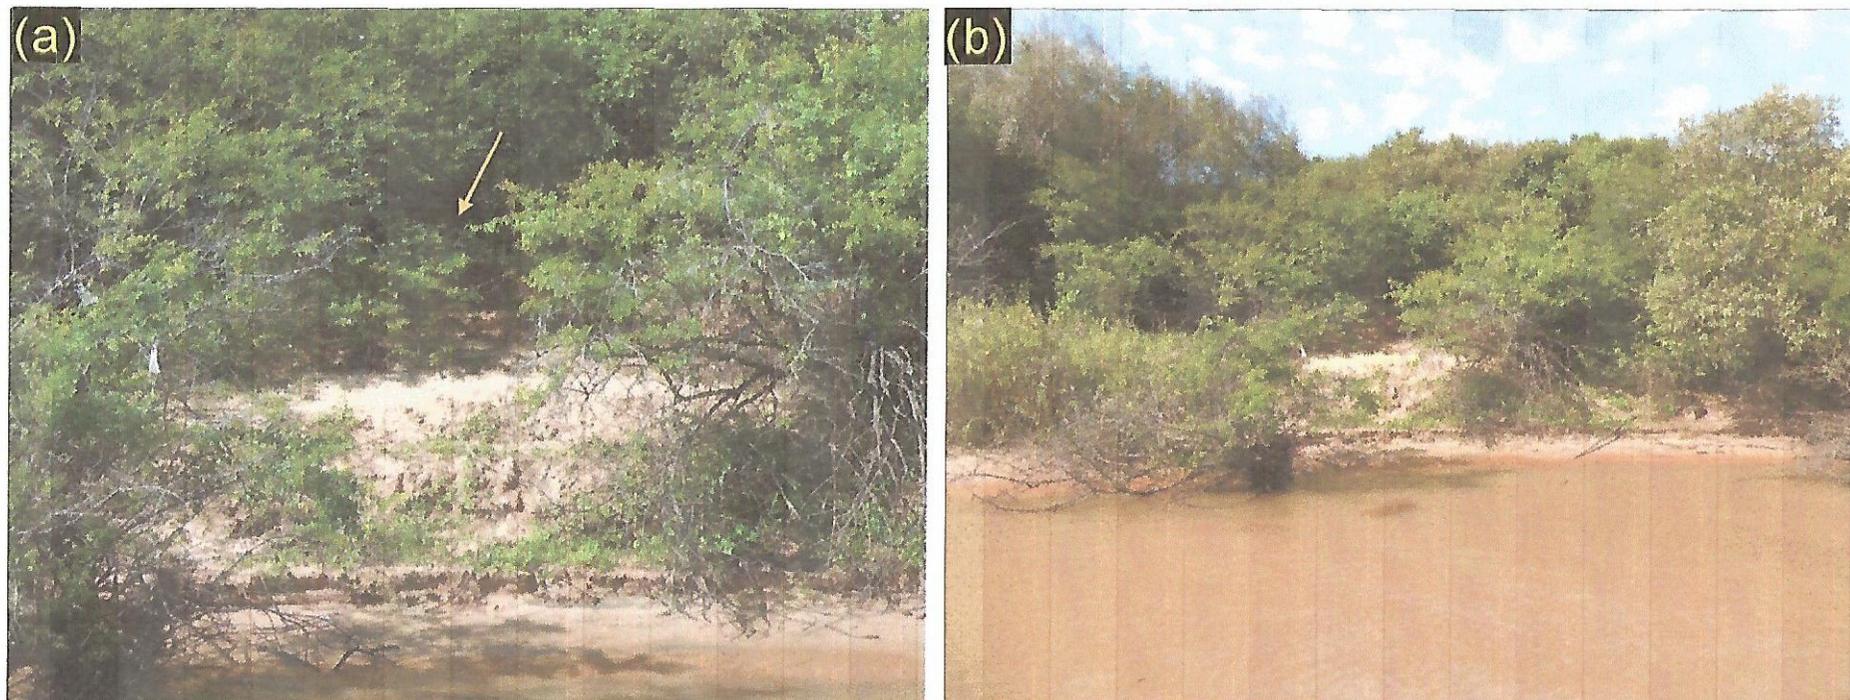
É possível visualizar a formação de degraus ao longo do talude em virtude das variações de nível d'água. O talude superior teve regressão de 1,90 m (um metro e noventa centímetros) no período considerado.

Figura 4ab: (a)(b) Margem direita do rio Jacuí, sentido Norte para Sul. Talude com vegetação ciliar e terreno friável.

A seta indica a localização do marco. *ff*

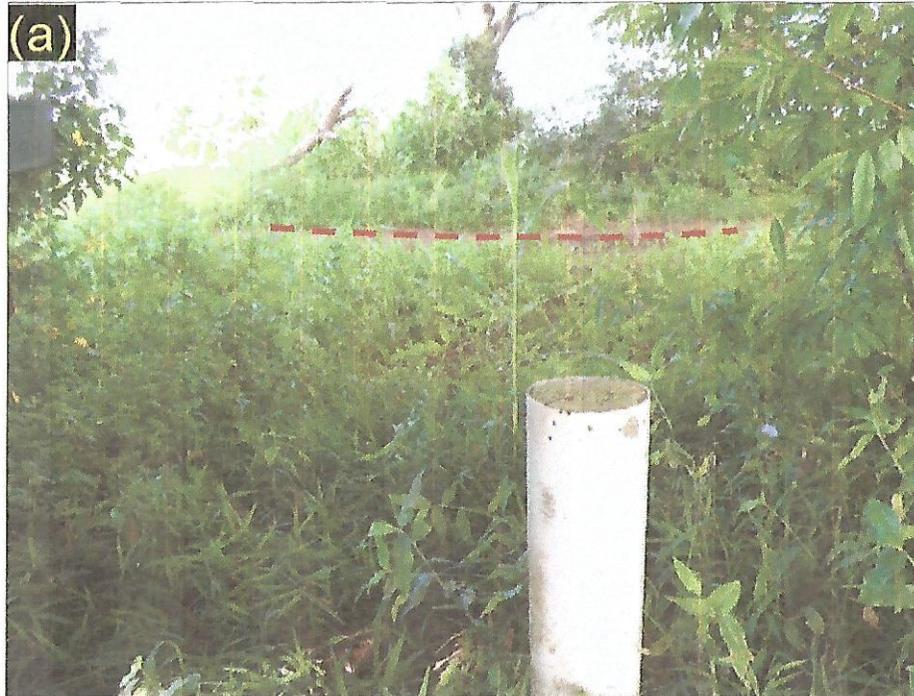
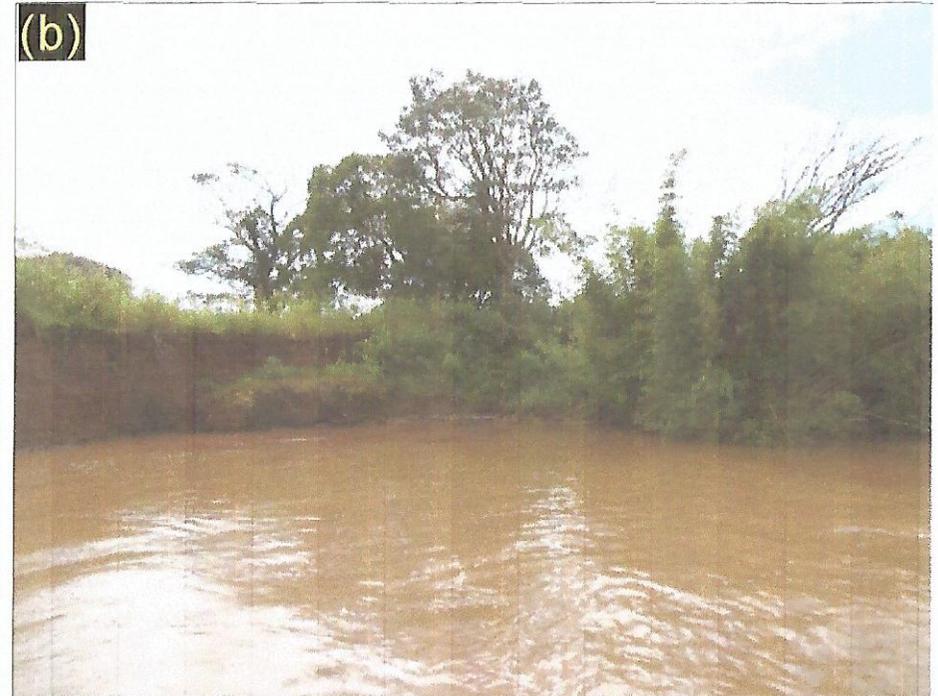
Figura 5ab: (a) Margem esquerda do rio Jacuí, imagem capturada no sentido Norte para Sul. Entre o marco e a crista do talude marginal há uma estrada rural para veículos e maquinário agrícola, conforme indicação. (b) Imagem de Sul para Norte das condições do talude. *SS*

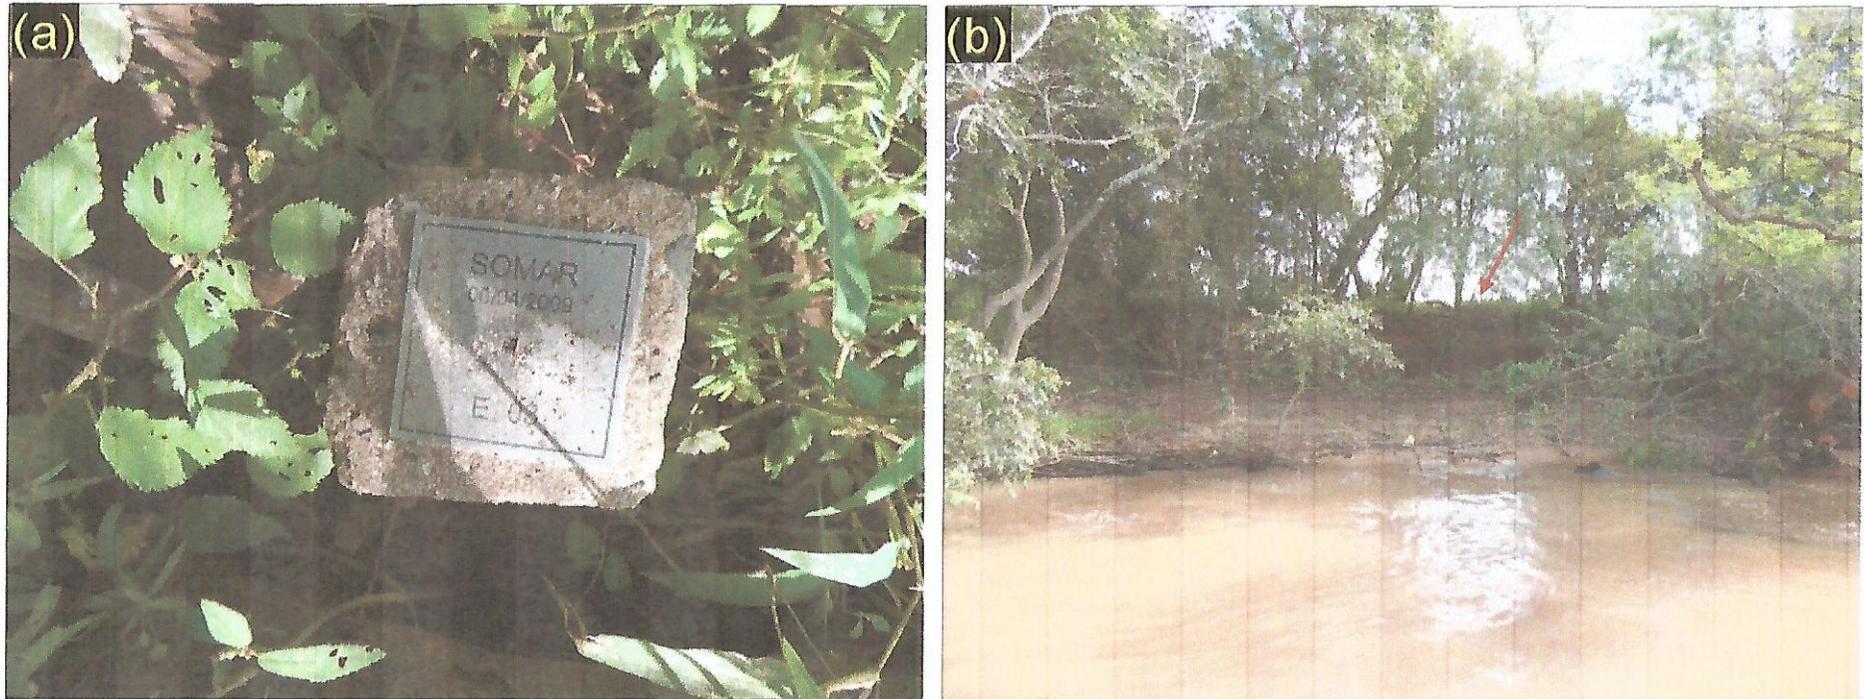
Os danos deixados pelas últimas enchentes do Jacuí ainda podem ser visualizados pelo tombamento de árvores de médio e grande porte das margens.

Figura 6ab: (a) Placa de identificação do marco instalado em 2009. (b) Imagem no sentido Sul para Norte, margem esquerda do rio. A seta indica a localização do marco.

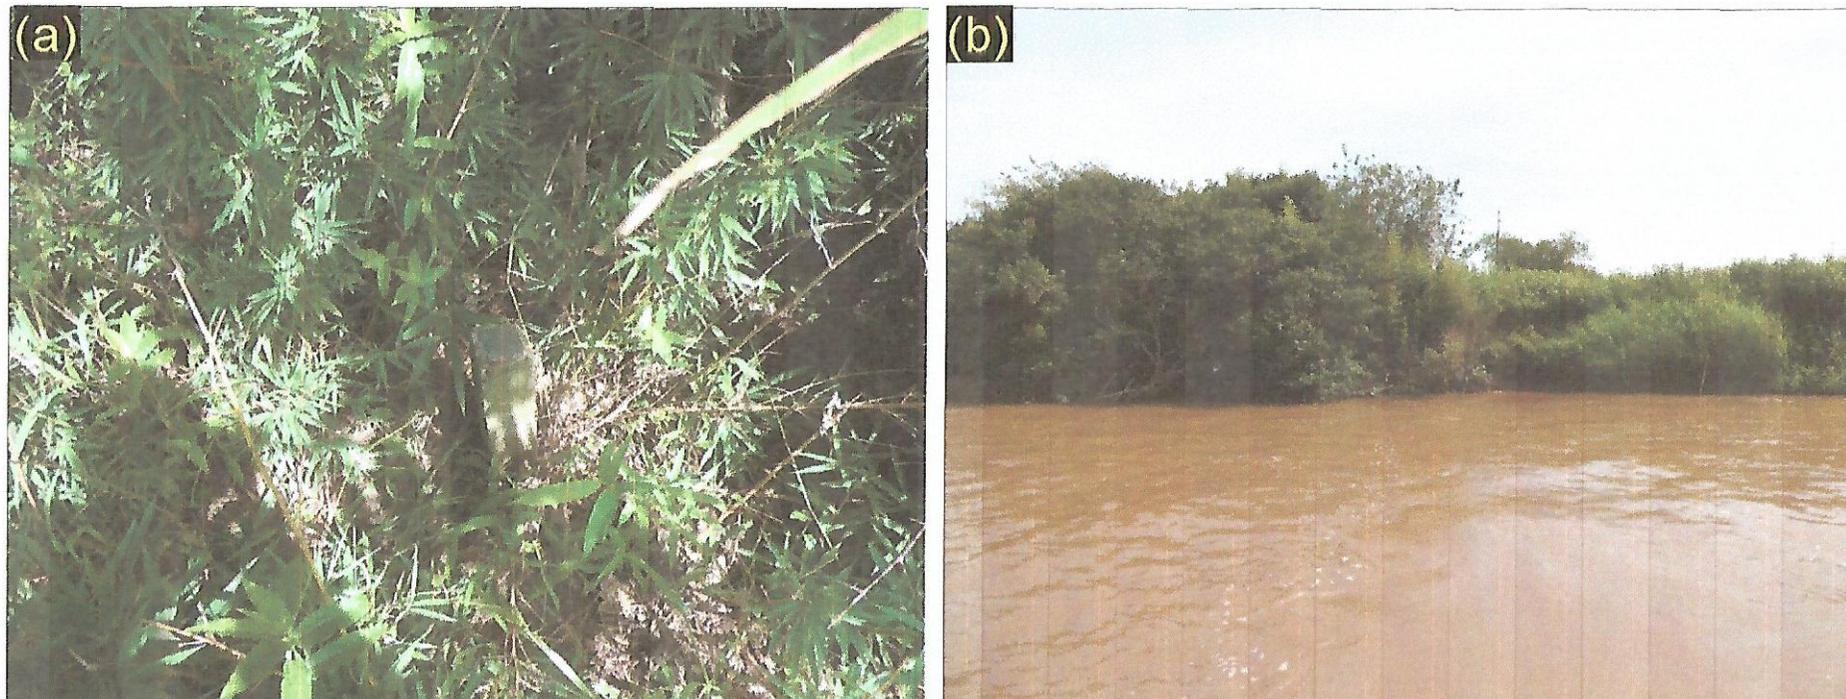
Figura 7ab: (a) Marco de concreto coberto pela vegetação. (b) Imagem no sentido Sul para Norte, margem esquerda do rio. Talude com densa vegetação ciliar.

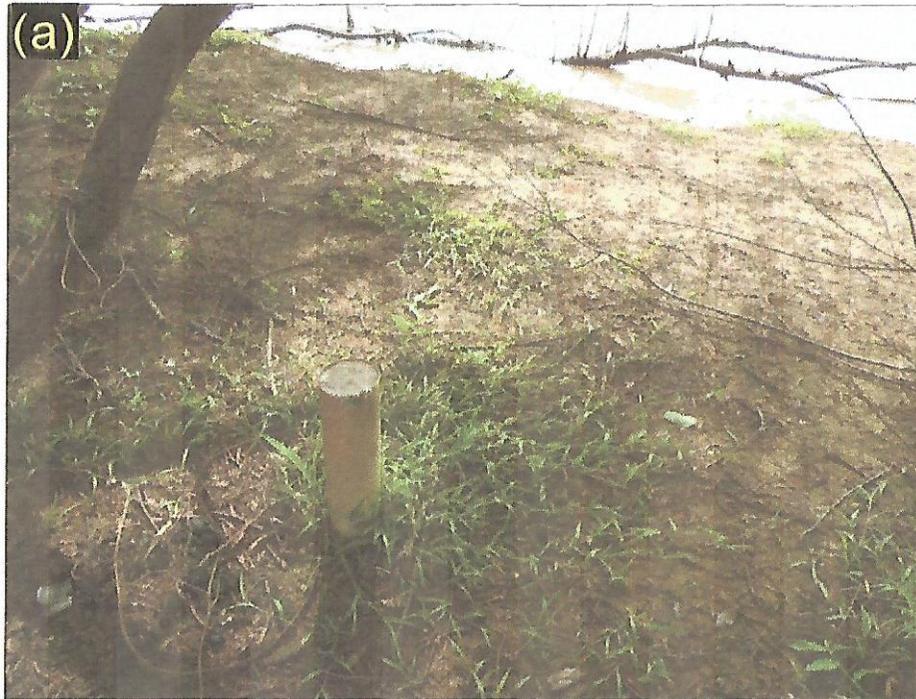
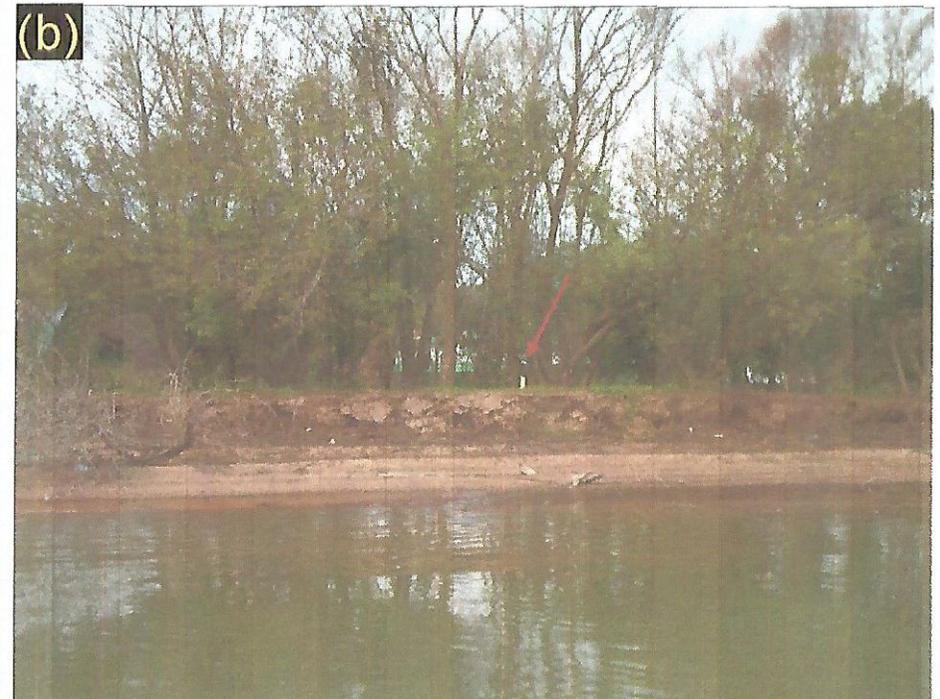
Figura 8ab: (a) Marco de concreto e PVC. (b) Imagem no sentido Norte para Sul, margem direita do rio. Talude com gramíneas rasteiras e verticalizado. *SS*

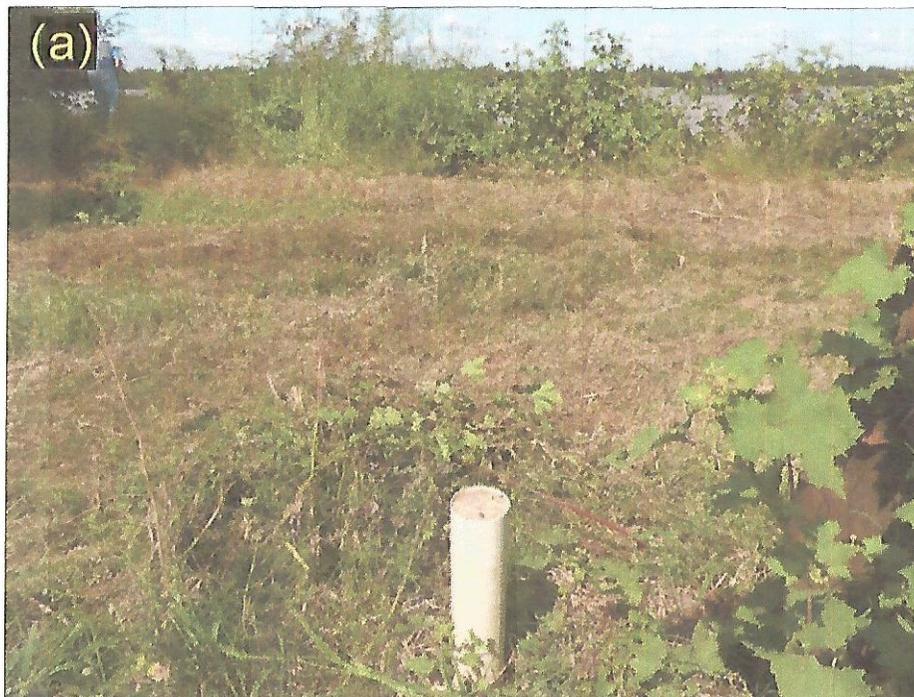
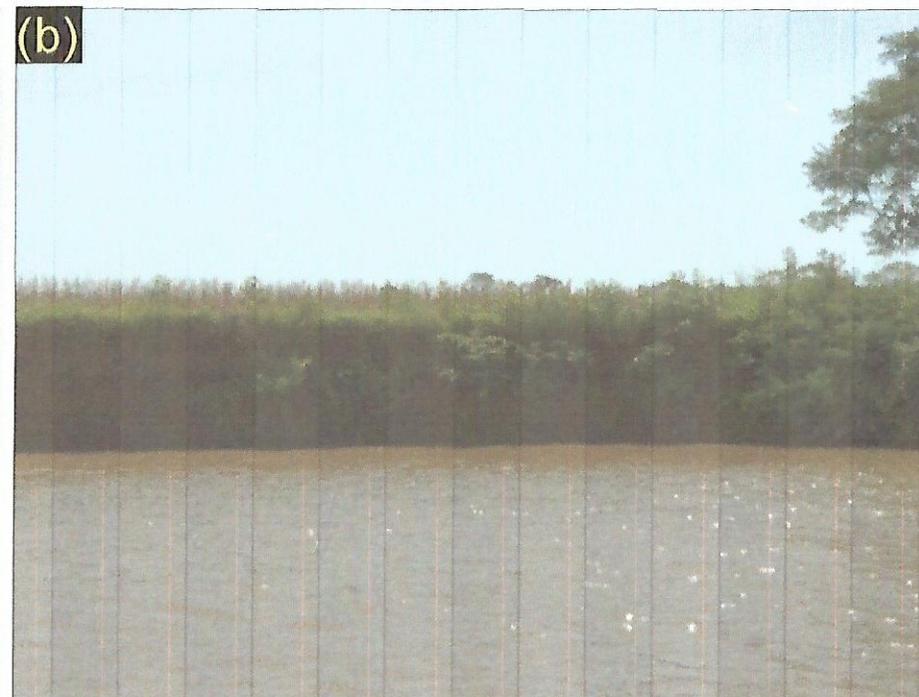
Figura 9ab: (a) Marco de concreto e PVC. (b) Imagem no sentido Sul para Norte, margem esquerda do rio.

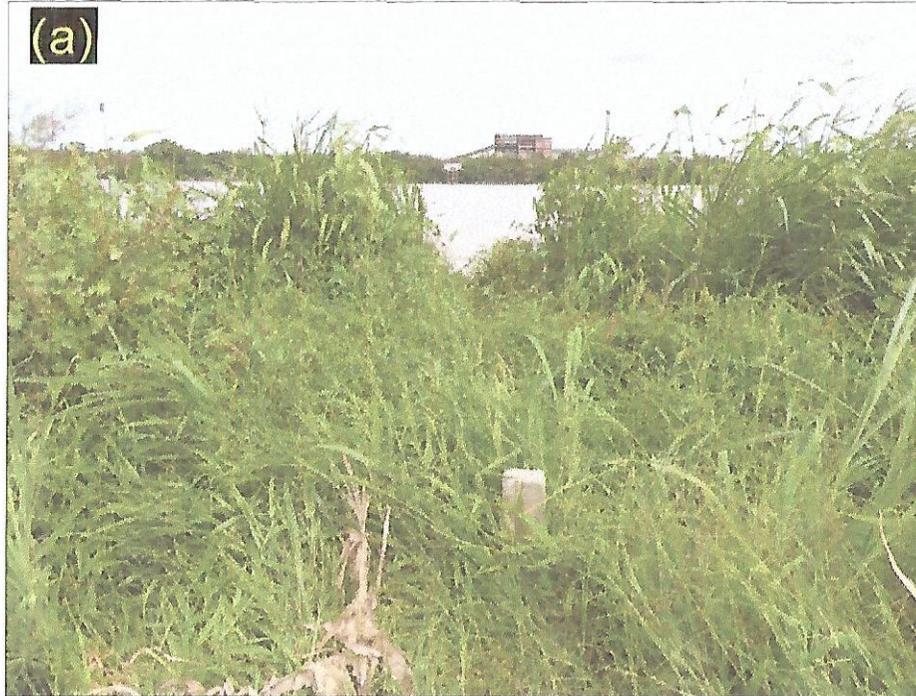
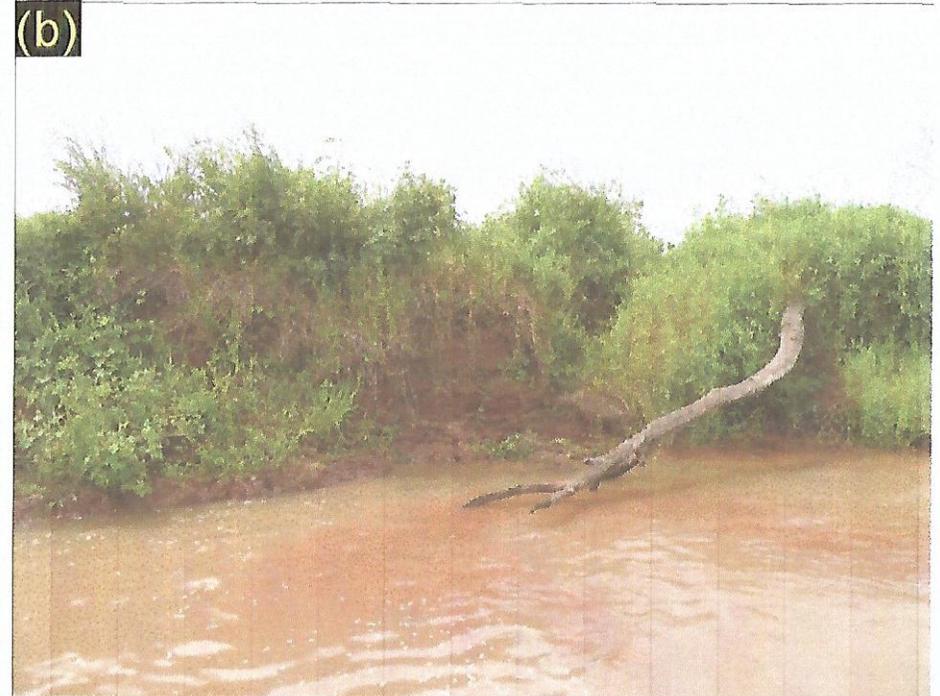
Figura 10ab: (a) Imagem capturada no sentido Norte para Sul, detalhe para o marco de concreto e a densa vegetação ciliar. (b) Imagem no sentido Sudoeste para Nordeste das condições do talude

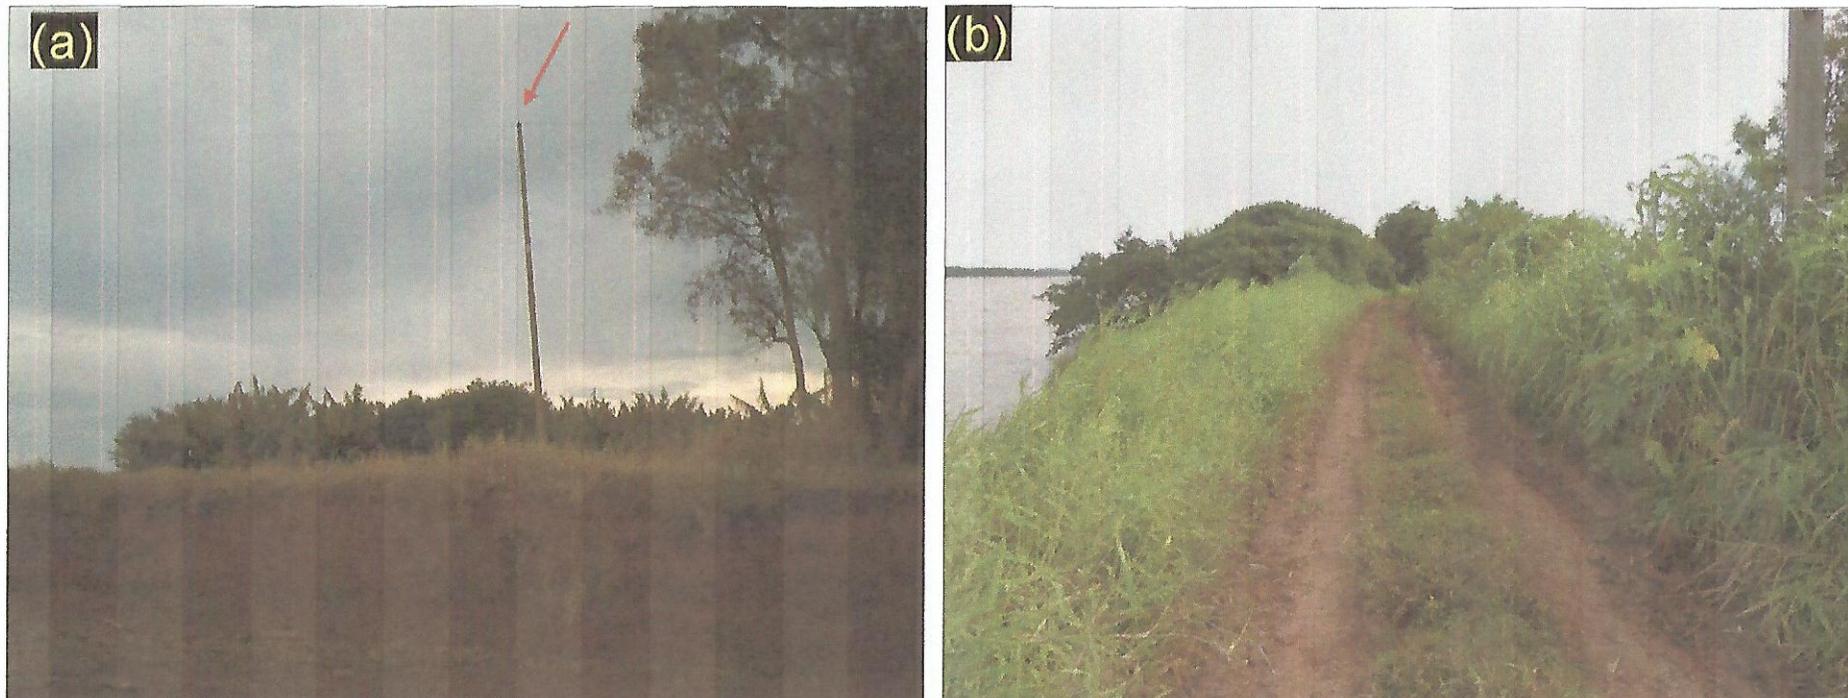
Figura 11ab: (a) Imagem capturada no sentido Sul para Norte. A seta indica a localização do poste. (b) Imagem no sentido Leste para Oeste, indicando a estrada rural muito próxima à crista do talude marginal.

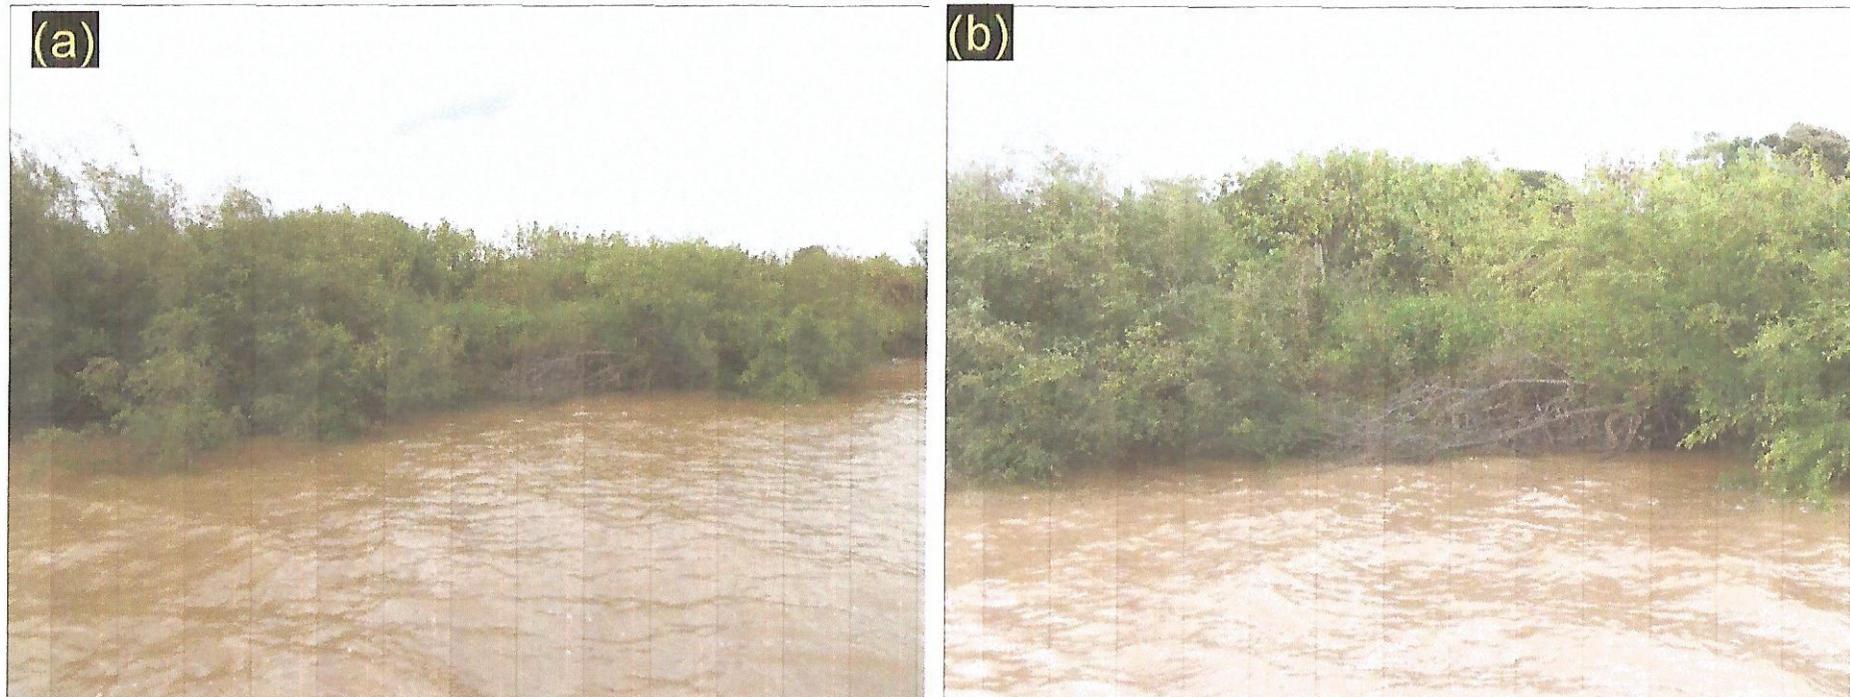
Embora o local seja suscetível a processos erosivos fluviais em enchentes, a mata ciliar tem contribuído para a manutenção da margem, não havendo regressão do talude no período monitorado.

Figura 13ab: Imagem capturada no sentido Sul para Norte ilustrando a densa vegetação ciliar do talude.

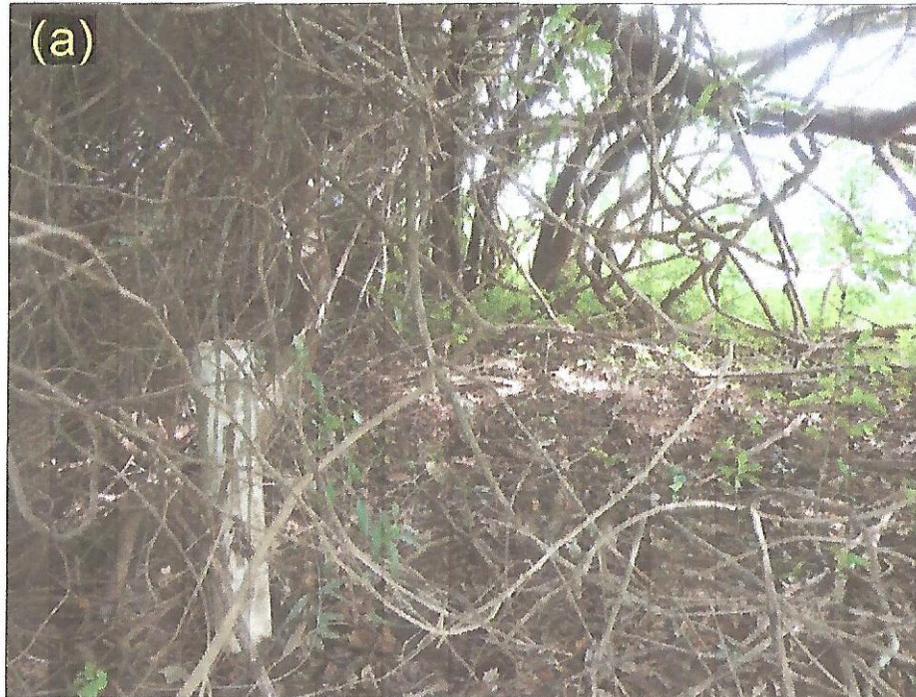
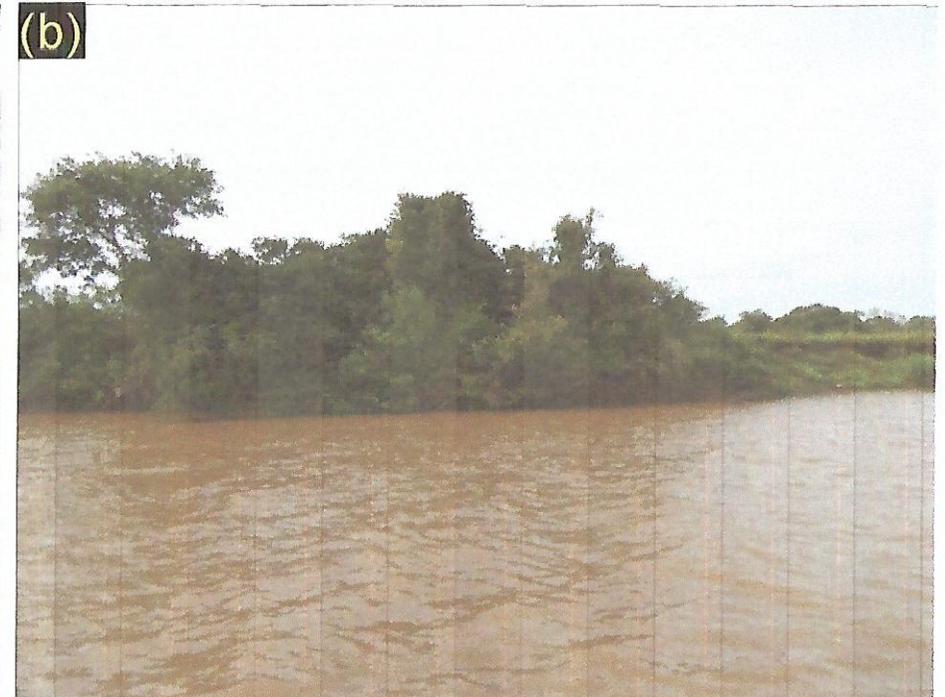
A norte do marco, uma cerca isola a área da margem de uma lavoura de milho. Desde o início do monitoramento em maio de 2013, houve uma regressão do talude da ordem de 1,20 m (um metro e vinte centímetros).

Figura 14ab: (a) Imagem capturada no sentido de medição, quadrante Sudoeste. (b) Condições do talude, com vegetação arbórea e ciliar. *SS*

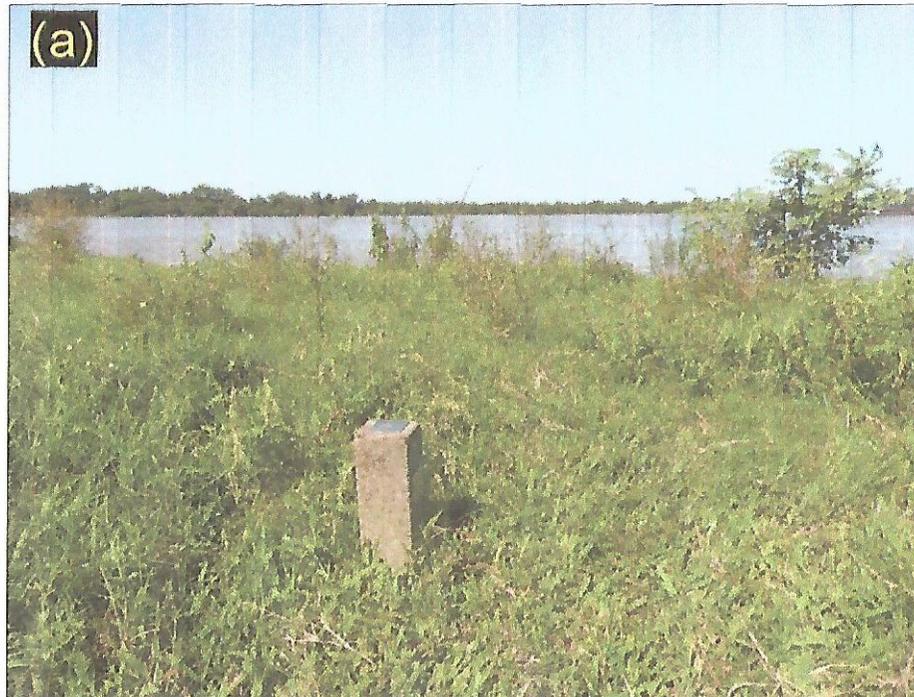
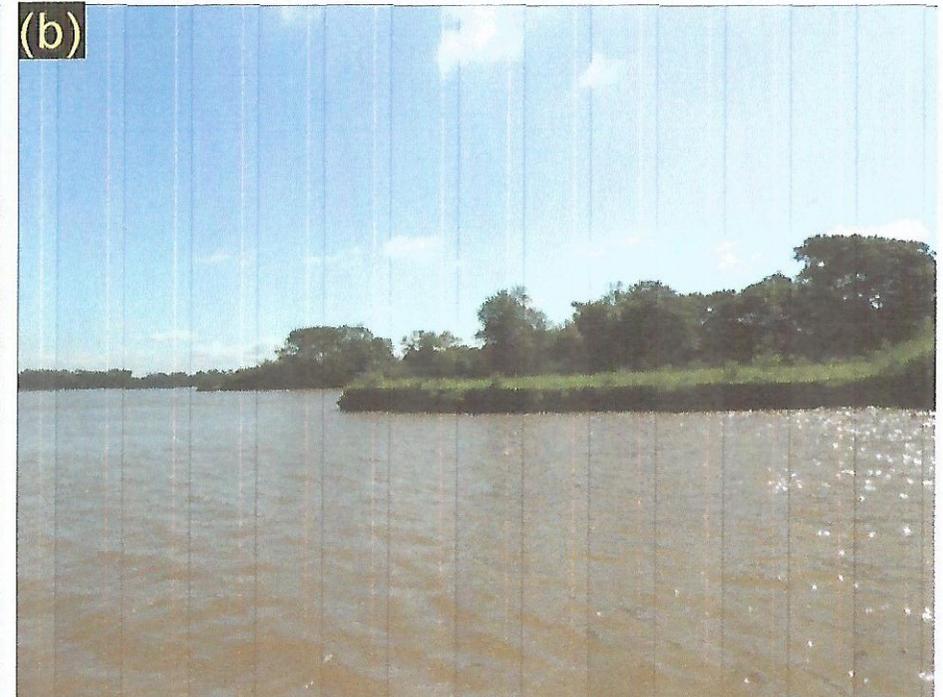
Figura 15ab: (a) Imagem capturada no sentido de medição, de Leste para Oeste. (b) Imagem capturada no sentido Sul para Norte, evidenciando a presença de vegetação gramínea rasteira.

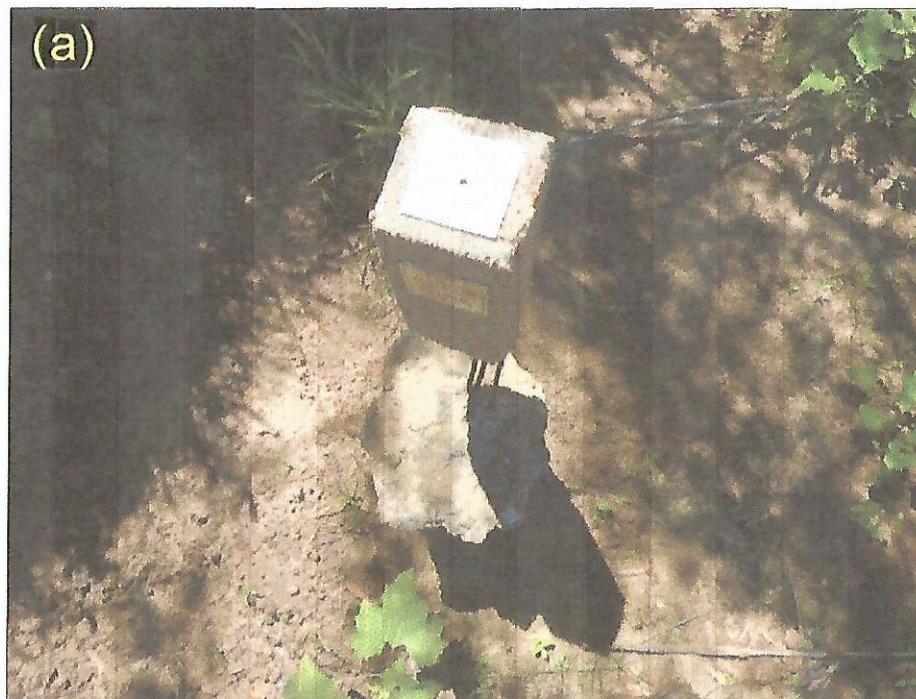
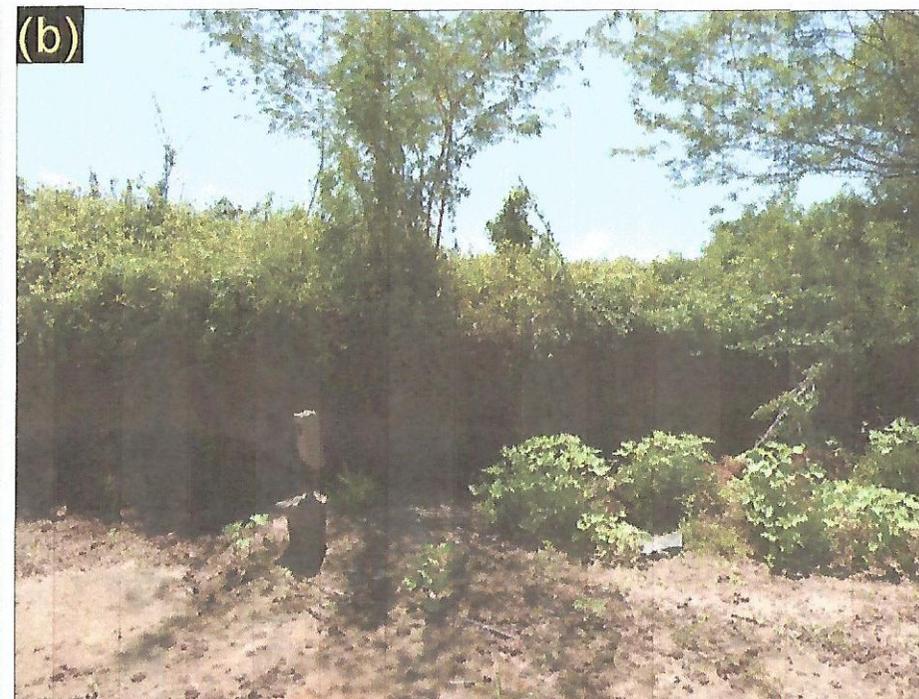
A regressão medida na campanha de 2012 foi de 3,00 m (três metros), o que evidencia a capacidade de erosão do rio, ocasionando a remoção do marco com a sua base de concreto e ferro.

Figura 16ab: Marco E14 com sua base de concreto e ferro, tombado em uma praia da margem da ilha do Araújo.

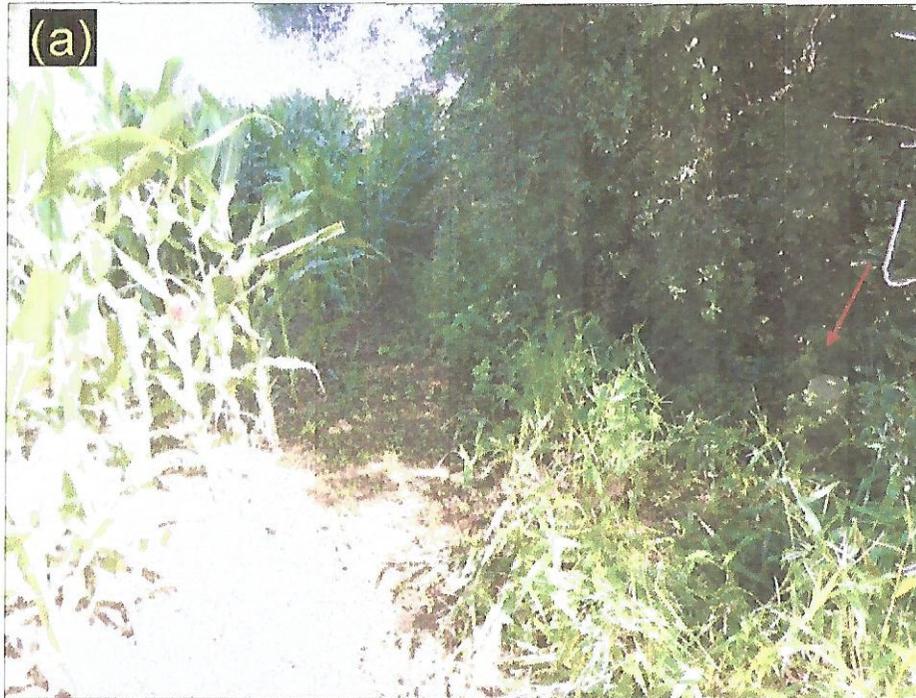
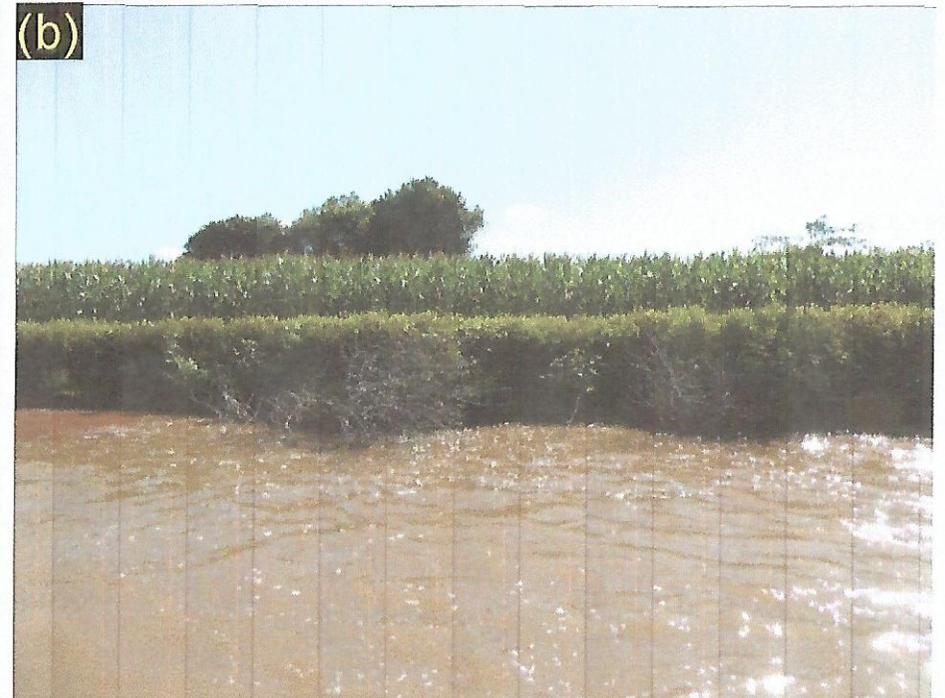
Figura 17ab: (a) Imagem capturada no sentido Leste para Oeste, com indicação do marco. (b) Imagem capturada no sentido Sul para Norte, onde é possível visualizar a lavoura muito próxima ao limite do talude.

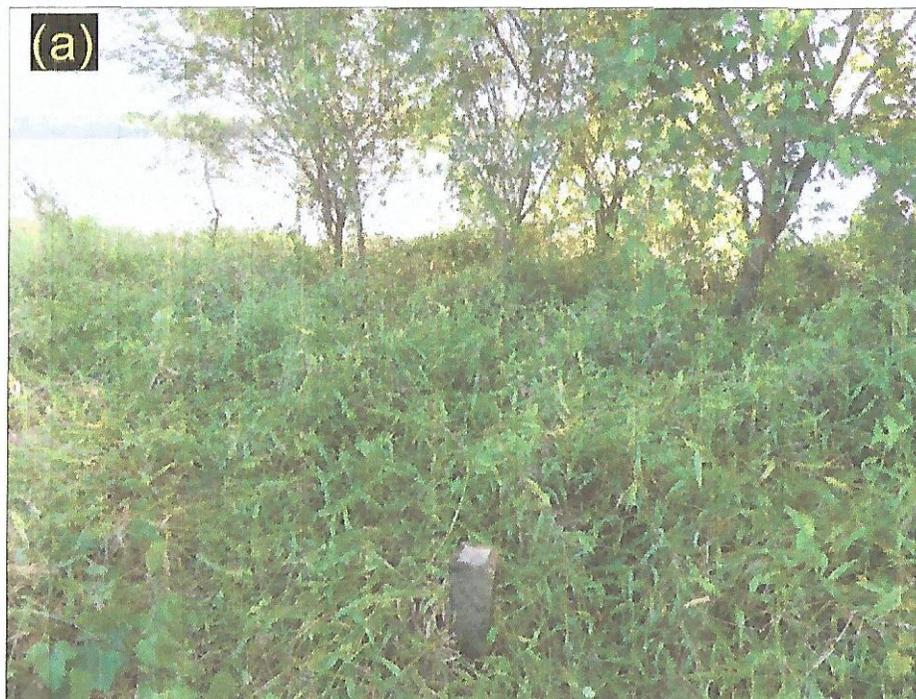
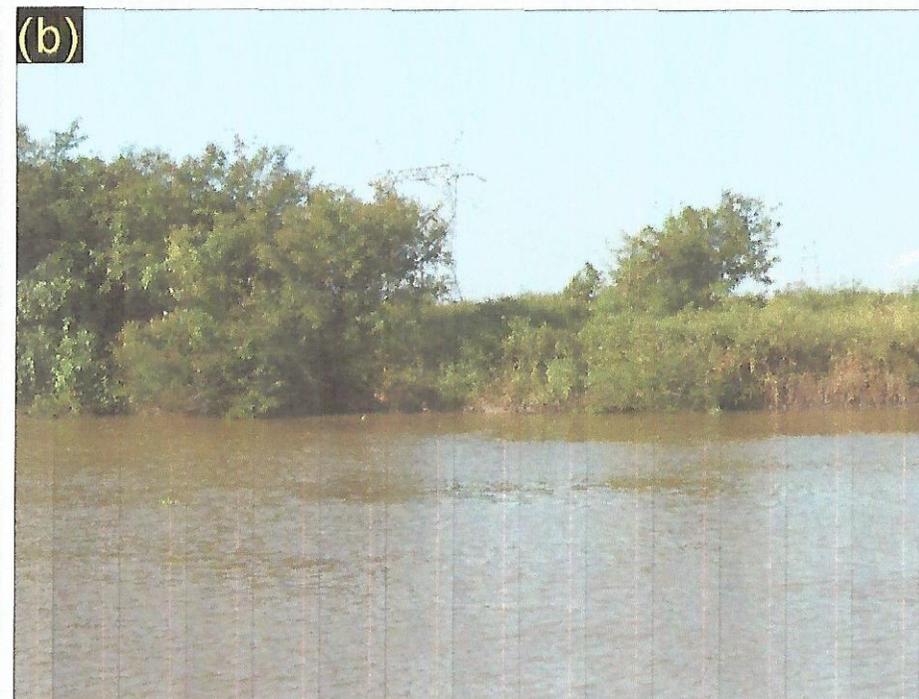
Desde o ano de 2012, este talude apresentou uma regressão de 0,80 m (oitenta centímetros).

Figura 18ab: (a) Imagem capturada no sentido de medição, de Sul para Norte. (b) Imagem de Norte para Sul do aspecto do talude; *SS*

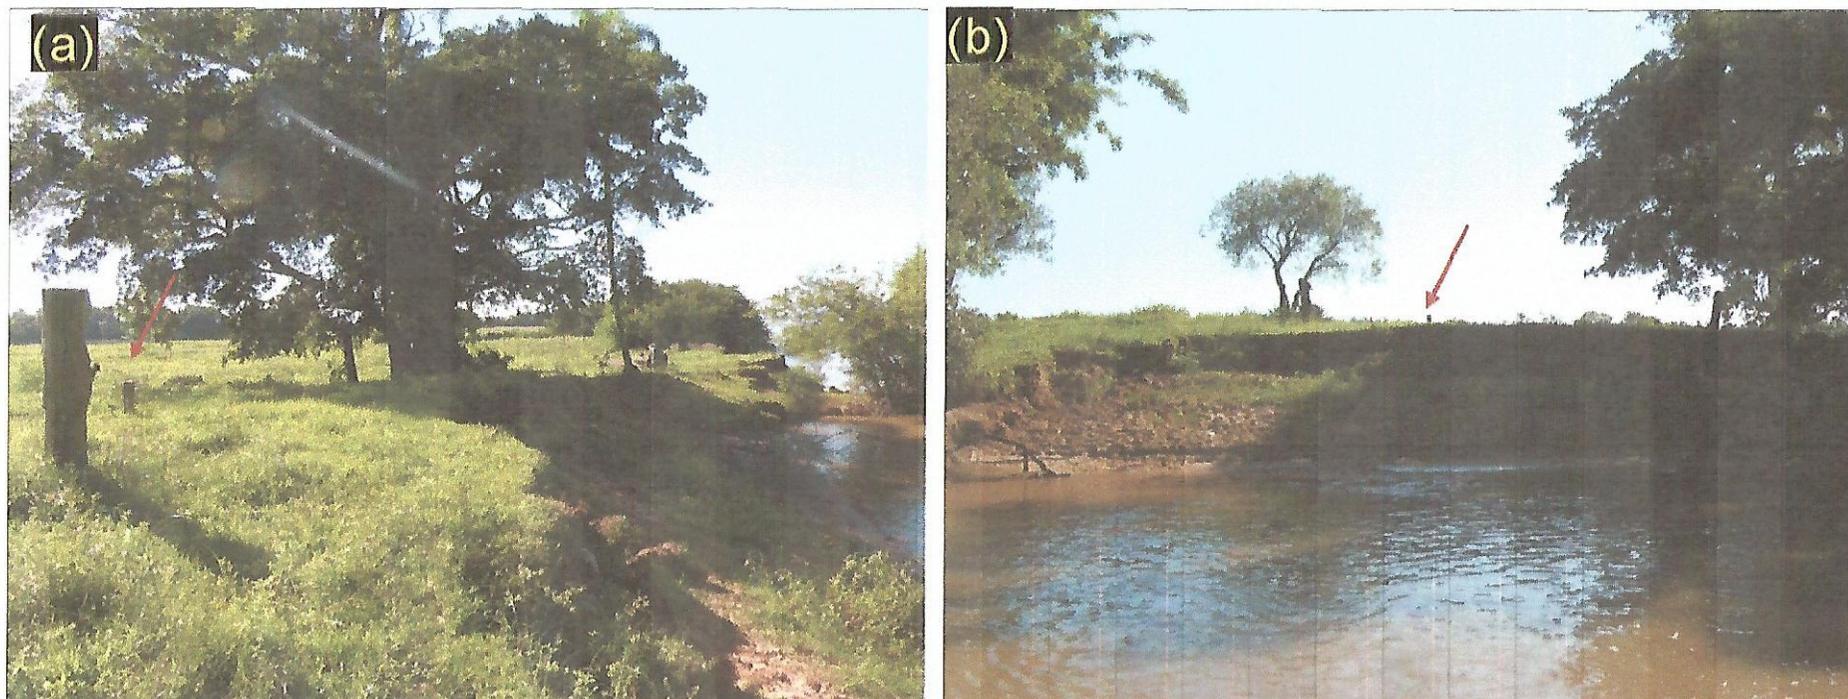
Figura 19ab: (a) Imagem capturada no sentido de Oeste para Leste, com o perfil da margem. (b) Imagem de Sul para Norte, com a indicação da localização do marco. É possível visualizar a exposição do solo pela ausência de vegetação ciliar, e as marcas do pisoteio deixadas pelo gado.

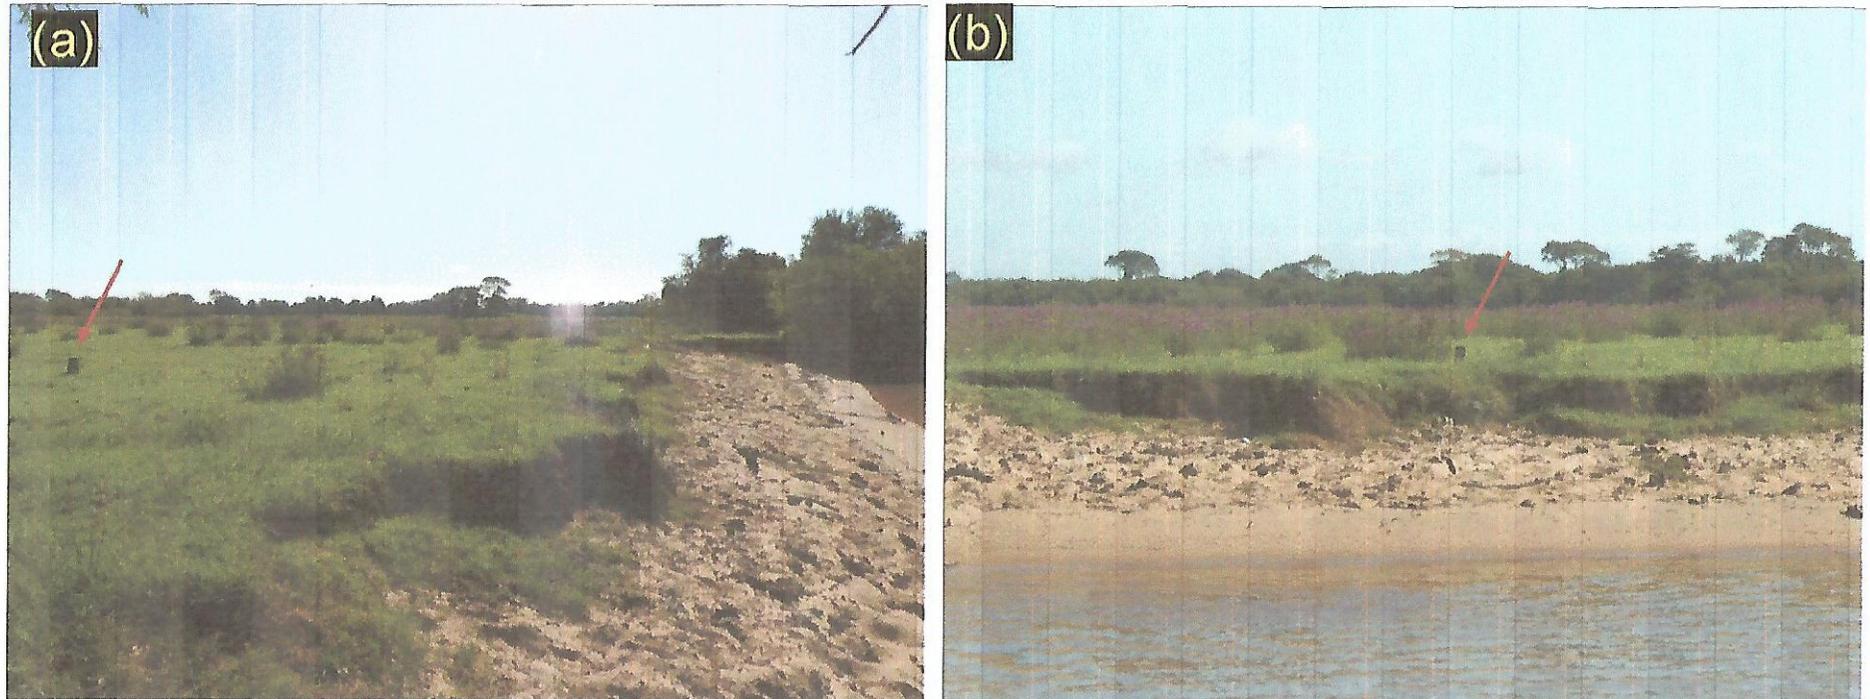
Desde a sua instalação em 2014, foi constatada uma regressão de 0,70 m (setenta centímetros).

Figura 20ab: (a) Imagem capturada no sentido de Oeste para Leste, com o perfil da margem e indicação do marco.  
 (b) Imagem de Sul para Norte do aspecto do talude. É possível visualizar o terreno plano e os sedimentos arenosos que compõem a praia.

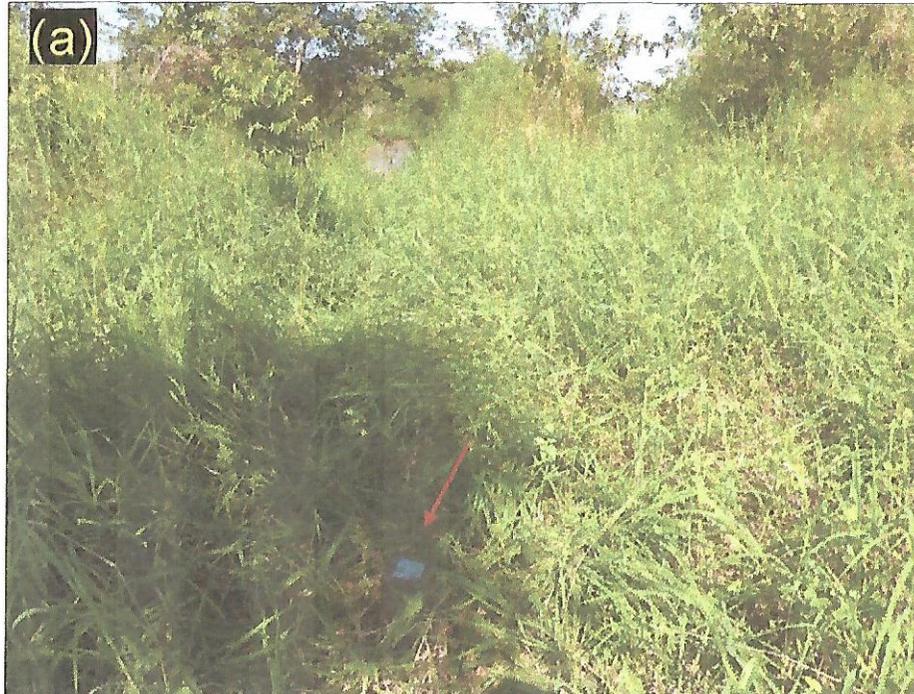
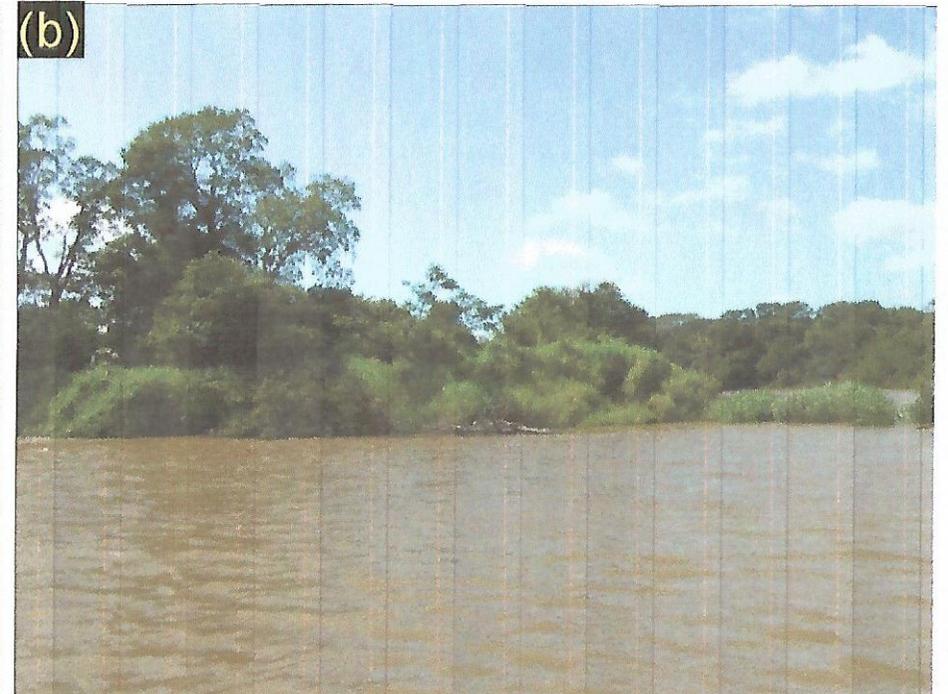
Figura 21ab: (a) Imagem capturada no sentido de medição, de Nordeste para Sudoeste, com a indicação do marco.

(b) Imagem de Norte para Sul do aspecto do pontal e a densa vegetação que o protege da ação das águas do rio.
