## RELATÓRIO TÉCNICO

### MONITORAMENTO DA ESTABILIDADE DAS MARGENS ESTAÇÕES GEODÉSICAS DA REDE LOCAL DA SOMAR –SOCIEDADE MINERADORA LTDA.

MAIO, 2016

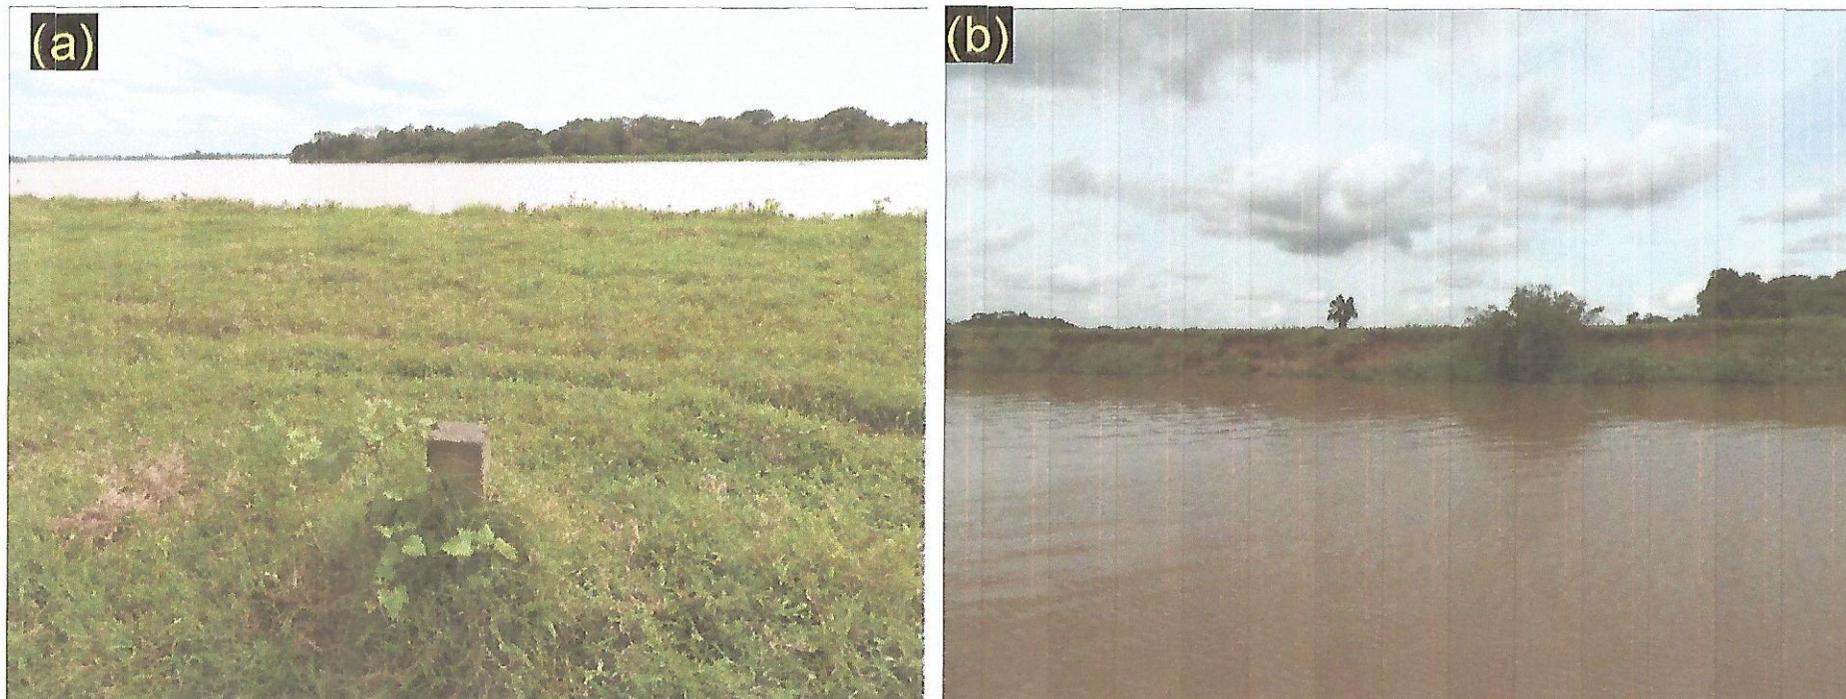
Figura 22ab: (a) Imagem capturada no sentido de Nordeste para Sudoeste. (b) Imagem de Sudeste para Noroeste do aspecto do talude e sua extensão sem mata ciliar. *JS*

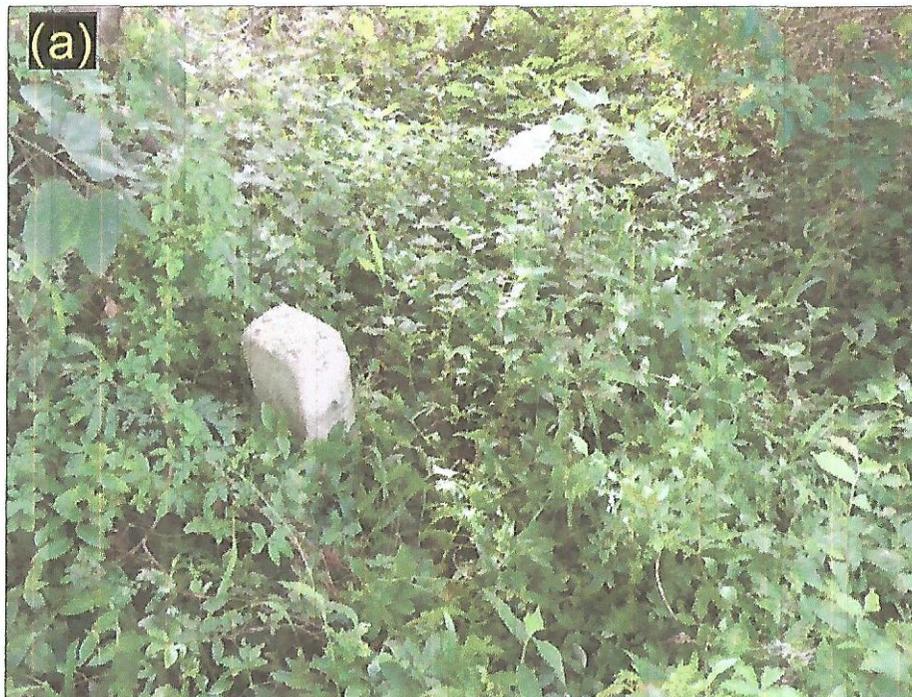
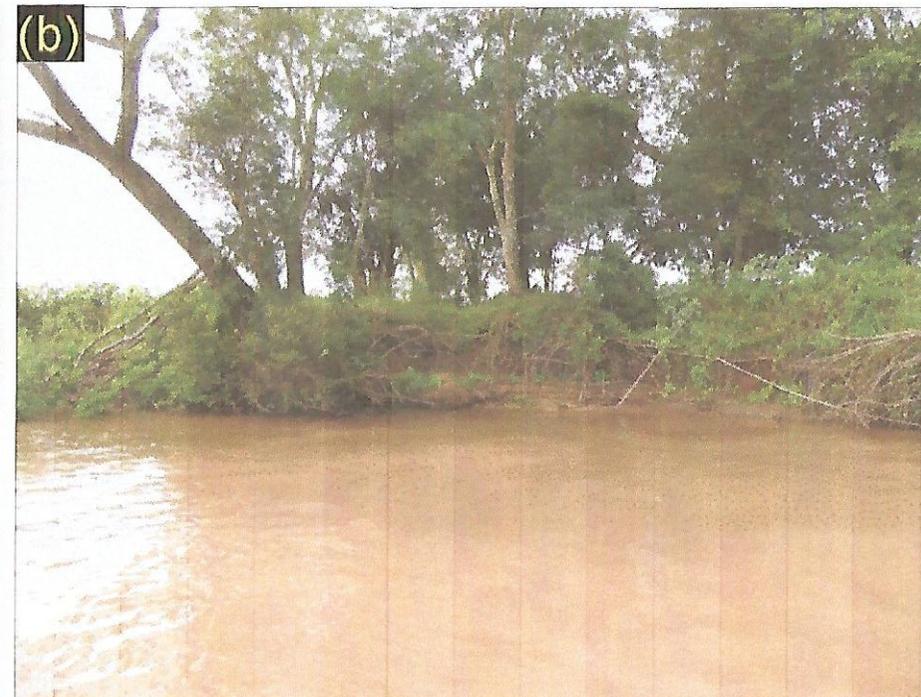
Figura 23ab: (a) Detalhe do marco E19A. (b) Imagem de Sul para Norte das condições da margem no local. Houve adensamento da vegetação em comparação a vistorias anteriores.

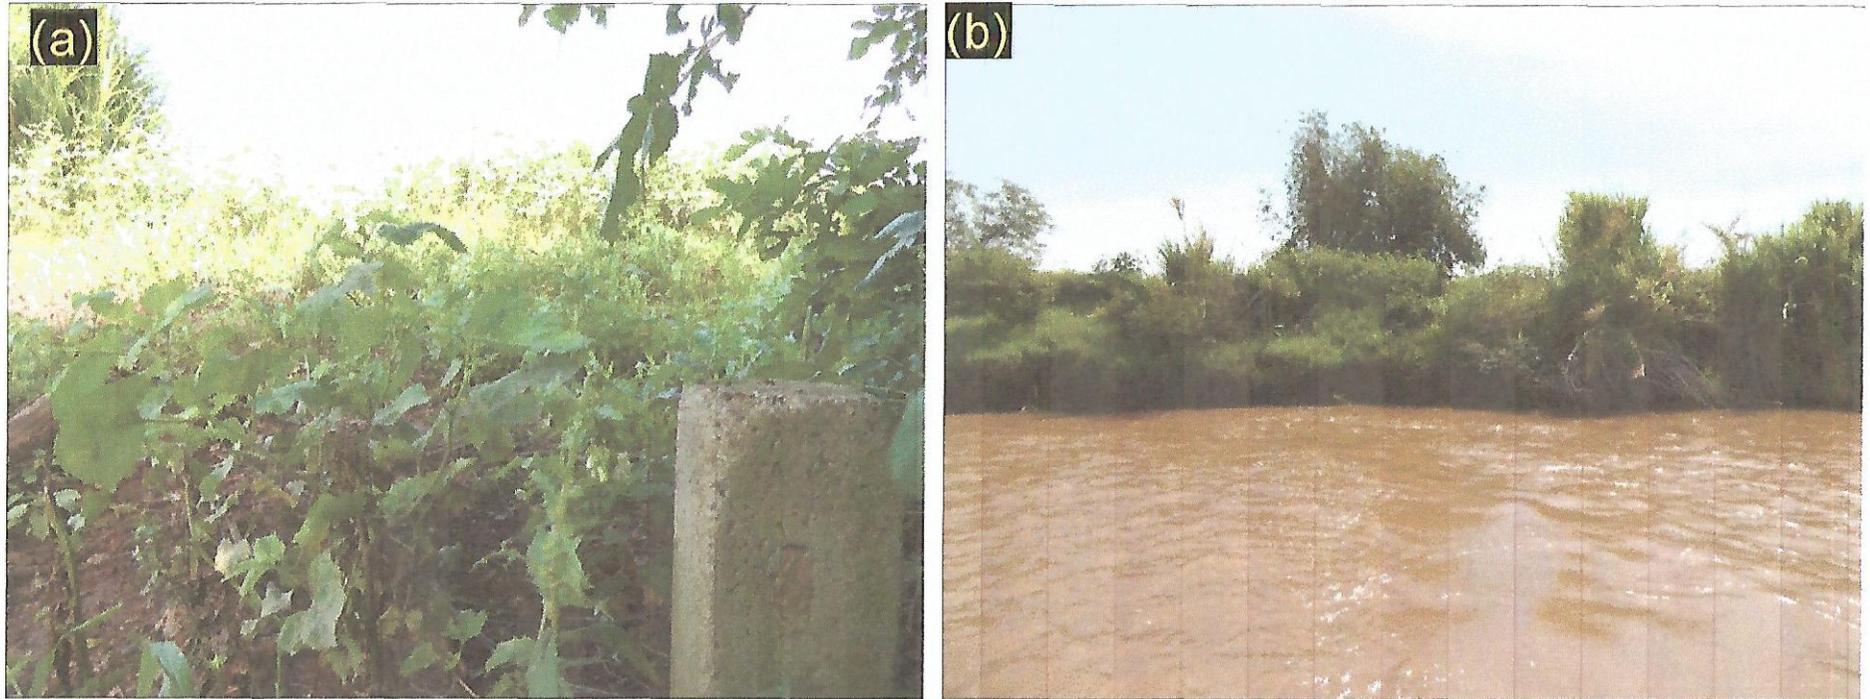
Desde a sua instalação, no ano de 2014, o talude apresentou regressão de 1,00 (um metro).

Figura 24ab: (a) Detalhe do marco E21. Imagem capturada no sentido de medição de Norte para Sul. (b) Imagem de Sul para Norte ilustrando a densa mata ciliar na margem.

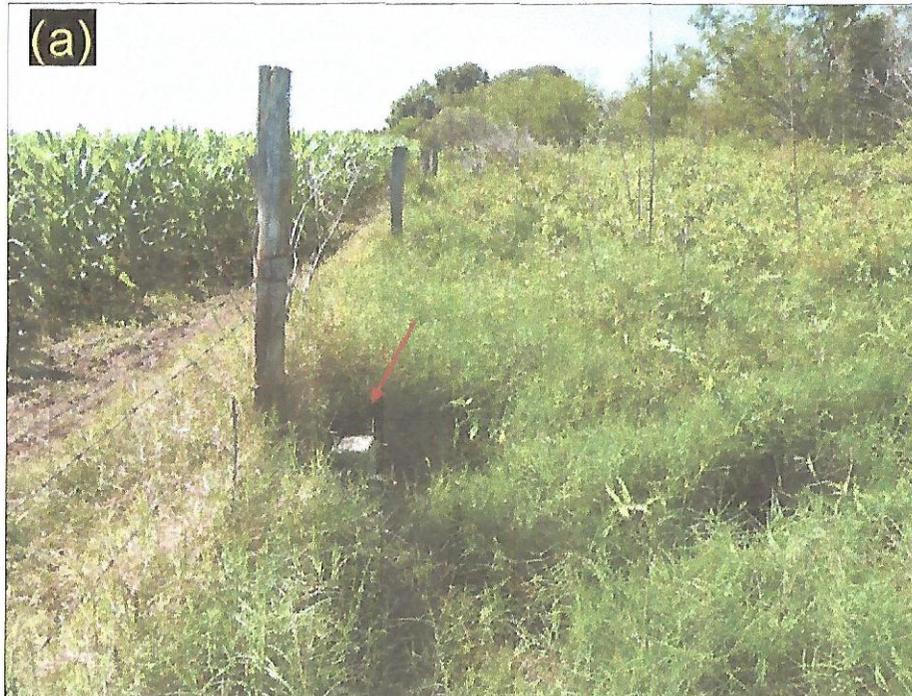
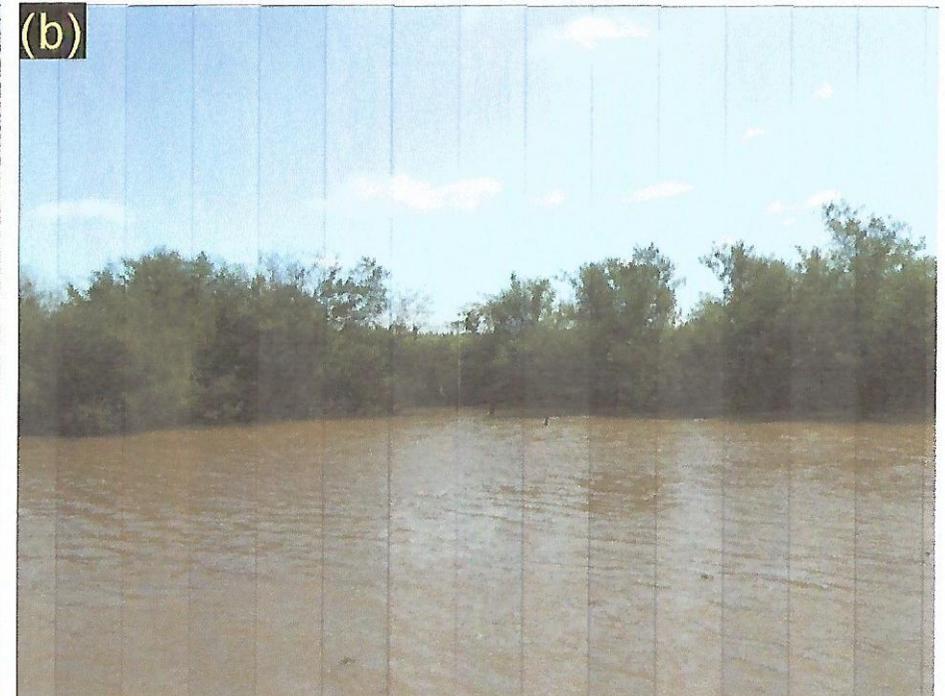
Figura 25ab: (a) Imagem de Oeste para Leste com a indicação do marco. Ao norte a lavoura de milho cercada. (b) Imagem de Sul para Norte ilustrando a mata ciliar na margem do local.
