RELATÓRIO TÉCNICO

MONITORAMENTO DA ESTABILIDADE DAS MARGENS ESTAÇÕES GEODÉSICAS DA REDE LOCAL DA SOMAR – SOCIEDADE MINERADORA LTDA.

NOVEMBRO, 2016

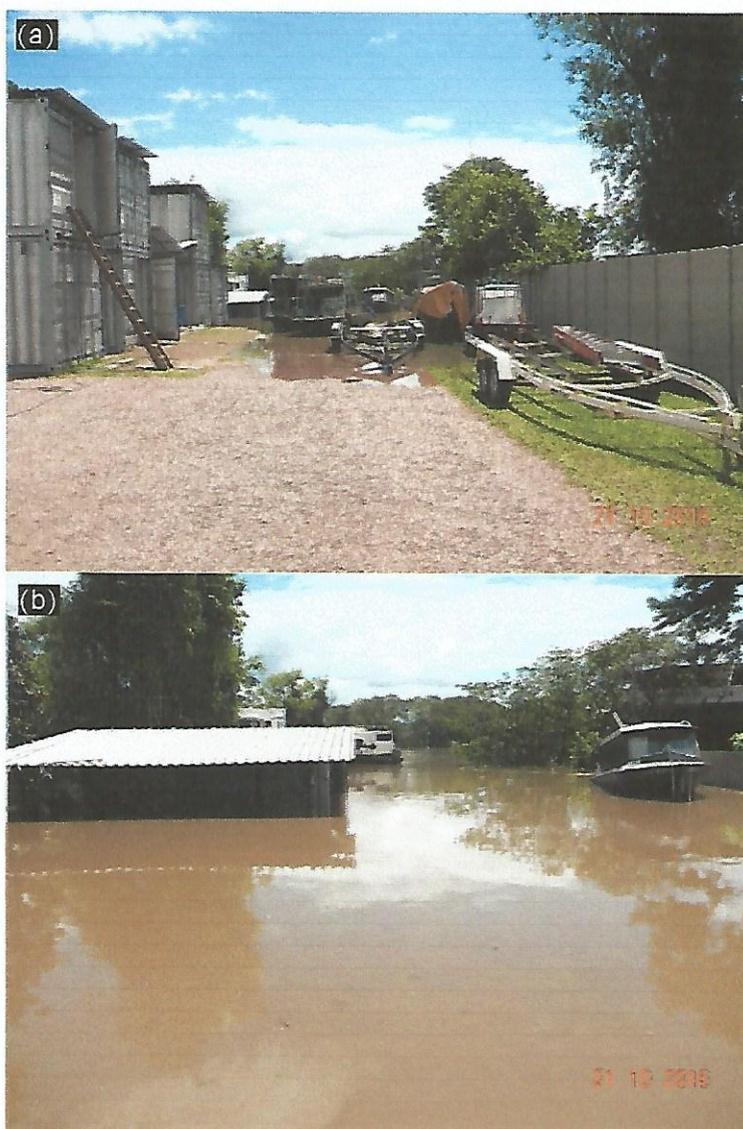
A Figura 6ab apresenta a inundação no cais da SOMAR no dia 21 de outubro de 2016, quando o nível d'água atingiu a cota de 6,36 metros.

Figura 6: (ab) Cais da SOMAR no período da cheia no rio Jacuí, em outubro de 2016. *AB*

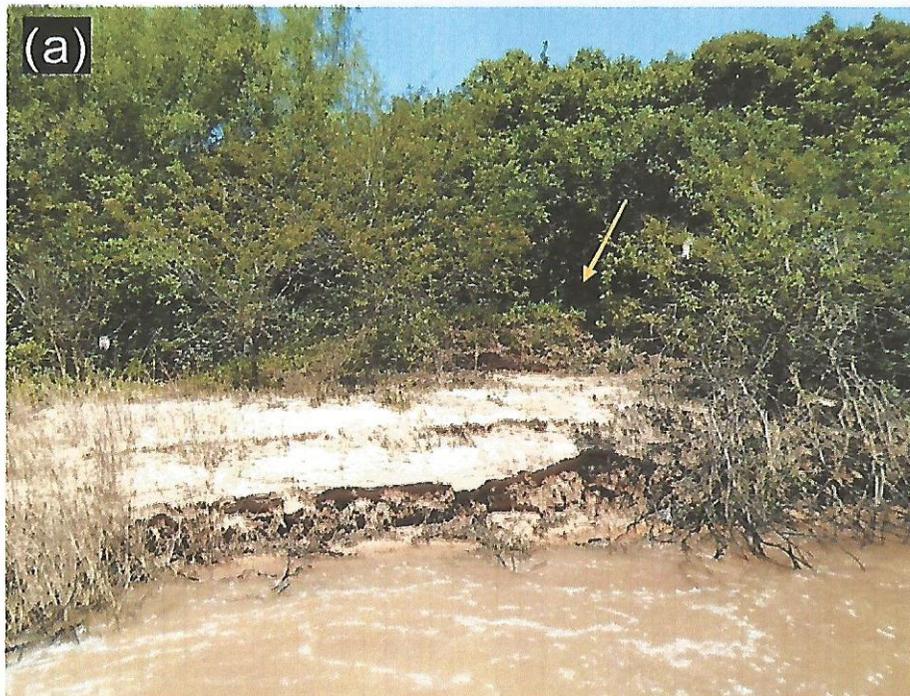
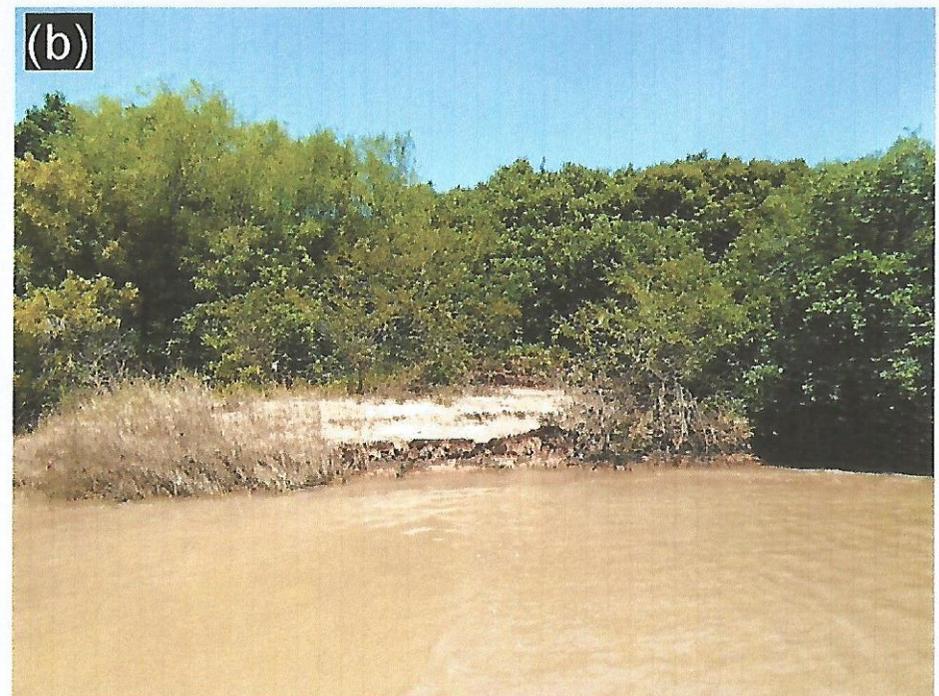
Figura 7: (ab) Margem direita do rio Jacuí, sentido Norte para Sul. Talude com vegetação ciliar e terreno friável. A seta indica a localização do marco.

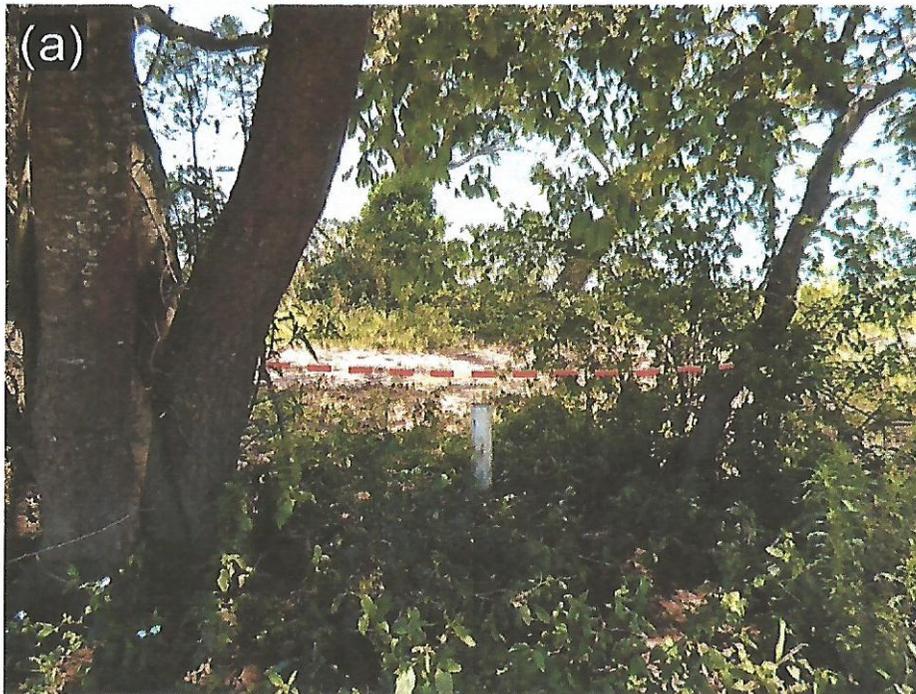
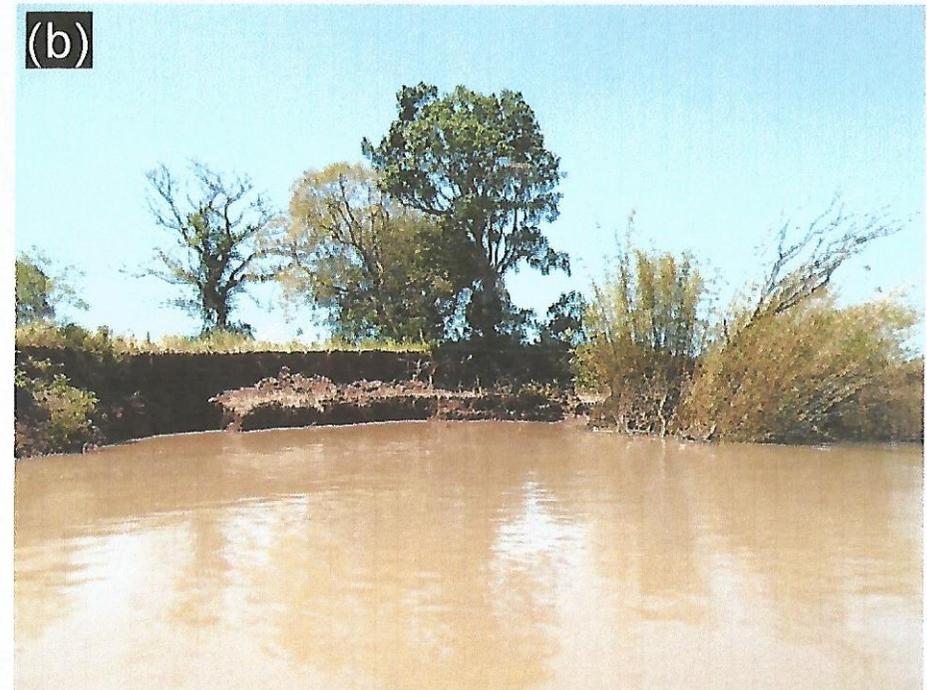
O marco E02A substitui o marco E02 que desapareceu. Localiza-se na ilha da Paciência, margem esquerda do rio, em talude vertical com vegetação e alto potencial de erosão. Sua instalação ocorreu em maio de 2013.

A área é exposta à ação de ondas e correntes com alta dinâmica. O solo tem características de boa coesão, com a ocorrência de argilas. Devido a isso, o talude apresenta nível de erosão médio desde sua instalação até novembro de 2016, conforme mostra o croqui em escala 1:100 a seguir e a Figura 8ab com imagens da área.

Figura 8: (a) Margem esquerda do rio Jacuí, imagem capturada no sentido Norte para Sul. Entre o marco e a crista do talude marginal há uma estrada rural para veículos e maquinário agrícola, conforme indicação tracejada em vermelho. (b) Imagem de Sul para Norte das condições do talude.

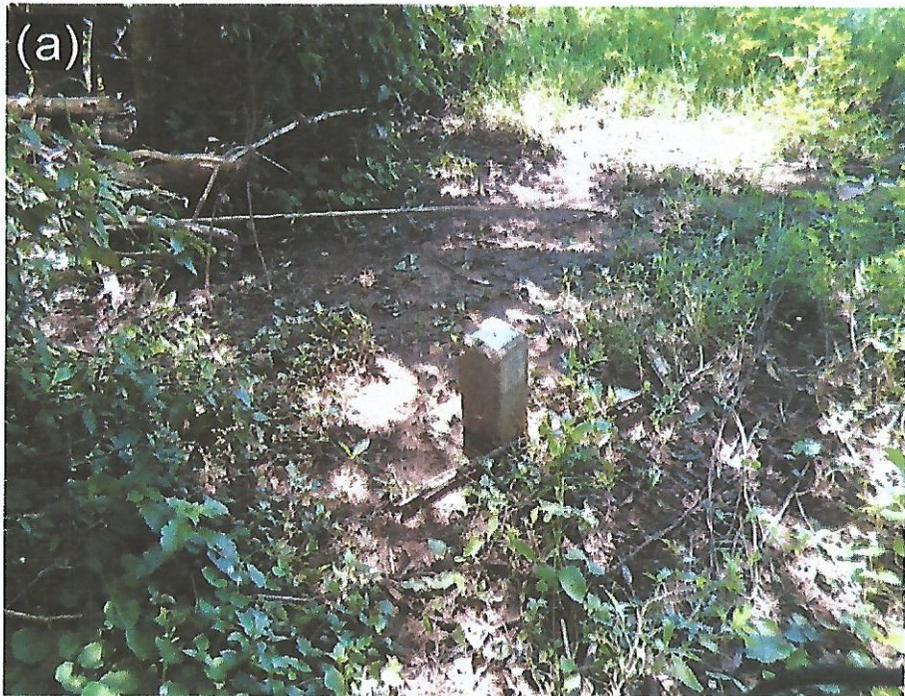
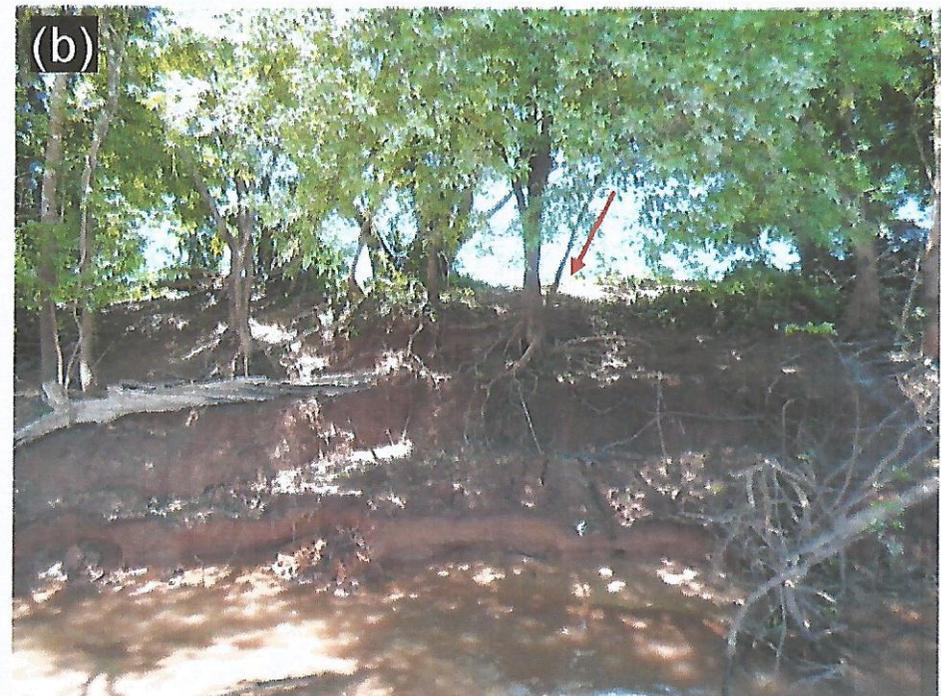
Localiza-se na margem esquerda do rio, na ilha da Paciência, em área de potencial erosivo médio. A margem neste local, devido a sua relativa horizontalidade, é muito utilizada por pescadores da região para descanso e lazer, havendo fogueiras e resíduos espalhados.

Os danos deixados pelas últimas enchentes do Jacuí ainda podem ser visualizados pelo tombamento de árvores das margens de médio e grande porte.

Figura 9: (a) Marco E03, instalado em 2009. (b) Imagem no sentido Sul para Norte, margem esquerda do rio. A seta indica a localização do marco.

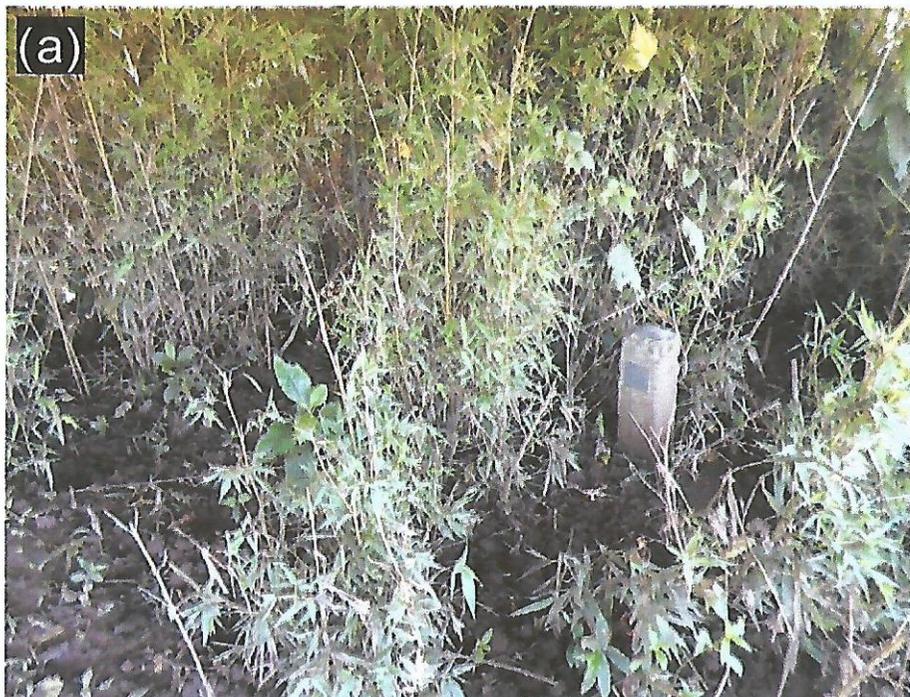
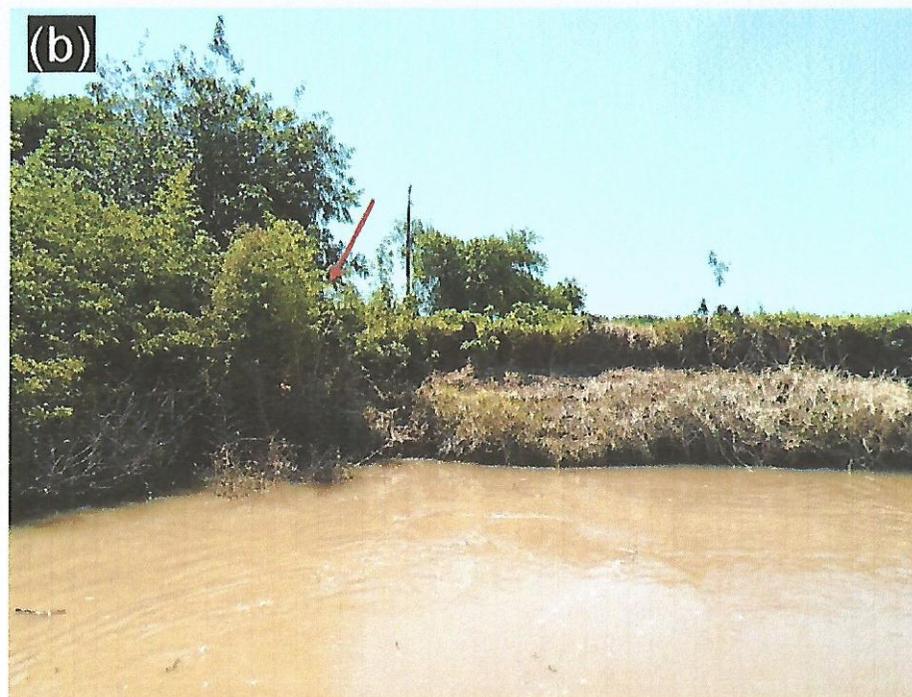
Localiza-se na margem esquerda do rio, na ilha da Paciência. A margem neste local costuma não apresentar altas taxas de regressão, e embora apresente nível médio de erosão desde sua instalação, manteve-se estável nos últimos treze meses.

Figura 10: (a) Marco de concreto coberto pela vegetação. (b) Imagem no sentido Sul para Norte, margem esquerda do rio. Talude com densa vegetação ciliar. A seta indica a localização do marco.

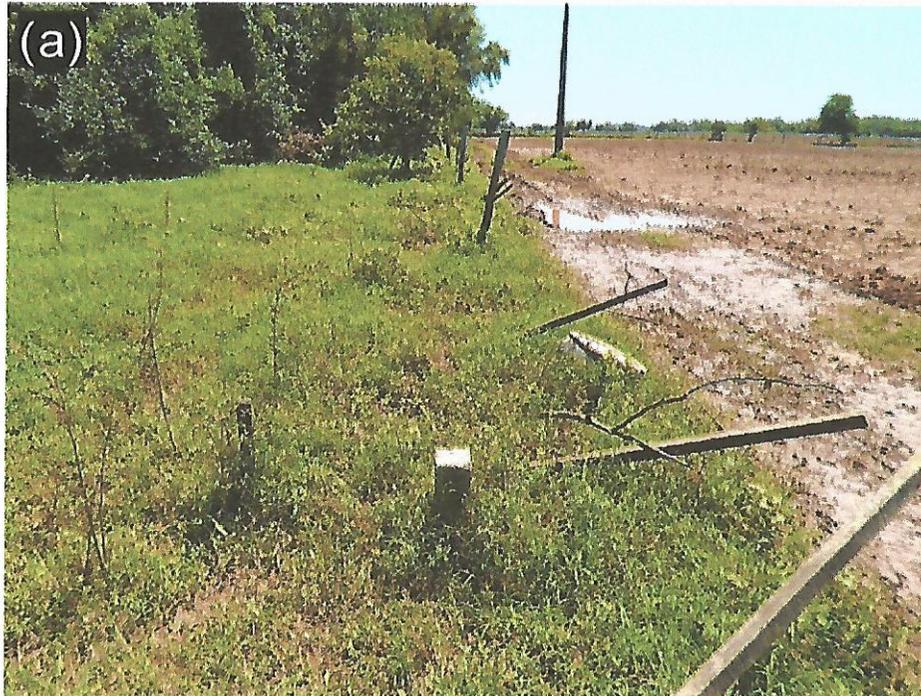
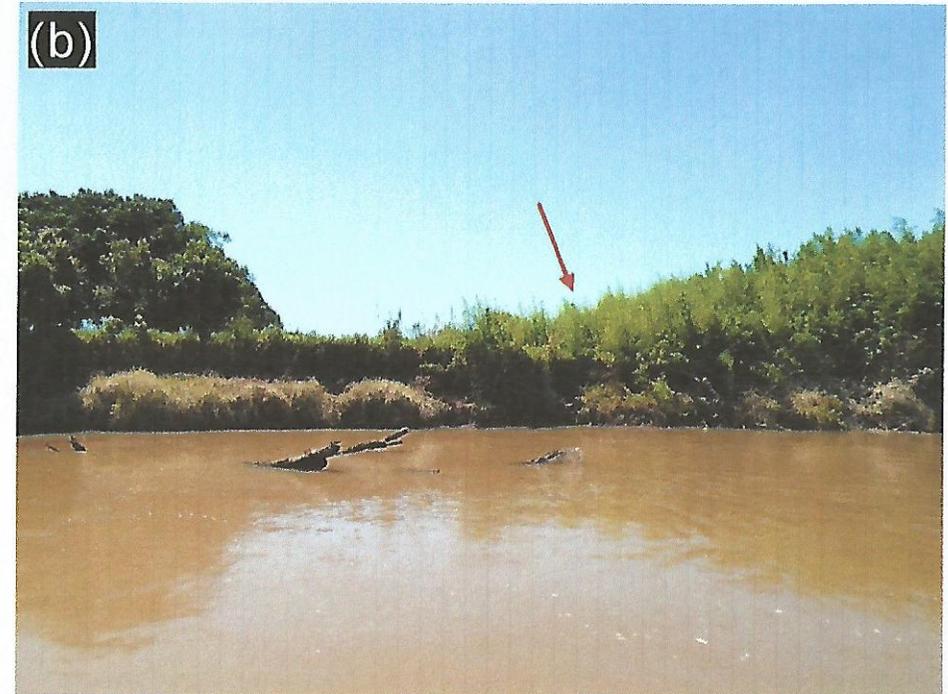
Figura 11: (a) Vista do marco de concreto ao lado de estrada rural. (b) Imagem no sentido Sul para Norte, margem esquerda do rio. A seta indica a localização do marco.

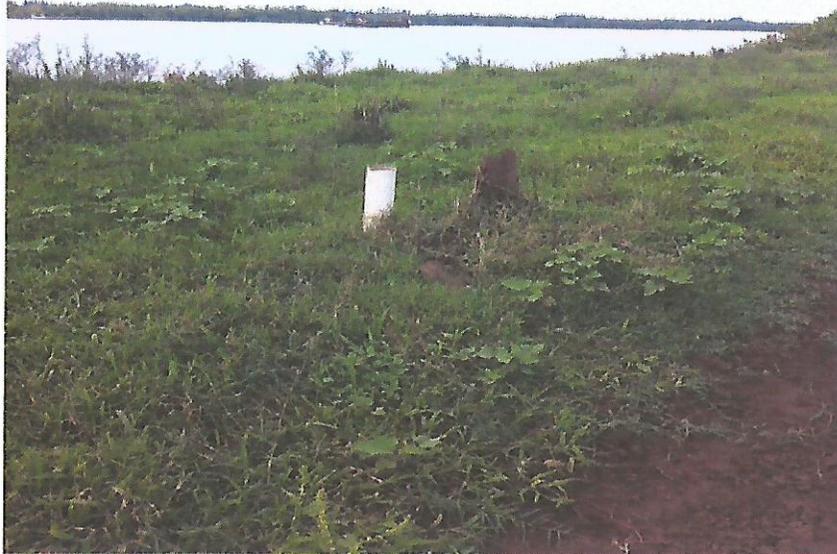
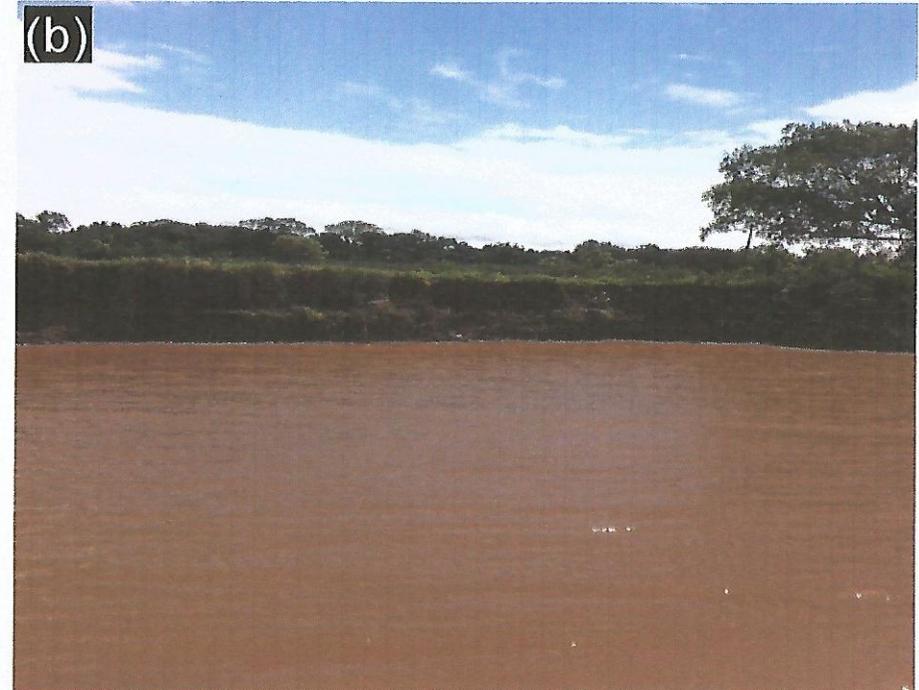
Figura 12: (a) Marco de concreto e PVC. (b) Imagem no sentido Sul para Norte, margem esquerda do rio.

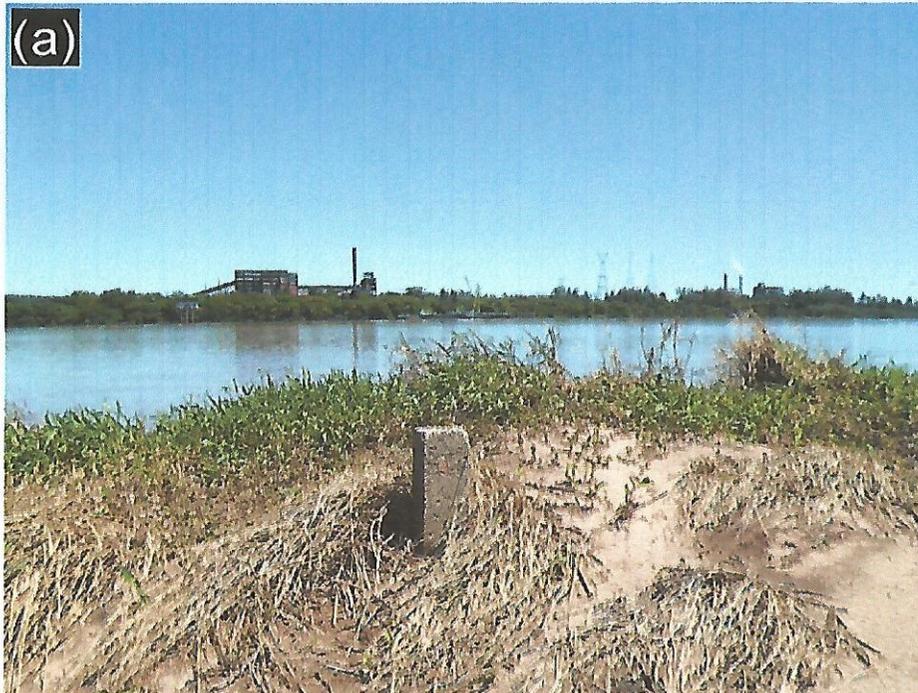
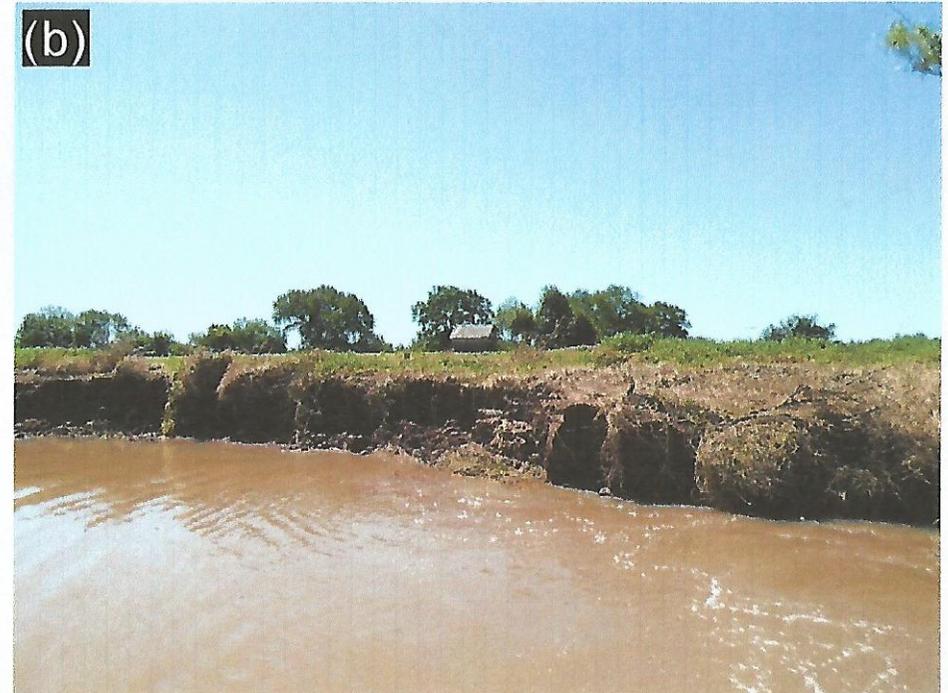
Figura 13: (a) Imagem capturada no sentido Norte para Sul, detalhando o marco de concreto. (b) Imagem no sentido Sudeste para Noroeste das condições do talude.

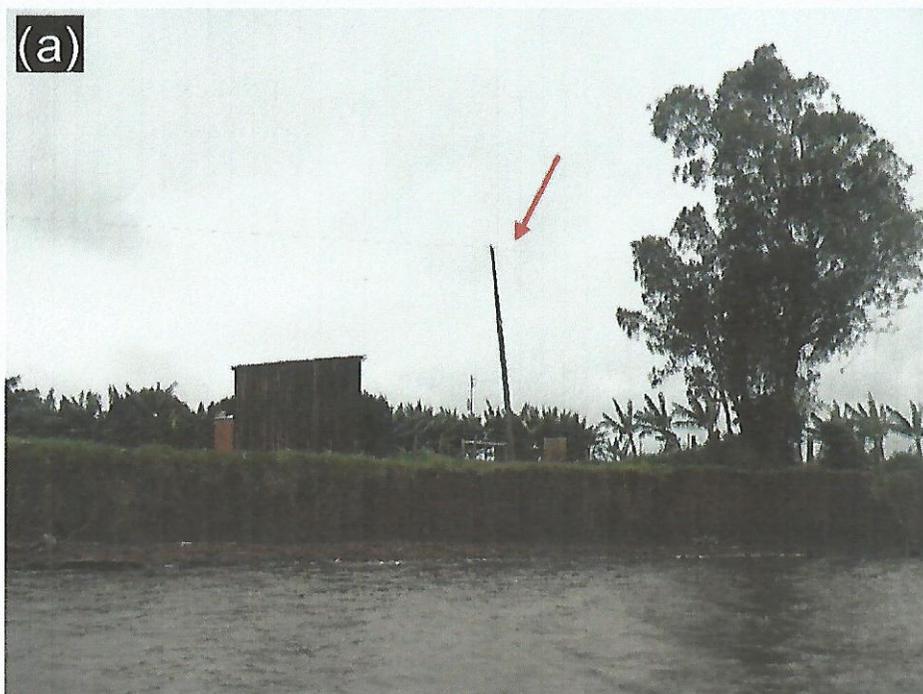
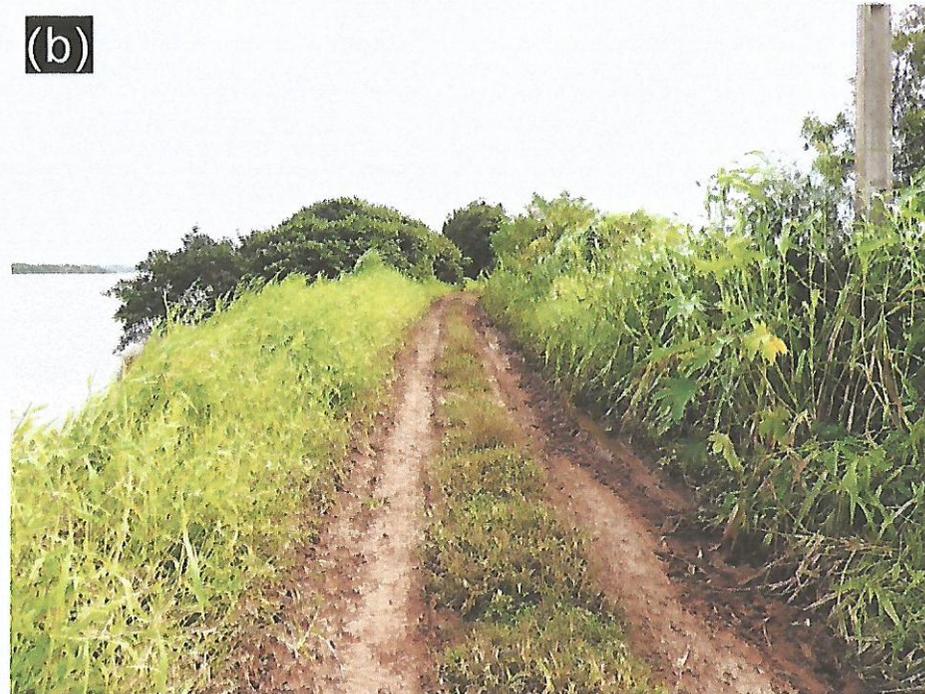
Figura 14: (a) Imagem capturada no sentido Sul para Norte. A seta indica a localização do poste. (b) Imagem no sentido Leste para Oeste, indicando a estrada rural muito próxima a crista do talude marginal. *SSJ*

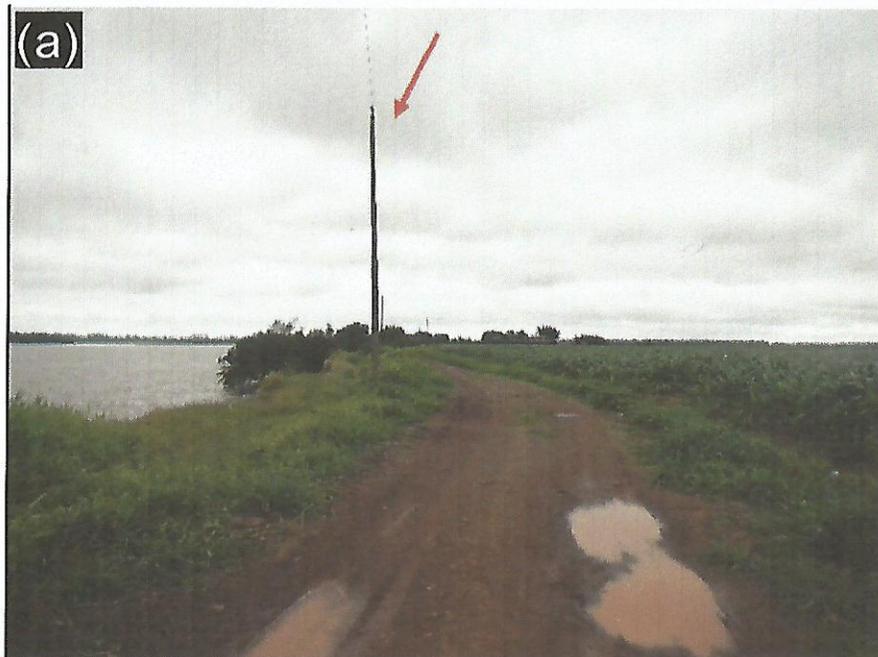
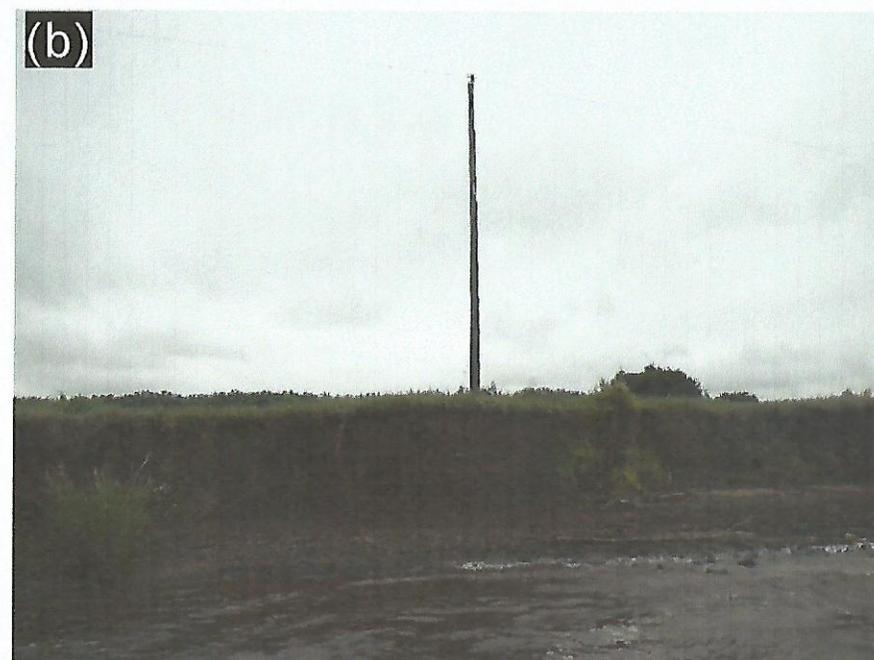
Ao longo da mesma margem do marco E10A, 160 metros a oeste pela estrada marginal, outro poste da CEEE (Nº 36152), localizado a 5,30 m (cinco metros e trinta centímetros) da borda do talude superior, foi selecionado para servir como novo marco geodésico e ponto de referência para observação de erosão.

Figura 15: (a) Perspectiva Leste para Oeste mostrando o poste, a estrada rural e, ao fundo, área que serve para plantio de milho. (b) Imagem capturada no sentido de Sul para Norte, dando uma visão geral do talude e do poste.

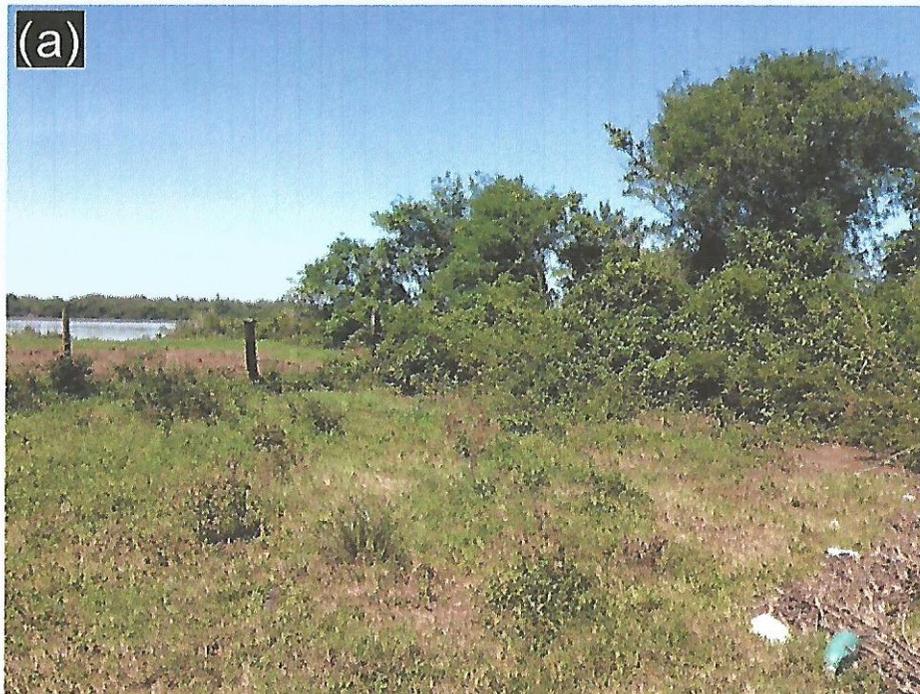
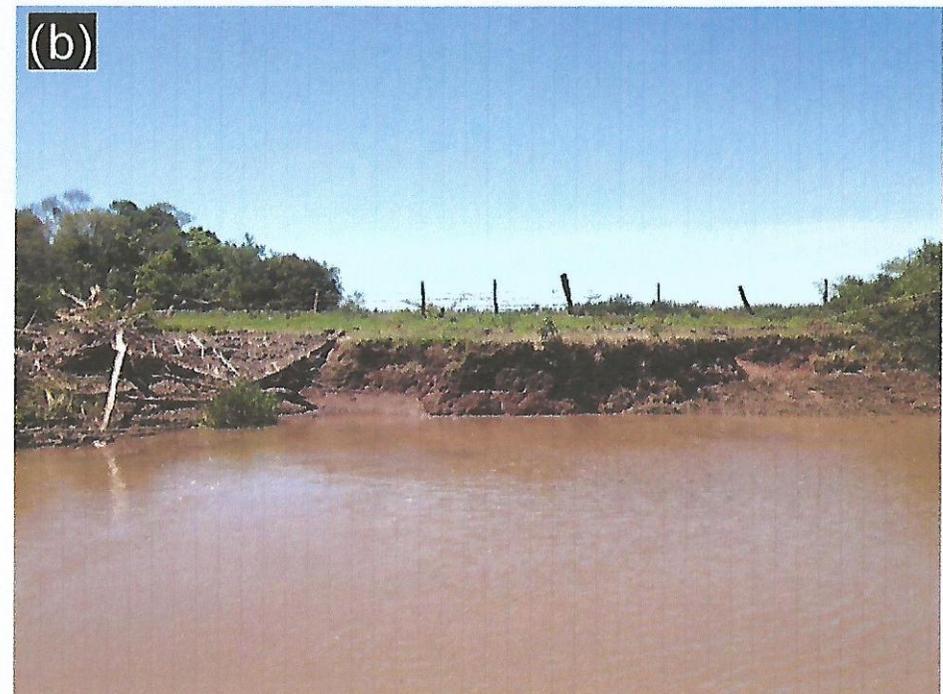
Figura 16: (a) Detalhe do local onde o marco estaria localizado, coberto por vegetação e detritos. (b) Imagem no sentido Oeste para Leste detalhando o talude. É possível notar a cerca muito próxima a margem.

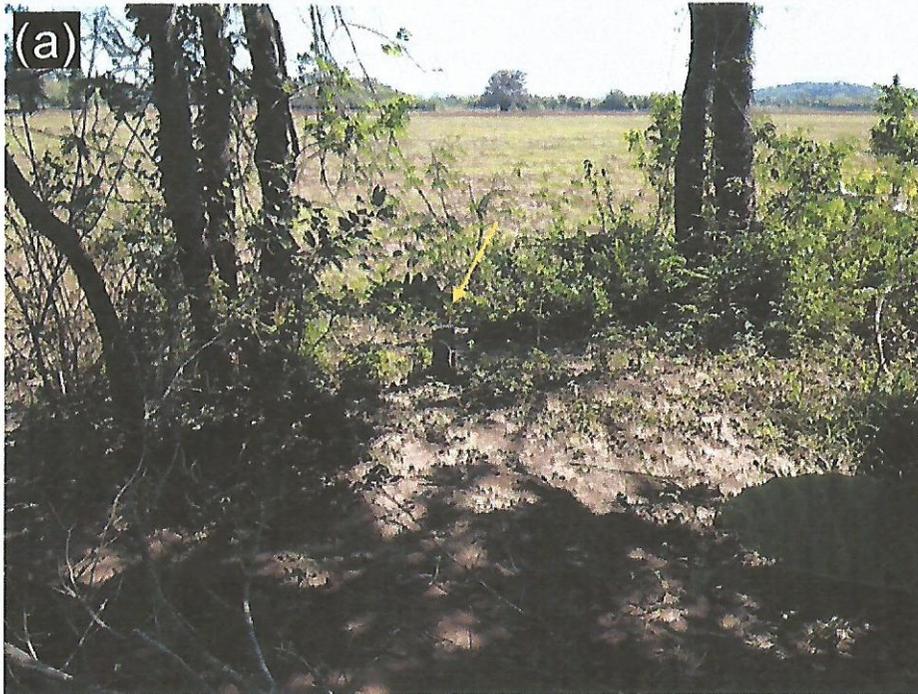
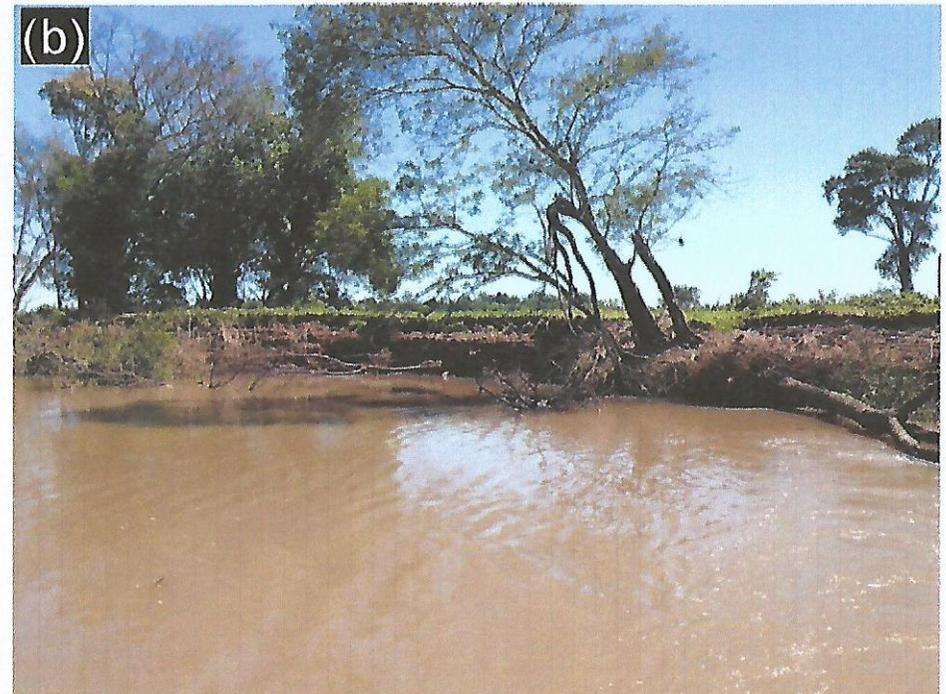
O marco E12A foi instalado em maio de 2013, na ilha do Fanfa, a montante do antigo marco E12, que desapareceu.

Figura 17: (a) Detalhe do marco de concreto entre árvores, quadrante Noroeste. (b) Condições do talude, com vegetação arbórea e ciliar. *fy*

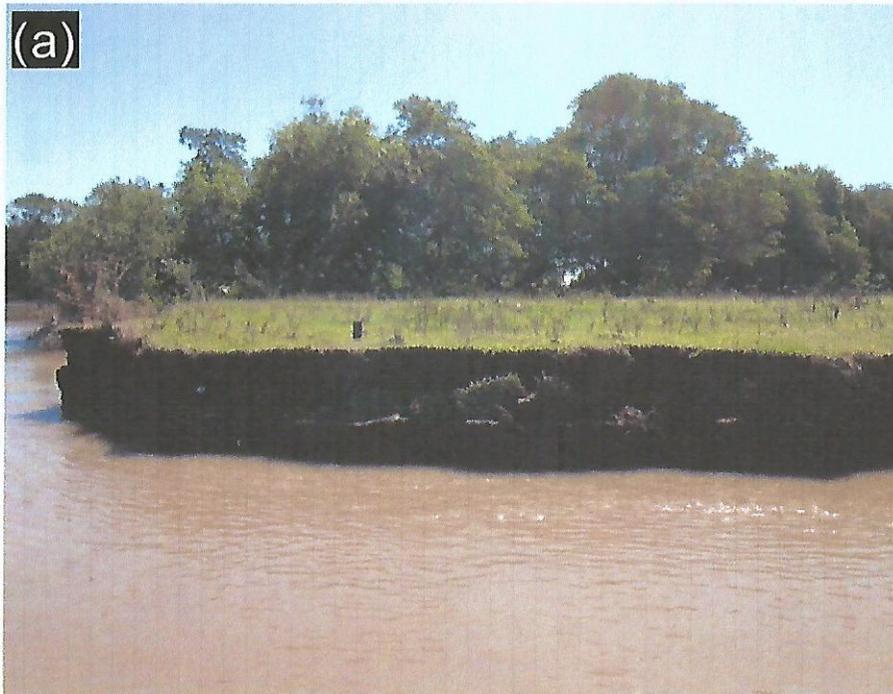
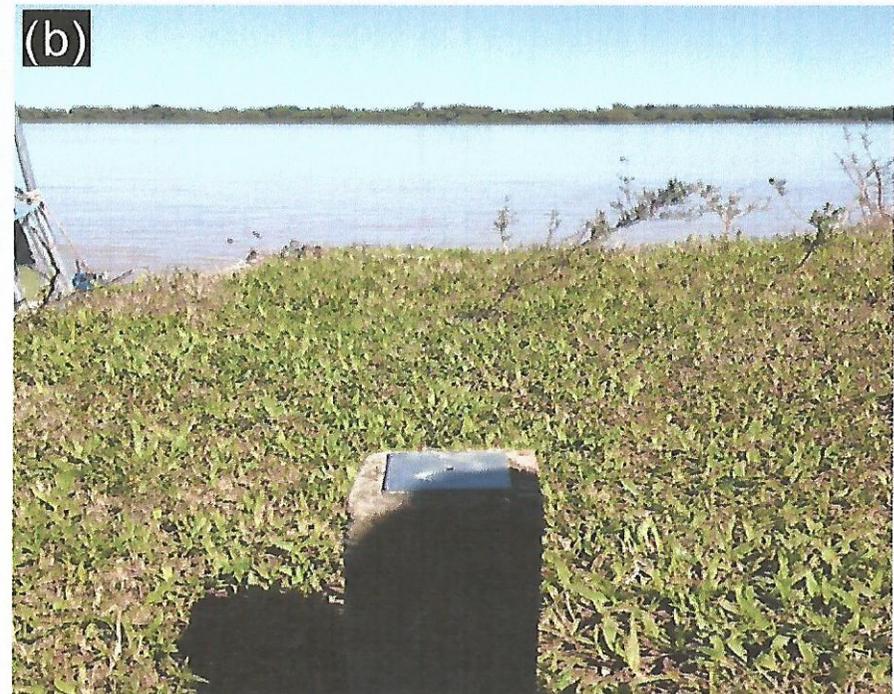
Localiza-se na extremidade oeste da ilha do Araújo sobre talude médio, exposto diretamente aos fluxos de corrente que se dividem neste pontal. Esta área é suscetível a intensos processos erosivos fluviais ou de encosta, principalmente em períodos de enchente, quando ocorrem quedas de árvores de grande porte e que, muitas vezes, contribuem para instabilizar os taludes marginais.

Figura 18: (a) Imagem capturada no sentido Sul para Norte, evidenciando a presença de vegetação gramínea rasteira. (b) Imagem capturada no sentido de medição, de Leste para Oeste.

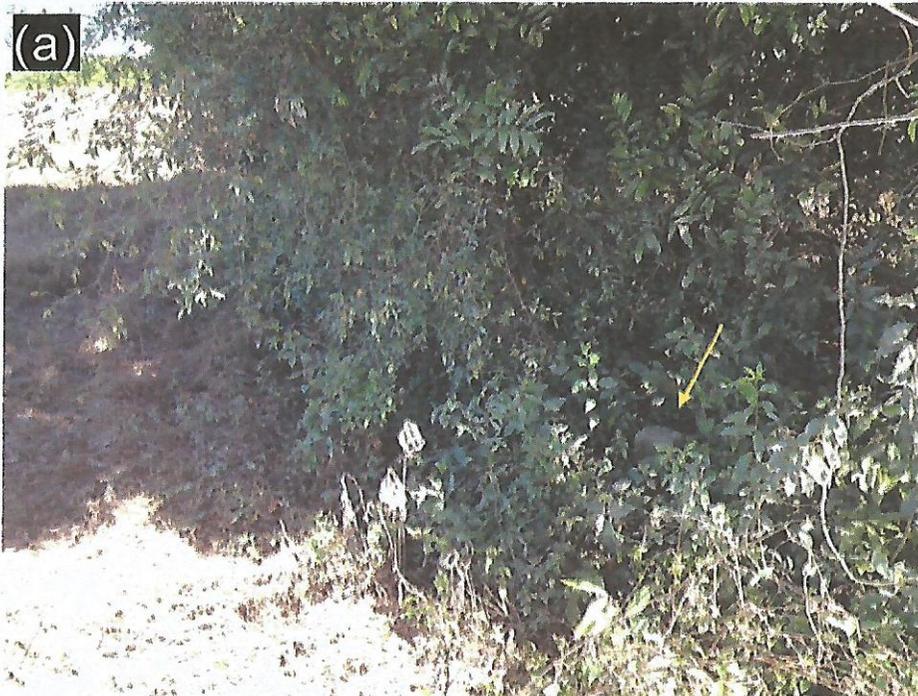
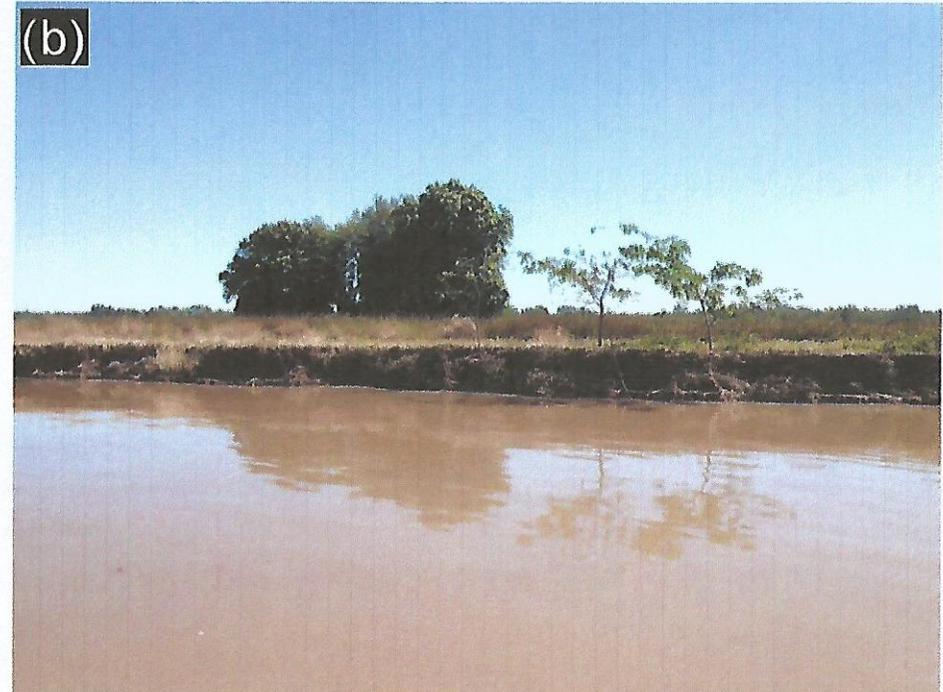
Marco instalado em novembro de 2013, na margem direita da ilha do Araújo, em local onde a margem é desprovida de vegetação ciliar, com histórico de plantação de milho avançando até a borda do talude. O solo é friável e o perfil do talude é vertical e baixo.

Figura 19: (a) Imagem capturada no sentido Leste para Oeste, com indicação do marco. (b) Imagem capturada no sentido Sul para Norte, onde antes havia lavoura muito próxima ao limite do talude.

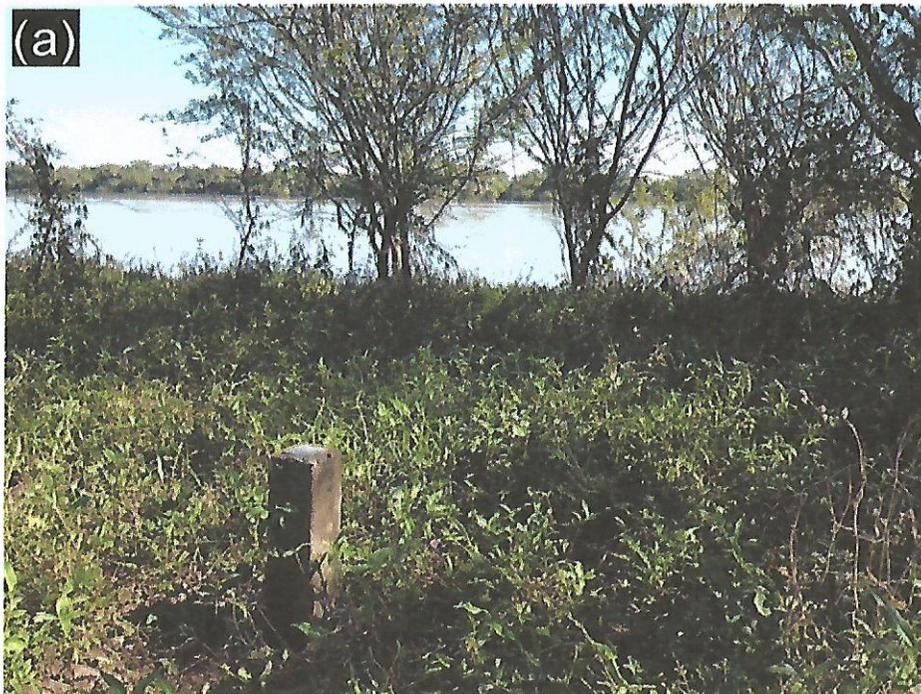
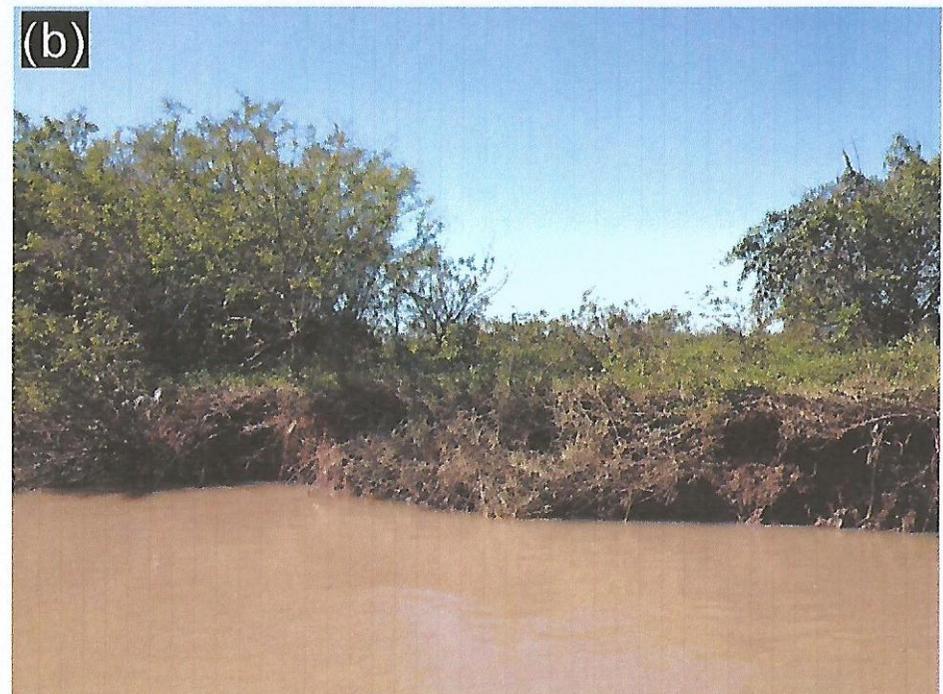
Figura 20: (a) Imagem capturada no sentido de medição, de Sul para Norte. (b) Imagem de Norte para Sul do aspecto do talude.

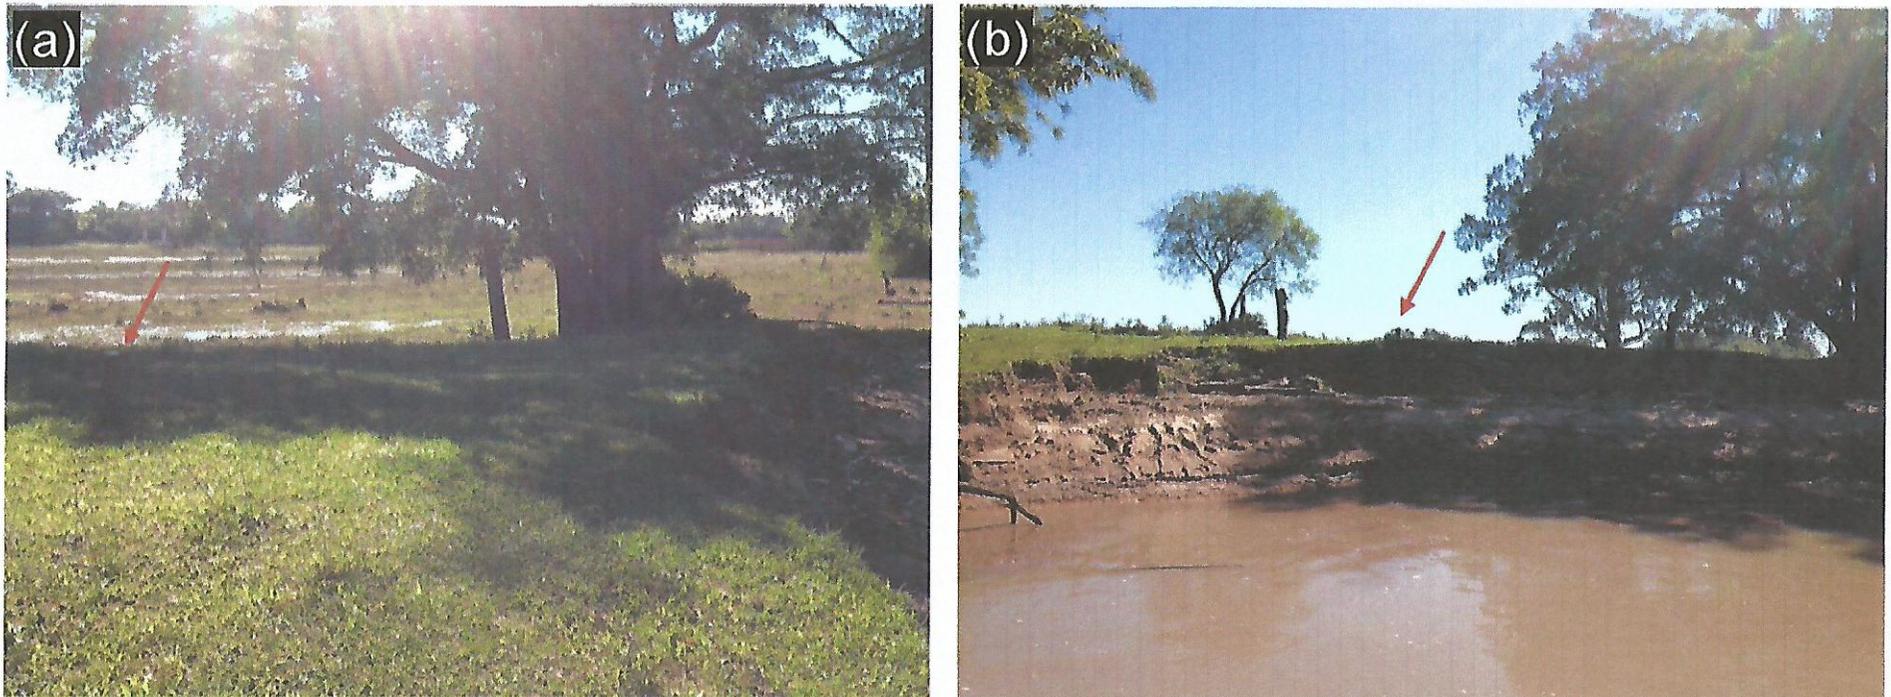
Localizado na extremidade sul da ilha do Araújo, exposto às fortes correntes de ventos do quadrante sul e das enchentes. Observa-se ao longo do talude uma erosão escalonada, indicando os diversos níveis alcançados pela água, com erosão da base e solapamento dos taludes superior para jusante e montante da margem.

Figura 21: (a) Imagem capturada no sentido de Oeste para Leste. (b) Imagem de Sul para Norte, com a indicação da localização do marco. É possível visualizar a exposição do solo pela ausência de vegetação ciliar, e as marcas do pisoteio deixadas pelo gado.

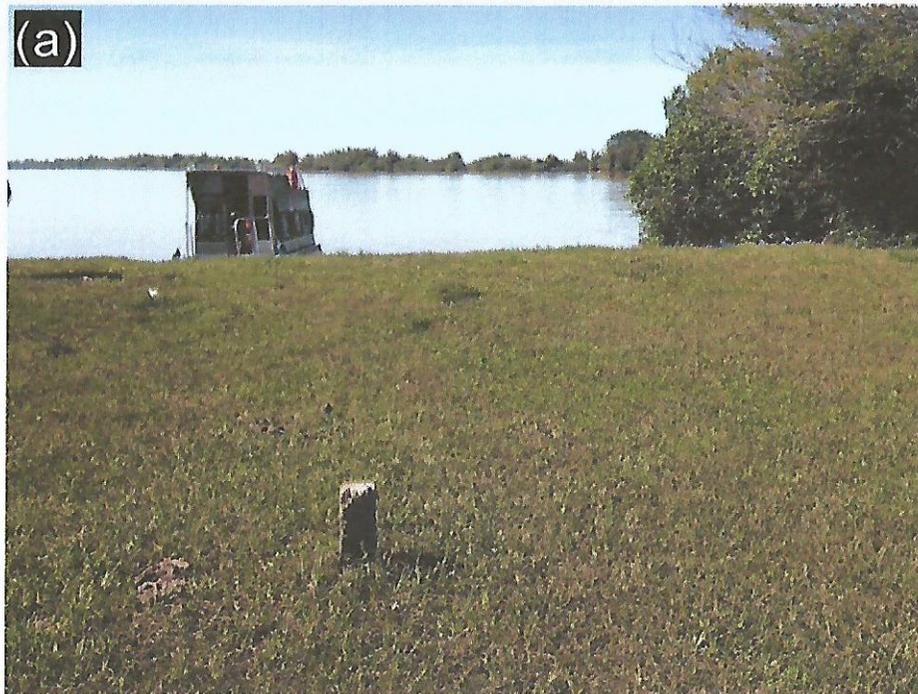
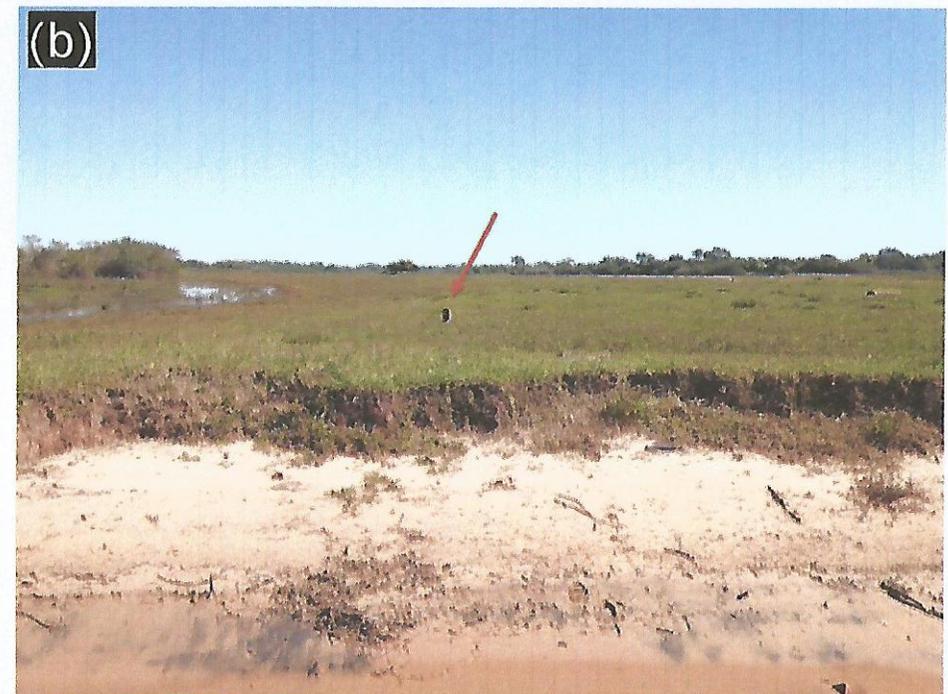
Este marco está instalado na margem esquerda do rio Jacuí, na ilha do Araújo, na localidade conhecida na região como “prainha”, a 10,20 m (dez metros e vinte centímetros) do limite do talude superior.

Figura 22: (a) Imagem capturada de Norte para Sul, no sentido da medida. (b) Imagem de Sul para Norte do aspecto do talude. É possível visualizar o terreno plano e os sedimentos arenosos que compõem a praia.
