RELATÓRIO TÉCNICO

MONITORAMENTO DA ESTABILIDADE DAS MARGENS ESTAÇÕES GEODÉSICAS DA REDE LOCAL DA SOMAR – SOCIEDADE MINERADORA LTDA.

NOVEMBRO, 2016

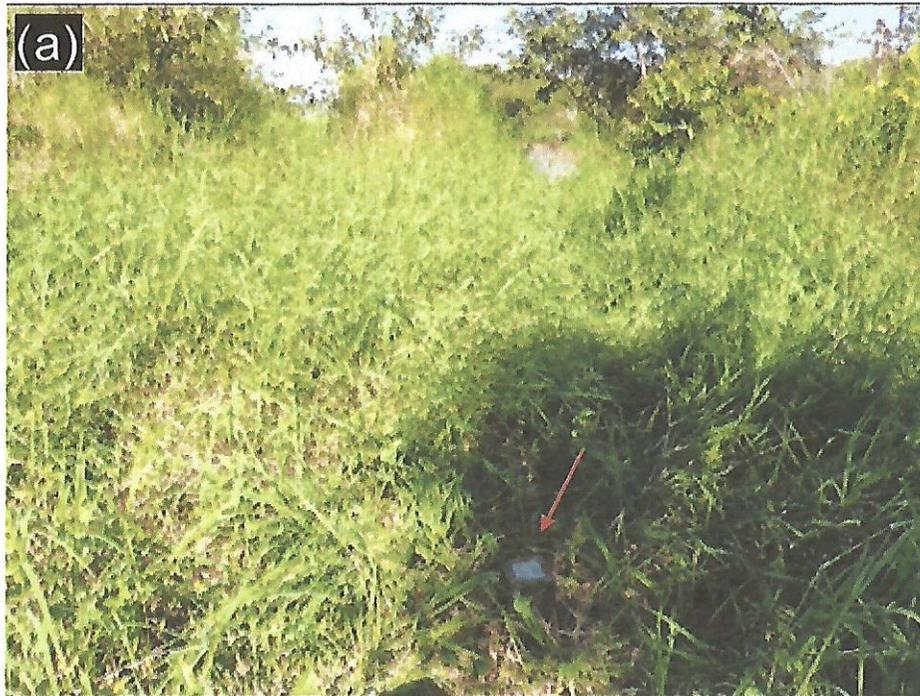
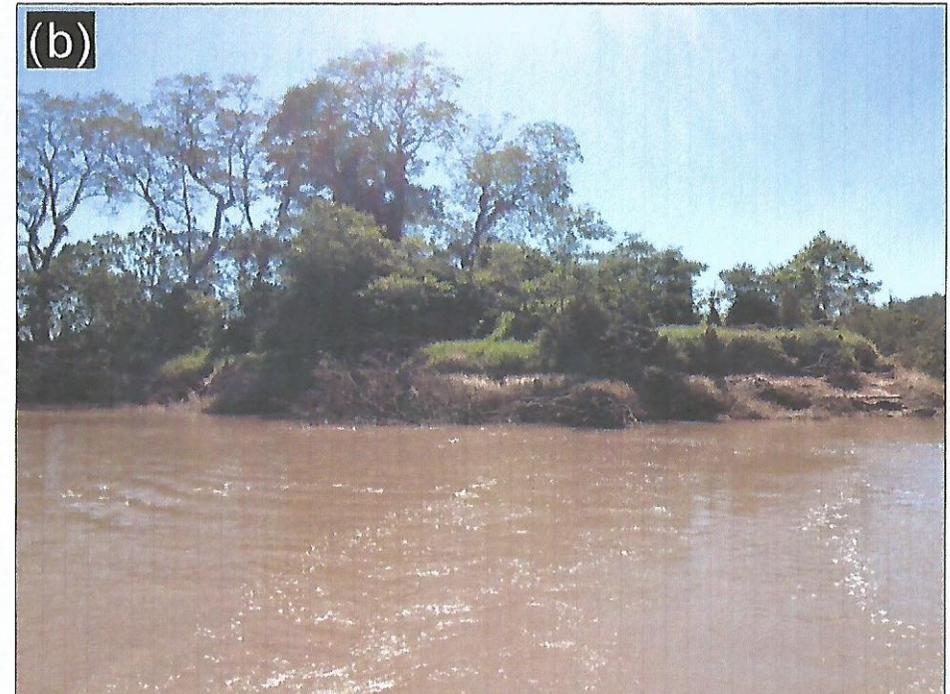
Este marco está localizado na extremidade oeste da ilha do Carioca. A região é muito suscetível a processos erosivos fluviais pela ação das correntes que se dividem na extremidade da ilha do Araújo e escoam em direção a ilha do Carioca.

Figura 23: (a) Imagem capturada de Nordeste para Sudoeste, com a indicação do marco. (b) Imagem de Norte para Sul do aspecto do pontal e a densa vegetação que o protege da ação das águas do rio.

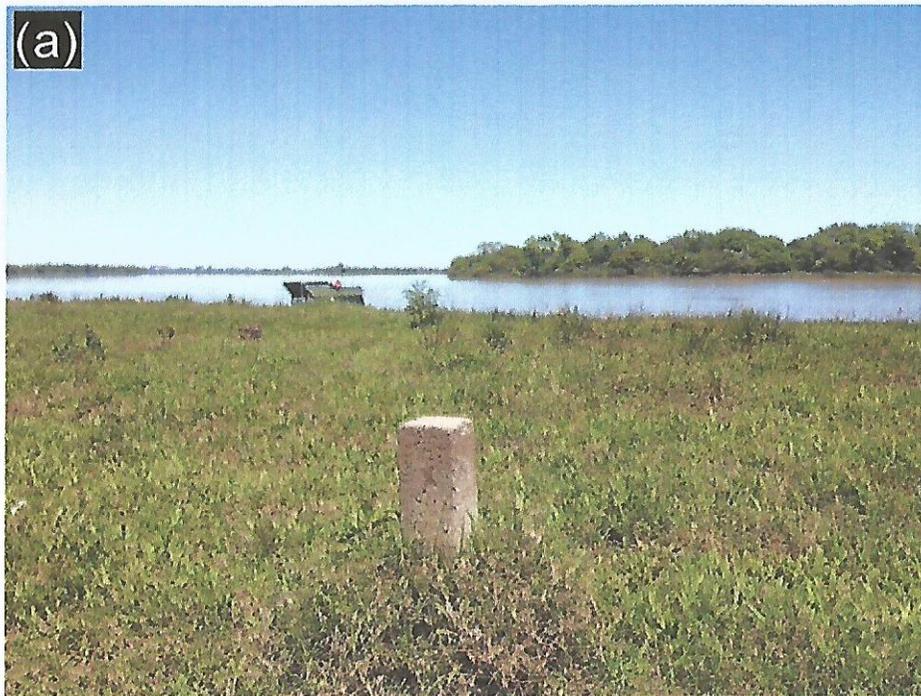
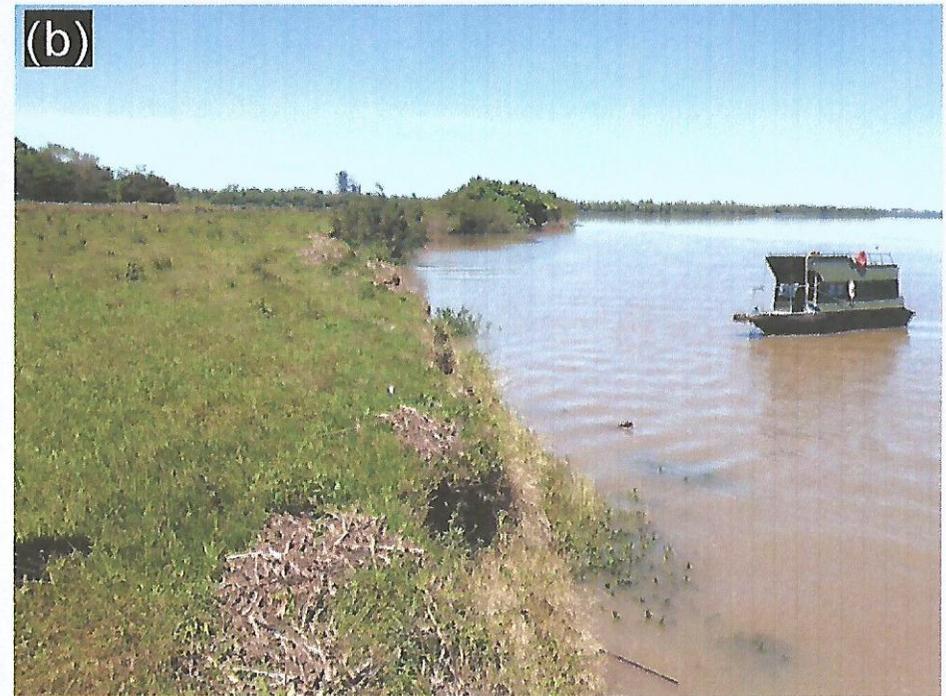
Este marco está localizado na ilha do Fanfa, em substituição aos marcos E18 e E18A. A morfologia do rio neste local representa a migração de um meandro encaixado, com a formação de uma margem côncava e talude vertical alto. O solo apresenta muitas reentrâncias devido ao intenso uso agrícola, não havendo vegetação ciliar nos taludes marginais.

Figura 24: (a) Imagem capturada de Nordeste para Sudoeste, sentido da medição. (b) Perfil do talude capturado de Norte para Sul, mostrando aspectos do talude e sua extensão sem mata ciliar.

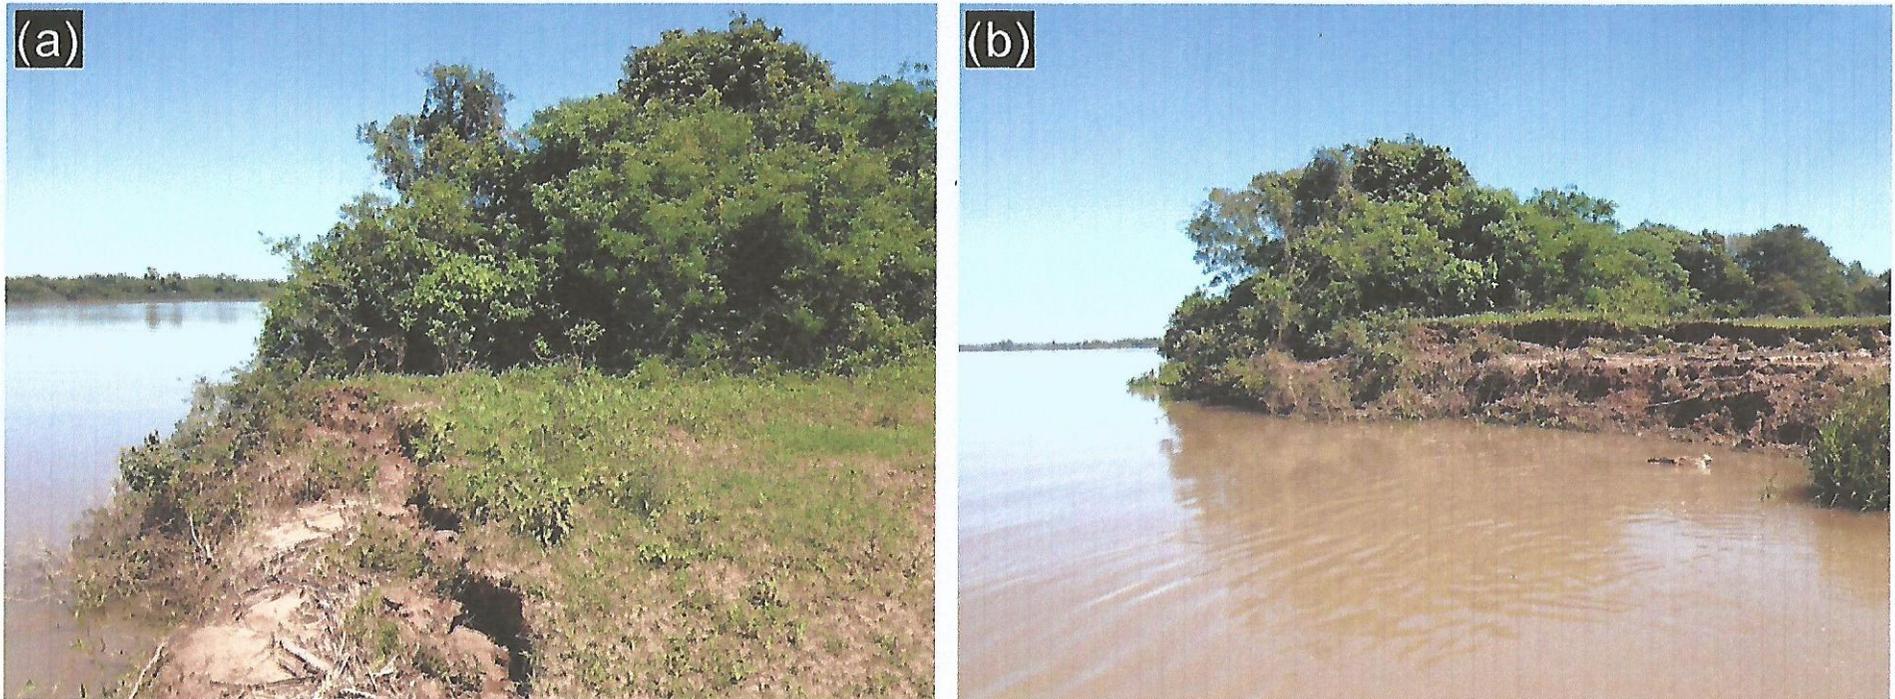
Marco localizado na ilha do Fanfa, margem esquerda do rio Jacuí. O talude é médio, com mata ciliar e gramíneas. Na área, são evidentes processos erosivos do talude a jusante e a montante do marco. O local é muito utilizado por pescadores e refúgio para acampamentos.

Figura 25: (a) Adensamento da mata tornou o marco E19A inacessível. (b) Imagem das condições da margem no local. Houve adensamento da vegetação em comparação a vistorias anteriores, conservando o perfil do talude.

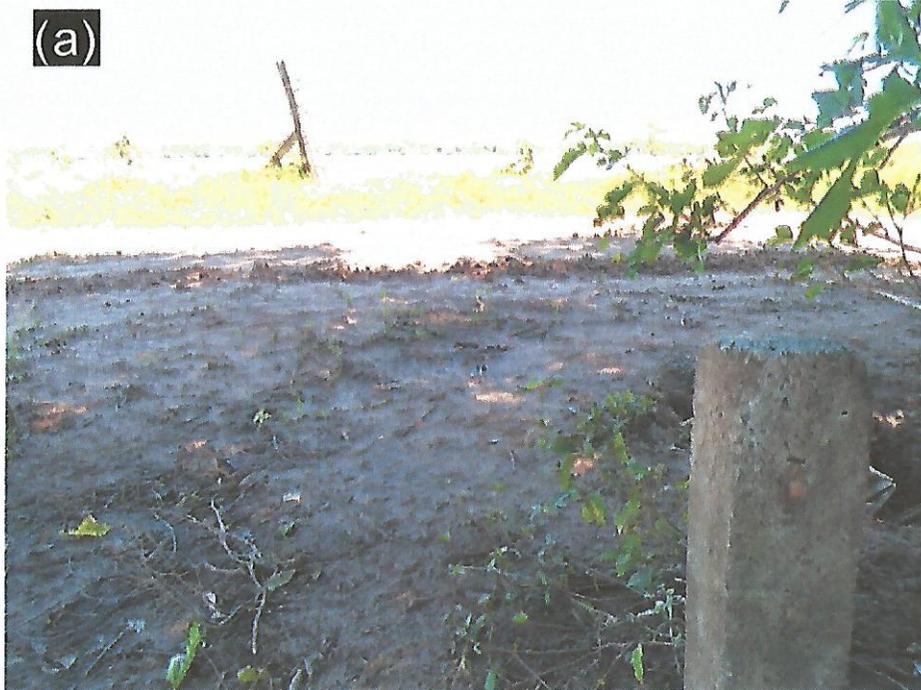
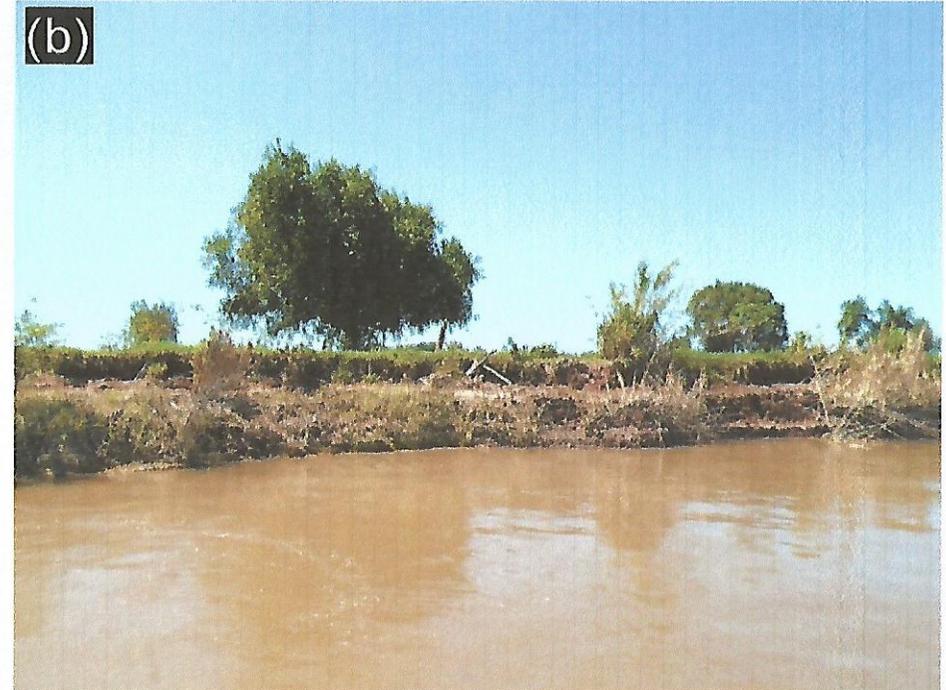
Localizado na margem esquerda do rio Jacuí, na ilha da Paciência, em região onde o rio tem perfil aproximadamente retilíneo.

Figura 26: (a) Detalhe do marco E21. Imagem capturada no sentido de medição de Norte para Sul. (b) Imagem de Sul para Norte ilustrando a mata ciliar na margem.

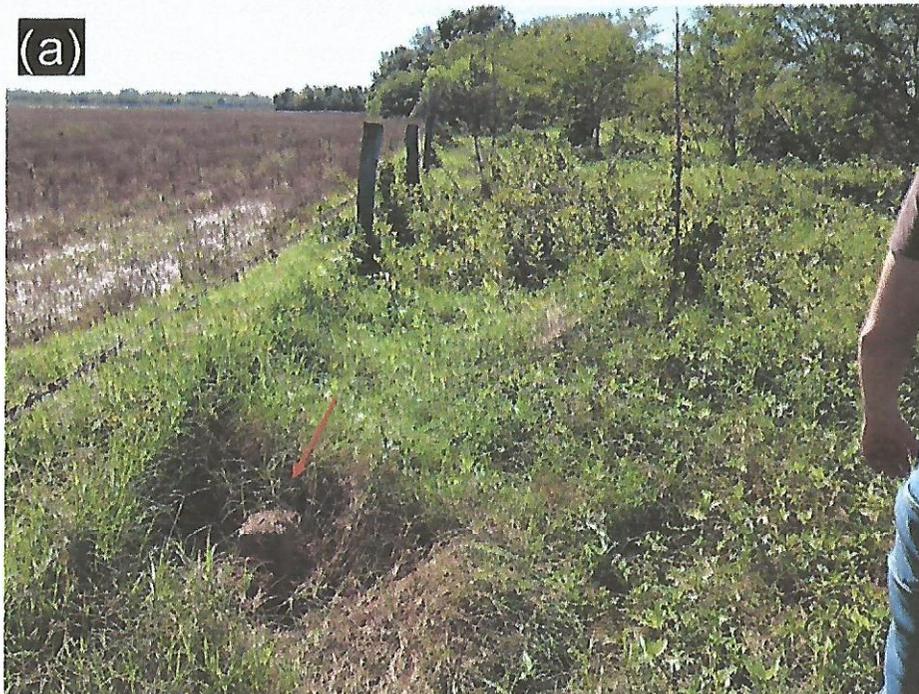
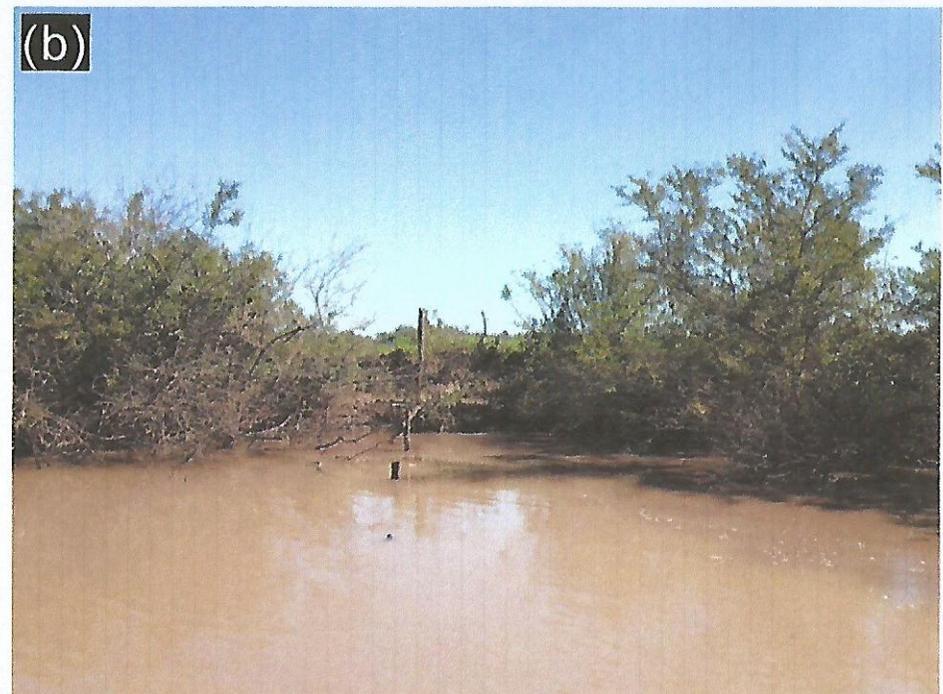
Localizado na margem esquerda do rio Jacuí, na ilha do Araújo, em talude baixo, com vegetação ciliar e gramíneas, onde o solo apresenta boa coesão e compactação.

Figura 27: (a) Imagem de Oeste para Leste com a indicação do marco. Ao Norte a lavoura cercada. (b) Imagem de Sul para Norte ilustrando a mata ciliar na margem do local.
