**HAR ENGENHARIA E MEIO AMBIENTE LTDA**

**LAUDO TÉCNICO A RESPEITO DAS CAUSAS DAS INSTABILIZAÇÕES DE  
TALUDES NA MARGEM ESQUERDA DO RIO JACUÍ, NO TRECHO COM  
COORDENADAS (443.104,6 ; 6.688.603,8) E (445.273,8 ; 6.689.679,5)**

**OUTUBRO DE 2006**

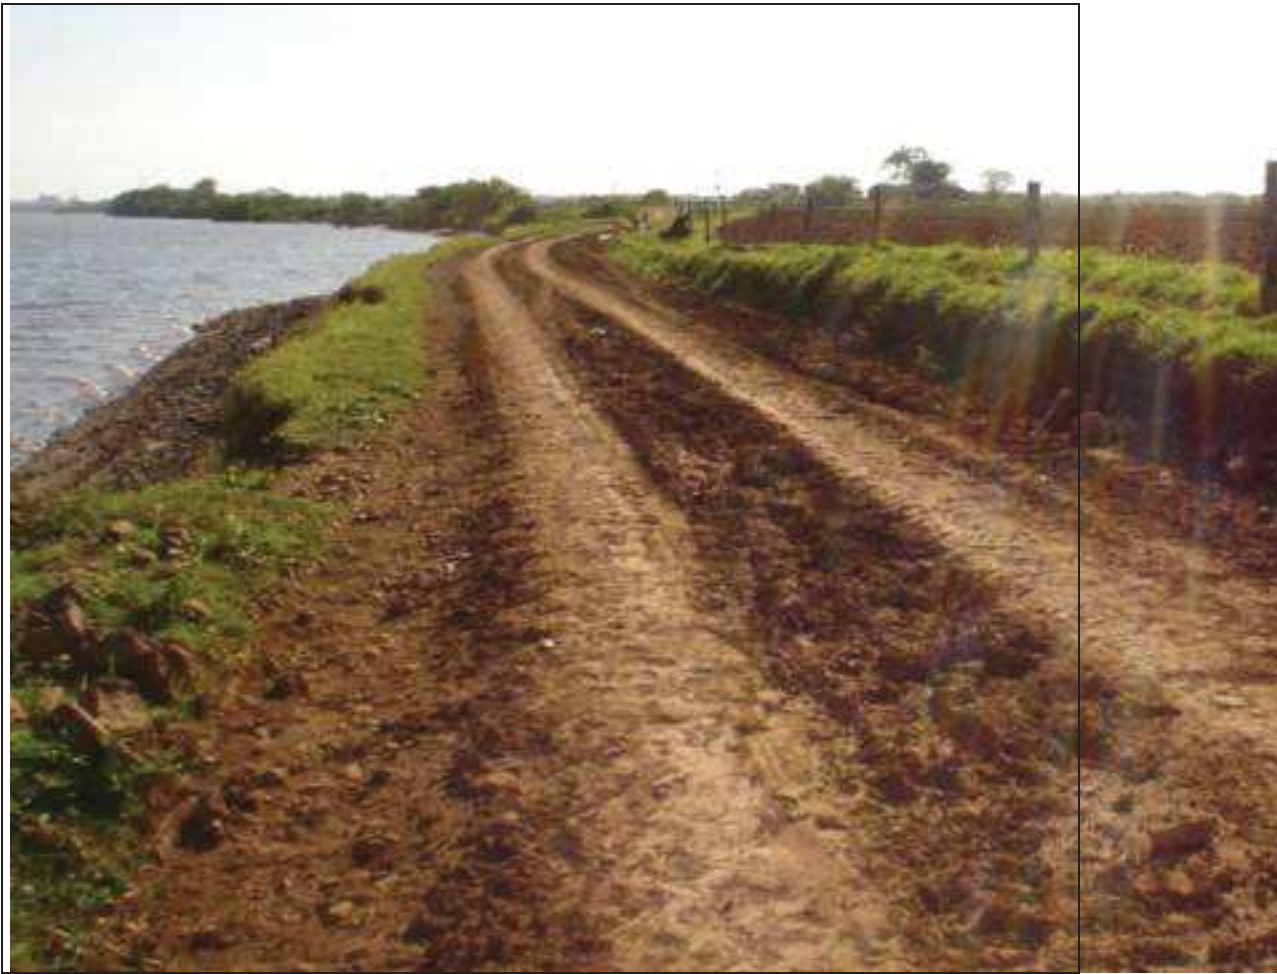
- A Foto aérea de dez/2003 (Ilustração 01) e várias fotos anexas (Fotos 01 e 02) mostram que a mata ciliar, dentro dos limites da APP, praticamente, inexistente, em função da própria estrada e do plantio de lavouras. As evidências são de que a falta de vegetação, neste trecho, é antiga, o que dificulta a contenção da margem do rio;

- Os taludes da margem esquerda do rio são constituídos de terrenos areno-argilosos potencialmente erodíveis. As Fotos 01, 02 e 03 mostram detalhes dos solos locais. Não resta a menor dúvida, no meio técnico e a qualquer cidadão leigo e consciente, que a presença de vegetação é um fator determinante da estabilidade das margens de um rio, ainda mais se este se desenvolve em uma planície aluvionar, com predominância de sedimentos arenosos. Com respeito à objetividade, pode-se afirmar que as raízes das árvores e seu “arcabouço tridimensional” são elementos fundamentais para a manutenção da estabilidade dos taludes naturais, uma vez que estas se contrapõem aos esforços que estes sofrem, especialmente, as forças trativas dos fluxos do rio (correnteza) e as constantes subidas dos níveis do rio, seguido de seu rebaixamento rápido, conforme será mais bem justificado a seguir. Assim, entre outros efeitos benéficos as raízes das árvores “armam” os terrenos lhe dando maior resistência, garantindo sua estabilidade frente aos principais esforços acima referidos;

Foto 01: Estrada municipal mostrando o tipo de solo e a falta de vegetação ribeirinha (out/06).

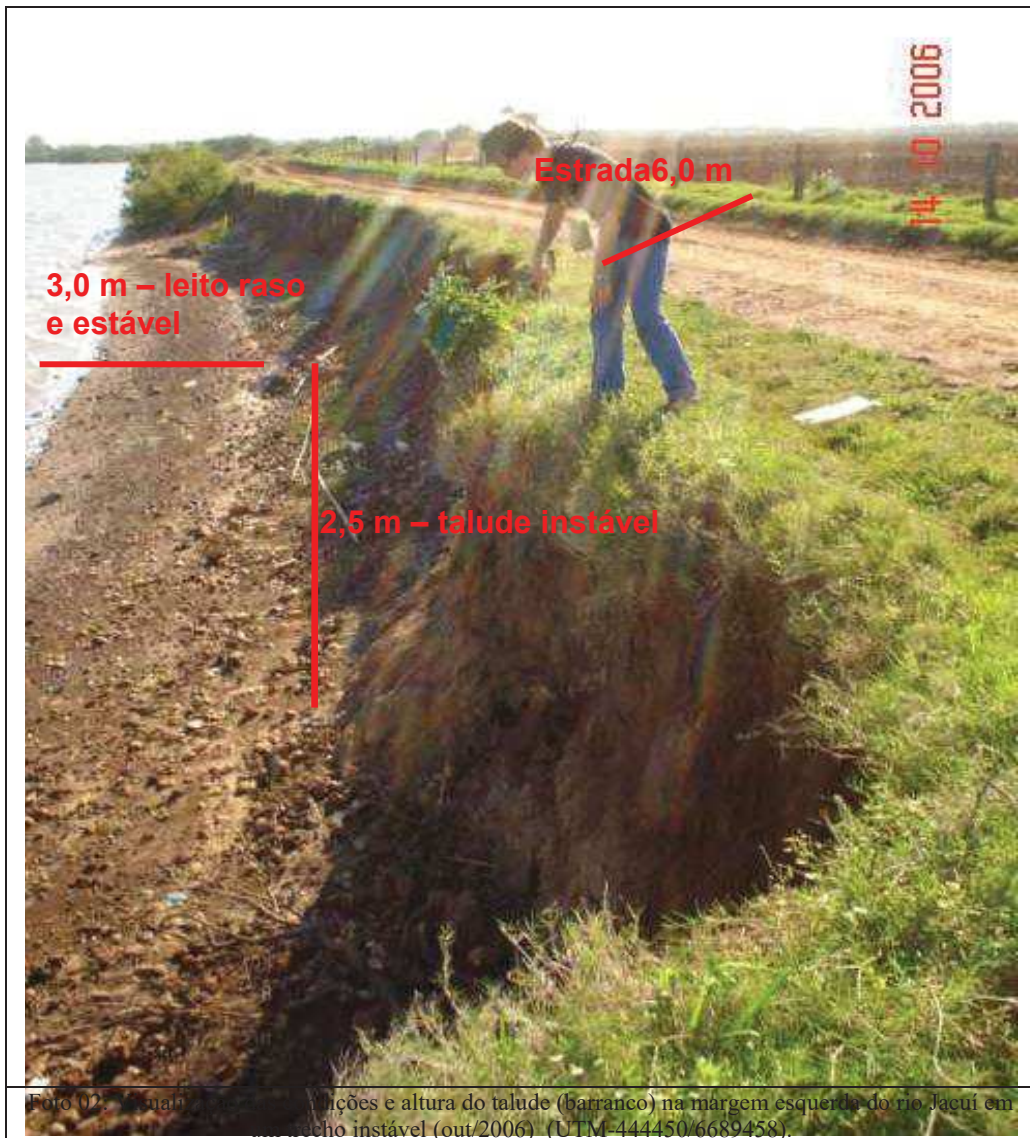
- Ainda, com base no citado artigo, foi definido na **Ilustração 01** os limites da APP, onde está implantada e operando a estrada vicinal, sendo que a mesma, em vários locais, atinge ou margeia o topo do talude da margem do rio (Fotos 01, 02 e 03), sendo que nestes trechos, praticamente, não existe espaço entre a calha do rio e o leito trafegável. Nestes trechos críticos os veículos sobrecarregam os taludes no seu limite com o rio, às vezes com até 3,70m de desnível subvertical (Foto 02);

- As Fotos 02 e 03 mostram a margem esquerda com taludes muito íngremes e verticais com altura da margem (barranco) variando de 2,50 m a 3,70 m, estando esta sem proteção de vegetação e em condição visível de avanço de sua instabilização em direção a estrada – estas fotos são representativas dos trechos mais críticos;

- A Foto 02 e as fotos apresentadas junto a Ilustração 06 “Perfil Tipo-Margem Esquerda” e as indicações e descrições das condições típicas da margem esquerda do rio permitem inferir que as instabilizações estão se dando, predominantemente, por escorregamento e desmoronamento de pequenos volumes de solos e por erosão superficial (fluxo do rio e concentração das drenagens superficiais da estrada), desmoronamentos e escorregamentos de pequenos volumes de solo.

Foto 02: Situação atual das condições e altura do talude (barranco) na margem esquerda do rio Jacuí em [localização] (out/2006) (UTM-444450/6689458).

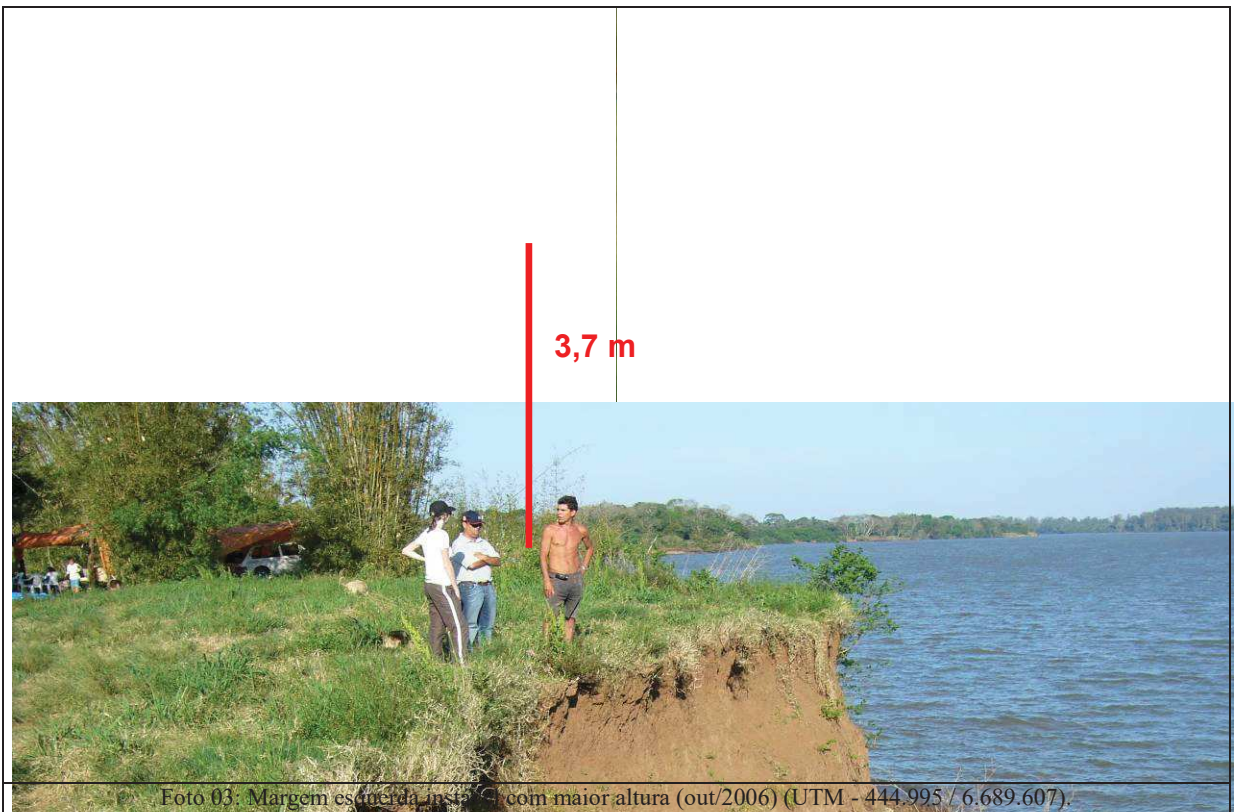
Foto 03: Margem esquerda instalada com maior altura (out/2006) (UTM - 444.995 / 6.689.607).

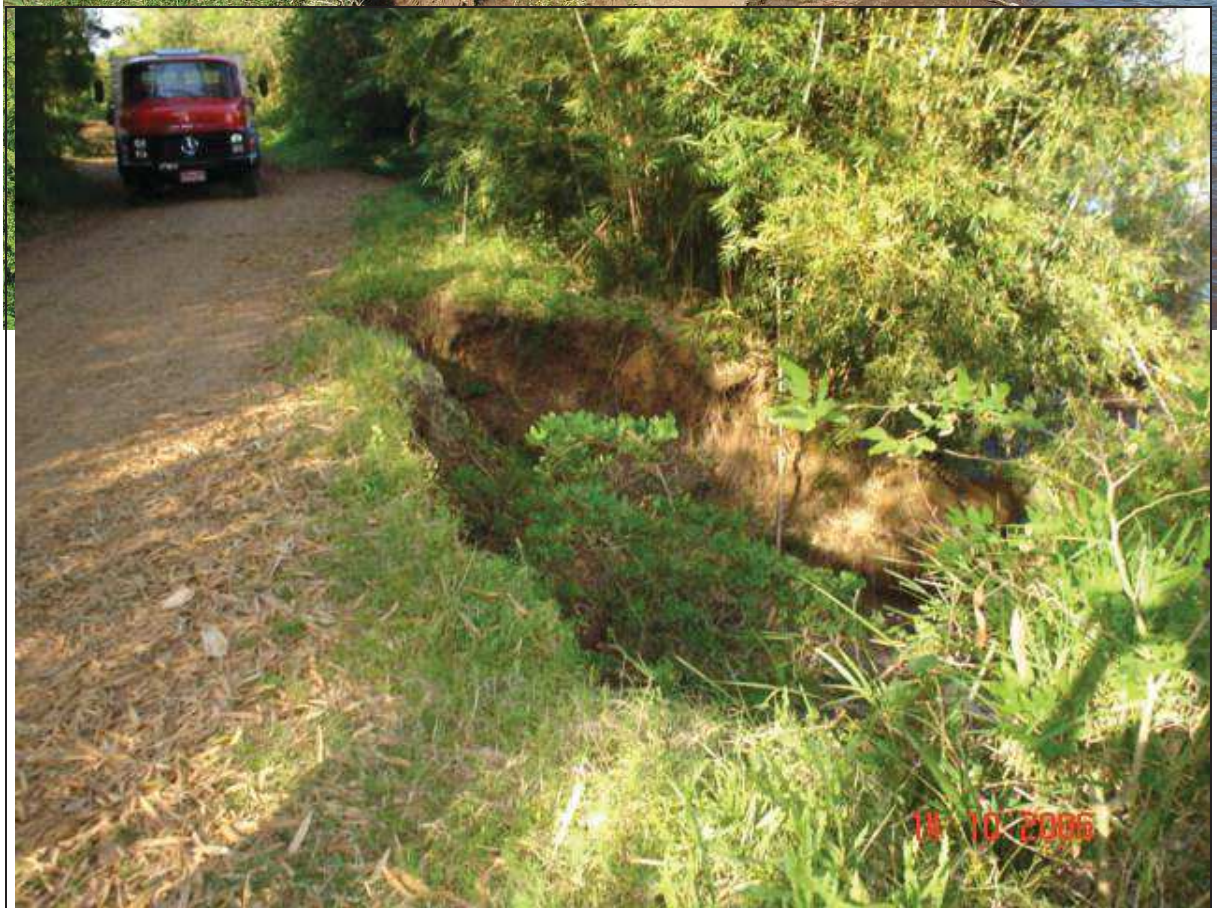
- A Foto 04 registra um tipo de situação comum no local, onde caminhões pesados trafegam na estrada municipal e sobrecarregam os taludes íngremes, provocando pequenos desmoronamentos da margem e acentuando a abertura de fendas de tração (trincas) que ocorrem nos solos por ressecamento, com mais intensidade nos períodos de secas. Estas condições favorecem a maior infiltração d’água nos taludes e quando do rebaixamento rápido se tornam mais intensos os escorregamentos de pequenas proporções de solo. Ainda, o patrolamento da estrada deixa solos soltos que, posteriormente, com as chuvas, forma-se

- lodo e os caminhões e veículos, para evitar o seu atolamento tracionam os motores, gerando ondas de choque no terreno, causando início de trincas nos taludes (barrancos) ou o agravamento (aumento da abertura das trincas de tração) das já existentes por ressecamento;

Foto 04: Presença de caminhões de grande porte na estrada municipal (out/2006)

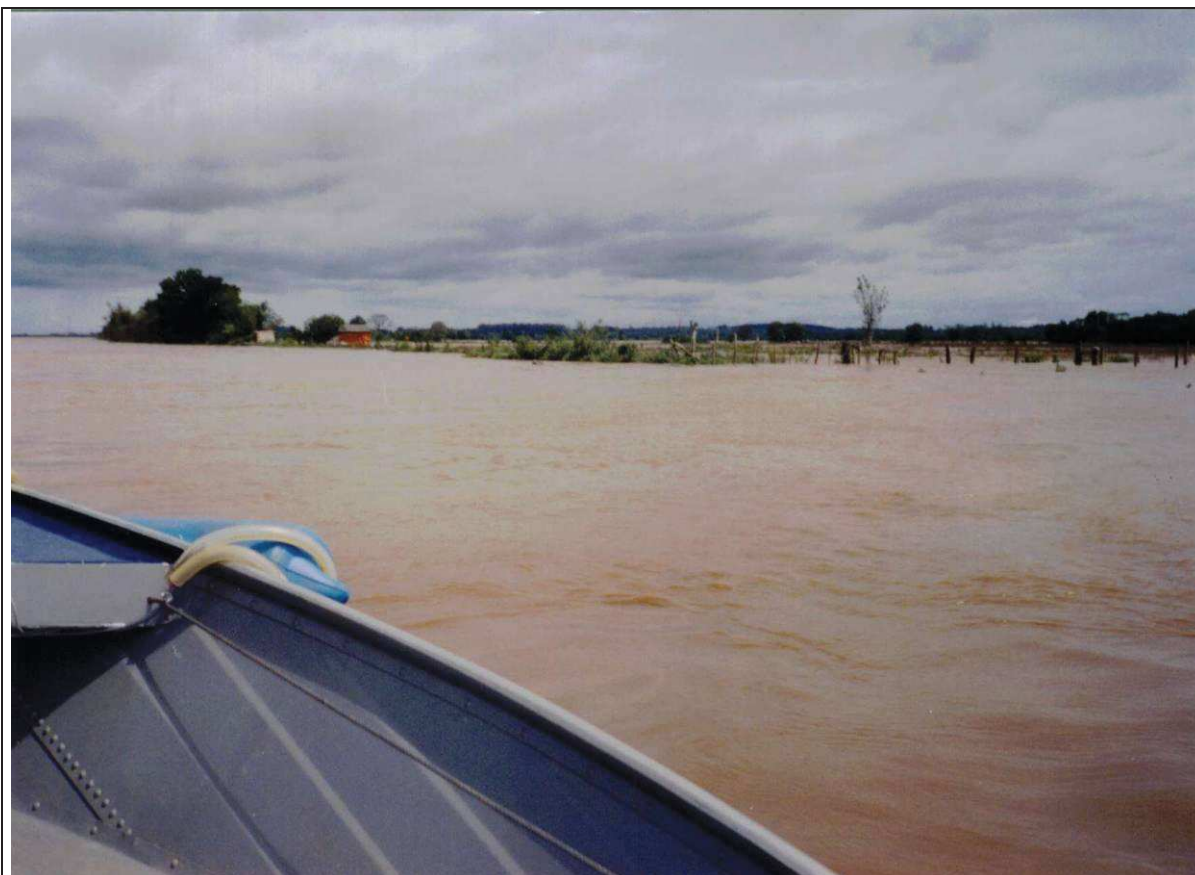
- das forças trativas sobre os taludes expostos às intempéries e sem vegetação) e, posteriormente, o rebaixamento rápido dos níveis do rio;
- Em 2001, fotos 07 e 08, foi realizado pela empresa SOMAR, em parceria com o Grupo de Escoteiros de Charqueadas, a PATRAM e a empresa HAR Engenharia e Meio Ambiente Ltda. o plantio de 3.000 mudas de espécies vegetais nativas ao longo das margens do rio Jacuí. Esta ação foi realizada através do **Projeto Margens Vivas**. Foi verificado que as enchentes e o gado, presente nas ilhas (Fotos 09 e 10), prejudicaram o crescimento das espécies plantadas. Estima-se que ocorreu uma perda 90% das mudas, em função das mesmas serem comidas pelo gado ou por submersão (afogamento) ou ainda pela seca nos meses seguintes;

Foto 07: Vista geral de uma ilha com enchente – vê-se a submersão (afogamento) das mudas plantadas (out/2001).

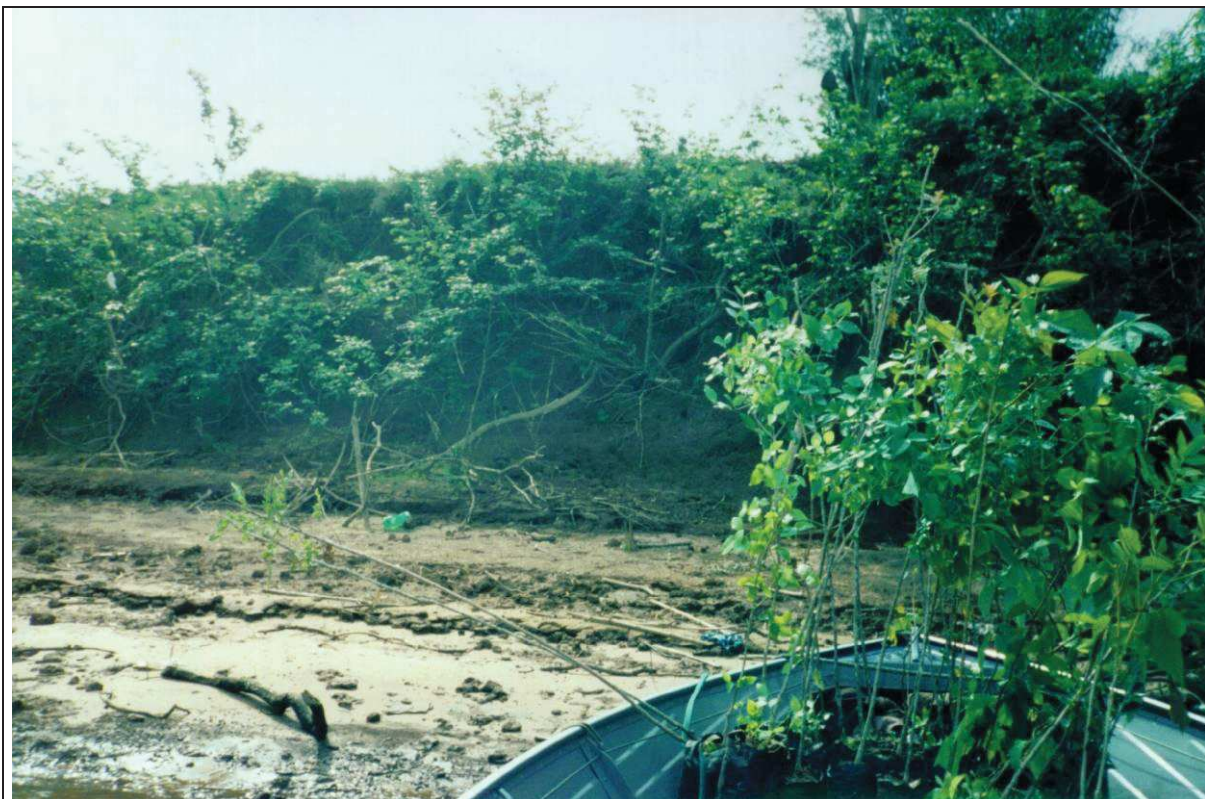
Foto 08: Implantação de vegetação na ilha da Paciência, das Cabras, e Dornelles em agosto e setembro/2001.

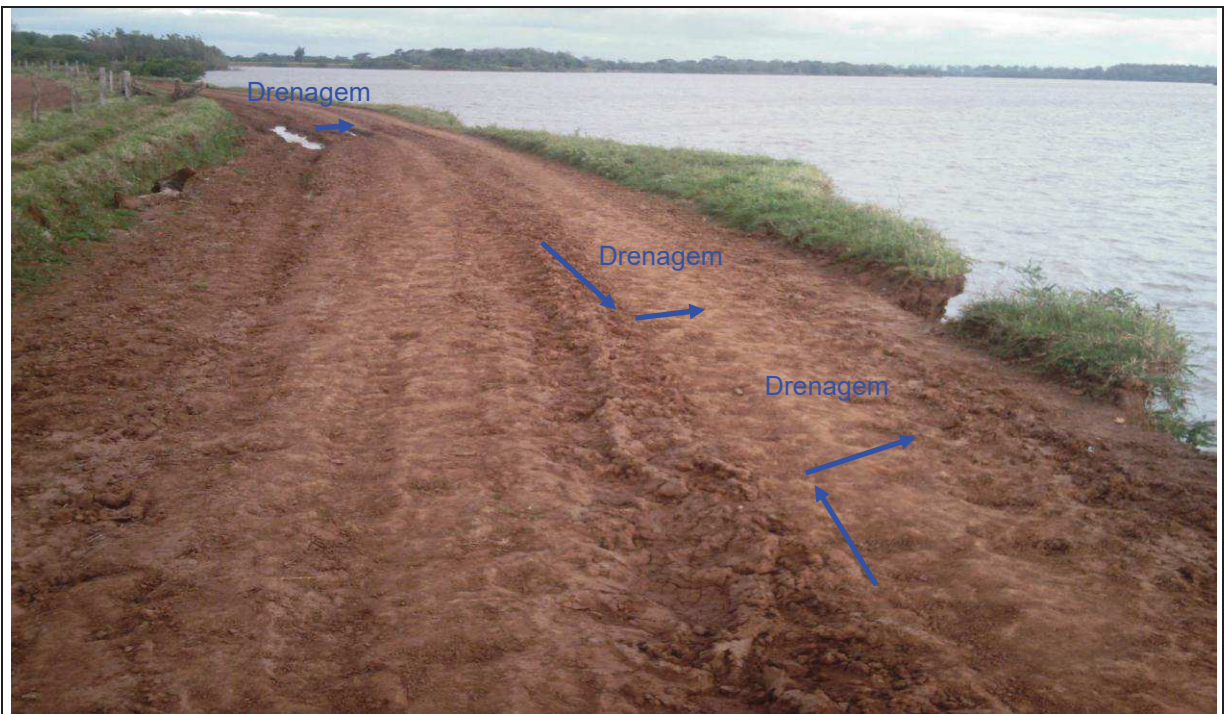
- As Fotos 16 e 17, mostram que em vários locais ao longo da estrada vicinal são encontrados “pontos” de concentração e descarga da drenagem superficial do leito trafegável – nestes “pontos” e nos dias de chuva, grandes volumes de água são

descarregados, sem dissipação, nos taludes íngremes e desprotegidos da margem do rio, provocando erosão superficial e acentuando os problemas da alegação inicial que é a perda de terras (áreas) para o rio. Evidentemente, esta situação diz respeito ao local de implantação da estrada e a sua forma de operação e nada tem haver com a dragagem de areia nos locais licenciados;

Foto 16: Vista do sentido da drenagem natural, na estrada vicinal.

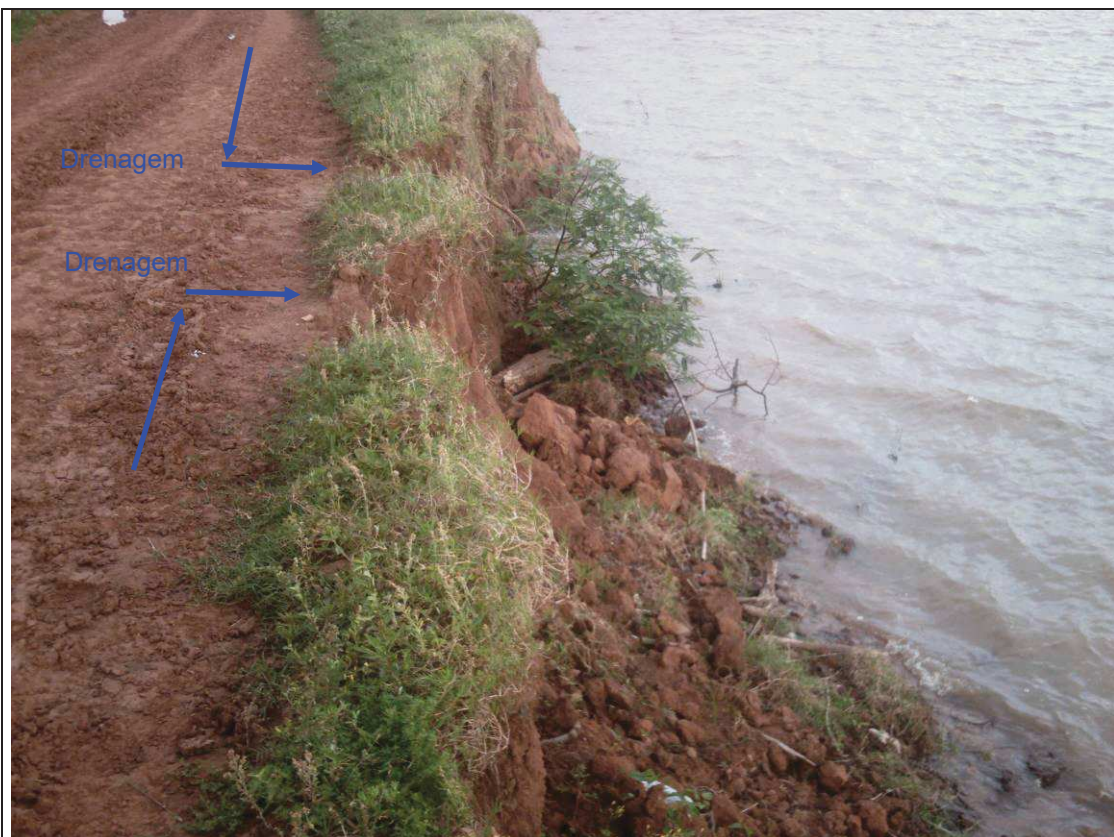
Foto 17: Drenagem natural, na estrada vicinal.

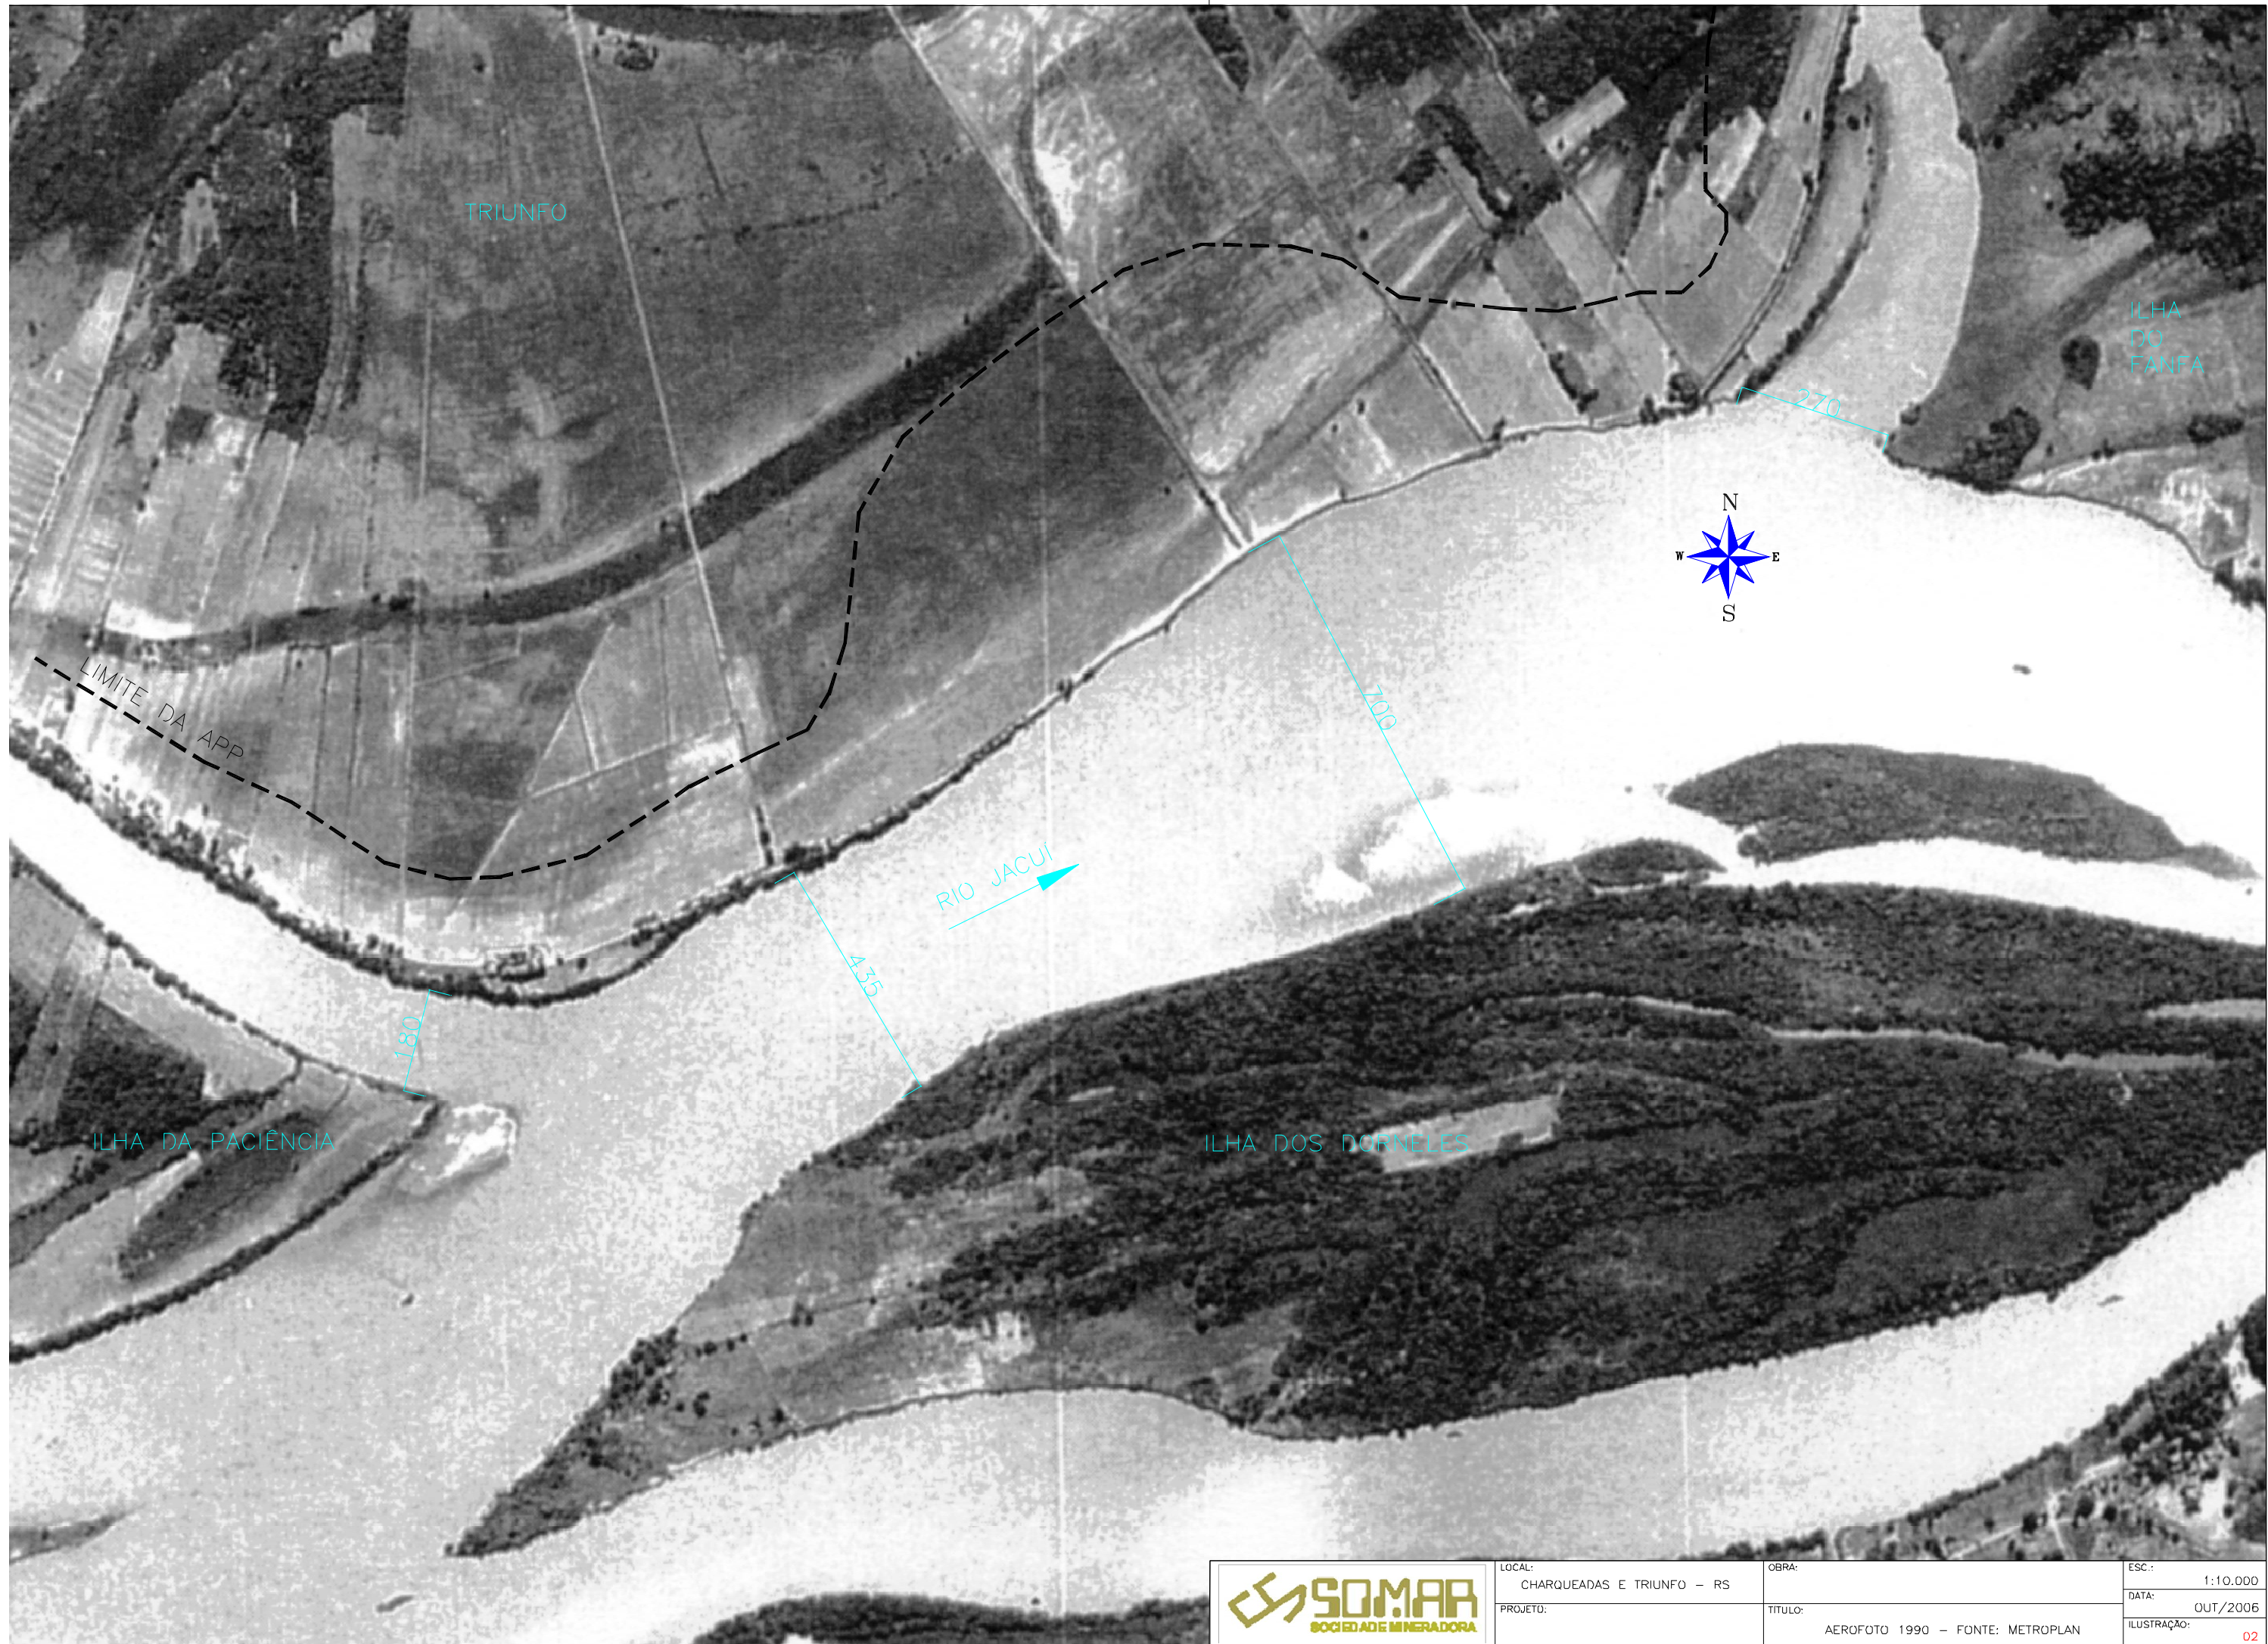
LOCAL: CHARQUEADAS E TRIUNFO - RS	OBRA:	ESC.: 1:10.000
PROJETO:	TITULO: AEROFOTO 1990 - FONTE: METROPLAN	DATA: OUT/2006
		ILUSTRACAO: 02

- As inspeções locais e os registros fotográficos anexos, demonstram, de forma inequívoca que a estrada municipal **em vários de seus trechos está sem nenhum tipo de vegetação ou sem mata ciliar** – são estes trechos, da margem esquerda do rio, que se apresentam com taludes muito íngremes, alguns verticais, sem vegetação e muito instáveis, com avanço das instabilidades na direção da rodovia vicinal, conforme mostram as Fotos aéreas, **Ilustrações 02 e 03;**

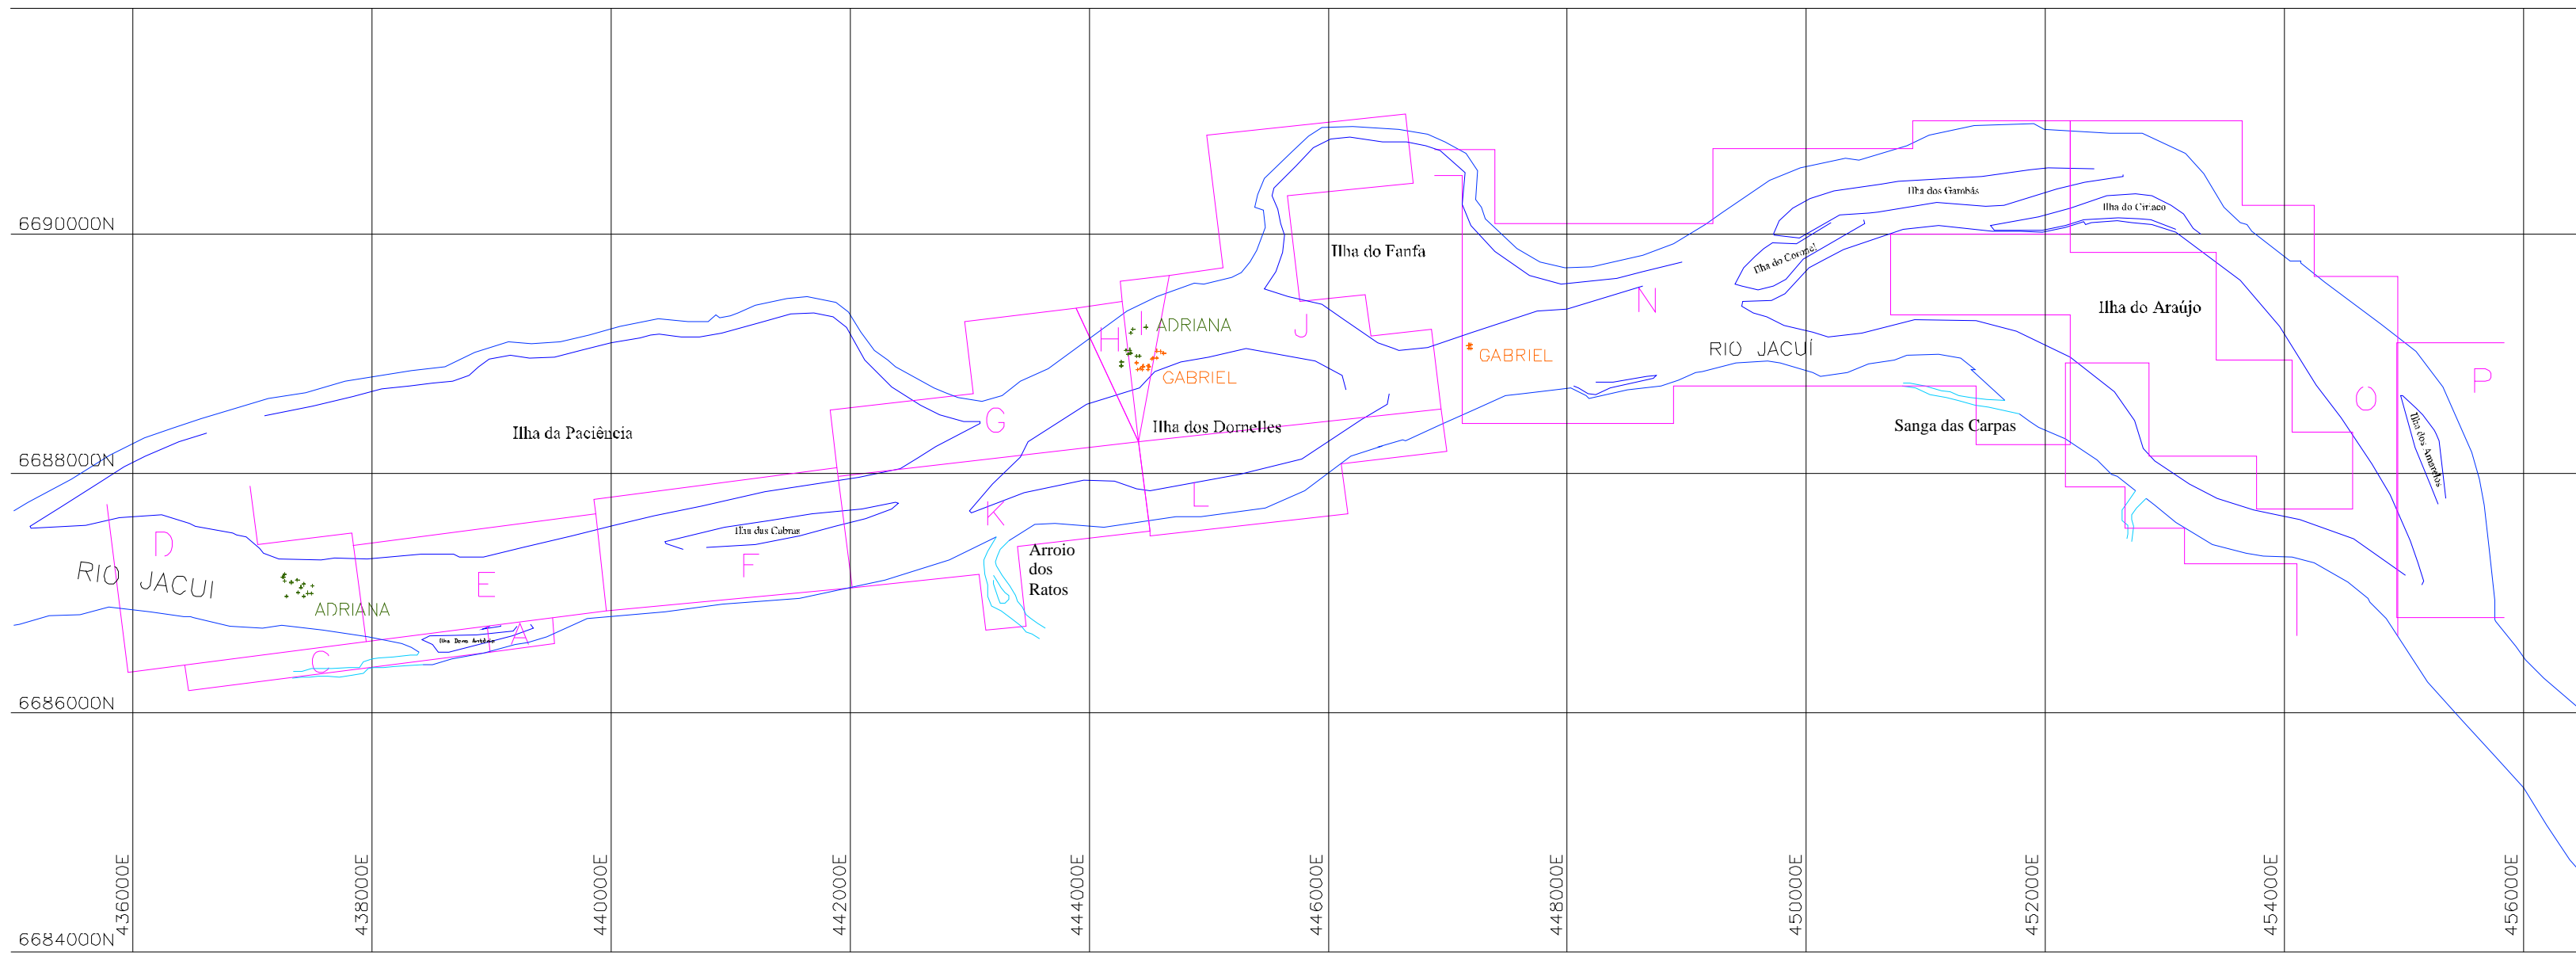
ESC.: 1:50.000  
DATA: OUT/2006  
ILUSTRAÇÃO: 05

- No mês de julho e setembro do presente ano a draga Adriana esteve posicionada e operando a uma distância mínima de 150 m da margem de Triunfo, conforme pode ser observado na **Ilustração 05**.

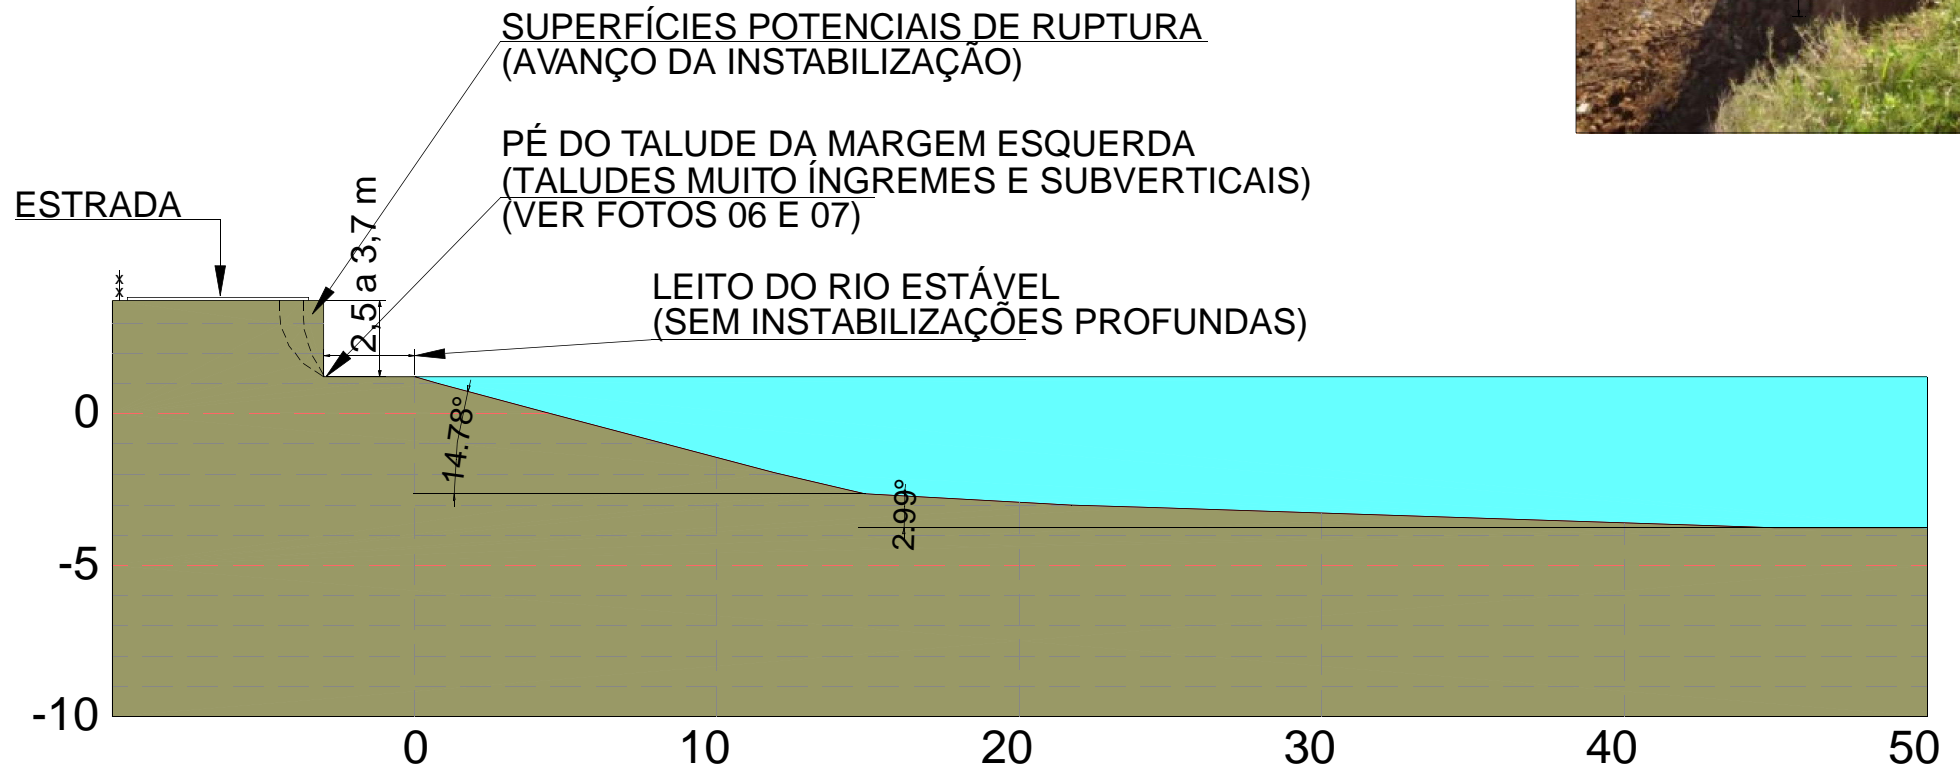
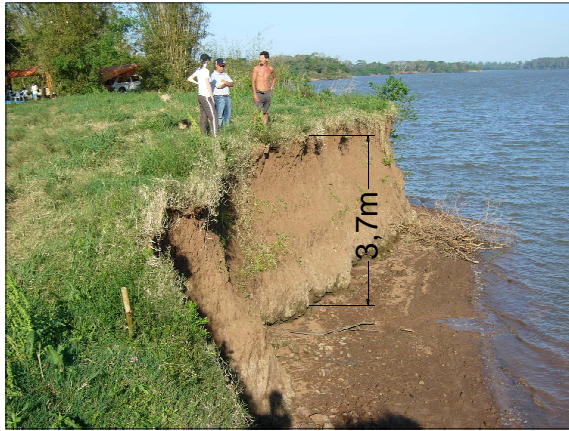
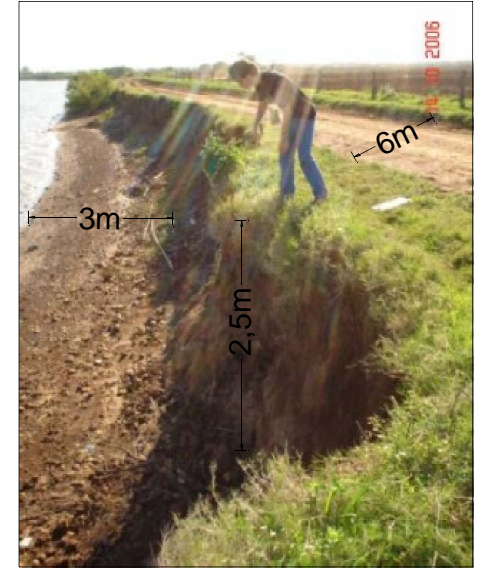
LOCAL:	TRIUNFO - RS	OBRA:	ESC.: H=V-1:250
PROJETO:		TITULO:	DATA: OUT/2006
			ILUSTRAÇÃO: 06

- As fotos anexas e a Ilustração 06 “Perfil Tipo – Margem Esquerda” e 07 “Perfis Batimétricos – Fonte: Gente e Terra” mostram detalhes, **importantíssimos**, das questões em discussão, uma vez que comprovam que o leito do rio, a partir do pé dos taludes da margem, é suave e estável. As instabilizações dos terrenos não são profundas ou não se propagam além da profundidade de aproximadamente 3,7m. No dia dos registros fotográficos foi possível verificar que, na maior parte dos trechos com margem instável, o leito do rio apresenta-se raso e até com a forma de “praia”. Estas constatações de campo são uma demonstração segura de que as instabilizações dos taludes da margem do rio estão se dando na sua porção superior e estas não são decorrentes de um aprofundamento da

calha do rio nas proximidades da estrada, por ação das dragas citadas - o leito do rio próximo das margens instáveis é raso;

Por fim, as Fotos 02 e 03 e a Ilustração 06 “Perfil Tipo-Margem Esquerda”, os registros fotográficos do local, a batimetria do trecho e as inspeções locais demonstram que não existe nenhum local, na margem esquerda do rio, com instabilização de taludes decorrentes de rupturas profundas por cisalhamento e/ou por erosão superficial profunda (solapamento profundo da margem ou corte profundo da margem) – de forma evidente, as instabilizações estão ocorrendo superficialmente ( $\leq 3,0\text{m}$ ) e, predominantemente, em taludes sem vegetação.
