# **PRAINHA - ILHA DO ARAÚJO**

**MARGEM ESQUERDA**

**RIO JACUI**

**PARECER TÉCNICO**

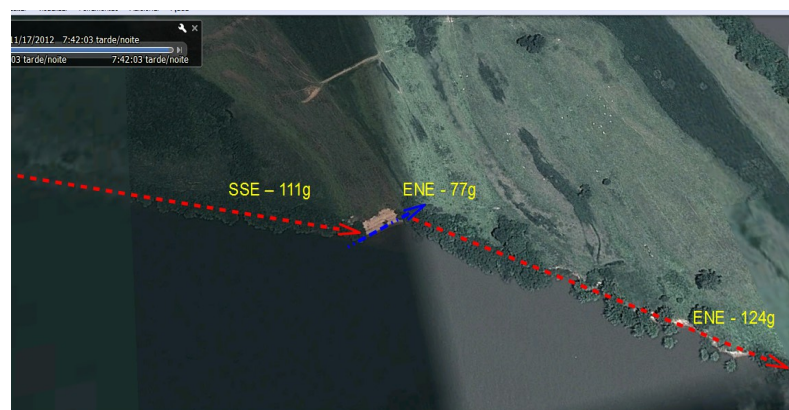
Figura 2 – Mudança na direção da linha de costa exatamente na região da prainha.

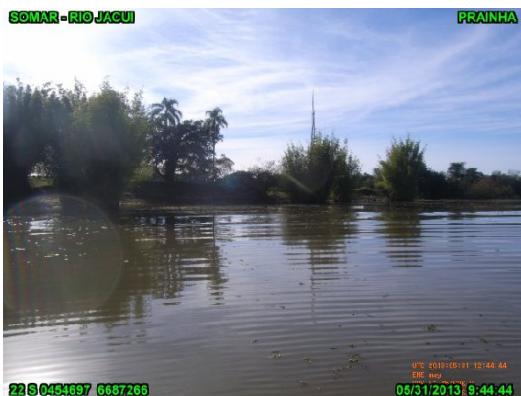
Aspecto da margem no local do marco E16.

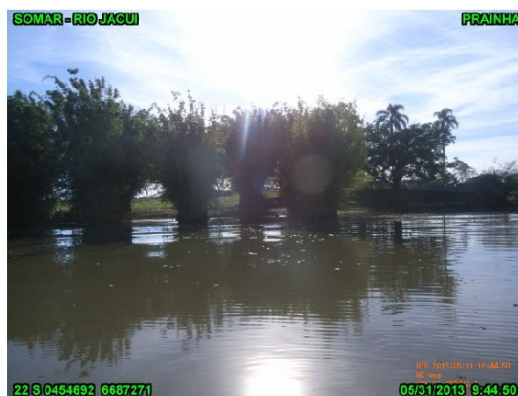
Toceiras de bambus alguns já comprometidos e afastados da praia/talude

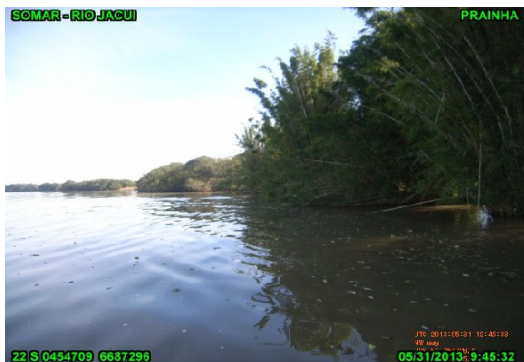
Margem para montante, bambual comprometido e praia ao fundo

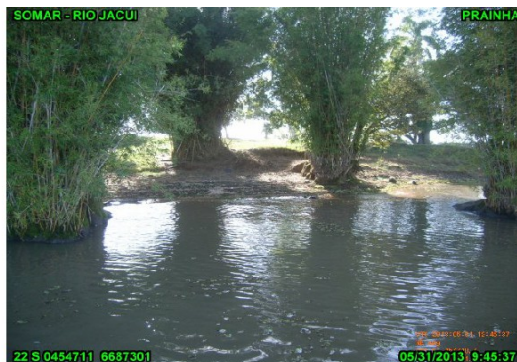
Aspecto da erosão na margem/talude

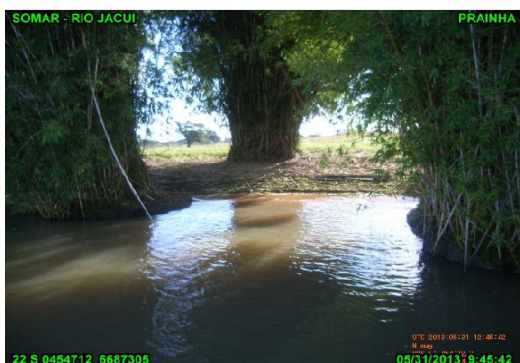
Detalhe do bambual e da erosão na base

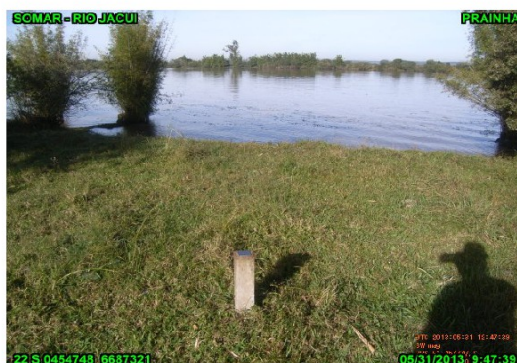
Marco E16 e aspecto da margem

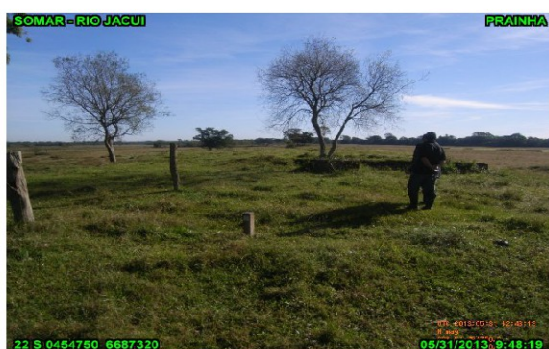
Marco, interior da ilha e base de casa destruída.

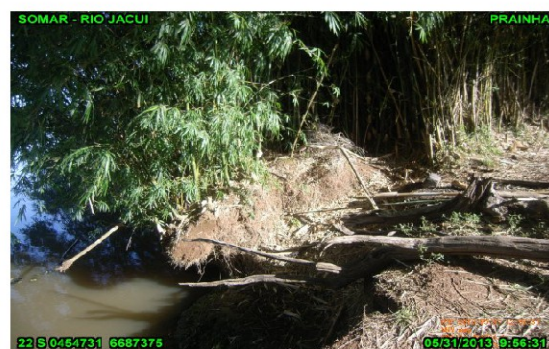
Detalhe da erosão na base do bambual

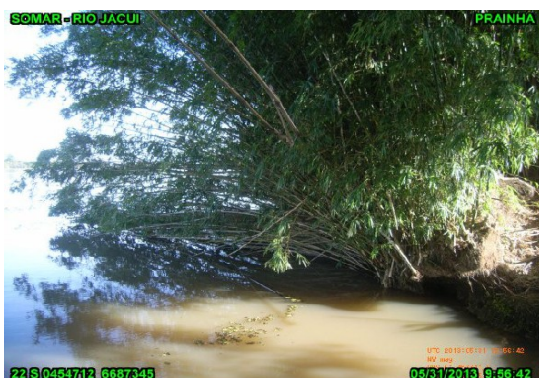
Toceira de bambu caindo

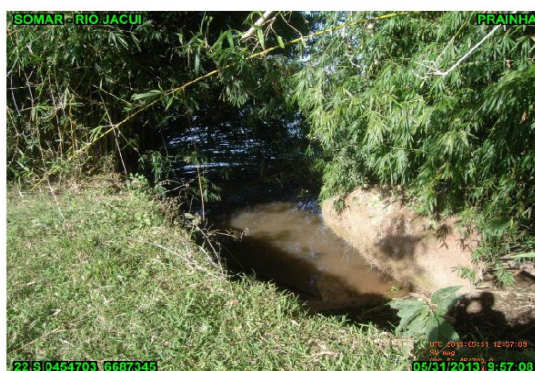
Erosão do talude na base do bambual

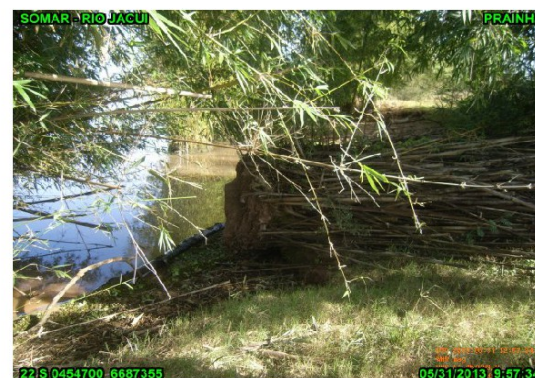
Toceira de bambu destruída

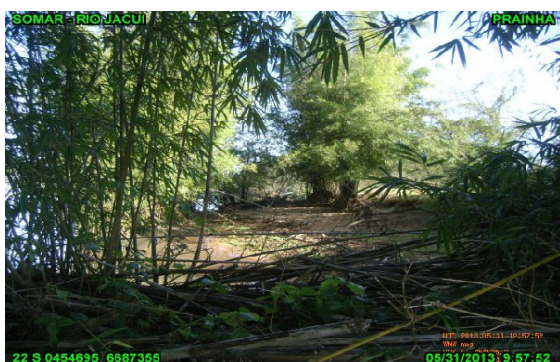
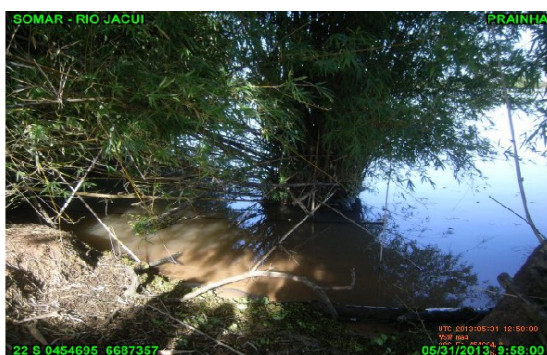
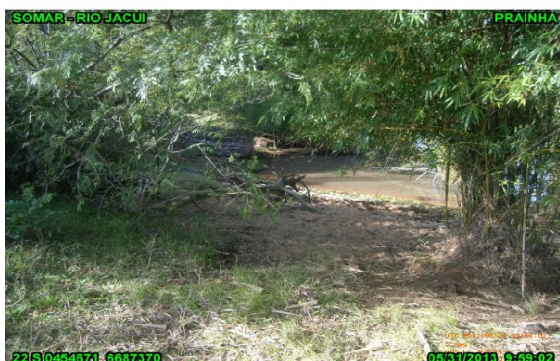
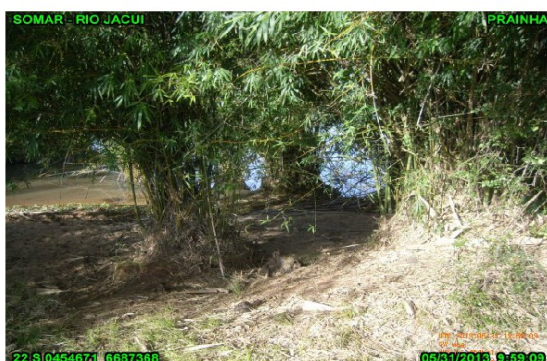
Aspectos da erosão na margem e na base do bambual

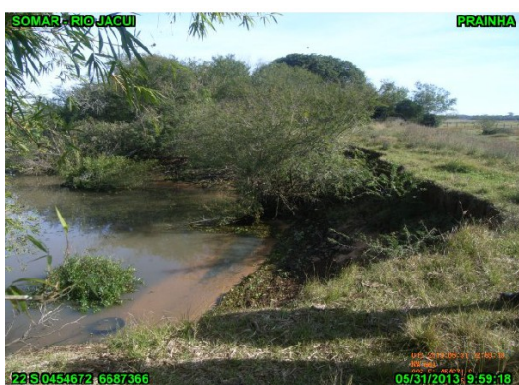
Erosão da margem/talude para montante

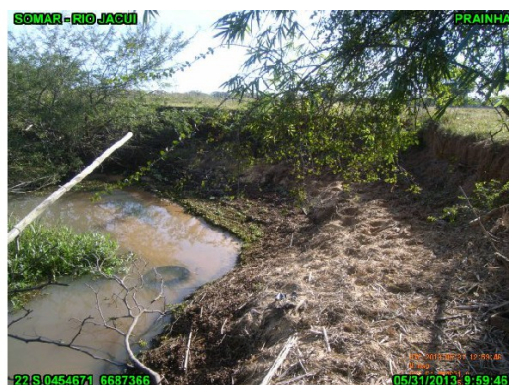
Pisoteio do gado na margem/praiã

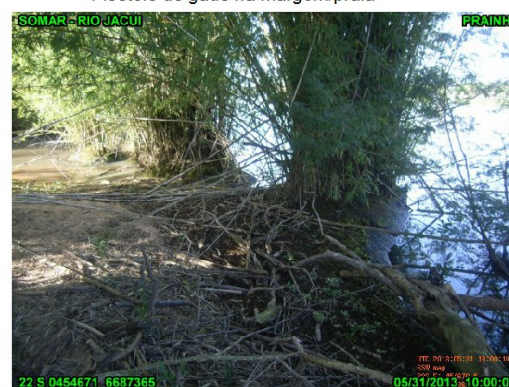
Bambual sendo erodido na base
