RELATÓRIO DE FISCALIZAÇÃO	DIFISC
	DIVISÃO DE ATENDIMENTO A DENÚNCIAS E FISCALIZAÇÃO DE ROTINA – DIFISC	Nº 455/2015

QUALIFICAÇÃO DO INSPECIONADO
Nome: Rio Jacuí (Ilhas da Fanfa, do Araujo, do Dorneles e das Cabras)
Processo Administrativo Nº: 01-05.67/15-1

Atividade desenvolvida: Extração de areia no leito do rio.
--

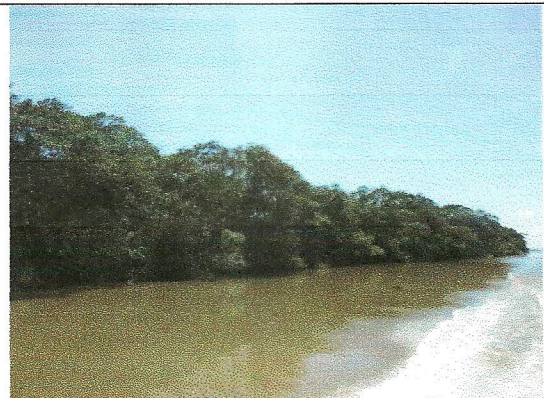
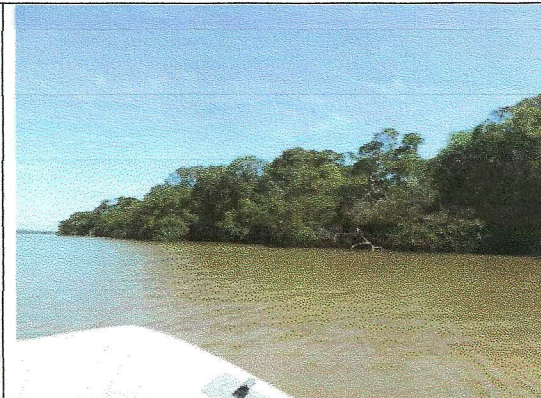
<p>1- Ilha do Araujo, área com Mata Ciliar apresentando bom aspecto ambiental.</p>	<p>2- Idem a foto anterior.</p>

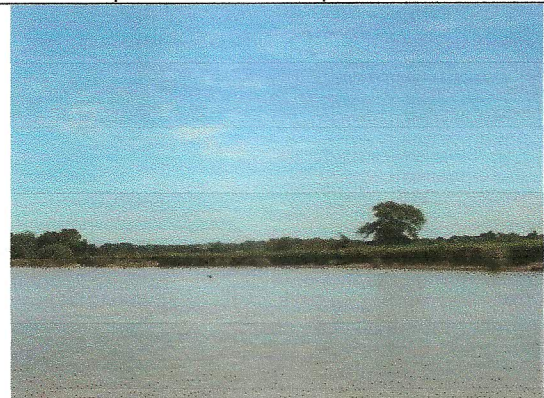
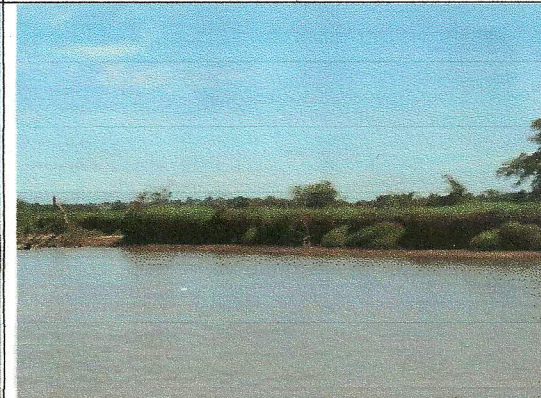
Já a área utilizada para atividade agrícola não respeita faixas mínimas de mata ciliar, com plantações até margem, ou seja, não mantém preservada a Área de Preservação Permanente – APP, sendo facilmente identificados os processos erosivos nos locais descobertos de mata ciliar.

<p>3- Margem da Ilha do Araujo com plantio de milho e evidente processo erosivo.</p>	<p>4- Idem a foto anterior com maior aproximação.</p>

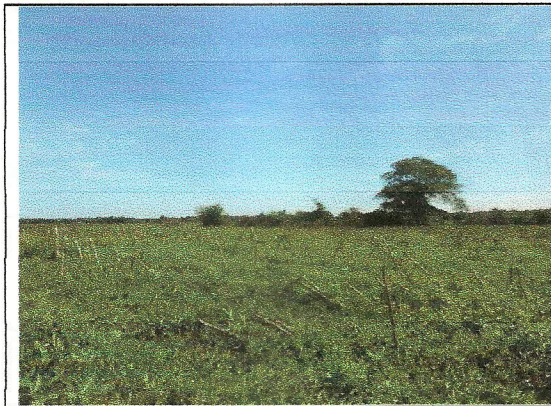
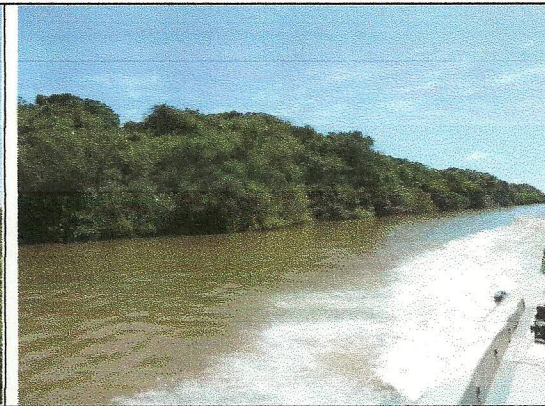
<p>5- Detalhe da área utilizada para plantio de milho na Ilha do Araujo.</p>	<p>6- Mata ciliar da Ilha do Dorneles com bom aspecto ambiental.</p>

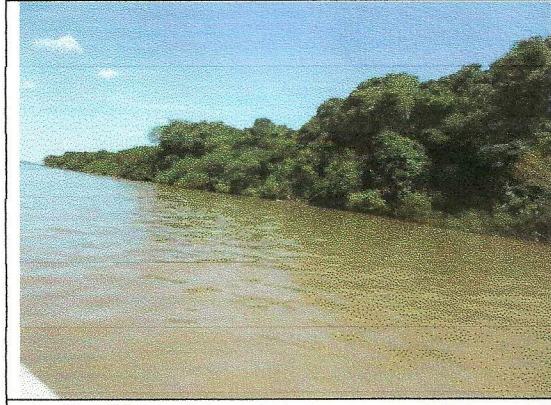
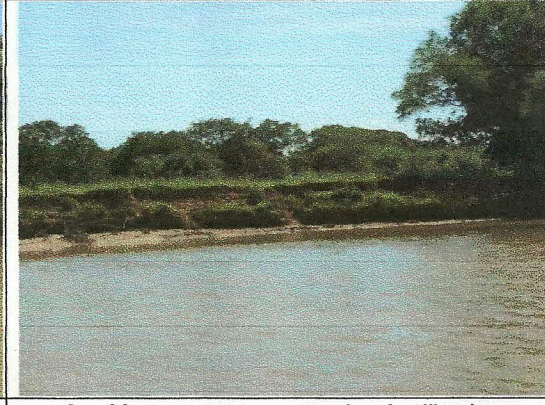
Esta ilha também apresenta locais com mata ciliar e não foram visualizados indícios de erosão nestes pontos, porém a ilha também é utilizada para pecuária e faz uso de pastagem até a beira do Rio Jacuí, estes locais de pastagem e descobertos de mata ciliar apresentavam processos erosivos. É sabido que utilização da APP para dessedentação animal é prevista e caracterizada como baixo impacto, porém devem ser bem estruturadas. A ilha apresenta grandes porções da margem descobertas de vegetação arbórea/arbustiva e utilizadas como pastagem para o gado, estruturas como bretes também estão

<p>7- Idem a foto anterior.</p>	<p>8- Margem com erosão, local utilizado para pecuária. Ilha do Dorneles.</p>

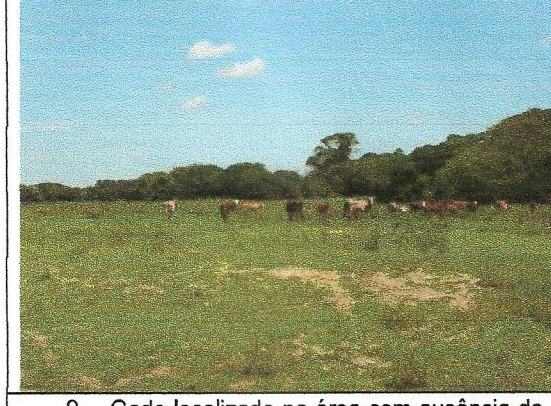
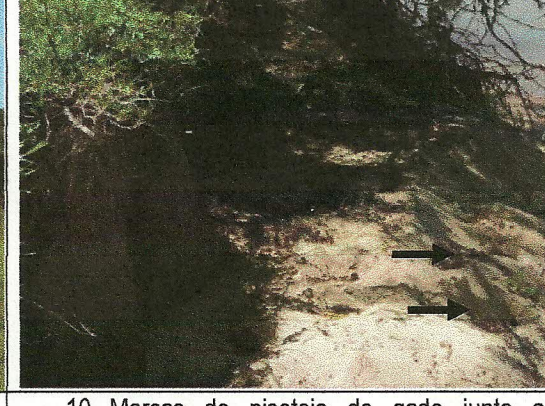
As áreas com evidentes processos erosivos estavam ligadas a atividades de pecuária e agricultura, nas quais fazem uso do solo até a beira do Rio Jacuí, ocupando inclusive as faixas de APP. Devido ao fato destas duas atividades não serem passíveis de licenciamento ambiental junto à Fepam, oficiaremos o *DBIO/SEMA para ciência dos fatos e eventuais tomadas de medidas conservacionistas para mantimento e recuperação da qualidade ambiental das ilhas vistoriadas.*

<p>9- Gado localizado na área com ausência de vegetação ciliar e com erosão. Ilha do Dorneles.</p>	<p>10- Marcas do pisoteio do gado junto a barranca com processo erosivo. Ilha do Dorneles.</p>

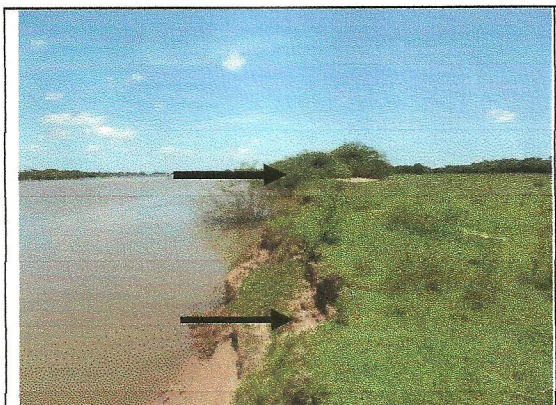
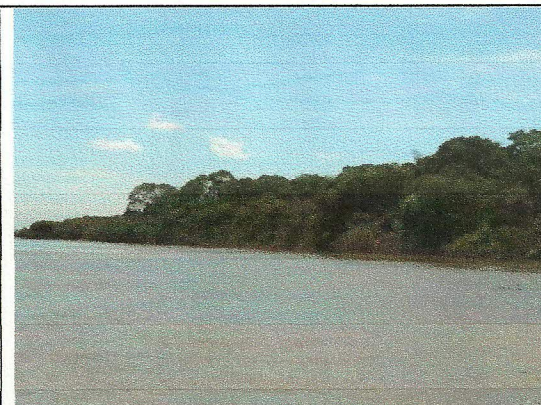
<p>11- Comparativo da área de pastagem (desbarrancamento) com a área ciliar sem evidência de processos erosivos.</p>	<p>12- Outra margem (lado norte) da Ilha dos Dorneles com presença de mata ciliar e sem indícios de processos erosivos.</p>

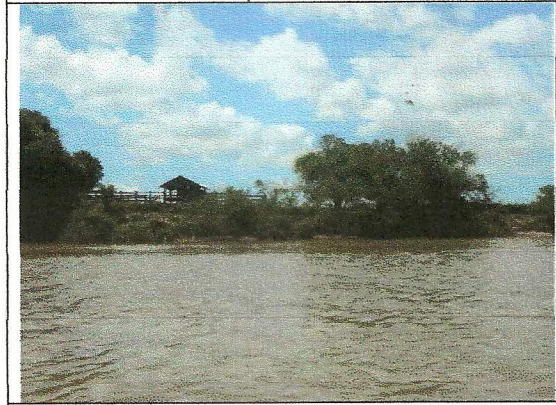
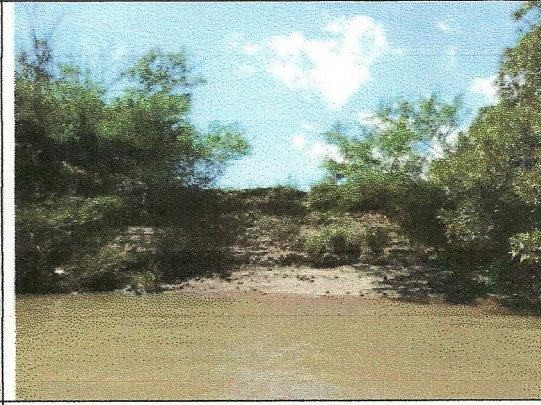
localizadas a beira do Rio Jacuí deixando as margens descobertas e mais susceptíveis a processos erosivos.

<p>13- Brete instalado junto ao Rio Jacuí com exposição do solo. Ilha dos Dorneles.</p>	<p>14- Vista da área próxima ao brete, Ilha dos Dorneles.</p>

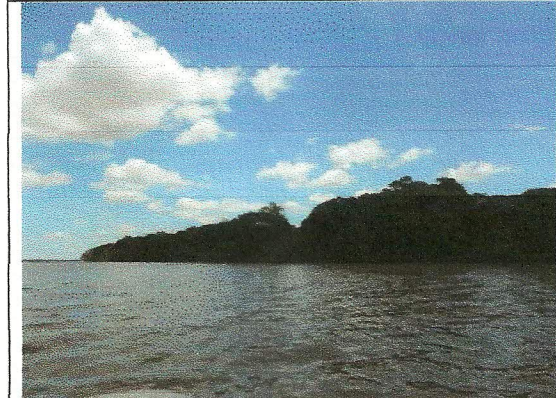
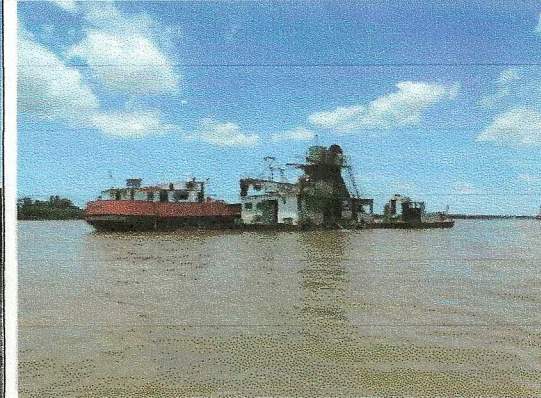
Fomos ao local indicado pela ONG e equipe de jornalismo e encontramos a embarcação D.SEIXO-POA operando afastada das margens conforme fotos anexas. Foi analisado o rastreamento desta draga (30/11/2015) e constatado que não houve extração de areia fora da poligonal determinada no licenciamento ambiental, tendo o inicio das atividades às 07:13 e finalizado às 19:49, conforme imagens em anexo.

<p>15- Vegetação ciliar na Ilha das Cabras com margens sem indícios de erosão.</p>	<p>16- Embarcação D.SEIXO-POA (alvo da denúncia da ONG APTA) extraído areia afastada da margem da Ilha das Cabras.</p>

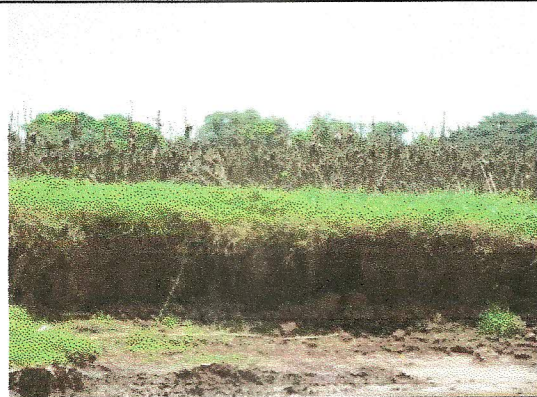
Apresentam condições similares as identificadas na Ilha do Araujo, ou seja, os locais com mata ciliar não apresentavam indícios de erosão, enquanto que as áreas agrícolas não respeitavam as faixas de APP e apresentavam indícios de processos erosivos.

23- Detalhe para o plantio de milho na Ilha da Fanfa com evidente erosão do talude.

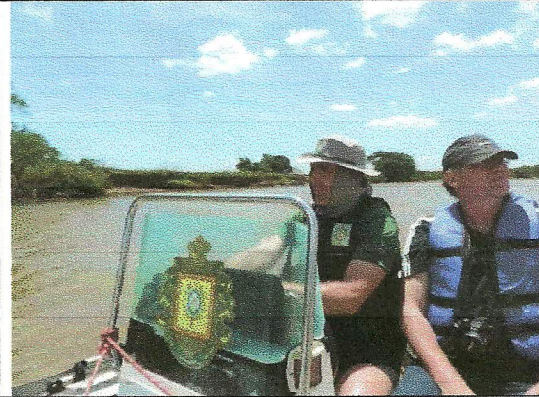
24- Observação das margens.

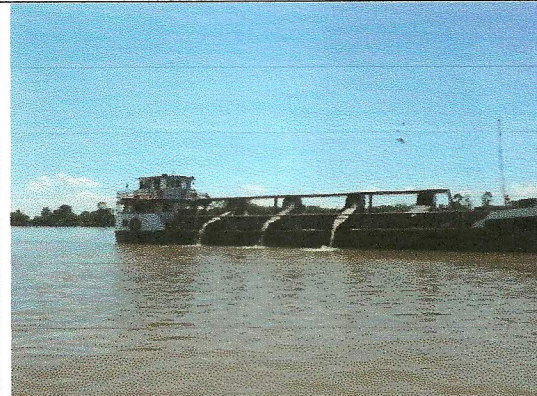
Durante o percurso para verificação das margens das ilhas acima elencadas, foram visualizadas diversas dragas realizando extração de areia e nenhuma foi avistada próxima as margens.

25- Draga extraíndo areia no Rio Jacuí.

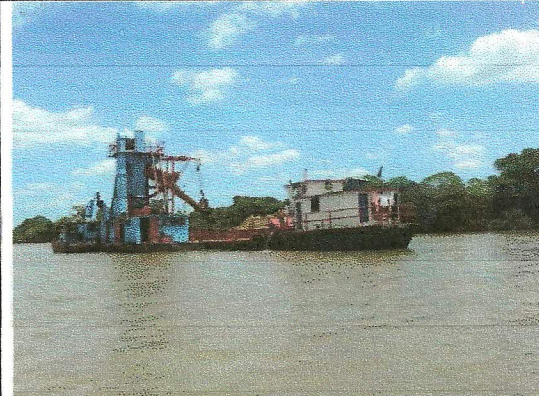
26- Draga extraíndo areia no Rio Jacuí.

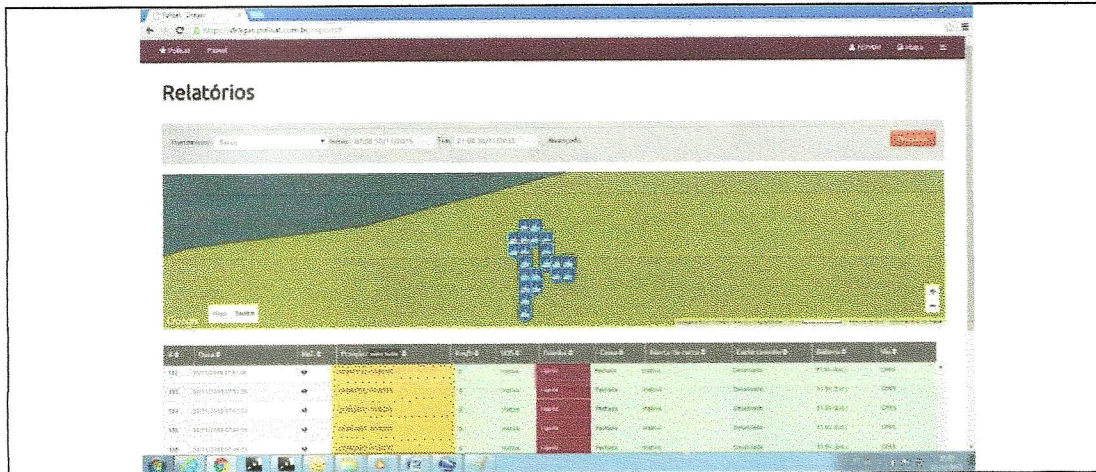
32- Rastreamento da draga denunciada (Seixo)

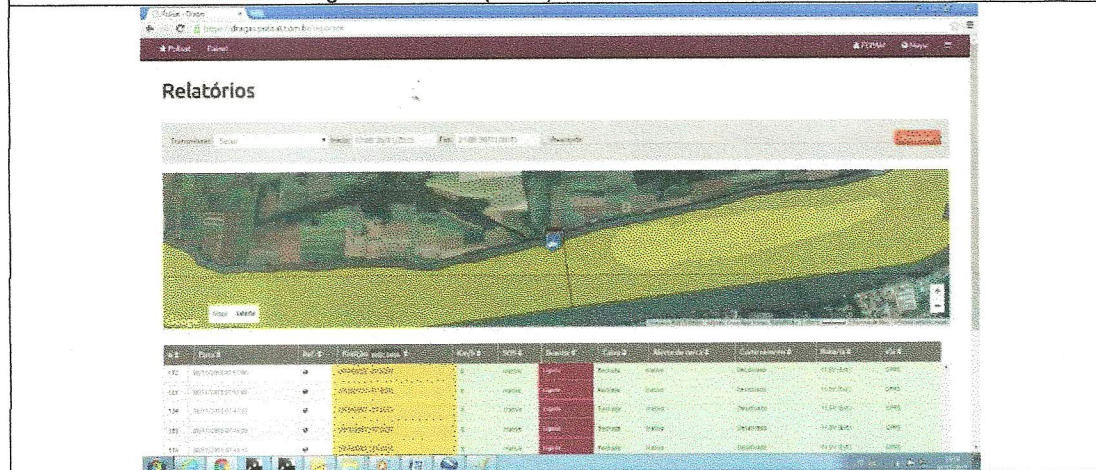
33- Idem a imagem anterior.
