**RELATÓRIO DE VISTORIA NAS ÁREAS DE CONCESSÃO DA
SOMAR – SOCIEDADE MINERADORA LTDA**

OUTUBRO DE 2014

Descrição da vistoria

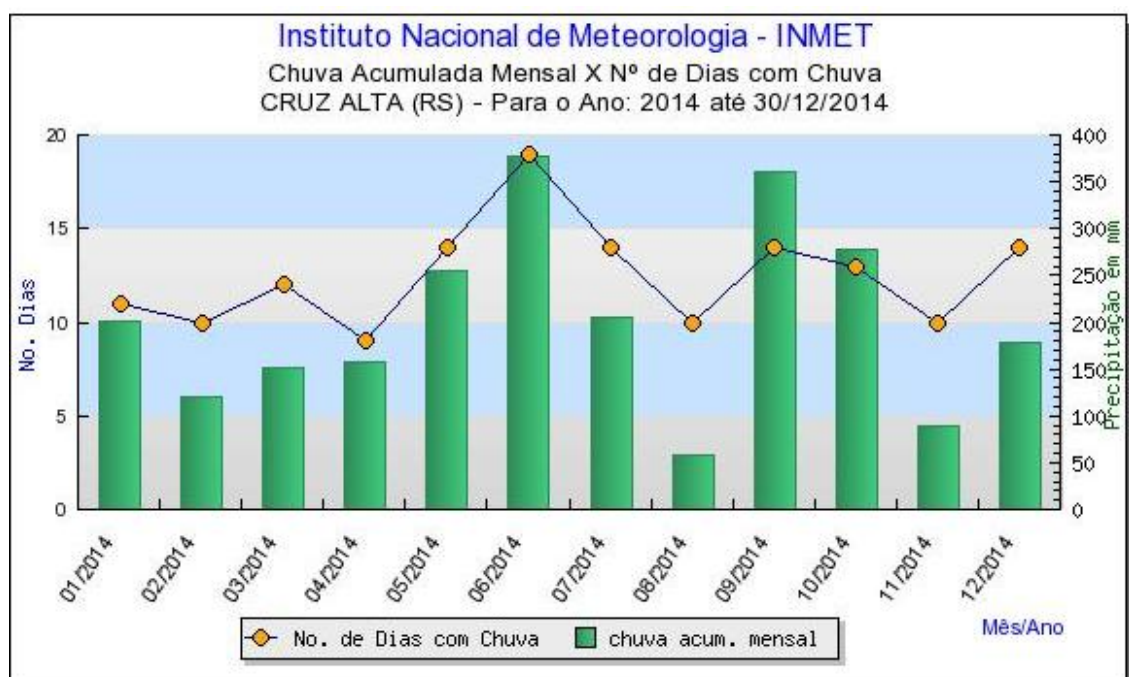
Gráfico 1: Precipitação mensal no ano de 2014 na região de Cruz Alta, onde o rio Jacuí inicia seu curso. As chuvas acumuladas de setembro também contribuíram para a enchente de outubro.

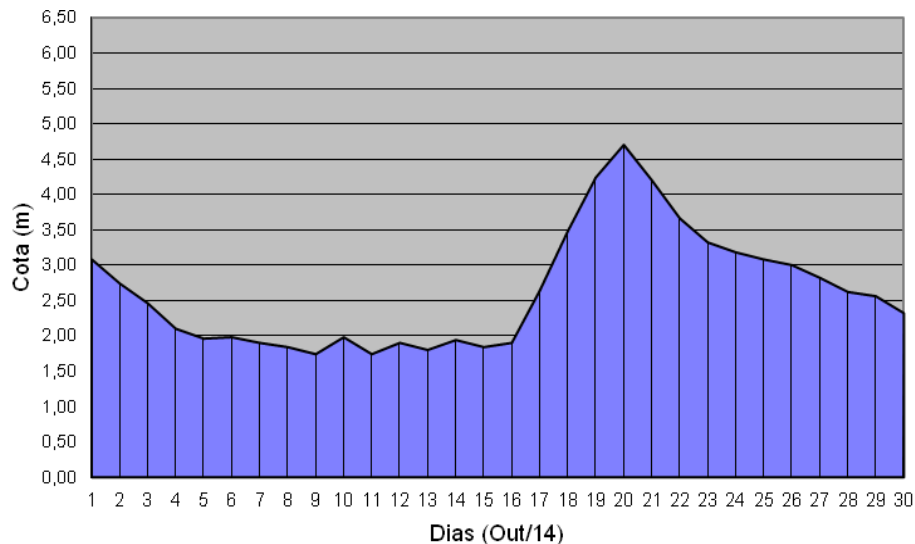
Gráfico 2: Nível d'água do rio Jacuí no mês de outubro de 2014.

Referência: régua localizada no cais da SOMAR em Charqueadas-RS.

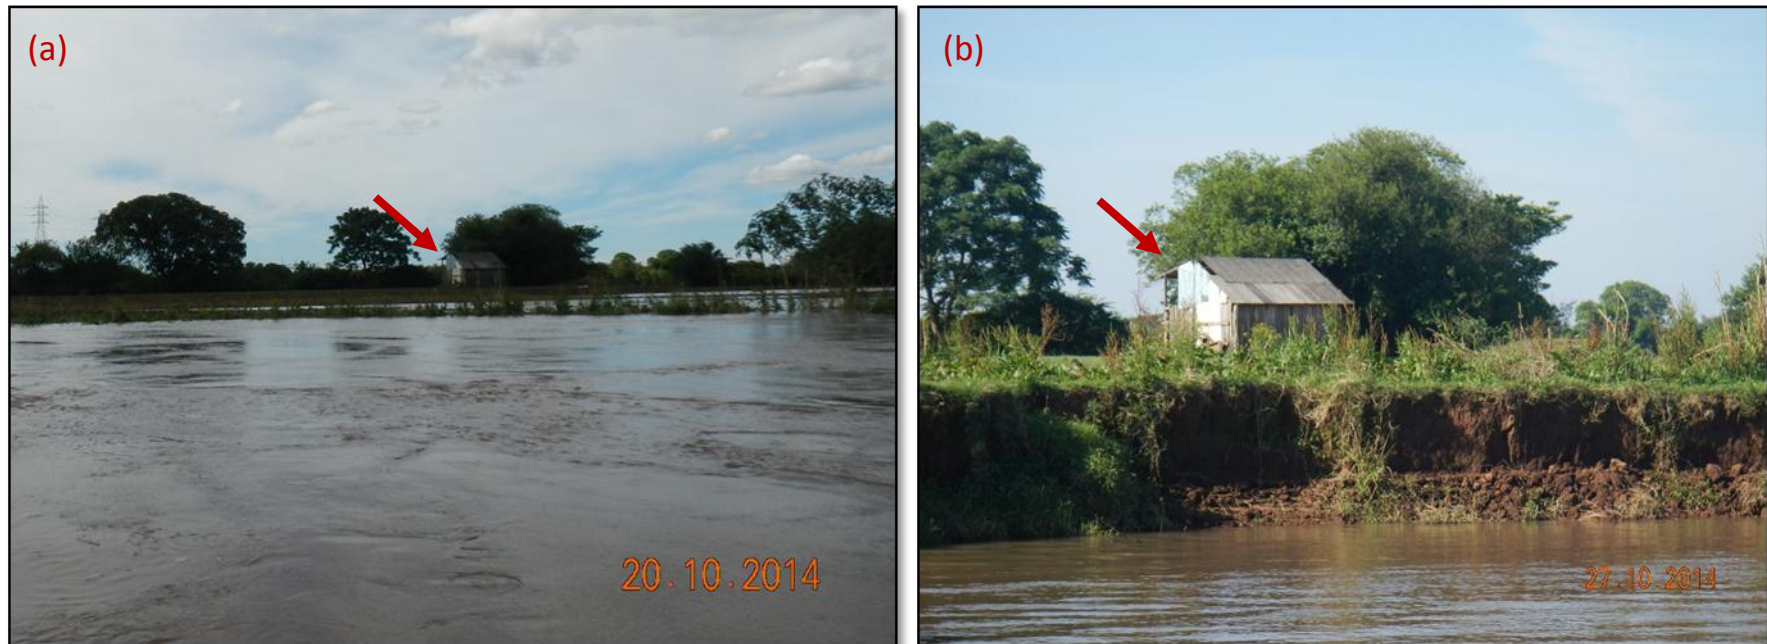
Figuras 1 (a) e 1(b): Com a redução do nível d'água do rio Jacuí, é possível identificar a erosão total de taludes causada pela enchente.

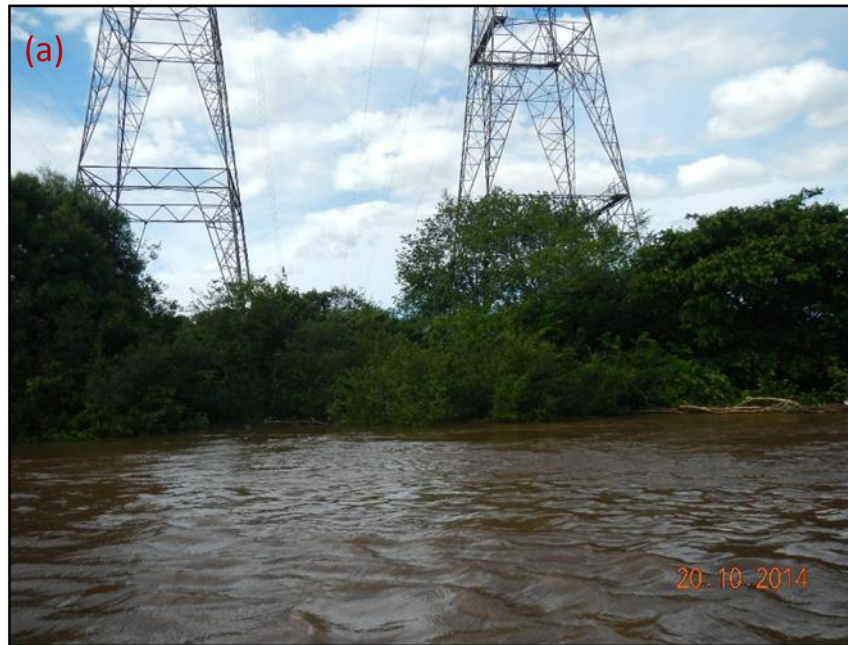
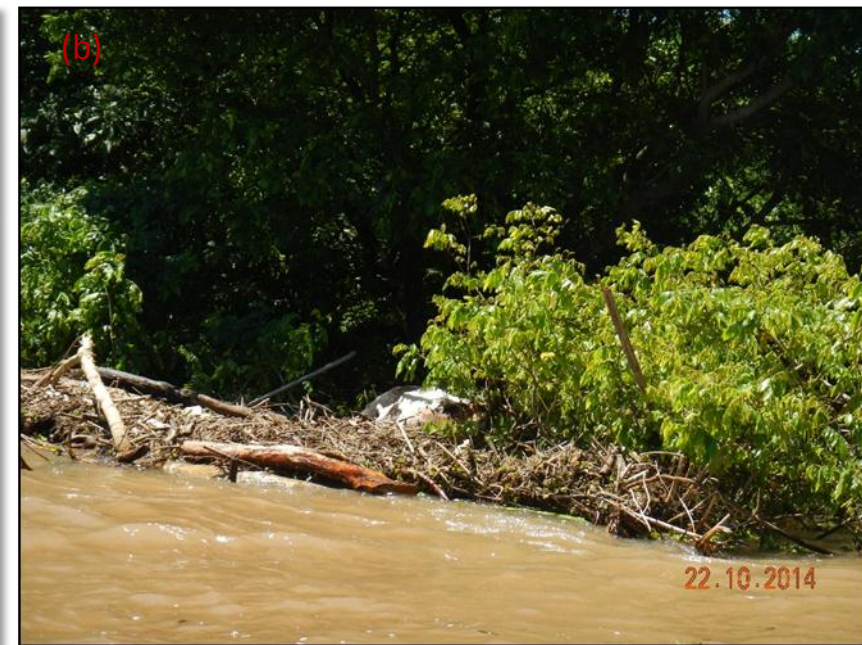
Figuras 2(a) e 2(b): Base das torres de Linha de Transmissão submersa localizada no pontal da Ilha das Cabras. No mesmo local, é visível o acúmulo de sedimentos arrastados pela corrente, incluindo restos mortais de um animal.

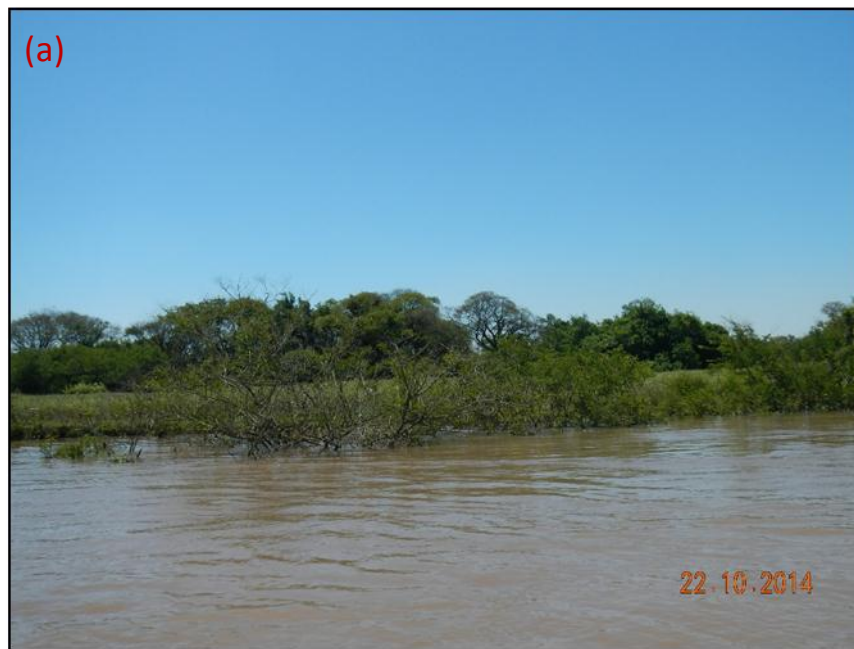
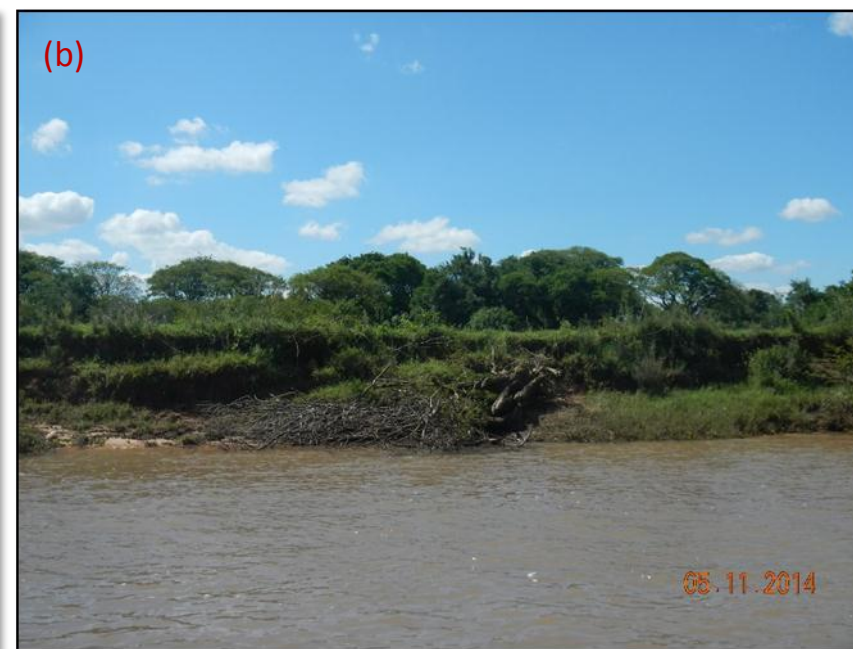
Figuras 3(a) e 3(b): Evidente erosão de um extenso talude no pontal da Ilha dos Dornelles, margem direita, além do arrancamento de uma árvore de médio porte.

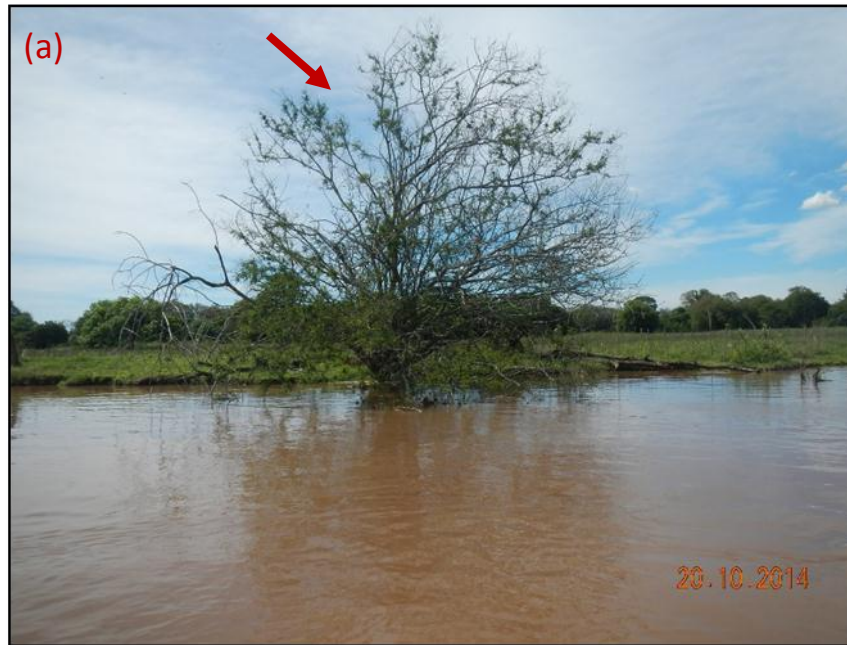
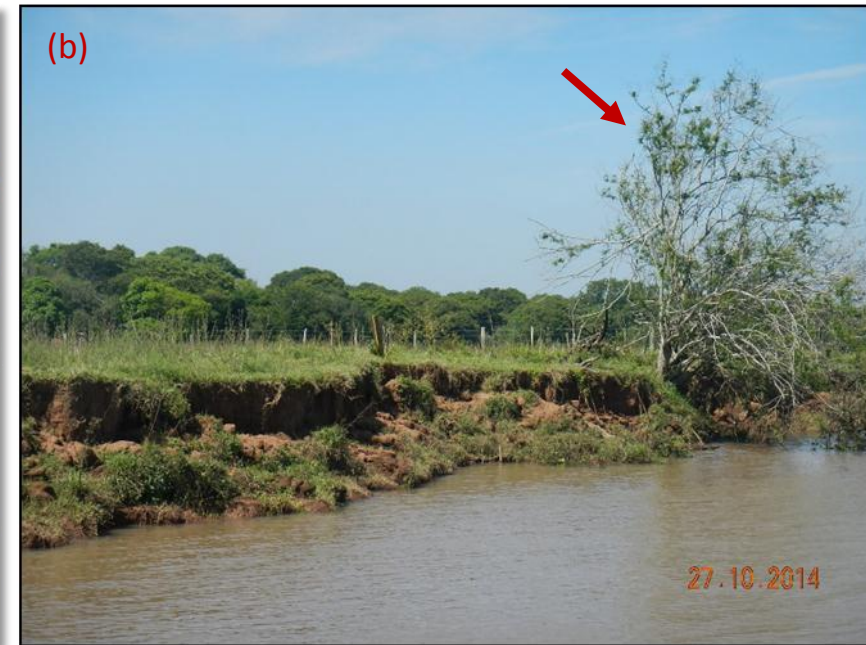
Figuras 4(a) e 4(b): Evidente formação de degraus em taludes marginais próximos a uma propriedade na Ilha dos Dornelles, resultado do alívio de pressão dos poros do solo que compõe a margem ao baixar o nível d'água.

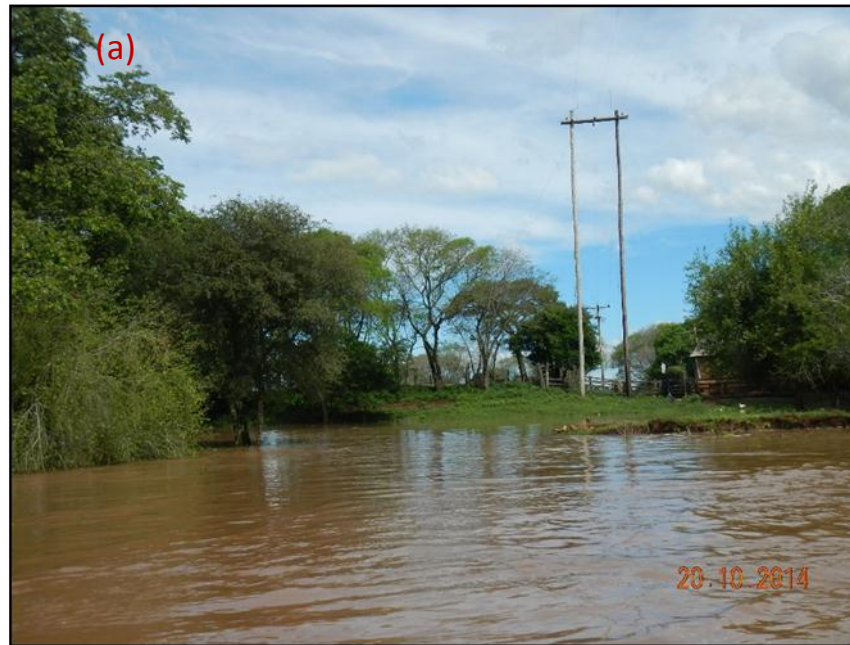
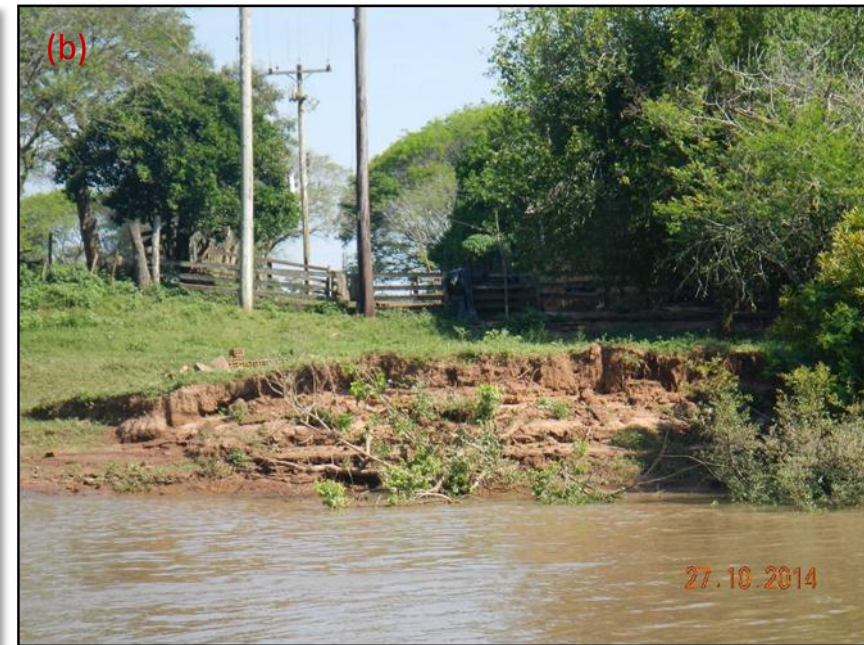
Figuras 5(a) e 5(b): Danos causados pela enchente às margens de uma propriedade situada na Ilha dos Dornelles.

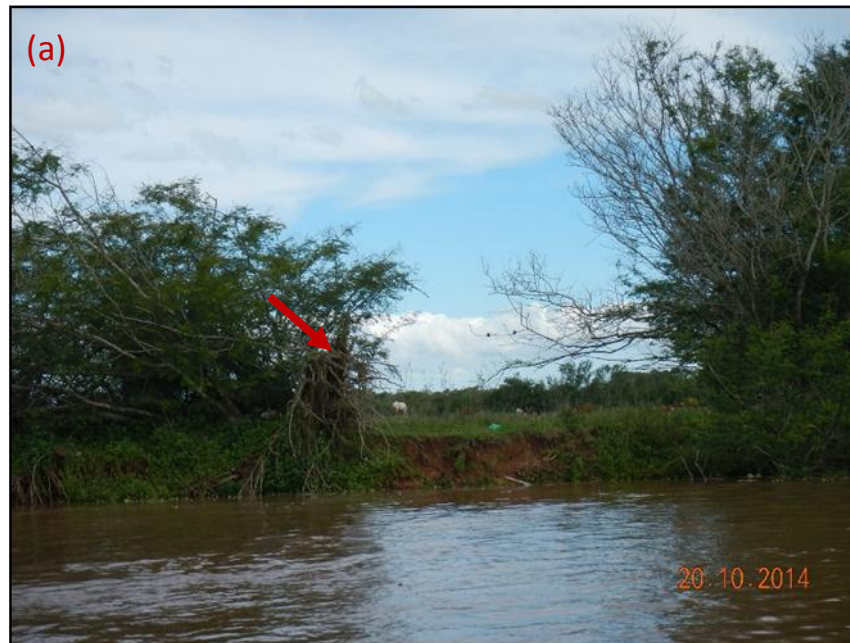
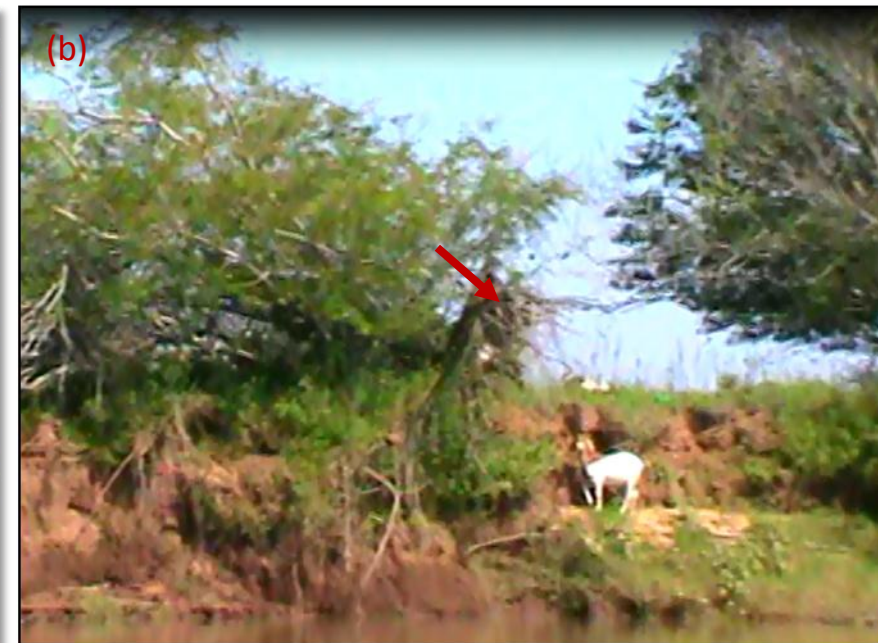
Figuras 6(a) e 6(b): As imagens evidenciam que a criação de animais na Ilha dos Dornelles contribuiu para a degradação do solo próximo às margens, onde os animais frequentemente descem os taludes marginais em busca de água.

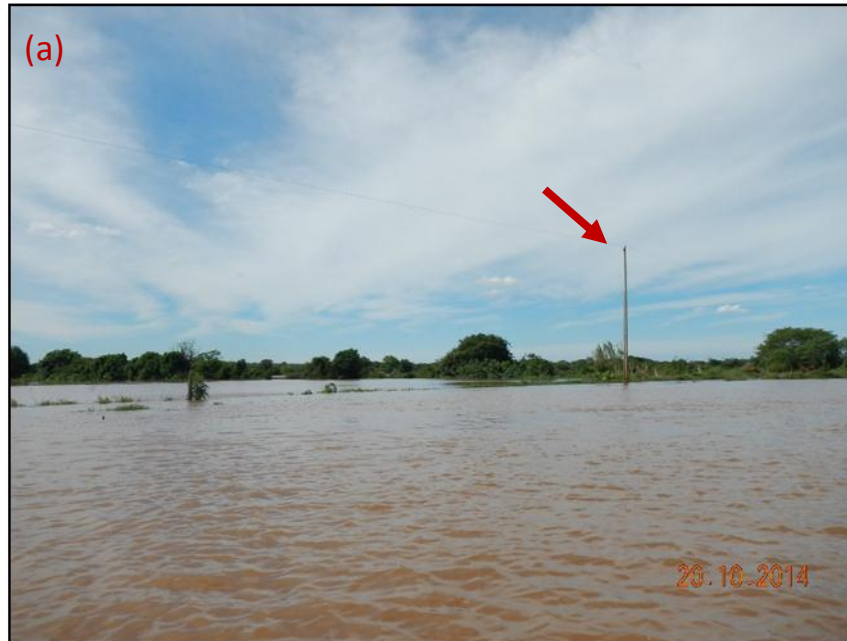
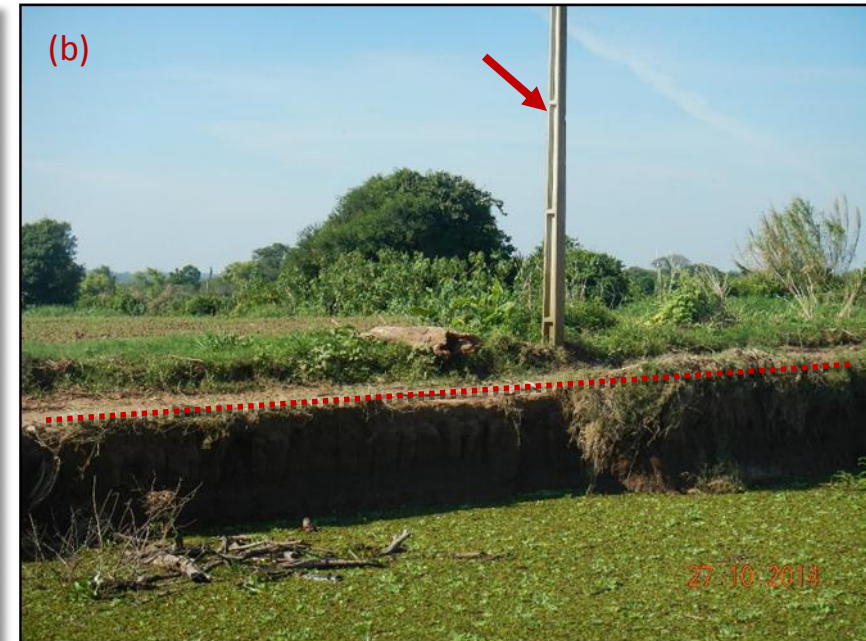
Figuras 7(a) e 7(b): Ação erosiva nos taludes em função do regime de enchente do rio na Estrada do Caloni.

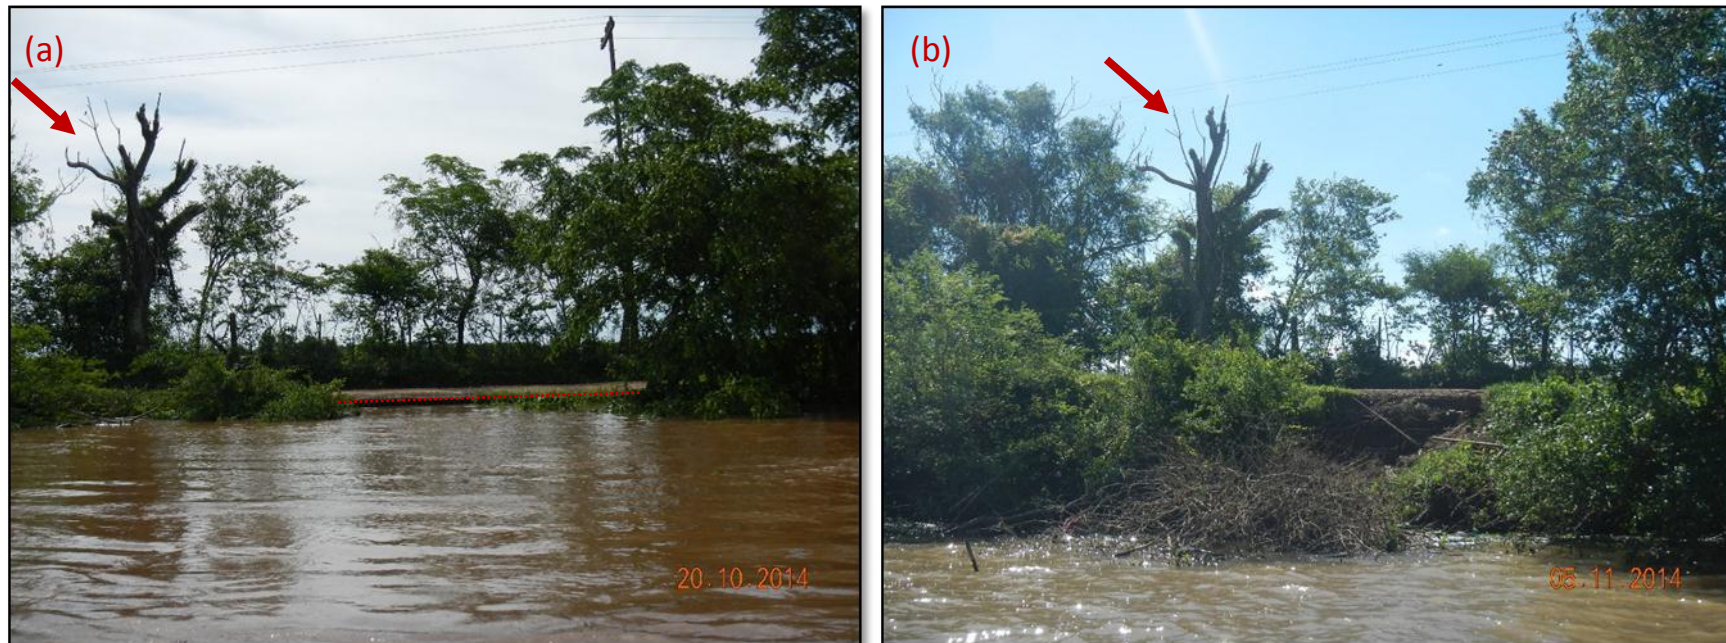
Figuras 8(a) e 8(b): Evidente erosão do talude, tombamento de uma árvore e remoção da vegetação do talude marginal à estrada.

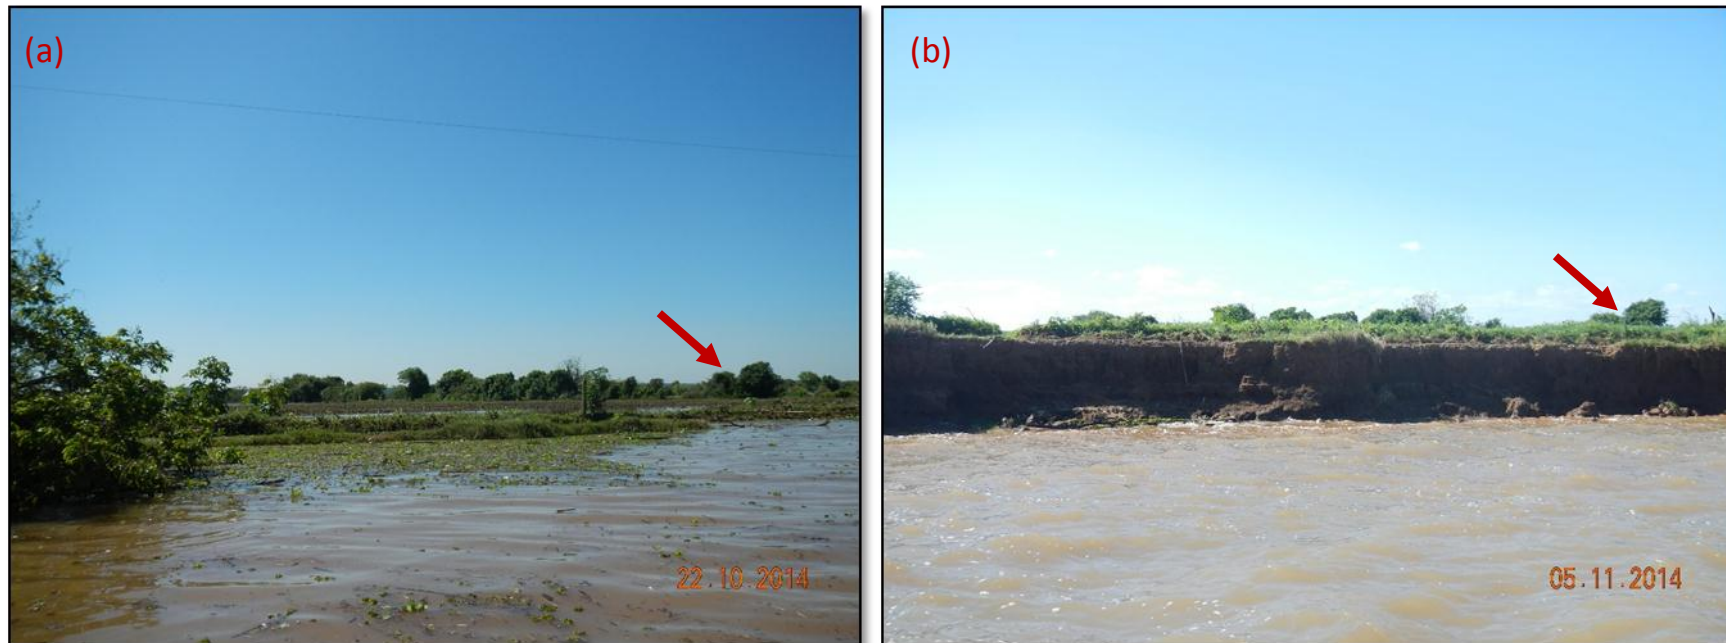
Figuras 9(a) e 9(b): A figura 9(a) mostra a Estrada do Caloni submersa nos dias de enchente do rio. A figura 9(b) evidencia a erosão de um extenso talude após a redução do nível d'água.

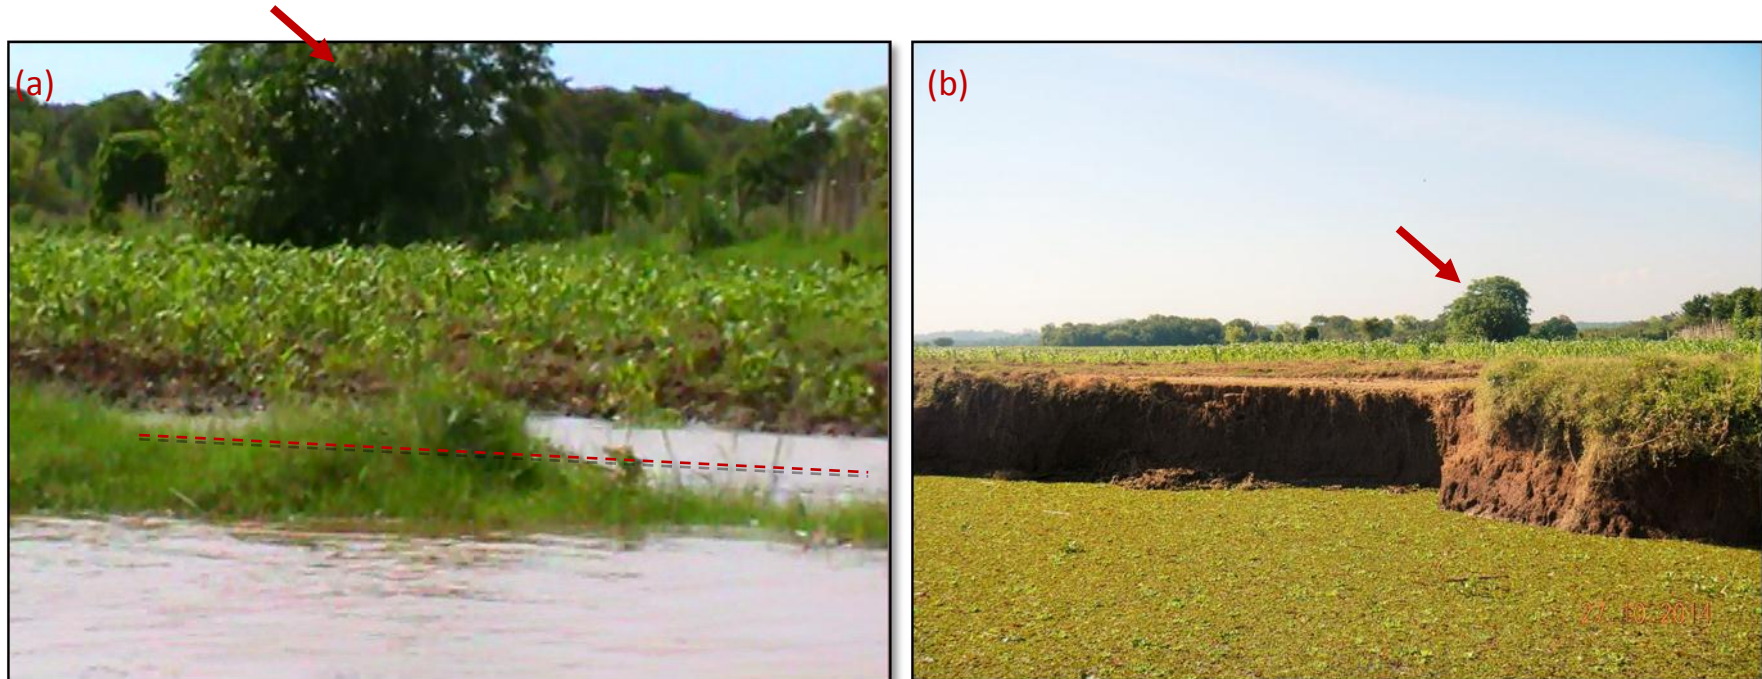
Figuras 10(a) e 10(b): A figura 10(a), de 20/10/14, mostra a estrada municipal submersa e uma plantação de milho muito próxima aos taludes marginais, contribuindo para a deterioração do solo na região. A figura 10(b) evidencia o solapamento dos taludes e de parte da base da estrada.
