**RELATÓRIO DE VISTORIA NAS ÁREAS DE CONCESSÃO DA  
SOMAR – SOCIEDADE MINERADORA LTDA  
INSTALAÇÃO DE LINHA DE TRANSMISSÃO**

**Março, 2014**

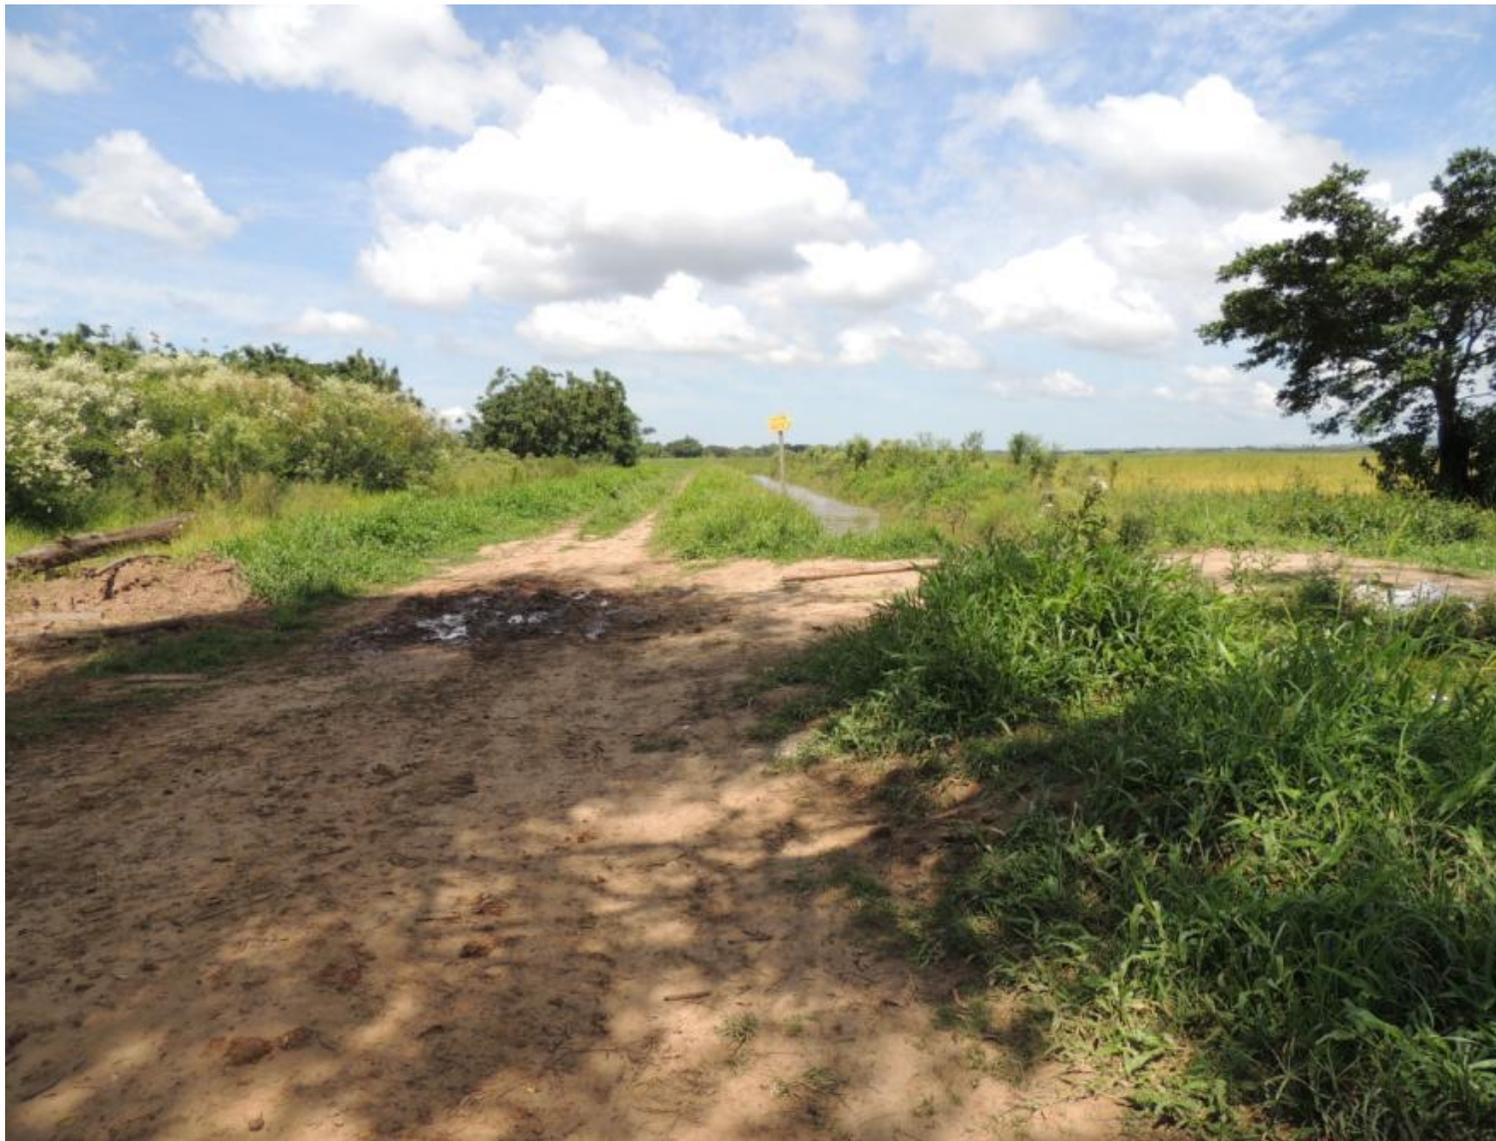
Na fazenda São José houve decapagem do solo na Área de Preservação Permanente – APP.

Imagem 01 – Local decapado utilizado para manobra e depósito de materiais e máquinas.

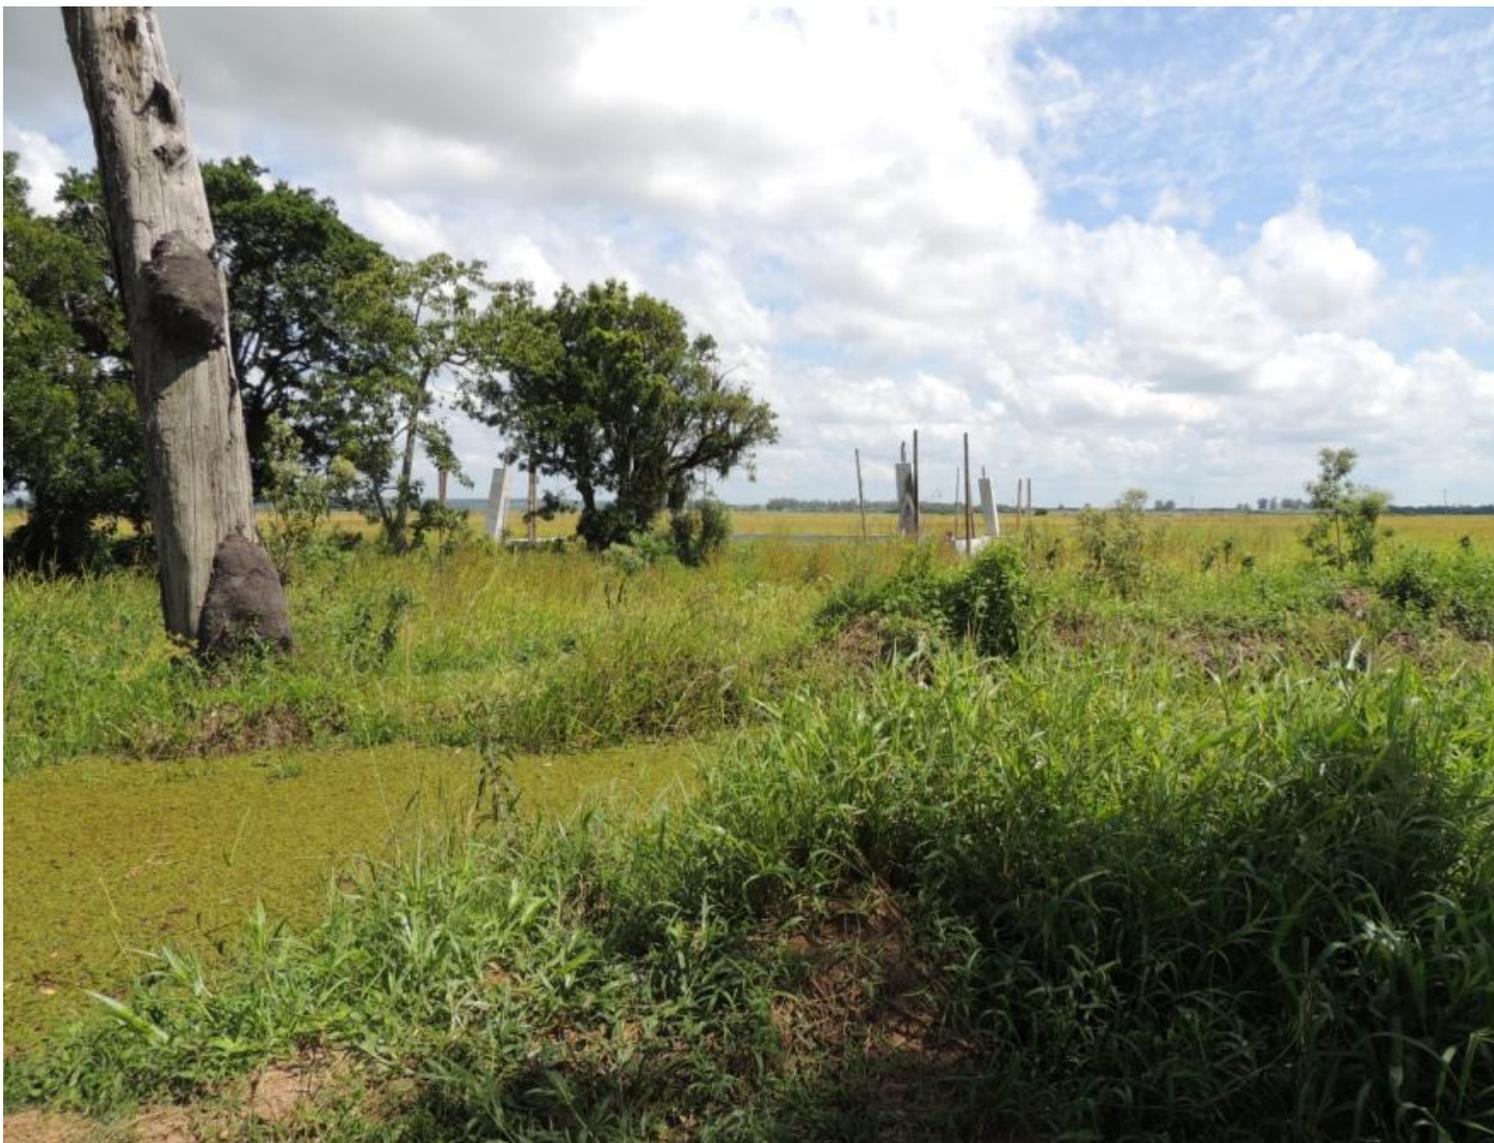
Imagem 02 – Detalhe da estrutura construída do lado direito do canal de irrigação.

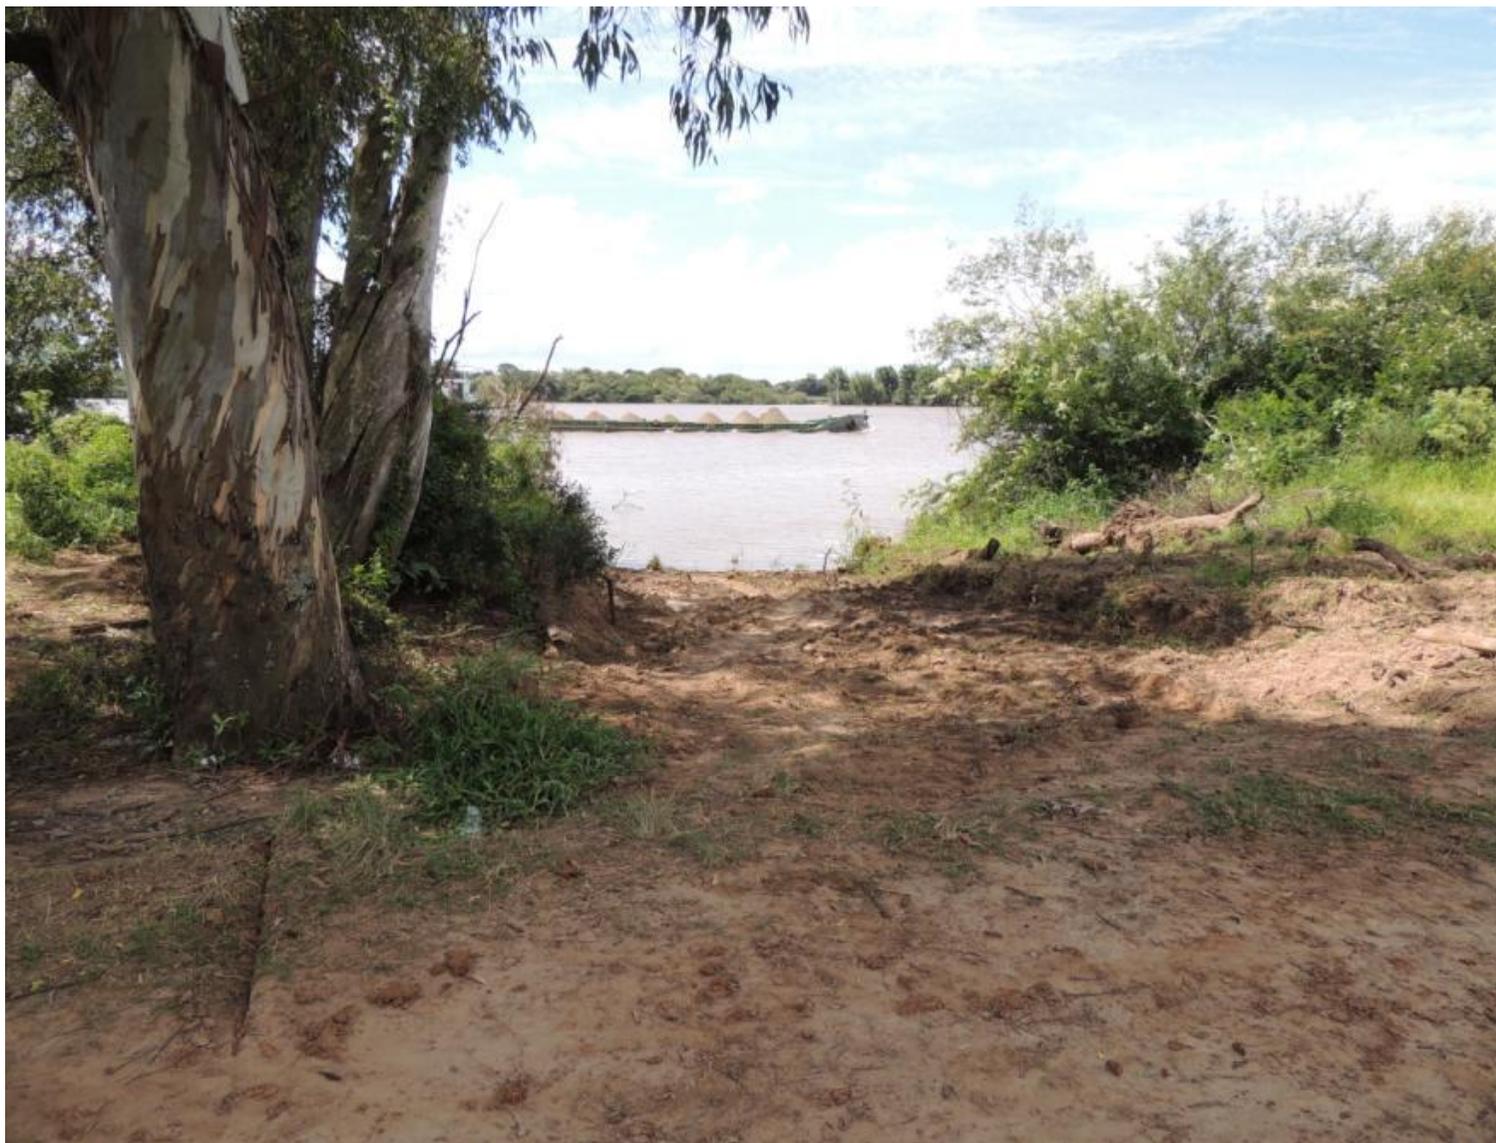
Uma espécie de Eucalipto foi tombada na área de embarque e desembarque do maquinário utilizado na obra. Com a intensa atividade no local, e a conseqüente retirada da vegetação ciliar para a abertura do ancoradouro o solo tornou-se frágil, fato que ocasionou a queda da árvore, por não possuir mais sustentação.

Imagem 06 – Detalhe do local decapado para embarque e desembarque do maquinário.

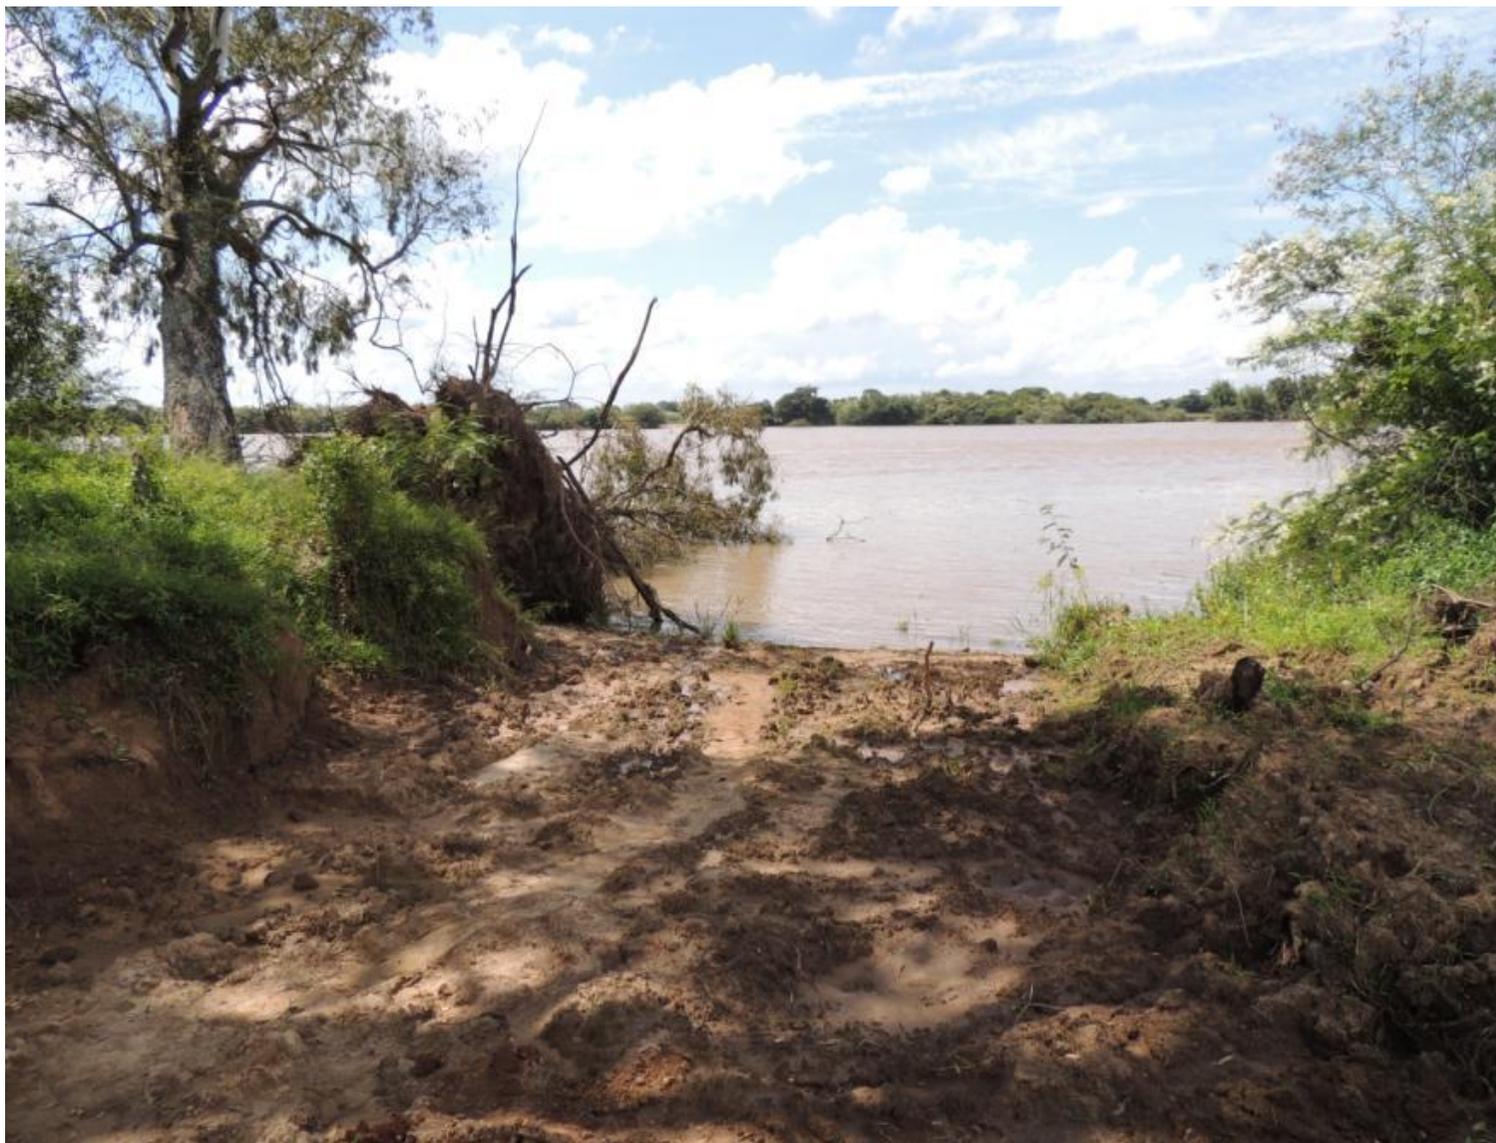
Imagem 07 – Detalhe do local decapado, onde houve a queda de um Eucalipto de grande porte.

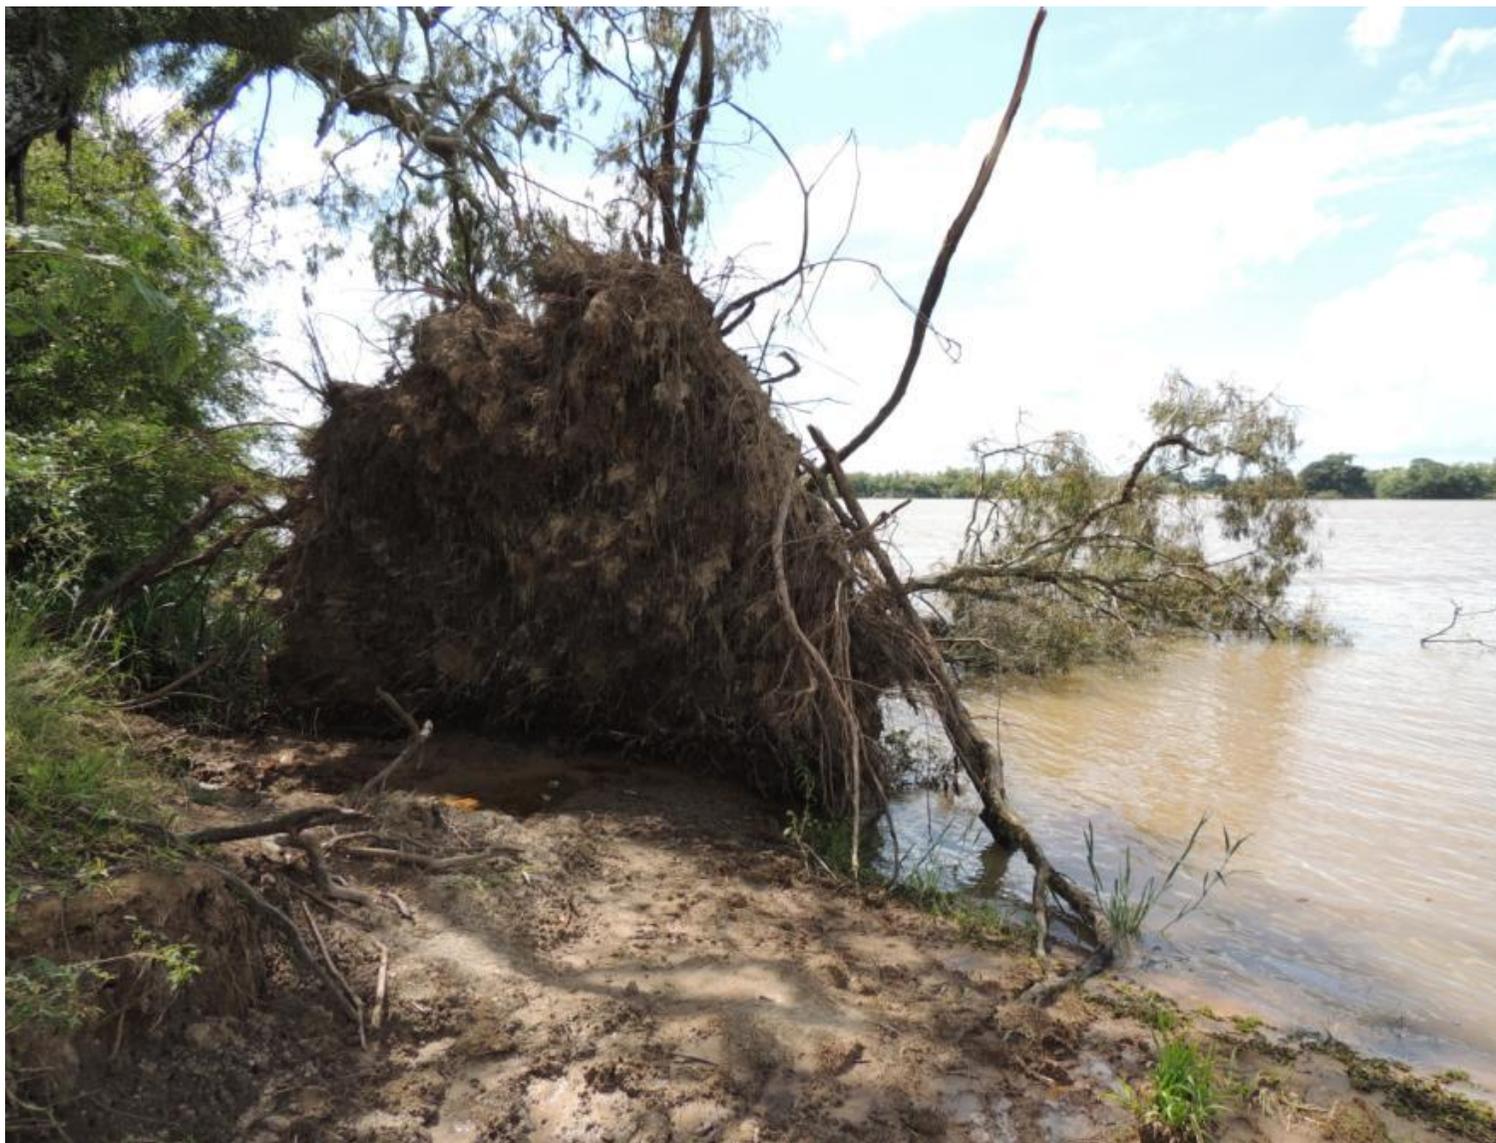
Imagem 08 – Detalhe do Eucalipto que tombou.

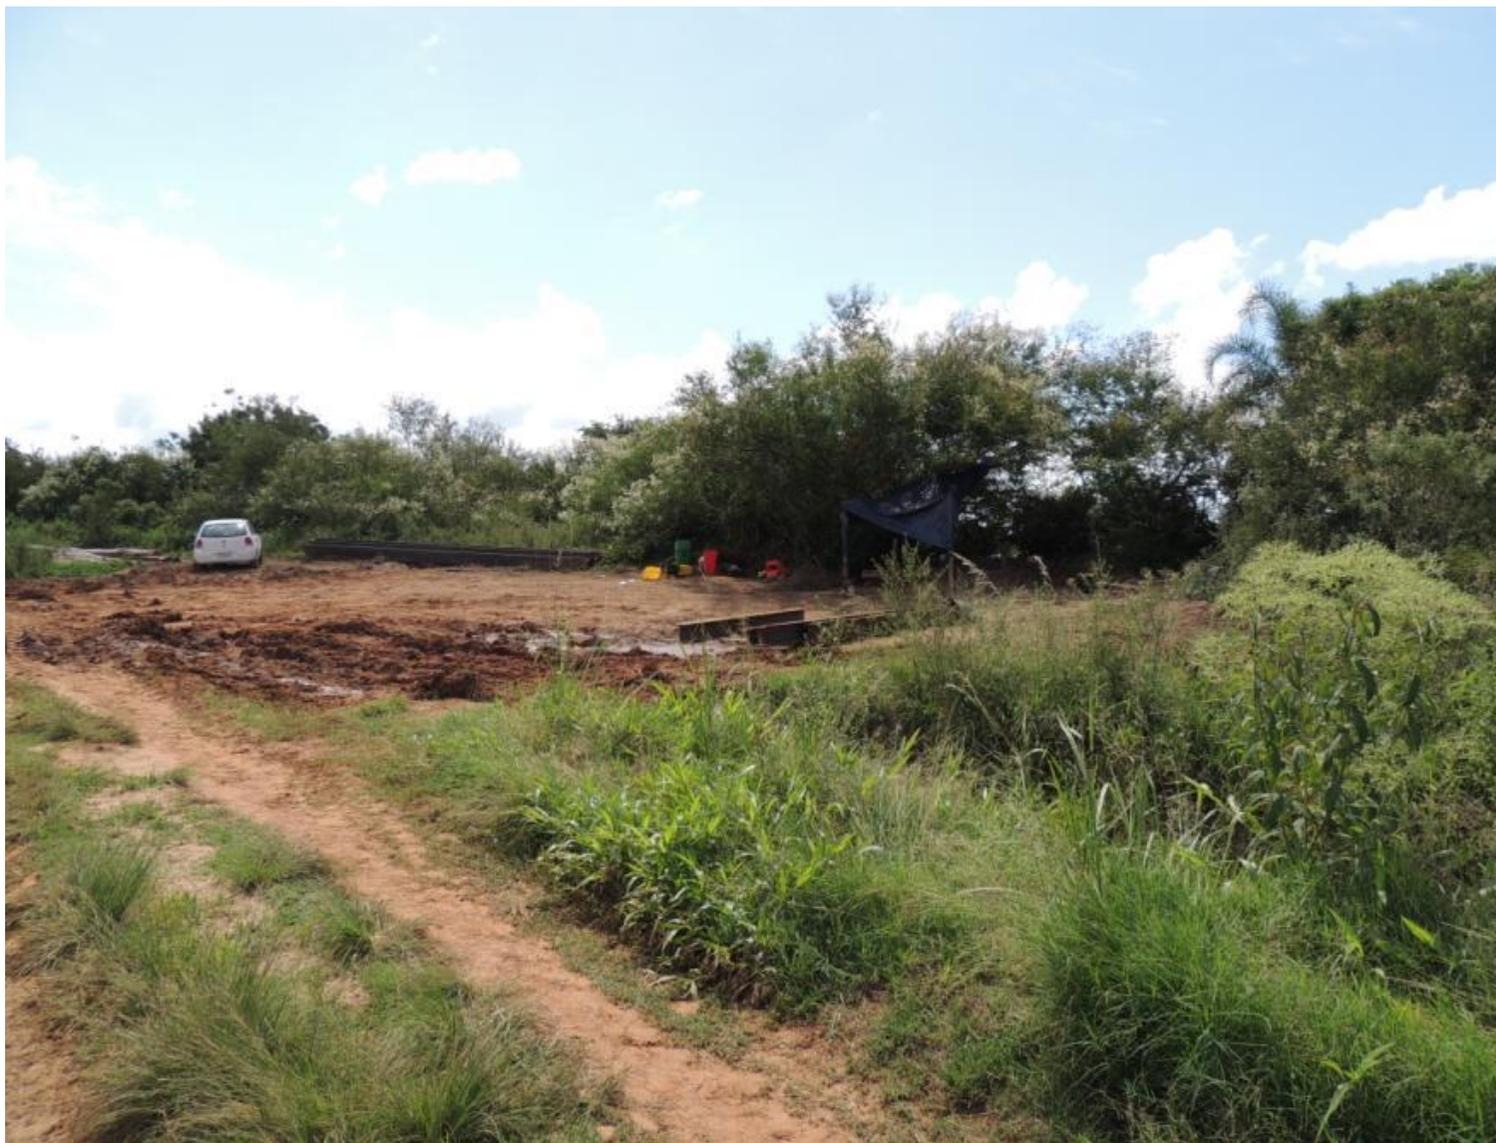
Também na APP foi improvisado um acampamento para a acomodação dos operários da obra civil. O entorno do acampamento está sendo utilizado como banheiro e trilhas até a margem estão sendo formadas pela movimentação dos trabalhadores. Visualiza-se que não há um local adequado para o acondicionamento dos resíduos gerados, os mesmos estão sendo dispostos de maneira inadequada no solo. Foram avistados pratos descartáveis, garrafas pet, papel, sacolas plásticas, corda de nylon, botas, roupas, arames, etc, espalhados por diversos pontos da Área de Influência da obra, que está inserida em zona de mata ciliar.

Imagem 10 – Vista do acampamento instalado na Fazenda São José.

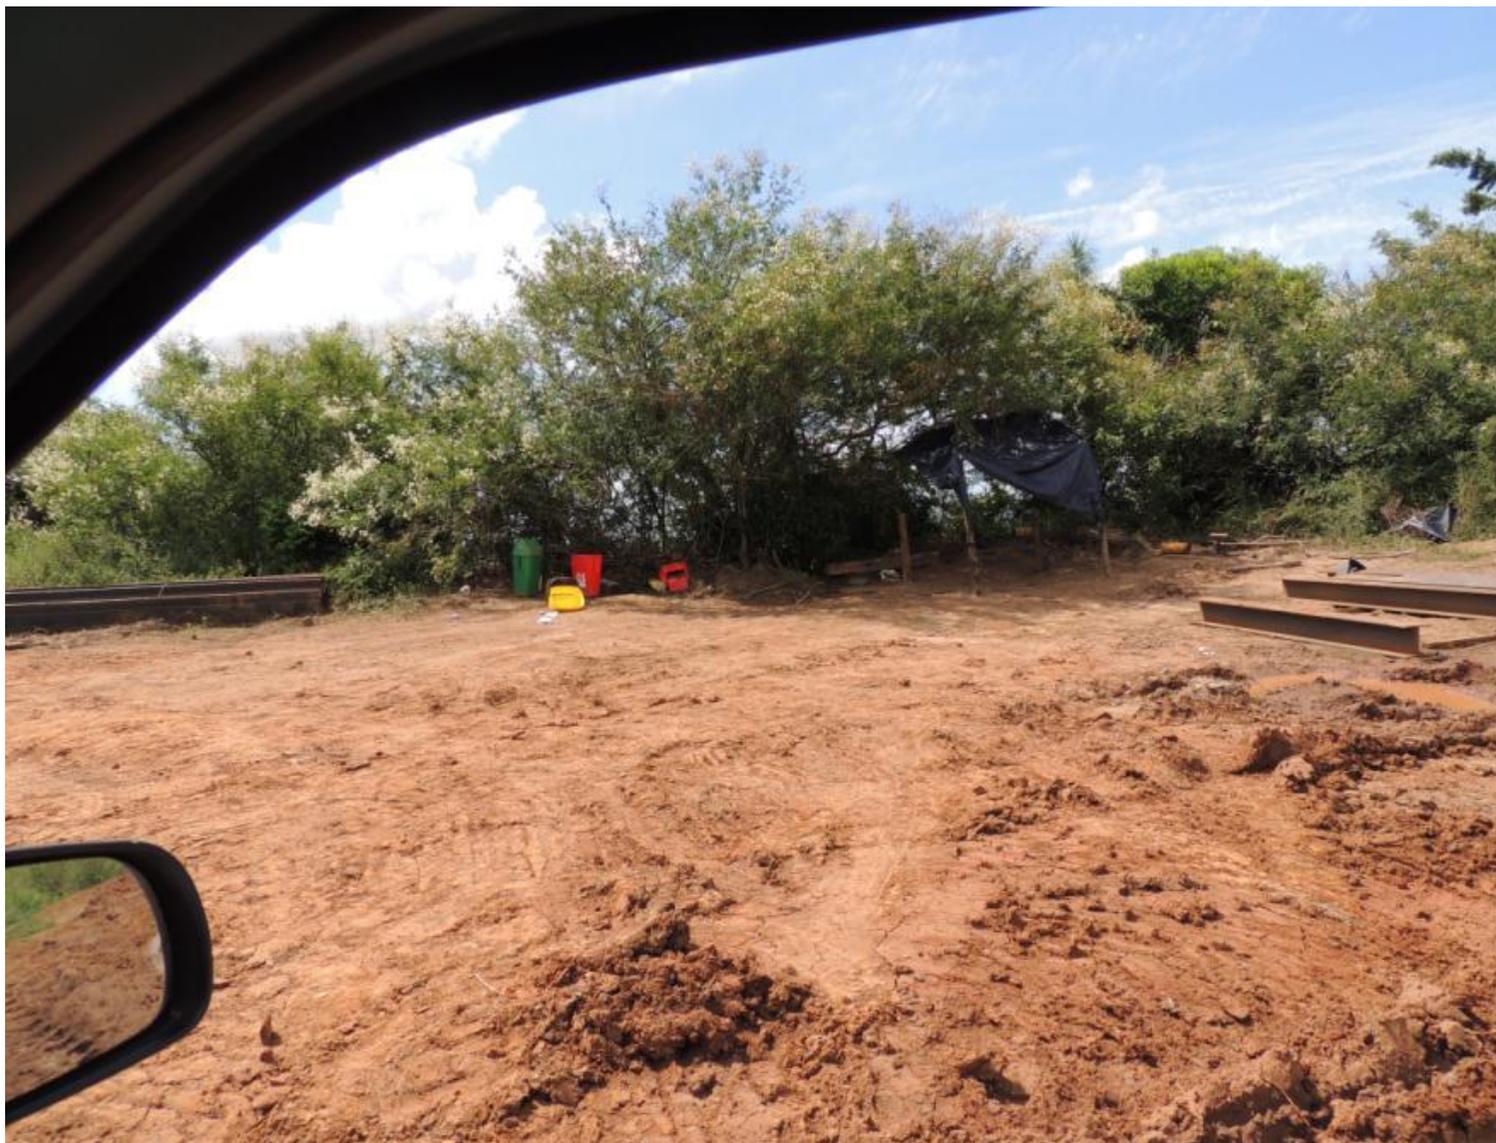
Imagem 11 – Detalhe do acampamento instalado na Fazenda São José.

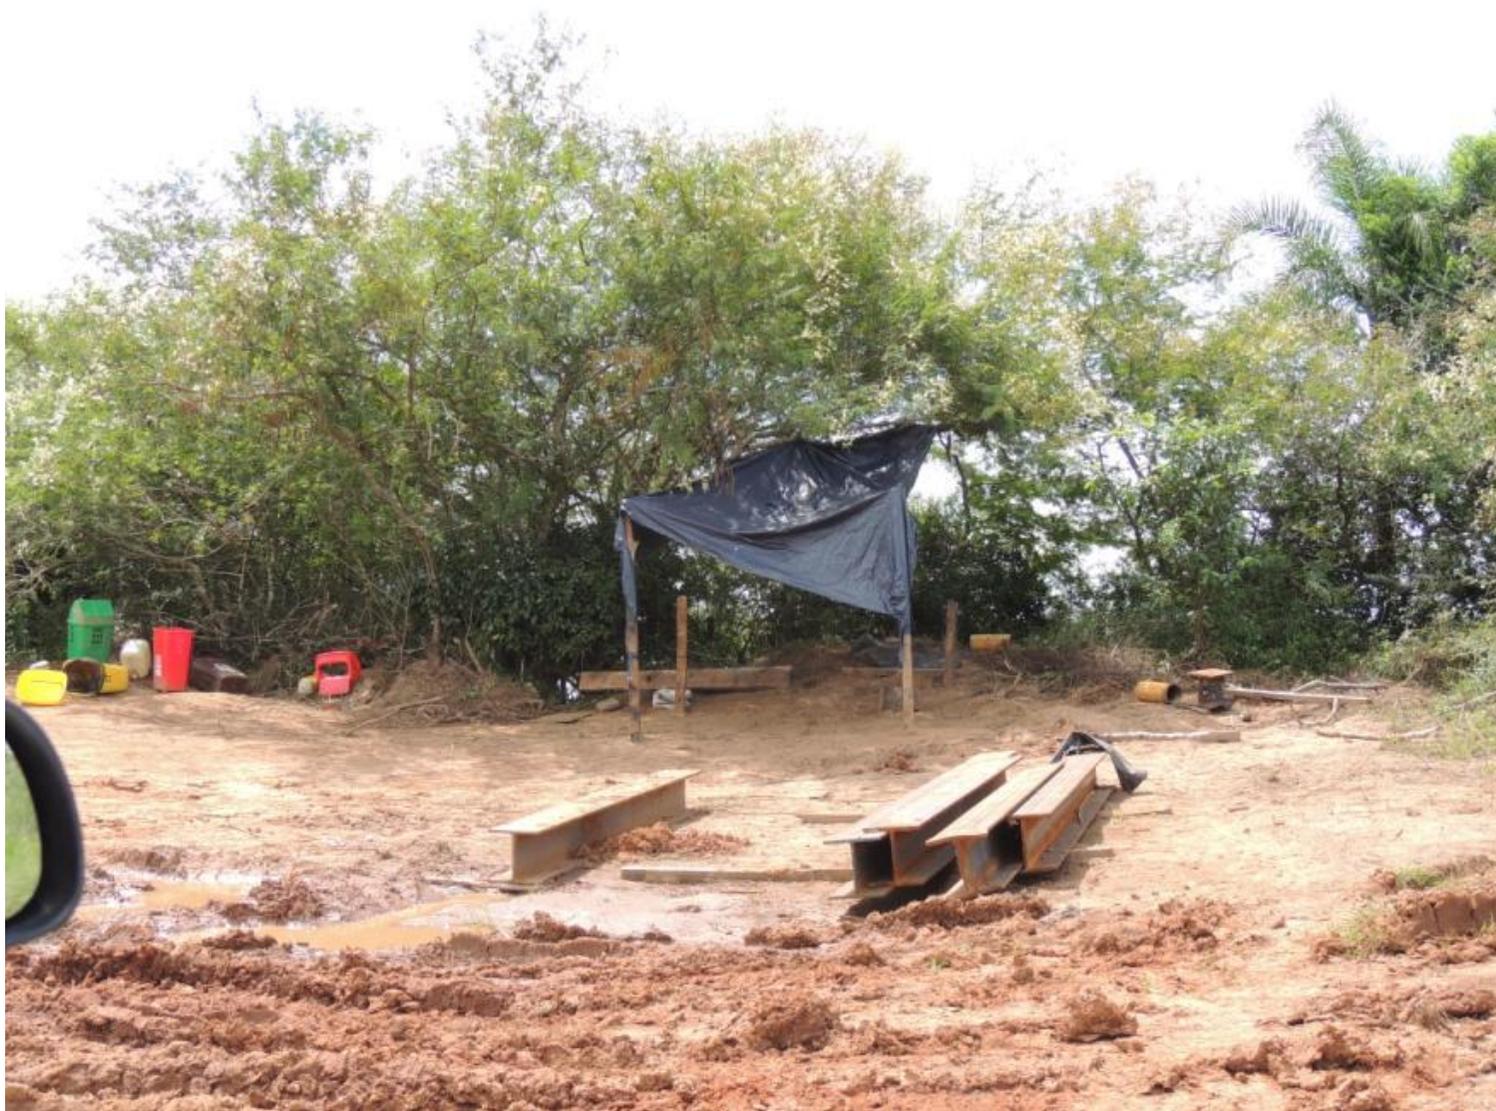
Imagem 12 – Detalhe do acampamento instalado na Fazenda São José.

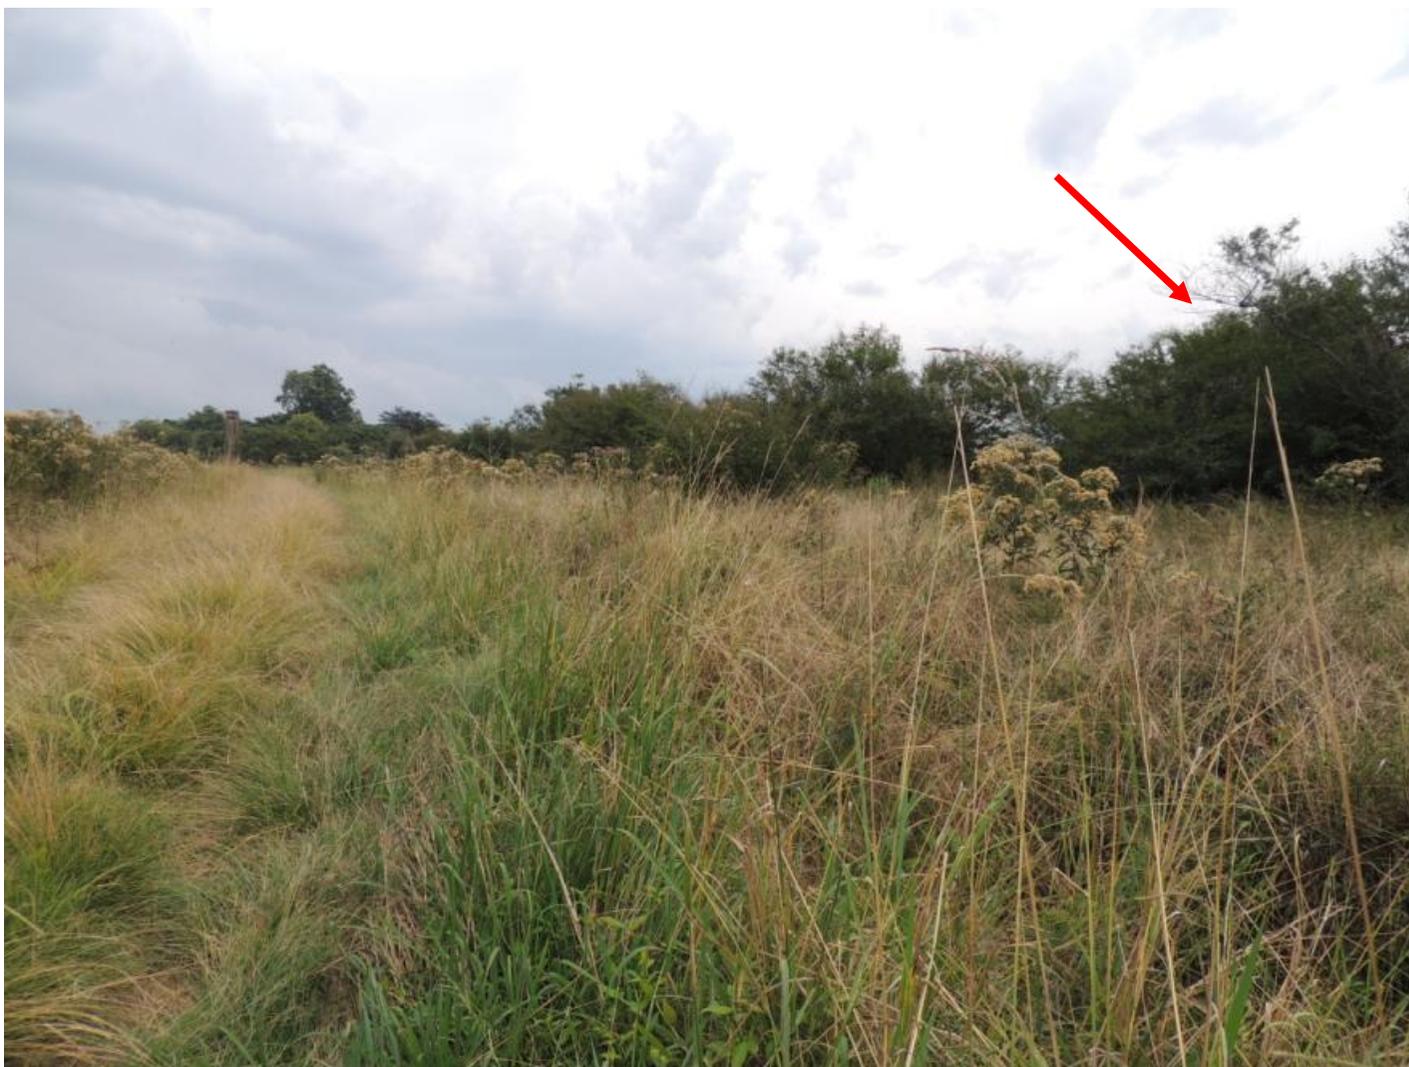
O local do atual acampamento, apesar de estar completamente desprovido de vegetação arbórea, era anteriormente vegetado por grande quantidade de espécies pioneiras invasoras, com alguns exemplares jovens de Ingá, Branquilha e Maricá.

Imagem 13 – Foto do local do acampamento obtida em 03/05/2013, onde nota-se a vegetação ribeirinha composta de maricas e um jerivá.

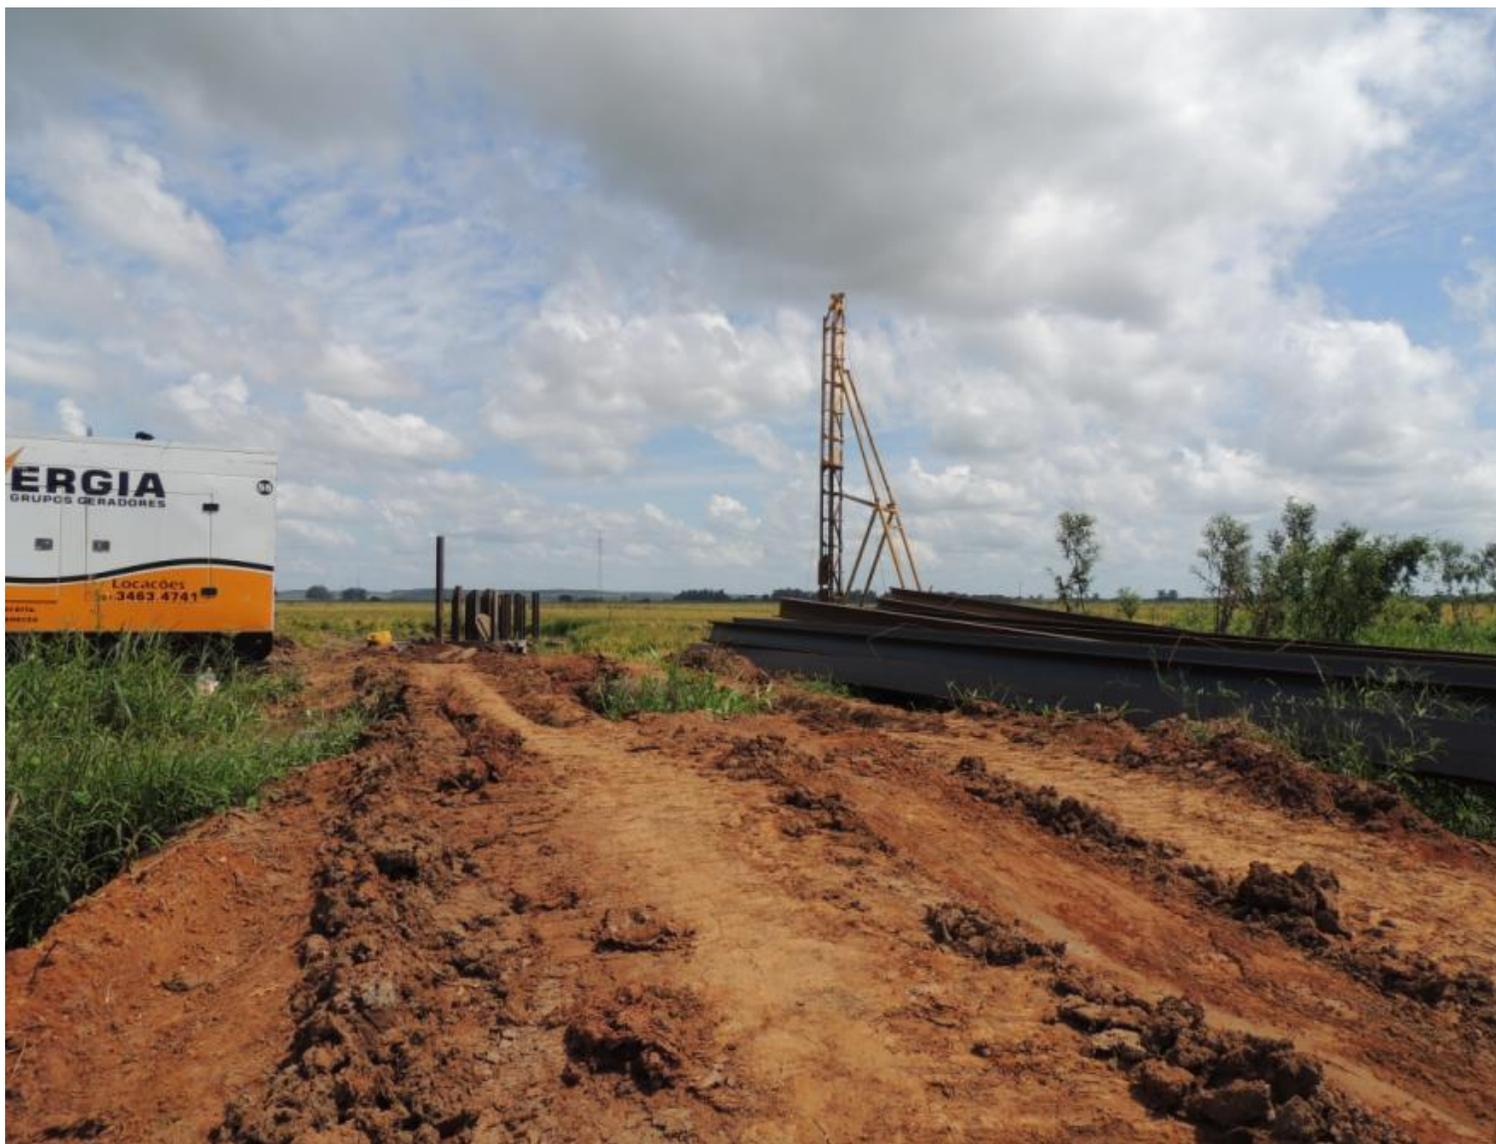
Observou-se que sobre o canal de irrigação da lavoura de arroz, que margeia uma das estradas da Fazenda, foi construída uma ponte.

Imagem 14 – Detalhe da ponte sob o canal de irrigação.

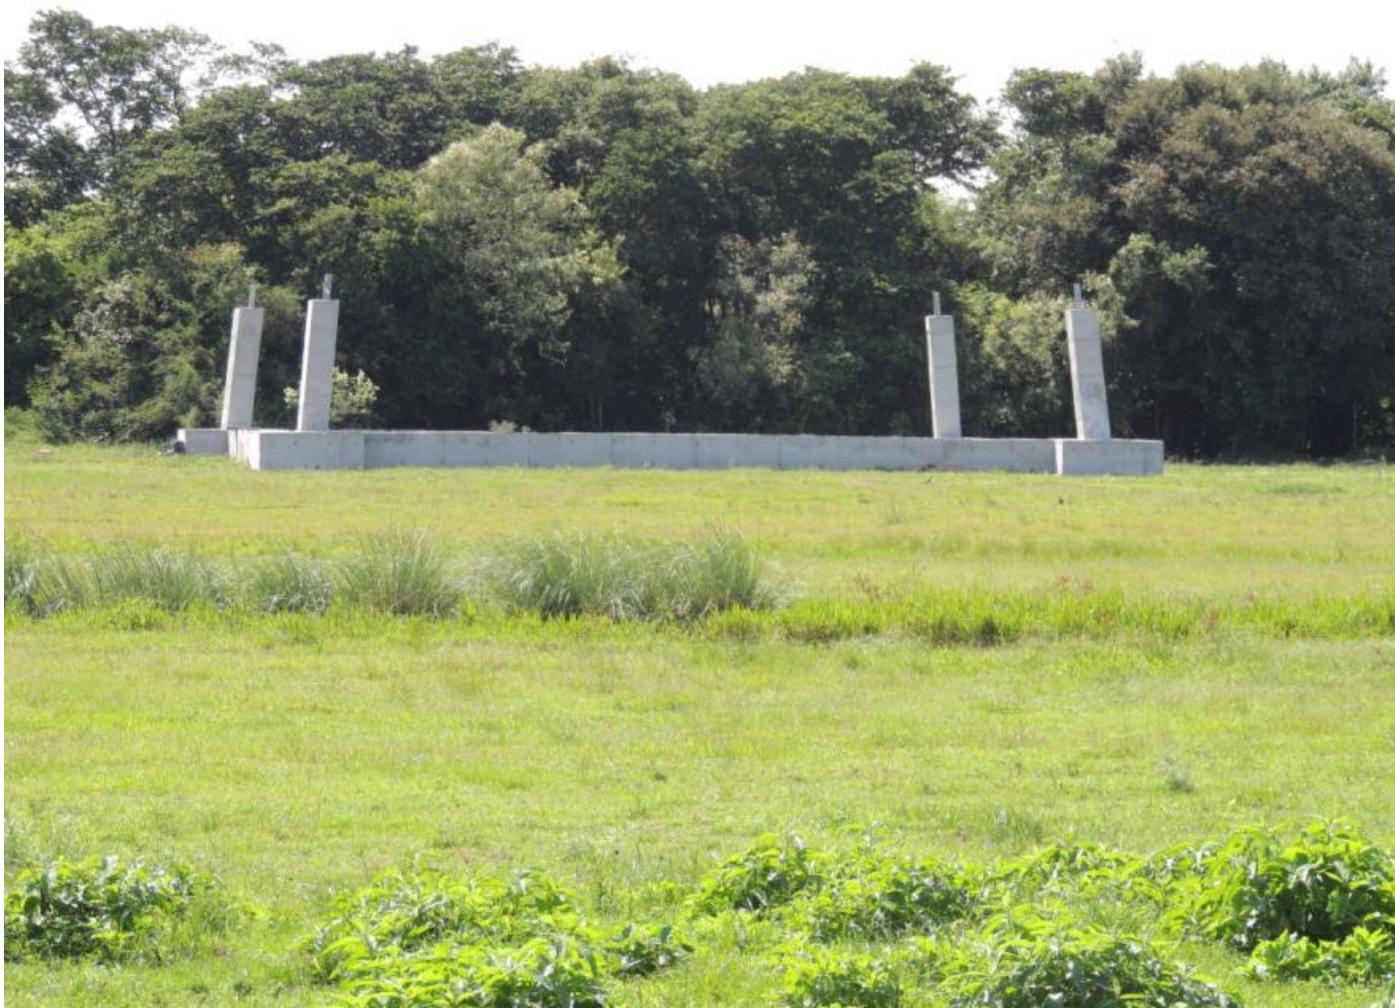
Fica evidente que a construção da Linha de Transmissão está ocasionando diversos impactos significantes para o local. Na Ilha do Araújo onde há um sítio de reprodução de espécies de anfíbios deve se atentar ao fato de que tais impactos poderão ser irreversíveis para essas espécies sensíveis.

Imagem 18 – Detalhe da estrutura na ilha. Em primeiro plano ponta do banhado mapeado como importante sítio de vocalização de anfíbios.

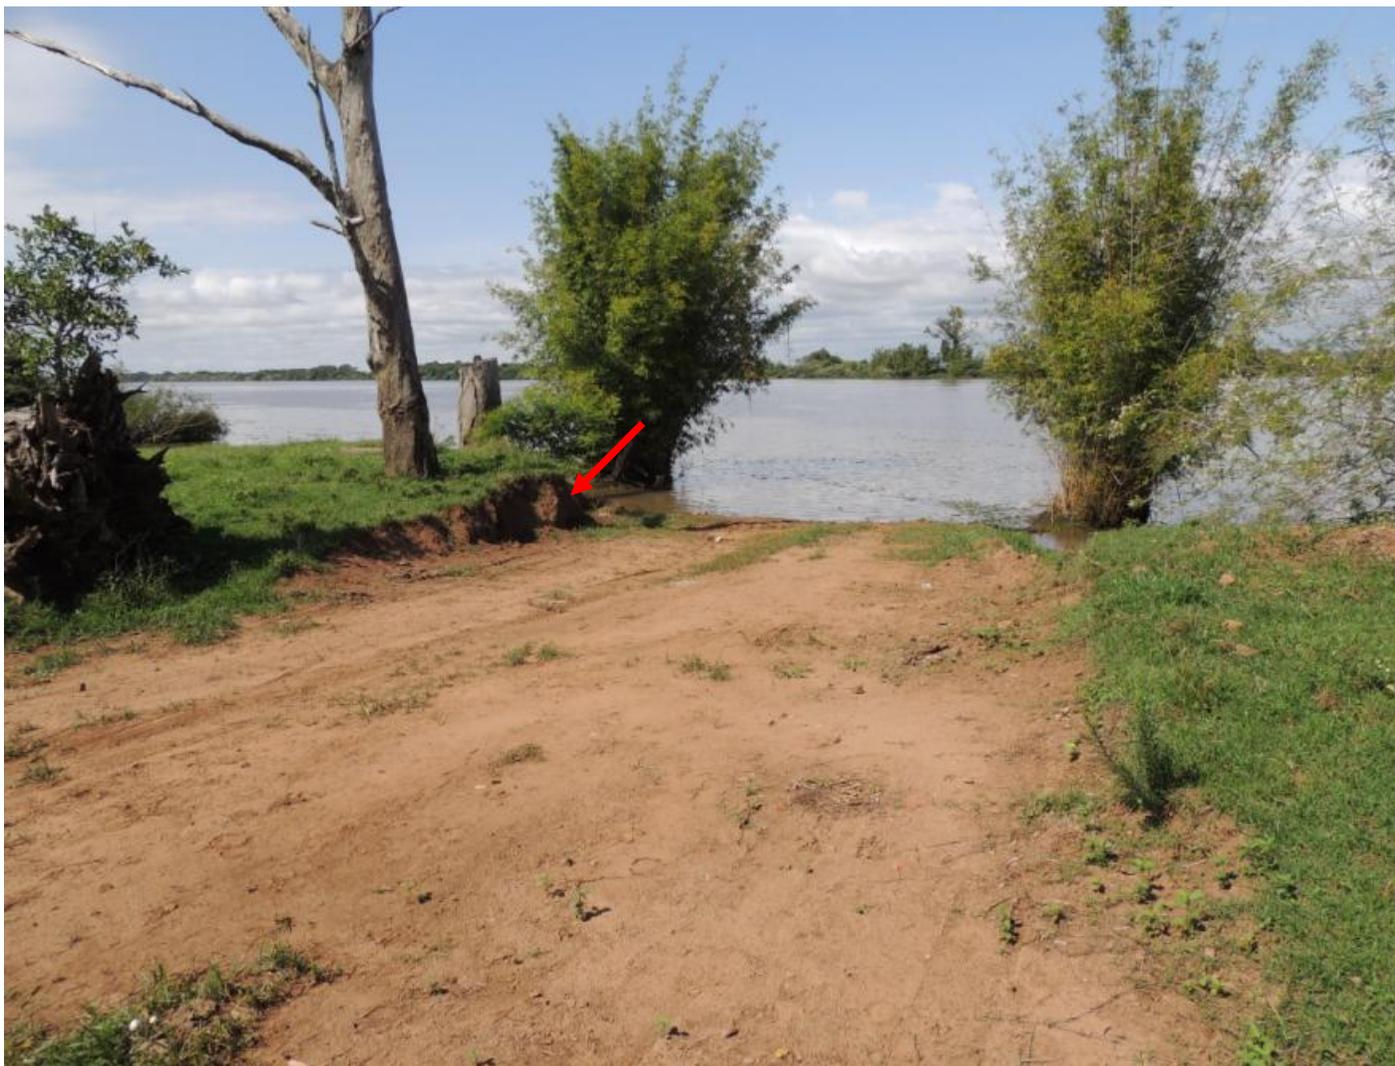
Imagem 19 – Local de atracagem do maquinário na Ilha do Araújo.

Nota: Com o corte do pequeno talude, o local está vulnerável à erosão com a chegada do período de chuvas.

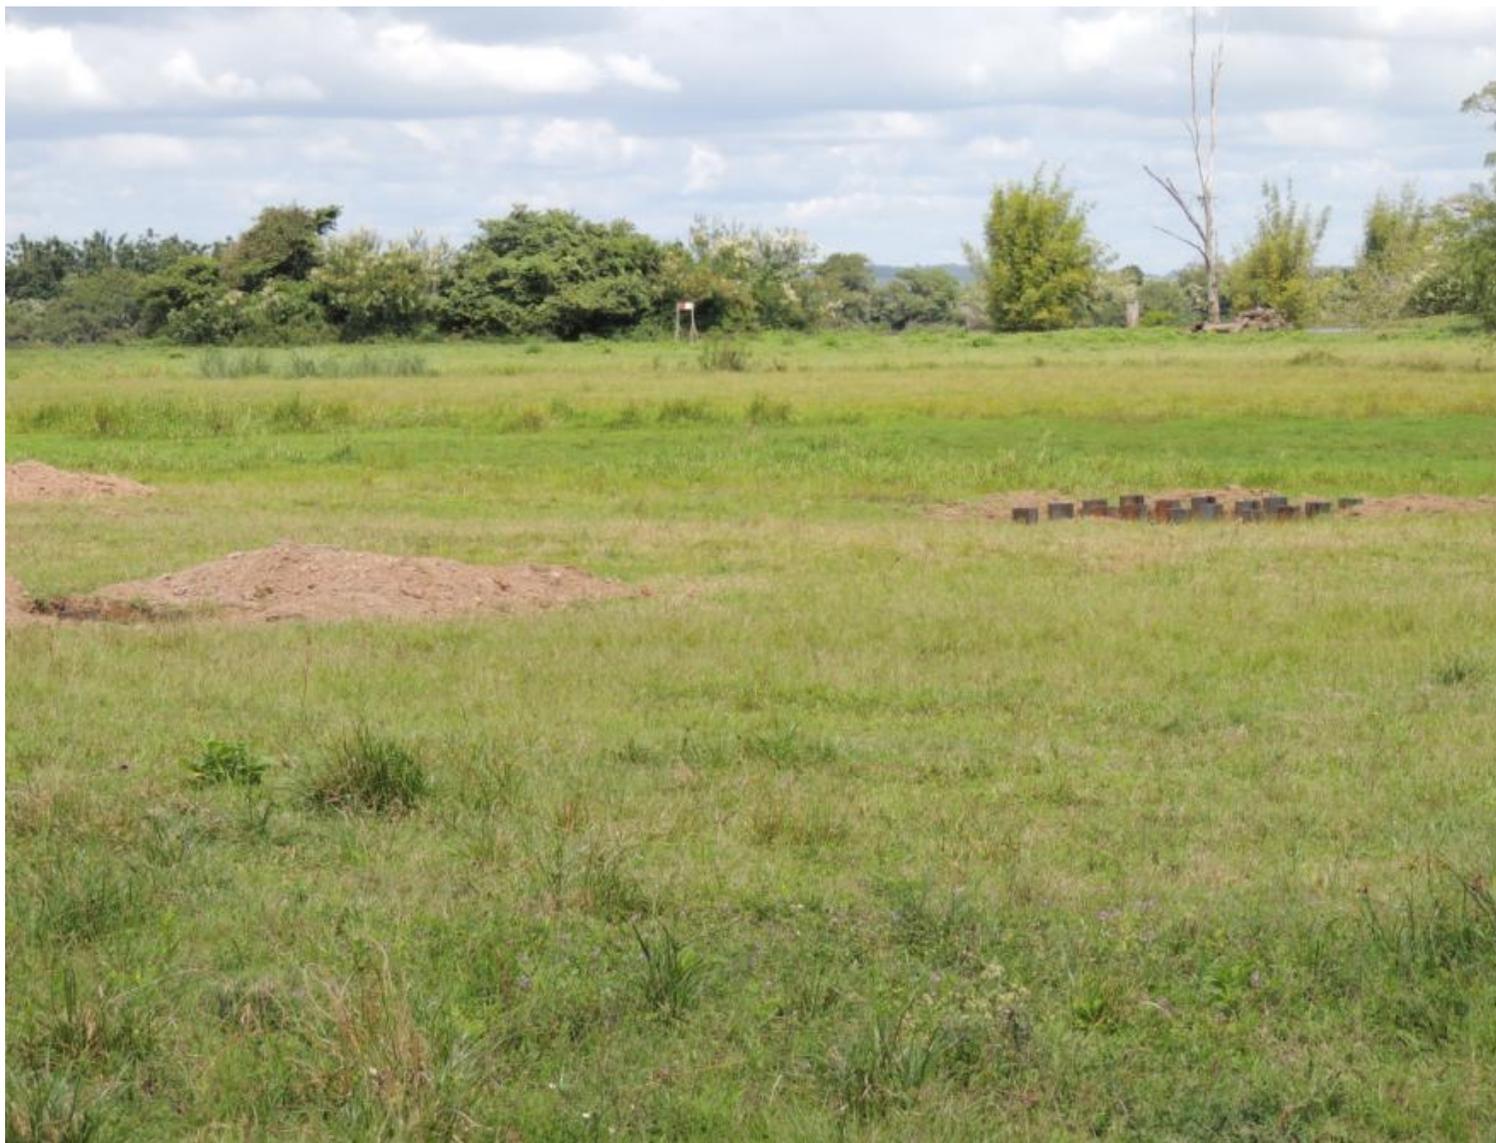
Imagem 20 – Detalhe dos alicerces de uma nova torre localizada junto a uma área de banhado.
