**RELATÓRIO DE VISTORIA NAS ÁREAS DE CONCESSÃO DA  
SOMAR – SOCIEDADE MINERADORA LTDA  
INSTALAÇÃO DE LINHA DE TRANSMISSÃO**

**Março, 2014**

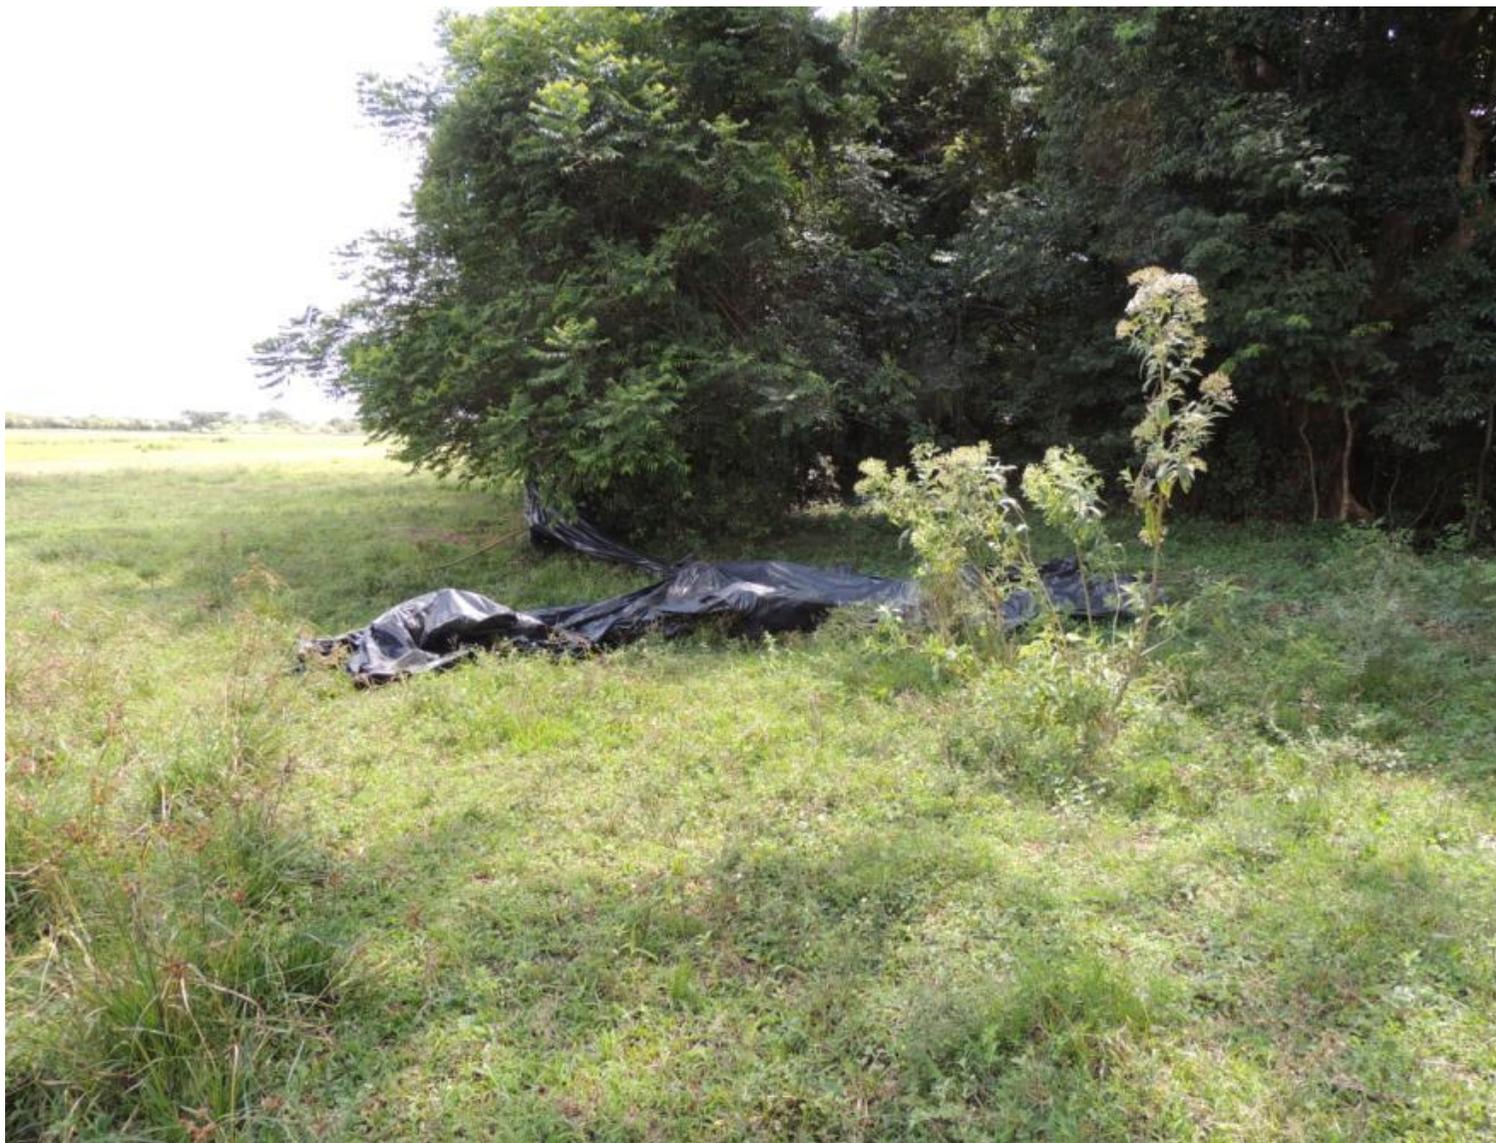
Imagem 21 – Detalhe dos resíduos deixados na Ilha do Araújo.
