**RELATÓRIO DE VISTORIA NAS ÁREAS DE CONCESSÃO DA
SOMAR – SOCIEDADE MINERADORA LTDA**

Porto Alegre, setembro de 2013

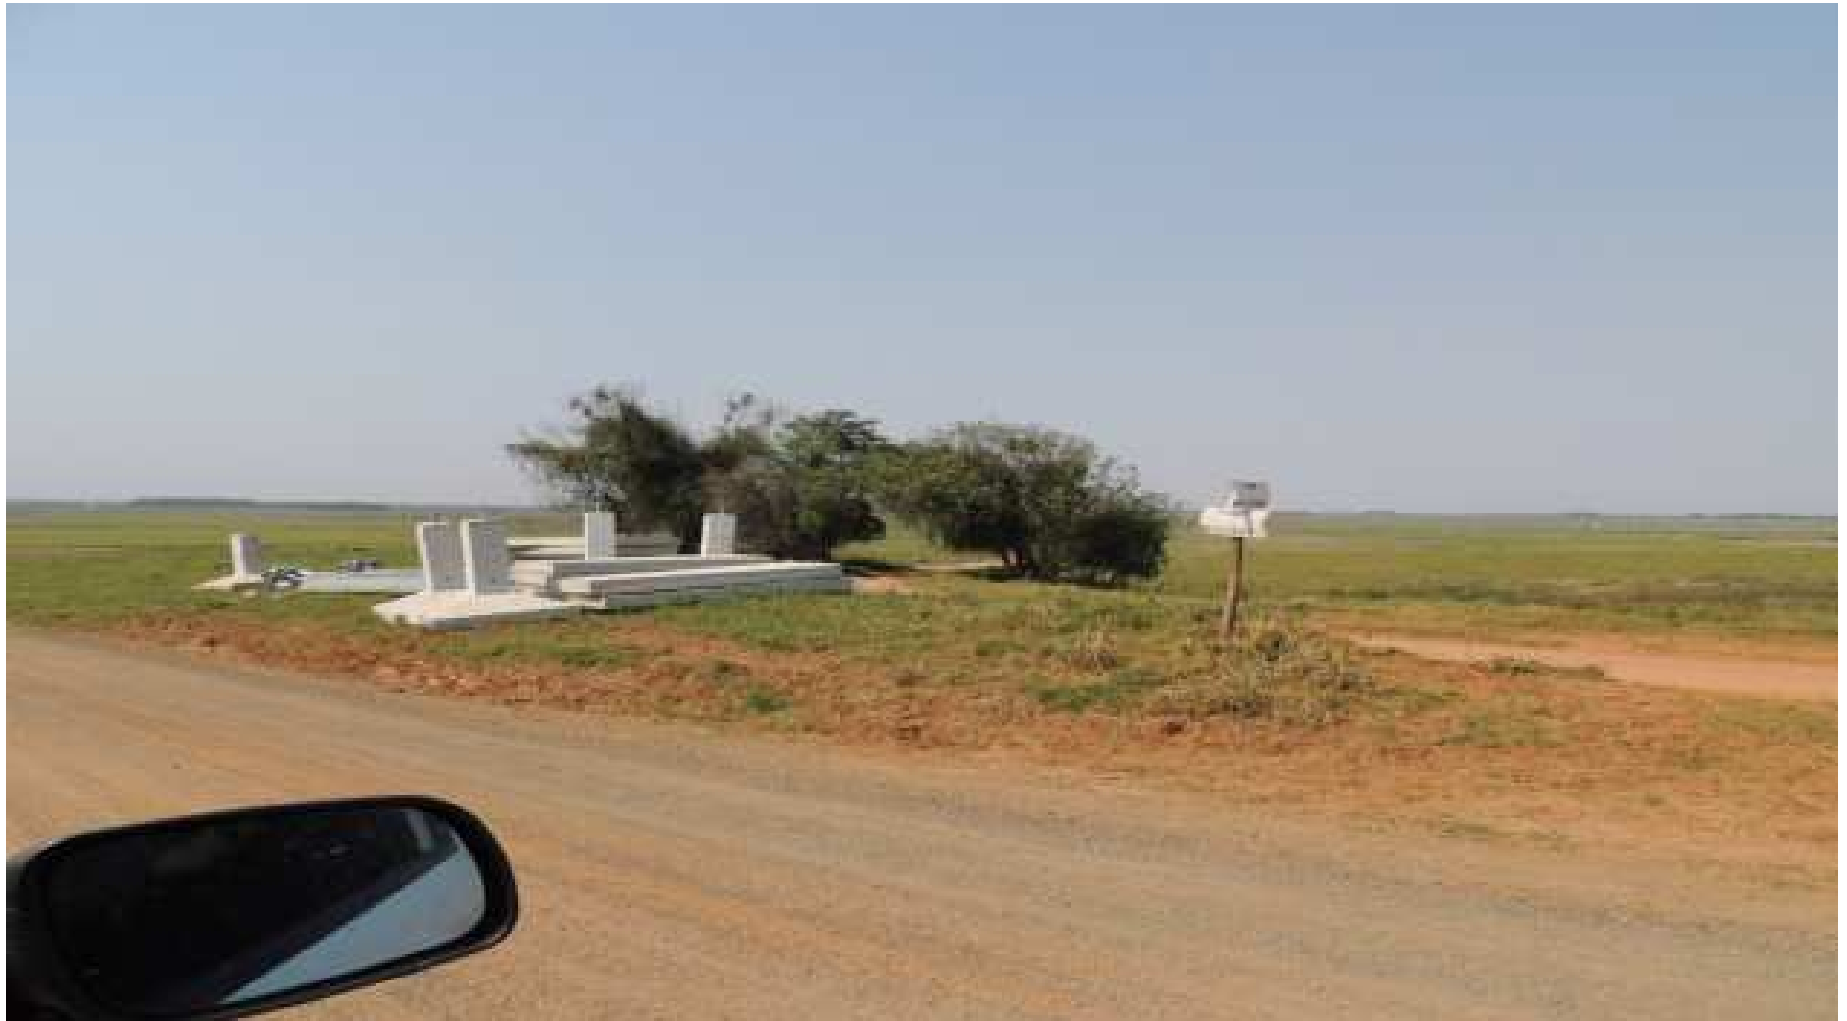
Imagem 01 – Sapatas de torre de cruzamento de linhas a serem instaladas, na área da Fazenda. São José. Registro em 13/09/2013.

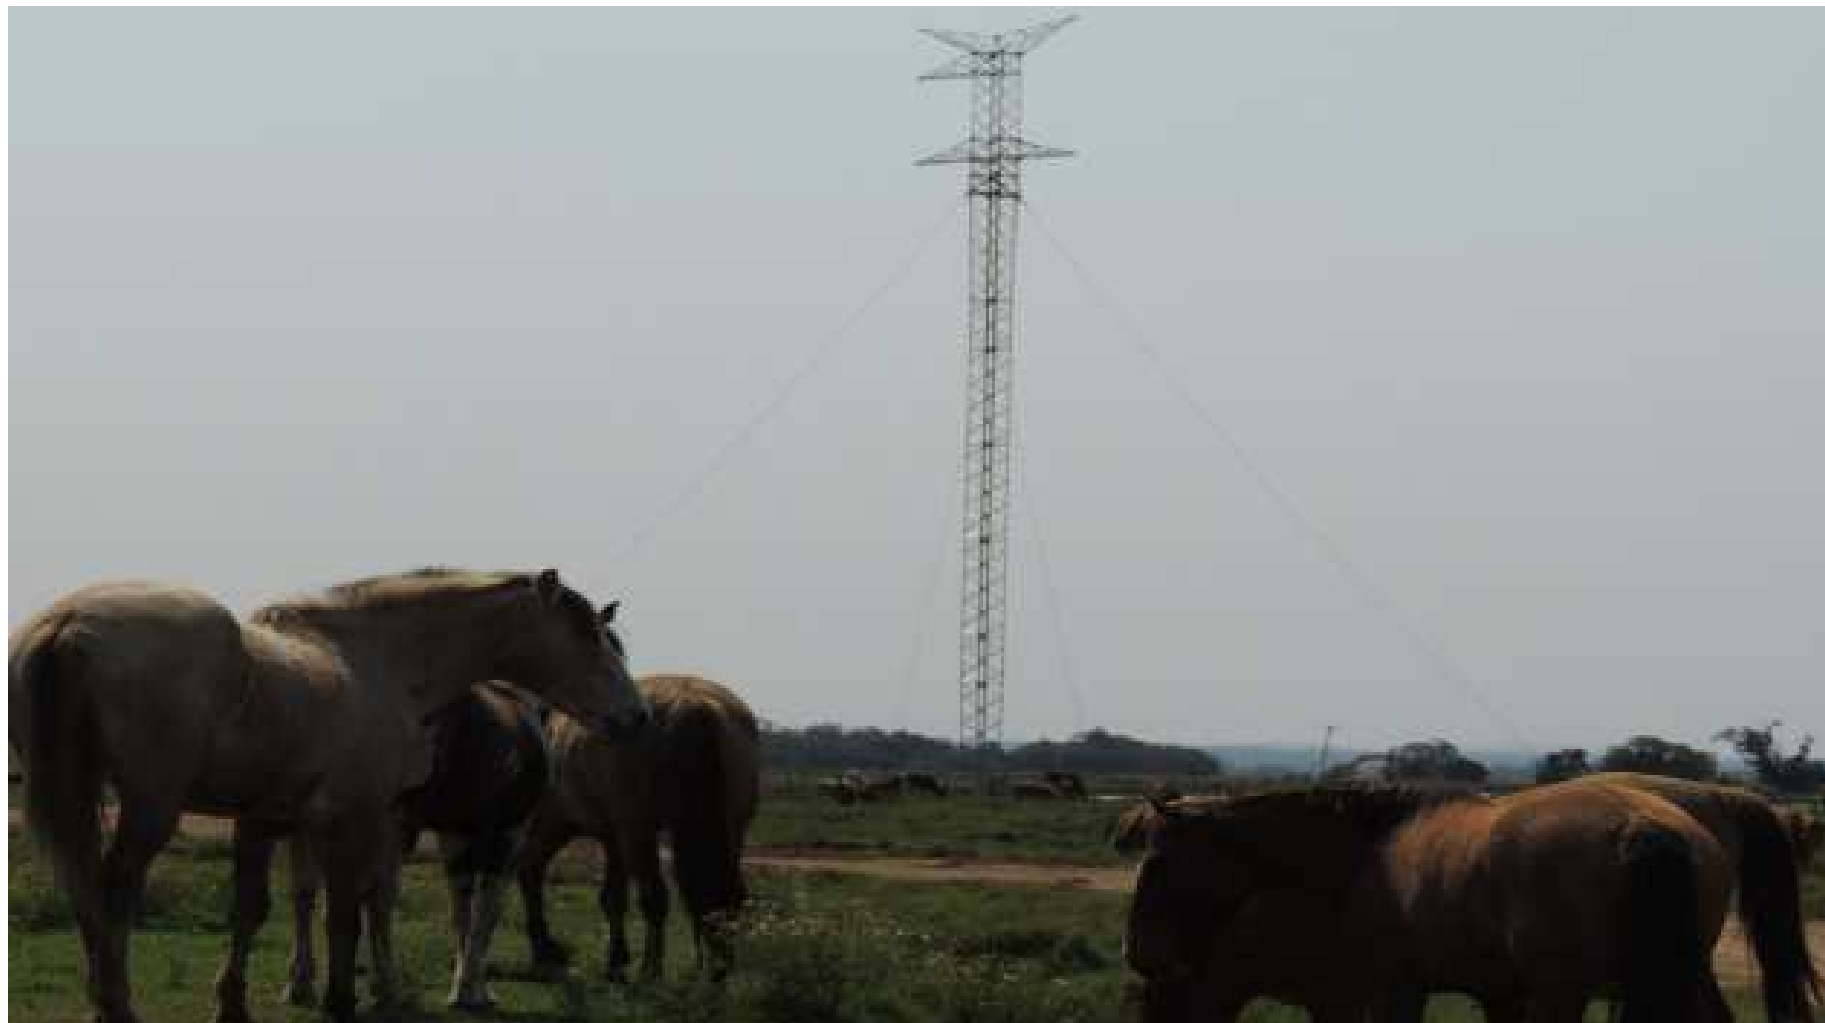
Imagem 02 – Primeira torre de alinhamento já instalada.

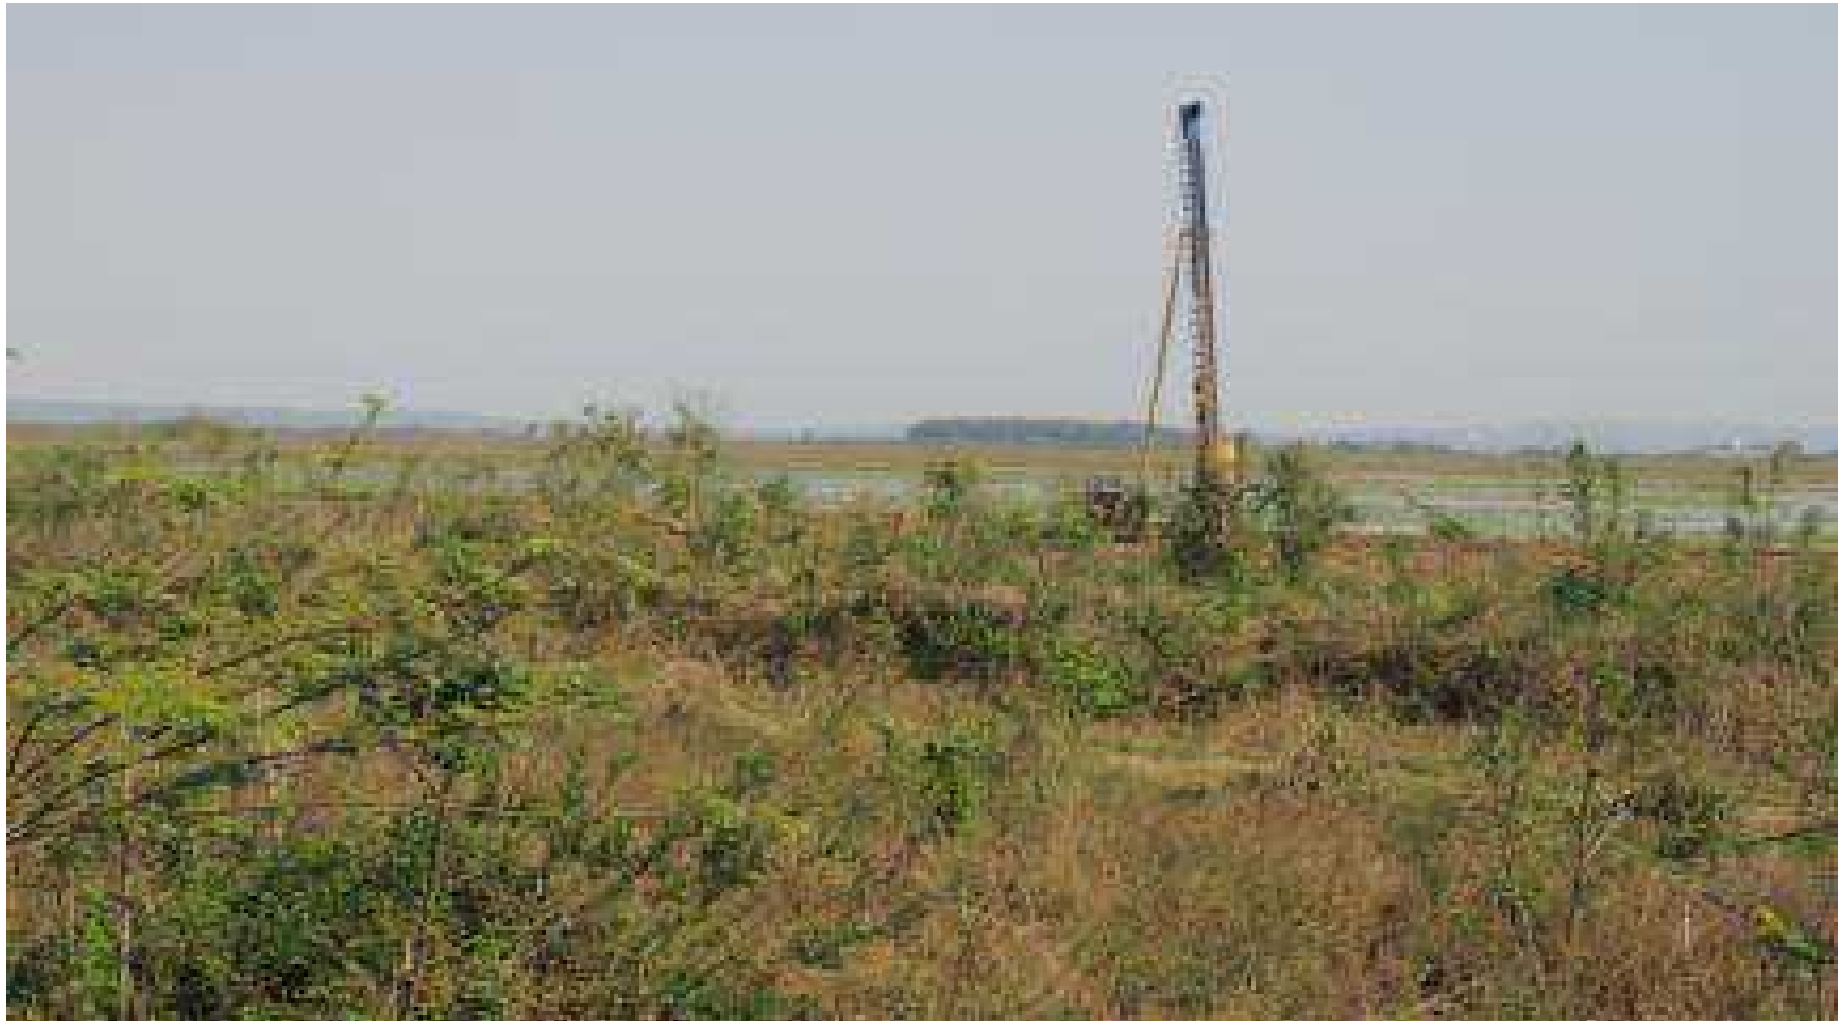
Imagem 03 - Fundações da torre de alinhamento de outra linha que irá cruzar o rio nos mesmos pontos. Segundo informações dos funcionários da CYMI (executora de parte dos trabalhos) será bem maior que a primeira.

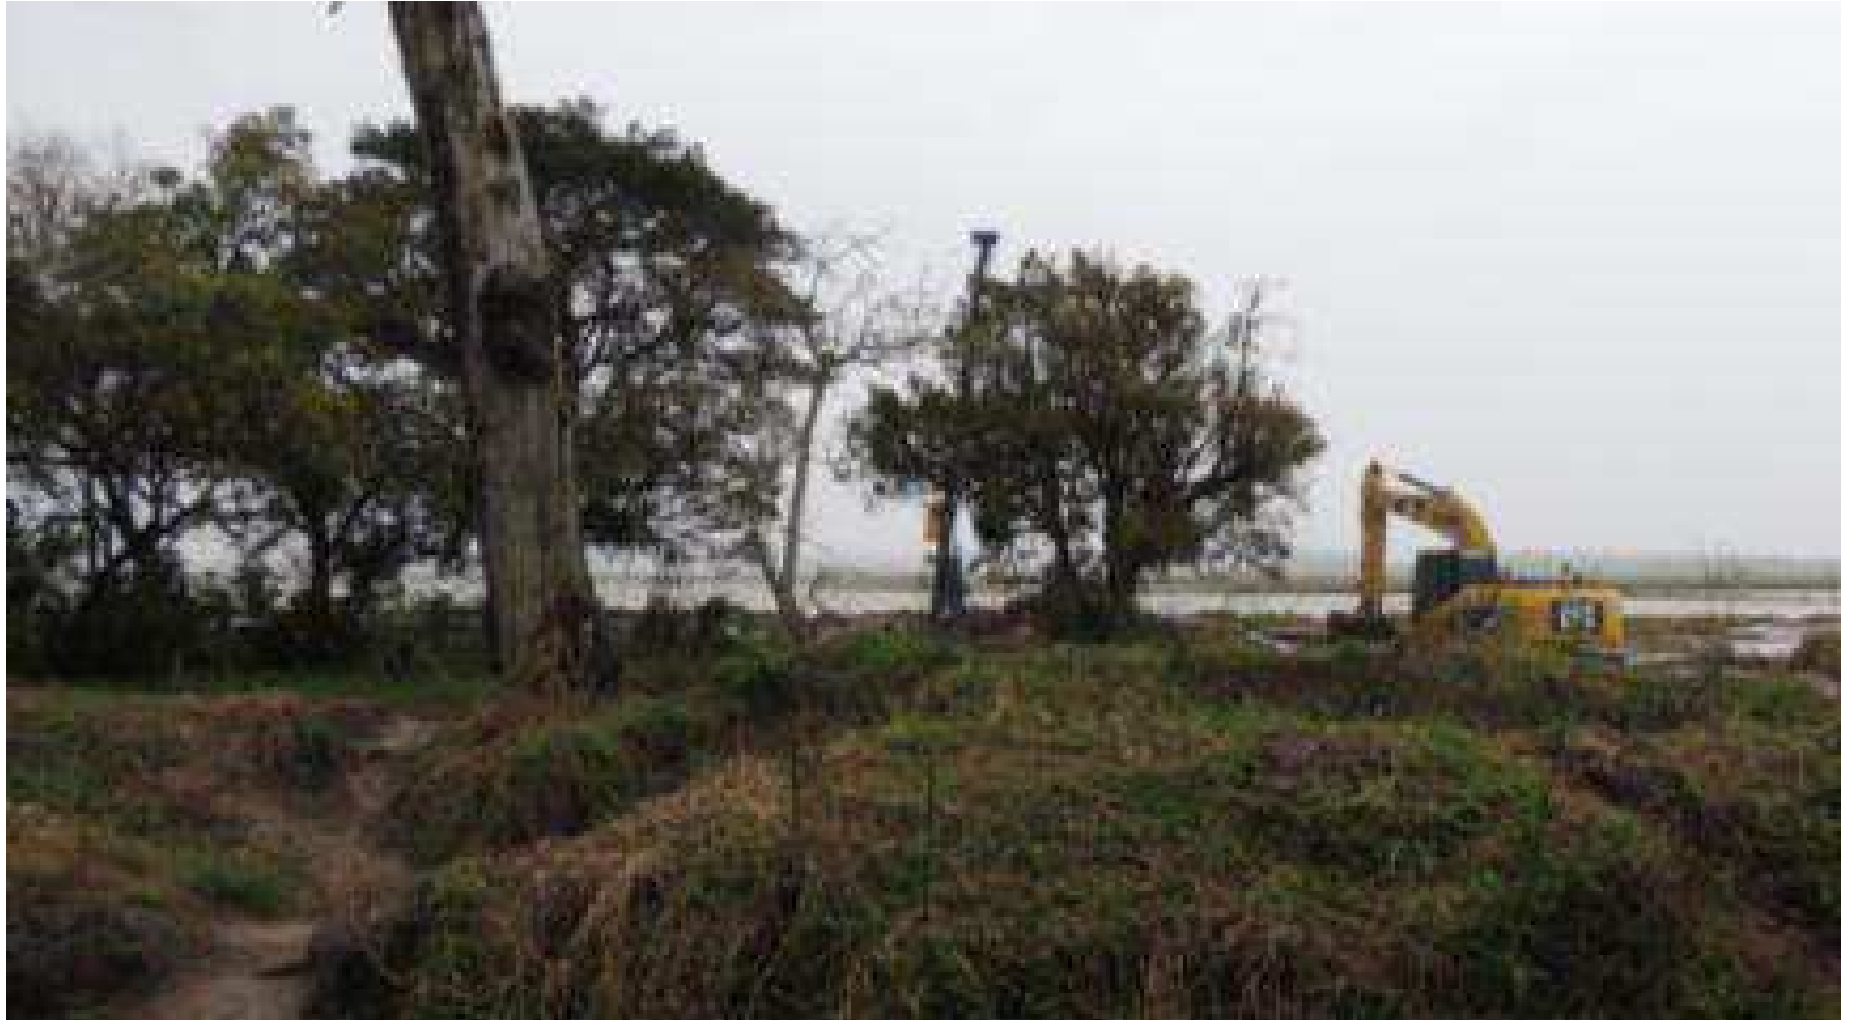
Imagem 04 - Fundações da torre de travessia, a aproximadamente 50 m.da margem. Registro em 23-08-2013.

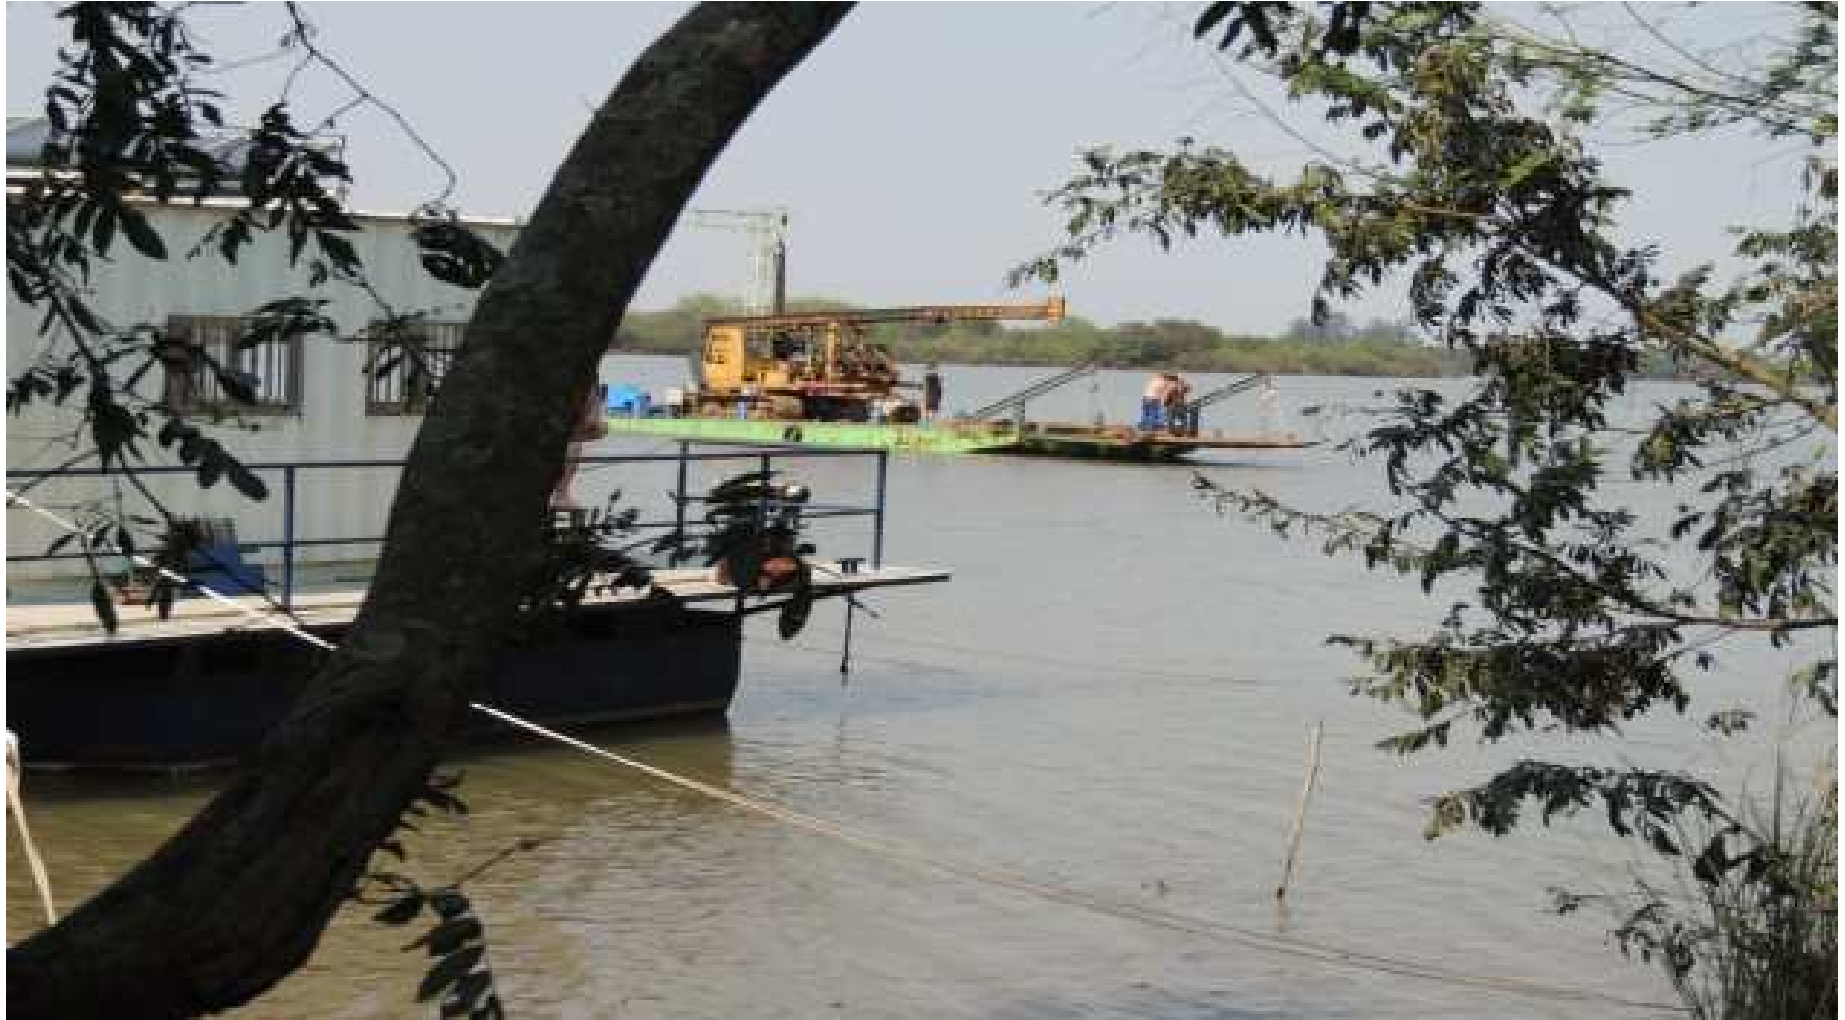
Imagem 05 – Chegada da balsa com maquinário no ponto 15.

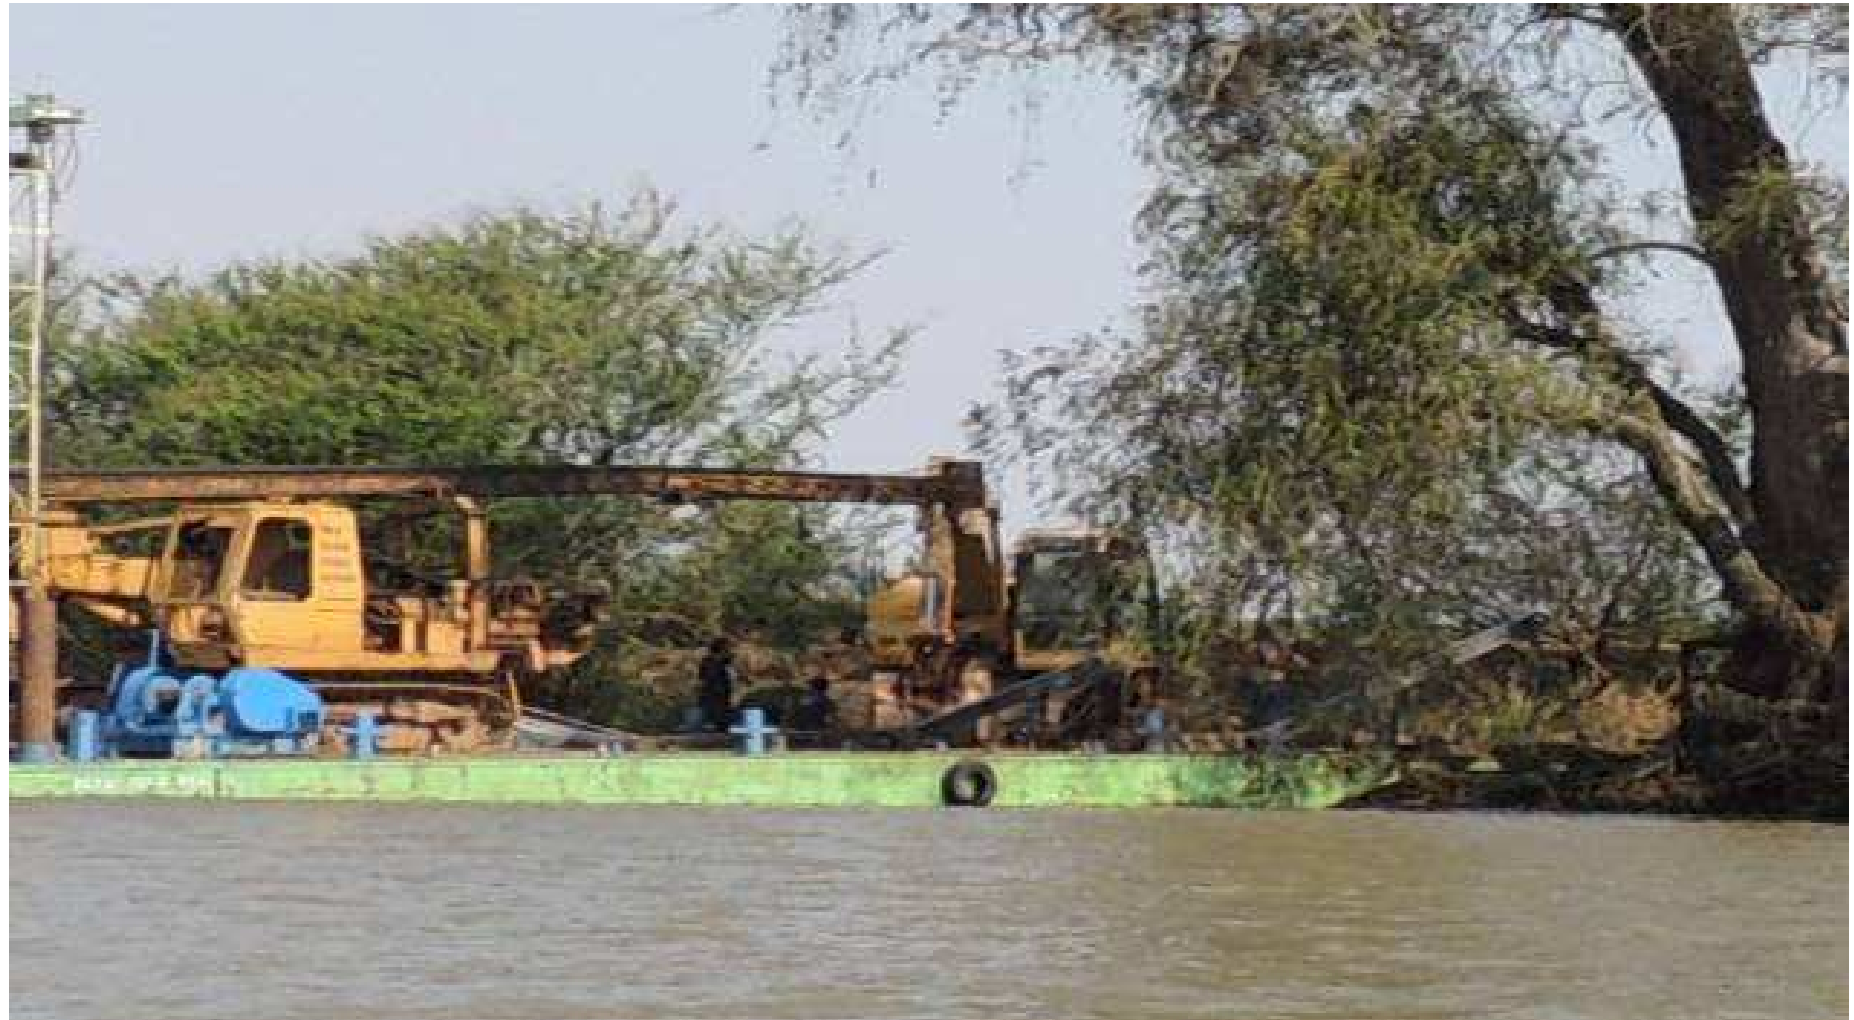
Imagem 06 – Fluxo intenso. Na margem, escavadeira espera o embarque.

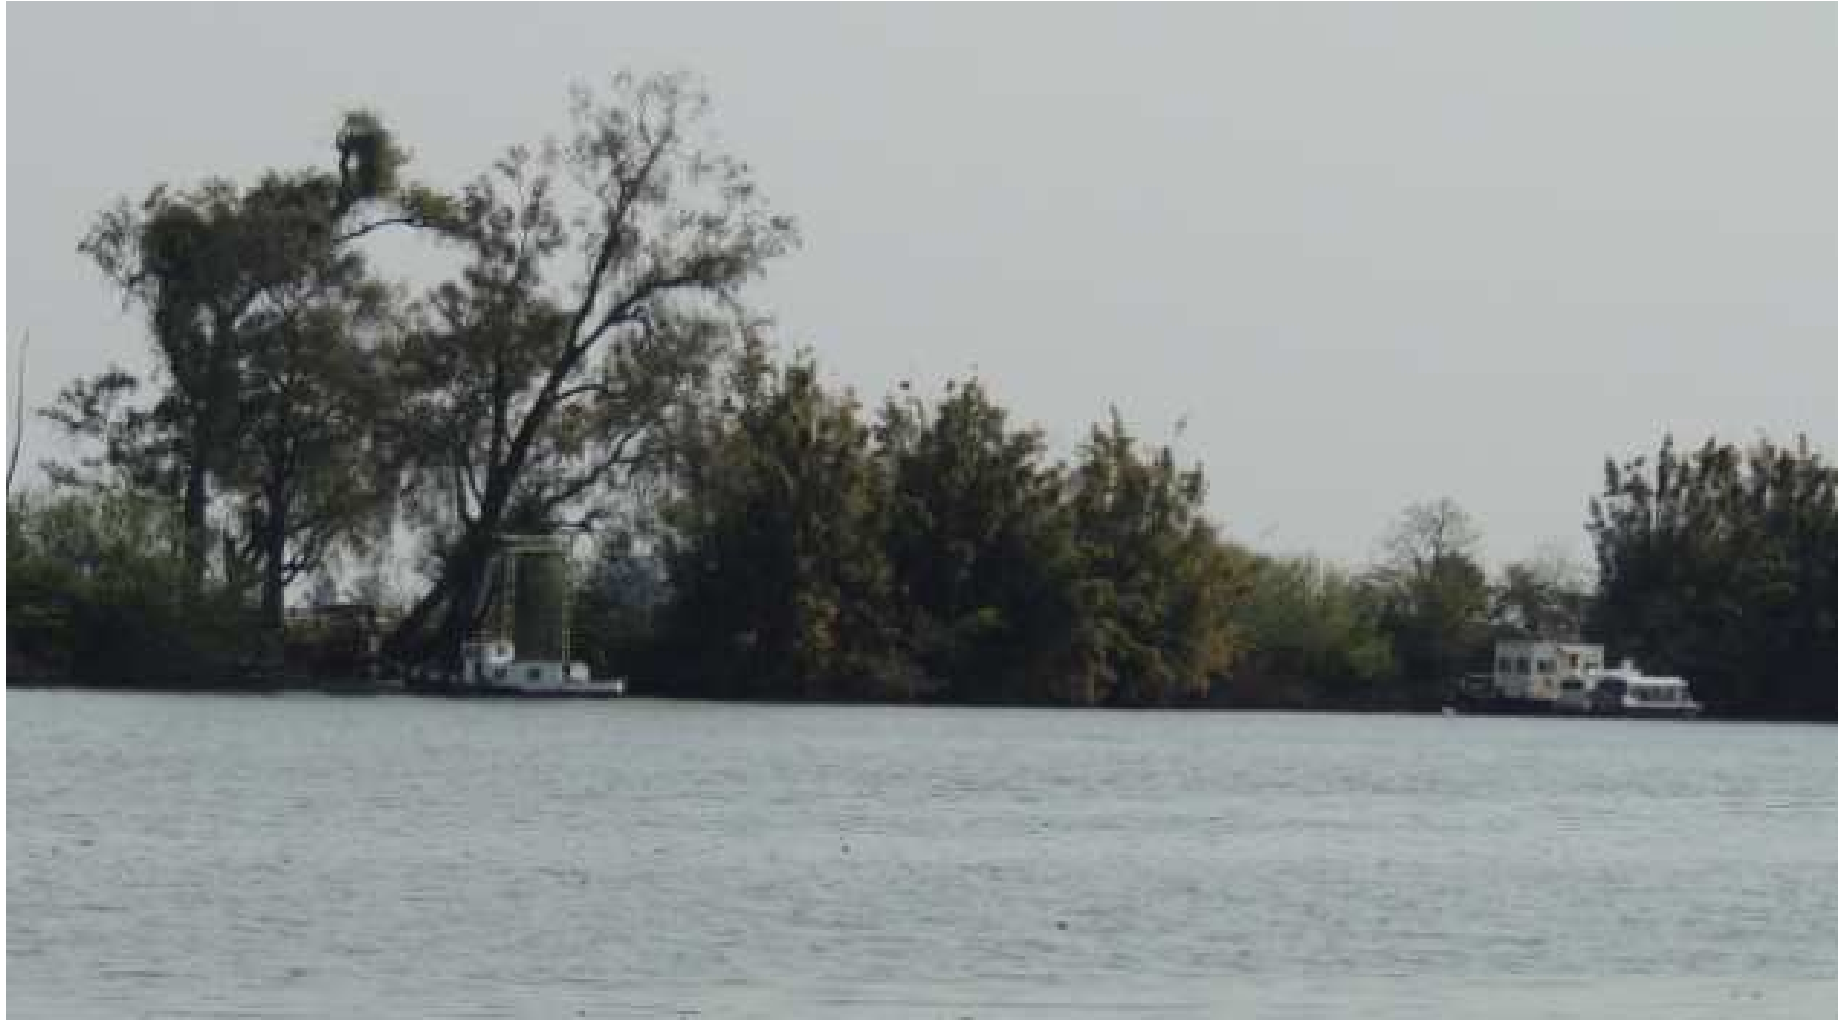
Imagem 07 - À esquerda balsa carregando perfuratriz. À direita flutuante da SOMAR.

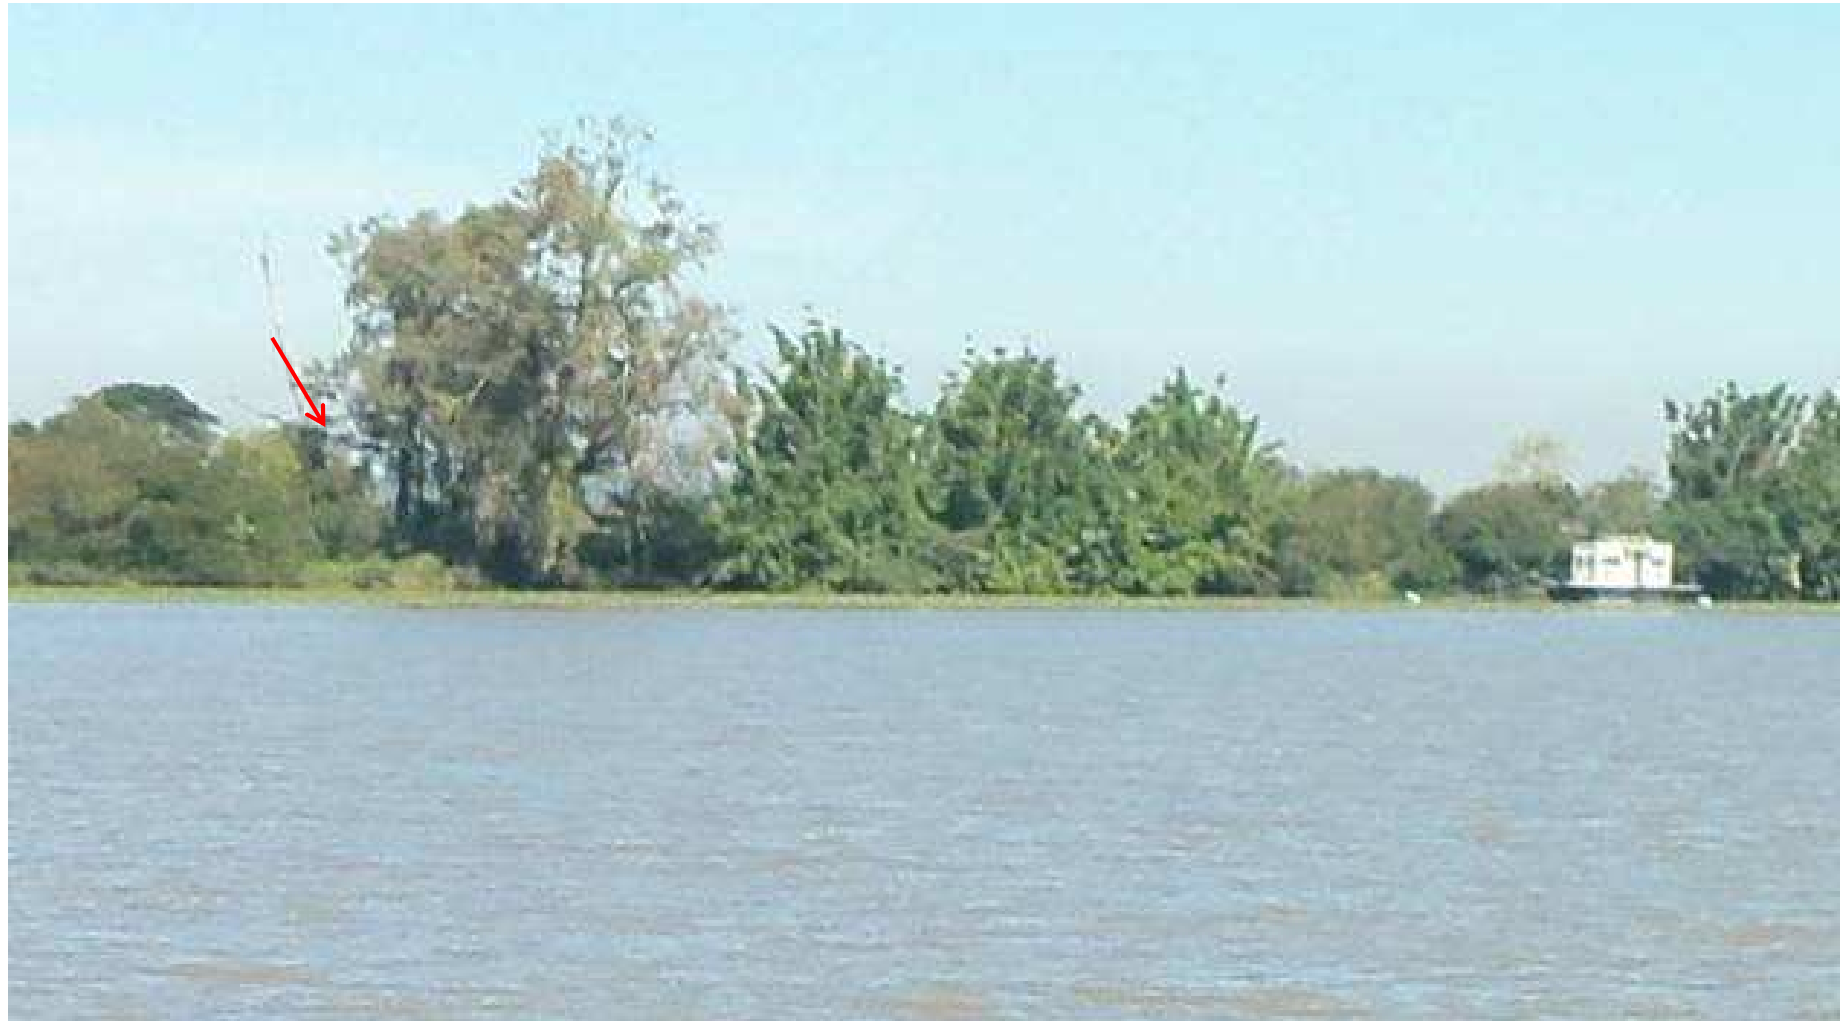
Na vistoria realizada no dia 13 de setembro de 2013, constatou-se que ocorreu o decapeamento de aproximadamente 70 m² na área próxima ao ponto 15, fato que vem ocasionando alterações negativas sobre o talude marginal. O decapeamento do local se fez necessário para que o embarque e desembarque, de materiais e máquinas, fossem realizados.

Imagem 08 – Seta indica o local de ancoragem antes da supressão da vegetação. À direita flutuante da SOMAR. Registro em 18/04/2013.

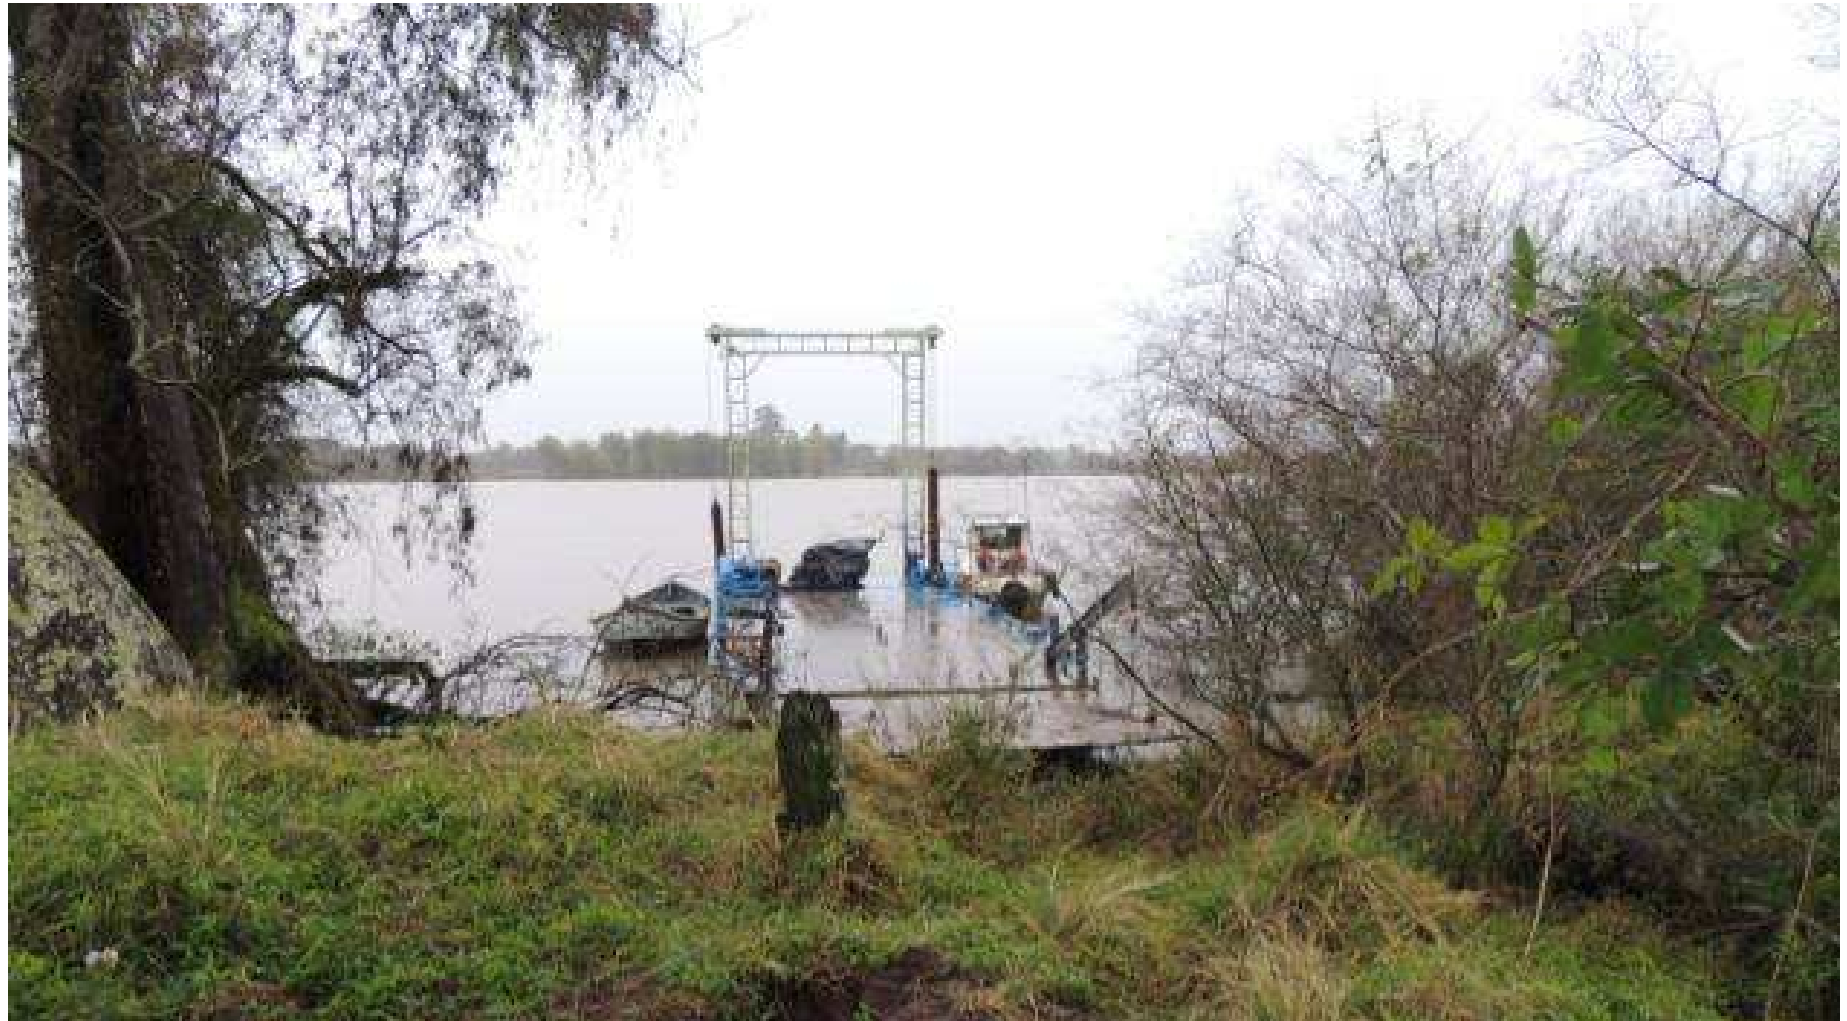
Imagem 09 – Local de ancoragem no ponto 15 (Faz. São José), onde houve mínima supressão para ancoragem e passagem dos cabos.

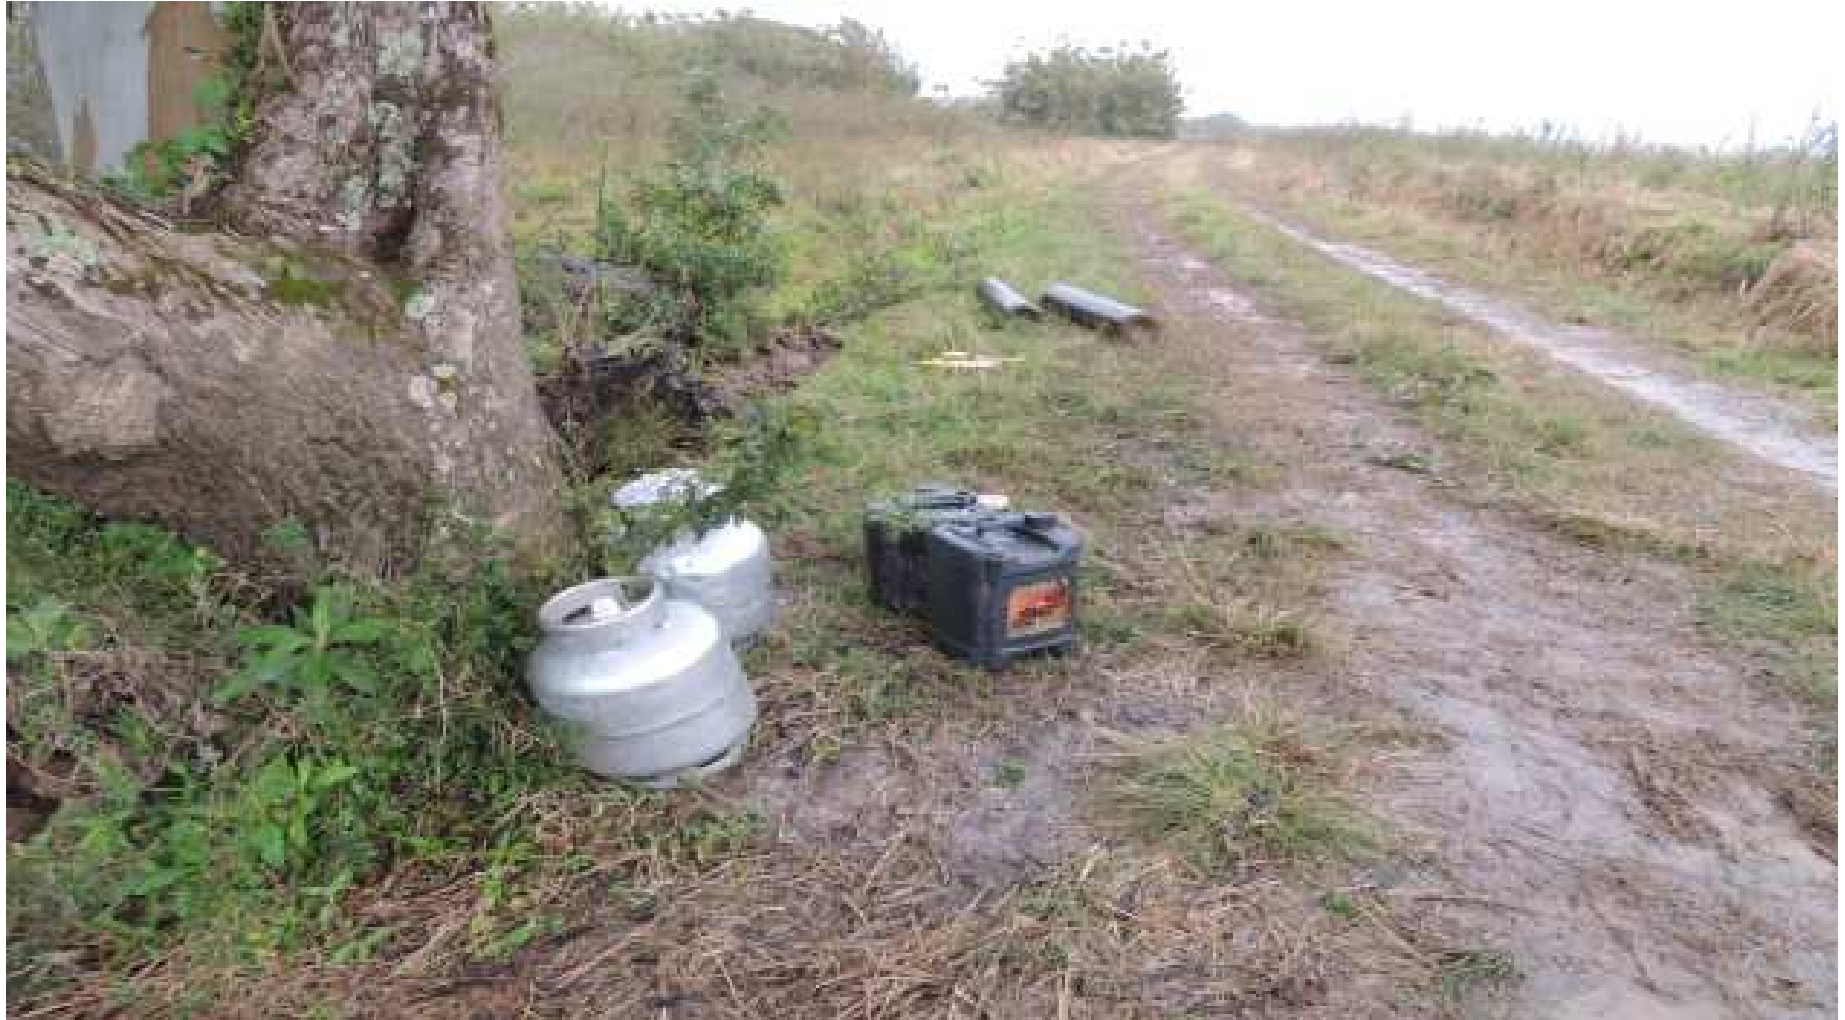
Imagem 10 – Material usado na montagem das torres preocupa por ser contaminante e inflamável.

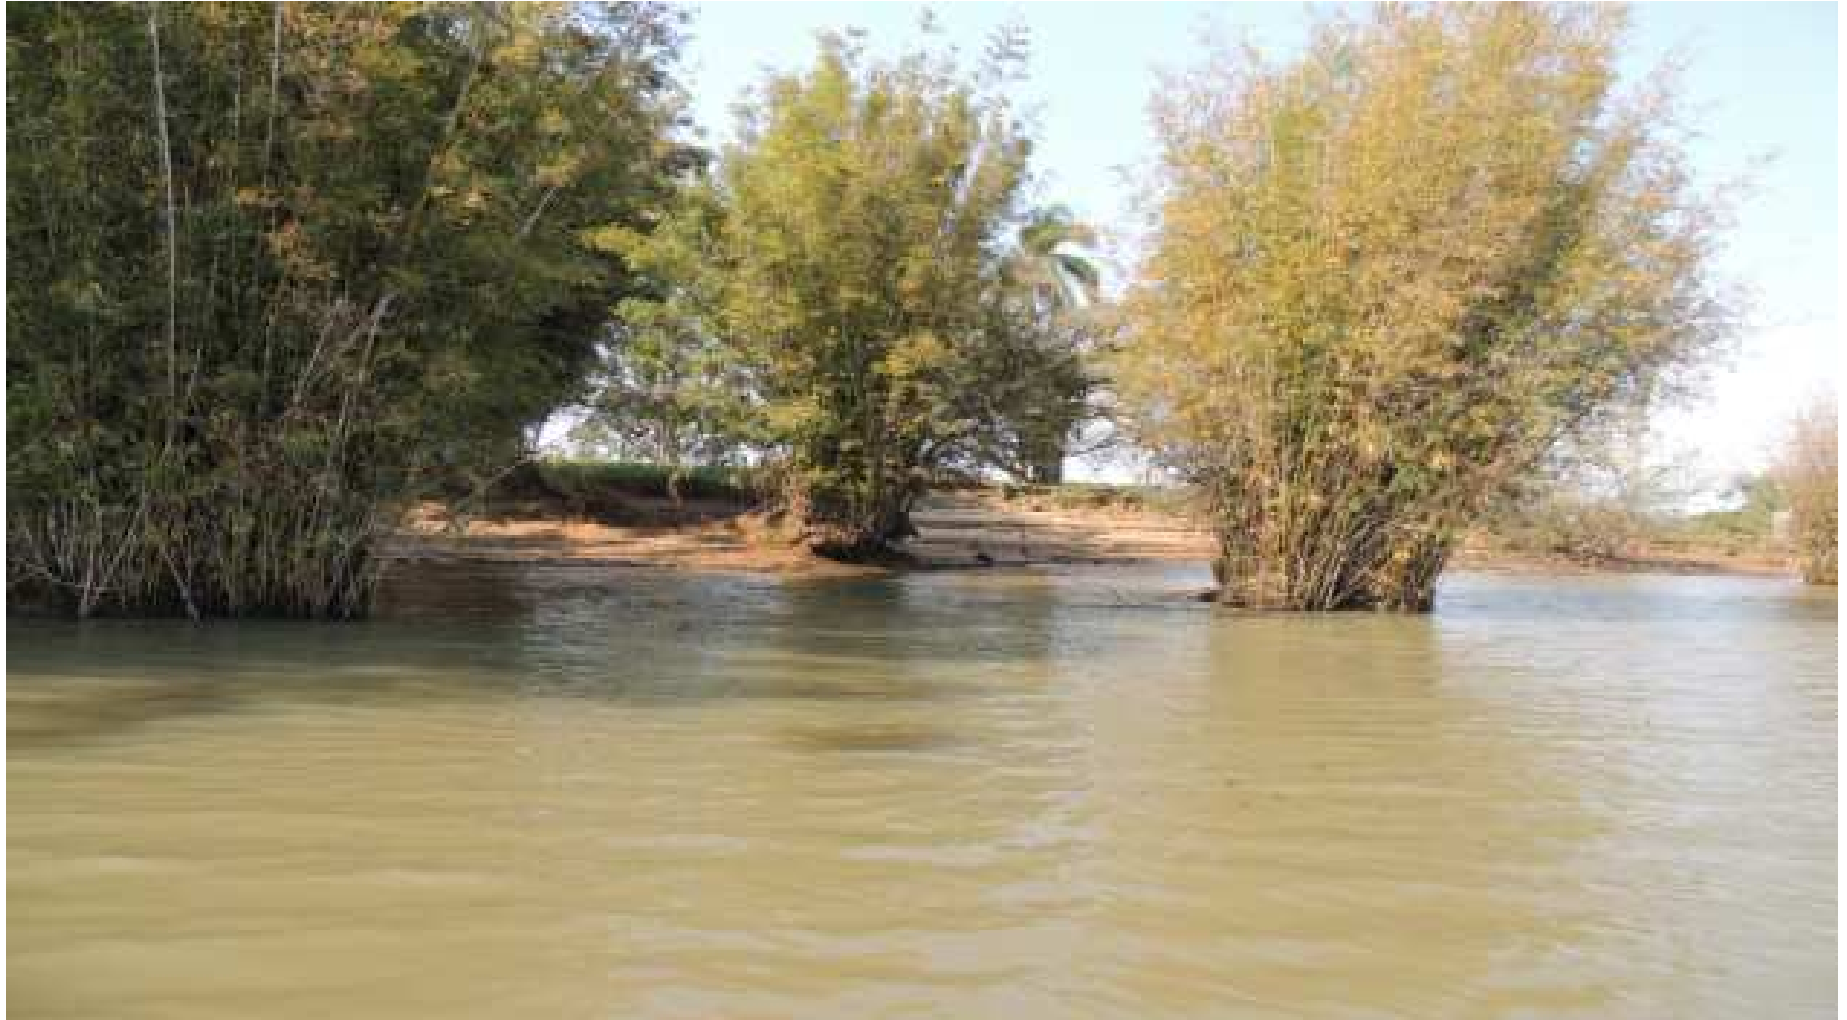
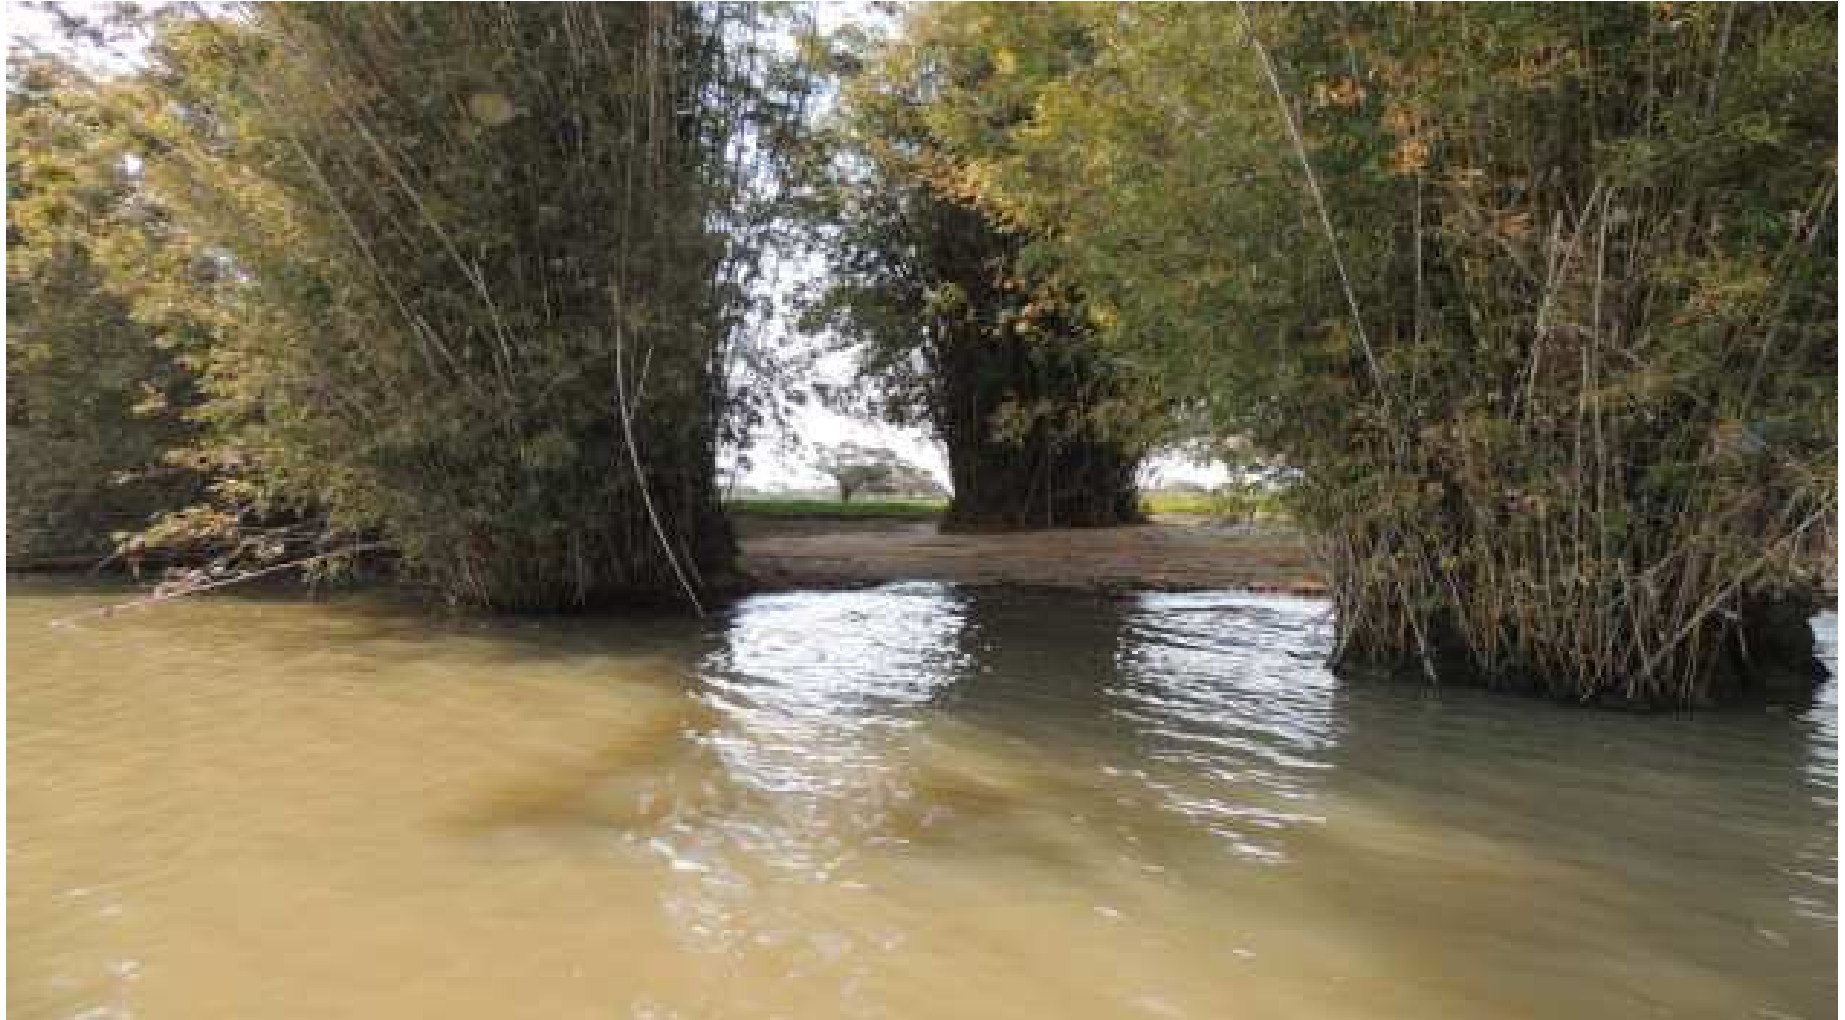
No ponto de desembarque localizado na Ilha do Araújo, o local não apresenta alterações significativas, porém a ancoragem da embarcação se dá em área de acúmulo de areia, praia, e muito próximo a touceiras de taquara, que estão sendo atingidas pela embarcação de responsabilidade da empresa contratada para a execução do serviço, causando alterações na fixação das touceiras. As fracas, porém constantes colisões fazem com que as raízes desses exemplares de vegetação se desprendam do solo, que é constituído por material inconsolidado, areia. Os impactos atrelados às ações antrópicas, instalação da linha de transmissão, juntamente com os impactos de origem natural, marolas, poderão ocasionar o tombamento das touceiras que estão localizadas em uma área ambientalmente instável e fragilizada, em virtude das características físicas do local onde estão localizadas.

Imagem 11 – Local de ancoragem no ponto 16 (Ilha do Araújo). Note as touceiras de taquara que estreitam o local.

Imagem 12 – Local de ancoragem no ponto 16 (Ilha do Araújo). Note as touceiras de taquara que estreitam o local.
