**RELATÓRIO DE VISTORIA NAS ÁREAS DE CONCESSÃO DA
SOMAR – SOCIEDADE MINERADORA LTDA**

Porto Alegre, setembro de 2013

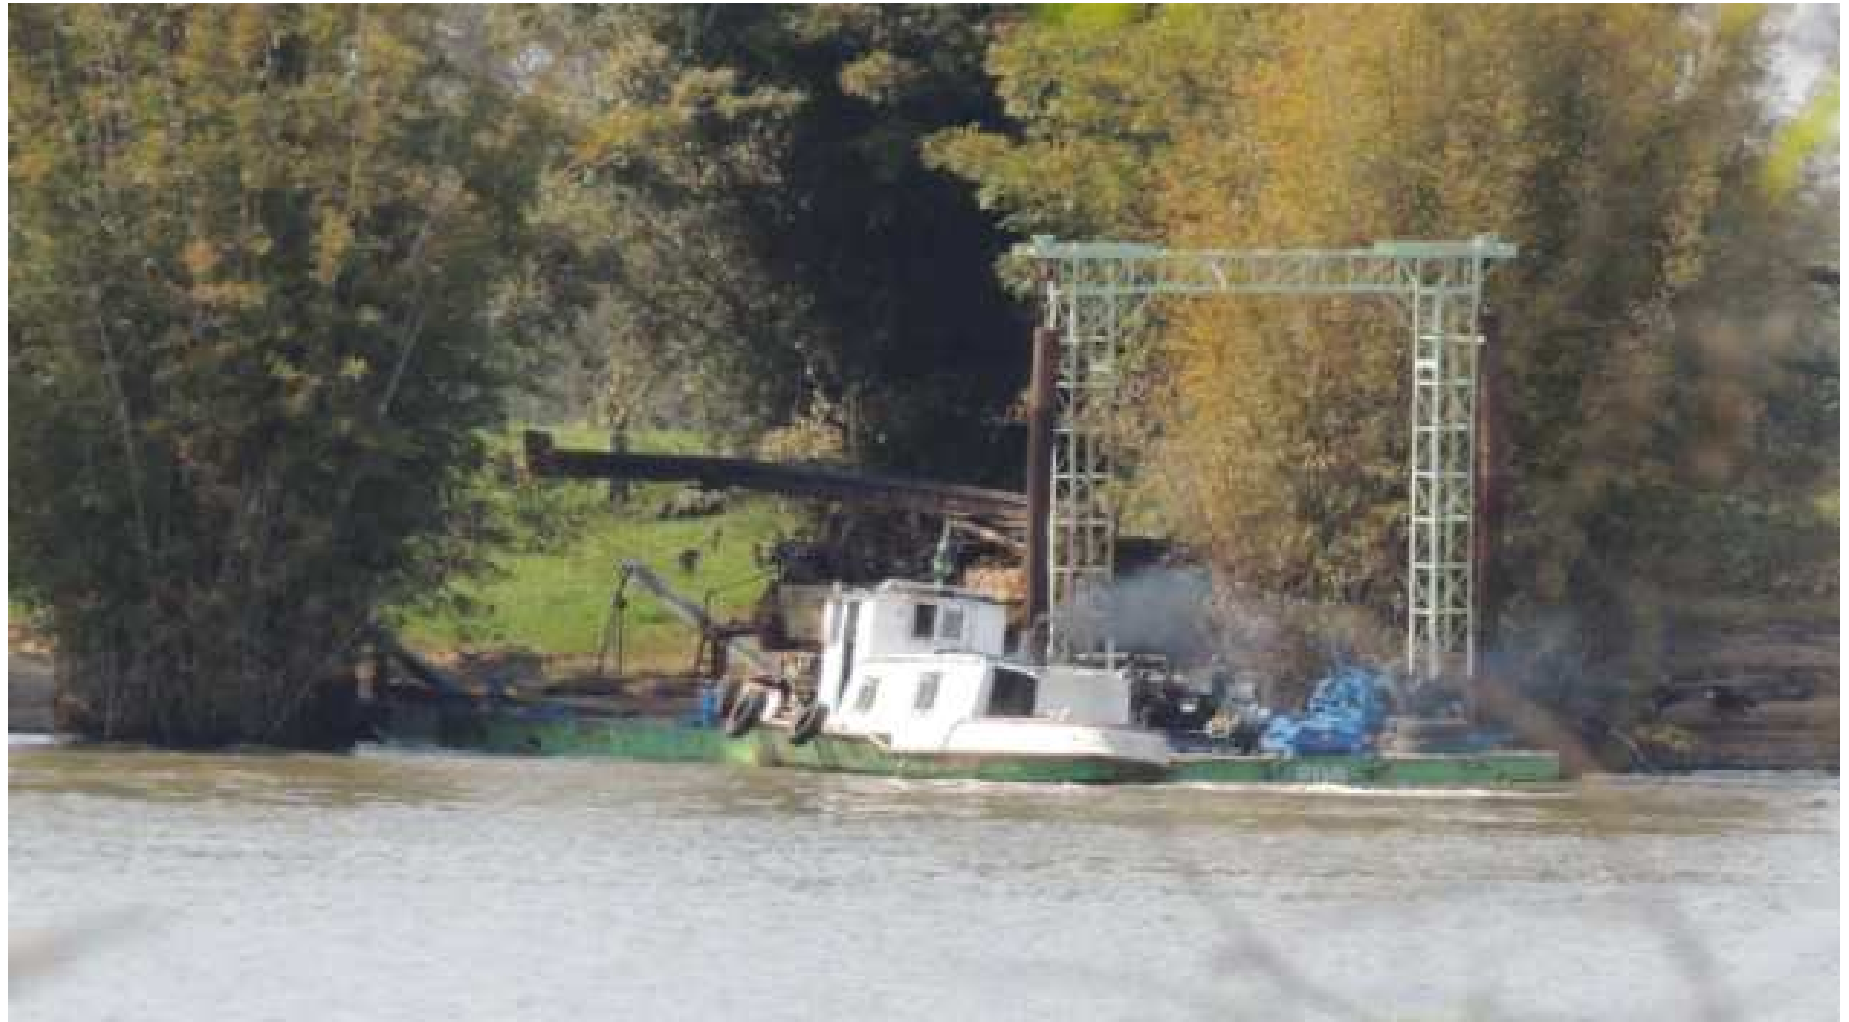
No ponto de desembarque localizado na Ilha do Araújo, o local não apresenta alterações significativas, porém a ancoragem da embarcação se dá em área de acúmulo de areia, praia, e muito próximo a touceiras de taquara, que estão sendo atingidas pela embarcação de responsabilidade da empresa contratada para a execução do serviço, causando alterações na fixação das touceiras. As fracas, porém constantes colisões fazem com que as raízes desses exemplares de vegetação se desprendam do solo, que é constituído por material inconsolidado, areia. Os impactos atrelados às ações antrópicas, instalação da linha de transmissão, juntamente com os impactos de origem natural, marolas, poderão ocasionar o tombamento das touceiras que estão localizadas em uma área ambientalmente instável e fragilizada, em virtude das características físicas do local onde estão localizadas.

Imagem 13 – Flagrante da embarcação colidindo na taquaireira, quando em manobra de saída.

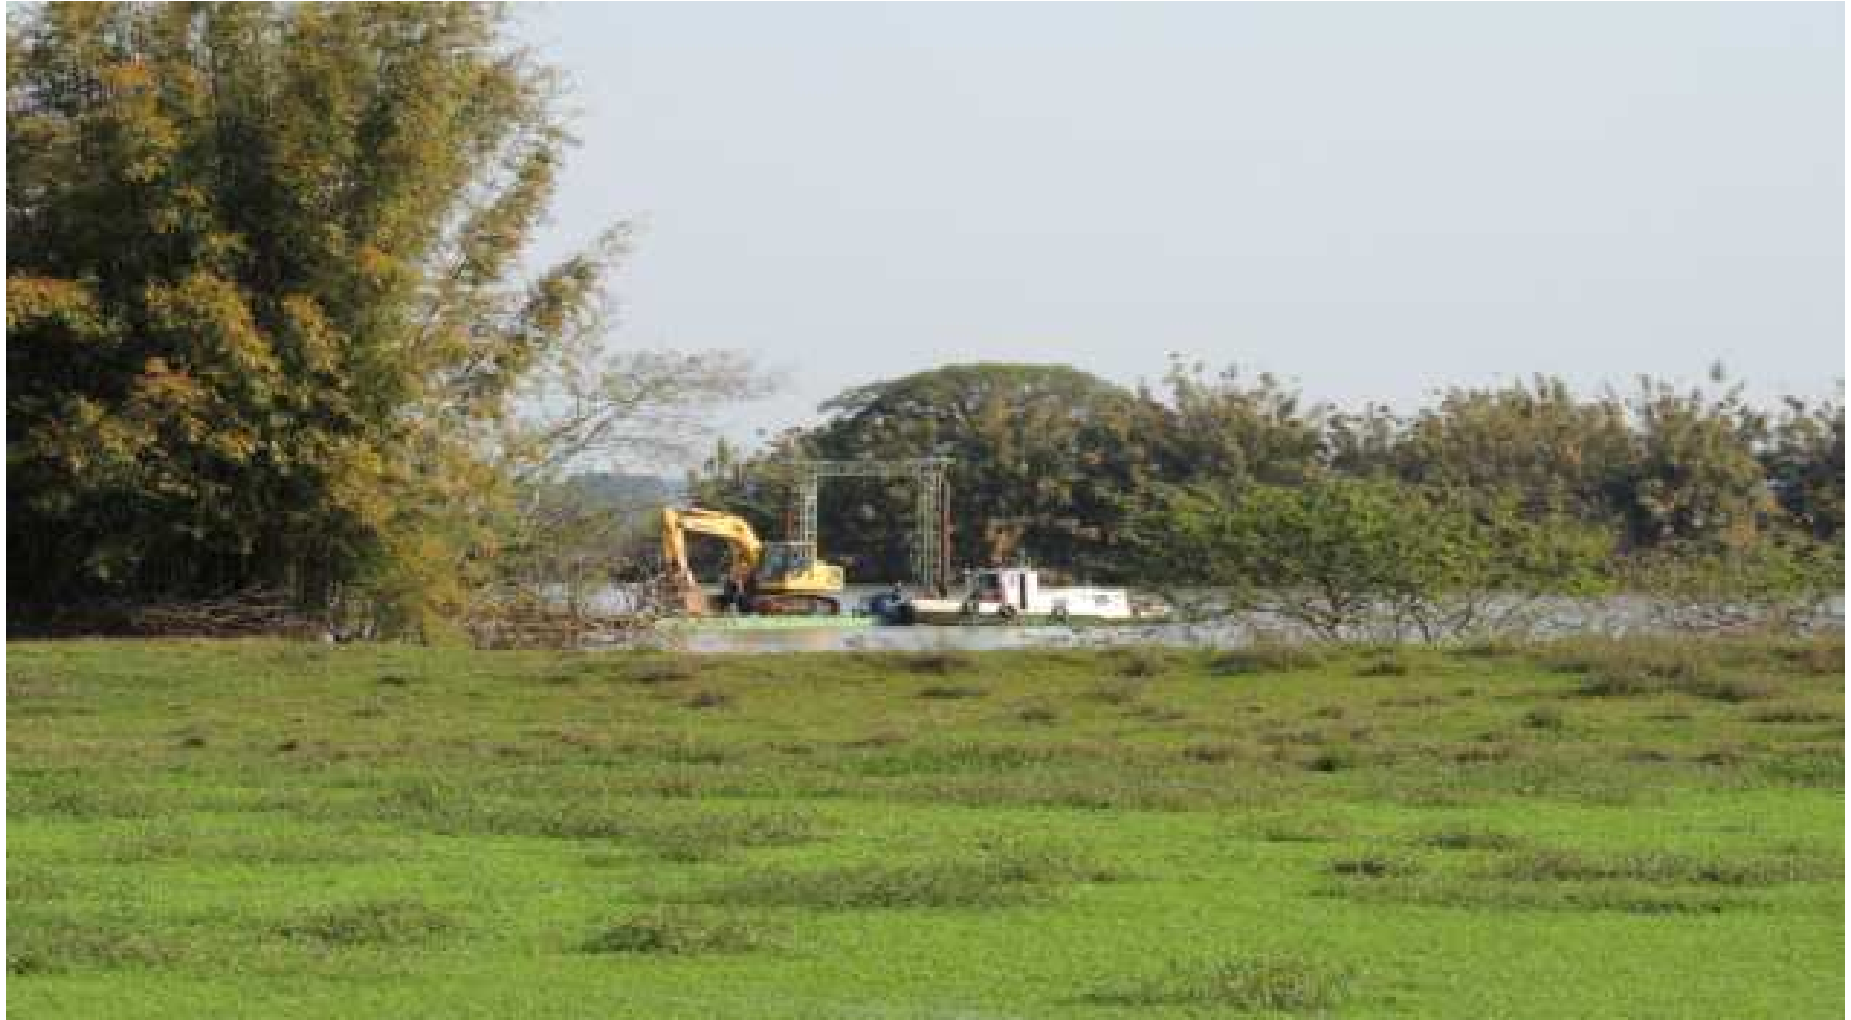
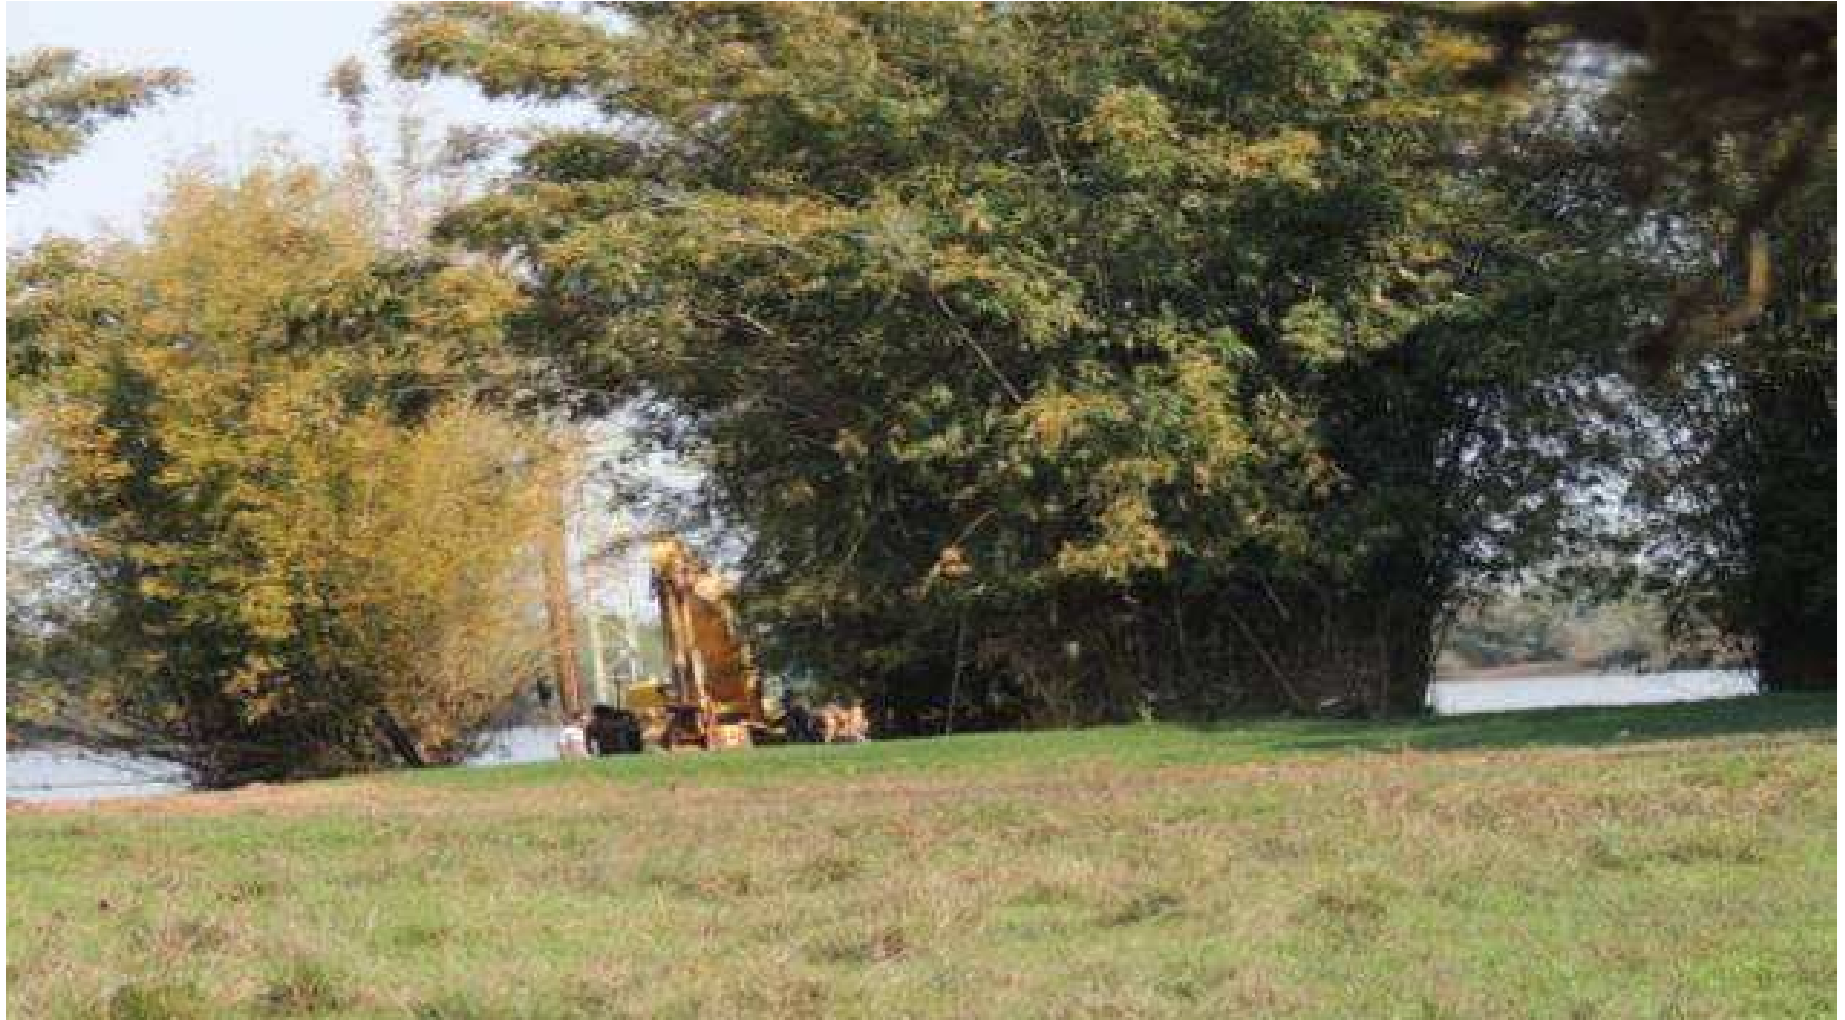
Imagem 14 – Chegada de escavadeira na ilha. Onde foram constatadas novas colisões nas taquareiras.

Imagem 15 – Chegada de escavadeira na ilha. Onde foram constatadas novas colisões nas taquareiras.

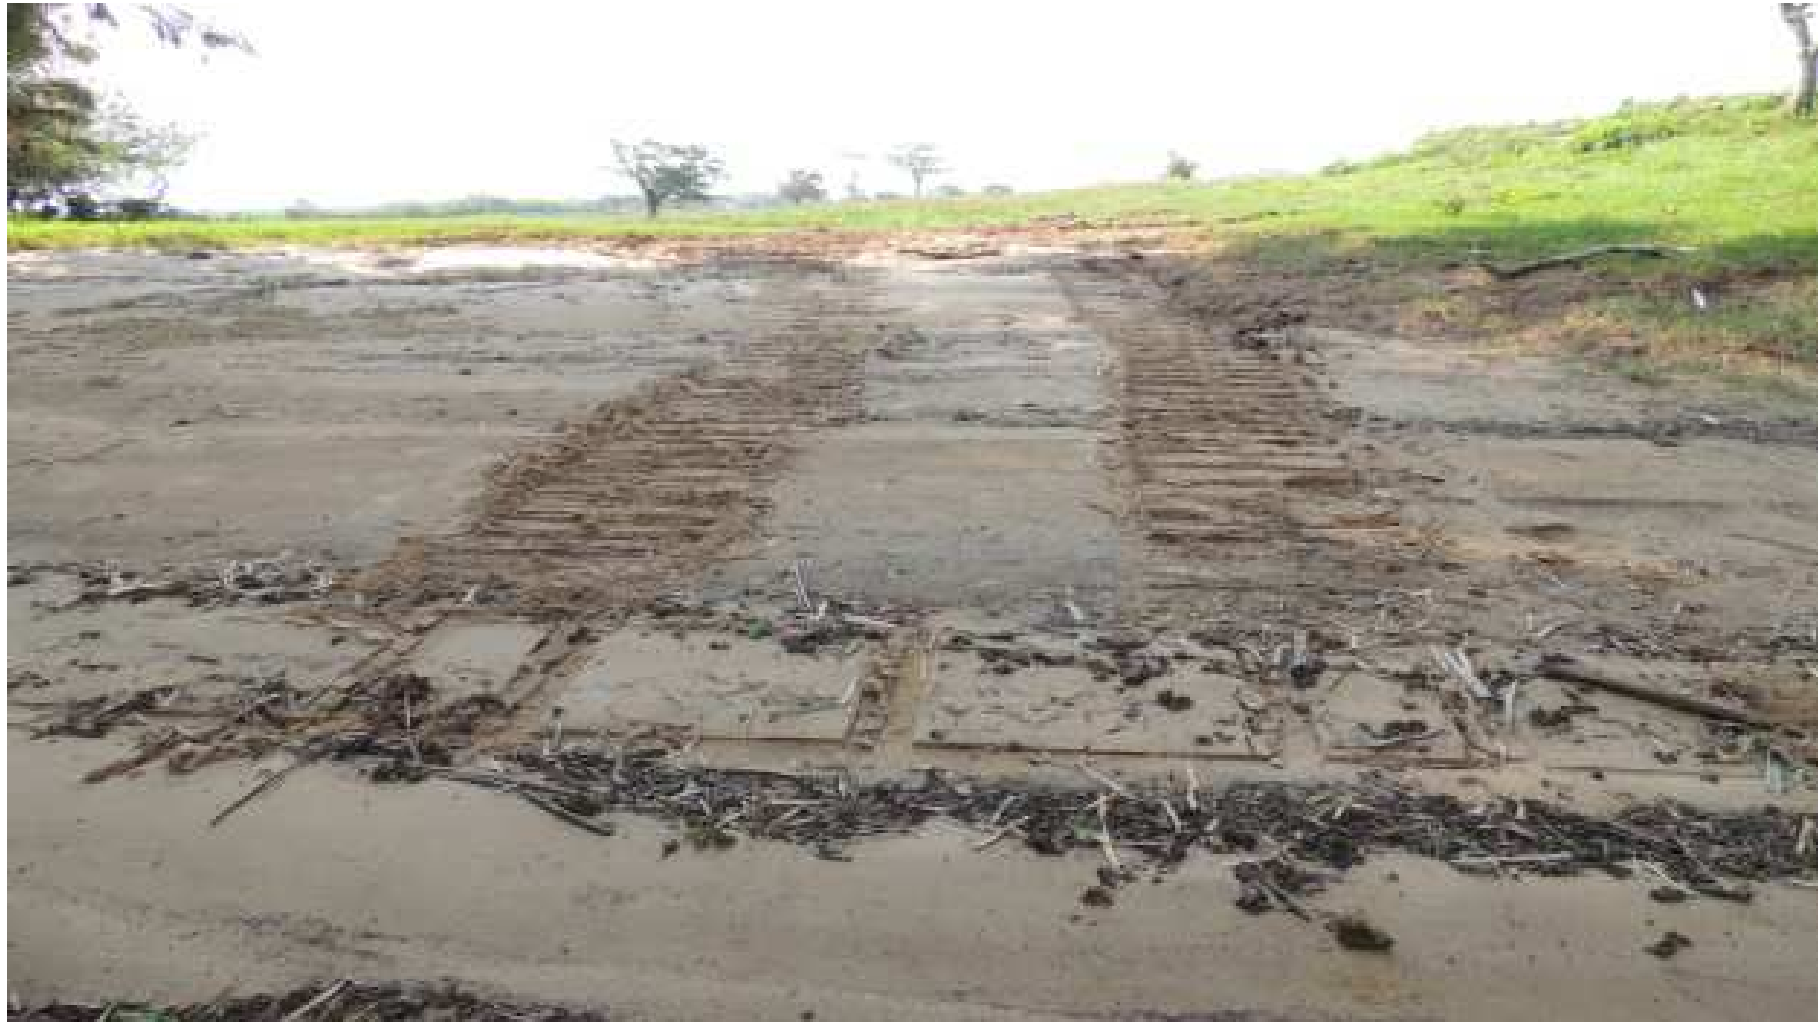
Imagem 16 – Descida na praia não apresenta alterações até o momento.

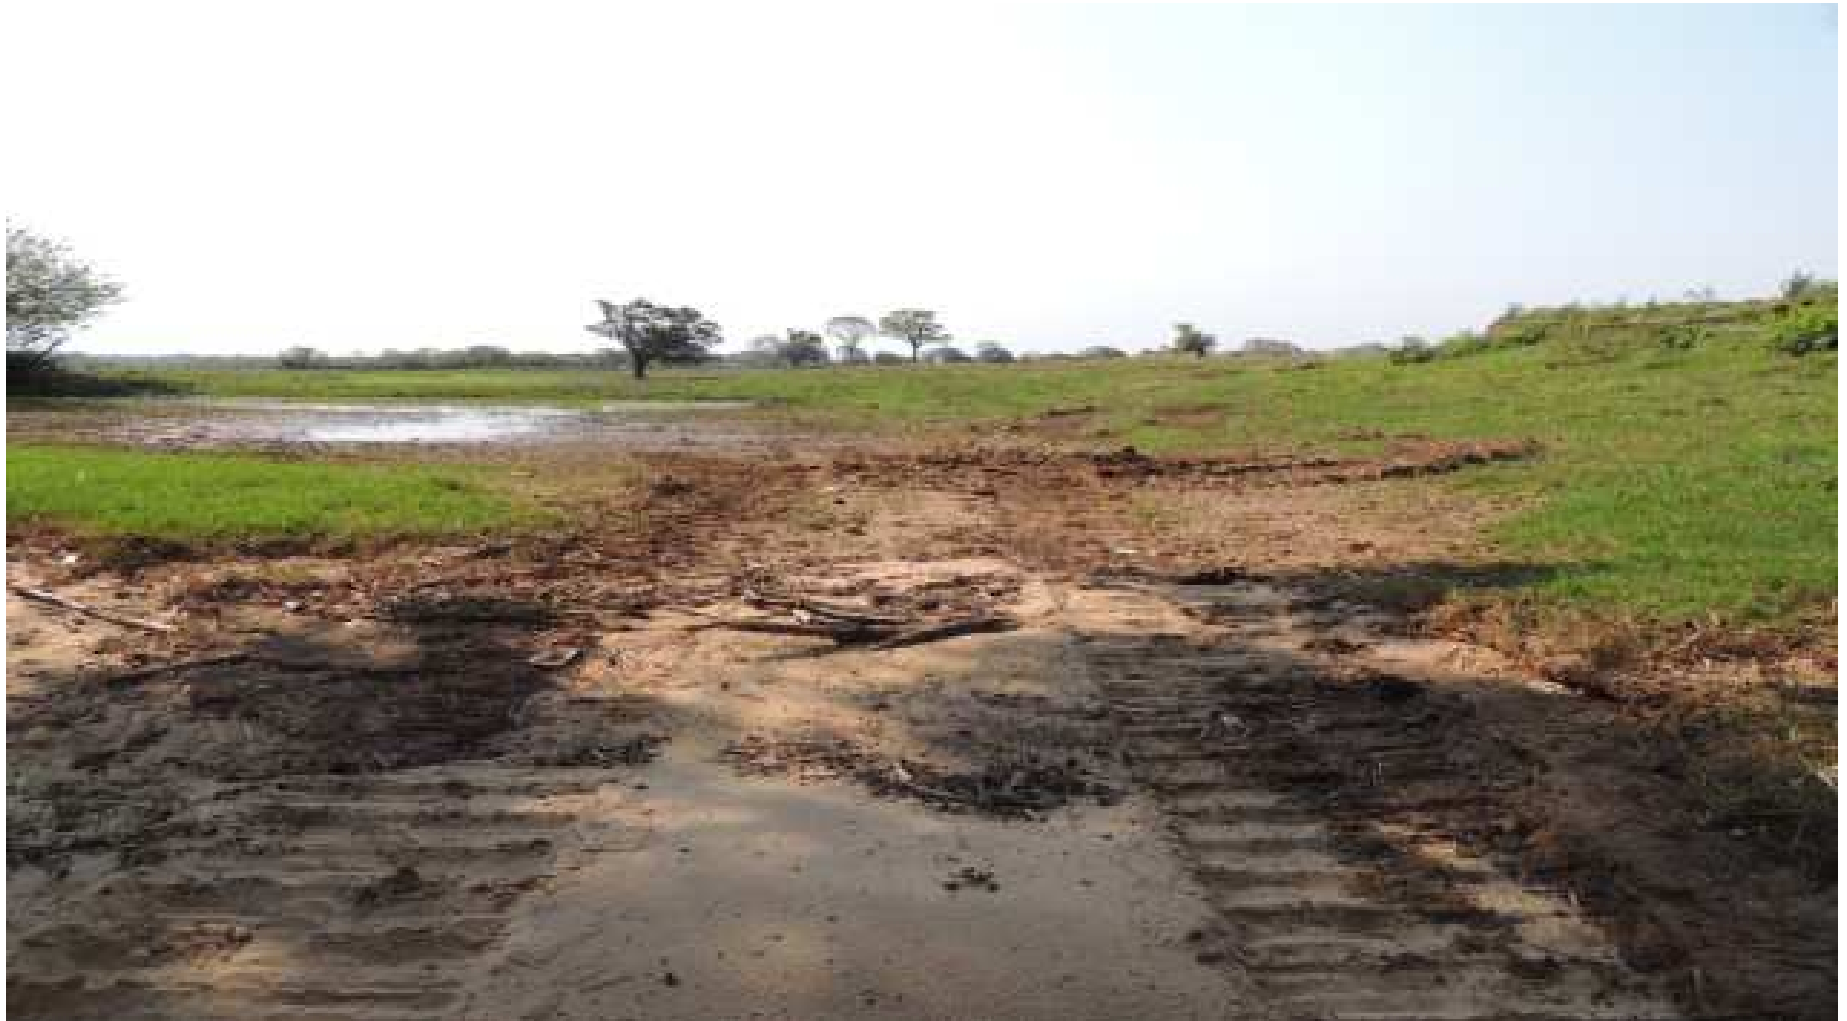
Imagem 17 – Detalhe da saída da praia, adentrando em campo úmido nativo, demonstrando a área em que a trilha usada até o local da torre já está bem marcada, causando alteração da paisagem natural.

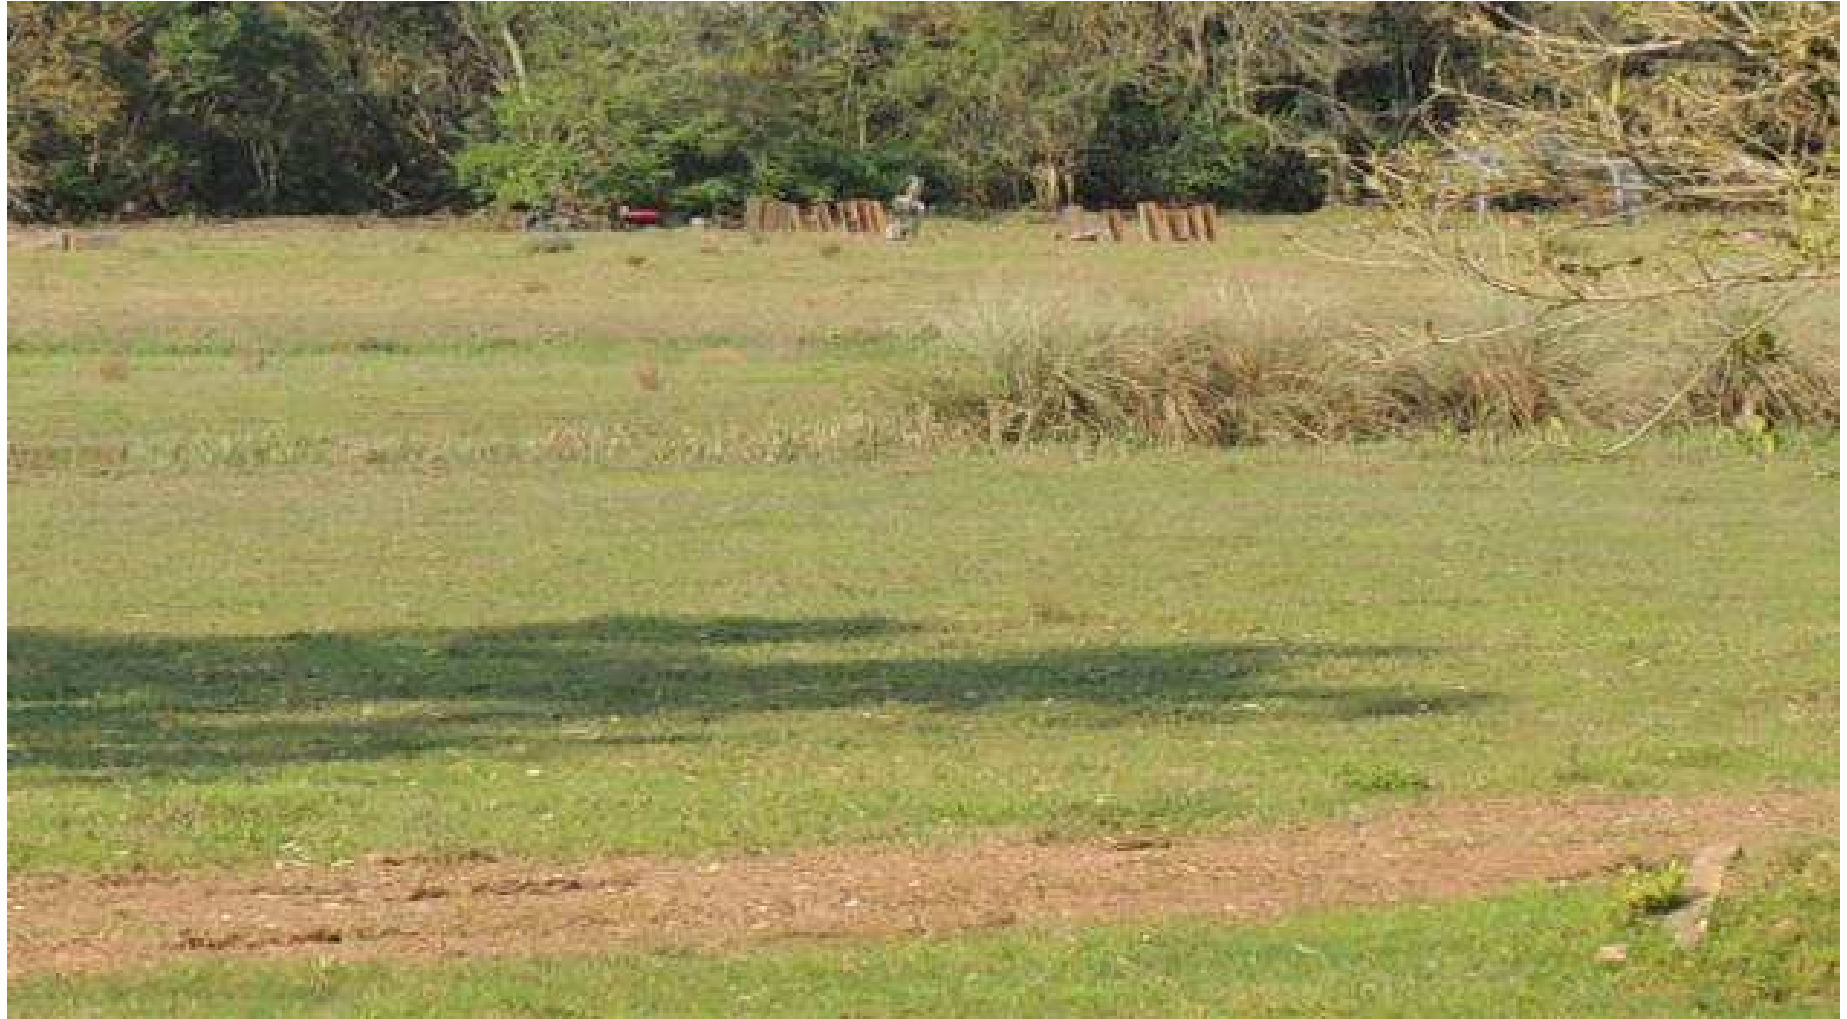
Imagem 18 – Em 1ª plano a trilha das máquinas. Ao fundo as fundações da torre. No meio, banhado caracterizado como sítio de vocalização e reprodução de anfíbios.

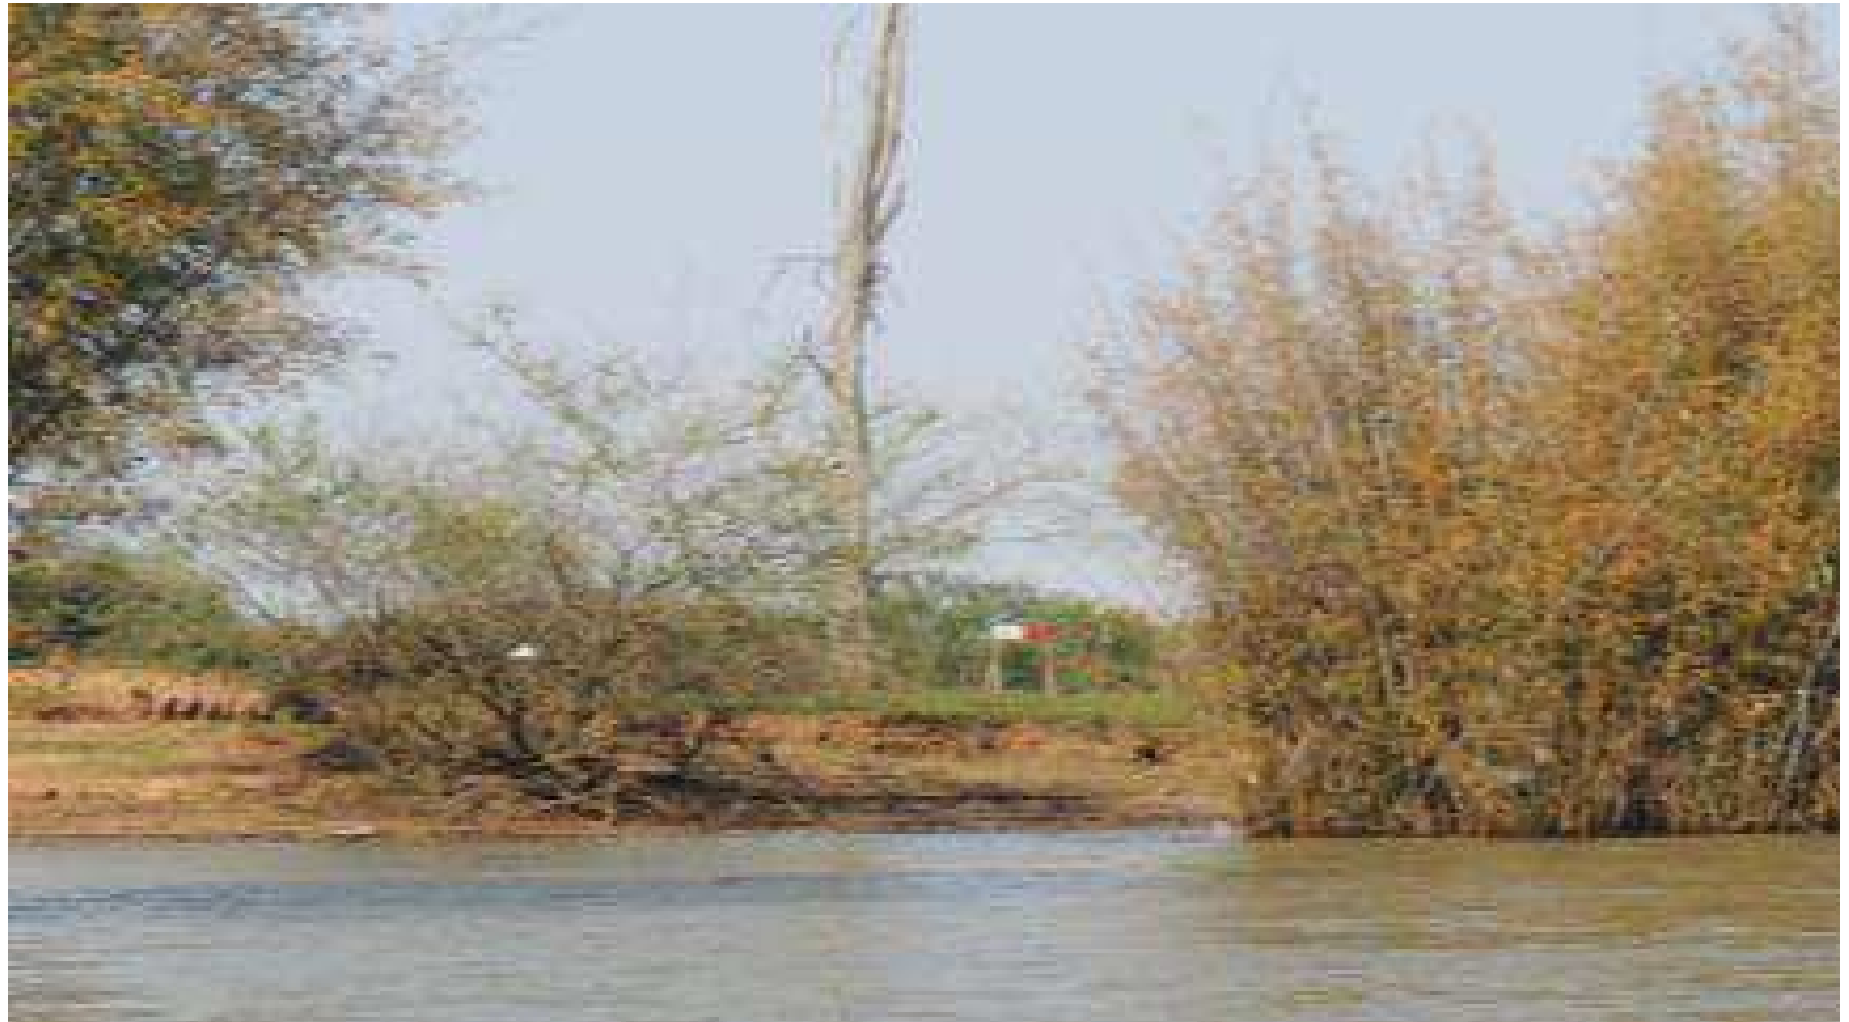
Imagem 19 – Bandeira de torre de travessia no ponto 16.

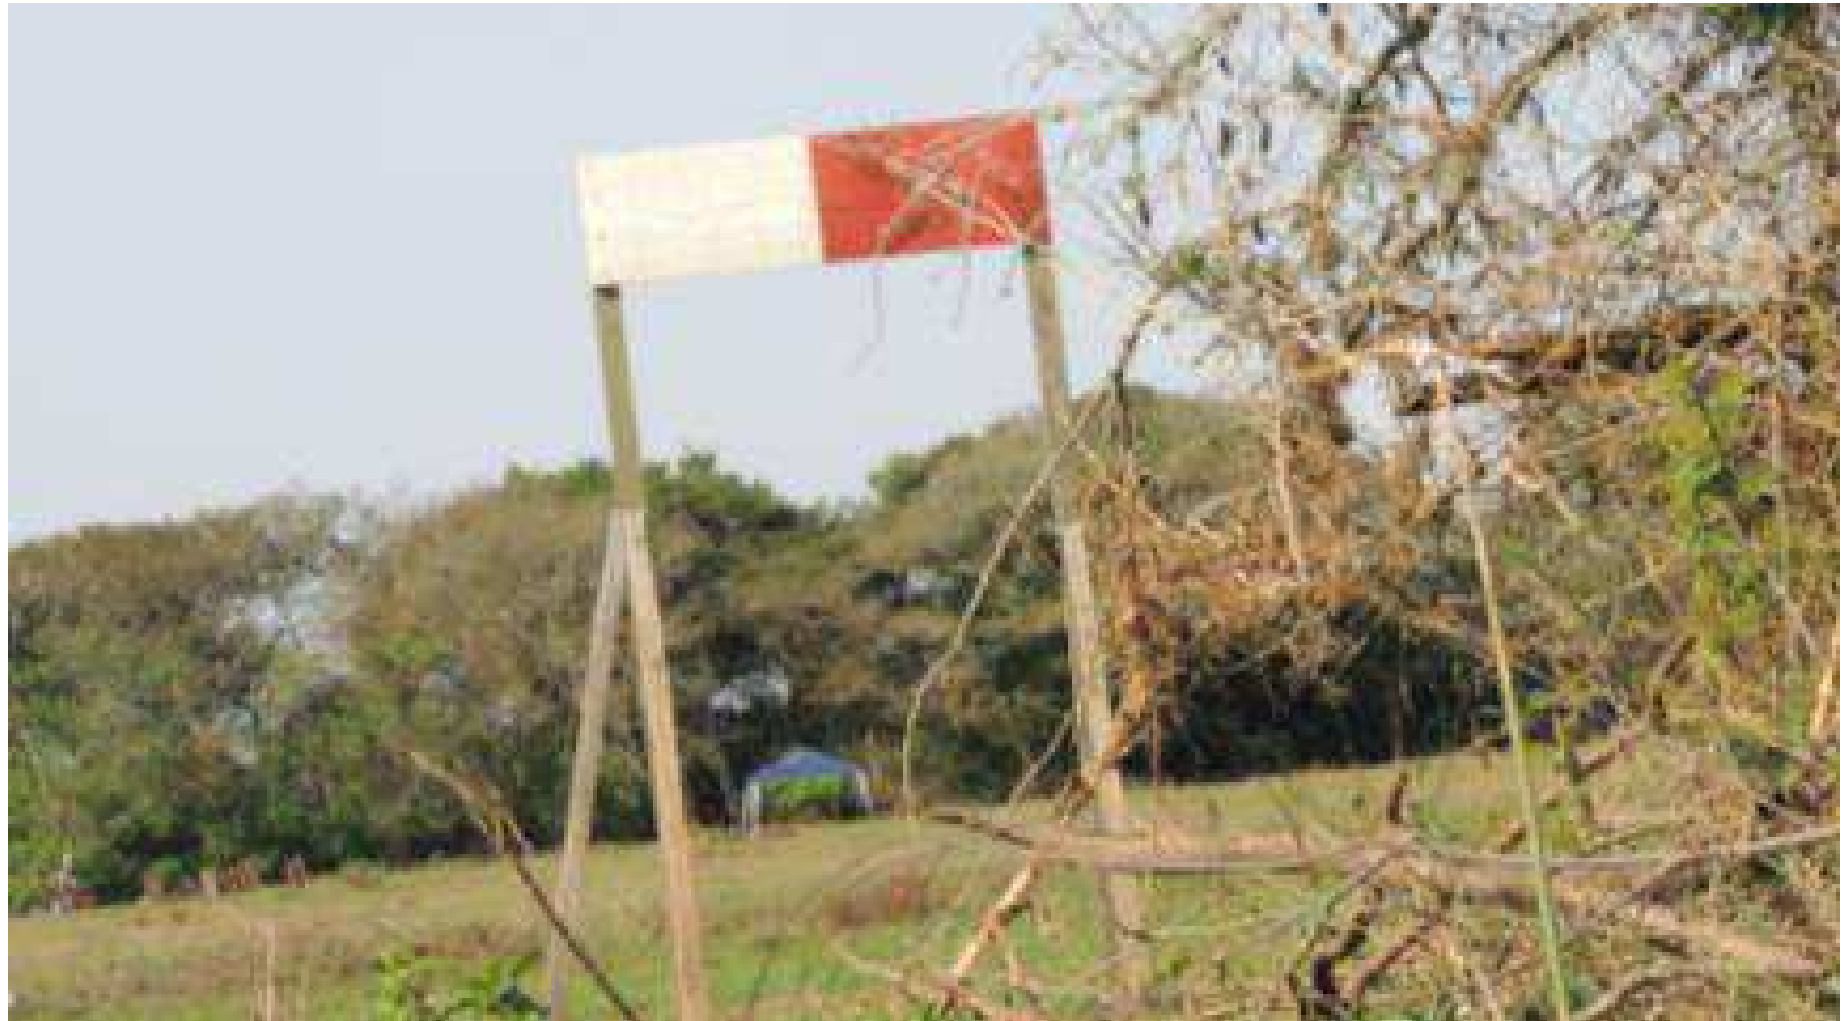
Imagem 20 – Constatou-se que uma das torres está sendo construída no outro extremo da Ilha do Araújo, junto à mata ciliar e não na bandeira instalada pela empresa executora na margem direita da ilha.

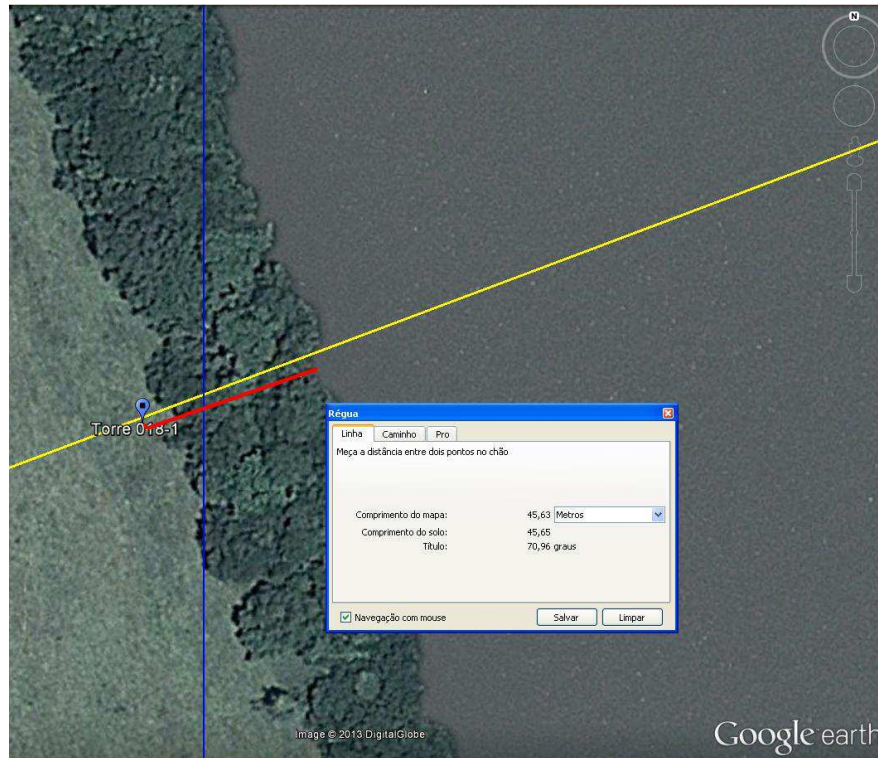
Outro fato que nos causa preocupação está em função da localização da Torre 018-1, pois a mesma encontra-se localizada na extremidade Leste da Ilha do Araújo a aproximadamente 45 metros de distância do talude marginal esquerdo da Ilha. O local de instalação dessa torre pode vir a causar problemas de estabilidade, assim como os já existentes na Ilha das Cabras.

Mapa 03 – Detalhe da Torre 018-1 localizada a aproximadamente 45 metros de distância da margem esquerda da Ilha do Araújo
