Fundação de Apoio à Tecnologia e Ciência

**LAUDO TÉCNICO DAS CONDIÇÕES DE ESTABILIDADE DO
TRECHO DE MONTANTE DA ILHA DAS CABRAS NO RIO JACUÍ**

DEZEMBRO DE 2006

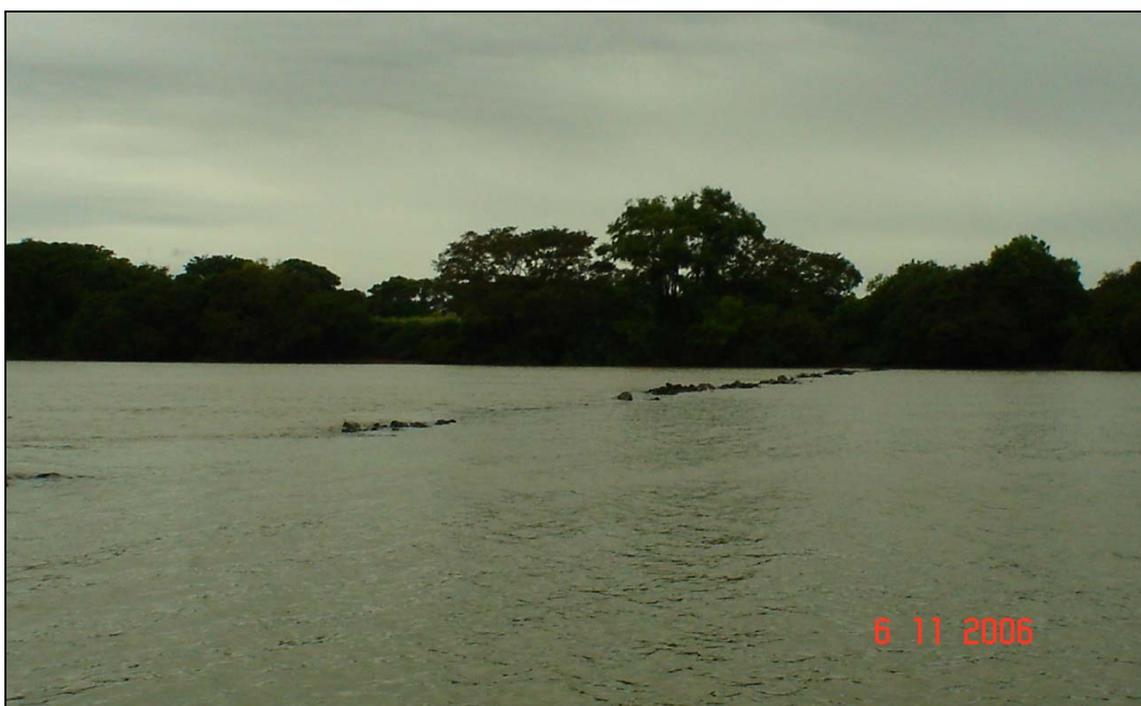
Foto 1 – Vista geral do dique de enrocamento (pedra seca) construído na década de 40. Sua localização está definida no detalhe da planta do DEPRC do Anexo I.

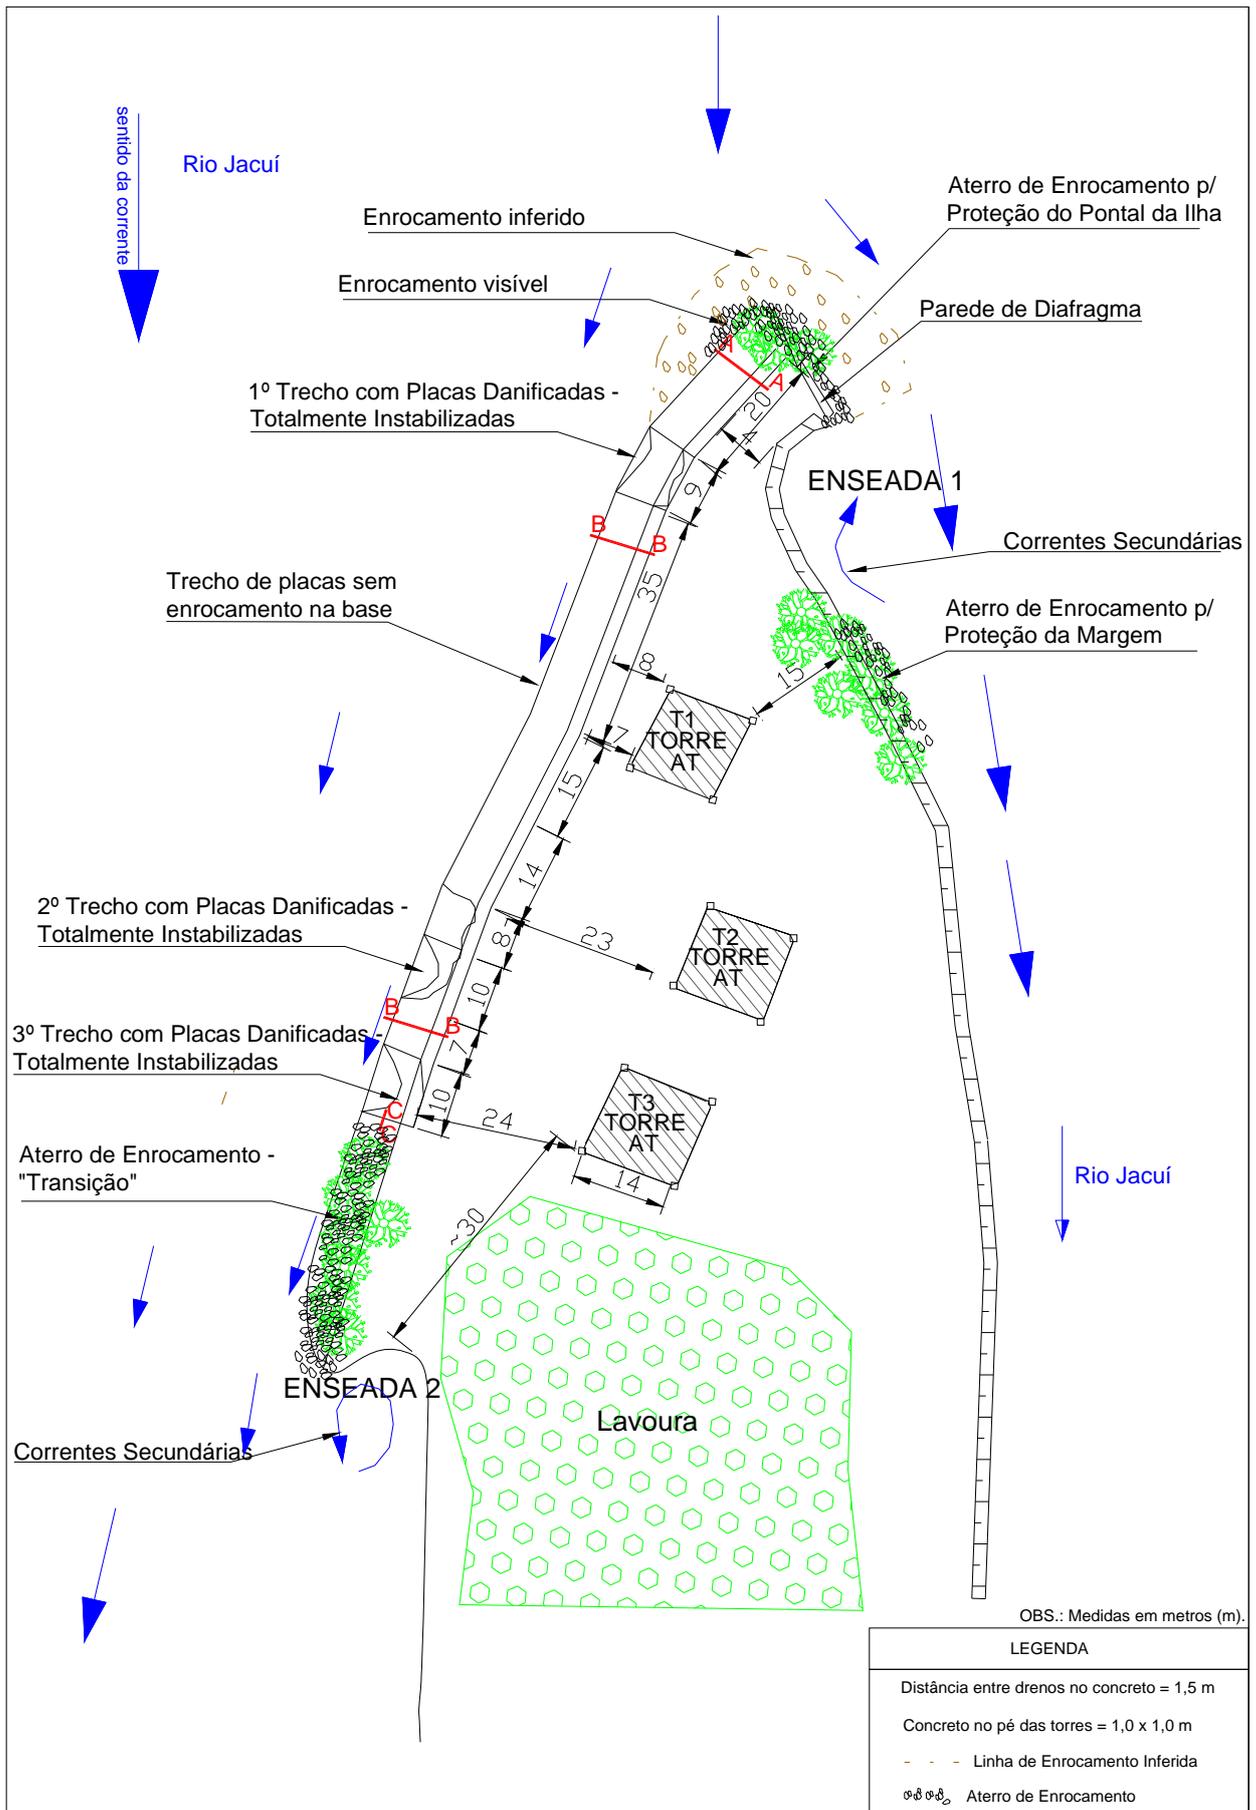
Croqui 1 - Localização e dados geométricos das estruturas de estabilização e proteção de taludes e pontos notáveis.

- Nos Croquis 1 e 2 e registros fotográficos são indicados três trechos principais de placas de argamassa que estão em avançado estado de degradação estrutural e seus extremos e bases se instabilizando lentamente.

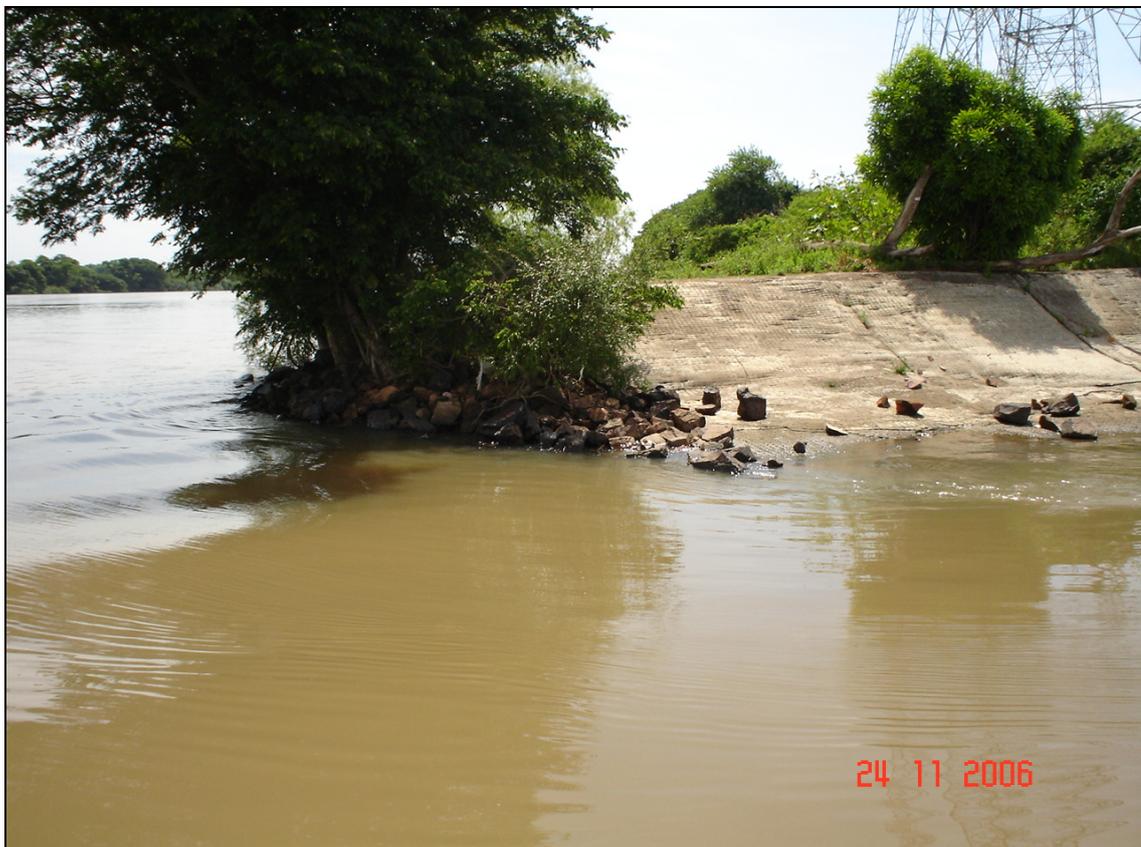
Foto 2 – Vista geral do Pontal da Ilha, mostrando as primeiras placas de argamassa de estabilização e proteção da margem direita da Ilha das Cabras – Notar o aterro de enrocamento para a proteção das primeiras placas.

- As inspeções locais, as Fotos 2 e 25 e a Figura 1, indicam que as duas primeiras placas de argamassa, localizadas no Pontal da Ilha, estão protegidas com aterro de enrocamento e apresentam-se em boas condições de estabilidade e integridade estrutural. Esta observação se torna importante pois é nesta zona, Ponto 1 do Croqui 2, onde ocorrem as maiores velocidades dos fluxos do rio;

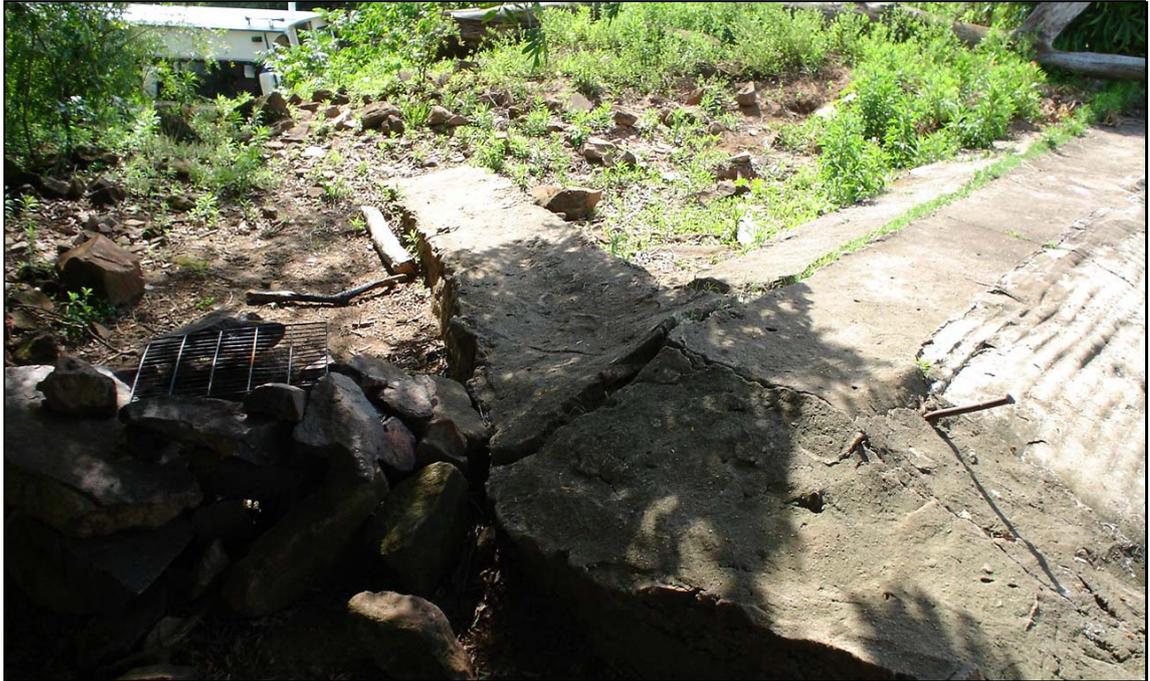
Foto 3 – Detalhes do coroamento da primeira placa de argamassa e do diafragma de argamassa ciclópica – este local está em excelentes condições de estabilidade.

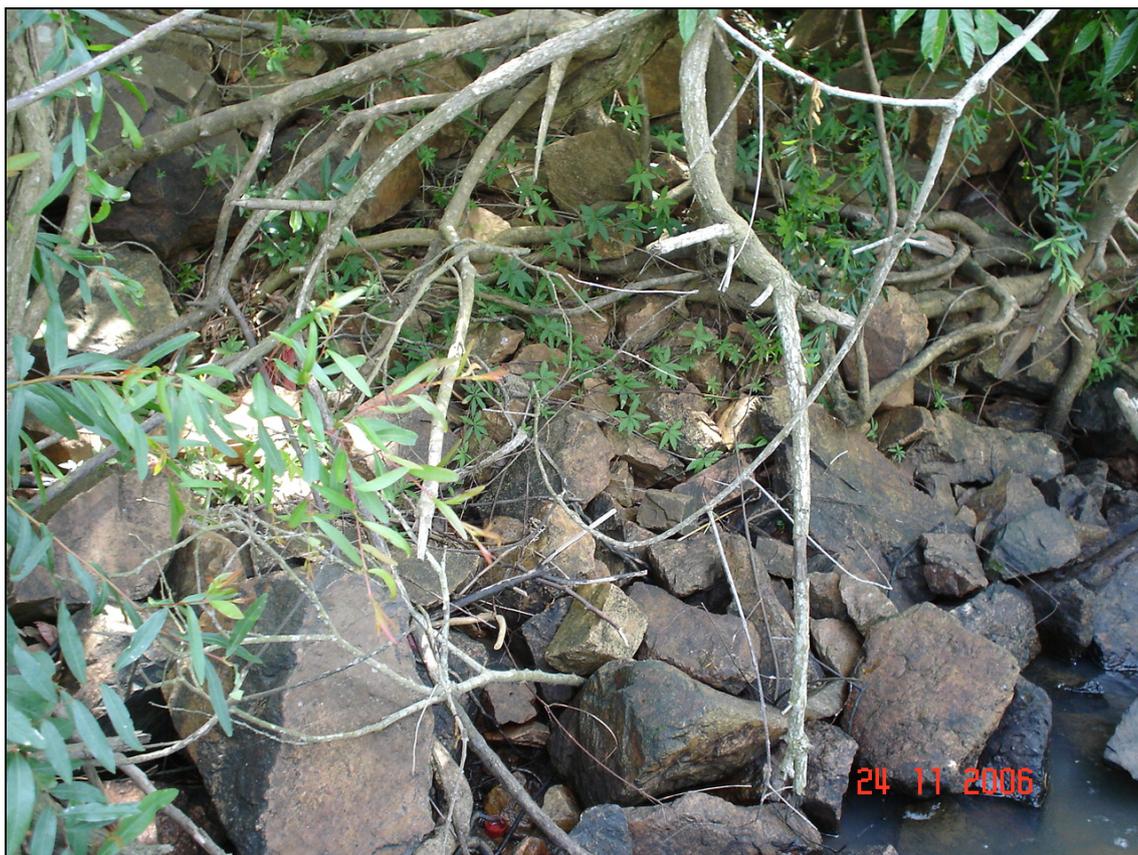
Foto 4 – Detalhes do aterro de enrocamento do trecho final das soluções de estabilização da margem direita da Ilha das Cabras – observar que a vegetação ribeirinha está fixando o seu sistema radicular nos vazios dos blocos rochosos

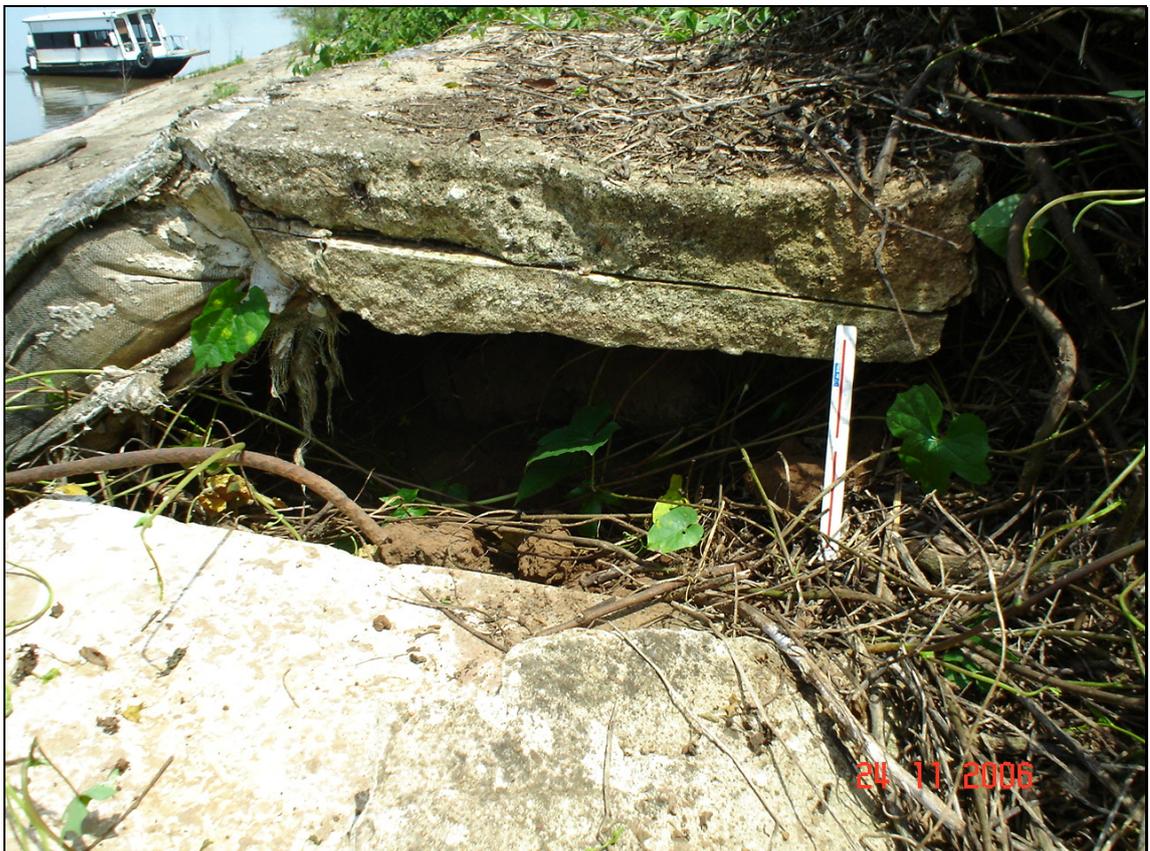
Foto 5 – Detalhes da “aba” das placas de argamassa – nesta posição, com um trecho de placa destruído, a estabilização está se dando por erosão por baixo da mesma

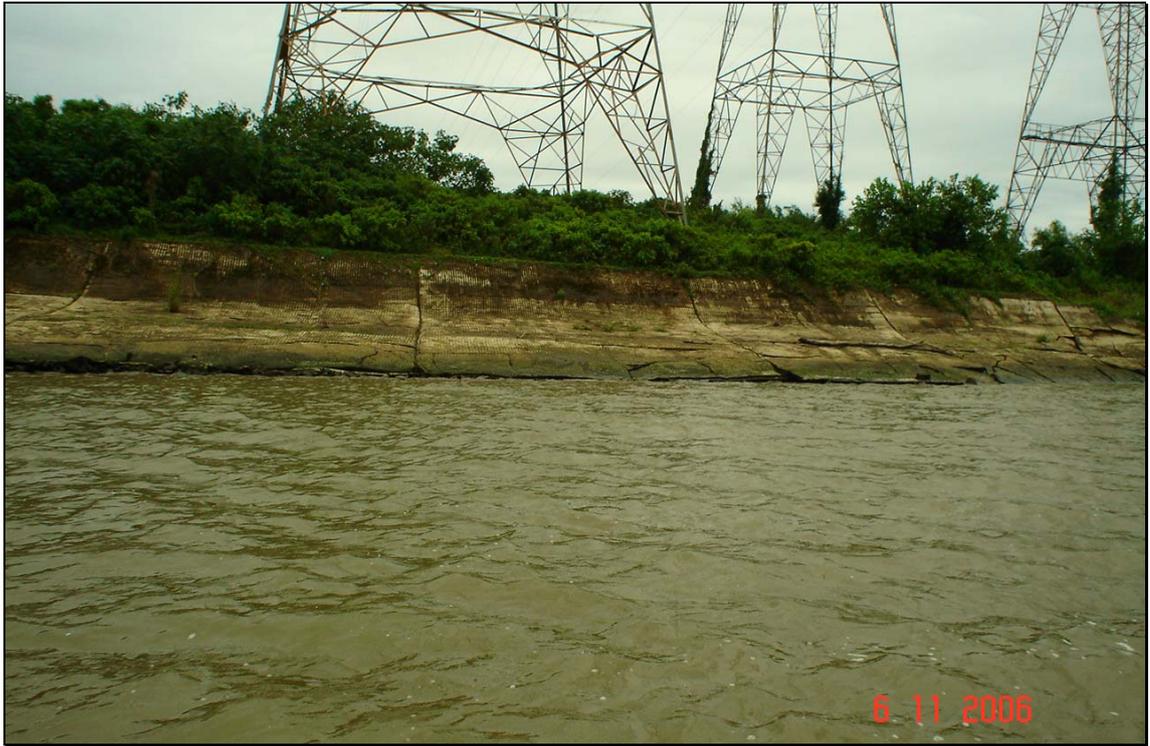
Foto 6 – Vista geral das placas de estabilização e proteção da margem direita do Pontal da Ilha, adjacentes as torres de alta tensão – ao fundo, observa-se as juntas das placas, trincas e rupturas nas suas bases.

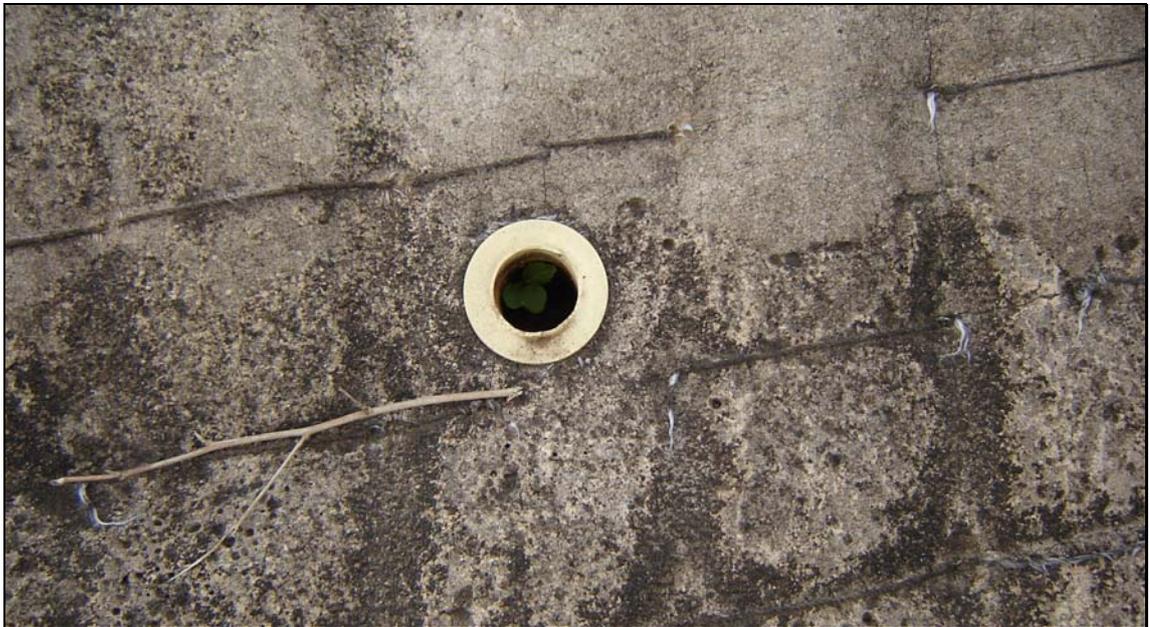
- As inspeções locais e as Fotos 7 e 10 permitem afirmar que a quase totalidade dos drenos das placas de argamassa estão entupidos, portanto, inoperantes;

Foto 7 – Detalhes de um dos drenos das placas de argamassa – este e praticamente todos estão entupidos com solo argiloso.

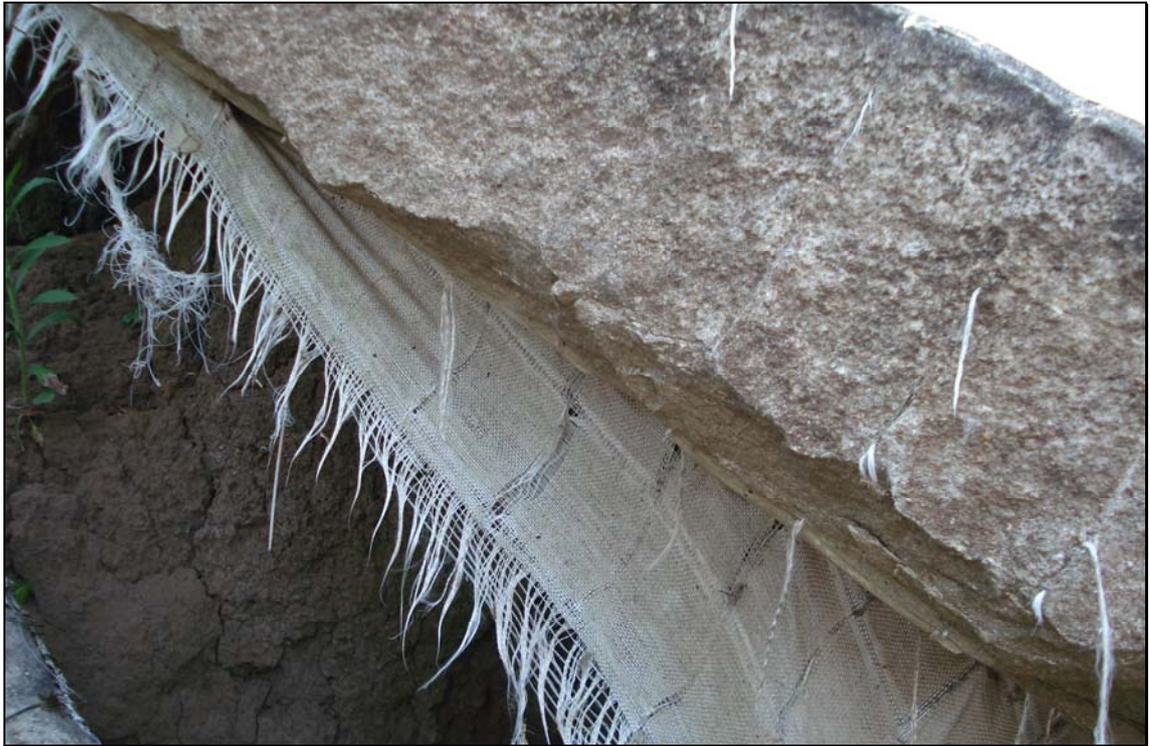
Neste sentido, foram inspecionadas as fundações das placas para verificar as condições do contato placa/solo de fundação. A Foto 8, mostra detalhes do tipo de solo da fundação das placas e o fato das mesmas terem sido assentadas diretamente sobre a areia argilosa marrom e avermelhada, portanto, sem lastro de brita graduada, como elemento de transição ou de proteção dos drenos – esta é uma condição vital para o bom desempenho de uma estrutura que deve aliviar subpressões de rebaixamentos rápidos e drenar fluxos internos de diversas origens, por exemplo, infiltrações de águas pluviais por baixo das placas;

Foto 8 – Detalhes de uma placa de argamassa, do geossintético tecido e dos fios na direção perpendicular ao plano do talude, que deram a conformação das geoforamas

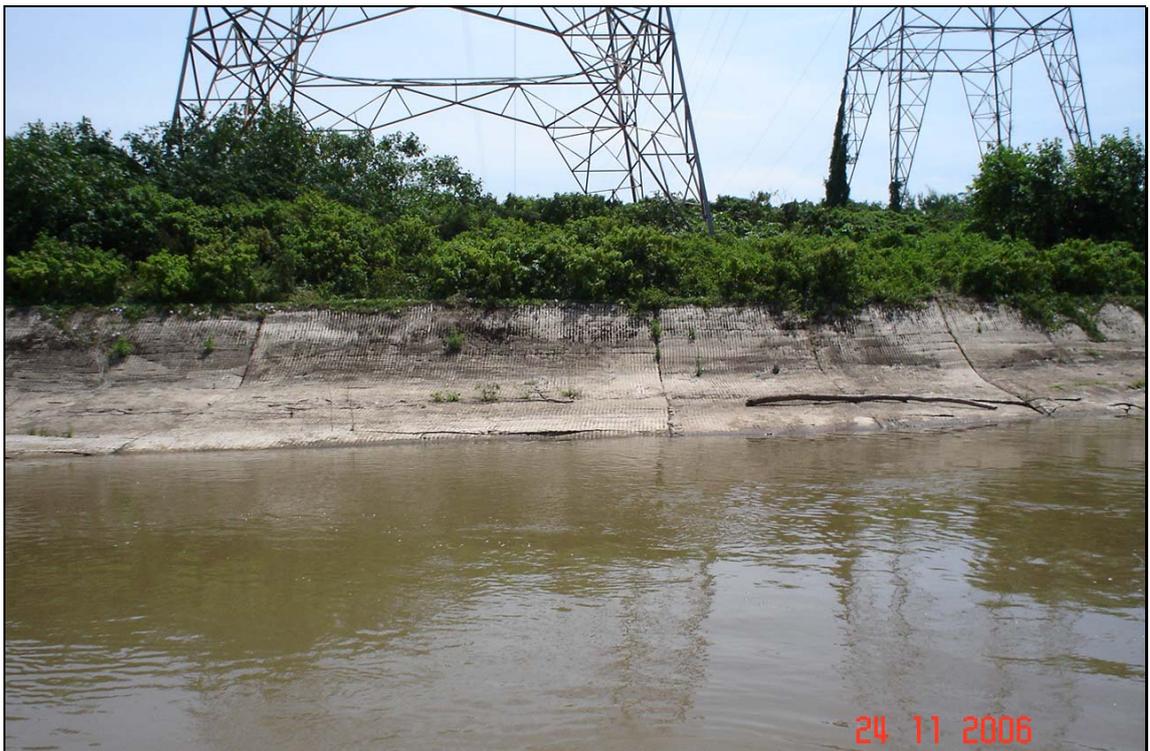
Foto 9 – Vista geral das placas de estabilização e proteção do talude da margem direita do Pontal da Ilha – ao fundo vê-se as torres de alta tensão. Este trecho se mostra com razoáveis a boas condições de estabilidade, o que está favorecendo a manutenção da estabilidade das fundações da Torre T2 (Foto 6).

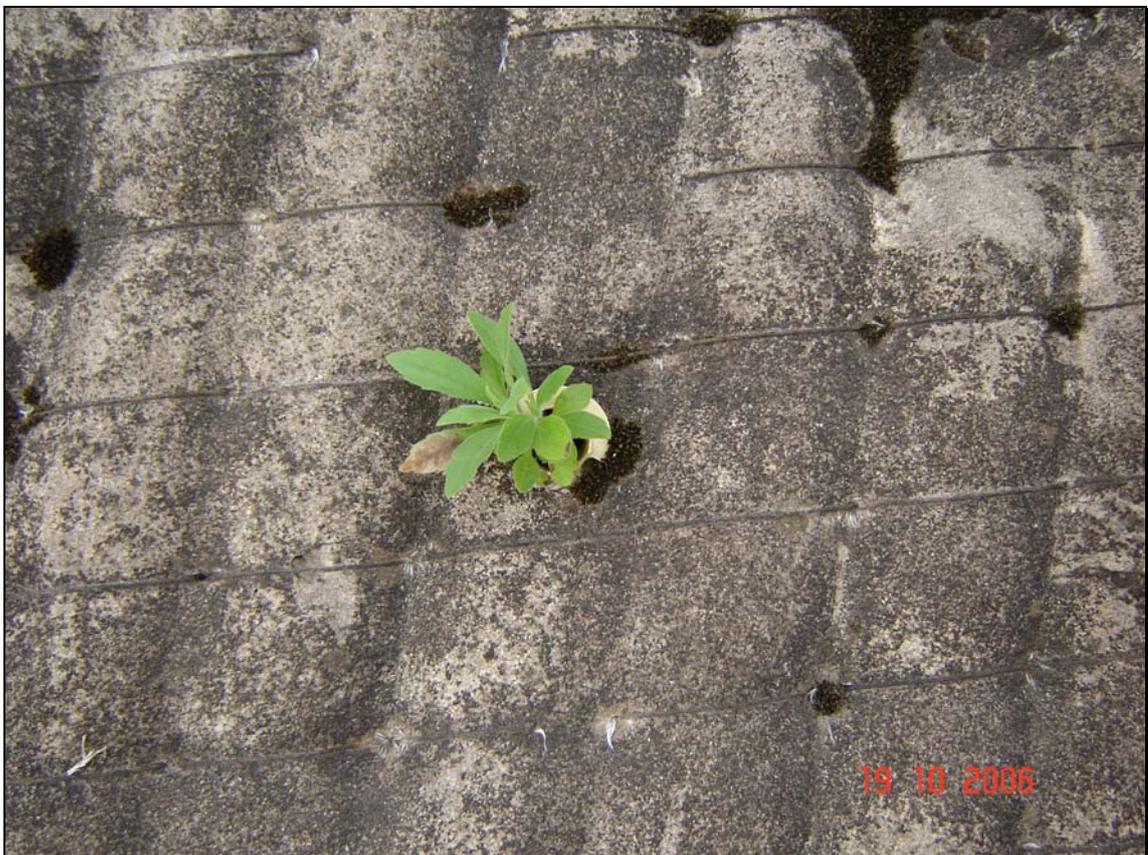
Foto 10 – Detalhes de um dreno das placas de argamassa entupido e os fios remanescentes das geoformas – a forma quadriculada e côncava comprovam que a argamassa foi injetada com pressão

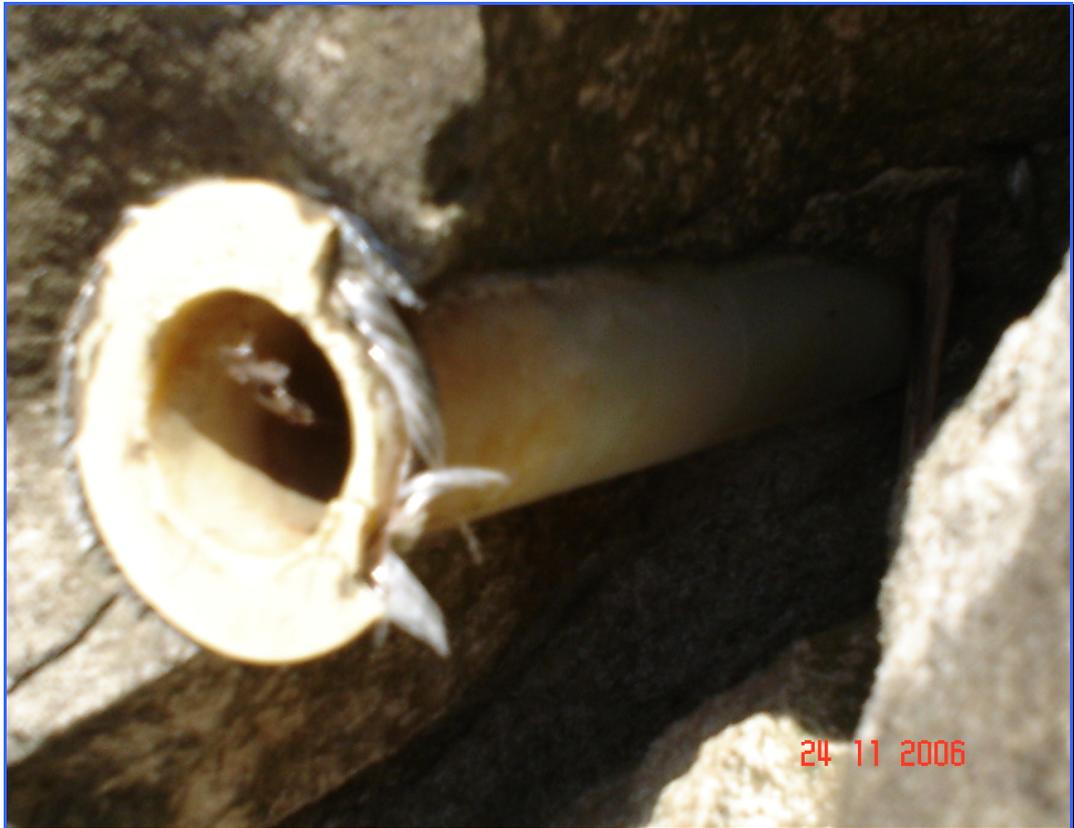
Foto 11 – Detalhes de um dreno de PVC das placas de argamassa e os fios remanescentes das geofibras

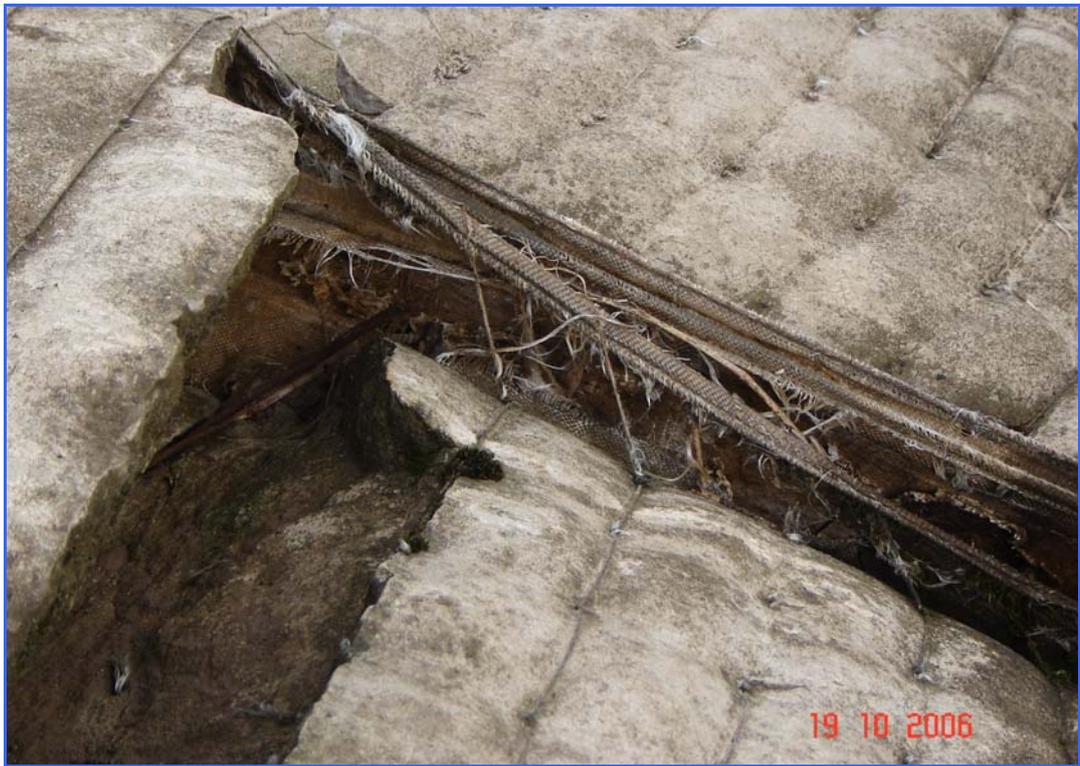
Foto 12 – Detalhes de uma emenda de geoformas que funcionam como juntas de contração.

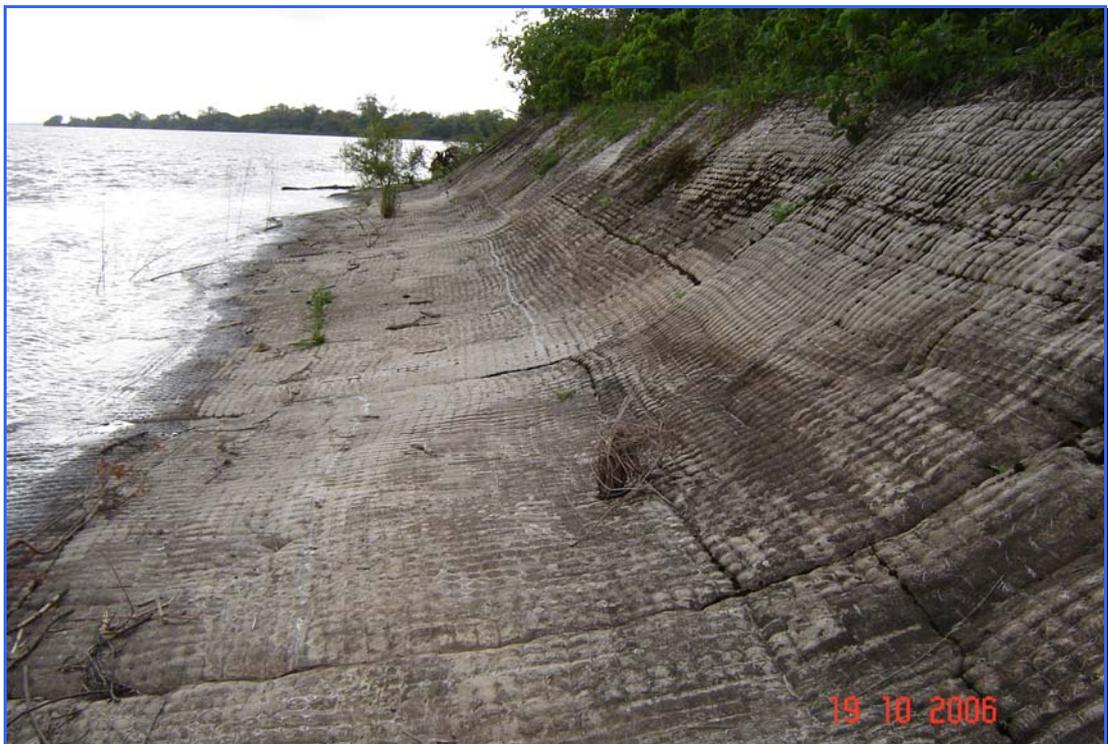
- A Foto 13 e as seções transversais esquemáticas apresentadas nas Figuras 1 e 2 demonstram que as placas têm uma forma de “S”, mais alongado e levemente inclinada na base. Esta forma dá ao revestimento de argamassa uma configuração de proteção total do talude da margem, do topo à sua base (pé do talude e placas);

Foto 13– Vista geral de um trecho de placas de argamassa que mostra a sua geométrica em forma de “S” – ao fundo e na curva as placas estão com sua base se instabilizando, principalmente, por consequência da progressão das erosões fluviais a partir do primeiro trecho instabilizado (ver Foto 13 e Croquis 1 e 2).

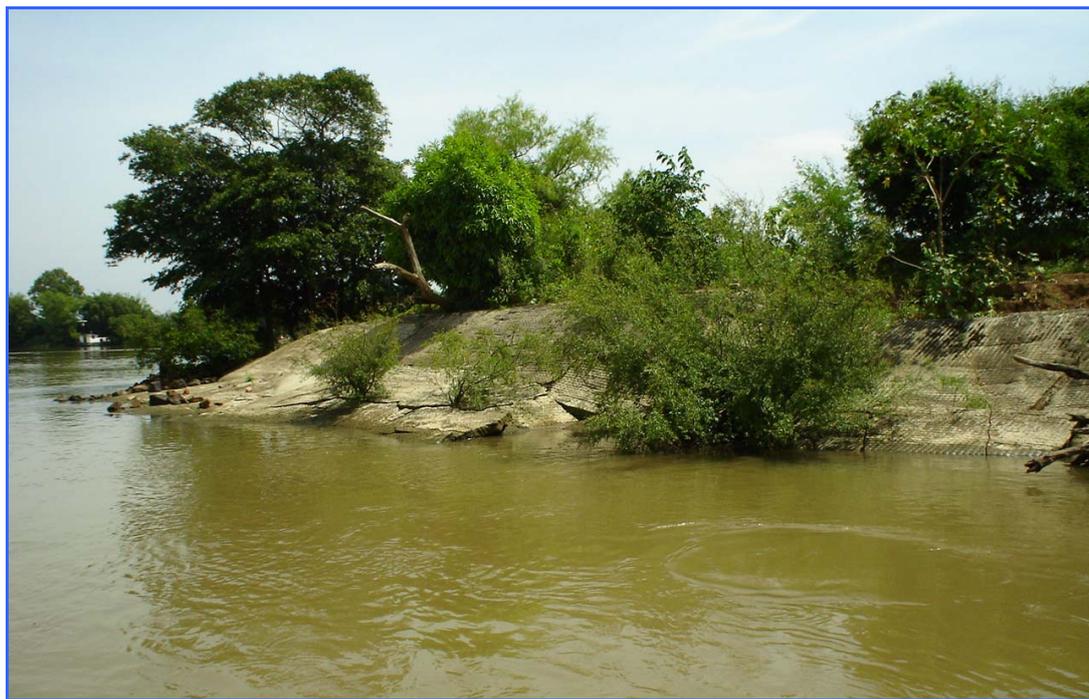
Foto 14 – Vista geral do 1º trecho de placas de argamassa completamente destruídas – neste local a vegetação ribeirinha se fixou nas fraturas das placas, o que demonstra um período prolongado de tempo sem manutenção das estruturas de estabilizadas.

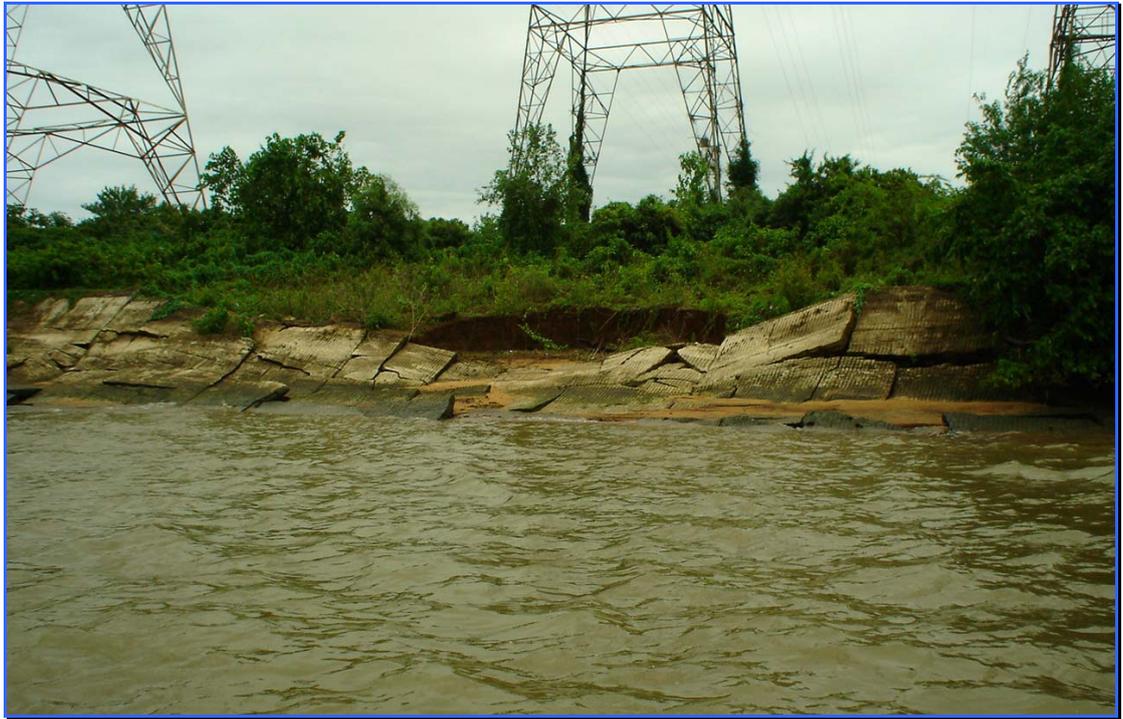
Foto 15 – Vista geral do 2º trecho de placas de argamassa completamente destruídas – neste local a posição das placas e as condições de contorno dão a indicação de que as instabilizações estão ocorrendo de cima para baixo e avanço para montante e jusante.

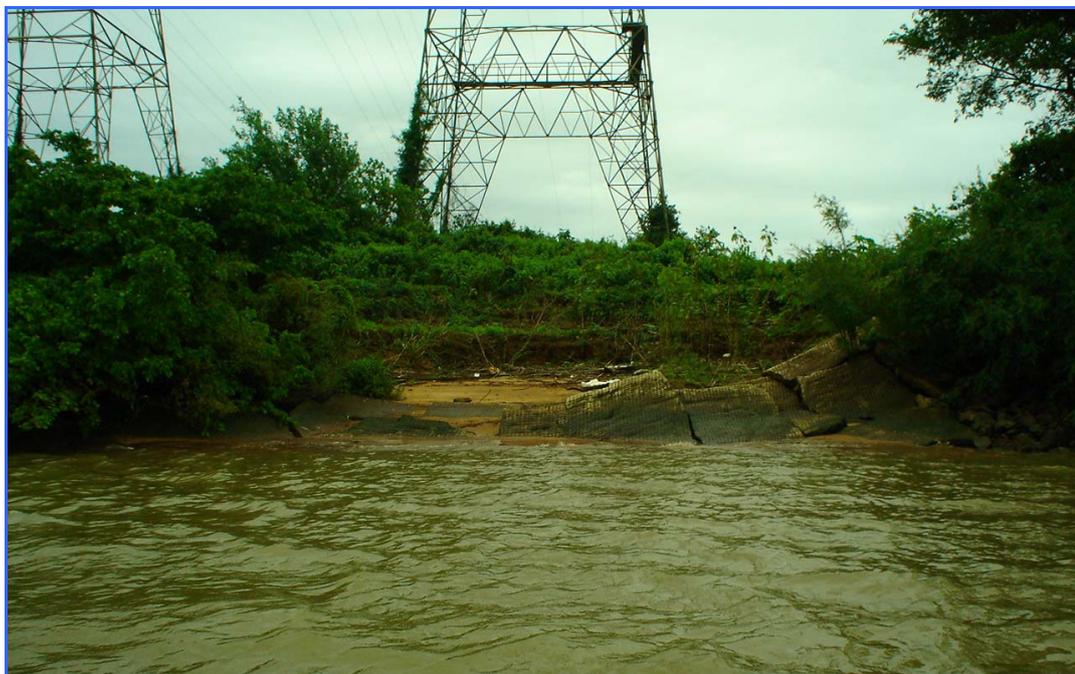
Foto 16 - Vista geral do 3º trecho de placas de argamassa completamente destruídas – neste local as condições dos terrenos dão a indicação de que as estabilizações ocorreram de cima para baixo e observa-se a formação de um pequeno trecho de “praia” e a erosão fluvial avançando acima da cota de coroamento das placas estabilizadas.

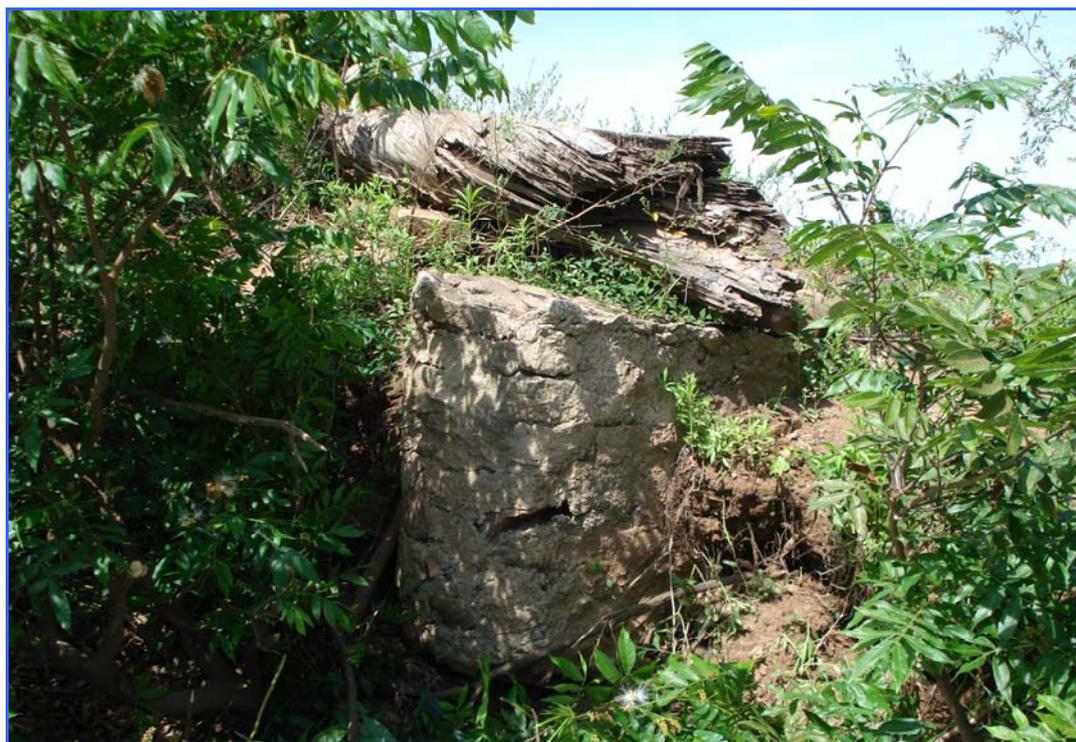
Foto 17– Detalhes da porção de jusante (final) da Parede Diafragma de Argamassa Ciclópica – nesta porção a estrutura enterrada esta desconfinaada pela erosão incidente na Enseada 1.

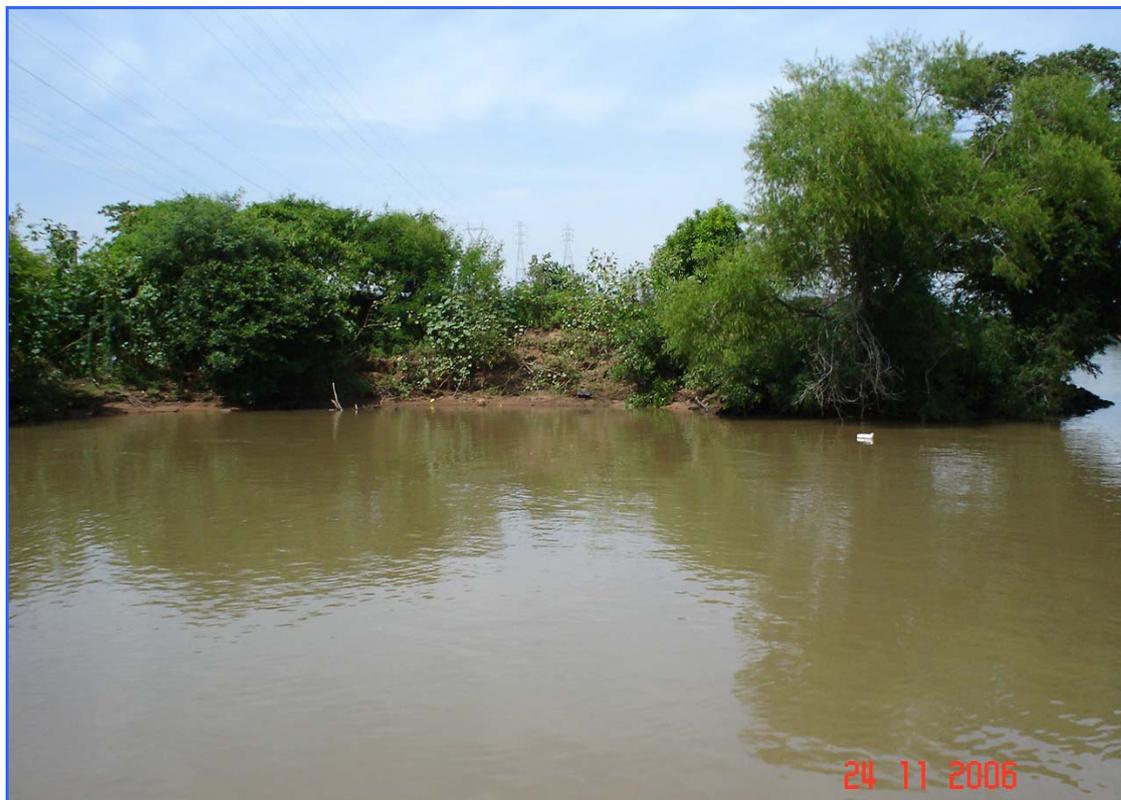
Foto 18 – Vista geral da Enseada 1 na porção do semicírculo de montante – ao fundo da foto vê-se o terreno sendo erodido lentamente em direção das primeiras placas de argamassa da margem direita da ilha.

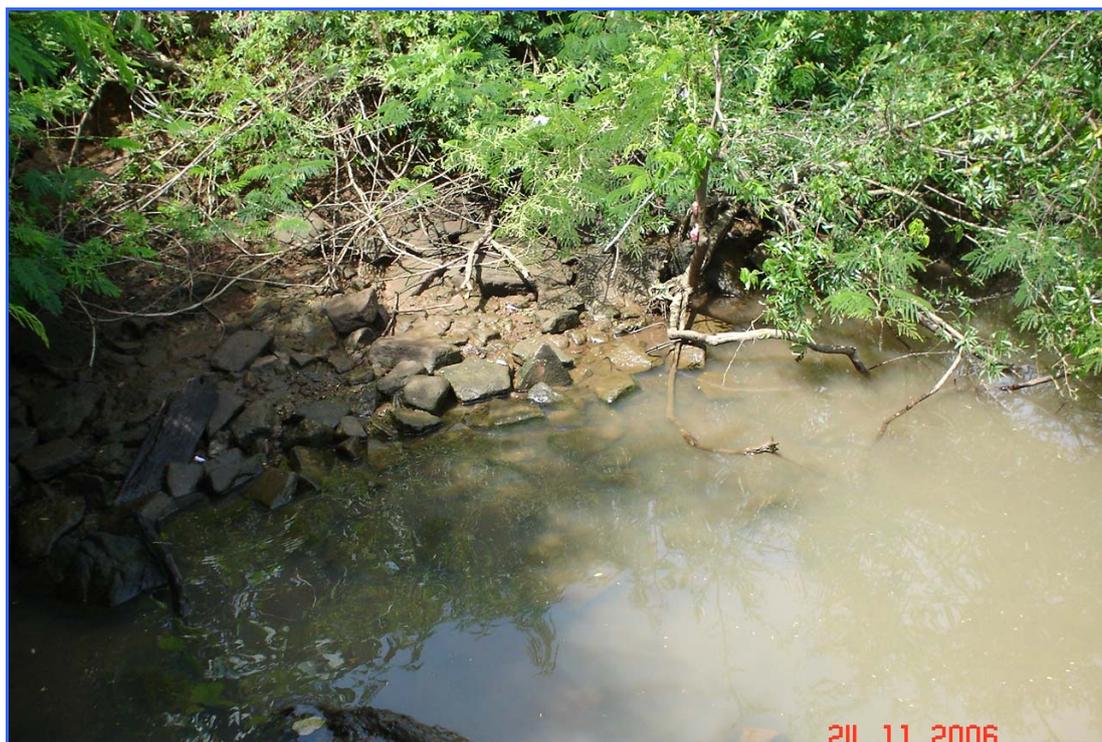
Foto 19 – Detalhes do aterro de enrocamento utilizado à jusante do semicírculo da Enseada 1, indicado nos Croquis 1 e 2 – o enrocamento aparenta ter pouca espessura e volume em meio a vegetação ribeirinha.

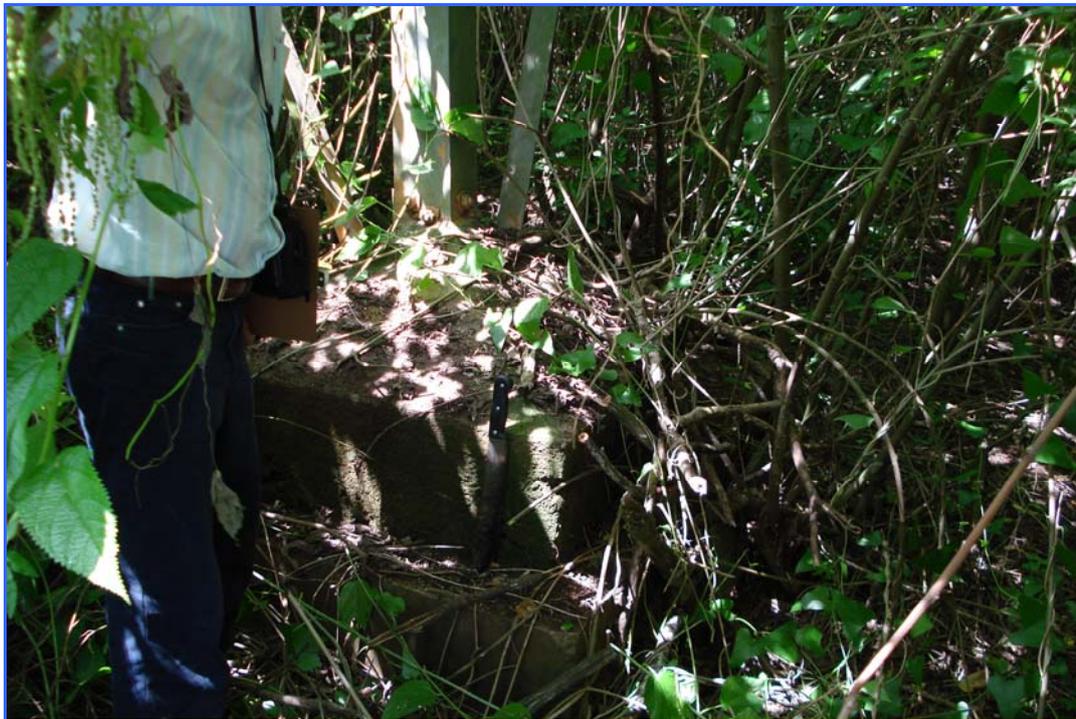
Foto 20 – Detalhes do bloco de fundação da torre T1 – conforme detalhes do Croqui 1 este bloco está distante, no mínimo, 15,0m da borda do talude de jusante do semicírculo da Enseada 1.

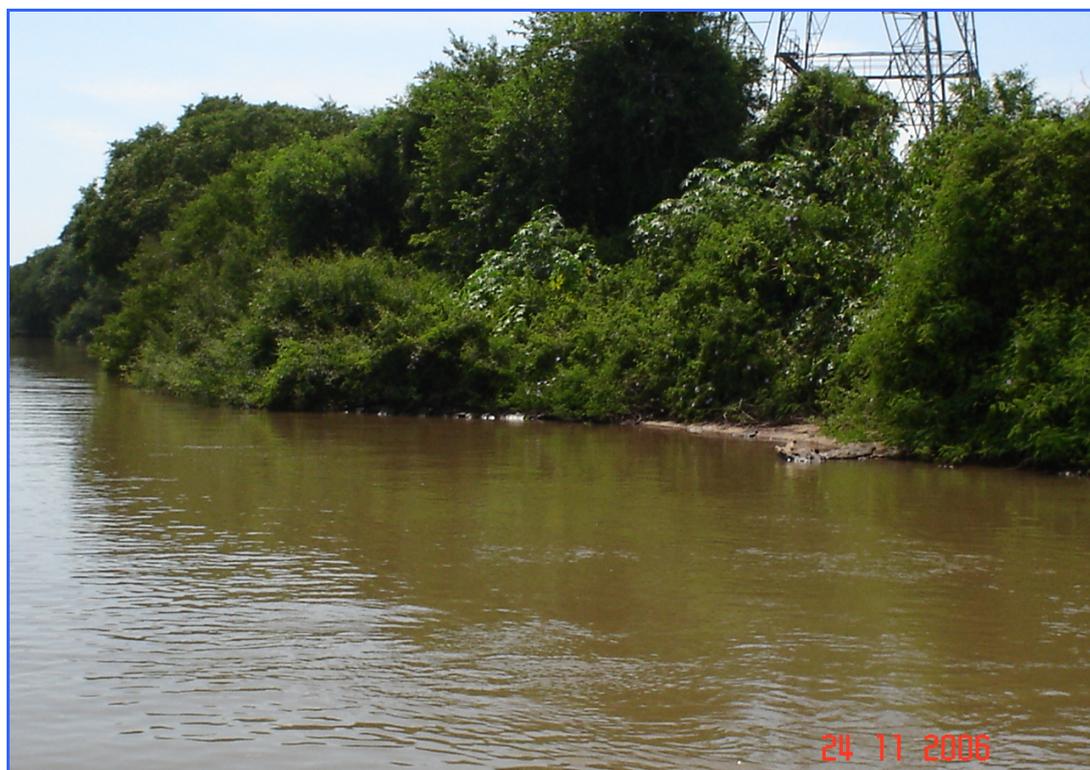
Foto 21 – Vista geral do trecho à jusante da Enseada 1, onde a margem esquerda do Pontal da Ilha está mais próxima das fundações da torre T1 – esta margem está com aspectos gerais de um trecho estável, sendo que a cobertura vegetal ribeirinha apresenta boa cobertura sobre os taludes.

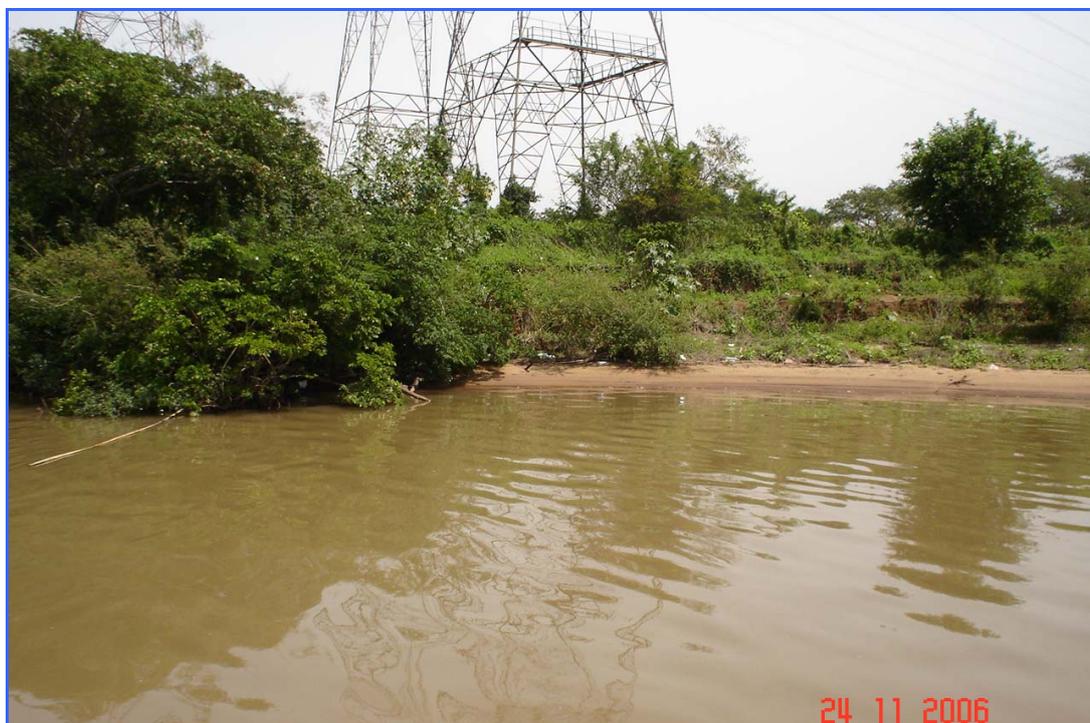
Foto 22 – Vista geral da Enseada 2, onde a margem direita do Pontal da Ilha está mais próxima das fundações da torre T3 – esta margem está com aspectos gerais de um trecho em franca evolução dos processos erosivos fluviais, que avançam para, montante, e para além do final do trecho de talude enrocado, conforme ilustram os Croquis 1 e 2.
