Fundação de Apoio à Tecnologia e Ciência

**LAUDO TÉCNICO DAS CONDIÇÕES DE ESTABILIDADE DO
TRECHO DE MONTANTE DA ILHA DAS CABRAS NO RIO JACUÍ**

DEZEMBRO DE 2006

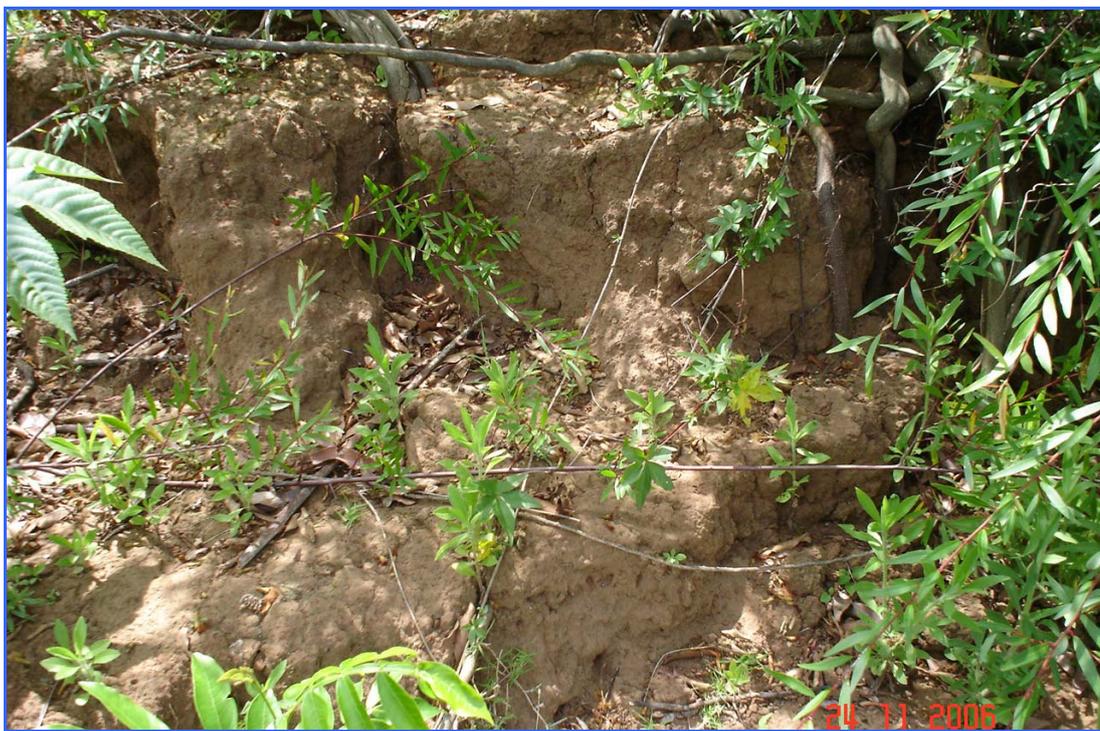
Foto 23 – Detalhes dos solos areno-argilosos que ocorrem na margem direita do Pontal da Ilha – esta foto é representativa do 3º trecho de placas instabilizadas.

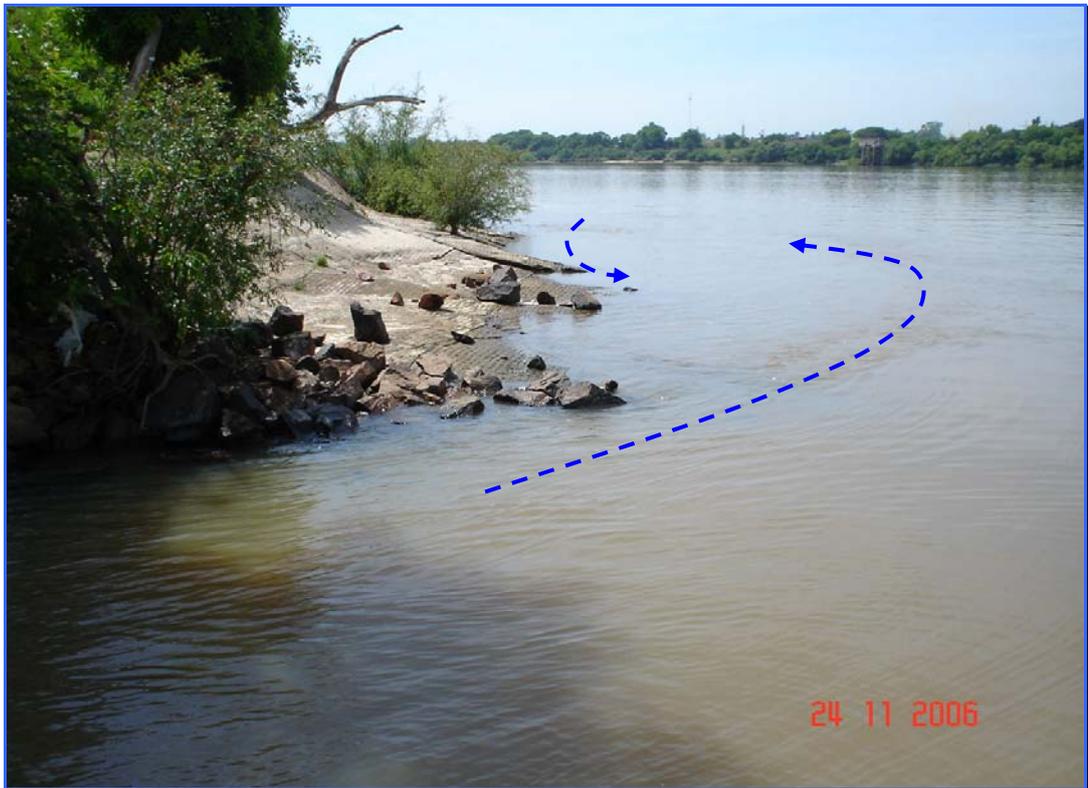
Foto 25 – Aspectos gerais das primeiras placas de argamassa protegidas com aterro de enrocamento – as setas indicam as condições da correnteza sofrendo desvio (deflexão). Ao fundo, no 1º trecho instável, são visíveis correntes de retorno, que formam redemoinhos e turbilhionamento das águas.

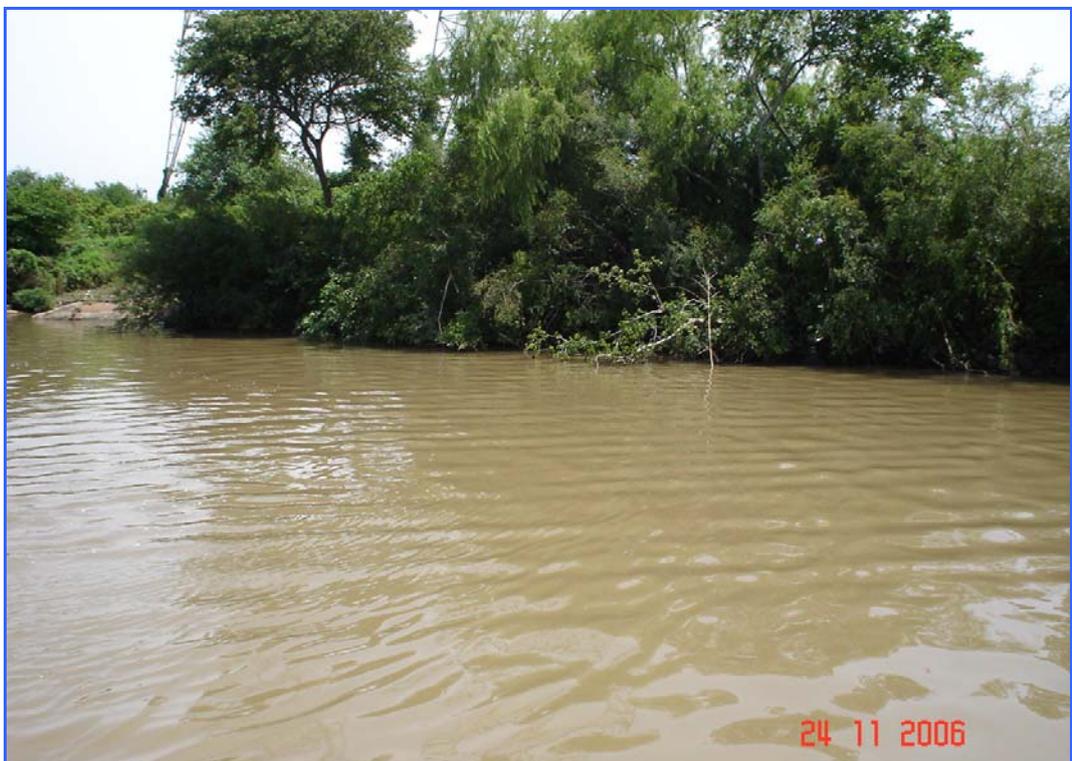
Foto 26 – Aspectos gerais do trecho final das soluções de estabilização e proteção da margem direita do Pontal da Ilha – no emaranhado da vegetação

ribeirinha o aterro de enrocamento está mantendo estável os taludes e muito bem integrado (oculto pela vegetação) ao meio ambiente.

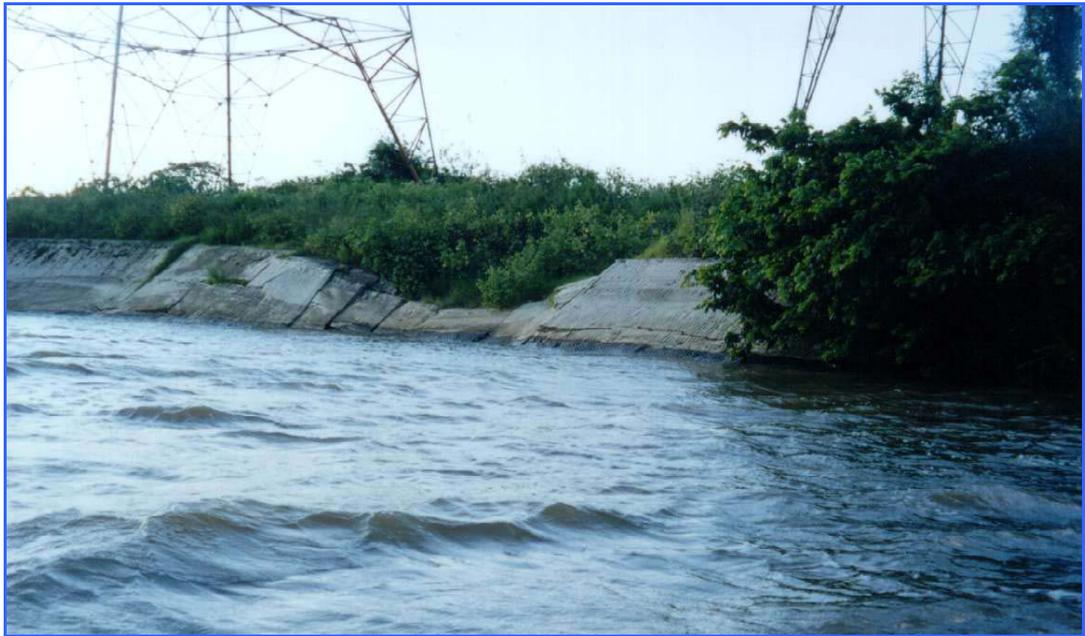
Foto 27 – Vista geral das placas de argamassa no ano de 2000. Esta foto mostra um trecho instável, que estava atingindo a metade superior das placas. Esta ocorrência comprova que as instabilizações, nesta época, estavam ocorrendo de cima para baixo, sem influência de um aprofundamento do leito do rio (Foto do arquivo da SOMAR).

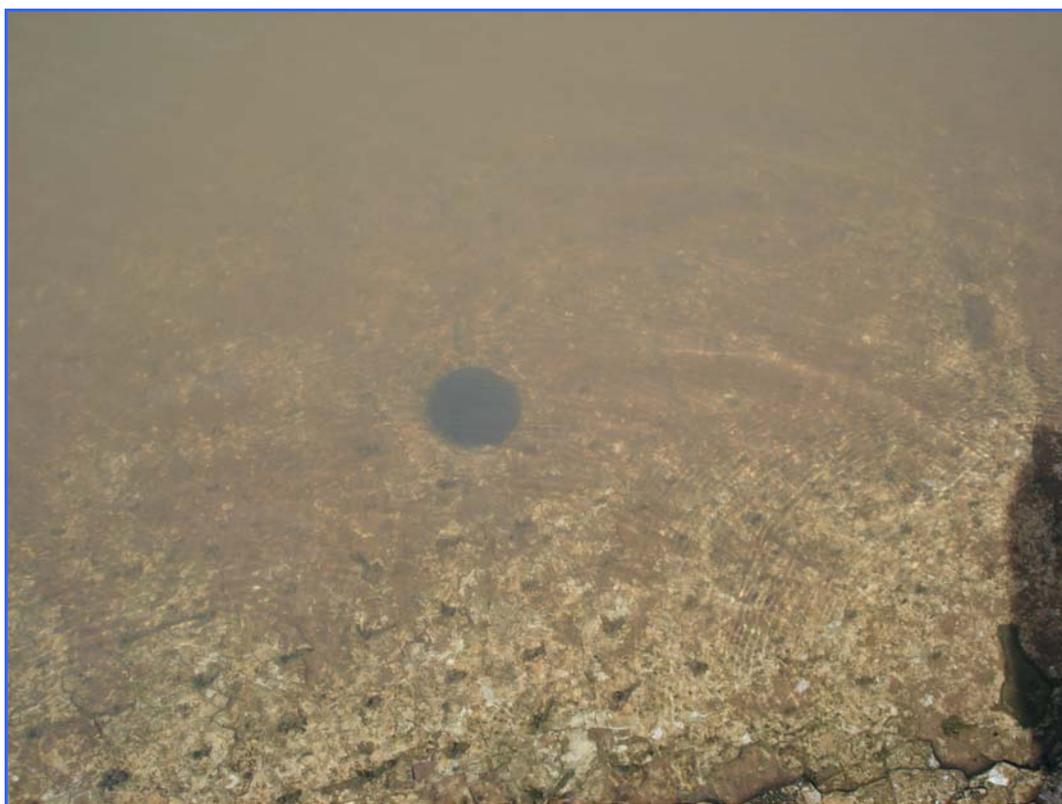
Estes furos dão a indicação de que os responsáveis técnicos pelas torres, em algum tempo atrás, se preocuparam com as condições da fundação das placas, justamente na sua posição crítica com relação ao desencadeamento de processos erosivos (pé das placas).

Foto 28 – Aspectos de um provável furo de inspeção do terreno de fundação de uma placa de argamassa, numa posição próxima da sua base.

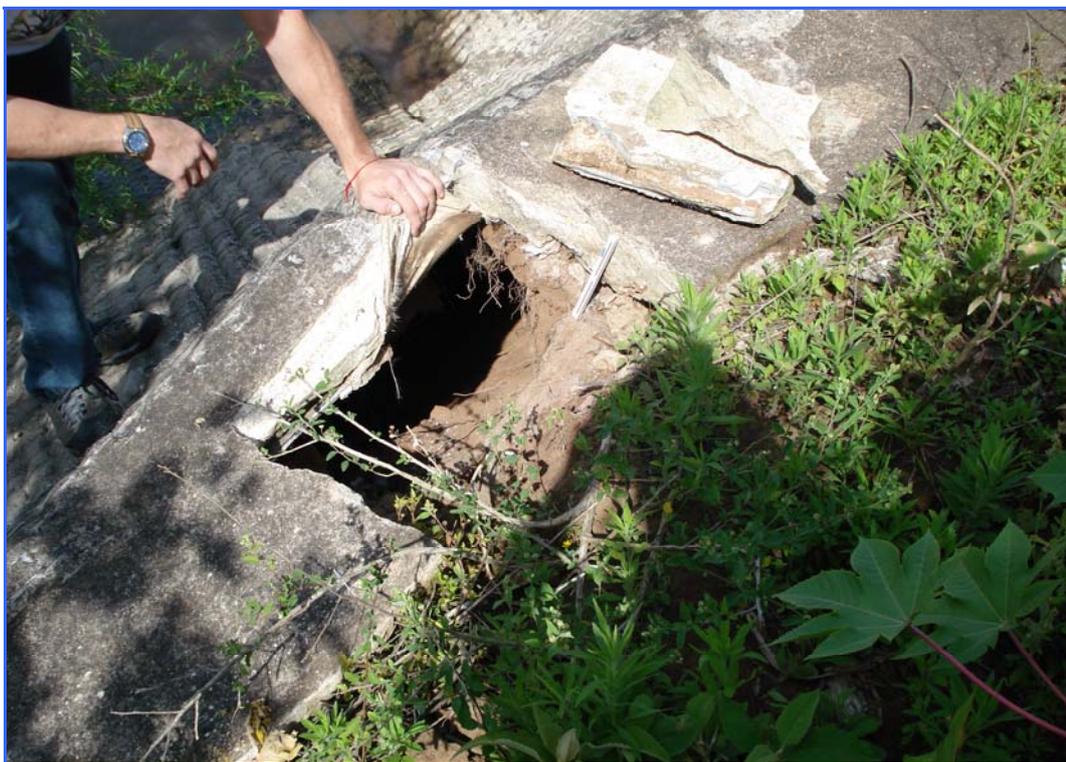
Foto 29 – Detalhes de um local com ocorrência de erosão interna no topo de uma placa de argamassa – neste local para a inspeção do tubo erosivo foi removido um pedaço da aba de argamassa, que foi colocada no lado direito da escala de referência.

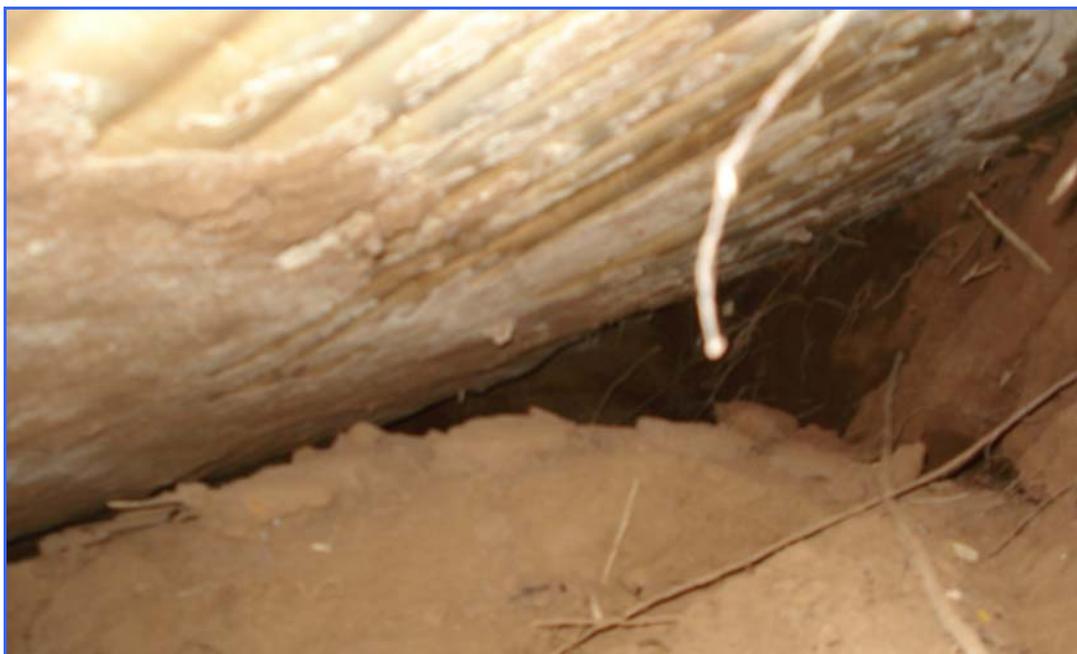
Foto 30 – Detalhes do fundo do tudo erosivo mostrado na foto anterior – o processo erosivo interno está solapando o terreno de fundação ou a base da placa até que culminará com o seu colapso estrutural ou sua ruptura.

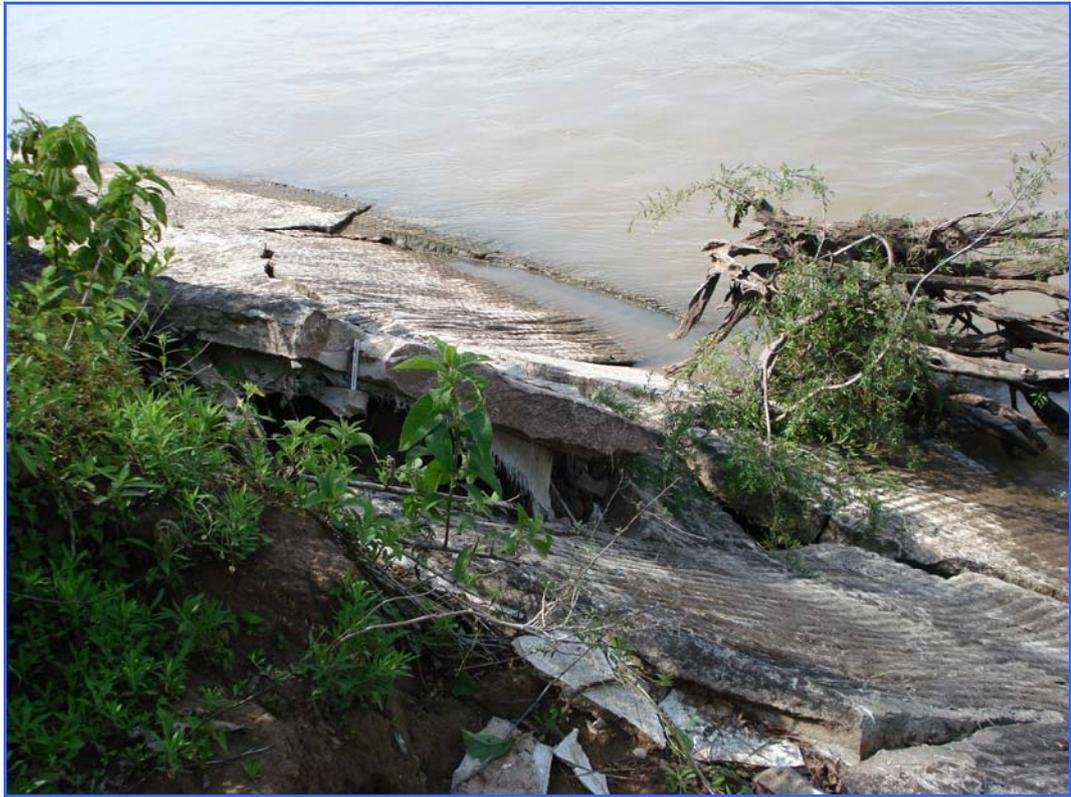
Com a ruptura das placas, estas se desnivelam, se elevam ou afundam no solo, com isso geram ressaltos hidráulicos, pelo emaranhado de placas quebradas, conforme ilustram as Fotos 14 e 31.

Foto 31 – Detalhes do 1º trecho de placas instabilizadas. O emaranhado de placas quebradas gera turbilhonamentos das águas e maior capacidade de arraste dos solos da fundação das placas extremas ainda estáveis.

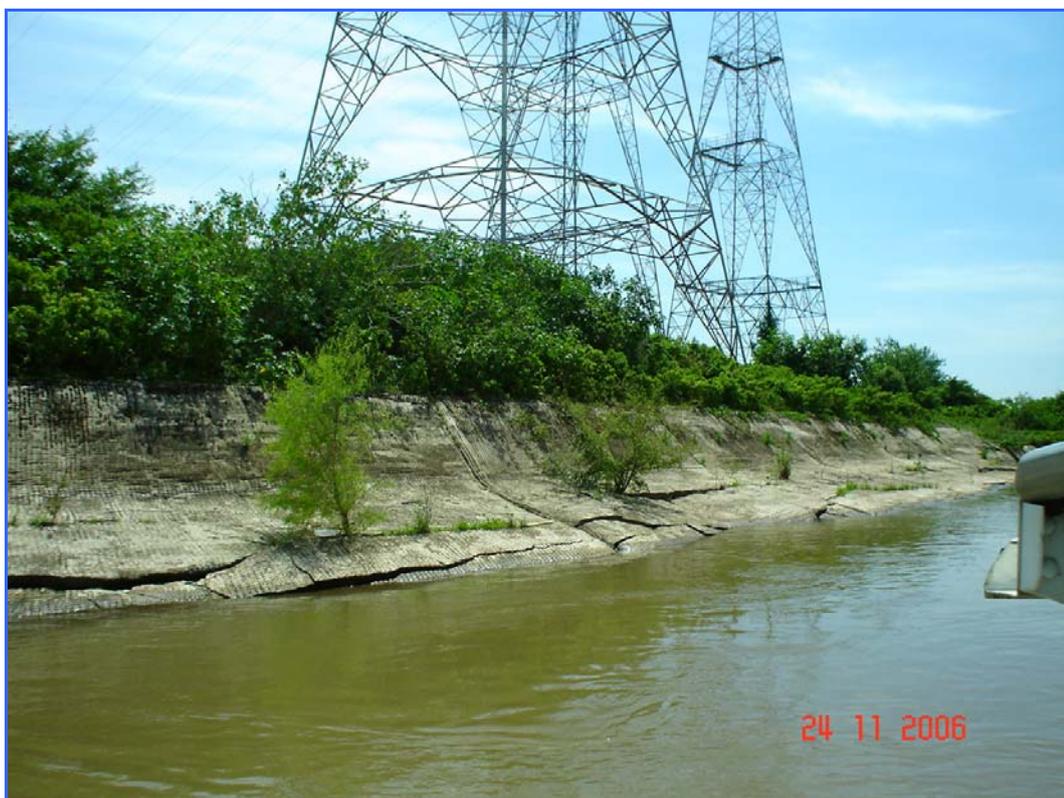
Foto 32 – Detalhes de um trecho de placas de argamassa junto e à jusante do 1º trecho estabilizado. A estabilização neste trecho está se processando pela base das placas.

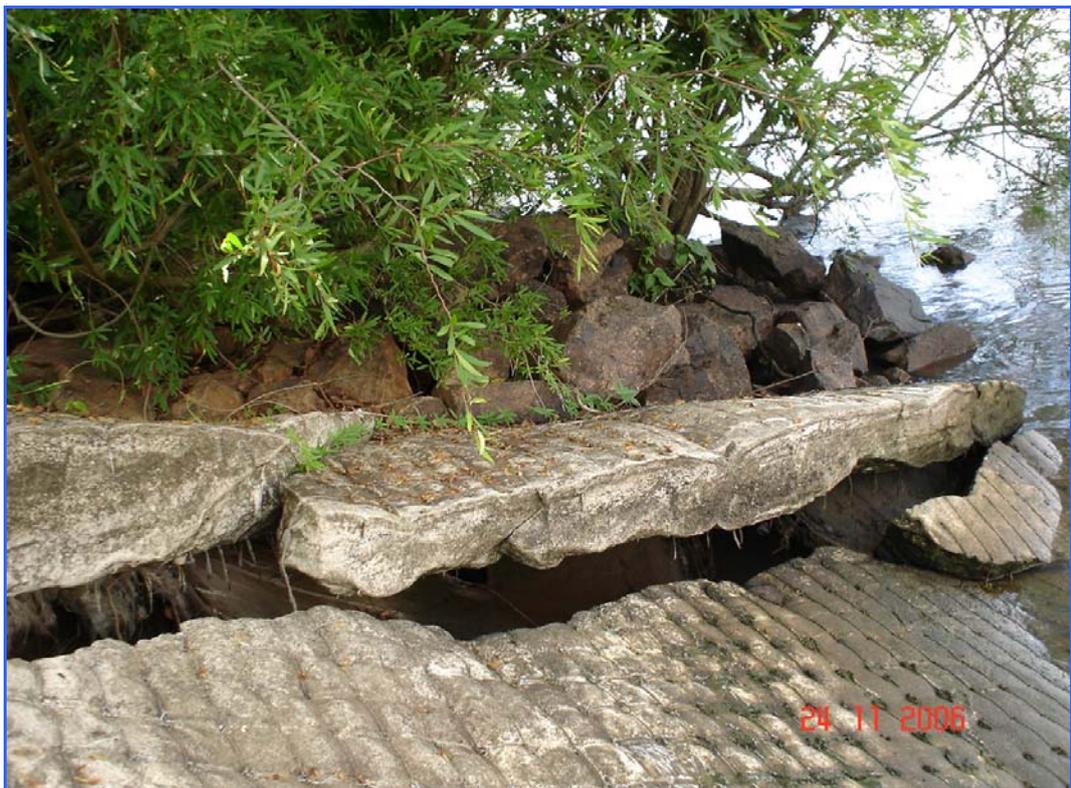
Foto 33 – Detalhes do pedaço remanescente da última placa de argamassa em contato com o aterro de enrocamento final – este detalhe mostra que o enrocamento não permitiu a formação de um ressalto hidráulico neste local crítico. Outro detalhe é que o aterro e enrocamento permanece íntegro e estável em todo o trecho à jusante da foto.
