ILHA DAS CABRAS

RIO JACUI

PARECER TÉCNICO

Mai 2013

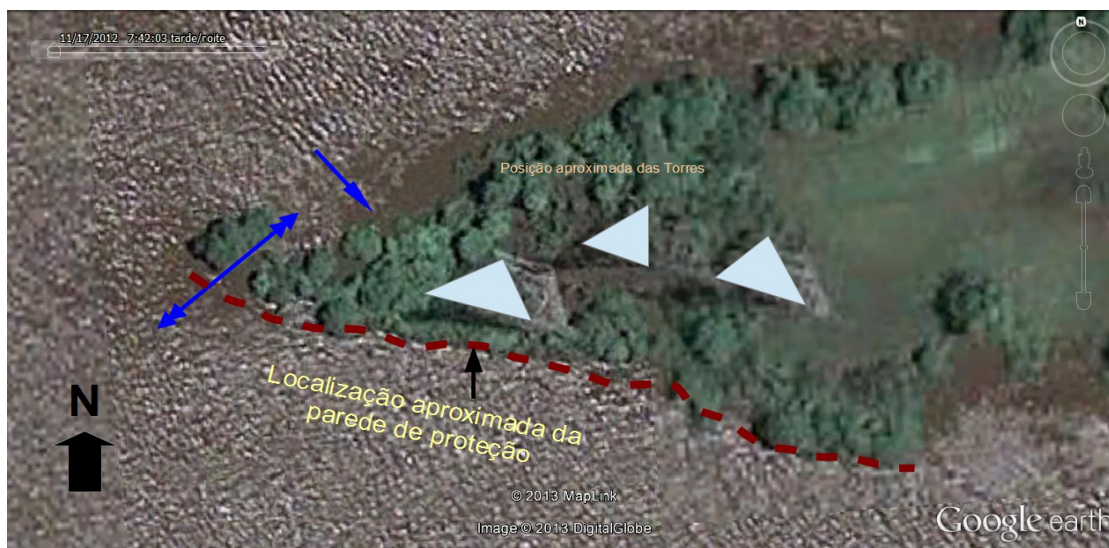
A imagem do Google Earth de 12 de maio de 2009, mostra uma época de cheia do rio e percebe-se que a água está passando por sobre o pontal da ilha e influenciando na face norte da mesma (Fig. 1).

Figura 1. Imagem Google Earth de 12 de maio de 2009 em período de cheia do rio.

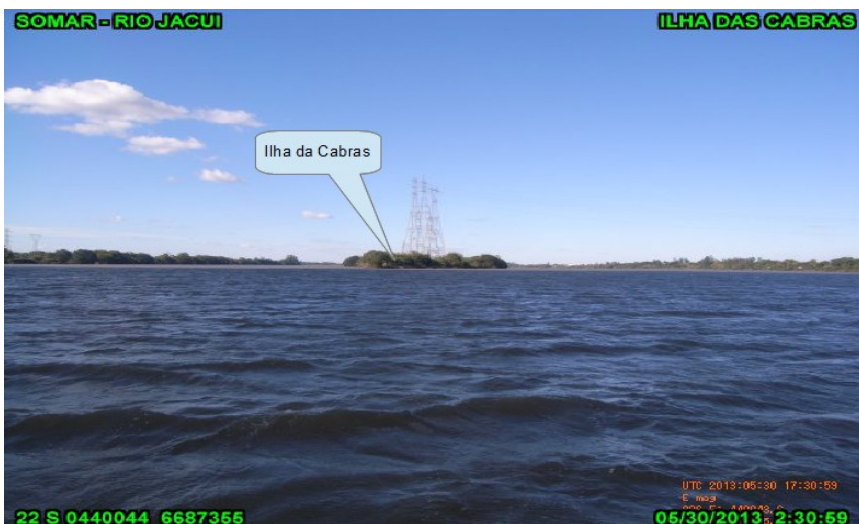
FOTO 1
Vista da Ilha das
Cabras, Rio Jacui

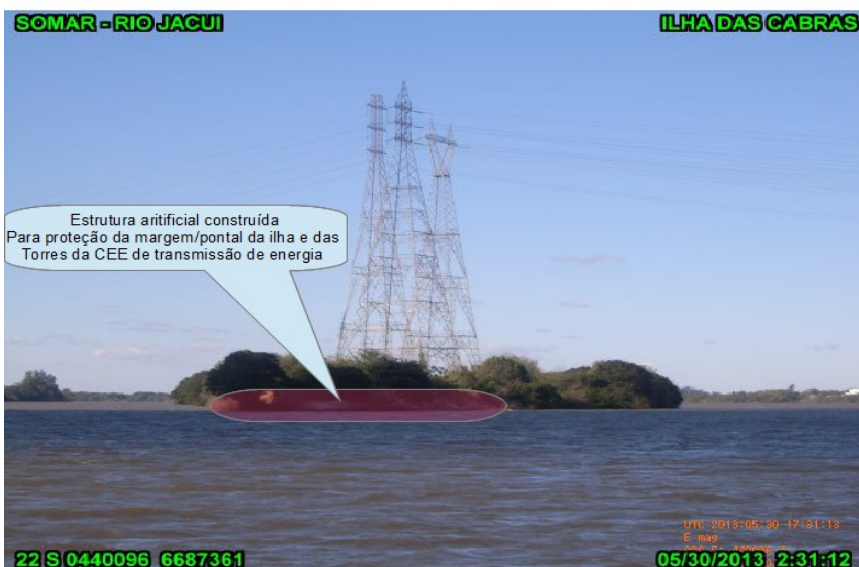
FOTO 2
Vista da Ilha das
Cabras rio Jacui,
onde se observa a
proteção da face
sul – sudoeste,

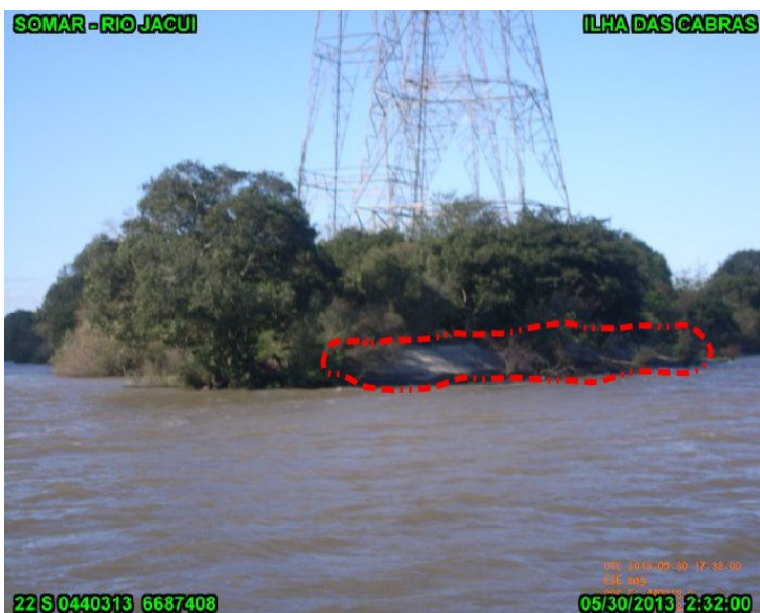
FOTO 3
Local da parede
de proteção

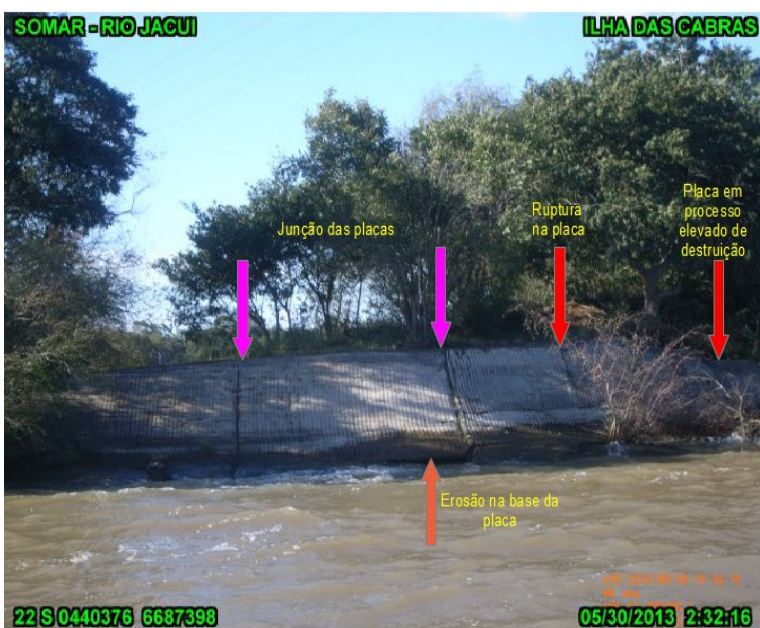
FOTO 4
Detalhe da
parede de
proteção e
problemas
observados

A parede de proteção edificada no final do século passado para proteger erosão no pontal oeste da ilha das Cabras e das Torres de transmissão de energia da CEE, encontram-se muito abaladas e perdendo sua finalidade. Para evitar o total colapso da parede de proteção, sugerimos a colocação de tetrápodes de algumas toneladas (2 a 4 ton) colocadas de forma adequada ao longo do pontal, em ambas as extremidades, semelhantes aos colocados nos molhes da barra do Rio Grande.

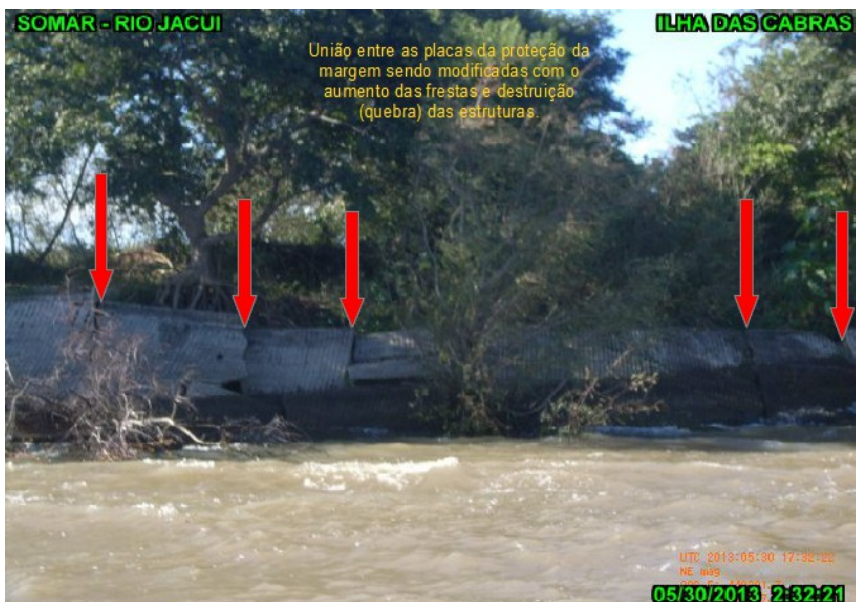
FOTO 5
União entre as placas e abertura de fissuras na parede com erosão do talude atrás da placa e deterioração da mesma

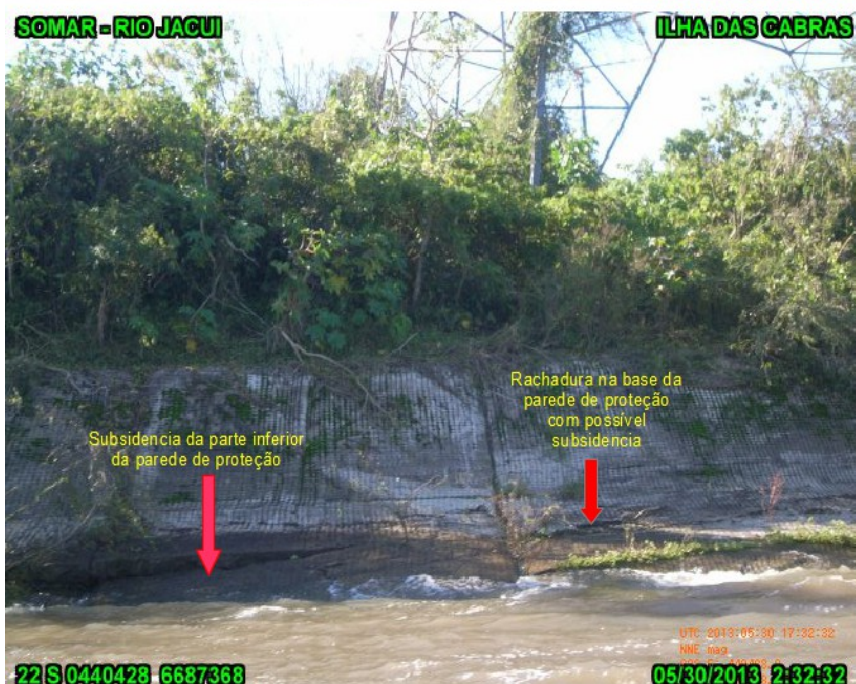
FOTO 6
Aspecto da destruição da parede pela rachadura da base e consequente subsidência.

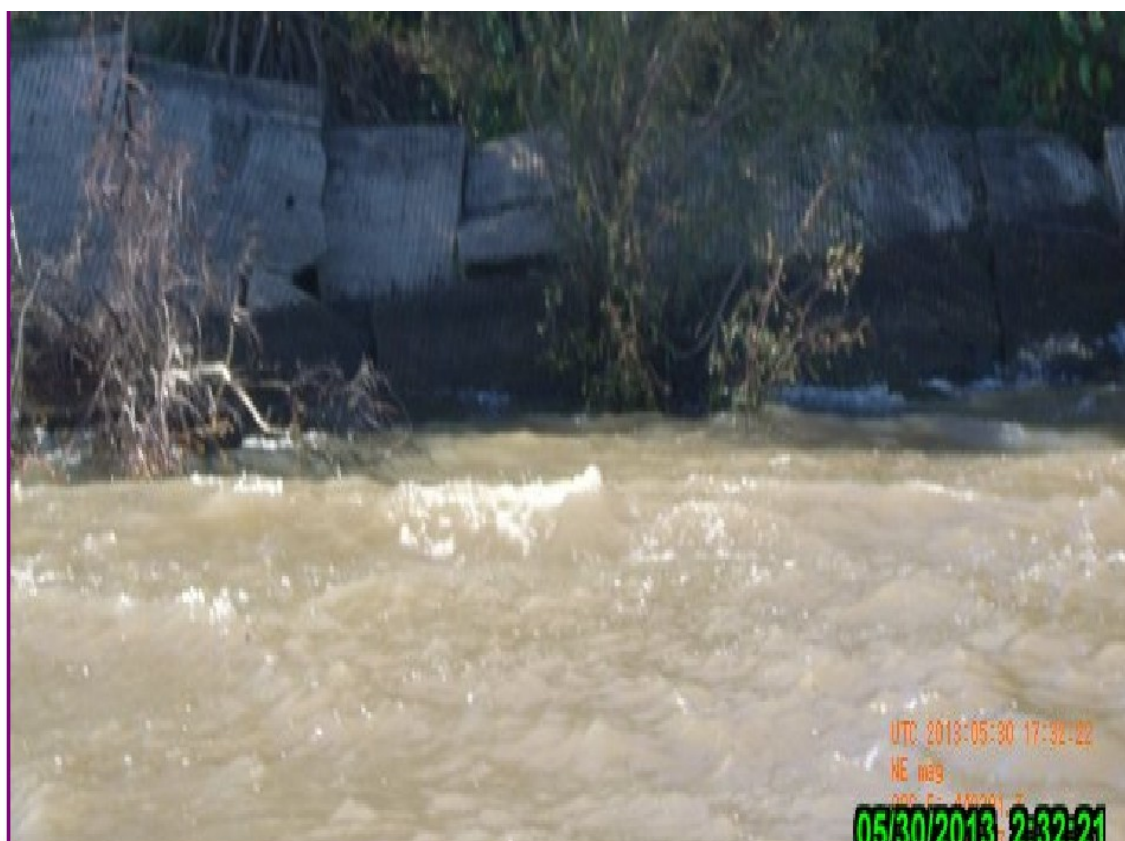
FOTO 7. Detalhe da situação da parede de proteção.

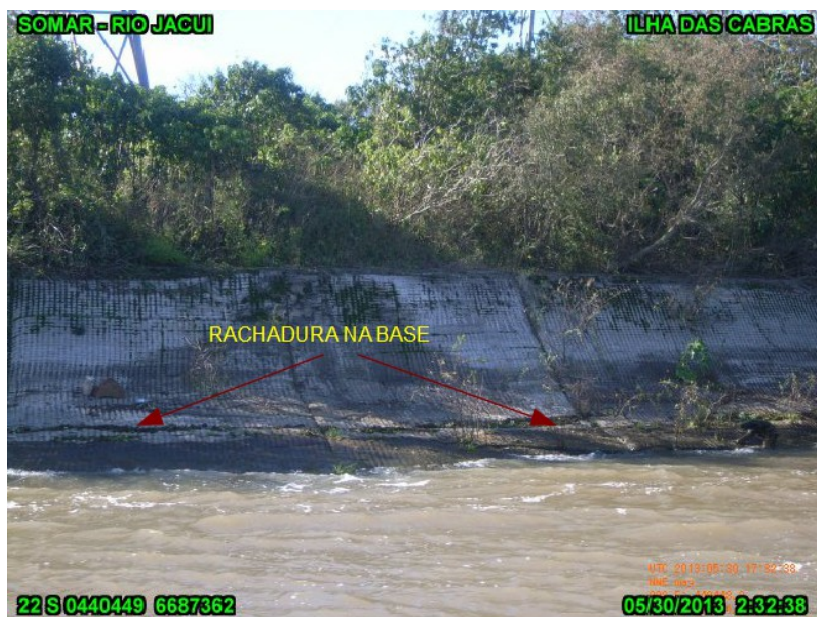
FOTO 7.
Aspecto da parede mais para jusante. Nota-se a rachadura na base.

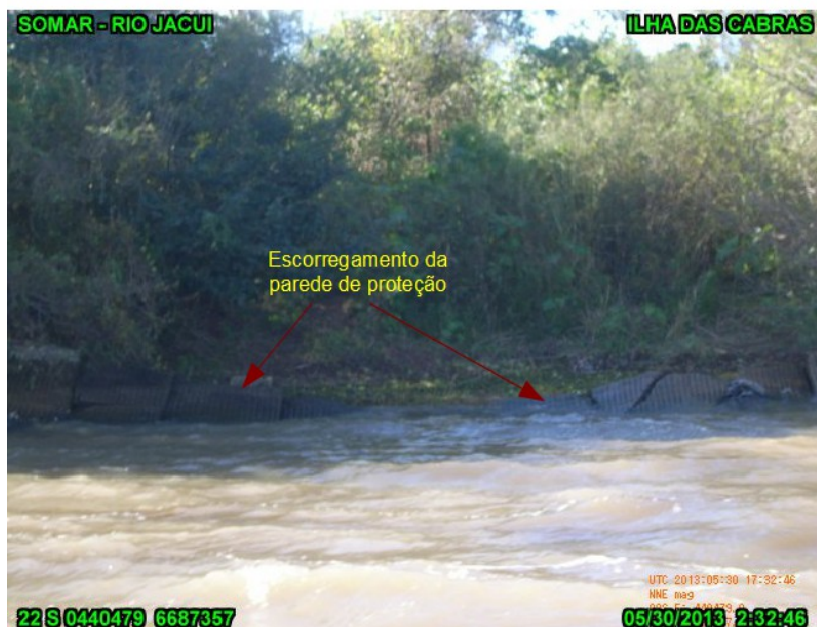
FOTO 8
Solapamento ou escorregamento da parede, provavelmente devido a erosão na base

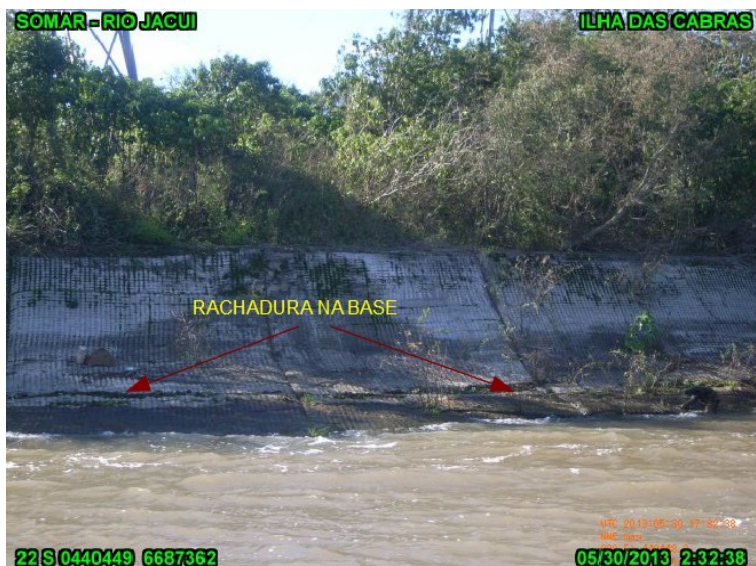
FOTO 9.
Aspecto da parede mais para jusante. Nota-se a rachadura na base.

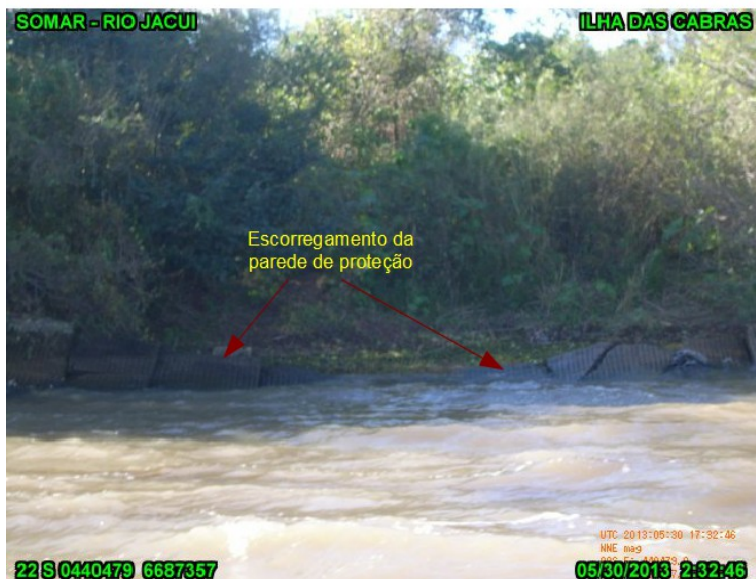
FOTO 10.
Solapamento ou escorregamento da parede, provavelmente devido a erosão na base

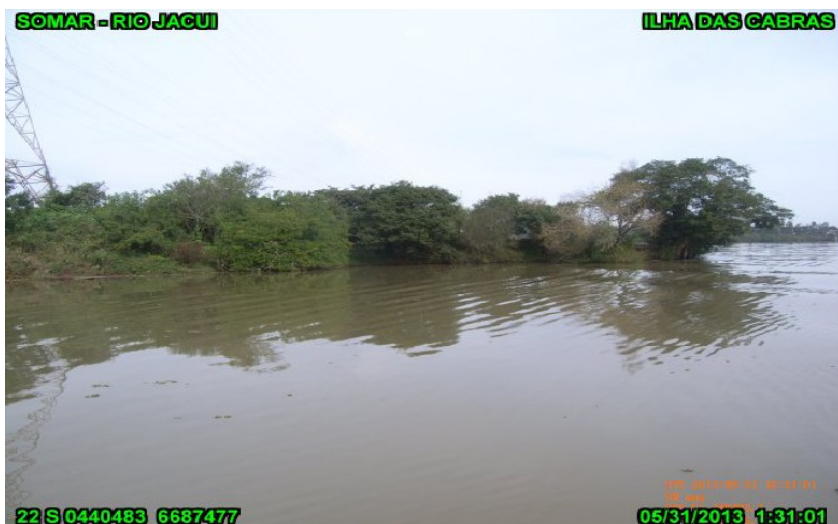
Foto 11.
Vista da margem
norte,
extremidade do
pontal da ilha.

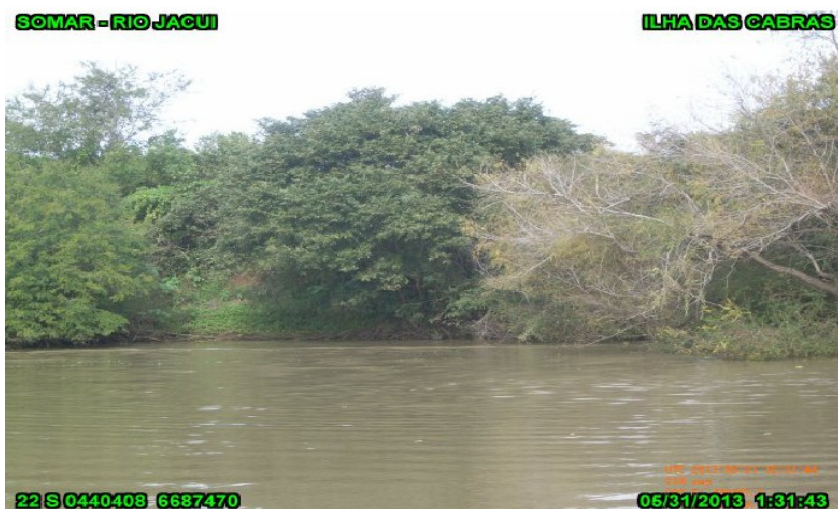
FOTO 12.
Detalhe da
margem norte do
pontal da ilha

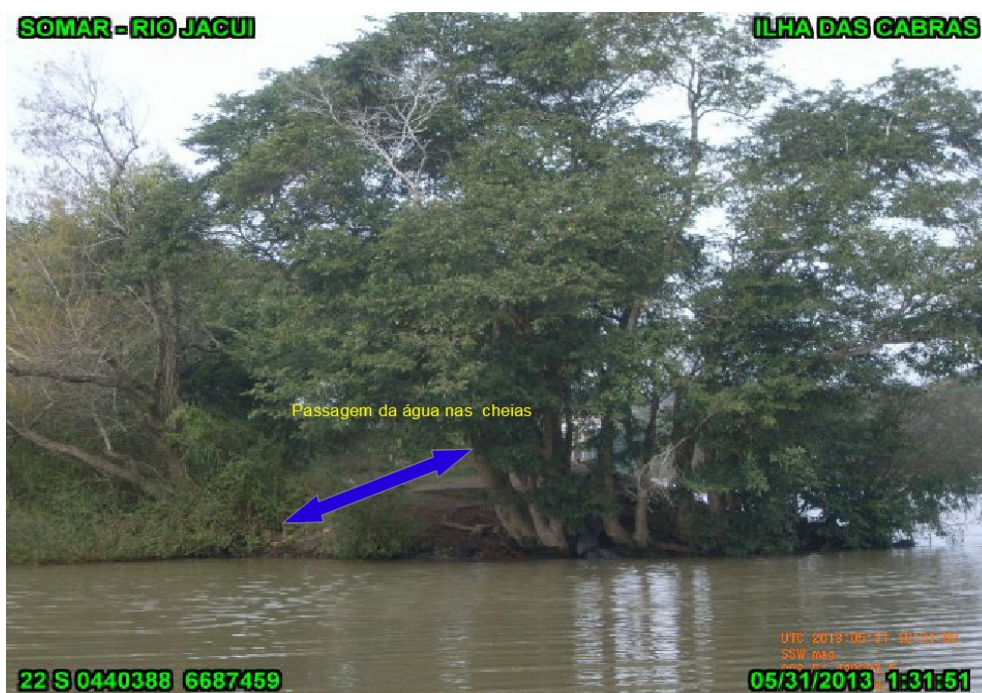
FOTO 13. Extremidade da ilha que em período de cheia isola as árvores. Vide figura 1
