RELATÓRIO ANUAL 2018
PROGRAMA DE MONITORAMENTO DA ESTABILIDADE DAS MARGENS
SOMAR – SOCIEDADE MINERADORA LTDA.

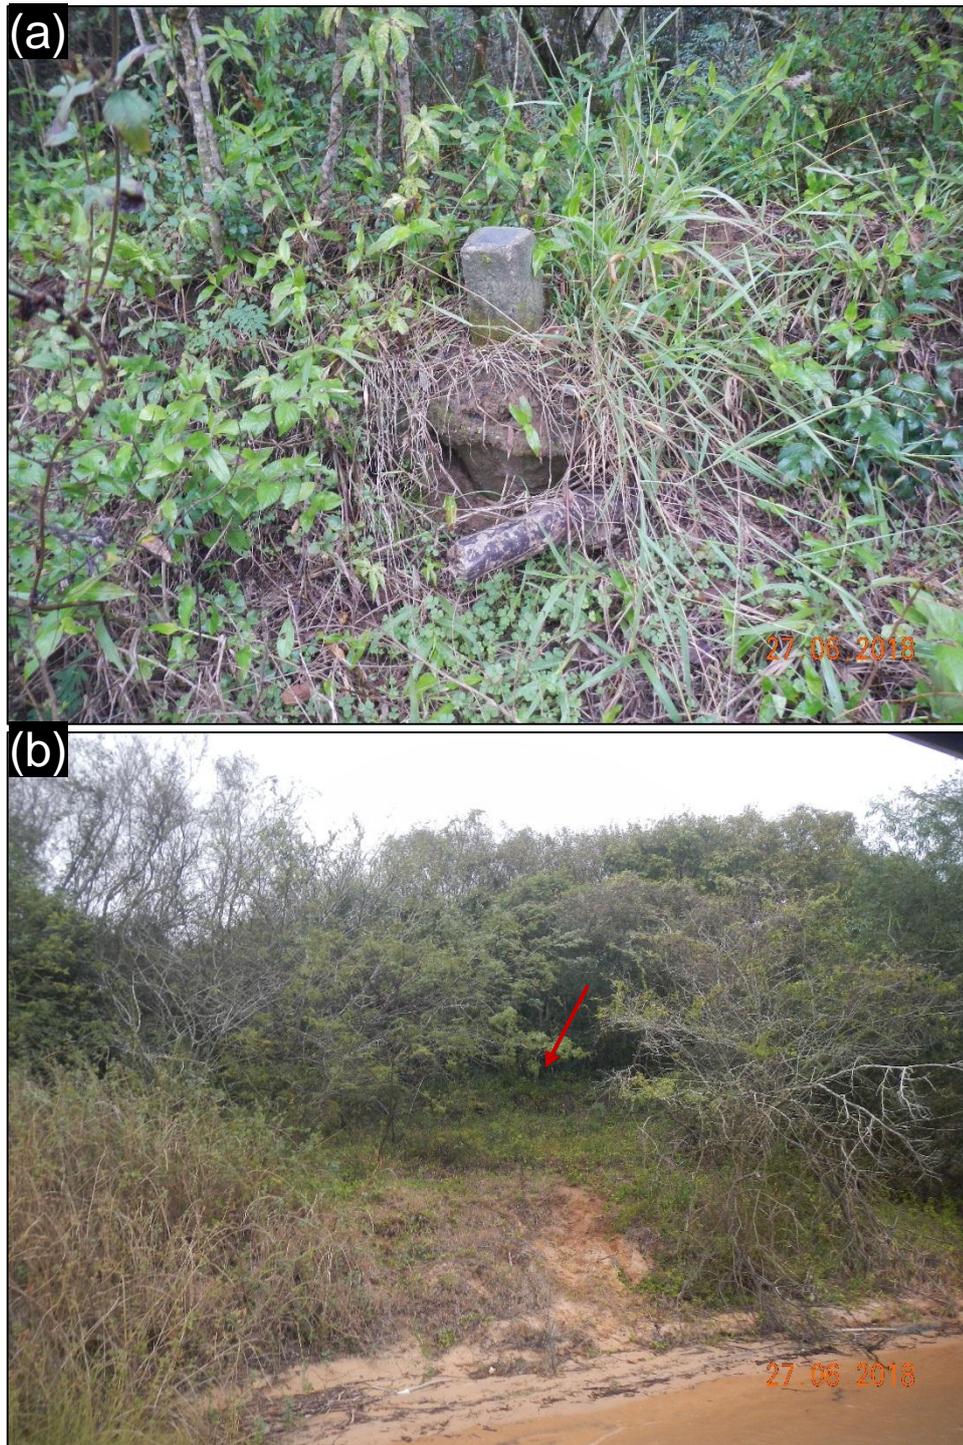
Figura 7: (ab) Margem direita do rio Jacuí, localização do marco E01 durante campanha de junho/2018.

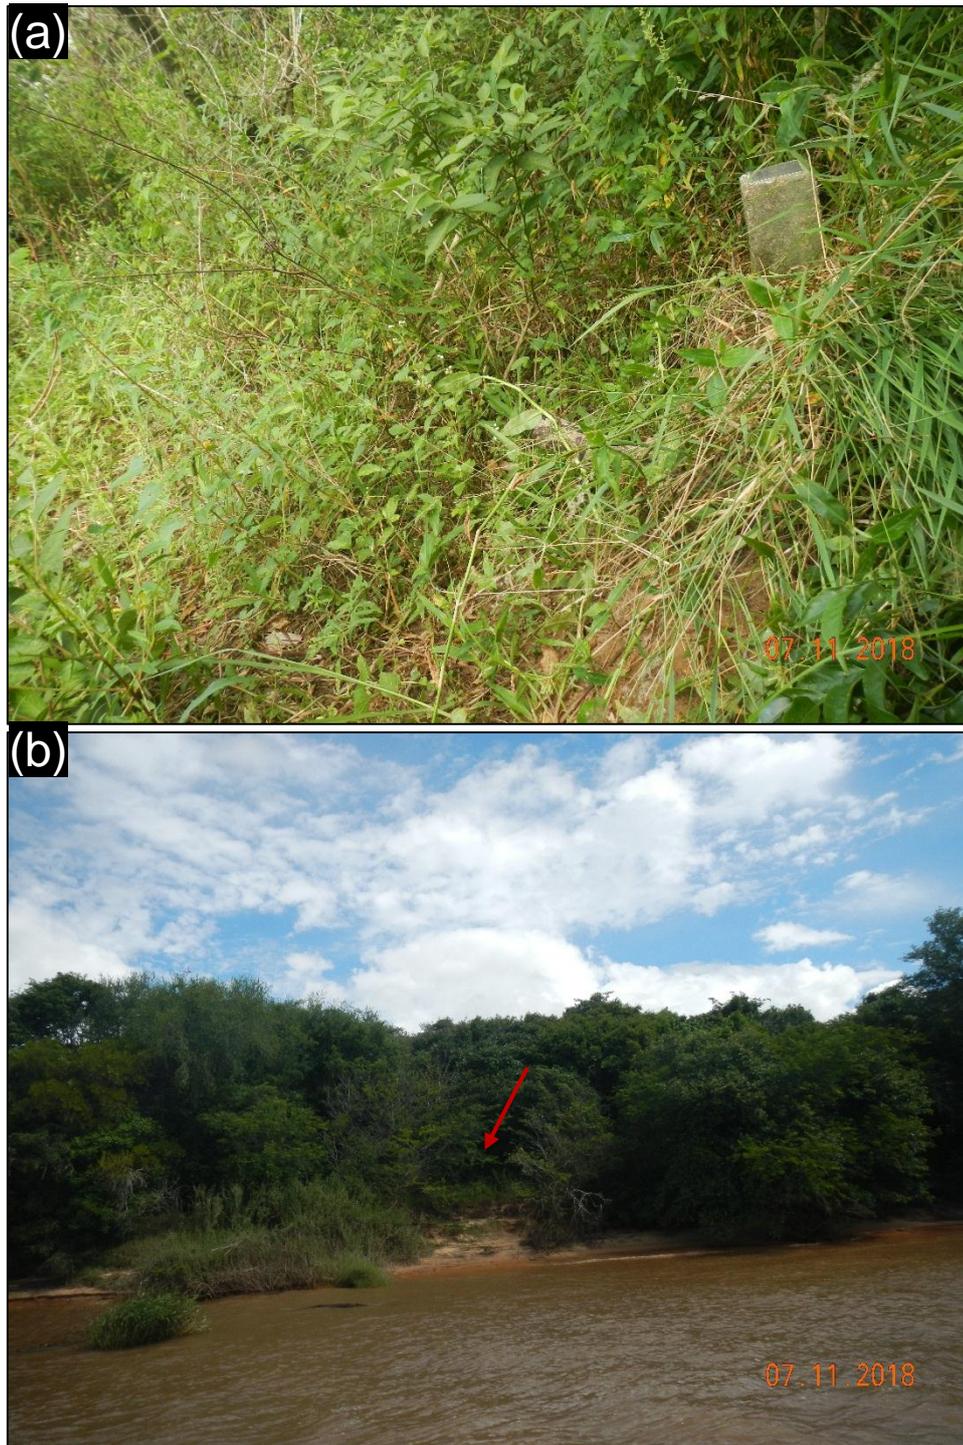
Figura 8: (ab) Margem direita do rio Jacuí, localização do marco E01 durante campanha de novembro/2017. Observa-se que o marco está parcialmente coberto por vegetação nativa.

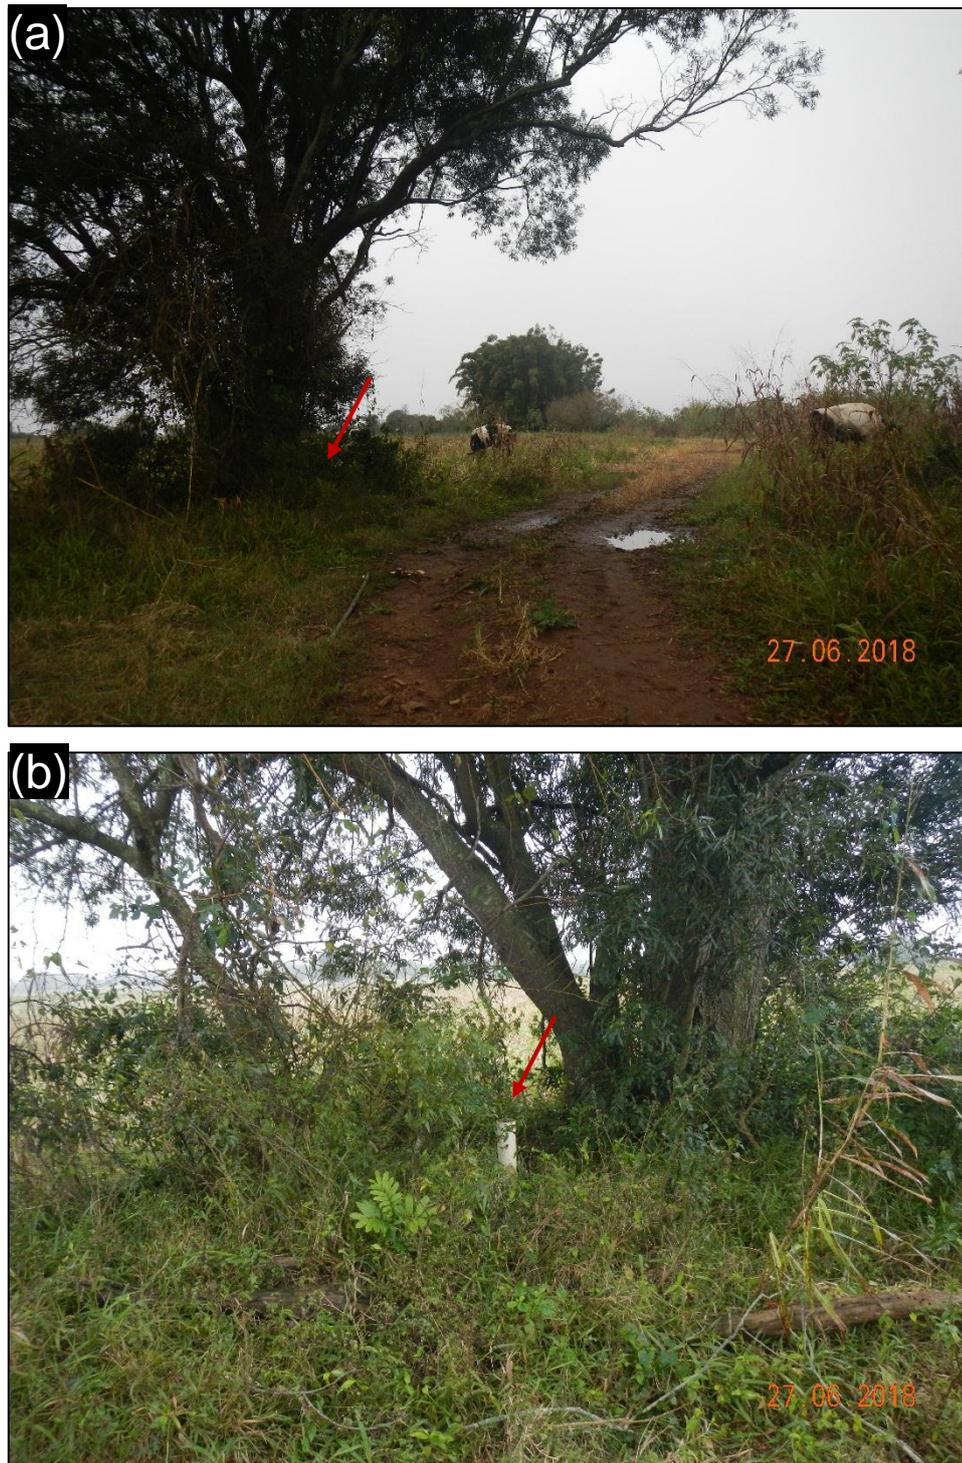
O talude apresenta nível de erosão estável durante o ano de 2018 e nível baixo na comparação entre novembro de 2017 e novembro de 2018, com distância de 17,30 m entre o marco e a crista do talude, conforme mostra o croqui a seguir e as Figuras 9ab e 10ab com imagens da área.

Figura 9: (a) Entre o marco e a crista do talude marginal há uma estrada vicinal para veículos e maquinário agrícola. (b) Marco localiza-se ao lado de uma espécie arbórea de grande porte.

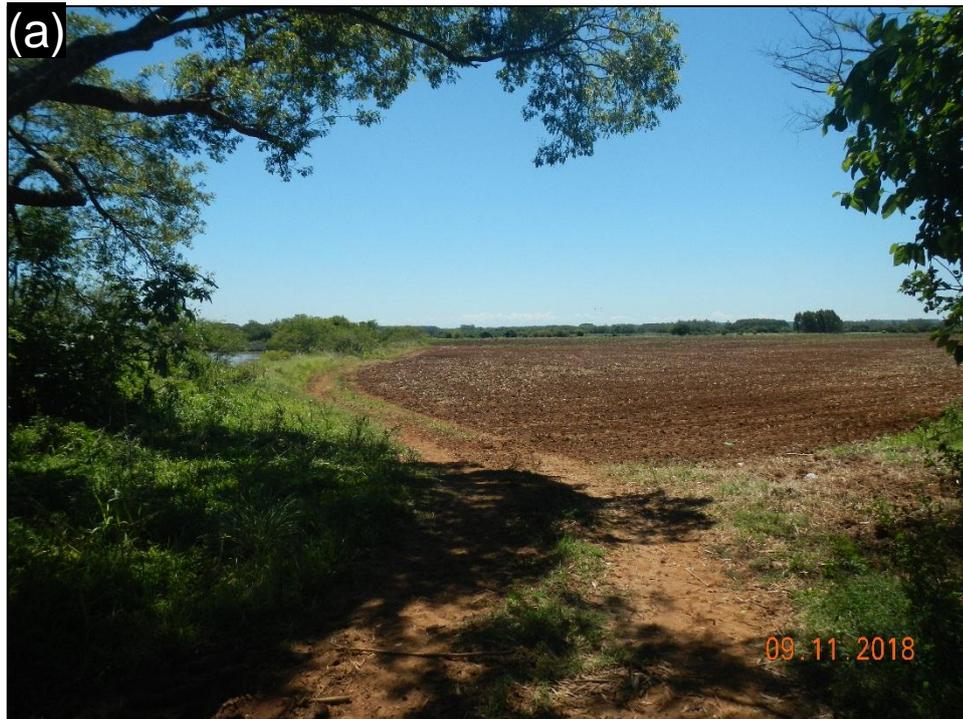
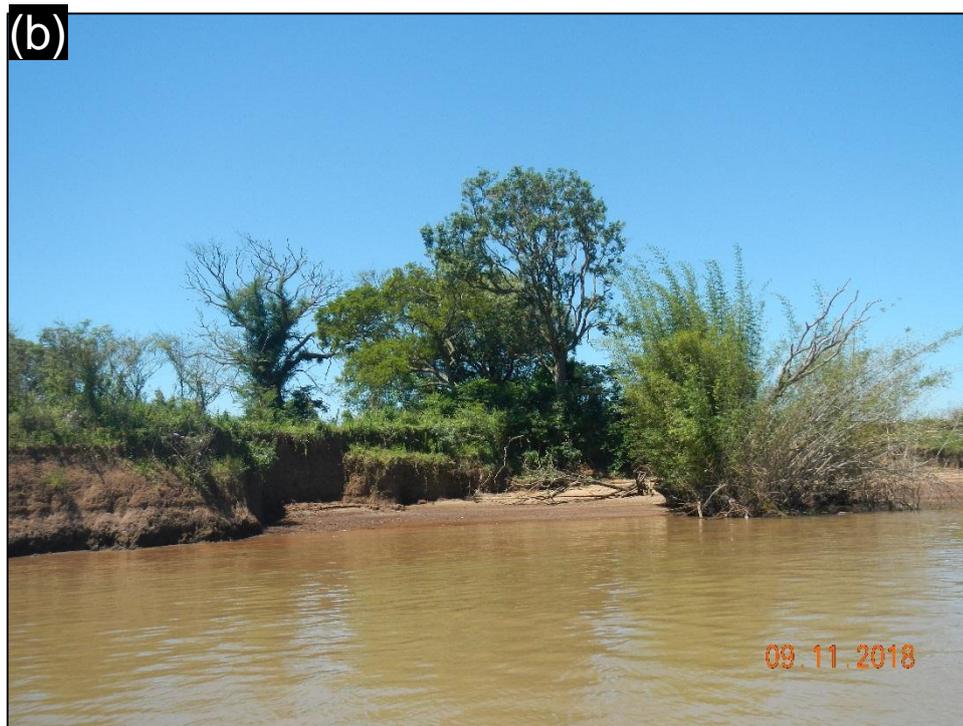
Figura 10: (a) Em novembro foi observado que a terra está sendo intensamente preparada para plantio. (b) Vegetação arbórea está sendo desestabilizada e touceiras de taquara estão tombando sobre a água.

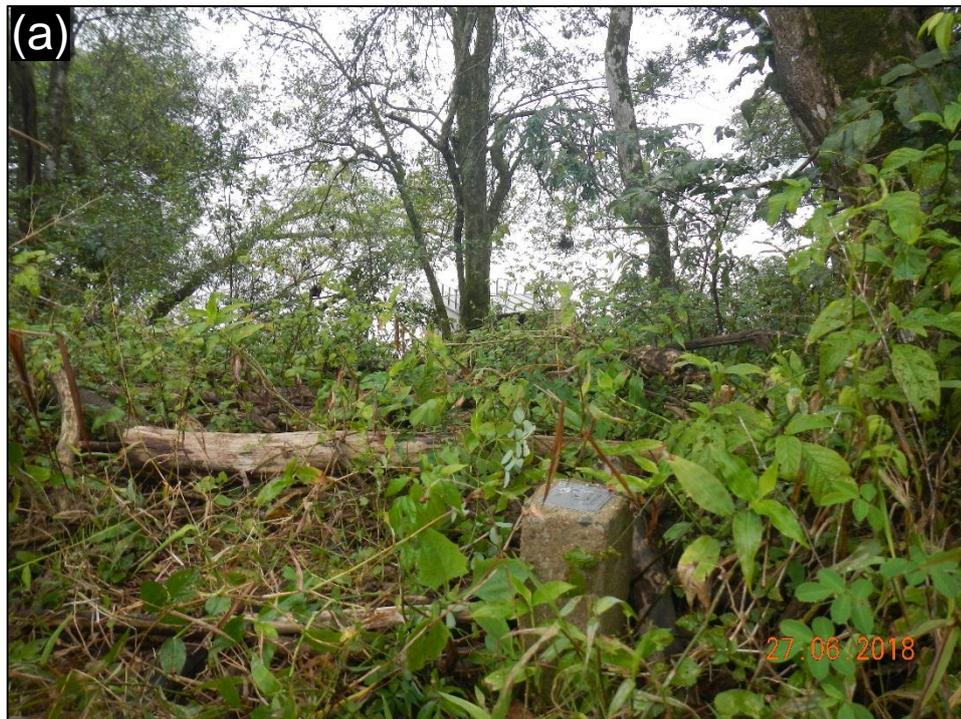
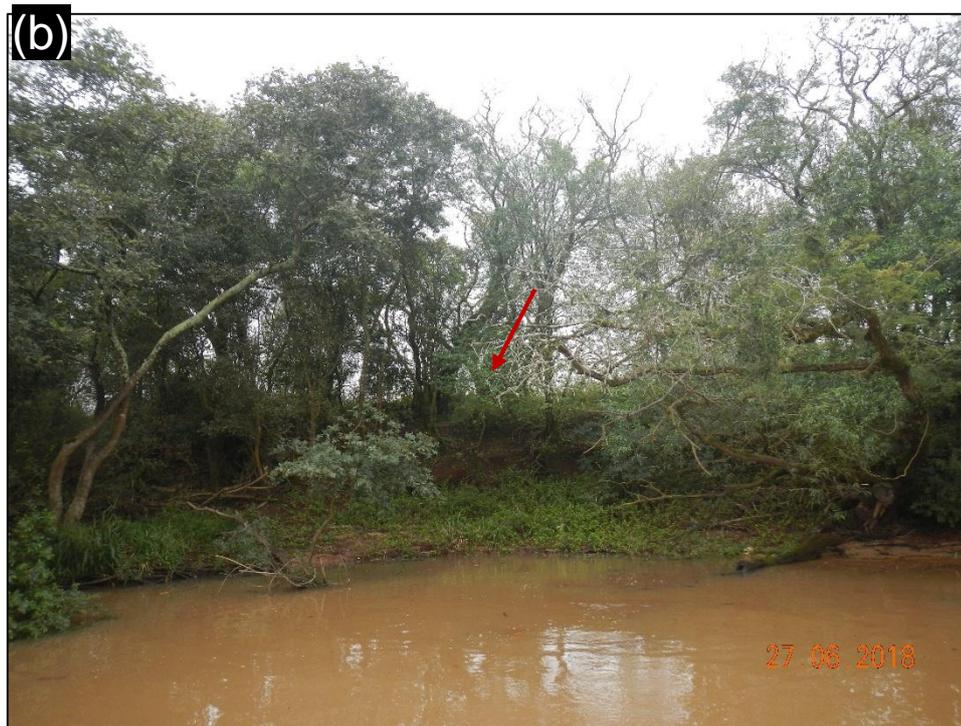
Figura 11: (ab) Marco E03, instalado em 2009. a) Detalhe da vegetação arbustiva se desenvolvendo ao redor do marco. b) Vista geral do entorno do ponto de monitoramento.

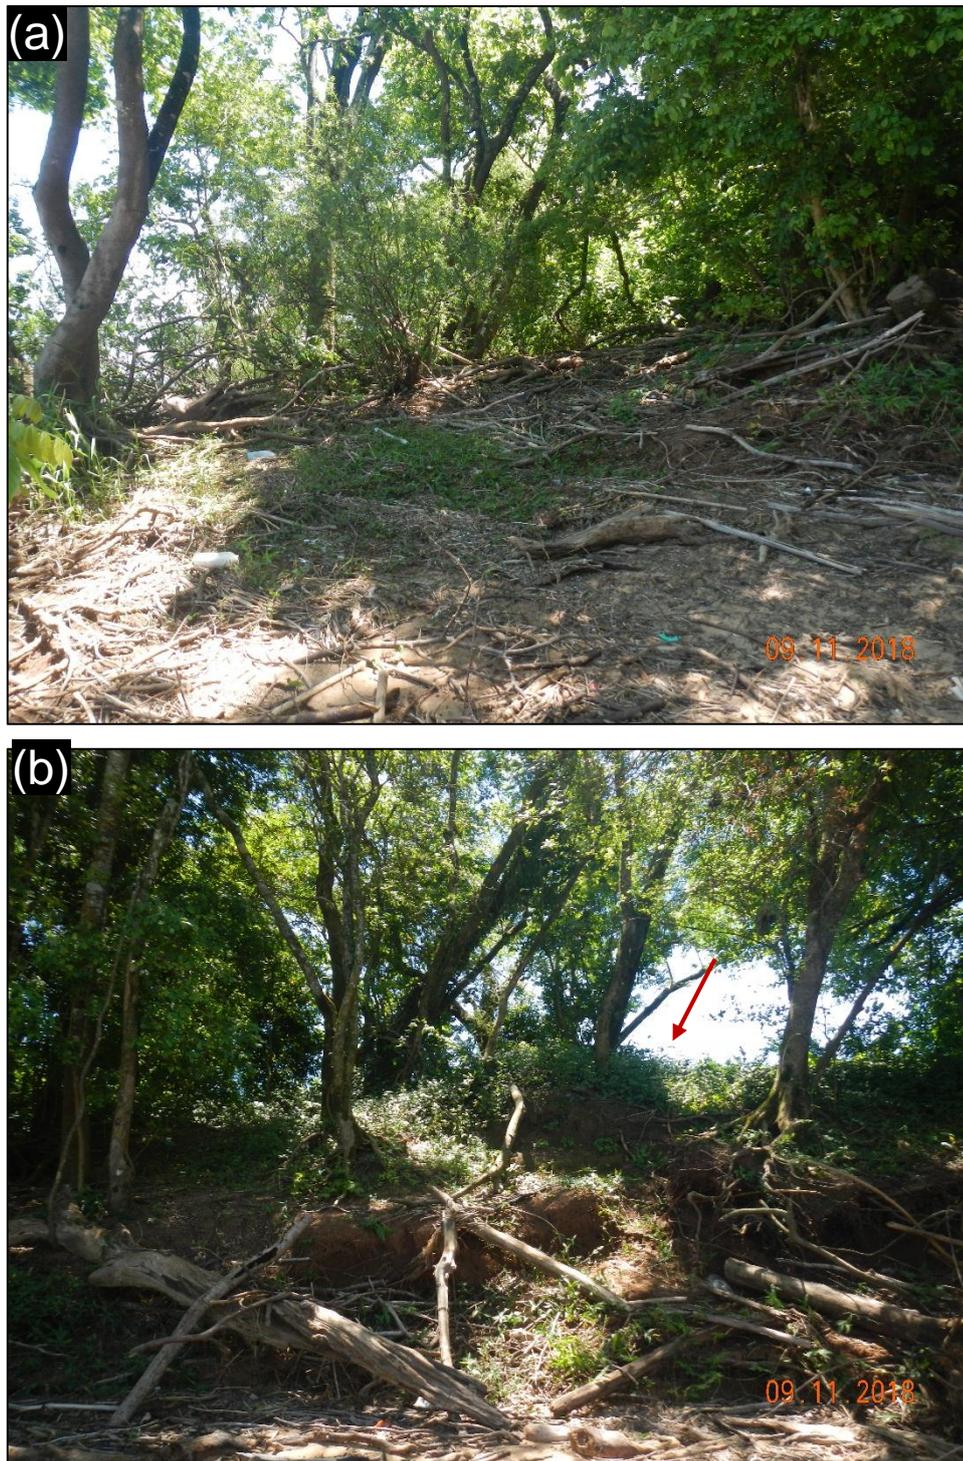
Figura 12: (a) Acumulo de galhos e materiais no pé do talude. (b) Exposição de raízes e formação de degraus no talude.

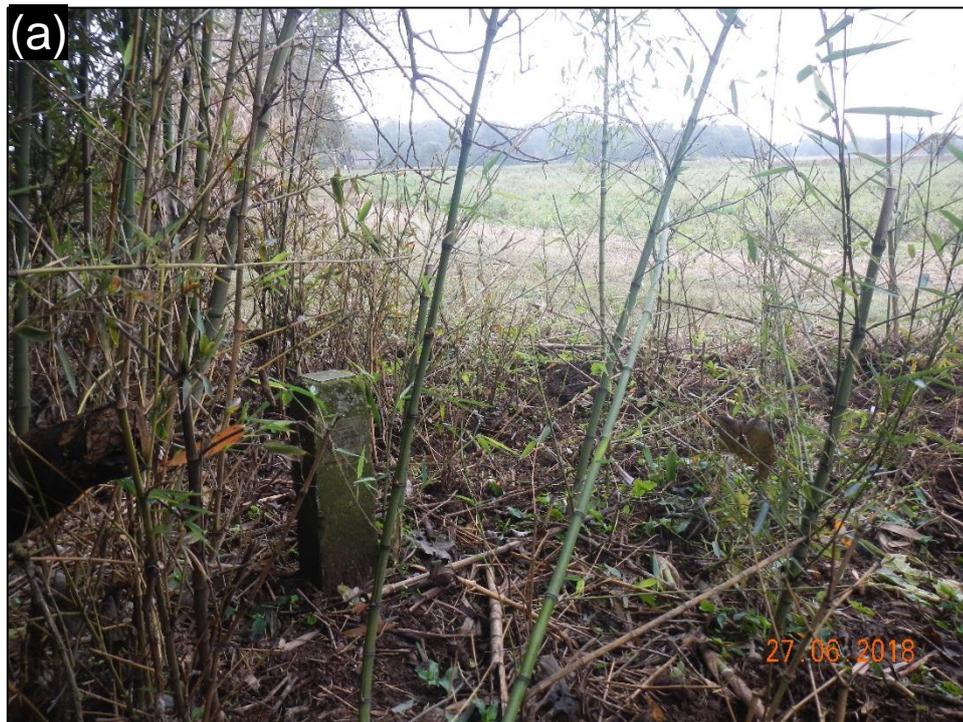
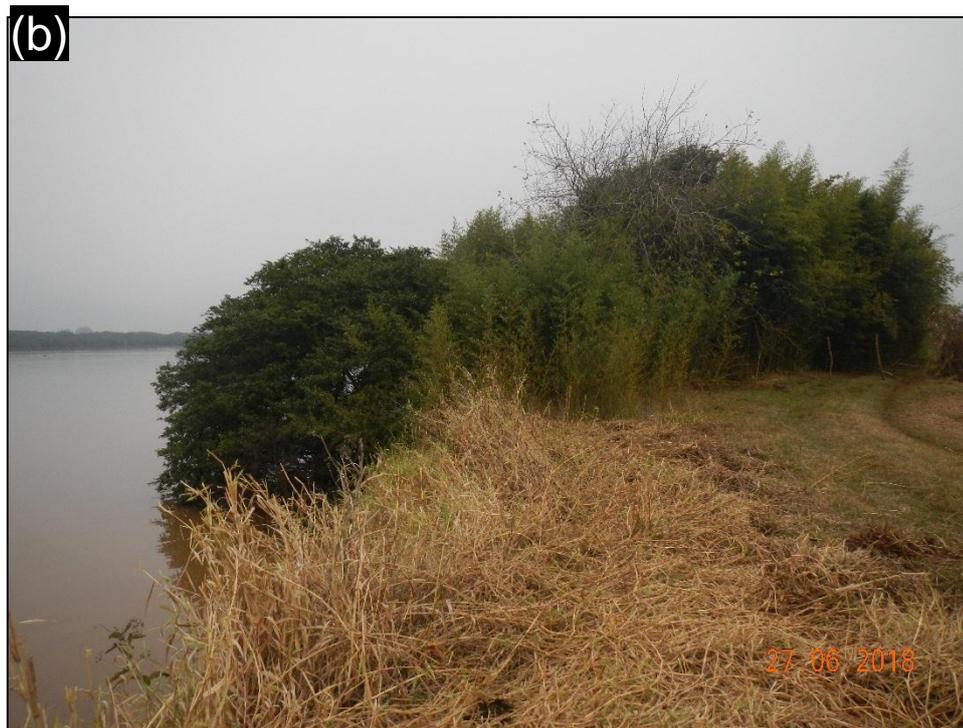
Figura 13: (ab) Detalhe do marco e vista geral do ponto de monitoramento. É possível observar o adensamento das espécies exóticas (taquaras) e que as gramíneas fixadas na face do talude estão o protegendo dos agentes erosivos.

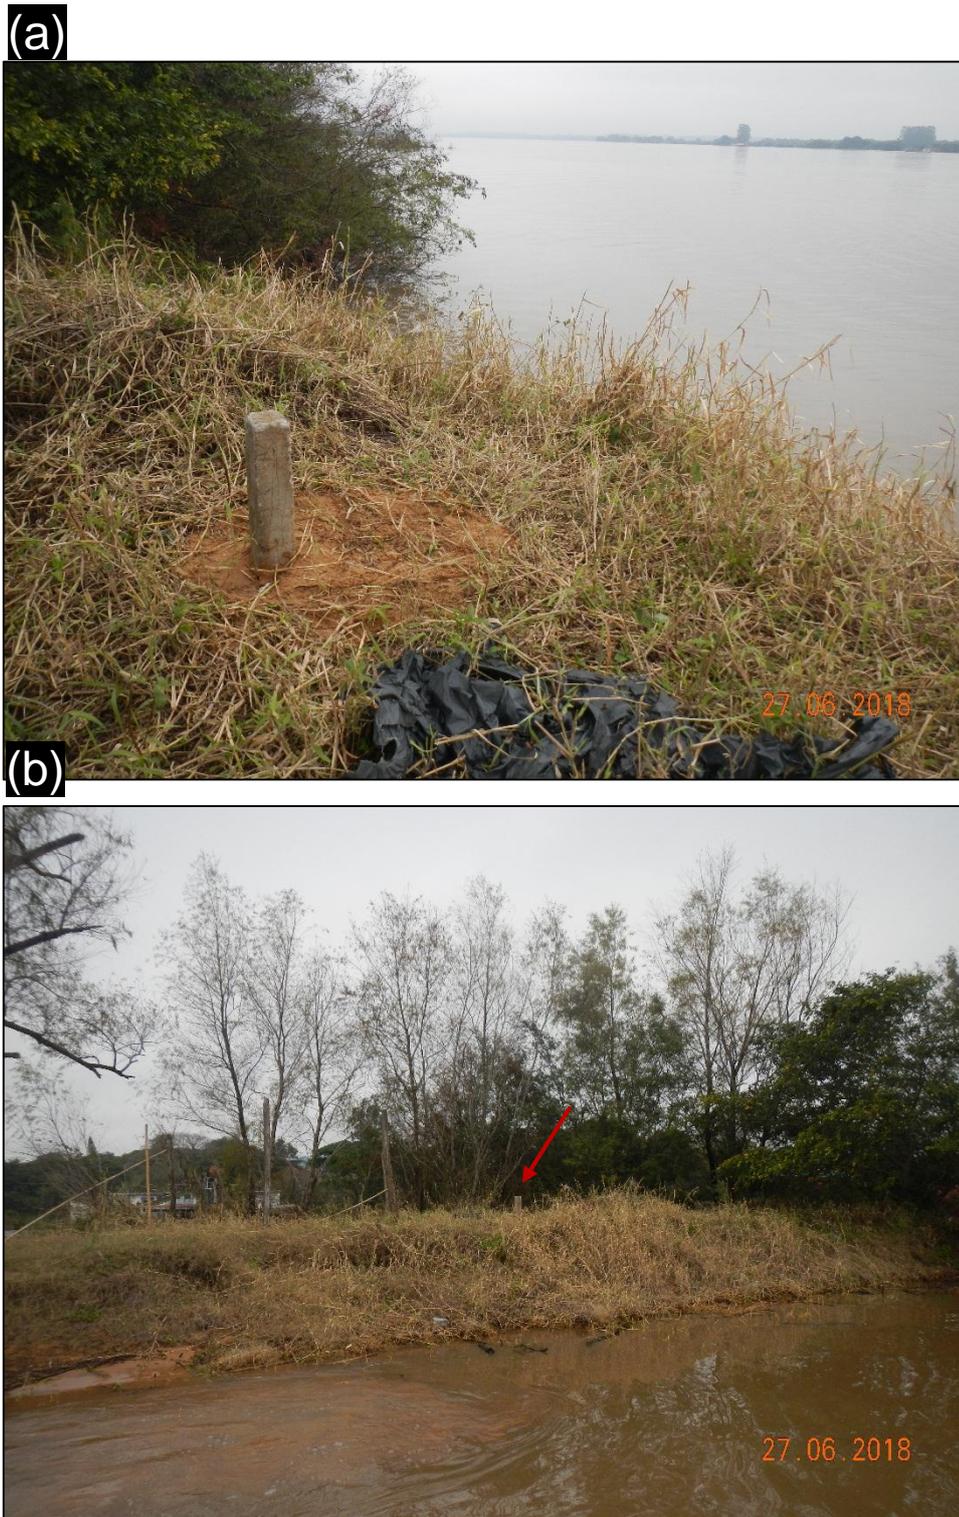
Figura 14: (a) Marco de concreto instalado em junho de 2018. (b) Imagem no sentido Nordeste para Sudoeste, margem direita do rio. Talude com gramíneas rasteiras e verticalizado.

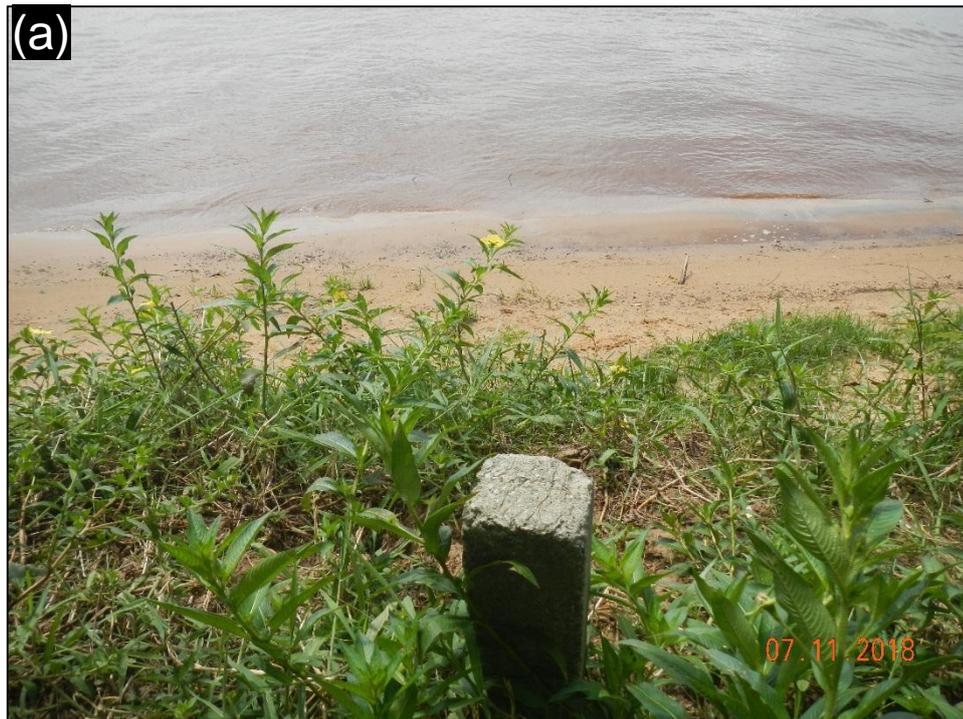
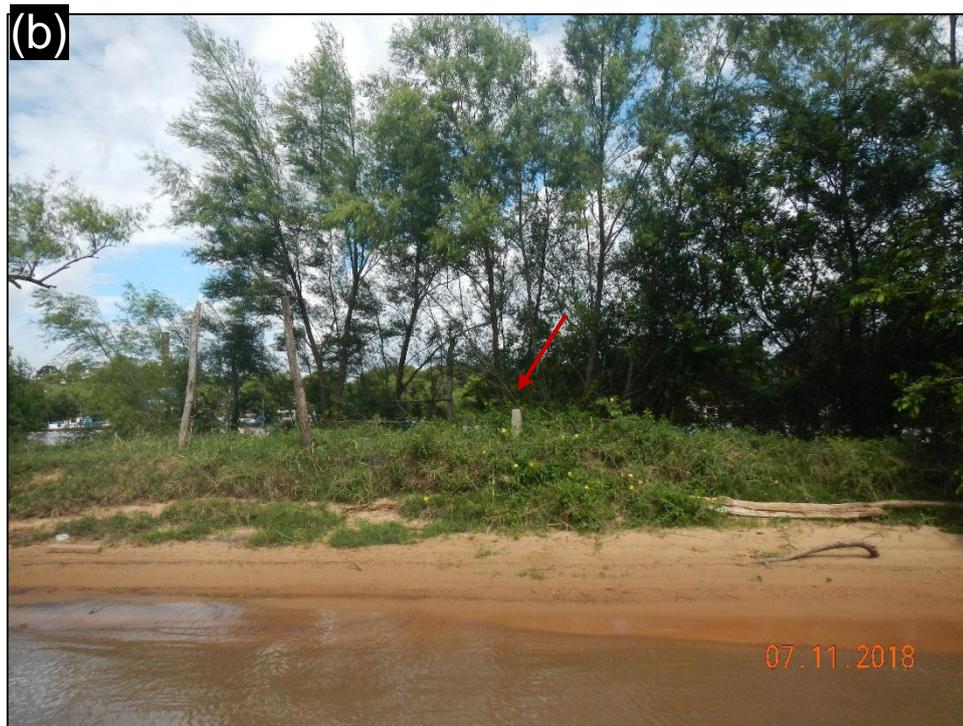
Figura 15: (a) Marco de concreto E05A, margem direita do rio. (b) Imagem no sentido Norte para Sul. Observa-se a verticalização do talude e faixa de areia emersa devido ao baixo nível do rio.

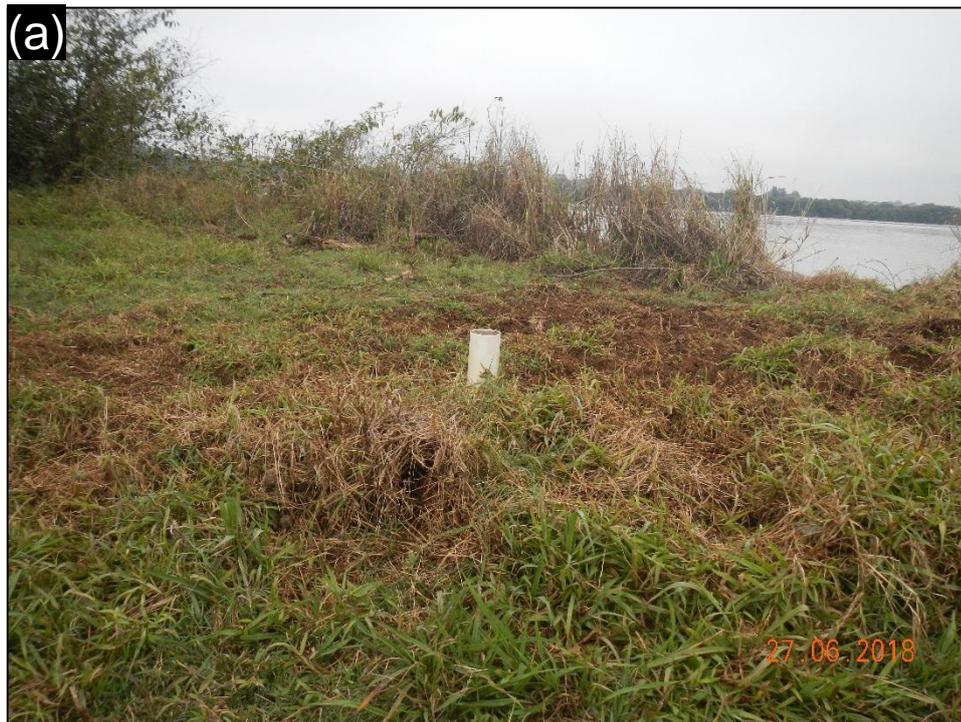
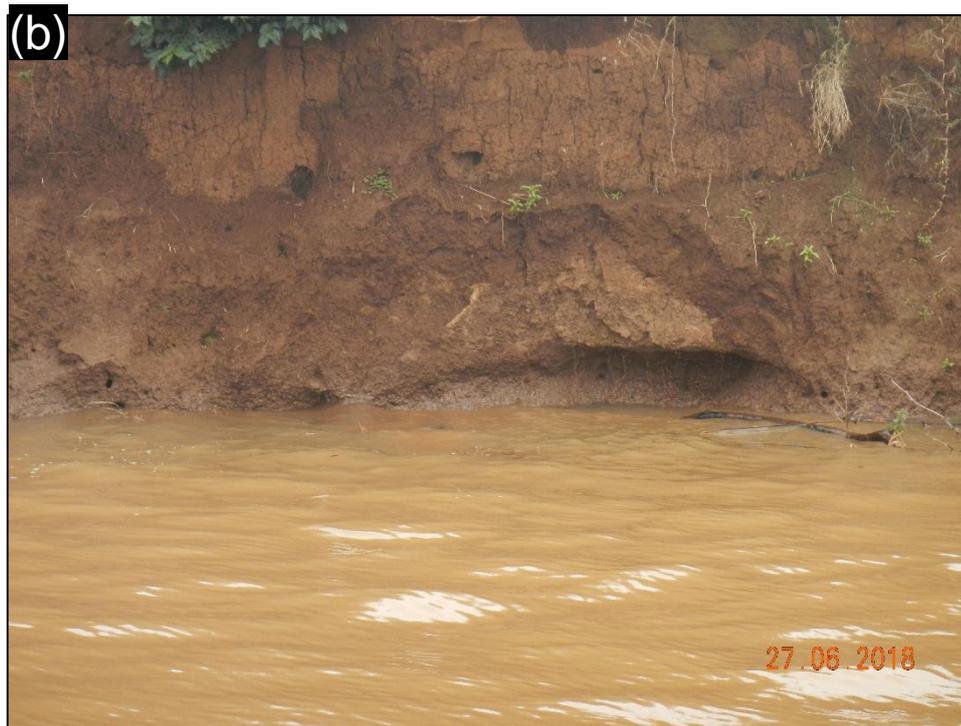
A Figura 16ab apresenta imagens da campanha de junho de 2018, onde foi possível observar que a formação de buracos no talude está diretamente associada a variação de nível do rio Jacuí. A Figura 17ab apresenta imagens da campanha de novembro de 2018, onde evidenciou-se a formação de uma praia devido ao baixo nível do rio, além do uso intenso do solo pela agricultura.

Figura 16: (a) Marco de concreto e PVC. Observa-se o plantio de milho muito próximo a margem do rio Jacuí e a existência de uma estrada. (b) Detalhe geral do ponto de monitoramento.

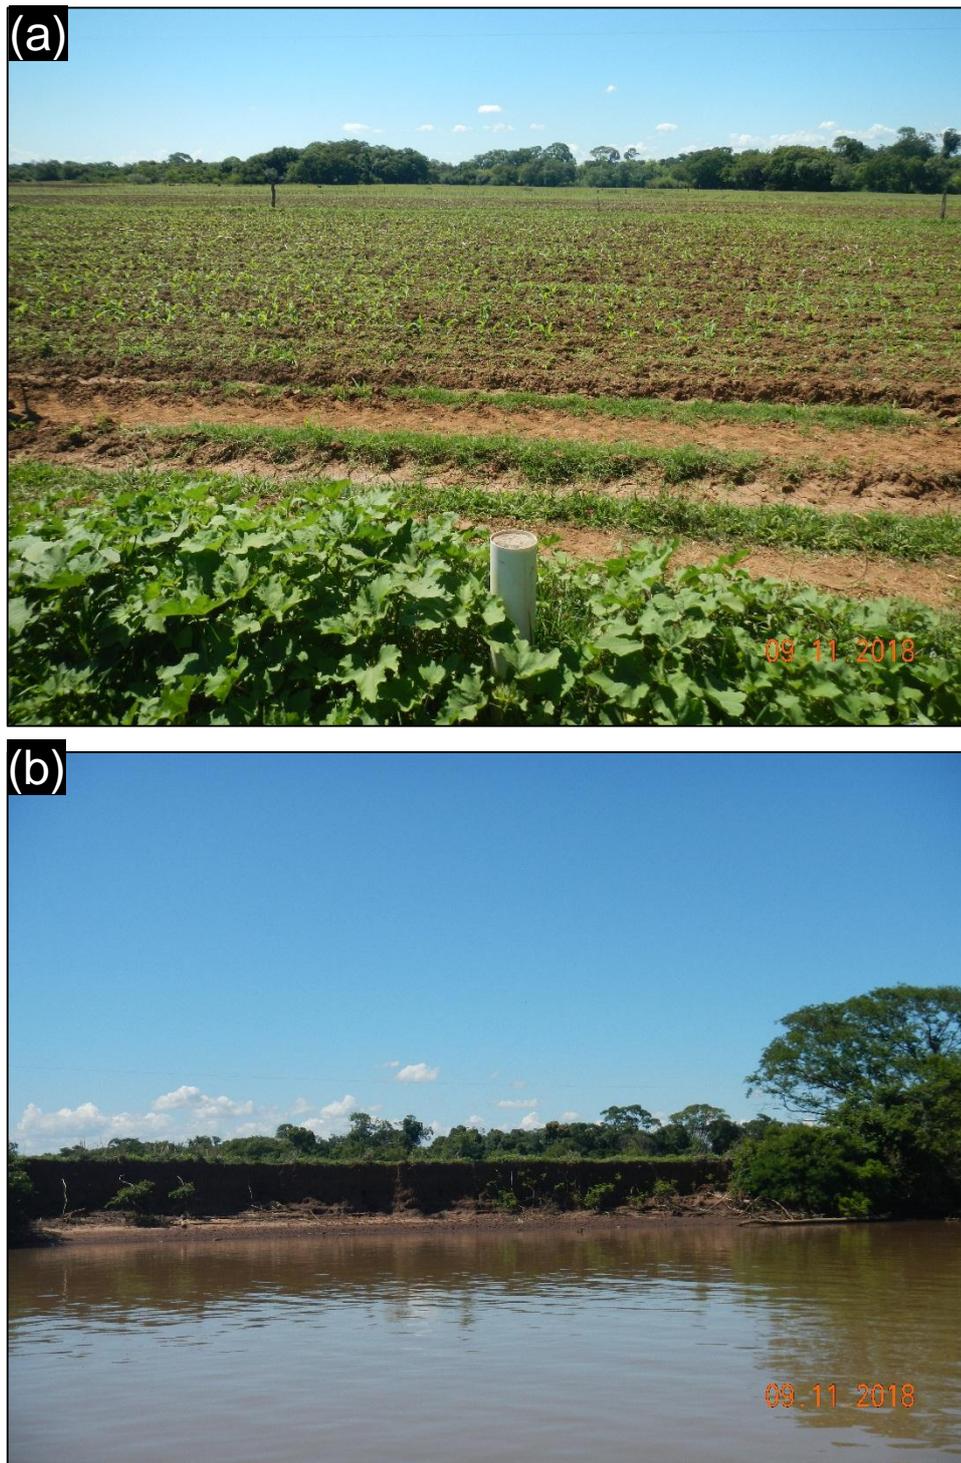
Figura 17: (a) Marco de concreto e PVC e concreto. Observa-se estrada vicinal e área com plantio de milho muito próximo a margem do rio. (b) Detalhe geral do ponto de monitoramento.

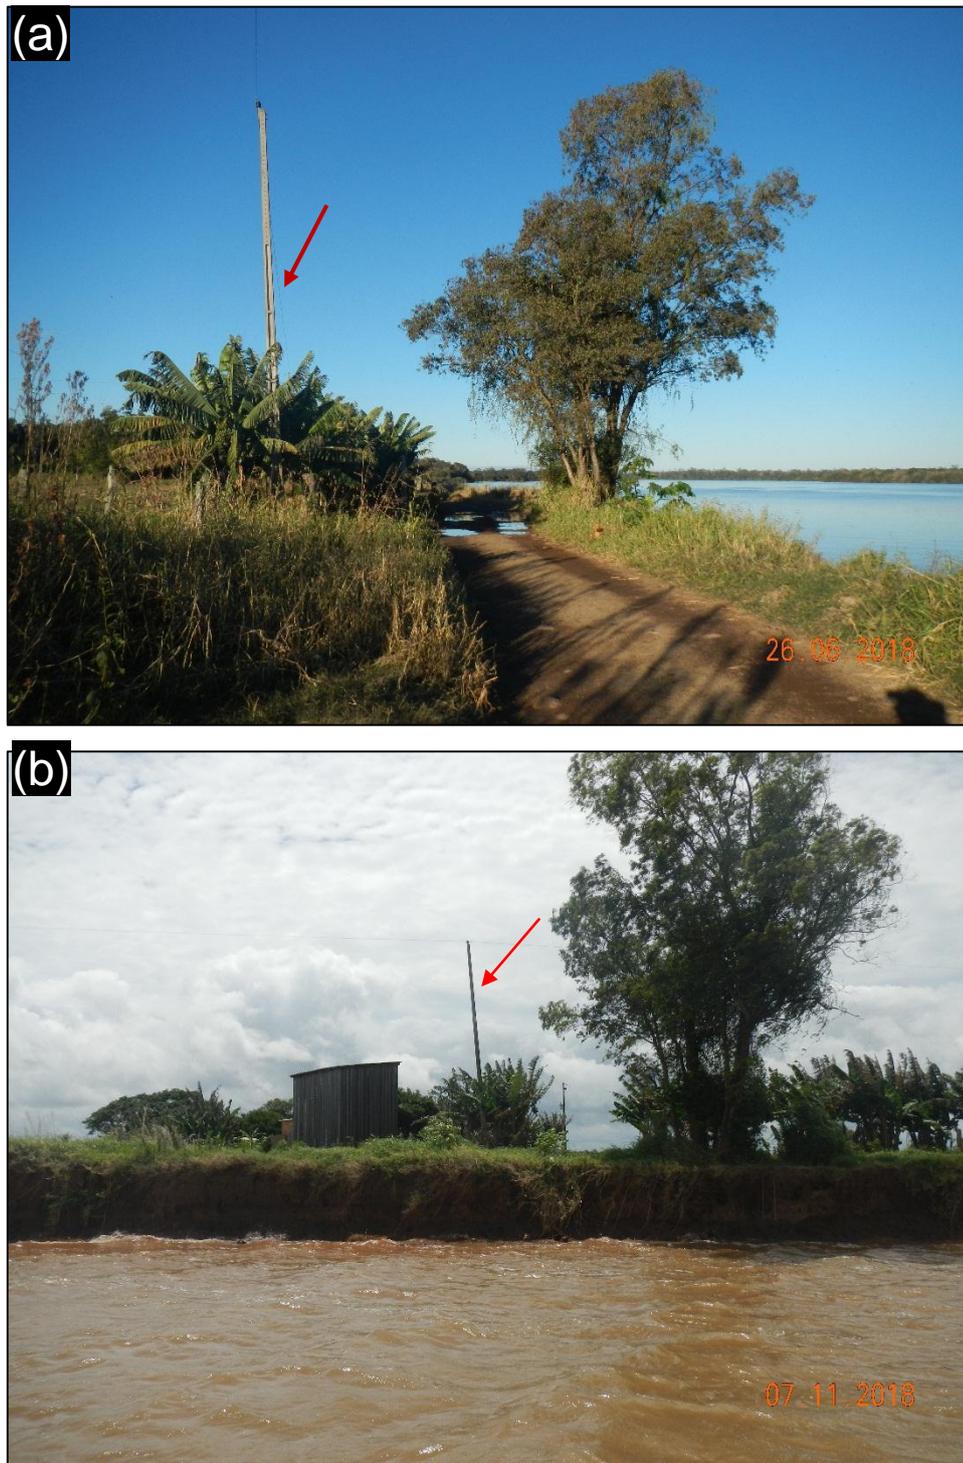
A seguir, são apresentadas imagens de ambas vistorias (Figuras 20ab e 21ab), onde é possível observar o solapamento da margem em área próxima ao marco ocupada pela estrada vicinal, que teve de ser desviada.

Figura 20: (a) Imagem detalhando o entorno da área de monitoramento, observa-se a estrada municipal no limite da margem do rio, que não possui APP preservada. (b) Imagem no sentido Sul-Norte do talude monitorado.

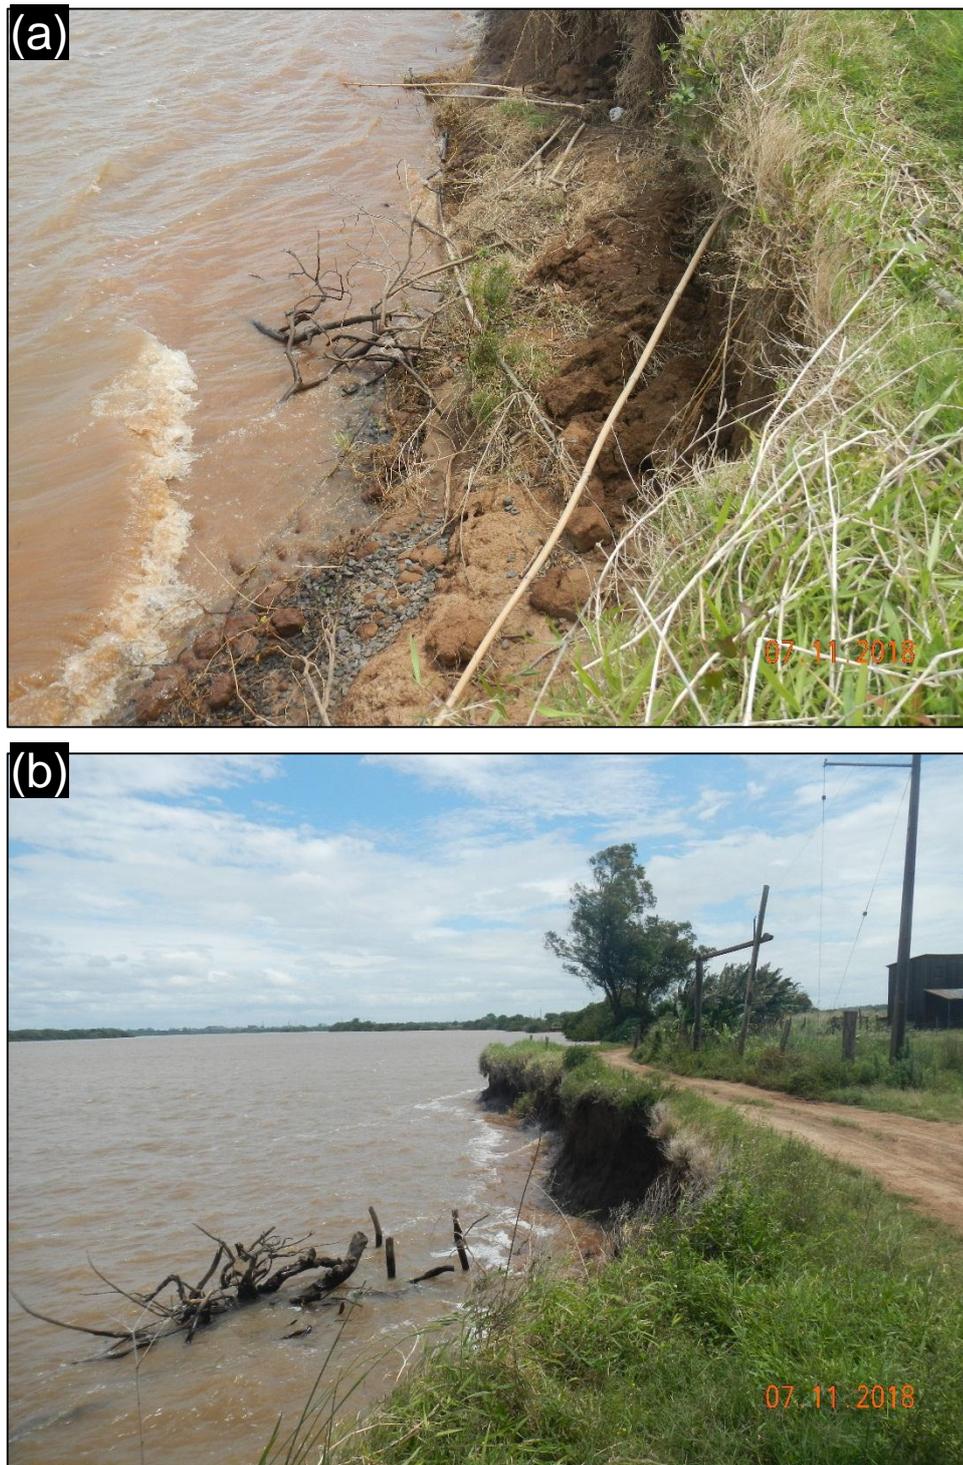
Figura 21: (ab) Imagem detalhando o entorno da área de monitoramento em novembro/2018. Observa-se a concavidade e o solapamento da margem em área próxima ao marco. A estrada vicinal que ocupa área de APP não preservada teve de ser desviada.

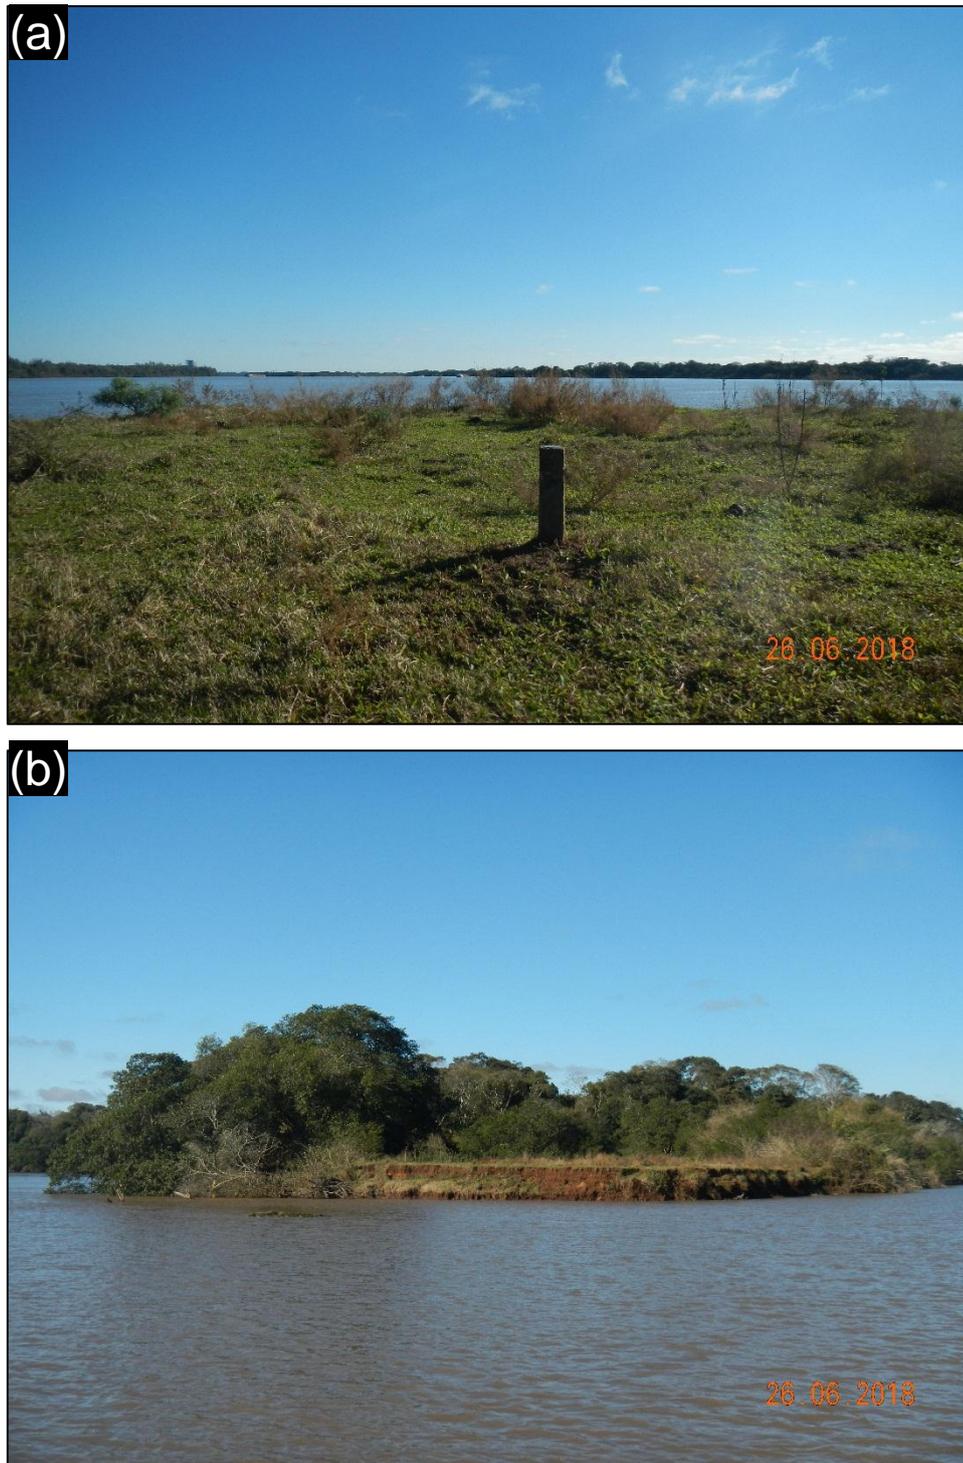
Figura 25: (a) Imagem no sentido Leste-Oeste do marco recém instalado. (b) Imagem no sentido Oeste-Leste apresenta pontal da ilha do Araújo com ausência de vegetação ciliar.

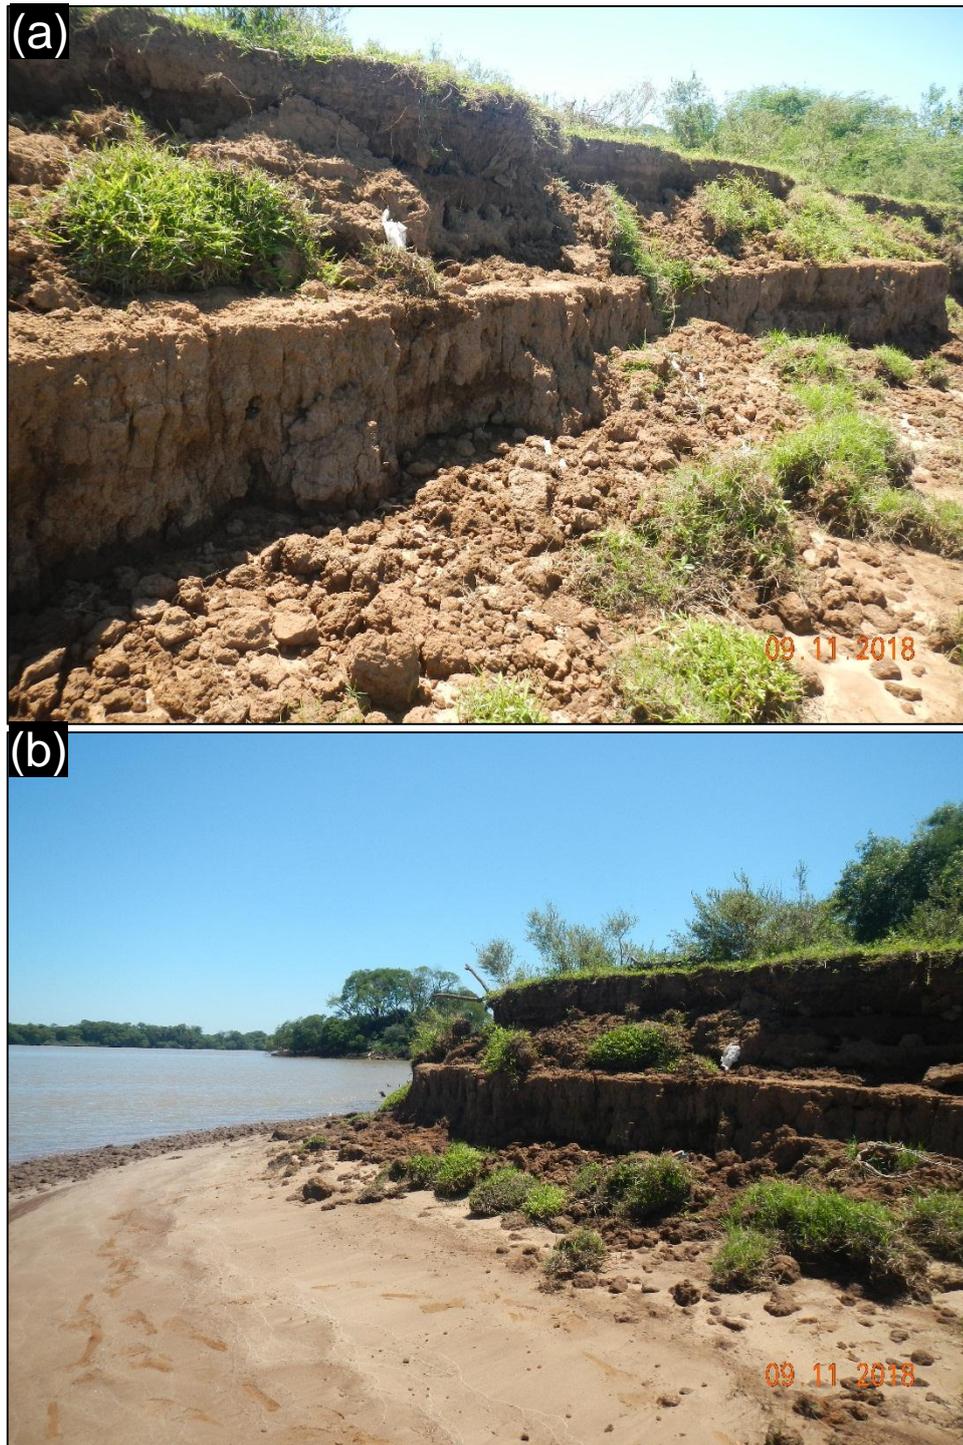
Figura 26: (a) Formação de degraus e deposição do material erodido no pé do talude. (b) Faixa de areia emersa em virtude do baixo nível do rio.
