RELATÓRIO ANUAL 2018
PROGRAMA DE MONITORAMENTO DA ESTABILIDADE DAS MARGENS
SOMAR – SOCIEDADE MINERADORA LTDA.

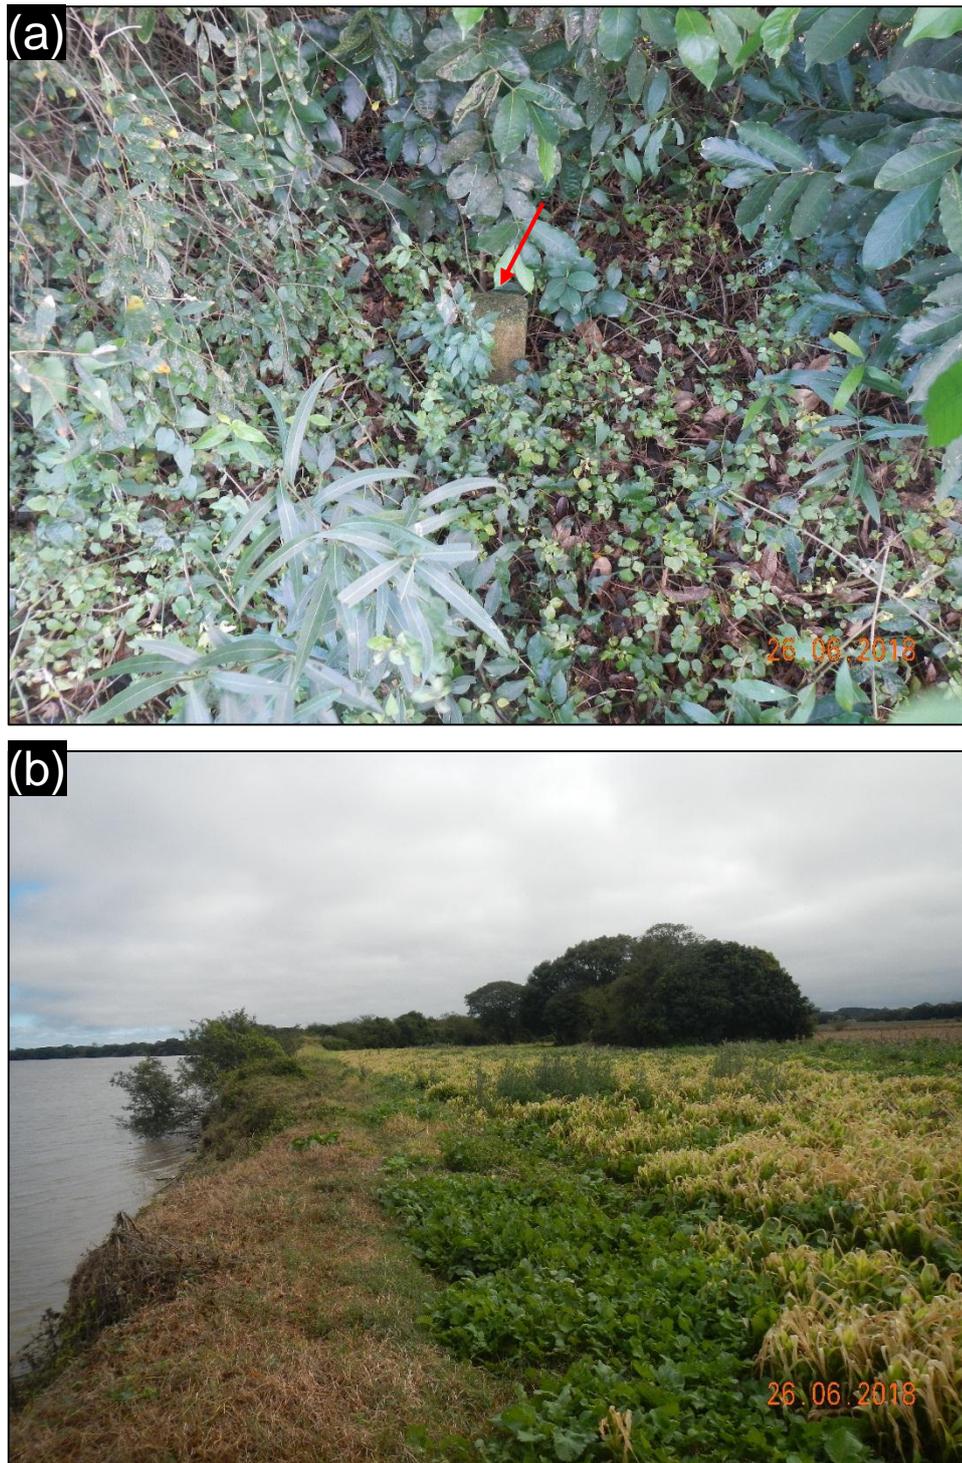
A seguir são apresentadas imagens da área (Figuras 27ab e 28ab) e croqui, onde é possível observar a formação de degraus, com o material erodido depositado no pé do talude.

Figura 27: (a) Detalhe da localização do marco próximo ao capão de vegetação. (b) Imagem ilustrando o perfil do talude. Observa-se área para plantação que se estende até o limite das margens, desprovidas de vegetação ciliar.

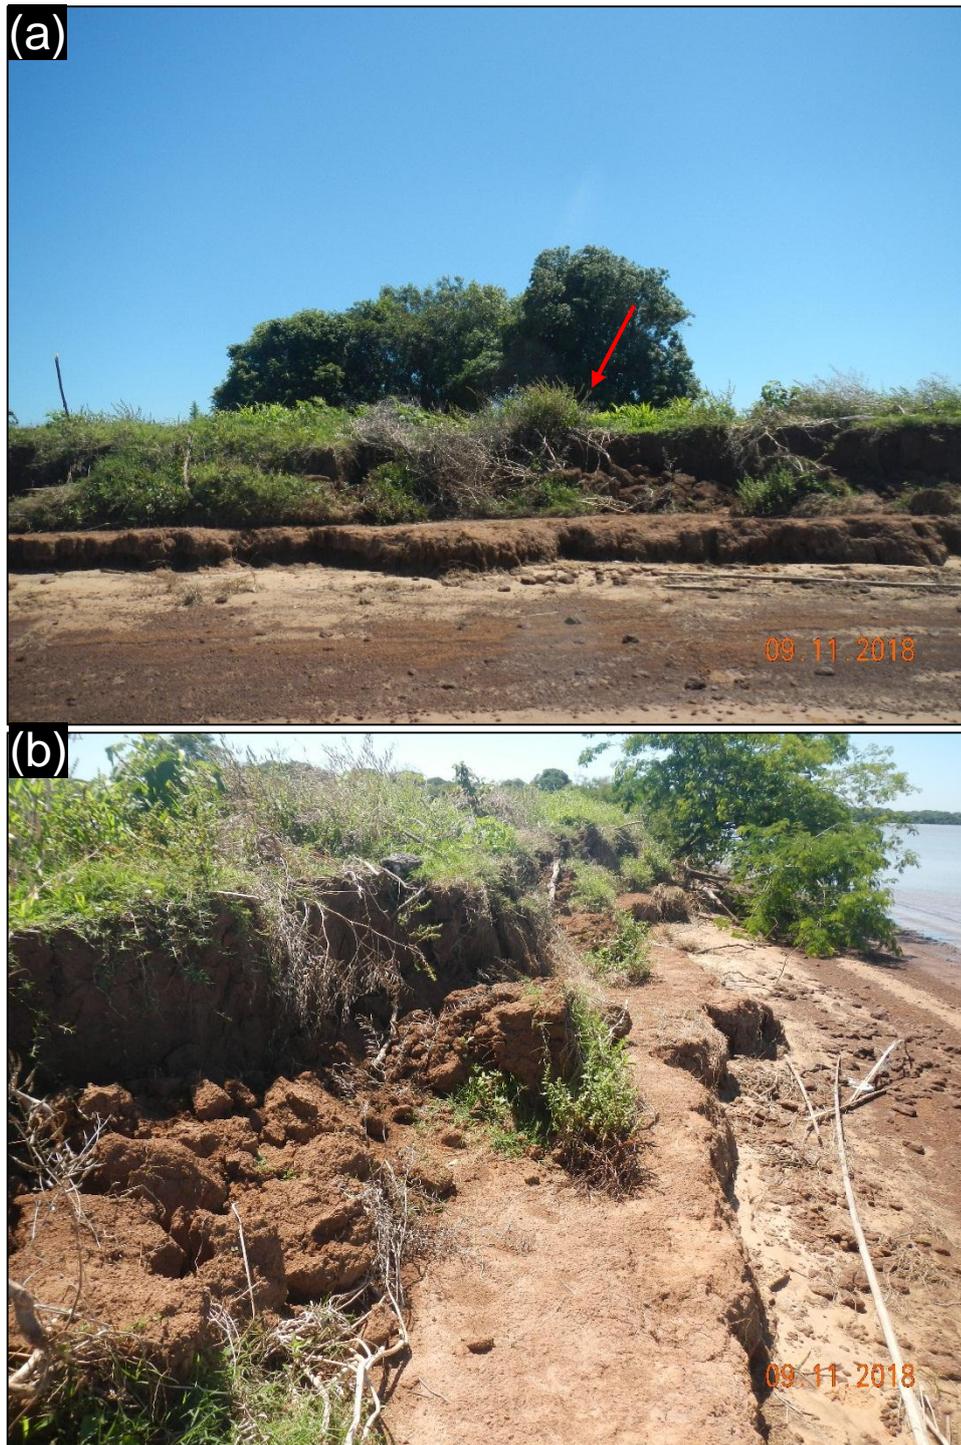
Figura 28: (a) Imagem geral do talude. Observa-se faixa de areia emersa e plantação de milho que se estende até o limite das margens desprovidas de vegetação ciliar. (b) Detalhe do perfil do talude, com a formação de degraus.

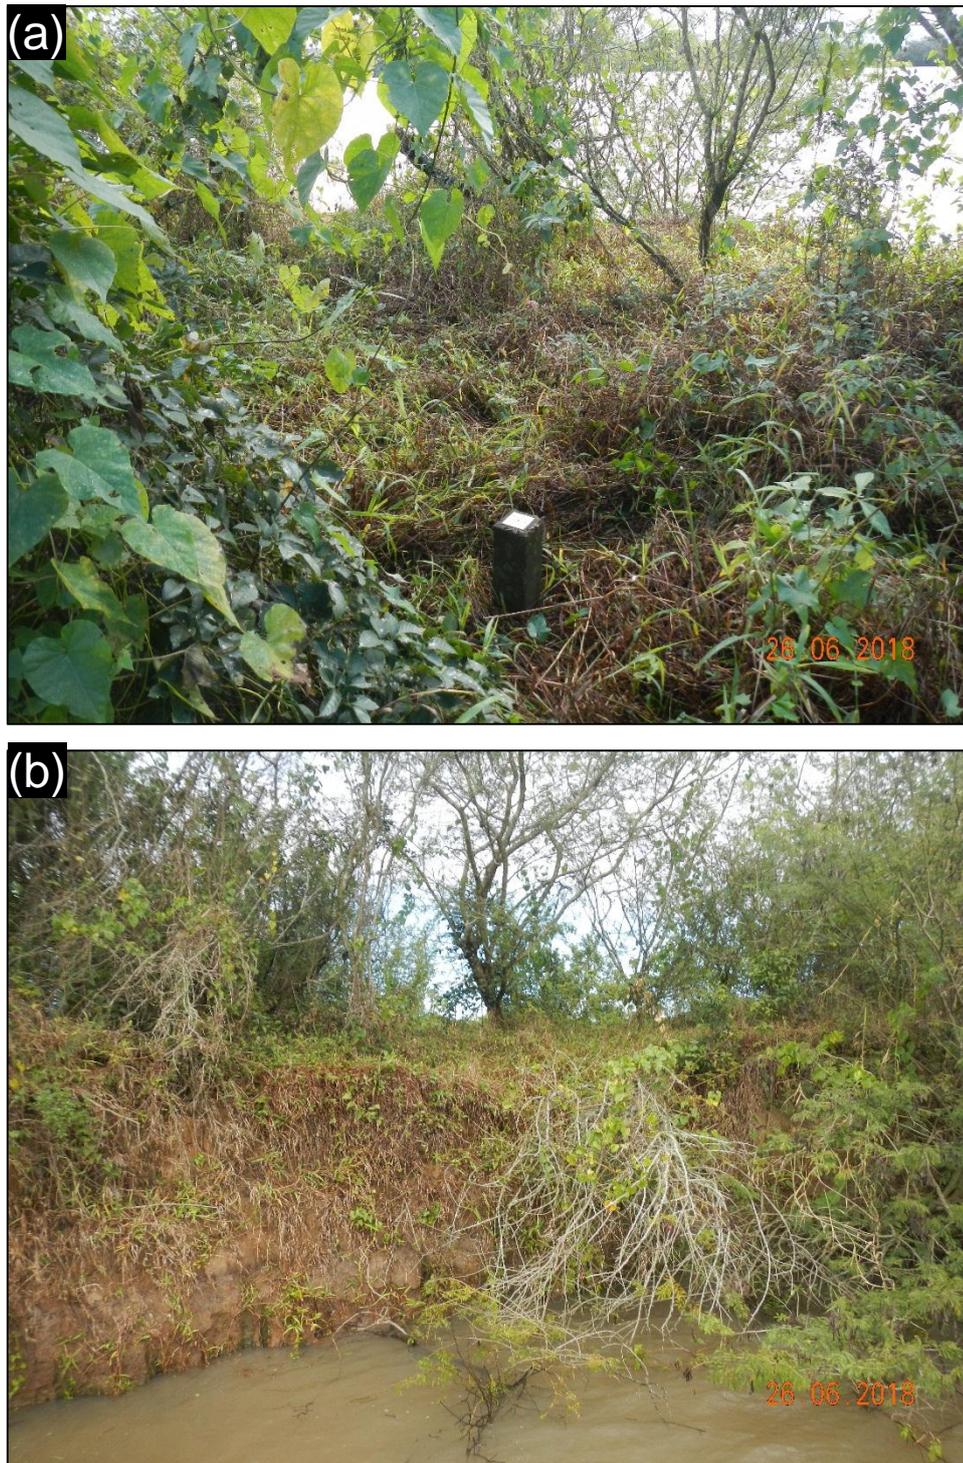
Figura 29: (a) Imagem demonstrando a localização do marco e o seu entorno. (b) Imagem geral do talude verticalizado em junho/2018.

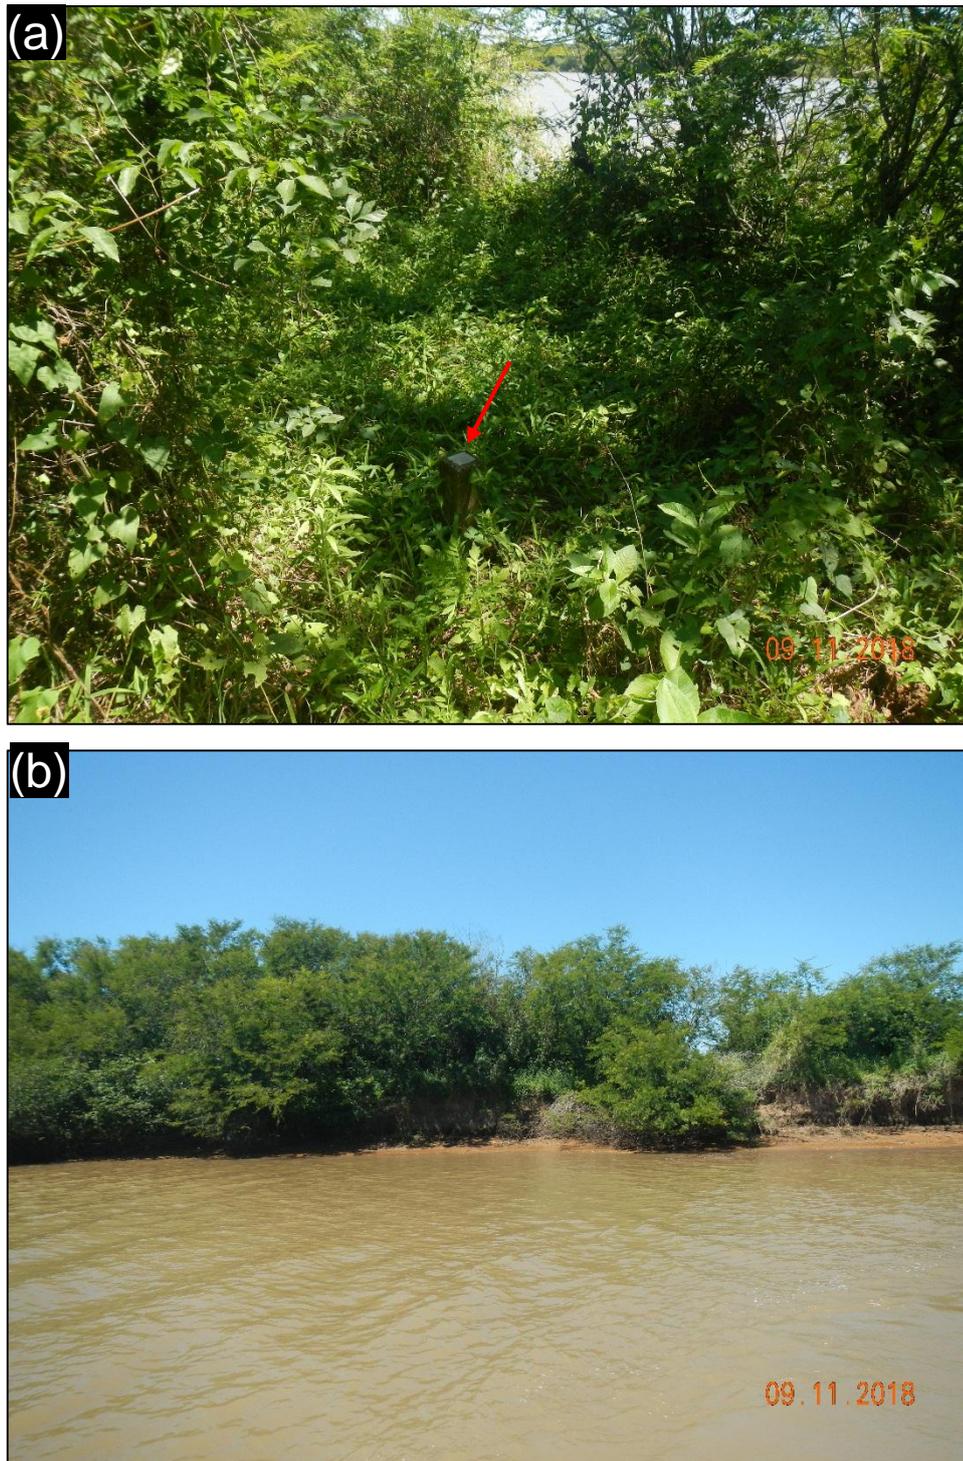
Figura 30: (a) Imagem demonstrando a localização do marco e o seu entorno em novembro/2018. (b) Imagem geral do talude. Observa-se vegetação arbustiva densa.

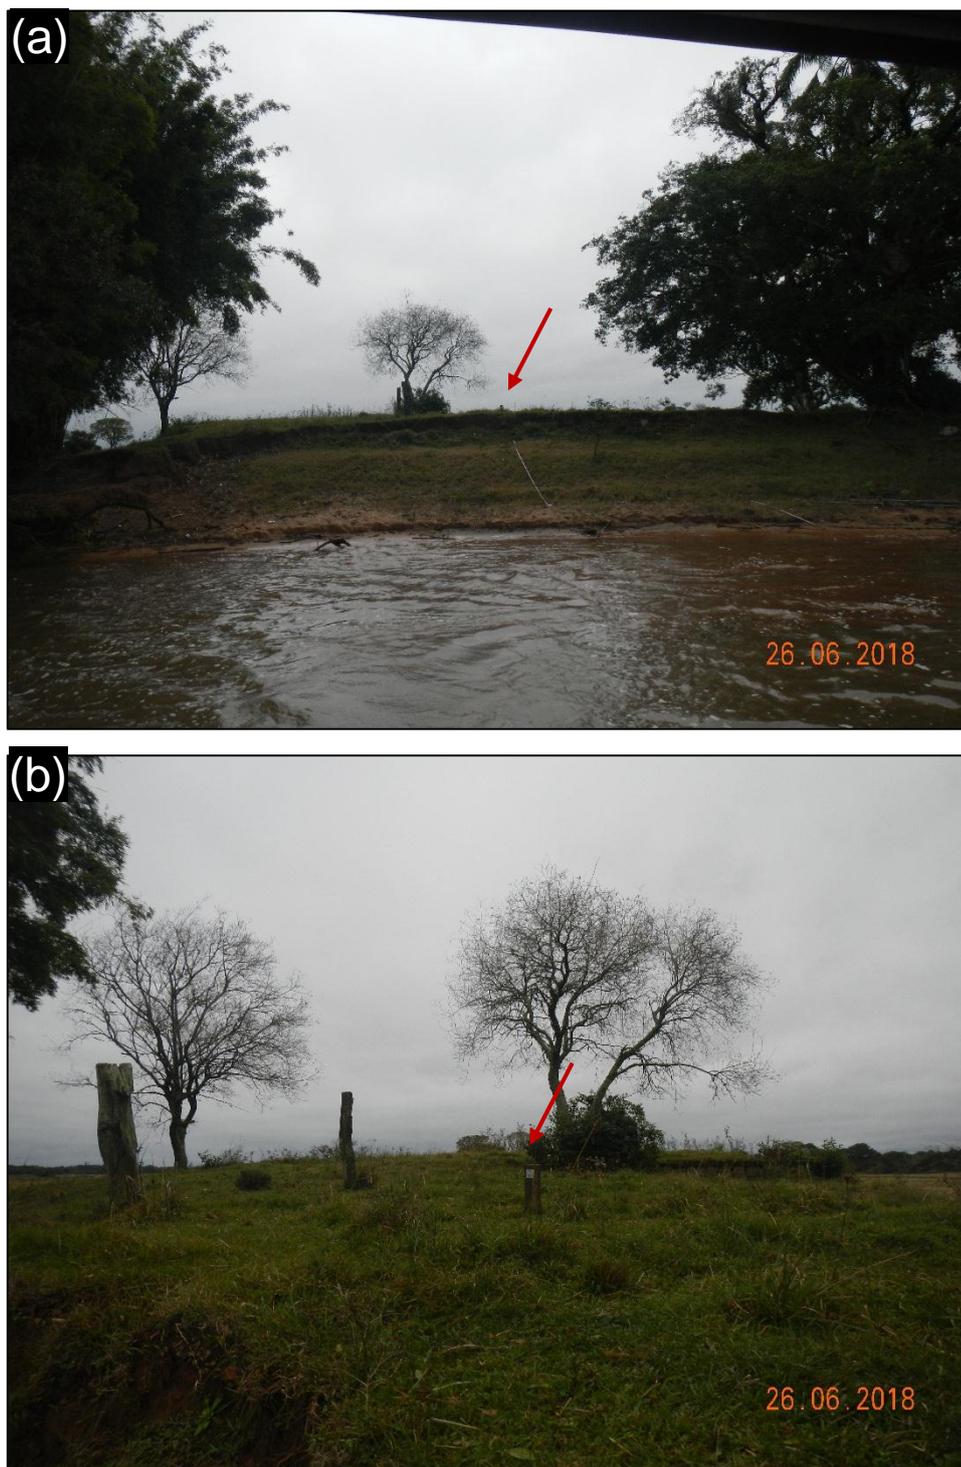
Figura 31: (a) Imagem geral do talude com indicação da localização do marco pela seta. (b) Imagem da área no entorno do marco, utilizada para dessedentação de gado.

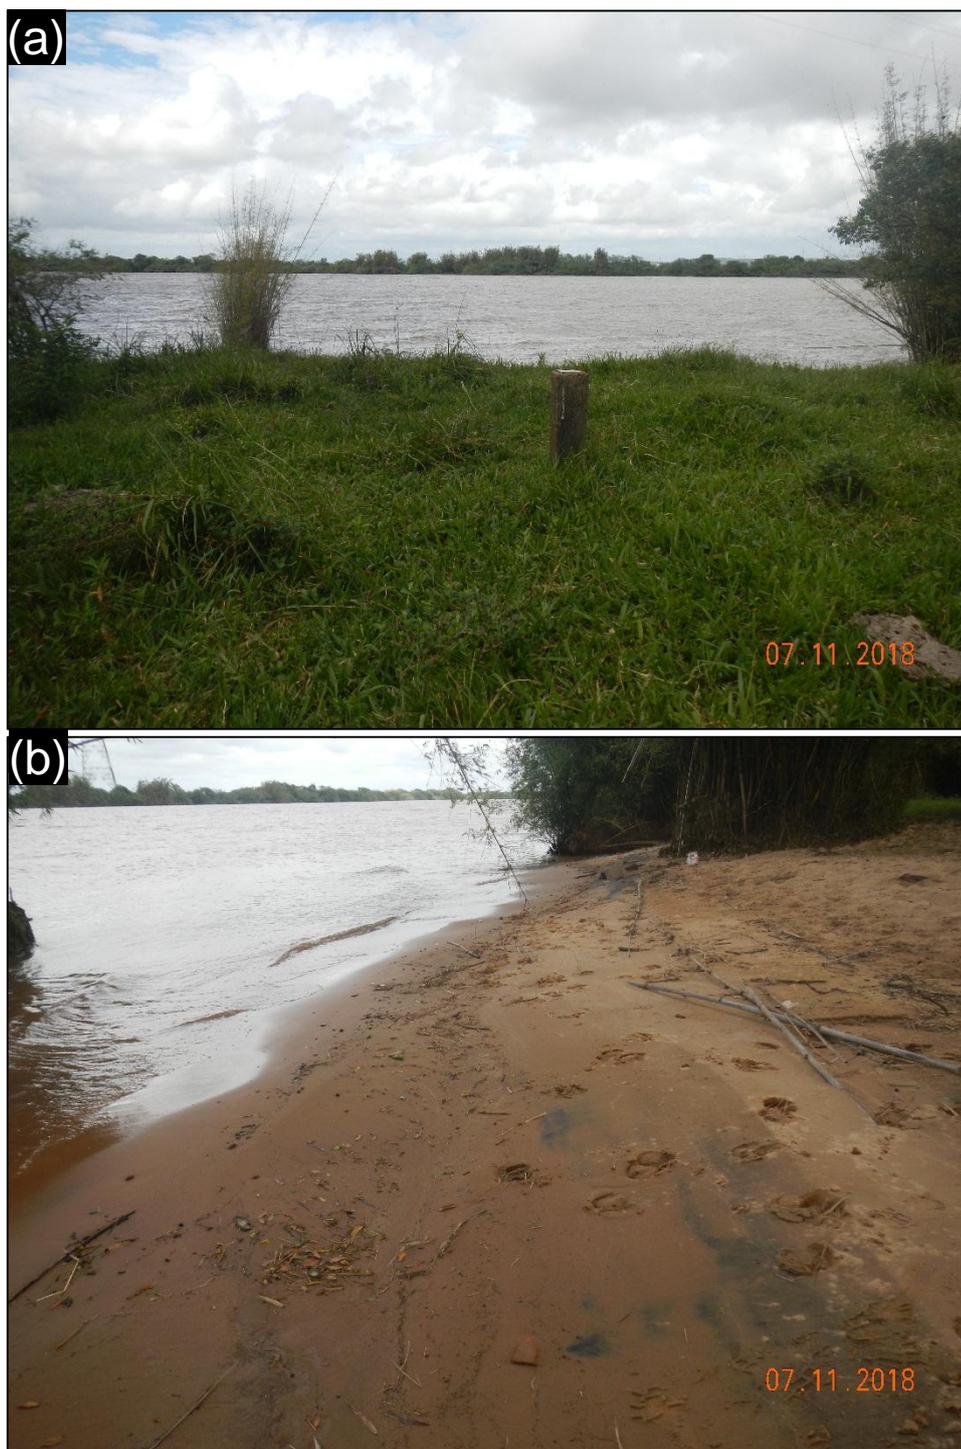
Figura 32: (a) Vista geral do marco com ausência de vegetação ciliar arbustiva. (b) É possível visualizar as marcas do pisoteio deixadas pelo gado.

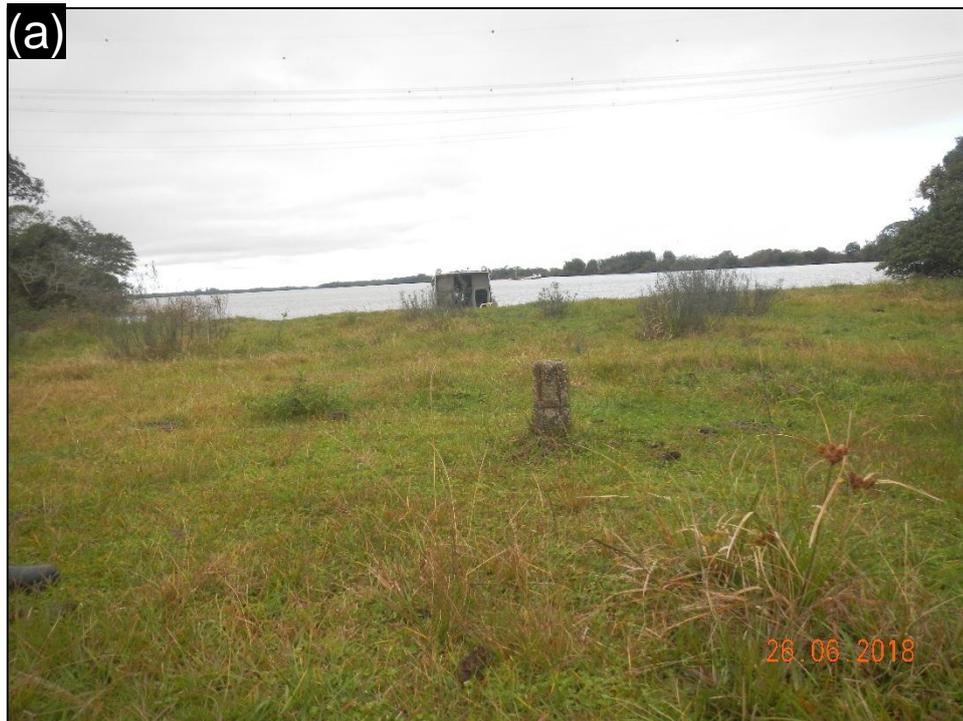
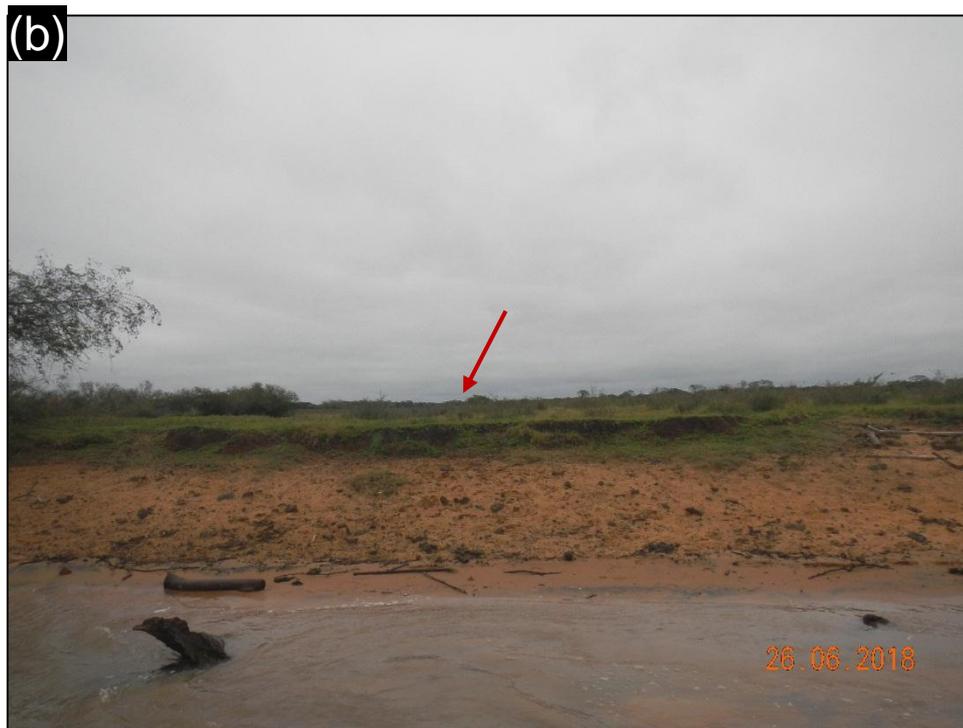
Figura 33: (a) Imagem do marco para o rio. (b) Vista geral do ponto de monitoramento. É possível visualizar o terreno plano e os sedimentos arenosos que compõem a praia, bem como as marcas do pisoteio do gado.

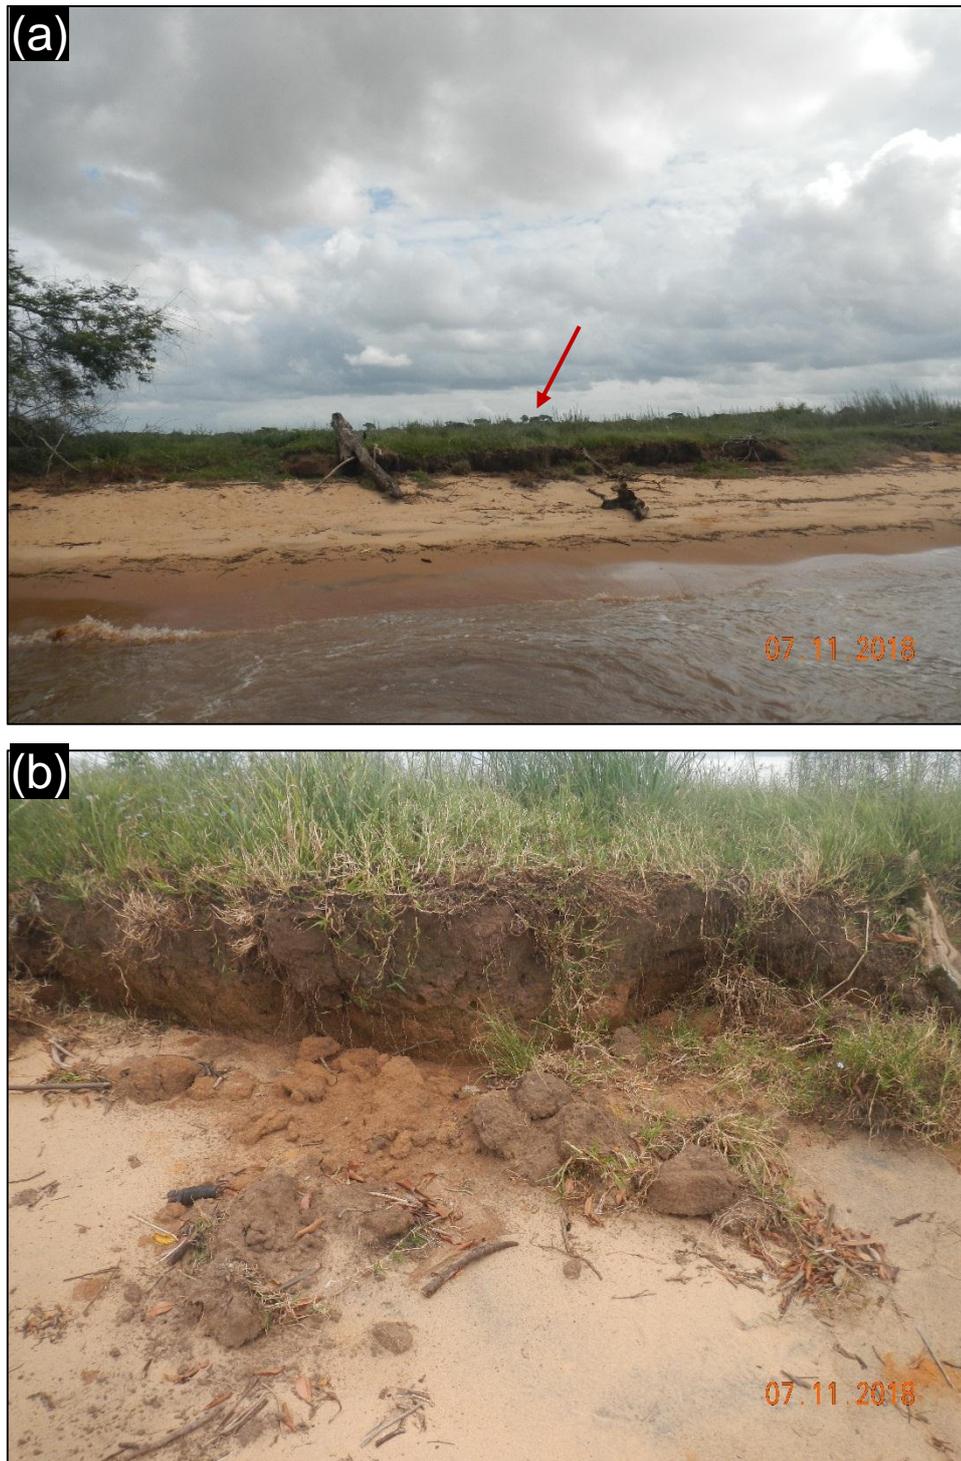
Figura 34: (a) Imagem geral do ponto de monitoramento em novembro/2018. (b) Desmoronamento da barranca, muitas vezes provocado pelo pisoteio do gado.

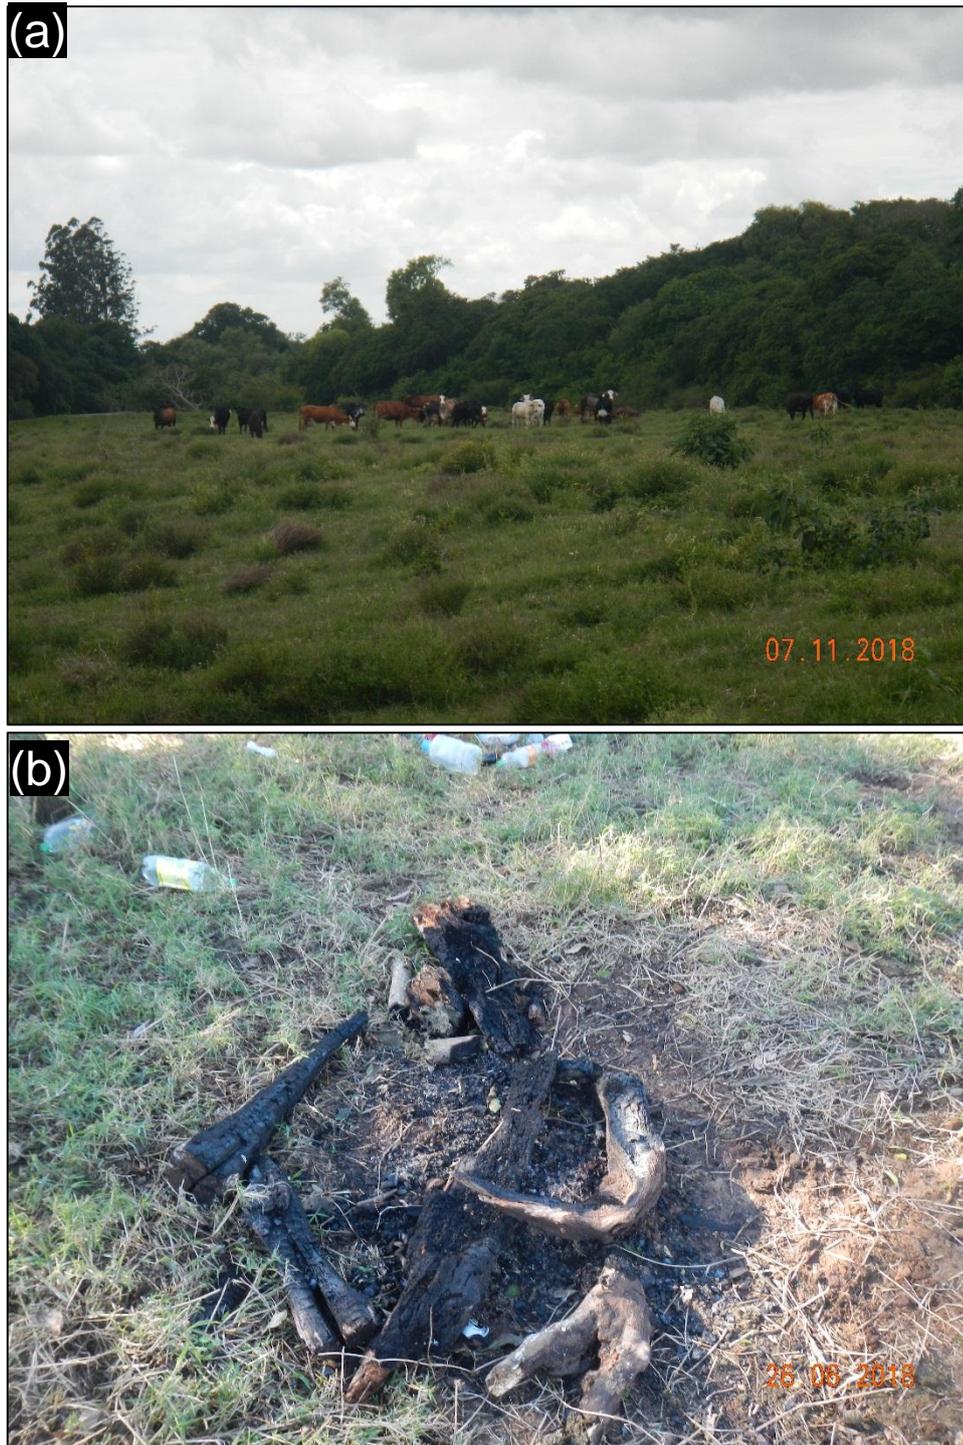
Figura 36: (a) Gados pastando no interior da ilha, no entorno do local onde o marco está instalado. (b) A área é frequentemente utilizada para acampamentos. Na vistoria de junho foi identificado resto de fogueira.

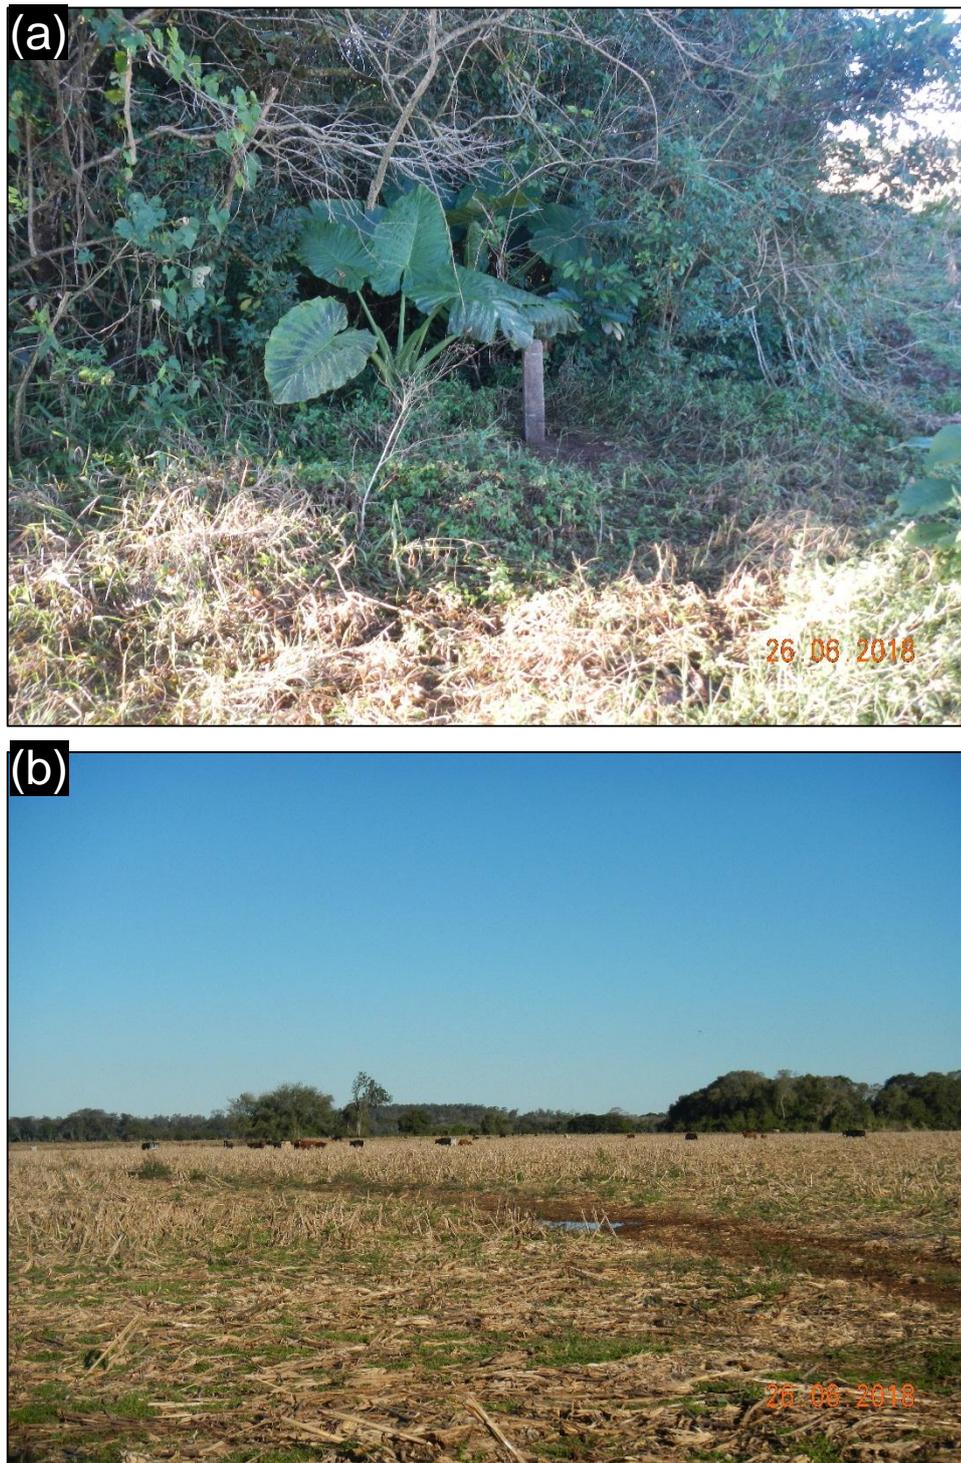
Figura 37: (a) Marco novo instalado em junho/2018 junto a um capão de vegetação arbustiva. (b) Área do entorno intensamente utilizada para pastagem de gado e agricultura.

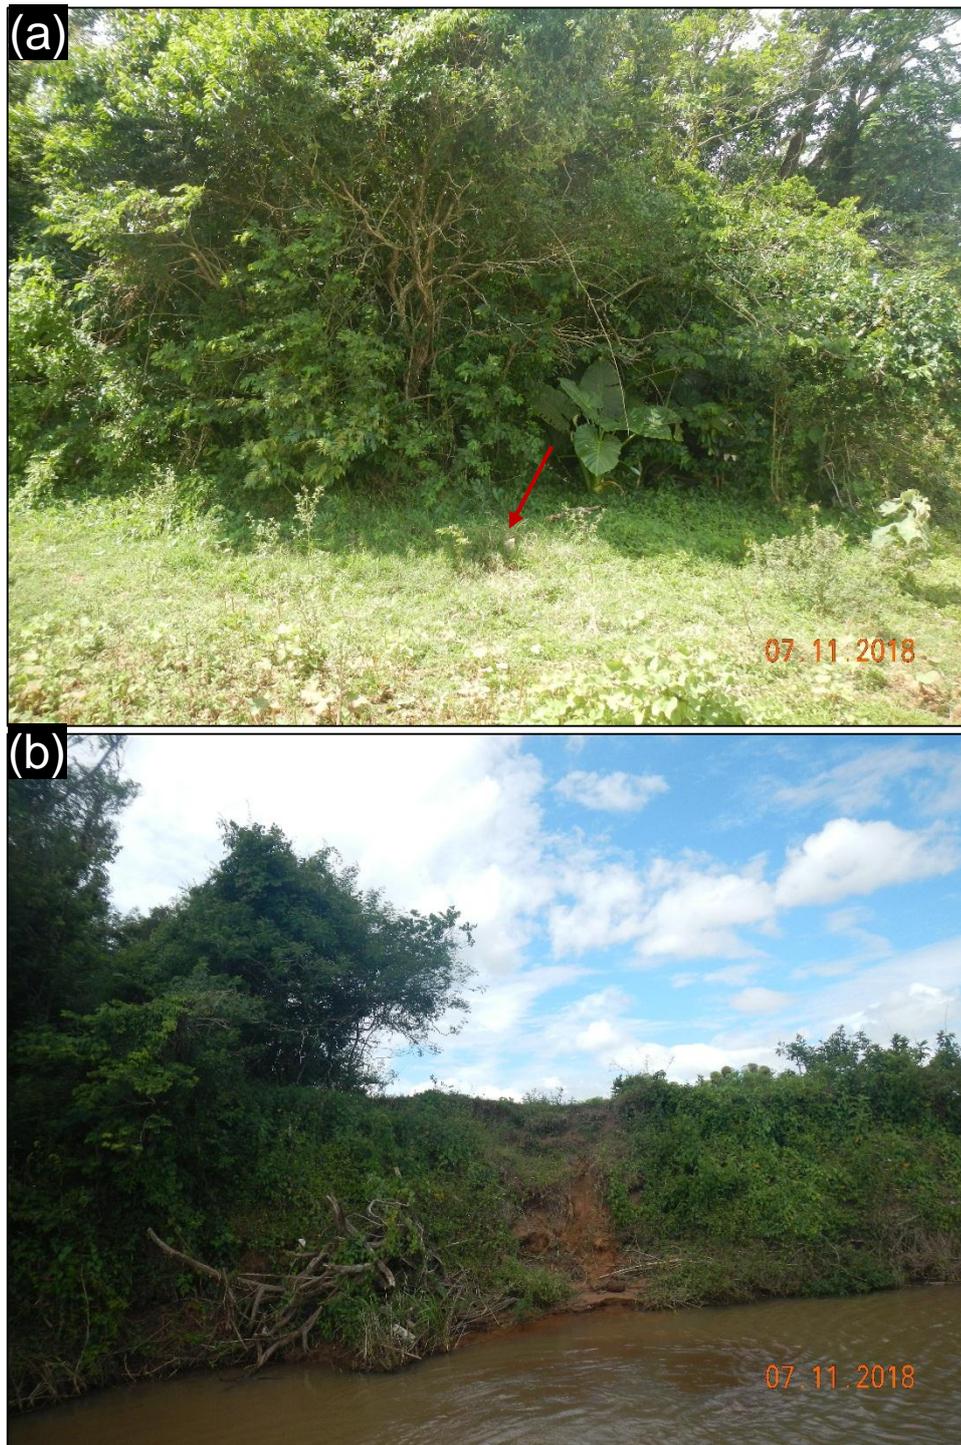
Figura 38: (a) Em novembro/2018 o marco estava danificado, possivelmente quebrado por ação antrópica. (b) Observam-se espécies arbustivas a jusante do ponto em que é feita a medida na crista do talude.

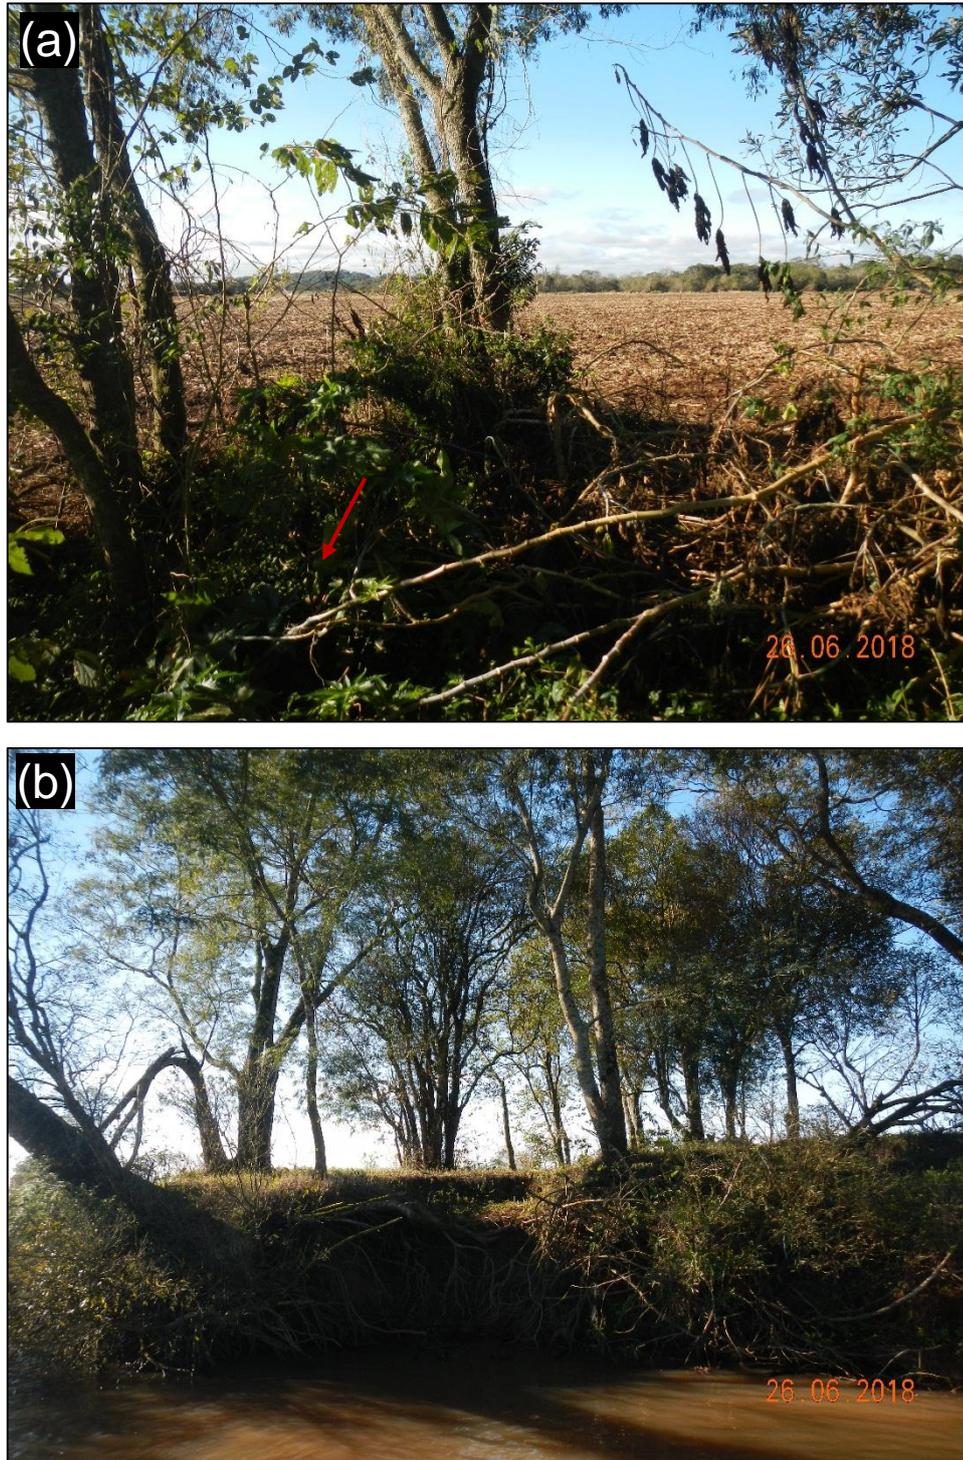
Figura 39: (a) Indicação do marco E19A. Ao fundo observa-se solo intensamente utilizado pela agricultura. (b) Vista geral do talude monitorado.

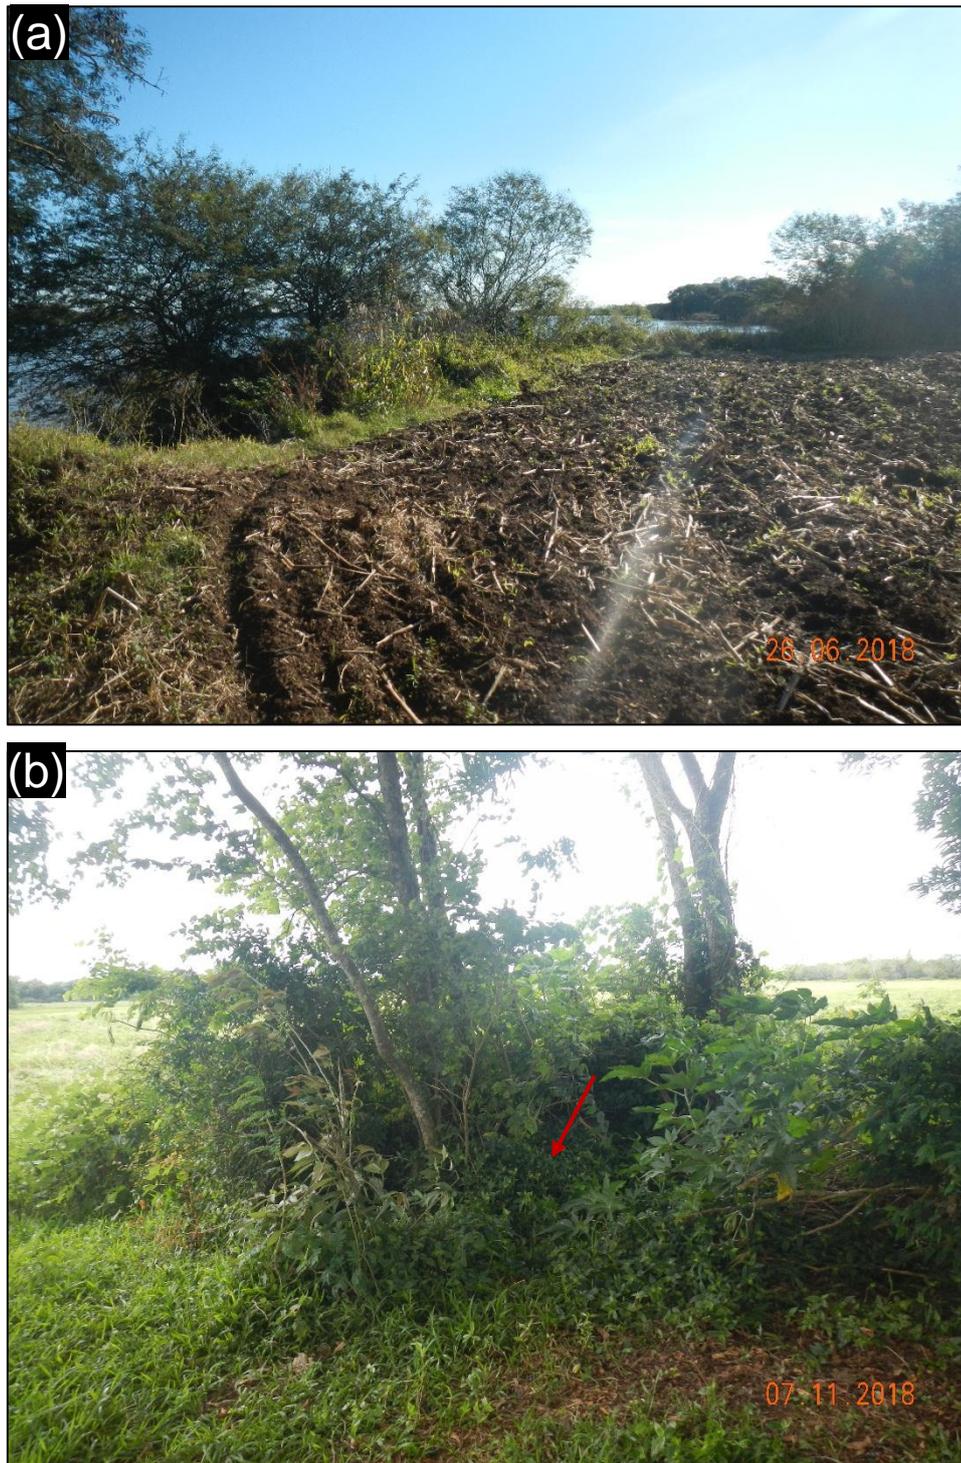
Figura 40: (a) Solo intensamente utilizado para atividades agrícolas até o limite da margem, sem preservação da APP. (b) Adensamento da mata no entorno do marco E19A em novembro/2018.

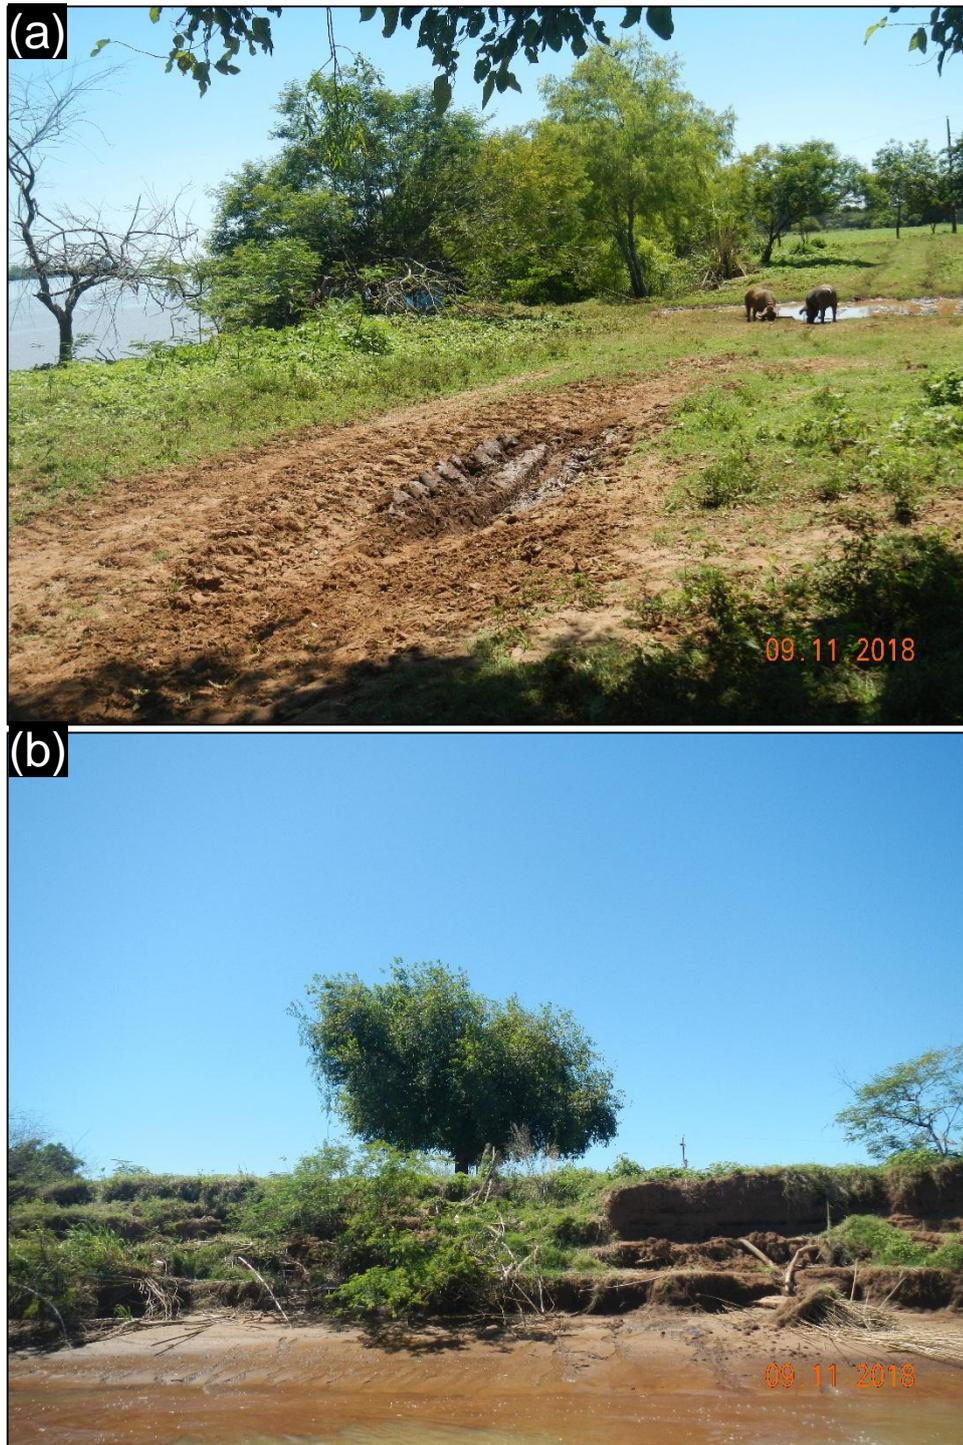
Figura 42: (a) Área no entorno do marco intensamente utilizada para atividades agropastoris até a borda do talude, com marcas de pneus de máquinas agrícolas e presença de porcos. (b) Imagem capturada no sentido Sul-Norte. Observa-se ausência de vegetação ciliar na margem, com solapamento da margem e surgimento de degraus.

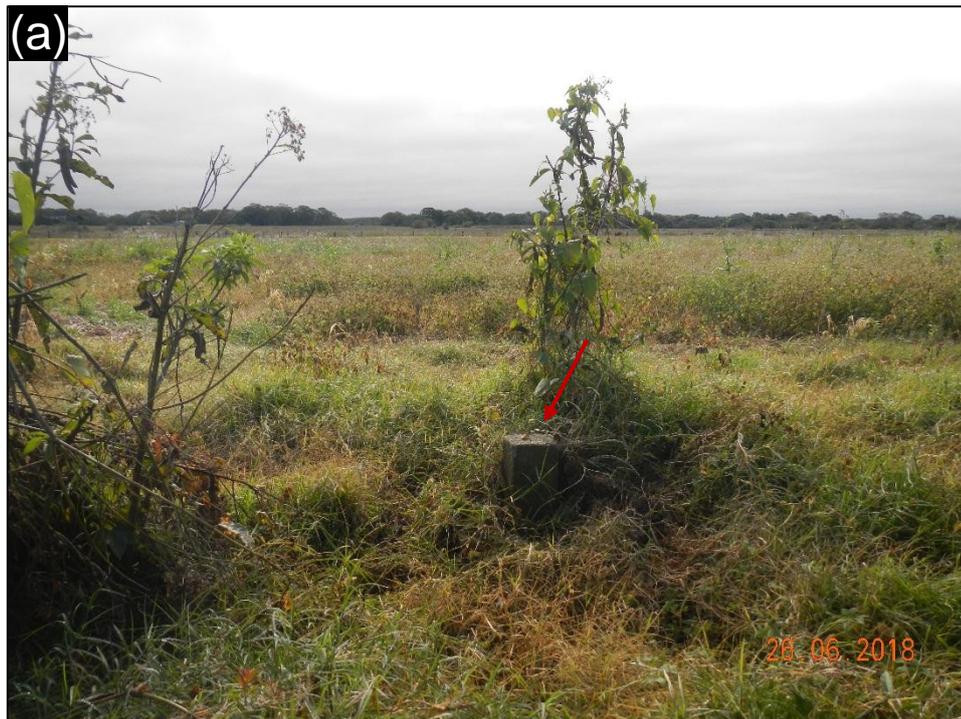
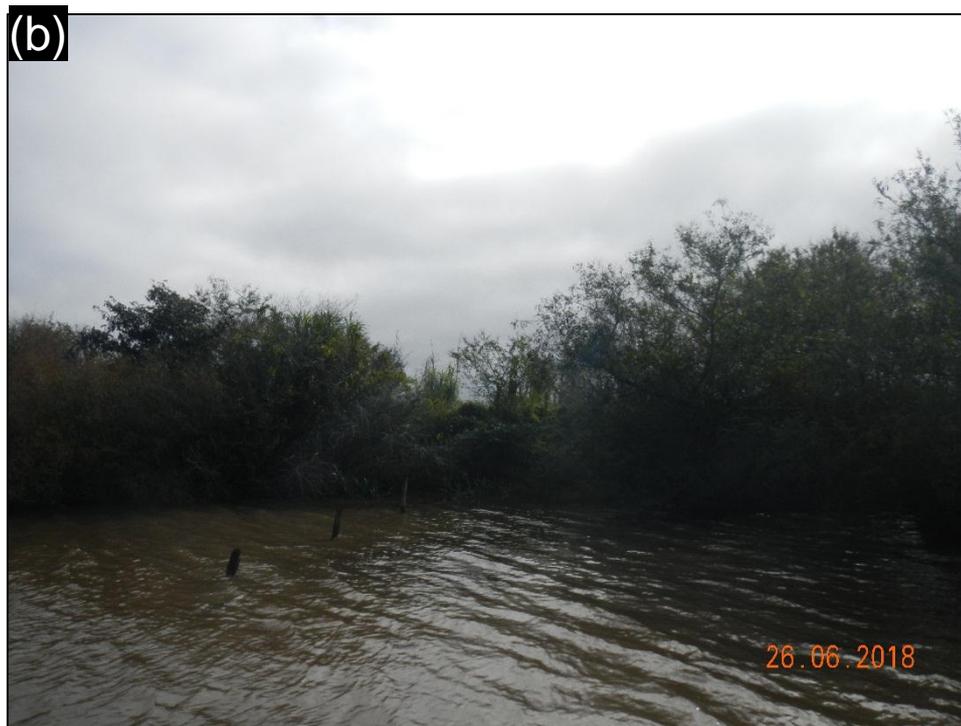
Figura 43: (a) Localização do marco e seu entorno. (b) Imagem capturada no sentido Sul-Norte. A vegetação arbustiva pouca densa tem contribuído para proteção do talude.

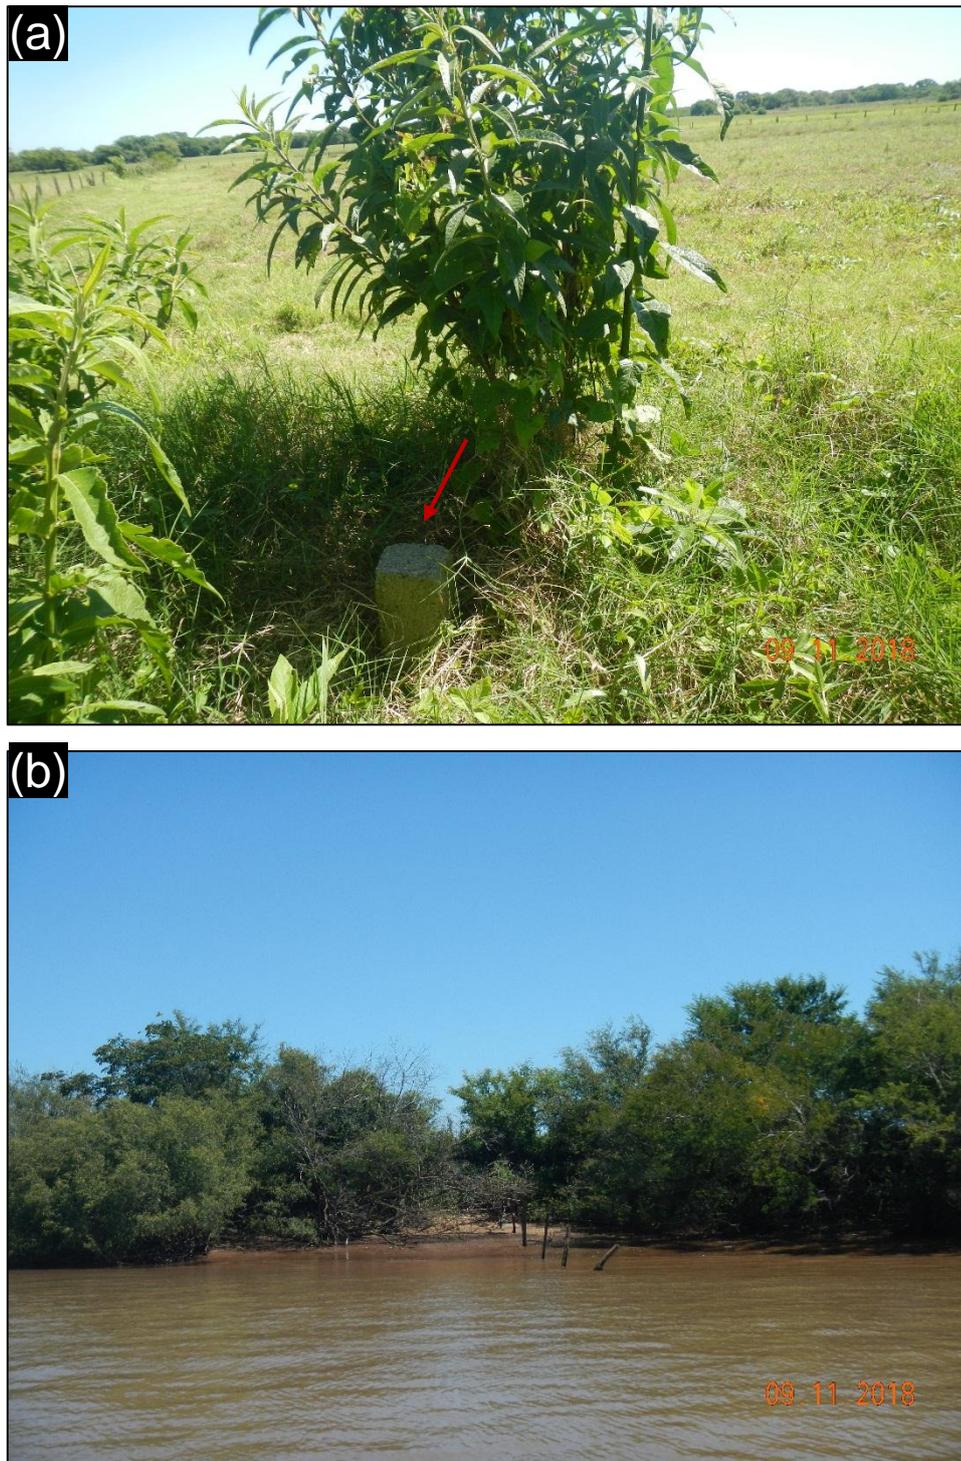
Figura 44: (a) Localização do marco e seu entorno. (b) Vista geral do talude monitorado e da vegetação arbustiva na margem. Em novembro/2018 faixa de areia ficou emersa devido ao baixo nível do rio.
