RELATÓRIO ANUAL 2018
PROGRAMA DE MONITORAMENTO DA ESTABILIDADE DAS MARGENS
SOMAR – SOCIEDADE MINERADORA LTDA.

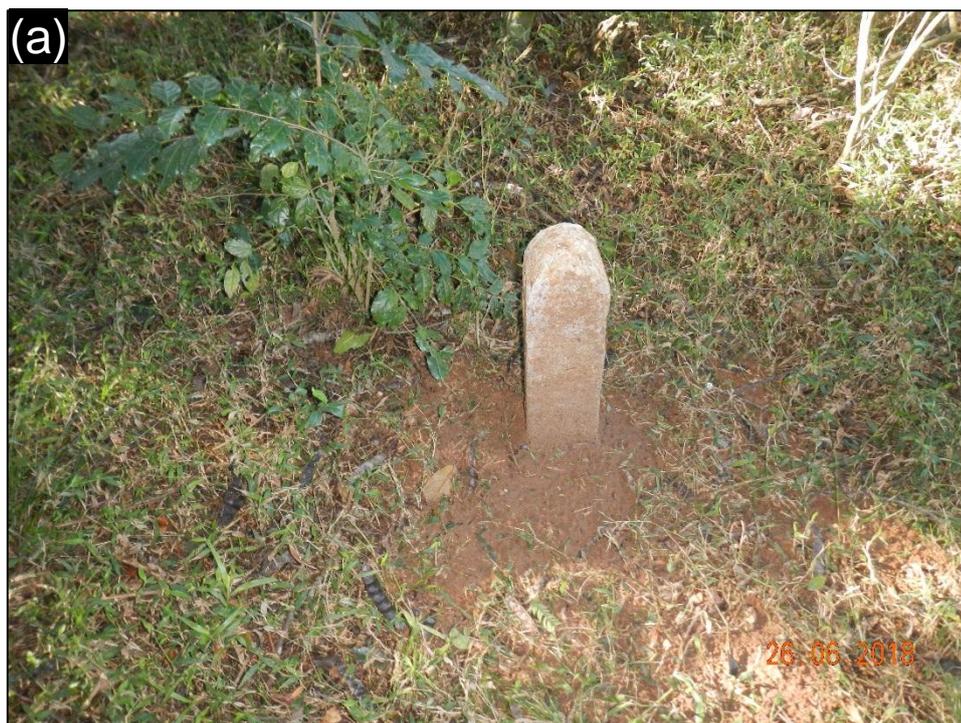
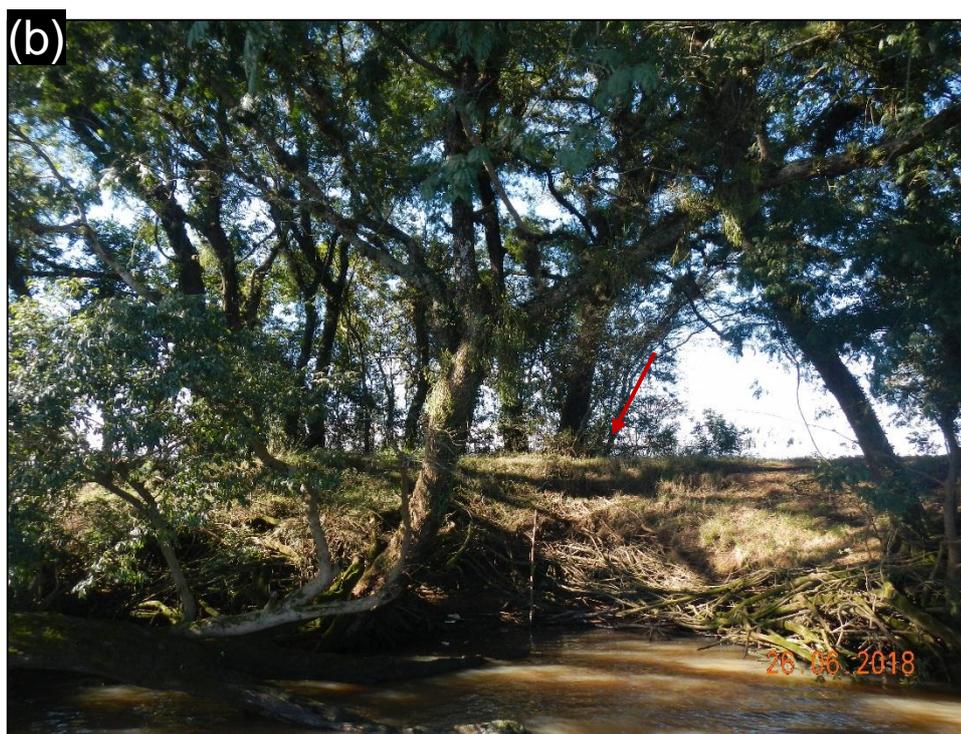
Figura 45: (a) Marco E25 instalado na margem esquerda em Triunfo em junho/2018.
(b) Vista geral do talude. Observa-se vegetação arbustiva e sub-bosque em desenvolvimento.

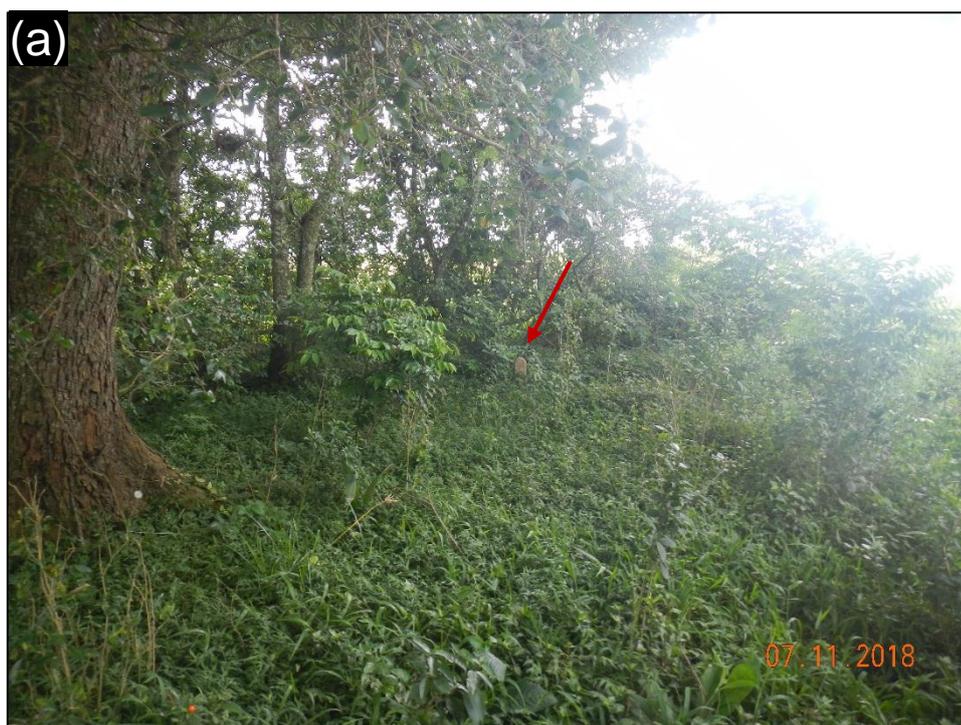
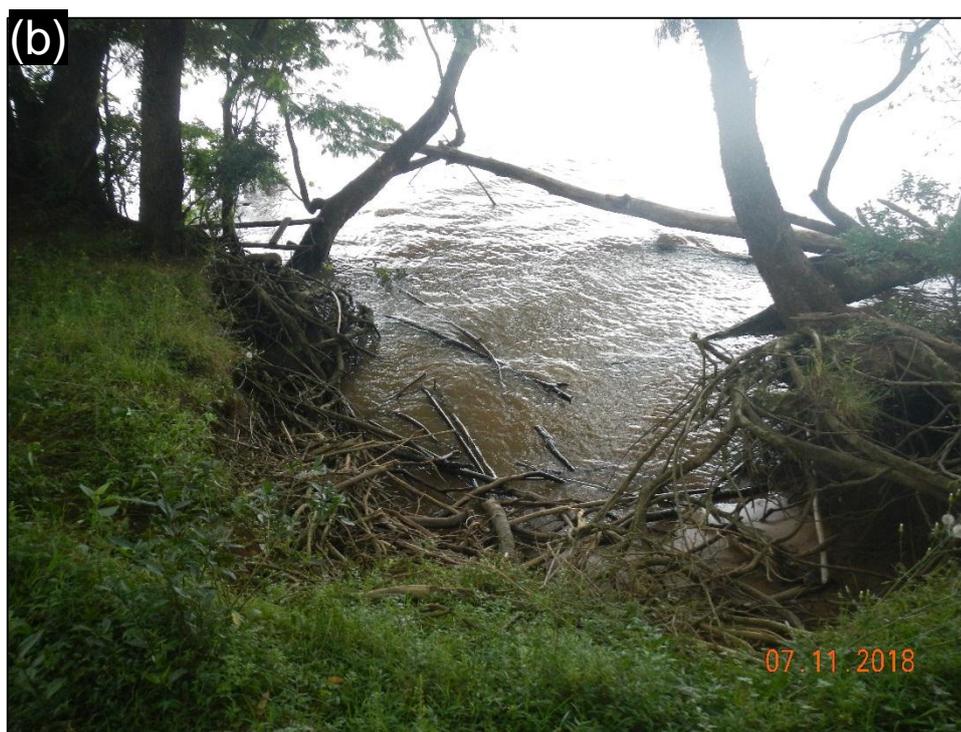
Figura 46: (a) Entorno do marco E25 em novembro/2018. Observa-se desenvolvimento de vegetação em relação ao monitoramento de junho/2018. (b) Raízes expostas e acúmulo de galhos no talude monitorado.

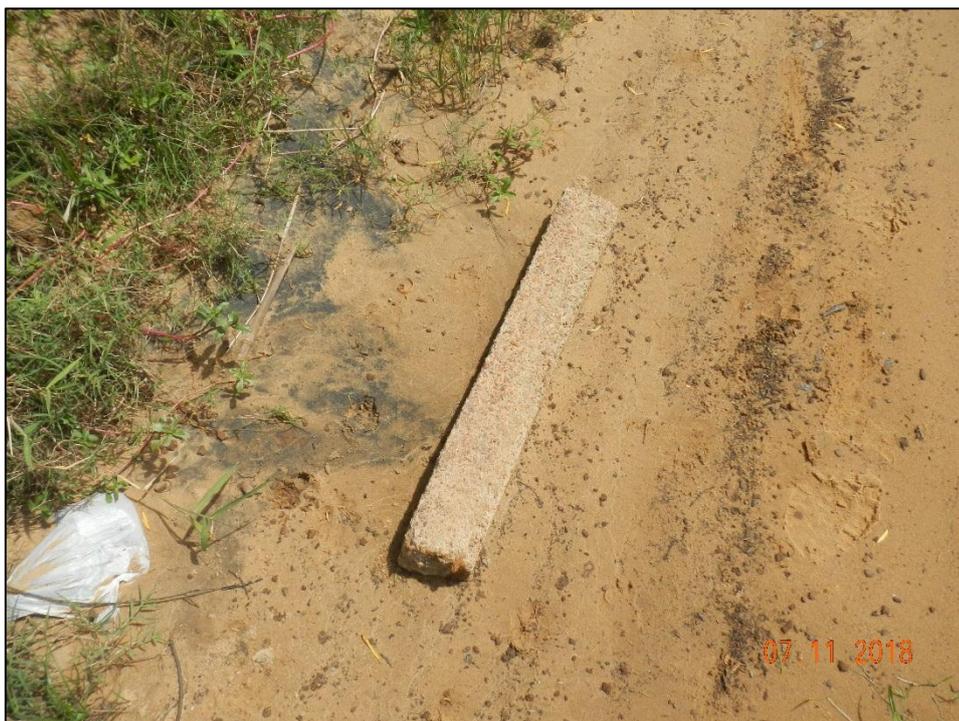
Figura 48: Em novembro observou-se que o marco havia sido arrancado por ação antrópica.
