RELATÓRIO DE VISTORIA DAS ENCHENTES (2018) SOMAR – SOCIEDADE MINERADORA LTDA

4 VISTORIAS

As vistorias foram realizadas nos meses de setembro e outubro, período em que o rio Jacuí atingiu as maiores cotas em 2018. Foram realizados registros fotográficos georreferenciados, com o auxílio de uma câmera NIKON, modelo AW100, demonstrando os impactos causados pelas enchentes nas margens do rio e ilhas ao longo do trecho de concessão da SOMAR.

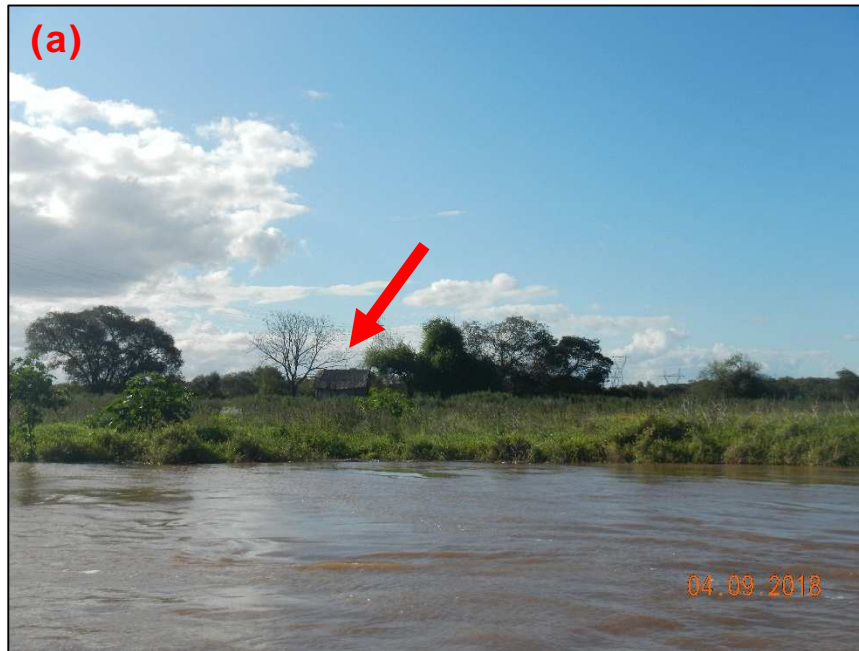
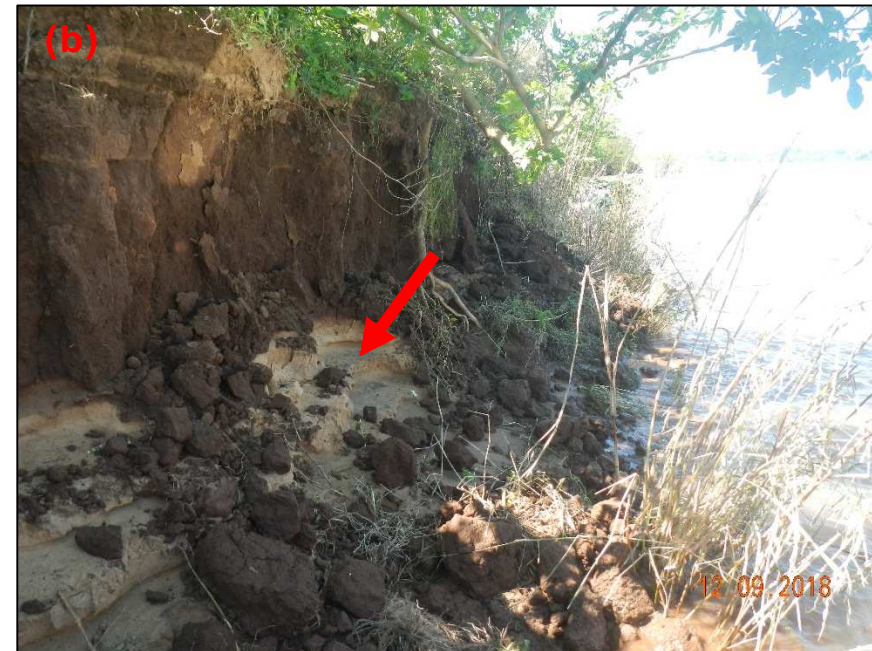
Foto 1 ab – a) Ilha das Cabras, margem direita, 04/09/2018, nível d'água 4,14 m.

b) Ilha das Cabras, margem direita, 12/09/2018, nível d'água 2,56 m.

A foto “a” demonstra os níveis alcançados pela água. Na foto “b”, após a regressão da água é possível verificar os taludes expostos com desmoronamento de blocos de solo. Essa área é utilizada até os limites dos taludes marginais para cultivos agrícolas.

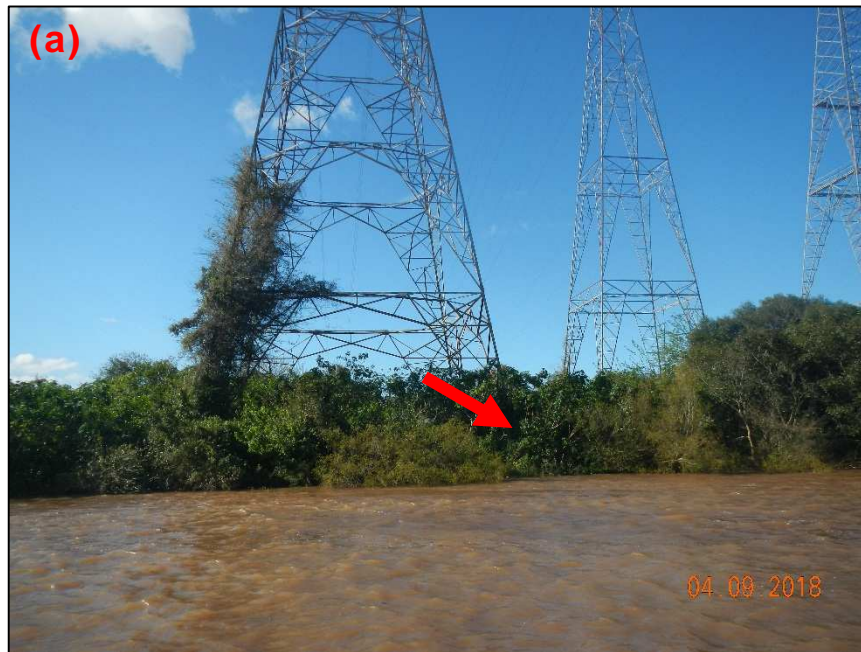
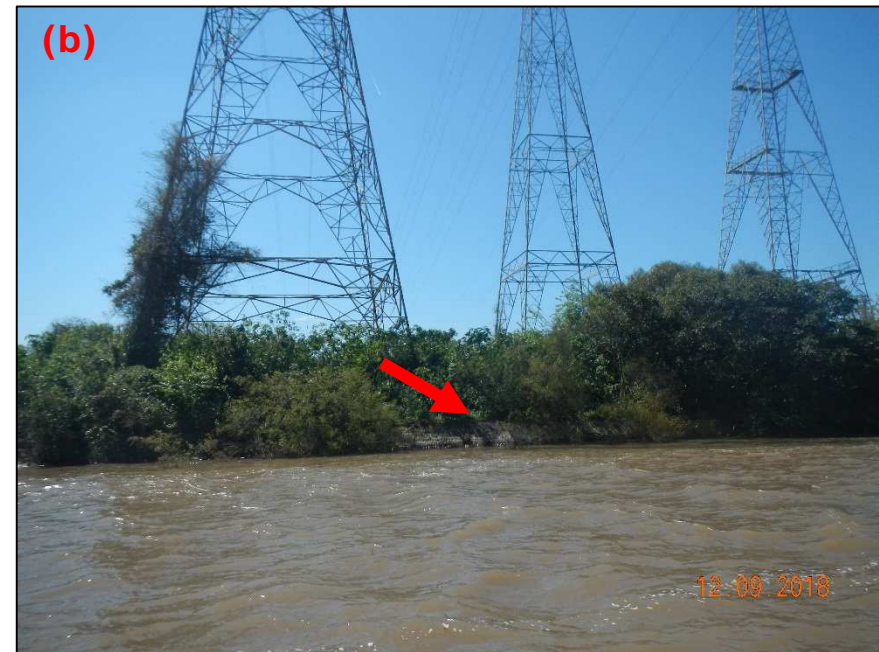
Foto 2 ab – a) Montante da ilha das Cabras, margem direita, 04/09/2018, nível d'água 4,14 m.

b) Montante da ilha Cabras, margem direita, 12/09/2018, nível d'água 2,56 m.

Observa-se que na foto “a” o colchão de concreto está completamente submerso. Não há manutenção desse mecanismo de controle de erosão por parte dos responsáveis pelas torres e a área é exposta a intensos processos erosivos.

Na ilha das Cabras foi construído um colchão de concreto em 1980 para conter a erosão e preservar as torres, porém tal sistema não passa por manutenção e, com isso, há o comprometimento da sua eficácia.

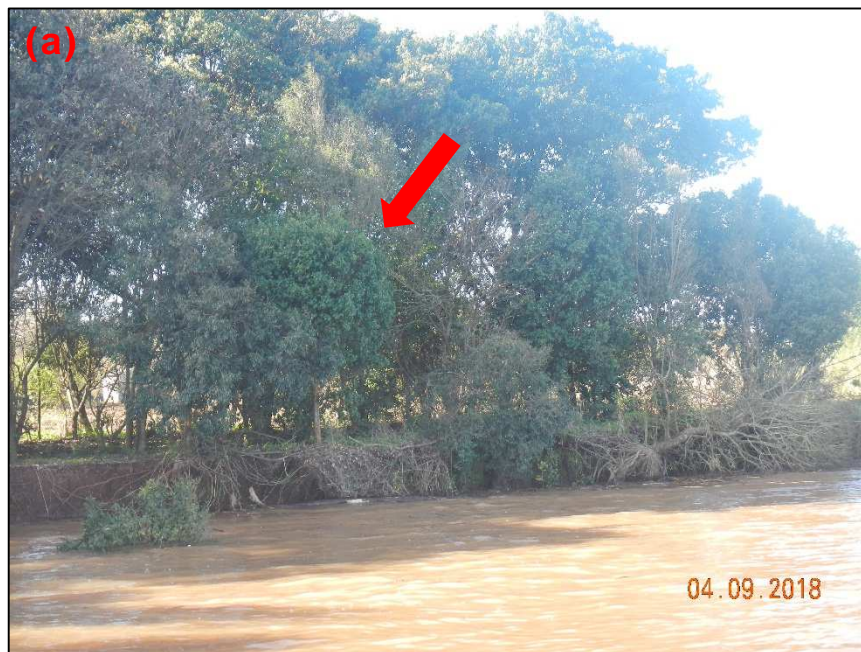
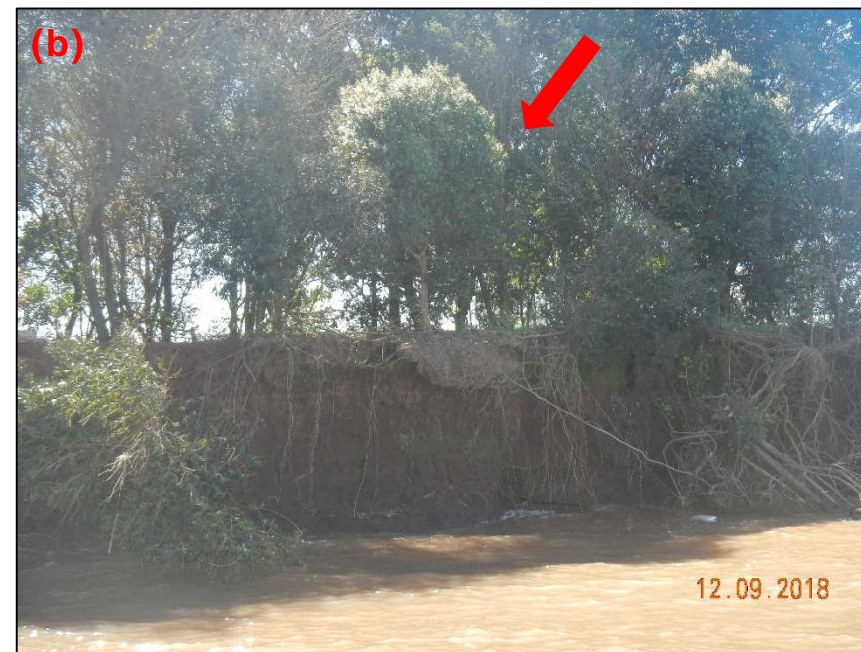
Foto 3 ab – a) Margem direita da Ilha da Paciência, 04/09/2018, nível d'água 4,14 m

b) Margem direita da Ilha do Dornelles, 12/09/2018, nível d'água 2,56 m

Ambas as fotos ilustram o ponto onde está localizado uns dos plantios realizados pela SOMAR. Após as enchentes, vários exemplares arbóreos foram perdidos, em virtude do desmoronamento do solo dos taludes que estão desprotegidos.

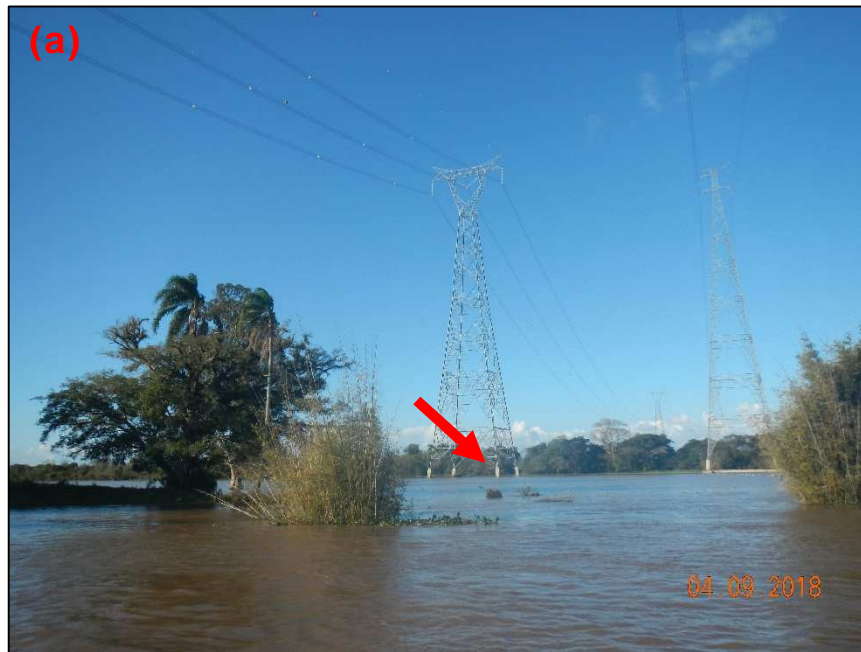
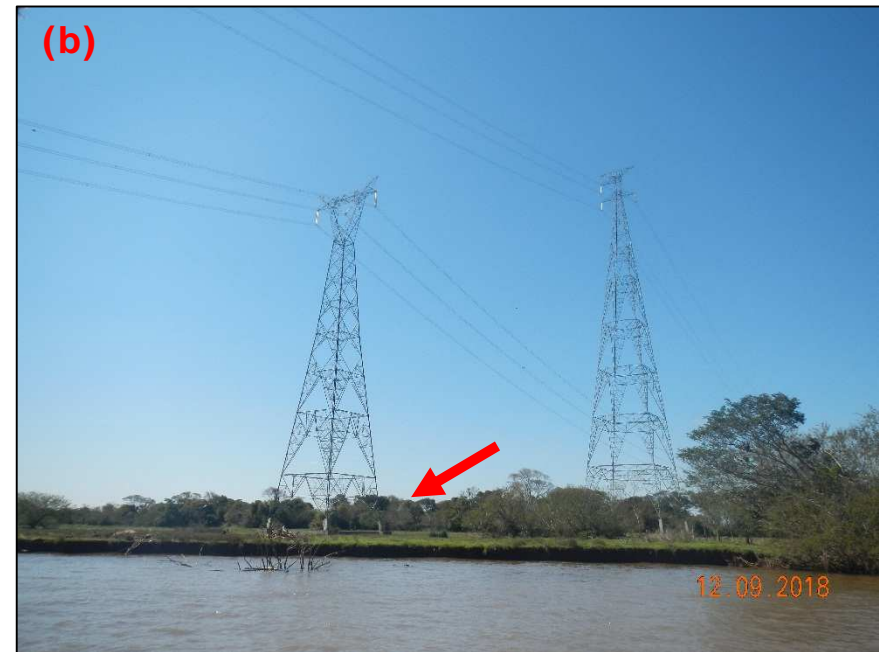
Foto 4 ab – a) Ilha do Araújo, margem direita, 04/09/2018, nível d'água 4,14 m

b) Ilha do Araújo, margem direita, 12/09/2018, nível d'água 2,56 m

As imagens mostram a localização de linhas de transmissão de energia que estão instaladas na ilha. Observa-se que a água atinge as fundações das torres de linha de transmissão.

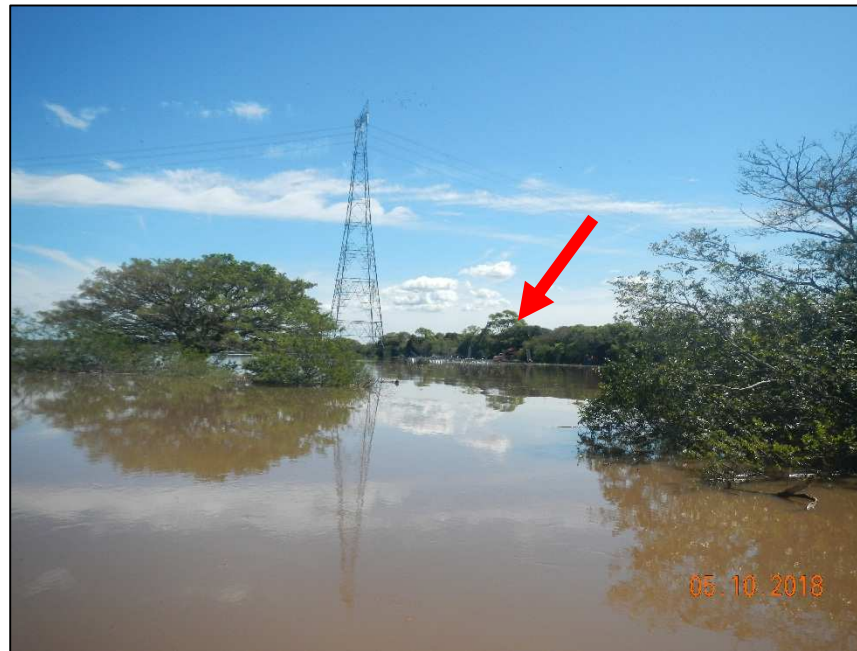
Foto 5 – Ilha do Araújo, margem direita, 05/10/2018, nível d'água 4,28 m, uma nova enchente na área. Detalhe da base da torre de alta tensão localizada na Ilha do Araújo. No dia 23/09/2018 a torre que estava localizada onde a flecha indica caiu devido a ação dos fortes ventos que atingiram a região. Uma outra torre em Triunfo caiu e uma em Charqueadas ficou danificada. A SOMAR já comunicou a FEPAM e outros órgãos sobre os possíveis problemas futuros que podem ocorrer com relação a estabilidade das torres, uma vez que as mesmas foram instaladas próximas a margem esquerda de uma ilha fluvial de barra móvel.

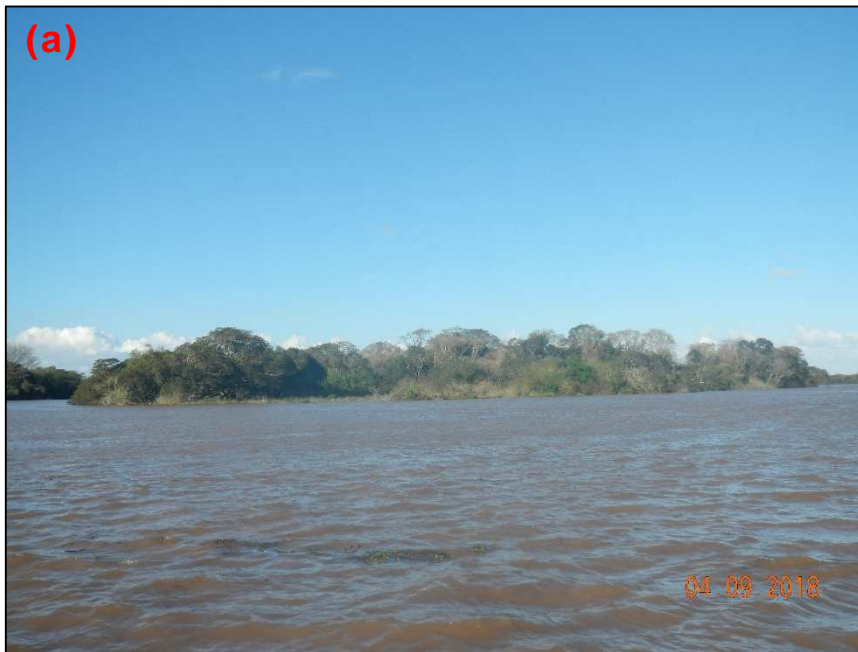
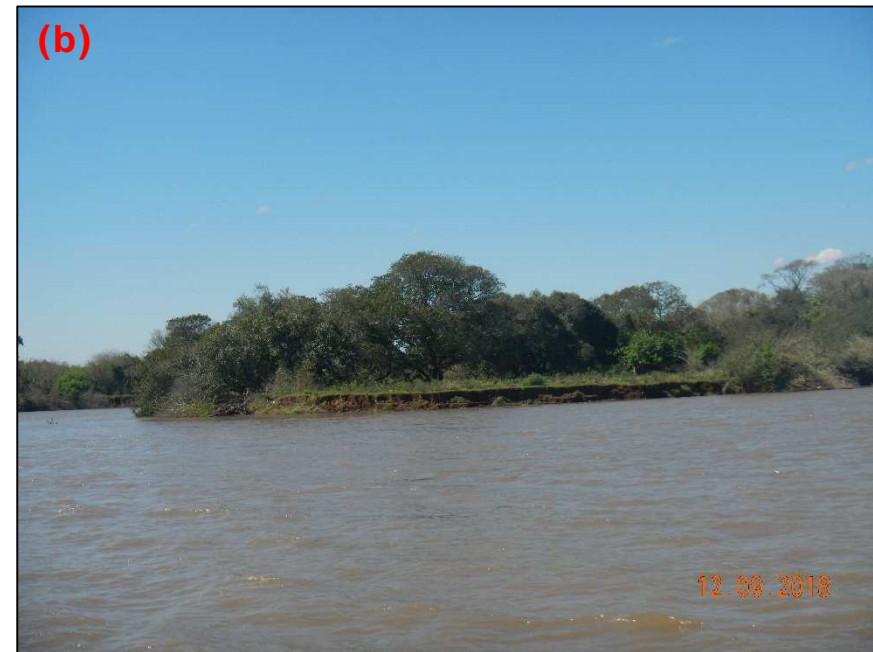
Foto 6 ab – a) Extremidade oeste da ilha do Araújo, 04/09/2018, nível d'água 4,14 m

b) Extremidade oeste da ilha do Araújo, 12/09/2018, nível d'água 2,56 m

Observa-se na imagem “a” que o talude está completamente submerso e como não há vegetação para melhorar a sustentação do solo no talude os processos erosivos são severos. O monitoramento dos marcos aponta grande perdas de terra nessa porção, devido a fatores como, falta de vegetação associada ao impacto que a velocidade de corrente do rio.

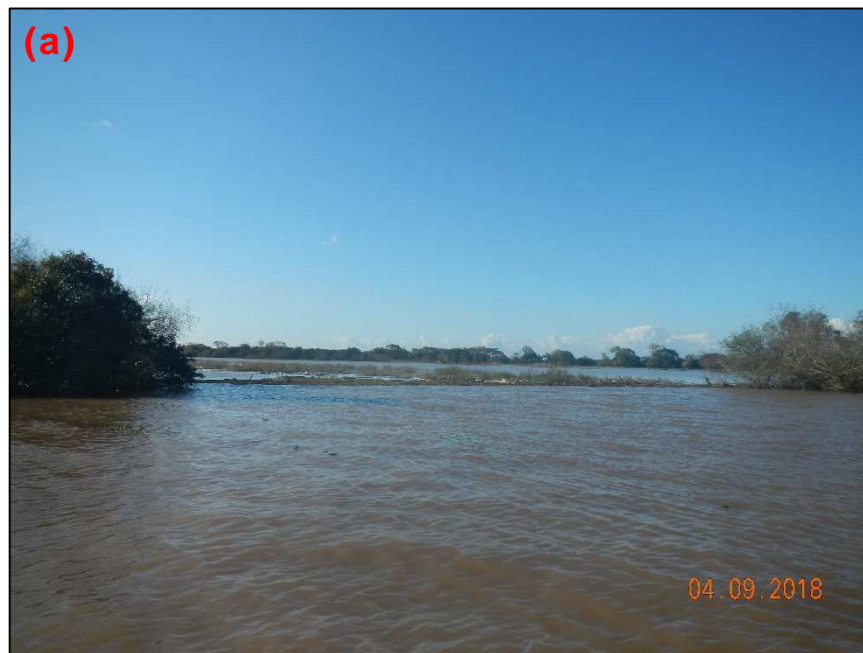
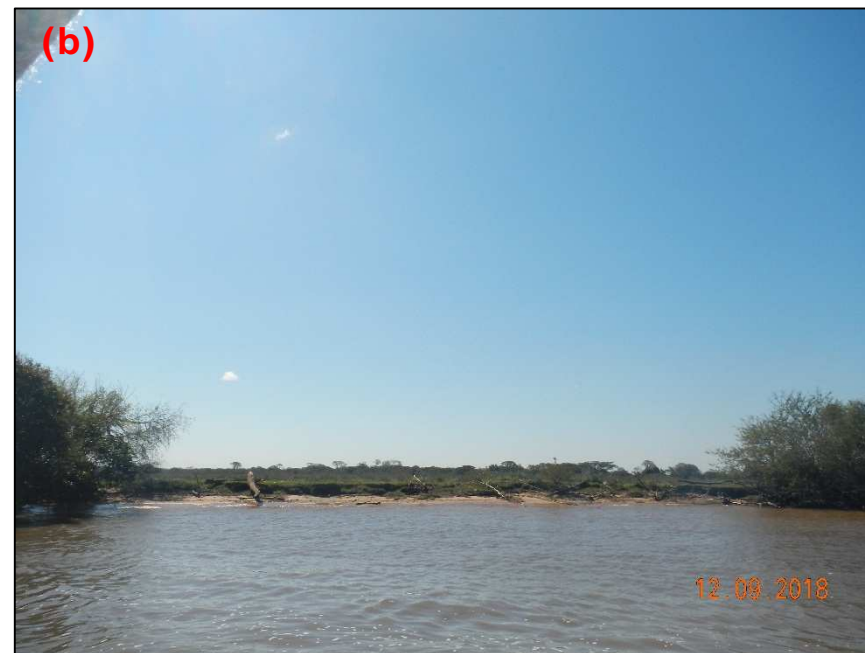
Foto 7 ab – a) Margem direita da ilha do Araújo, onde há a formação de uma prainha, 04/09/2018, nível d'água 4,14 m
 b) Margem direita da ilha do Araújo, onde existe faixa de areia emersa com uma prainha, 12/09/2018, nível d'água 2,56 m
 Esta prainha se formou ao longo dos anos, sendo a área muito utilizada pelo gado existente na ilha para dessedentação. É um local com base arenosa, como é característico das ilhas de barra móvel localizadas no rio Jacuí.

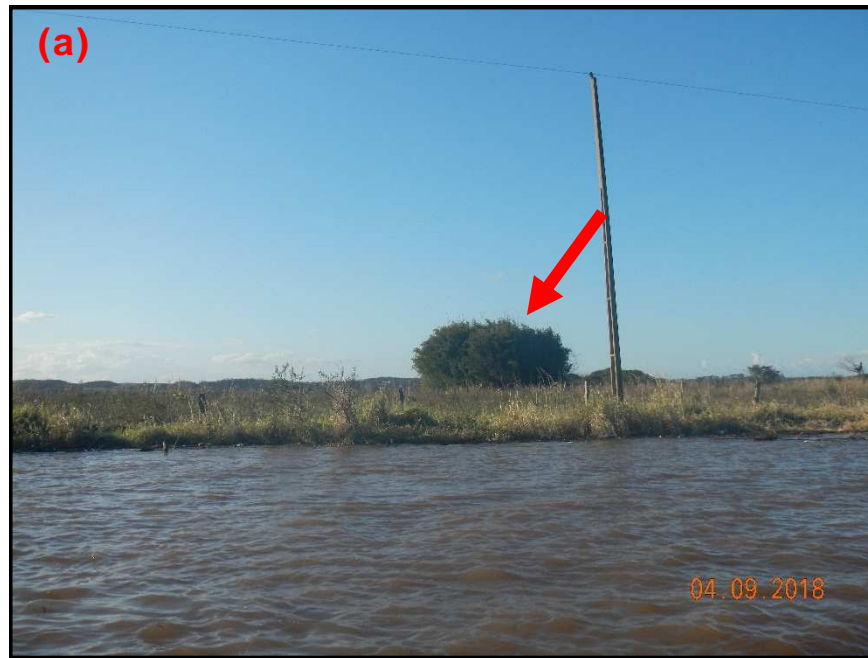
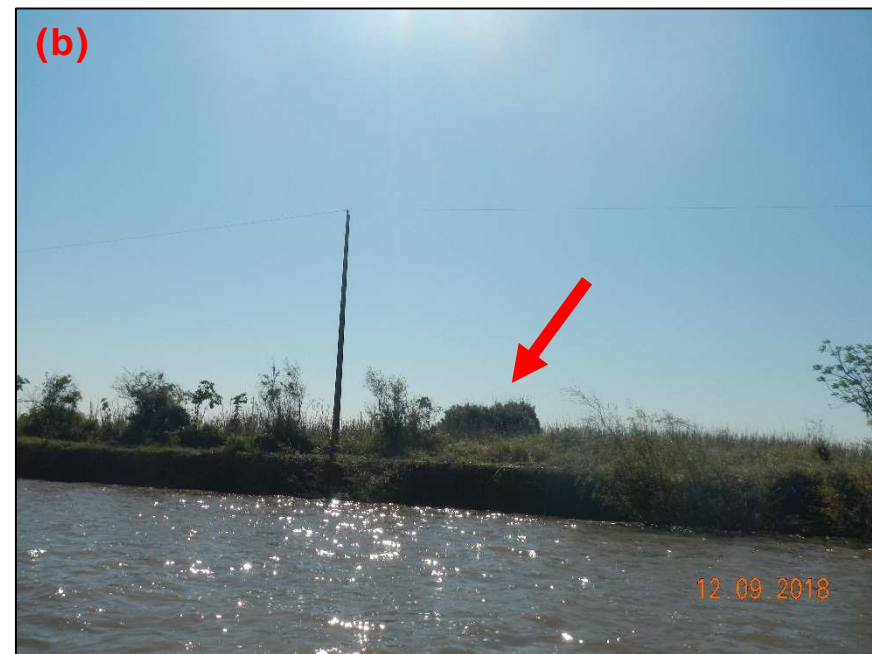
Foto 8 ab – a) Estrada municipal, margem esquerda do rio Jacuí, 04/09/2018, nível d'água 4,14 m.

b) Estrada municipal, margem esquerda do rio Jacuí, 12/09/2018, nível d'água 2,56 m.

Estrada municipal localizada na margem esquerda do rio Jacuí em Triunfo completamente submersa (foto 8a). Essa é uma área exposta a intensos processos erosivos em virtude de haver uma estrada no limite do talude marginal, caracterizando o descumprimento da legislação florestal sobre APP'S. A estrada é utilizada para tráfego de maquinário agrícola e outros, fato que corrobora com a aceleração da erosão na área.

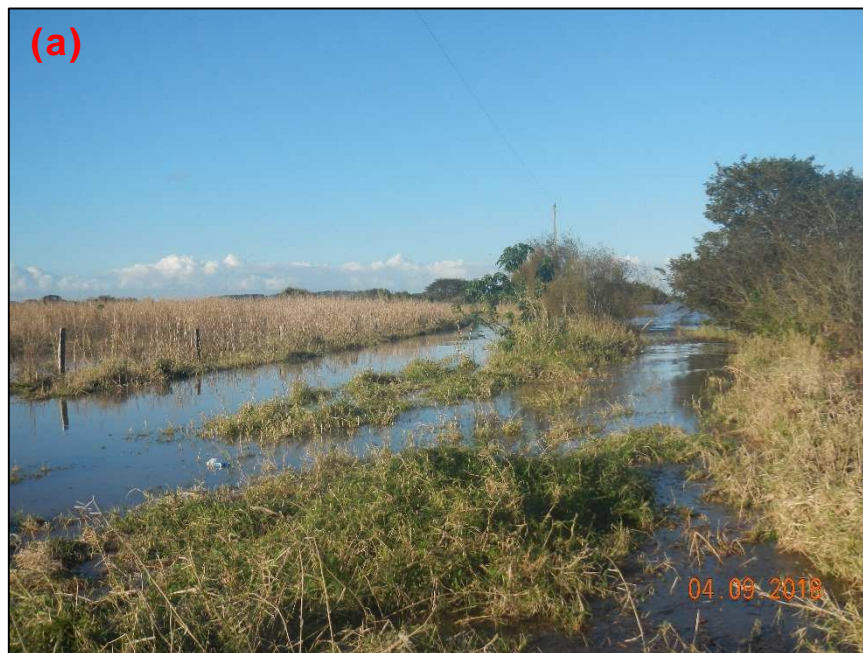
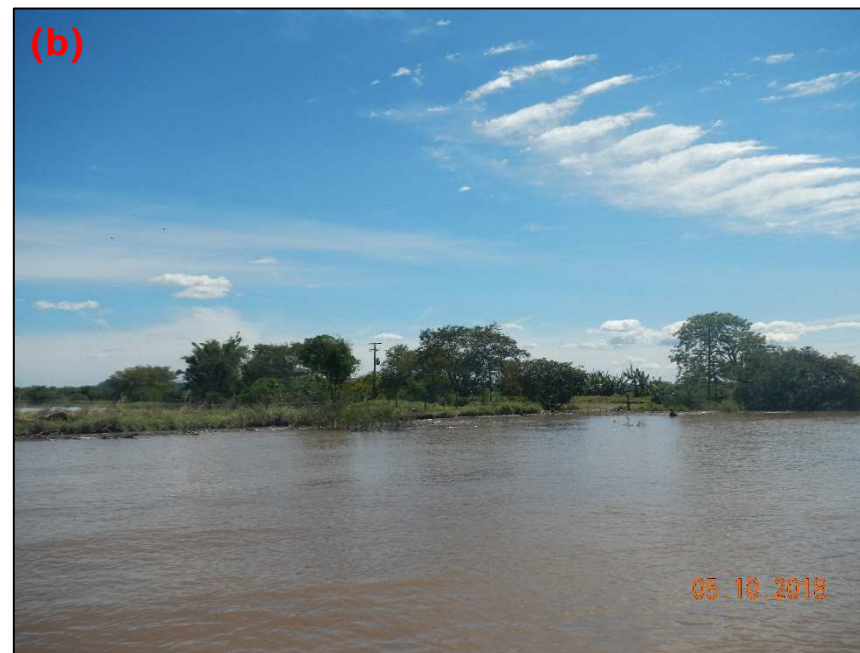
Foto 9 ab – a) Estrada Municipal de Triunfo, margem esquerda, em 04/09/2018, nível d'água 4,14 m.

b) Estrada Municipal de Triunfo, margem esquerda, 05/10/2018, nível d'água 4,28 m.

Em ambas as fotos pode-se observar que a estrada está completamente alagada. Toda a área marginal onde está localizada a estrada municipal está sujeita a severos processos erosivos, pois os taludes estão desprotegidos de vegetação ciliar e o local é intensamente utilizado para tráfego de veículos pesados.

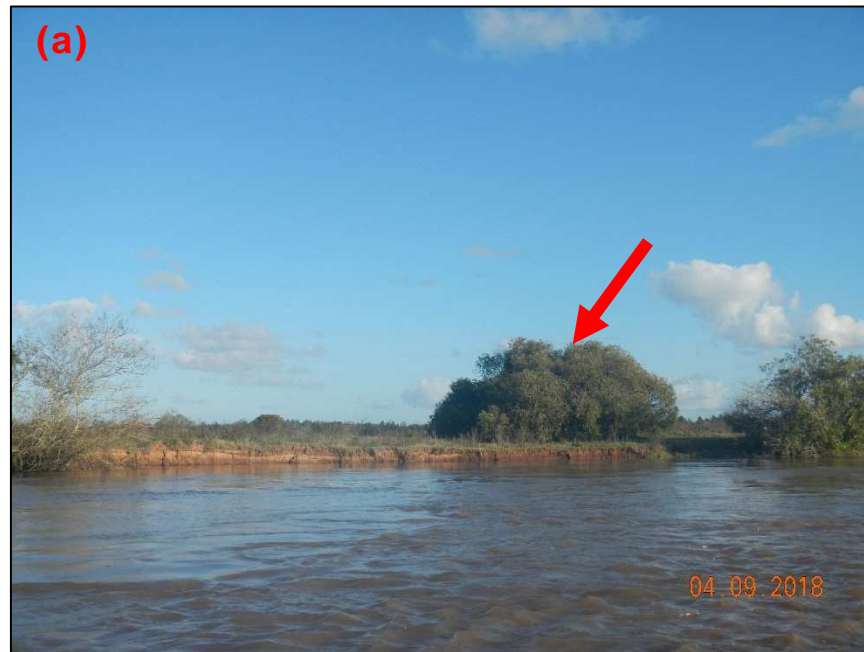
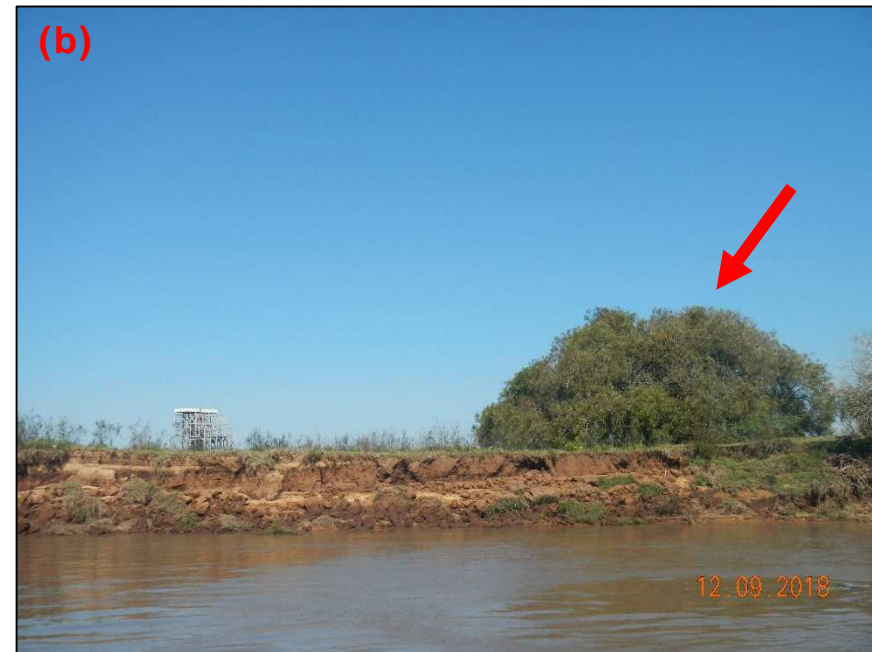
Foto 10 ab – a) Ilha do Dornelles, margem esquerda, em 04/09/2018, nível d'água 4,14 m.

b) Ilha do Dornelles, margem esquerda, 12/09/2018, nível d'água 2,56 m.

Observa-se que essa é uma área que apresenta intenso processo erosivo. Um dos fatores que intensifica o processo erosivo é pisoteio do gado das margens ainda úmidas. Com o recuo das águas os taludes sem proteção vegetal ficam extremamente expostos aos processos erosivos, uma vez que o mesmo fica instável por ser constituído de material argilo-arenoso.

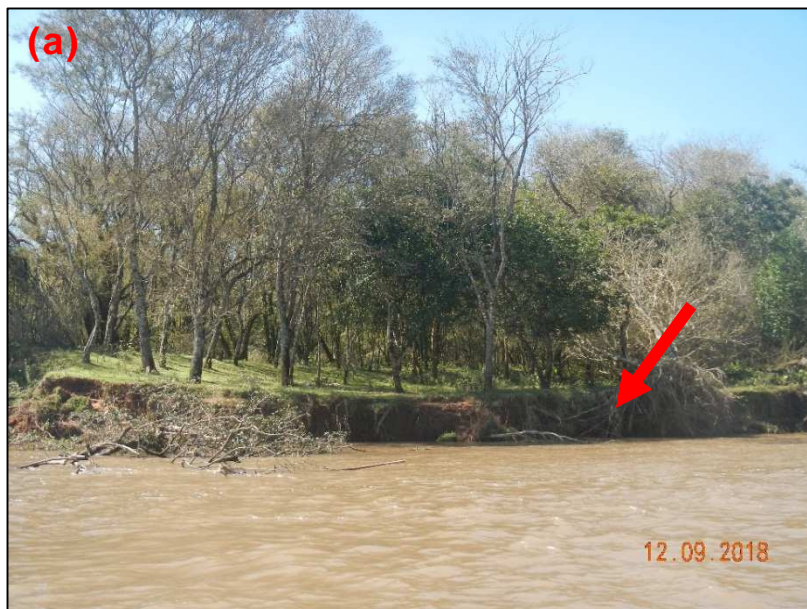
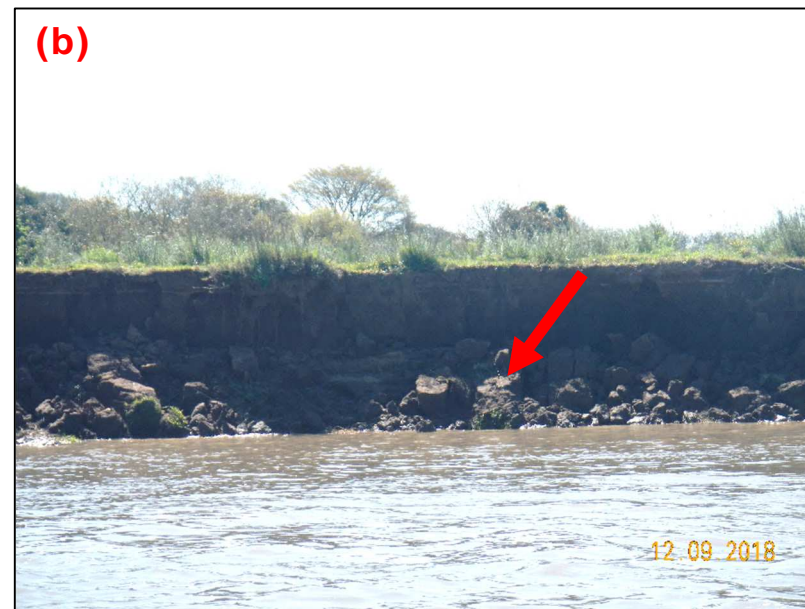
Foto 11 ab – a) Ilha dos Dornelles, margem direita, 12/09/2018, nível d'água 2,56 m.

b) Ilha dos Dornelles, margem direita, 12/09/2018, nível d'água 2,56 m.

Na foto “a” é possível observar que inúmeros exemplares arbóreos caíram após a elevação do nível d'água. O sentido de queda é de montante para jusante. Na imagem “b” observa-se um talude extremamente erosivo, impactado diretamente pela ação das águas do rio Jacuí e influenciado pelas águas do Arroio dos Ratos, que possui sua foz nessa região. Não há vegetação nativa nas margens e o talude fica instável por ser constituído de material argilo-arenoso.

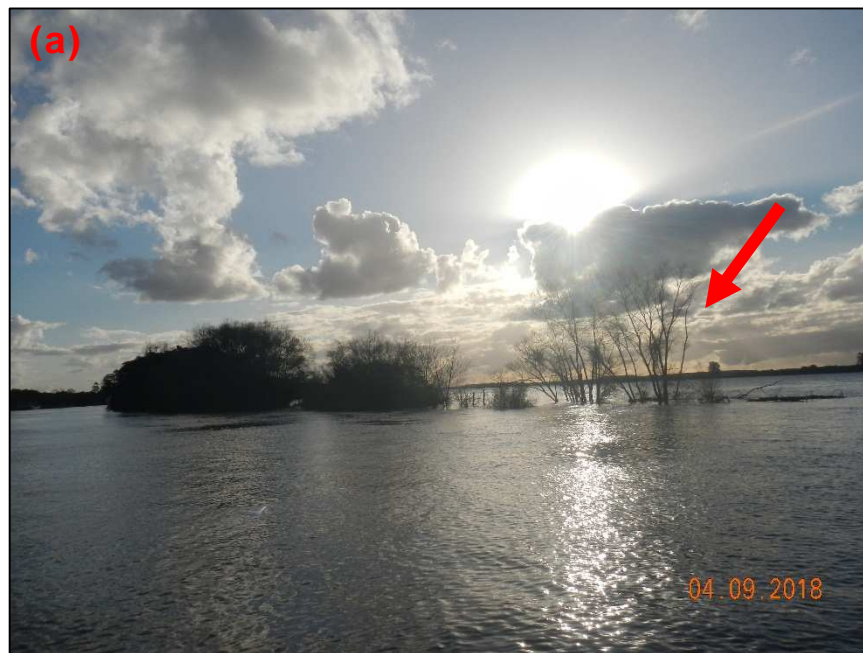
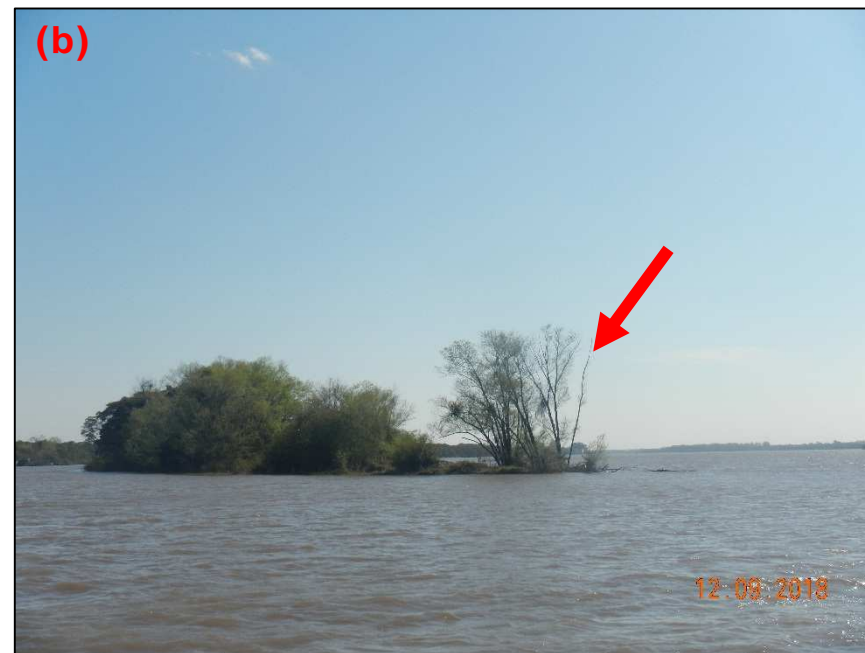
Foto 12 ab – a) Ilha Dona Antônia, extremidade leste, 04/09/2018, nível d'água 4,14 m.

b) Ilha Dona Antônia, extremidade leste, 12/09/2018, nível d'água 2,56 m.

Essa ilha sofre com processos erosivos severos, durante as enchentes a mesma fica completamente submersa.

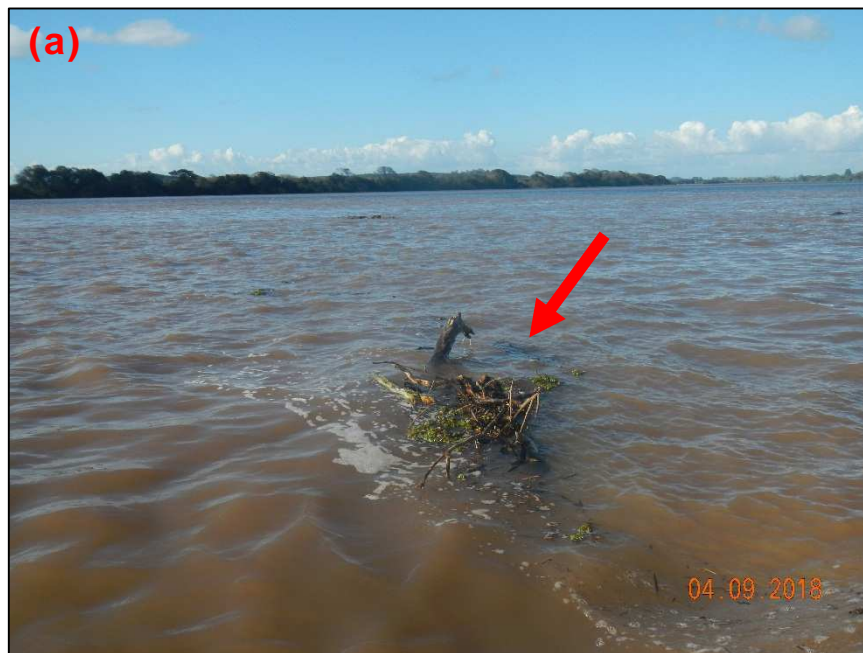
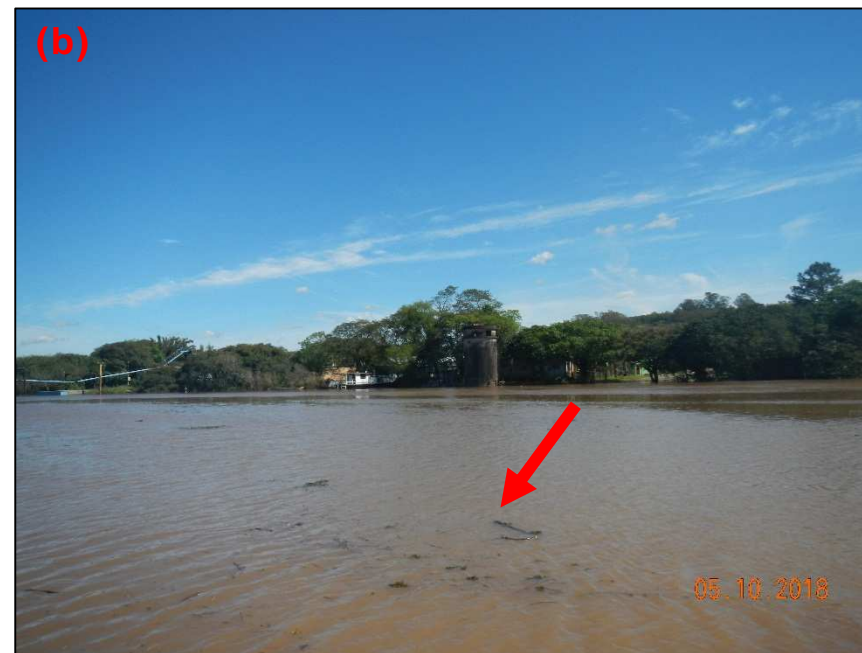
Foto 13 ab – a) Trecho do rio conhecido como “Santa Cruz”, no GM 186, 04/09/2018, nível d’água 4,14 m.

b) Porto Batista, margem esquerda em Triunfo, 05/10/2018, nível d’água 4,26 m.

Em ambas as enchentes, observou-se inúmeros troncos e galhos de árvores sendo levados pela correnteza do rio Jacuí.

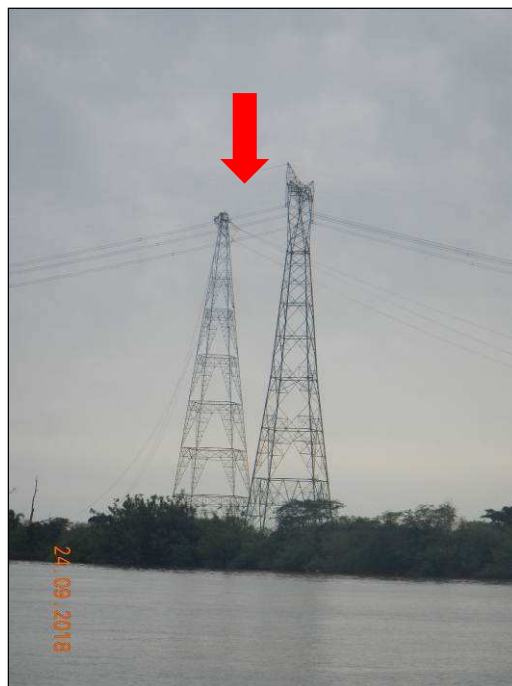
No dia 23/09/2018, houve um forte temporal na região de Charqueadas, o que ocasionou a queda de uma torre na ilha do Araújo e de outra na margem de Triunfo. Uma outra torre na margem de Charqueadas foi danificada. Tal situação causou inclusive a determinação pela Marinha do Brasil de interdição do tráfego de embarcações no trecho devido ao risco, pois cabos de alta tensão ficaram submersos.

Foto 14 – Torre danificada na margem de Charqueadas.

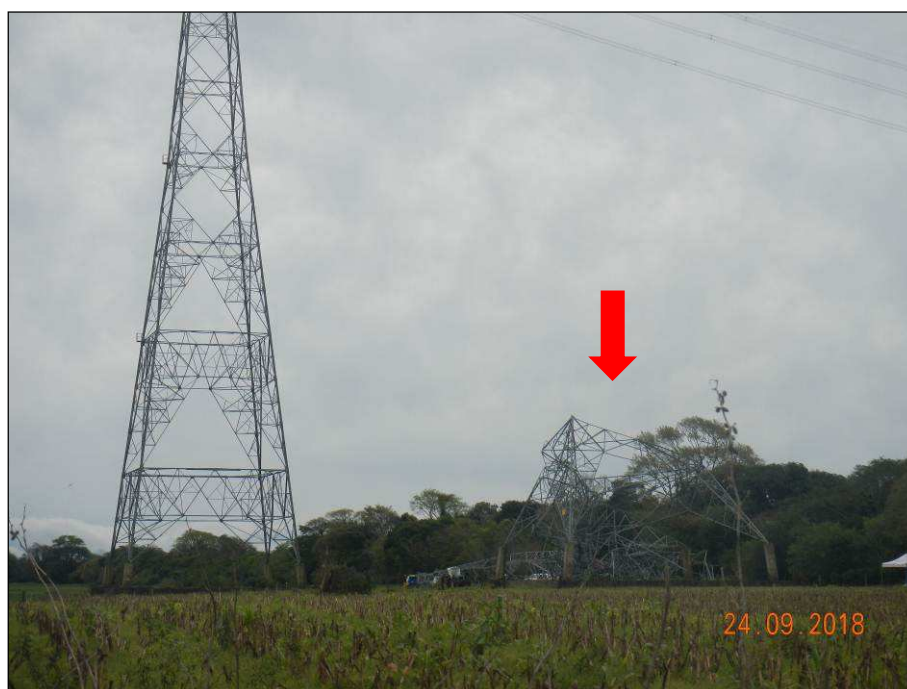
Foto 15 – Torre caída na ilha do Araújo

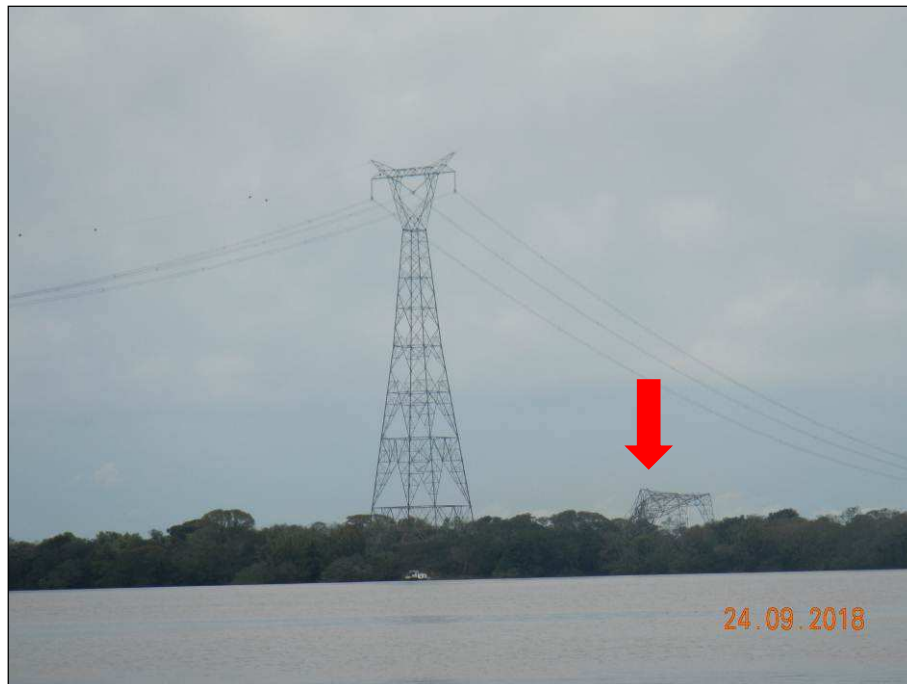
Foto 16 – Torre caída na margem de Triunfo
