RELATÓRIO DE VISTORIA DAS INUNDAÇÕES EM 2020

SOMAR – SOCIEDADE MINERADORA LTDA

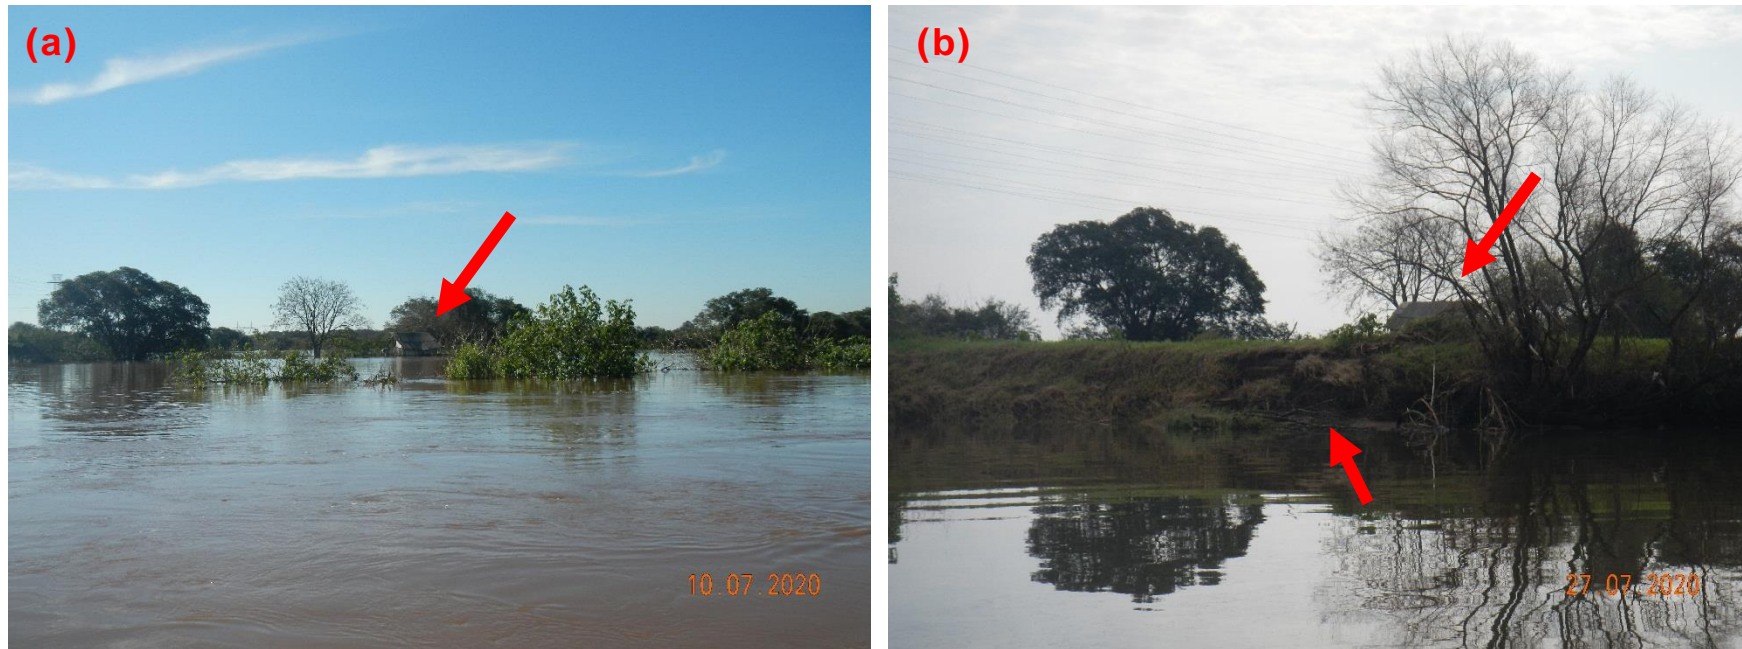
Figura 7 (ab) – Localizadas na Ilha das Cabras, margem direita.

A Figura 7a demonstra os níveis alcançados pela água em 10/07/2020 com medida de nível d'água em 6,26m. Na Figura 7b, ilustra a regressão da água em 27/07/2020, com nível d'água em 1,82m, nota-se erosão de parte da margem. Essa área é utilizada até os limites dos taludes marginais para cultivos agrícolas.

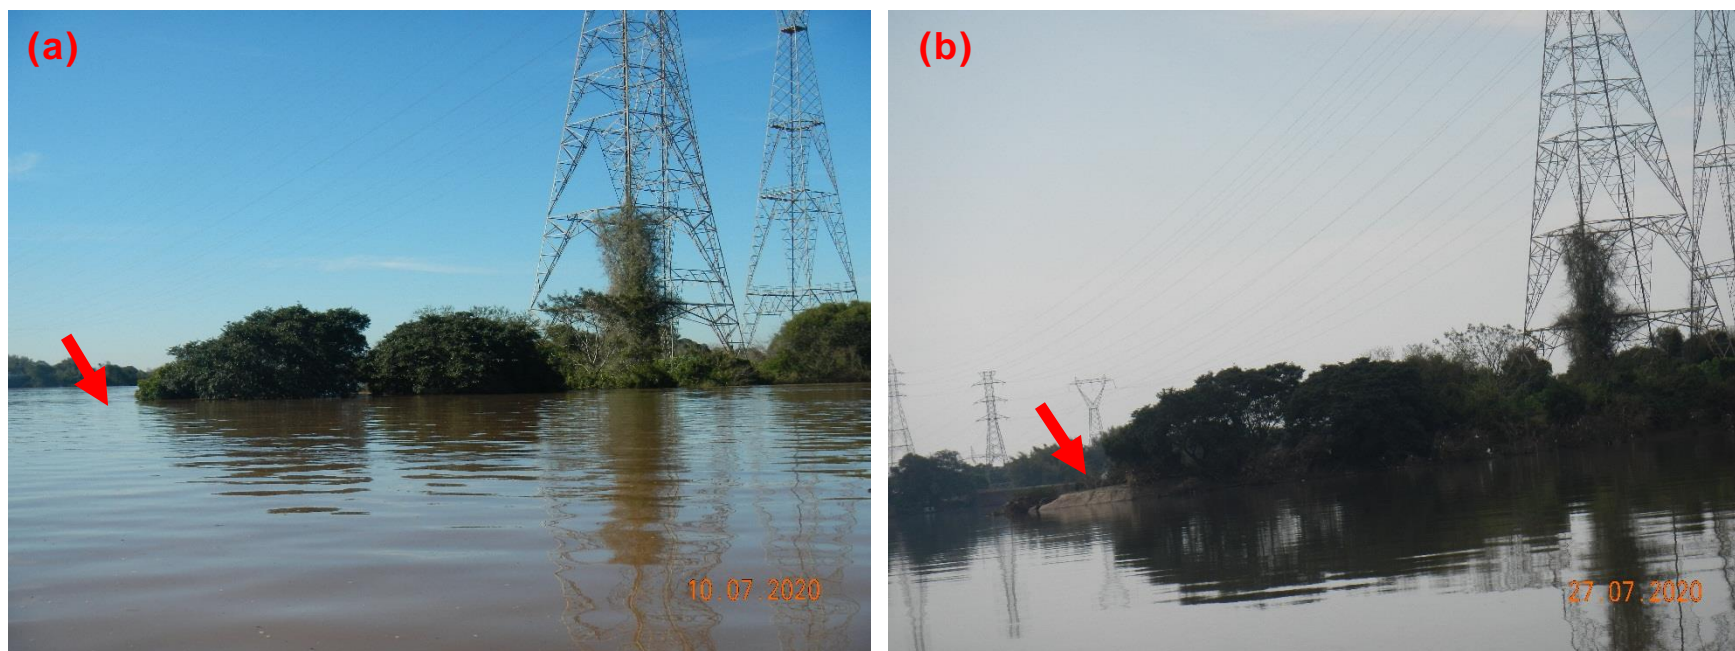
Figura 8 (ab) – Montante ilha das Cabras, ponta oeste.

Figura 8a, datada em 10/07/2020 observa-se que o colchão de concreto instalado para contenção de erosão da ilha das Cabras completamente submerso. Na Figura 8b, datada em 27/07/2020, tem-se a presença de diversos resíduos e exemplares arbóreos arrastados pelas correntezas, que se depositam no local. As instalações do colchão de concreto para estabilização e proteção dos taludes apresentam danos estruturais, identificados como pontos de preocupação pela SOMAR historicamente, devido à falta de monitoramento e manutenção dos mesmos.

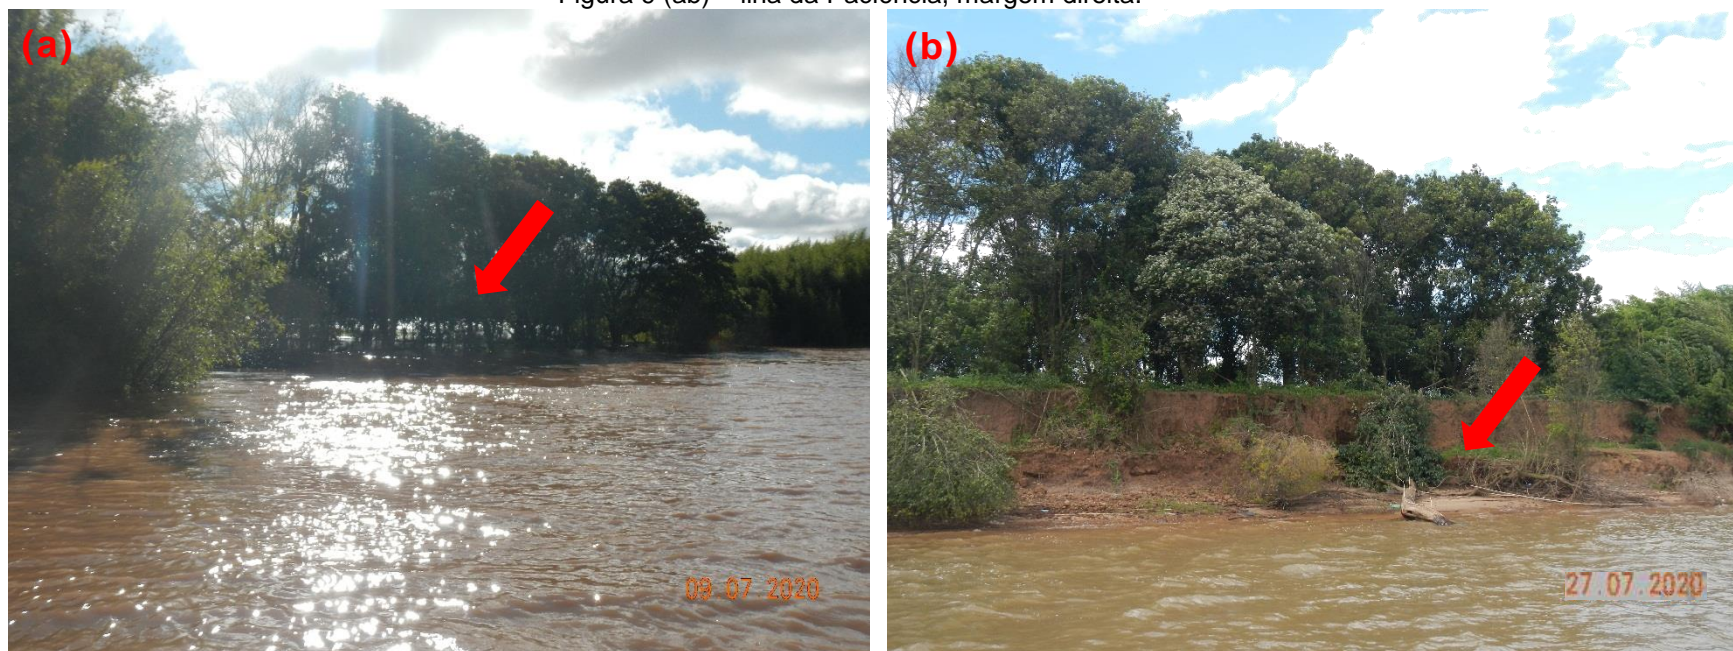
Figura 9 (ab) – ilha da Paciência, margem direita.

Figura 9a, datada em 09/07/2020, nível d'água 4,80 m, é possível perceber parte da ilha da Paciência submersa. Na Figura 9b, datada em 27/07/2020 identifica-se exemplares arbóreos caídos nas margens e solo exposto e desprotegido. Nesta região, ocorreram plantações de mata ciliar realizados pela SOMAR, entretanto após diversas enchentes vários exemplares arbóreos foram perdidos, tendo sido um fator recorrente durante os anos em virtude, do desmoronamento do solo dos taludes que estão desprotegidos e pelo forte impacto de vento e correntezas na área em questão. No local, também ocorrem atividades de pecuária e agricultura até os limites marginais.

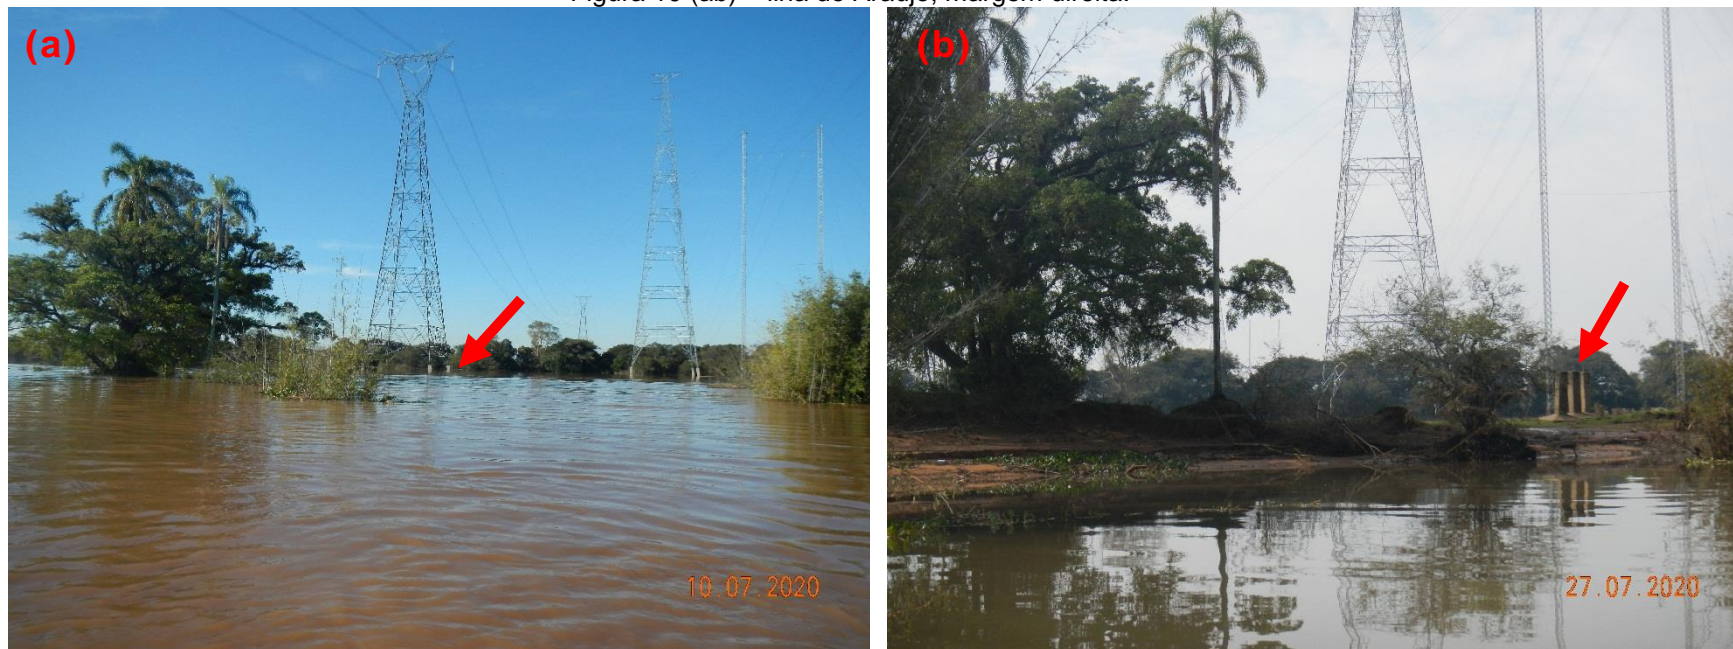
Figura 10 (ab) – ilha do Araújo, margem direita.

Na Figura 10a, datada em 10/07/2020 é possível perceber inundação da área atingindo até as fundações das torres de linha de transmissão. Por se tratar de uma ilha fluvial móvel são nítidos os problemas estruturais que podem vir a ocorrer, visto estarem muito próximos à margem, em solo inconsolidado e sucessível a erosão. Fato já ocorrido em 23/09/2018 que após um vendaval, uma torre da linha de transmissão caiu dentro do rio Jacuí impossibilitado, inclusive, o tráfego de embarcações. Na Figura 10b, possível perceber que se iniciava obras de instalação de mais quatro torres na ilha em questão, todas localizadas muito próximas a margem, podendo ocasionar problemas no futuro.

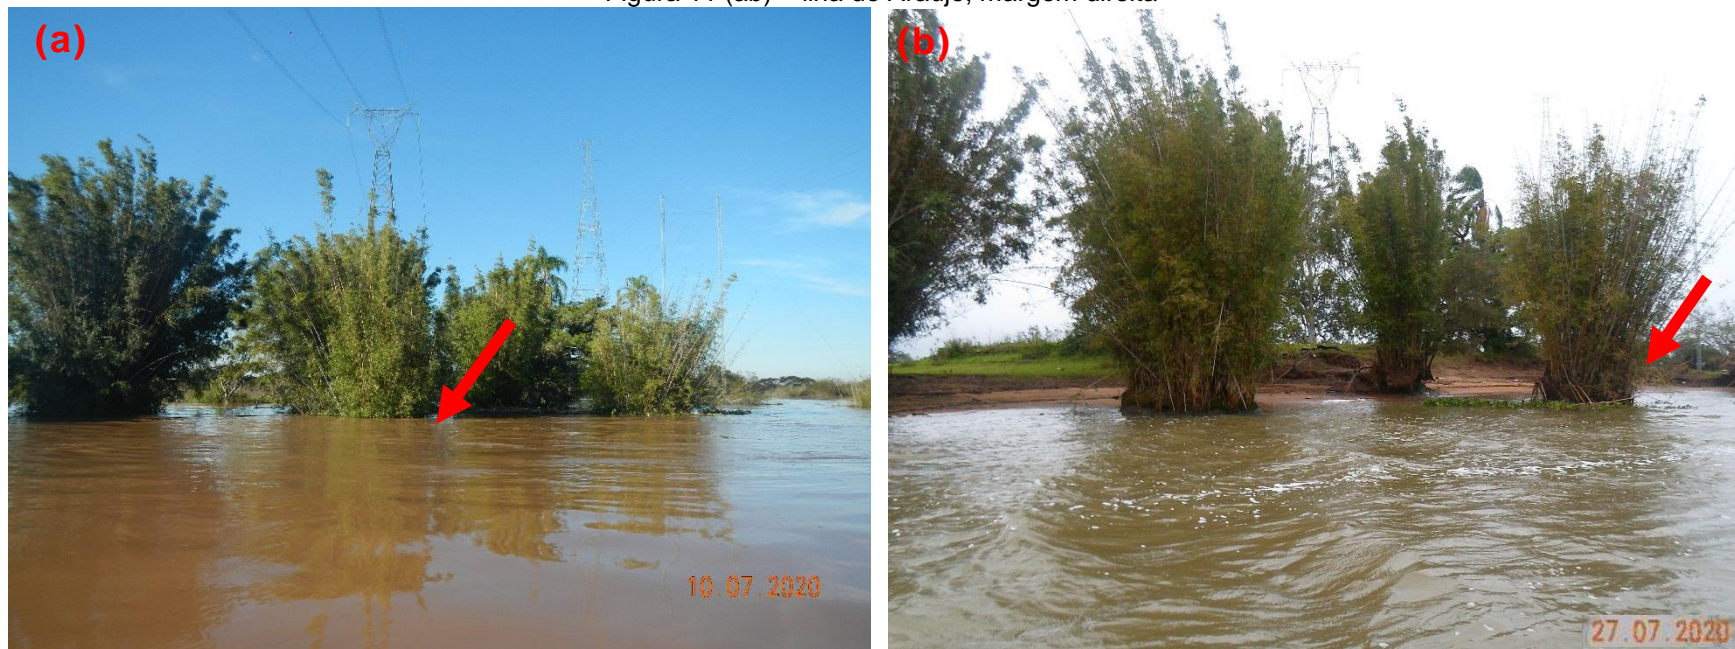
Figura 11 (ab) – ilha do Araújo, margem direita

Na Figura 11a data de 10/07/2020 e percebe-se detalhes das touceiras de exemplares de taquaireira que em breve poderão se desprender completamente do solo. Como caso observado na Figura 11b, onde até mesmo em períodos de nível d'água dentro da normalidade, já apresenta estruturas das raízes submersas na água. Este caso é observado ao longo dos anos sobre as ações das águas neste local.

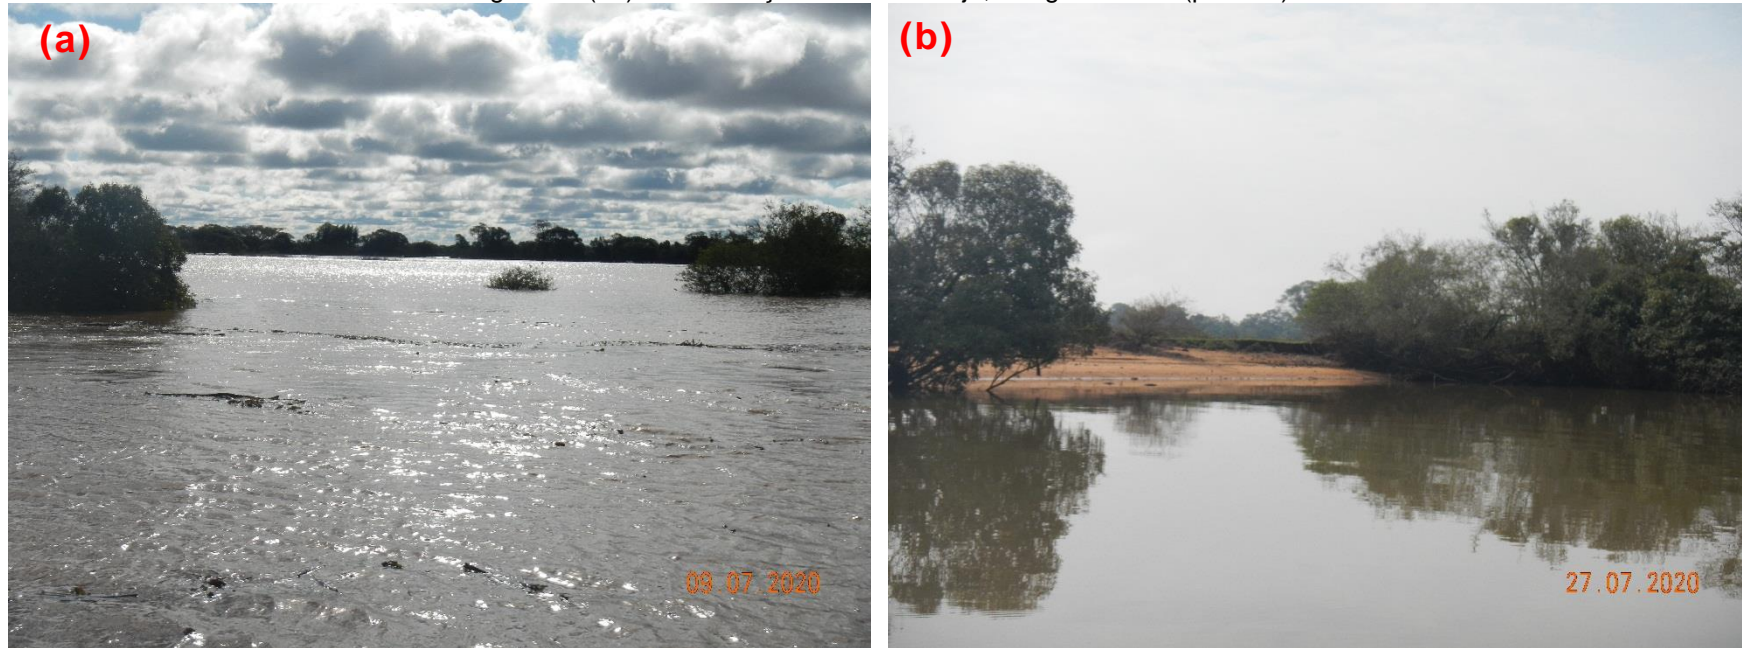
Figura 12 (ab) – Localização: ilha do Araújo, margem direita (prainha)

Nesta região existe a formação de uma faixa de areia emersa, como uma prainha. Historicamente esta prainha se formou e há presença de utilização para dessedentação do gado existente na região. É um local com base arenosa, como é característico das ilhas de barra móvel localizadas no rio Jacuí. Pode se perceber na Figura 12a, datada em 09/07/2020 uma área larga da ilha submersa pela cota d'água.

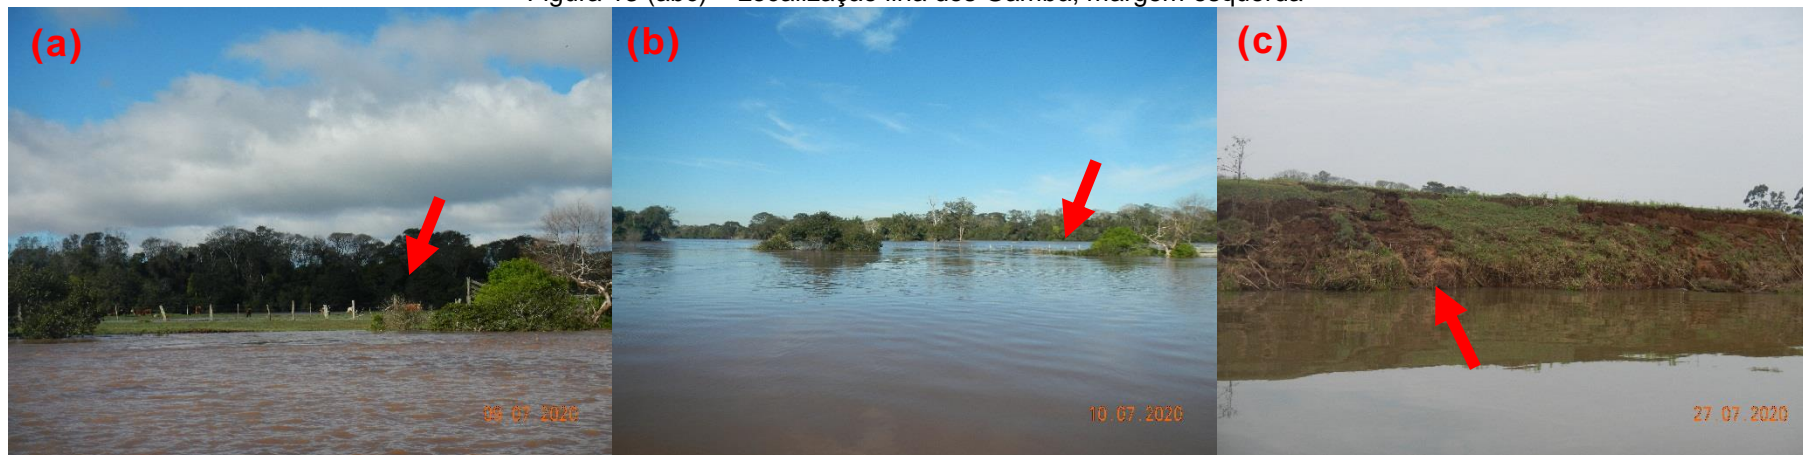
Figura 13 (abc) – Localização ilha dos Gambá, margem esquerda

Neste local foi possível perceber a intervenção da atividade pecuária próximo aos limites marginais, onde na Figura 13a (09/07/2020) os animais ainda estão presentes e na Figura 13b (10/07/2020) o local está totalmente submerso pela água. Na Figura 13c, datada em 27/07/2020, é possível verificar o tipo de talude exposto da região em questão, percebe-se desprendimento dos blocos de solo do talude marginal, em virtude dos fatores como falta de vegetação ciliar, intervenção da pecuária em zona de APP e os impactos das velocidades de correnteza.

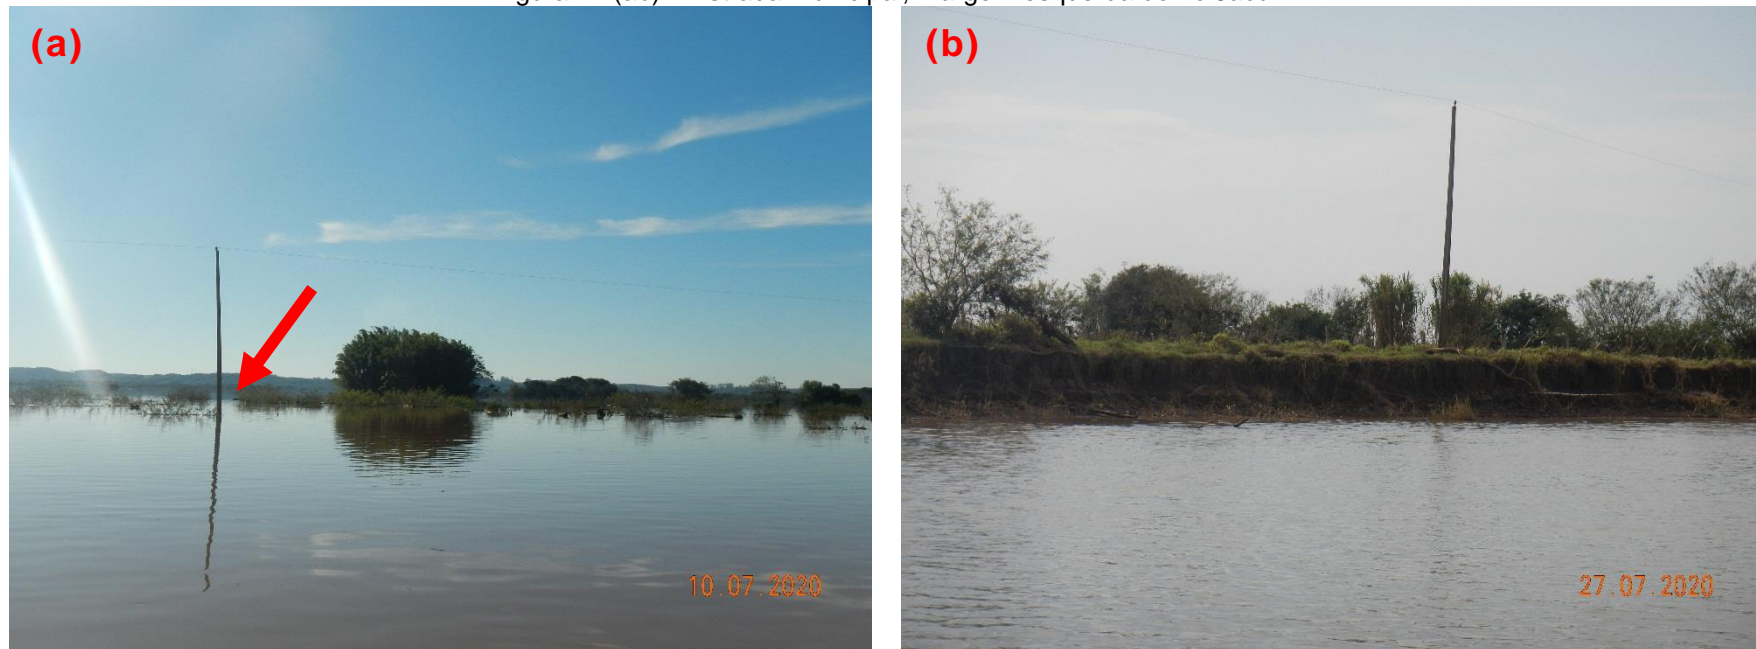
Figura 14 (ab) – Estrada municipal, margem esquerda do rio Jacuí

Na Figura 14a é possível perceber a estrada municipal localizada na margem esquerda do rio Jacuí em Triunfo completamente submersa. Essa é uma área exposta a intensos processos erosivos em virtude da falta de vegetação nos taludes, inexistência de mata ciliar, solo areno-argiloso. Periodicamente os taludes sofrem pela percolação d'água, decorrentes do rebaixamento rápido dos níveis do rio, além de haver uma estrada no limite do talude marginal, caracterizando o descumprimento da legislação florestal sobre APP'S.

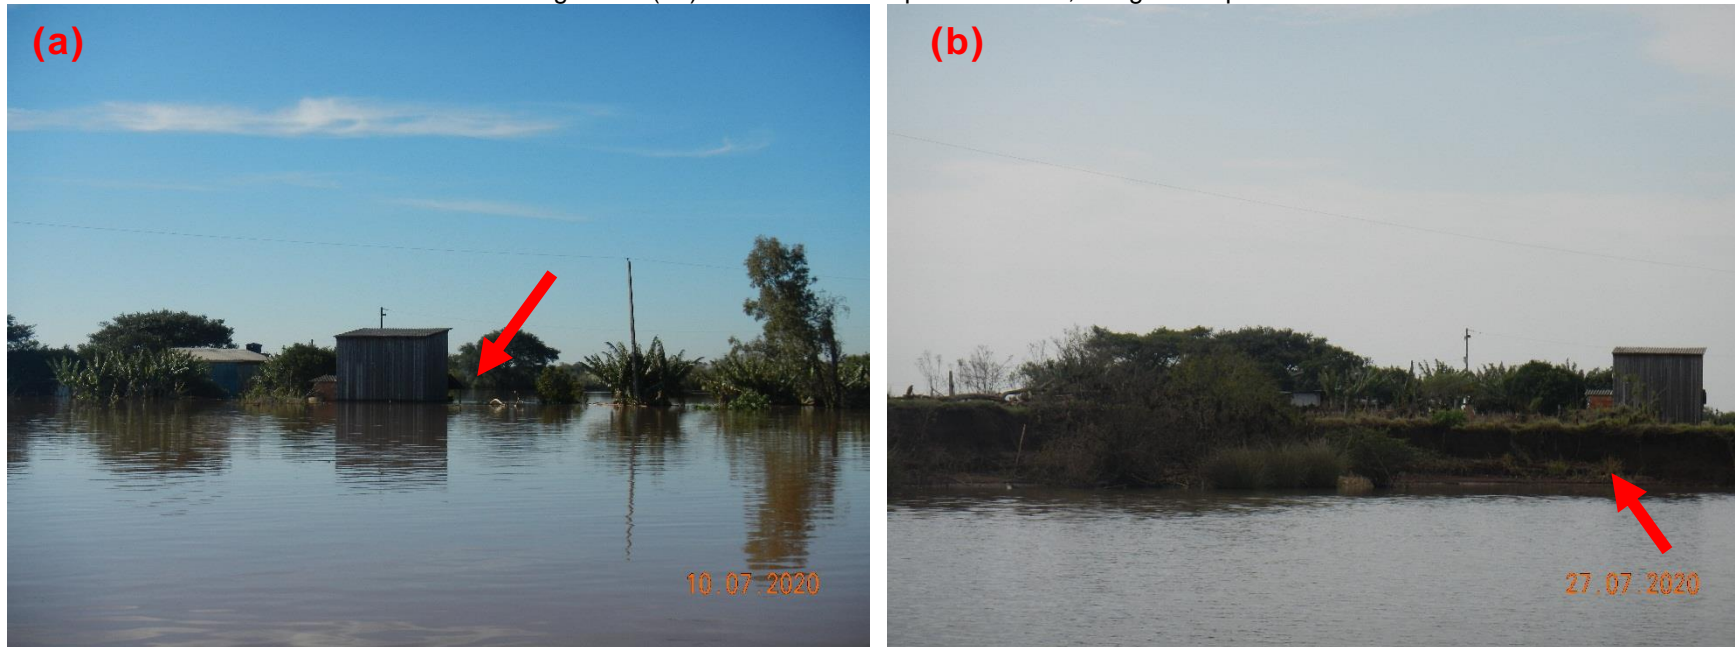
Figura 15 (ab) – Estrada Municipal de Triunfo, margem esquerda

Na Figura 15a observa-se a cota d'água atingindo uma residência e a estrada municipal de Triunfo completamente alagada. Após o rebaixamento do nível da água percebe-se na Figura 15b, os taludes marginais totalmente desprotegidos de vegetação e mata ciliar, sofrendo intensamente processos erosivos na região. A estrada é utilizada para tráfego de maquinário agrícola e outros, que expõem os taludes à uma sobrecarga que podem provocar pequenos desmoronamentos da margem acentuando a abertura de fendas de tração (trincas). Ademais, o patrolamento da estrada deixa solos soltos que, posteriormente, com as chuvas, forma-se lodo e os caminhões e veículos, para evitar o seu atolamento tracionam os motores, gerando ondas de choque no terreno, causando início de trincas nos taludes (barrancos) ou o agravamento (aumento da abertura das trincas de tração) das já existentes por ressecamento.

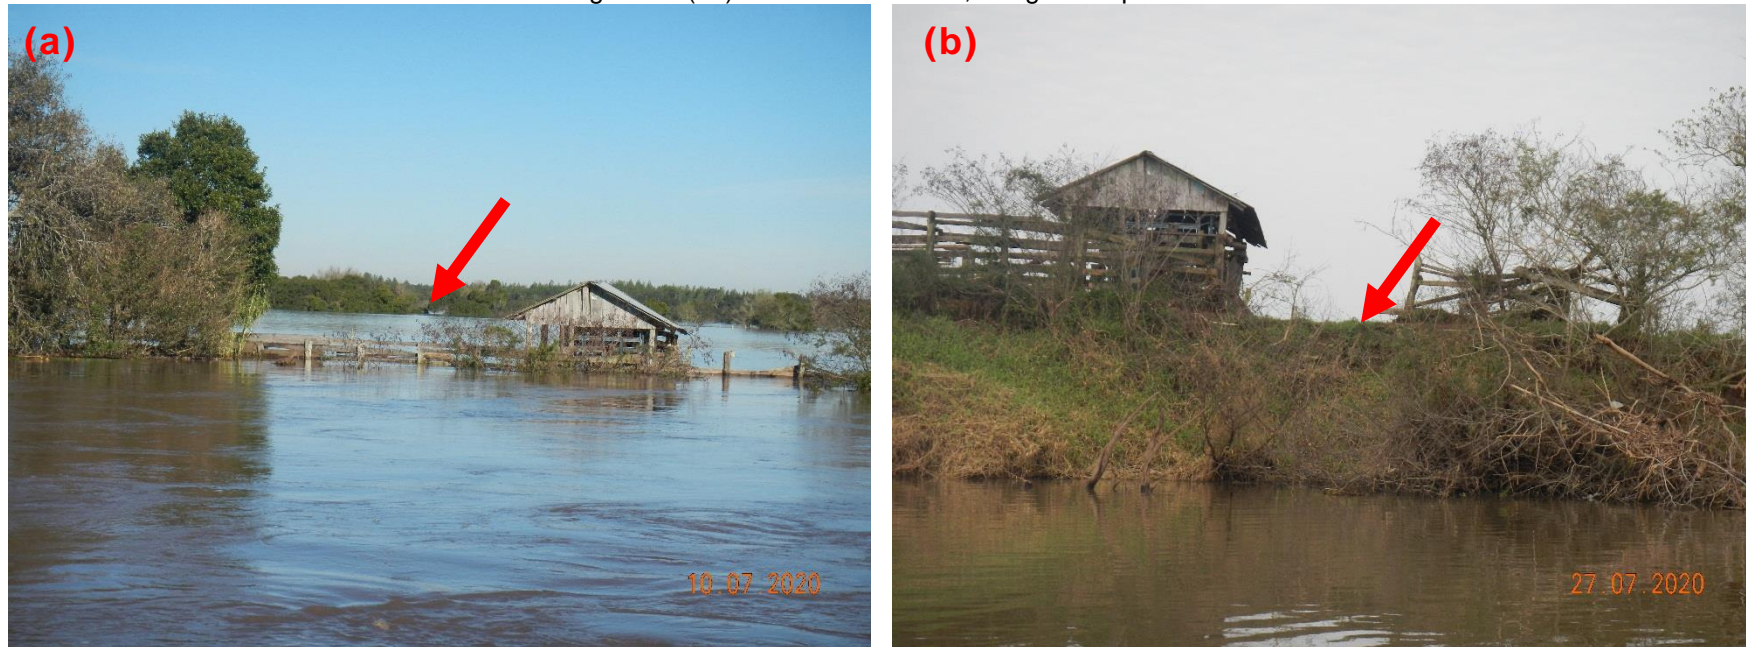
Figura 16 (ab) – Ilha do Dornelles, margem esquerda

Na Figura 16a, datada em 10/07/2020 com nível d'água em 6,26 m observa-se a ilha do Dornelles submersa pela água até a margem direita. Nesta ilha ocorre a utilização intensa para plantio e criação de gado, há presença de diversos locais com blocos de solo se soltando do talude marginal. Quando acontece a baixa do nível é possível perceber os taludes extremamente expostos aos processos erosivos, devido a falta de proteção vegetal nas margens e pelo fato do solo ser constituído de material argilo-arenoso, causando assim instabilidades e saturação dos taludes.

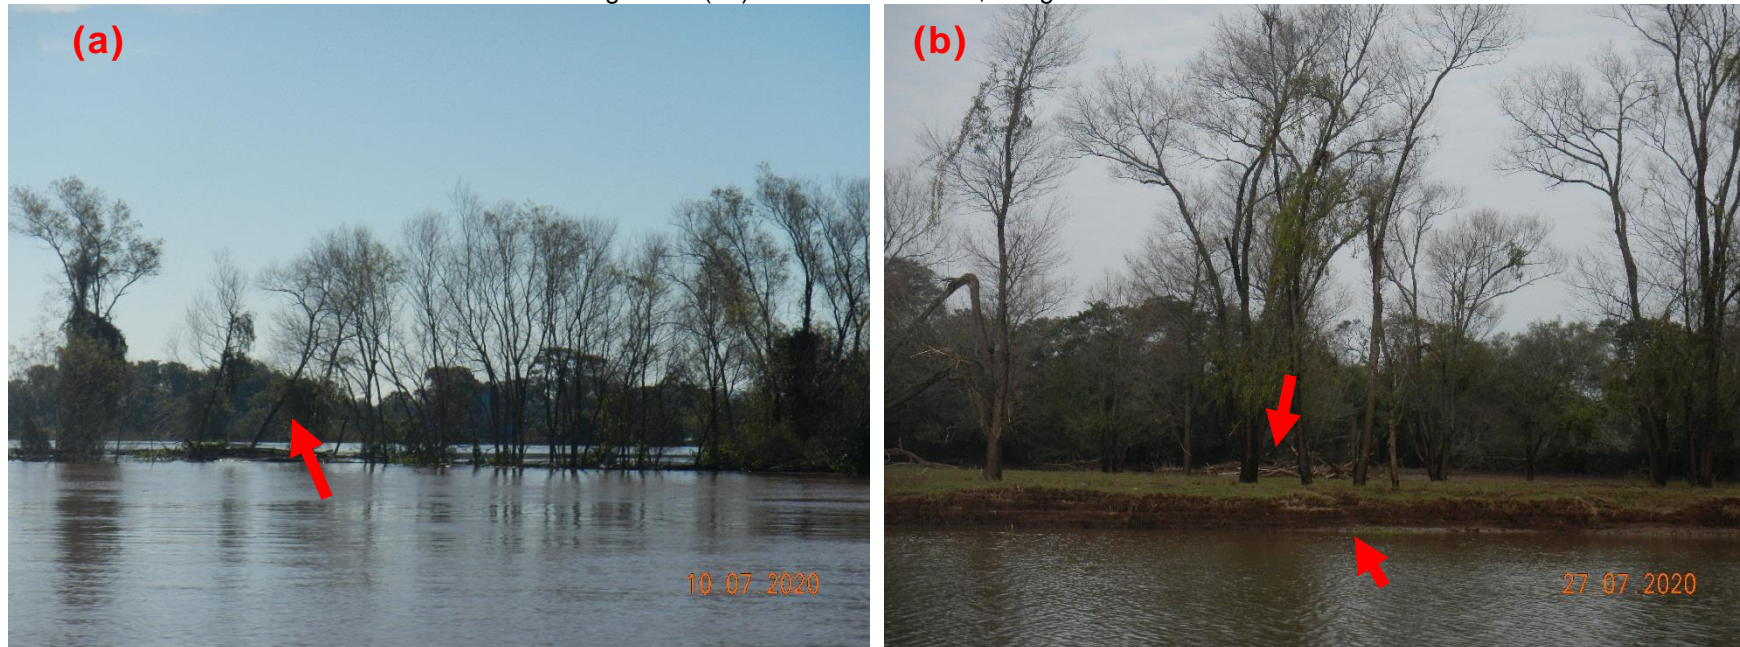
Figura 17 (ab) – ilha do Dornelles, margem direita

Na Figura 17a é possível observar praticamente toda a área da ilha em baixo d'água. Na Figura 17b observa-se um talude extremamente erosivo, impactado diretamente pela ação das águas do rio Jacuí, além de no local estarem expostas árvores caídas devido as instabilidades do solo. Não há vegetação nativa nas margens e o talude fica instável por ser constituído de material argilo-arenoso.

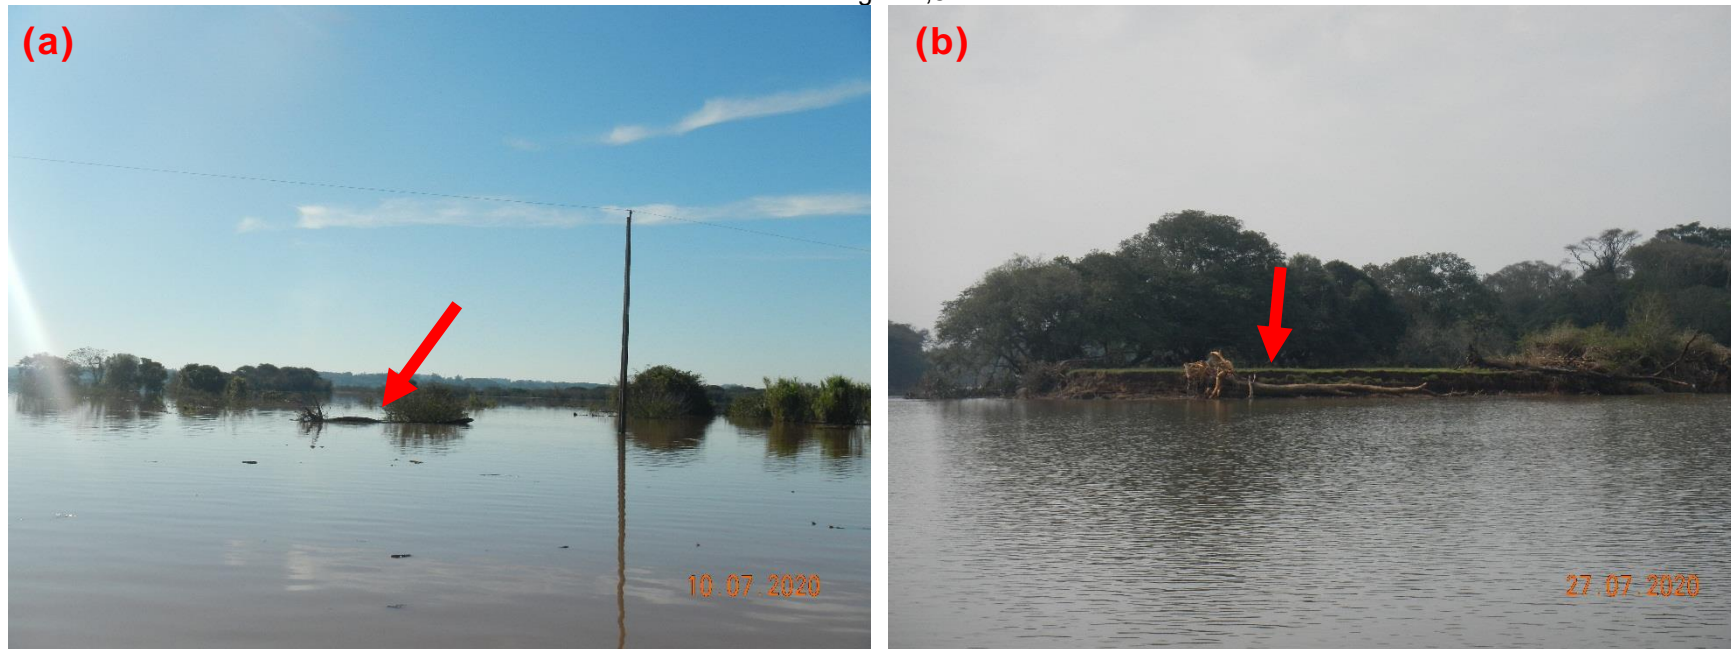
Figura 18 – a) Triunfo, estrada do Caloni, margem esquerda do rio Jacuí, 10/07/2020, nível d'água 6,26 m. b) Ponta oeste ilha do Araújo, 27/07/2020, nível d'água 1,82 m.

Em ambas as fotos se observa grandes troncos de árvores que são arrastados pela correnteza do rio em épocas de cheia. Alguns exemplares ficam sob os taludes marginais a medida em que o nível na água vai baixando, tal como ilustra a Figura 18b.

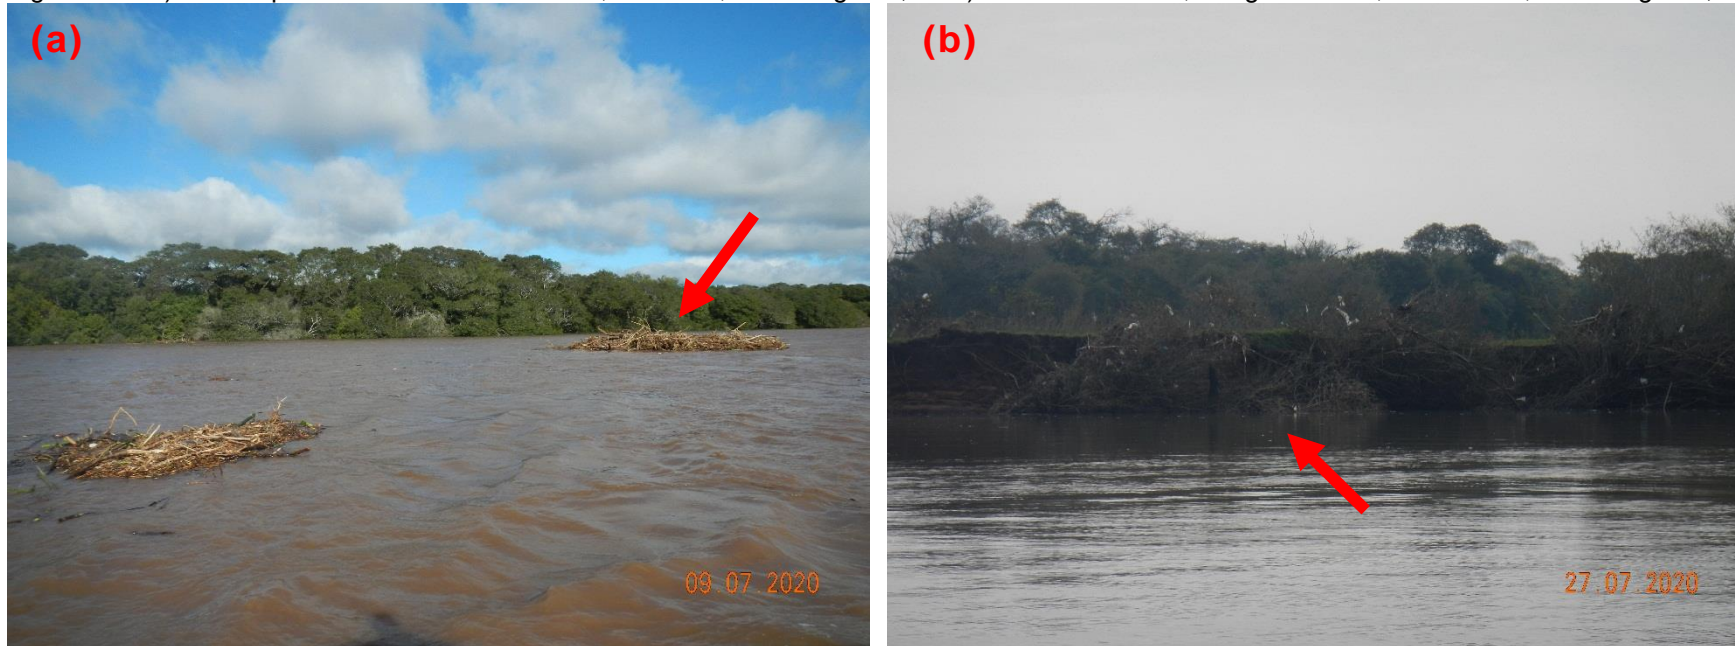
Figura 19 – a) Trecho próximo ao cais da SOMAR, 09/07/20, nível d'água 4,80. b) Ilha do Dornelles, margem direita, 27/07/2020, nível d'água 1,82 m.

Na Figura 19a observa-se exemplares de árvores sendo arrastados pelas correntezas do rio em épocas de cheia. Na Figura 19b possível perceber diversos resíduos nos taludes marginais, assim como, árvores e madeiras que são carregados e se fixam nos taludes.
