RELATÓRIO ANUAL 2022

PROGRAMA DE MONITORAMENTO DA ESTABILIDADE DAS MARGENS SOMAR – SOCIEDADE MINERADORA LTDA

JANEIRO 2023

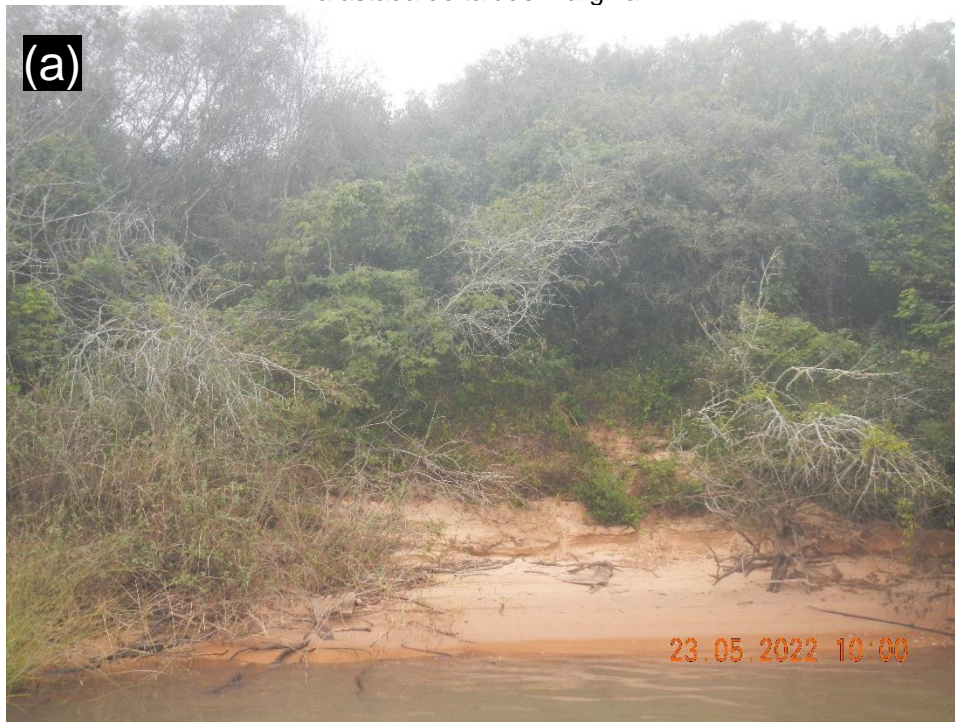
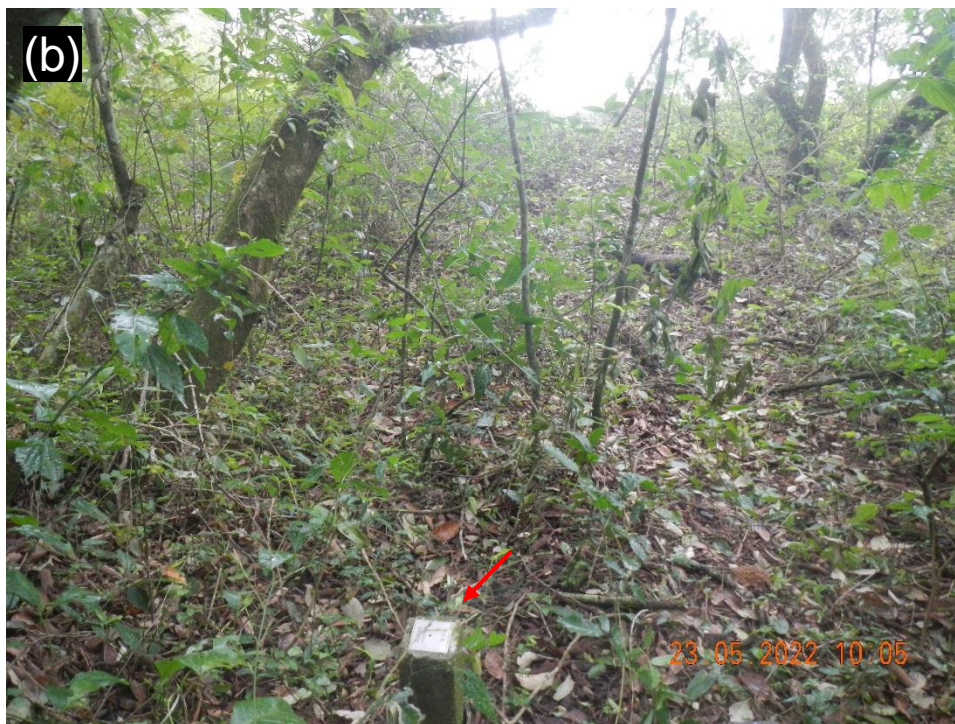
Figura 8 – (ab) Margem direita do rio Jacuí, localização do marco E01A durante campanha de maio de 2022, na Figura 8b possível observar a localização de instalação do marco, sendo um pouco mais afastada do talude marginal.

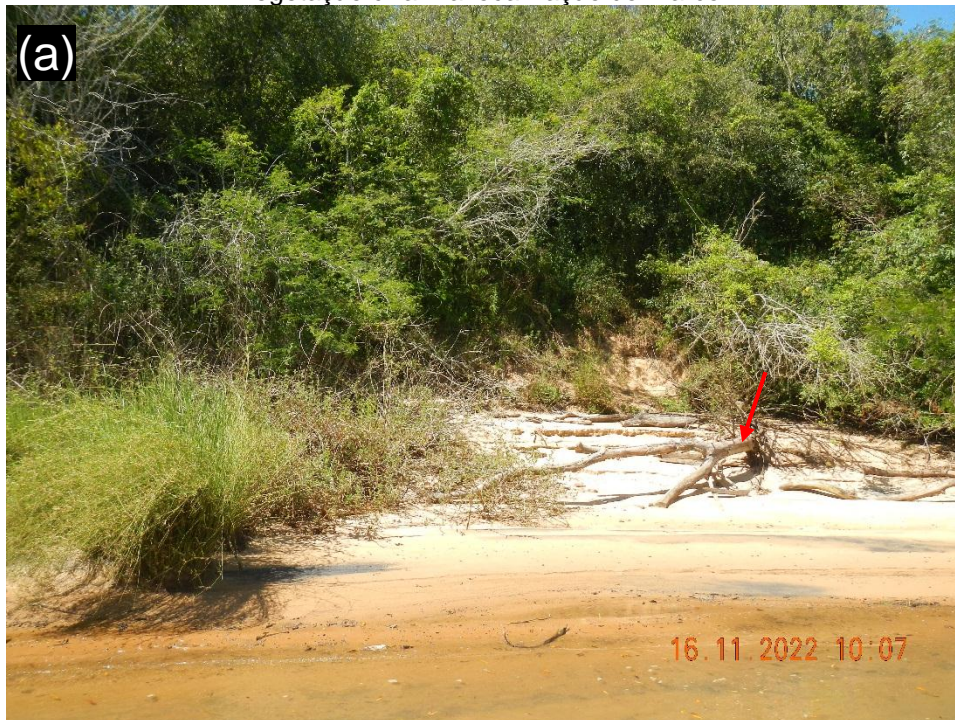
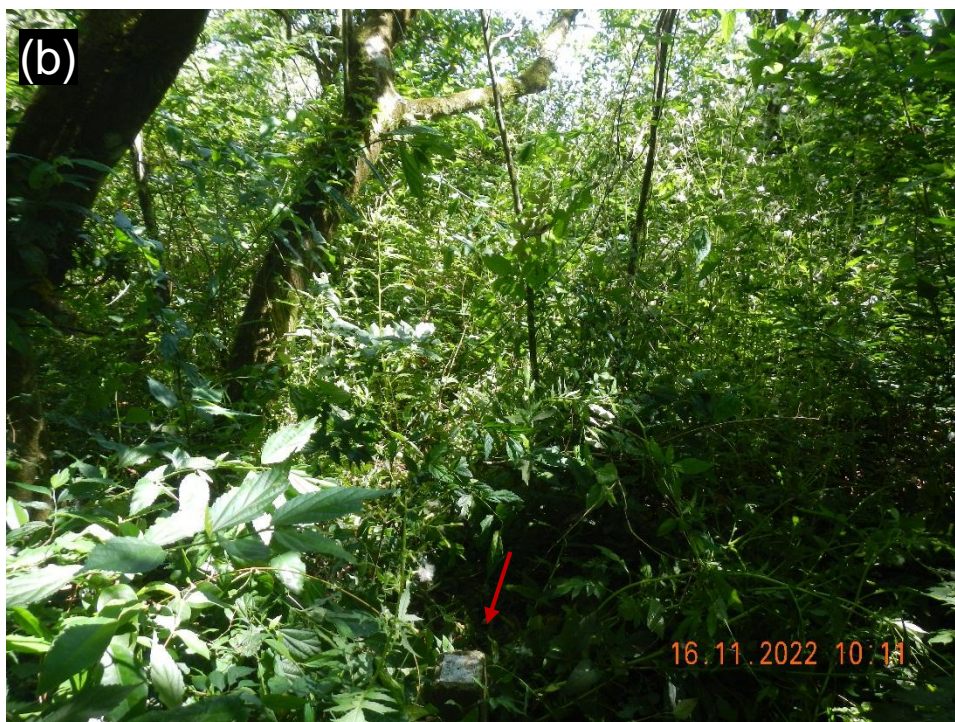
Figura 9 – (a) Vista do talude marginal, onde está o marco, apresenta solo arenoso e vegetação ciliar, presença de fragmentos de vegetação na faixa de areia. (b) Margem direita do rio Jacuí, localização do marco E01A durante campanha de novembro de 2022, possível perceber o adensamento de vegetação ciliar na localização do marco.

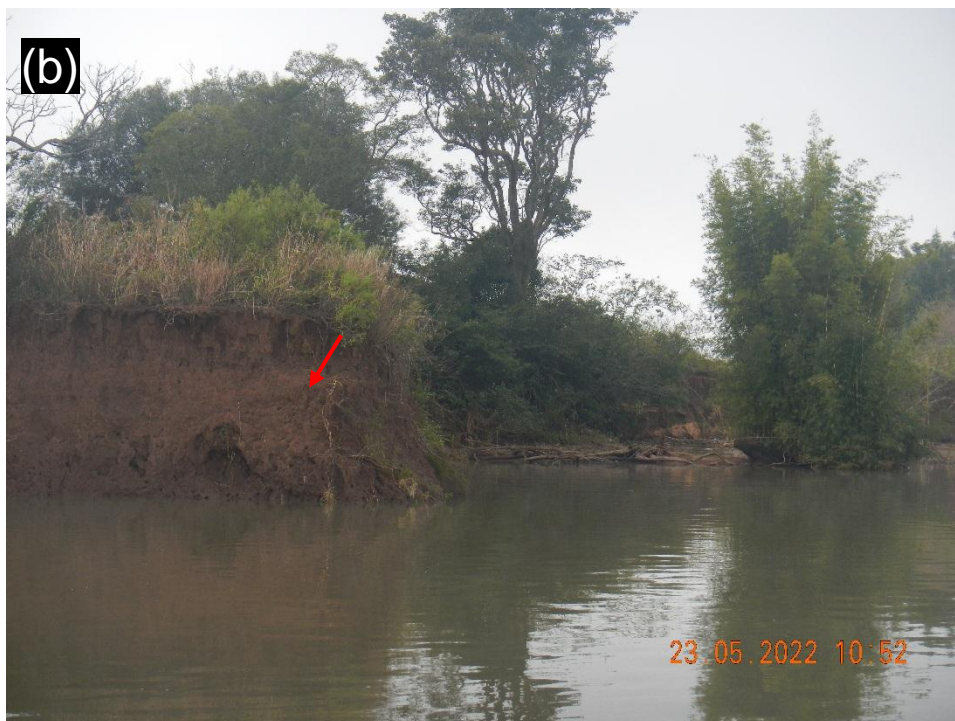
Figura 10 – (a) O marco se encontra no capão à esquerda da foto, entre o marco e na crista do talude marginal há uma estrada vicinal para veículos e maquinário agrícola, observa-se o patrolamento em virtude destes veículos na área. (b) Vista do talude marginal onde está localizado o marco, percebe-se solo exposto.

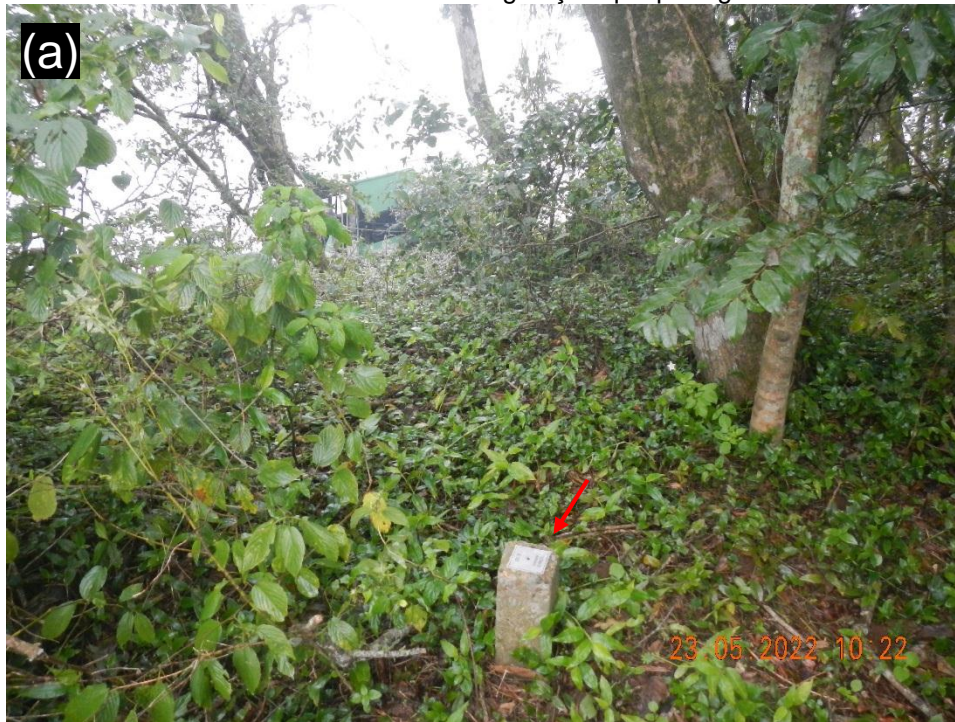
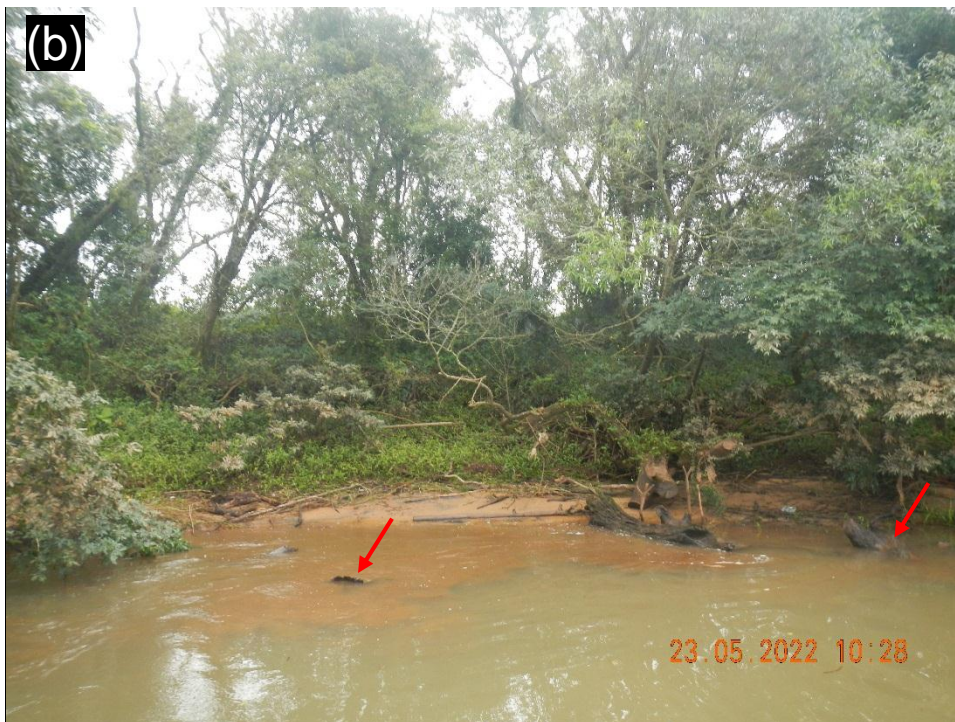
Figura 12 – (a) Vista do marco para o talude marginal. b) Vista geral da localização do marco, observa-se troncos cortados e a vegetação que protege os taludes.

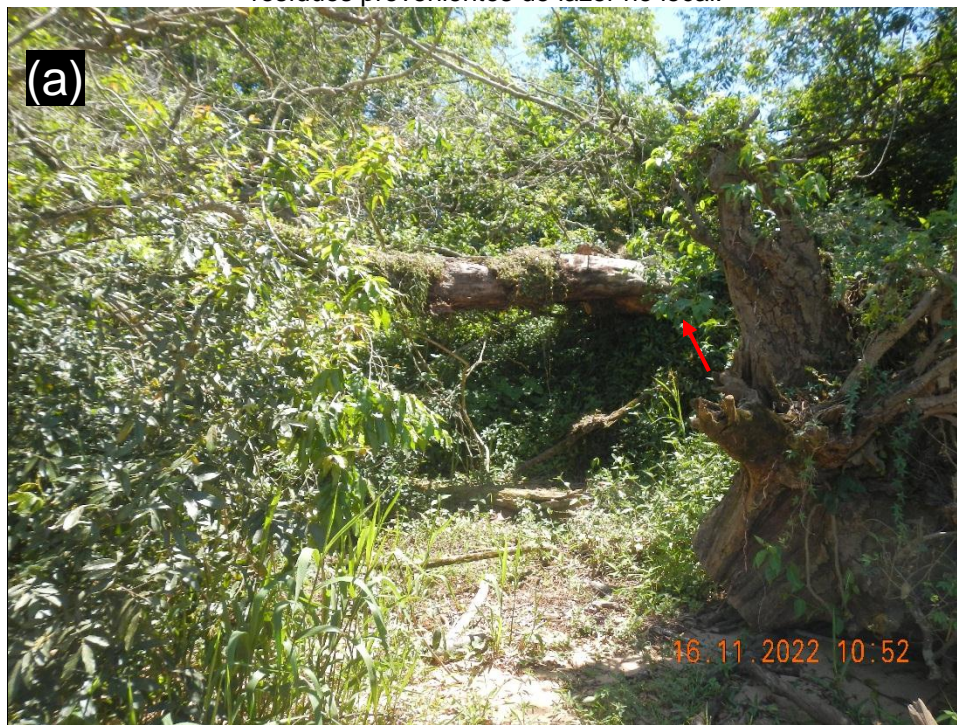
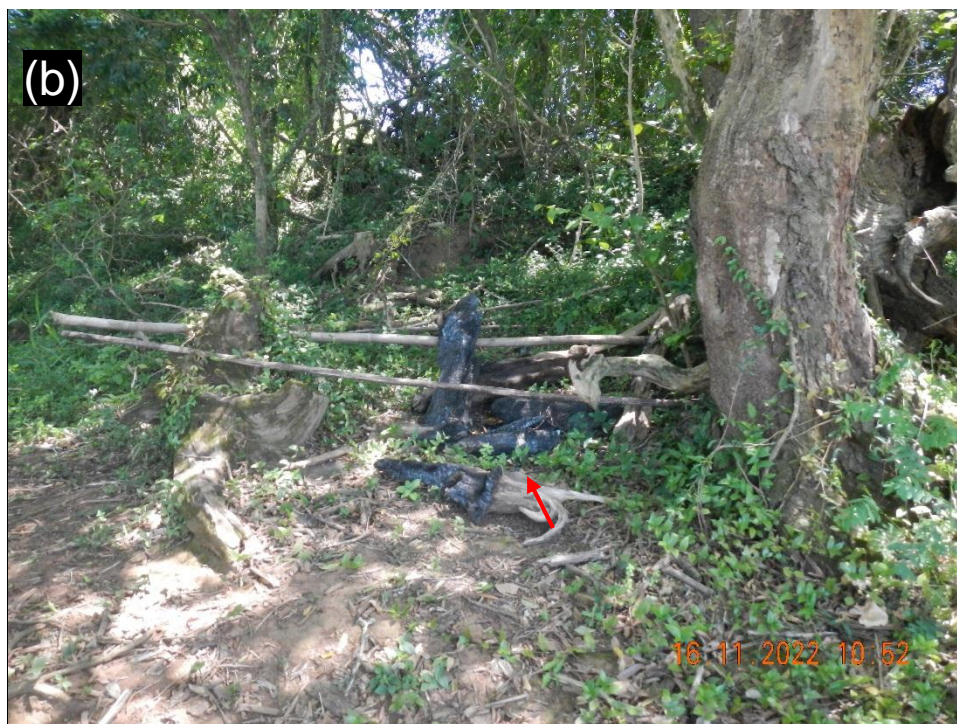
Figura 13 – (a) Visualização de iminência de queda de árvore. (b) Indícios de fogueira, presença de resíduos provenientes de lazer no local.

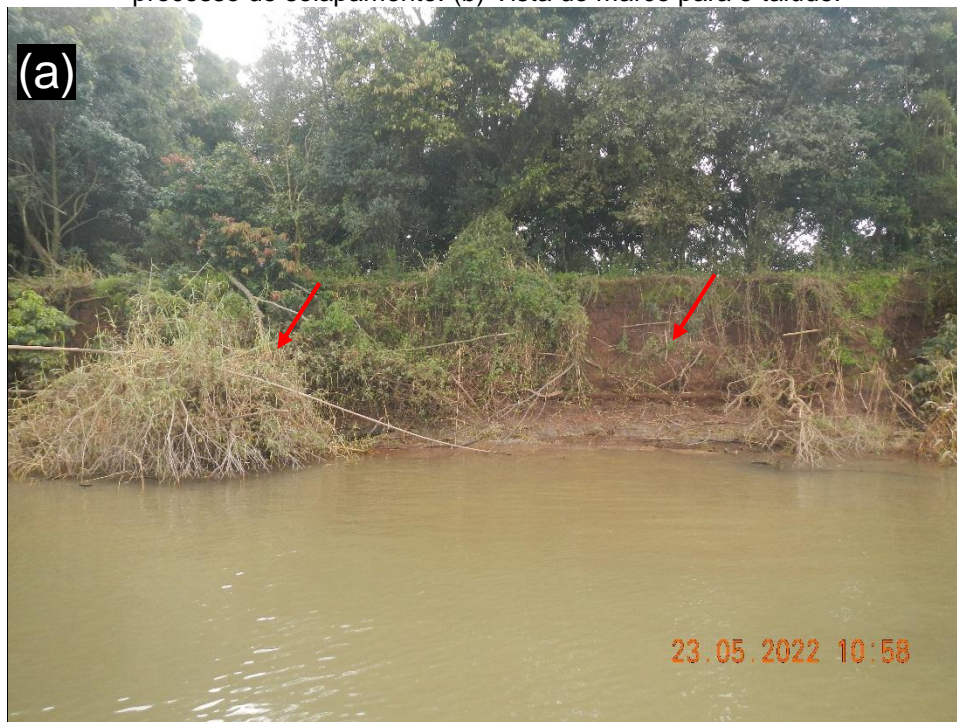
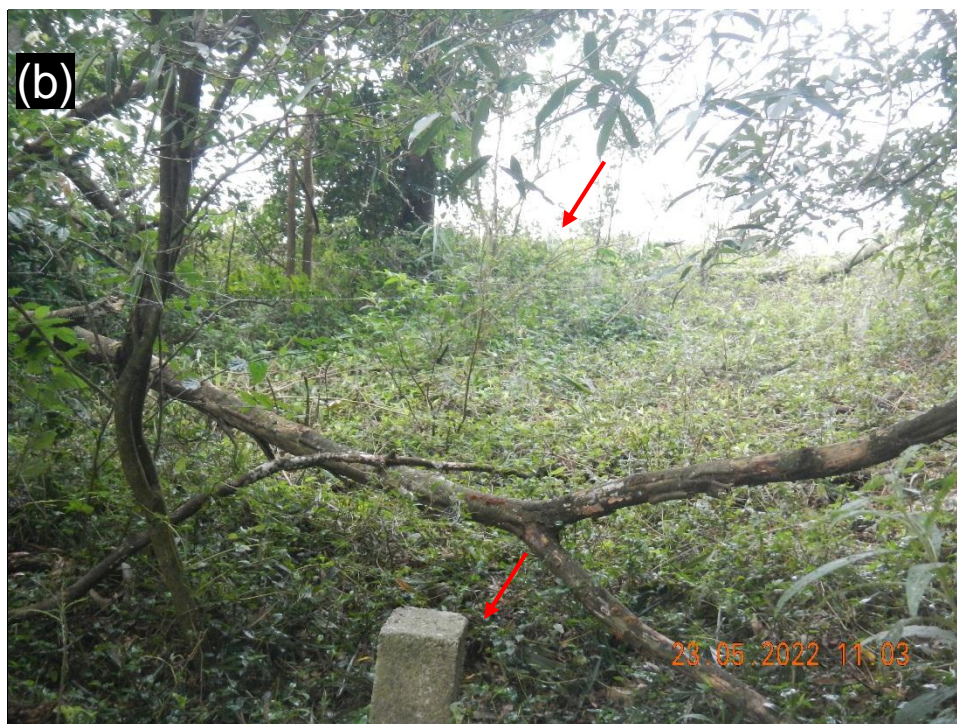
Figura 14 – (a) Vista Figura 10 – (a) Detalhe de um talude totalmente exposto no local, sucessível ao processo de solapamento. (b) Vista do marco para o talude.

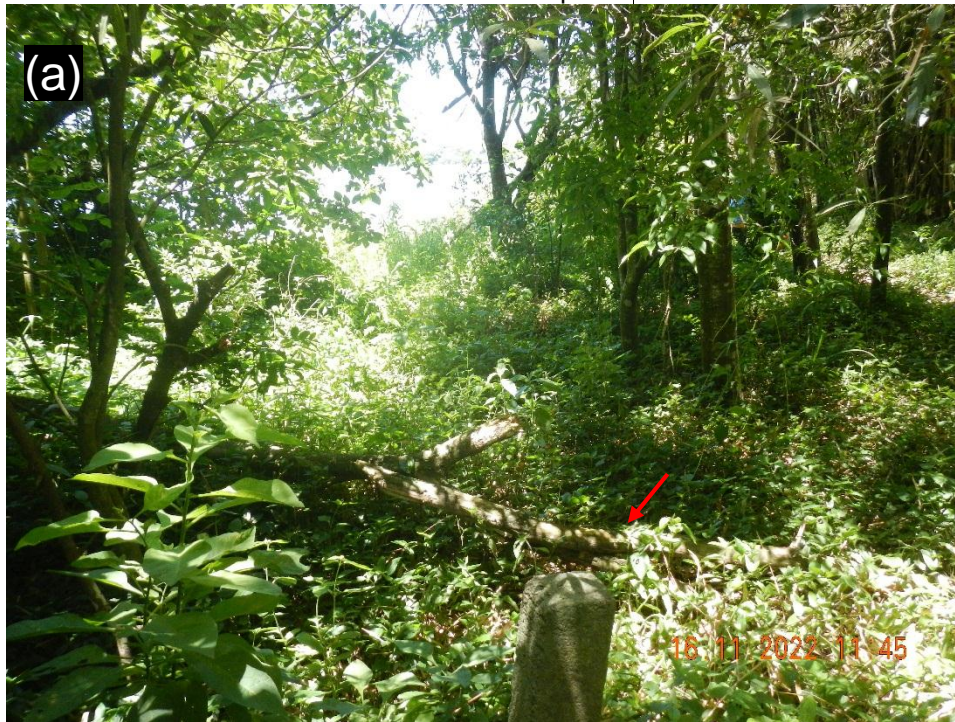
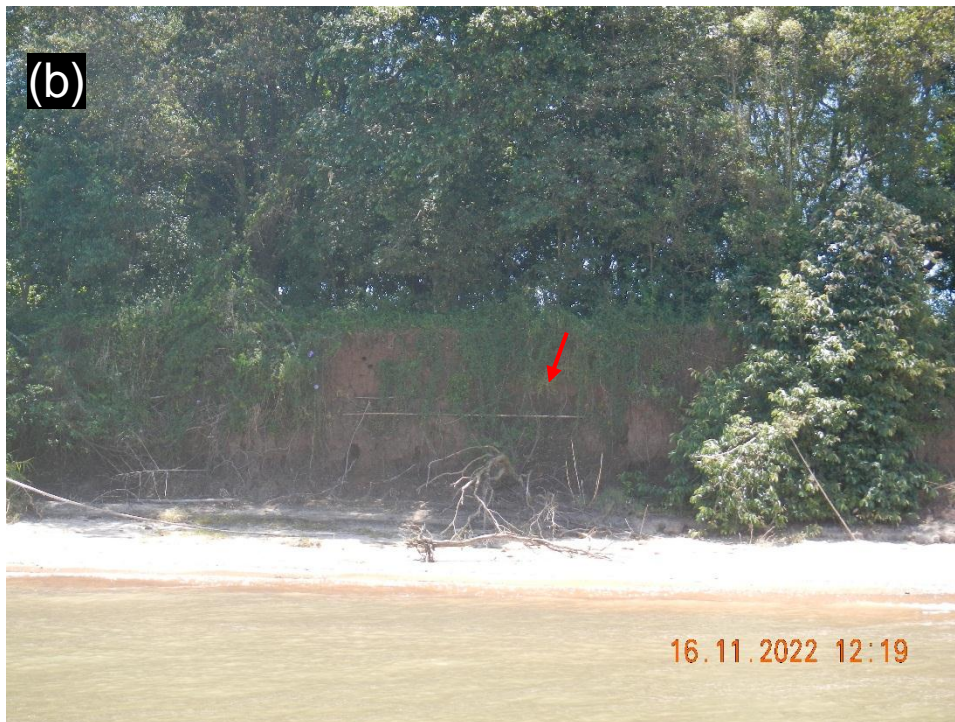
Figura 15 – (a) Vista do Marco E04B para o talude. (b) Vista geral do talude marginal, possível visualizar o solo exposto.

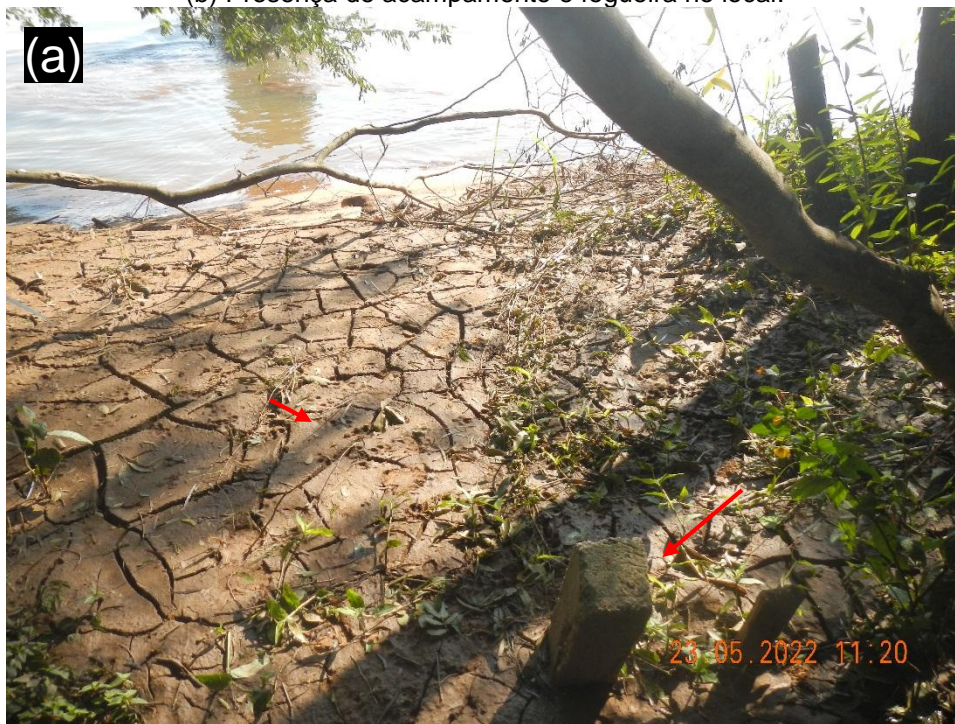
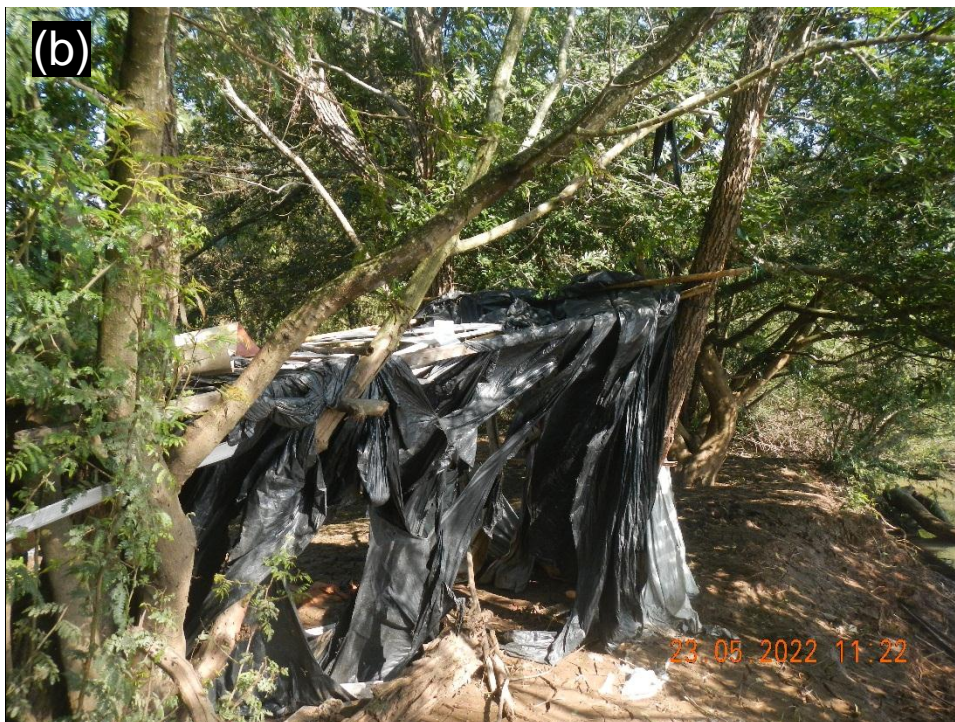
Figura 16 – (a) Vista do marco E05C para o talude marginal, possível perceber o solo lixiviado, característico em processos erosivos, após escoamento das águas em solos desprotegidos. (b) Presença de acampamento e fogueira no local.

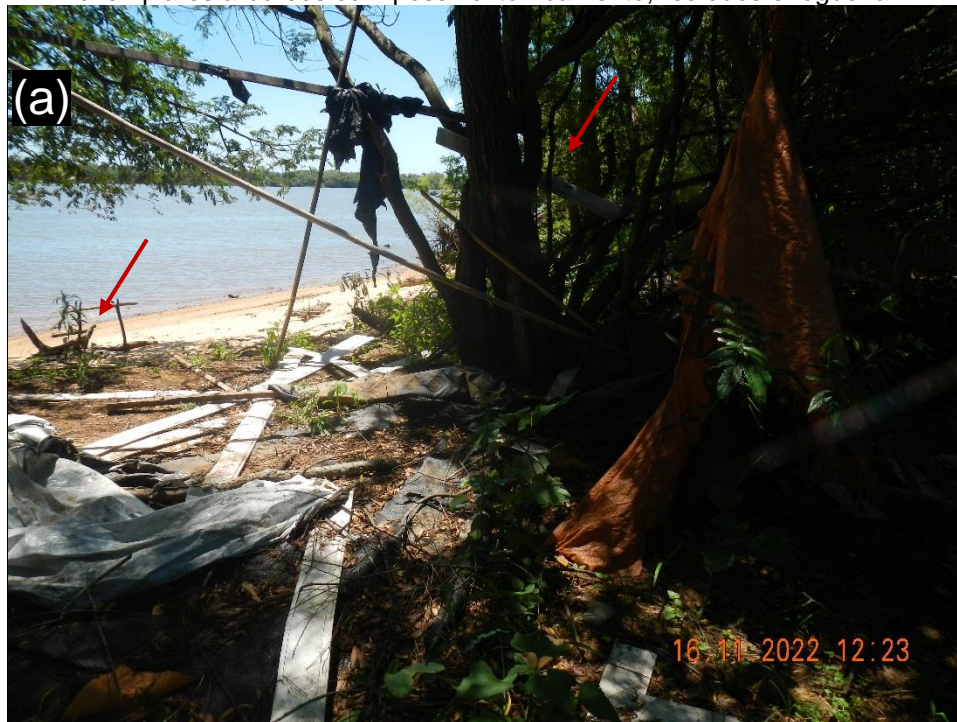
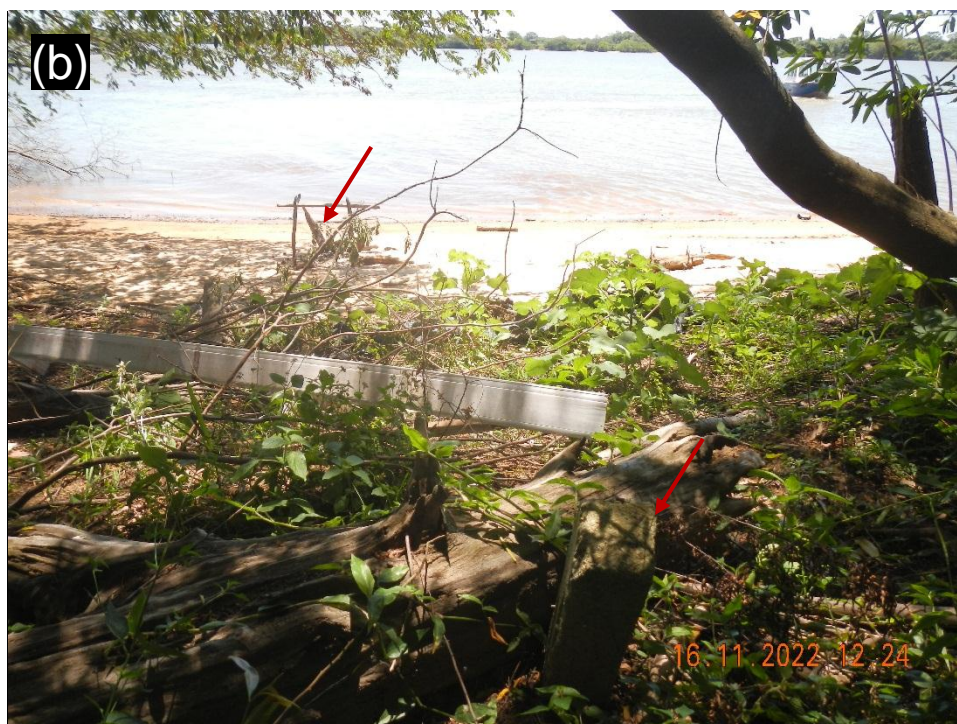
Figura 17 – (a) Presença do acampamento ainda no local, com diversos resíduos gerados e ao fundo possível perceber uma nova fogueira. (b) Vista do marco E05C para presença de solo arenoso, com exemplares arbóreos com possível tombamento, resíduos e fogueira.

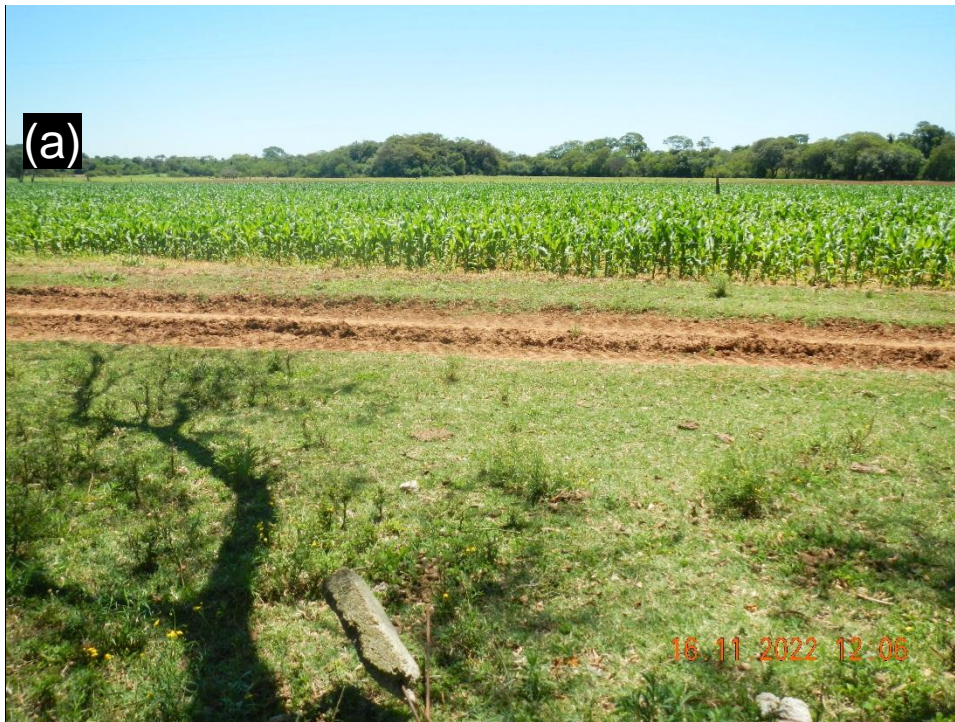
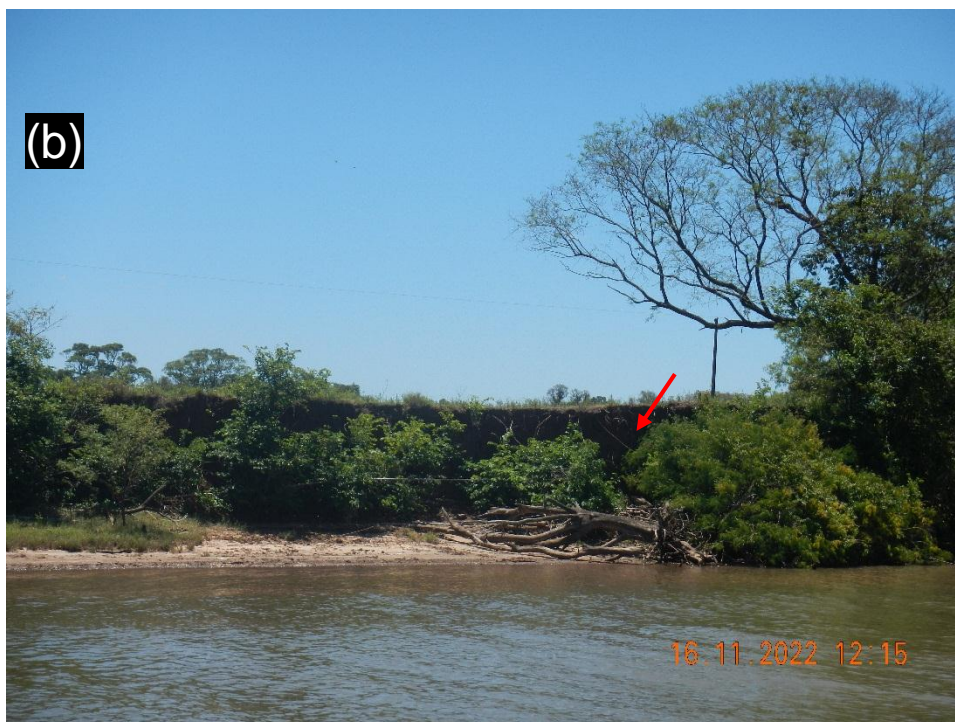
Figura 19 – (a) Vista do marco E06B para o interior da ilha, observa-se o cultivo até os limites do talude marginal, a estrada vicinal e havia também presença de animais. (b) Detalhe geral do ponto de monitoramento, mostrando a margem exposta a processos erosivos.

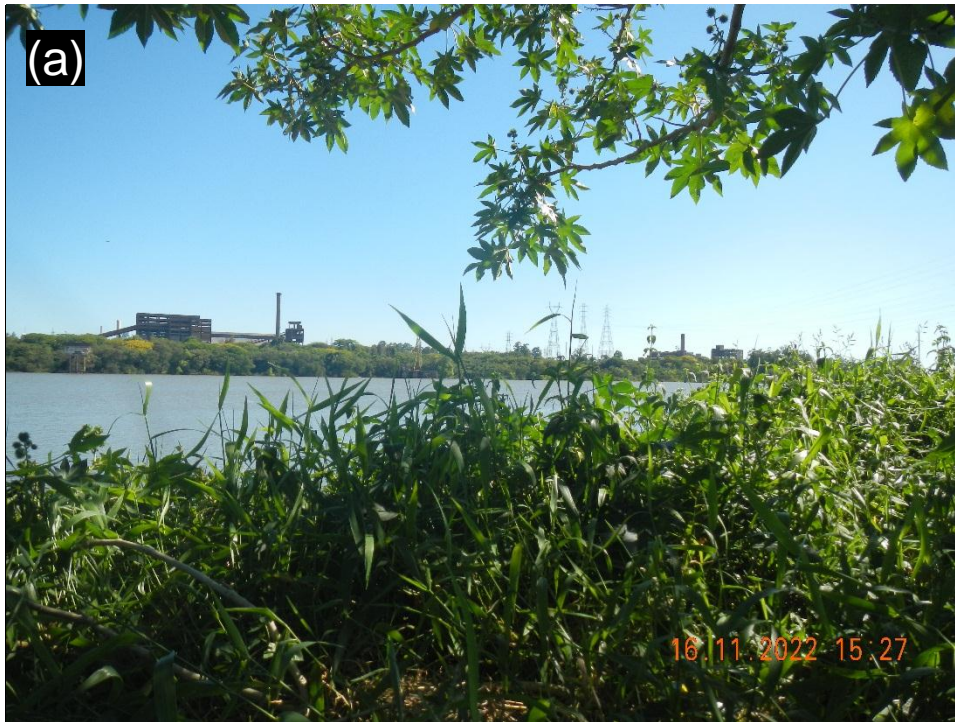
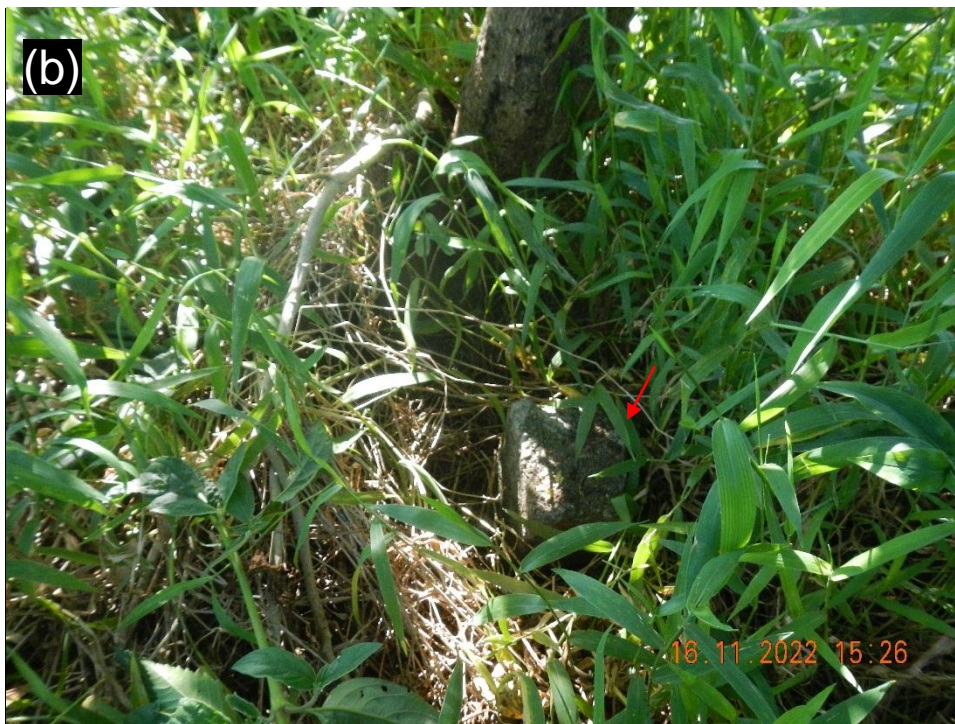
Figura 20 – (a) Vista do marco E07A para o rio. (b) Localização do marco, ao lado de um exemplar arbóreo.

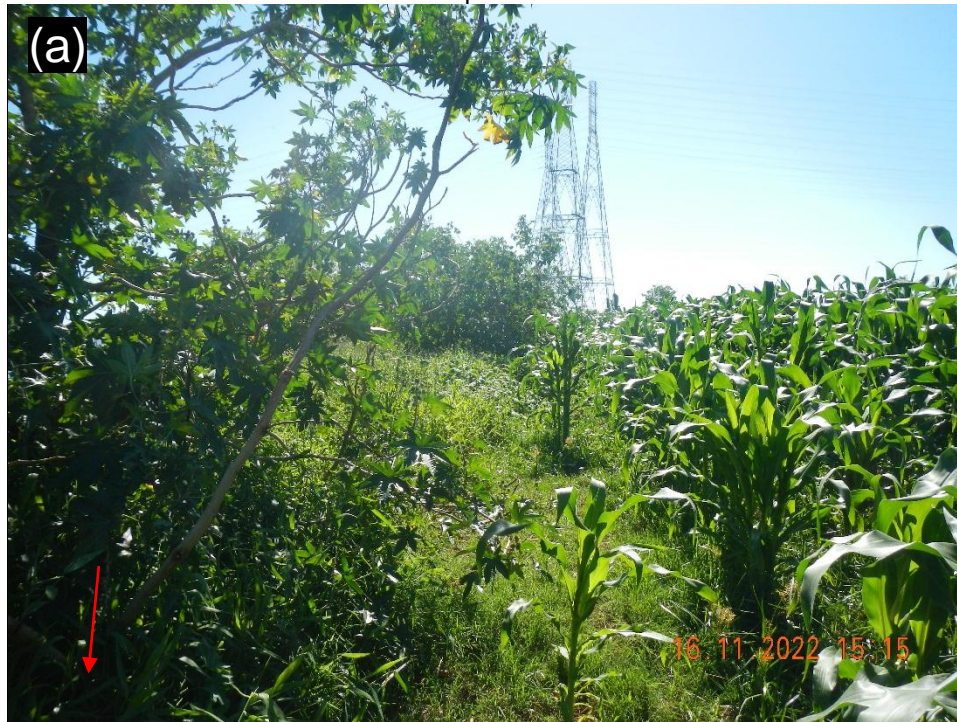
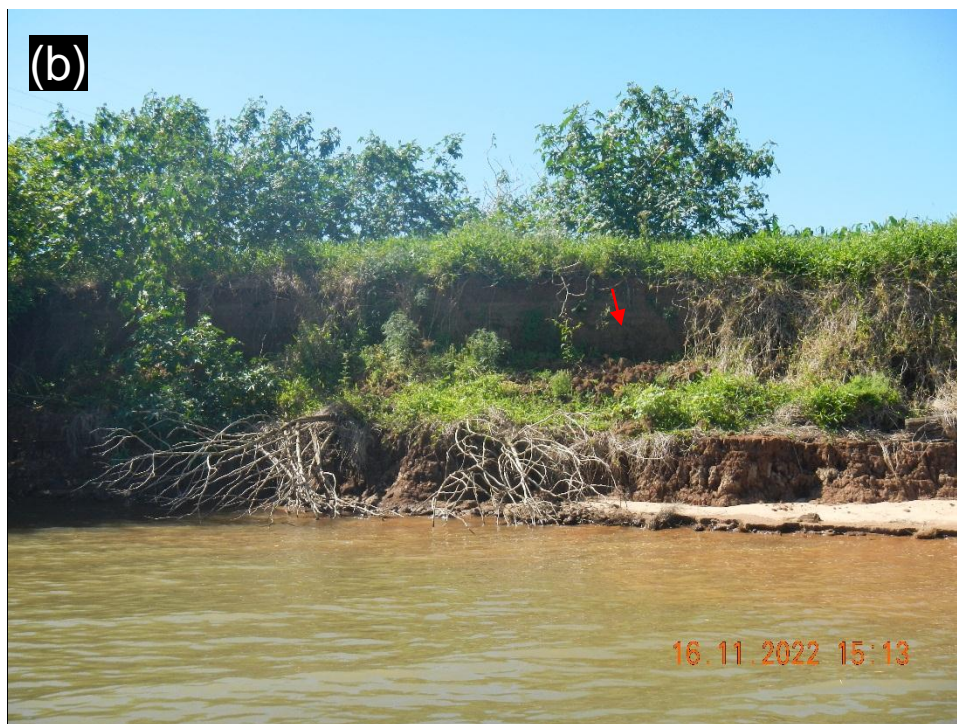
Figura 21 – (a) Observa-se a presença da área agrícola até os limites marginais. (b) Vista geral do talude marginal onde está localizado o marco, presença de vegetação primária, com partes de solo exposto.

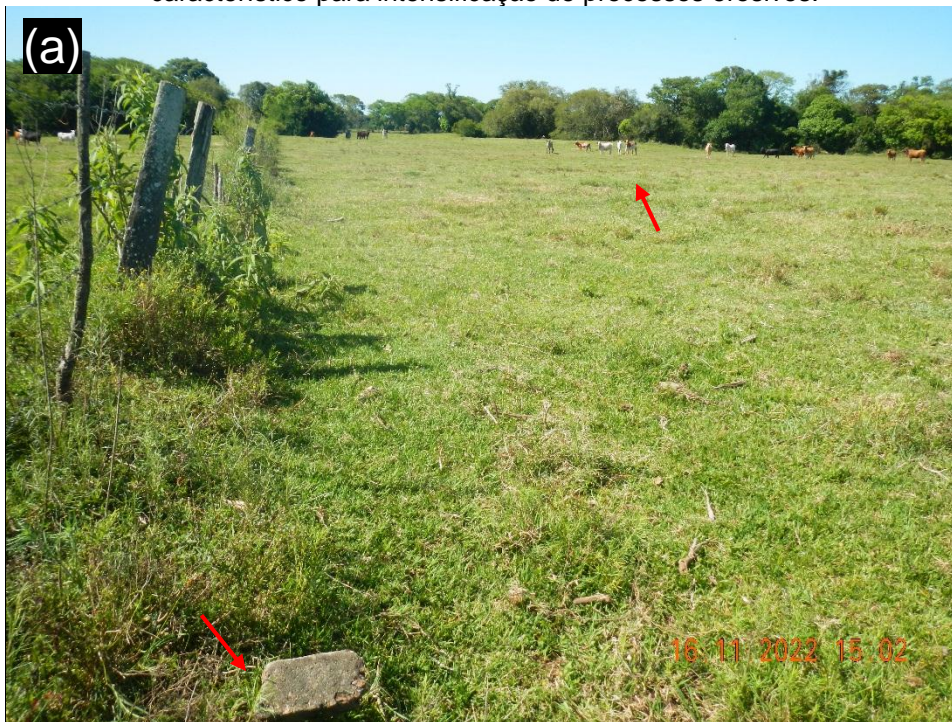
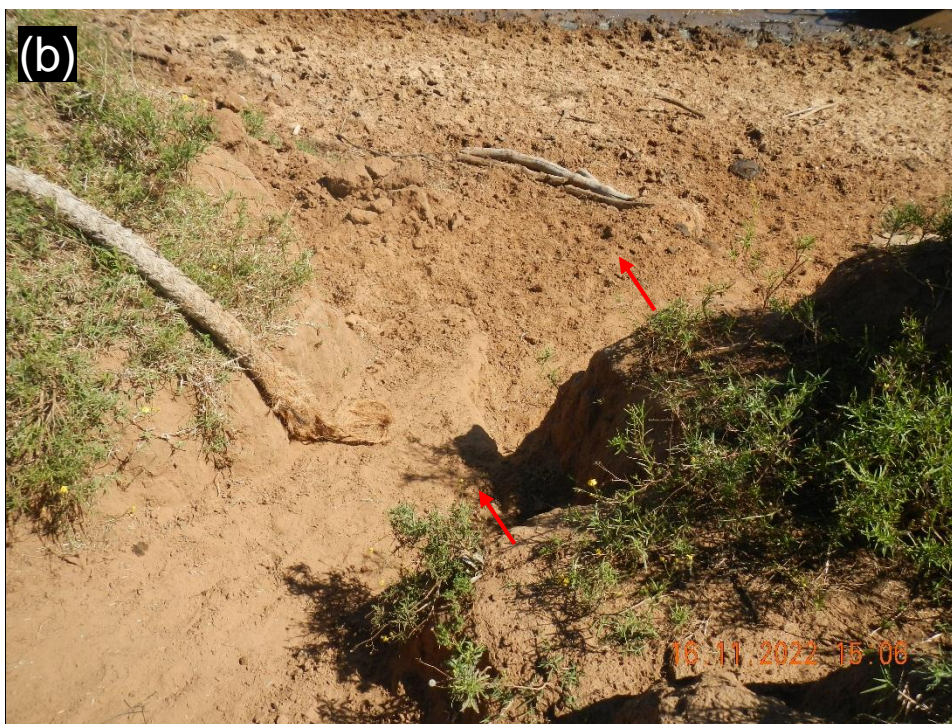
Figura 23 – (a) Vista do Marco E09 para o interior da ilha, presença de gado. (b) Observa-se na margem, a presença de abertura de uma vala devido ao pisoteamento do gado para dessedentação, característico para intensificação de processos erosivos.

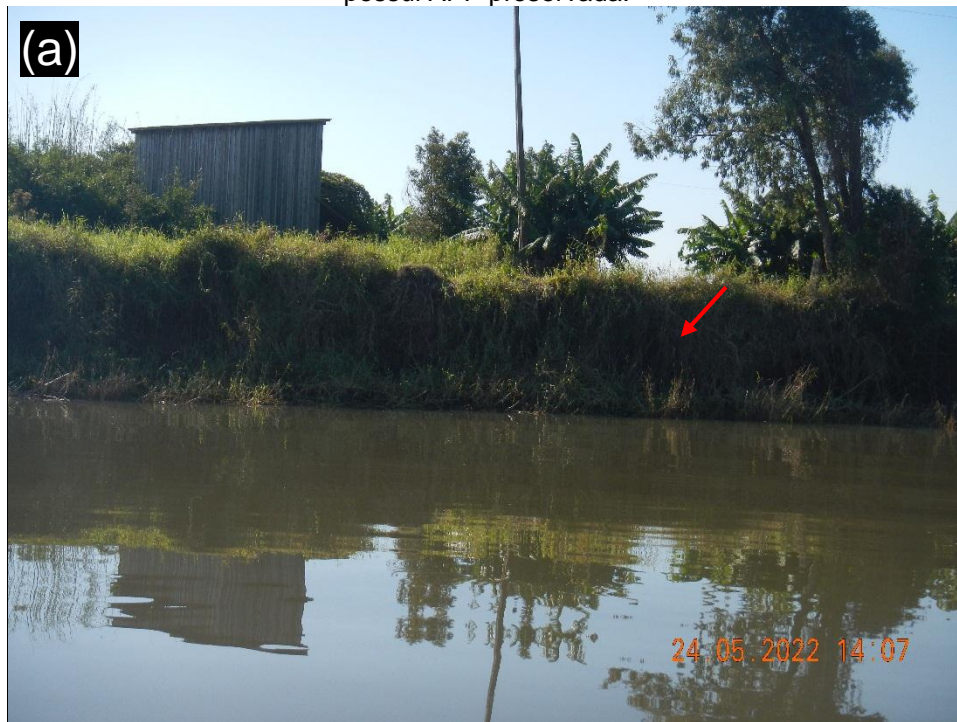
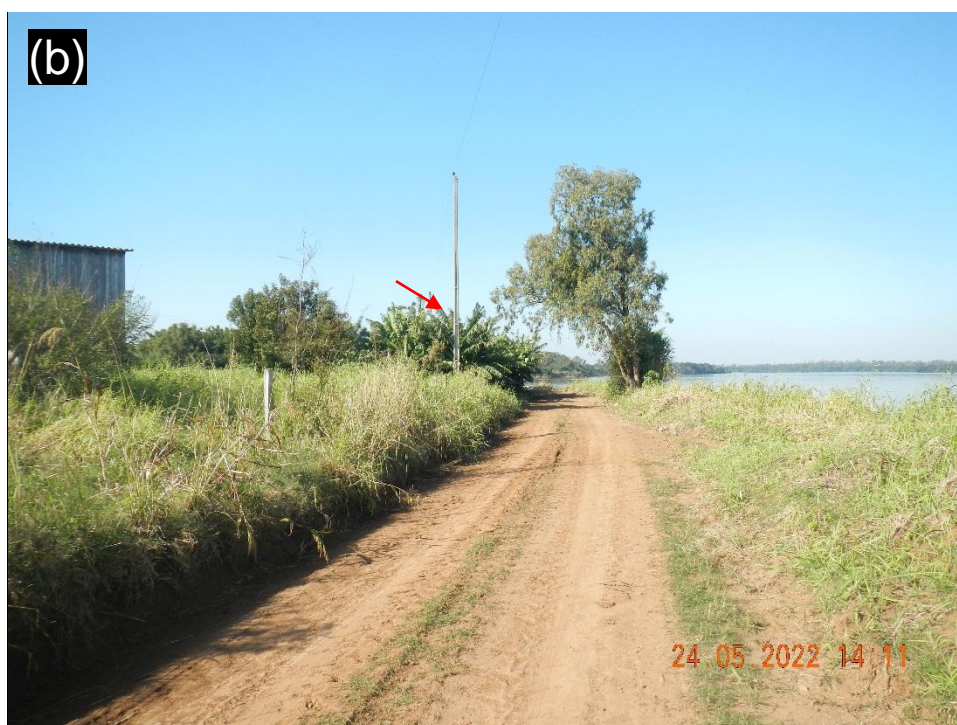
Figura 24 – (a) Imagem no sentido Sul-Norte do talude monitorado. (b) Imagem detalhando o entorno da área de monitoramento. Observa-se a estrada municipal no limite da margem do rio, que não possui APP preservada.

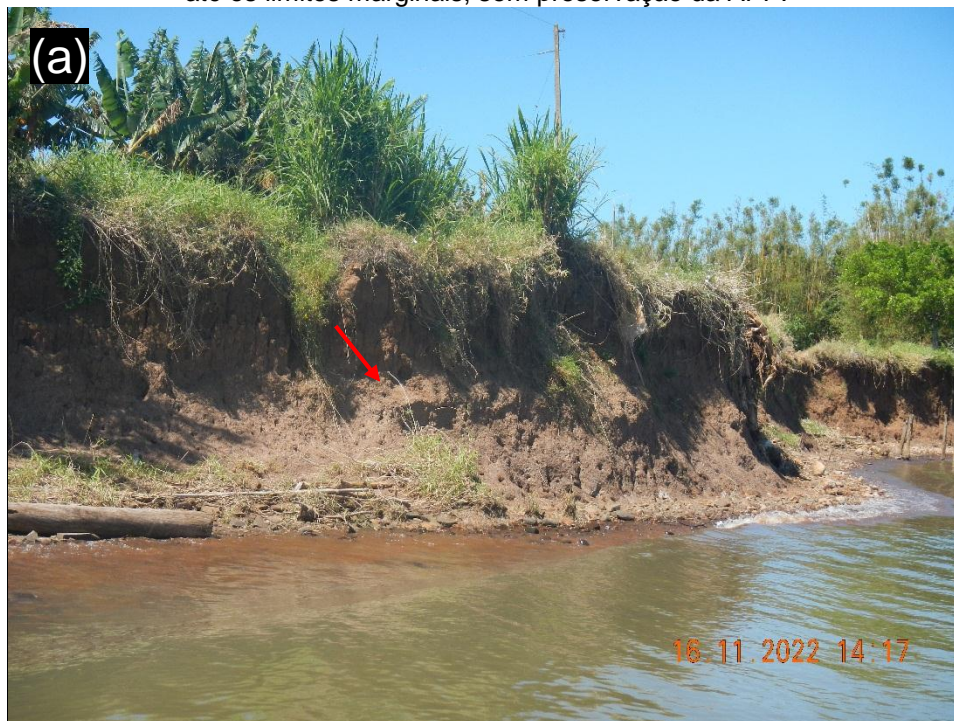
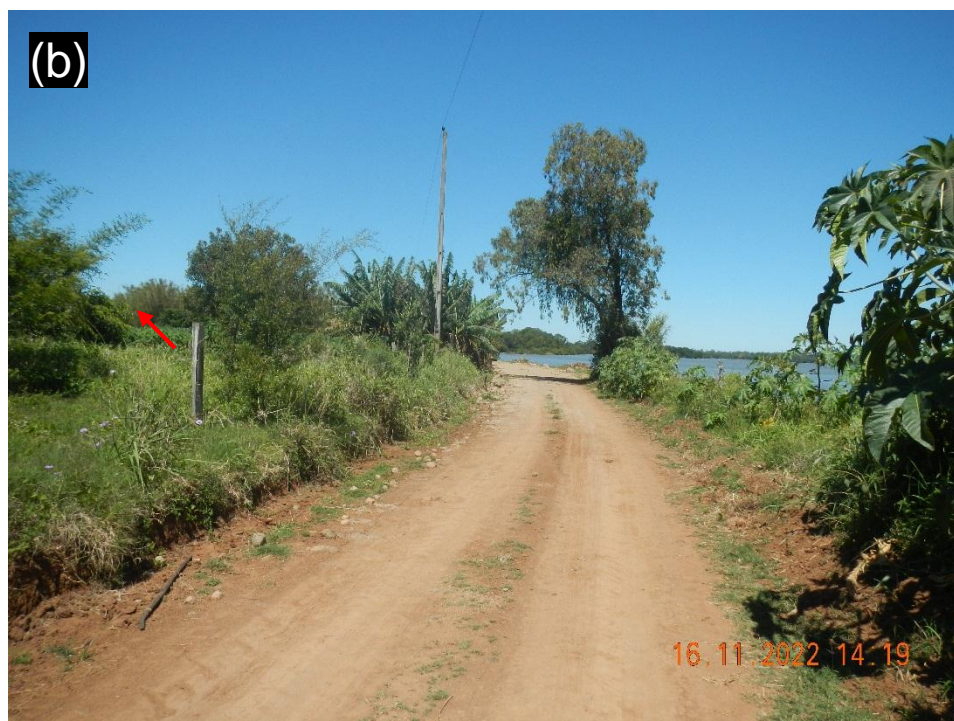
Figura 25 – (a) Imagem detalhando o talude com solo exposto, sem vegetação ciliar, sucessível a erosão, principalmente pela intensa corrente do rio. (b) Na campanha de novembro, a casa que havia no local foi desmontada, restava alguns resíduos no entorno. Possível visualizar a estrada municipal, até os limites marginais, sem preservação da APP.

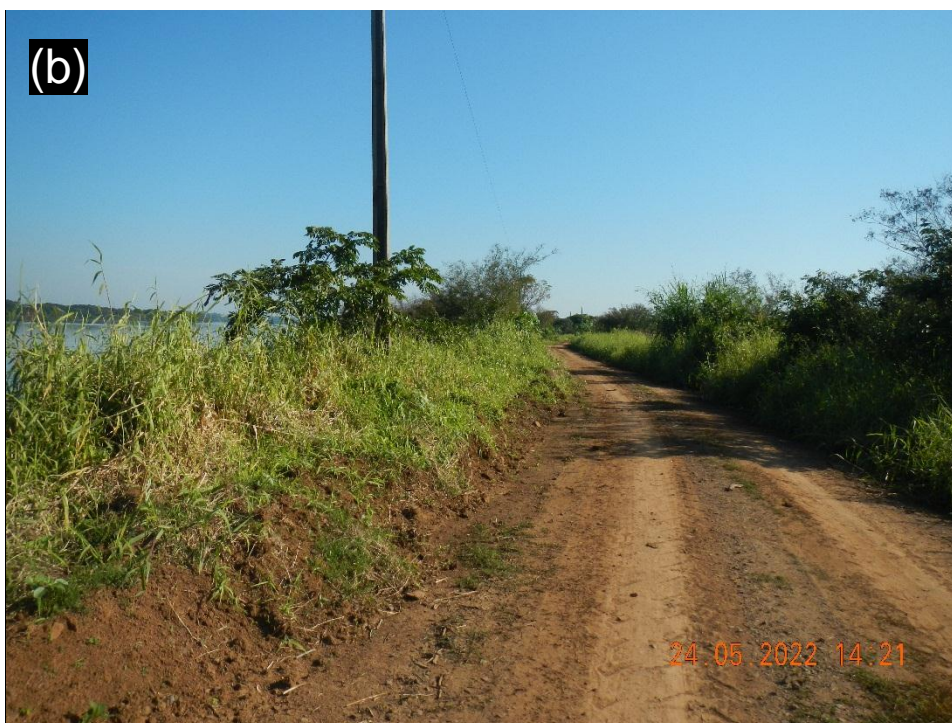
Figura 26 – (a) Foto no sentido oeste do marco ilustrando o talude marginal, possível visualizar a característica da erosão em margem côncava sem vegetação ciliar significativa. (b) Vista do marco E10B, percebe-se que quase não há talude marginal segurando o mesmo e a vegetação ciliar nas margens é caracterizada por gramíneas.

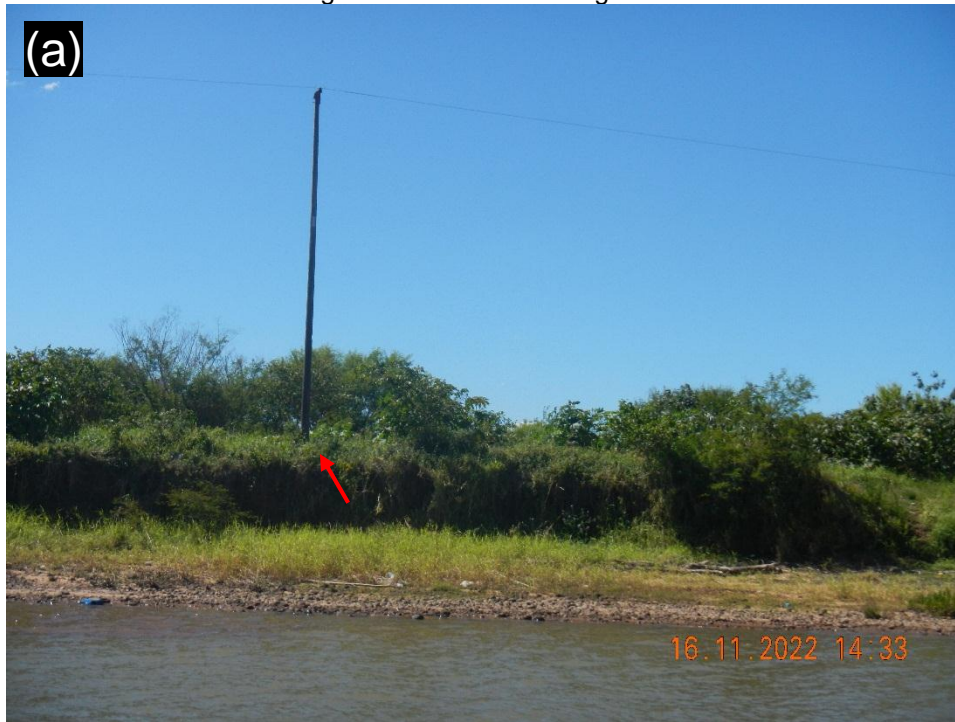
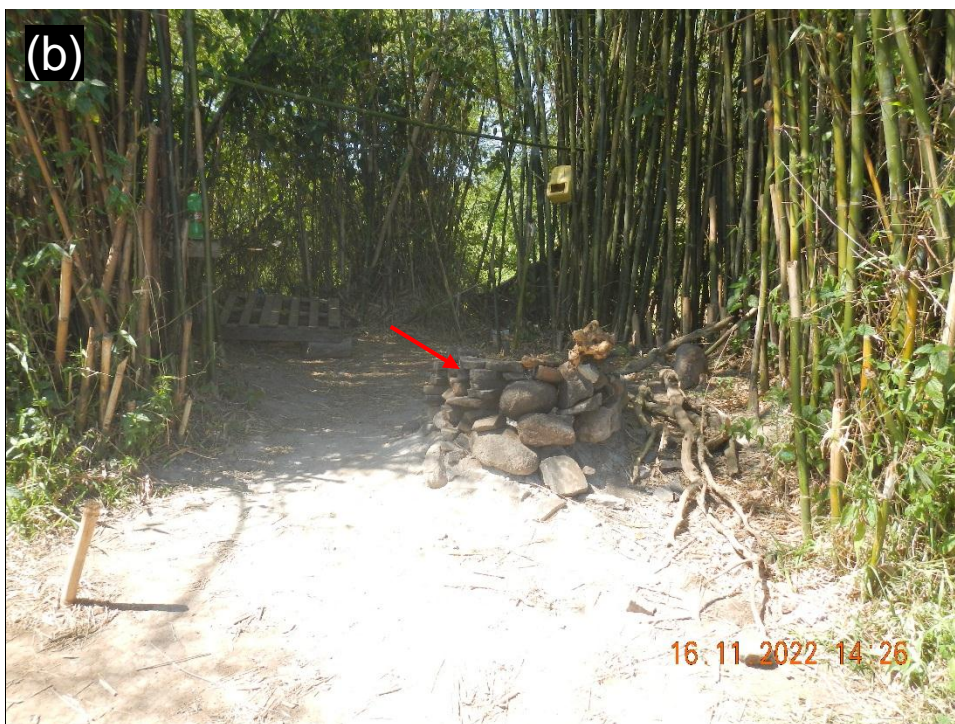
Figura 27 – (a) Vista do marco E10B, percebe-se talude exposto, sem presença de mata ciliar, sendo sucessível a erosão na região. (b) No local foi possível identificar presença de acampamento e fogueiras nos limites marginais.
