RELATÓRIO ANUAL 2022

PROGRAMA DE MONITORAMENTO DA ESTABILIDADE DAS MARGENS SOMAR – SOCIEDADE MINERADORA LTDA

JANEIRO 2023

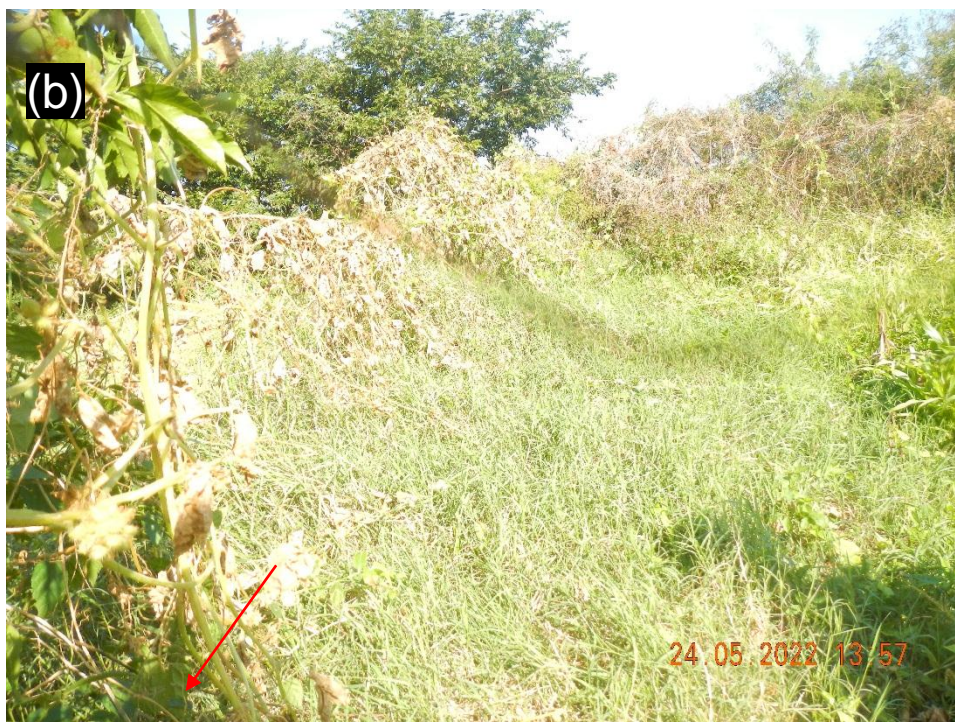
Figura 28 – (a) Visualização da área onde o marco está localizado, percebe-se a plantação de milho intensiva na área. (b) Imagem do Marco E11C instalado junto à cerca em direção ao rio.

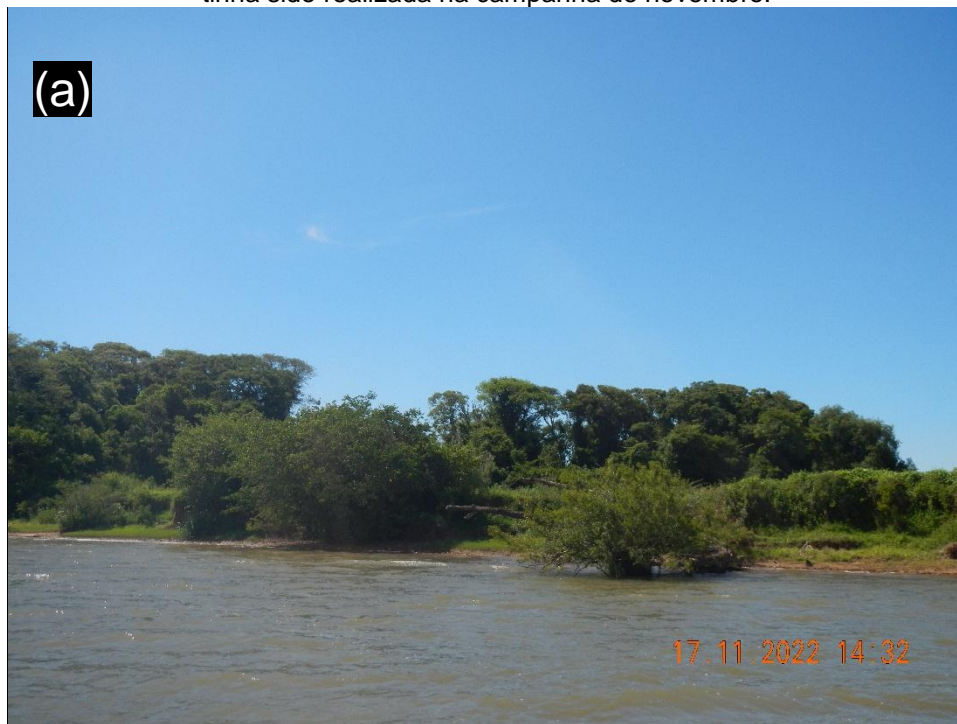
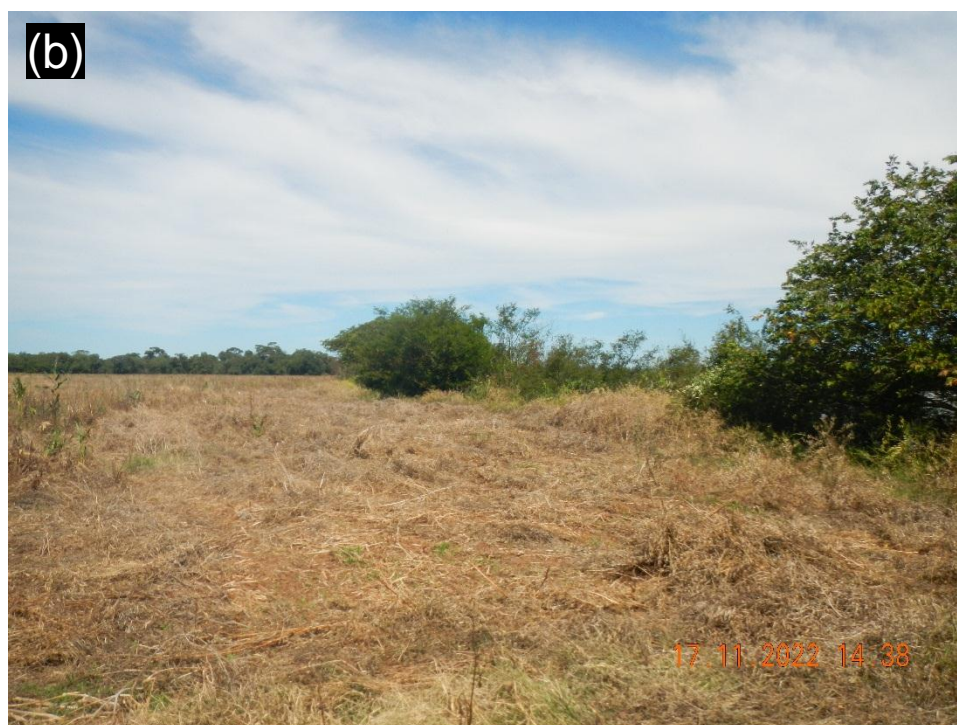
Figura 29 – (a) Imagem das margens onde o marco está instalado, percebe-se a vegetação ciliar em seu estágio primário (b) Detalhe do local onde o marco está localizado, percebe-se que a colheita já tinha sido realizada na campanha de novembro.

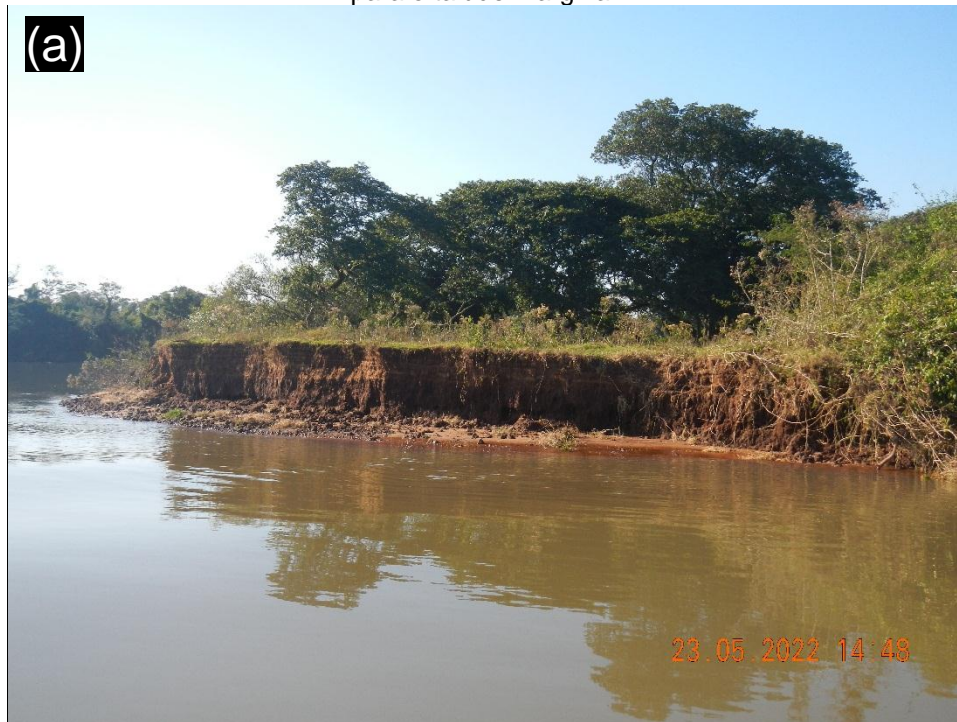
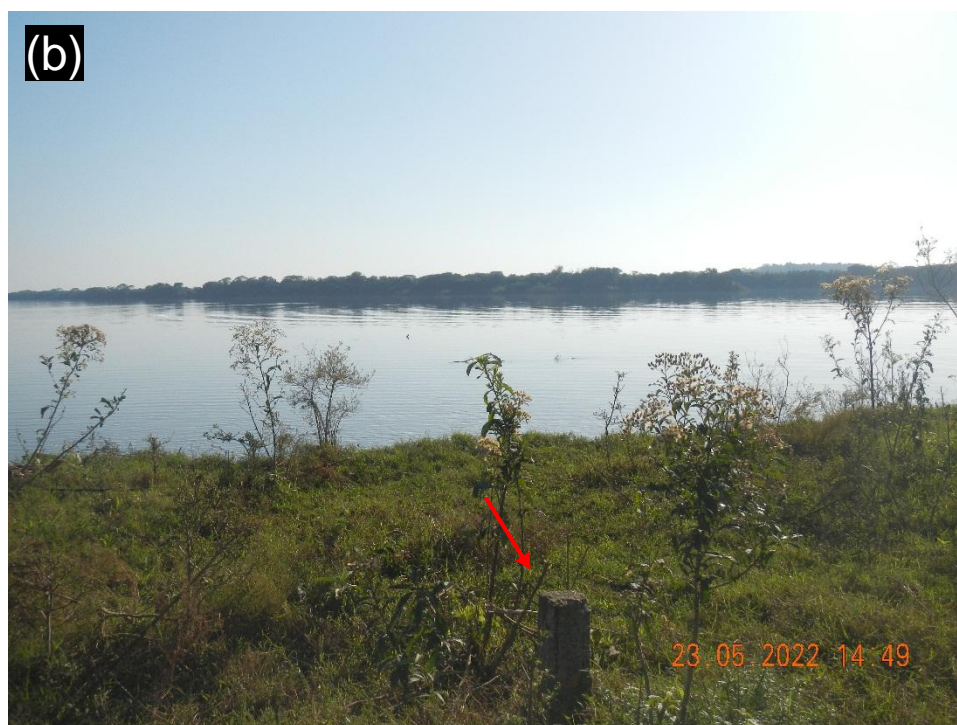
Figura 30 – (a) Imagem apresenta o pontal da ilha do Araújo com presença de solo exposto. (b) Imagem no sentido Oeste-Leste do marco E13A, observa-se cada vez menor a distância do marco para o talude marginal.

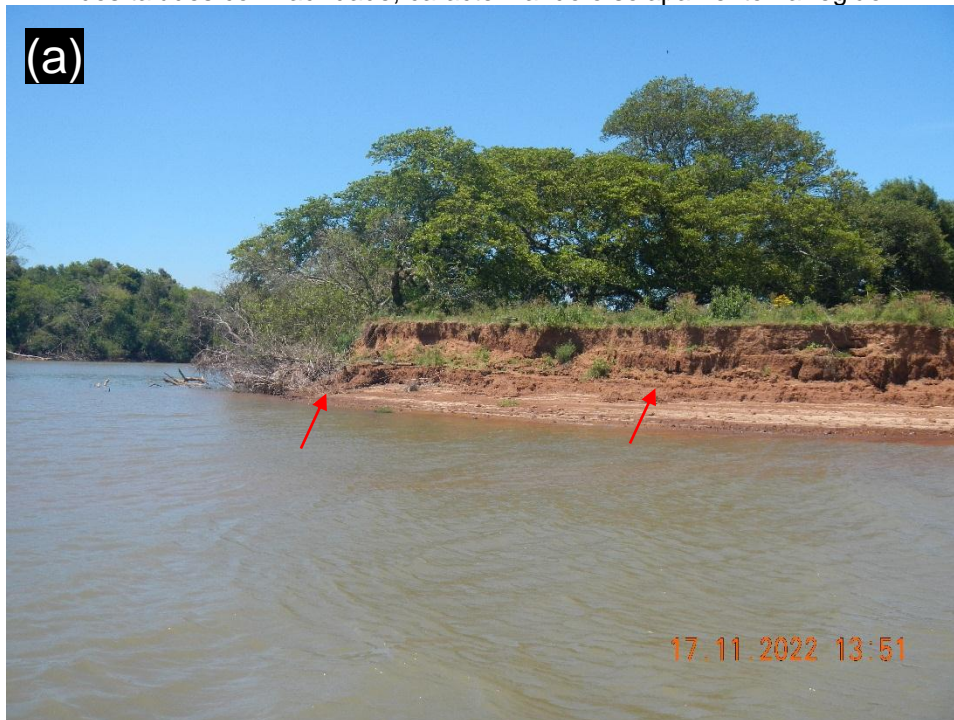
Figura 31 – (a) Imagem da ponta da ilha do Araújo, margem com degraus, sem vegetação ciliar, sucessíveis erosões. Presença de exemplares arbóreos tombados na região, provavelmente trazidos pela corrente. (b) Nesta imagem visualiza-se o alto nível de erosão, os blocos de solo se desprendem dos taludes com facilidade, caracterizando o solapamento na região.

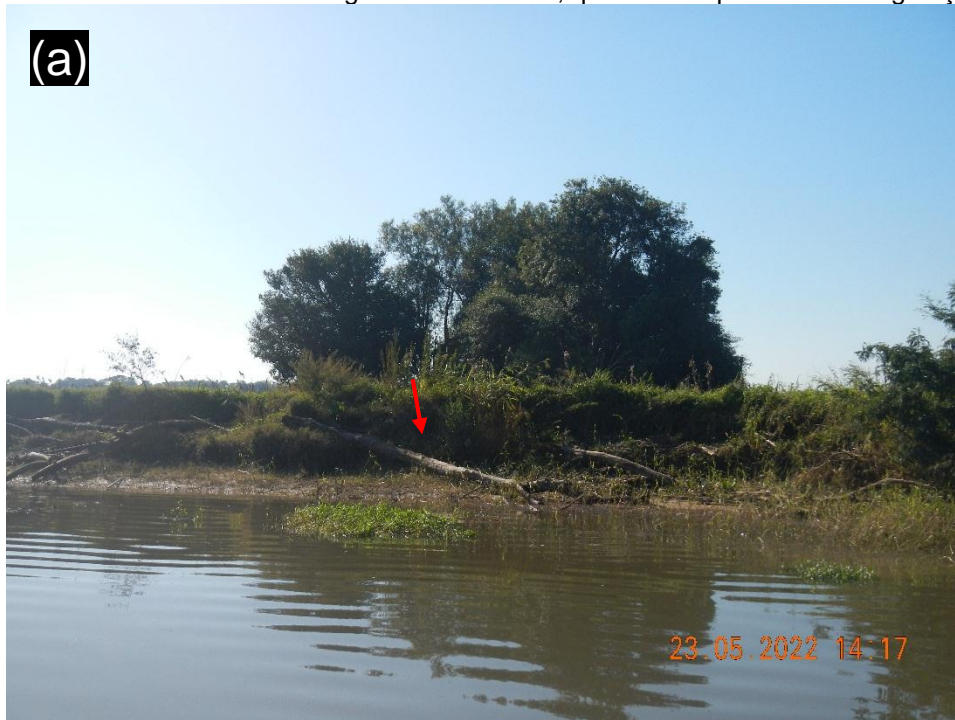
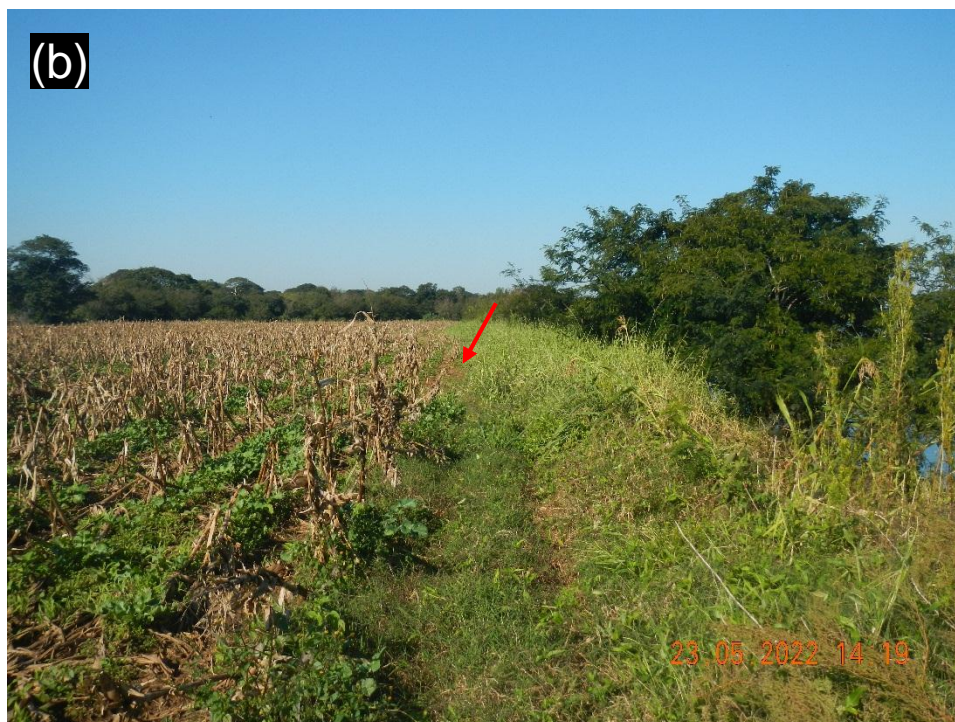
Figura 32 – (a) Imagem do talude marginal de onde está localizado o marco E14B, percebe-se alguns exemplares de árvores tombados na margem. (b) Observa-se que a colheita de milho já havia sido realizada e ocorre até os limites marginais dos taludes, que são desprovidos de vegetação ciliar.

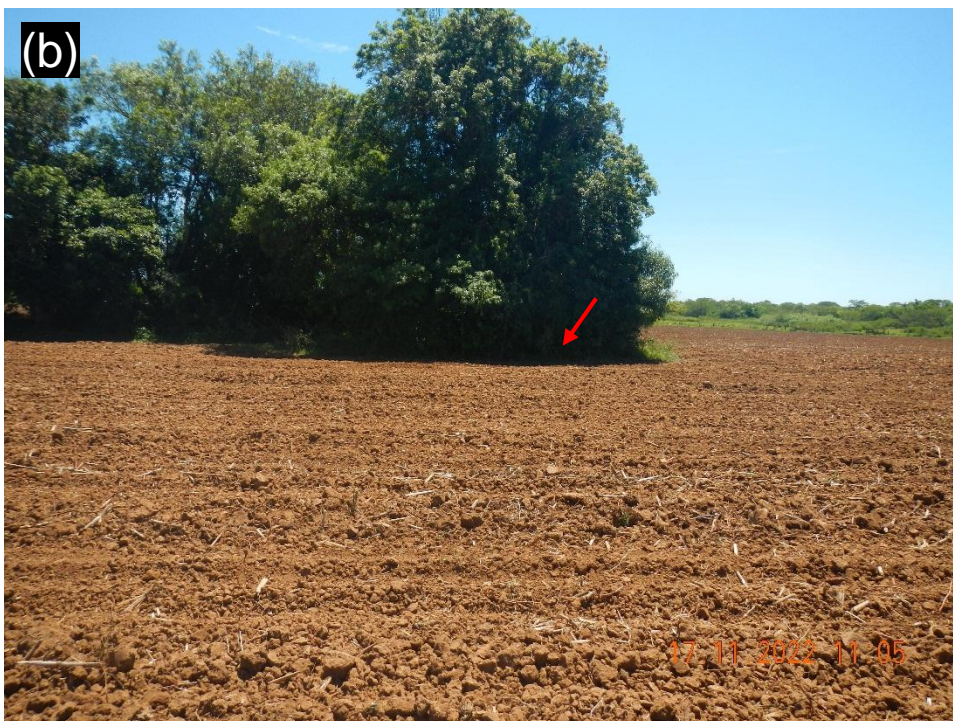
Figura 33 – (a) Imagem geral da região onde está instalado o marco E14B, percebe-se o solo preparado para as próximas plantações, que ocorre até os limites marginais dos taludes e os mesmos são desprovidos de vegetação ciliar. (b) Imagem demonstrando onde é a localização do marco E14B, protegido por um capão de vegetação, ao redor das plantações.

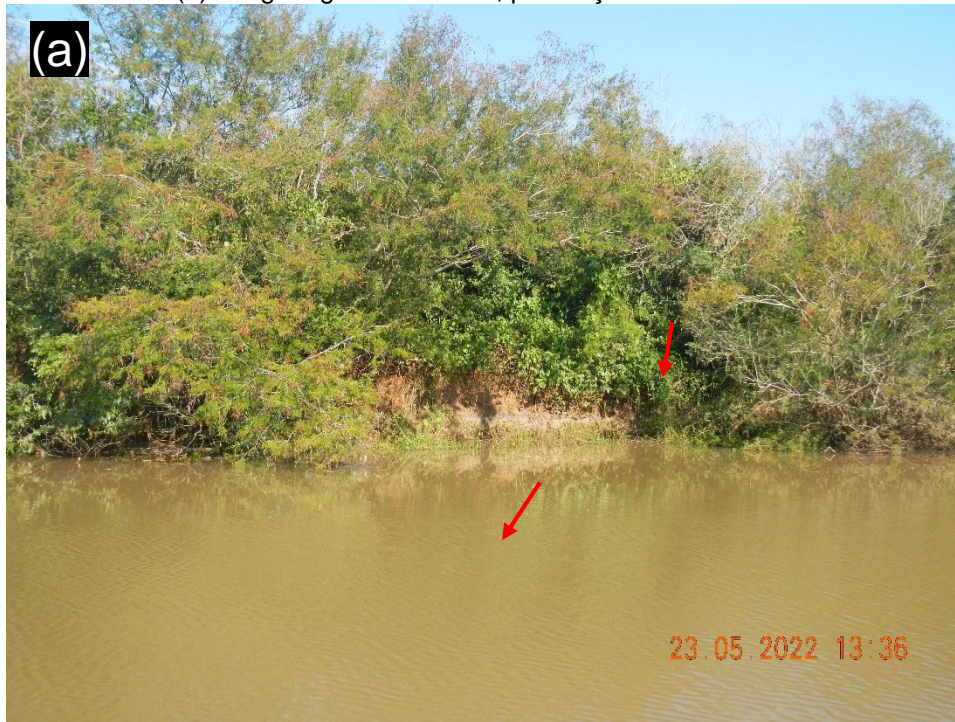
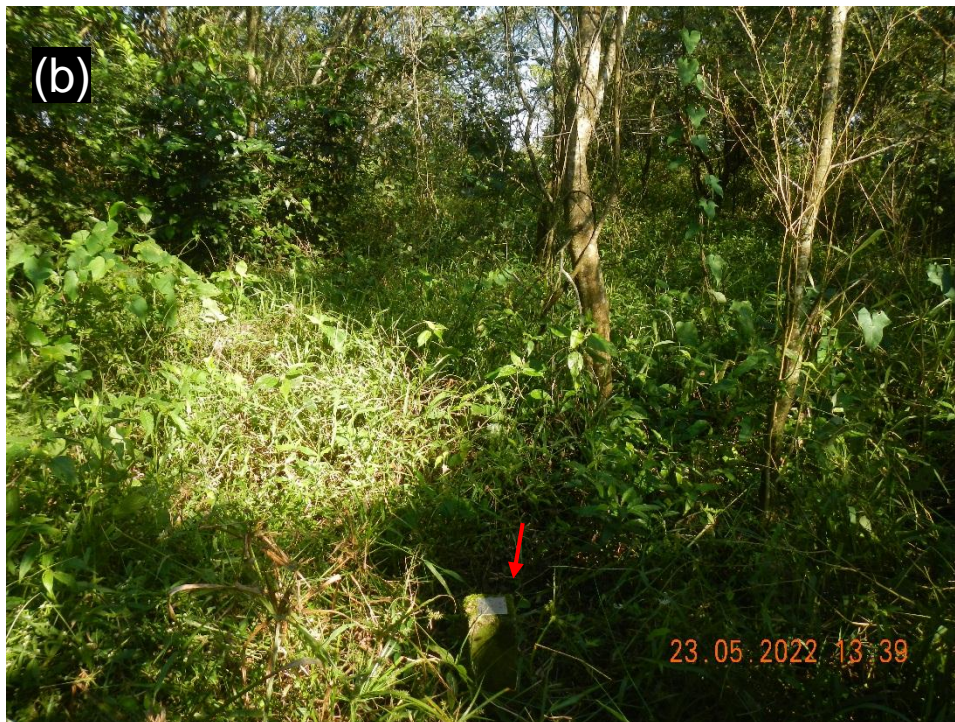
Figura 34 – (a) Imagem demonstrando a localização do marco e o seu entorno, sentido sul-norte.
(b) Imagem geral do talude, presença de mata ciliar.

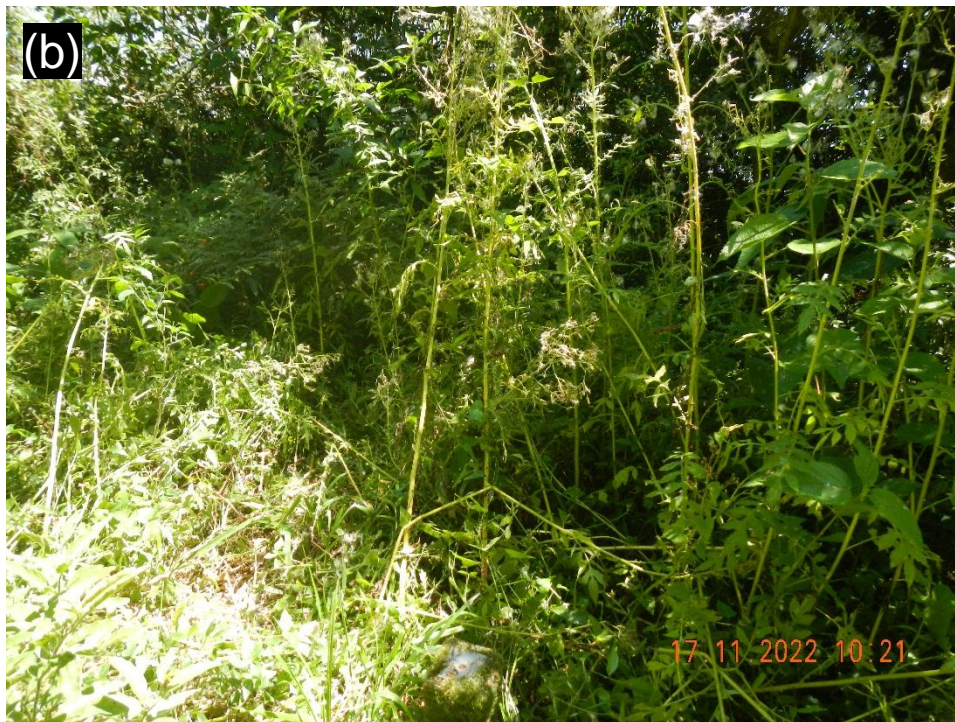
Figura 35 – (a) Imagem geral do talude, apresentado solo exposto em pequena parte. (b) Imagem do Marco E15 em sentido ao rio, presença de vegetação densa.

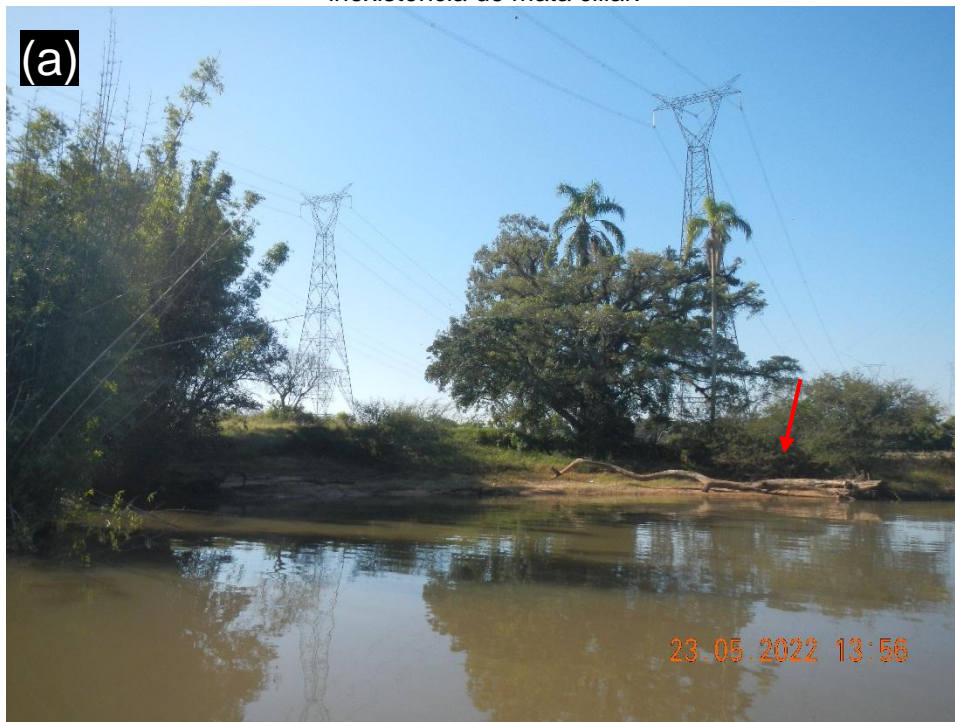
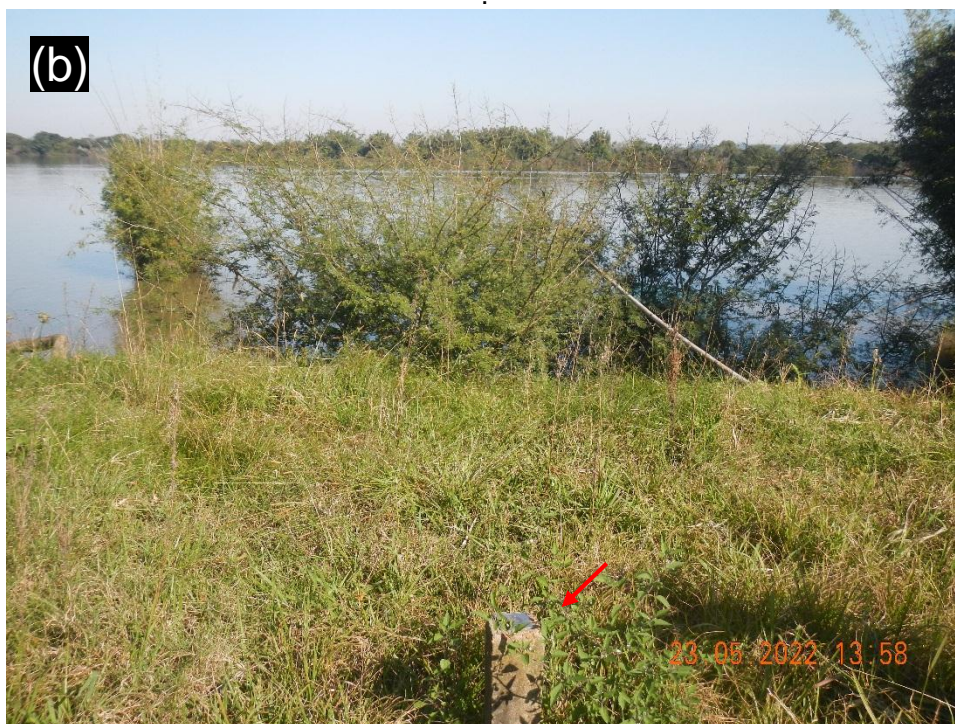
Figura 36 – (a) Talude marginal onde está localizado o marco monitorado, presença de exemplar arbóreo tombado e as torres de transmissão. (b) Imagem do marco E16 em sentido ao rio, observa a inexistência de mata ciliar.

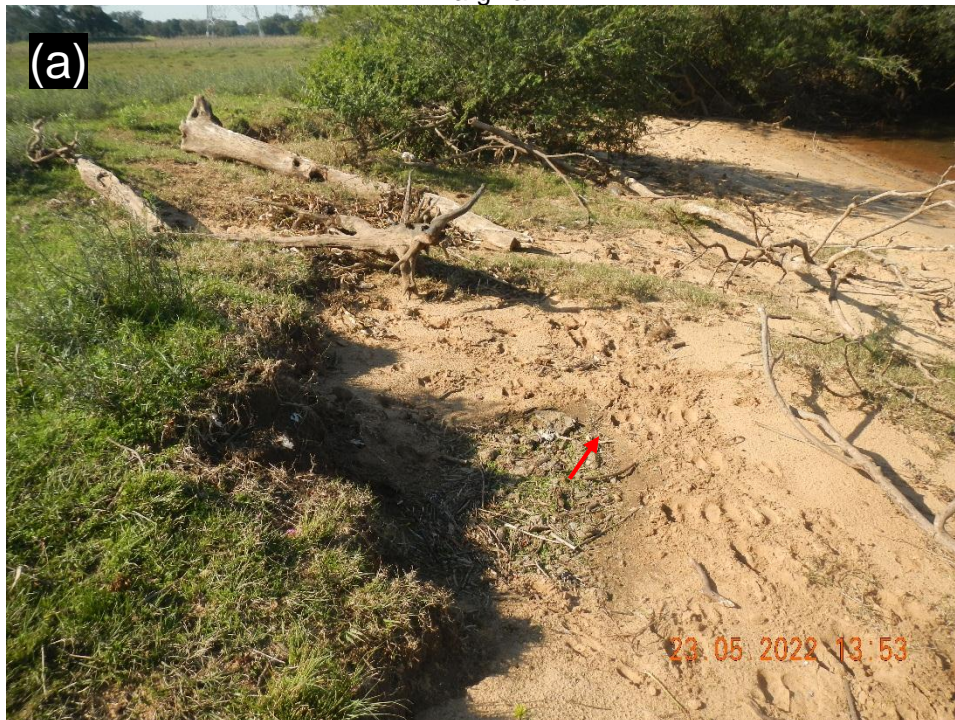
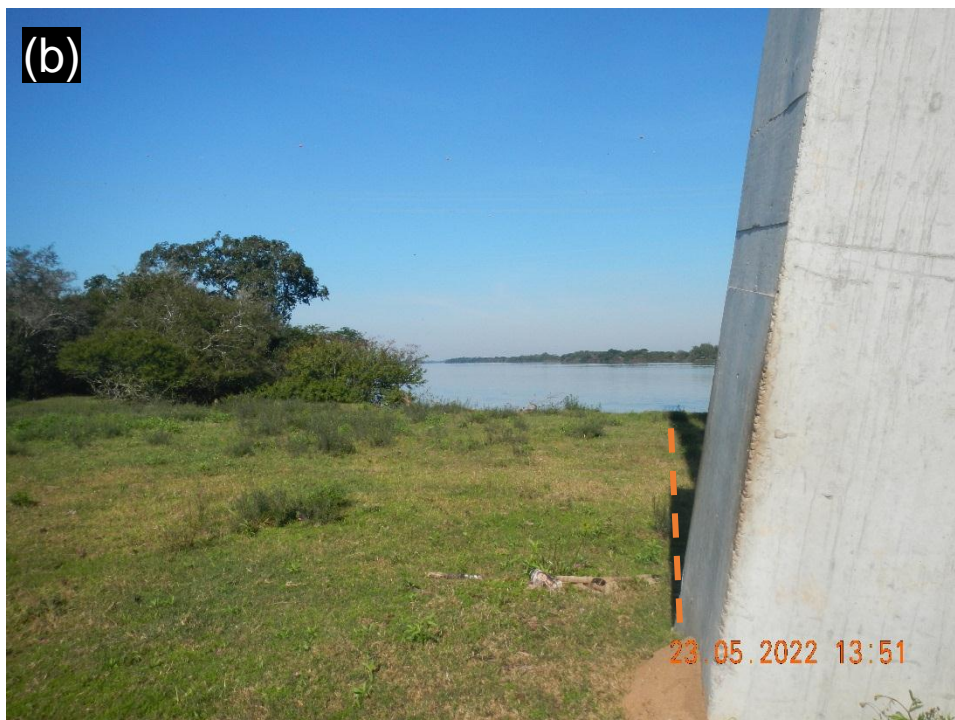
Figura 38 – (a) Vista geral da praia formada. É possível visualizar o terreno plano e os sedimentos arenosos que compõem a praia, bem como as marcas do pisoteio do gado. (b) Vista do Marco E16B para o rio, percebe-se a pequena distância da base direita da torre de transmissão até o talude marginal.

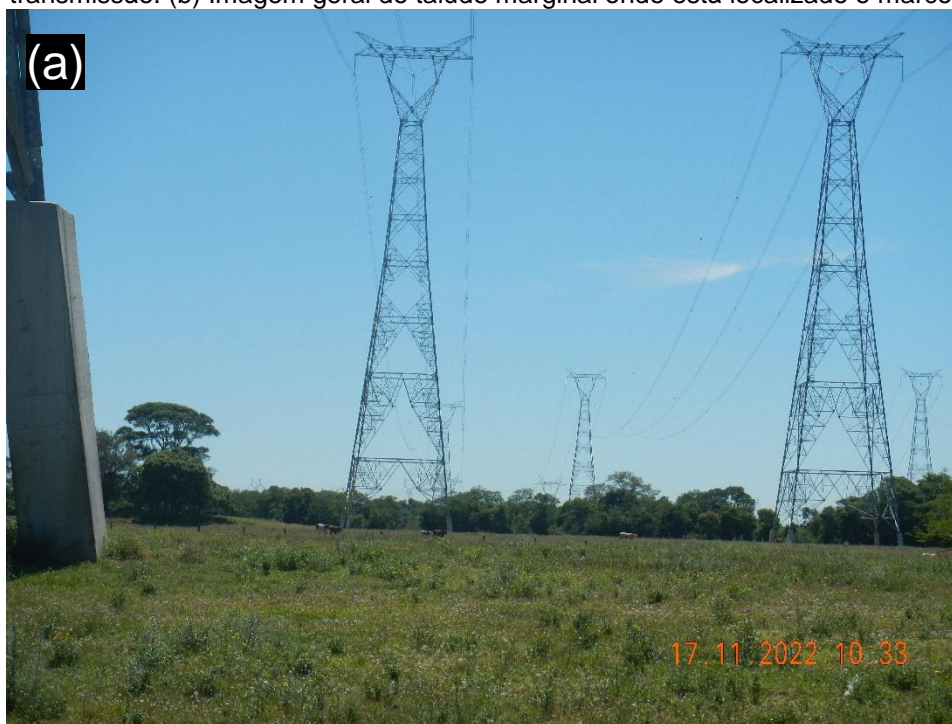
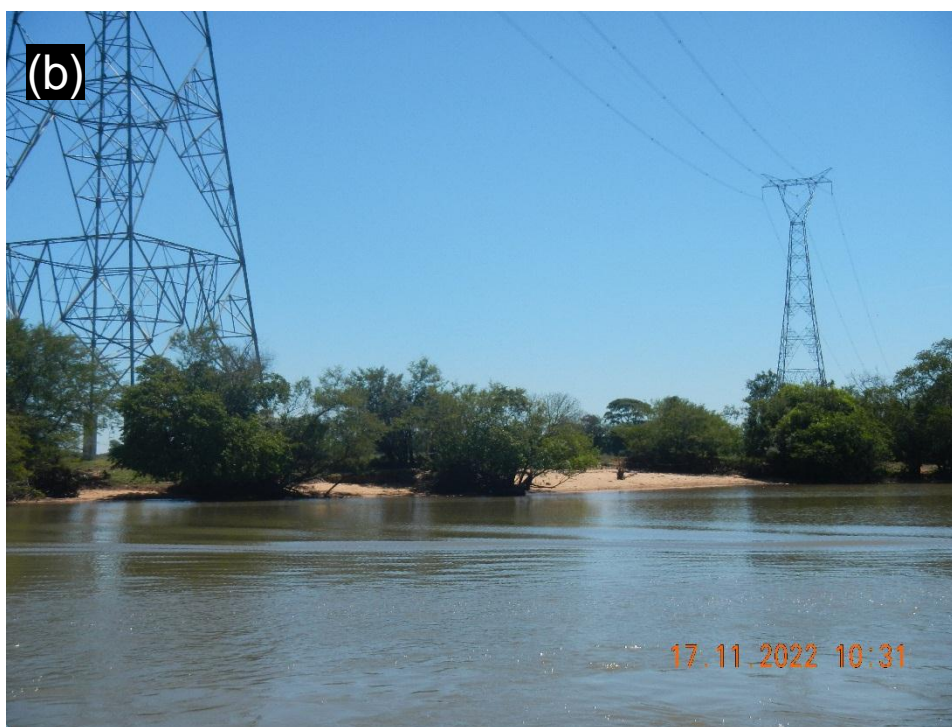
Figura 39 – (a) Vista do Marco E16B para o interior da ilha, presença de gado e as linhas de transmissão. (b) Imagem geral do talude marginal onde está localizado o marco.

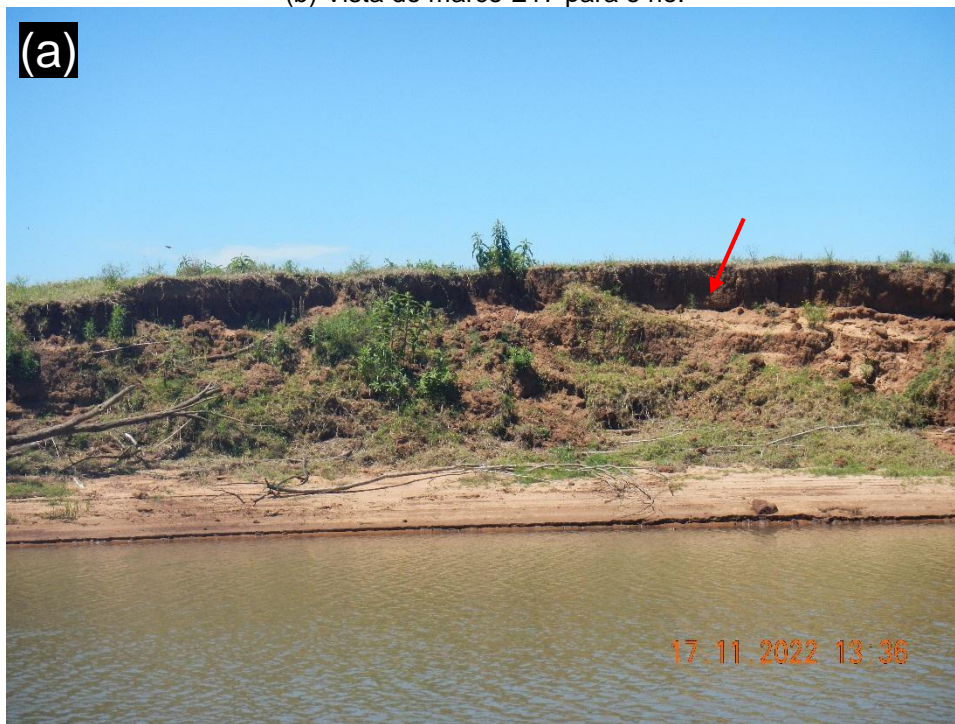
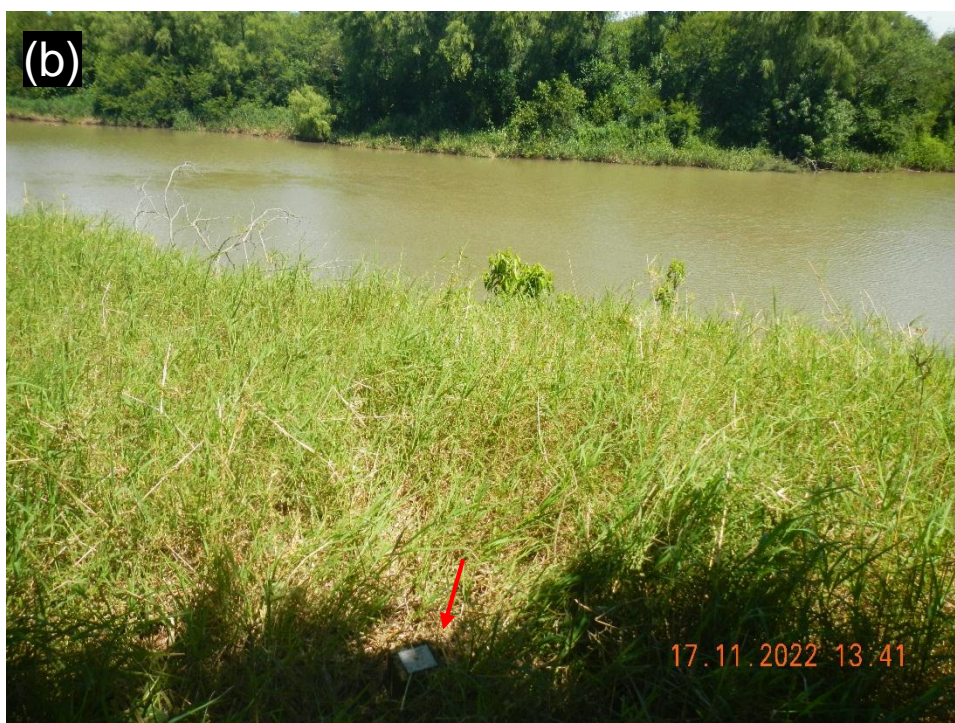
Figura 41 – (a) Condição do talude marginal onde está localizado o marco, indicado com a seta, possível perceber a falta de vegetação ciliar, aumentando o risco de solapamento dos taludes.
(b) Vista do marco E17 para o rio.

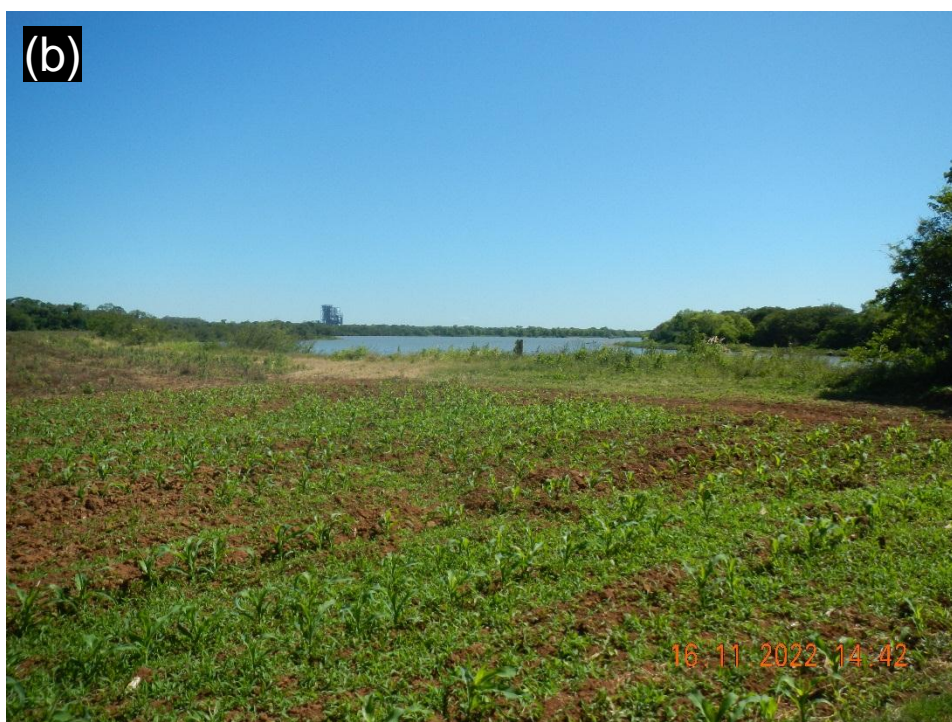
Figura 43 – (a) Vista do marco E18D, protegido por um capão de vegetação da região. (b) Vista geral da localização do marco para o rio, percebe-se a preparação do solo para novos plantios, estrada próxima à margem e a mesma sem nenhuma vegetação ciliar, sucessível a processos erosivos.

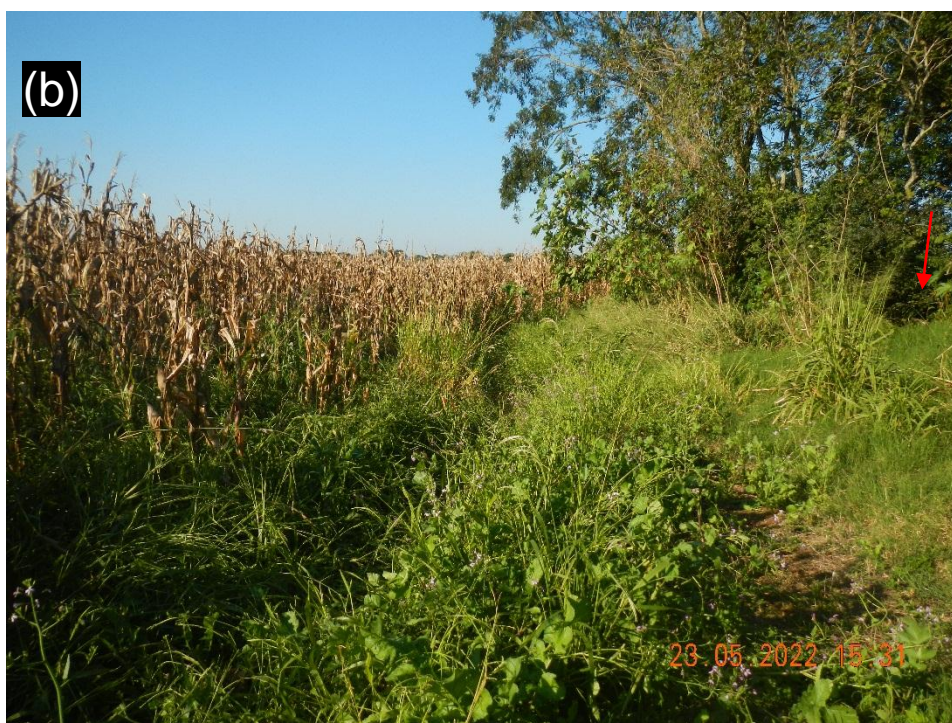
Figura 44 – (a) Detalhe da situação da margem no ponto de monitoramento. Apresenta uma vegetação densa, com alguns exemplares com risco de tombamento. (b) Vista geral da localização do Marco E19A, para o interior da ilha, possível visualizar a intensa utilização do solo para agricultura.

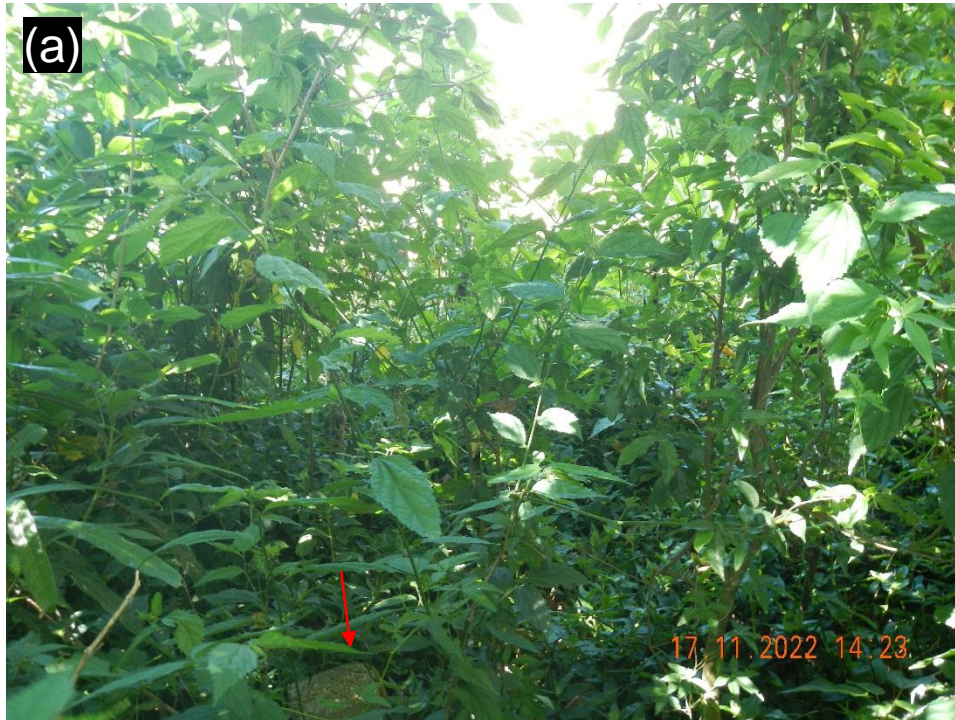
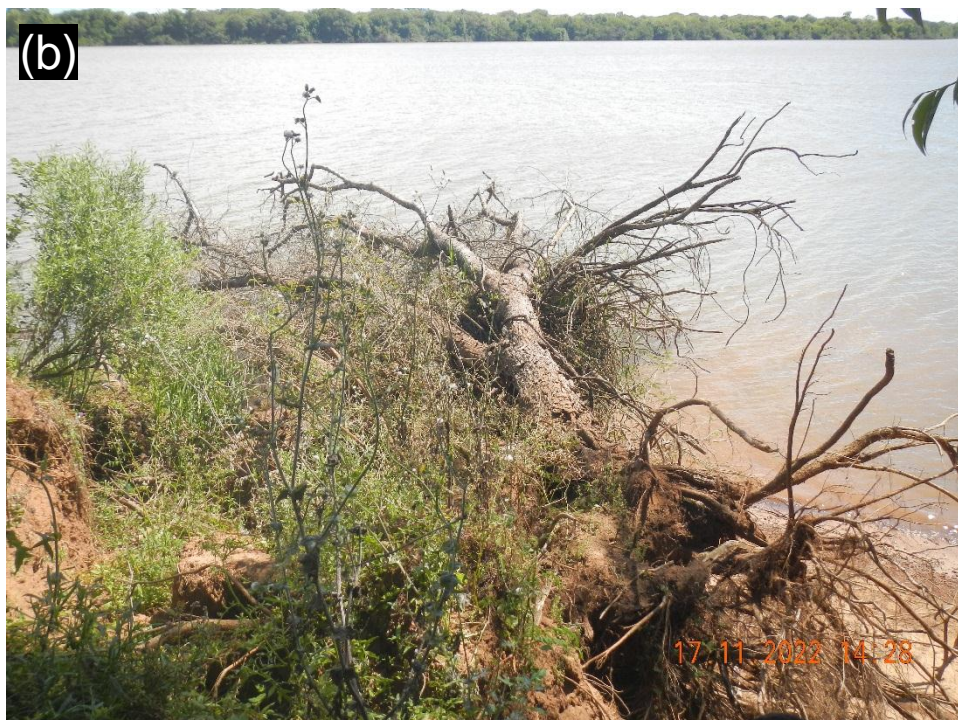
Figura 45 – (a) Vista sul-norte do marco E19, onde apresenta um adensamento de vegetação.
(b) A árvore observada na campanha de maio, foi visualizada tombada no monitoramento de novembro, possivelmente pelas correntes do rio ao longo do ano. Percebe-se até a raiz “arrancada” do solo.

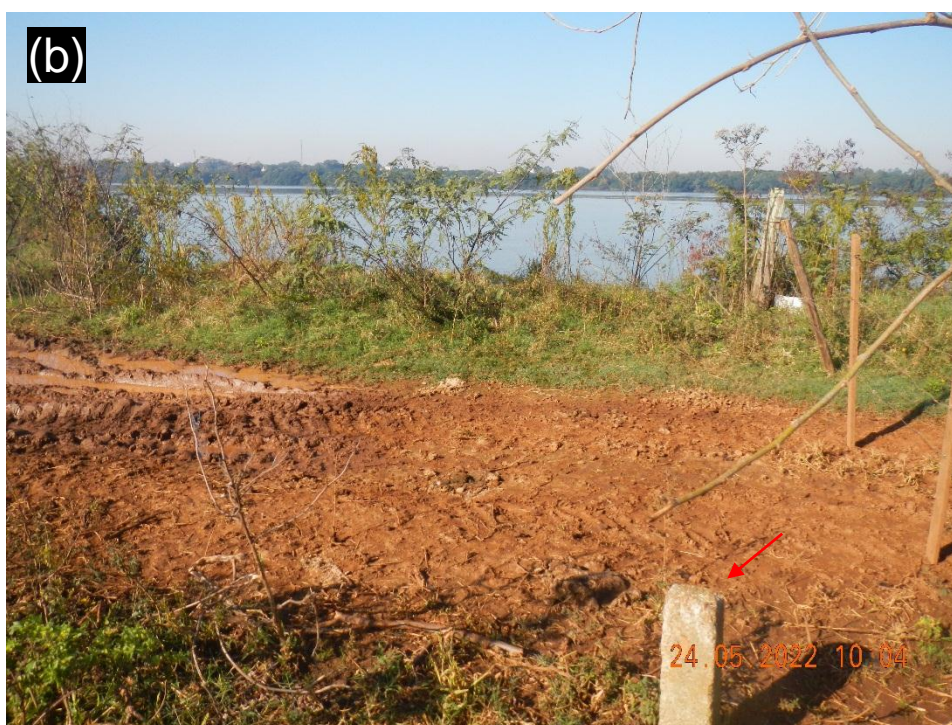
Figura 46 – (a) Imagem capturada sentido oeste do marco E21, presença de estrada vicinal até os limites marginais. (b) Imagem do marco sentido ao rio, observa-se que não há presença de vegetação ciliar no local.

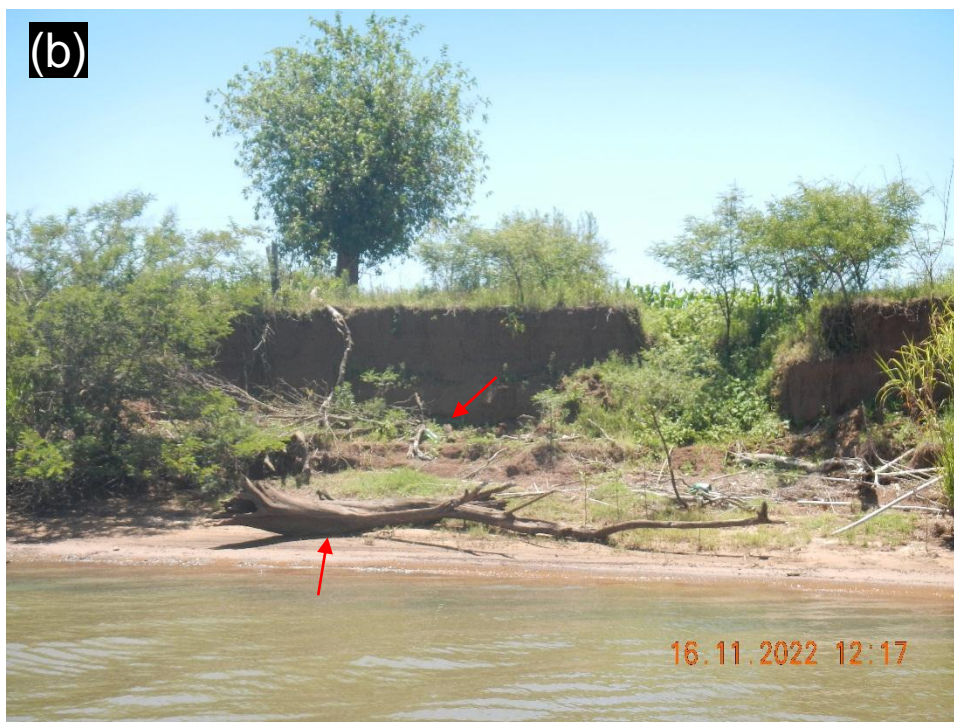
Figura 47 – (a) Imagem sentido oeste do marco, verifica-se a plantação agrícola e estrada vicinal até os limites marginais. (b) Taludes do entorno do marco apresentam condição de saturação, tendo queda de blocos de solo, presença de exemplares arbóreos tombados e resíduos junto as margens.

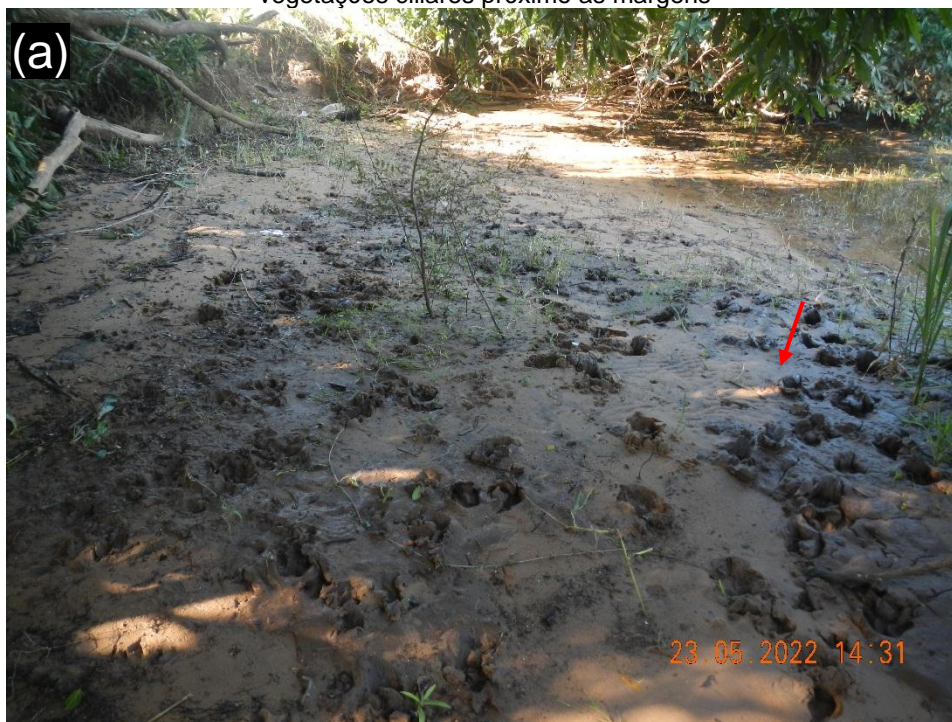
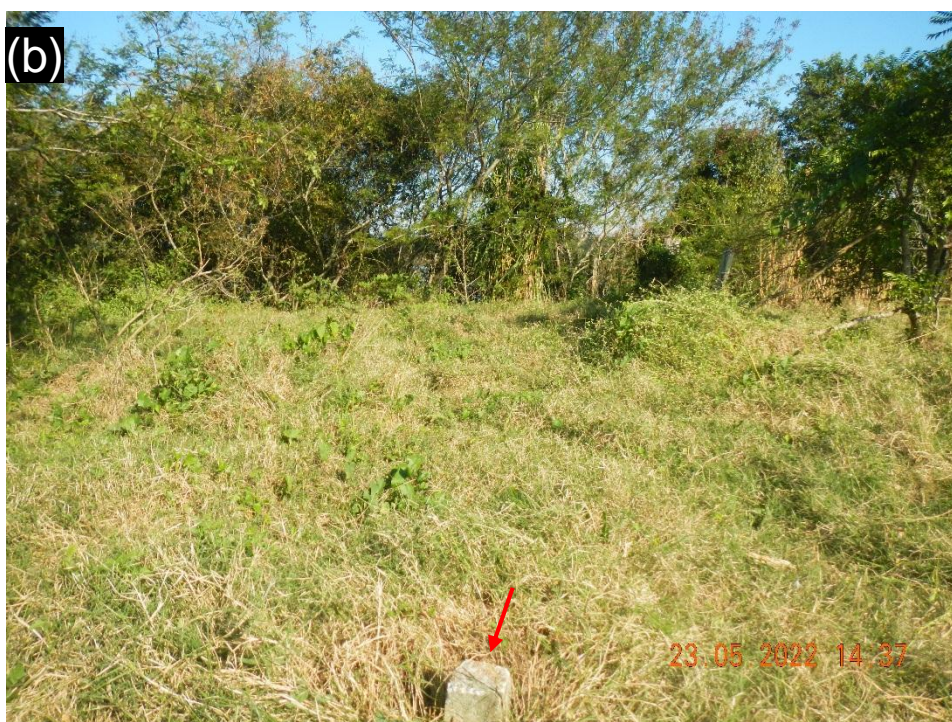
Figura 48 – (a) Imagem da margem onde está localizado o marco, possível visualizar o pisoteio do gado.
(b) Imagem capturada no sentido Norte-Sul, mostrando que ao sul do marco, é possível visualizar as vegetações ciliares próximas as margens

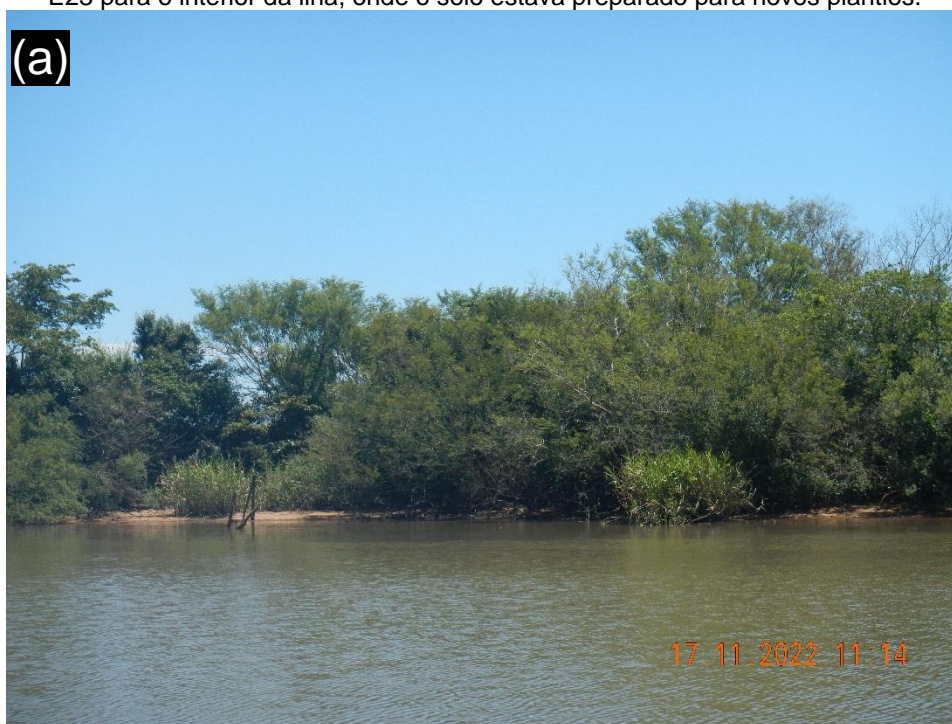
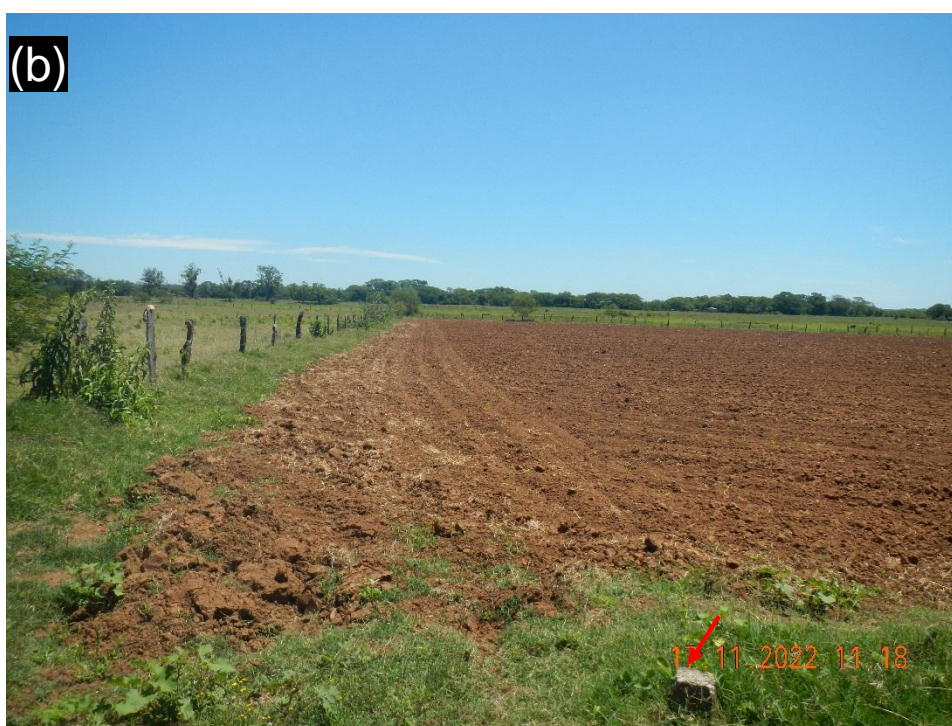
Figura 49 – (a) Vista geral do talude monitorado, possível visualizar a vegetação ciliar. (b) Imagem do marco E23 para o interior da ilha, onde o solo estava preparado para novos plantios.
