RELATÓRIO ANUAL 2022

RELATÓRIO DE VISTORIA DAS INUNDAÇÕES SOMAR – SOCIEDADE MINERADORA LTDA

JANEIRO 2023

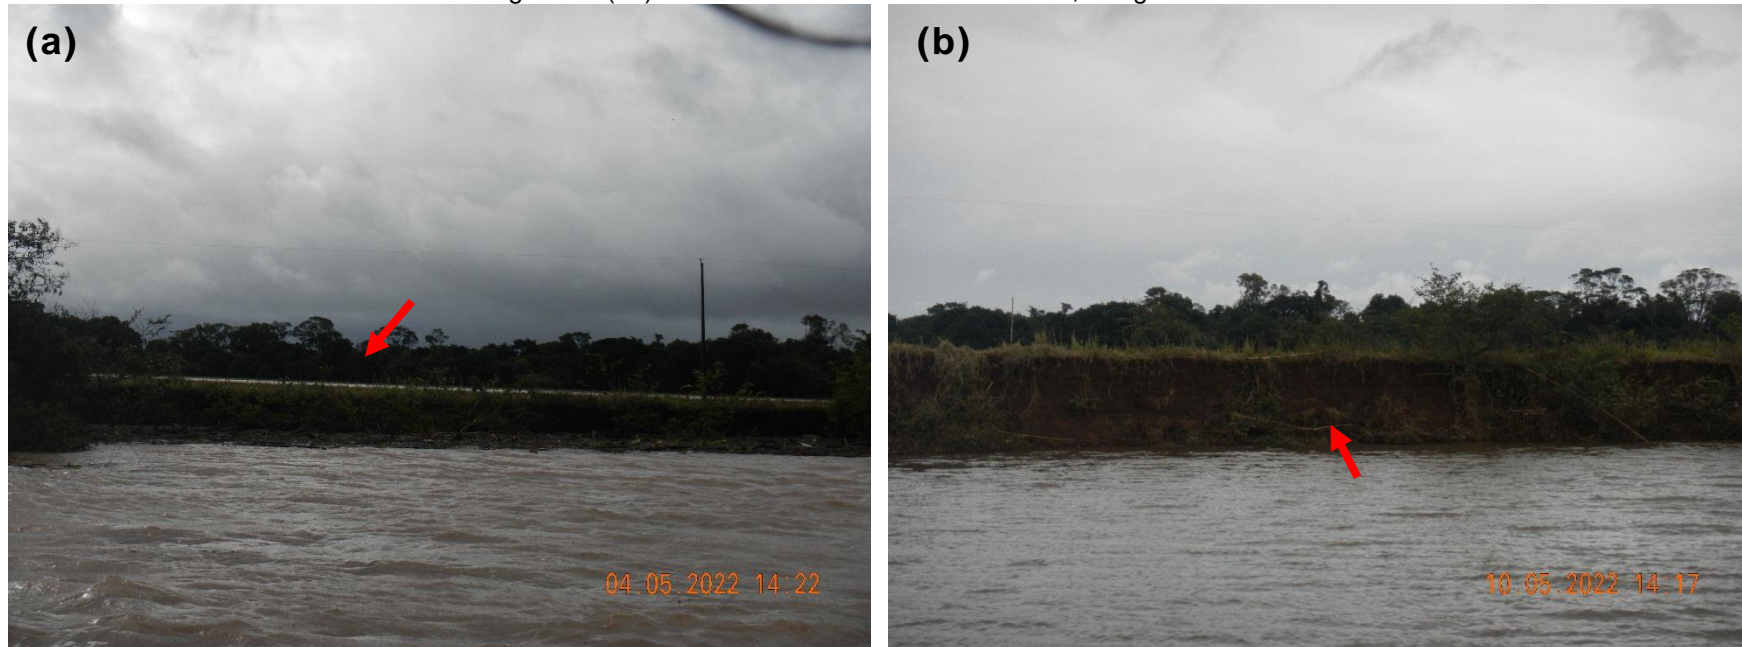
Figura 11 (ab) – Localizadas na Ilha da Paciência, margem direita.

A Figura 11a demonstra os níveis alcançados pela água, tendo talude marginal submerso. Na Figura 11b, ilustra a regressão da água em 10/05/2022, com nível d'água em 2,22m, nota-se o talude com solo exposto, sem a devida proteção de margem ciliar.

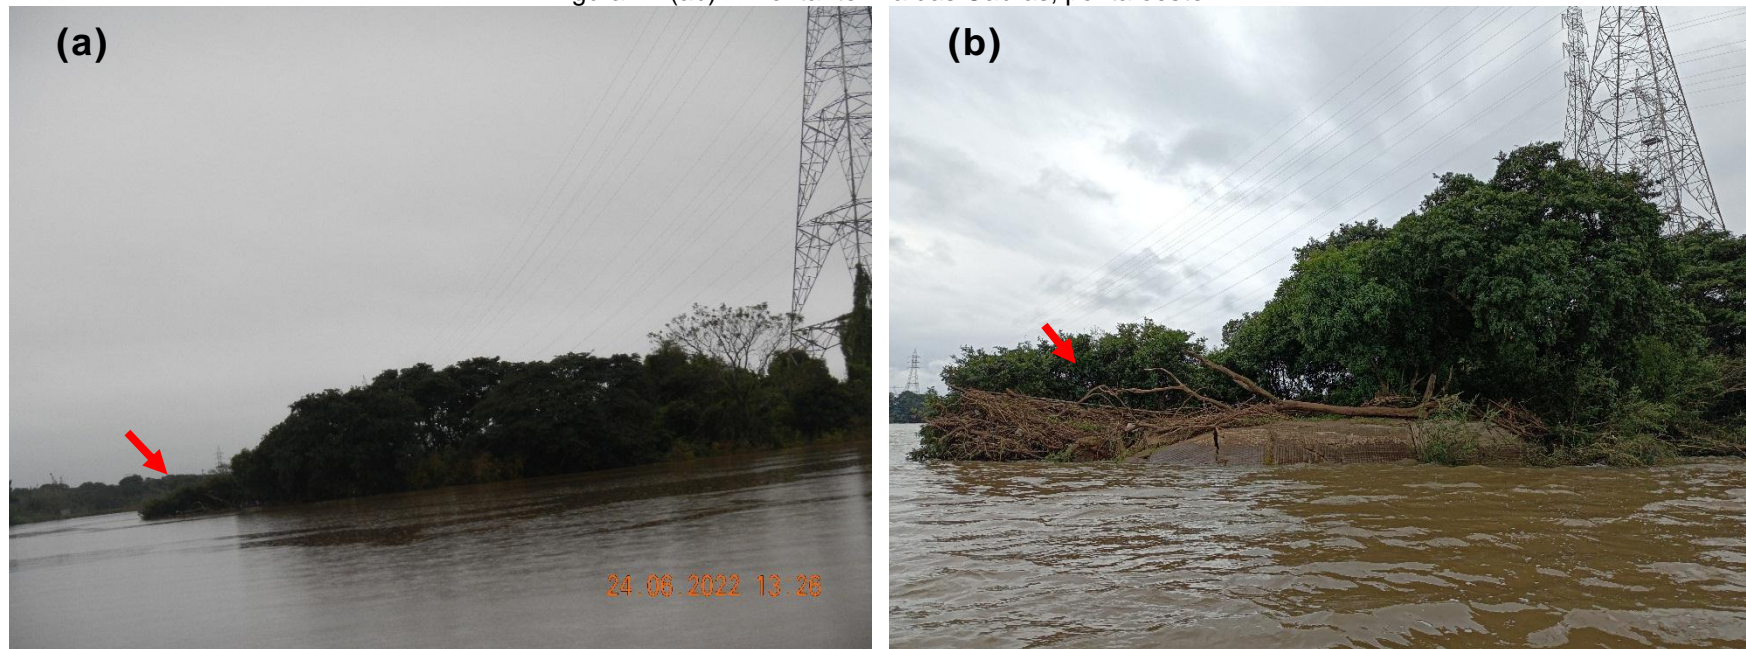
Figura 12 (ab) – Montante ilha das Cabras, ponta oeste.

Figura 12a, datada em 24/06/2022 observa-se que o colchão de concreto instalado para contenção de erosão da ilha das Cabras completamente submerso. Na Figura 12b, datada em 05/07/2022, tem-se a presença de exemplar arbóreo caído ou arrastado pela correnteza, que se deposita no local. As instalações do colchão de concreto para estabilização e proteção dos taludes apresentam danos estruturais, identificados como pontos de preocupação pela SOMAR historicamente, devido à falta de monitoramento e manutenção responsáveis pelos mesmos.

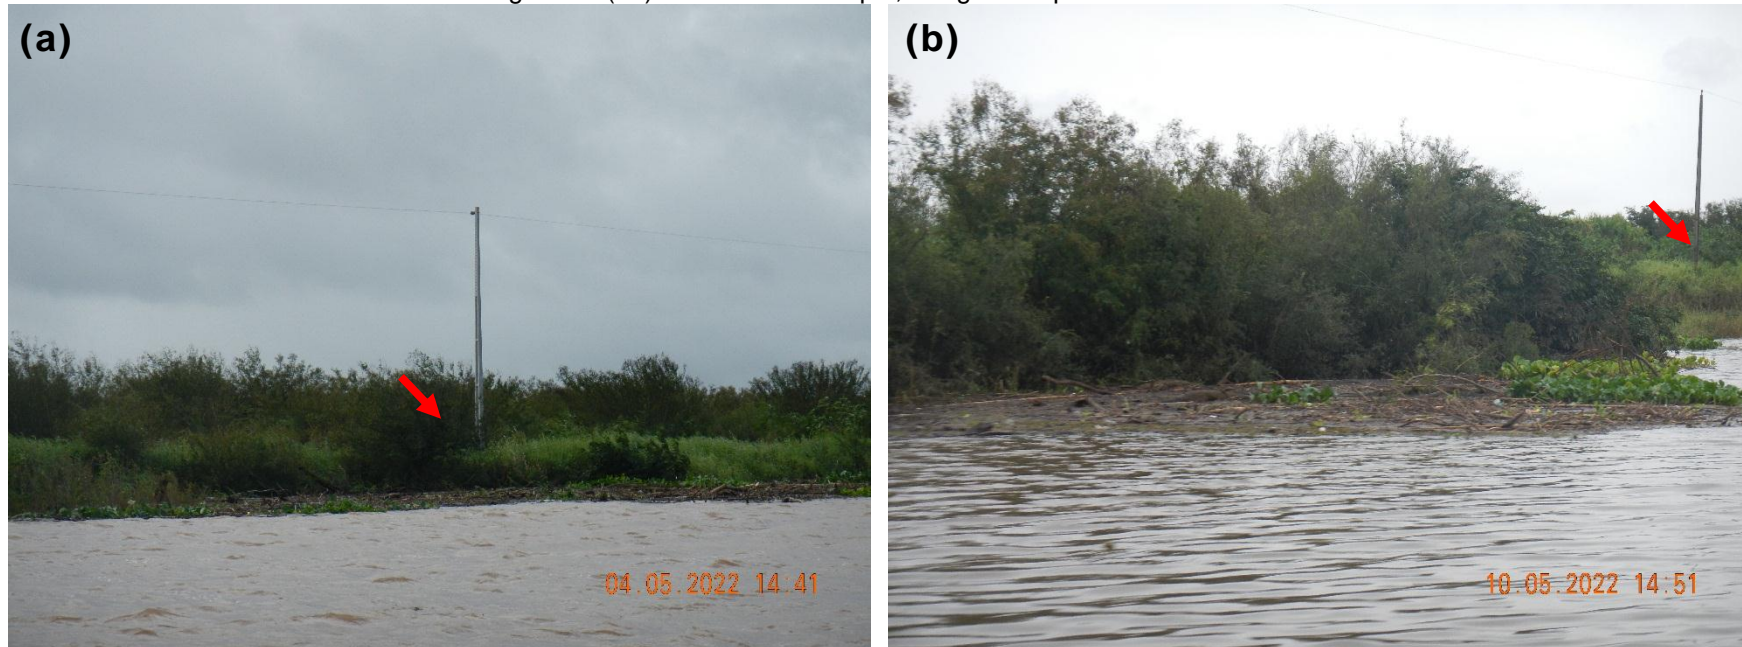
Figura 13 (ab) – Estrada municipal, margem esquerda do rio Jacuí

Na Figura 13a é possível perceber que o talude marginal está submerso, na região localiza-se a estrada municipal de Triunfo, as margens apresentam apenas algumas gramíneas como proteção do talude. Essa é uma área exposta a intensos processos erosivos em virtude da falta de vegetação nos taludes, inexistência de mata ciliar, solo areno-argiloso. Periodicamente os taludes sofrem pela percolação d'água, decorrentes do rebaixamento rápido dos níveis do rio, além de haver uma estrada, com tráfego até de caminhões, no limite do talude marginal, caracterizando o descumprimento da legislação florestal sobre APP'S. Na Figura 13b, possível visualizar o transporte de matéria orgânica, resíduos e exemplares arbóreos que ficaram presos às margens.

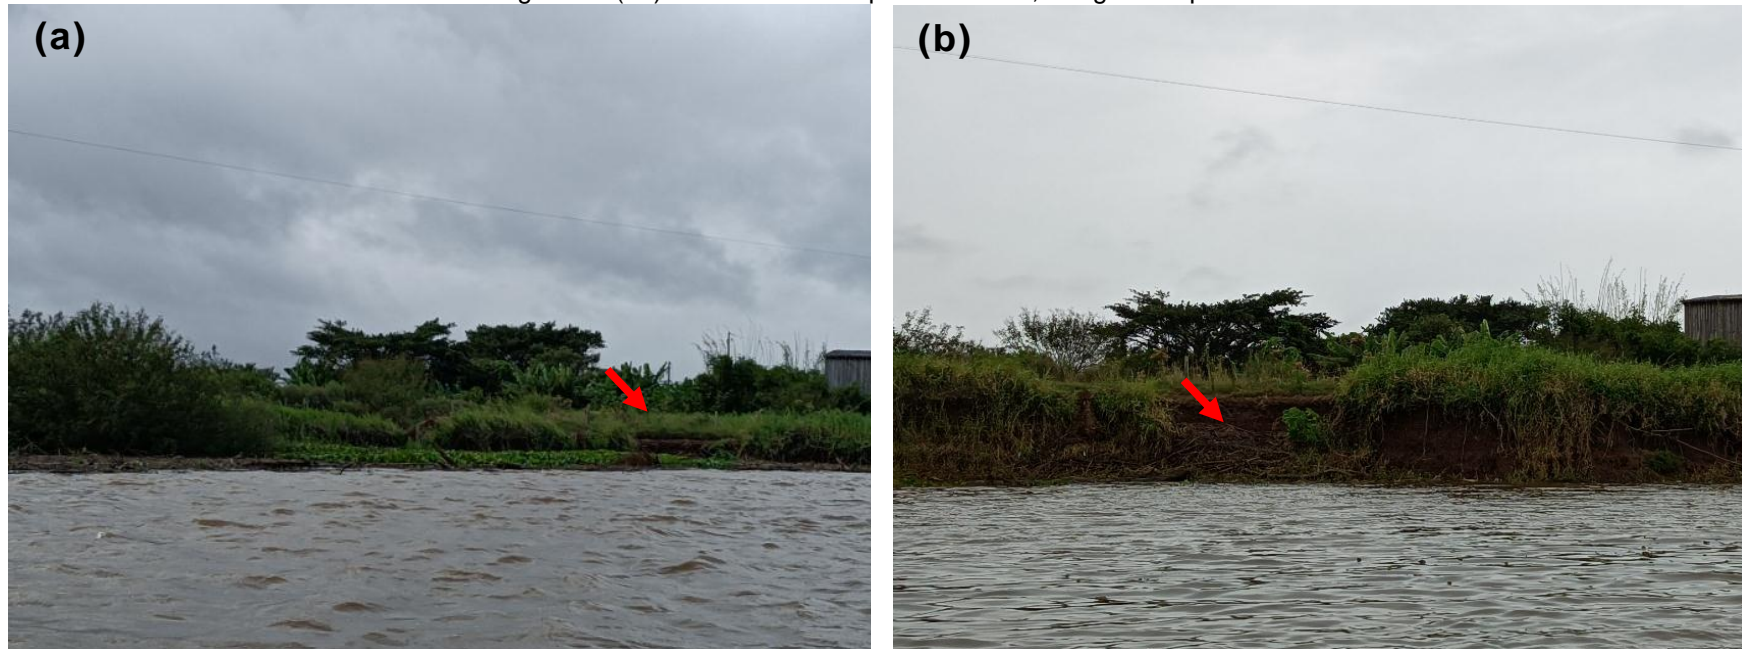
Figura 14 (ab) – Estrada Municipal de Triunfo, margem esquerda

Na Figura 14a retirada em 24/06/2022, possível visualizar o talude marginal praticamente submerso, quase alcançando a estrada municipal. Após o rebaixamento do nível da água percebe-se na Figura 14b, datada em 05/07/2022, os taludes marginais totalmente desprotegidos de vegetação e mata ciliar, sofrendo intensamente processos erosivos na região. A estrada é utilizada para tráfego de maquinário agrícola e outros, que expõem os taludes à uma sobrecarga que podem provocar pequenos desmoronamentos da margem acentuando a abertura de fendas de tração (trincas). Ademais, o patrolamento da estrada deixa solos soltos que, posteriormente, com as chuvas, forma-se lodo e os caminhões e veículos, para evitar o seu atolamento tracionam os motores, gerando ondas de choque no terreno, causando início de trincas nos taludes (barrancos) ou o agravamento (aumento da abertura das trincas de tração) das já existentes por ressecamento.

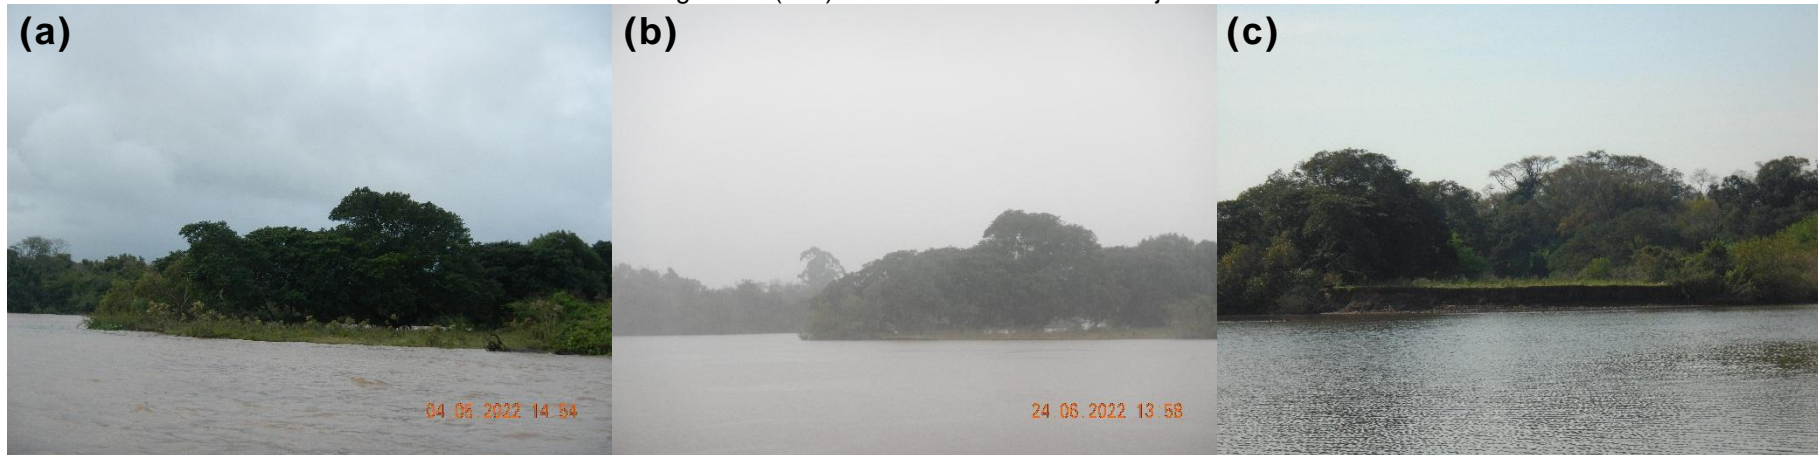
Figura 15 (abc) – Ponta oeste ilha do Araújo

Nas Figuras 15abc, foram registradas nos dias 04/05/2022, 24/06/2022 e 05/07/2022 subsequente, no pontal da oeste da ilha do Araújo, onde é possível visualizar que nos dois episódios de inundação, as margens ficaram submersas. Esse processo de percolação d'água e aumento de velocidade do rio, são mais intensificados na região, devido as correntezas afetarem diretamente a ponta de ilha, onde não apresenta vegetação ciliar. Nesse ano, foi observado no monitoramento dos marcos, uma erosão de nível alto no local, possivelmente relacionado as enchentes ocorridas.

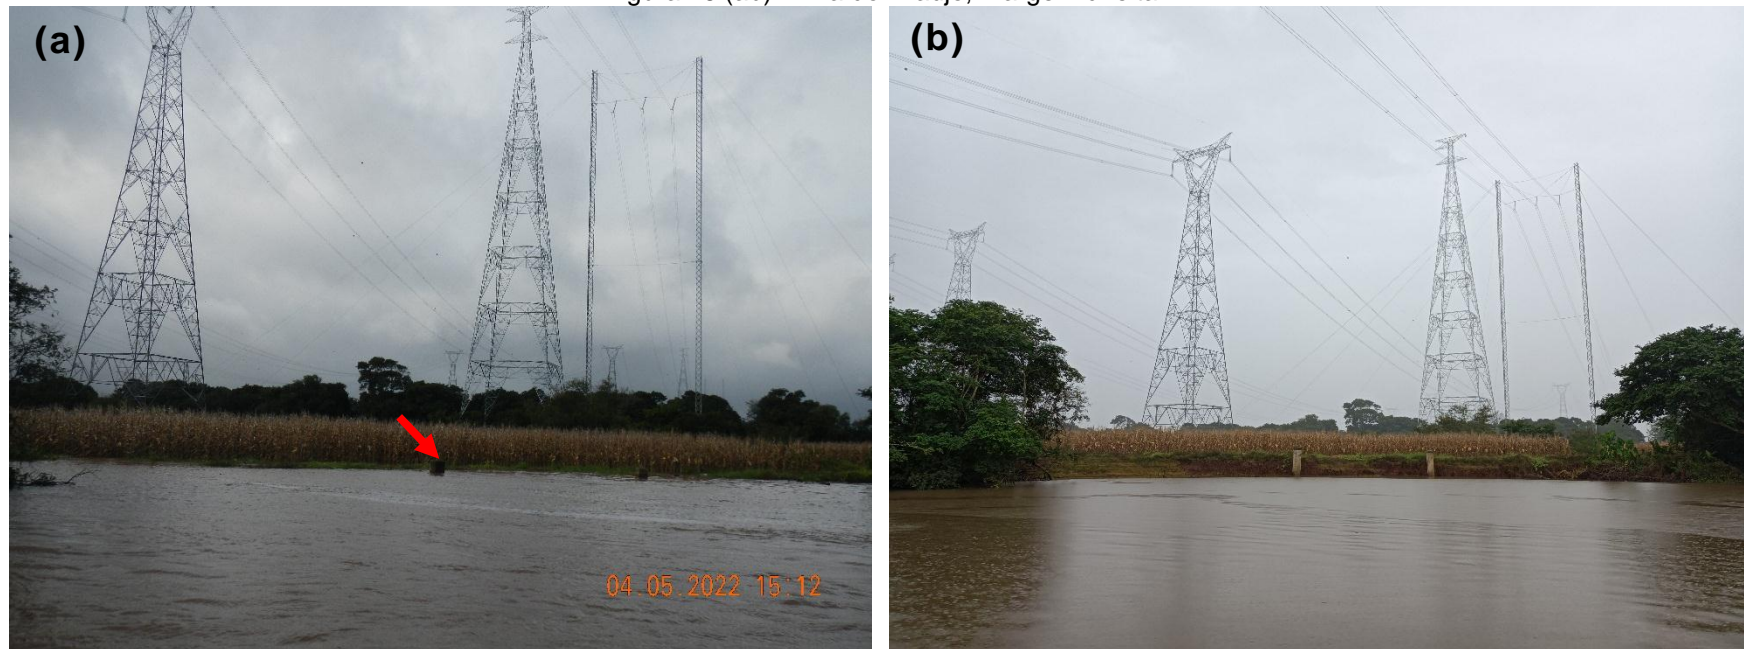
Figura 16 (ab) – ilha do Araújo, margem direita

Na Figura 16a, datada em 04/05/2022 é possível perceber que o talude marginal está totalmente submerso, chegando até uma parte interior da ilha. Atualmente na região estão instaladas 6 (seis) torres de transmissão, por se tratar de uma ilha fluvial móvel são nítidos os problemas estruturais que podem vir a ocorrer, visto estarem muito próximos à margem, em solo inconsolidado e sucessível a erosão. Fato já ocorrido em 23/09/2018 que após um vendaval, uma torre da linha de transmissão caiu dentro do rio Jacuí impossibilitado, inclusive, o tráfego de embarcações. Na Figura 16b, datada em 10/05/2022, se visualiza o talude marginal exposto, formado por solo arenoso, sucessível a processos erosivos, ainda ocorrendo plantações realizadas até a margem.

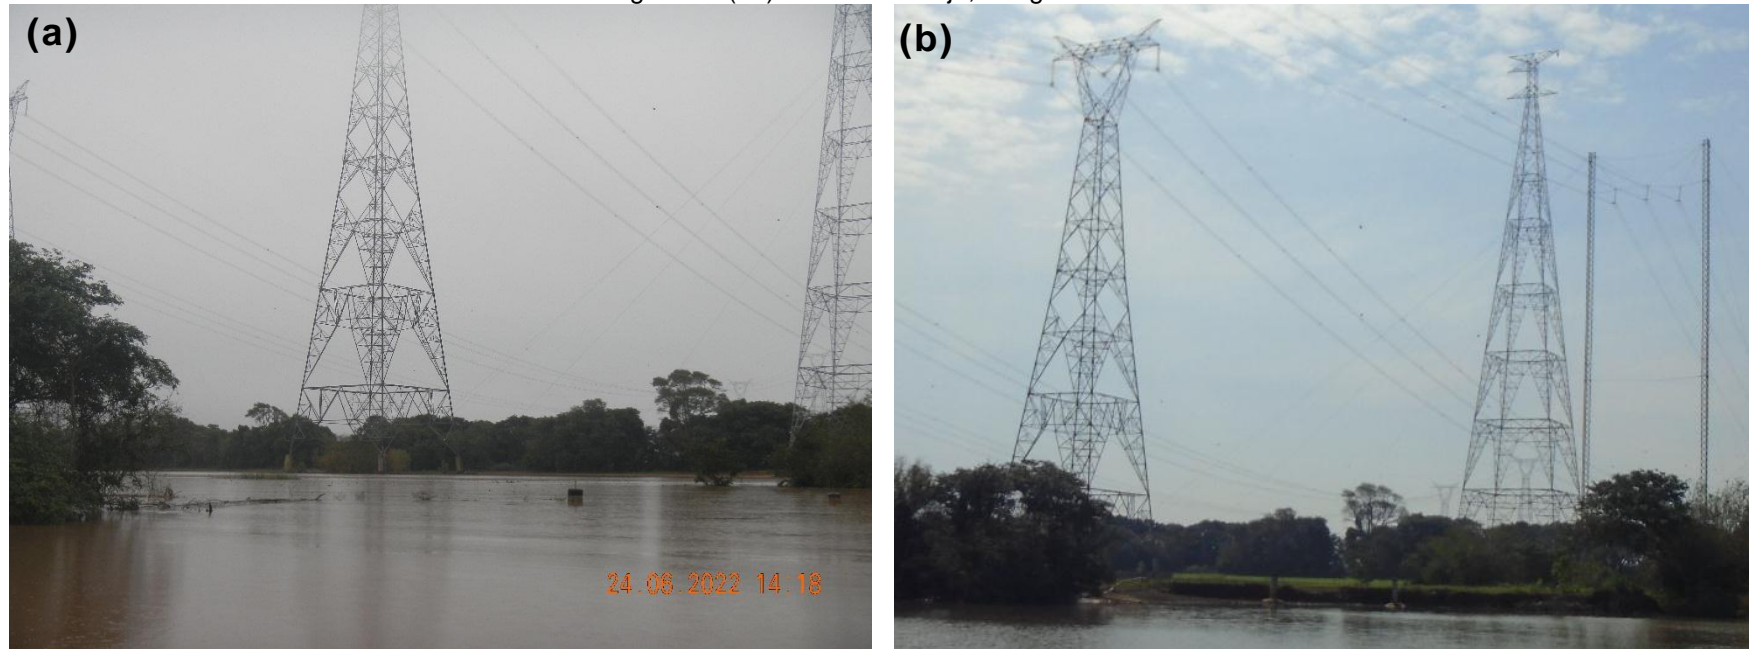
Figura 17 (ab) – ilha do Araújo, margem direita

Na Figura 17a, é apresentado o mesmo ponto anterior, porém com inundação registrada em 24/06/2022, onde era possível visualizar a ilha praticamente submersa em suas duas margens, quando onde o nível da água chegava até a base da torre de transmissão do lado esquerdo da ilha. Na Figura 17b, datada em 05/07/2022, a plantação visualizada em maio já havia sido passado pela colheita.

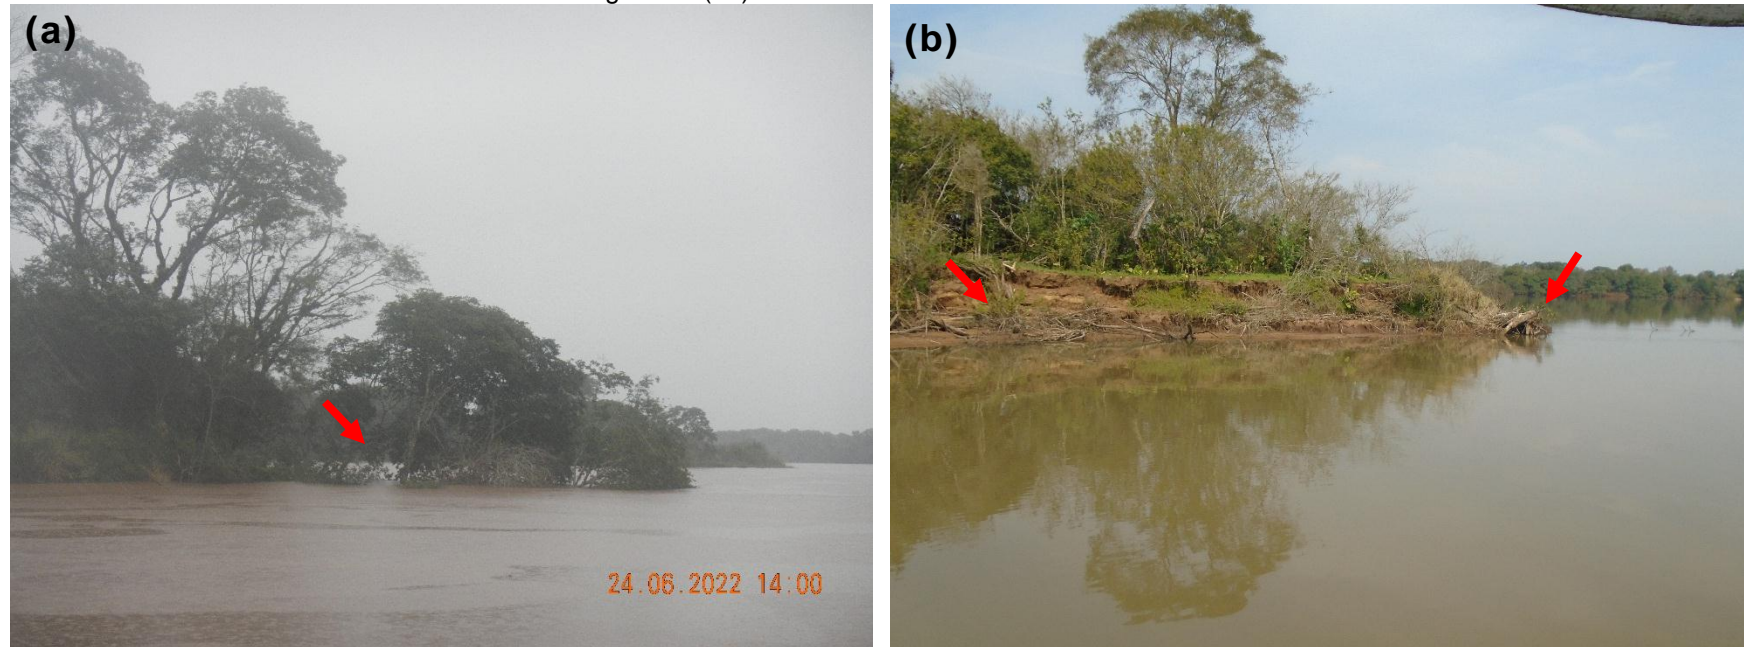
Figura 18 (ab) – Ponta oeste da ilha dos Dornelles

Na Figura 18a, datada em 24/06/2022, onde o nível estava em 3,84 m, é possível visualizar a ponta da ilha dos Dornelles submersa, onde alguns exemplares arbóreos parecem estar sofrendo diretamente com a velocidade do rio. Já na Figura 18b, registrada em 05/07/2022, se visualiza o talude com degraus, característicos de processos erosivos, na ponta da ilha apresentava um possível exemplar arbóreo que ficou depositado, assim como, nas margens aparece alguns galhos e árvores.

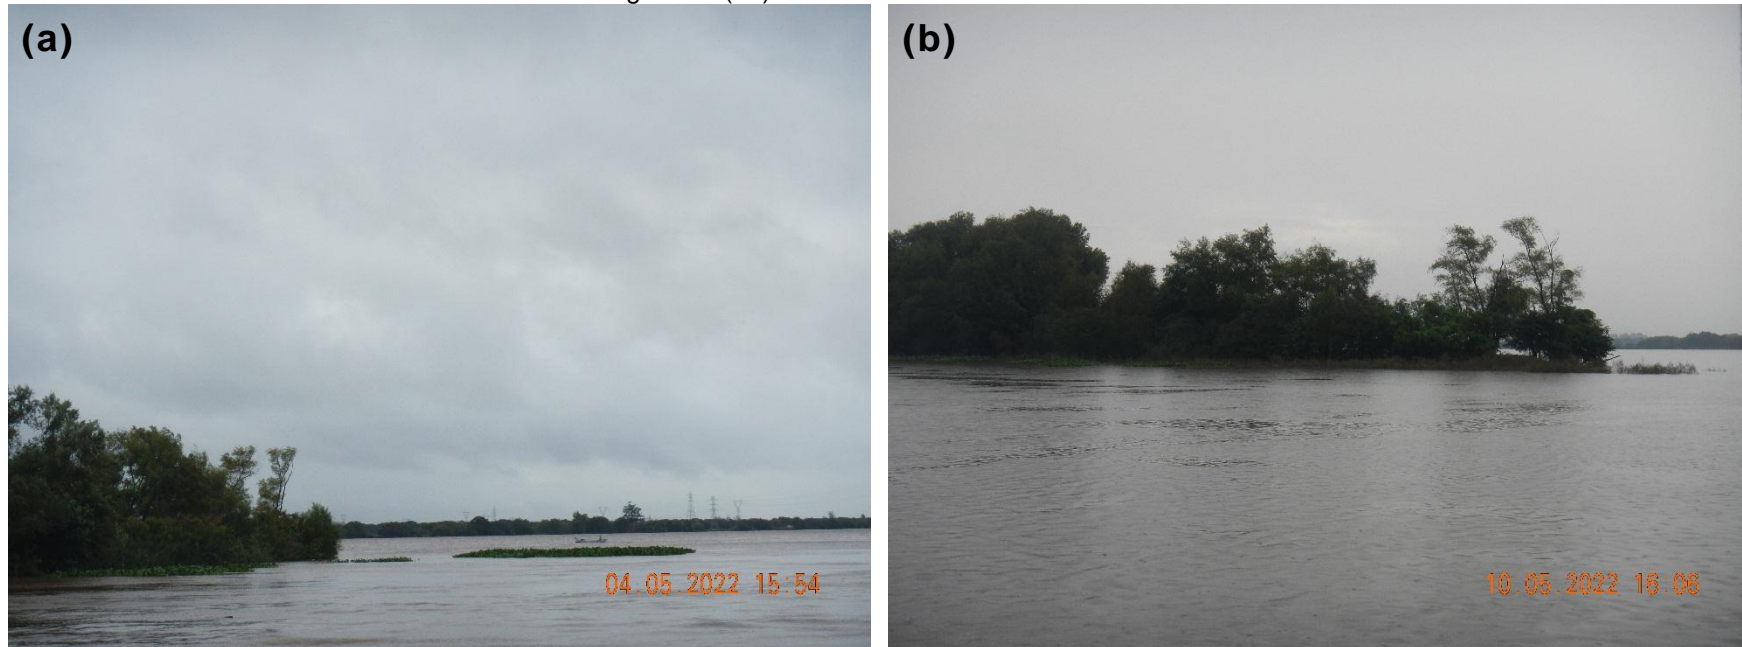
Figura 19 (ab) – Ponta leste Ilha Dona Antônia

Na Figura 19a data de 04/05/2022 percebe-se que a ponta da ilha está submersa, ficando apenas alguns topos dos exemplares arbóreos a vista, porém, a base está abaixo do nível do rio. Na Figura 19b datada em 10/05/2022, era possível visualizar o pontal da ilha, com alguns exemplares de taquaireira inclinados, sucessíveis a queda. Esse local é observado ao longo dos anos por sofrer grande influência das ações das águas.

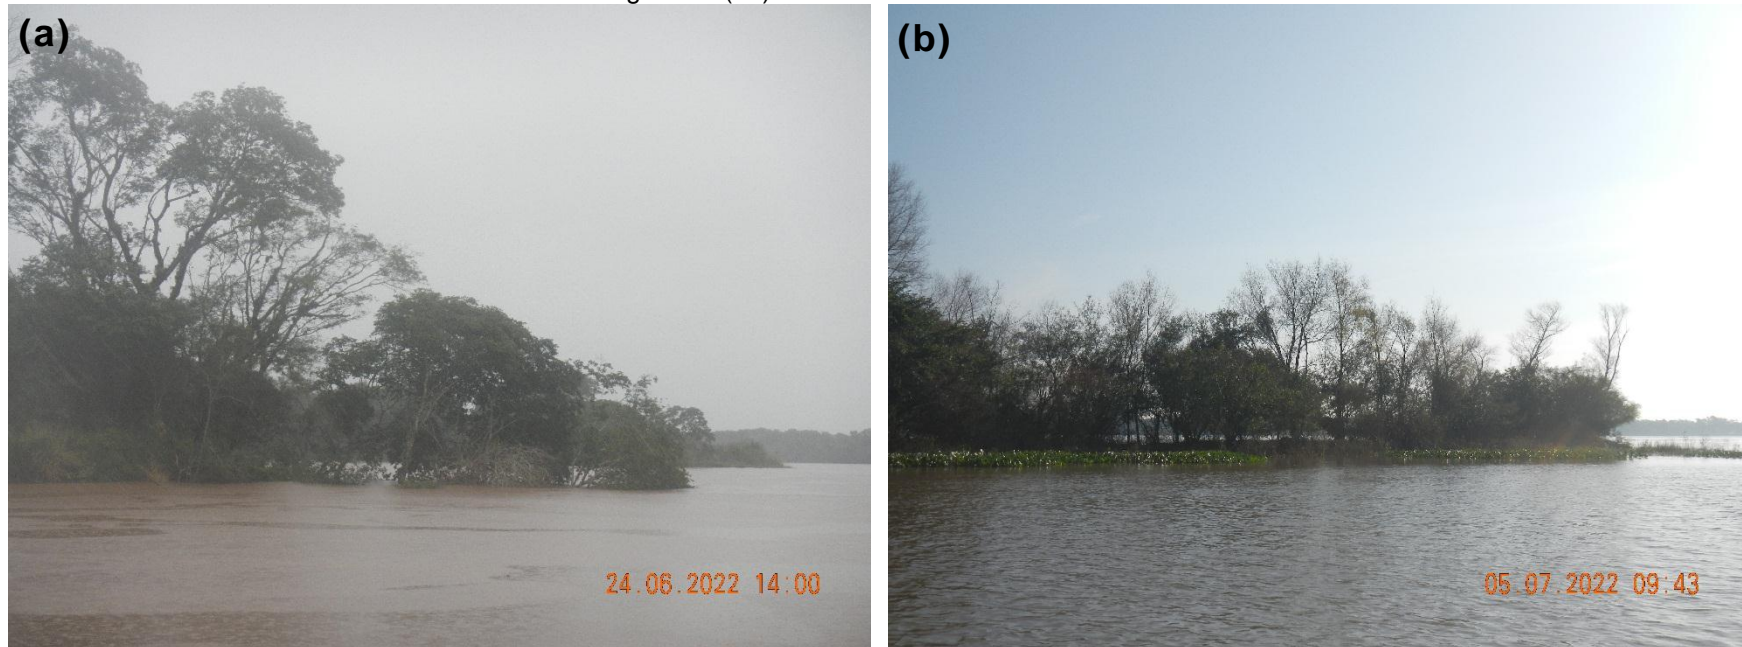
Figura 20 (ab) – Ponta leste Ilha Dona Antônia

Nas Figuras 20ab, também foram registradas no pontal da ilha da Dona Antônia, que novamente a ilha estava praticamente submersa. Nas mudanças de velocidade do rio, a ilha fluvial móvel fica sucessível a processos erosivos, ocasionando a queda de exemplares arbóreos e diminuição na faixa de solo.

A região é conhecida por ser utilizada para acampamentos e fogueiras. Pela SOMAR é realizado o monitoramento de um marco geodésico nesse local, apresentando nesse ano uma erosão de nível alto em relação ao ano anterior, possivelmente relacionado a essas duas elevações representativas do rio.
