RELATÓRIO ANUAL 2023

RELATÓRIO DE VISTORIA DAS ENCHENTES SOMAR – SOCIEDADE MINERADORA LTDA

JANEIRO 2024

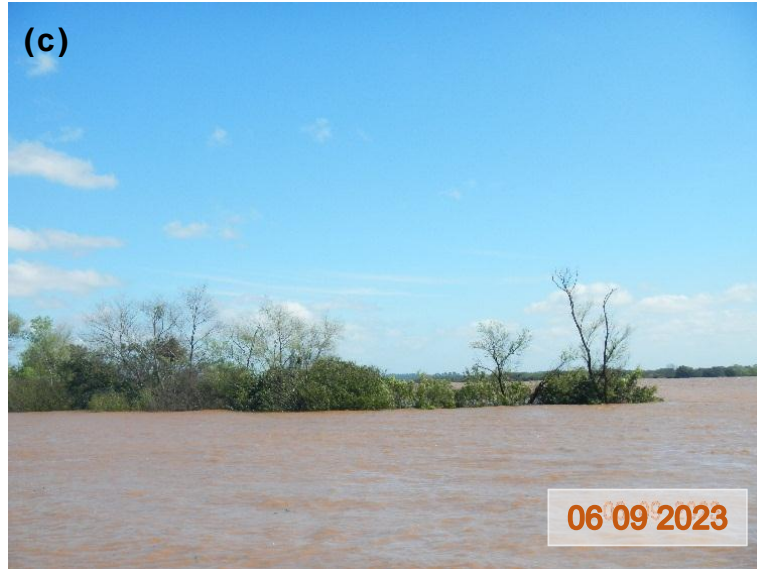
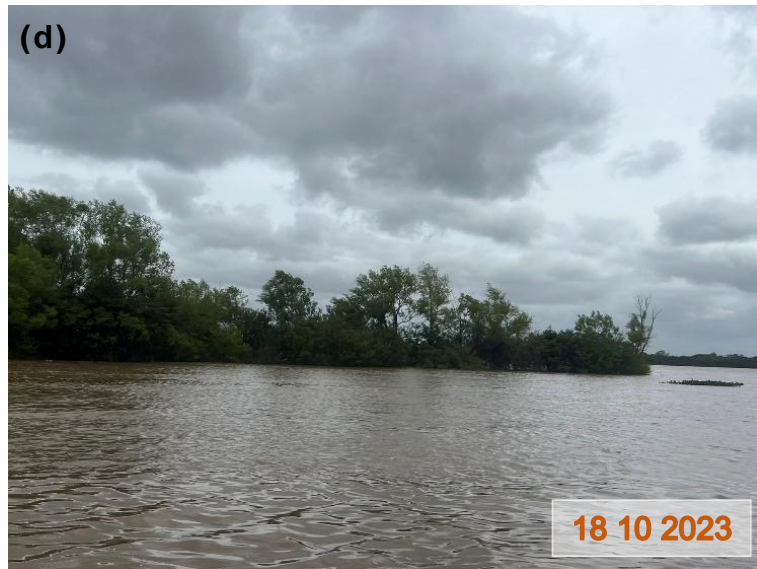
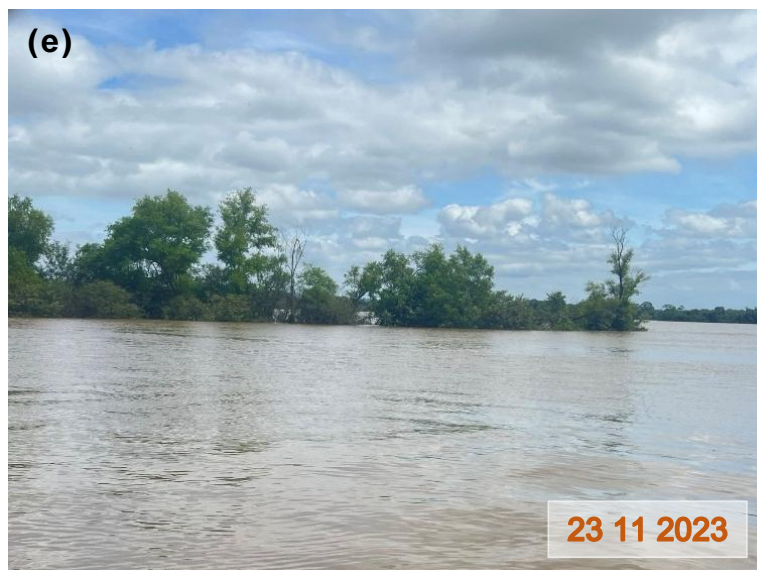
Nas Figuras 12af, foram registrados o pontal da ilha da Dona Antônia, que novamente estava submersa. Nas mudanças de velocidade do rio, a ilha fluvial móvel fica sucessível a processos erosivos, ocasionando a queda de exemplares arbóreos e diminuição na faixa de solo. A região é conhecida por ser utilizada para acampamentos com fogueiras.

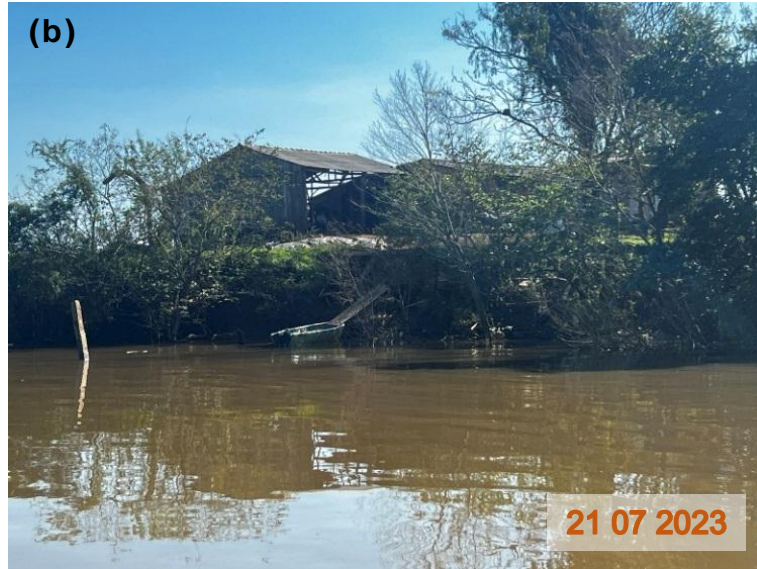
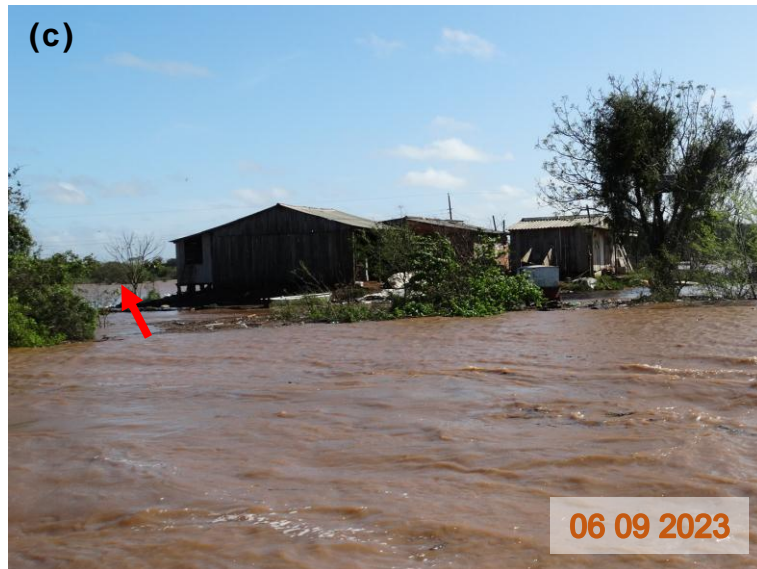
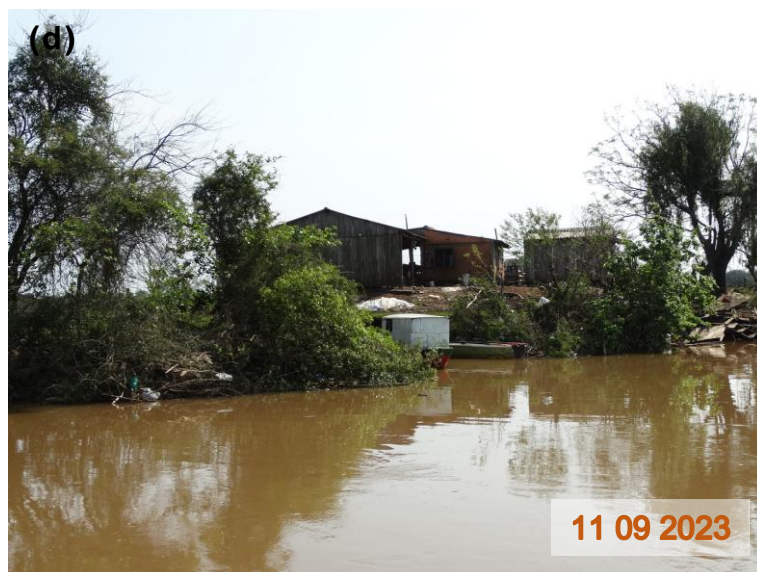
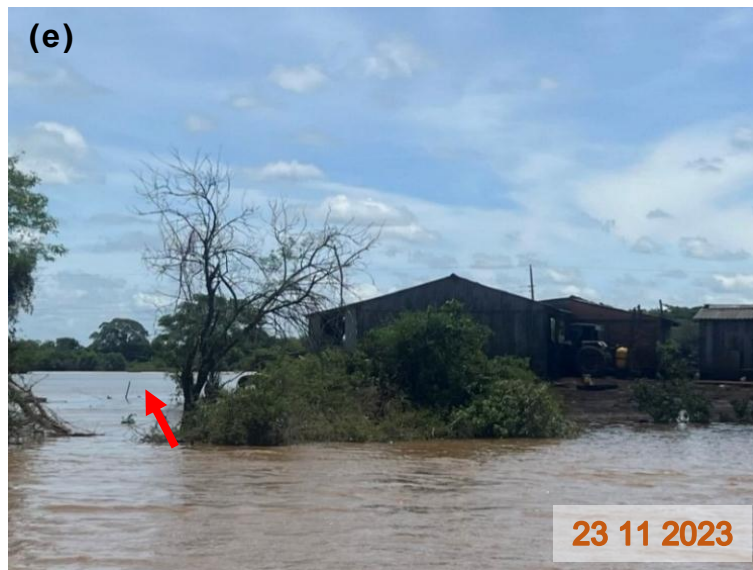
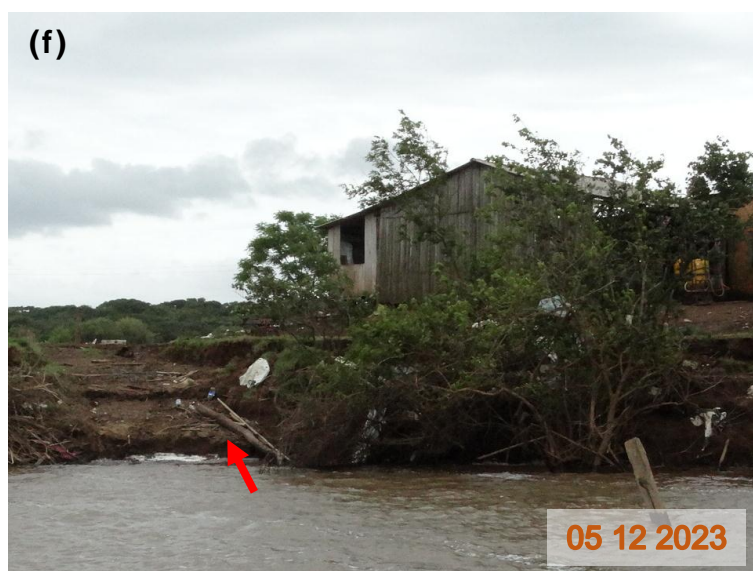
Figura 14 (a-f) – Localizadas na Ilha da Paciência (MD) – Coord. UTM do local (*datum* SIRGAS2000):
X (m): 438.883 ; Y (m): 6.687.314.

As Imagens representam uma moradia que foi diretamente atingida ao longo do ano de 2023 pelas enchentes, o local é conhecido pelo agropastoril. Nos dias 06/09/2023 (14c) e 23/11/2023 (14e), é possível visualizar a margem esquerda (ME) da ilha. No dia 05/12/2023, visualiza-se a quantidade de resíduos trazidos pela correnteza e o talude com solo exposto, formando degraus.

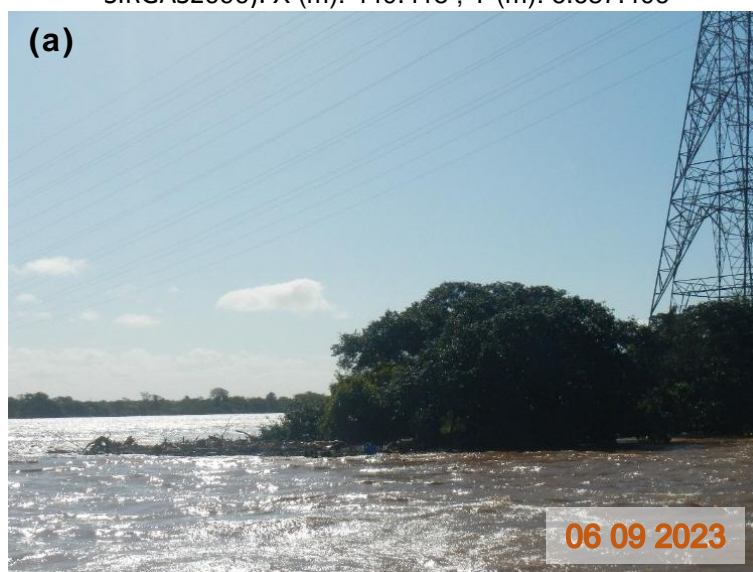
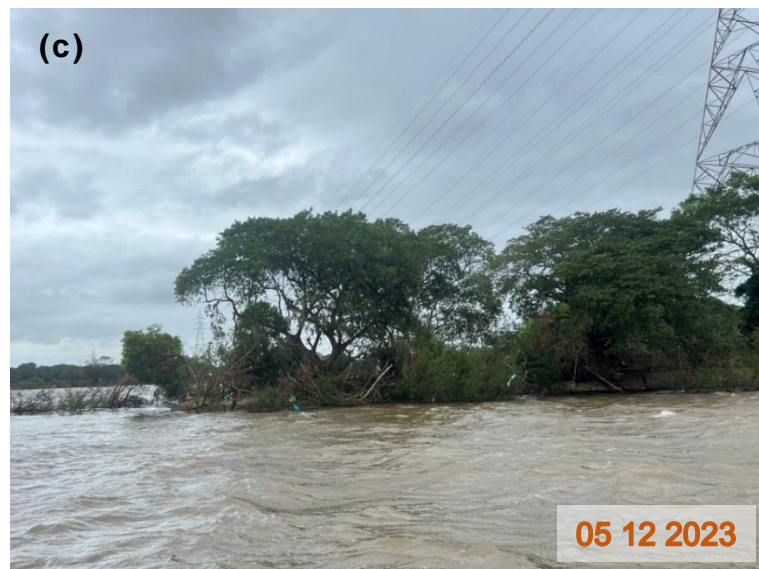
Figura 16 (a-c) – Registro da ponta oeste da ilha das Cabras (MD) - Coord. UTM do local (*datum* SIRGAS2000): X (m): 440.415 ; Y (m): 6.687.406

Abaixo é apresentado os registros realizados na ponta da ilha das Cabras, em setembro e novembro onde ocorreram os maiores picos de elevação do nível do rio e em dezembro com sua estabilização.

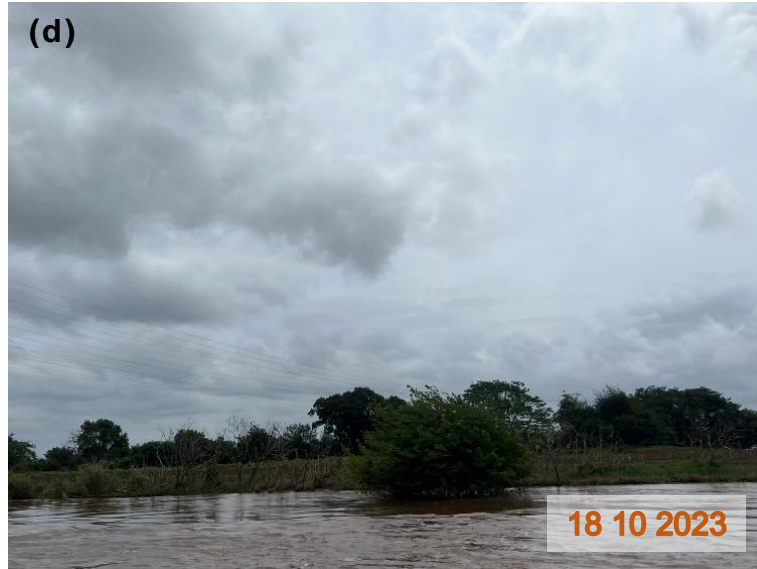
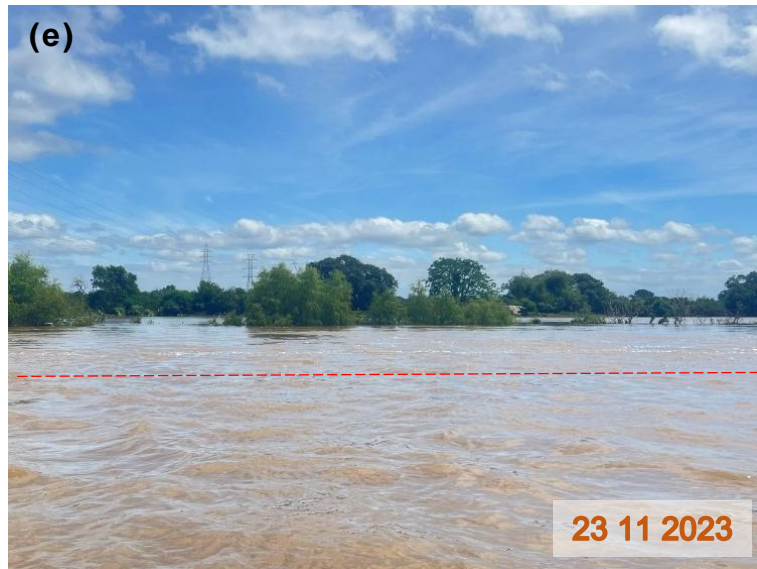
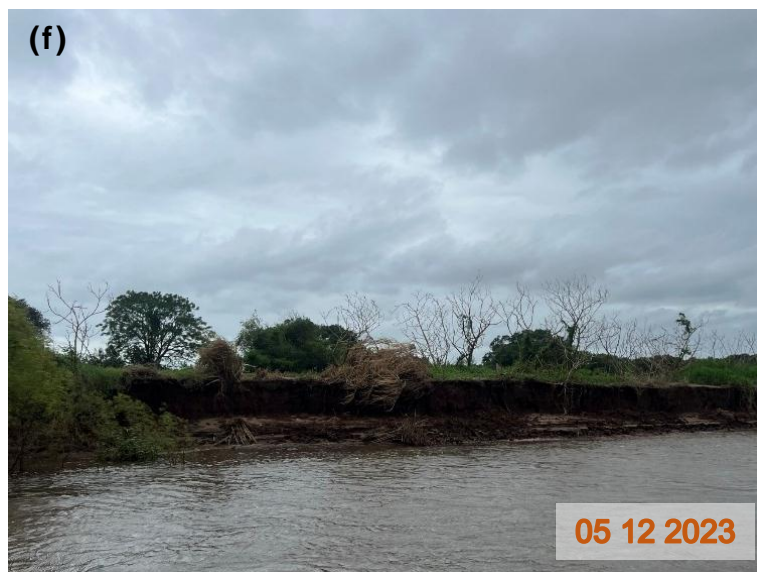
Figura 17 (a-f) – Localizadas na Ilha das Cabras (MD) – Coord. UTM do local (*datum* SIRGAS2000):
X (m): 440.706 ; Y (m): 6.687.388.

O colchão de concreto para proteção é localizado apenas na ponta da ilha. Ao longo de sua extensão são poucas partes que apresentam mata ciliar densa. Nas margens registradas, é possível visualizar as mesmas submersas pelo nível da água, como em setembro e novembro que se observava a ME. Essas elevações intensificam as ações de erosões, principalmente pela falta de proteção dos taludes e o uso intensivo do solo para agricultura sem respeitar as APP's.

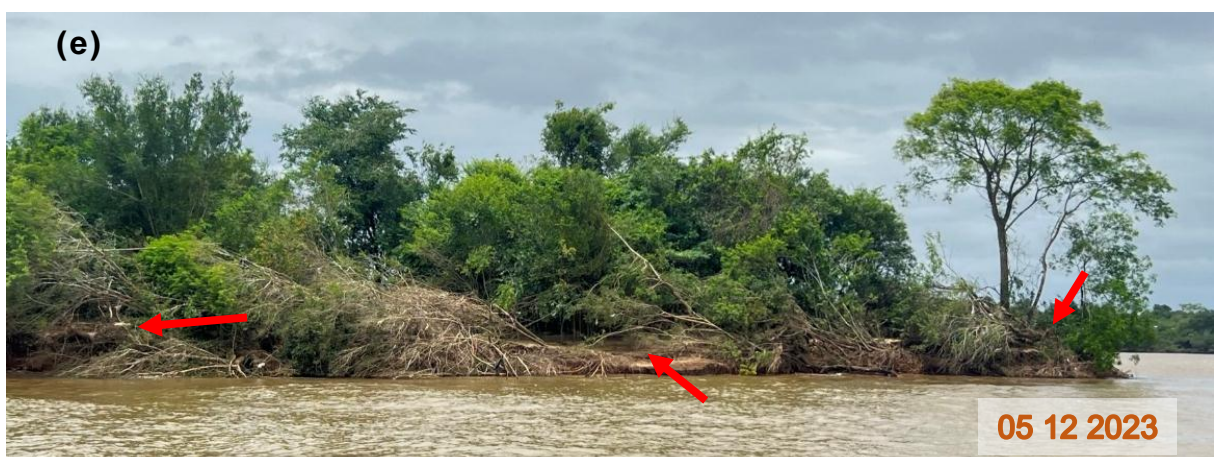
A ponta oeste da ilha dos Dornelles apresenta densa mata ciliar, entretanto, devido a velocidade da água aumentada, o embate ser direto e pelas diferentes épocas de cheia ao longo do ano, foi uma área bem afetada. Em 05/12/2023, é possível visualizar a cota onde água atingiu (seta esquerda, onde as flores apresentam coloração marrom), diversos exemplares arbóreos caídos e depositados na margem. A ponta da ilha que na primeira figura do dia 14/07/2023 (18a), mesmo ponto que na enchente visualiza-se um aglomerado de árvores e que na figura do dia 05/12/2023 (18e), apresenta-se quase inexistente.

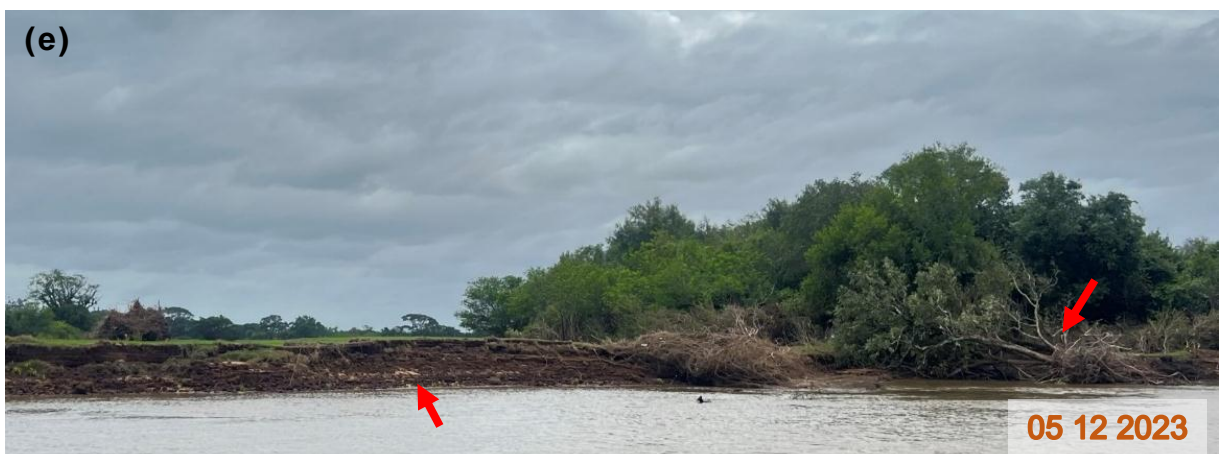
O ponto registrado na margem direita da ilha dos Dornelles, é utilizado para o agropastoril, onde na parte de leste da ilha apresenta mata ciliar densa. Já na parte

oeste, que é a apresentada nas figuras, ocorre os mesmos efeitos da ilha das Cabras, onde a mata ciliar é de pequenos exemplares arbóreos espaçados ou inexistentes, que não conseguem manter a estabilidade do talude. Na enchente de setembro (19c) é possível visualizar a margem esquerda da ilha. Em dezembro (19e) verifica-se o talude exposto com degraus e presença de exemplares arbóreos caídos.

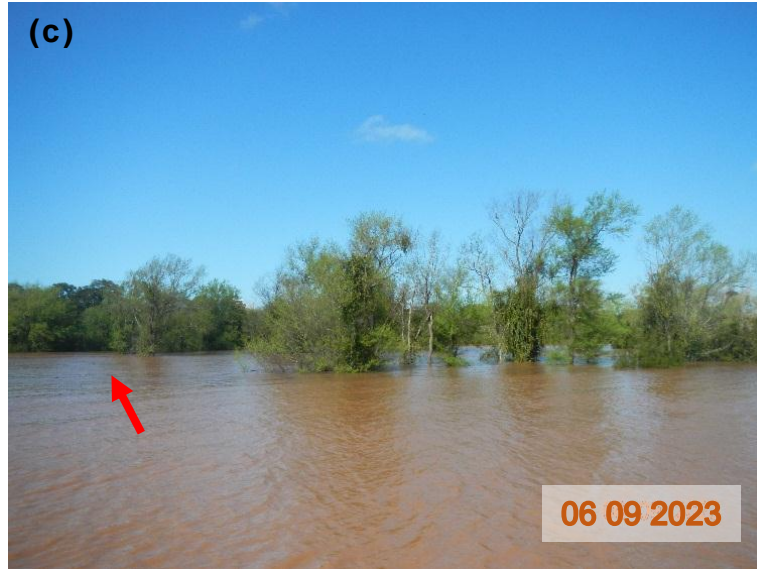
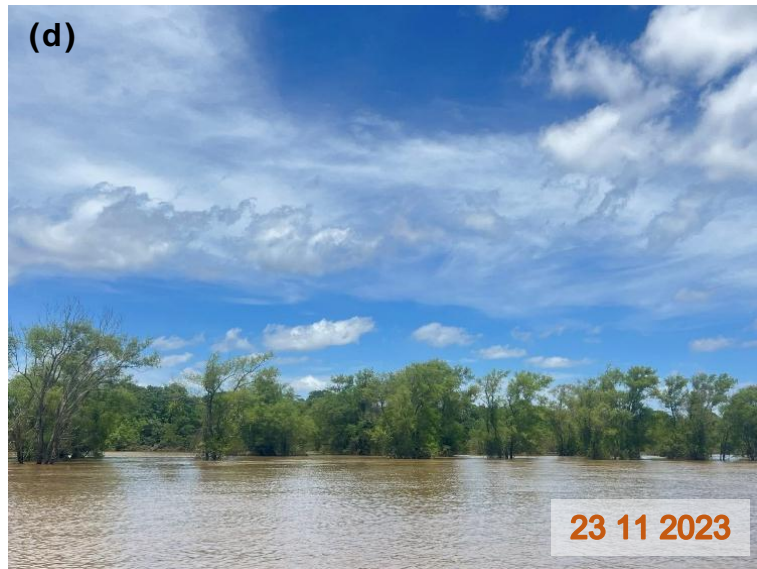
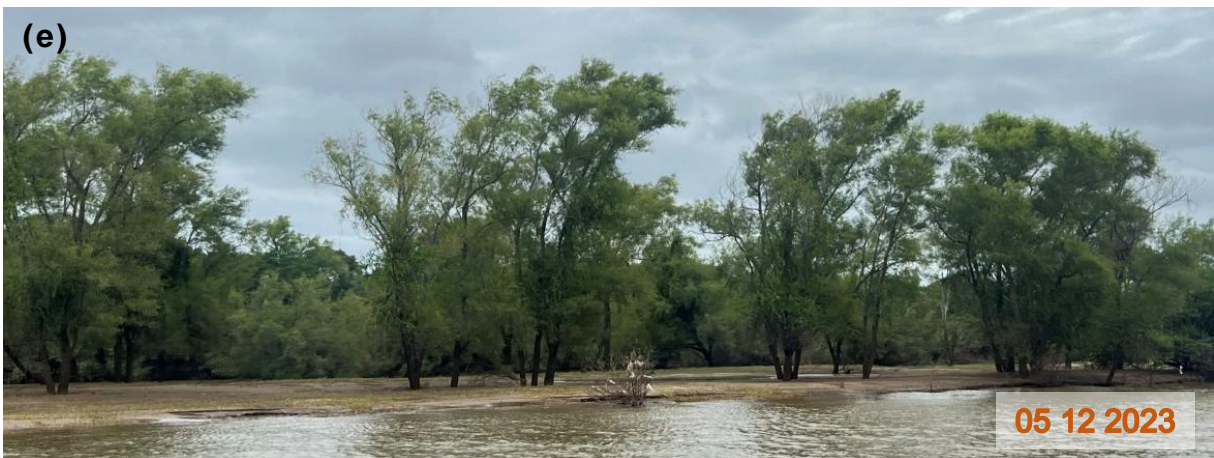
A margem esquerda da ilha dos Dornelles, apresenta uma densidade maior de mata ciliar e a região é utilizada para criação de bovinos. Entretanto, em alguns pontos

também apresenta solo exposto, sendo um dos locais mais afetados pela enchente. Nos meses de julho, setembro e novembro de 2023, as margens ficaram submersas. Em 05/12/2023 (20e), é possível visualizar a deposição de areia nas margens, assim como, resíduos e galhos trazidos pela correnteza da água.

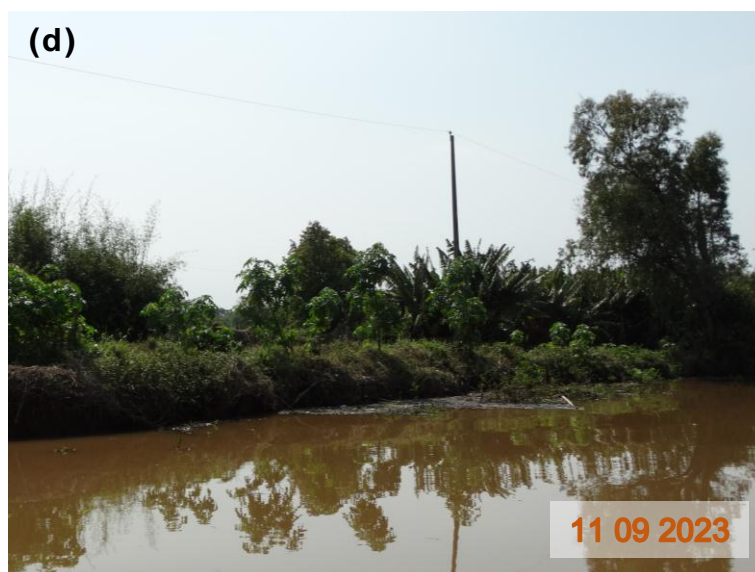
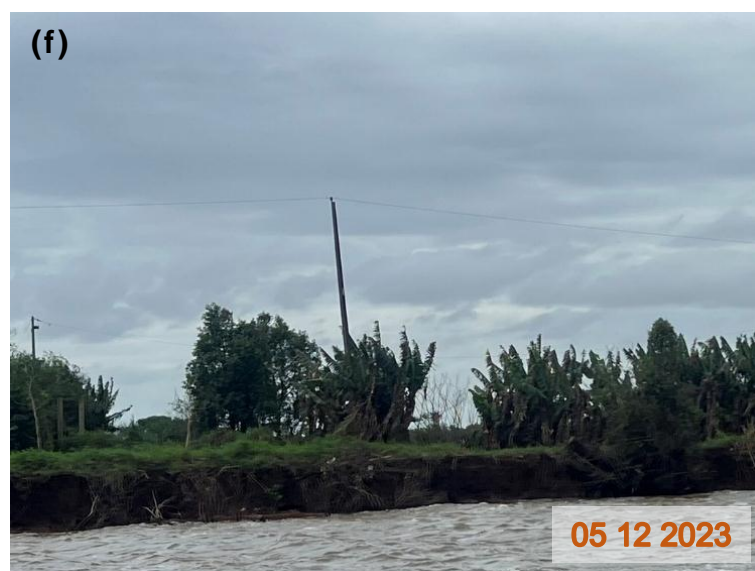
Na região localiza-se a estrada municipal de Triunfo, as margens apresentam apenas algumas gramíneas como proteção do talude. Essa é uma área exposta a intensos processos erosivos em virtude da falta de vegetação nos taludes, inexistência de mata ciliar, solo areno-argiloso. Periodicamente os taludes sofrem pela percolação d'água, decorrentes do rebaixamento rápido dos níveis do rio, além de haver uma estrada, com tráfego até de caminhões, no limite do talude marginal, caracterizando o descumprimento da legislação florestal sobre APP'S.

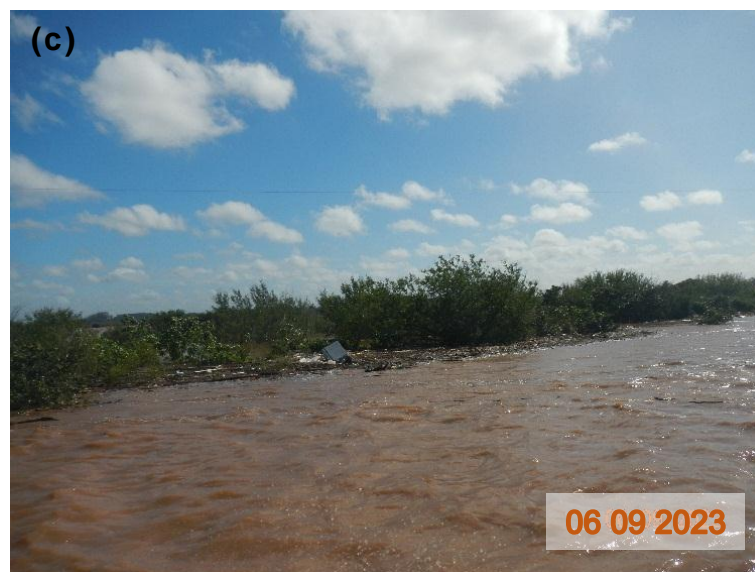
Figura 22 (a-d) – Margens município de Triunfo (ME).

Na enchente ocorrida em setembro, o entorno dessa região, foi onde mais se depositaram resíduos trazidos pela correnteza da água, como pode se observar nas figuras abaixo.

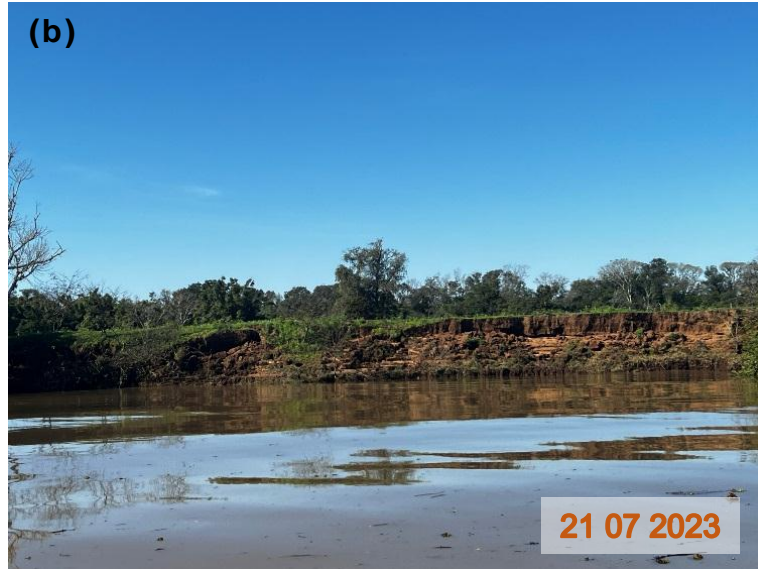
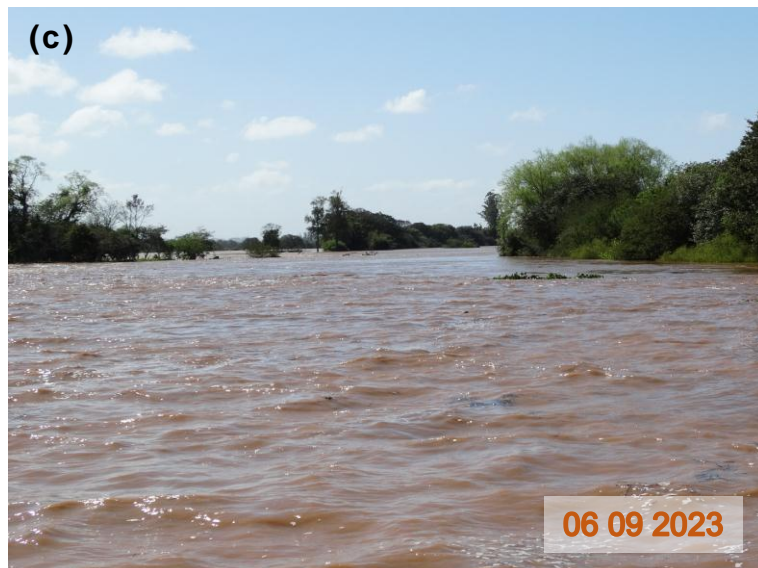
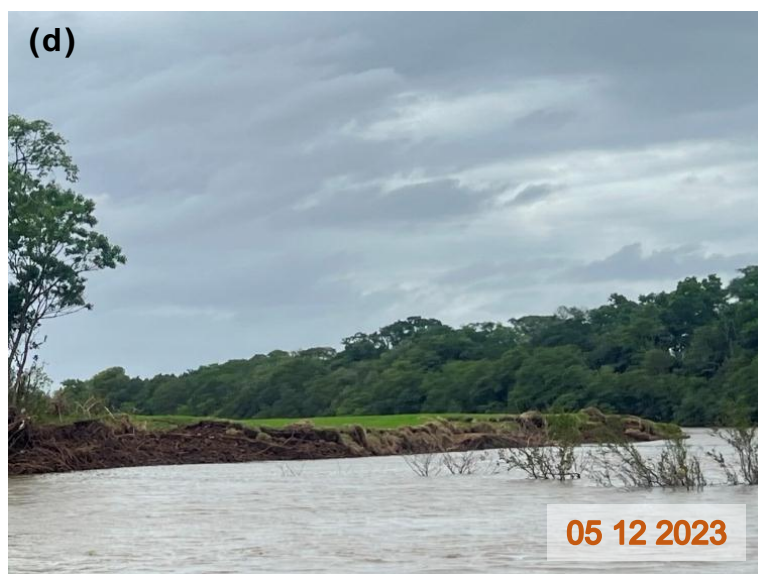
Figura 24 (a-d) – Ponta oeste ilha do Carioca – Coord. UTM do local (*datum* SIRGAS2000): X (m): 449.753Y ; Y (m): 6.689.983.

Já na margem direita da ilha, não havia mata ciliar protegendo as margens, o que intensificou ainda mais os processos erosivos. No local há muita presença de galhos que se depositam no fundo do rio, dificultando o acesso da equipe técnica para registros. Para comparação serão levados em consideração os registros de julho, setembro e dezembro.

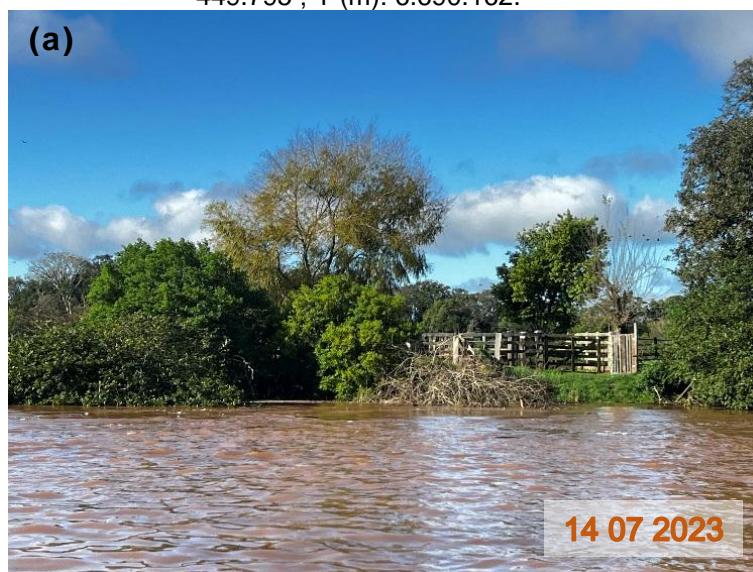
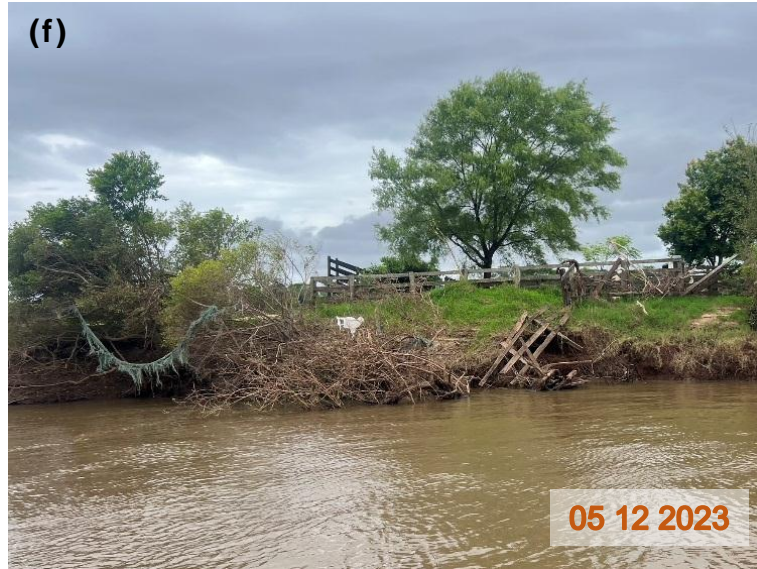
Figura 25 (a-f) – Ilha do Carioca, margem esquerda (cerca) – Coord. UTM do local (*datum* SIRGAS2000): X (m): 449.795 ; Y (m): 6.690.162.

O ponto monitorado apresenta uma cerca de fácil visualização na ilha do Carioca (ME). Ao longo de 2023, a região foi afetada pelas enchentes, principalmente as ocorridas em setembro e novembro de 2023 (Figuras 25c e 25e), onde praticamente a ilha inteira ficou submersa. Em dezembro de 2023 (25f), a cerca estava quebrada com presença de resíduos pendurados nas árvores, que também estavam tombadas, assim como, presença de galhos junto as margens.

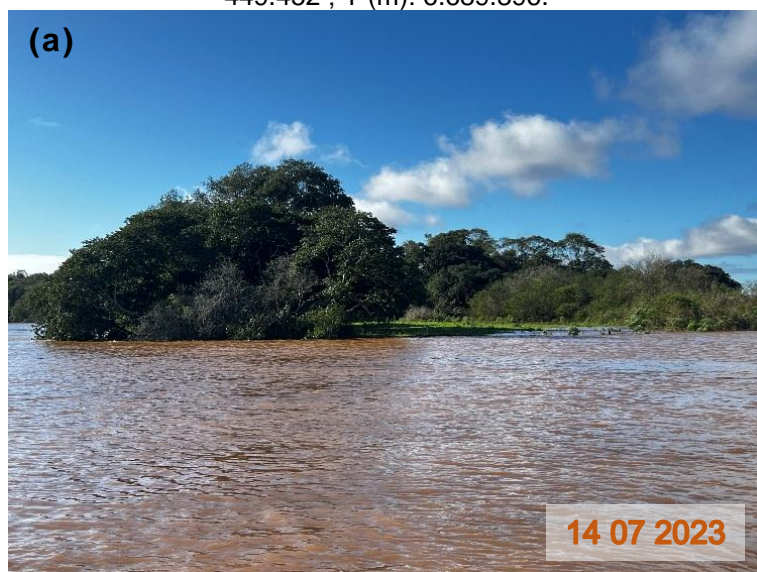
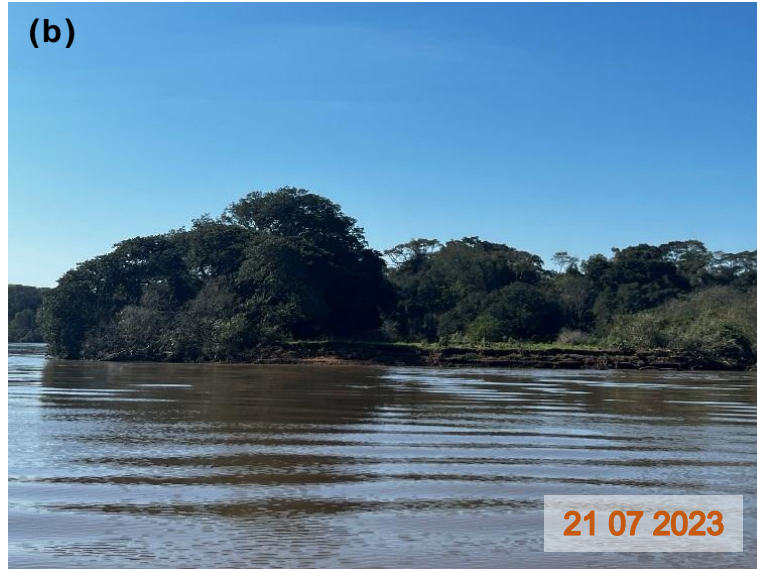
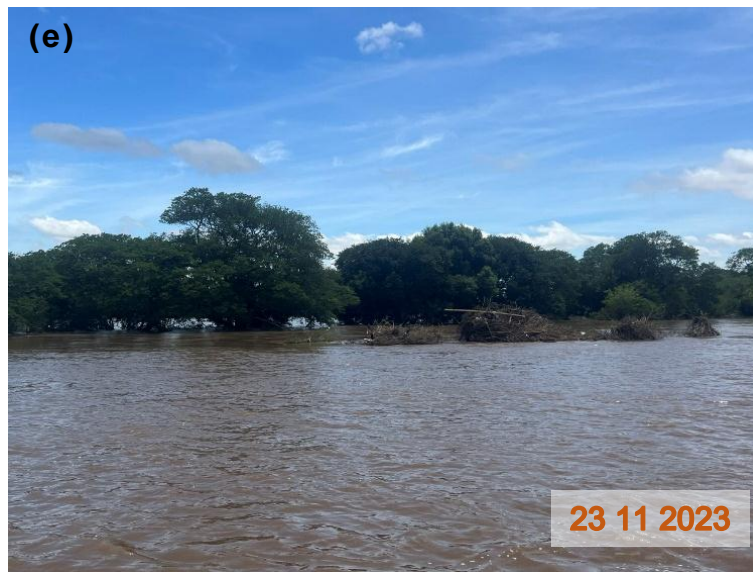
Figura 26 (a-f) – Ponta oeste ilha do Araújo – Coord. UTM do local (*datum* SIRGAS2000): X (m): 449.452 ; Y (m): 6.689.396.

A ponta da ilha do Araújo foi uma das mais afetadas, como observado no monitoramento dos marcos, onde apresentou erosão de nível alto, sendo o mais expressivo está relacionado com as enchentes. O processo de percolação d'água e aumento de velocidade do rio, são mais intensificados na região, devido as correntezas que afetam diretamente a ponta da ilha, que não apresenta vegetação ciliar e ainda fica as margens submersas

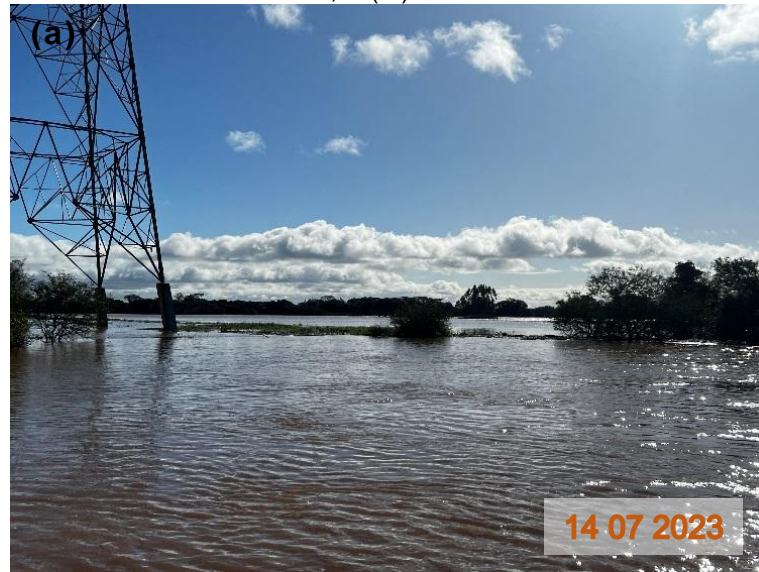
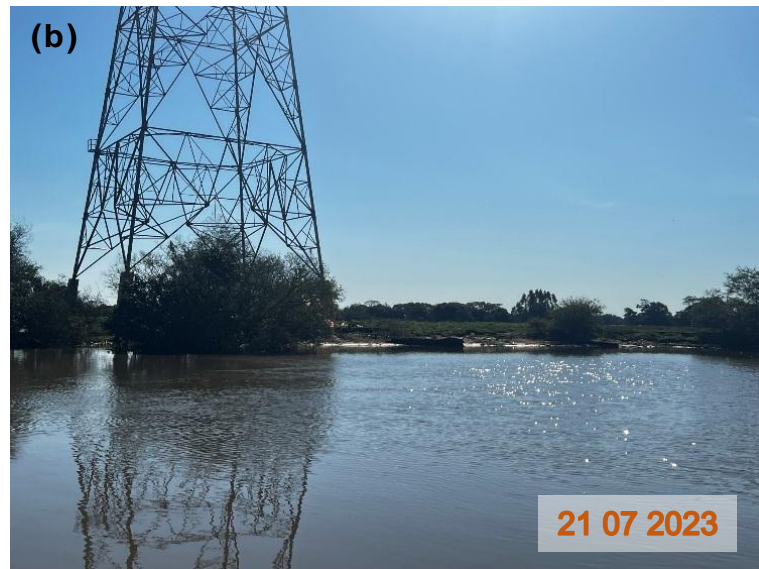
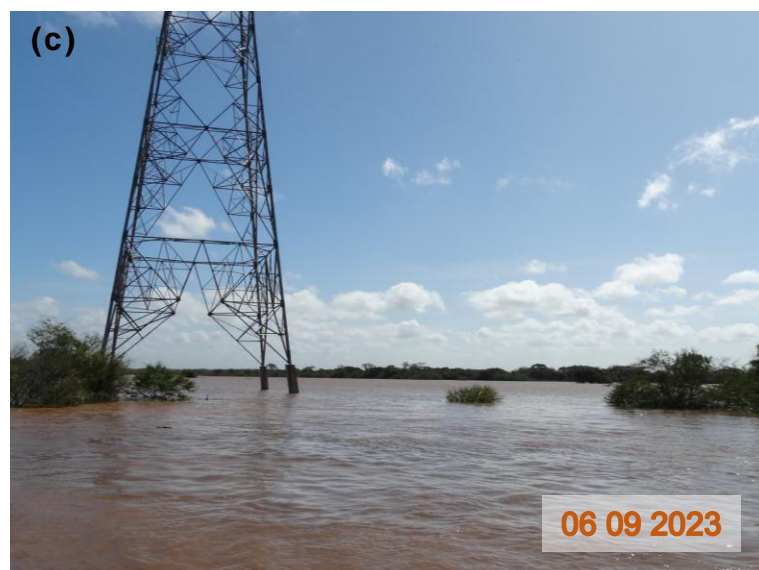
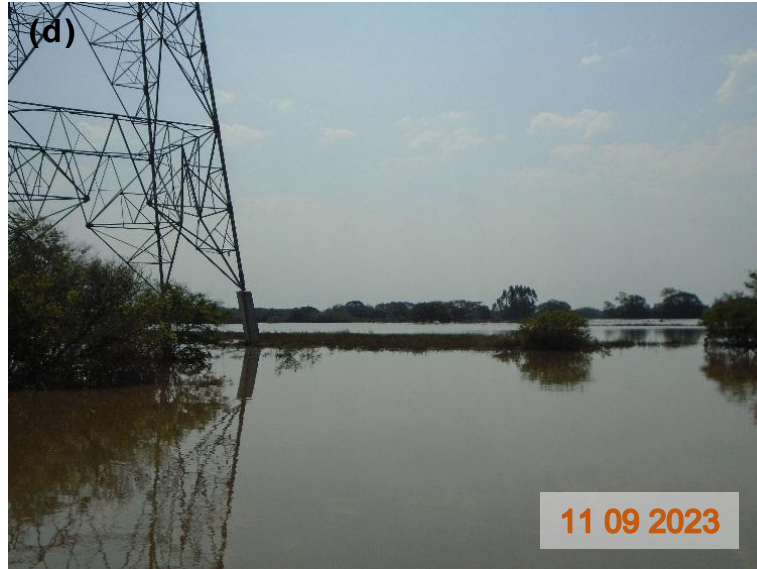
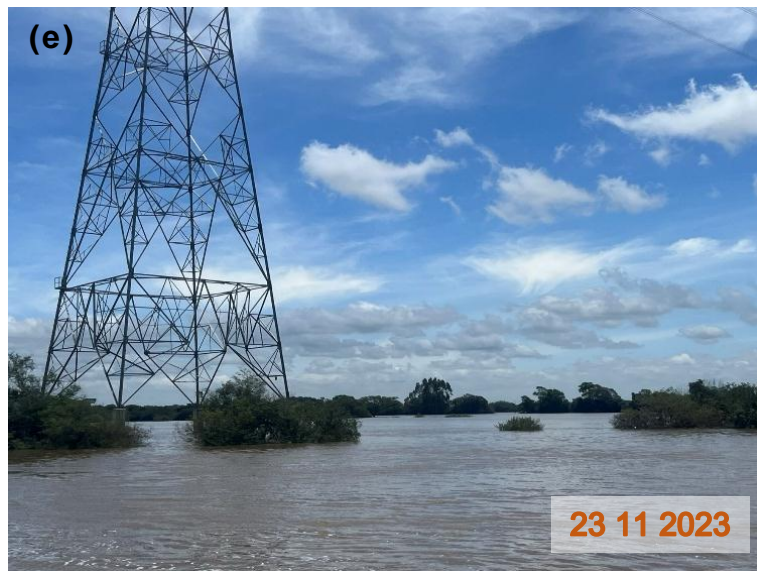
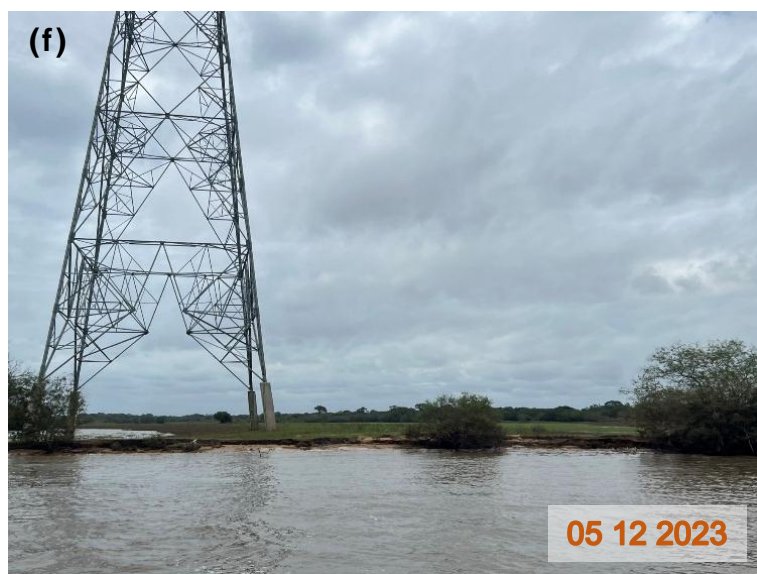
Figura 27 (a-f) – ilha do Araújo, margem direita – Coord. UTM do local (*datum* SIRGAS2000): X (m): 454.509 ; Y (m): 6.687.462.

Ao longo de 2023 essa região da ilha ficou submersa, podendo-se visualizar o outro lado da margem. As bases das torres ficaram em contato direto com a água. Atualmente na região estão instaladas 6 (seis) torres de transmissão, por se tratar de uma ilha fluvial móvel são nítidos os problemas estruturais que podem vir a ocorrer, visto estarem muito próximos à margem, em solo inconsolidado e sucessível a erosão. Fato já ocorrido em 23/09/2018 que após um vendaval, uma torre da linha de transmissão caiu dentro do rio Jacuí impossibilitado, inclusive, o tráfego de embarcações.

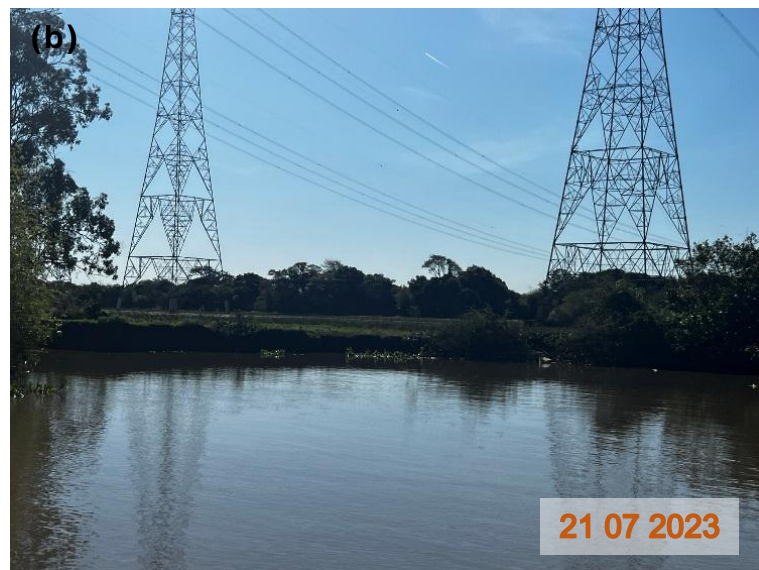
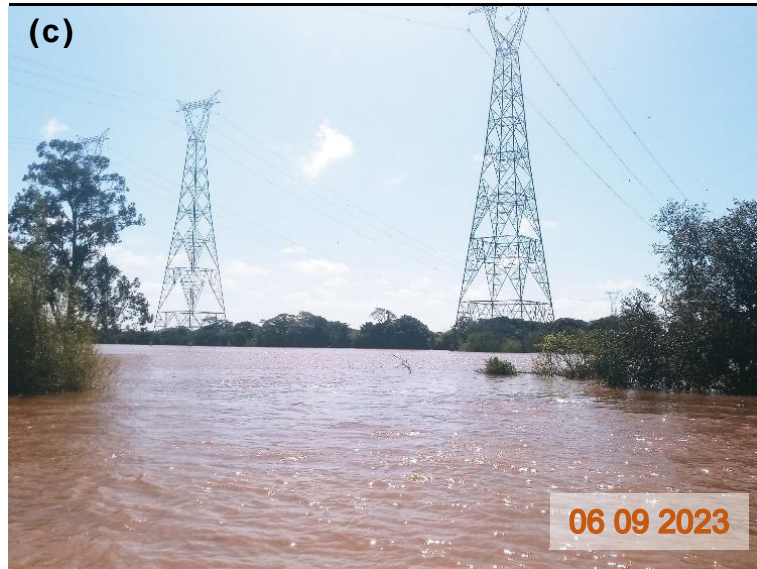
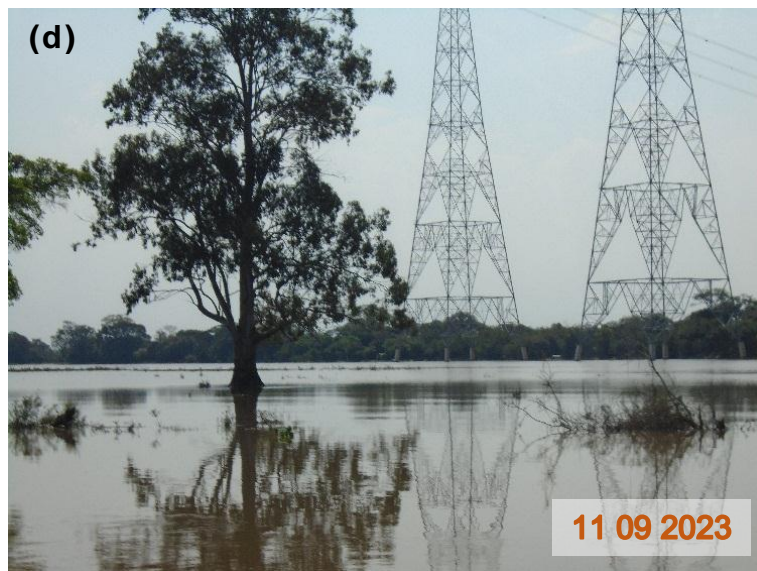
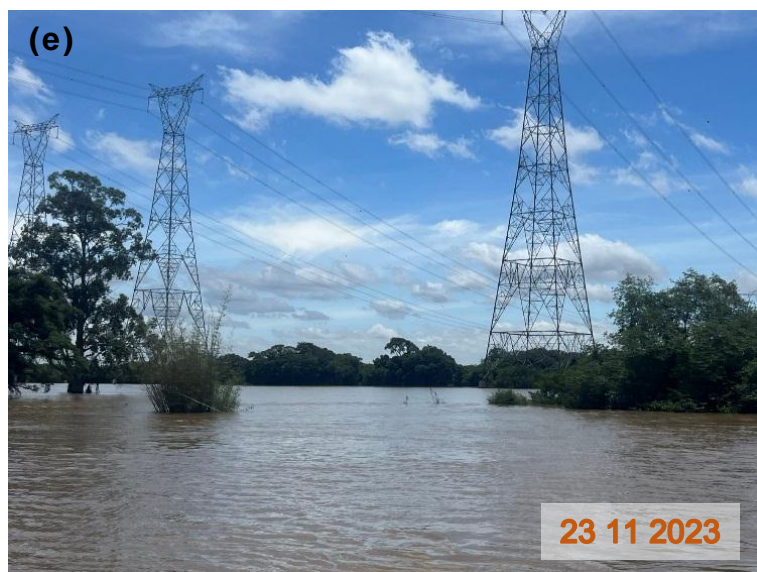
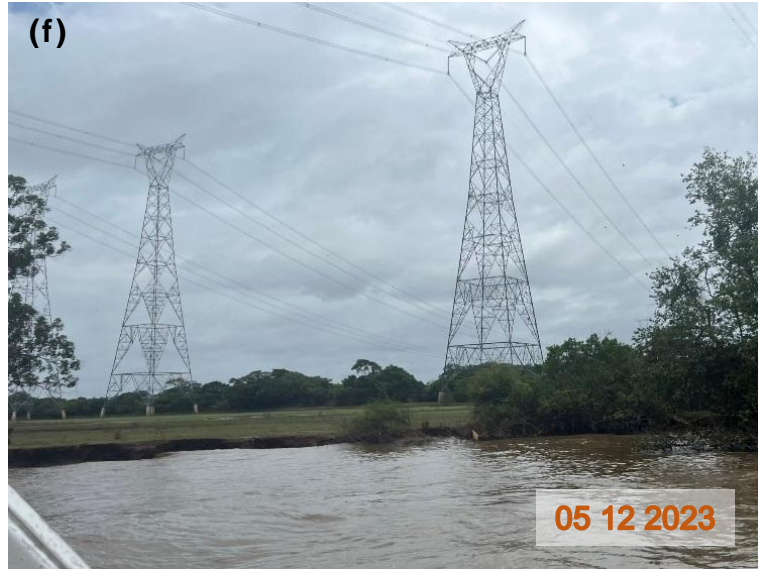
Figura 28 (a-f) – ilha do Araújo, margem direita – Coord. UTM do local (*datum* SIRGAS2000): X (m): 454.774 ; Y (m): 6.687.292.

No monitoramento executado, ainda foram registradas outras torres, que eram possíveis visualizar do outro lado da ilha.
