## RELATÓRIO DE VISTORIA DE PROJETO RECUPERAÇÃO VEGETATIVA NA ZONA CILIAR DA ILHA DA PACIÊNCIA, NO RIO JACUÍ, NO MUNICÍPIO DE TRIUNFO-RS.

O objeto deste relatório é descrever a 18ª vistoria realizada no dia 12 de abril de 2016 na implantação dos três procedimentos de recuperação vegetativa na zona ciliar da Ilha da Paciência, no Rio Jacuí, no município de Triunfo-RS, conforme projeto anteriormente definido.

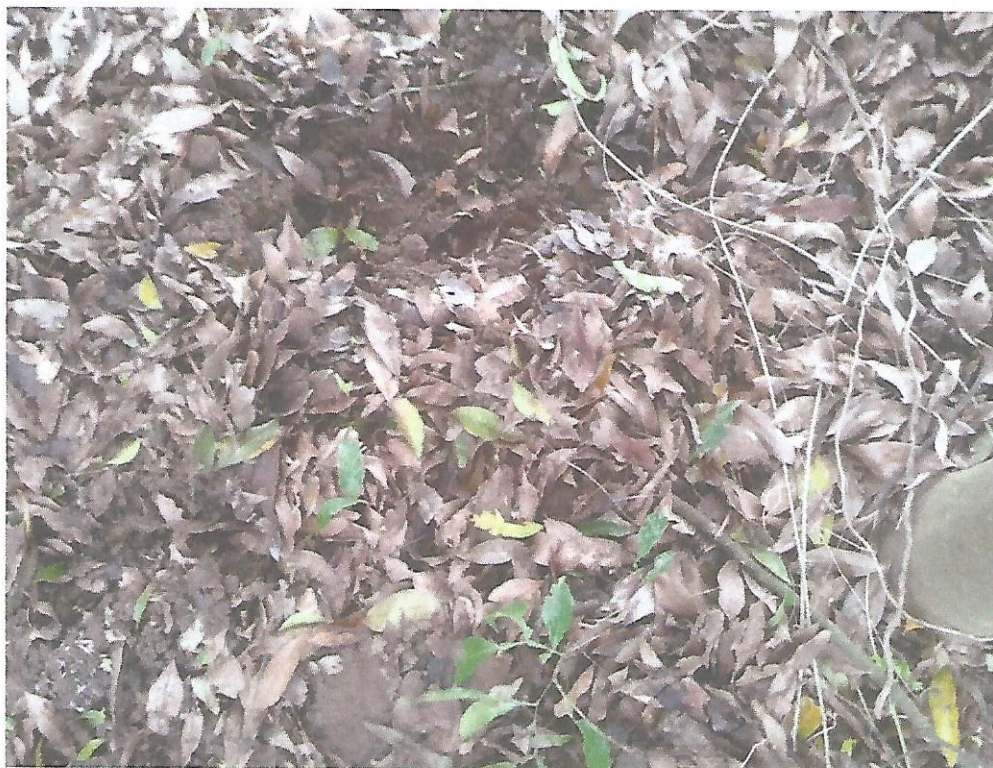
Fig. 01 – Vista do solo do Tratamento 03 com a presença da serapilheira

Um aspecto que deve ser ressaltado é a formação de densa serapilheira junto ao solo, de forma a contribuir significativamente com a ciclagem de nutrientes e formação ideal para estabelecimento de comunidades de microfauna, fungos e de bactérias que contribuirão para o equilíbrio futuro do ecossistema.

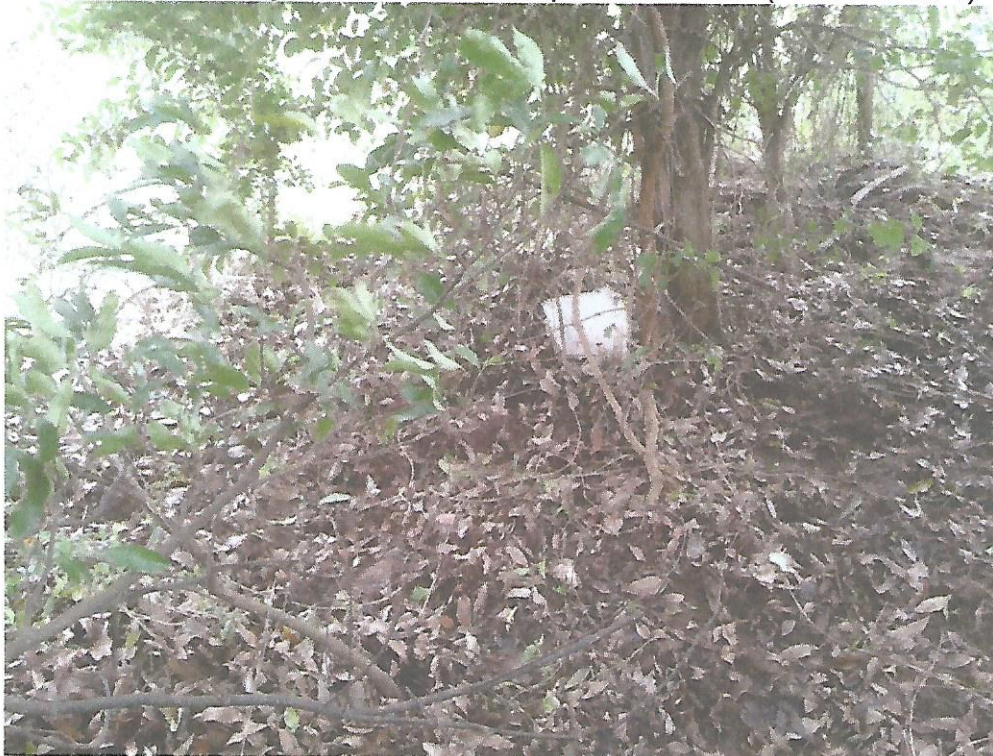
Fig. 02 – Presença de balde trazido pela enchente (Tratamento 3)

Contrariando a visualização anterior onde se destacava o grande número de formigueiros na área, desta vez não foi possível observá-los em número expressivo. Isto talvez possa ser explicado pelo fato de ter havido enchente sobre o local, conforme pode ser visto pela deposição e galhos trazidos pela água e depositados no solo, nas áreas de tratamento e no entorno. Outro fato que chama a atenção é que a área acha-se, de maneira geral, fortemente impactada pela ação de suínos que revolveram grandes manchas do solo atrás de raízes para alimentação. No dia da vistoria os animais não estavam no local, mas as evidências de sua atividade mostravam que agiram no máximo no dia anterior.

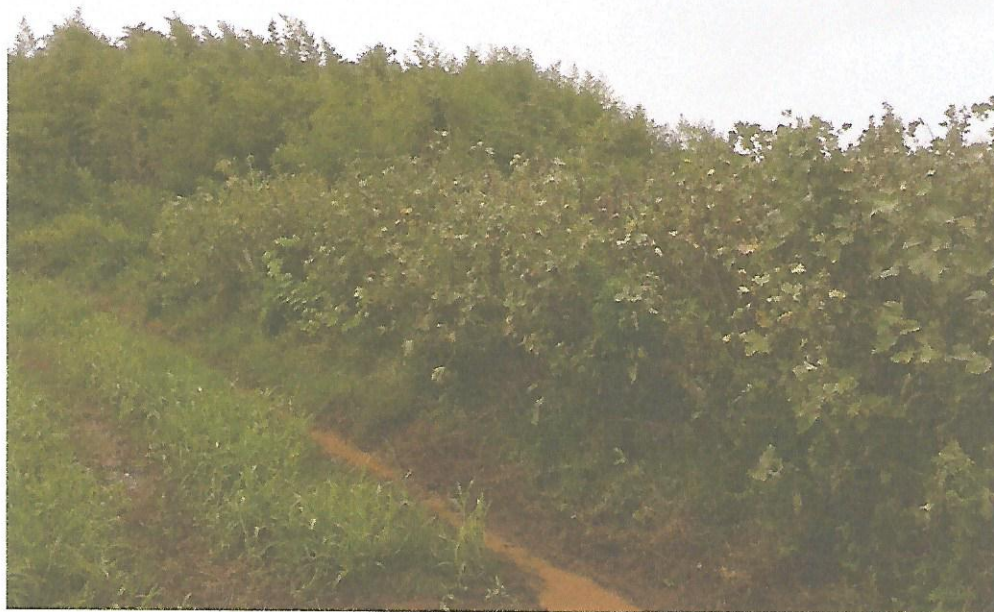
Fig. 03 – Vista da lateral do Tratamento 02 com a invasão de bambus ao fundo

A população de *Bambusa textilis* McClure gracillis (Bambu-de-jardim) próximo do Tratamento 2 aumentou sua área de ocupação. Não foram realizadas intervenções de contenção desta população uma vez que a área já apresenta regular biodiversidade com maior volumetria da biomassa, o que deve servir de freio natural à expansão desta invasora.

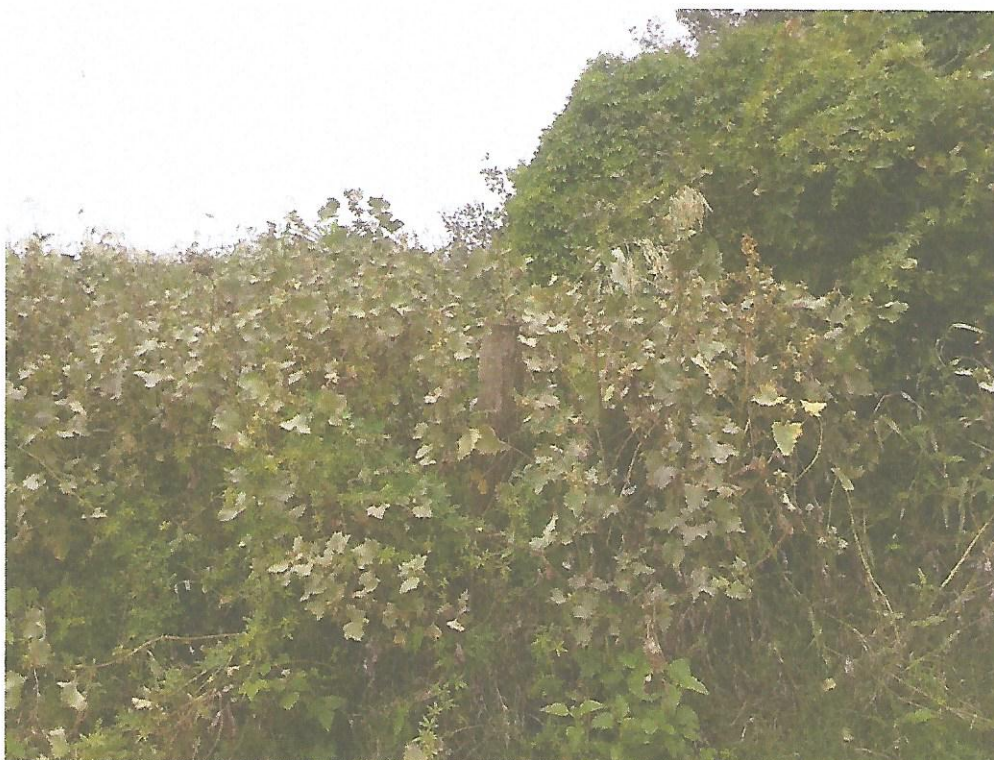
Fig. 04 – Vista da borda externa do Tratamento 03. Pode ser vista presença de carrapicho em grande quantidade, no primeiro plano.

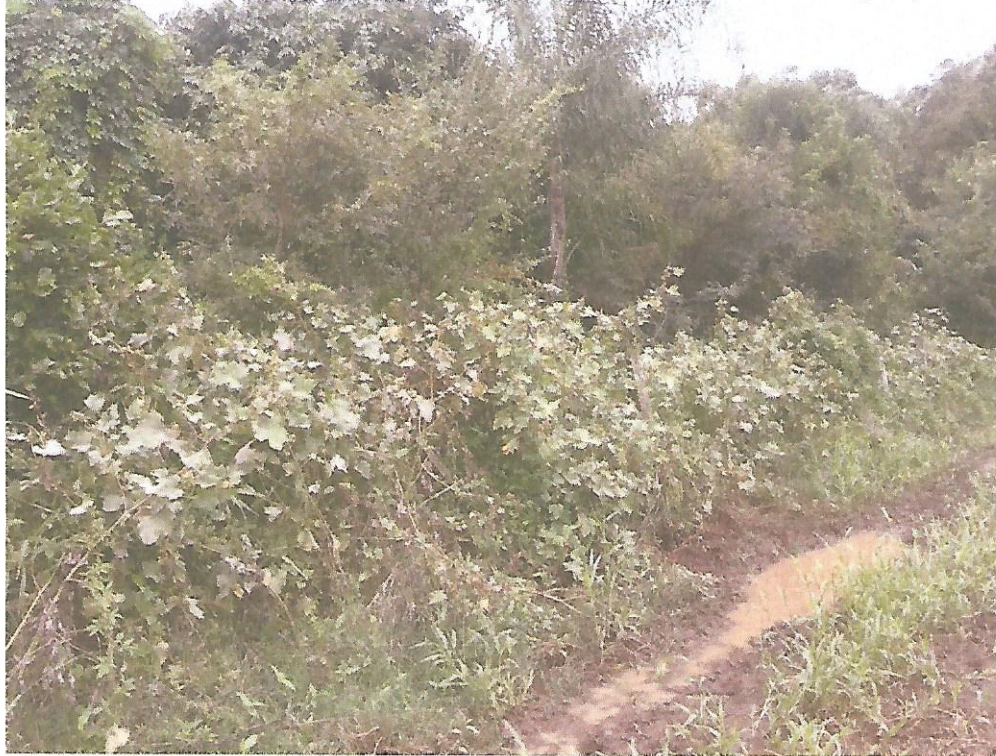
Fig. 05 – Vista do Tratamento 03 a partir da área cultivada da propriedade

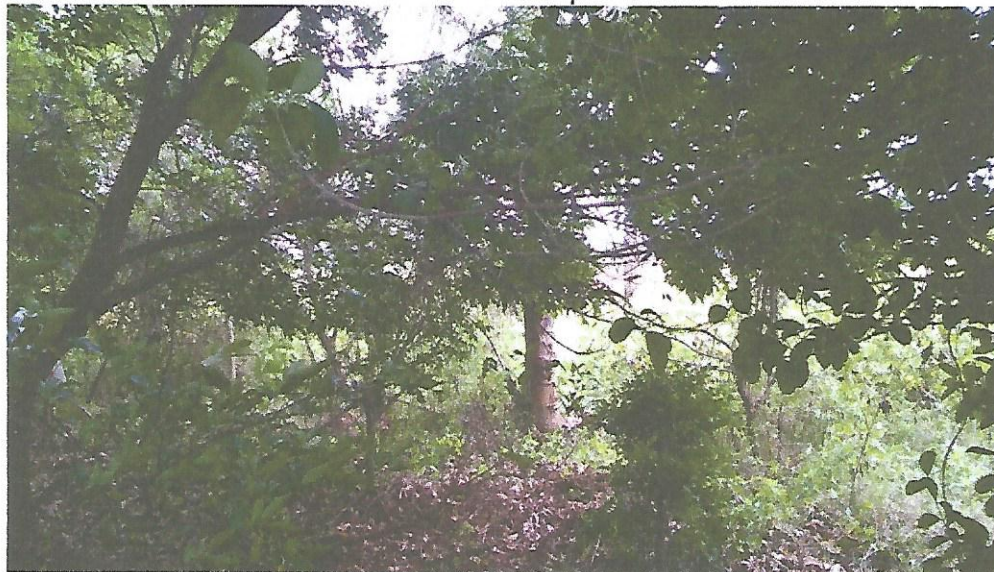
Fig. 07 – Vista interna do Tratamento 03 onde o ambiente ombrófilo eliminou parte do sub-bosque

O crescimento das mudas plantadas no Tratamento 03 representam, cada vez mais, a substituição do domínio heliófilo pelo ombrófilo, junto ao solo. Isto determinou a presença de sub-bosque ralo e, em algumas áreas, ausente. O domínio do dossel superior se dá pelas copas de cinco espécies: Ingá-feijão, Tarumã-de-espinho, Açoita-cavalo, Gerivá e Angico. Estas espécies apresentam maior altura e, após a eliminação da concorrência lateral, expandem suas copas sobre as demais. Pode ser vistas plantas em floração e frutificação o que contribui para a homeostase do sistema, uma vez que logo deverão contribuir para o surgimento de novas plântulas que integrarão o conjunto implantado.

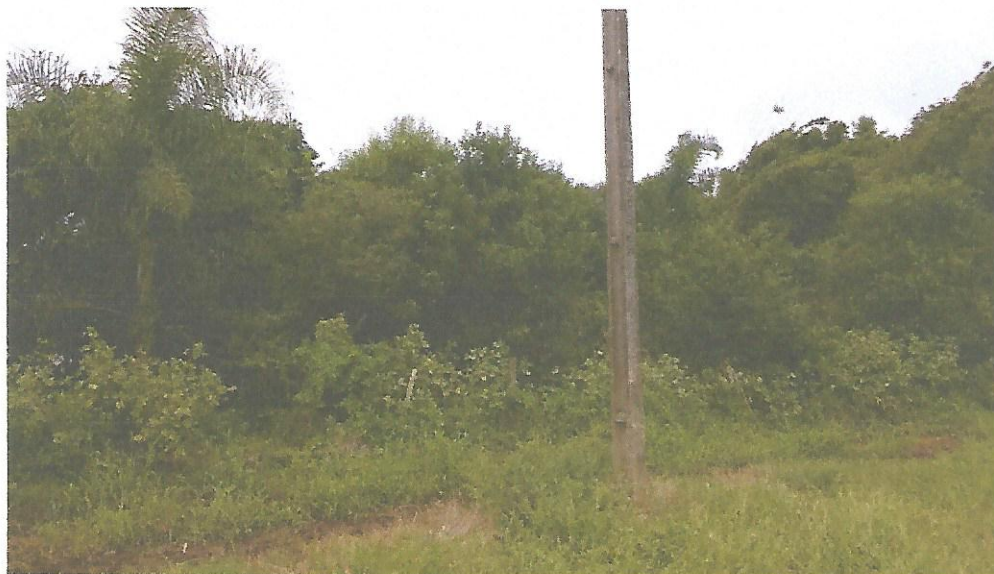
Fig. 08 – Outra vista externa do Tratamento 03 onde pode ser vista a grande volumetria da biomassa vegetal.

Não há dúvidas que o plantio de mudas do Tratamento 03 trouxe diferencial em relação à riqueza de espécies e ao volume de biomassa produzido.
