**MONITORAMENTO AMBIENTAL DA QUALIDADE DAS
ÁGUAS DO RIO JACUÍ NAS ÁREAS DE CONCESSÃO DA
SOMAR – SOCIEDADE MINERADORA LTDA.**

**GRUPAMENTO MINEIRO Nº 185
GRUPAMENTO MINEIRO Nº 186
GRUPAMENTO MINEIRO Nº 187**

ANO: 2014

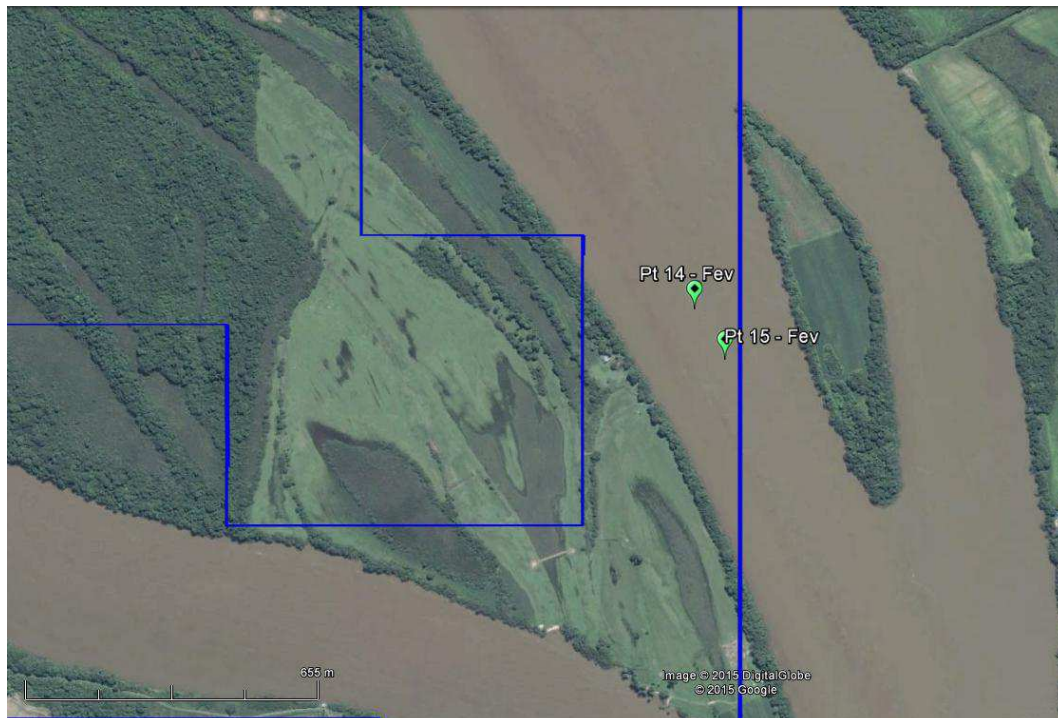
Imagem 3 – Localização dos pontos 14 e 15 – draga de sucção

Já a imagem 3 ilustra o local de análise onde operava uma draga de sucção.

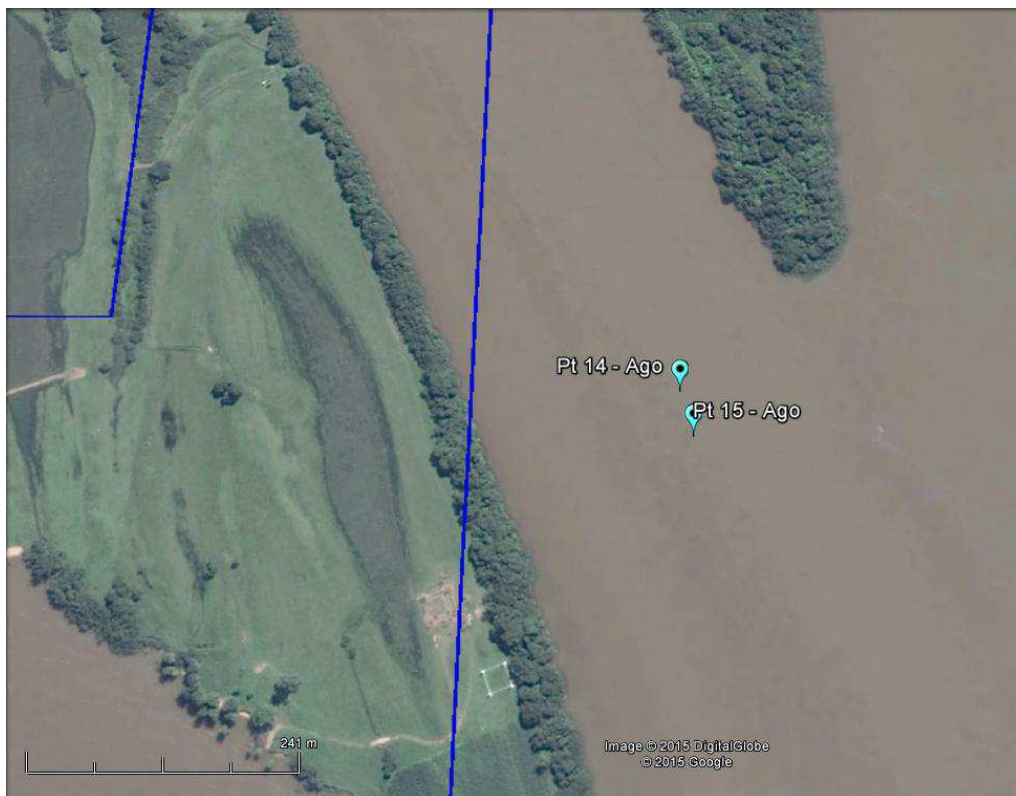
Imagem 7 – Localização dos pontos 14 e 15 – draga de sucção

Já a imagem 7 ilustra o local de análise onde operava uma draga de sucção.

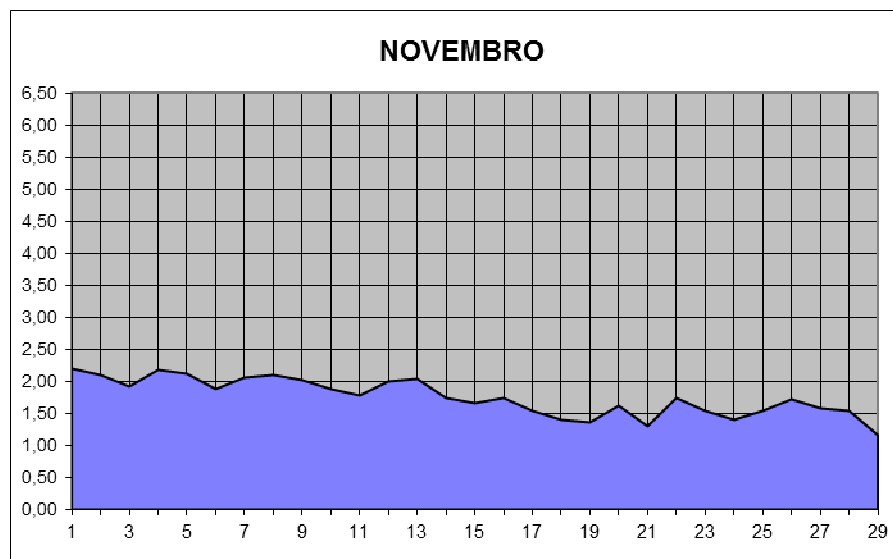
Gráfico 7 - Nível da água do rio Jacuí em Charqueadas no mês de Novembro/2014

O mês de outubro foi muito chuvoso, o nível da água chegou ao pico de 4,70 metros no dia 21/10, maior valor identificado ao longo de todo o ano de 2014. A primeira quinzena do mês de novembro foi mais chuvosa que a segunda.

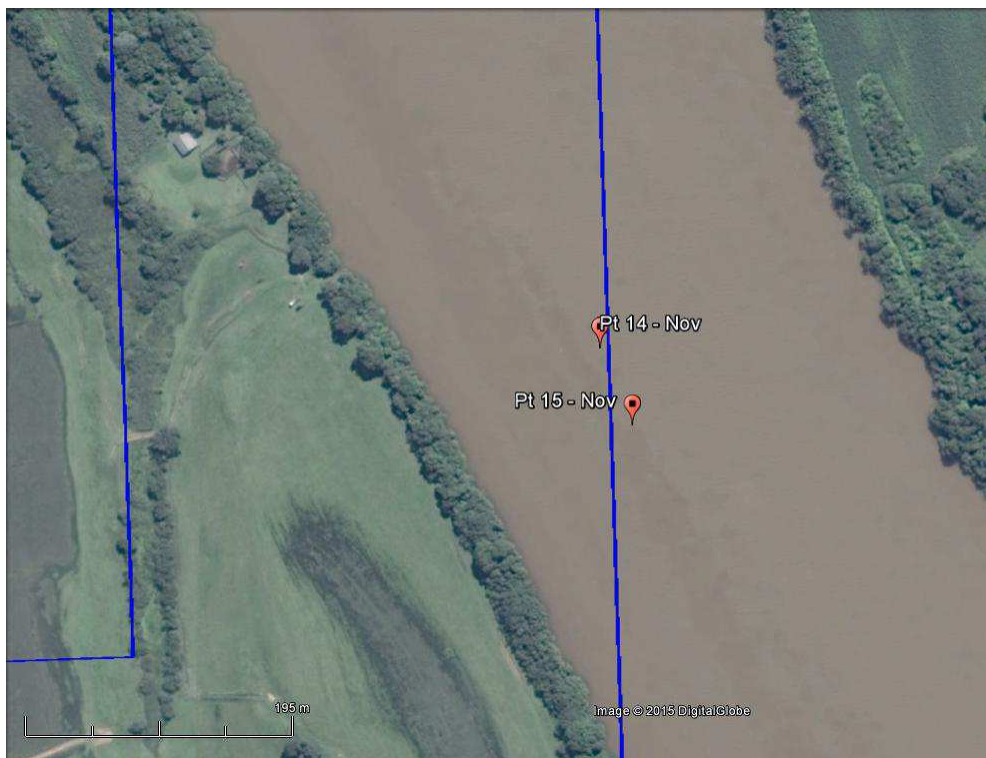
Imagem 9 – Localização dos pontos 14 e 15 – draga de sucção

Já a imagem 9 ilustra o local de análise onde operava uma draga de sucção.

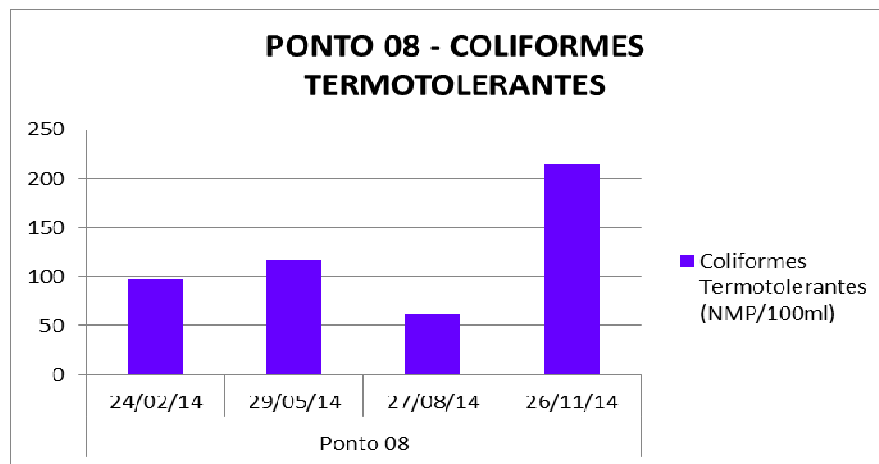
Gráfico 22 - Níveis de DBO durante o ano no ponto 08

Gráfico 23 - Níveis de Coliformes Termotolerantes durante o ano no ponto 08
