MONITORAMENTO DA VEGETAÇÃO CILIAR NA ÁREA DE INFLUÊNCIA

1. APRESENTAÇÃO

Dando continuidade a programa de monitoramento da vegetação ciliar na área de influência da atividade de mineração de areia no leito do rio Jacuí, durante o ano de 2011 foram realizadas 04 campanhas de monitoramento, nos meses de Fevereiro, Maio, Julho e Novembro.

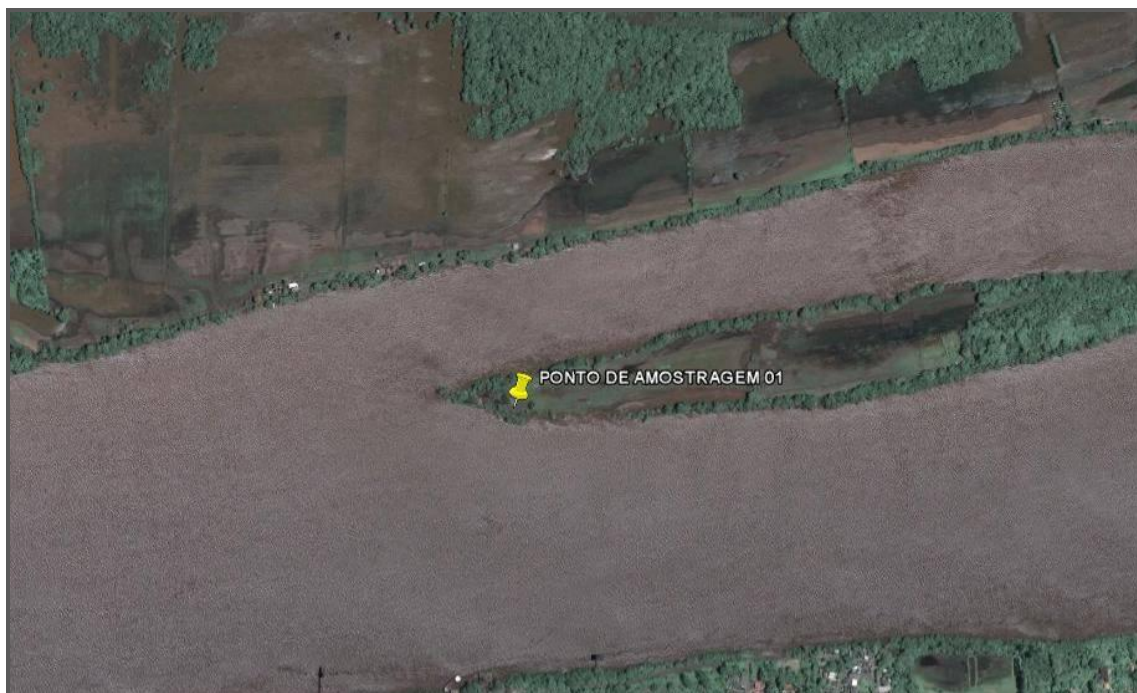
Figura 02: Imagem indicando o ponto de monitoramento 1, na Ilha das Cabras.

Nesta ilha foi implantado na década de 80 uma proteção de concreto para tentar conter processos erosivos e proteger torres de alta tensão ali localizadas. Nessa área específica, embora os blocos de concreto estejam em parte solapados, devido a não existir manutenção, verifica-se o desenvolvimento vigoroso de vegetação herbácea e arbustiva, embora não exista mata ciliar já estruturada.

Nas áreas onde a agricultura ocupa integralmente as margens, verifica-se a ocorrência de erosão nas margens, com formação de barrancos de cerca de 2 metros de altura.

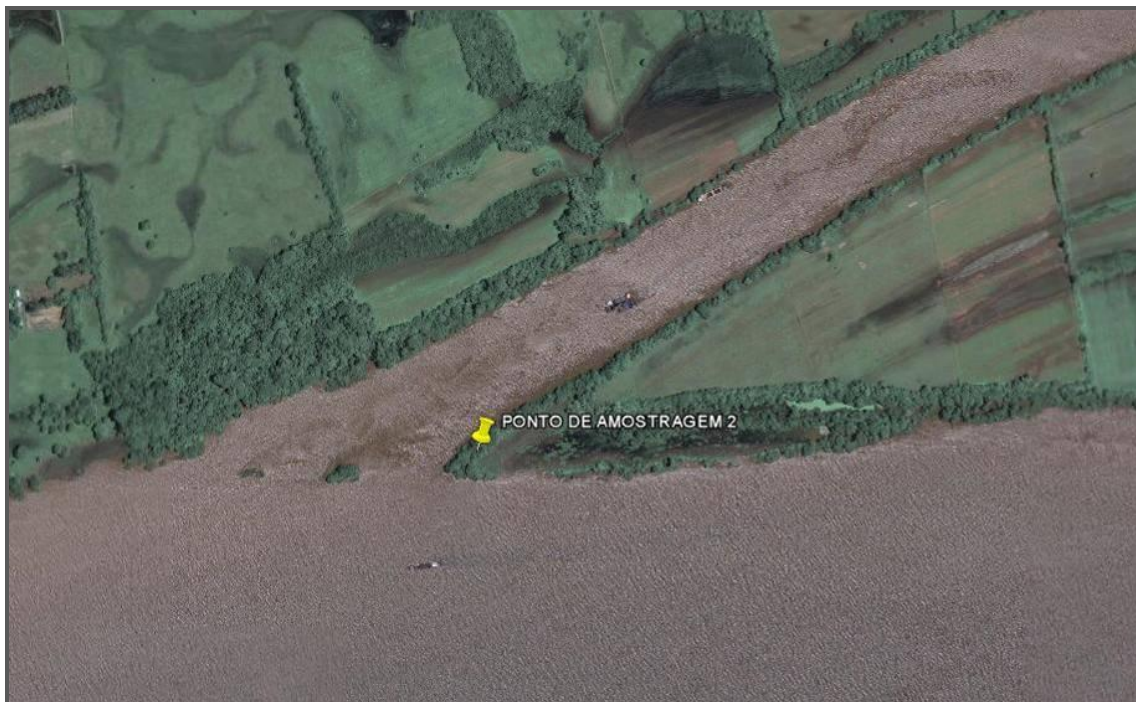
Figura 03: Imagem indicando o ponto de monitoramento 2, na ilha da Paciência.

O ponto de amostragem, na margem junto ao canal, apresenta vegetação ciliar arbustiva com exemplares arbóreos esparsos ou reunidos em núcleos isolados. As espécies arbustivas mais comuns são *Ricinus communis* (mamona), *Morus alba* (amoreira), *Bauhinia forficata* (pata-de-vaca), *Mimosa bimucronata* (maricá) e *Vassobia breviflora* (baga-de-caju).

Na extremidade da barra em pontal observa-se a incidência de vegetação pioneira, de características paludosa, coerente com a cronologia dos depósitos de sedimentos.

Na margem externa, verifica-se a maior incidência de processos erosivos, com formação de ravinas e frequentes desbarrancamentos, formando taludes relativamente íngremes.

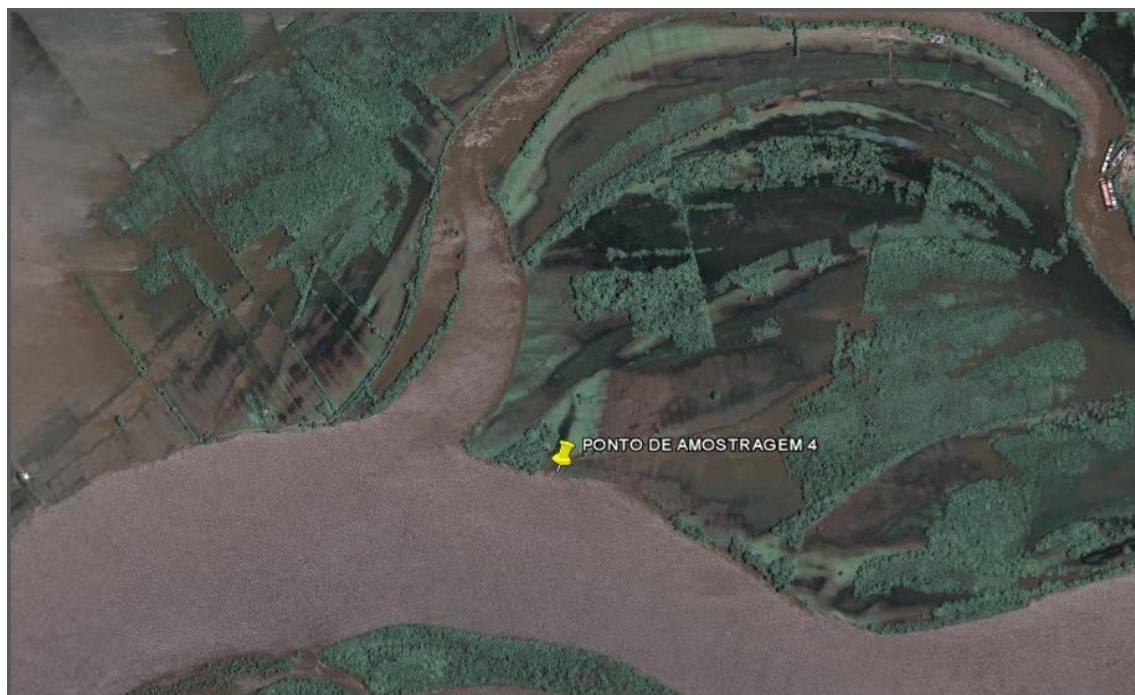
Figura 05 : Imagem indicando o ponto de monitoramento 4, na ilha do Fanfa.

No ponto de amostragem a vegetação é predominantemente herbácea, utilizada para o pastoreio do gado, ocorrendo espécies das famílias Poaceae, Cyperaceae, Solanaceae e Asteraceae, com destaque para as rizomatosas *Axonopus compressus* (grama-missioneira) e *Paspalum notatum* (grama) rentes ao solo. Juntamente com as espécies: *Solanum diflorum* (peloteira), *Senecio brasiliensis* (flor-das-almas), *Solanum atripurpureum* (joá-roxo) e espécies dos gêneros *Cyperus* sp. (tiriricas), *Sisyrinchium* sp. e *Desmodium* sp. (pega-pega). As árvores e arvoretas estão representadas principalmente pelas espécies *Pouteria salicifolia* (sarandi-mata-olho), *Inga uruguensis* (ingá-banana), *Aloysia gratissima* (erva-santa) e *Daphnopsis racemosa* (embira). No entanto, somente existem pequenos capões ou árvores isoladas no local.

Em ambas as margens, a mata ciliar foi suprimida para dar lugar à pastagem. A margem se apresenta como um talude contínuo de até 3 metros de altura, que está sendo constantemente erodido. As principais causas da erosão na ilha do Fanfa são a falta de mata ciliar associada ao pisoteio do gado, que se utiliza de trechos dessas margens para ter acesso a água.

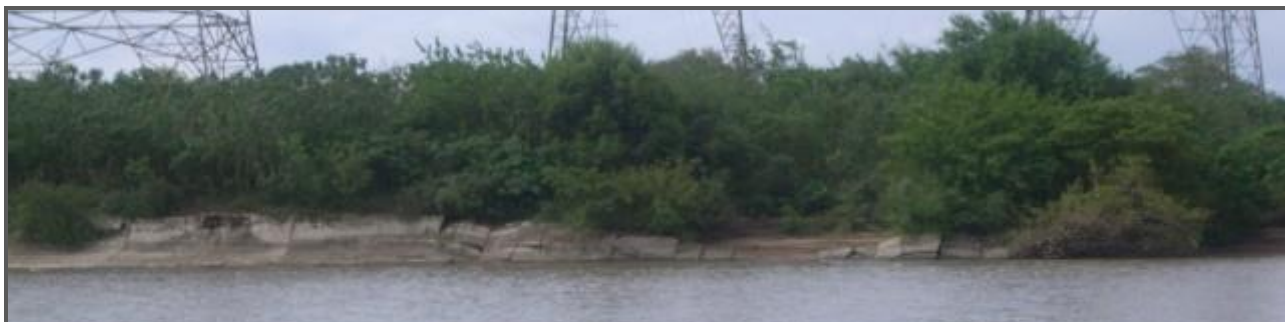
- Não foram observadas alterações significativas em relação ao último período amostrado.
- Nas imediações do segmento da margem, onde foram implantados no passado, alguns blocos de concreto para tentar conter processos erosivos e proteger torres de alta tensão ali localizadas, percebe-se que está ocorrendo um solapamento do solo na base destes blocos.

Foto 01: Linha de margem no segmento onde encontram-se as placas de concreto e as torres de alta tensão, limítrofes à área definida para o monitoramento da vegetação ciliar na ilha das Cabras, em julho de 2011.

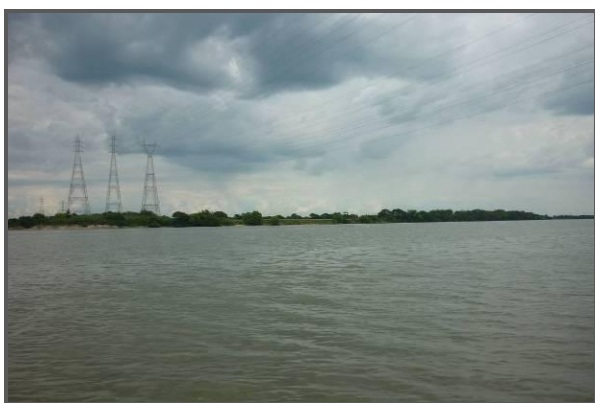
- Em relação às linhas de margem delimitadas pelos barrancos, percebeu-se um ligeiro recuo em relação ao ano passado.
- A utilização da área para plantios de subsistência (em especial lavoura de milho) continua intensivo, prejudicando sobremaneira a regeneração natural da vegetação nativa.

- Os núcleos remanescentes de vegetação arbórea nas margens não se alteraram significativamente, não observando-se erosão das margens nestes locais.
- Nas áreas onde o campo ou as lavouras chegam até a margem, observa-se a incidência de barrancos com até mais de 2 metros de altura, podendo-se inferir que o processo de erosão das margens continua a avançar.

Foto 02: Vista da ilha das Cabras, em novembro de 2011.

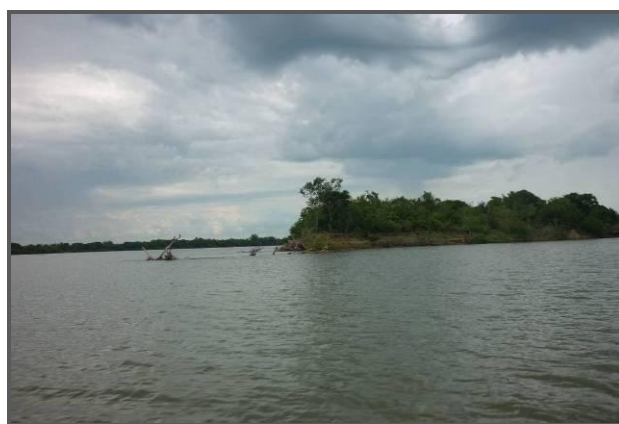
Foto 03: Posta oeste da ilha das Cabras, local de monitoramento de fragmento de mata ciliar, em novembro de 2011.

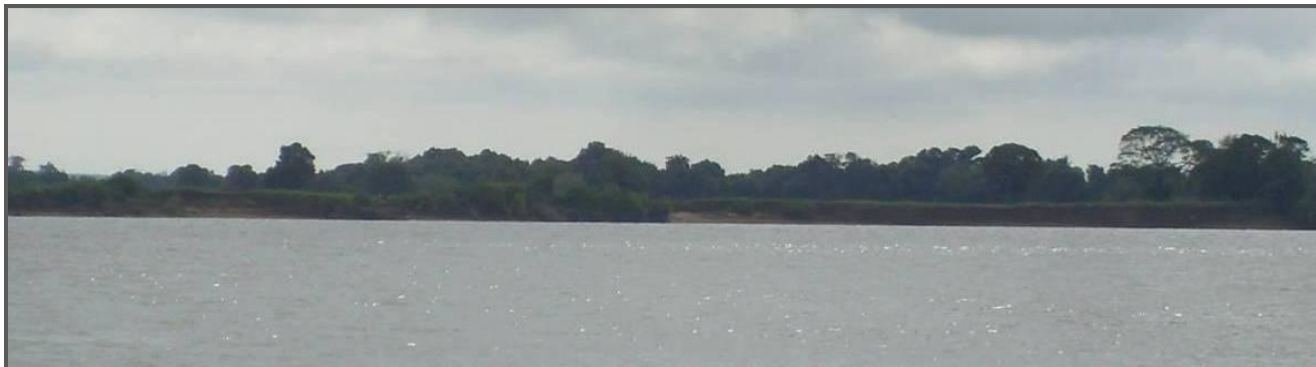
- Neste ponto verificou que existiu um sensível ação da força da correnteza do rio sobre as margens.
- Nas áreas onde não existe a proteção da mata ciliar, verificou-se que houve um recuo de aproximadamente 1 metro na linha da margem em relação ao período anterior. Observa-se que o talude (com cerca de 1,5 metros de altura) evolui para o interior da ilha, existindo material (terra) na base deste junto à linha da margem.
- Nos segmentos onde a mata ciliar foi mantida ou está em regeneração, observa-se um recuo menos das margens. Entretanto, pode-se constatar que a vegetação arbórea está sendo desestabilizada, com exposição de raízes e tombamento de árvores sobre a água.
- A margem sul (sudoeste) devido as lavouras e a pecuária esta desprovida de mata ciliar em uma extensão de aproximadamente 2.500 m.

Foto 04: Linha de margem no segmento onde foram feitas as observações para o monitoramento da vegetação ciliar na ilha da Paciência, em novembro de 2011.

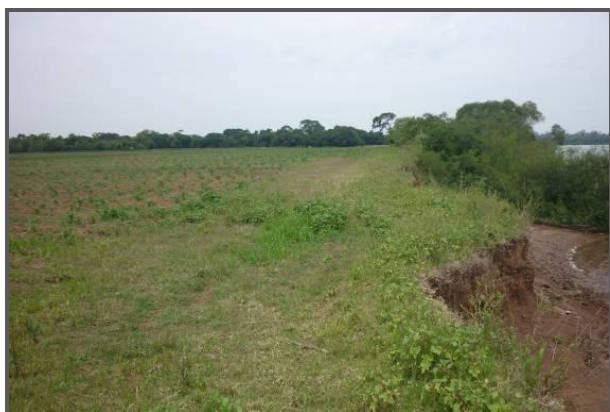
Foto 05: Segmento onde houve total supressão da mata ciliar, observando-se o barranco formado pela erosão da margem desprotegida.

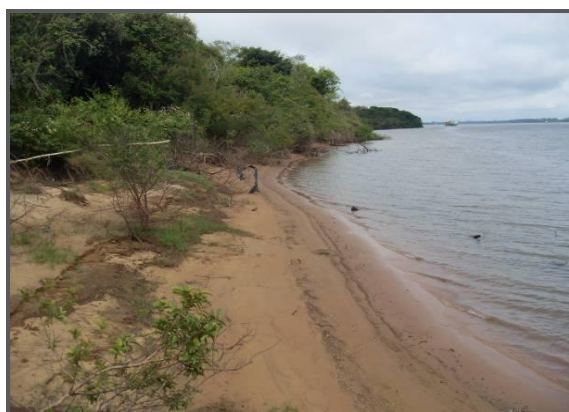
Foto 06: Segmento com fragmento de mata ciliar remanescente, observando-se uma maior estabilidade das margens.

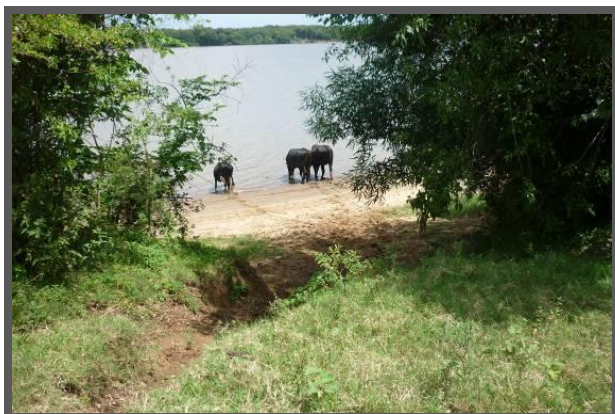
- Observa-se o uso frequente do gado para dessedentação no rio de acesso por áreas onde existem restos da mata ciliar. Este fato está causando prejuízos diretos à vegetação ciliar e o agravamento sensível dos processo erosivos.

Foto 07: Presença de gado na área de preservação das margens, formado ravinas devido ao pisoteio.

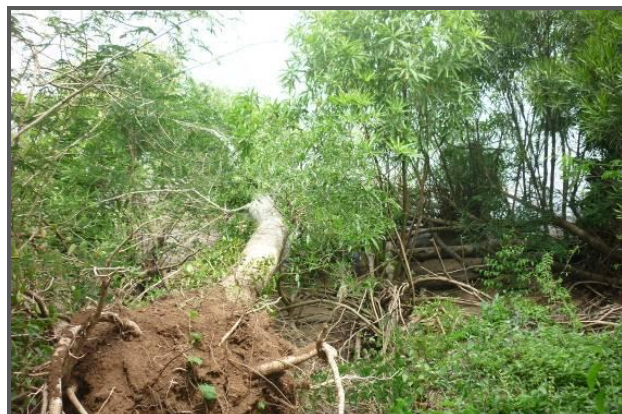
Foto 08: Árvore tombada devido ao solapamento do substrato, em decorrência dos impactos advindos da ocupação agropastoril da área de preservação.

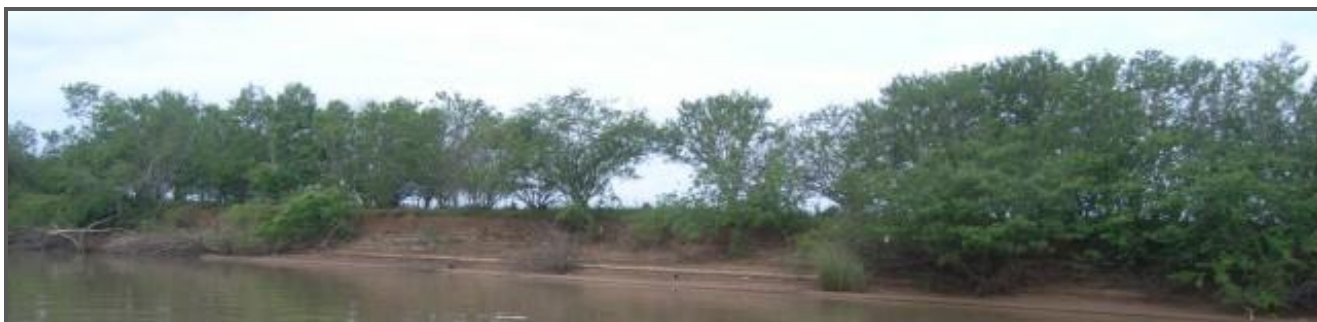
- Neste ponto a mata ciliar apresenta-se com predomínio de vegetação arbórea e arbustiva pioneira.
- Observa-se que está ocorrendo um processo acentuado de depósito de sedimentos (assoreamento) sobre a vegetação ciliar, considerando o extremo oeste da ilha.
- Não observa-se solapamento evidente das margens nas áreas onde existe mata ciliar. Nas áreas de lavoura observa-se a queda de barrancos, podendo-se observar que, em relação ao marco de balizamento, o barranco avançou cerca de 1,5 metros desde o período anterior (2010). Isto é especialmente observado no flanco sul da ilha.

Foto 09: Linha de margem no segmento onde ocorre o desbarrancamento das margens na ilha do Dornelles, em novembro de 2011.

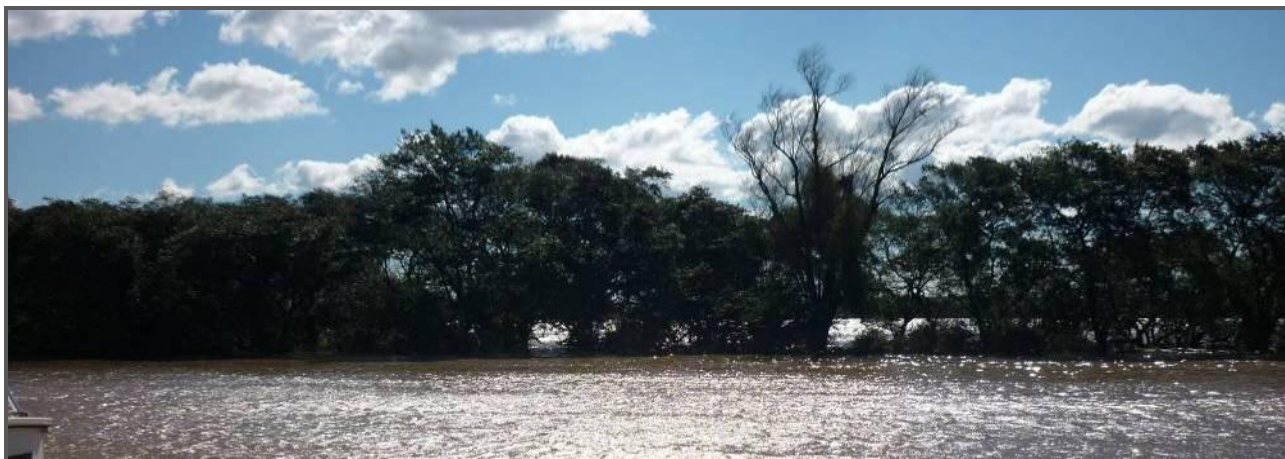
Foto 10: Linha de margem no extremo oeste da ilha do Dornelles, onde observa-se o assoreamento da vegetação ciliar, em julho de 2011.

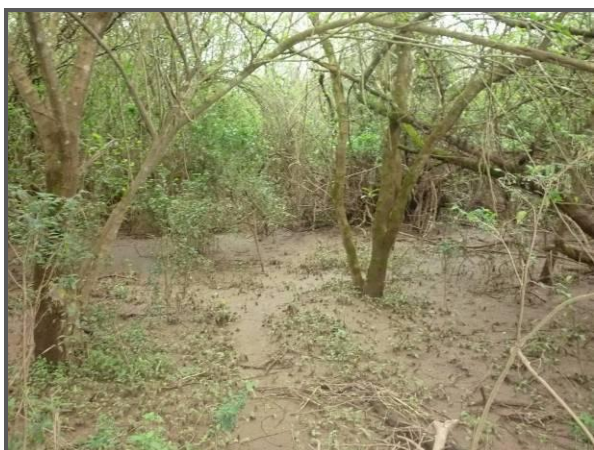
Foto 11: Vegetação nativa sendo assoreada por depósito de sedimentos.

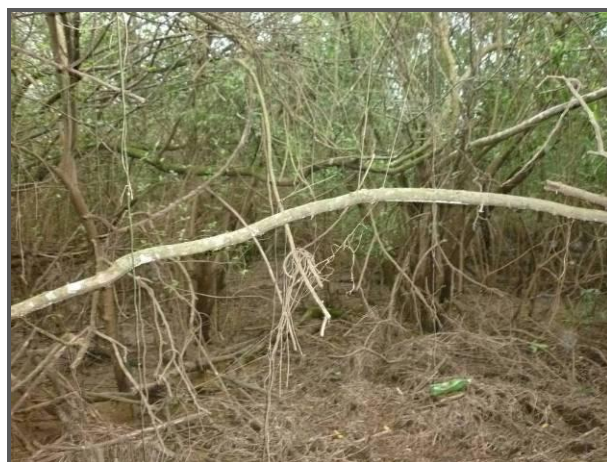
Foto 12: Vegetação nativa sendo assoreada por depósito de sedimentos.

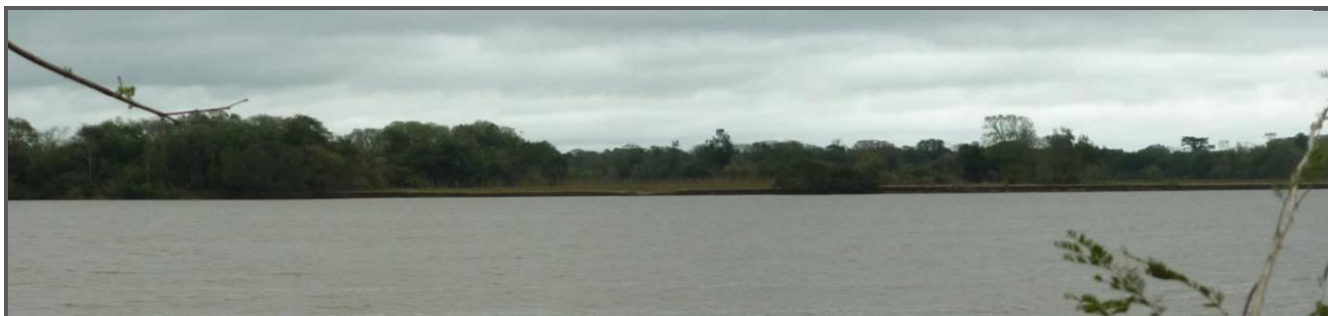
- Observa-se que foi continuado o uso das margens para a criação intensiva de gado.
- Observa-se o uso frequente do gado para dessedentação no rio de trilhas descendo o barranco. Este fato está causando o agravamento sensível dos processos erosivos.
- Observa-se sinais claros de vandalismos (corte e mutilações) na raízes e troncos nos fragmentos remanescentes da mata ciliar.
- A margem se apresenta como um talude contínuo de até 3 metros de altura, que está sendo constantemente erodido.

Foto 13: Linha de margem no segmento onde foram feitas as observações para o monitoramento da vegetação ciliar na ilha do Fanfa, em novembro de 2011.

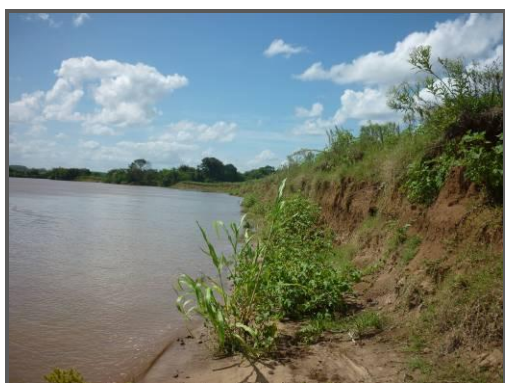
Foto 14: Segmento onde houve total supressão da mata ciliar, observando-se o barranco formado pela erosão da margem desprotegida.

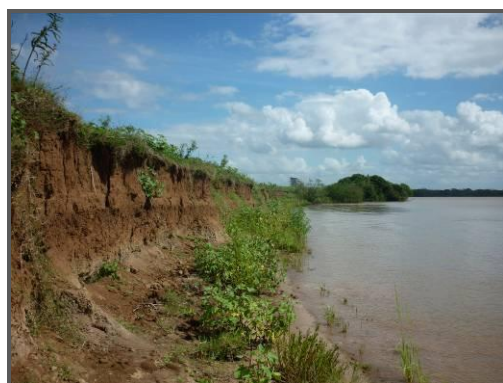
Foto 15: Segmento onde houve total supressão da mata ciliar, observando-se o barranco formado pela erosão da margem desprotegida.

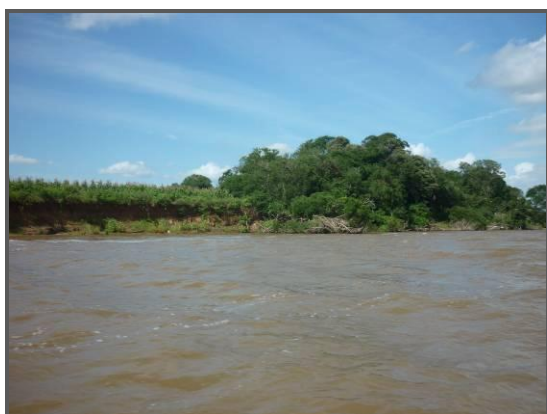
Foto 16: Segmento com fragmento de mata ciliar remanescente, observando-se uma maior estabilidade das margens.

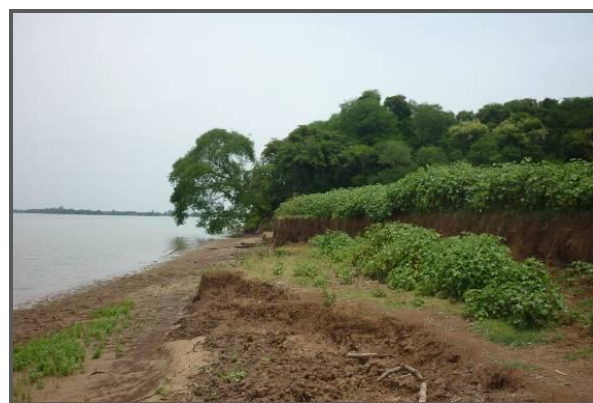
Foto 17: Impactos à mata ciliar remanescente, observando-se o tombamento de árvores.
