# MONITORAMENTO DA VEGETAÇÃO CILIAR NA ÁREA DE INFLUÊNCIA

## 1. APRESENTAÇÃO

Nesse relatório referente ao ano de 2012, serão apresentados os dados compilados do monitoramentos efetuados desde 2005 a 2011, e os dados aferidos durante o ano de 2012, onde foram avaliados 18 pontos localizados nas margens do rio Jacuí e nas ilhas fluviais inseridas na área de influência,

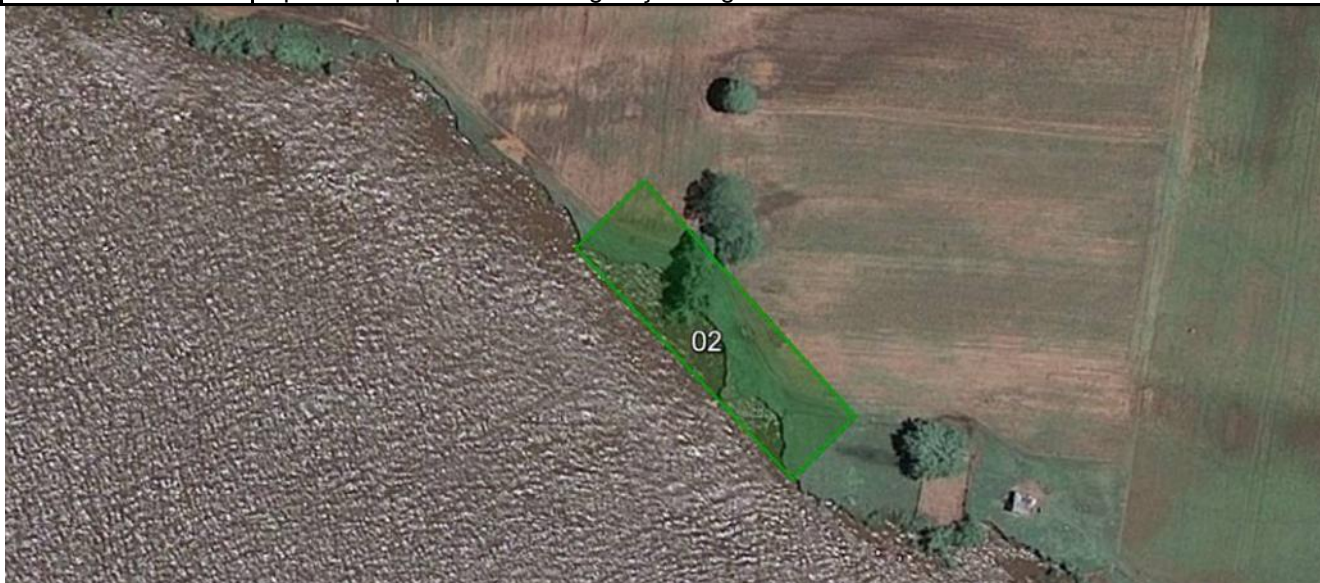
**Figura 03:** Imagem Google Earth, salientando o PONTO AMOSTRAL Nº 02 (imagem de 2009, em situação de cheia do rio Jacuí).

PONTO AMOSTRAL Nº 02		
LOCALIZAÇÃO	Coordenadas UTM	X: 437017.607 E Y: 6687459.610 N
	Localidade	Ilha da Paciência, margem esquerda do rio
MORFOLOGIA DAS MARGENS	Margem formada por talude vertical arenoso, desprotegido de vegetação fixadora. Processo erosivo atuante, onde as correntes e ondas atuam com alta dinâmica.	
FISIONOMIA DA VEGETAÇÃO	Vegetação encontrada com maior frequência é representada por pequenas plantas herbáceas, formando uma tênue cobertura sobre a margem do talude. Esparçadamente são encontradas touceiras de taquaireiras e poucas árvores isoladas.	
ESPÉCIES PRINCIPAIS	<i>Brachiaria plantaginea</i> (papuã), <i>Sida rhombifolia</i> (guanxuma), <i>Pennisetum purpureum</i> (capim-elefante), <i>Senecio brasiliensis</i> (flor-das-almas), <i>Bidens pilosa</i> (picão) e dos gêneros <i>Gnaphalium</i> sp., <i>Cyperus</i> sp. (tiriricas) e <i>Bambusa</i> sp (taquaireira).	
COMENTÁRIOS	A margem sul (sudoeste) devido as lavouras e a pecuaria, esta desprovida de mata ciliar em uma extensão de aproximadamente 2.500 mts. Observa-se o uso frequente do gado para dessedentação no rio de acesso por áreas onde existe restos da mata ciliar. Este fato está causando prejuízos diretos á vegetação ciliar e o agravamento dos processo erosivos. Neste ponto existiu uma sensível ação da força da correnteza do rio sobre as margens. Nas áreas onde não existe a proteção da mata ciliar verificou-se que houve um recuo na linha da margem em relação ao período anterior. Observa-se que o talude (com cerca de 1,5 metros de altura) evolui para o interior da ilha, existindo material (terra) na base deste junto à linha da margem. Nos segmentos onde a mata ciliar foi mantida ou está em regeneração, observa-se um recuo menor das margens. Entretanto pode-se constatar que a vegetação arbórea está sendo desestabilizada, com exposição de raízes e tombamento de árvores sobre a água. A APP está sendo utilizada intensivamente, com supressão quase total da vegetação original.

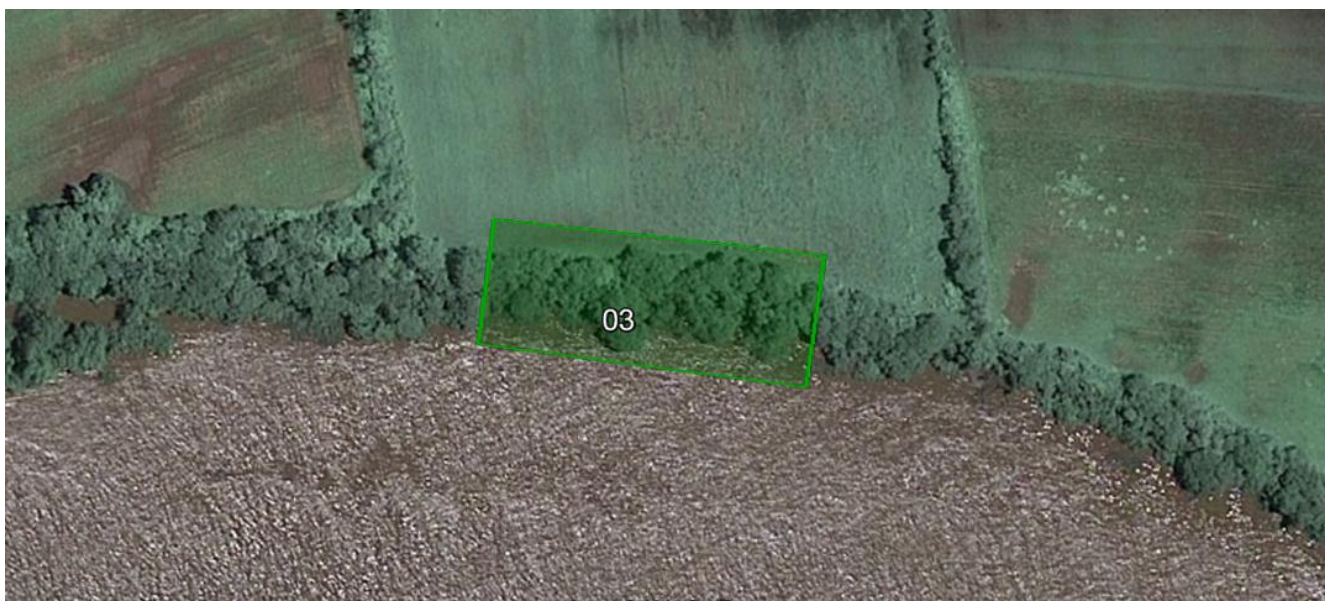
**Figura 04:** Imagem Google Earth, salientando o PONTO AMOSTRAL Nº 03 (imagem de 2009, em situação de cheia do rio Jacuí).

PONTO AMOSTRAL Nº 03		
LOCALIZAÇÃO	Coordenadas UTM	X: 436175.669 E Y: 6687750.308 N
	Localidade	I. da Paciência
<b>MORFOLOGIA DAS MARGENS</b>	Margem com talude alto, sujeito à efeitos da energia do embate das ondas e correntes. Ocorre a exposição de raízes e a formação de degraus, indicando processos erosivos.	
<b>FISIONOMIA DA VEGETAÇÃO</b>	Área coberta por uma estreita faixa de mata ciliar (cerca de 30 metros de largura), com extensas áreas degradadas no interior da ilha, com plantios de monoculturas inclusive nas áreas de preservação.	
<b>ESPÉCIES PRINCIPAIS</b>	<i>Guarea macrophylla</i> , <i>Inga uruguensis</i> , <i>Nectandra megapotamica</i> e <i>Arecastrum romanzoffianum</i> ,	
<b>COMENTÁRIOS</b>	Não verificou-se alterações significativas na inclinação e morfologia os taludes durante o ano de 2012. É sensível o efeito da agricultura mecanizada nas áreas limitrofes (plantação de arroz), não sendo respeitada a APP regulamentar. A pequena faixa de mata nativa de porte e vegetação arbustiva, colaboram no sentido de diminuir a erosão da margem.

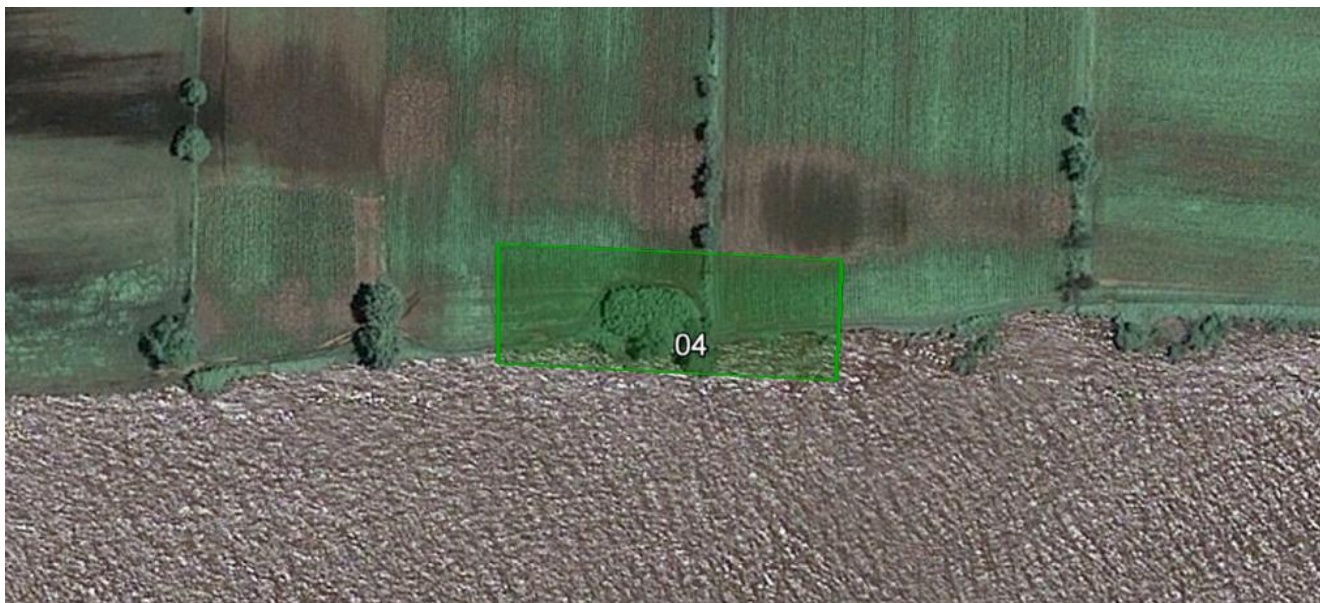
**Figura 05:** Imagem Google Earth, salientando o PONTO AMOSTRAL Nº 04 (imagem de 2009, em situação de cheia do rio Jacuí).

PONTO AMOSTRAL Nº 04		
LOCALIZAÇÃO	Coordenadas UTM	X: 438314.345 E Y: 6687410.226 N
	Localidade	I. da Paciência
<b>MORFOLOGIA DAS MARGENS:</b>	Talude desprotegido e sob forte influência de processos erosivos. A vegetação existente não é natural e está sendo destruída. Neste local o talude é alto e vertical.	
<b>FISIONOMIA DA VEGETAÇÃO:</b>	Área praticamente sem mata ciliar, com extensas áreas degradadas no interior da ilha, com plantios de monoculturas inclusive nas áreas de preservação.	
<b>ESPÉCIES PRINCIPAIS:</b>	Espécies pioneiras herbáceas, taquareiras e árvores isoladas.	
<b>COMENTÁRIOS:</b>	O material acumulado na base do talude e a cobertura de vegetação rasteira ao longo da margem, foram levados pelas enchentes de inverno. A APP está sendo utilizada intensivamente para plantio de arroz, com supressão total da vegetação original.

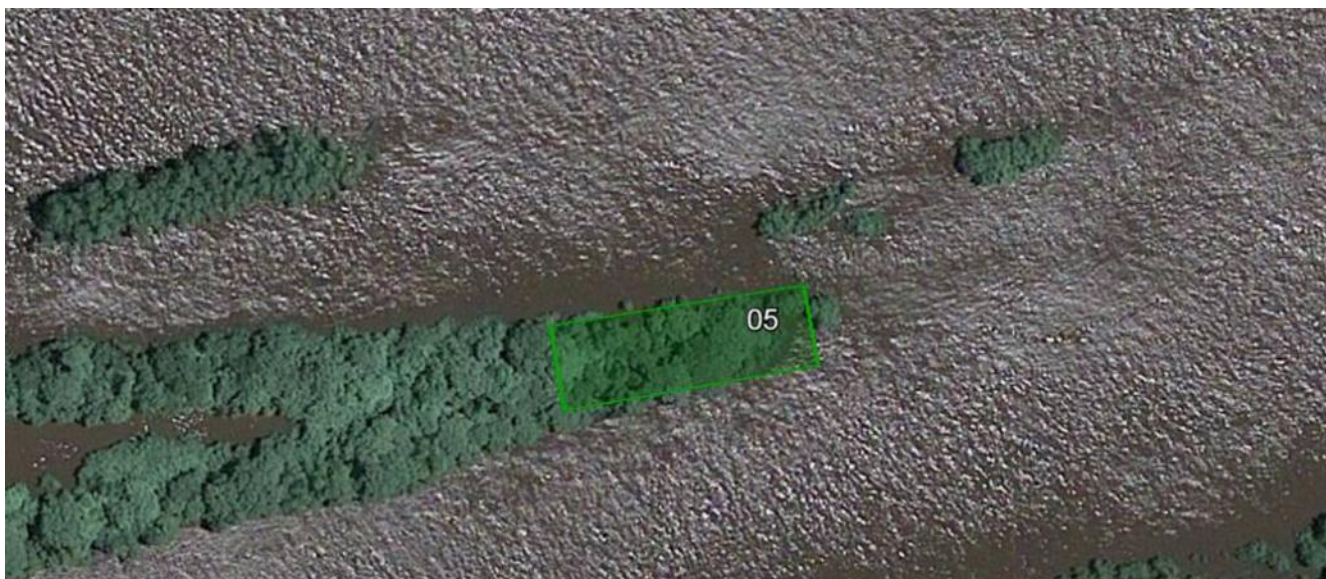
**Figura 06:** Imagem Google Earth, salientando o PONTO AMOSTRAL Nº 05 (imagem de 2009, em situação de cheia do rio Jacuí).

PONTO AMOSTRAL Nº 05		
LOCALIZAÇÃO	Coordenadas UTM	X: 439164.851 E Y: 6686775.240 N
	Localidade	I. Dona Antonia
MORFOLOGIA DAS MARGENS:	Margem formada por terreno arenoso e plano, sem talude pronunciado. Observa-se a existência de praia arenosa no período de seca, com gramíneas e vegetação arbórea espaçada. O local é bastante exposto a ação das enchentes, correntes e ondas.	
FISIONOMIA DA VEGETAÇÃO:	Vegetação formada por bosque quase homogêneo de salseiros ( <i>Salix humboldtiana</i> ), com cobertura do solo de gramíneas ou de solo nú.	
ESPÉCIES PRINCIPAIS:	Salseiro ( <i>Salix humboldtiana</i> ), maricá ( <i>Mimosa bimucronata</i> ), Ingá ( <i>Inga uruguensis</i> ).	
COMENTÁRIOS:	Houve uma sensível variação da linha da margem durante o período observado, indicando processo erosivo com destruição da praia e de árvores, formando barranco na linha de margem. Toda a área fica submersa durante as enchentes. Alguns exemplares de salseiro tombaram no último período de cheia.

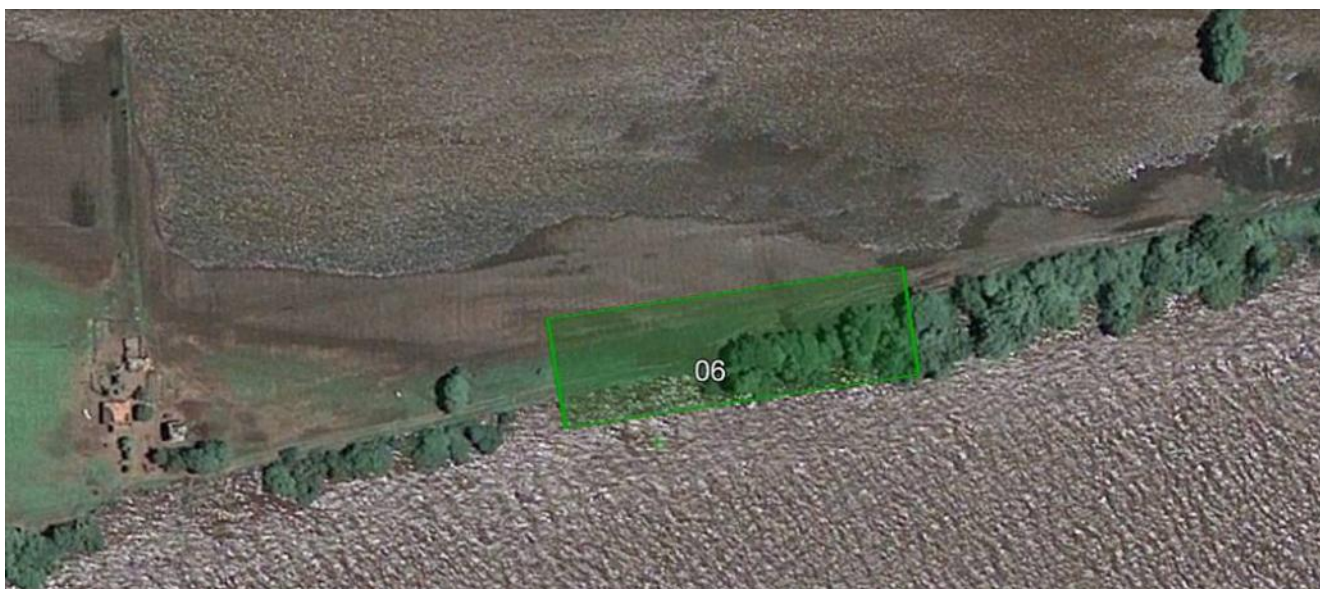
**Figura 07:** Imagem Google Earth, salientando o PONTO AMOSTRAL Nº 06 (imagem de 2009, em situação de cheia do rio Jacuí).

PONTO AMOSTRAL Nº 06		
LOCALIZAÇÃO	Coordenadas UTM	X: 439080.529 E Y: 6687433.424 N
	Localidade	Na margem esquerda do rio Jacuí, na I. da Paciência.
MORFOLOGIA DAS MARGENS	Margem alta com talude vertical, com estrada vicinal utilizada por máquinas agrícolas na parte superior da margem.	
FISIONOMIA DA VEGETAÇÃO	Vegetação preponderantemente herbácea com núcleos residuais de vegetação arbórea, incluindo touceiras de taquaireiras exóticas. Plantios e poteiros em todo o interior da ilha. Mata ciliar na APP quase totalmente suprimida.	
ESPÉCIES PRINCIPAIS	Espécies cultivadas eervas invasoras, taquaireiras, maricás, ingás, etc..	
COMENTÁRIOS	Visível recuo da margens devido á ausência da mata ciliar de proteção. Uso intensivo e desordenado da APP para atividades agropastoris.

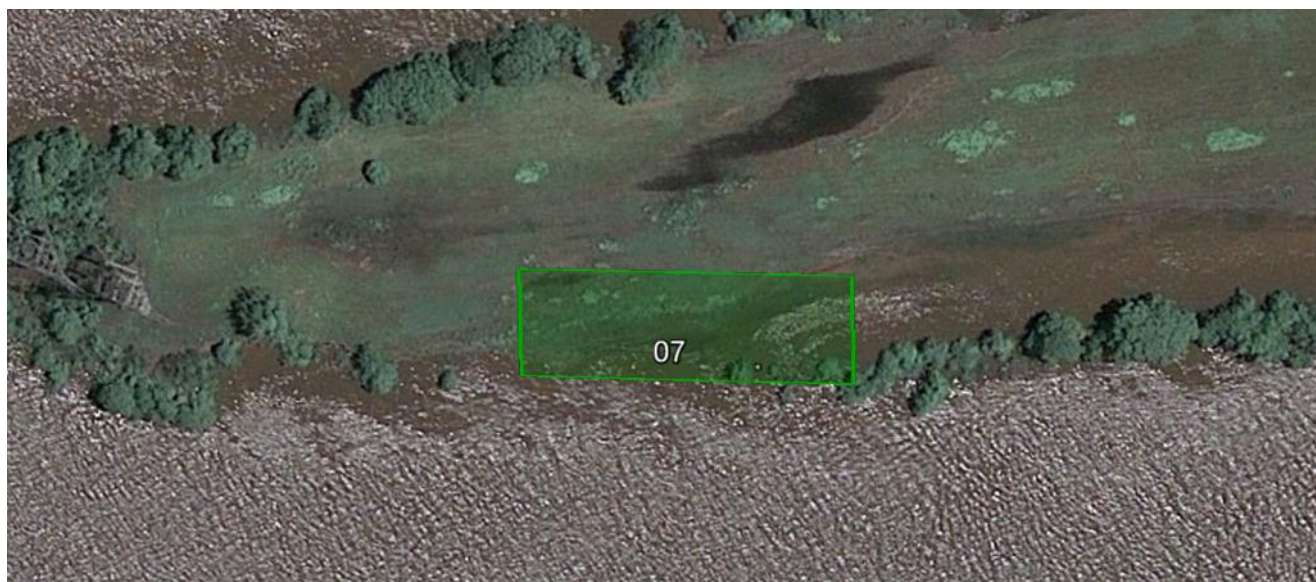
**Figura 08:** Imagem Google Earth, salientando o PONTO AMOSTRAL Nº 07 (imagem de 2009, em situação de cheia do rio Jacuí).

PONTO AMOSTRAL Nº 07		
LOCALIZAÇÃO	Coordenadas UTM	X: 440724.786 E Y: 6687458.616 N
	Localidade	Ilha das Cabras
MORFOLOGIA DAS MARGENS	Talude baixo, plano e local em processo erosivo baixo. Nesta ilha foram implantados no passado alguns blocos de concreto para tentar conter processos erosivos e proteger torres de alta tensão ali localizadas. Nas áreas onde a agricultura ocupa integralmente as margens, verifica-se a ocorrência de erosão nas margens, com formação de barrancos de cerca de 2 metros de altura.	
FISIONOMIA DA VEGETAÇÃO	Considerando as áreas limítrofes, a mata é ciliar incipiente, com predomínio de vegetação herbácea e/ou arbustiva densa, Nas áreas limítrofes existem lavouras de milho e terrenos dominados por ervas pioneiras e invasoras, principalmente das famílias Poaceae, Cyperaceae e Asteraceae.	
ESPÉCIES PRINCIPAIS	<i>Solanum diflorum</i> (peloteira), <i>Boehmeria caudata</i> (assa-peixe), <i>Urtica dioica</i> (urtigão), <i>Acacia bonariensis</i> (unha-de-gato), <i>Pennisetum purpureum</i> (unha-de-gato), <i>Inga uruguensis</i> (ingá-banana), <i>Ricinus communis</i> (mamona) e lianas do gênero <i>Ipomoea</i> sp. (corda-de-viola).

COMENTÁRIOS	Neste último período de monitoramento não foram observados processo erosivos que causaram danos á vegetação das margens. Também constata-se que o material depositado na base do talude foi levado pelas enchentes. A APP está sendo utilizada intensivamente, com supressão quase total da vegetação original.

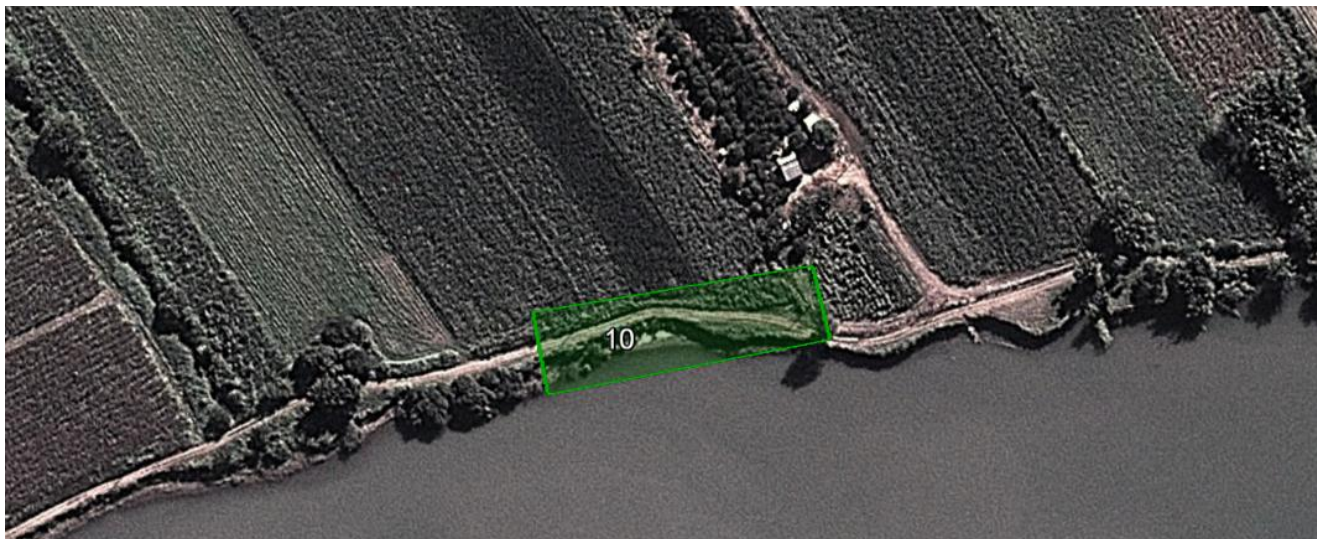
**Figura 11:** Imagem Google Earth, salientando o PONTO AMOSTRAL Nº 10 (imagem de 2012, em situação de vazão normal do rio Jacuí).

PONTO AMOSTRAL Nº 10		
LOCALIZAÇÃO	Coordenadas UTM	X: 444817.269 E Y: 6689675.839 N
	Localidade	Praia Gen. Neto, na margem esquerda do rio Jacuí, em Triunfo.
MORFOLOGIA DAS MARGENS	Margem com talude vertical alto, sensível processo erosivo alto, com estrada municipal. Na base do talude são encontrados seixos rolados disponibilizados do leito da estrada. Local de ação intensa de correntes e ondas nas cheias e intenso uso do solo. Este local é desprotegido de mata nativa exceto a existência de arbustos e gramíneas.	
FISIONOMIA DA VEGETAÇÃO	Área bastante alterada, com vegetação ciliar majoritariamente composta por espécies herbáceas. Em alguns pontos da margem podem ser encontradas arvoretas típicas da mata ciliar pretérita, de forma muito rarefeita, sem fiormar núcleos significativos.	
ESPÉCIES PRINCIPAIS	<i>Sida rhombifolia</i> (guanxuma), <i>Senecio bonariensis</i> (flor-das-almas), <i>Xanthium strumarium</i> (carrapichão), <i>Soliva pterosperma</i> (roseta), <i>Conyza bonariensis</i> (buva), <i>Ipomoea cairica</i> (corda-de-viola), <i>Leonurus sibiricus</i> (santos-filho), <i>Cynodon dactylon</i> (grama-seda), <i>Setaria geniculata</i> (capim-rabo-de-raposa), <i>Panicum rivulare</i> (palha-branca) e <i>Verbena bonariensis</i> (quatro-quinas), <i>Inga uruguensis</i> (ingá-banana), <i>Pouteria salicifolia</i> (sarandi-mata-olho), <i>Sebastiania schottiana</i> (sarandi) e <i>Salix humboldtiana</i> (salgueiro), <i>Bambusa tuldoides</i> (bambu), <i>Morus alba</i> (amoreira) e <i>Ricinus communis</i> (mamona).

COMENTÁRIOS	A APP está sendo utilizada intensivamente, com supressão quase total da vegetação original.

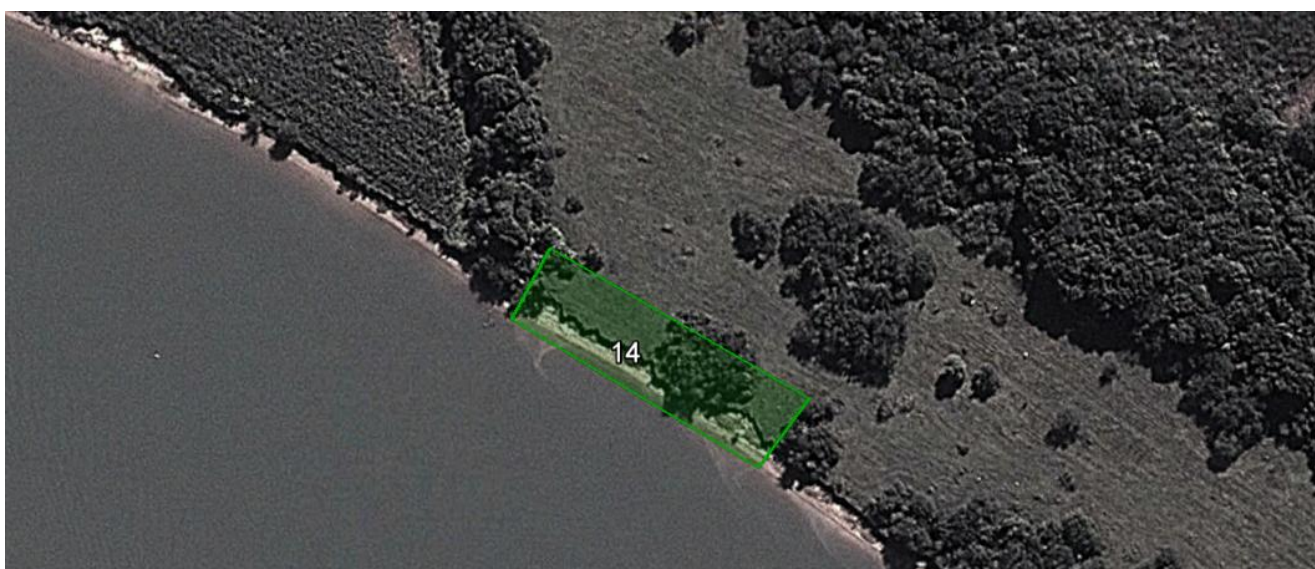
**Figura 15:** Imagem Google Earth, salientando o PONTO AMOSTRAL Nº 14 (imagem de 2012, em situação de vazão normal do rio Jacuí).

PONTO AMOSTRAL Nº 14		
LOCALIZAÇÃO	Coordenadas UTM	X: 452133.023 E Y: 6689070.338 N
	Localidade	Ilha do Araújo, margem esquerda do rio Jacuí.
MORFOLOGIA DAS MARGENS	Margem com talude baixo, vertical com nível de erosão baixa mas constante. Apesar da existência de mata nativa ela está sujeita a ação das correntes e ondas por ocasião das cheias e por estar localizada numa região côncava do rio.	
FISIONOMIA DA VEGETAÇÃO	Considerando as áreas limítrofes, a mata é ciliar incipiente, com predomínio de vegetação herbácea e/ou arbustiva densa. Nas áreas limítrofes ainda ocorrem alguns núcleos de mata ciliar, embora desfalcada de exemplares de maior porte. Nas áreas mais para o interior da ilha existem lavouras e poteiros.	
ESPÉCIES PRINCIPAIS	Espécies das famílias Poaceae, Cyperaceae, Solanaceae e Asteraceae, com destaque para as rizomatosas <i>Axonopus compressus</i> (grama-missioneira) e <i>Paspalum notatum</i> (grama) rentes ao solo. Juntamente com as espécies: <i>Solanum diflorum</i> (peloteira), <i>Senecio brasiliensis</i> (flor-das-almas), <i>Solanum atripurpureum</i> (joá-roxo) e espécies dos gêneros <i>Cyperus</i> sp. (tiriricas), <i>Sisyrinchium</i> sp. e <i>Desmodium</i> sp. (pega-pega). As árvores e arvoretas estão representadas principalmente pelas espécies <i>Pouteria salicifolia</i> (sarandi-mata-olho), <i>Inga uruguensis</i> (ingá-banana), <i>Aloysia gratissima</i> (erva-santa) e <i>Daphnopsis racemosa</i> (embira).

COMENTÁRIOS	Observou-se um moderado recuo das margem durante o último ano. Observou-se o corte de raízes e de árvores na faixa ciliar e a presença do gado que vem beber água, o que aumenta a remobilização de material. A APP está sendo utilizada intensivamente, com supressão quase total da vegetação original.

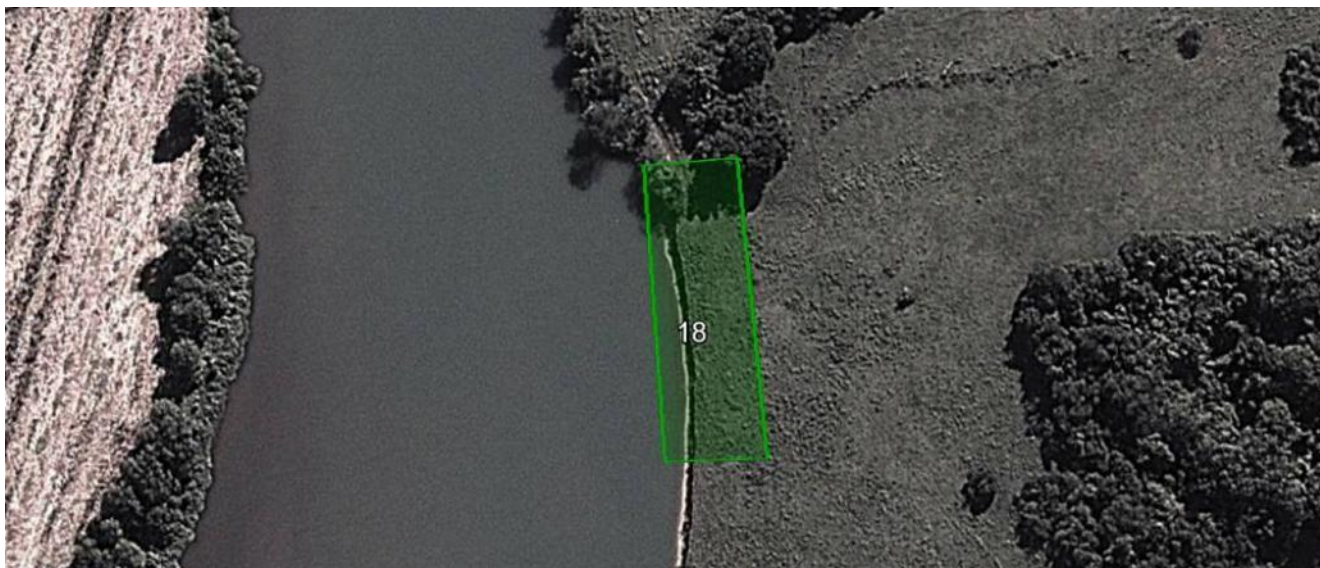
**Figura 19:** Imagem Google Earth, salientando o PONTO AMOSTRAL Nº 18 (imagem de 2012, em situação de vazão normal do rio Jacuí).

COMENTÁRIOS	A APP está sendo utilizada intensivamente, com supressão quase total da vegetação original.

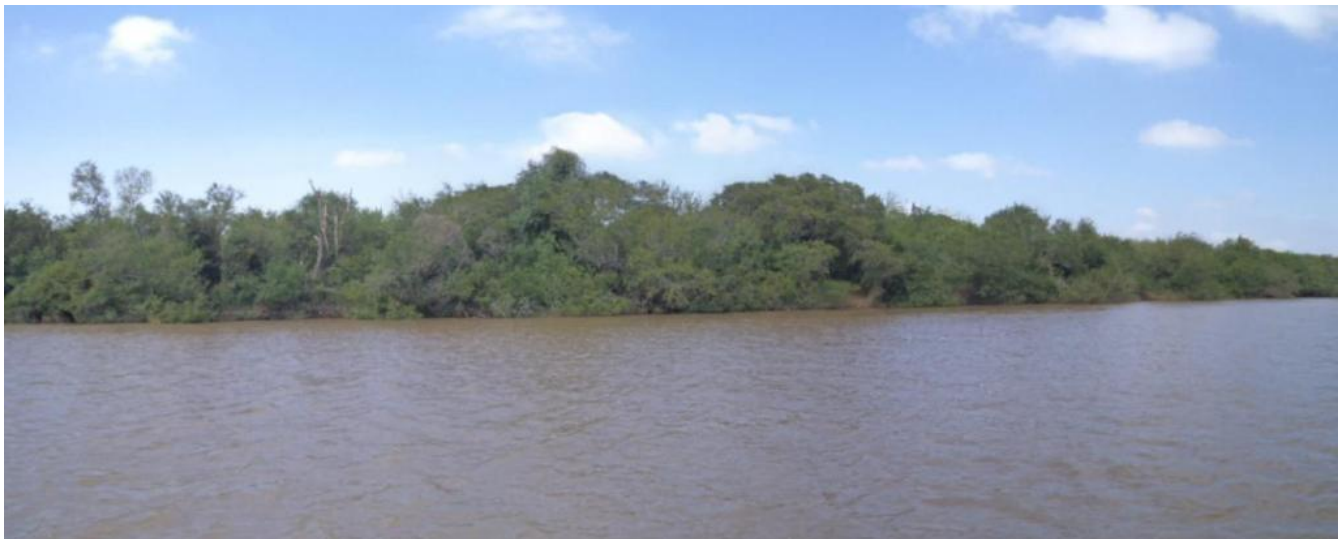
**Foto 01:** Vista geral da margem direita do rio Jacuí, onde insere-se o Ponto Amostral nº 01, onde se observa a integridade da mata ciliar e a baixa incidência de processos erosivos.

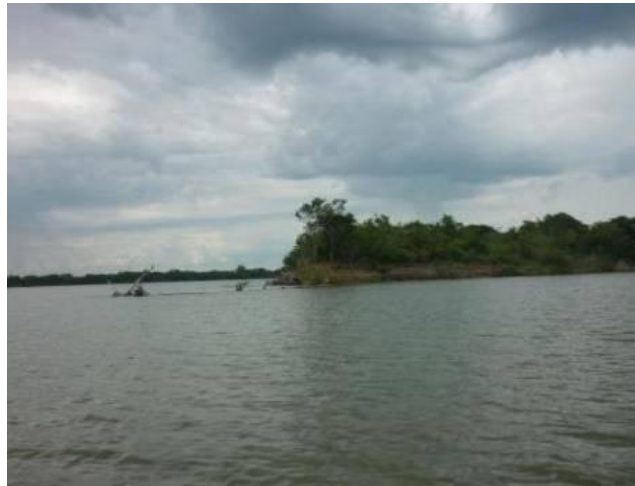
**Foto 03:** Ilha do Dorneles. Vista do pontal oeste, observando-se o acúmulo de sedimento e de vegetação oriunda de pontos á montante.

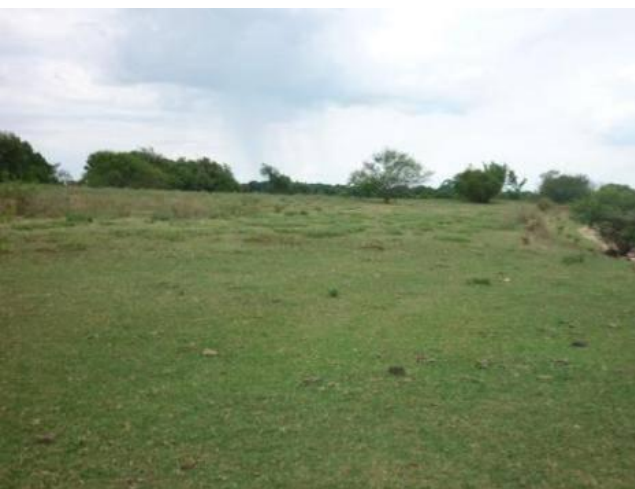
**Foto 07:** Ilha do Dorneles. Detalhe da ocupação da APP, com a virtual ausência da mata ciliar protetora.

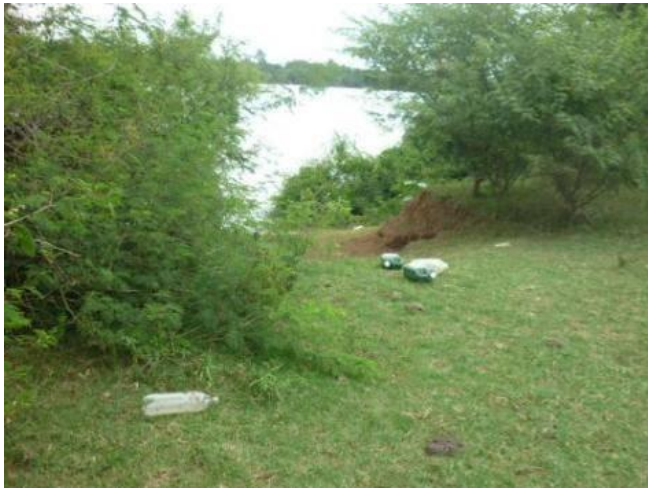
**Foto 08:** Ilha do Dorneles. Flagrante de lixo se acumulando em locais de acampamentos, onde a vegetação é cortada indiscriminadamente.

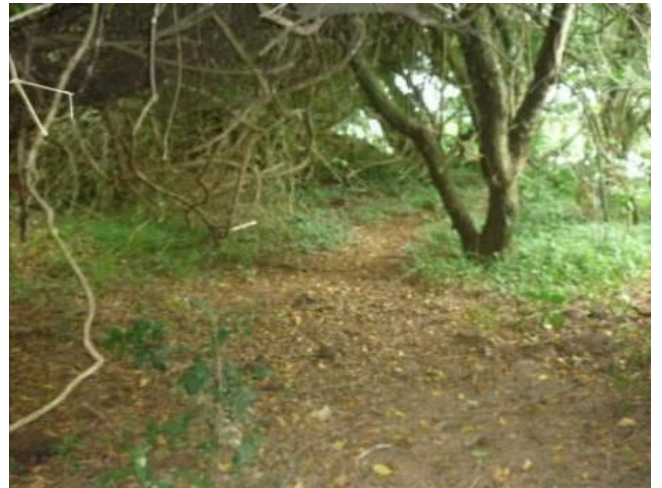
**Foto 09:** Ilha do Dorneles. Ingressando na porção de mata, nota-se a destruição da vegetação pelo gado, e impedindo a regeneração da vegetação.

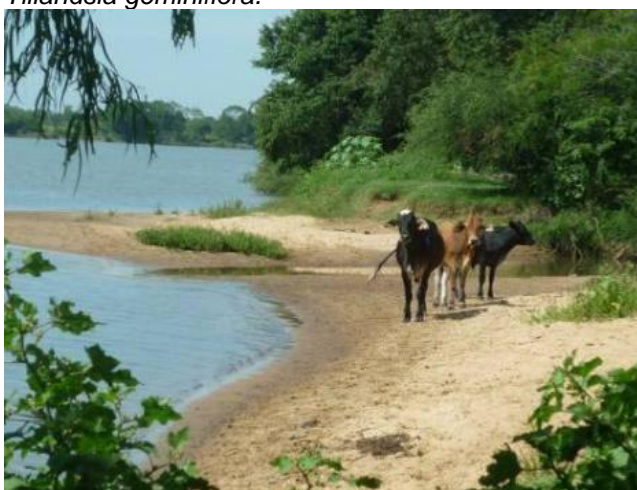
**Foto 12:** Ilha do Dorneles. Registro de ocupação indevida da APP, criação de gado na mata ciliar, impedindo a regeneração natural.

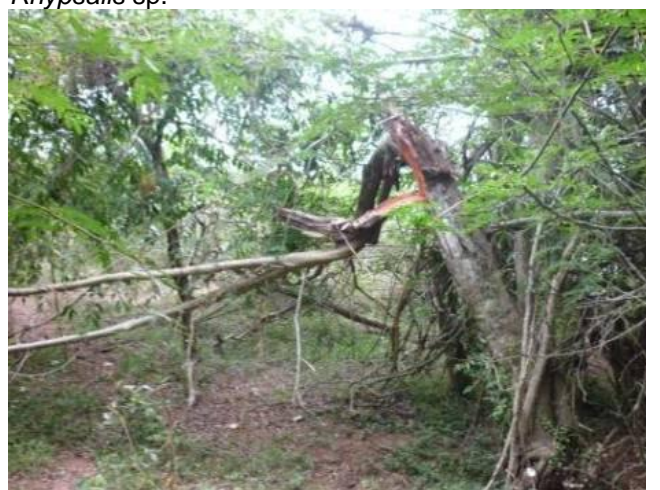
**Foto 13:** Ilha do Dorneles. Registro de ocupação indevida da APP, corte de vegetação arbórea na mata ciliar remanescente.

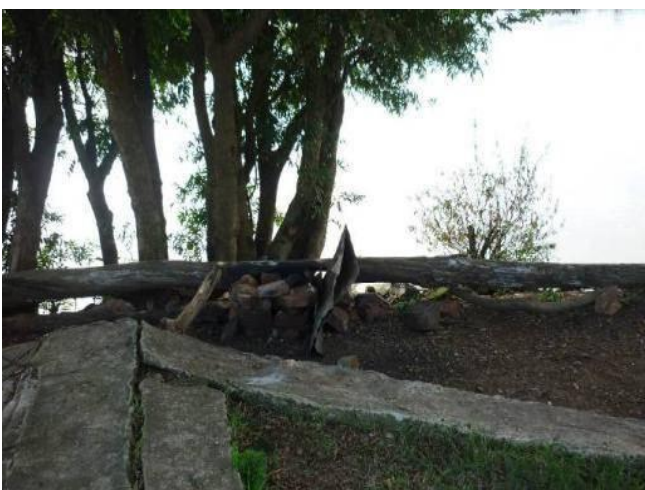
**Foto 17:** Ilha das Cabras. Registro de ocupação indevida da APP, corte de vegetação arbórea na mata ciliar remanescente e acampamento clandestino de pescadores.

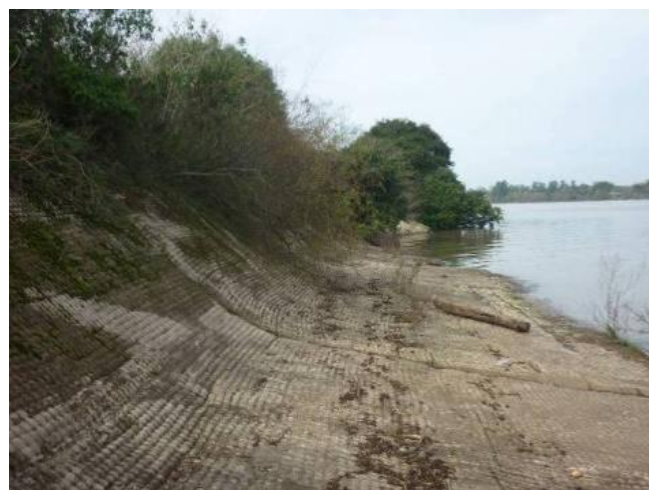
- No início da Ilha das Cabras existem placas de cimento fixadas sobre a margem com a função de conter a erosão e proteger a base das torres de alta tensão. No entanto, estas placas não estão cumprindo mais as funções adequadamente (devido ao desgaste pelo tempo, falta de manutenção e a erosão do terreno adjacente) e precisam ser conservadas para impedir posteriores problemas na ilha.”

**Foto 18:** Ilha das Cabras: Proteção das margens para resguardar as torres da linha de alta tensão, executada em concreto.

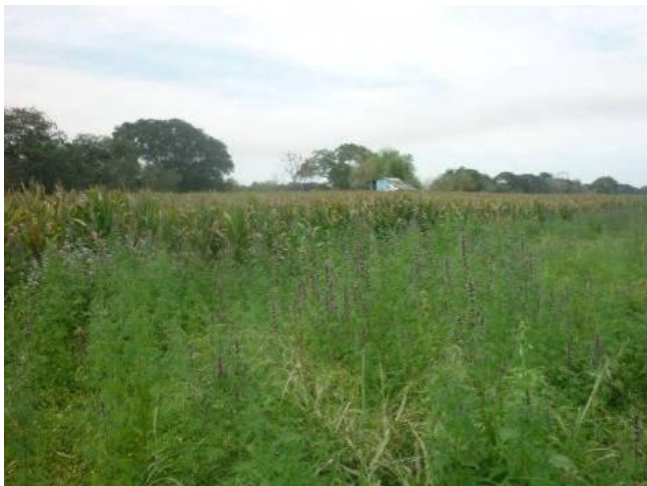
**Foto 19:** Ilha das Cabras: Aspecto da ocupação por lavouras dos terrenos do interior da ilha

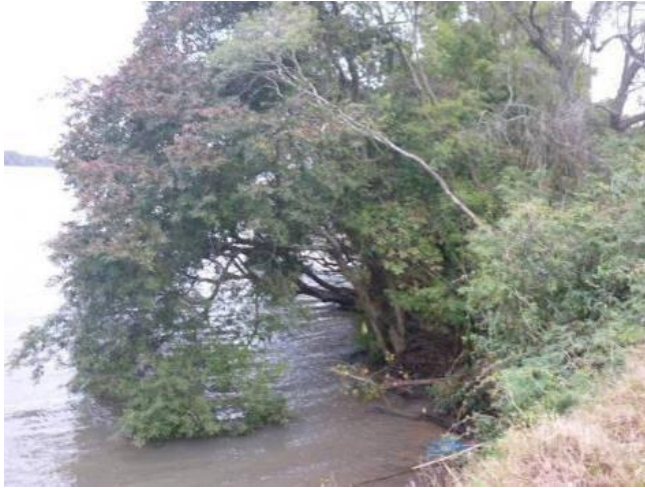
**Foto 24:** Ilha do Fanfa. Mata ciliar depauperada, padrão em quase toda a ilha.

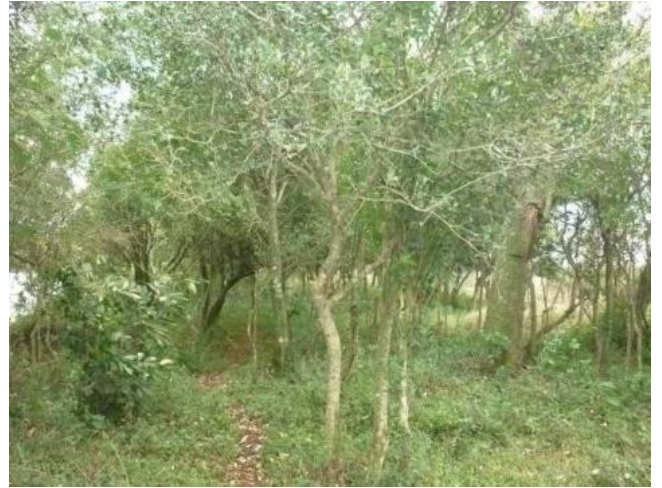
**Foto 25:** Ilha do Fanfa. Interior de fragmento residual da mata ciliar, observando-se a presença de gado e de desmatamento.

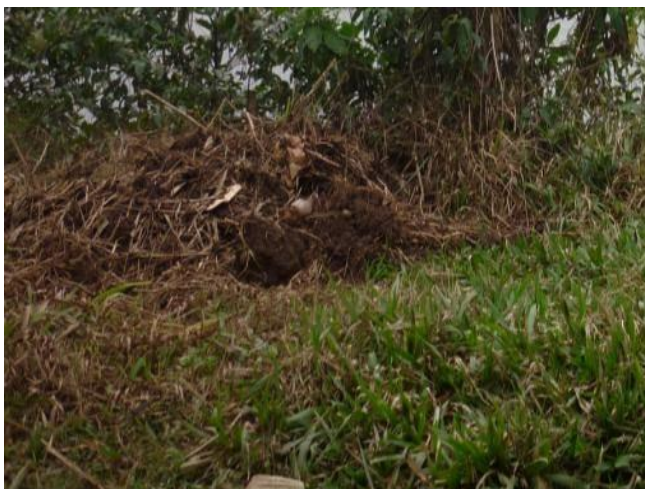
**Foto 28:** Vegetação da margem, próximo ao Ponto Amostral nº 10, observando-se vegetação secundária arrancada nas margens.

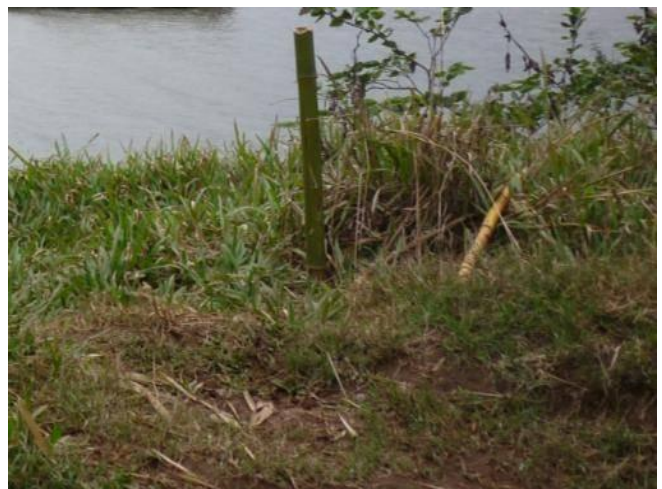
**Foto 29:** Vegetação da margem, próximo ao Ponto Amostral nº 10, observando-se locais de acampamento de pescadores.

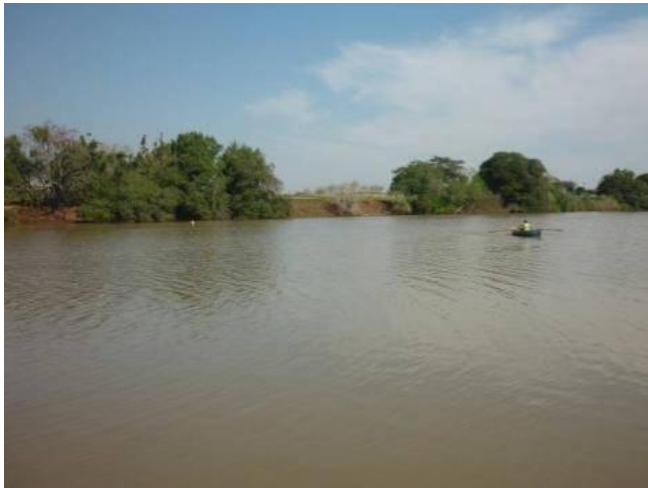
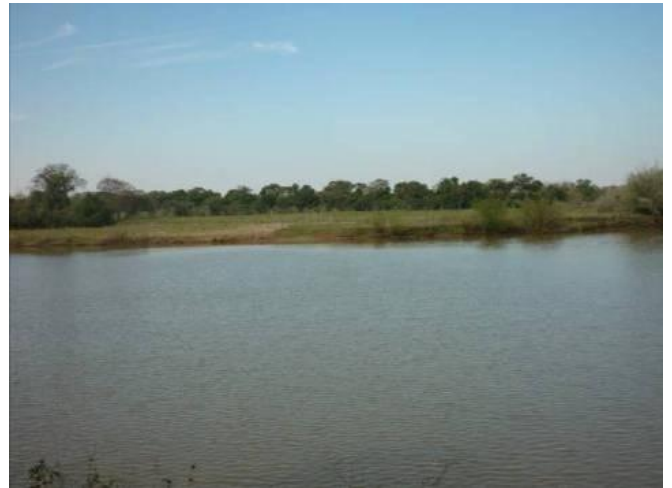
**Foto 30:** Ilha da Paciência, margem esquerda do rio Jacuí, onde estão localizados os Pontos Amostrais n.ºs 02, 03, 04 e 06. Margens com talude pronunciado e mata ciliar fragmentada.

**Foto 31:** Ilha da Paciência, margem esquerda do rio Jacuí, onde estão localizados os Pontos Amostrais n.ºs 02, 03, 04 e 06. Margens com talude pronunciado e mata ciliar fragmentada.

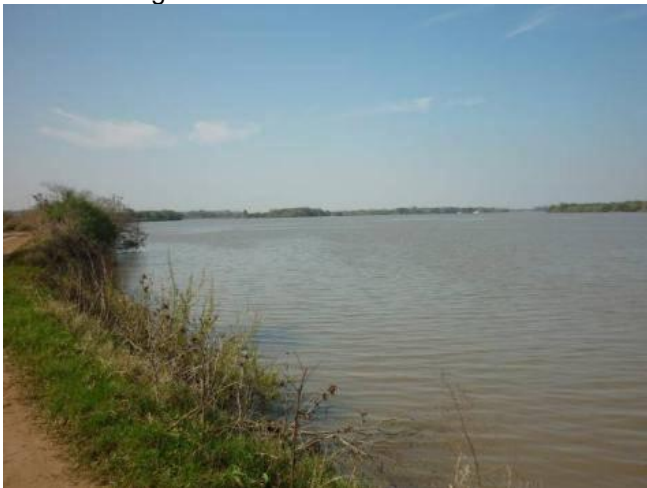
**Foto 32:** Ilha da Paciência: Detalhe de segmento da margem onde a vegetação ciliar é exclusivamente herbácea.

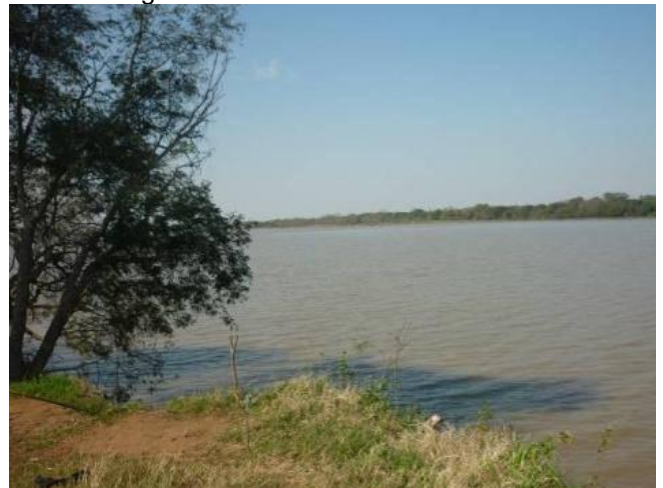
**Foto 33:** Ilha da Paciência: Detalhe de segmento da margem onde a vegetação é impactada severamente pelas atividades agropastoris, ocupando desordenadamente toda a APP.

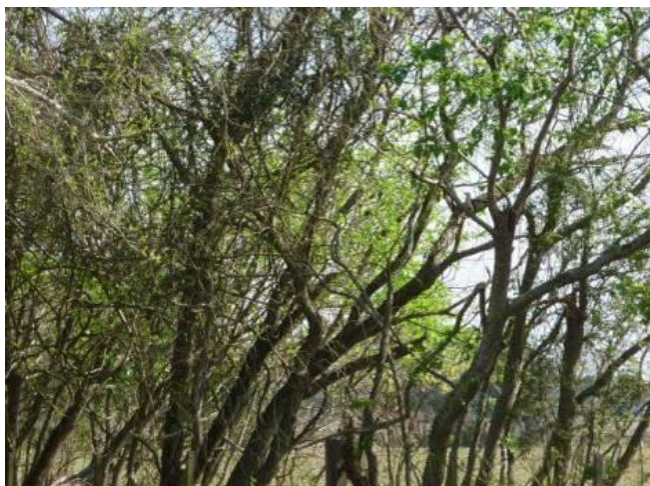
**Foto 34:** Ilha da Paciência: Vista de fragmento residual de mata ciliar, bastante desfalcada das espécies típicas da formação.

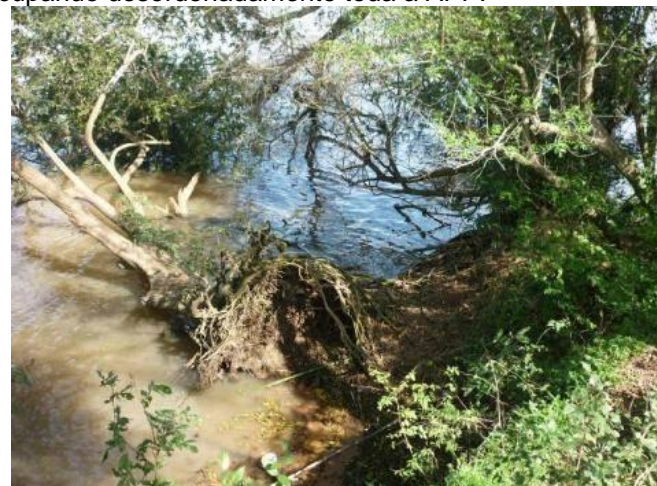
**Foto 35:** Ilha da Paciência: Detalhe da destruição de árvores na mata ciliar, em decorrência de vandalismo e ação do pisoteio do gado.

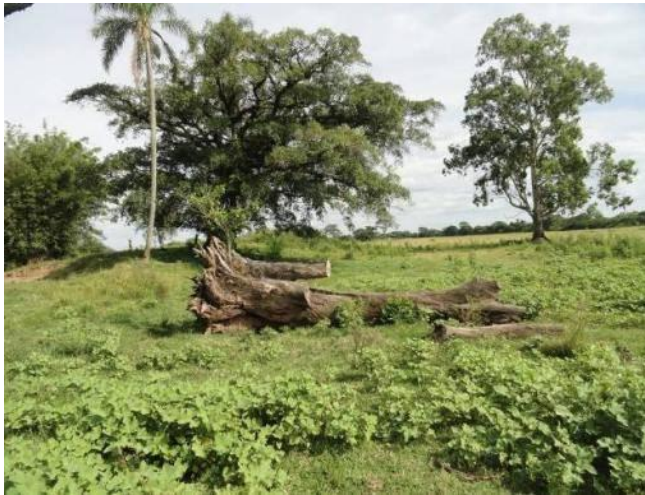
**Foto 36:** Ilha do Araújo: Local limítrofe ao Ponto Amostral nº 16, onde pode-se constatar a presença de indícios de corte de árvores de grande porte.

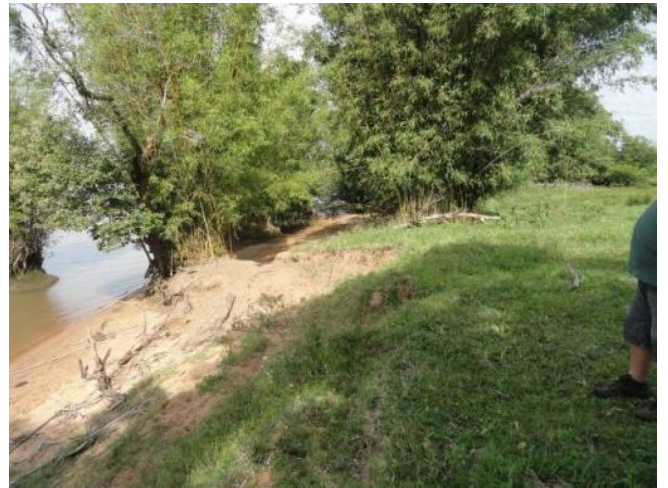
**Foto 37:** Ilha do Araújo: Vista da vegetação ciliar, onde a mata nativa foi substituída por touceiras de taquaireiras esparsas.

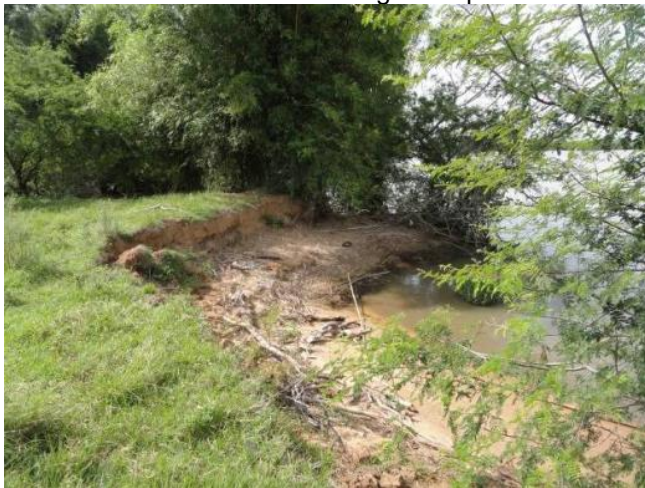
**Foto 38:** Ilha do Araújo: Detalhe das margens degradadas devido à ausência da mata ciliar, constante pisoteio do gado e ao frequente embate das ondas nos barrancos desprotegidos.

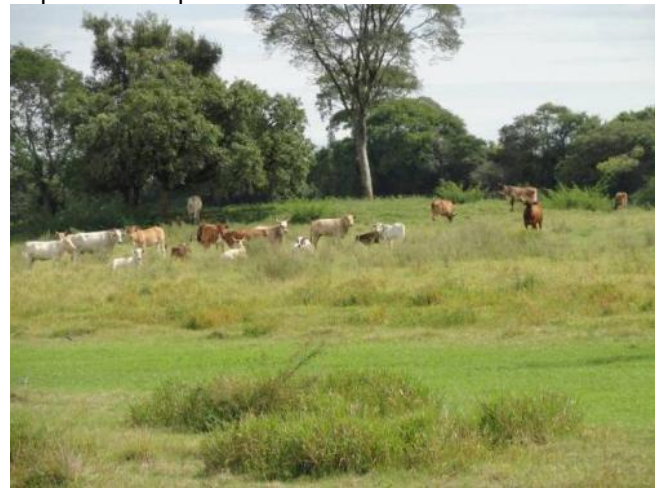
**Foto 39:** Ilha do Araújo: Flagrante da grande lotação de gado em todo o interior da ilha, ocupando indistintamente as áreas alagadiças, fragmentos de matas nativas e margens.

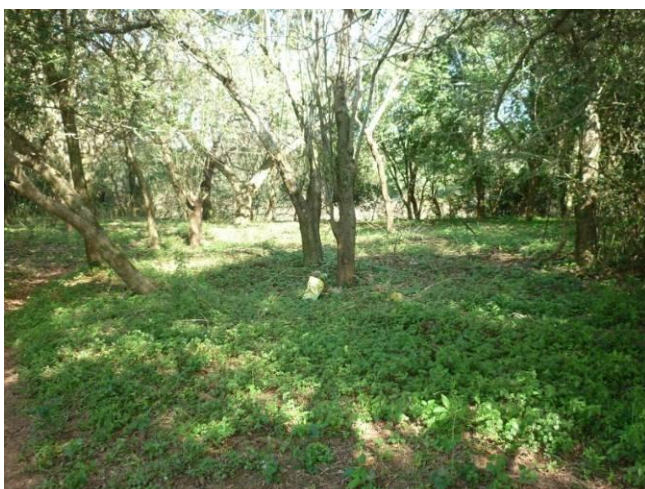
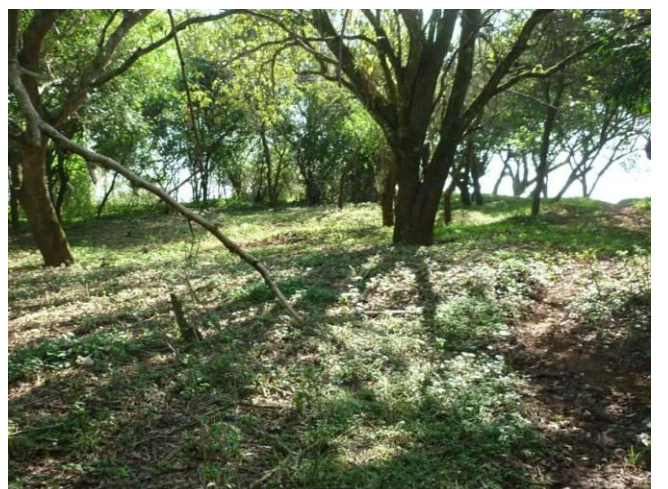
**Foto 40:** Ilha do Dorneles: Aspecto do interior da mata ciliar, onde o pisoteio do gado impede a regeneração do subosque.

**Foto 41:** Ilha do Dorneles: Outro ponto do interior da mata ciliar, onde o pisoteio do gado impede a regeneração do subosque.

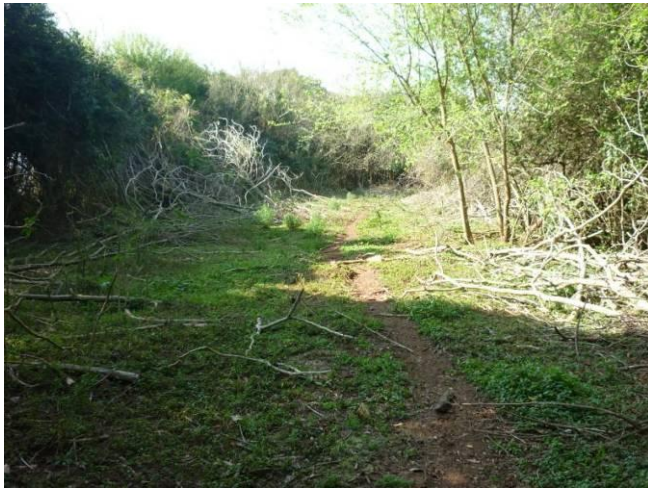
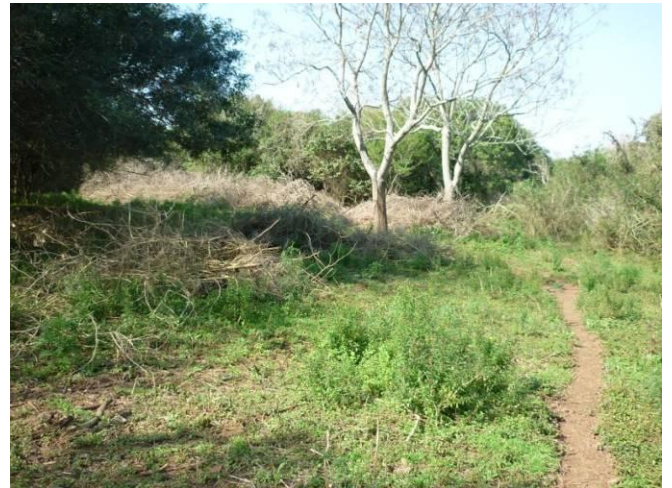
**Foto 42:** Ilha do Dorneles: Flagrante de corte de árvores na mata ciliar, prática rotineiramente observada durante os trabalhos de monitoramento, em outubro de 2012.

**Foto 43:** Ilha do Dorneles: Outro ponto onde ocorre corte de árvores na mata ciliar, em outubro de 2012.
