**MONITORAMENTO DA VEGETAÇÃO CILIAR NA ÁREA DE INFLUÊNCIA INDIRETA
DA SOMAR – SOCIEDADE MINERADORA LTDA
PERÍODO DE 2013**

Biól. Marco de Assis Brasil Haussen – CRBio – 17152-03

5. DESCRIÇÃO DAS 18 ÁREAS ATUALMENTE MONITORADAS E OBSERVAÇÕES REFERENTES AO ANO DE 2013.

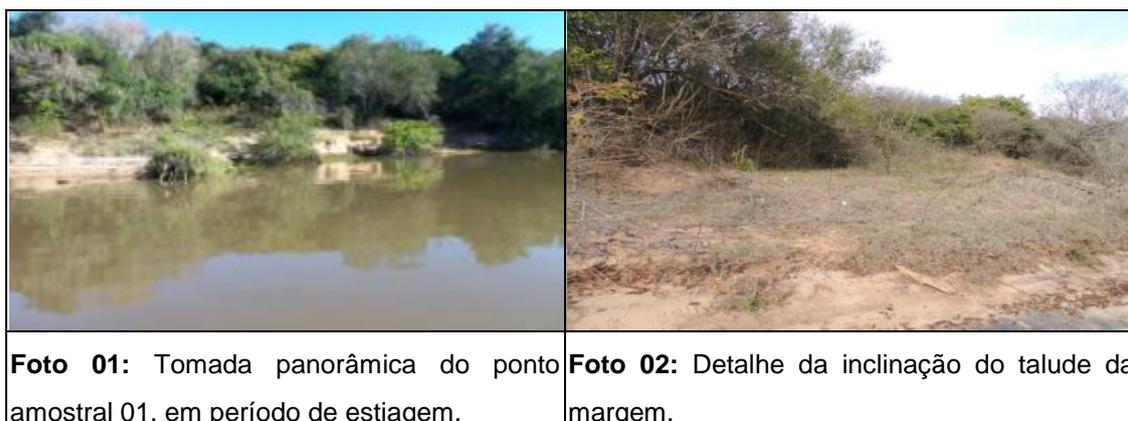
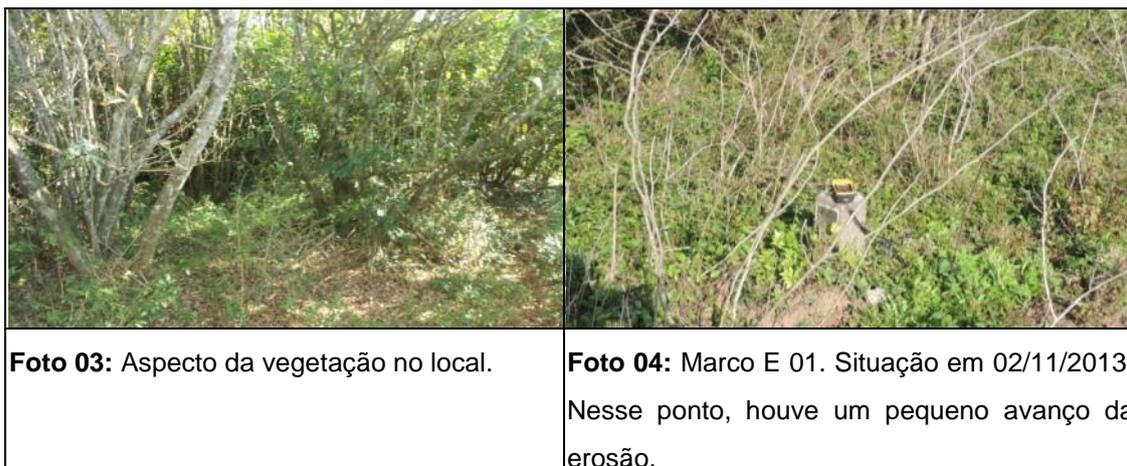
Durante o período amostrado verificou-se uma discreta erosão da parte emersa da margem. Observa-se que ocorre o embate de ondas contra as raízes das árvores quando da passagem de navios de grande porte. Observa-se que a densa vegetação ciliar está cumprindo a função protetora das margens. As condições da cobertura vegetal se mantiveram estáveis durante o último período de monitoramento, a pesar de um pequeno recuo das margens em relação ao período anterior.

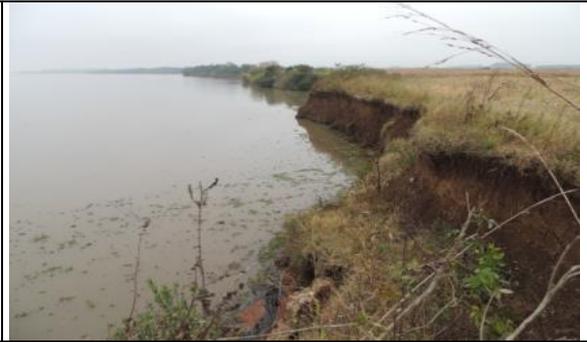
Foto 05: Vista Talude tomada a jusante do ponto amostral.

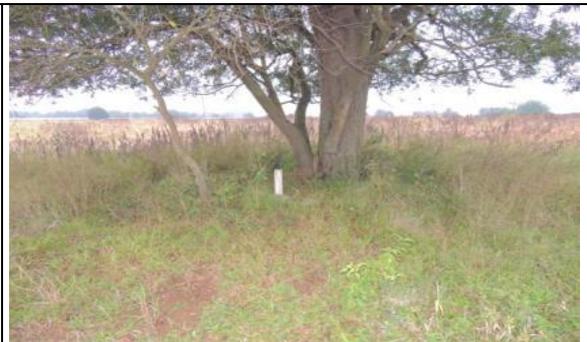
Foto 07: Touceira de Taquareira, atingida pela erosão.

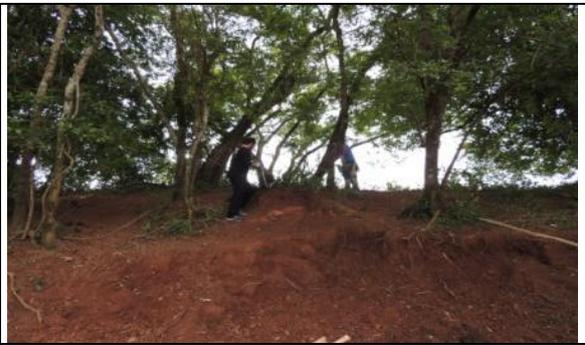
Foto 14: Detalhe do dique marginal, em local próximo ao Marco fixo.

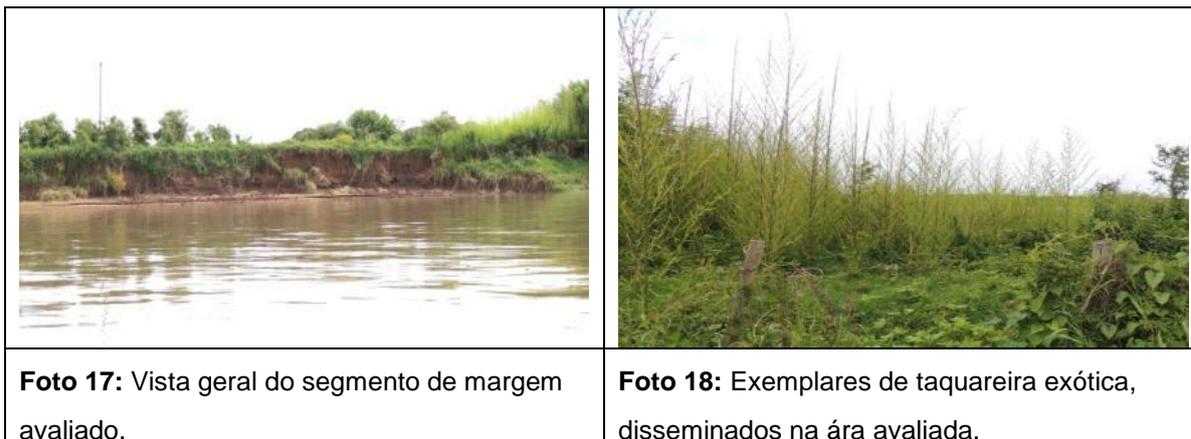
Novamente foi significativo o impacto das cheias de inverno sobre a estrutura das margens, com o arraste de vegetação rasteira ao longo da margem. A APP está sendo utilizada intensivamente para plantio de soja e milho, com supressão total da vegetação original. Não se verificou impactos à vegetação arbórea no período amostrado, embora não se verifique também nenhum sinal de processo de recuperação das margens. A observação mais importante é a constatação de desenvolvimento espontâneo de uma espécie de bambú exótica, a qual está invadindo agressivamente a parte alta do talude

Em uma área limítrofe está sendo empreendido o plantio de espécies arbóreas nativas, ainda em fase incipiente.

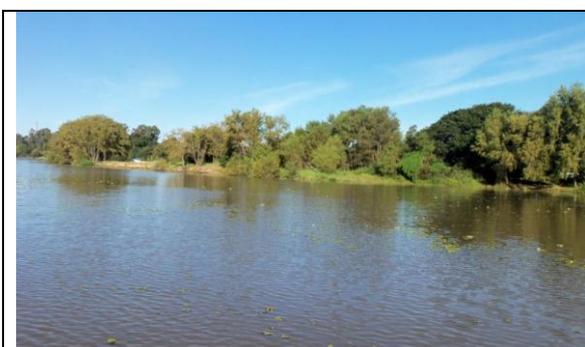
Houve uma sensível variação da linha da margem durante o período observado, indicando processo erosivo com destruição da praia e de árvores, formando barranco na linha de margem. Toda a área fica submersa durante as enchentes. Alguns exemplares de salseiro tombaram no último período de cheia.

Foto 19: Vista geral da margem esquerda do Ponto Amostral nº 05.

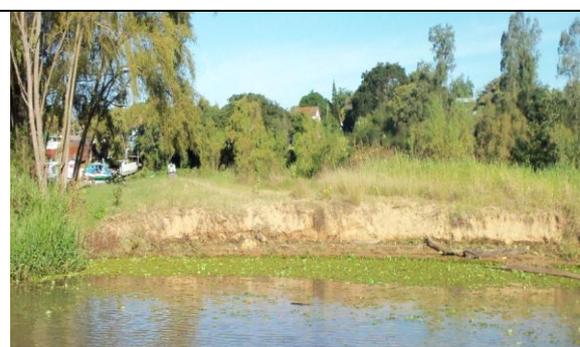
Foto 20: Talude de aproximadamente 1 metro de altura, na margem esquerda da ilha.

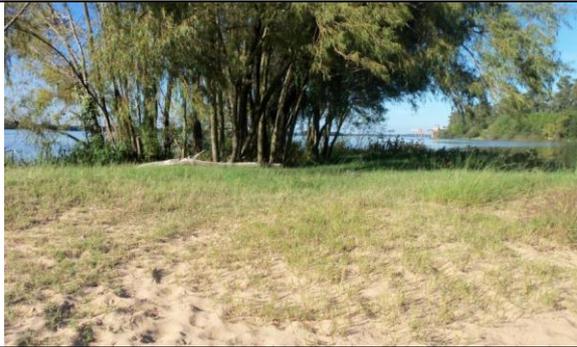
Foto 21: Panorâmica do local mostrando a frágil cobertura vegetal.

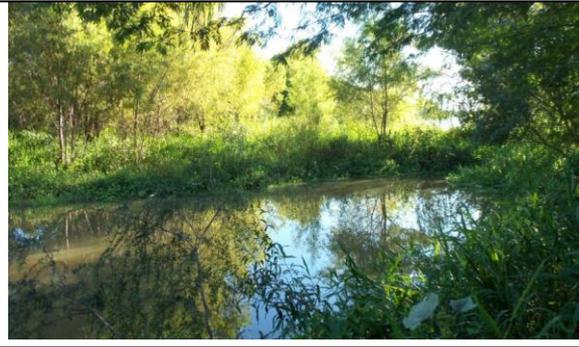
Foto 22: Pequena porção de solo que liga o pontal à ilha (menos de 5 metros).

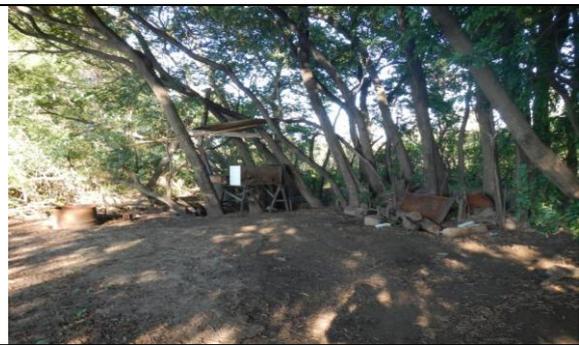
Foto 24: Acampamentos permanentes com materiais depositados durante todo o ano .

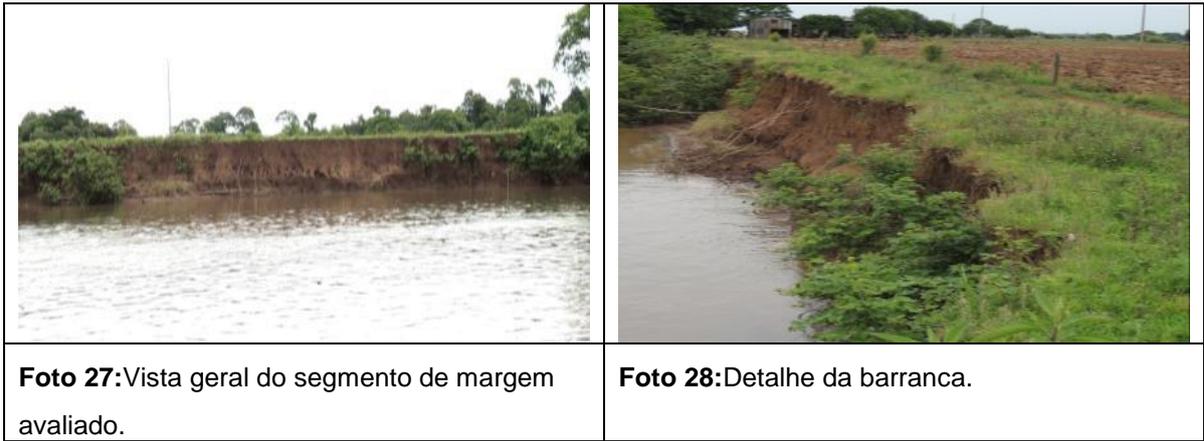
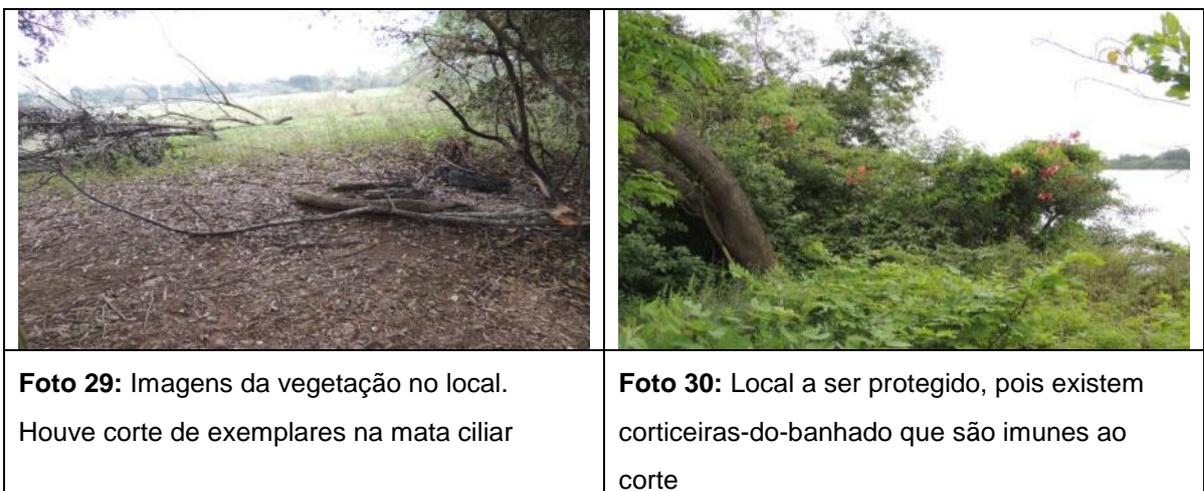
Verificou-se um leve recuo das margem, ocasionando impactos á vegetação herbácea. Continua o uso intensivo e desordenado da APP para atividades agropastoris. Verifica-se também que os fragmentos de mata nativa estão sendo impactados por corte de lenha e pastejo do gado, sendo importante salientar que ocorrem com espécies legalmente protegidas, como corticeira (*Erythrina Crista-galli*) e figueiras (*Ficus* sp).

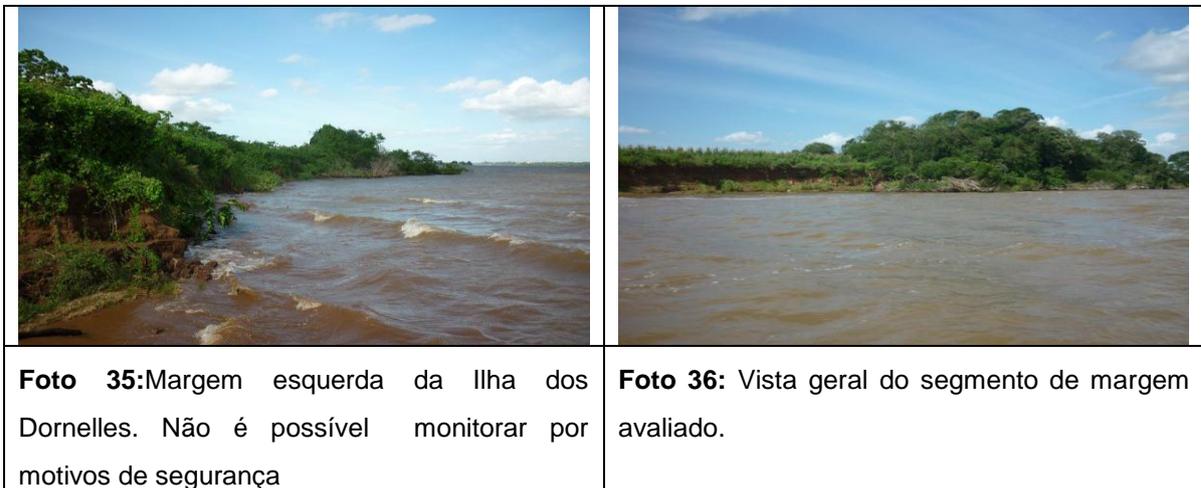
De qualquer sorte, a partir da embarcação, pode-se inferir um aumento da erosão na área, provavelmente associado a falta de vegetação marginal e ao pisoteio do gado que desce até a praia para beber água no rio. A APP está sendo utilizada intensivamente, com supressão quase total da vegetação original.

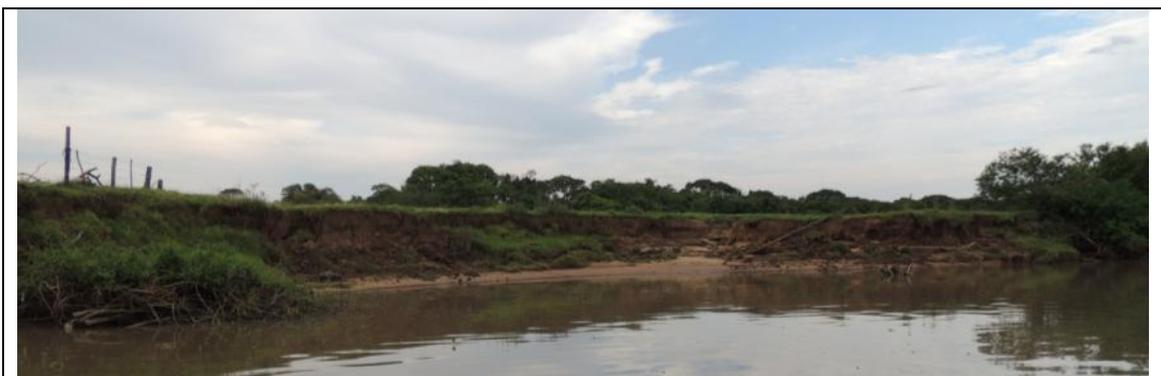
Considerando a Ilha do Dornelles, assim como foi diagnosticado no período anterior, os processos erosivos mais acentuados ocorrem nesta margem, onde as águas advindas da foz do arroio dos Ratos formam fortes correntezas nos períodos de enchente, favorecendo a degradação da margem. Esse processo natural de erosão é significativamente potencializado pela ausência de vegetação ciliar protetora, degradada pelas atividades agropastoris na propriedade limítrofe. A APP está sendo utilizada intensivamente, com supressão quase total da vegetação original.

Foto 38: Detalhe da barranca.

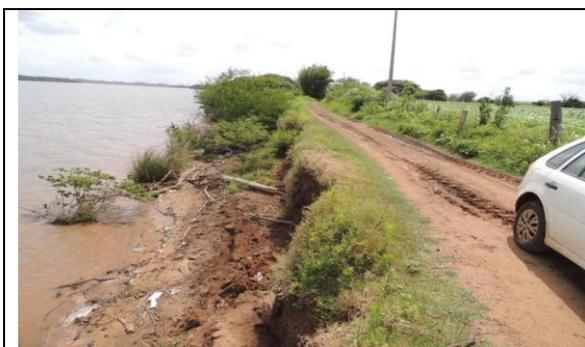
APP foi ocupada intensivamente, com supressão quase total da vegetação original. O local enfrenta processos erosivos ativos e em alguns pontos já compromete a estrada municipal. A montante do ponto é fácil perceber o carreamento de solo das barrancas. A argila tinge a água, delatando a ação erosiva das maretas. Porém, também se constata que restos vegetais trazidos com as cheias, quando ancorados em determinado ponto, retêm parte do material sólido diluído proporcionando substrato para determinadas espécies vegetais se desenvolverem. Com o crescimento de vegetais arbóreos o local estabiliza, dando oportunidade às gramíneas que se desenvolvem no talude. Já nos pontos onde isto não ocorre, a situação se torna crítica. No local acima a estrada esta comprometida, causando prejuízo principalmente aos agricultores da região, que não conseguem cruzar com máquinas agrícolas. O processo erosivo atua livre de qualquer resistência, pois a mata ciliar foi totalmente suprimida.

Foto 42: Detalhe da erosão da margem

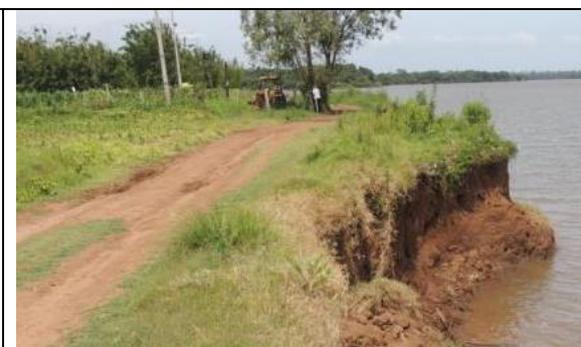
Foto 43: Detalhe da erosão da margem

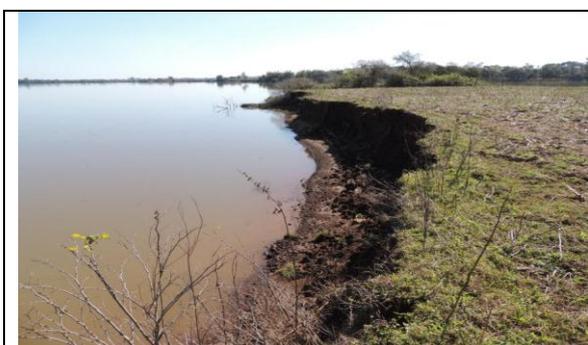
Observou-se um moderado recuo das margens durante o último ano. Constata-se o corte de raízes e de árvores na faixa ciliar e a presença do gado utilizando as margens para beber água, o que aumenta a remobilização de material. A APP está sendo utilizada intensivamente, com supressão quase total da vegetação original. Em ambas as margens a mata ciliar foi suprimida para dar lugar à pastagem. A margem se apresenta como um talude contínuo de até 3 metros de altura, que está sendo constantemente erodido.

Foto 46: Detalhe do talude. Note material sendo carregado pela água.

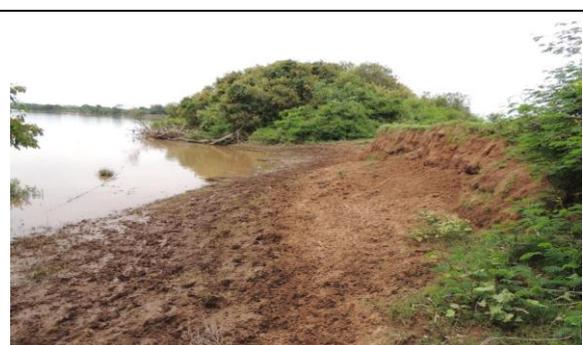
Foto 47: Detalhe da barranca, observando-se o pisoteio do gado que esta confinado na APP para preservar a lavoura.

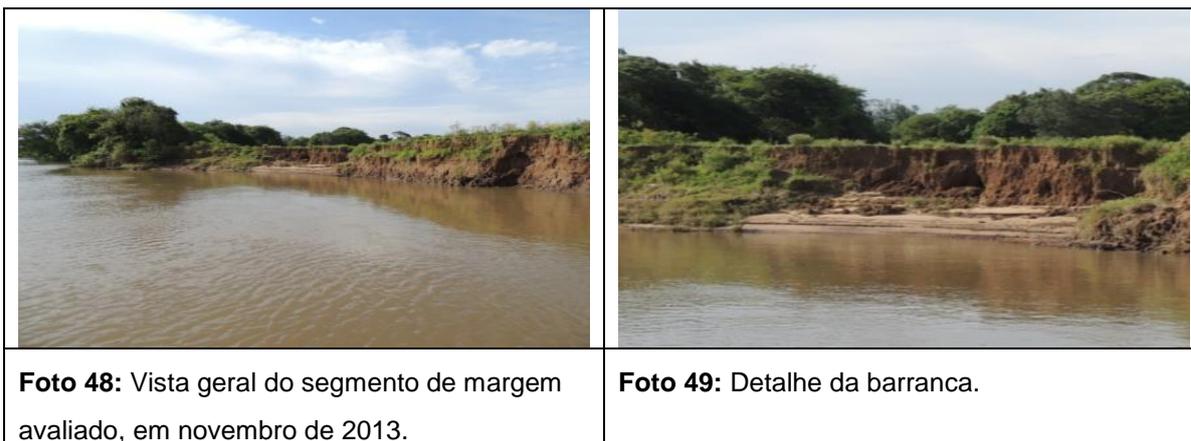
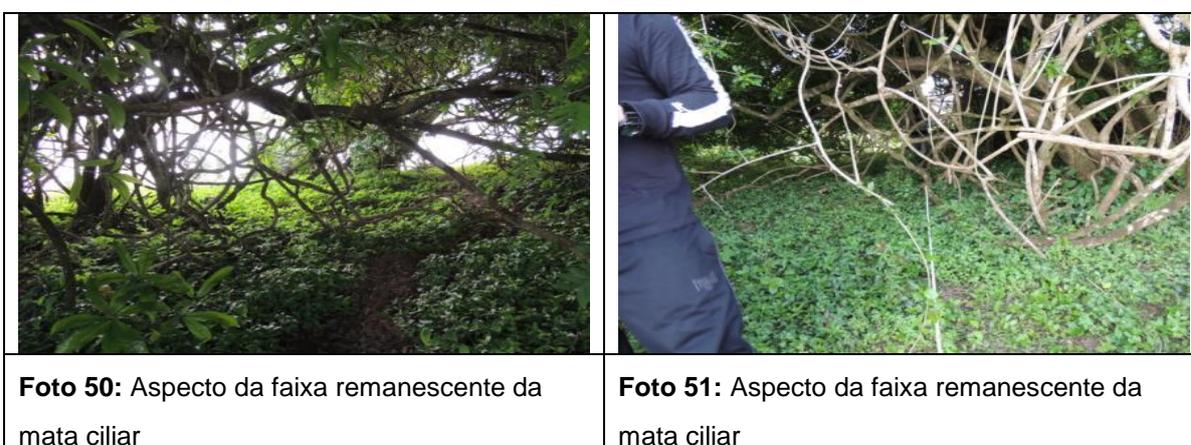
A APP está sendo utilizada intensivamente, com supressão quase total da vegetação original. Observou-se que continuou o processo de recuo da margem durante o último ano. Além do efeito das enchentes (a área é alagada sazonalmente), observa-se o intenso pisoteio do gado nos taludes marginais, inviabilizando a recuperação da vegetação ciliar.

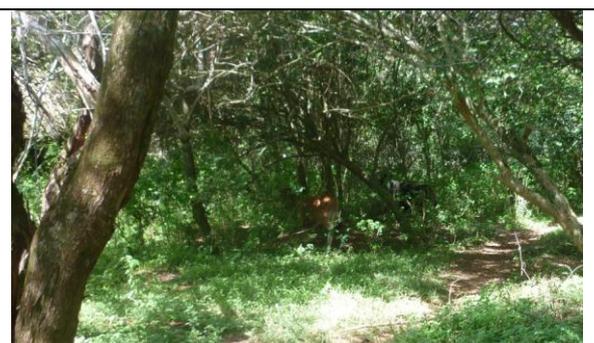
Outro fator negativo em relação a conservação da mata ciliar das ilhas é a eliminação do subosque para fins de lazer. É cada vez mais intenso o uso das ilhas para acampamentos de pesca e lazer. Em todas as visitas de monitoramento são encontrados locais degradados por motivos de lazer. O corte da vegetação jovem para instalar barracas, corte de galhos para sustentar lonas, queimadas localizadas para afugentar animais peçohentos, corte e coleta de vegetais para lenha e principalmente o

Foto 57: Presença de gado no interior da mata ciliar

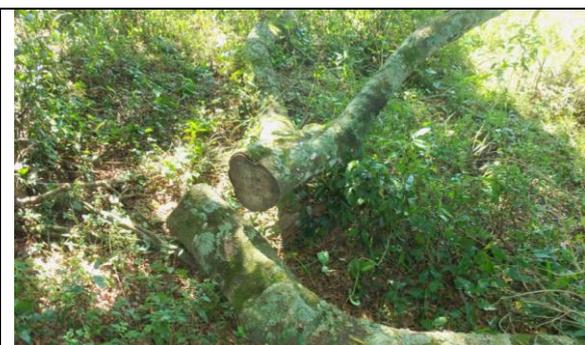
Foto 66: Flagrante de corte de árvores nativas

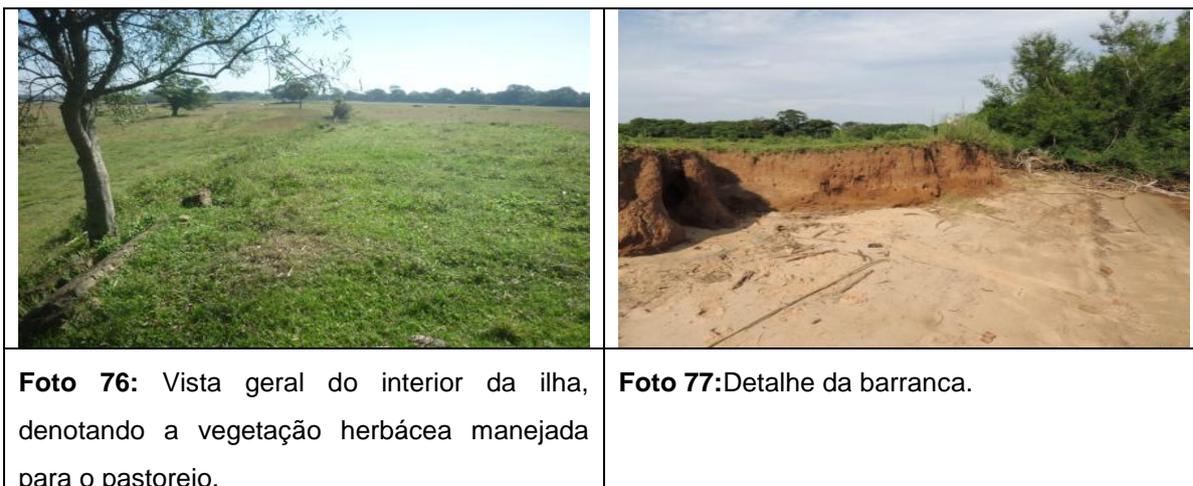
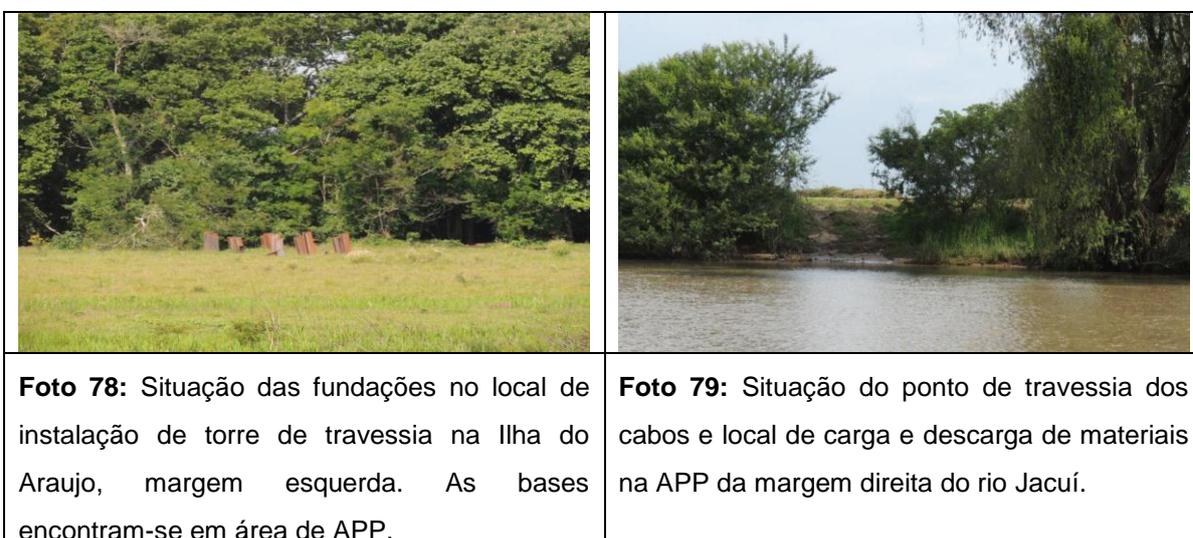
A mata encontra-se depauperada em todo o segmento da margem. Um evento que determinou impacto sobre a vegetação residual das margens, embora de efeito pontual, foi início da abertura de trilhas e locais de desembarque para instalação de torres de uma linha de alta tensão, na ilha do Araújo. Foi aberta uma pequena faixa de mata na margem, para desembarque de materiais e pessoal.
